Акт

по результатам государственной историко-культурной экспертизы
проектной документации на проведение работ по сохранению выявленного объекта культурного наследия «Служебный корпус (с каменной оградой и проездом)», расположенного по адресу: г. Санкт-Петербург, наб. Канала Грибоедова, д. 7, лит. Ж (Грибоедова наб. кан., 7¹), входящего в состав выявленного объекта культурного наследия «Комплекс построек Придворно-конюшенного ведомства»², – «Проект приспособления для современного использования выявленного объекта культурного наследия "Служебный корпус (с каменной оградой и проездом)" в составе выявленного объекта культурного наследия "Комплекс построек Придворно-конюшенного ведомства" по адресу: г. Санкт-Петербург, наб. Канала Грибоедова, д. 7, лит. Ж (в части перепланировки и переустройства пом. 3-Н под предприятие общественного питания)» (шифр: 9ПНЖ/0421/), ООО «СтройЭлитПроект», 2021 г.

г. Санкт-Петербург

«27» апреля 2022 г.**1. Дата начала и дата окончания проведения экспертизы**

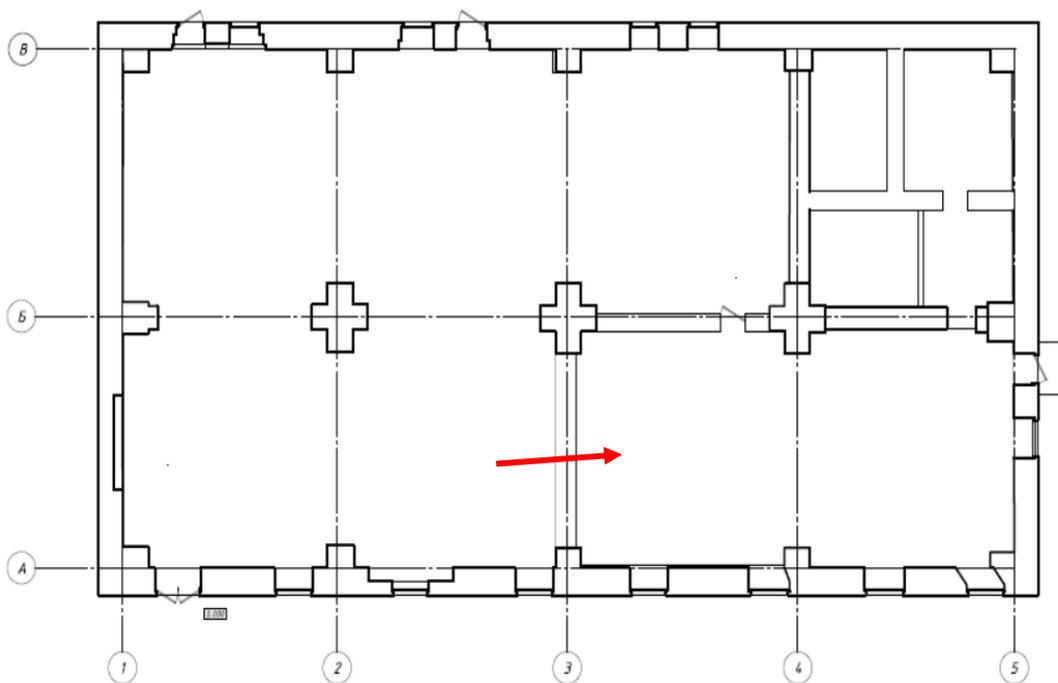
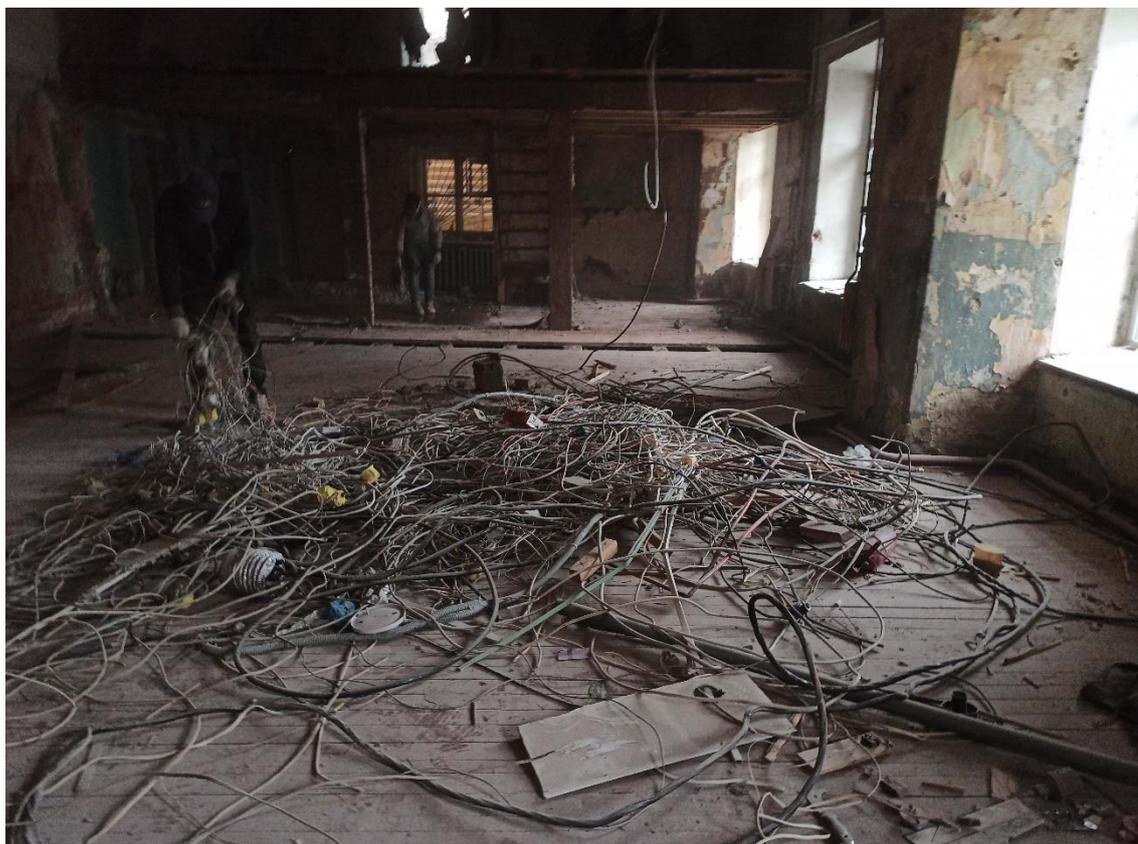
Фото 9. Вид на помещение 3-Н выявленного объекта культурного наследия «Служебный корпус (с каменной оградой и проездом)», по адресу: г. Санкт-Петербург, наб. Канала Грибоедова, д. 7, лит. Ж

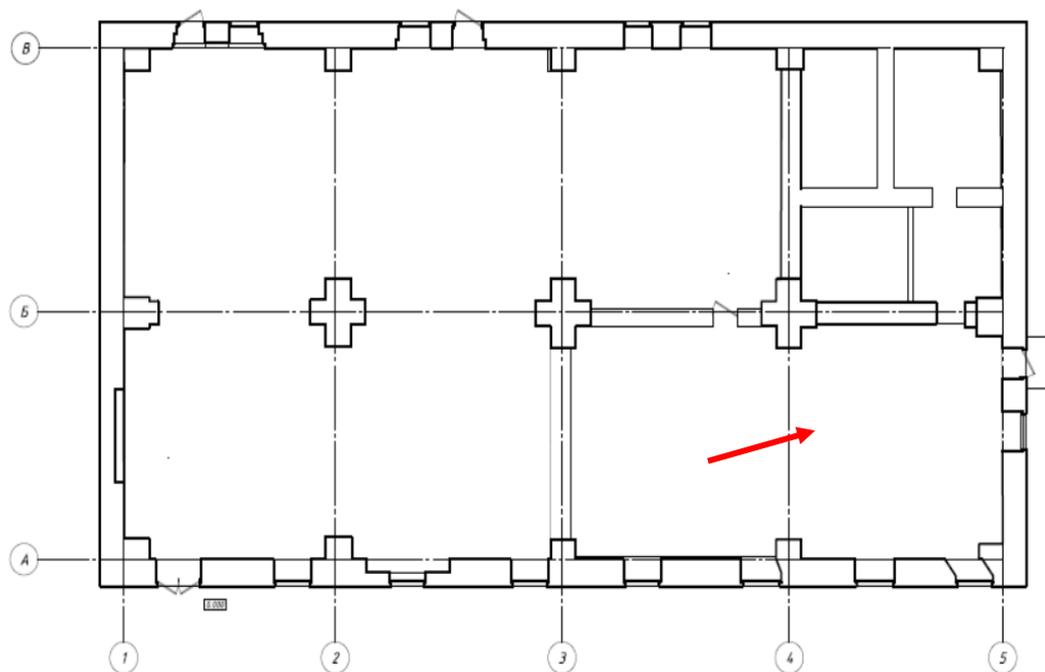
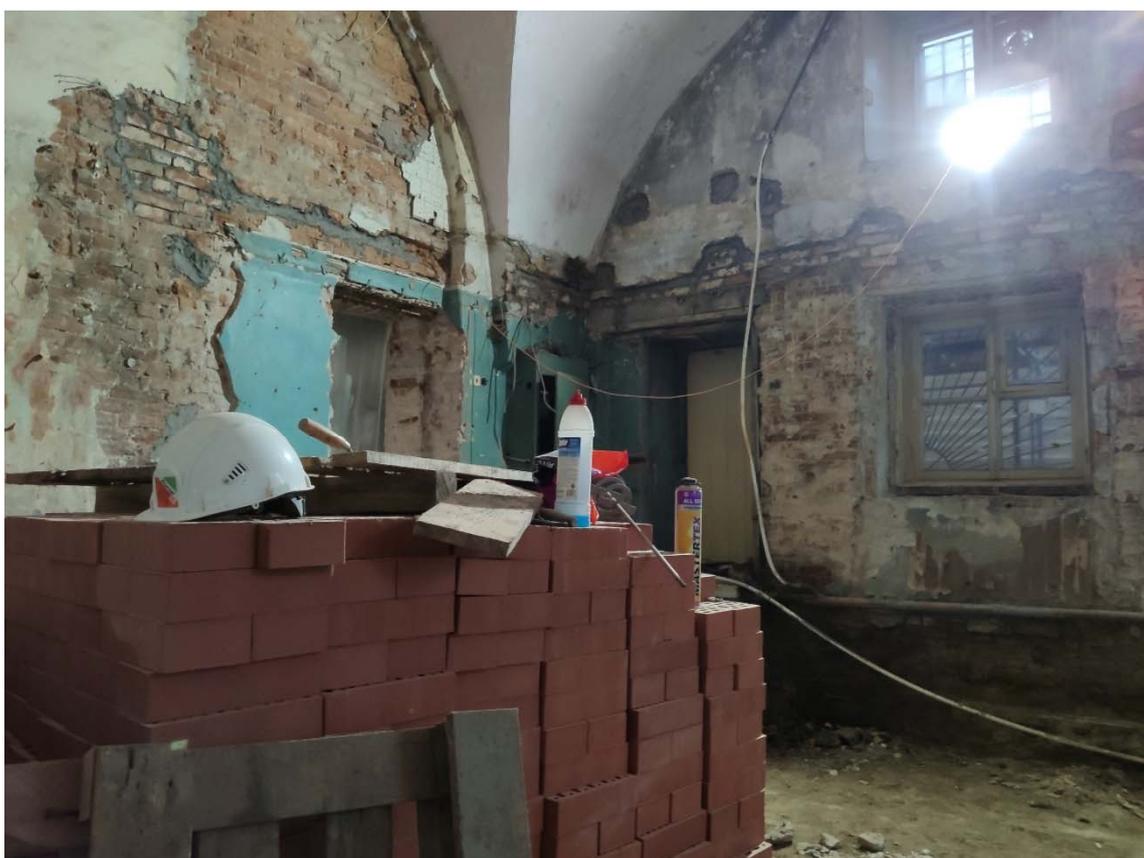
Фото 10. Вид на помещение 3-Н выявленного объекта культурного наследия «Служебный корпус (с каменной оградой и проездом)», по адресу: г. Санкт-Петербург, наб. Канала Грибоедова, д. 7, лит. Ж

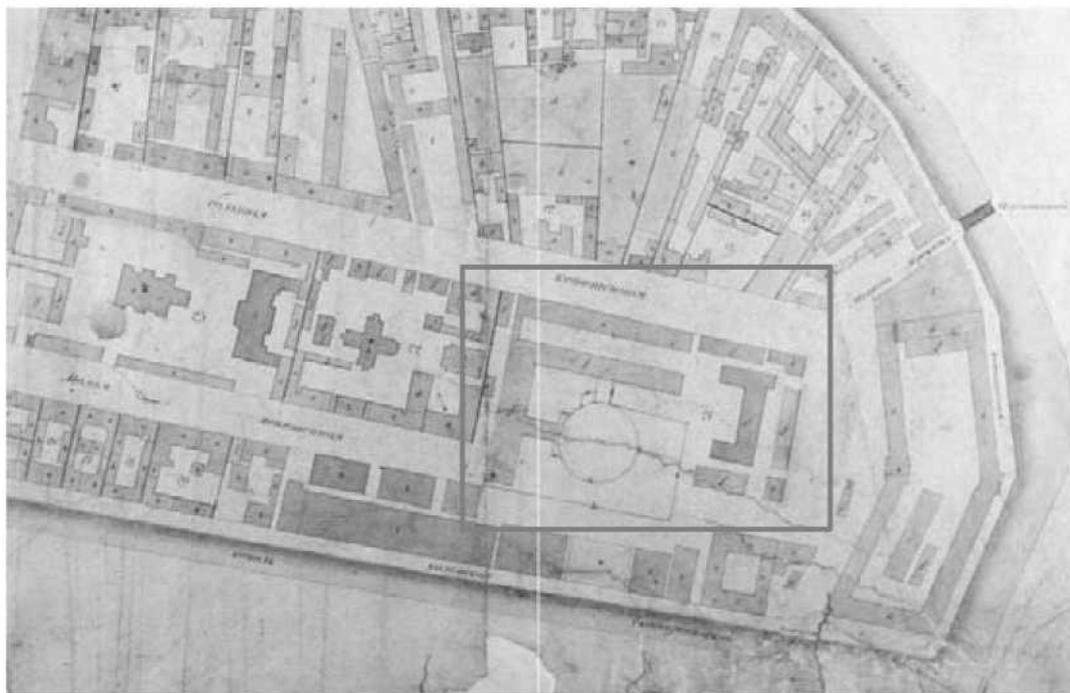
Илл. 3. Генеральный план 1 квартала 2-й Адмиралтейской части «Атласа столичного города Санкт-Петербурга, состоящего из 11 частей и 58 кварталов» 1798 г. Фрагмент. //Отдел картографии РНБ.

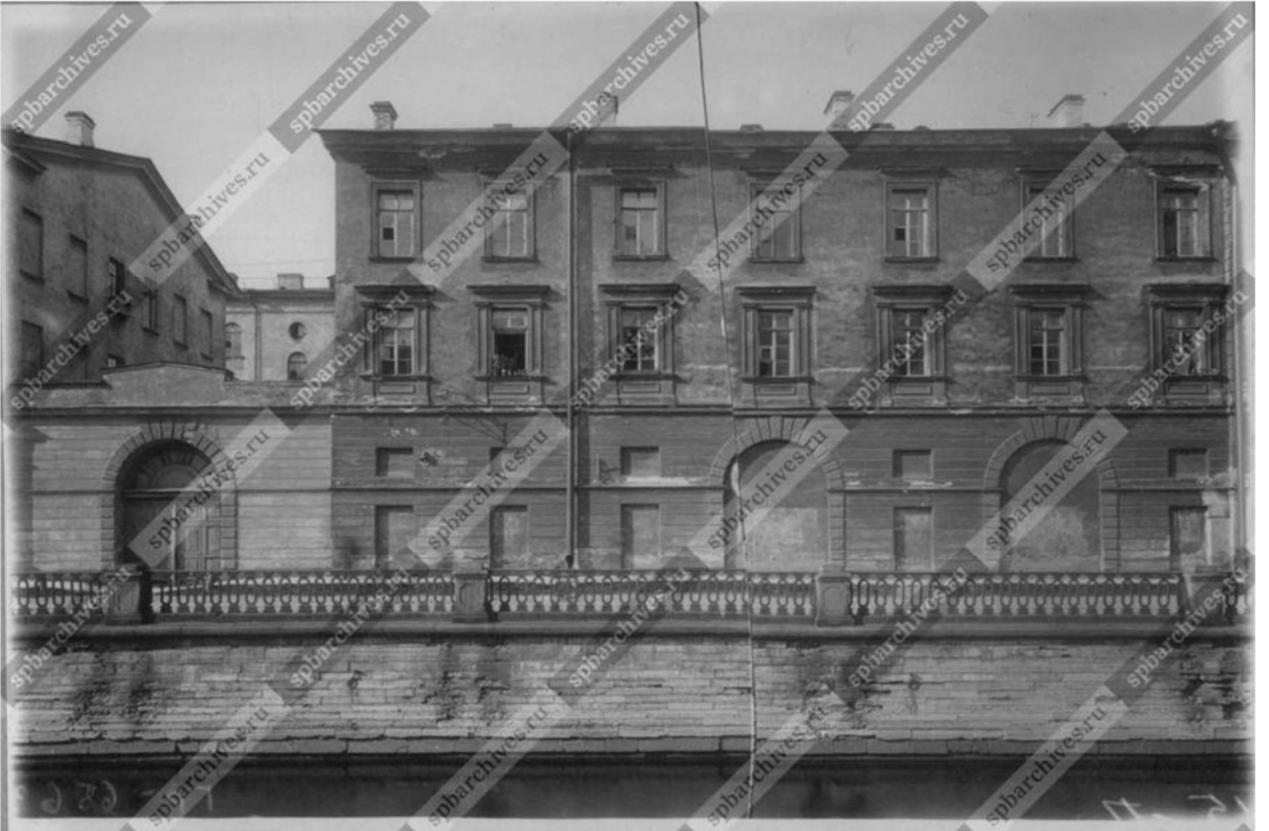
Илл. 16. Фасад дома №7 по набережной канала Грибоедова. Дата съемки: до 1926 г. Автор Андреевский. // ЦГАКФФД СПб. Фотодокумент Гр 65638

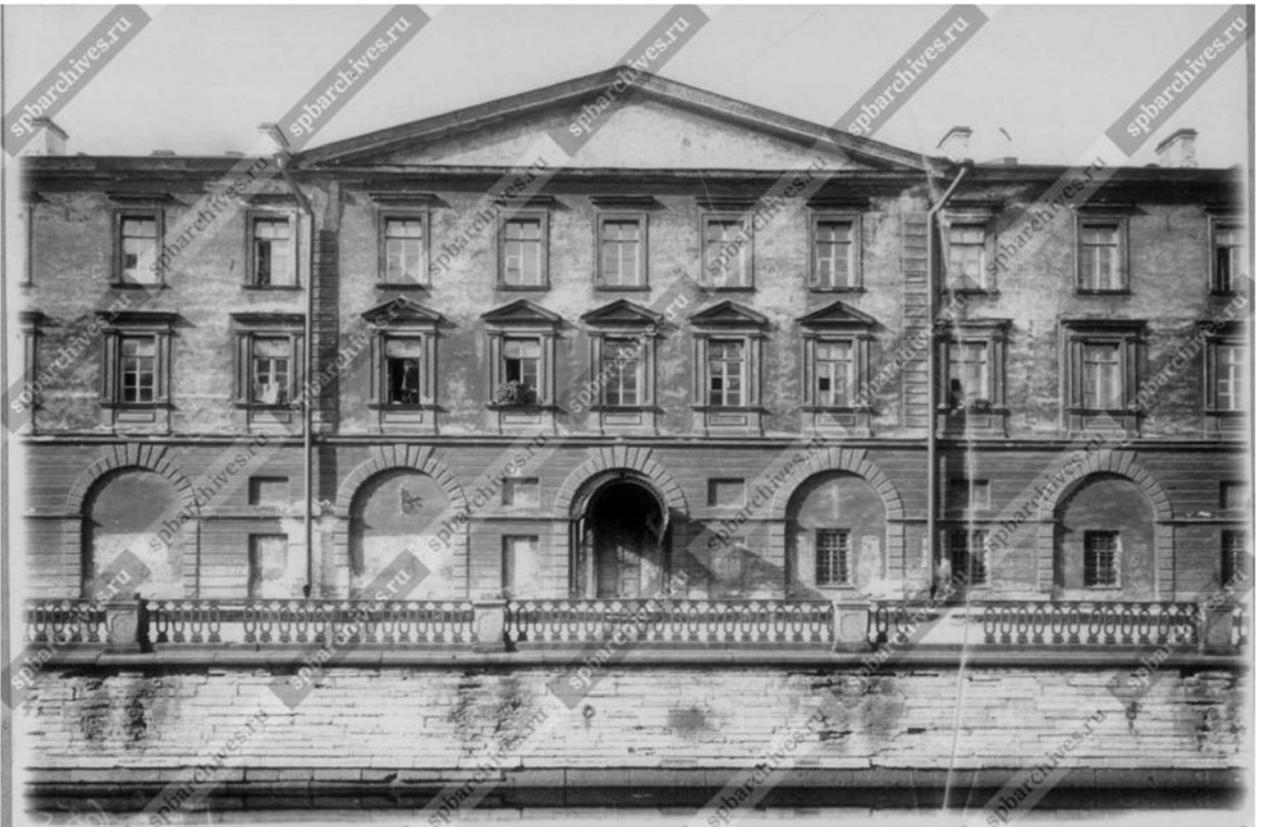
Илл. 17. Фасад дома №7 по набережной канала Грибоедова. Дата съемки: до 1926 г. Автор Андреевский. // ЦГАКФФД СПб. Фотодокумент Гр 65532
