## АКТ

**по результатам государственной историко-культурной экспертизы проектной документации на проведение работ по сохранению выявленного объекта культурного наследия «Дом Т. М. Любищевой», г. Санкт-Петербург, Канонерская ул., 19-21 (Канонерская улица, дом 19-21, литера А)**

/Проектная документация на проведение работ по ремонту фасадов многоквартирного дома, выявленного объекта культурного наследия «Дом Т. М. Любищевой» по адресу: Санкт-Петербург, Адмиралтейский район, Канонерская ул., д. 19-21, литера А. Шифр: 1/18-653/Д/ФС/2020-1.4. Разработчик проекта: ООО «Клаузура», 2020 г./

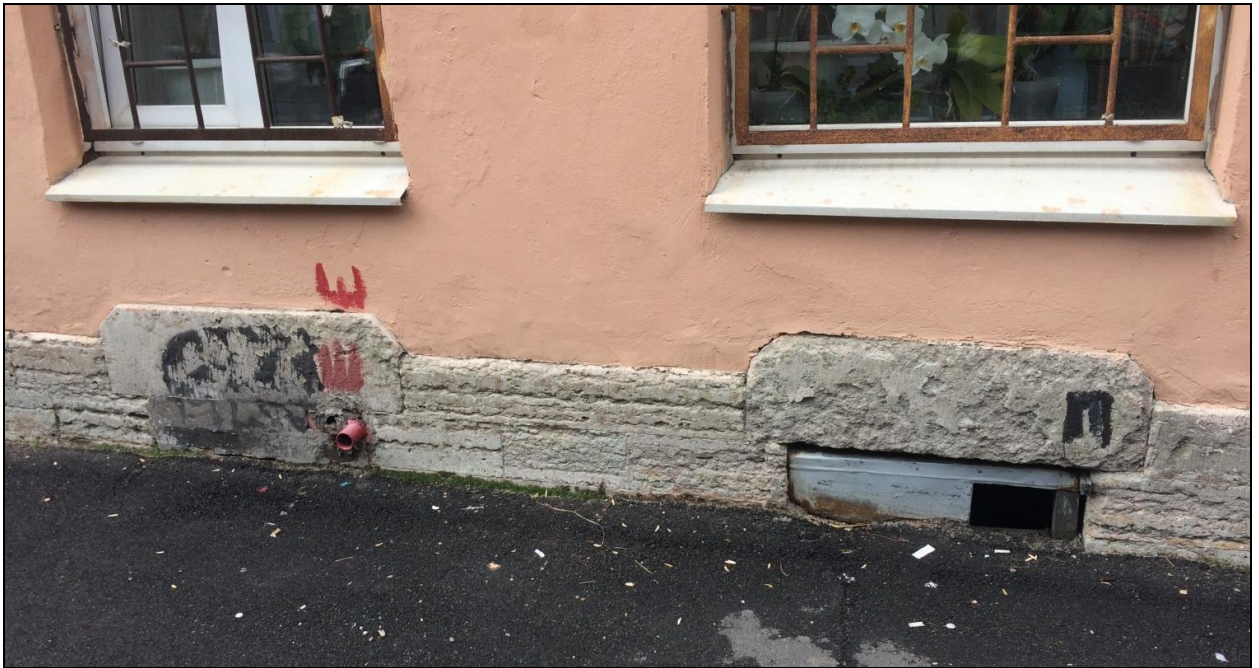
5. Выявленный объект культурного наследия «Дом Т. М. Любищевой». Лицевой фасад по Канонерской улице в уровне первого этажа. Фрагмент. Заложенные окна полуподвального этажа.  
Дата съемки: 19 октября 2020 г. Фотограф: В. П. Орлов.

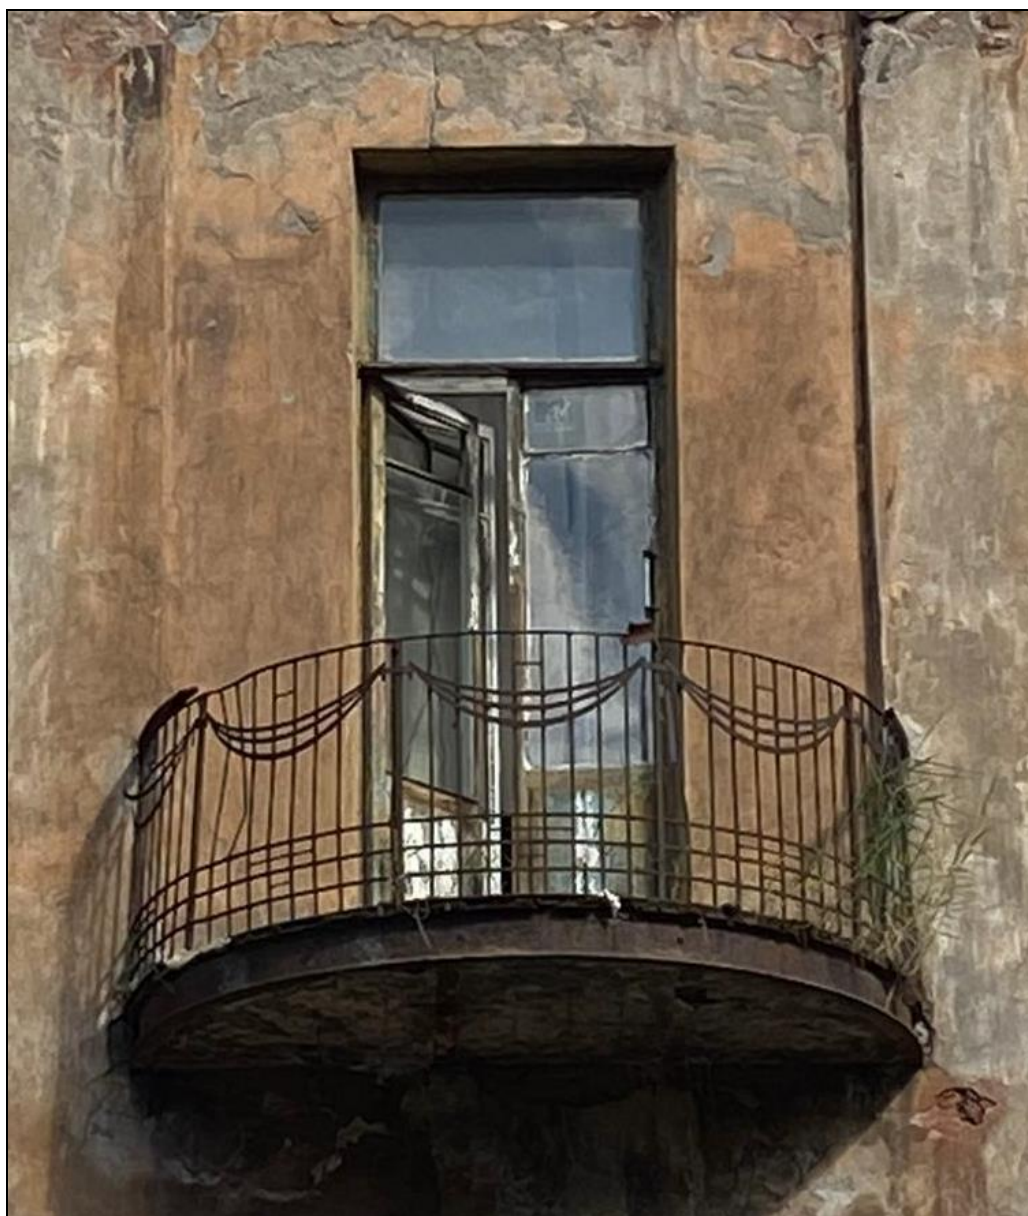
12. Лицевой фасад по Канонерской улице.  
Балкон с кованым металлическим ограждением в уровне третьего этажа.  
Дата съемки: 19 октября 2020 г. Фотограф: В. П. Орлов.

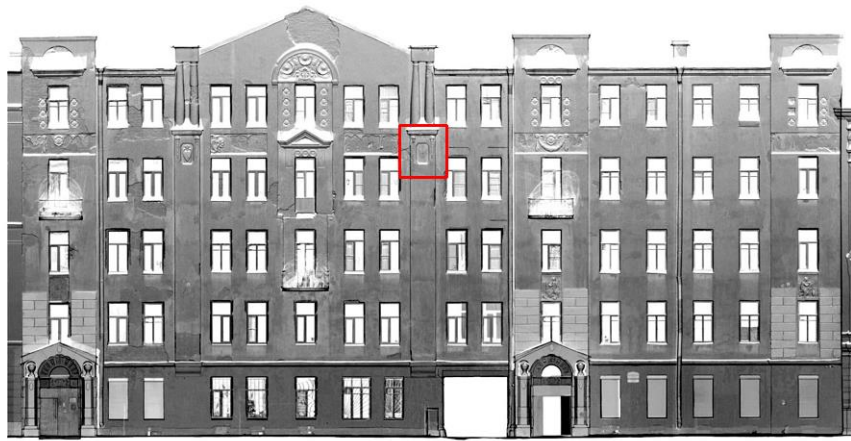
17. Лицевой фасад по Канонерской улице. Фрагмент.  
Утраты лепного декора в верхней части лопатки  
в уровне между четвертым и пятым этажами.  
Дата съемки: 19 октября 2020 г. Фотограф: В. П. Орлов.

3. По устранению дефектов балконов, карнизов и элементов декора здания предусмотрены следующие мероприятия: восстановить утраченные барельефы на лицевом фасаде здания; заменить водосточные трубы, на балконах зачистить несущие стальные балки от коррозии, окрасить; демонтировать самовольно установленные элементы ограждения и остекления.

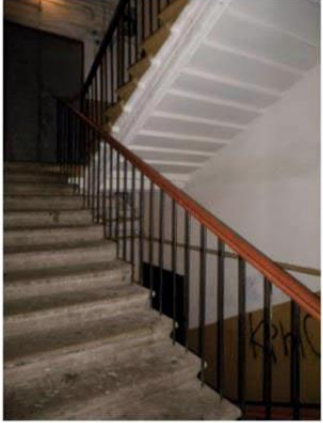
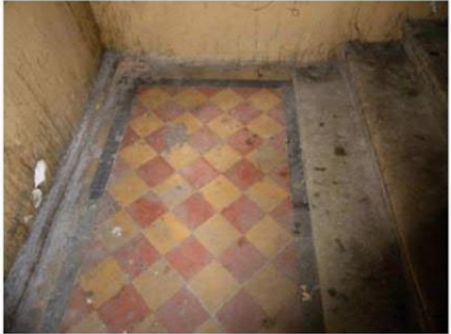
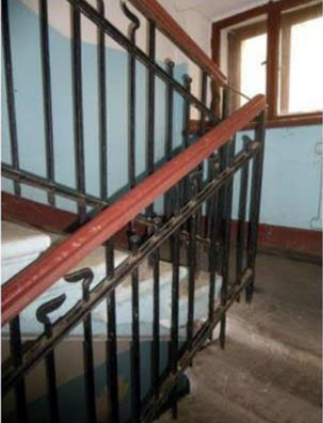
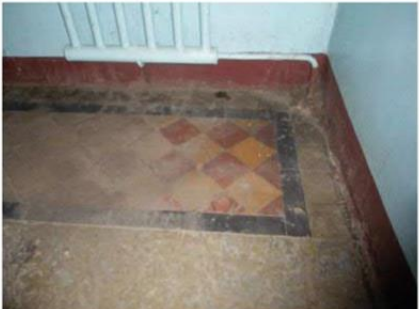
<p>служебные лестницы 3-ЛК, 4-ЛК – двухмаршевые, на косоурах, с известняковыми ступенями, с площадками, облицованными керамической двухцветной плиткой, с рисунком «шашка» с бордюром; с металлическим ограждением простого рисунка, с профилированным деревянным поручнем;</p> <p>4-ЛК – с металлическим ограждением в виде вертикальных стоек, с криволинейными и шарообразными завершениями.</p>

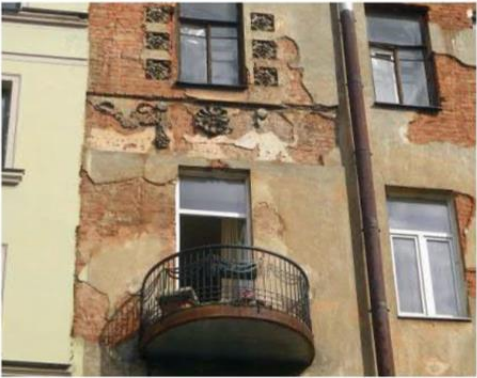
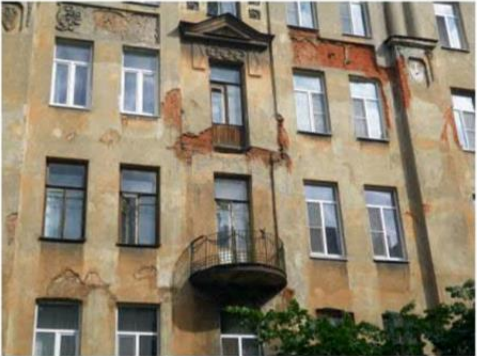
<p>балконы – местоположение (по 6-й оси, в уровне 3-го и 4-го* этажей, по 1-й, 11-й осям, в уровне 4-го этажа), габариты, конфигурация (полуциркульные в плане, включая прямоугольный по 6-й оси, в уровне 4-го этажа);</p> <p>с металлическим ограждением из вертикальных стоек и накладного литого декора в виде провисающих гирлянд и венков;</p> <p>оформление балконного проема по 6-й оси, в уровне 4-го этажа:  сложно профилированный двойной сандрик на уплощенных консолях, декорированных ромбовидными филенками; между консолями три лепных лавровых венка перевязанных бантами;</p> <p>*в настоящее время демонтирован</p>

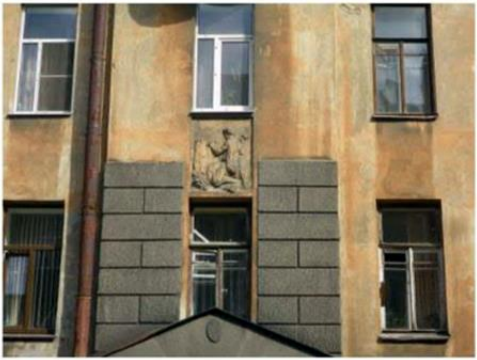
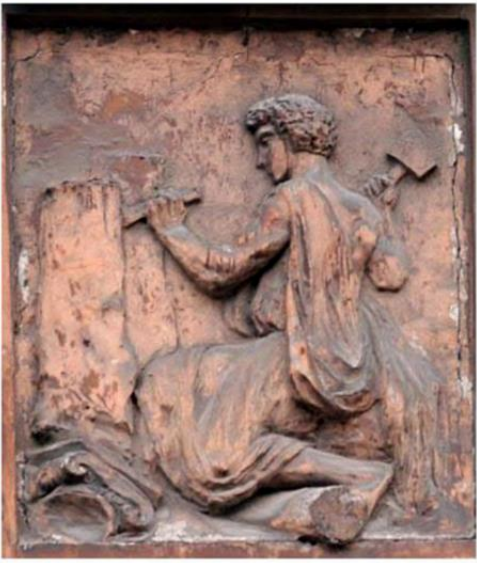
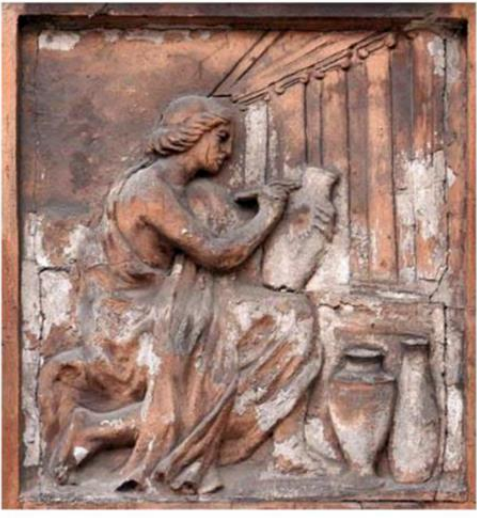
<p>рустованные лопатки серого гранита – по осям раскреповок, в уровне 2-го этажа;</p> <p>между лопатками прямоугольные ниши с лепными панно* с изображением греческих мастеровых:</p> <p>кузнец – у наковальни (?);</p> <p>женщина-гончар – за росписью кувшинов;</p> <p>*по 1-й оси панно утрачено</p>

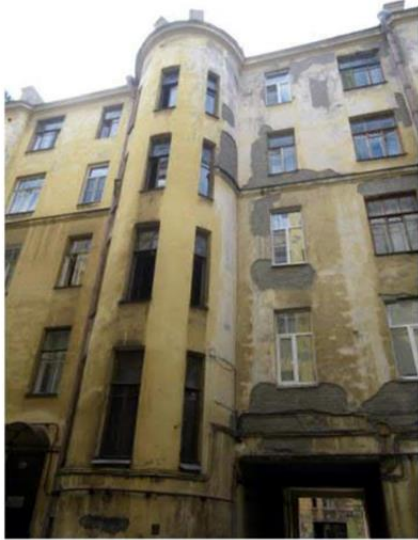
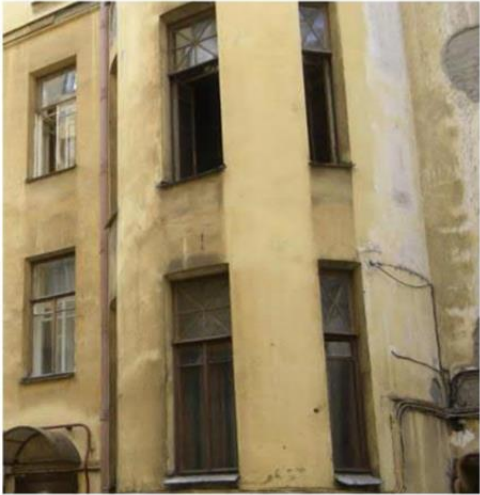
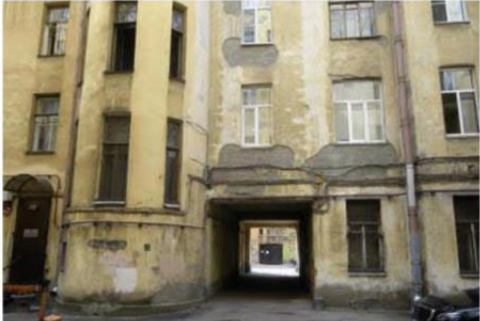
<p>ризалиты лестничных объемов – местоположение, габариты, конфигурация (граненые, в том числе полуциркульный парадной лестницы 1-ЛК);</p> <p>историческое заполнение оконных проемов лестничных объемов парадных лестниц – материал (дерево), рисунок расстекловки, в том числе фрамуг, цвет (коричневый);</p> <p>колесоотбойные тумбы – местоположение (фланкируют все дворовые проезды), габариты, конфигурация, материал (гранит);</p>

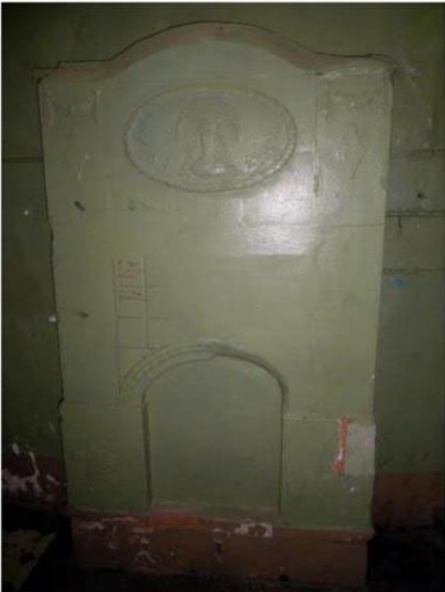
<p>печь средиственная, одноярусная, облицованная глазурированным изразцом*; углы фланкированы лопатками; в верхней части лопаток ромбовидные филенки и провисающие с фестонами цветочные гирлянды; навершие с лучковым завершением с лепной композицией в виде овального медальона из лавровой гирлянды и вазы со стилизованным букетом с побегами из растений в виде завитков; топочное отверстие** в виде трехцентральной арки, с орнаментированным профилированным архивольтом;</p> <p>оформление плафона и стен лестницы – аналогично оформлению плафона и стен парадной лестницы 1-ЛК;</p> <p>*практически утрачена  **топочное отверстие заложено, архивольт с утратами</p>

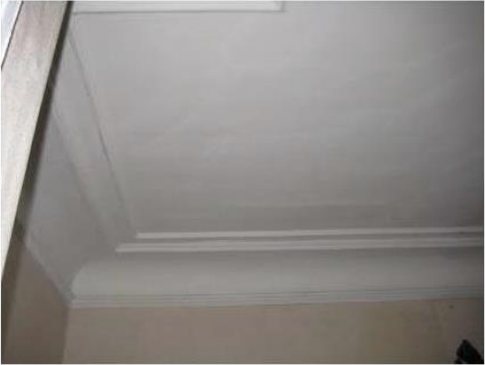
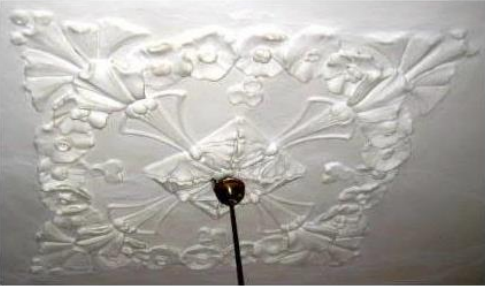
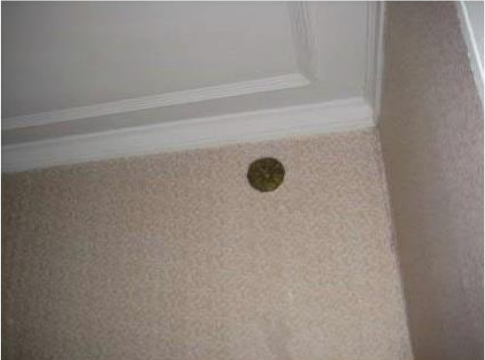
<p>комната, площадью 30 кв.м.:</p> <p>оформление плафона – в центре лепная розетка растительного рисунка; по периметру фриз в стиле модерн растительного рисунка;</p> <p>печь угловая, облицованная изразцами с растительным рельефным рисунком, трехъярусная; ярусы разделены двумя карнизами сложной профилировки; завершение в виде картуша; дверца черного металла; размеры: 300x112x50;</p> <p><b>квартира № 19:</b></p> <p>комната № 4, площадью 22,9 кв.м.:</p> <p>оформление плафона – падуга, профилированные тяги, в центре плафона квадратная лепная розетка из цветочного венка, с четырьмя ирисами по углам;</p> <p>комната № 5, площадью 16,0 кв.м.:</p> <p>оформление плафона – профилированные тяги; в центре тройная лепная розетка из лаврового (?) венка, фланкированного двойными венками из бус и соединенных перекрещенными тирсами с бантами;</p> <p>на стене круглая латунная решетка воздуховода в виде розетты;</p>
