Акт

по результатам государственной историко-культурной экспертизы проектной документации

на проведение работ по сохранению выявленного объекта культурного наследия «Доходный дом», расположенного по адресу: Санкт-Петербург, набережная реки Фонтанки, дом 183, литера А (Фонтанки р.наб., 183; Калинин пер., 1; Лабутина ул., 34), входящего в состав выявленного объекта культурного наследия «Дом и фабрика шелковых изделий А.И. Ниссена», расположенного по адресу: Санкт-Петербург, набережная реки Фонтанки, дом 183, литера А (Фонтанки р. наб., 183; Калинин пер., 1; Лабутина ул., 32-34): «Проект приспособления для современного использования выявленного объекта культурного наследия «Дом и фабрика шелковых изделий А.И. Ниссена», в части перепланировки, переустройства и разделения квартиры №1, по адресу: Санкт-Петербург, наб. реки Фонтанки, д. 183, лит. А» (шифр: 12-11/21), разработанной ООО «ТОК» в 2021 г.

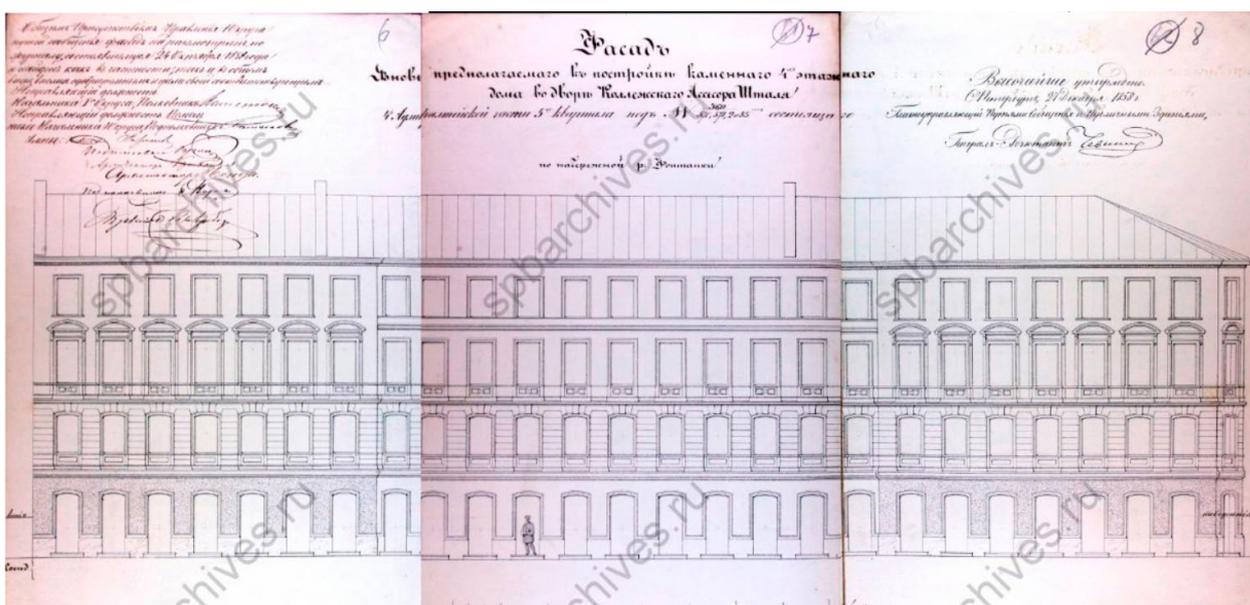
Илл. 6. «Фасад вновь предполагаемого к постройке каменного 4-х этажного дома во дворе Коллежского ассессора Штоля» - ЦГИА СПб. Фонд 513. Описание 102. Дело 3911

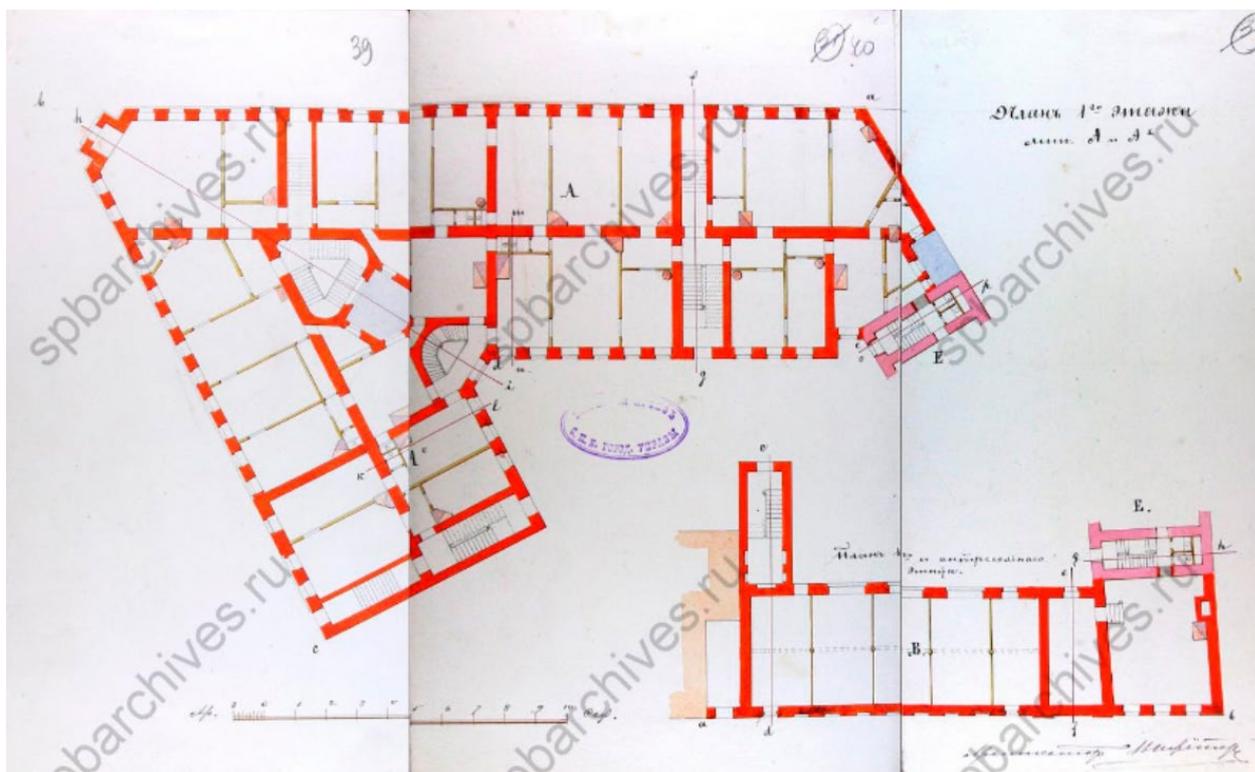
Илл. 7. «План 1-го этажа» - ЦГИА СПб. Фонд 513. Опись 102. Дело 3911

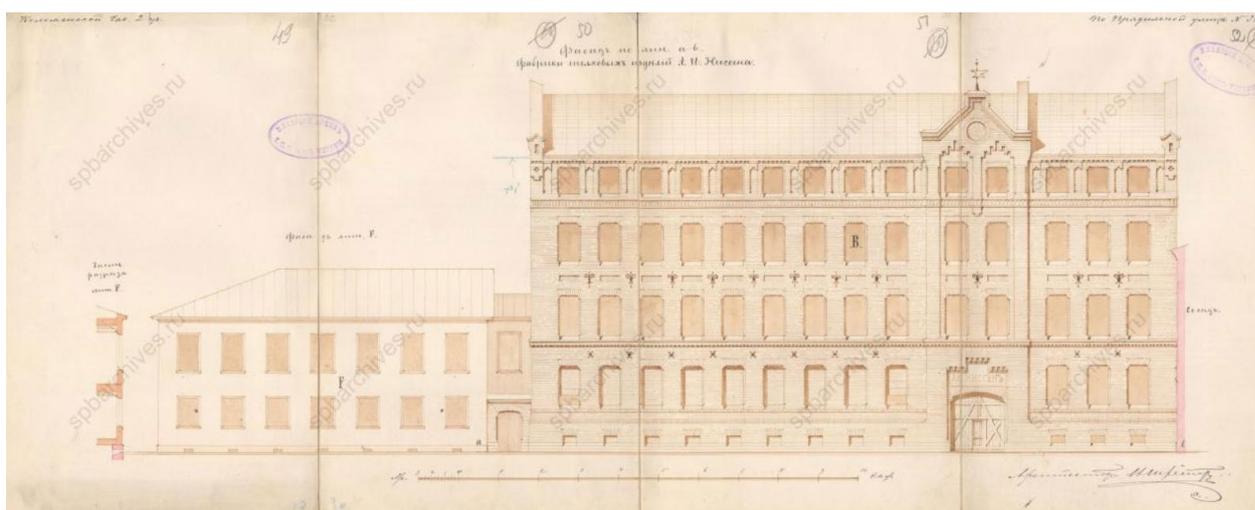
Илл. 8. Фасад по линии а б фабрики шелковых изделий А.И.Ниссена» - ЦГИА СПб. Фонд 513. Опись 102. Дело 3911

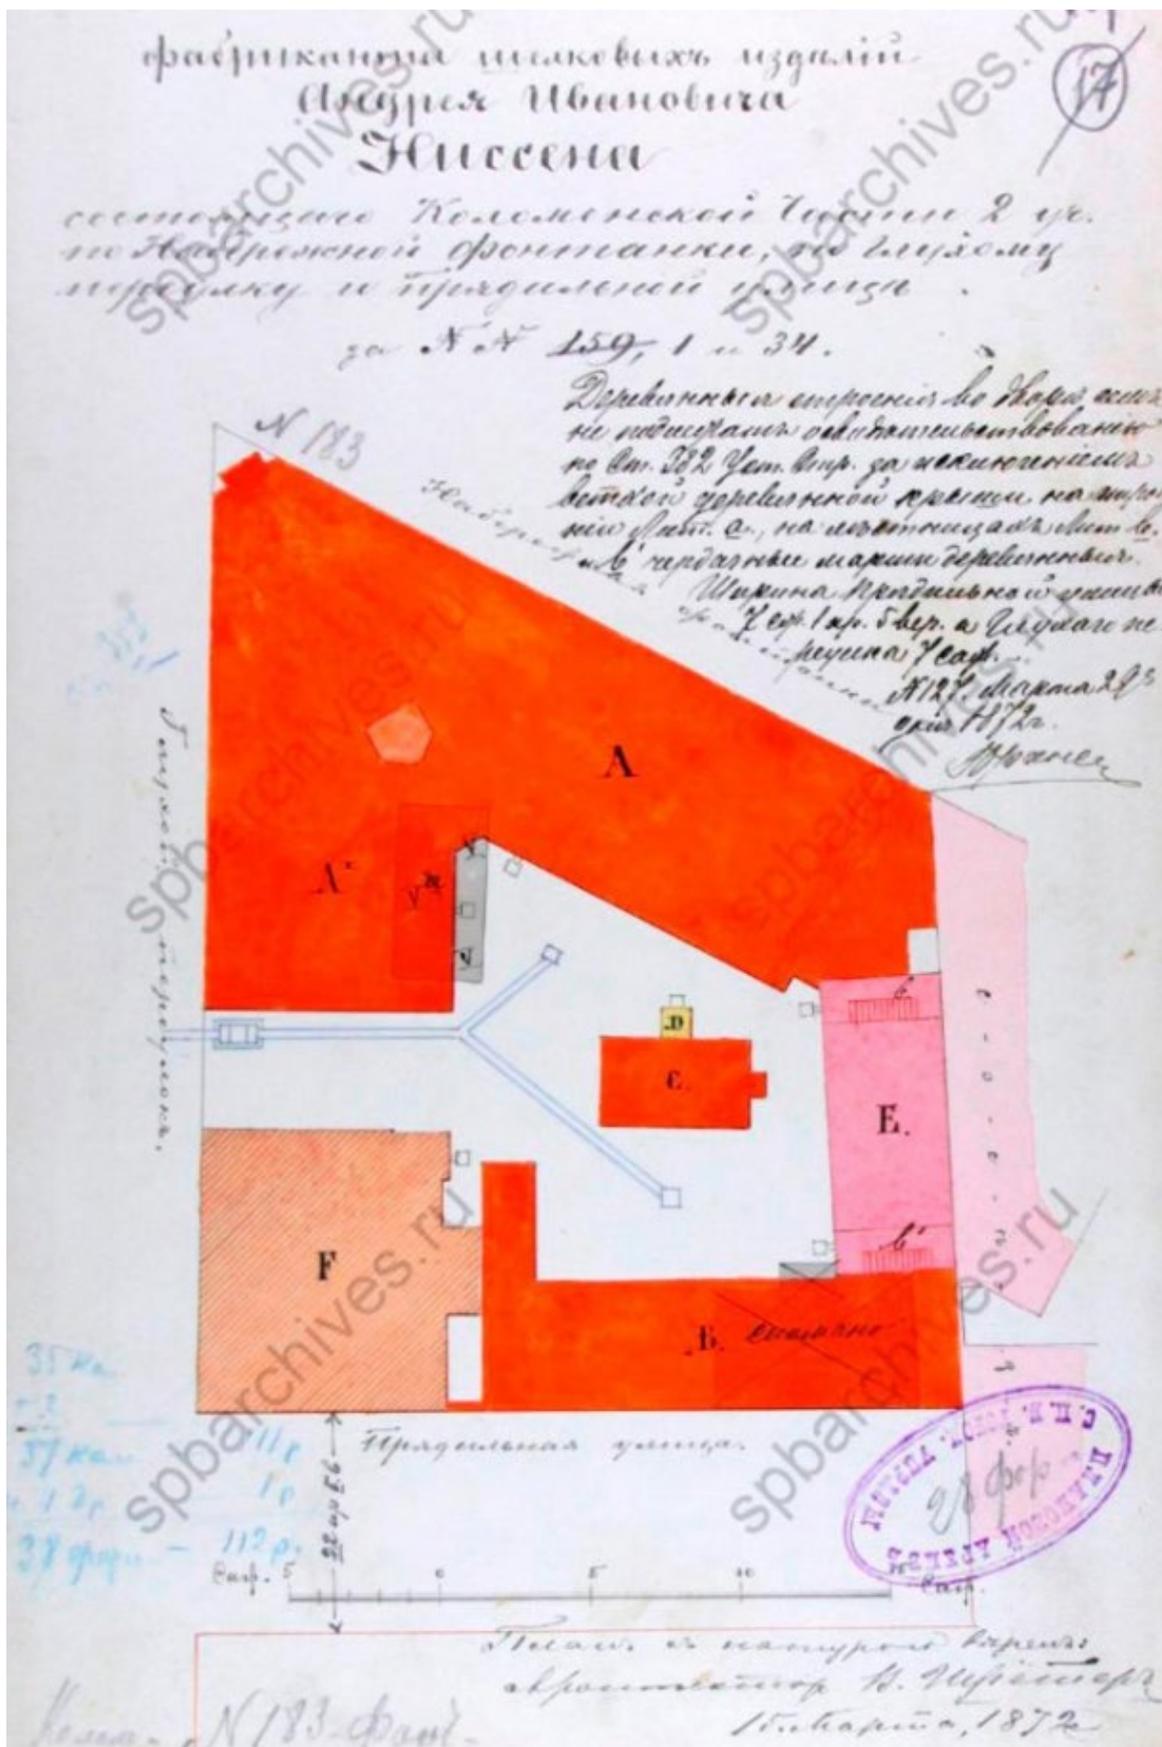
Илл. 9. «План двора» - ЦГИА СПб. Фонд 513. Опись 102. Дело 3911, 1872 г.

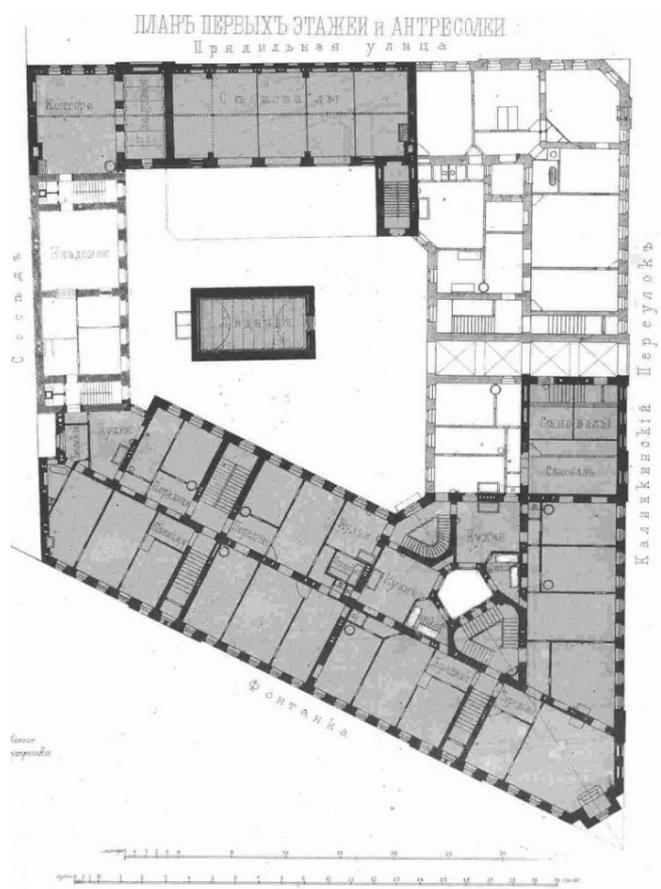
Илл. 13. «План первых этажей и антресолей»- выкопировка из журнала «Зодчий» 1873 г., вып.10-11, л.49

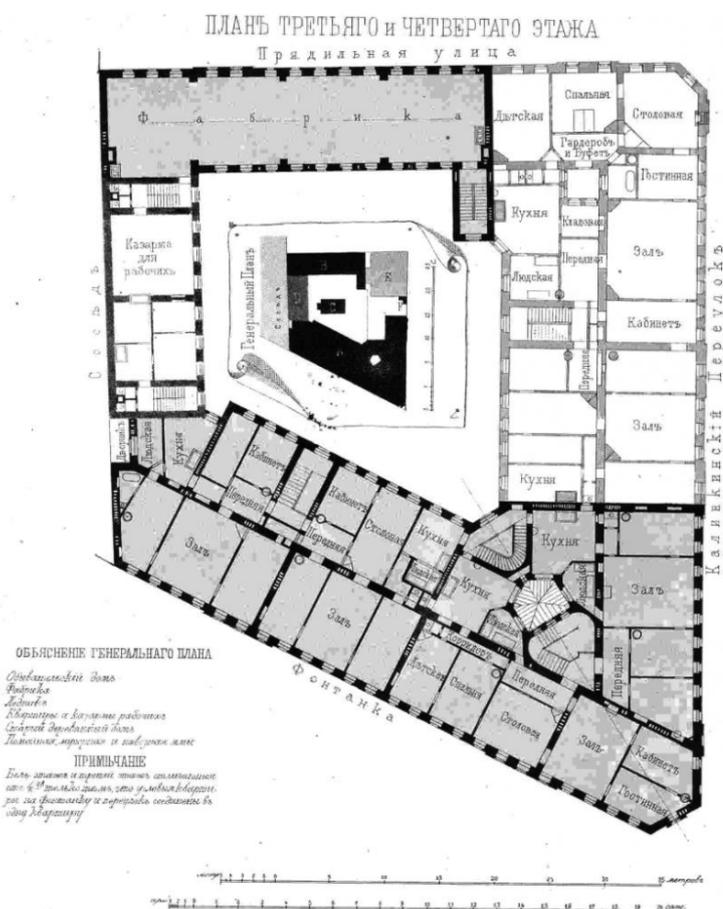
Илл. 14. «План третьего и четвертого этажей»- выкопировка из журнала «Зодчий» 1873 г., вып.10-11, л.50

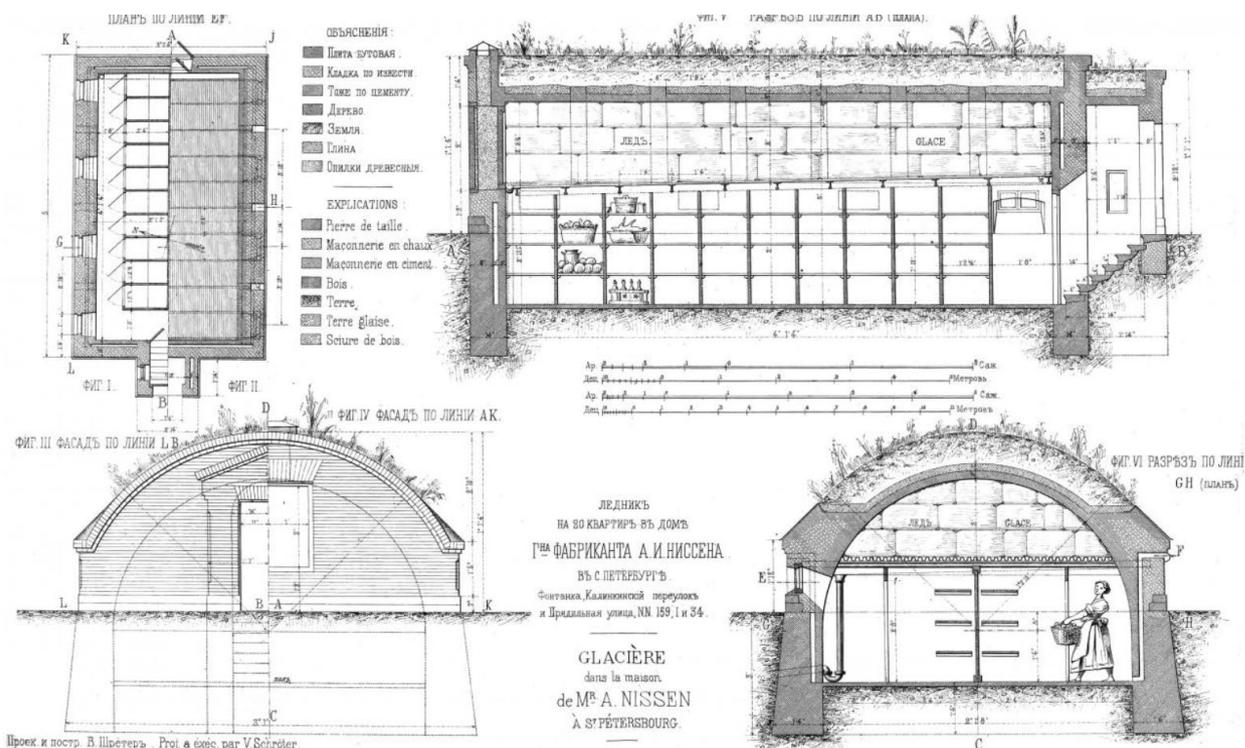
Илл. 15. «Ледник» - выкопировка из журнала «Зодчий» 1873 г., вып.10-11, л.51-52

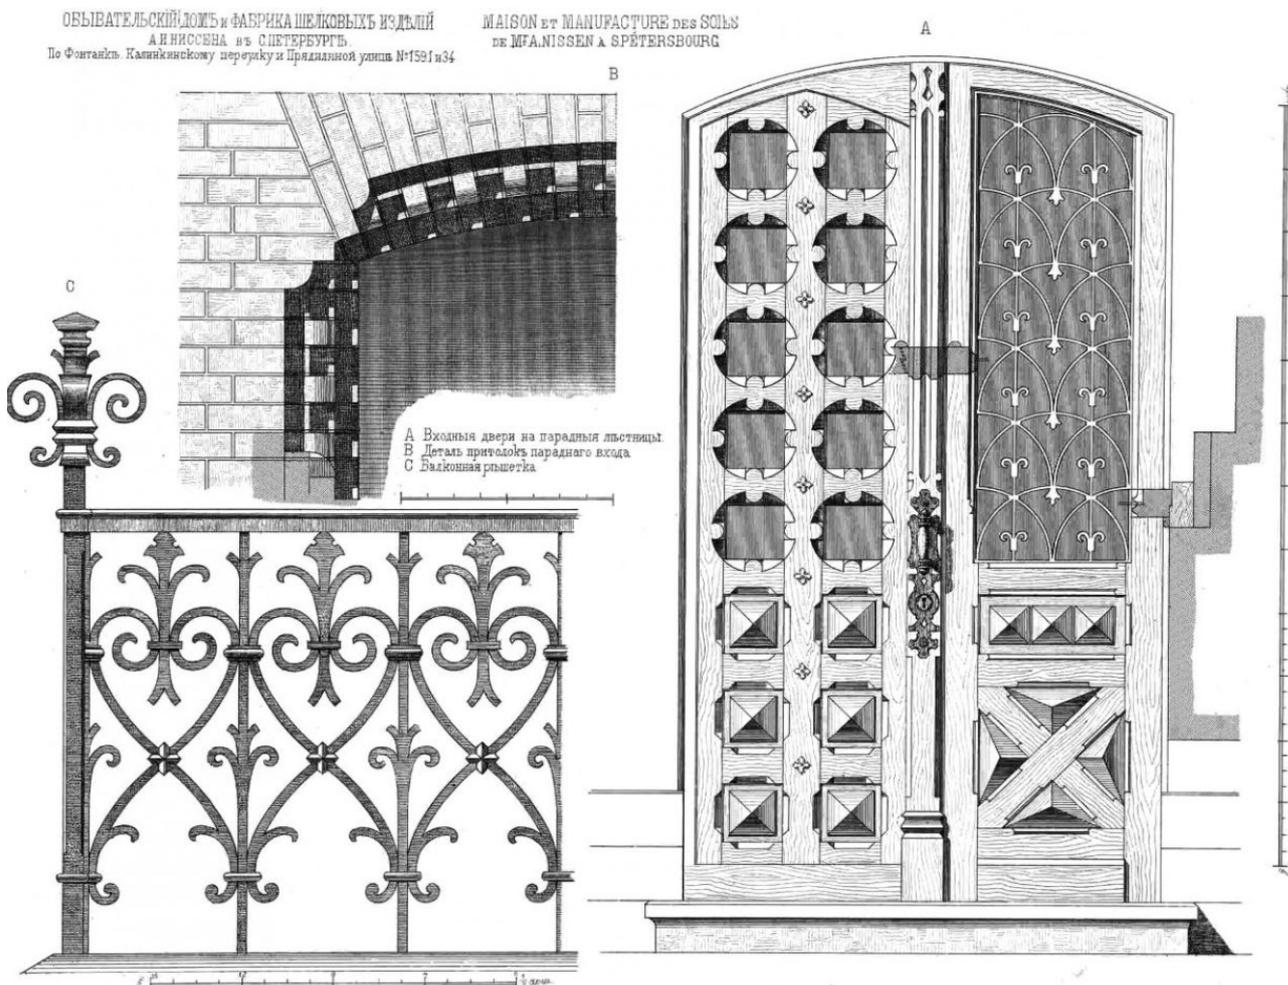
Илл. 16. «Входная дверь на парадной лестнице. Детали притолоки парадного входа. Балконная решетка»- выкопировка из журнала «Зодчий» 1873 г., вып.10-11, л.55

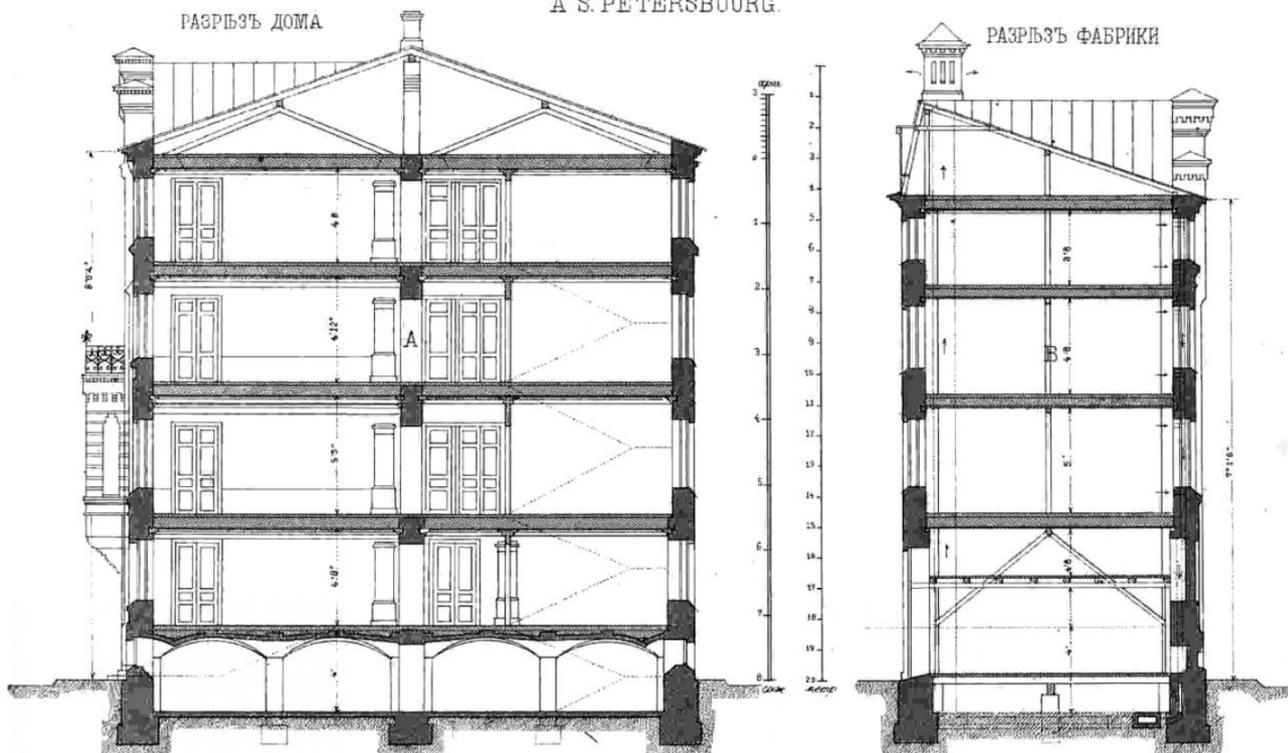
Илл. 17. «Разрезъ обывательскаго дома и фабрики шелковыхъ изделий А.И.Ниссена в С.Петербургѣ»- выкопировка из журнала «Зодчій» 1873 г., вып.10-11, л.57

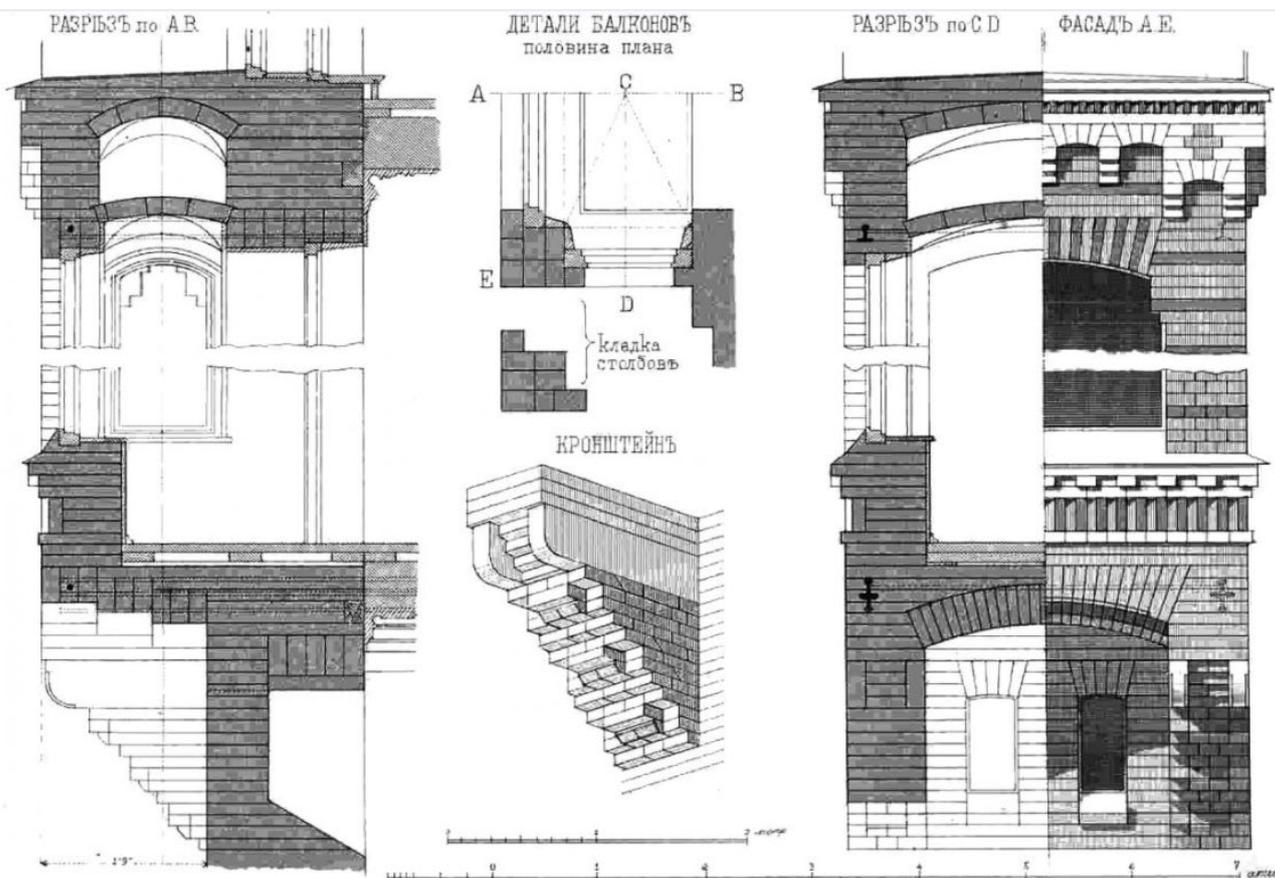
Илл. 18. «Разрезъ по А-В, детали балконов, разрезъ С-Д, фасадъ А-Е, кронштейнъ»-выкопировка из журнала «Зодчій» 1873 г., вып.10-11, л.57

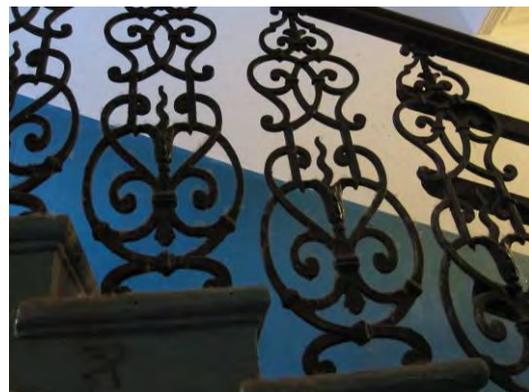
лестница № 3 – местоположение, габариты, тип и конфигурация (двухмаршевая с поворотом), материал ступеней (лещадная плита), ограждение – габариты, материал (металл), техника исполнения (литье), рисунок;

покрытие пола межэтажных площадок – в технике «терраццо», материал (гранит);

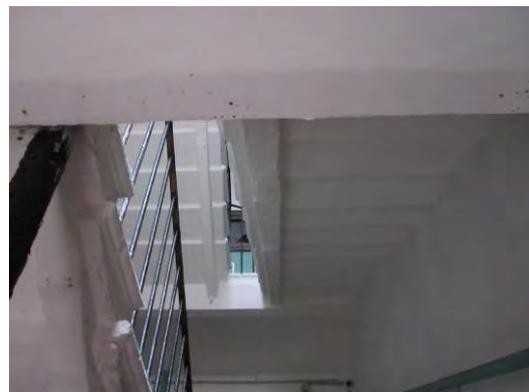
лестница № 4 – местоположение, габариты, тип и конфигурация (двухмаршевая с поворотом); материал ступеней (лещадная плита);

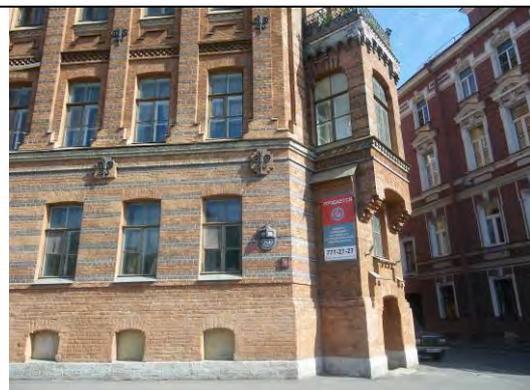
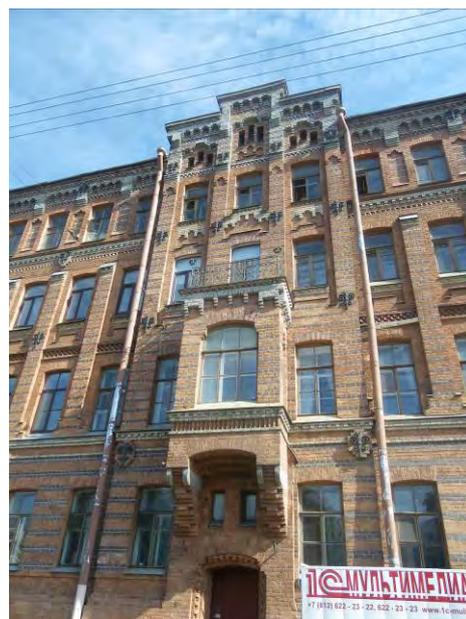
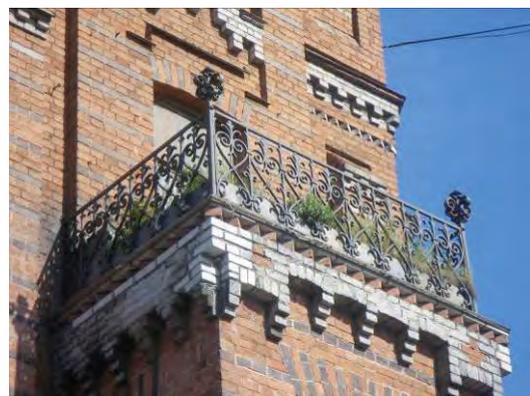
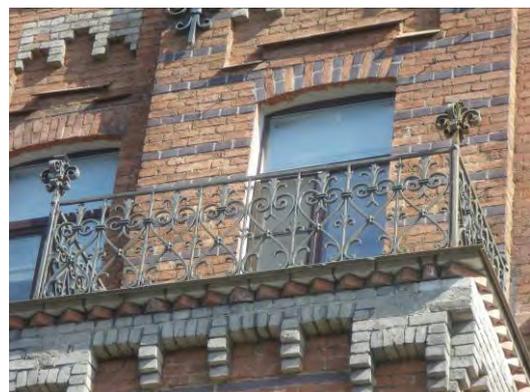
балконы с ограждением – материал (металл),
техника исполнения (ковка), рисунок
перекрещивающиеся завитки);
