Акт

по результатам государственной историко-культурной экспертизы

раздела документации, обосновывающего меры по обеспечению сохранности объекта культурного наследия регионального значения «Жилой дом купца Третьякова», расположенного по адресу: Санкт-Петербург, г. Кронштадт, ул. Гусева, 3 при проведении земляных, строительных, мелиоративных и (или) хозяйственных работ, предусмотренных статьей 25 Лесного кодекса Российской Федерации работ по использованию лесов и иных работ в границах территории объекта культурного наследия либо на земельном участке, непосредственно связанном с земельным участком в границах территории объекта культурного наследия: «Раздел 10 «Иная документация в случаях, предусмотренных федеральными законами», Часть 3 «Обеспечение сохранности объектов культурного наследия», том 10.3 в составе проектной, рабочей документации «Реконструкция тепловых сетей г. Кронштадт, кв. 8», шифр: 21.05.СМК-01-ОКН, разработанного ООО «СТРОЙМОНТАЖКОМПЛЕКТ» в 2022 году

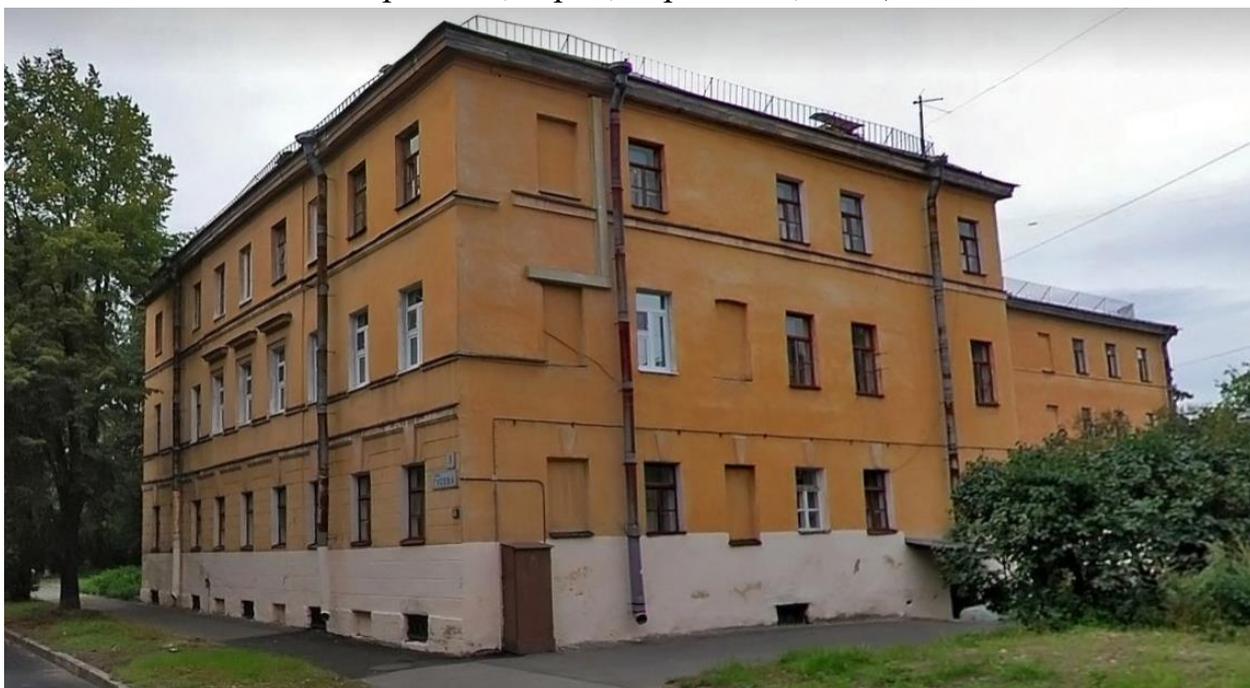
Илл. 11. Проект типовых домов для Кронштадта, предложенный И.К. Коробовым. Первая треть XVIII в. (источник: Крестьянинов В.Я. Кронштадт. Крепость, город, порт. СПб., 2014).

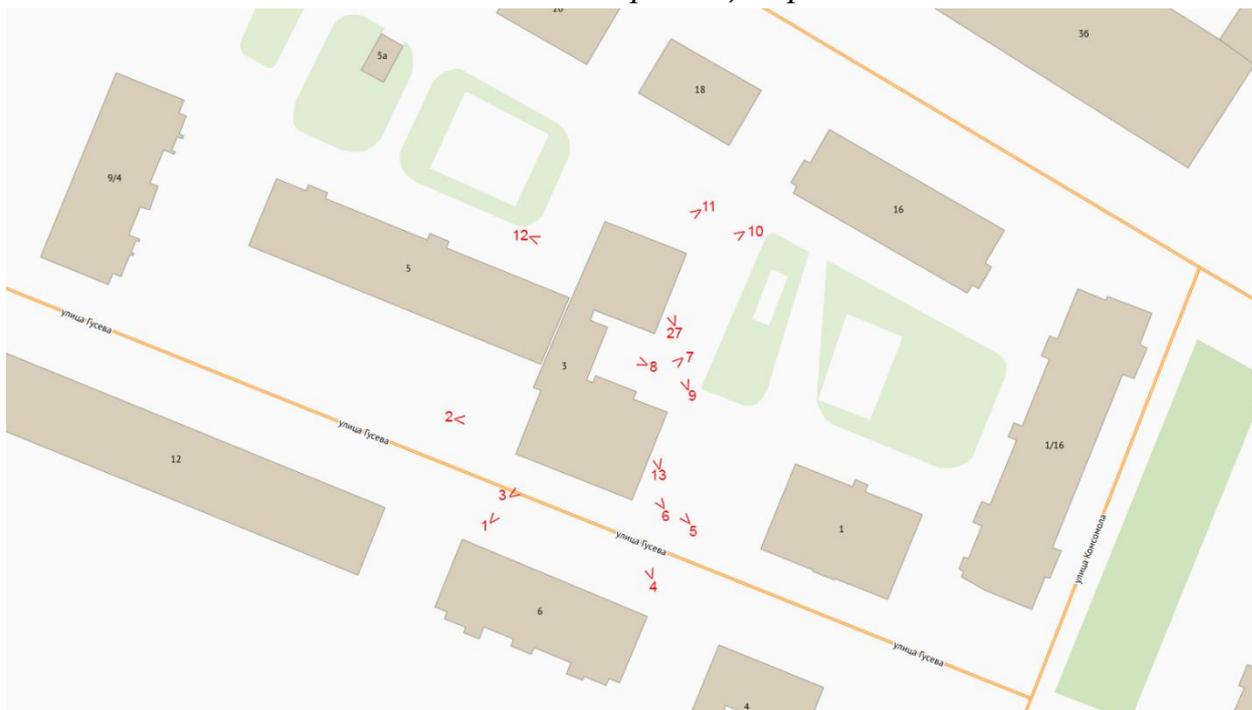
Схема № 1. Фотофиксация фасадов.

Схема фотофиксации

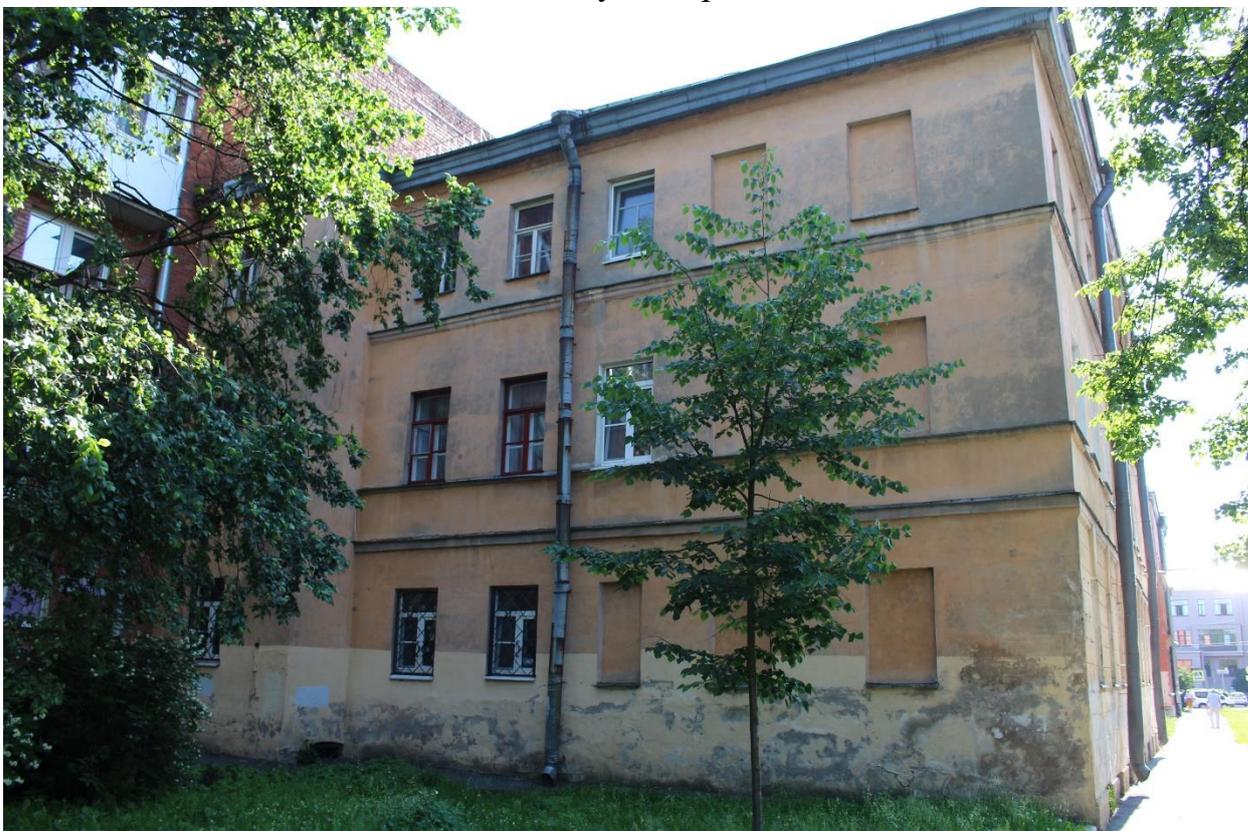
Фото 2. Вид на западный фасад лицевого корпуса.

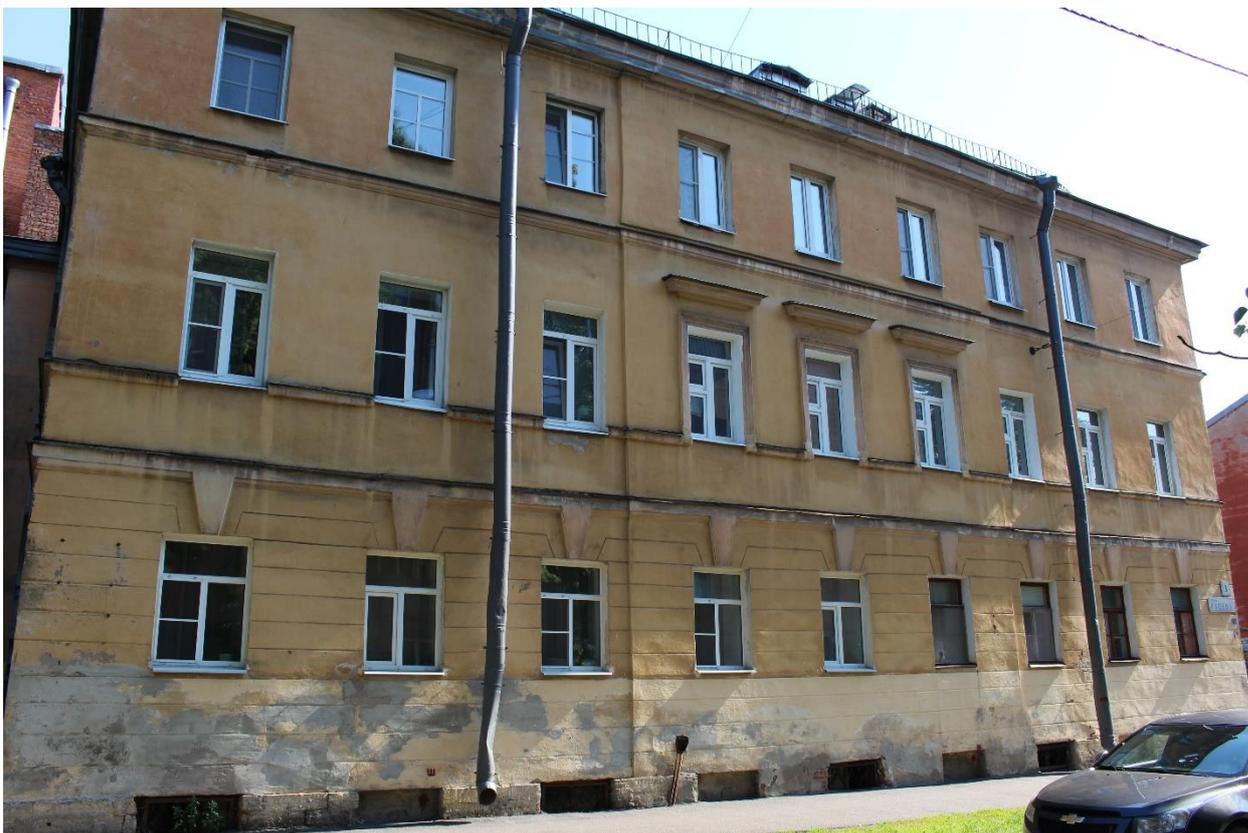
Наблюдаются частичные утраты известняковых плит цоколя, биопоражения, локальные следы ремонта фасада в уровне 1-го этажа с последующей окраской не в цвет основного колера, трещины штукатурного слоя, загрязнения стен, отслоения окрасочного слоя, частичные утраты архитектурно-художественных элементов оформления фасадов, деформации линейных покрытий.

Фото 3. Вид на лицевой (южный) фасад лицевого корпуса.

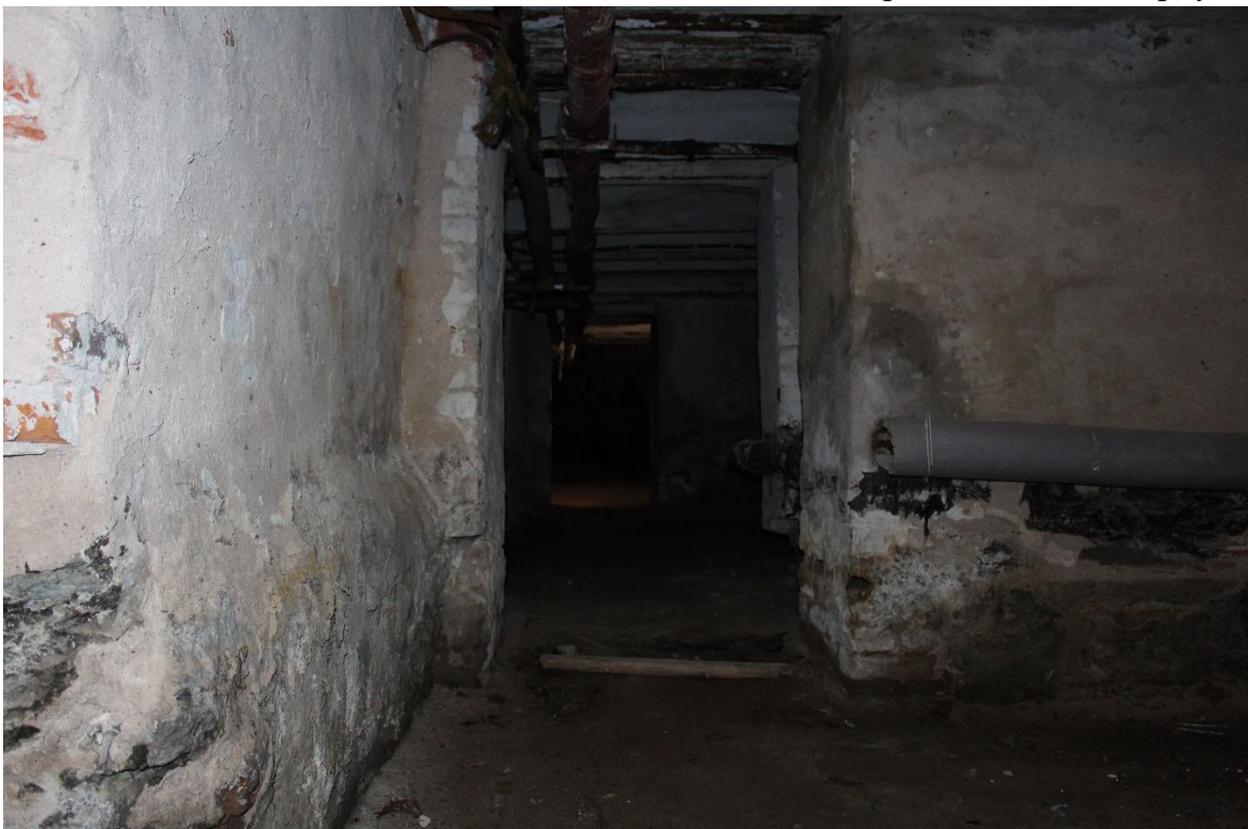
Наблюдаются отслоения штукатурного слоя с оголением кирпичной кладки на стенах подвала, следы коррозии металлических балок надподвального перекрытия.

Фото 14. Вид на подвальные помещения в лицевом корпусе.
