АКТ

**по результатам государственной историко-культурной экспертизы научно-проектной документации на проведение работ по сохранению объекта культурного наследия регионального значения «Дом А.Ф. Кларка (здание общества «Мазут») в части ремонта, реставрации и восстановления светового фонаря над лестницей №2, отделки помещения №6, реставрации каминов»,
расположенного по адресу:
г. Санкт-Петербург, Английская набережная, д.38, лит. А.
Шифр: 01-ЦКТИС-07/2020, выполненная ООО «АРТРУСТ» в 2020 г.**

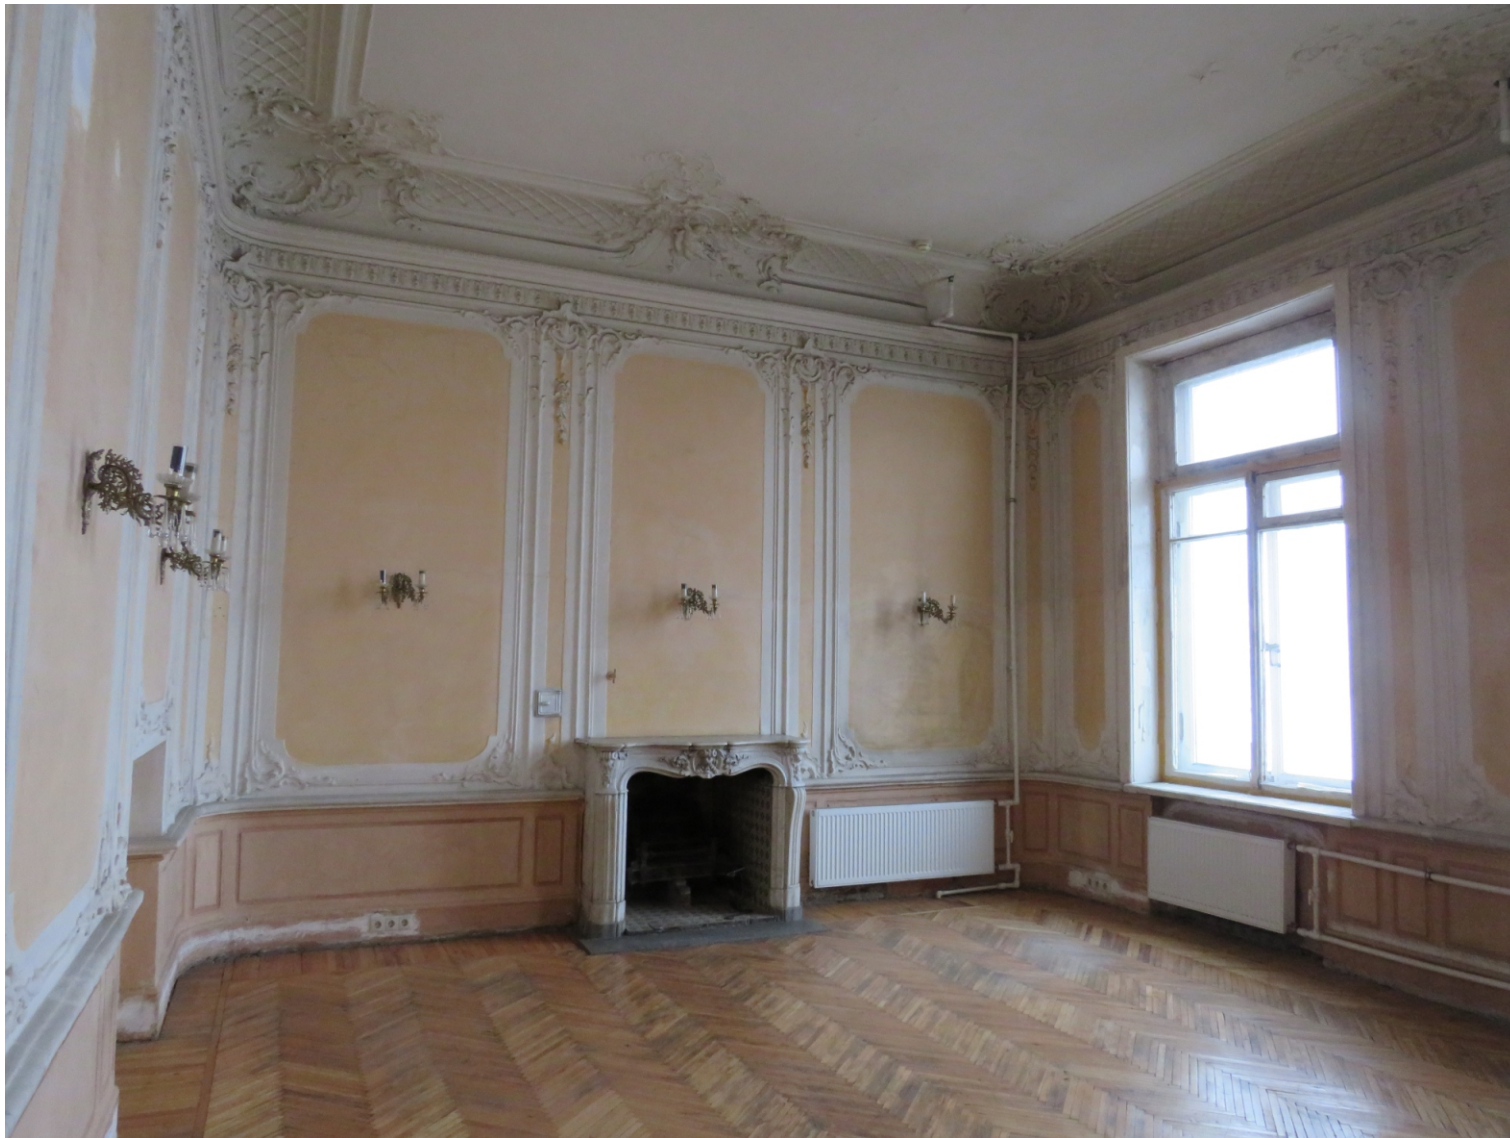
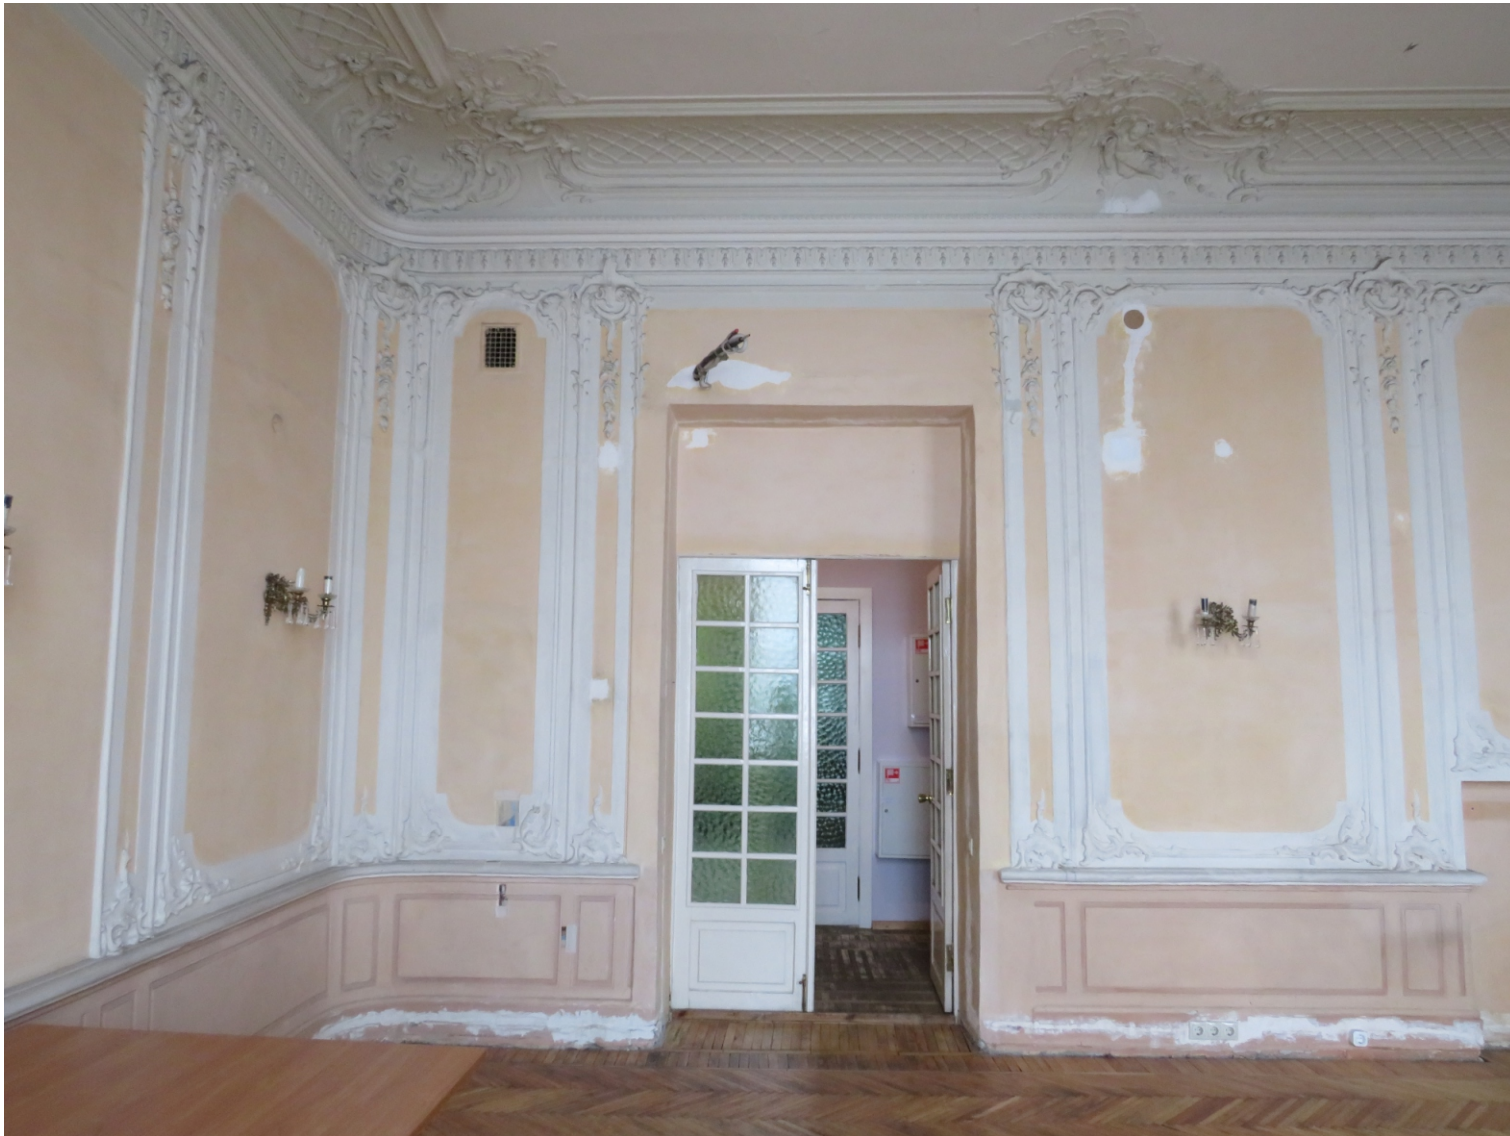
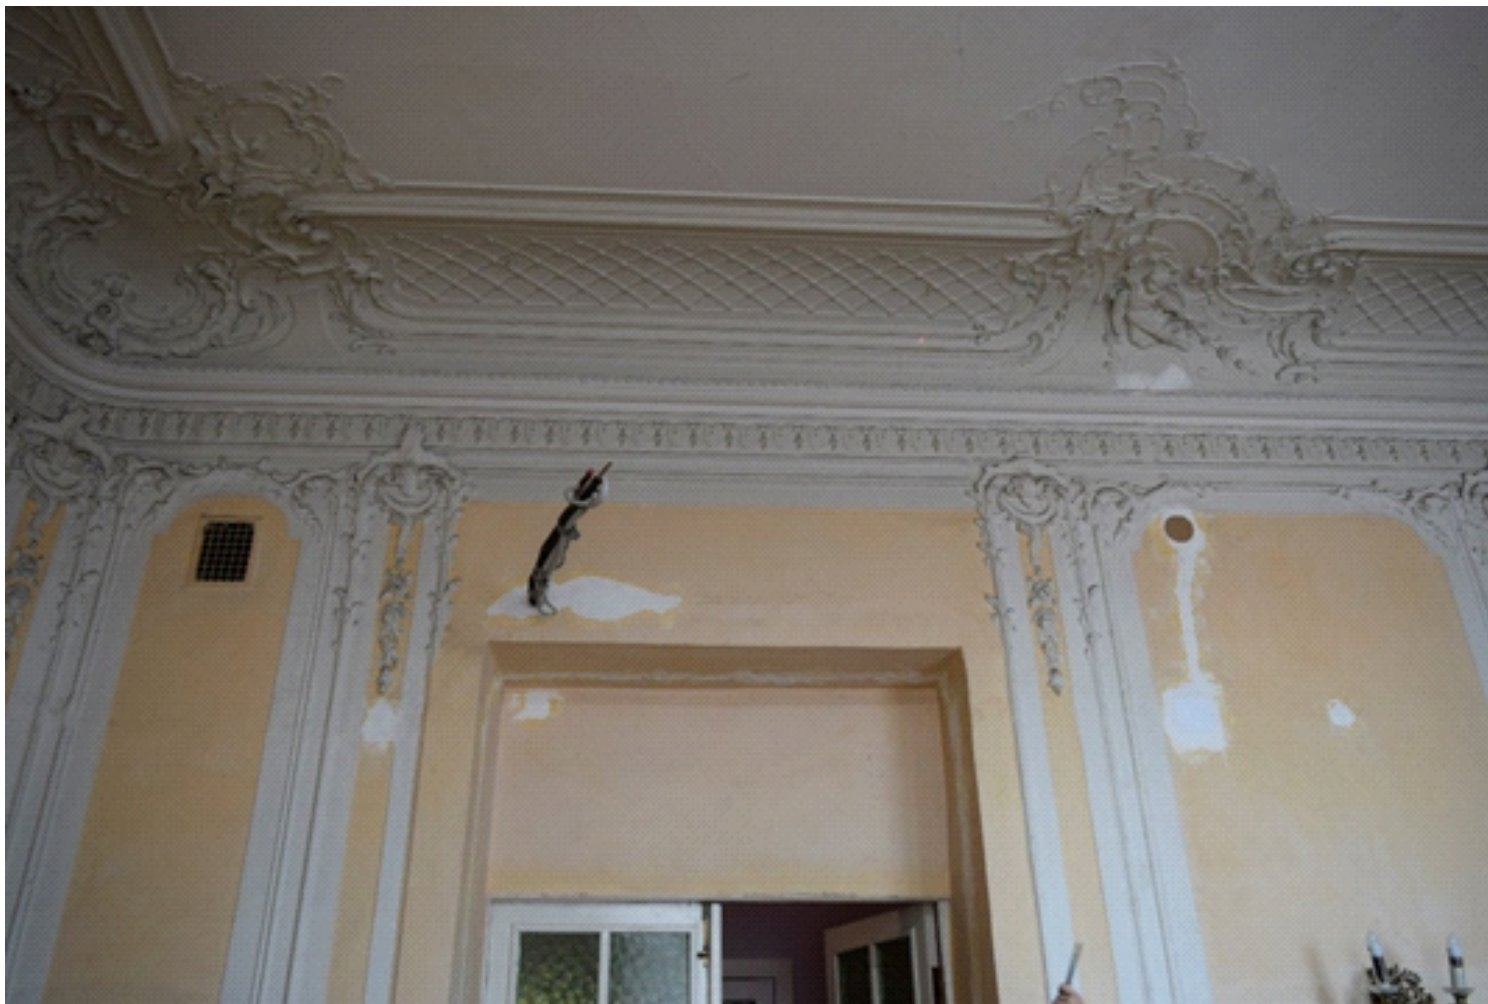
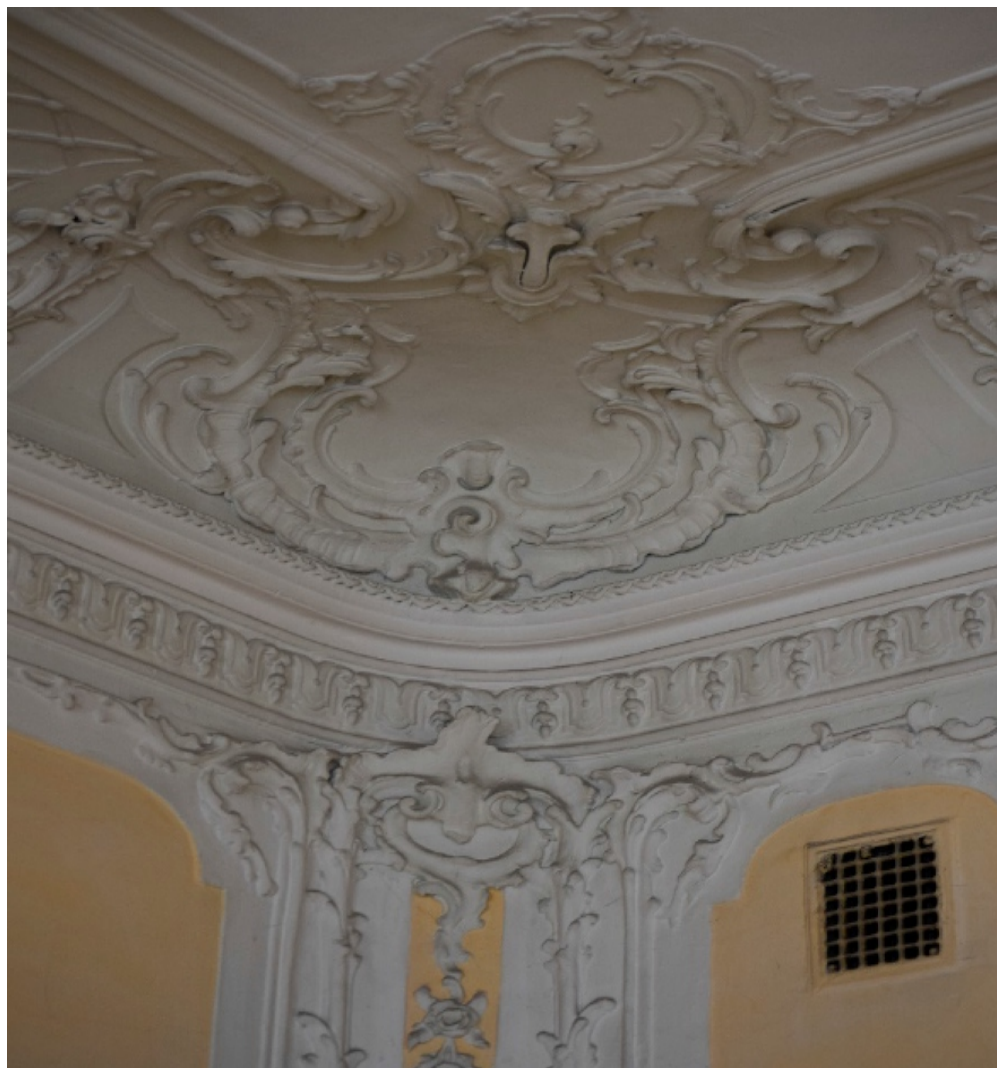
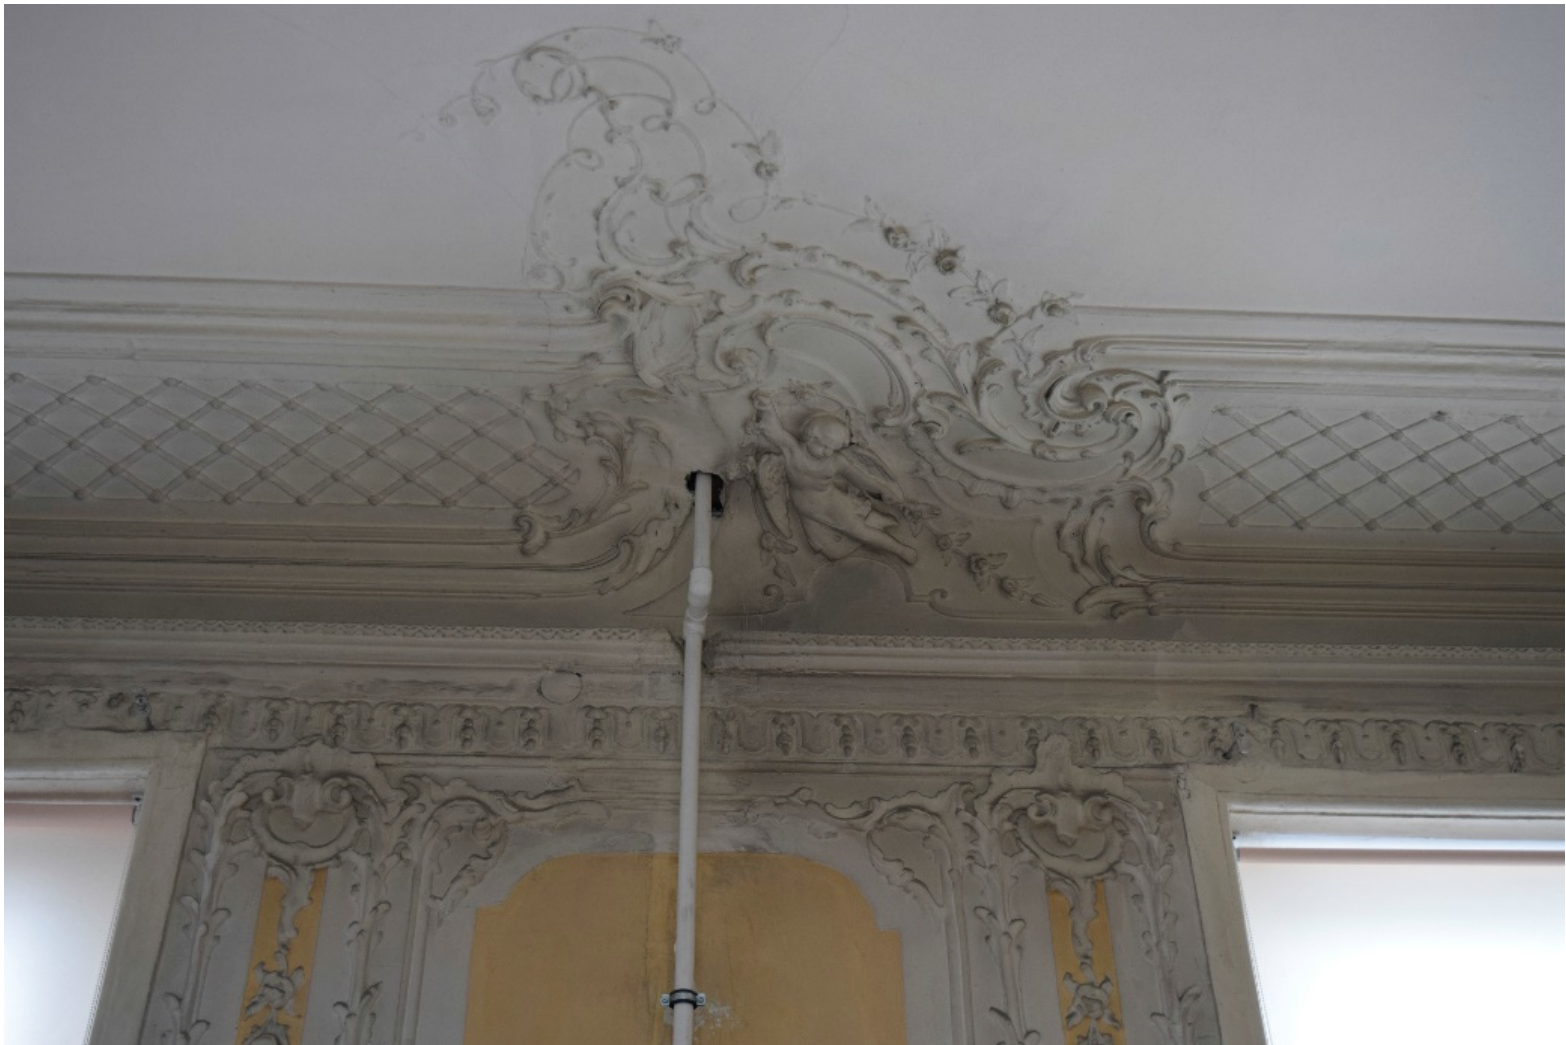
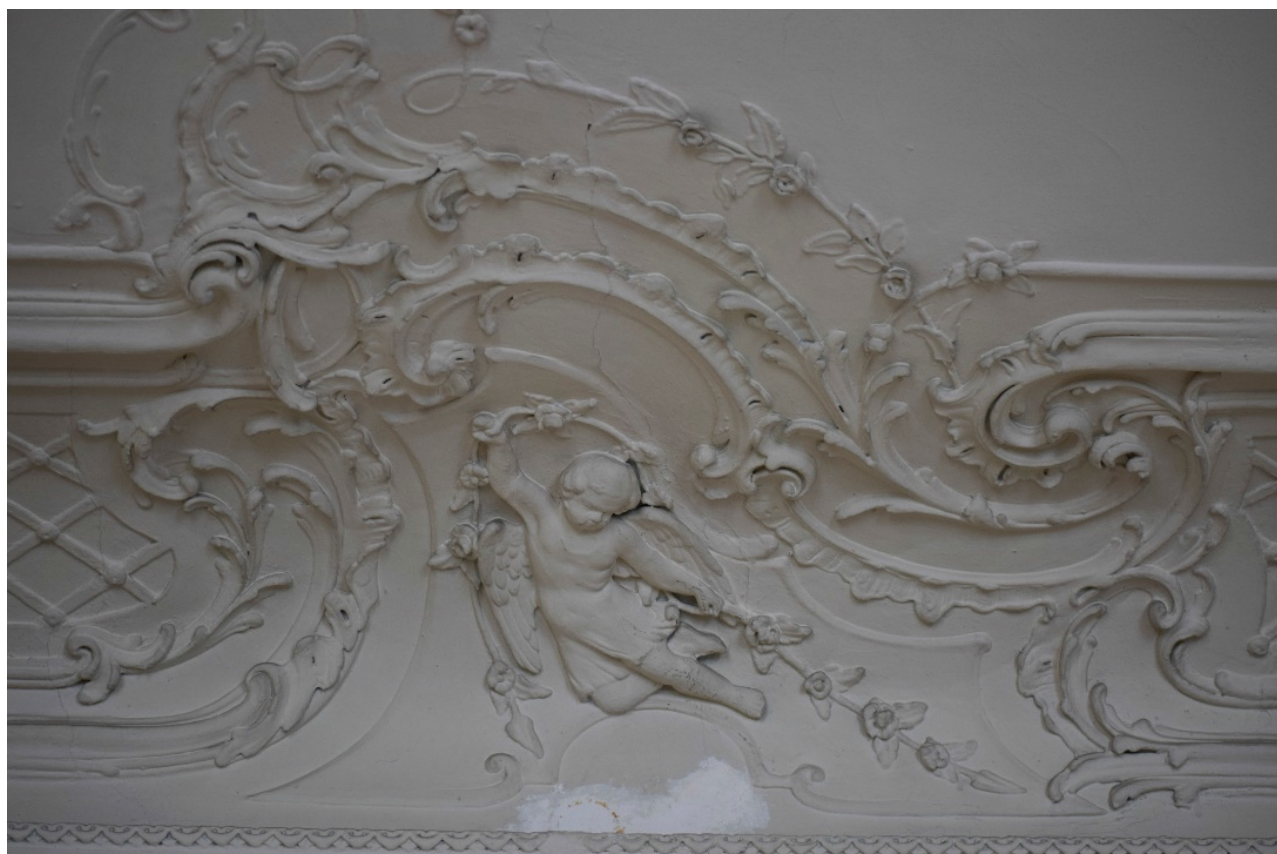
1. “Дом А.Ф. Кларка (здание общества «Мазут»)
Английская наб., д. 38, лит. А.
Интерьер помещения №6.
Фото:01.02.21.

2. “Дом А.Ф. Кларка (здание общества «Мазут»)
Английская наб., д. 38, лит. А.
Фрагмент интерьера помещения №6. Входной проем.
Фото:01.02.21.

3. “Дом А.Ф. Кларка (здание общества «Мазут»).
- Английская наб., д. 38, лит. А.
- Интерьер помещения №6. Фрагмент. Верх входного проема. Декор потолка.
- Фото:01.02.21.

4. “Дом А.Ф. Кларка (здание общества «Мазут»).
Английская наб., д. 38, лит. А.
Интерьер помещения №6. Фрагмент. Декор потолка.
Фото:01.02.21.

5. “Дом А.Ф. Кларка (здание общества «Мазут»).
- Английская наб., д. 38, лит. А.
- Интерьер помещения №6. Фрагмент лепнины с ангелом.
- Фото:01.02.21.

6. “Дом А.Ф. Кларка (здание общества «Мазут»)
Английская наб., д. 38, лит. А.
Интерьер помещения №6. Фрагмент лепнины с ангелом. С
приближением.
Фото:01.02.21.

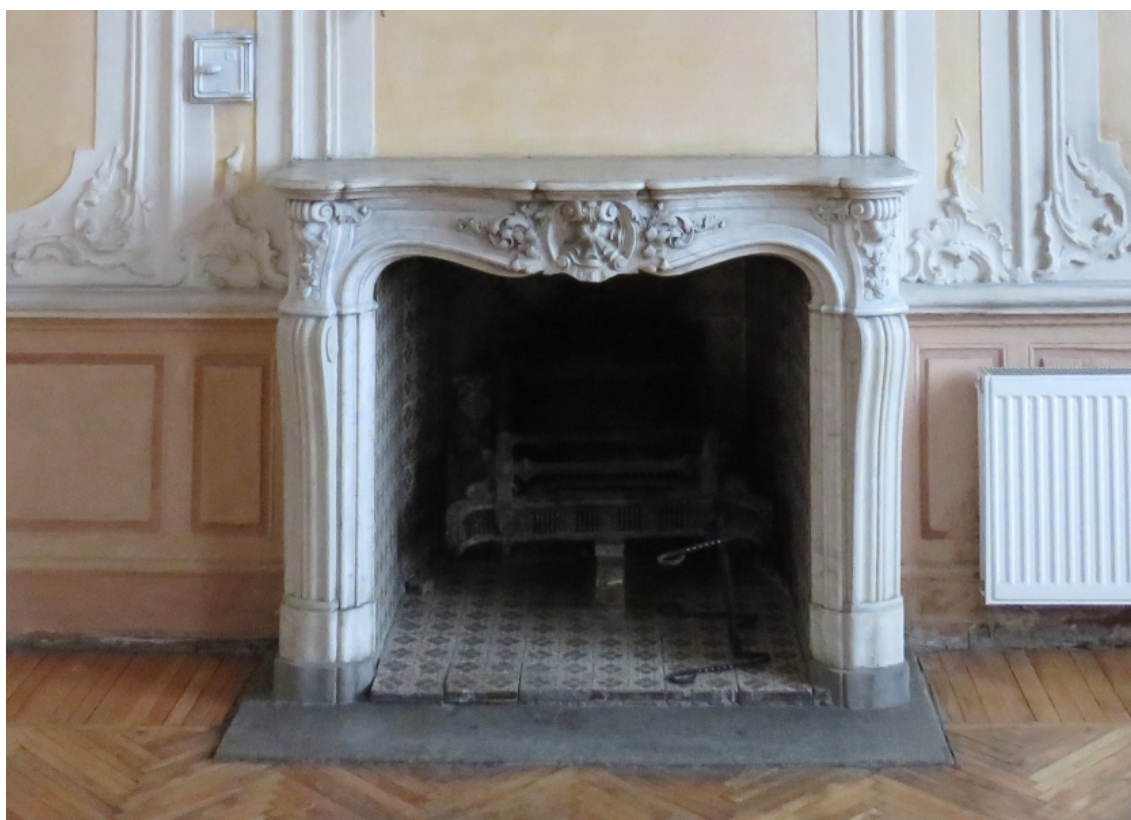
11. “Дом А.Ф. Кларка (здание общества «Мазут»)
Английская наб., д. 38, лит. А.
Фрагмент интерьера помещения №6. Камин.
Фото:01.02.21.

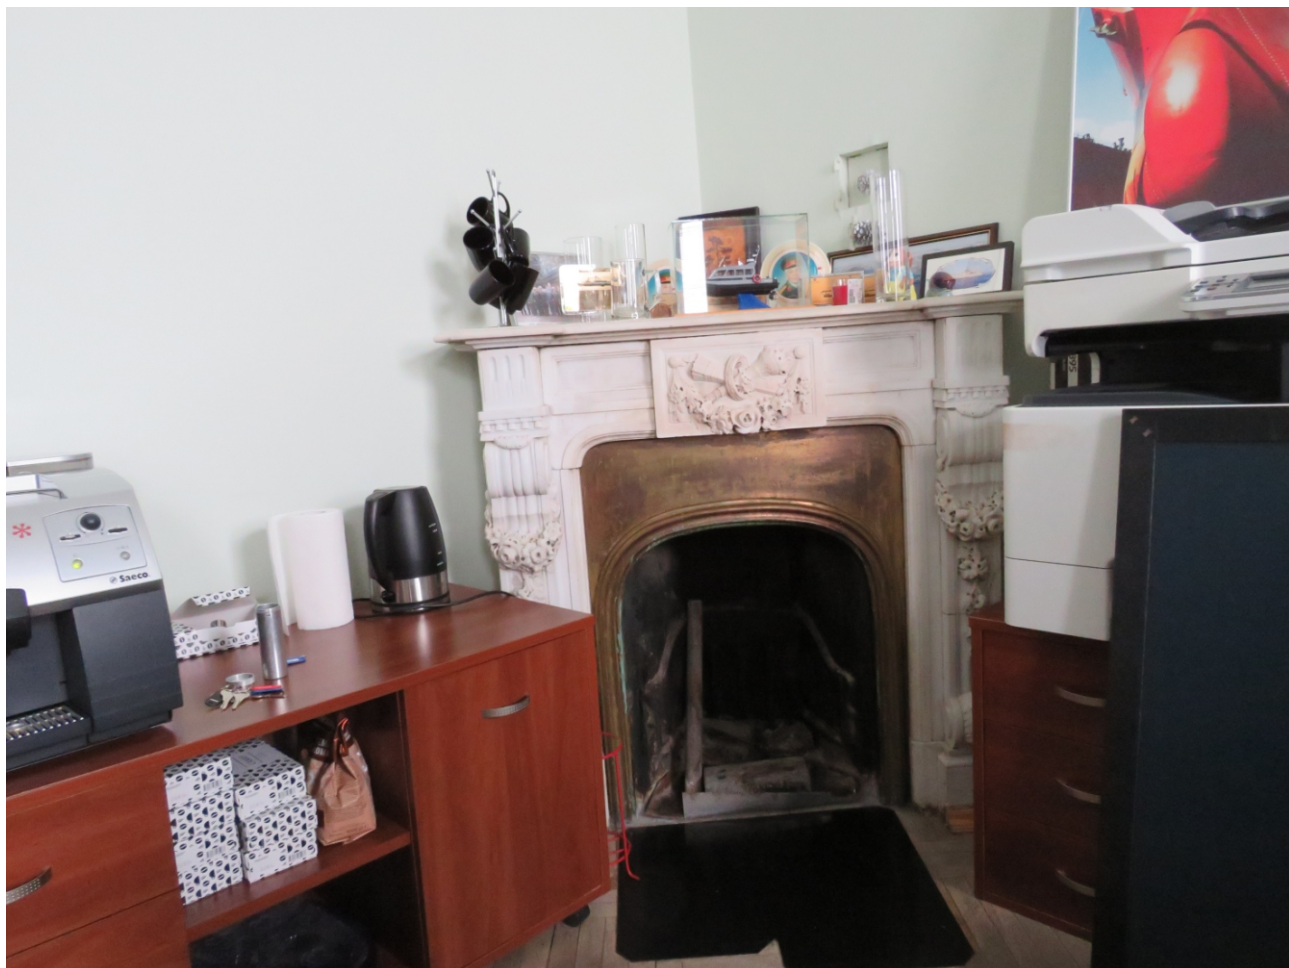
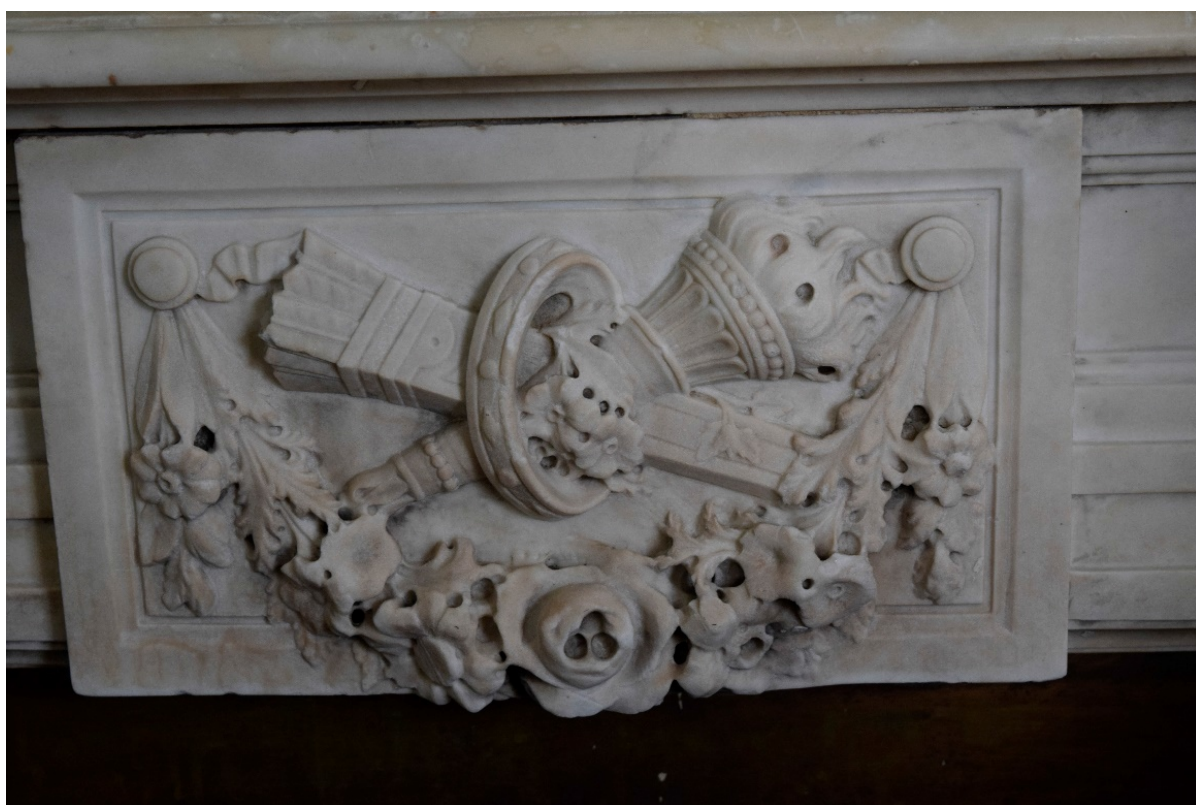
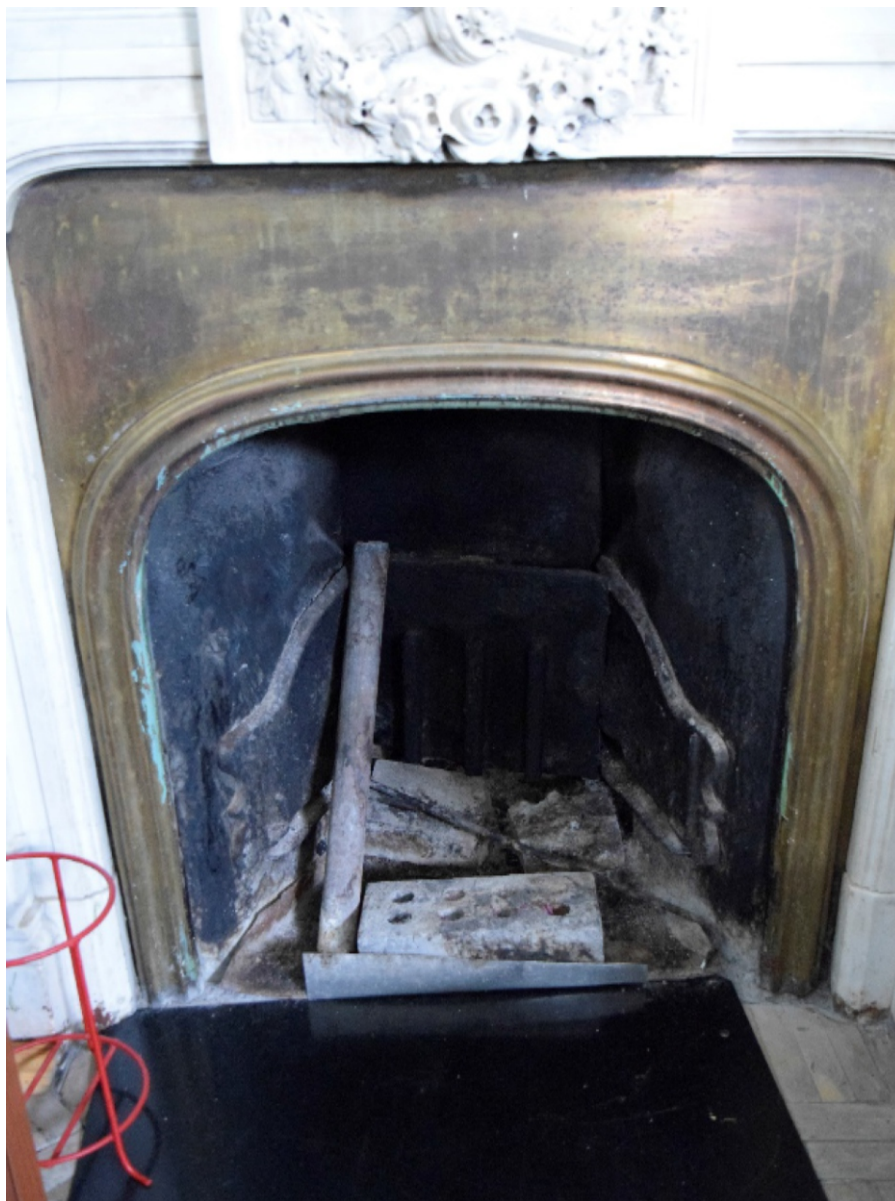
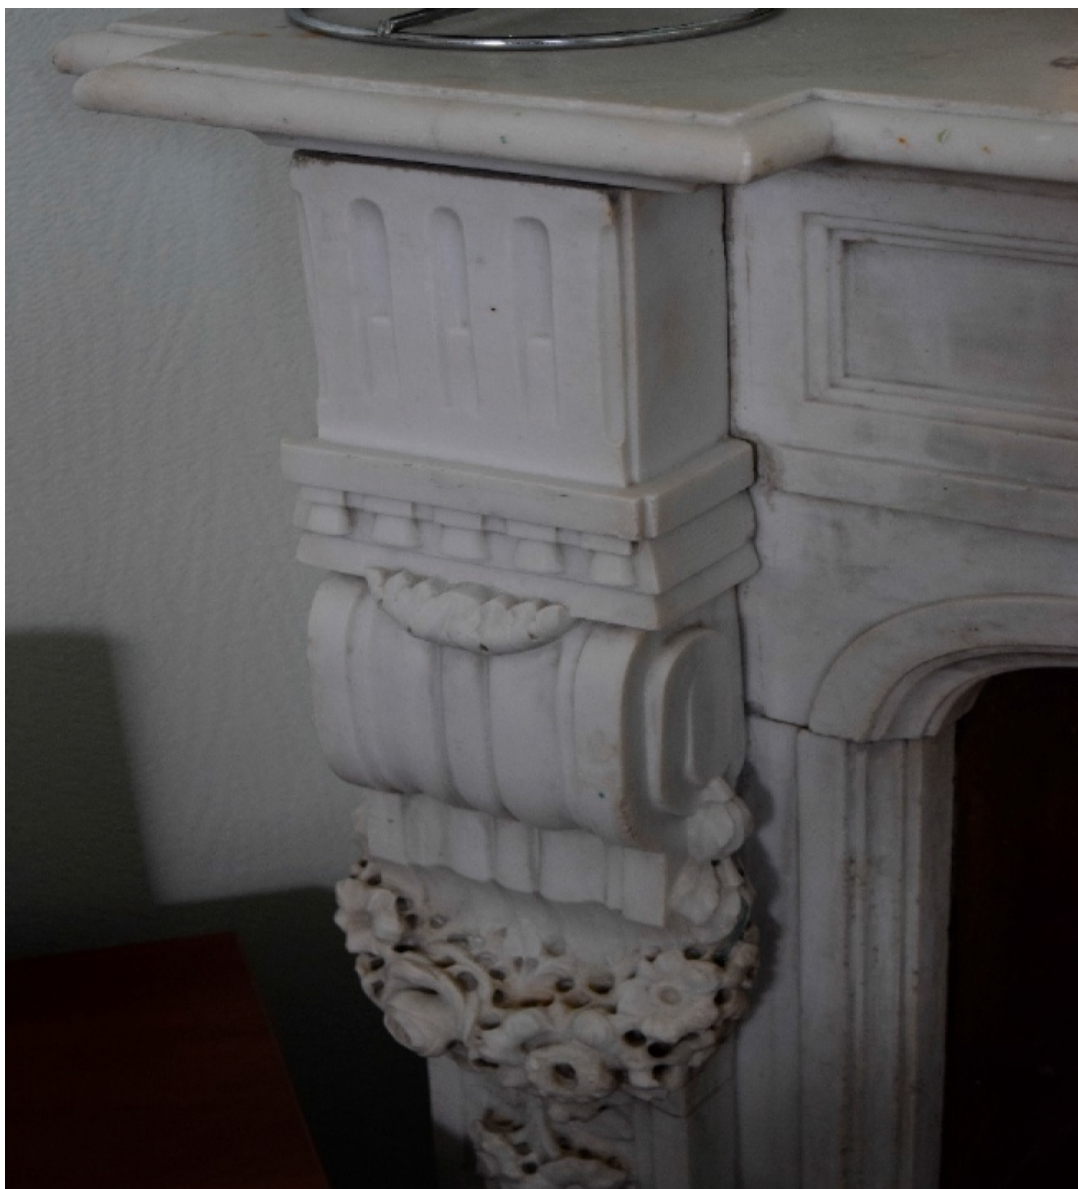
12. “Дом А.Ф. Кларка (здание общества «Мазут»)
Английская наб., д. 38, лит. А.
Фрагмент интерьера помещения №11 (каб. 202). Камин.
Фото:01.02.21.

13. “Дом А.Ф. Кларка (здание общества «Мазут»)
Английская наб., д. 38, лит. А.
Фрагмент интерьера помещения №11 (каб. 202). Камин. Деталь.
Фото:01.02.21.

14. “Дом А.Ф. Кларка (здание общества «Мазут»).
Английская наб., д. 38, лит. А.
Фрагмент интерьера помещения №11 (каб. 202). Камин.
Деталь.
Фото:01.02.21.

15. “Дом А.Ф. Кларка (здание общества «Мазут»)
Английская наб., д. 38, лит. А.
Фрагмент интерьера помещения №11 (каб. 202). Камин.
Деталь.
Фото:01.02.21.

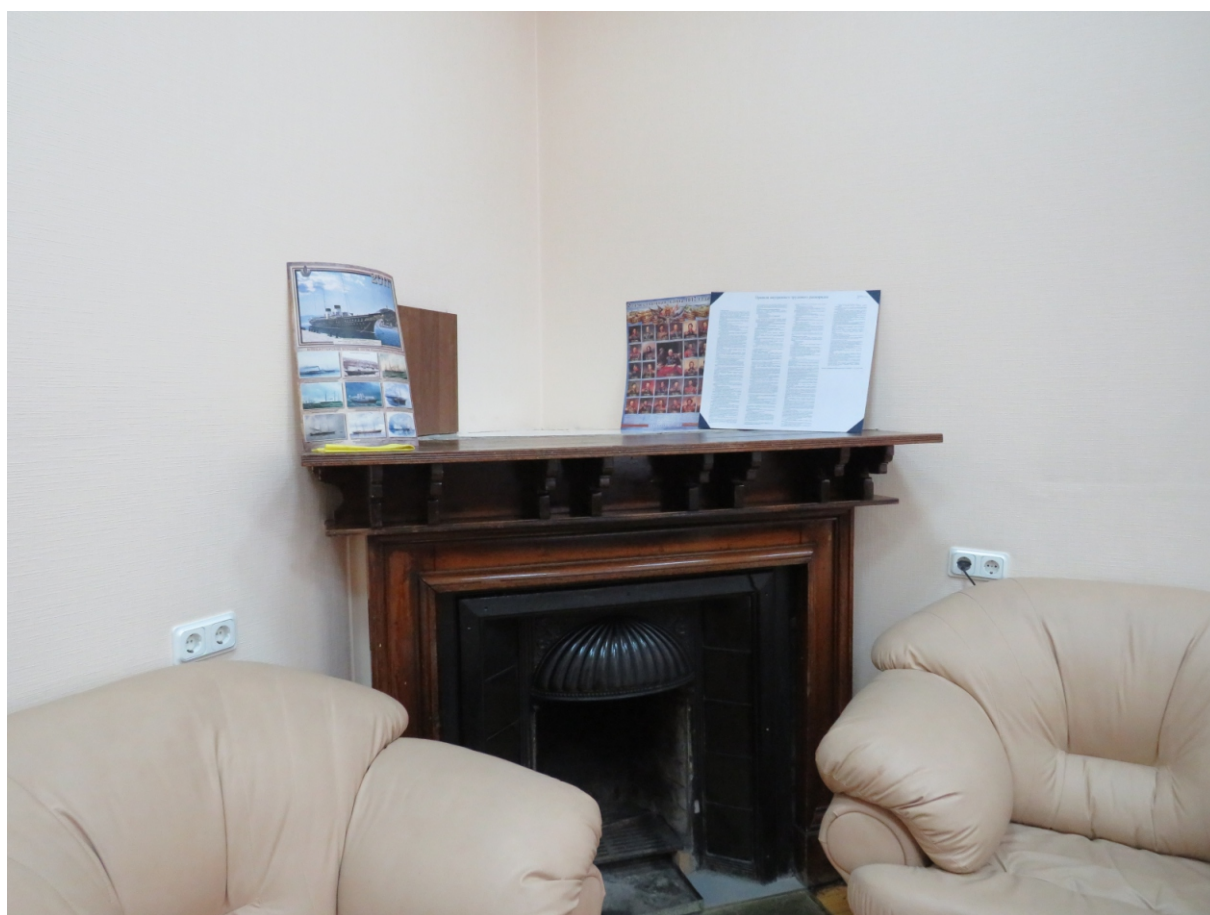
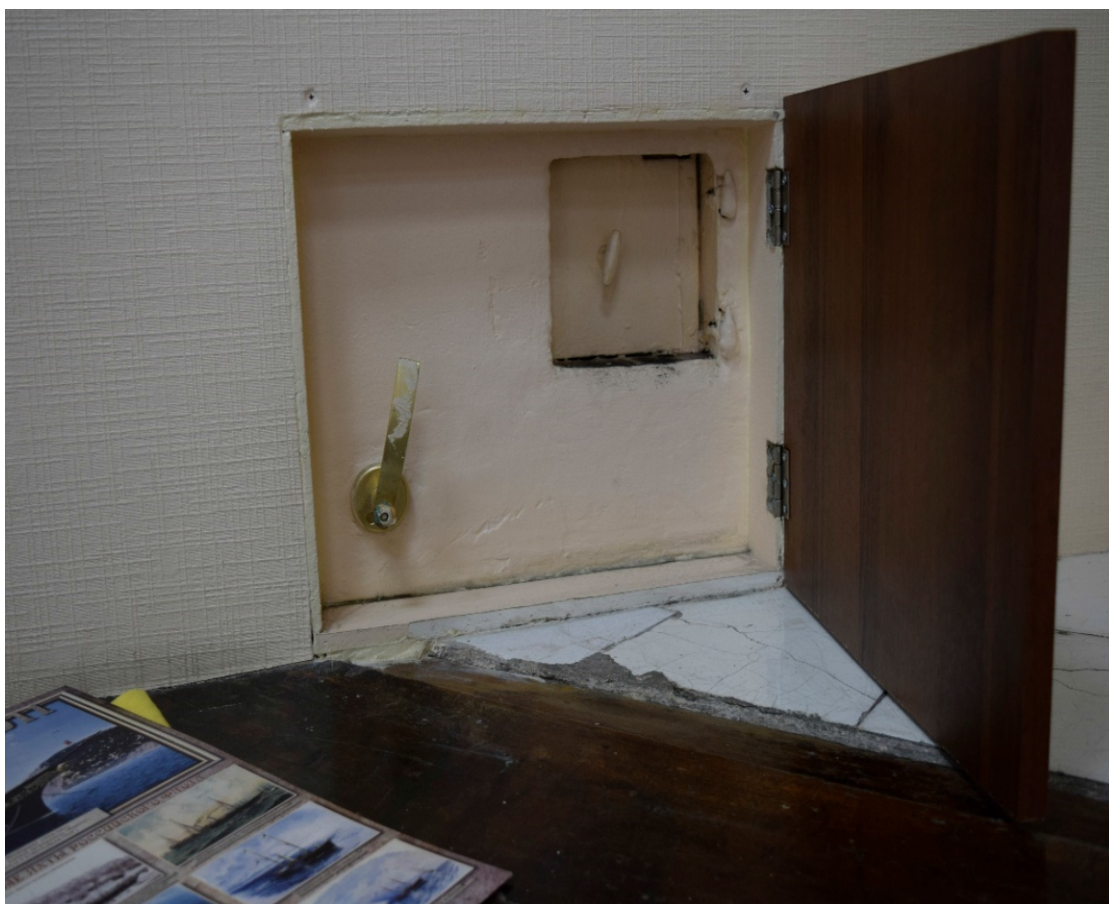
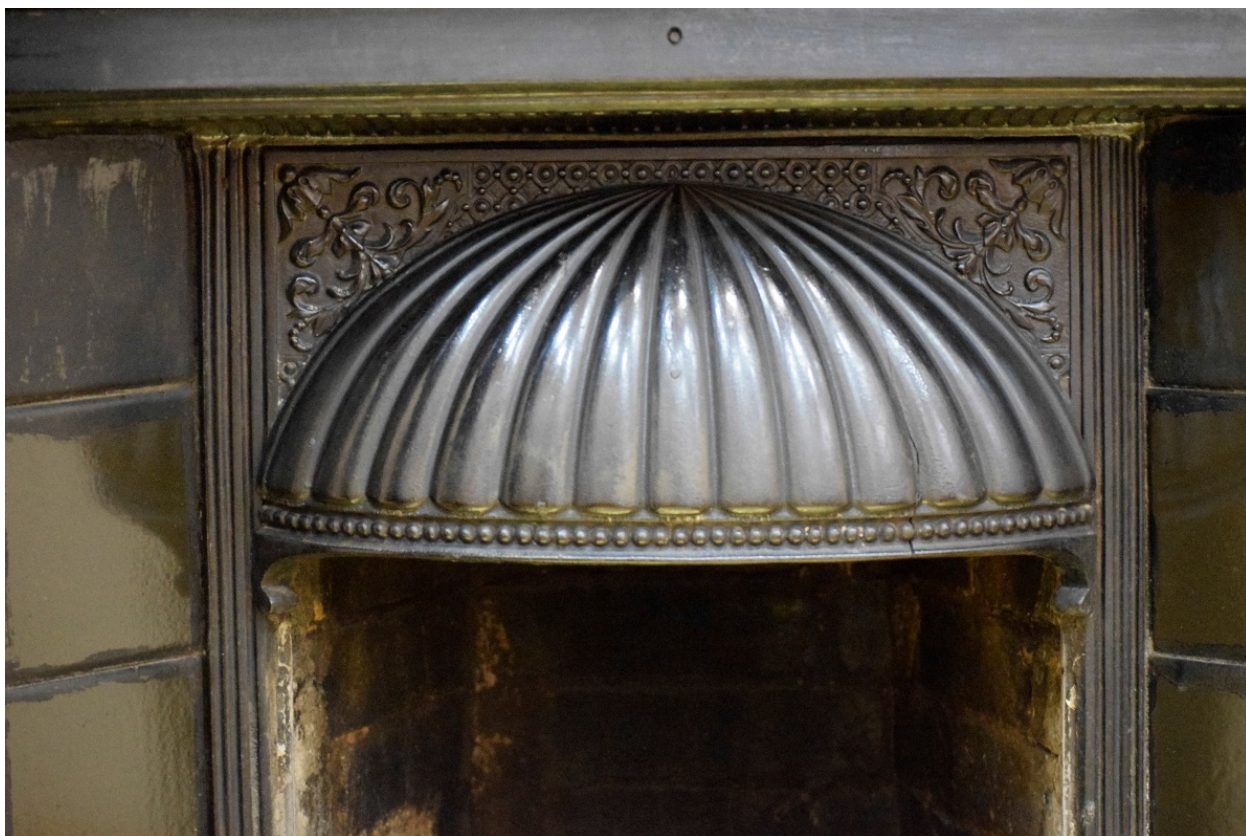
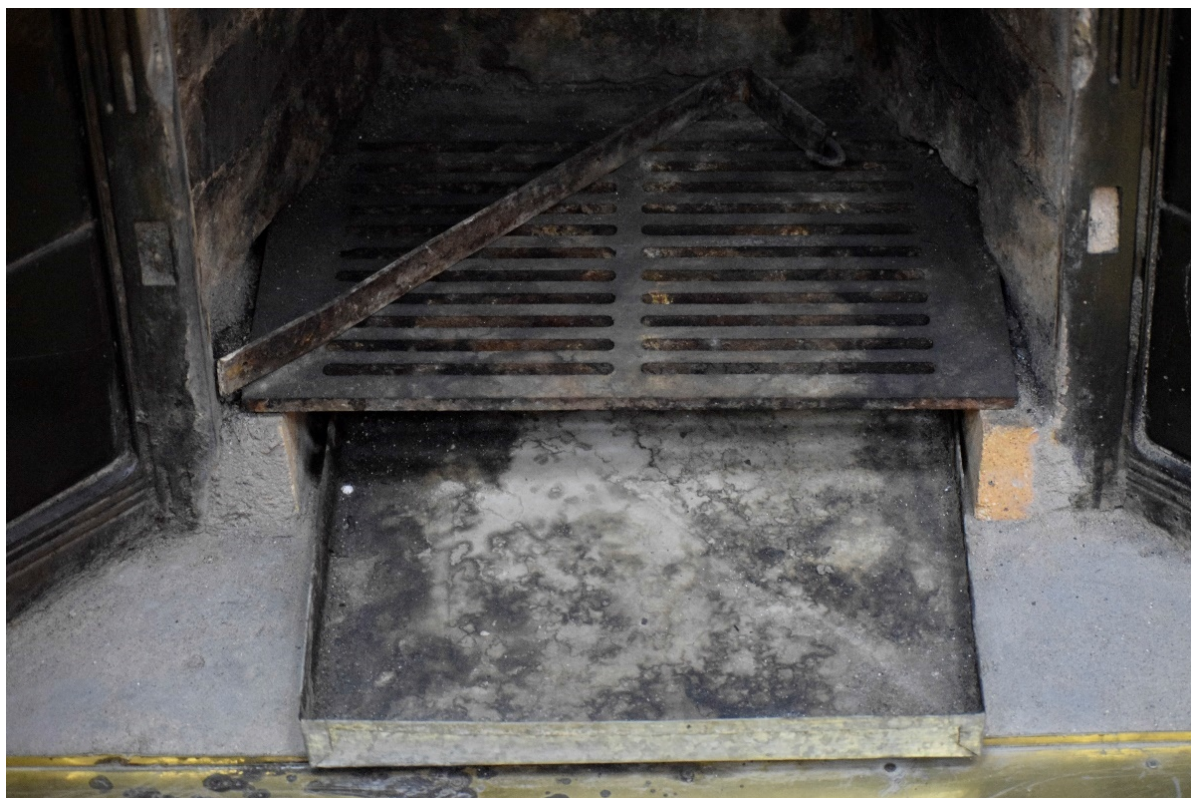
16. “Дом А.Ф. Кларка (здание общества «Мазут»)
Английская наб., д. 38, лит. А.
Фрагмент интерьера помещения №1 (каб. 205). Камин.
Фото:01.02.21.

17. “Дом А.Ф. Кларка (здание общества «Мазут»).
- Английская наб., д. 38, лит. А.
- Фрагмент интерьера помещения №1 (каб. 205). Камин. Деталь.
- Фото:01.02.21.

18. “Дом А.Ф. Кларка (здание общества «Мазут»)
Английская наб., д. 38, лит. А.
Фрагмент интерьера помещения №1 (каб. 205). Камин. Деталь.
Фото:01.02.21.

19. “Дом А.Ф. Кларка (здание общества «Мазут»)
Английская наб., д. 38, лит. А.
Фрагмент интерьера помещения №1 (каб. 205). Камин. Деталь.
Фото:01.02.21.

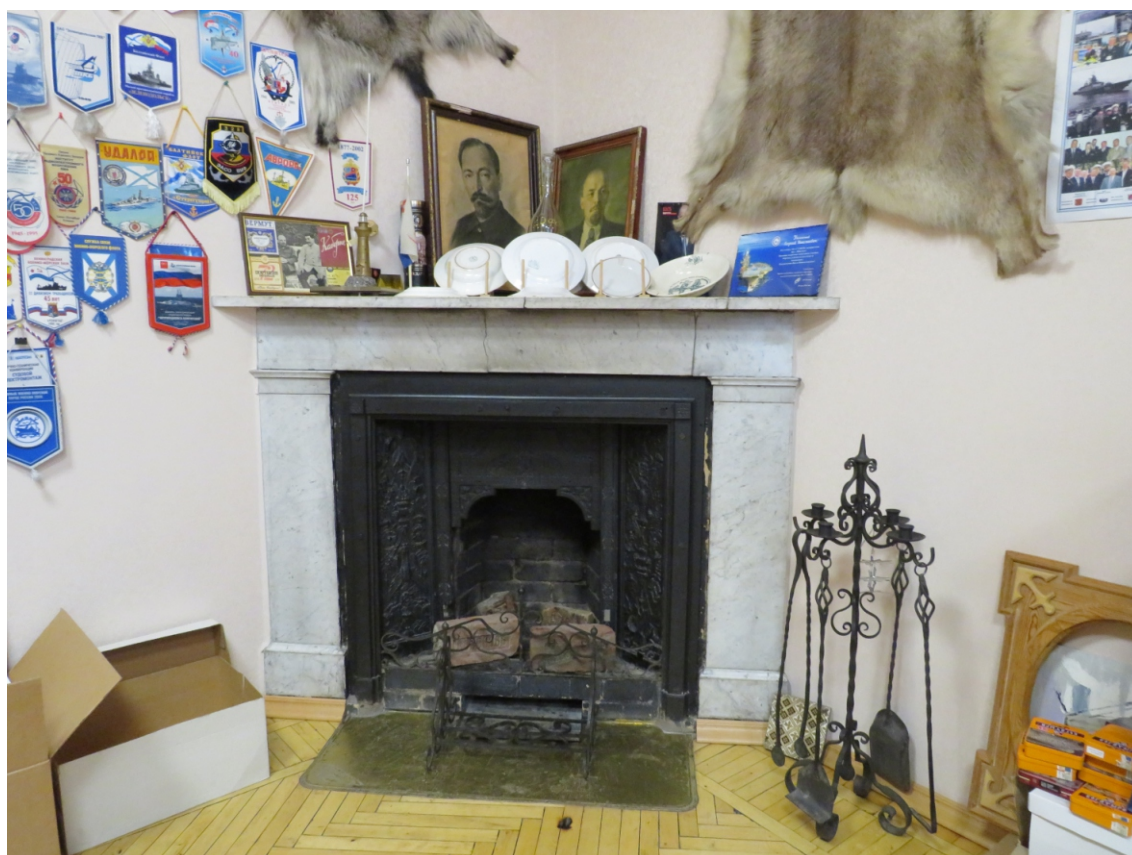
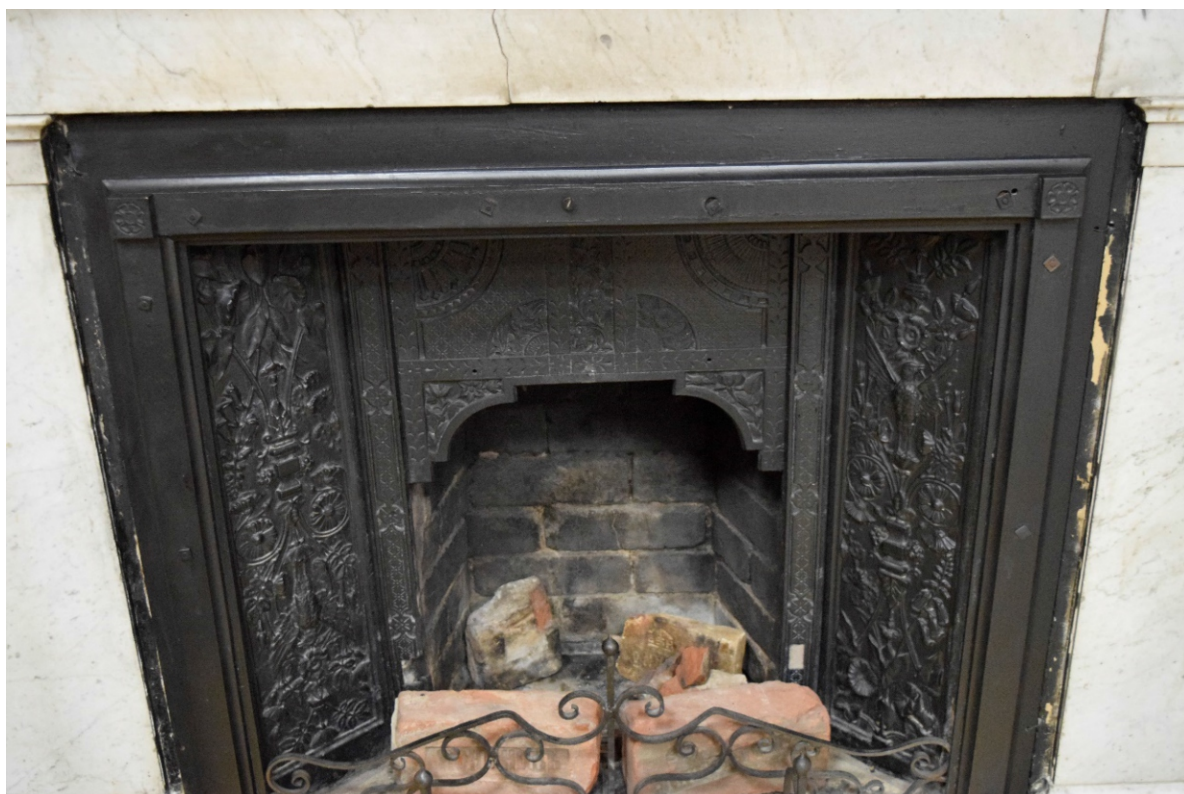
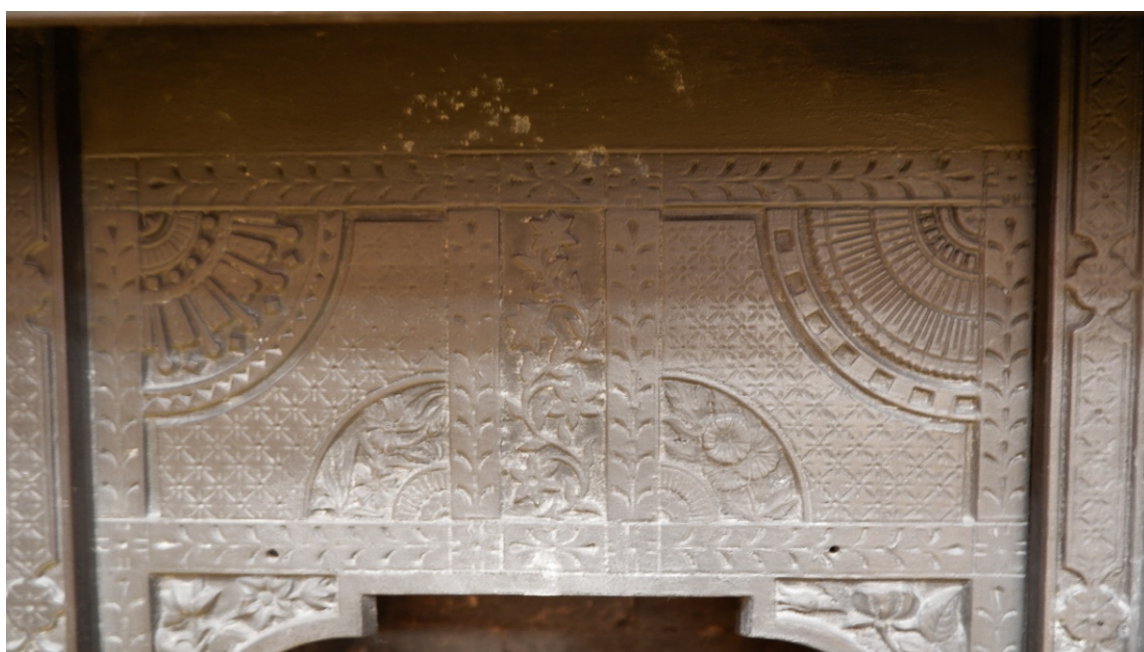
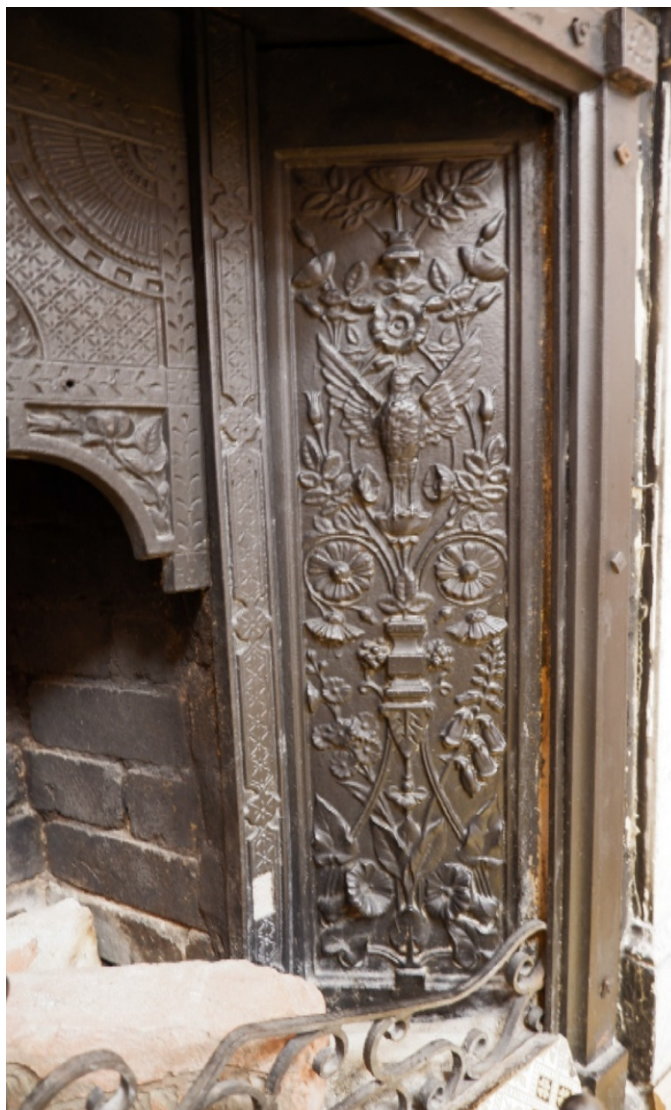
20. “Дом А.Ф. Кларка (здание общества «Мазут»)
Английская наб., д. 38, лит. А.
Фрагмент интерьера помещения №9 (каб. 305). Камин.
Фото:01.02.21.

21. “Дом А.Ф. Кларка (здание общества «Мазут»)
Английская наб., д. 38, лит. А.
Фрагмент интерьера помещения №9 (каб. 305). Камин. Деталь.
Фото:01.02.21.

22. “Дом А.Ф. Кларка (здание общества «Мазут»)
Английская наб., д. 38, лит. А.
Фрагмент интерьера помещения №9 (каб. 305). Камин. Деталь.
Фото:01.02.21.

23. “Дом А.Ф. Кларка (здание общества «Мазут»)
Английская наб., д. 38, лит. А.
Фрагмент интерьера помещения №9 (каб. 305). Камин. Деталь.
Фото:01.02.21.
