АКТ

**по результатам государственной историко-культурной экспертизы научно-проектной документации на проведение работ по сохранению объекта культурного наследия регионального значения «Дом А.Ф. Кларка (здание общества «Мазут») в части ремонта, реставрации и восстановления светового фонаря над лестницей №2, отделки помещения №6, реставрации каминов»,
расположенного по адресу:
г. Санкт-Петербург, Английская набережная, д.38, лит. А.
Шифр: 01-ЦКТИС-07/2020, выполненная ООО «АРТРУСТ» в 2020 г.**

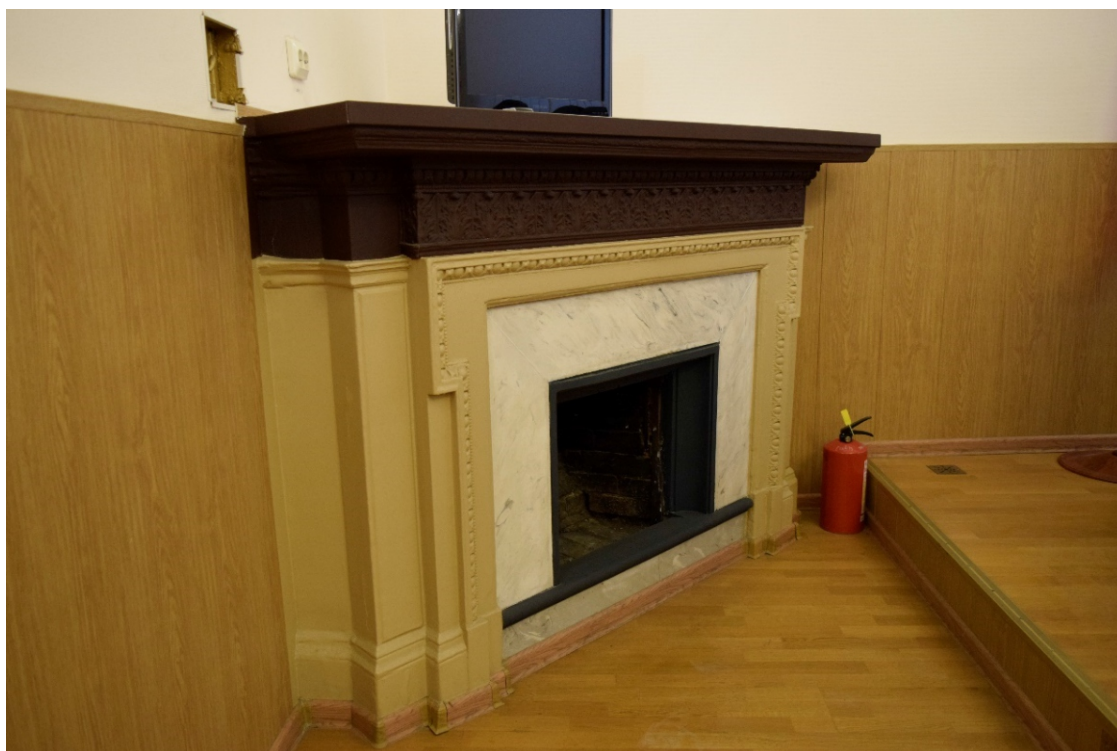
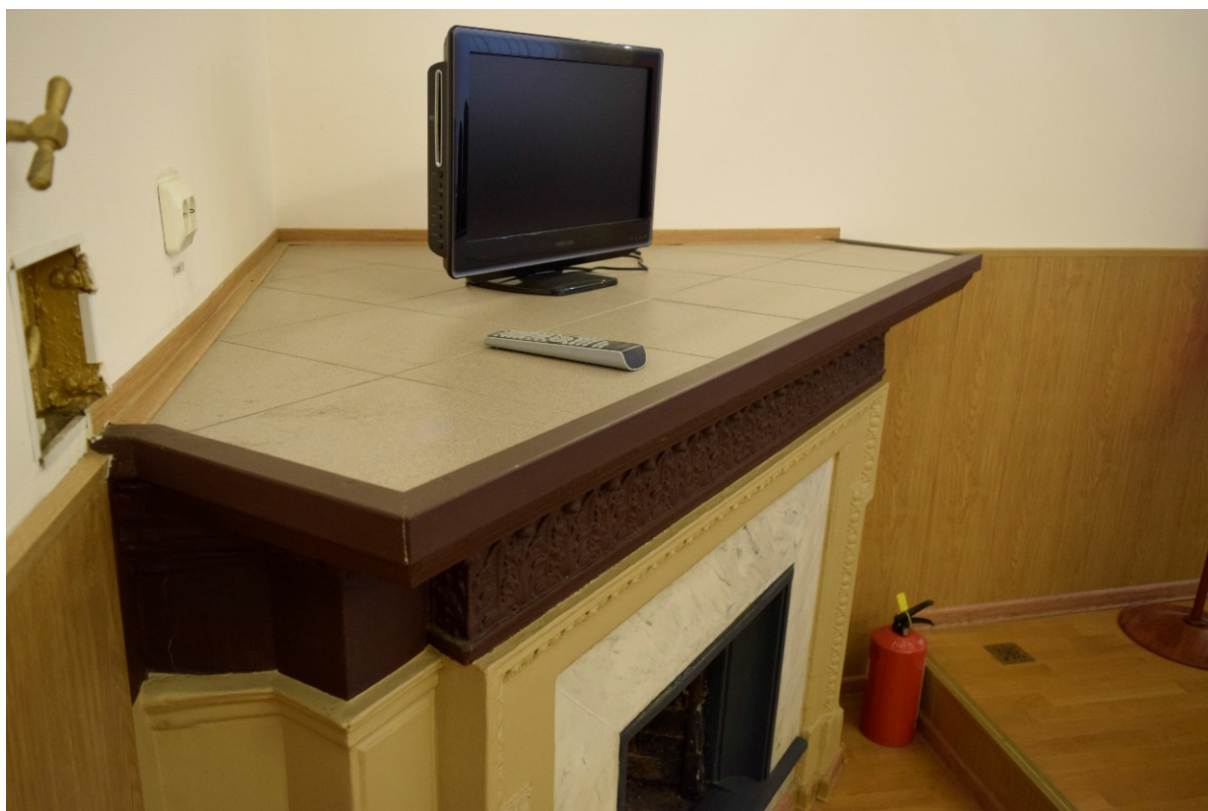
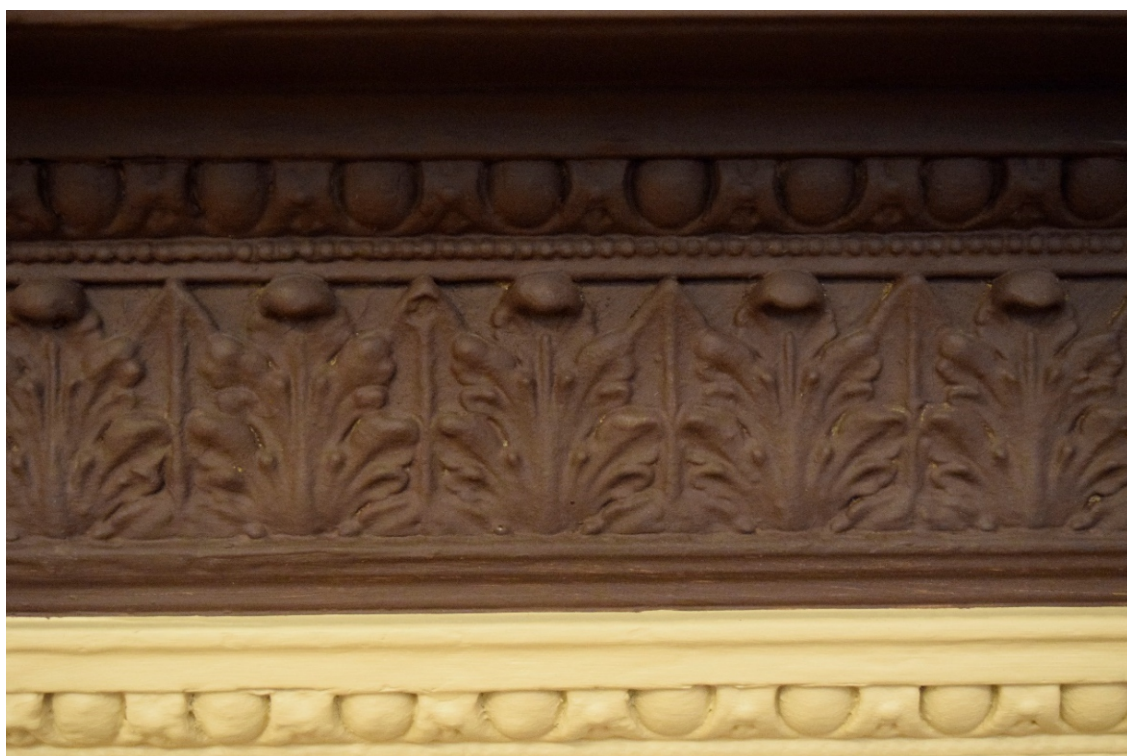
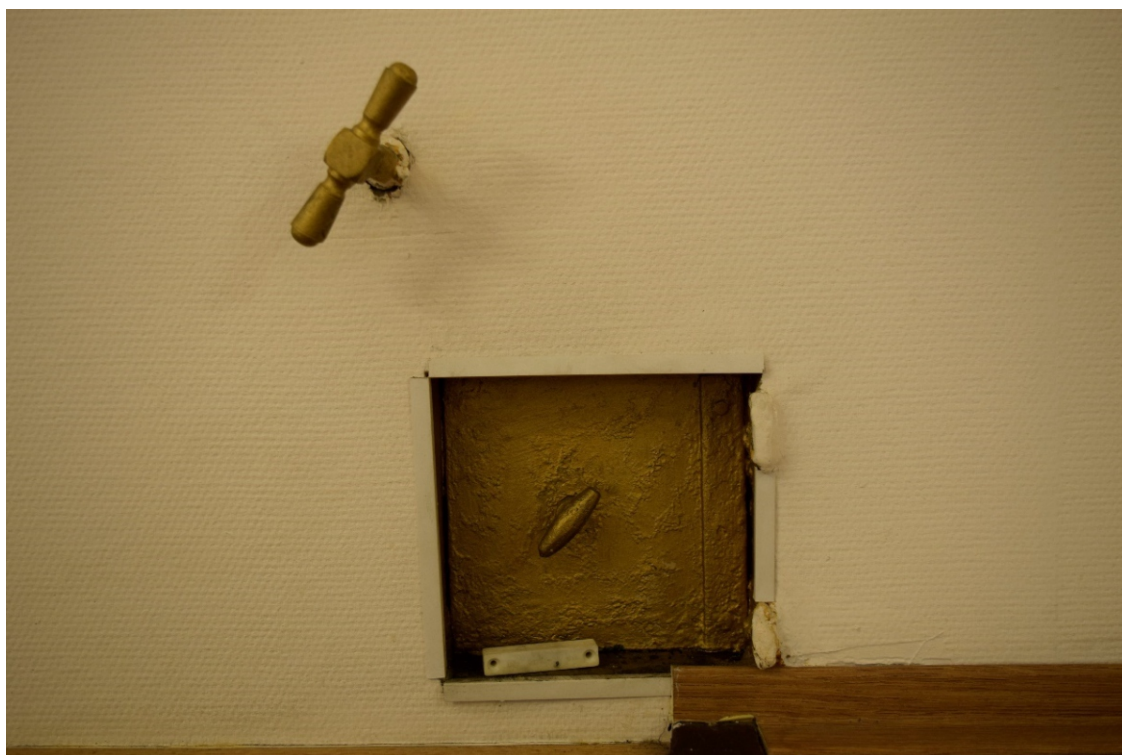
24. “Дом А.Ф. Кларка (здание общества «Мазут»)
Английская наб., д. 38, лит. А.
Фрагмент интерьера помещения №4 (каб. 5). Камин.
Фото:01.02.21.

25. “Дом А.Ф. Кларка (здание общества «Мазут»)
Английская наб., д. 38, лит. А.
Фрагмент интерьера помещения №4 (каб. 5). Камин.
Фото:01.02.21.

26. “Дом А.Ф. Кларка (здание общества «Мазут»)
Английская наб., д. 38, лит. А.
Фрагмент интерьера помещения №4 (каб. 5). Камин. Деталь.
Фото:01.02.21.

27. “Дом А.Ф. Кларка (здание общества «Мазут»)
Английская наб., д. 38, лит. А.
Фрагмент интерьера помещения №4 (каб. 5). Камин. Деталь.
Фото:01.02.21.

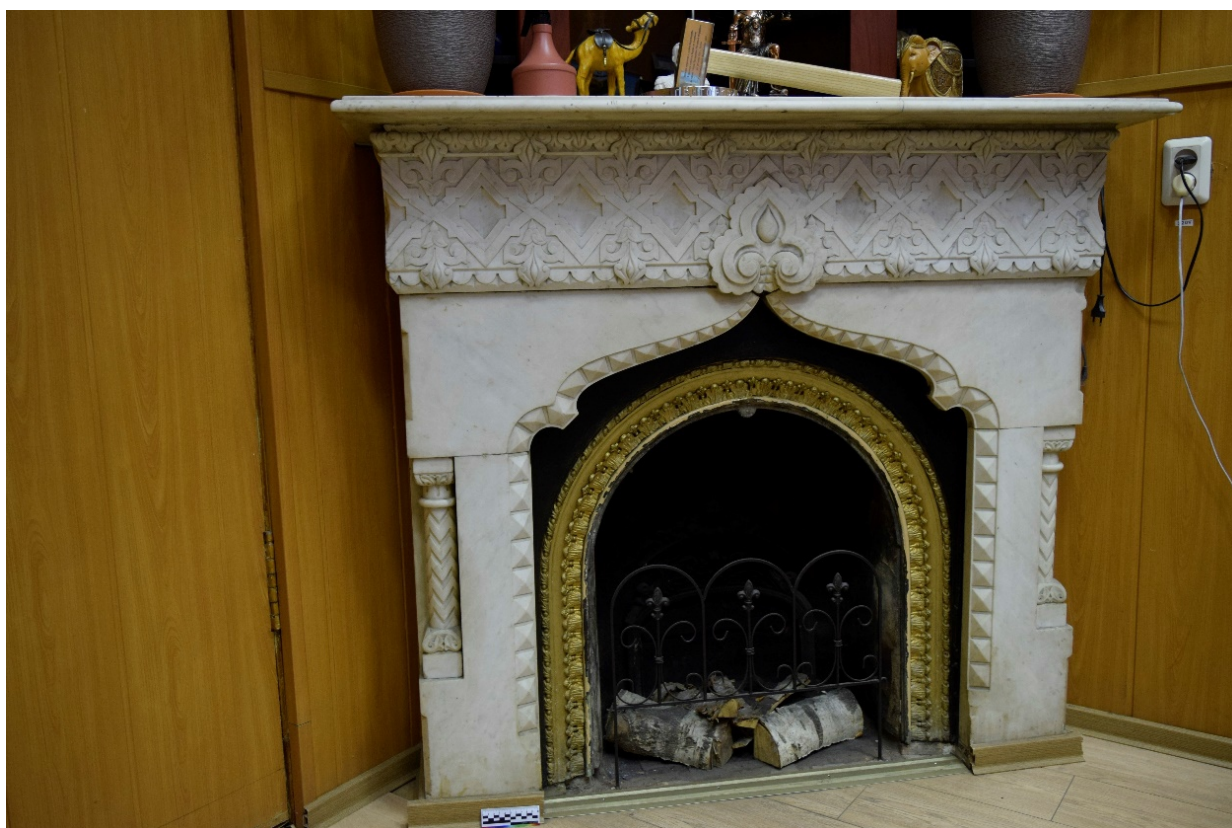
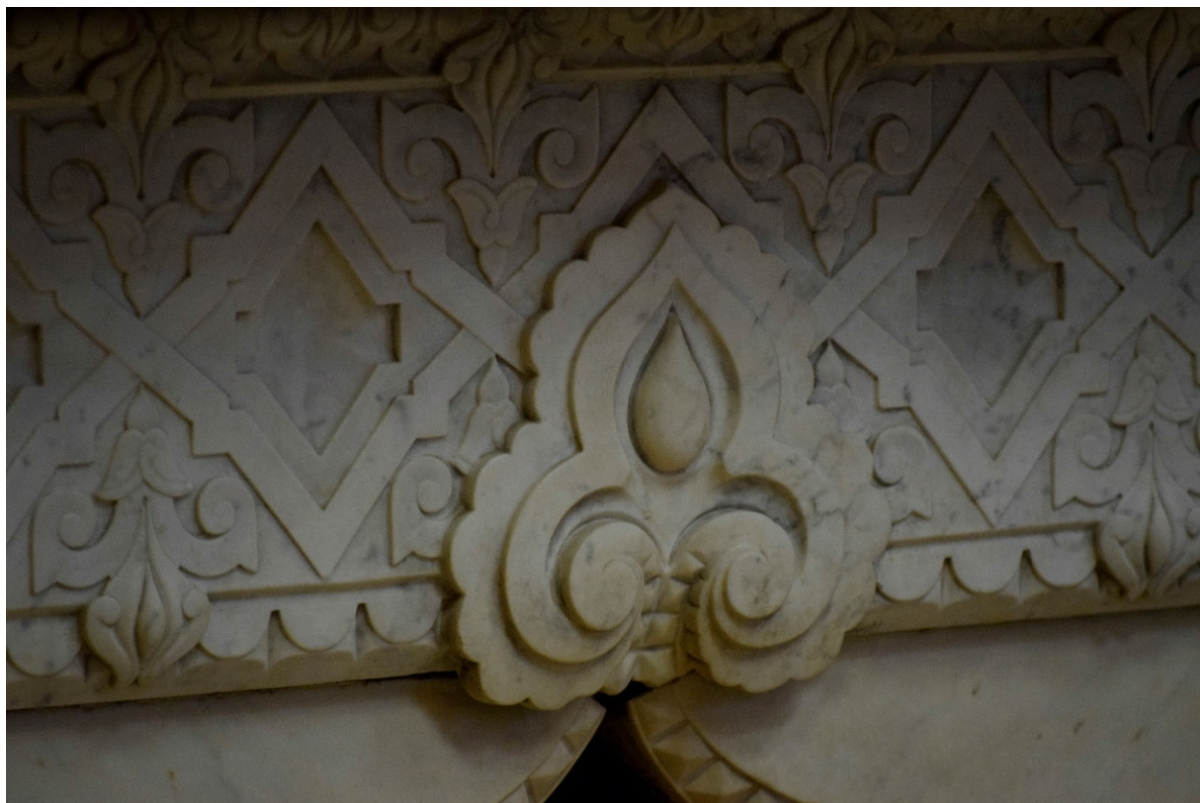
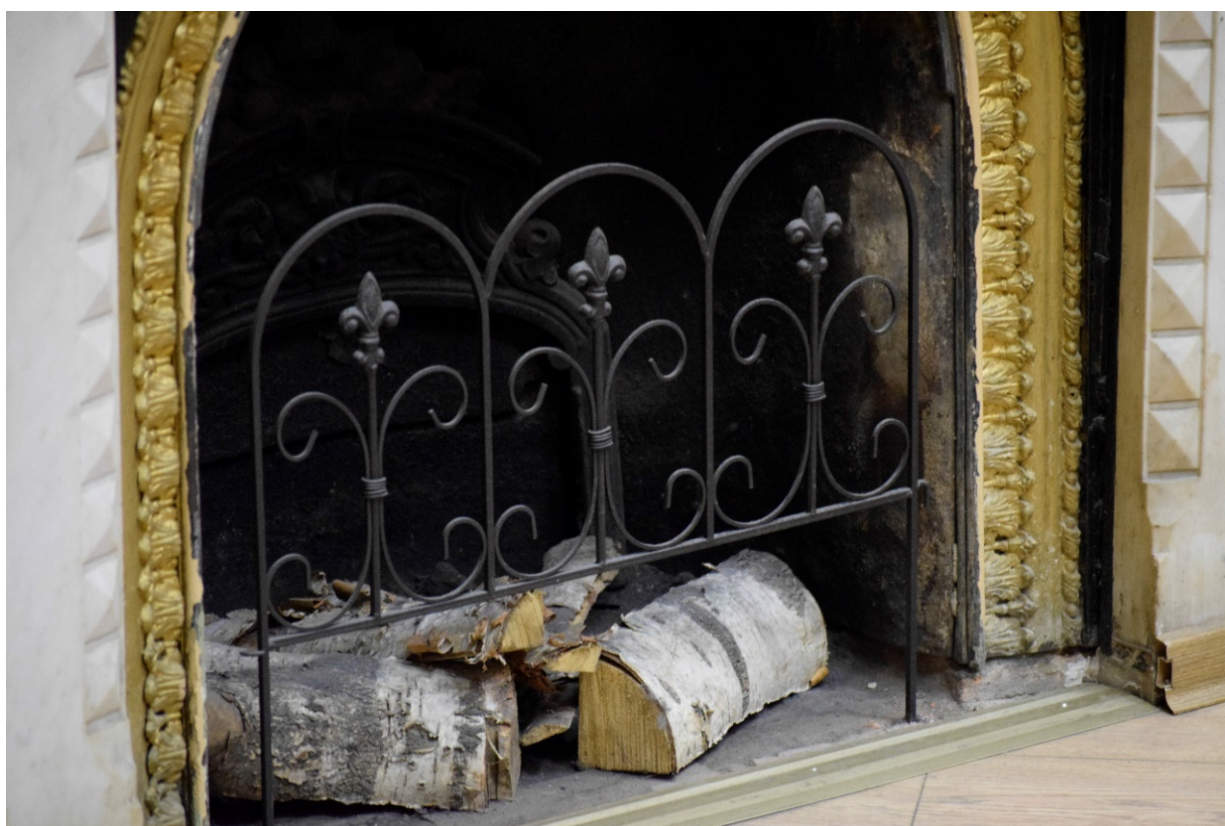
28. “Дом А.Ф. Кларка (здание общества «Мазут»)
Английская наб., д. 38, лит. А.
Фрагмент интерьера помещения №25 (каб. 9). Камин.
Фото:01.02.21.

29. “Дом А.Ф. Кларка (здание общества «Мазут»)
Английская наб., д. 38, лит. А.
Фрагмент интерьера помещения №25 (каб. 9). Камин. Деталь.
Фото:01.02.21.

30. “Дом А.Ф. Кларка (здание общества «Мазут»).
Английская наб., д. 38, лит. А.
Фрагмент интерьера помещения №25 (каб. 9). Камин. Деталь.
Фото:01.02.21.

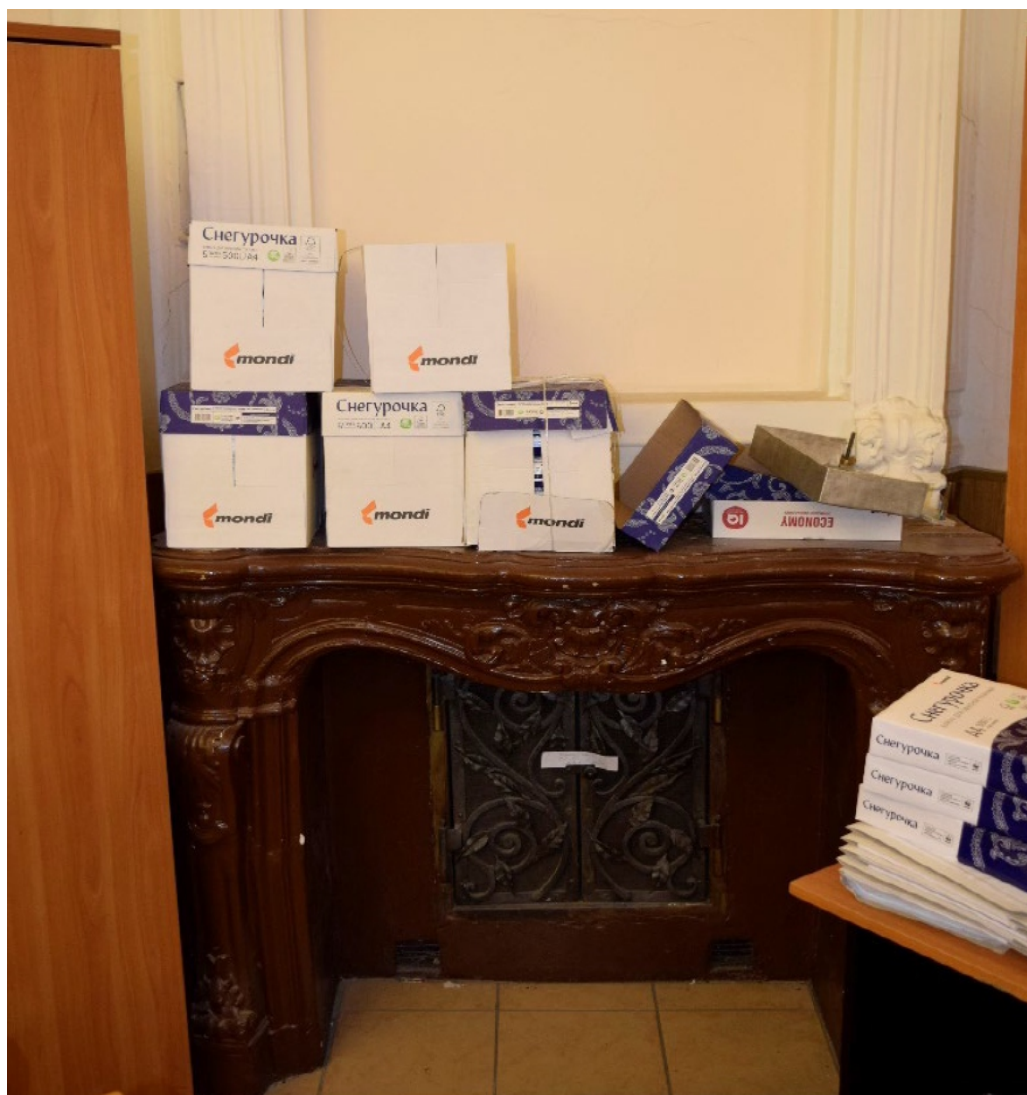
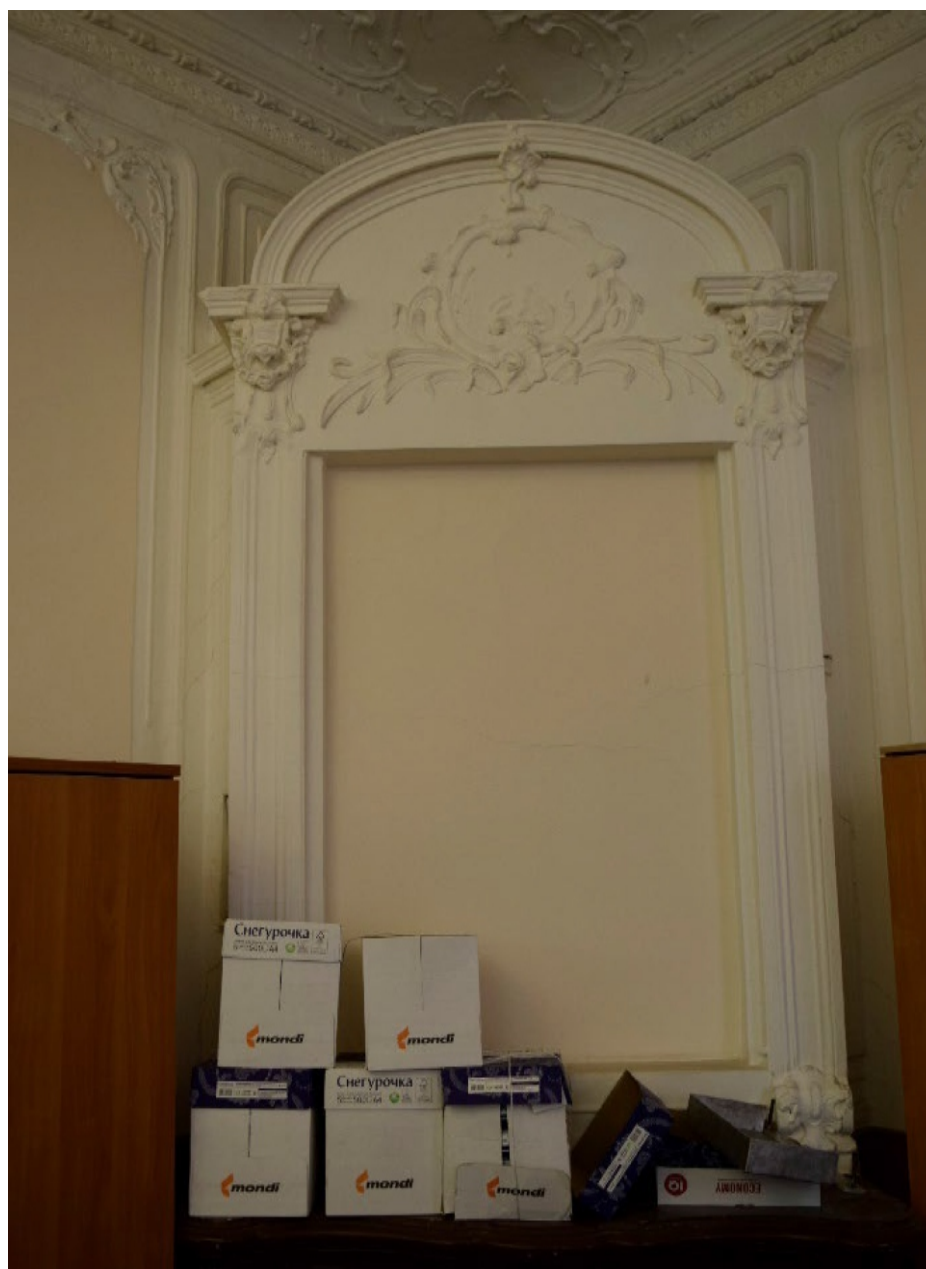
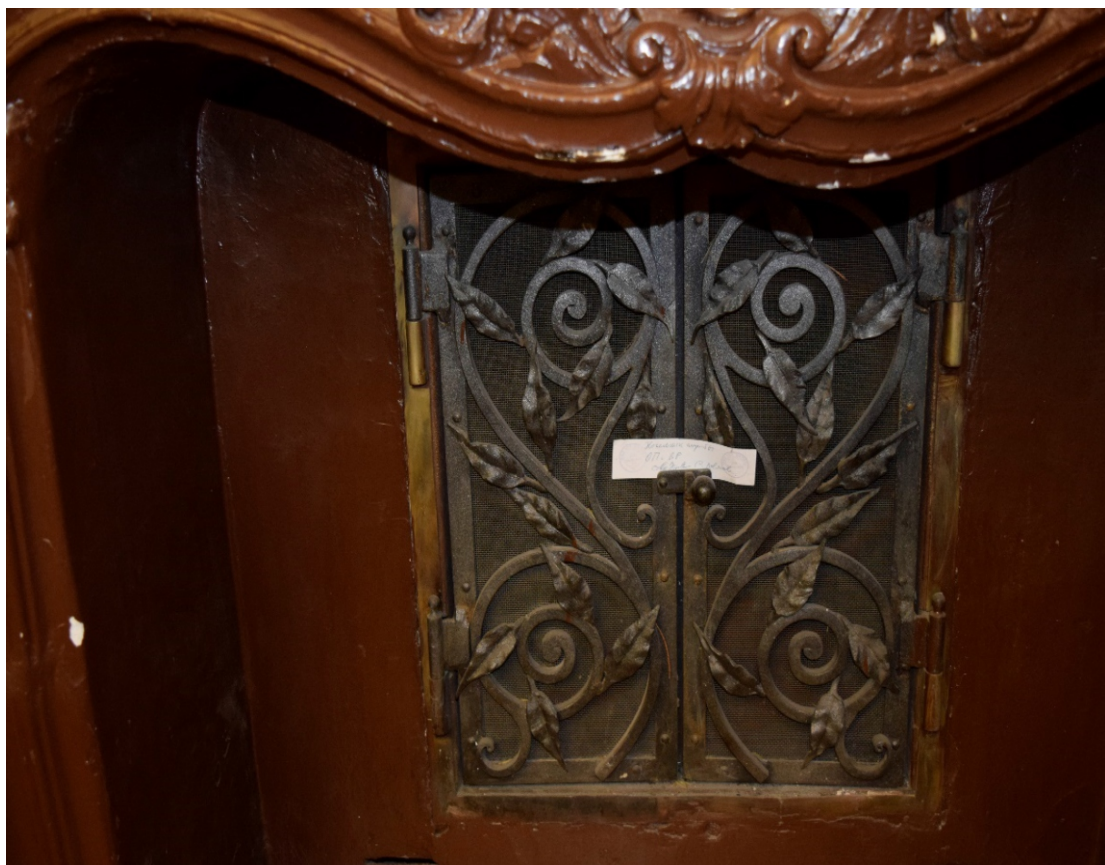
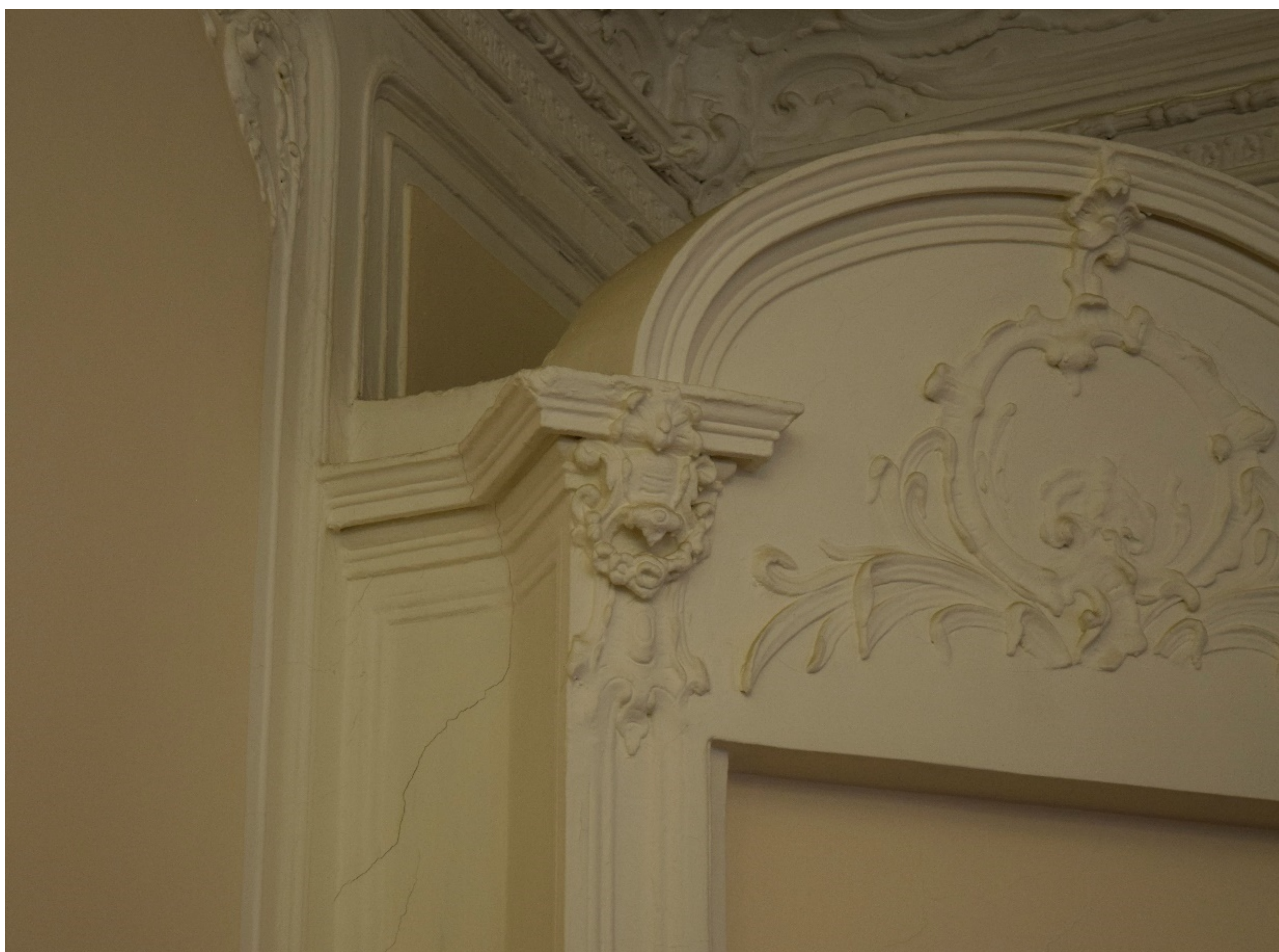
31. “Дом А.Ф. Кларка (здание общества «Мазут»)
Английская наб., д. 38, лит. А.
Фрагмент интерьера помещения №24 (каб. 13). Камин.
Фото:01.02.21.

32. “Дом А.Ф. Кларка (здание общества «Мазут»)
Английская наб., д. 38, лит. А.
Фрагмент интерьера помещения №24 (каб. 13). Камин. Верхняя
часть.
Фото:01.02.21.

33. “Дом А.Ф. Кларка (здание общества «Мазут»)
Английская наб., д. 38, лит. А.
Фрагмент интерьера помещения №24 (каб. 13). Камин. Деталь.
Фото:01.02.21.

34. “Дом А.Ф. Кларка (здание общества «Мазут»)
Английская наб., д. 38, лит. А.
Фрагмент интерьера помещения №24 (каб. 13). Камин. Деталь.
Фото:01.02.21.

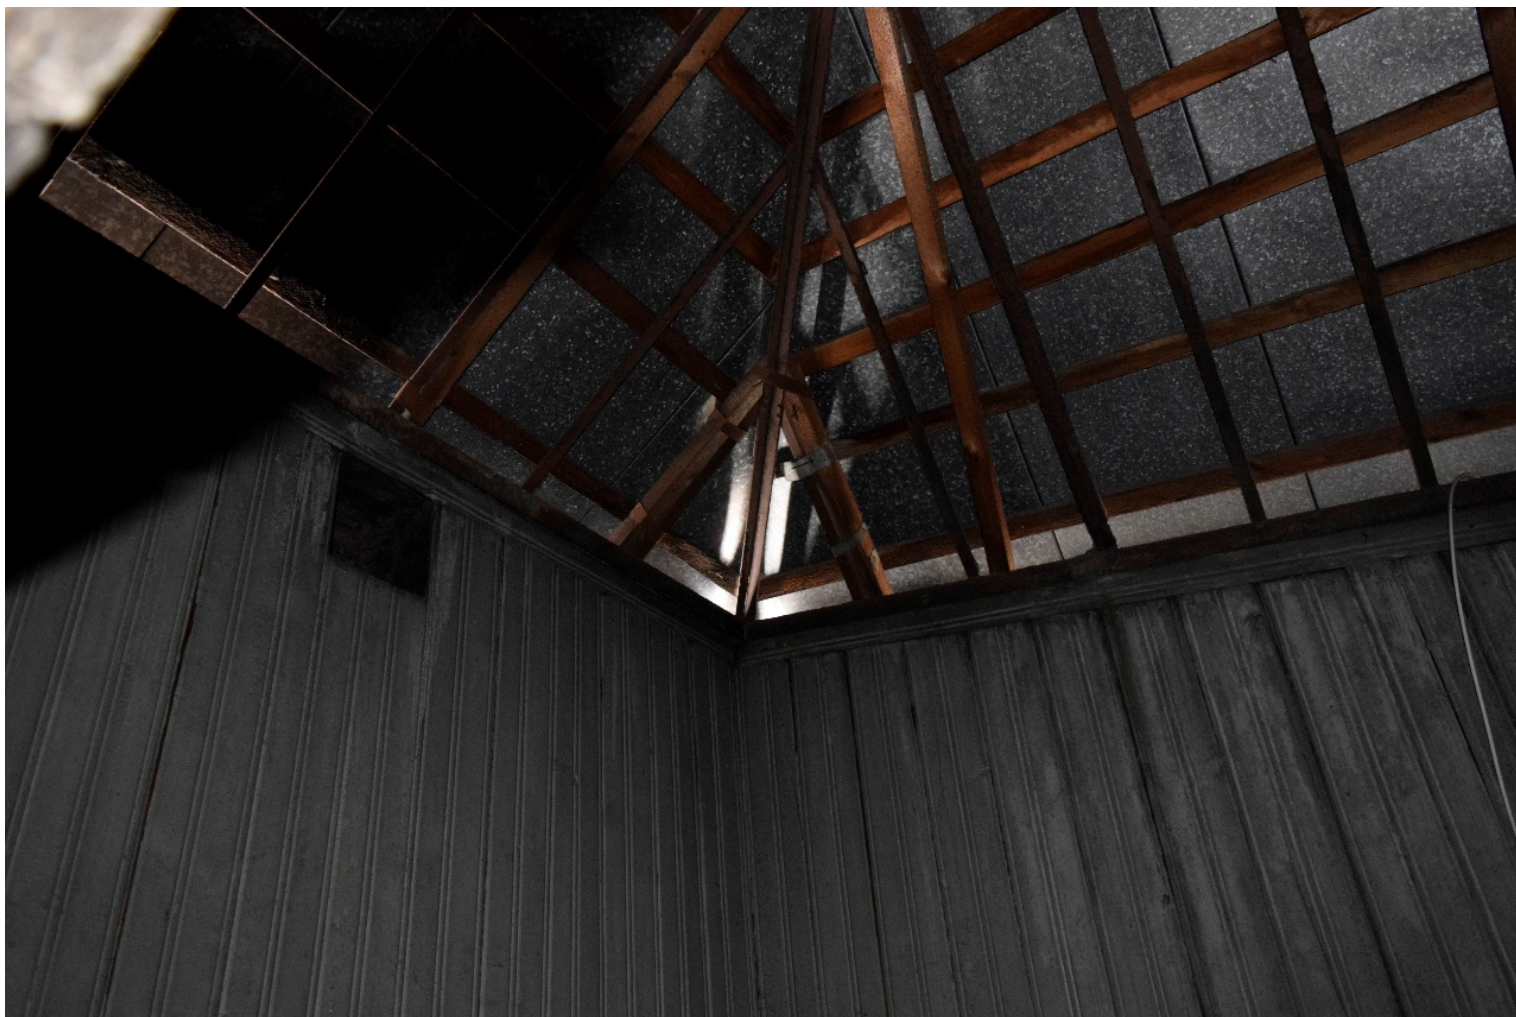
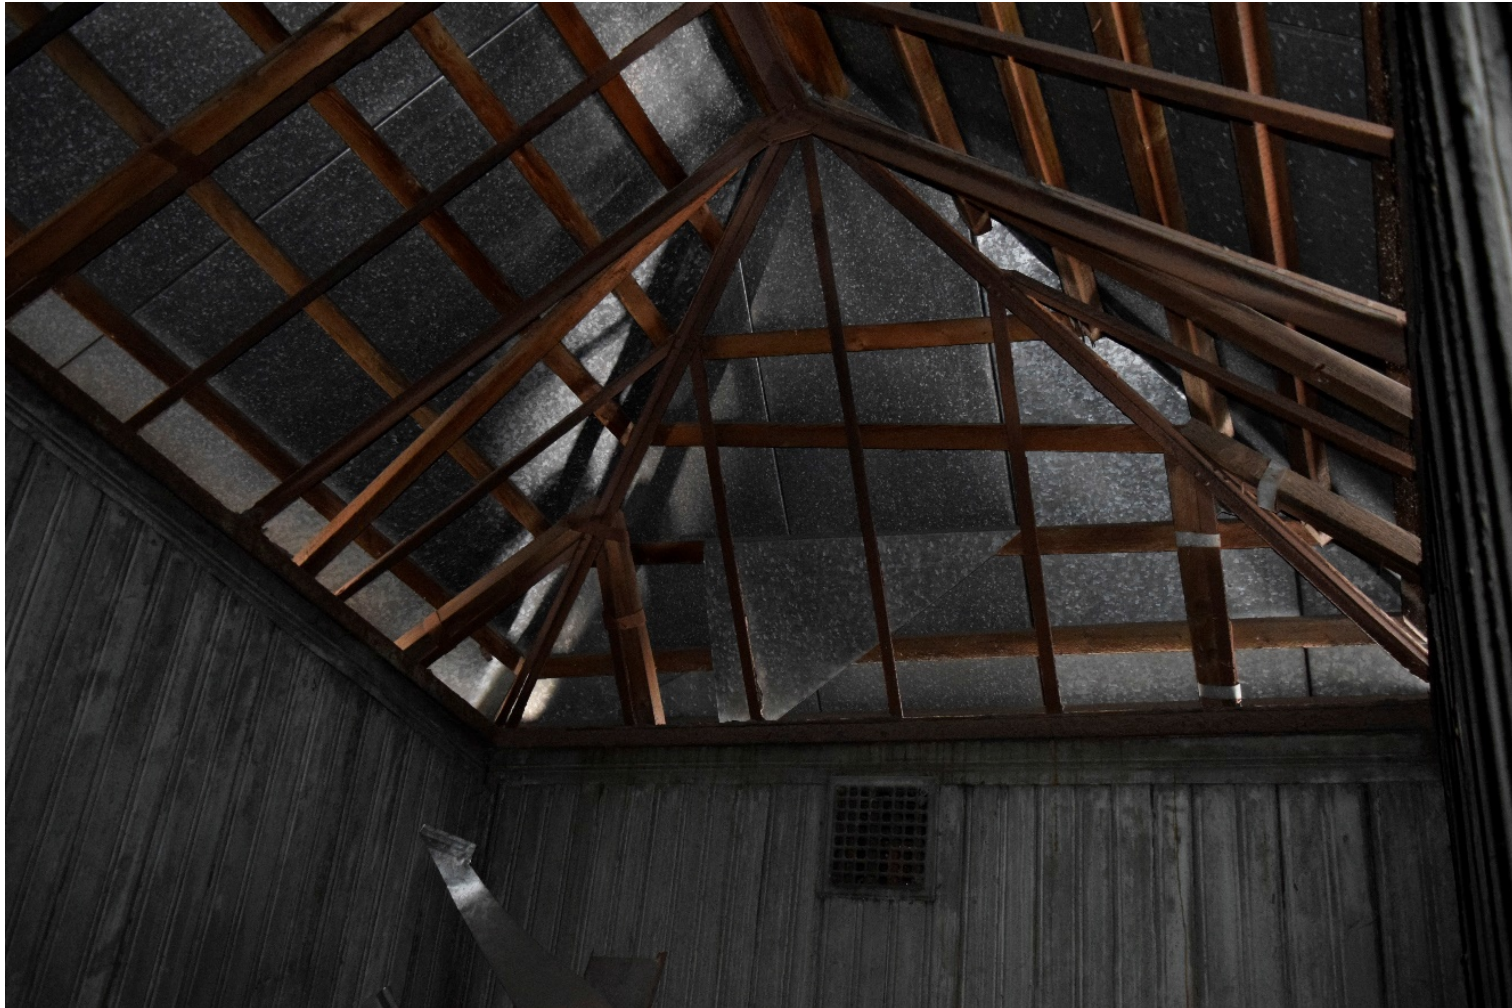
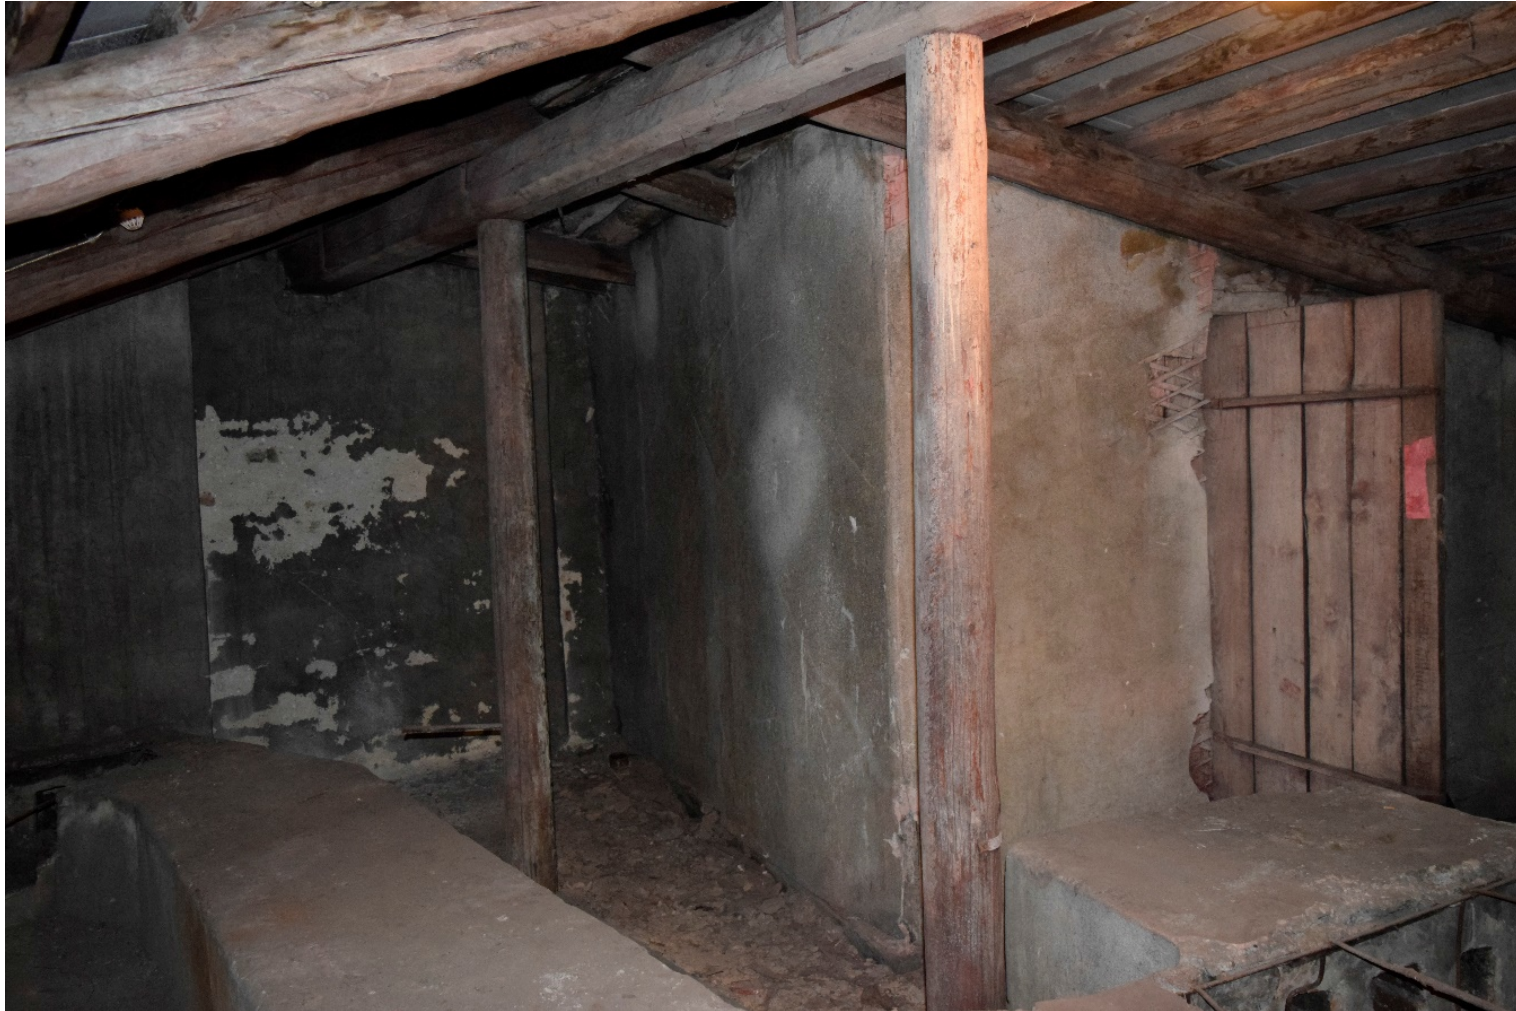
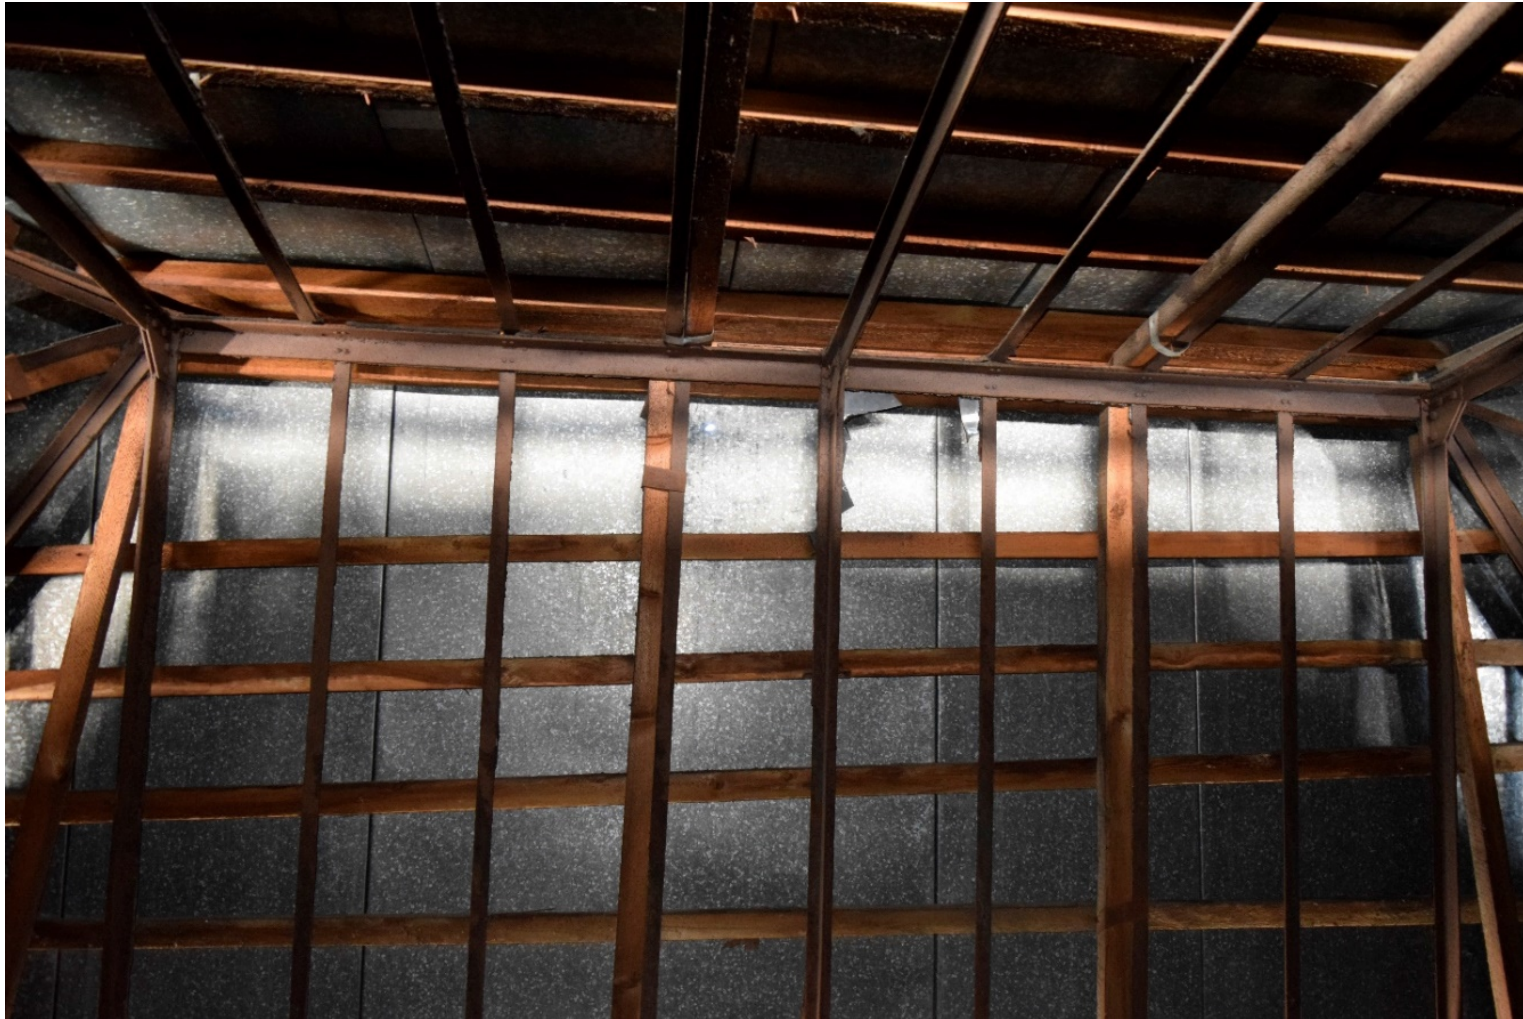
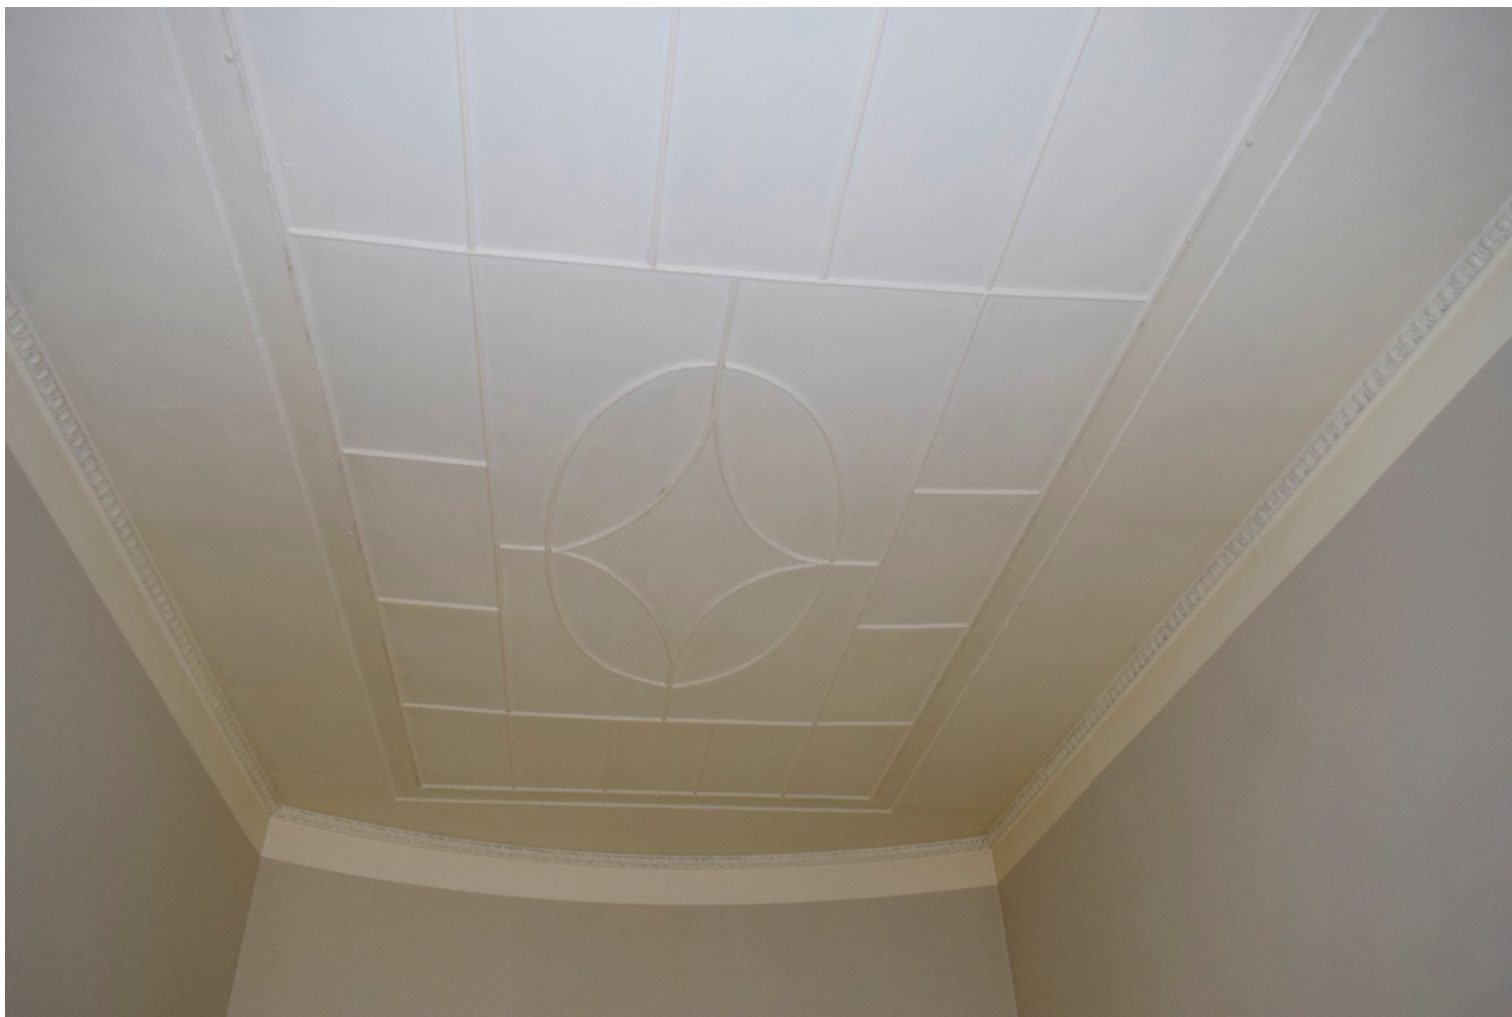
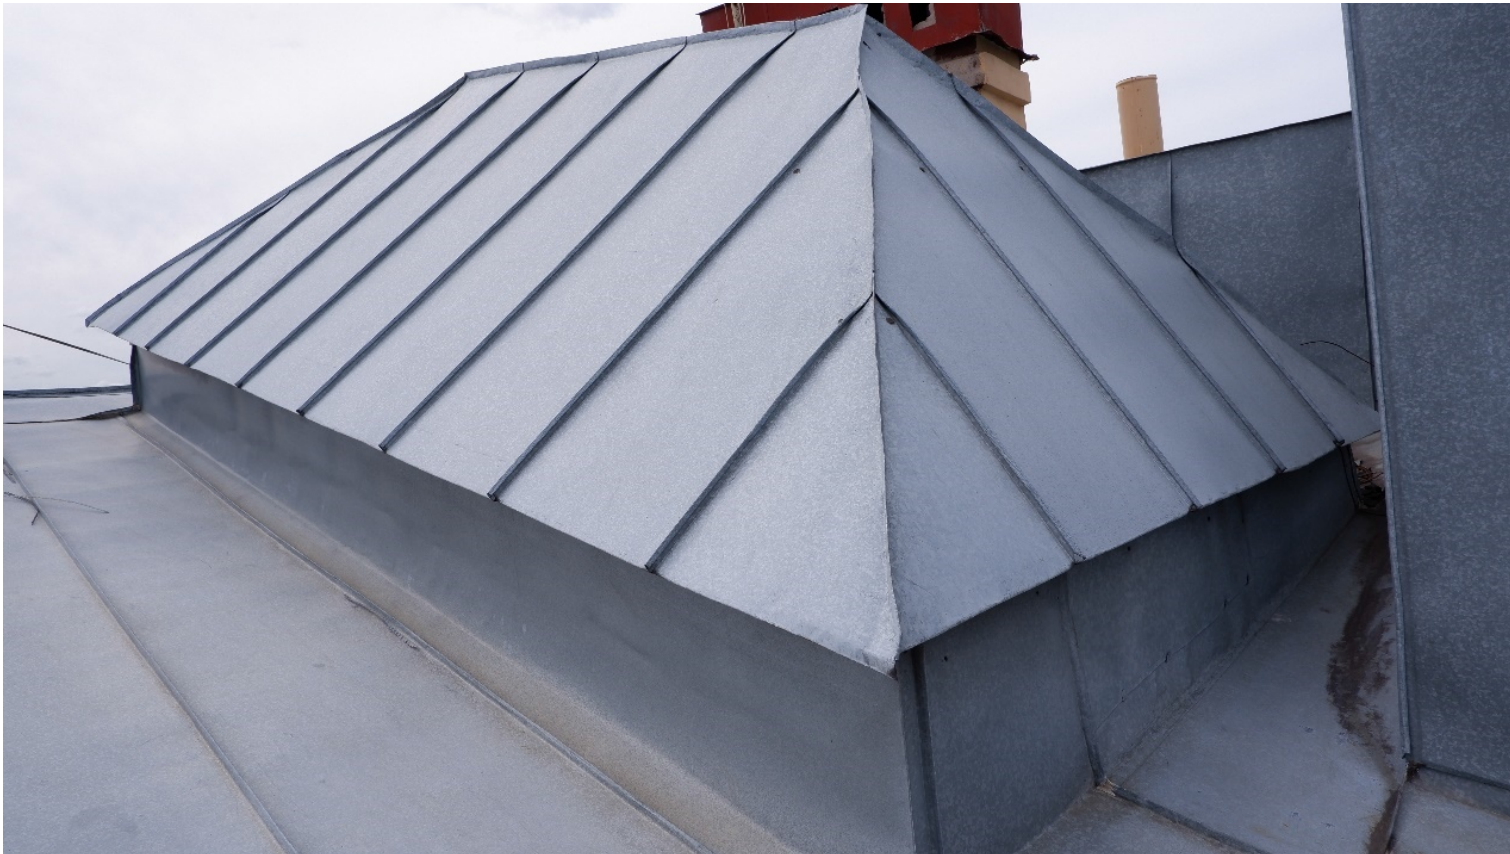
35. “Дом А.Ф. Кларка (здание общества «Мазут»)
Английская наб., д. 38, лит. А.
Фонарь над лестницей №2. Фрагмент.
Фото:01.02.21.

36. “Дом А.Ф. Кларка (здание общества «Мазут»)
Английская наб., д. 38, лит. А.
Фонарь над лестницей №2. Фрагмент.
Фото:01.02.21.

37. “Дом А.Ф. Кларка (здание общества «Мазут»)
Английская наб., д. 38, лит. А.
Фонарь над лестницей №2. Фрагмент.
Фото:01.02.21.

38. “Дом А.Ф. Кларка (здание общества «Мазут»)
Английская наб., д. 38, лит. А.
Фонарь над лестницей №2. Фрагмент.
Фото:01.02.21.

39. “Дом А.Ф. Кларка (здание общества «Мазут»)
Английская наб., д. 38, лит. А.
Фонарь над лестницей №2. Фрагмент.
Фото:01.02.21.

40. “Дом А.Ф. Кларка (здание общества «Мазут»)
Английская наб., д. 38, лит. А.
Фонарь над лестницей №2. Вид снаружи.
Фото:01.02.21.

- дообследование двутавров №24а и (опорных элементов и болтовых соединений) и зачистка от коррозии;
- сохранение и восстановление отдельных металлических существующих элементов стропильной системы светового фонаря, (Тавр №3/3 «Немецкого нормального сортамента») и монтаж в первоначальное расположение;

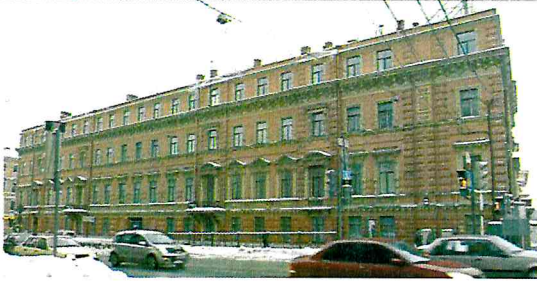
№ п/п	Виды предмета охраны	Элементы предмета охраны	Фотофиксация
1	2	3	4
1.	Объемно-пространственное решение:	<p>исторические габариты и конфигурация здания, сложного в плане, расположенного на угловом участке, на пересечении Английской набережной, площади Труда и Галерной улицы, включая воротные проезды лицевого корпуса по площади и поперечного дворового корпуса;</p> <p>объемно-планировочное решение дворовых пространств;</p> <p>исторические конфигурация и габариты крыши (скатная), высотные отметки конька, материал окрытия (листовой металл).</p>

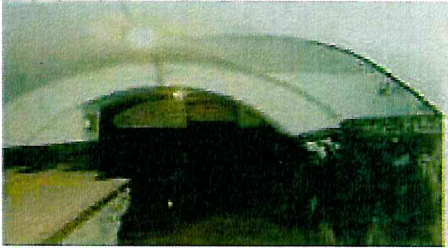
2.	Конструктивная система:	<p>исторические капитальные наружные стены: местоположение, материал (кирпич);</p> <p>исторические капитальные внутренние стены: местоположение;</p> <p>своды:</p> <p>полуциркулярный на подпружных арках – воротного проезда дворового корпуса;</p> <p>коробовые с распалубками – подвального этажа;</p>

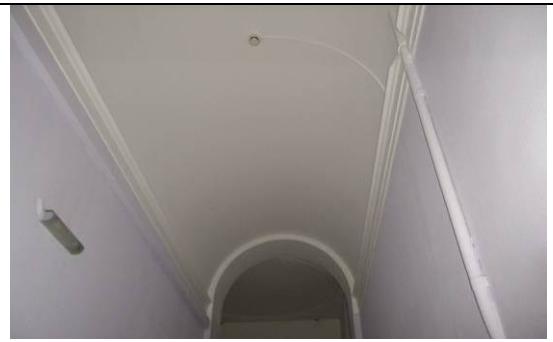
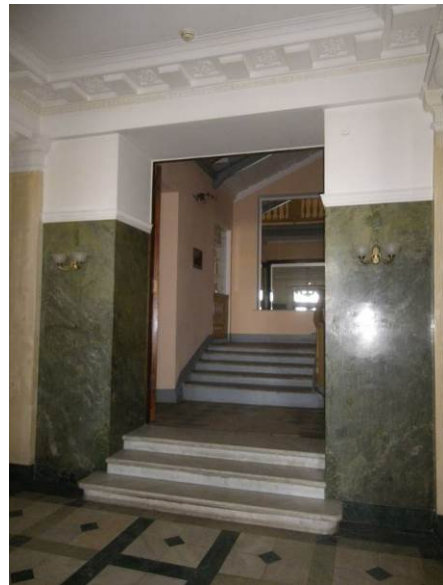
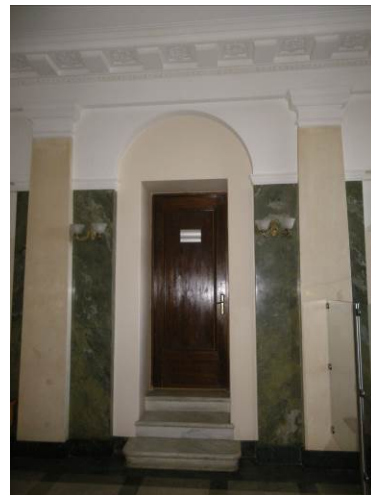
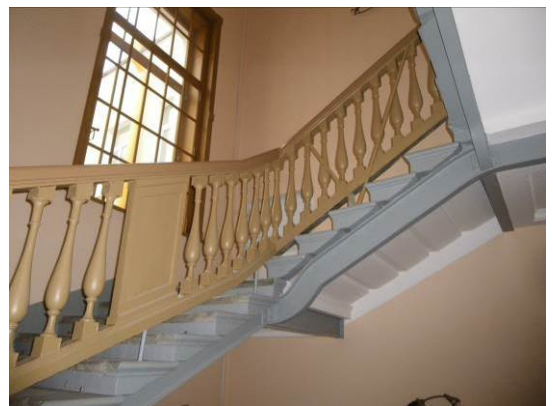
трехмаршевую, на косоурах, на опорных парных колоннах тосканского ордера; с деревянным ограждением из балясин и парапетных тумб; с профилированным деревянным поручнем;

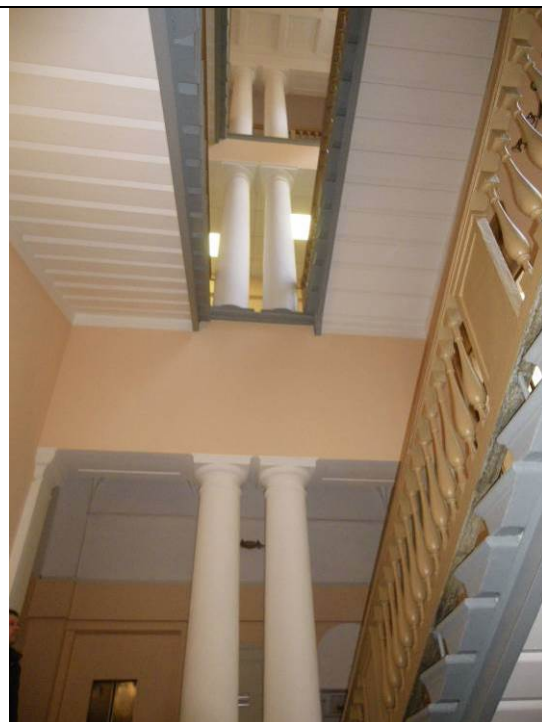
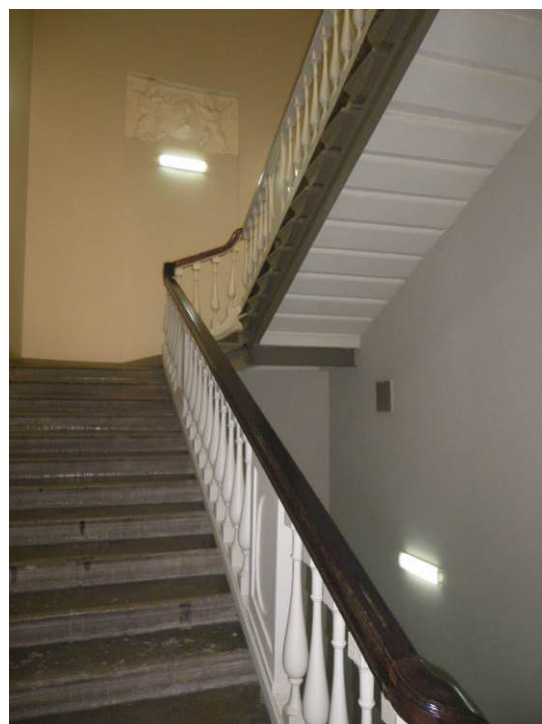
парадную лестницу 2-ЛК:

двухмаршевую, с известняковыми ступенями, с площадками, облицованными двуцветными (белый, зеленый) мраморными плитами с рисунком «шашка» с бордюром; с ограждением из балясин и парпетных тумб; с профилированным деревянным поручнем;
