Акт

по результатам государственной историко-культурной экспертизы проектной документации

на проведение работ по сохранению выявленного объекта культурного наследия «Дом Э. Паннаша» расположенного по адресу: Санкт-Петербург, 16-я линия В.О., дом 1/33, литера А. (Лейтенанта Шмидта наб., 33; 16-я линия, 1): «Проект приспособления для современного использования объекта культурного наследия в части перепланировки, переустройства и перевода квартиры №24 в нежилой фонд для использования в качестве апартаментов, для временного проживания несовершеннолетних при благотворительном фонде «Центр святителя Василия Великого» «Дом Э. Паннаша» по адресу: Санкт-Петербург, 16-я линия В.О., дом 1/33, литера А (шифр: С59/042-04.22), разработанной ГУП «ГУИОН» в 2022 г.

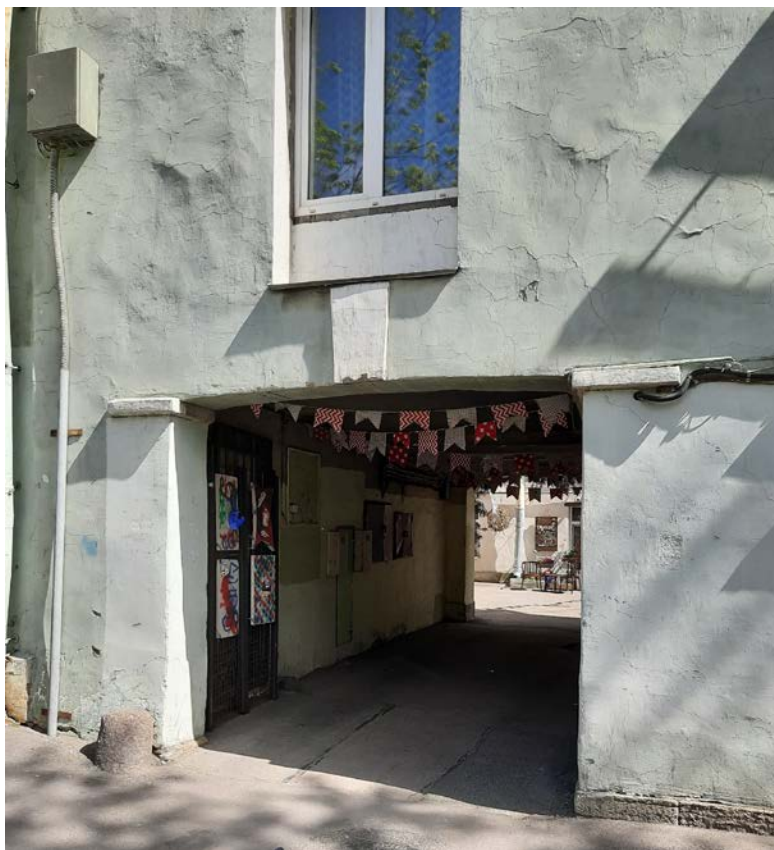
Фото 5. Лицевой фасад выявленного объекта культурного наследия «Дом Э. Паннаша», воротный проезд

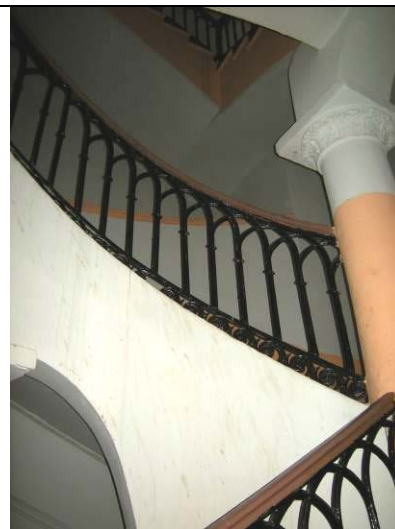
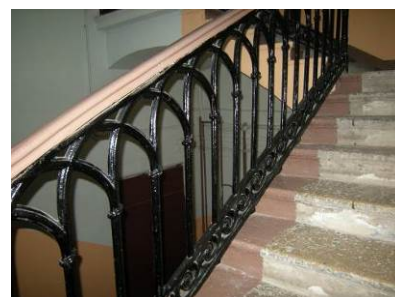
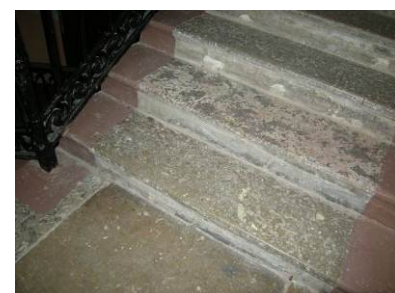
ограждение маршей – черный металл, литье, рисунок с мотивом стрельчатых арок и пояском орнамента «бегущая волна»; поручни – материал (дерево), конфигурация (профилированные);

ступени и покрытие площадок
лещадной плиты;

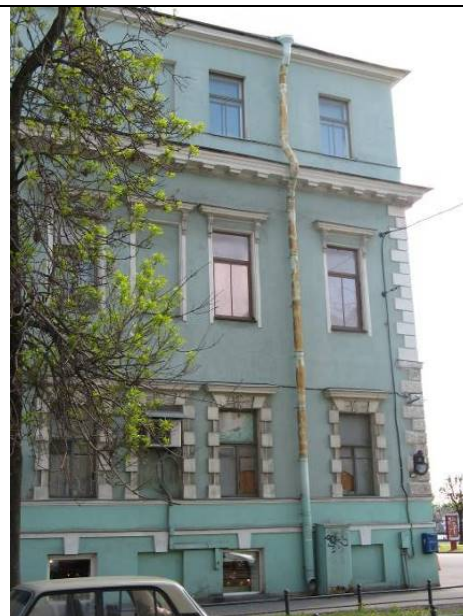
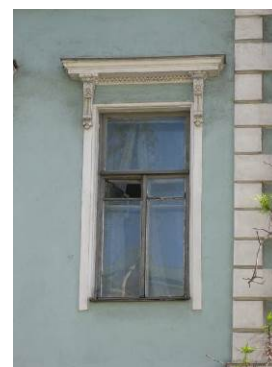
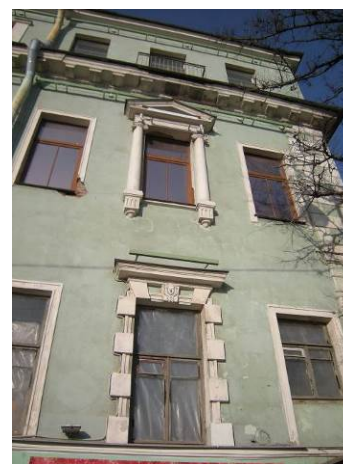
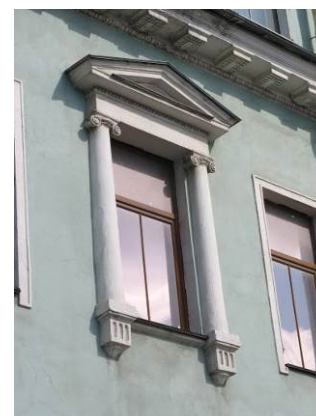
оформление проемов во 2-й и 6-й световой оси 2-го этажа двухколонными портиками ионического ордера с антаблементом и треугольным фронтоном-сандриком (колонки на кубических кронштейнах);

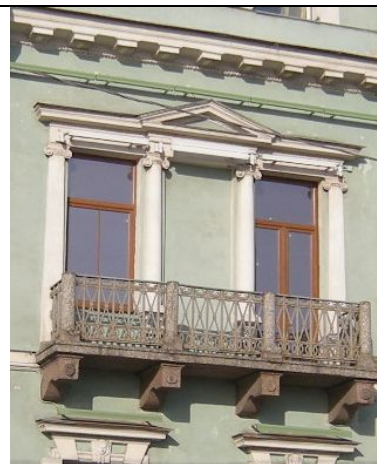
оформление дверного и оконного проемов в габаритах балкона четырехколонным портиком ионического ордера с антаблементом и треугольным фронтоном-сандриком;

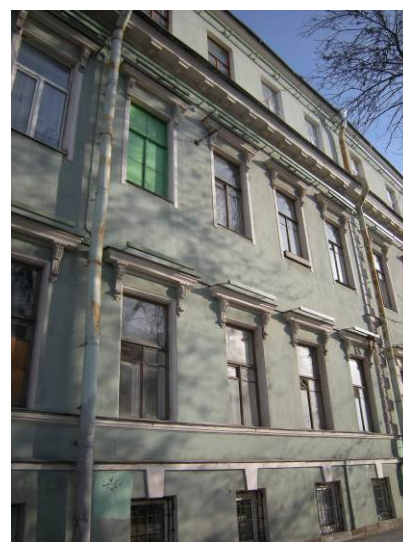
межэтажный карниз над цокольным этажом;

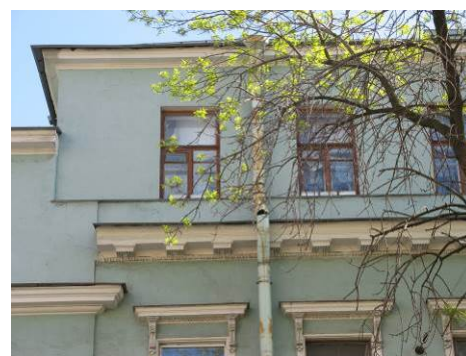
профилированный карниз с сухариками над 2-м этажом углового здания;
