АКТ
по результатам государственной историко-культурной экспертизы проектной документации на проведение работ по сохранению объекта культурного наследия федерального значения «Центральный пост» по адресу: Санкт-Петербург, Загородный проспект, дом 52, лит. Д, входящего в состав объекта культурного наследия федерального значения «Вокзал Витебский»: «Проведение работ по сохранению объекта культурного наследия федерального значения «Центральный пост» (в составе «Вокзал Витебский») (реставрация, ремонт, приспособление для современного использования фасадов, крыши и внутренней лестницы), расположенного по адресу: Санкт-Петербург, Загородный проспект, дом 52, лит. Д (инв.№ 010042/1648/9539, сетевой № 1648110000003590000)», шифр 1694-260924, разработанной АО «АТТИК» в 2024-2025 гг.

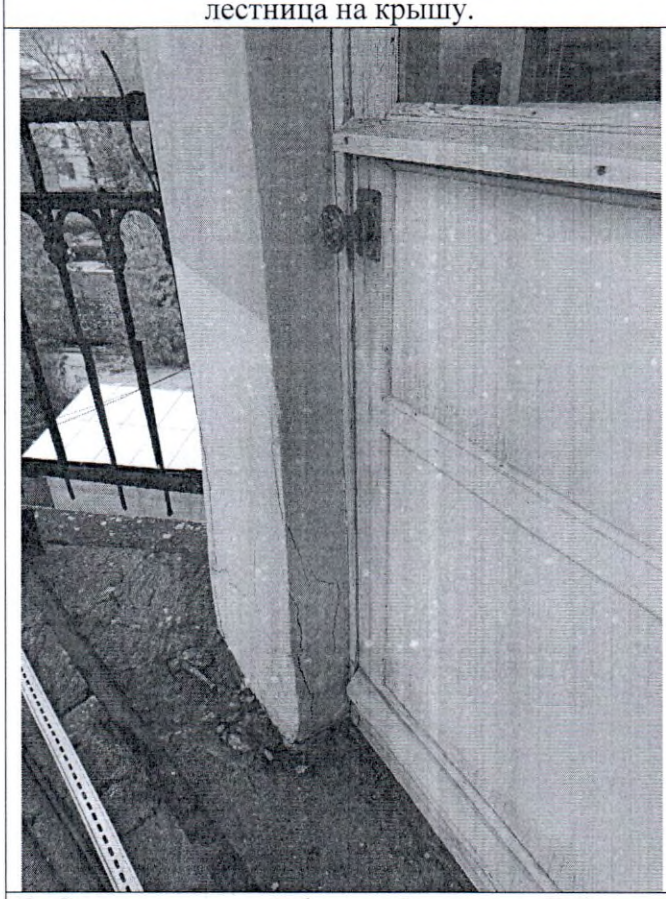
6. Южный фасад. Фрагмент. Балкон и лестница на крышу.

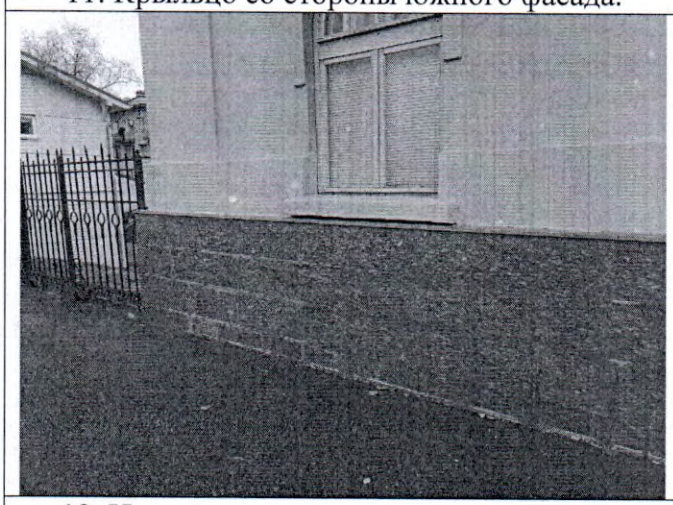
12. Крыльцо со стороны южного фасада.

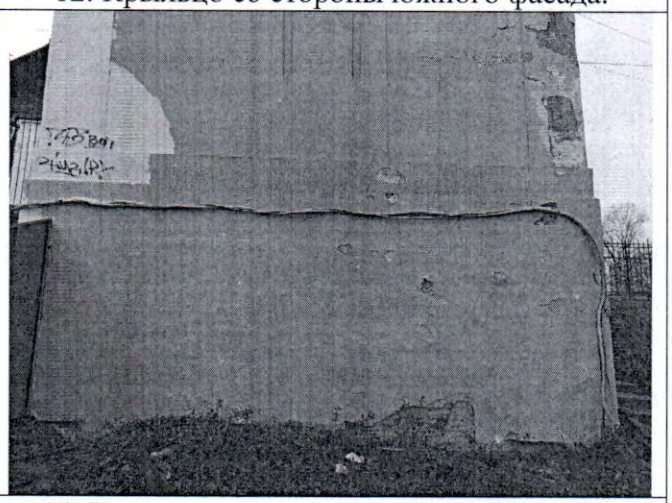
а) основания: - фундамент: при визуальном осмотре деформаций, трещин не выявлено; - цоколи: оштукатурен, окрашен, облицован полированной гранитной плиткой; локальная утрата отделочных слоев до кирпича (см. фото №13, 14); - отмостки: асфальтовое покрытие со стороны западного фасада, со стороны остальных фасадов отмостка отсутствует (см. фото №13, 14);
б) несущие конструкции: - стены: кирпичные, железобетонные: состояние удовлетворительное; - колонны, столбы: отсутствуют;
в) перекрытия: - подвалов: плоские; железобетонные, по балкам; состояние удовлетворительное;

13. Цоколь со стороны западного фасада.
