Акт

по результатам государственной историко-культурной экспертизы
проектной документации на проведение работ по сохранению объекта культурного
наследия регионального значения «Особняк Штифтер»¹,
расположенного по адресу: Санкт-Петербург, ул. Моховая, д.15, лит.А:
«Научно-проектная документация на выполнение работ по реставрации и ремонту
помещений вестибюля, парадной лестницы, парадных интерьеров 2,3 и 4 этажа,
кроме интерьеров Колонного зала объекта культурного наследия регионального
значения «Особняк Штифтер», (Санкт-Петербург, ул.Моховая, д.15, лит.А)»,
выполненной ООО «СПбПроектРеставрация» в 2020 г.
(Шифр: ПД-20000024-20)

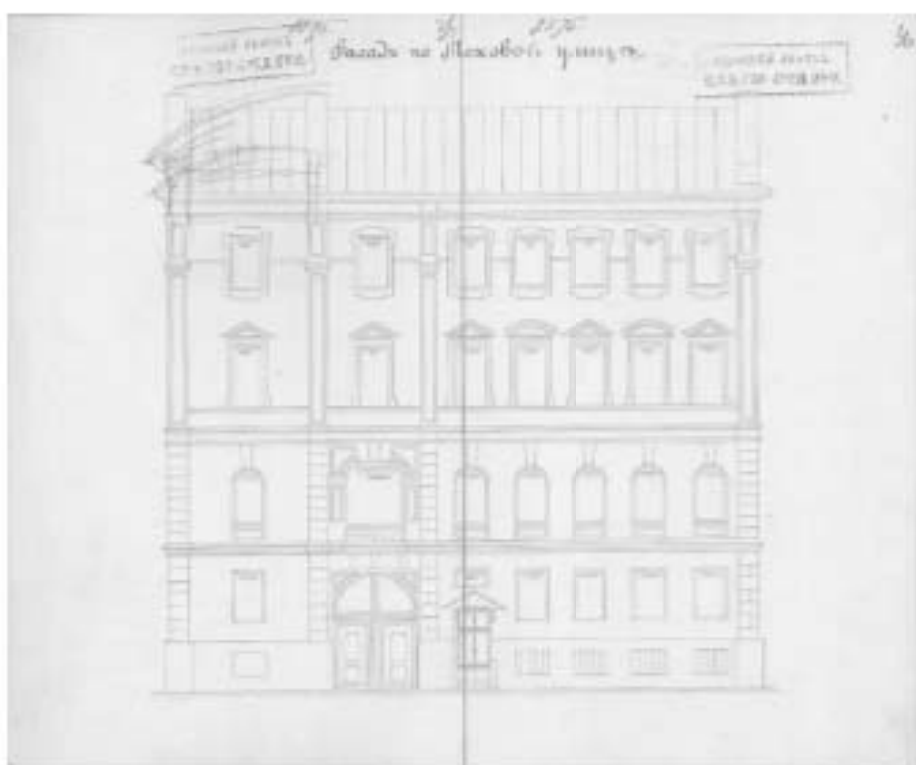
21. Дом В.С. Голенищева. Фасад по Моховой улице. Фиксационный чертёж. Июль 1909 г. ЦГИА СПб.

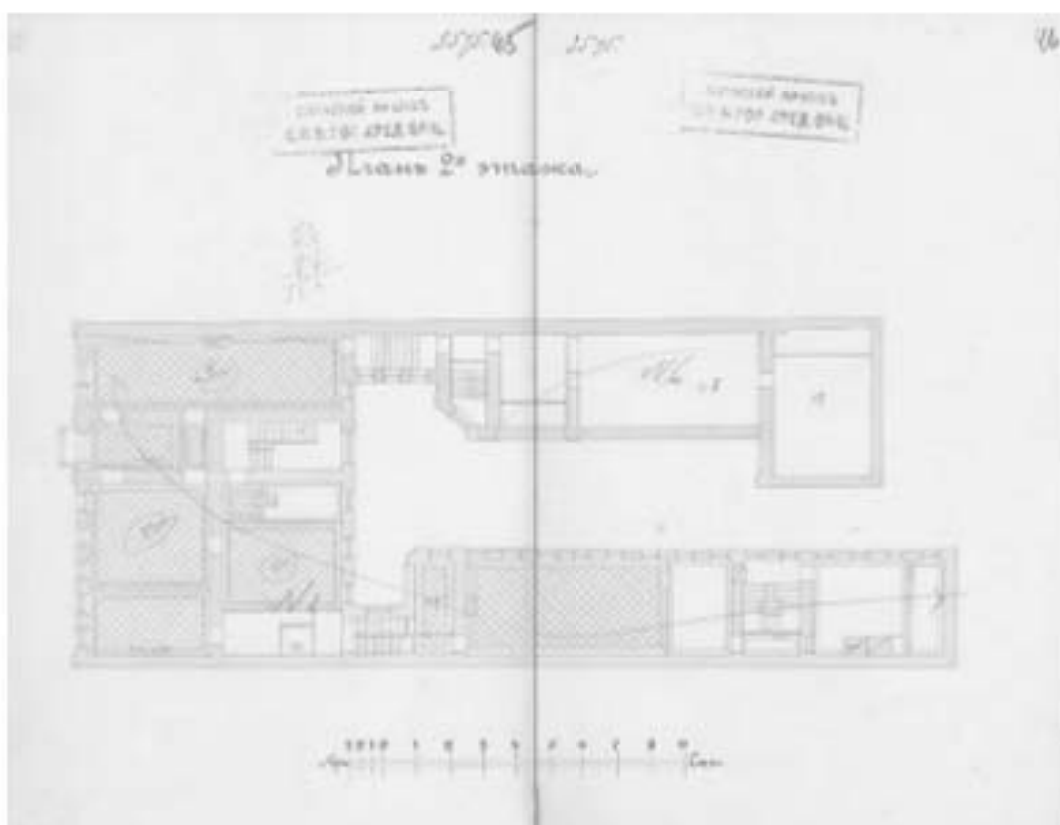
24. Дом В.С. Голенищева. План 2-го этажа. Фиксационный чертеж. Июль 1909 г. ЦГИА СПб.

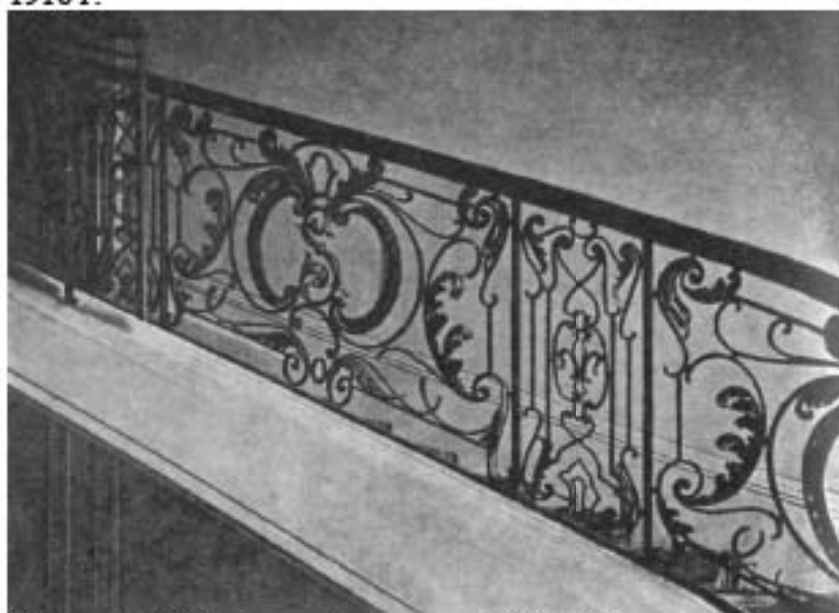
45. Дом С.Б. Штифтер. Архитектор Л.Л. Хойновский. Эскиз металлического ограждения шахты лифта. Опубликовано в журнале «Ежегодник Общества архитекторов и художников», 1916 г.

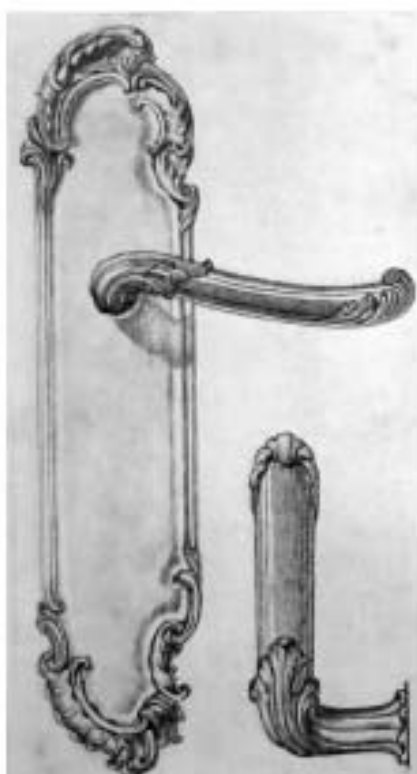
53. Дом С.Б. Штифтер. Архитектор Л.Л. Хойновский. Эскиз ручки оконного шпингалета «поворотного типа». Журнал «Ежегодник Общества архитекторов и художников», 1916 г.

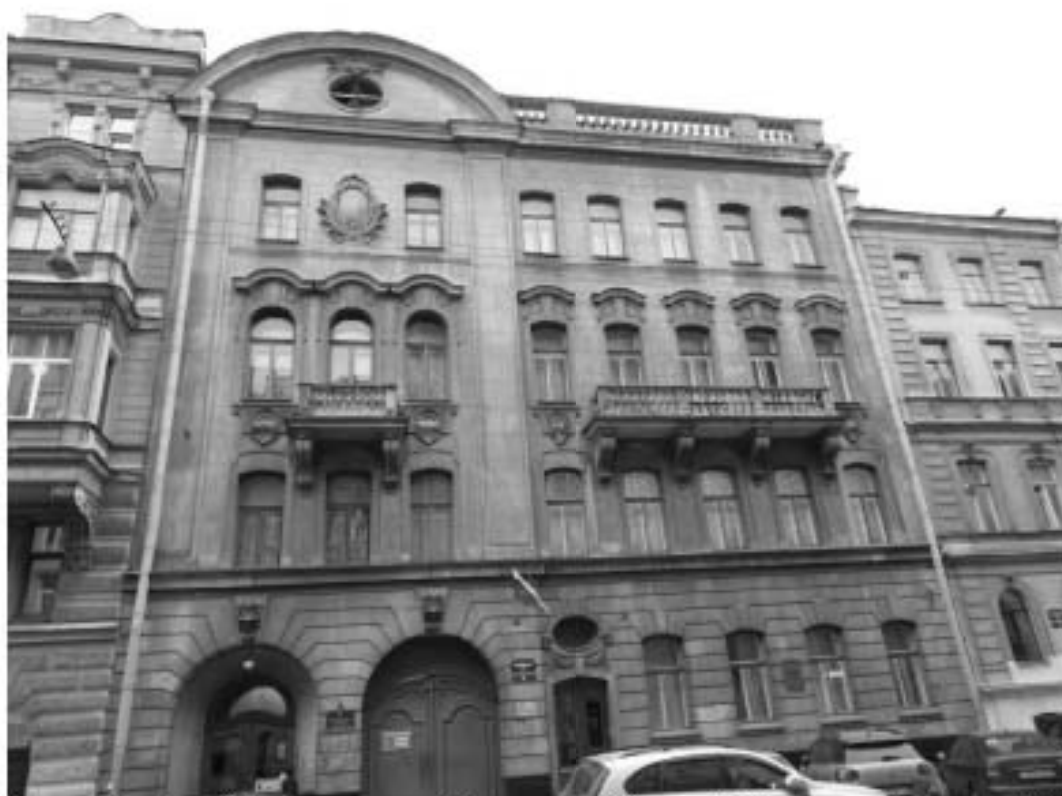
1. «Особняк Штифтер», ул. Моховая, д.15, лит.А. Восточный фасад. Общий вид. Фото 01.12.2020г.

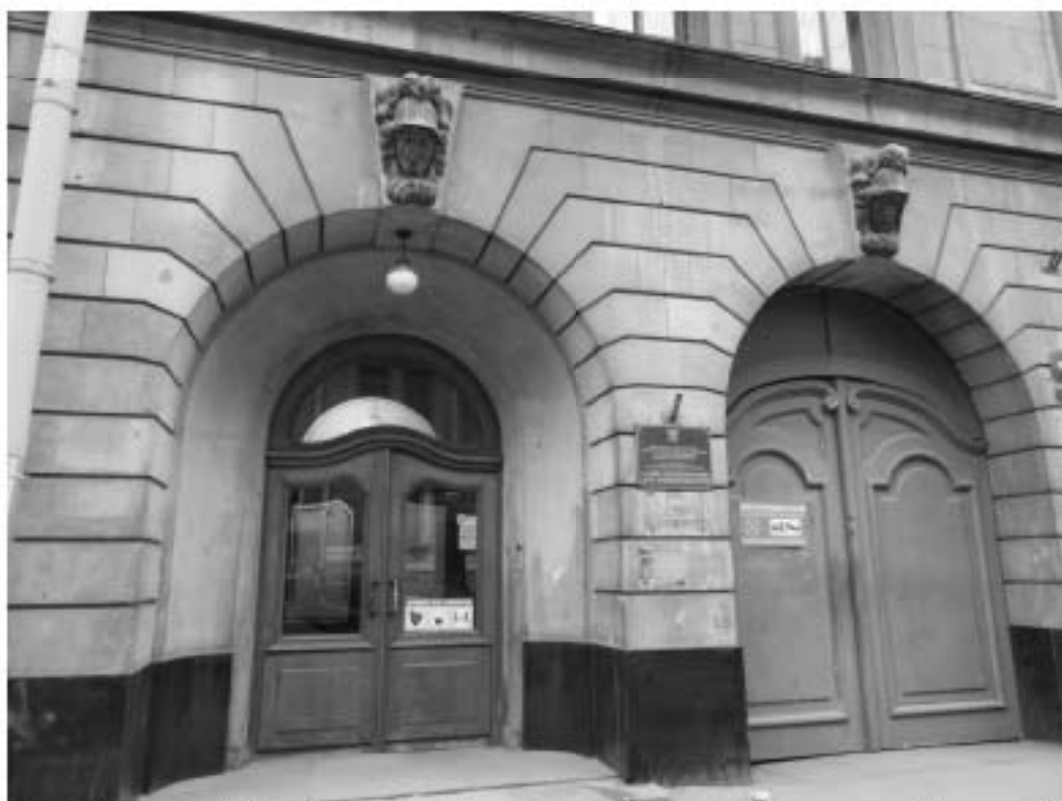
2. «Особняк Штифтер», ул. Моховая, д.15, лит.А. Восточный фасад. Фрагмент. Фото 01.12.2020г.

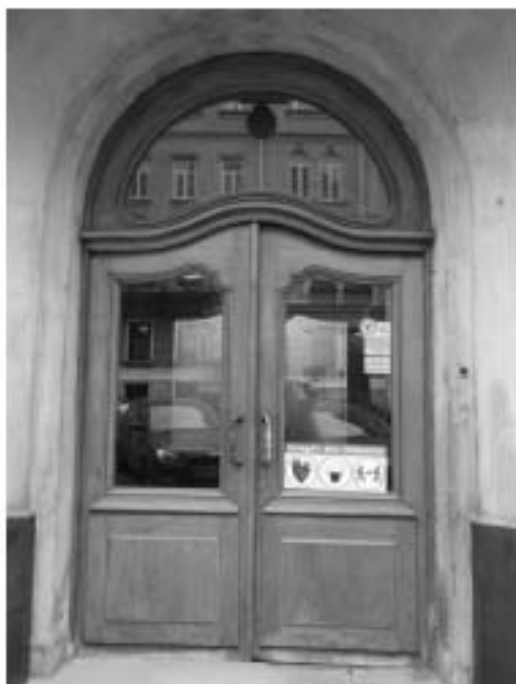
3. «Особняк Штифтер», ул. Моховая, д.15, лит.А. Восточный фасад. Вид на вход. Фото 01.12.2020г.

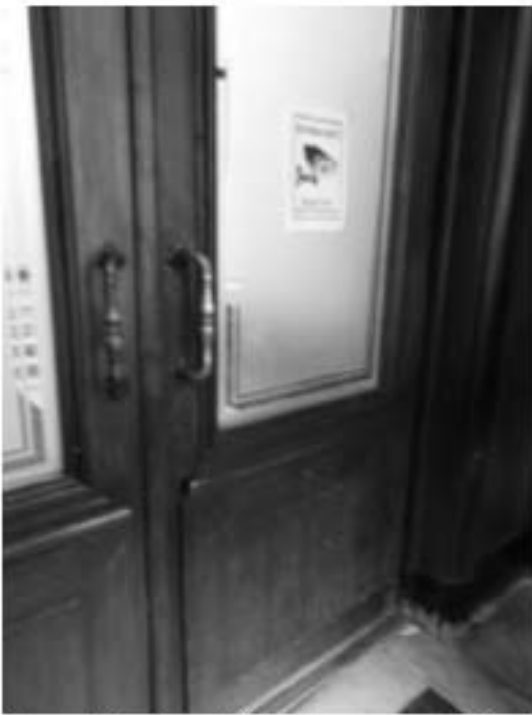
9. «Особняк Штифтер», ул. Моховая, д.15, лит.А. Общий вид внутренней двери со стороны тамбура. Фото 01.12.2020г.

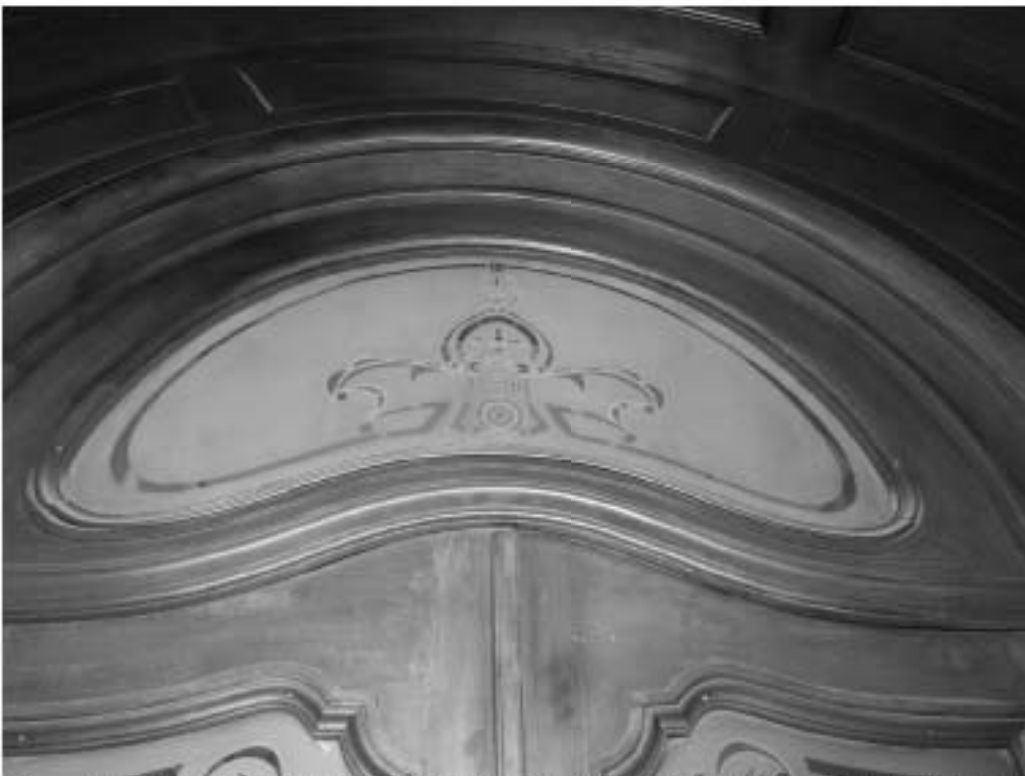
10. «Особняк Штифтер», ул. Моховая, д.15, лит.А. Общий вид фрамуги внутренней двери со стороны тамбура. Фото 01.12.2020г.

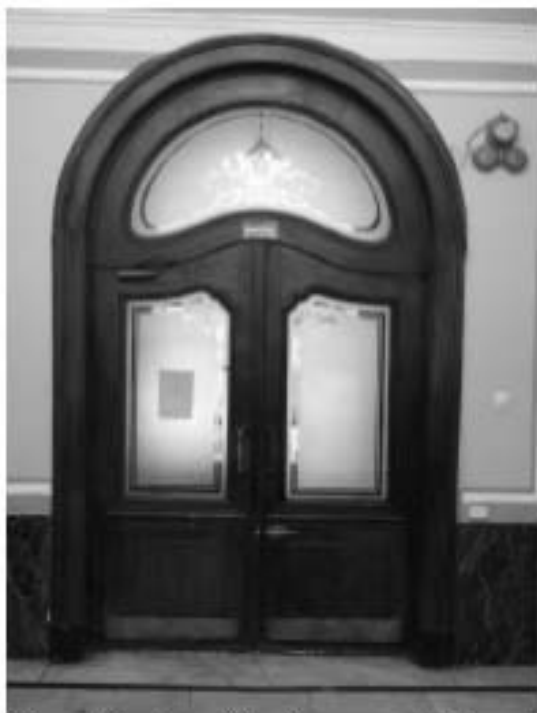
11. «Особняк Штифтер», ул. Моховая, д.15, лит.А. Общий вид внутренней двери тамбура. Фото 01.12.2020г.

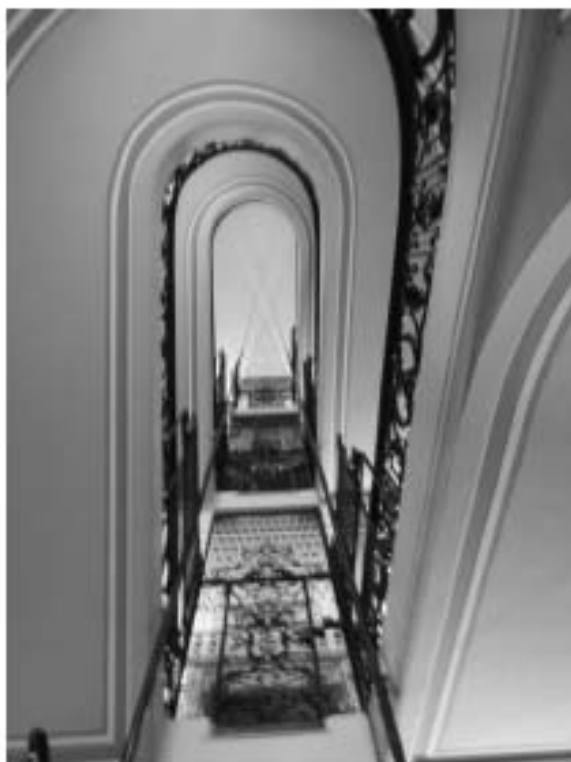
21. «Особняк Штифтер», ул. Моховая, д.15, лит.А. Общий вид лестницы с вестибюля. Фото 01.12.2020г.

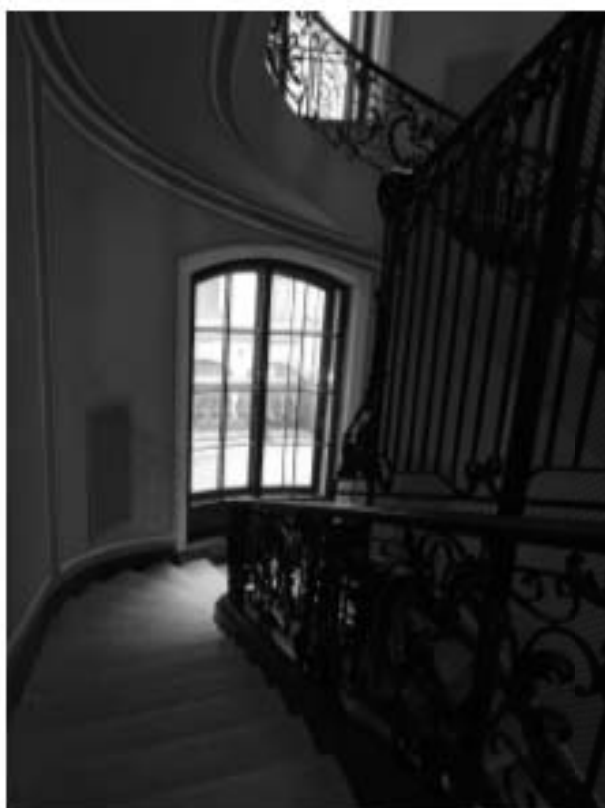
25. «Особняк Штифтер», ул. Моховая, д.15, лит.А. Фрагмент лестничного марша с 1 этажа на 2 этаж. Фото 01.12.2020г.

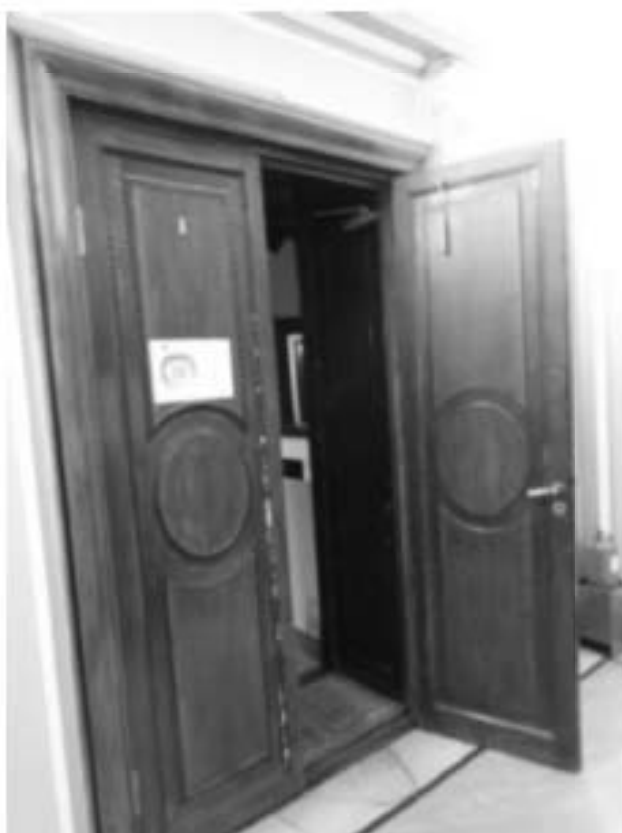
26. «Особняк Штифтер», ул. Моховая, д.15, лит.А. Входная дверь с тамбуром, в помещения 2 этажа с лестничной площадки. Фото 01.12.2020г.

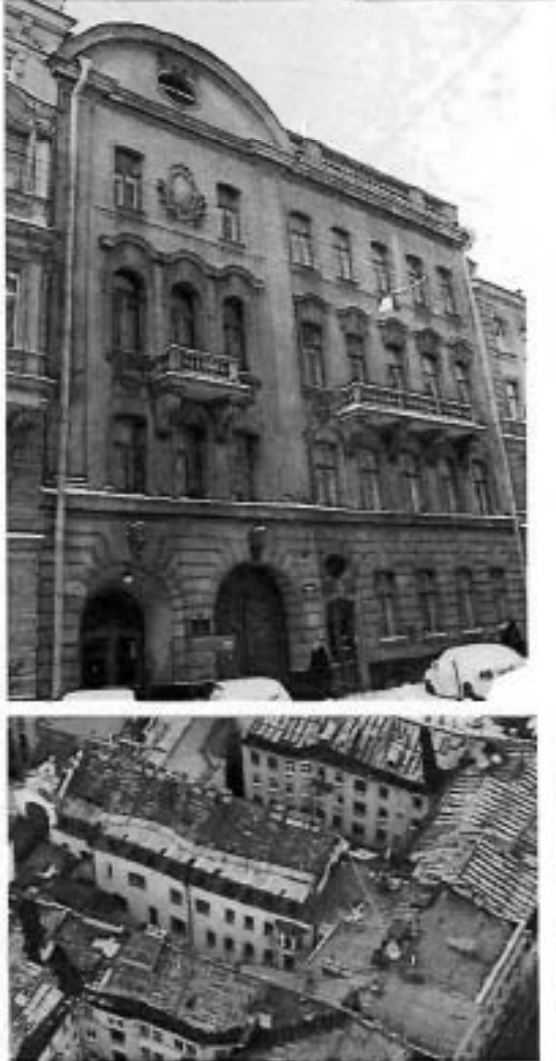
2.	Объемно-пространственное решение:	габариты четырехэтажного на подвалах здания, сложного в плане, образующего с дворовым флигелем один внутренний двор и выходящего фасадами на Моховую улицу; конфигурация и габариты крыши, включая высотные отметки коньков и карнизов;

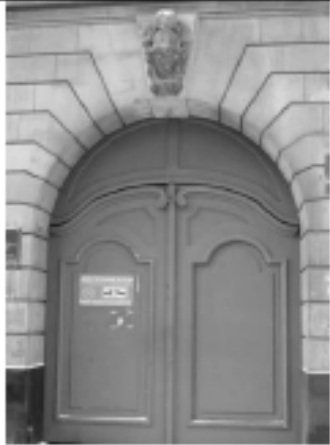
<p>воротный проезд – историческое местоположение, конфигурация (с полуциркульным завершением), габариты;</p>

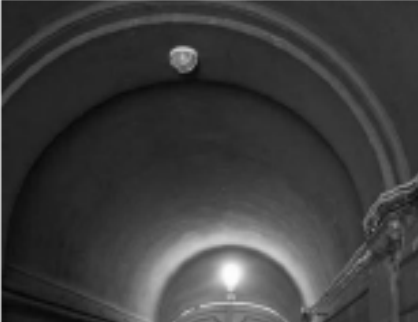
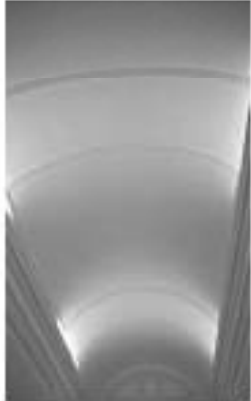
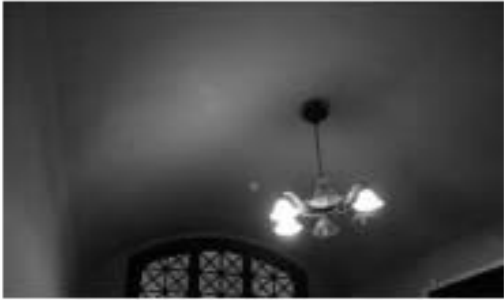
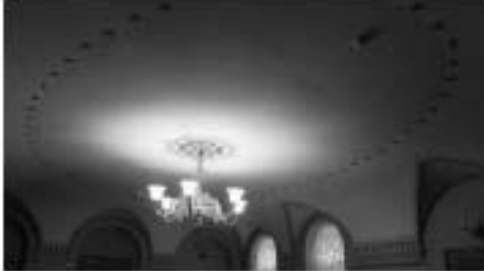
3.	<p>Конструктивная система:</p>	<p>исторические наружные капитальные стены; исторические внутренние капитальные стены: местоположение, материал (кирпич);</p> <p>междуэтажные перекрытия – местоположение;</p> <p>коробовые своды воротного проезда, вестибюля в центральной части здания (помещение 7-Н(2)) и помещения 16-Н(8);</p> <p>зеркальный с распалубками свод в помещении 8-Н(7);</p>

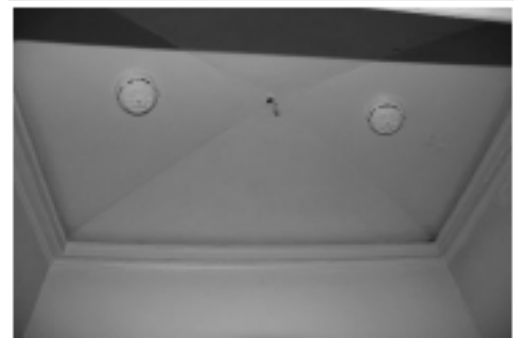
крестовый свод в помещении 16-Н (16);

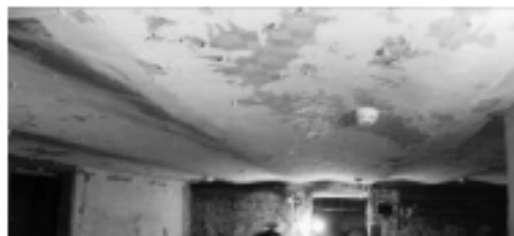
«пруссские» своды в подвальных помещениях 15-Н (1);

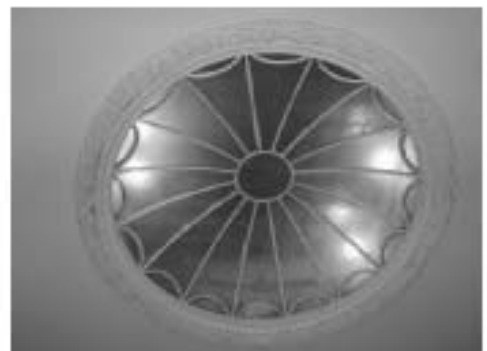
световой фонарь (металлический каркас, мелкая расстекловка), имитирующий купольный свод – в помещении 9-Н (1);

орнамента, поясом «бус» и поясом иоников, фриз и профилированный архитрав с растительным орнаментом. Потолок штукатурный со световым фонарем. Металлический световой фонарь, имитирующий купольный свод, обрамлен лепным венком перевитым лентой. Пол помещения выполнен из наборного паркета из ценных пород древесины. Дверное заполнение деревянное двустворчатое глухое, каждая створка разделана на две прямоугольные и одну круглую филенку. Откосы входного проема оформлены деревянными филенчатыми панелями. Повреждения древесины: сколы, трещины, загрязнения. Помутнение лакового слоя.

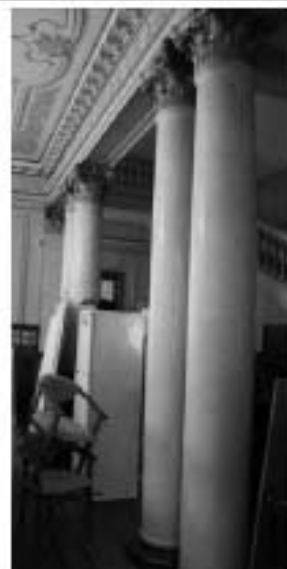
четыре мраморные колонны коринфского ордера с золочеными капителями - в помещении 9-Н (7);

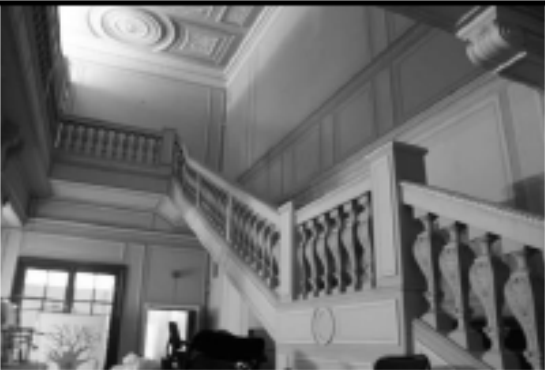
<p>двухмаршевая межэтажная лестница (Л-3), ведущая из помещения 9-Н(7) в помещение 16-Н(33) - с деревянными ступенями, балюстрадным ограждением (с прямоугольными филленчатыми тумбами и фигурными орнаментированными столбами), профилированными поручнями, декорированными поясом иоников, на косоурах;</p> <p>покрытие полов лестничных площадок – дерево;</p> <p>профиль ступеней (с валиком);</p>

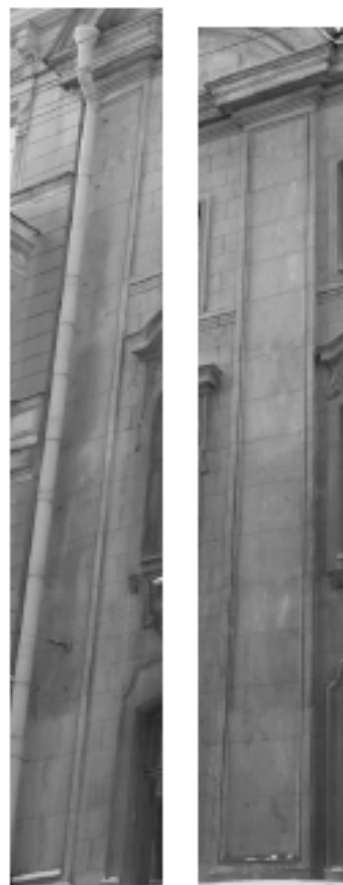
филенчатые пилястры тосканского ордера в уровне 2-4-го этажей;

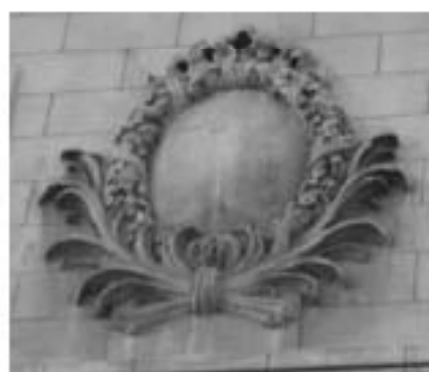
в уровне 4-го этажа медальон в обрамлении венка из дубовых листьев, перевитых лентами, под ним – акантовые ветви;

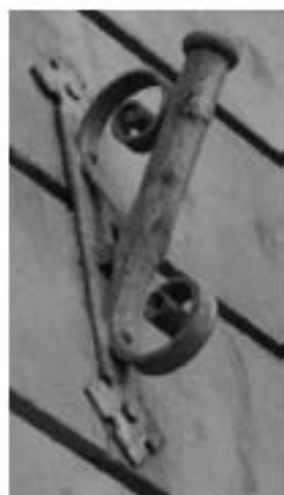
металлический кованый флагодержатель в уровне 1-го этажа, декорированный волнообразными завитками;

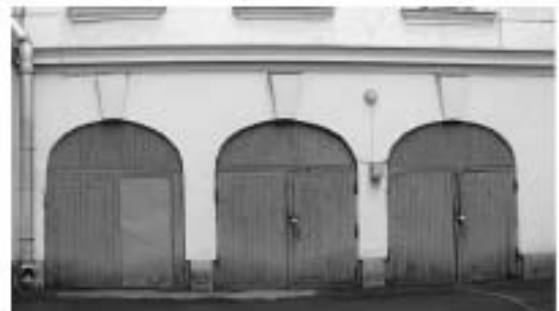
полуциркульные арочные проемы
первого этажа, оформление – замковые
камни;

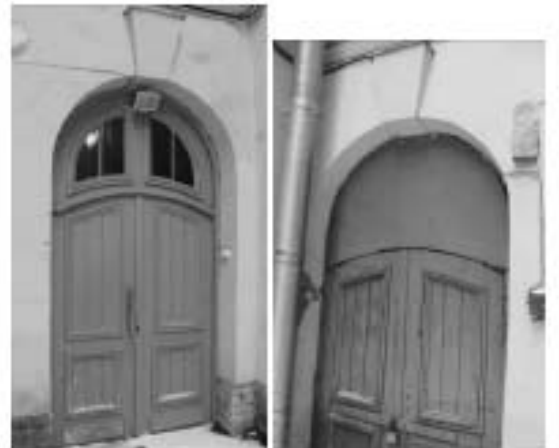
полуциркульные входные проемы в
западной части дворового корпуса,
оформление – замковые камни;

двустворчатое глухое дверное
заполнение (два), каждая створка на две
прямоугольных филенки;
полуциркульная фрамуга с двумя
прямоугольными филенками;

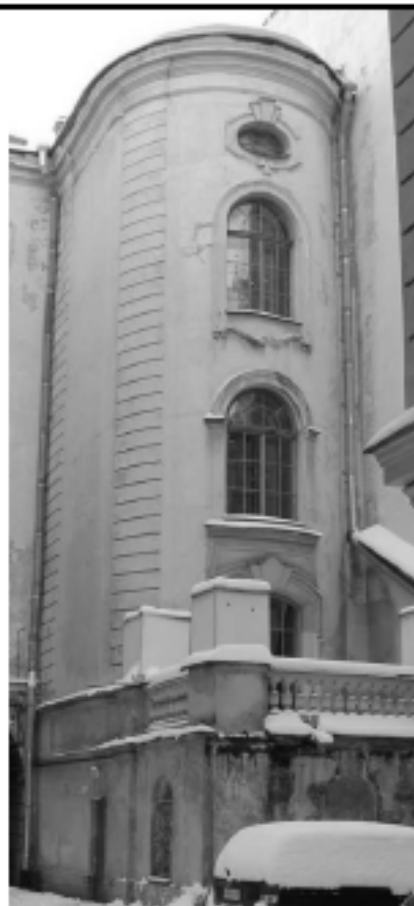
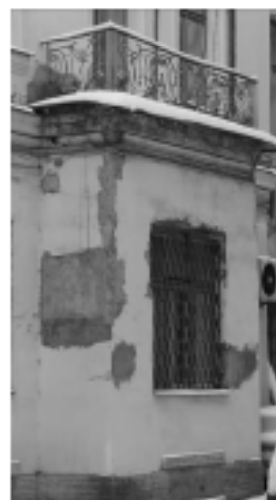
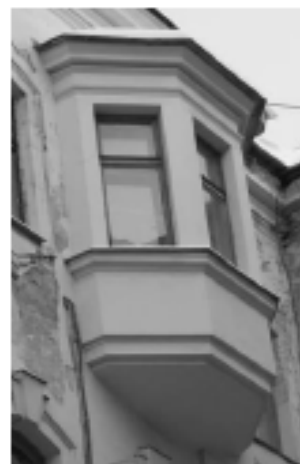
полуциркулярный лестничный ризалит, оформление - рустованные лопатки, профилированные тяги в основании и в верхних частях стен, гладкий фриз; в уровне первого этажа прямоугольный ризалит, завершенный террасой с балюстрадным ограждением (гладкие опорные стойки, прямоугольные тумбы с вазами (в настоящее время закрыты футлярами), профилированные поручни), оформление - углы с лопатками, полуциркулярная ниша с замковым камнем, венчающий профилированный карниз;

прямоугольный ризалит в уровне первого этажа, завершен балконом с металлическим ограждением (рисунок - вертикальные стойки, волнообразные завитки, рокайли);

пятигранный эркер в уровне 4-го этажа, оформление - профилированные тяги, венчающий профилированный карниз;

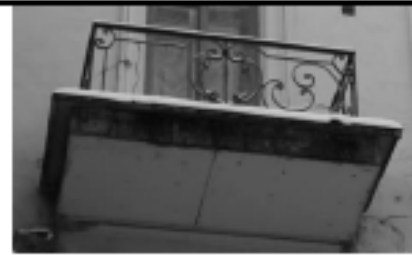
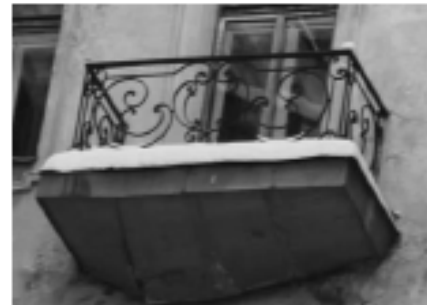
прямоугольные балконы в уровне 3-го и 4-го этажей с металлическим ограждением (рисунок – вертикальный стойки, волнообразные завитки, рокайли);

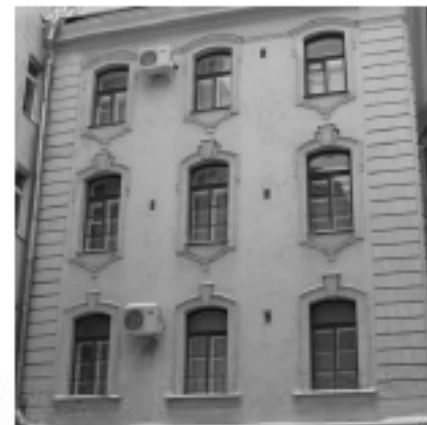
фасады западной части дворового корпуса оформлены рустованными лопатками;

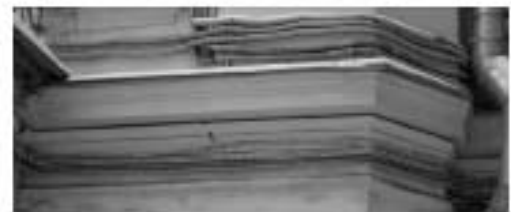
исторический профиль межэтажных карнизов и тяг;

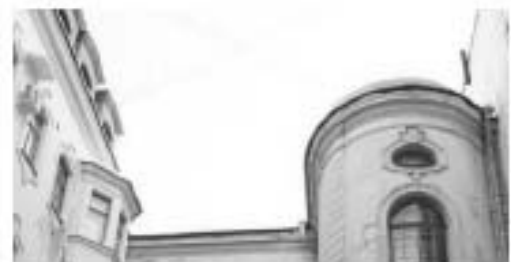
над северо-западным углом дворового корпуса завершение в виде фигурного фронтона из волнот;

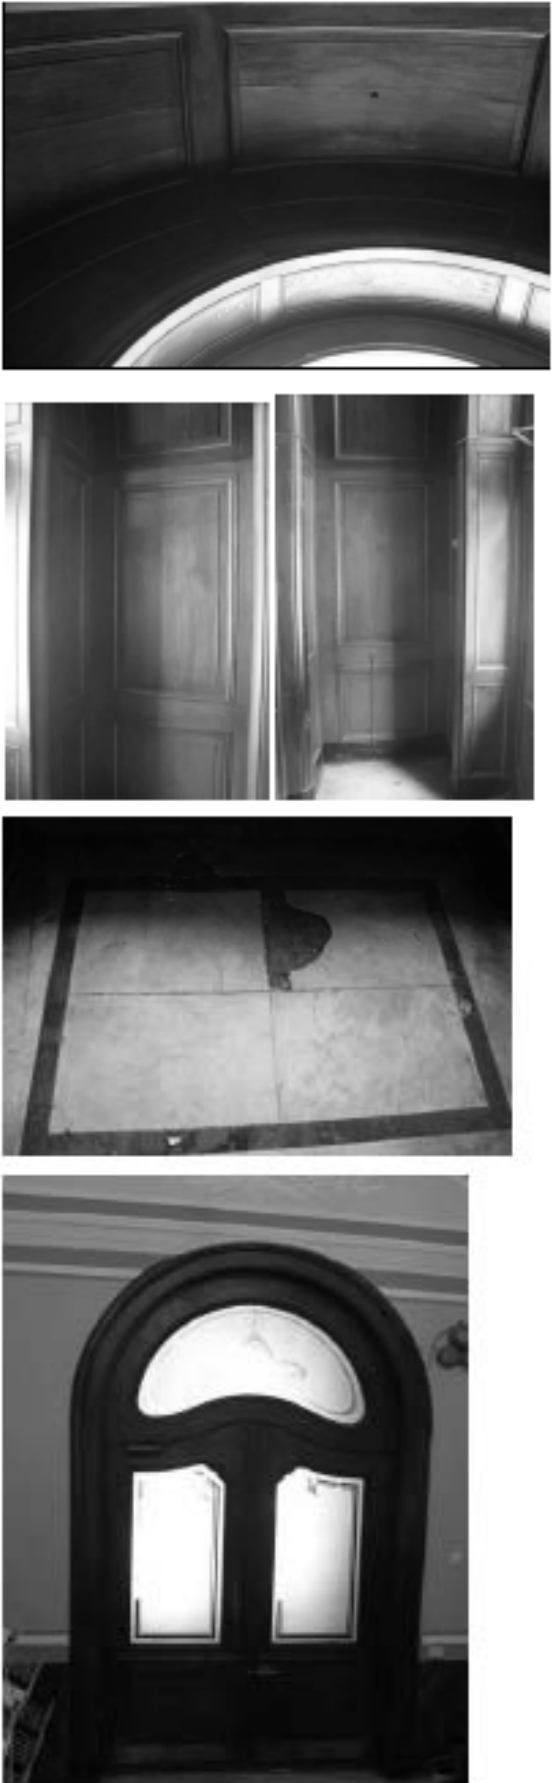
<p>б.</p>	<p>Декоративно-художественное оформление интерьеров, предметы декоративно-прикладного искусства:</p>	<p>тамбур парадного вестибюля лестницы (Л-2), оформление - деревянные филенчатые панели потолка и стен;</p> <p>покрытие пола тамбура – белый мрамор с темной окантовкой;</p> <p>оформление входного проема - деревянный профилированный наличник; двухстворчатое деревянное полусветлое дверное заполнение входного проема из тамбура в вестибюль, каждая створка на одну прямоугольную и одну фигурную филенки, латунная фурнитура (фигурные дверные ручки); полуциркулярная фрамуга; стекла в филенках с травлением, матовые;</p>

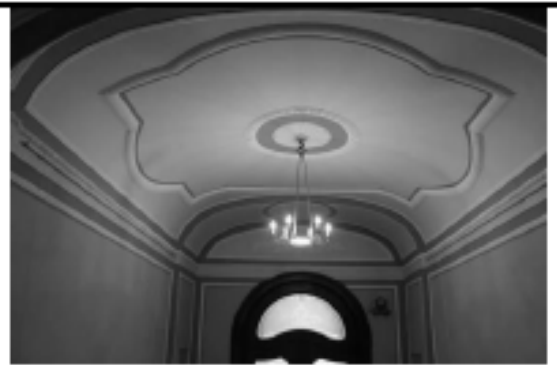
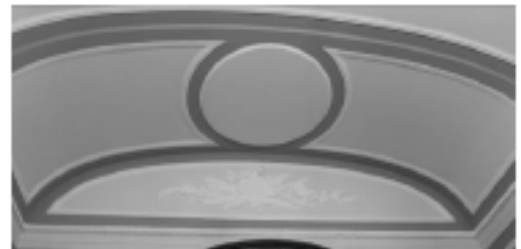
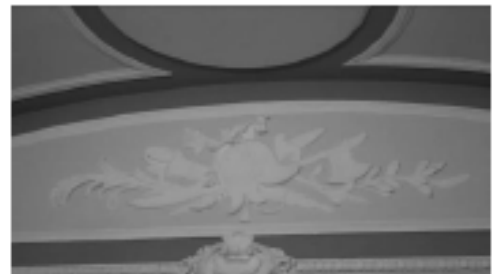
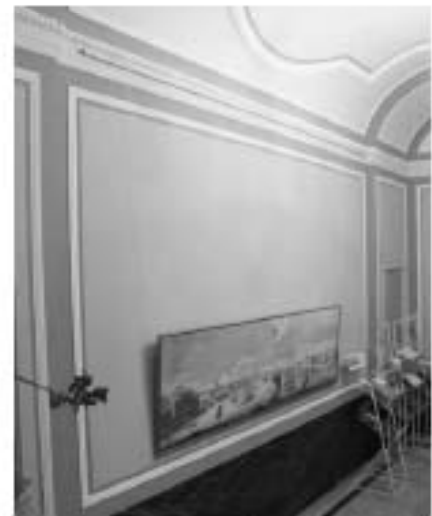
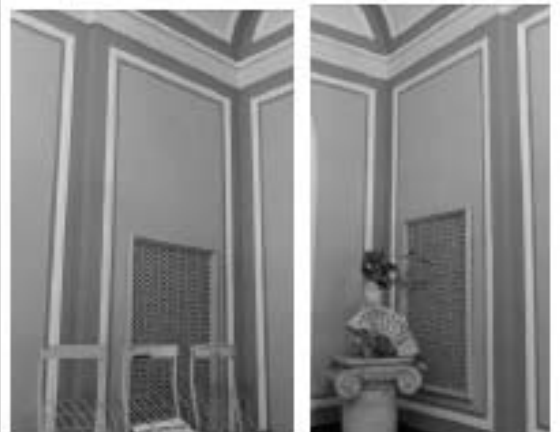
в верхних частях стен – профилированный карниз с поясом иоников, оформление стен – прямоугольный филенки;

латунные (?) вентиляционные решетки (две);

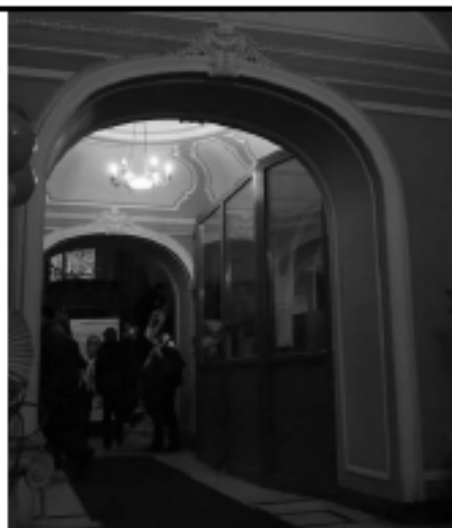
оформление входного проема в восьмиугольную часть вестибюля: профилированный архивольт с лепным замковым камнем в виде картуша со стилизованной раковиной и цветочными гирляндами по сторонам; свод проема оформлен прямоугольной филёнкой;

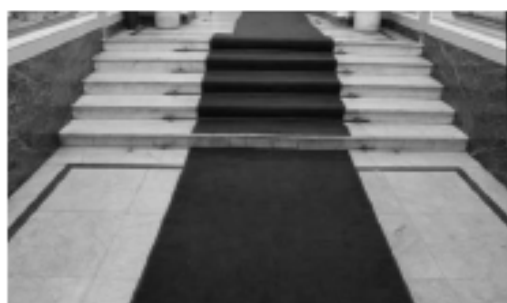
нижние части стен облицованы серпентинитом; покрытие пола – белый мрамор с темной окантовкой;

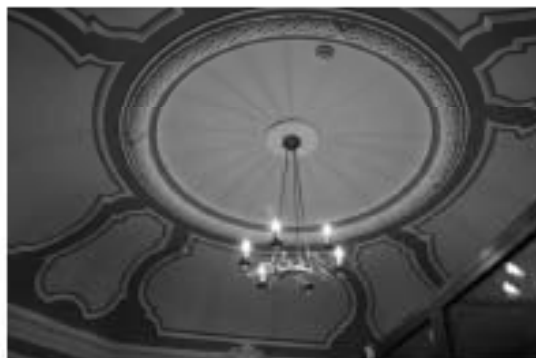
оформление потолка восьмиугольной части вестибюля: лепная розетка по центру, лепной венок из лавровых листьев, перевитых лентой; по сторонам от венка – фигурные филёнки;

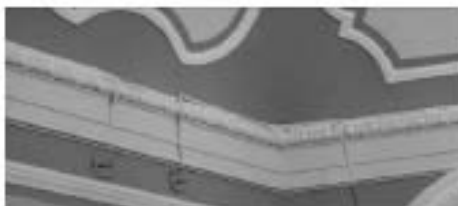
в верхних частях стен профилированный карниз с поясом иоников; профилированный архитрав;

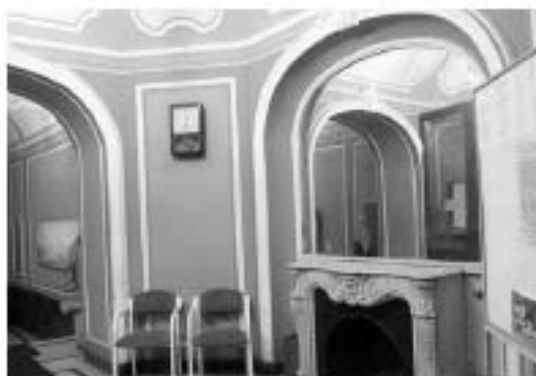
в стенах помещения - полуциркульные ниши с профилированными архивольтами и лепным замковым камнями в виде картуша со стилизованной раковиной и цветочными гирляндами по сторонам;

стены оформлены прямоугольными филёнками;

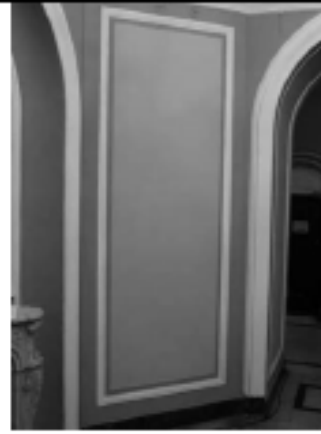
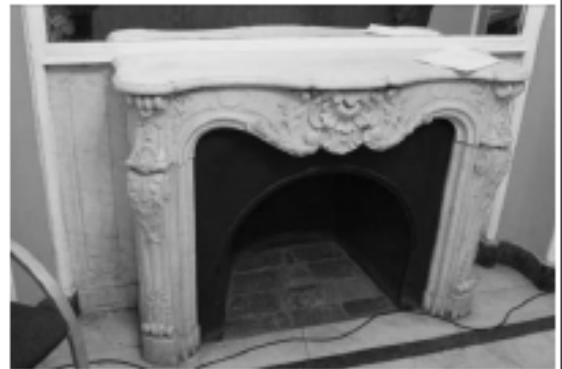
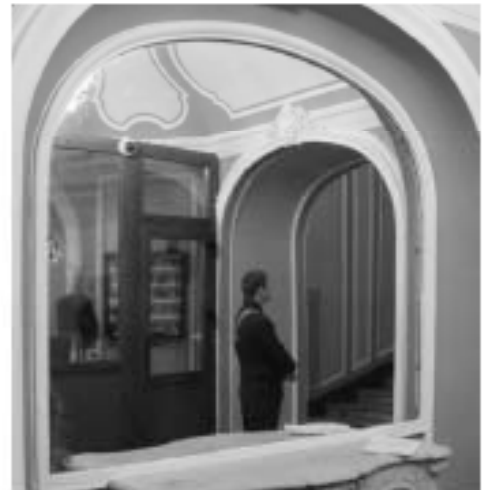
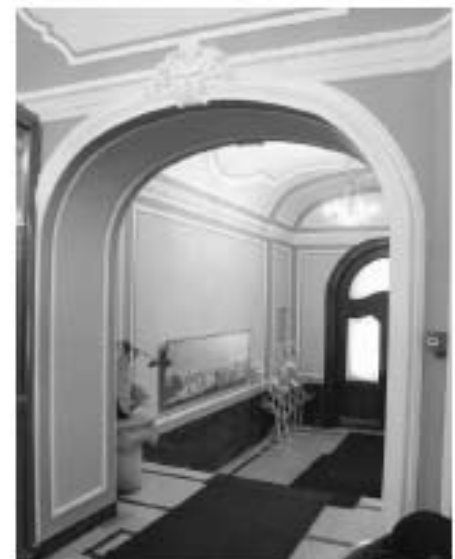
одноярусный средистенный камин белого мрамора;
 по бокам - стилизованные фигурные кронштейны, декорированные висячими цветочными гирляндами и резными акантовыми листьями (снизу);
 под полкой - филенки, по центру - резная композиция из акантовых листьев и волотообразных завитков;
 профилированная фигурная полка;
 портал - обшивка топочного отверстия - чугун, литье, окраска оформление - профилированная тяга;
 таган - чугун, литье, окраска;
 время - нач. XX в.;

по сторонам от каминя мраморные панели с фигурными филенками;

над камином - зеркало в штукатурной профилированной раме;

оформление входных проемов в прямоугольную часть вестибюля и на парадную лестницу: штукатурный профилированный наличник с лепным замковым камнем в виде картуша со стилизованной раковиной и цветочными гирляндами по сторонам;
 свод проема оформлен прямоугольной филенкой;

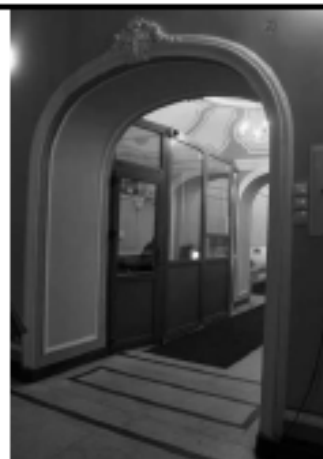
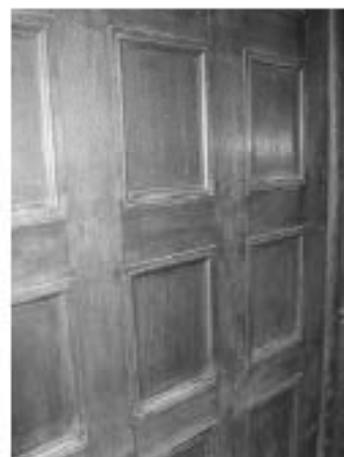
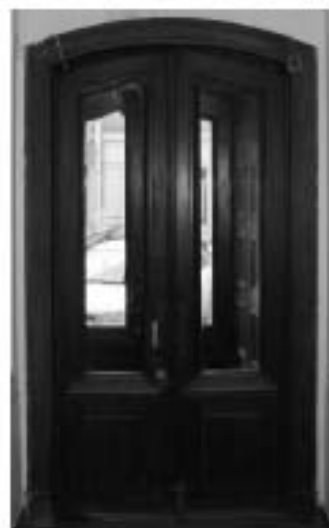
бордюр облицован серпентинитом;
покрытие пола – белый мрамор с темной
окантовкой;

тамбур вестибюля в центральной части
здания (7-Н (1), оформление -
деревянные филленчатые панели потолка
и стен;

оформление входного проема -
деревянный профилированный
наличник;
двухстворчатое деревянное полусветлое
дверное заполнение входного проема из
тамбура в вестибюль, каждая створка на
одну прямоугольную и одну фигурную
филленки;

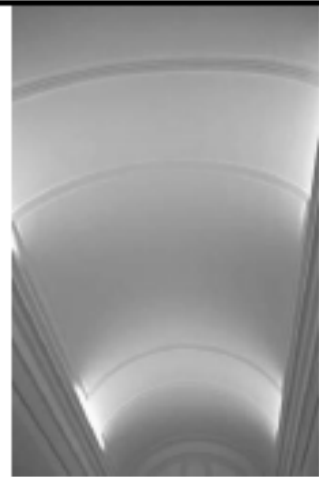
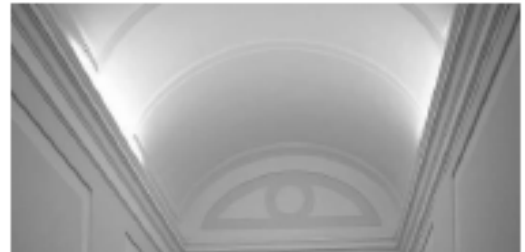
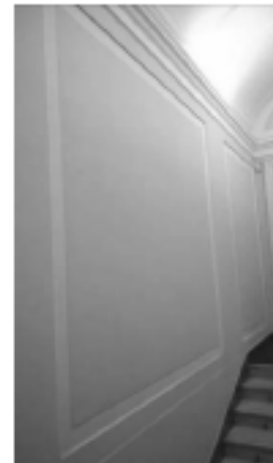
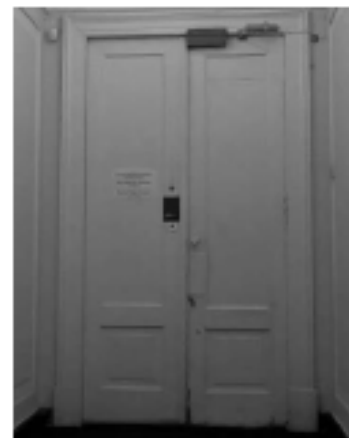
вестибюль в центральной части здания (помещение 7-Н (2)), оформление свода – прямоугольные филенки;

в верхних частях стен – профилированный карниз; в тимпане свода – филенка с полукруглым завершением, внутри которой две фигурные филенки с круглой филёнкой по центру, над входным проемом овальное окно, оформленное штукатурным профилированным наличником;

оформление стен вестибюля – прямоугольные филенки;

входной проем в помещение 7-Н (3) оформлен профилированным наличником; деревянное двустворчатое глухое дверное заполнение, каждая створка на две прямоугольные филенки;

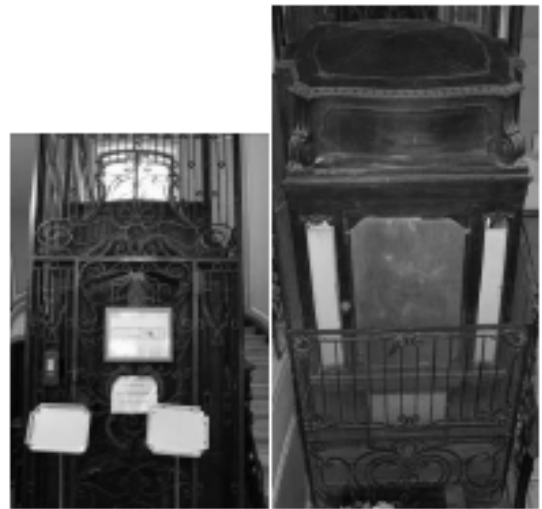
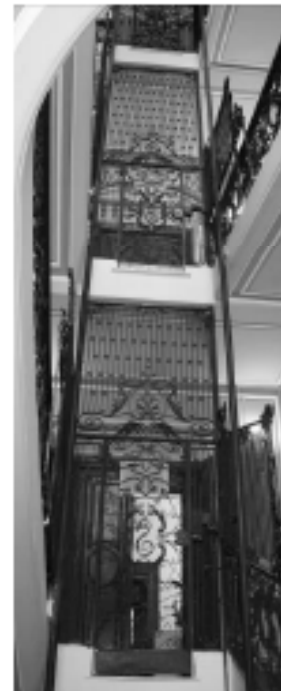
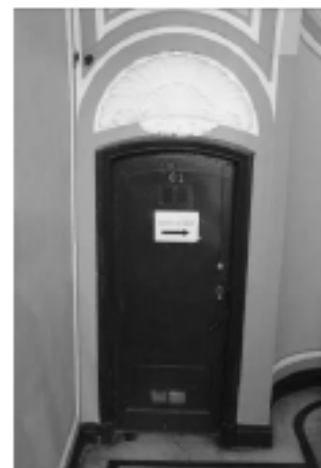
бордюр выполнен из серпентинита;
покрытие пола вестибюля – белый
мрамор с темной окантовкой;

оформление парадной лестницы (Л-2):
деревянная (дуб) cabina лифта –
прямоугольная, с двустворчатым
полусветлыми дверным заполнением,
каждая створка на две фигурные
филенки;
цокольная часть кабины оформлена
прямоугольными филенками;
верхняя часть скруглённая, с волютами
по углам и филенками между ними,
венчающий карниз с поясом иоников;

кованое ограждение шахты лифта,
рисунок – вертикальные стойки с
розетками между ними, акантовые
листья, волотообразные завитки;
двери на этажах одностворчатые,
ажурные, рисунок – по центру S-
образный вензель, вокруг
волотообразные завитки,
переплетающиеся друг с другом и листья
аканта;

оформление дверного проема в
помещение под лестницей (Л-2(Х)):
полуциркулярная филенка, внутри лепная
раковина, деревянный профилированный
наличник;
деревянное одностворчатое дверное
заполнение, на две прямоугольные
филенки;
полуциркулярная ниша, оформленная
прямоугольной филенкой;
покрытие пола под лестницей – белый
мрамор с темной окантовкой;

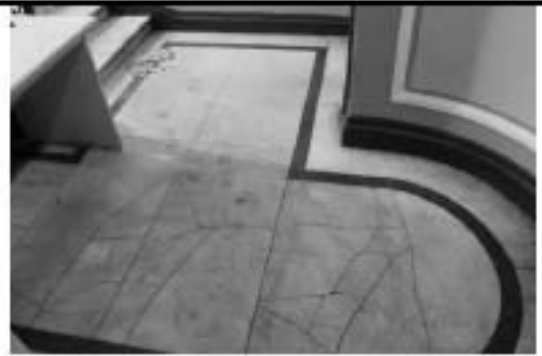
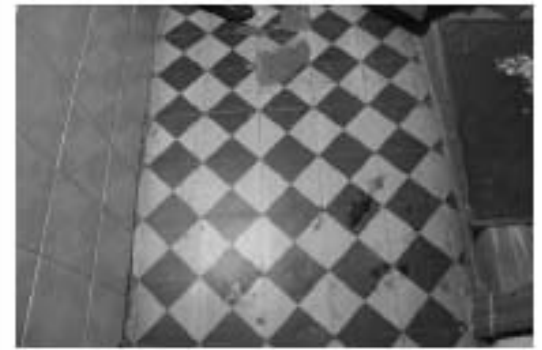
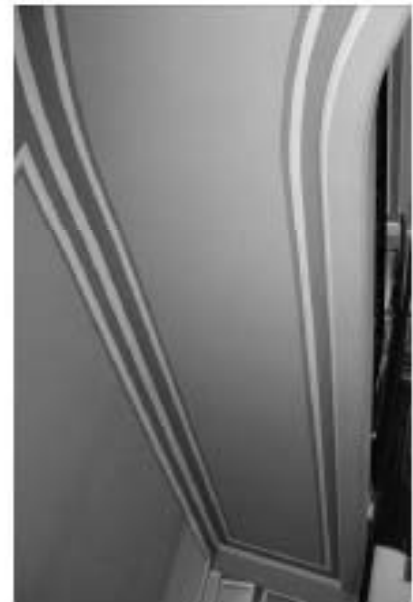
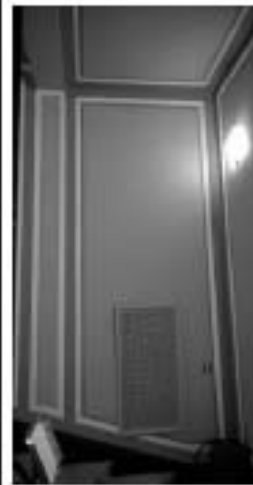
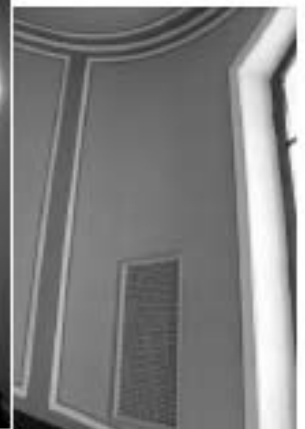
покрытие пола помещения под
лестницей Л-2 (IX) - керамическая
метлахская плитка, геометрический
рисунок;

поля подшивки маршей, потолки
лестничных площадок и стены парадной
лестницы оформлены прямоугольными
филёнками;

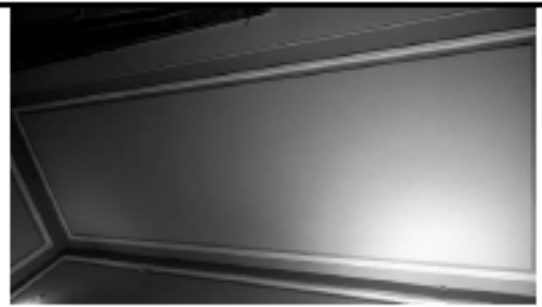
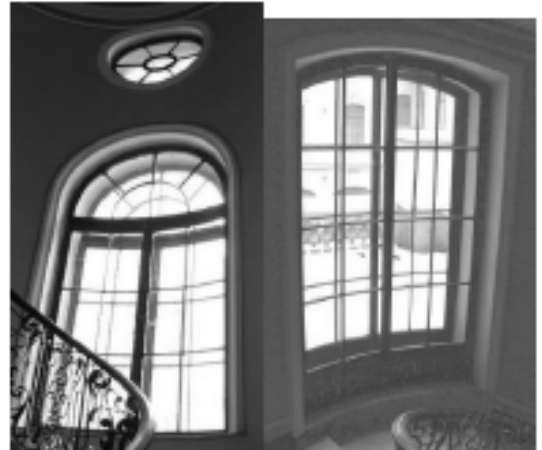
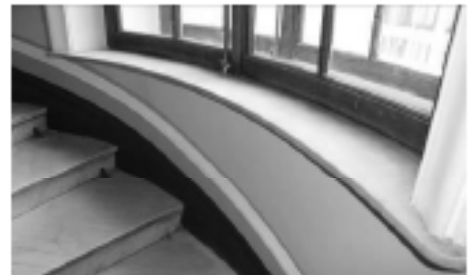
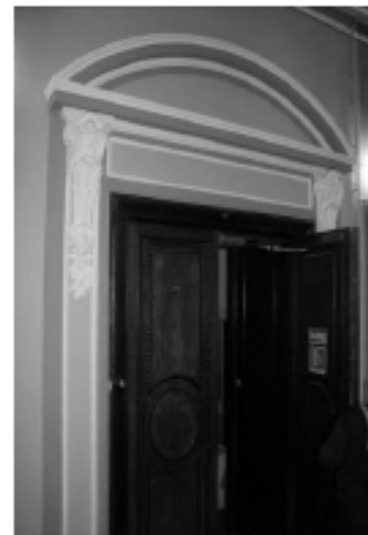
оформление оконных проемов лестницы и балконной двери (в уровне между 1 и 2-м этажами) – штукатурные профилированные наличники; латунная фурнитура (шпингалеты с фигурными ручками);

подоконные доски белого мрамора;

порог балконной двери (между 1-м и 2-м этажами) облицован белым мрамором (с профилем по краю);

оформление дверных проемов парадной лестницы: лучковые и прямые сандрики на фигурных орнаментированных кронштейнах, прямоугольные филёнки; деревянные двустворчатые глухие дверные заполнения, каждая створка на две прямоугольные и одну круглую филёнку, оформленных по периметру резными позсами растительного орнамента;

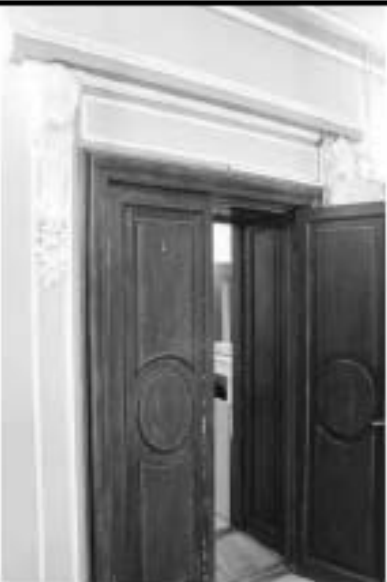
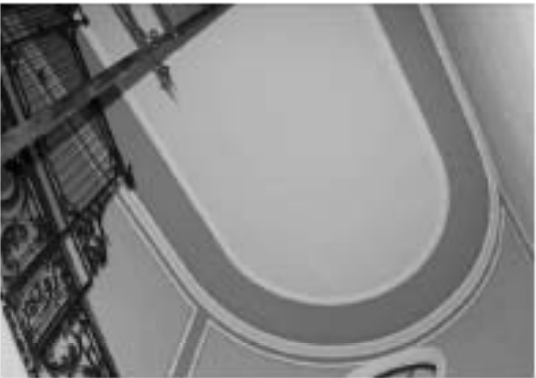
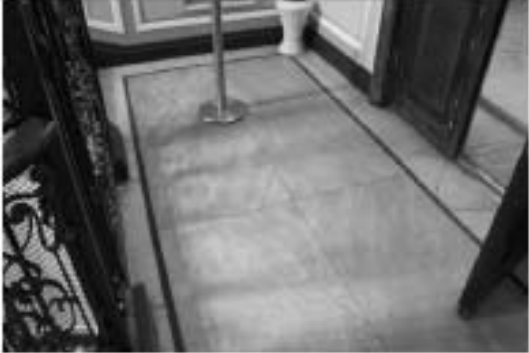
<p>оформление потолка лестничного марша: профилированная тяга по периметру потолка;</p> <p>в верхних частях стен профилированный карниз с поясом иоников и поясом «бус»;</p> <p>покрытие полов лестничных площадок – серый с прожилками мрамор в темной окантровке;</p>

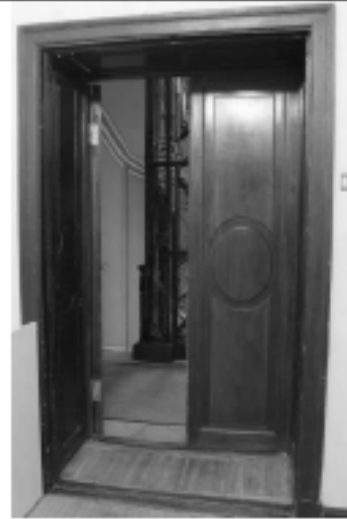
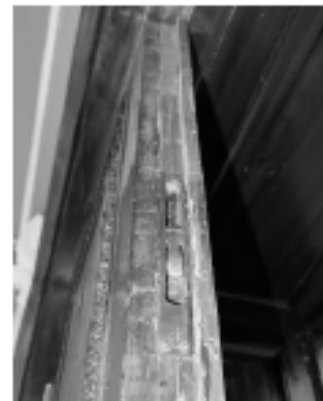
помещения 2-го этажа;
 помещение 8-Н (1): откосы дверного проема оформлены деревянными филленчатыми панелями;
 оформление дверного проема – деревянный профилированный наличник;
 латунные пороги, исторические латунные пингалеты с клеймом «ST»;
