Акт

по результатам государственной историко-культурной экспертизы
проектной документации на проведение работ по сохранению объекта культурного
наследия регионального значения «Особняк Штифтер»¹,
расположенного по адресу: Санкт-Петербург, ул. Моховая, д.15, лит.А:
«Научно-проектная документация на выполнение работ по реставрации и ремонту
помещений вестибюля, парадной лестницы, парадных интерьеров 2,3 и 4 этажа,
кроме интерьеров Колонного зала объекта культурного наследия регионального
значения «Особняк Штифтер», (Санкт-Петербург, ул.Моховая, д.15, лит.А)»,
выполненной ООО «СПбПроектРеставрация» в 2020 г.
(Шифр: ПД-20000024-20)

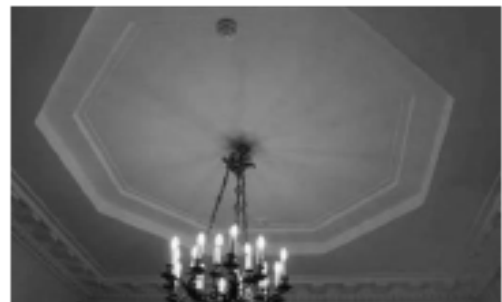
оформление потолка – восьмигранная филленка с профилированной тягой по периметру;

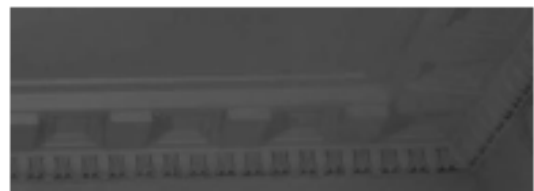
в верхних частях стен профилированный карниз с поясом модульонов и прямоугольными филленками между ними и поясом иоников;

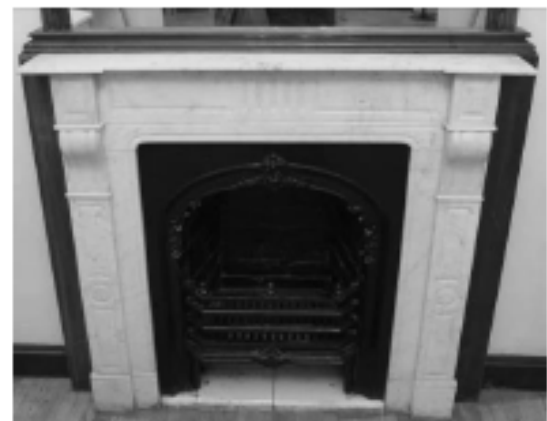
одноярусный средистенный камин белого мрамора;
 по сторонам – стилизованные пилястры, декорированные прямоугольными и круглыми филленками, под полкой – прямоугольные филленки с желобчатым поясом между ними, полка профилированная;
 портал - обшивка топочного отверстия - чугун, литье, окраска, оформление – профилированное обрамление, растительный орнамент;
 таган – чугун, литье, окраска;
 время – нач. XX в.;

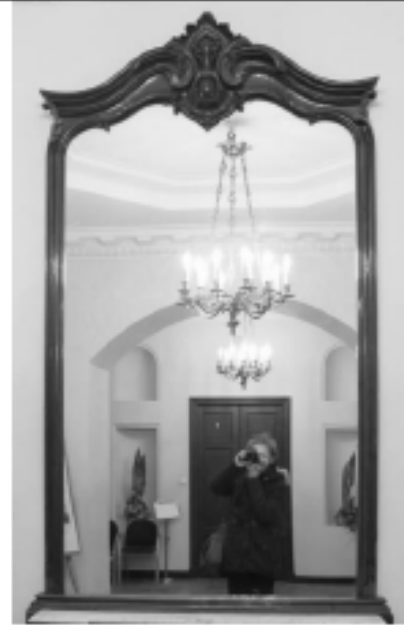
над камином зеркало в дубовой лакированной профилированной раме с фигурным завершением в виде фигурных тяг с волнотобразным завершением, по центру картуш с акантовыми листьями по сторонам;

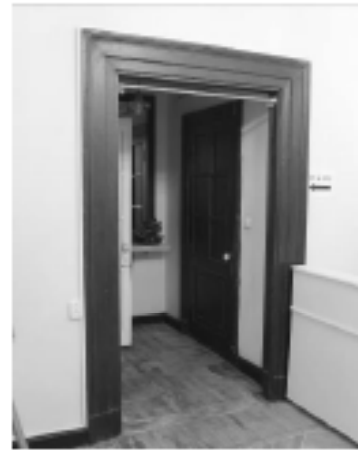
оформление дверного проема в помещении 8-Н(3): деревянный профилированный наличник;

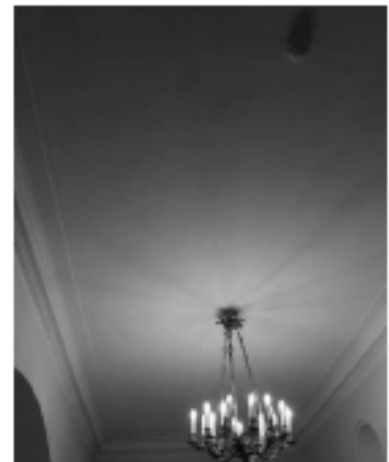
помещение 8-Н(5): оформление потолка – профилированная тяга по периметру;

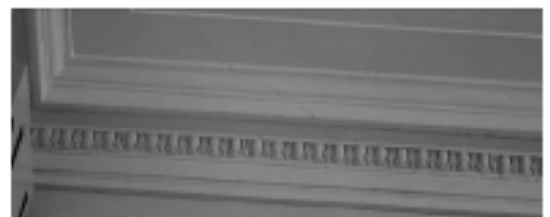
в верхних частях стен – профилированный карниз с поясом иоников, профилированный архитрав;

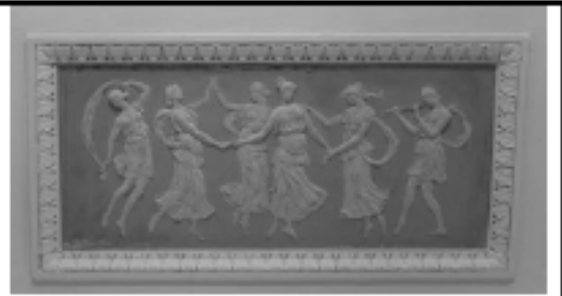
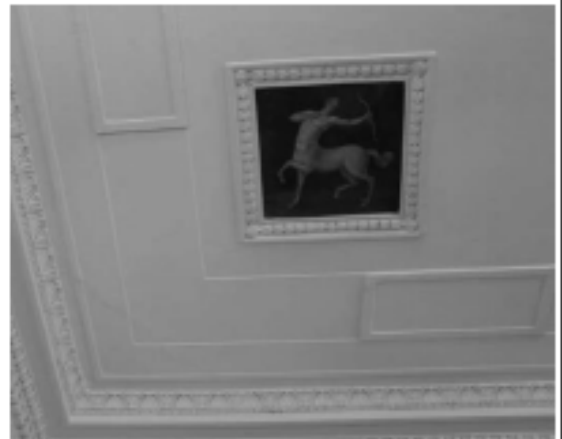
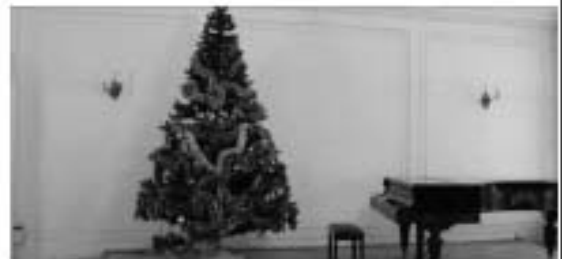
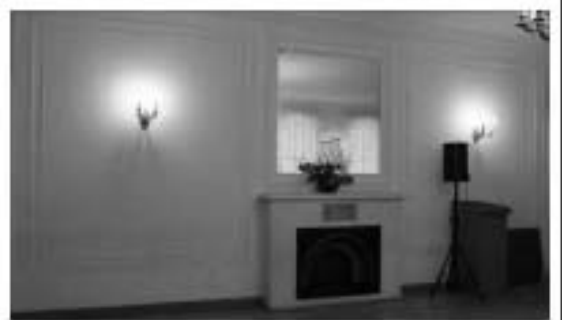
по сторонам от центральной лепной композиции четыре прямоугольные филенки, обрамленных лепными поясами растительного орнамента, внутри – двухцветный барельеф – танцующие девушки и юноши в античных одеяниях;

по периметру потолка – пояс из прямоугольных филенок, профилированная тяга с поясом растительного орнамента и поясом «бус»;

в верхних частях стен профилированный карниз с поясом иоников, поясом «сухариков» и поясом растительного орнамента;

стены оформлены прямоугольными филенками, обрамленными лепными поясами растительного орнамента и поясами из розеток с восьмиконечными звездами внутри;

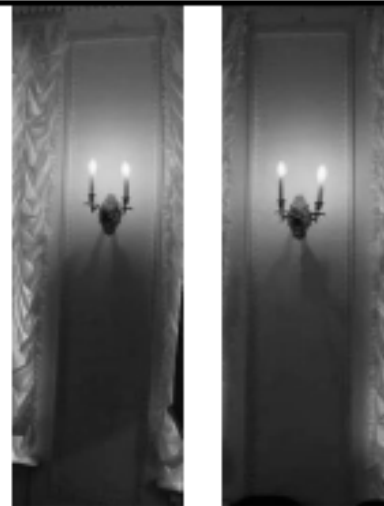
в межконных пространствах прямоугольные филенки, обрамленные лепными поясами растительного орнамента;

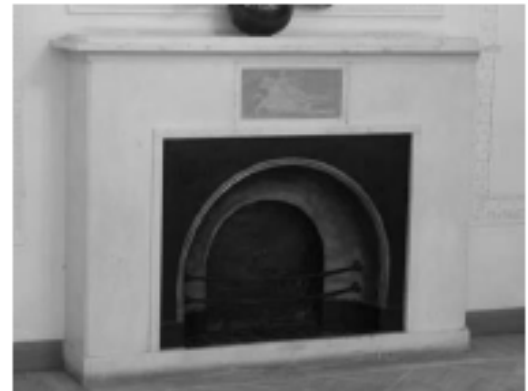
однорусный средистенный камин белого мрамора; цоколь с профилем, профилированная полка, под ней – прямоугольная филенка с двуцветным барельефом «Похищение Европы»; портал - обшивка топочного отверстия - чугун, латунь, литье, окраска; время – нач. XX в.; ограждение из двух горизонтальных кованных тяг;

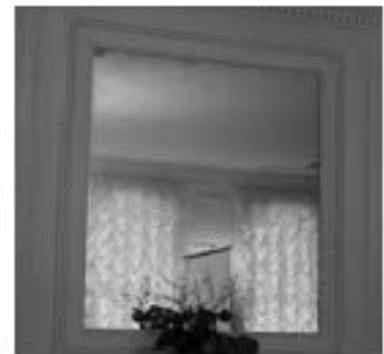
над камином прямоугольное зеркало в штукатурной профилированной раме с поясами растительного орнамента;

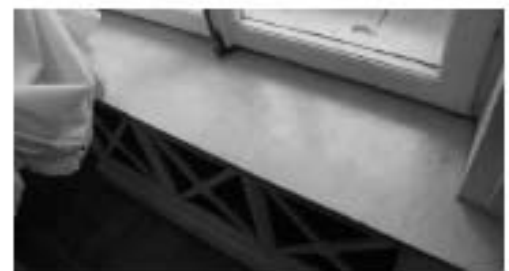
латунная фурнитура (шпингалеты с фигурными ручками); подоконная доска (пять) светлого мрамора;

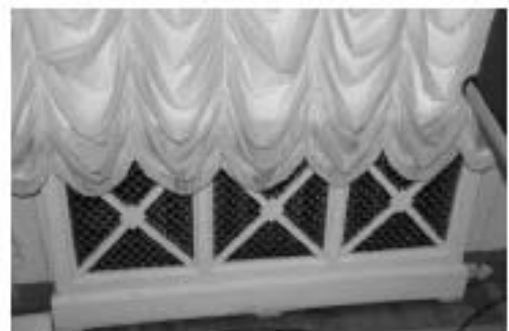
деревянные профилированные экраны радиаторов (пять) с латунными решетками;

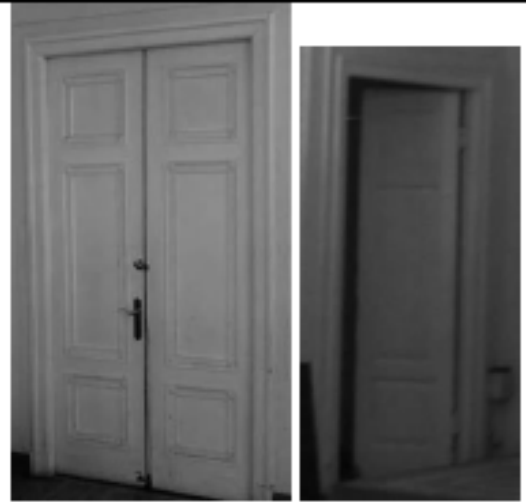
оформление входных проемов – деревянные профилированные наличники; деревянное двухстворчатое глухое дверное заполнение, каждая створка на три прямоугольные филленки, обрамленные поясами желобчатого орнамента с розетками по углам;

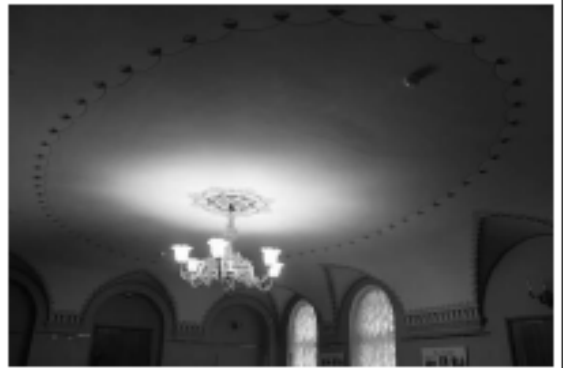
помещение 8-Н (7): прямоугольное, с плоским потолком с распалубками; живописное оформление потолка (техника – масло по штукатурке): по центру композиция из растительных орнаментов, цветочных стеблей и бутонов, по периметру потолка – пояс из бутонов;

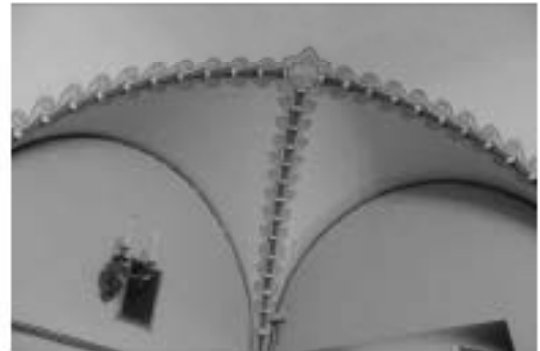
ребра распалубок оформлены живописными поясами волнообразного орнамента;

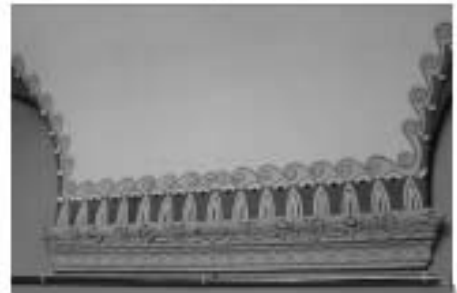
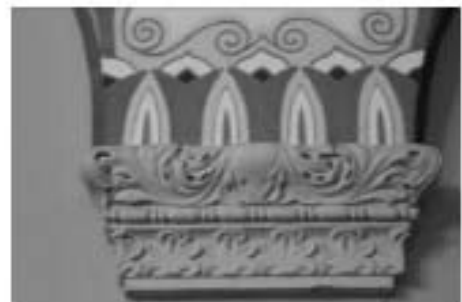
под пятами распалубок – профилированные импосты с поясами растительного орнамента и поясом «бус»;

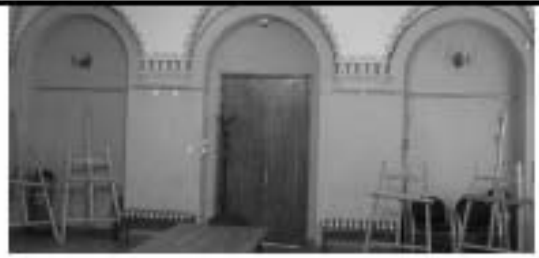
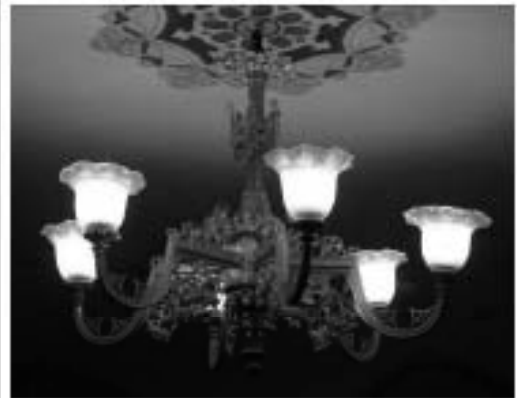
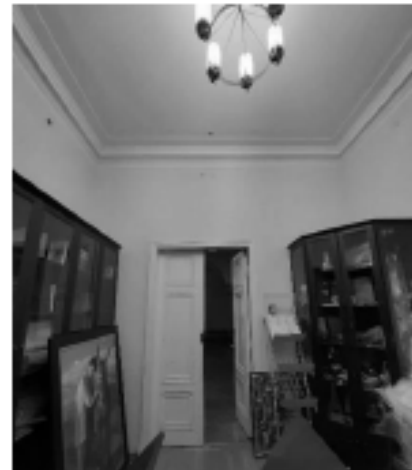
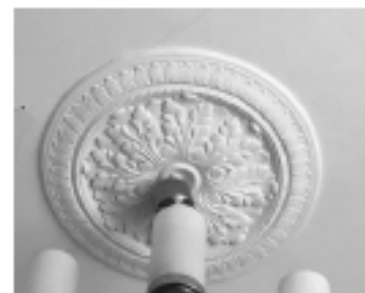
помещение 8-Н (8): оформление потолка - по периметру профилированная штукатурная тяга, в центре - лепная розетка с акантовыми листьями по сторонам и поясом растительного орнамента;
в верхней части стен профилированный карниз с поясом иоников;

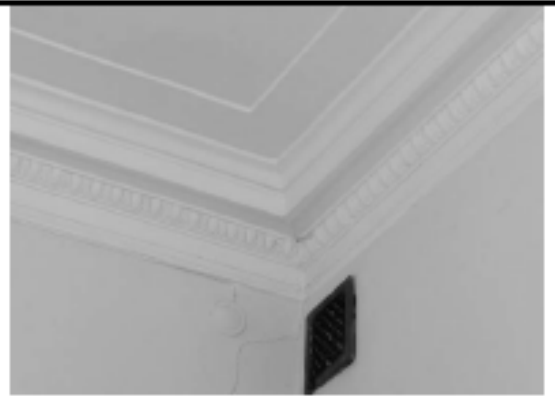
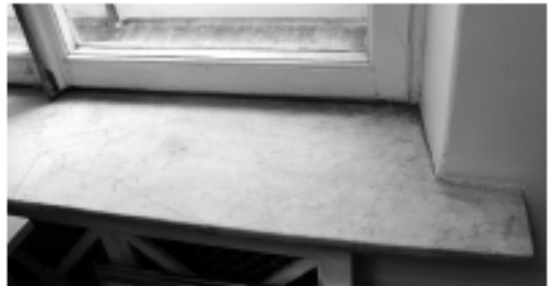
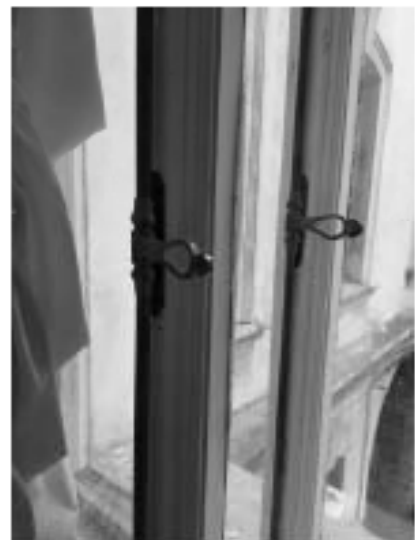
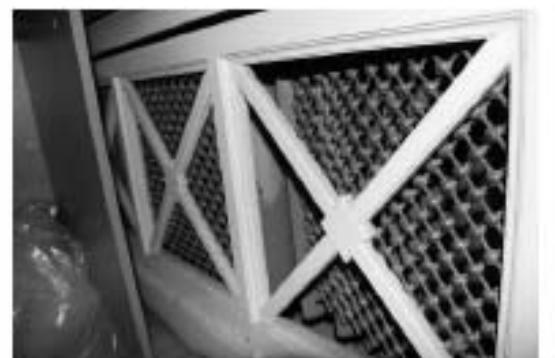
латунная фурнитура (шпингалеты с фигурными ручками);
подоконная доска (одна) светлого мрамора;
деревянные профилированные экраны радиаторов с латунными решетками;

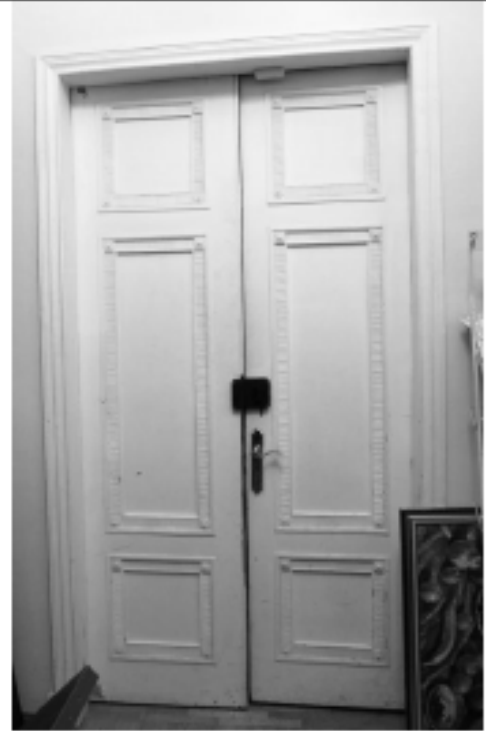
оформление входного проема: деревянный профилированный наличник, деревянное двухстворчатое глухое дверное заполнение, каждая створка на три прямоугольные филенки, обрамленные поясами желобчатого орнамента с розетками по углам;

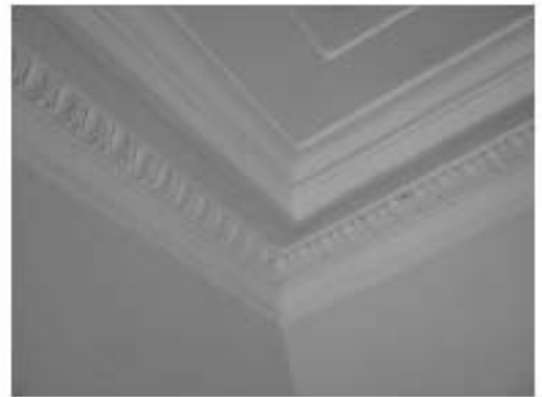
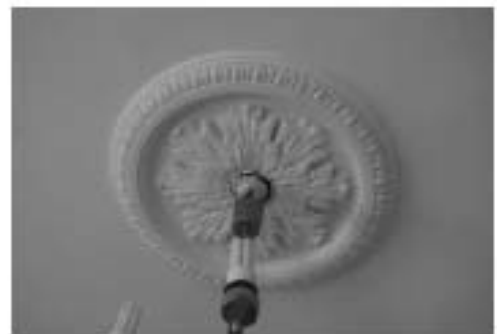
помещение 8-Н (10): оформление потолка: профилированная тяга по периметру, по центру потолка - лепная розетка с акантовыми листьями по сторонам и с поясом иоников; в верхних частях стен – профилированный карниз с лепным поясом иоников;

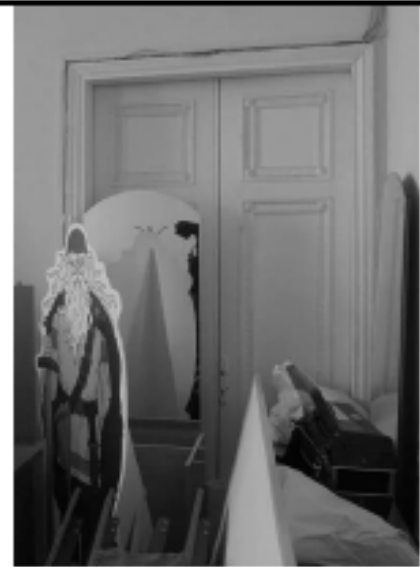
оформление входного проема: деревянный профилированный наличник, деревянное двухстворчатое глухое дверное заполнение, каждая створка на три прямоугольные филенки, обрамленные поясами желобчатого орнамента с розетками по углам;

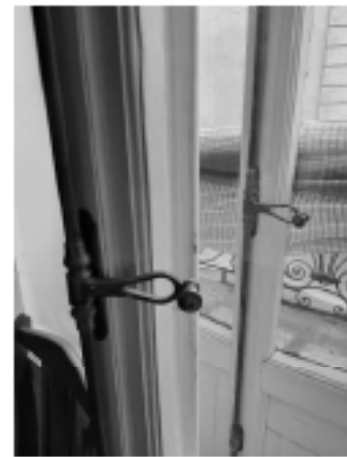
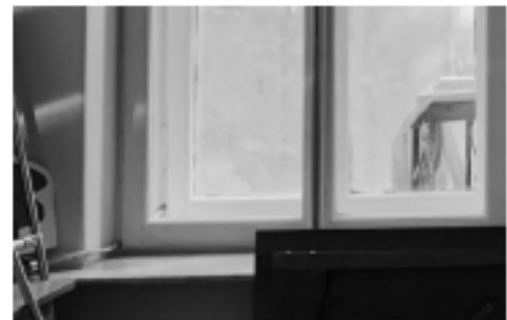
латунная фурнитура (шпингалеты с фигурными ручками); подоконная доска (одна) светлого мрамора;

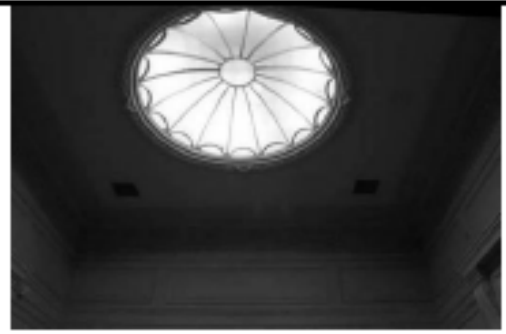
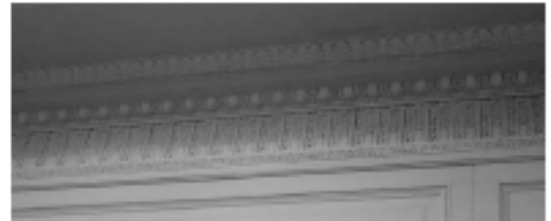
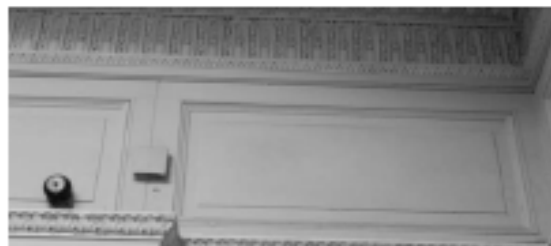
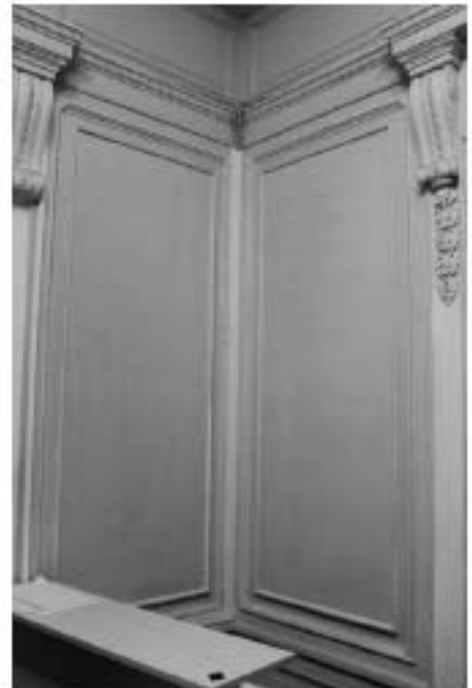
помещение 9-Н (1): прямоугольное, с круглым отверстием для светового фонаря по центру потолка;
 оформление потолка – световой фонарь по контуру обрамлен лепным венком, перевитым лентой;
 профилированная тяга по периметру потолка;
 две латунные вентиляционные решетки в профилированном обрамлении;
 антаблемент в верхних частях стен профилированный карниз с поясом растительного орнамента, поясом «бус» и поясом иоников, фриз с лепным поясом из арочек, чередующихся со стилизованными цветочными стеблями, профилированный архитрав с поясом растительного орнамента;

под антаблементом – пояс из прямоугольных филенок, ниже – карниз с поясом растительного орнамента, гладкий фриз и пояс «бус»;

стены оформлены прямоугольными филенками, обрамленными поясами растительного орнамента и «бус»;

орнамента, поясом «бус» и поясом иоников, фриз и профилированный архитрав с растительным орнаментом. Потолок штукатурный со световым фонарем. Металлический световой фонарь, имитирующий купольный свод, обрамлен лепным венком перевитым лентой. Пол помещения выполнен из наборного паркета из ценных пород древесины. Дверное заполнение деревянное двустворчатое глухое, каждая створка разделана на две прямоугольные и одну круглую филенку. Откосы входного проема оформлены деревянными филенчатыми панелями. Повреждения древесины: сколы, трещины, загрязнения. Помутнение лакового слоя.

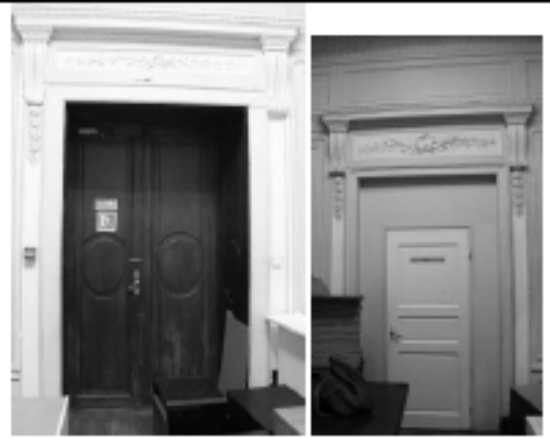
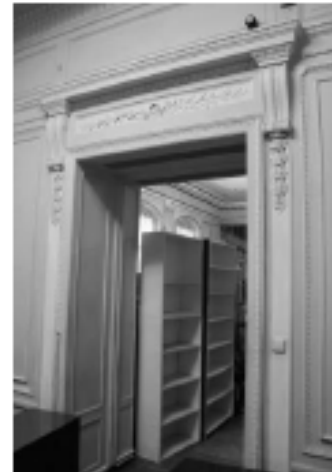
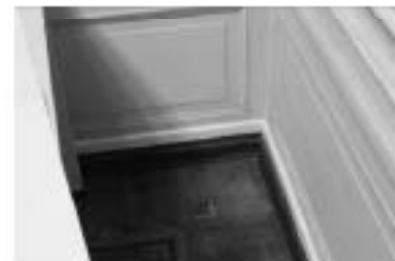
оформление трех входных проемов: прямой сандрик с поясами растительного орнамента и «бус», на фигурных орнаментированных кронштейнах с лепными гирляндами из дубовых листьев, под сандриком прямоугольная филенка с лепной композицией из дубовой и лавровой ветвей с венком по центру, профилированный наличник с поясом растительного орнамента; откосы входного проема на парадную лестницу Л-2 оформлены деревянными филенчатыми панелями; откосы входного проема в помещение 9-Н(7) оформлены прямоугольными филёнками;

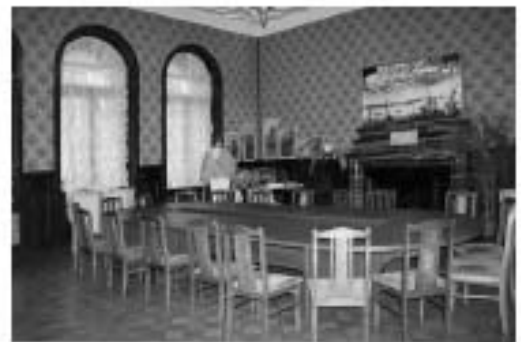
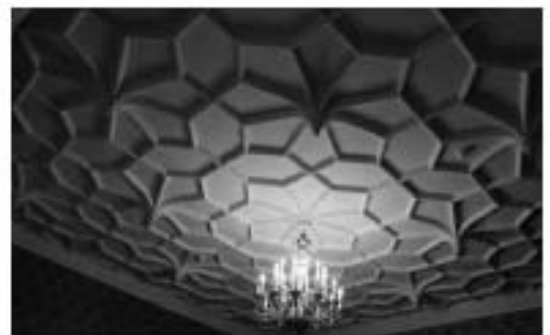
помещение 9-Н (4) (Дубовая гостиная): оформление потолка — имитация нервюрного свода с профилированными нервюрами и розетками, декорированными лепными акантовыми листьями; профилированный карниз в верхних частях стен;

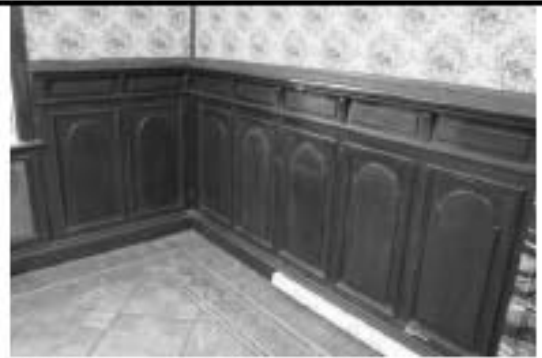
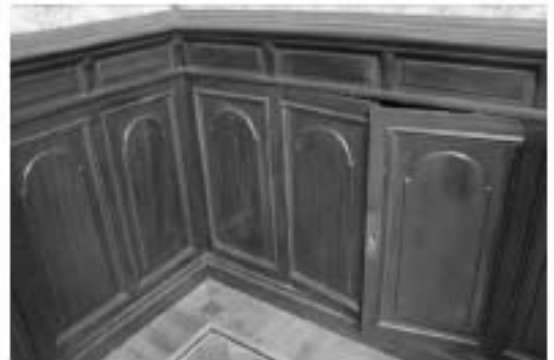
нижние части стен облицованы деревянными дубовыми панелями, декорированными прямоугольными и фигурными филенками, профилированный карниз;

- рассыхание древесины, с образованием зазоров между угловыми деталями обрамления филенок и между филенками и обрамлениями;
- местами наблюдается коробление, вспучивание и отслаивание шпона от основы, отдельные трещины по шпону на филенках и элементах обвязки панелей облицовки стен;

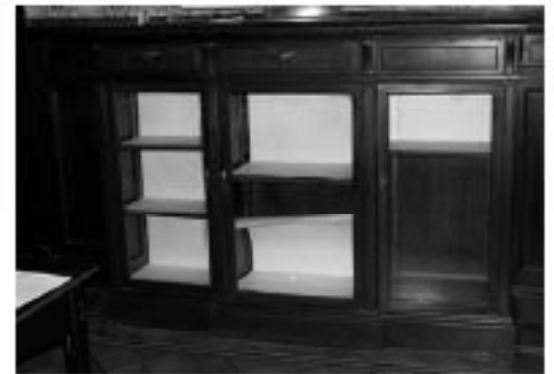
встроенный в стенную панель шкаф, фанерованный красным деревом, трехстворчатый, на цокольном основании, средняя часть выступает вперед, филенки остекленные, над створками три ящика с латунными ручками-скобами, верхний край профилирован; время: нач. 20 в. размер: в. – 137 см, ш. – 190 см., гл. – 40 см.;

- имеются отдельные трещины на фанерных филенках дверей ниши-шкафа на северной стене;
- филенки и обрамления филенок дверей ниши-шкафа с внутренней стороны обильно загрязнены бытовой пылью.

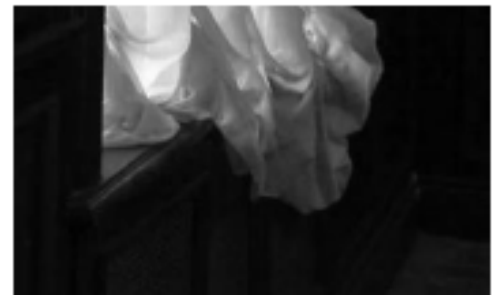
оформление оконных проемов и балконной двери (по центру) – деревянные профилированные наличники, оформление оконных и дверных откосов – деревянные филенчатые панели; прямоугольные деревянные подоконные доски (с профилем по краю); деревянное двустворчатое полусветлое заполнение балконного входного проема, каждая створка на одну прямоугольную филенку, латунная фурнитура (шпингалеты с орнаментированными ручками);

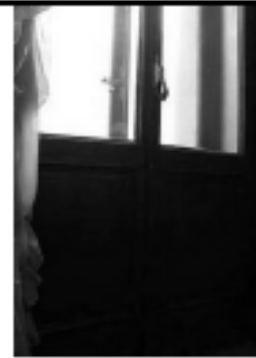
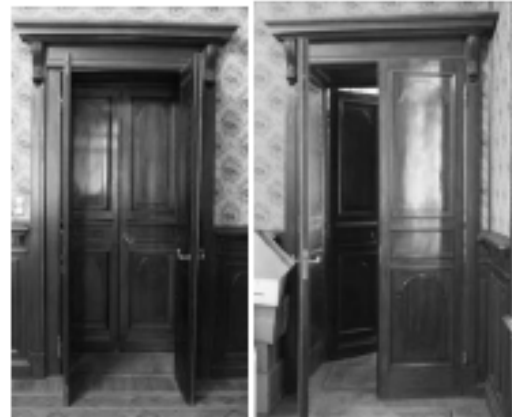
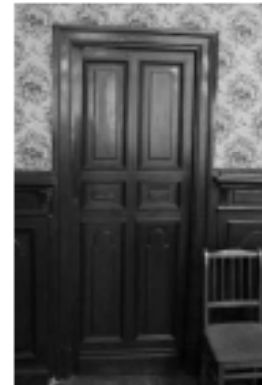
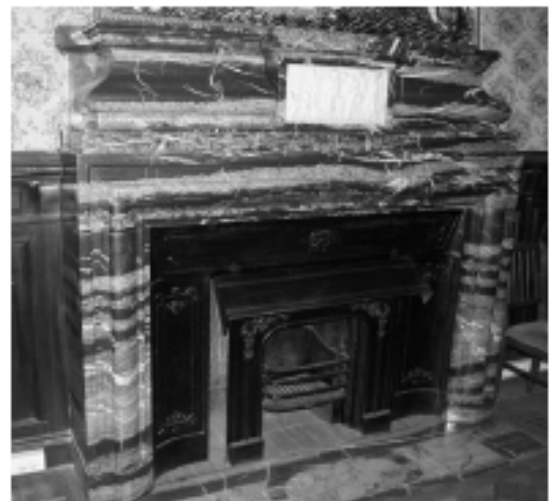
оформление дверных проемов (в помещении 9-Н (7) и 9-Н (5) – деревянный прямой сандрик на фигурных орнаментированных кронштейнах, деревянные филентчатые панели; потолки тамбуров оформлены деревянными филентчатыми панелями; два двусторчатых деревянных глухих заполнения, каждая створка на одну прямоугольную и две фигурную филенки; дверная фурнитура (две латунные ручки, декорированные растительным орнаментом); оформление дверного проема (ведет в помещение 9-Н (3) – деревянный профилированный наличник, деревянное двусторчатое глухое дверное заполнение, каждая створка на две прямоугольные и одну фигурную филенки;

одноярусный средистенный камин светло-коричневой яшмы с розовыми и белыми вкраплениями; цоколь с профилем, профилированная рама, обрамляющая топку; венчающая часть с профилированным карнизом и цоколем, между ними – прямоугольная филёнка с мраморным барельефом «Бегство в Египет»; портал - обшивка топочного отверстия - чугун, литье, окраска, оформление - рельефные детали в виде виноградных гроздьев и листьев, задняя часть с фигурным завершением, козырек над топочным отверстием, боковины гладкие, в центре фриза розетка, на углах фигурные филенки с волугообразными деталями, притопочная плита из светло-коричневой яшмы; таган – чугун, литье, окраска; время: нач. 20 в., размер: в. – 188 см, ш. – 220 см, гл. – 43 см.;

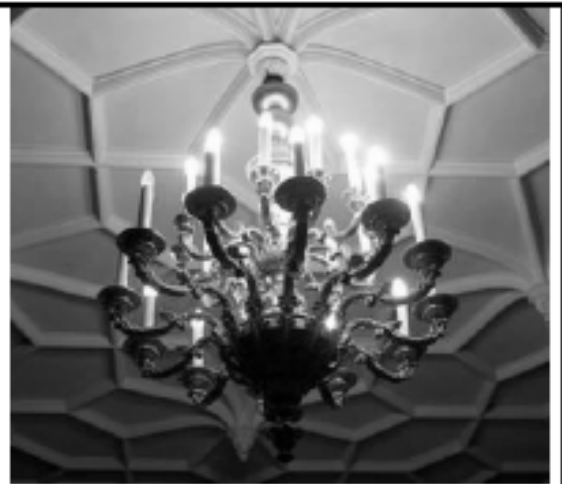
бронзовая люстра на 24 светоточки. центральный стержень круглый, с расширениями, нижний ярус в виде обода, несущего кронштейны, в местах крепления которых – розетки, кронштейны изогнутые, состоят из двух волнообразных деталей, на концах бабешки с рельефным растительным орнаментом, аналогичные кронштейны во втором ярусе, в местах их крепления – листья аканта, бабешки такие же, но меньшего размера, в верхней части люстры шарообразная деталь, сужающаяся кверху;
время: нач. 20 в.,
размер: в. – ок. 150 см.;

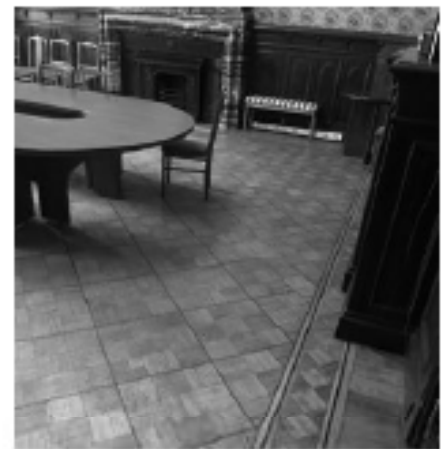
покрытие пола - паркет простого геометрического рисунка, диагональные квадраты с фризом по периметру (материал - дуб, прожилки – груша);

- имеются множественные трещины разного раскрытия по паркетным плашкам;
- имеются утраты некоторых плашек, ранее не аккуратно восполненные ремонтной древесиной без соблюдения геометрии конфигурации рисунка квадратов;

- пол во многих местах скрипит, проседает из-за нарушения связи паркетных плашек с основной плитой или дефектов основания;
- некоторые пакетные плашки утратили адгезию к основе плитов из-за разрушения клеевого соединения, на момент настоящего обследования прибиты к основе гвоздями;

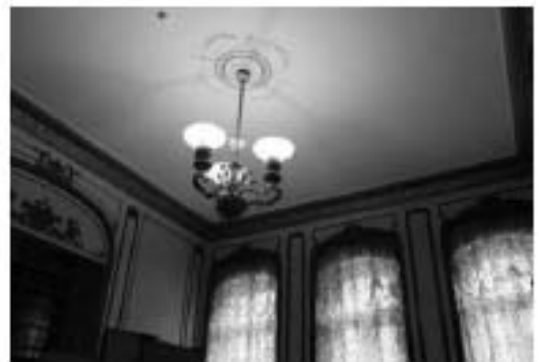
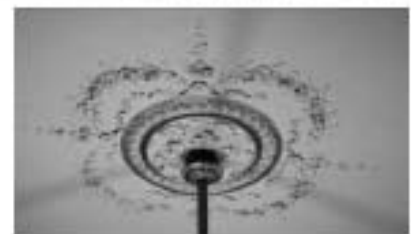
помещение 9-Н (5): оформление потолка – по центру лепная розетка, декорированная акантовыми листьями и лепным поясом с розетками, и позолоченным обрамлением, по сторонам лепные цветочные гирлянды, перевитые лентами; по периметру потолка – профилированная тяга;

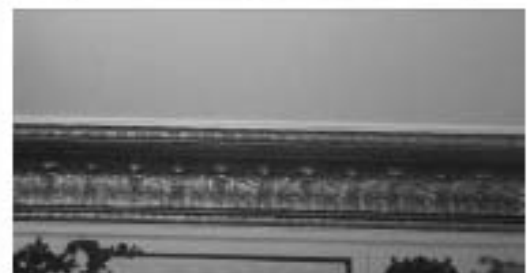
в верхних частях стен позолоченный антаблемент: профилированный карниз с поясом растительного орнамента, фриз, заполненный растительным орнаментом, профилированный архитрав с поясом растительного орнамента;

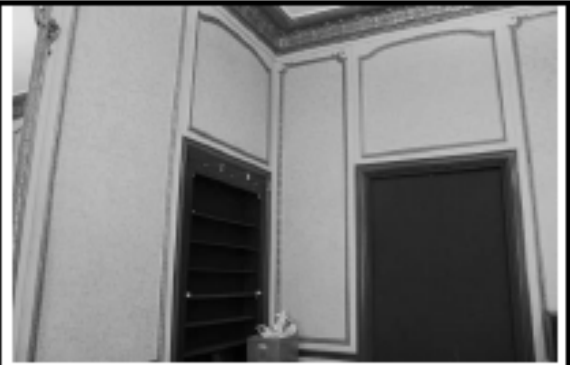
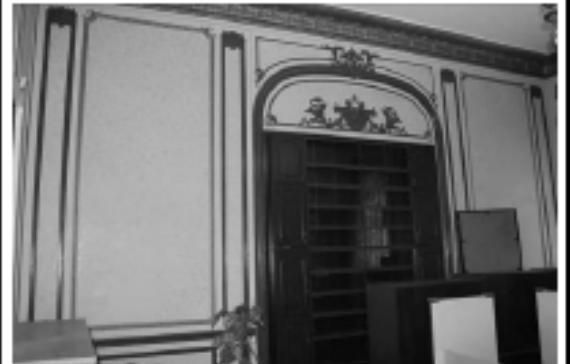
стены оформлены фигурными филёнками, обрамленными лепными позолоченными поясами растительного орнамента с рокайлями; в нижних частях стен профилированная тяга по периметру стены и пояс прямоугольных филёнок;

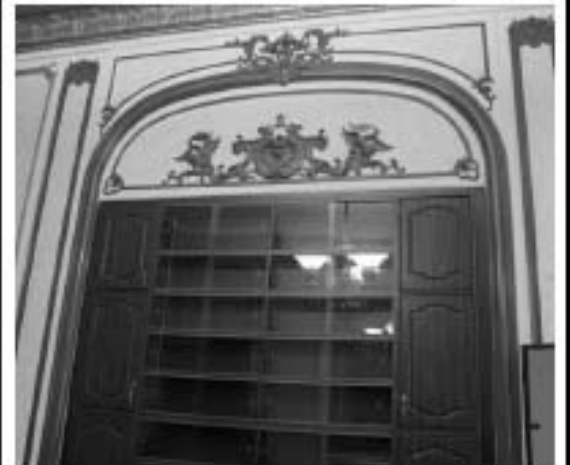
оформление входного проема в помещение 9-Н (б)*: деревянный профилированный наличник со стилизованным замковым камнем в виде лепного картуша с рокайлями и растительным орнаментом, десюдепорт в виде фигурной филёнки, внутри – лепная композиция: картуш с волютообразными элементами и рокайлями, по сторонам – фигуры драконов;

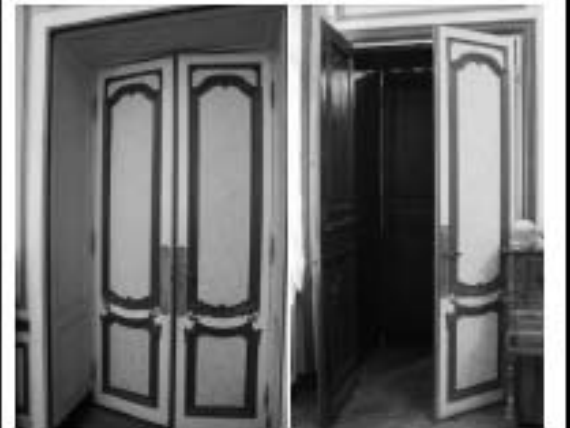
оформление входных проемов в помещения 9-Н (4) и 9-Н (7): деревянные профилированные наличники, откосы входного проема в помещении 9-Н (7) оформлены прямоугольными филёнками; деревянные двустворчатые глухие заполнения (два), каждая створка на две фигурные филёнки с рокайльным орнаментом; дверная фурнитура (латунные накладные пластины с декором трельяжа и растительным орнаментом, латунные фигурные орнаментированные ручки);

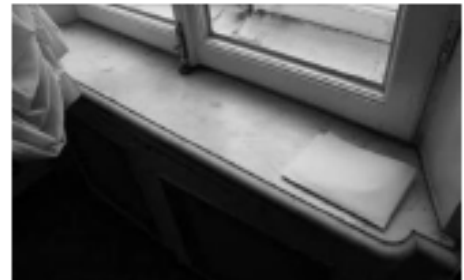
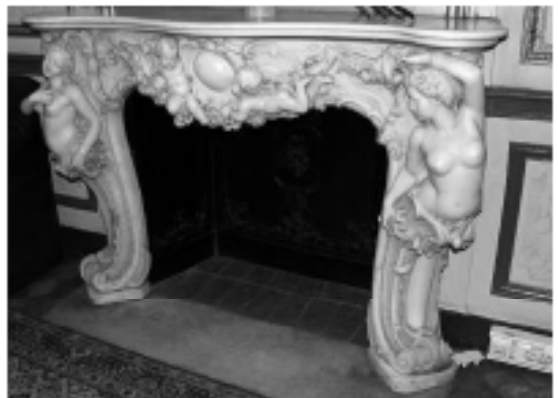
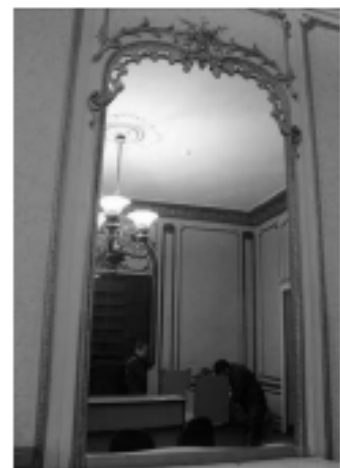
одноярусный средистенный камин белого мрамора; боковины в виде герм с обнаженными женскими торсами, с волотообразной нижней частью, с медальоном в стилизованной растительной рамке и цветочными гирляндами, фриз декорирован цветочными гирляндами, рокайльными завитками и трельяжами, в центре фриза два путти, держащие картуш; полка каминная криволинейных очертаний, профилированная; портал - обшивка топочного отверстия - чугун, литье, окраска; таган - чугун, литье, окраска; три металлических панели внутри, декорированные рельефными рамками с растительными деталями, в центре задней панели букет; притопочная плита из светлого мрамора; время: нач. 20 в., размер: в. - 110 см, ш. - 160 см., гл. - 37 см.;

над камином - зеркало в штукатурной позолоченной орнаментированной раме с полуциркульным завершением, по контуру рамы орнамент аканта, сверху гирлянда и букет в центре;

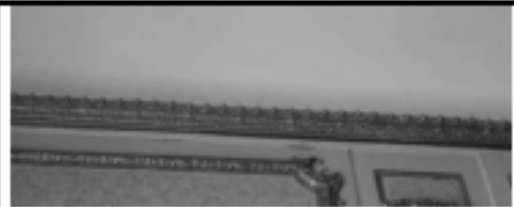
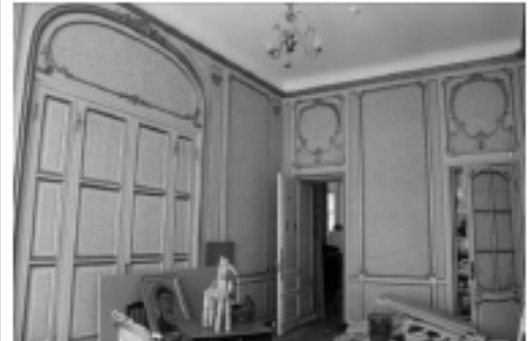
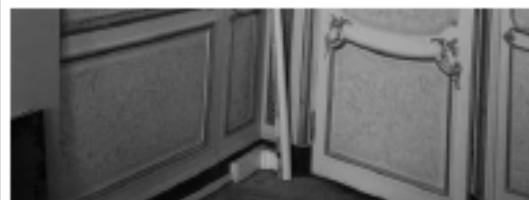
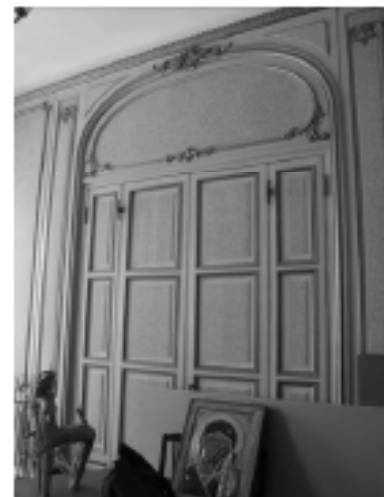
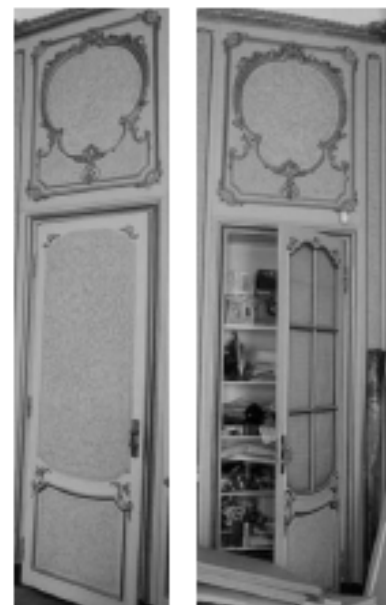
оформление входного проема в помещение 9-Н (5): деревянный позолоченный профилированный наличник со стилизованным замковым камнем в виде лепного картуша с рокайлями и растительным орнаментом, десюдепорт в виде фигурной филенки, декорированной растительным орнаментом и рокайлями; деревянное четырехстворчатое глухое заполнение, каждая створка на три прямоугольные филенки; дверная фурнитура (фигурные латунные петли);

оформление дверного проема в помещении 9-Н (7) и проема встроенного шкафа: десюдепорты в виде фигурных филенок, декорированных растительным орнаментом, цветочными гирляндами и рокайлями, деревянный позолоченный профилированный наличники; деревянное глухое одностворчатое дверное заполнение, каждая створка на две фигурные филенки, декорированные рокайлями; деревянное полусветлое одностворчатое дверное заполнение, каждая створка на две фигурные филенки, декорированные рокайлями;

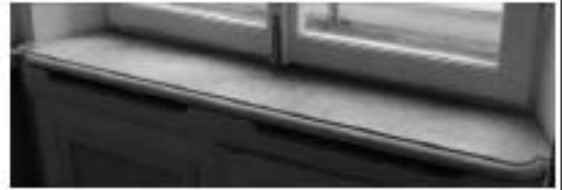
оформление оконных проемов: деревянные позолоченные штукатурные профилированные наличники с замковыми камнями в виде лепных картушей, декорированных растительным орнаментом, латунная фурнитура (шпингалеты с фигурными орнаментированными ручками, подоконные доски (две) белого мрамора (фигурные, с профилем по краю);

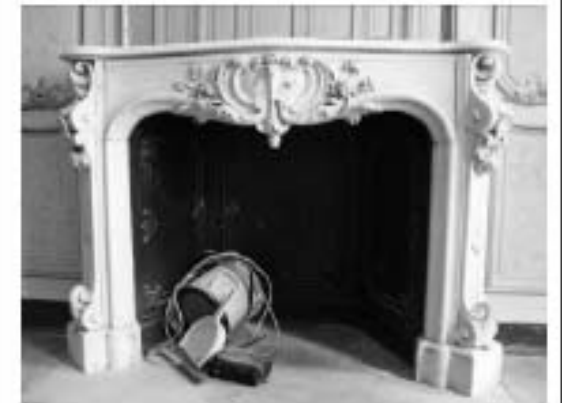
одноярусный средистенный камин белого мрамора; боковины с волютообразными деталями, листьями аканта в верхней и нижней частях, декорированы рельефными деталями в виде раковин, дельфинов и трельяжных рамок, по центру – резная композиция из двух рокайлей с цветочным букетом между ними, по сторонам цветы и листья аканта; полка каминная криволинейных очертаний, с профилированным краем; топочный портал металлический, обшивка топочного отверстия – чугун, литье, окраска, с тремя металлическими панелями внутри, в центре задней панели – вензель из двух букв «S»; таган – чугун, литье, окраска; время: нач. 20 в., размер: в. – 118 см, ш. – 154 см, гл. – 30 см;

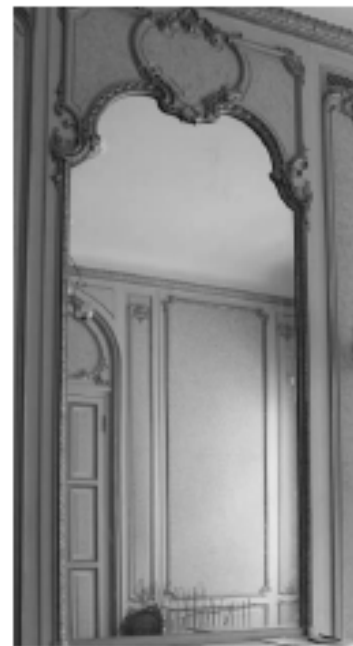
зеркало над камином - в фигурной раме с растительным орнаментом по контуру, завершение полуциркульное с выпнутыми и вогнутыми частями;

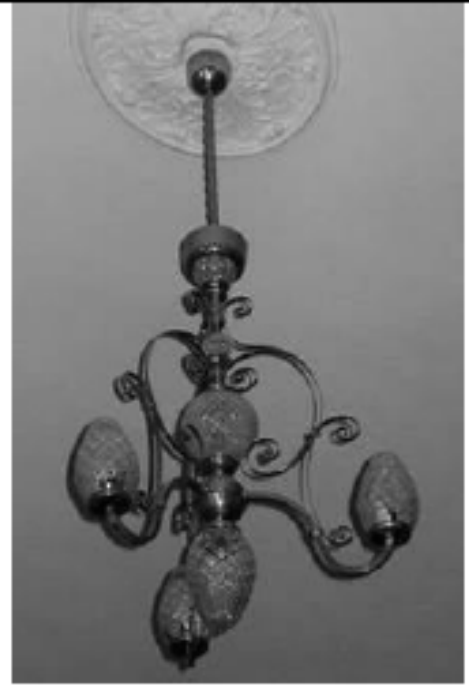
люстра – бронза, литье, позолота (?), на три светоточки; центральный стержень с двумя гранеными хрустальными сферами разного диаметра и аналогичной полусферой внизу, в бронзовом профилированном обрамлении, в средней части стержня крепятся волнатообразные бронзовые детали, нижний ярус решен в виде бронзовой сферы, несущей три кронштейна с чашеобразными плафонами граненого хрусталя;

время: нач. 20 в.,
размер: в. – ок. 150 см.;

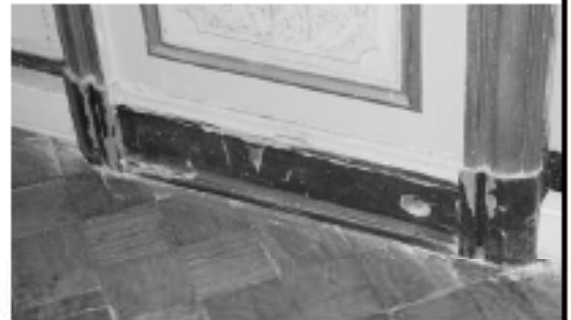
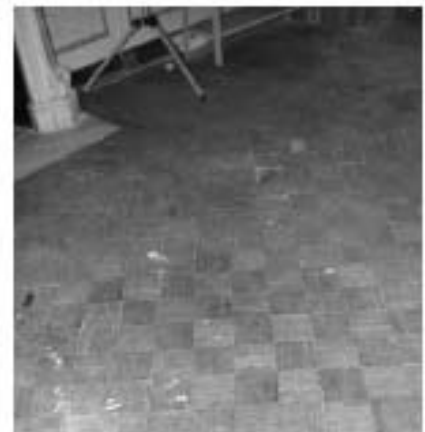
покрытие пола - паркет простого геометрического рисунка, диагональные квадраты (материал - дуб), по периметру помещения латунные ковродержатели (ответная часть);

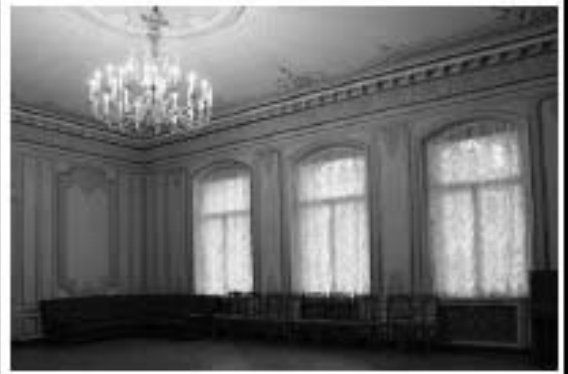
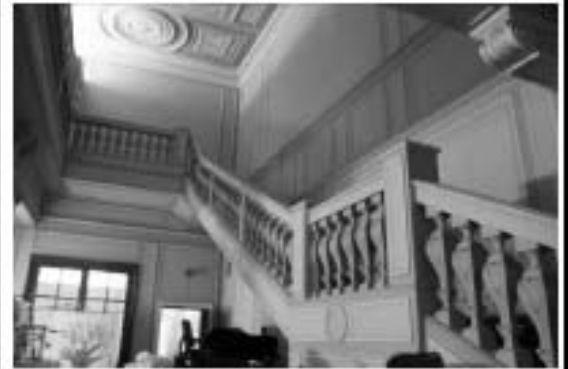
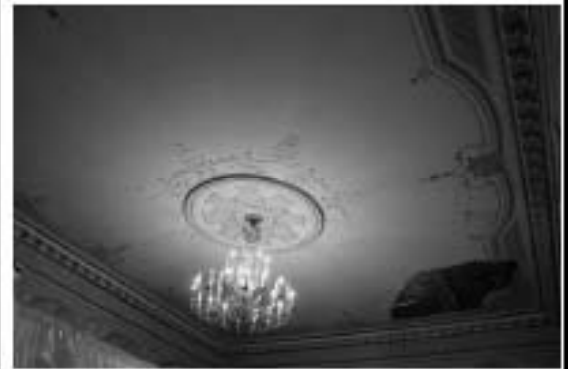
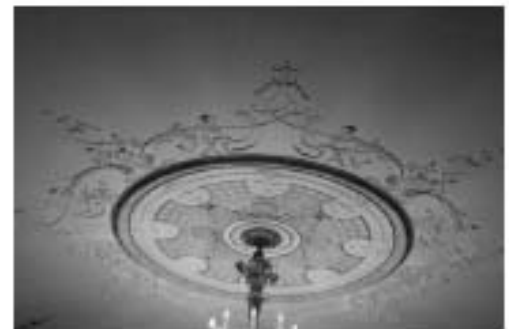
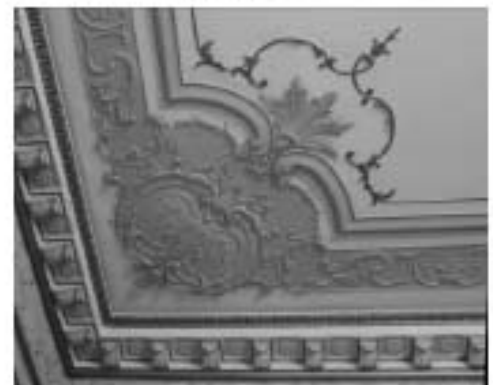
оформление потолка: по центру лепная композиция – зубчатая розетка, декорированная крестчатым орнаментом, в центре позолоченные листья аканта с поясами «бус» и лепными пальметтами с листьями аканта; розетка обрамлена лепными тягами с растительным орнаментом; вокруг розетки лепной растительный орнамент с композициями из розеток, пальметт и волотообразных завитков; по периметру потолка – профилированная лепная фигурная тяга и позолоченная тяга, в средних частях лепные листья аканта;

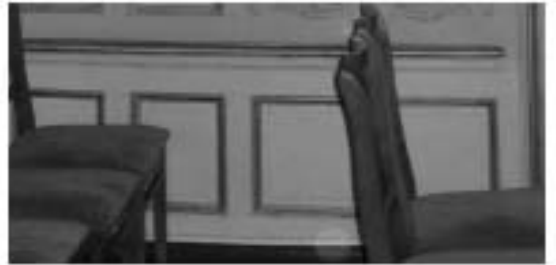
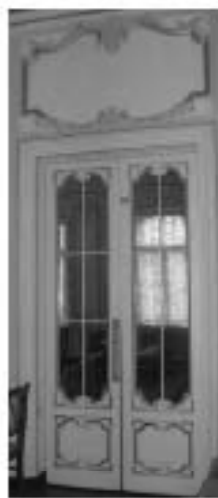
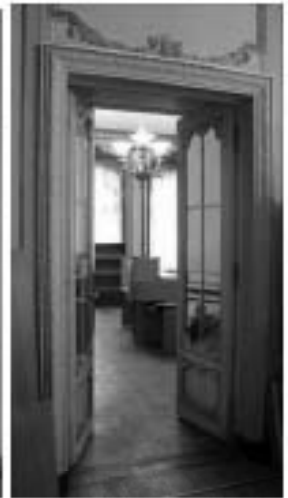
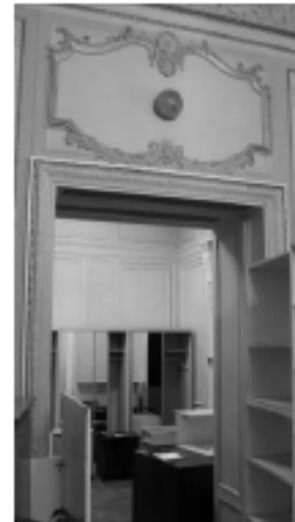
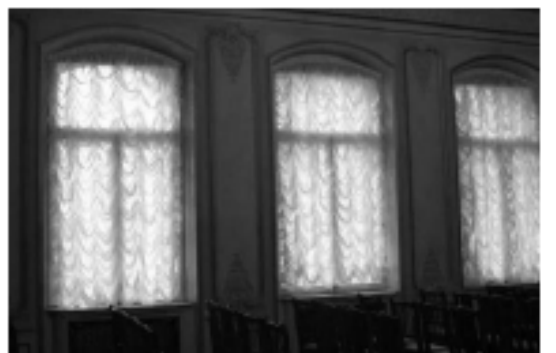
оформление входных проемов (в помещении 9-Н (1,4,5): десюдепорты внутри прямоугольных филенок – фигурные филенки в лепном позолоченном обрамлении, декорированном акантовыми листьями с волнитообразными завершениями, сверху филенки – пальметта с растительным орнаментом; профилированные штукатурные наличники, декорированные растительным орнаментом и позолоченным поясом «бус»;

деревянные двустворчатые полусветлые дверные заполнения (оформление створок со стороны помещения 9-Н (7)), каждая створка на две фигурные филенки, обрамленные лепными позолоченными тягами и декорированные резными картушами с акантовыми листьями по сторонам (в верхних филенках зеркальная расстекловка на шесть сегментов), дверная фурнитура (латунные накладные пластины с декором трельяжа и растительным орнаментом);

оформление оконных проемов – штукатурные профилированные позолоченные наличники, оконная фурнитура (три латунных пингалета с орнаментированными ручками и монограммами);

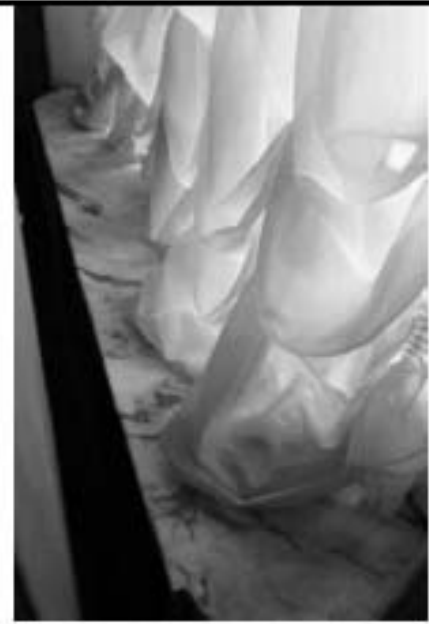
фигурные подоконные доски (три)
светлого брекчневидного мрамора;

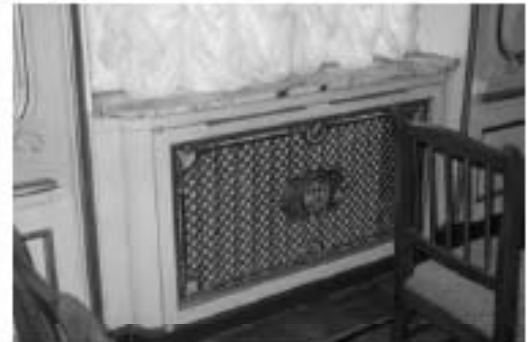
под окнами латунные калориферные
решетки (три) в деревянных
прямоугольных рамках – решетки
декорированы по периметру рокайлями и
пальметтами, в центре – фигурная
филенка с пальметтами по сторонам и
монограммой владельца –
стилизованые буквы “SS”;

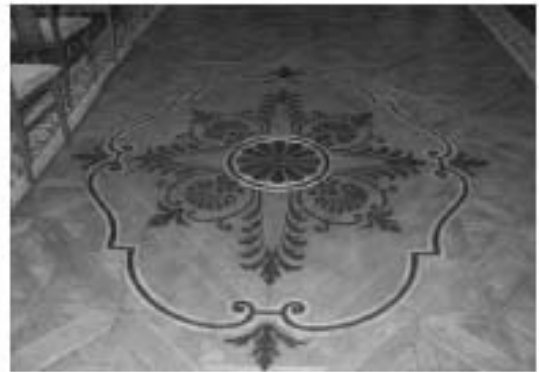
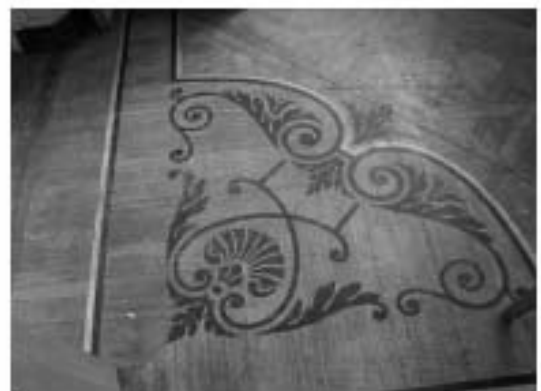
покрытие пола – наборный паркет из
ценных пород дерева с бордюром по
периметру, рисунок: по центру –
композиция из розетки с расходящимися
пальметтами в обрамлении
растительного орнамента и фигурной
филенки с листьями аканта;
тяга по периметру пола, в углах –
композиции из пальметт с
расходящимися акантовыми листьями и
волютообразными завитками;

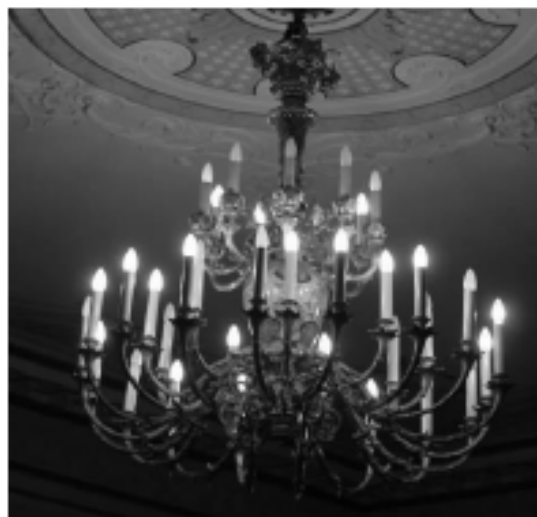
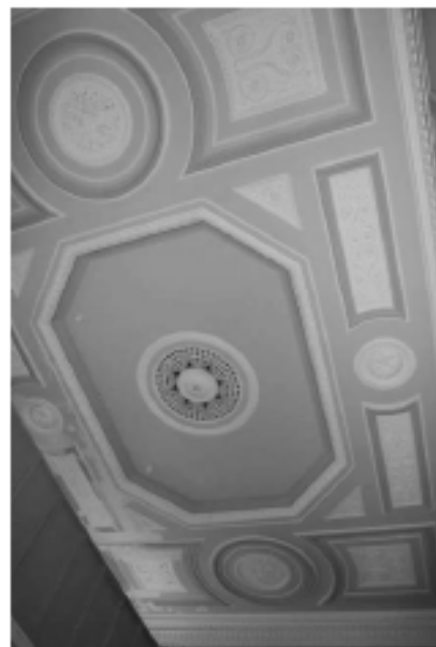
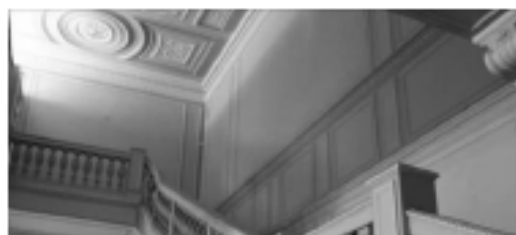
оформление потолка двусветной части помещения – лестничной клетки Л-3: прямоугольные, фигурные и круглые филенки центральная восьмиугольная филенка, обрамлённая лепным поясом растительного орнамента, внутри – лепная розетка, обрамлённая растительным орнаментом, поясом «бус» и профилированной тягой, по торцевым сторонам потолка в круглых филенках, обрамленных лепными венками, лепные композиции из музыкальных инструментов, цветов и лент, остальные прямоугольные и круглые филенки внутри заполнены лепным растительным орнаментом с волнитообразными завитками, профилированная тяга по периметру потолка;

в верхних частях стен – антаблемент: профилированный карниз с поясом иоников, фриз с лепным растительным орнаментом и поясами «бус»;

стены оформлены прямоугольными филенками, разделенными по горизонтали лепными поясами растительного орнамента;
