Акт

по результатам государственной историко-культурной экспертизы
проектной документации на проведение работ по сохранению объекта культурного
наследия регионального значения «Особняк Штифтер»¹,
расположенного по адресу: Санкт-Петербург, ул. Моховая, д.15, лит.А:
«Научно-проектная документация на выполнение работ по реставрации и ремонту
помещений вестибюля, парадной лестницы, парадных интерьеров 2,3 и 4 этажа,
кроме интерьеров Колонного зала объекта культурного наследия регионального
значения «Особняк Штифтер», (Санкт-Петербург, ул.Моховая, д.15, лит.А)»,
выполненной ООО «СПбПроектРеставрация» в 2020 г.
(Шифр: ПД-20000024-20)

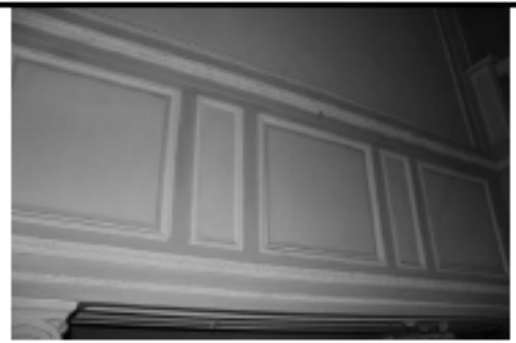
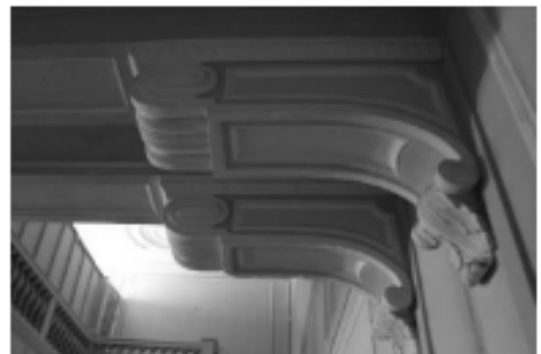
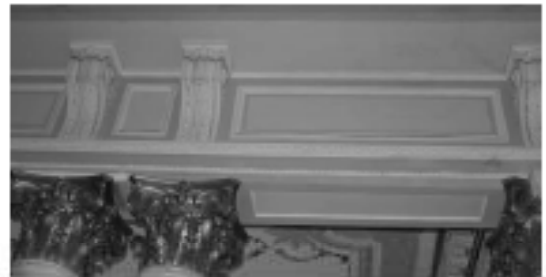
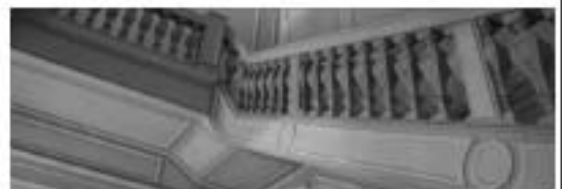
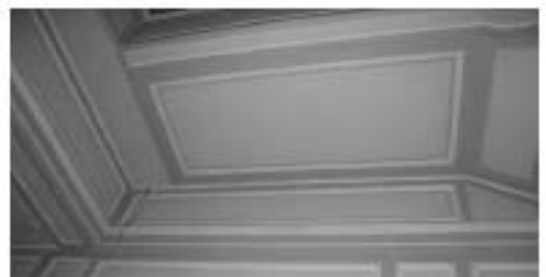
фигурные орнаментированные кронштейны под лестничными площадками; между кронштейнами – пояс прямоугольных филенок, под ними – лепные пояса растительного орнамента;

тетива лестницы оформлены прямоугольными и круглыми филенками и лепным поясом растительного орнамента;

поля подшивок лестничных маршей оформлены прямоугольными и фигурными филенками;

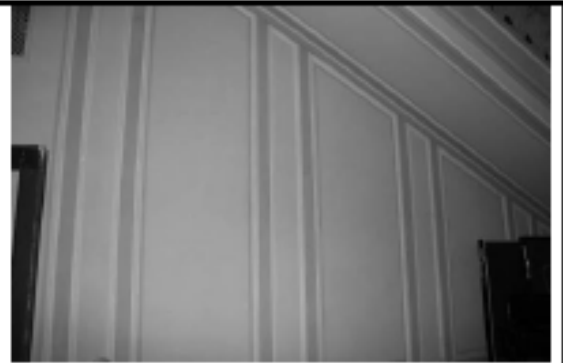
стены под лестничным маршем оформлены прямоугольными филёнками;

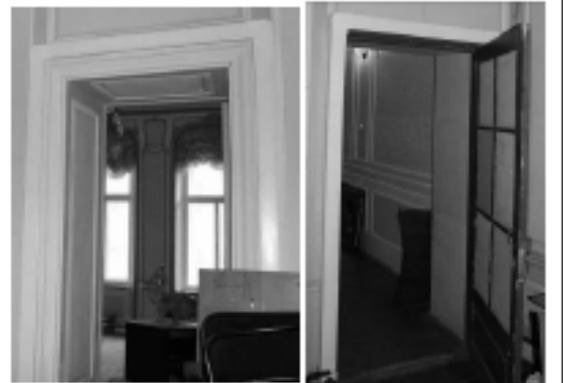
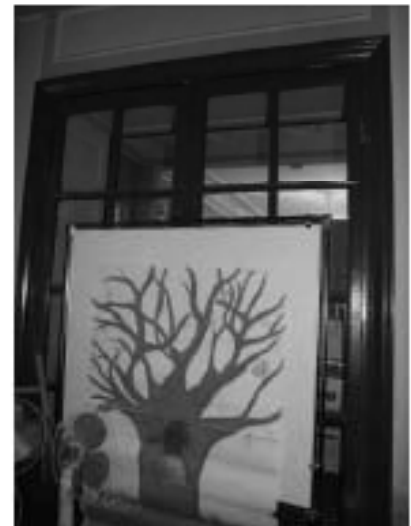
оформление дверных проемов: деревянный профилированный наличник;

оформление откосов дверных проемов – прямоугольные филёнки; двустворчатое деревянное дверное заполнение* (в помещении 9-Н (8)), каждая створка на восемь прямоугольных застекленных филёнок;

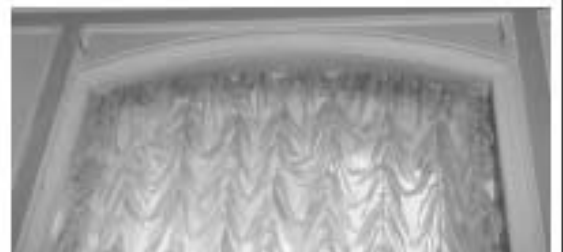
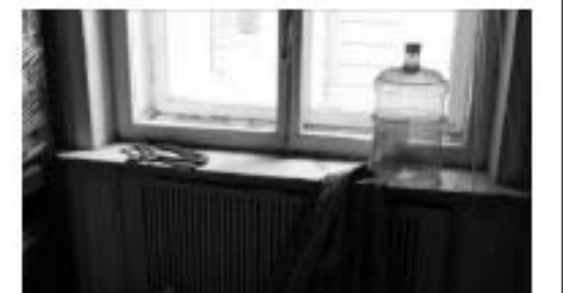
оформление оконного проема – штукатурный профилированный наличник;

оконная фурнитура (латунный пингалет с орнаментированными ручками и монограммами); фигурная подоконная доска светлого брашневидного мрамора;

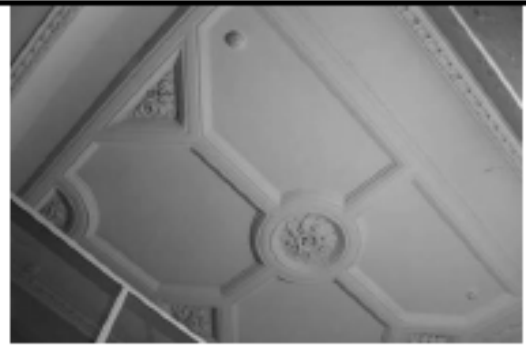
помещение 9-Н (8): оформление потолка – прямоугольные и круглые филенки, соединенные профилированными тягами, внутри филенок – лепные композиции из акантовых листьев; профилированная тяга по периметру потолка;

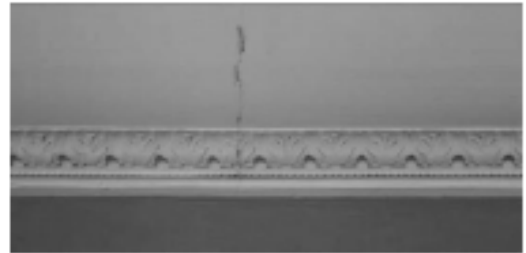
в верхних частях стен – профилированный карниз с лепным поясом растительного орнамента и пояса порезки;

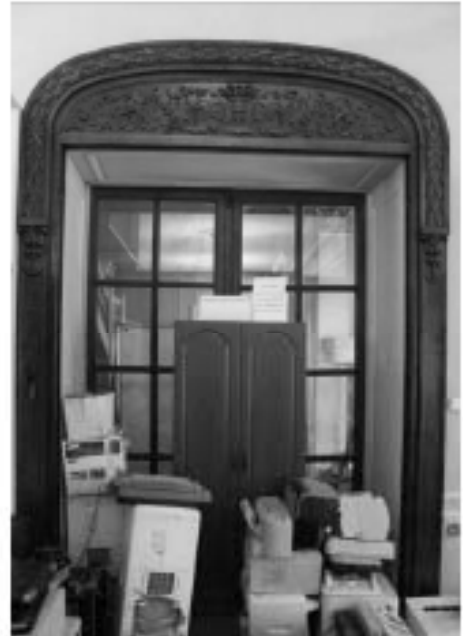
оформление входного проема* – в помещении 9-Н (7): деревянный дубовый профилированный наличник, архивольт декорирован резной лавровой гирляндой, перевитой лентами и фестонами, десюдепорт с резным орнаментом из акантовых листьев и волнотобразных завитков, по центру – ваза с фруктами; откосы входного проема оформлены прямоугольными филенками;

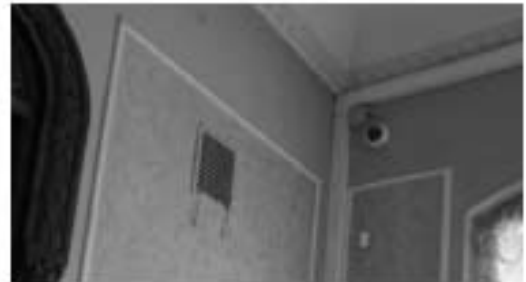
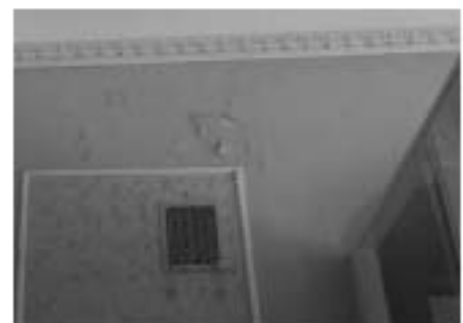
латунные (?) вентиляционные решетки (две) с кнопками;

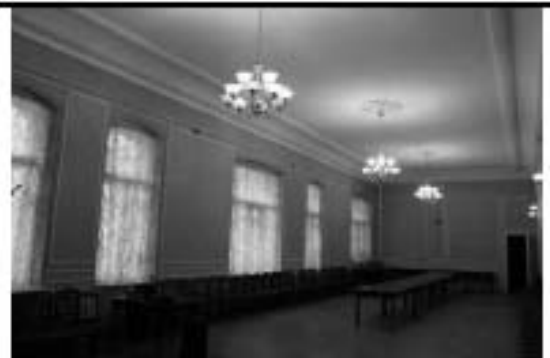
помещение 9-Н (9): оформление потолка – три лепные розетки с расходящимися по сторонам акантовыми листьями и растительным орнаментом; профилированная тяга по периметру потолка;

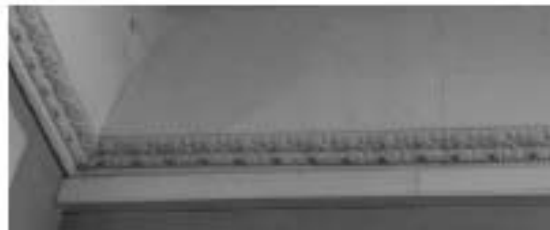
в верхних частях стен – профилированный карниз с лепным поясом растительного орнамента и пояса порезки;

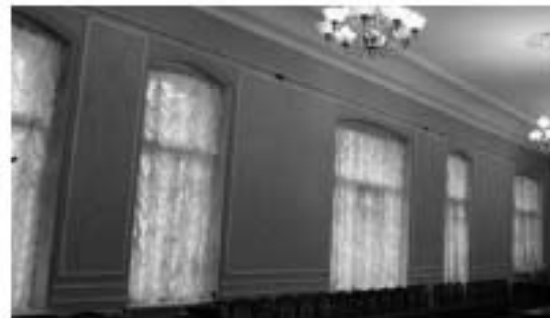
оформление оконных проемов – штукатурные профилированные наличники;

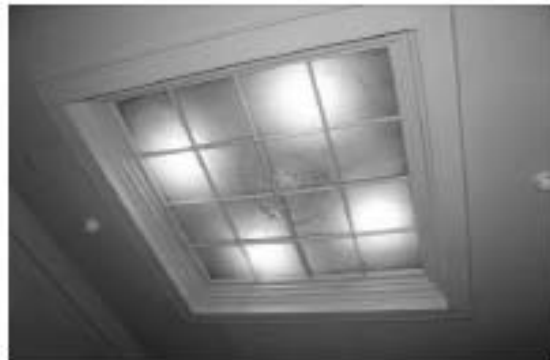
помещения 4-го этажа:
помещение 16-Н (1): по центру потолка – плоский световой фонарь (деревянный каркас, мелкая расстекловка с изображениями звезд и цветов), оформление – профилированная рама; в верхних частях стен – профилированный карниз;

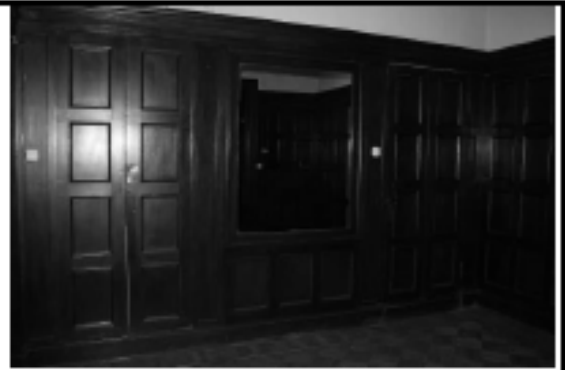
стены на три четверти высоты облицованы деревянными дубовыми филенчатыми панелями, профилированный венчающий карниз;

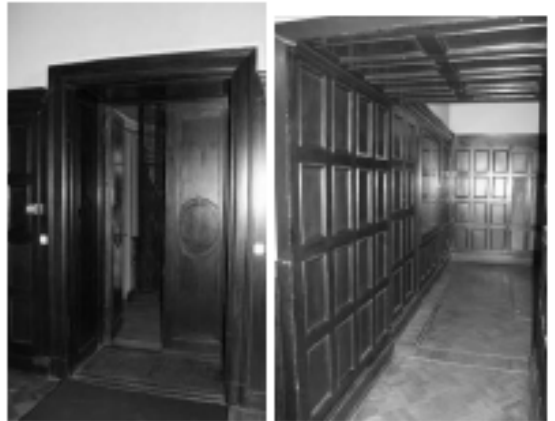
оформление входного проема на парадную лестницу Л-2 и в помещение 16-Н (8): деревянный профилированный наличник, откосы оформлены деревянными филенчатыми панелями, пороги с латунными накладками;

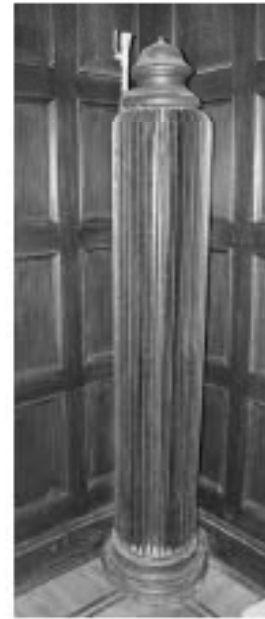
фигурная батарея калориферного отопления (металл, окраска); основная часть в виде отходящих от центральной части пластин; навершие - фигурное, многопрофильное; время: начало XX в. (завод Ф.К. Сан-Галли);

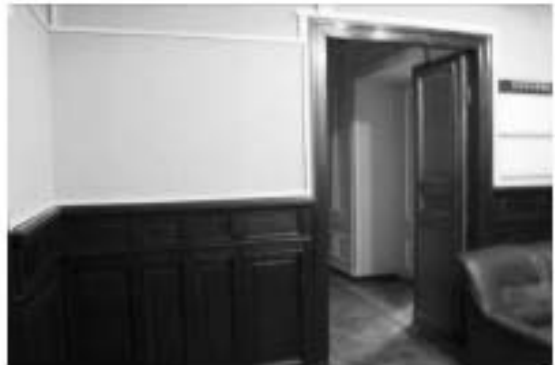
помещение 16-Н (8): нижние части стен облицованы деревянными дубовыми филенчатыми панелями, профилированный венчающий карниз;

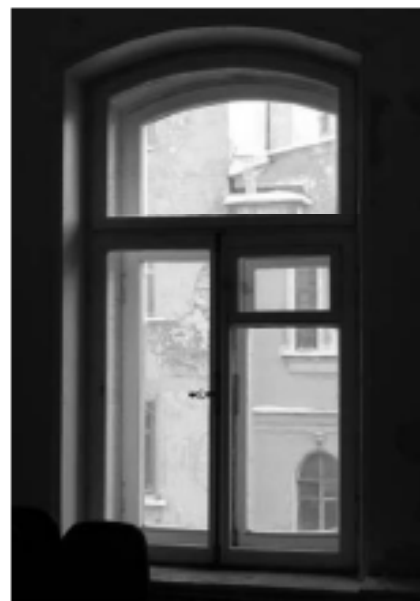
оформление оконного проема – штукатурный профилированный наличник;
прямоугольная подоконная доска светлого мрамора;
латунная оконная фурнитура (шпингалеты с фигурными ручками);

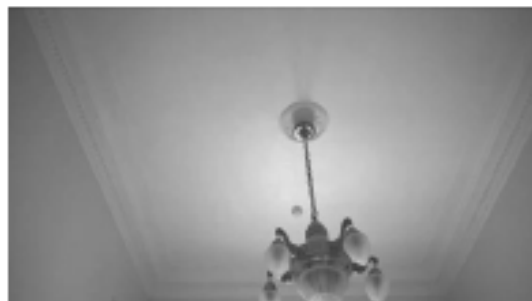
помещение 16-Н (9): по центру – лепная розетка, профилированная тяга по периметру;
в верхних частях стен – профилированный карниз с поясом иоников;

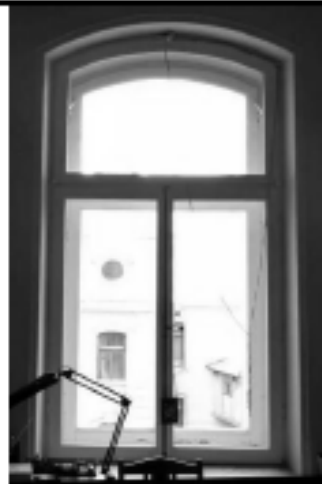
оформление оконного проема –
штукатурный профилированный
наличник;
прямоугольная подоконная доска белого
мрамора;
латунная оконная фурнитура
(шпингалеты с фигурными ручками);

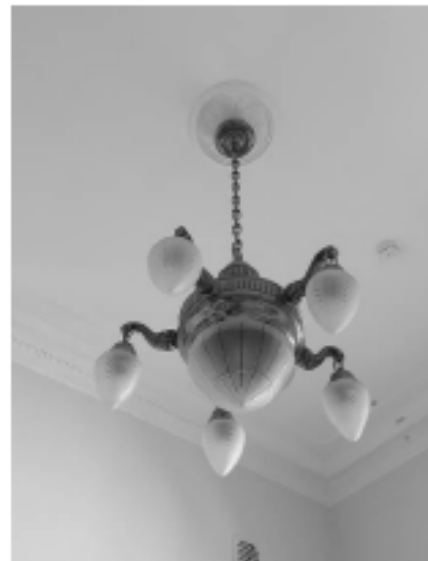
люстра (бронза полированная и матовая)
на 6 светоточек;
корпус колоколообразной формы;
верхняя узкая его часть с ободом,
декорированным вертикальными
рельефными желобками, аналогичный
рельеф украшает центральную часть
тулова, с завершением в виде
профилированного обода, являющимся
обрамлением для стеклянного,
матированного, с рисунком плафона-
корзины, тот же обод несет пять
волнообразных кронштейнов с
опущенными вниз на кольцах
плафондержателями; плафоны в виде
шишек аналогичного стекла, на цепи из
удлиненных звеньев;
размеры: вые. - ок. 100 см.;
время: кон. XIX - нач. XX вв.;

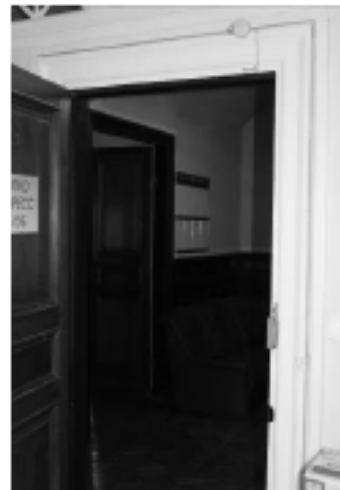
оформление дверного проема –
деревянный профилированный
наличник;
деревянное одностворчатое глухое
дверное заполнение, створка на три
прямоугольные филленки;

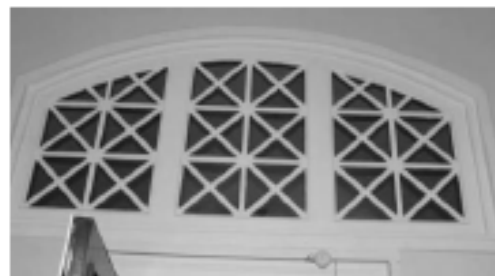
над дверным проемом - фрамуга с
лучковым завершением: в деревянном
профилированном обрамлении,
трехчастная, с мелкой расстекловкой;

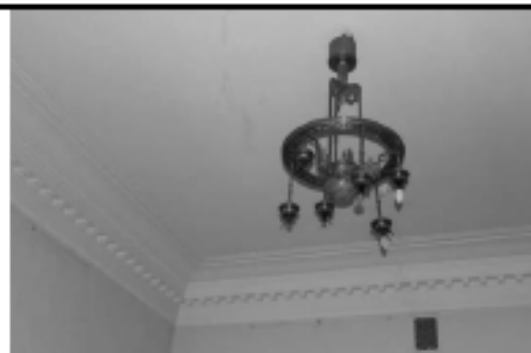
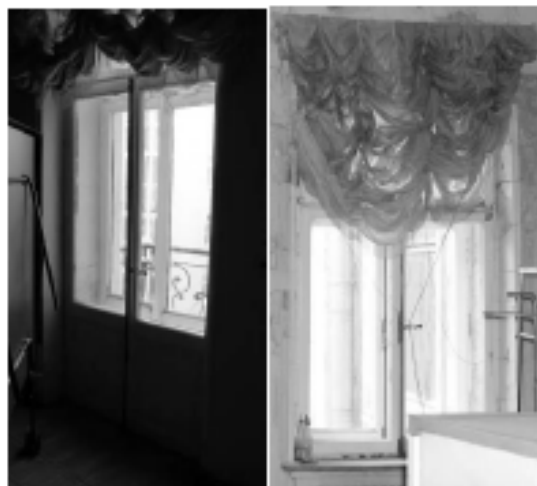
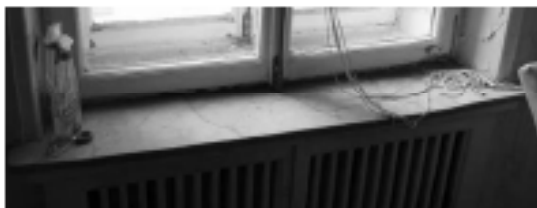
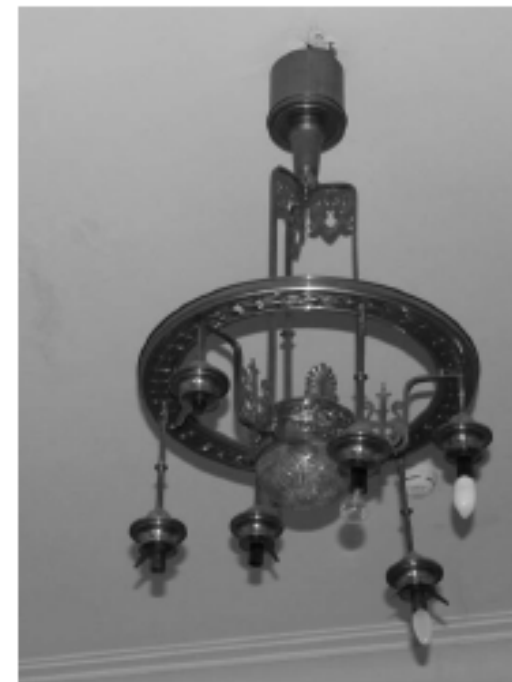
люстра бронзовая, на 7 светоточек;
каркас люстры в виде трех стержней со сквозным растительным орнаментом, держащих плоский обод, декорированный рельефом пальметт, в центре плоского обода – обод небольшого диаметра цилиндрической формы со сквозным рисунком в виде лаврового венка, являющийся обрамлением для граненого стеклянного (хрустального?) плафона, к малому ободу крепятся три фигурных кронштейна, соединяющих его с плоским ободом и оканчивающихся вниз опущенными плафонодержателями и стеклянными (хрустальными?) гранеными плафонами в форме желудя*, на плоском ободу расположены еще три подвеса (стержня) с вниз опущенными плафонодержателями и такими же плафонами*;
размеры: выск. - ок. 150 см.;
время: нач. XX в.,

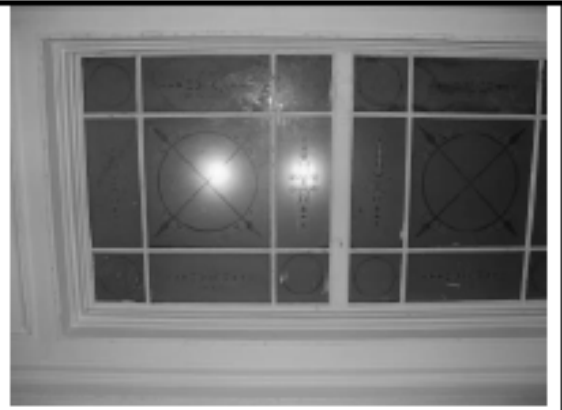
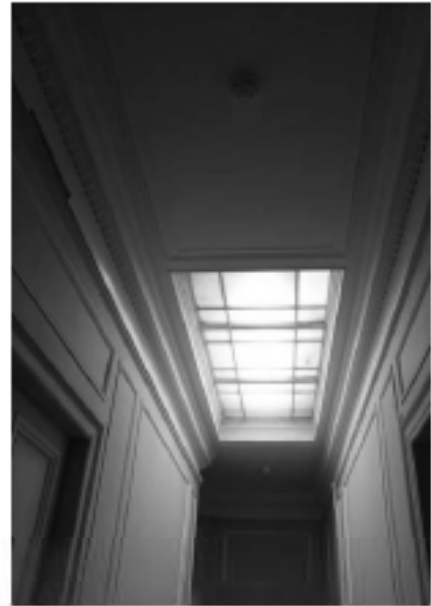
помещение 16-Н (11) (Г-образный коридор): оформление потолка: по центру – плоский световой фонарь (деревянный каркас, мелкая расстекловка с изображениями гирлянд, пересекающихся жезлов и кругов), оформление – профилированная рама; прямоугольные филенки по сторонам светового фонаря;

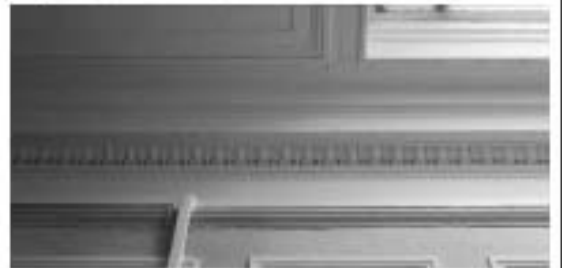
в верхних частях стен – антаблемент: профилированный карниз с поясом иоников, гладкий фриз, профилированный архитрав;

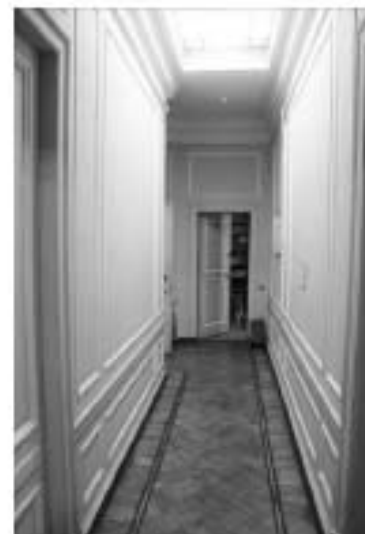
стены оформлены прямоугольными филенками; оформление входных проемов в помещения 16-Н (10,12,17) – деревянные профилированные наличники;

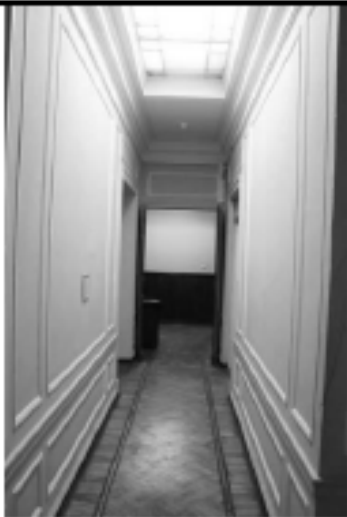
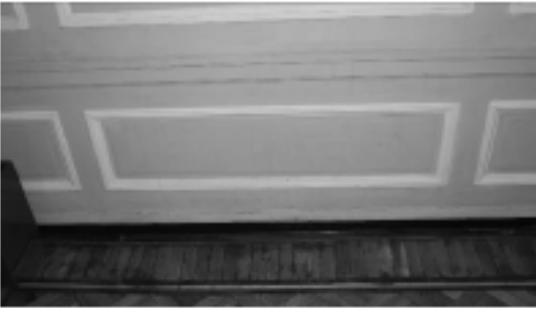
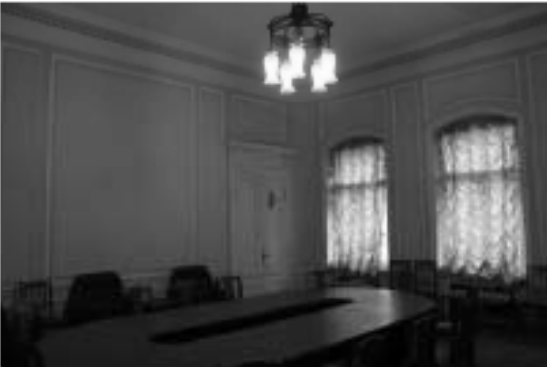
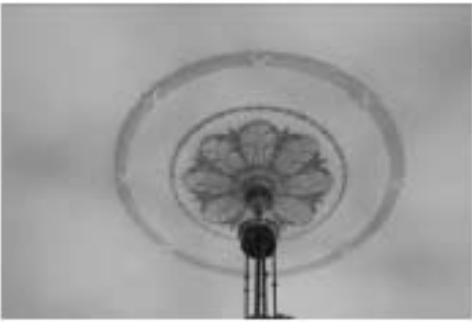
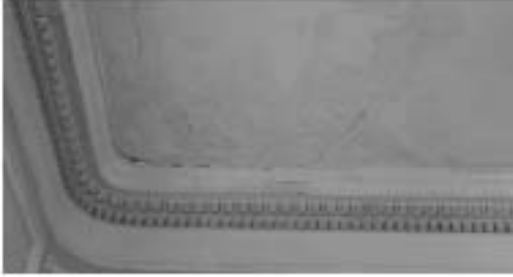
<p>в нижних частях стен профилированная тяга по периметру стены и пояс прямоугольных филенок;</p> <p>помещение 16-Н (12): оформление потолка: по центру – лепная розетка, декорированная акантовыми листьями с поясами «бус»; профилированная тяга - по периметру потолка;</p> <p>в верхних частях стен – антаблемент: профилированный карниз с поясом иоников и поясом «сухариков», гладкий фриз, профилированный архитрав;</p>

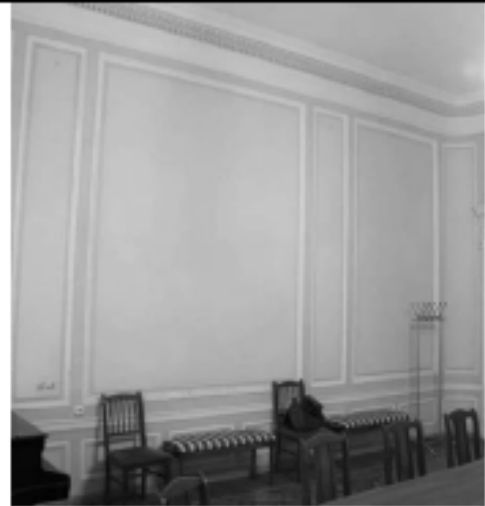
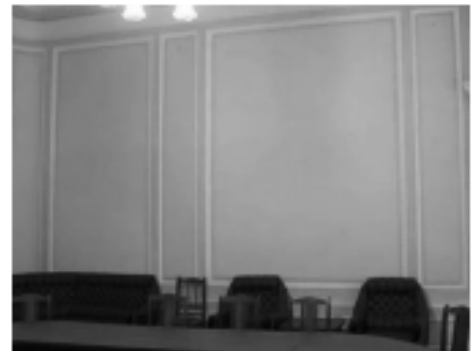
стены оформлены прямоугольными филёнками, обрамлёнными лепными поясами растительного орнамента; в нижних частях стен – профилированная тяга и пояс прямоугольных филёнок;

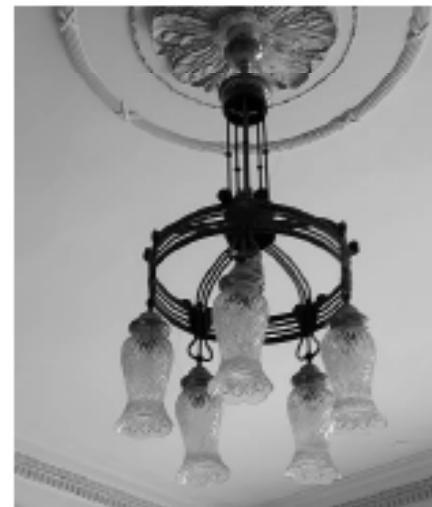
люстра (латунь, окрашенный в черный цвет металл?) на 5 светоточек; на стержнях-подвесах крепится сплошной обод, несущий пять слегка изогнутых дугообразных сквозных кронштейнов, кронштейны несут сквозной обод, на котором в местах крепления рельефные детали в виде картуша, являющегося основанием для подвеса с плафондержателем, профитки и верхняя в виде профилированного диска деталь латунные, плафоны хрустальные, граненые; размеры: вые - ок. 150 см.; время: нач. XX в.;

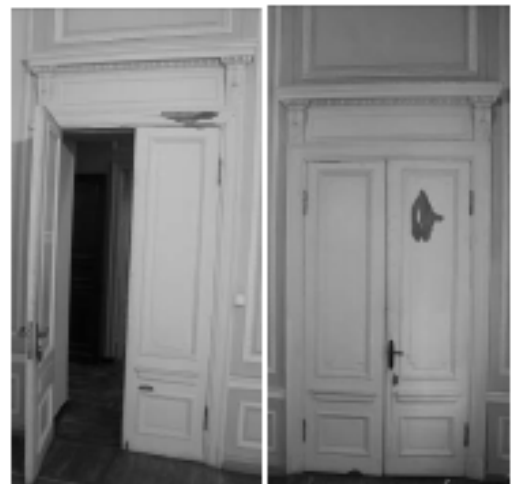
оформление дверных проемов (в помещении 16-Н (11,14) – прямоугольные филёнки, обрамлённые лепными поясами растительного орнамента над проемами, прямые сандрики на фигурных орнаментированных кронштейнах с прямоугольной филёнкой между ними, пояса ноников, деревянные профилированные наличники; деревянные двустворчатые глухие дверные заполнения (три), каждая створка на две прямоугольные филёнки, обрамлённые поясами растительного орнамента и с профилированной тягой;

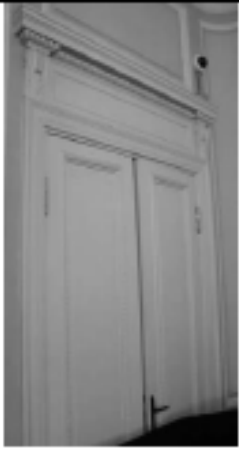
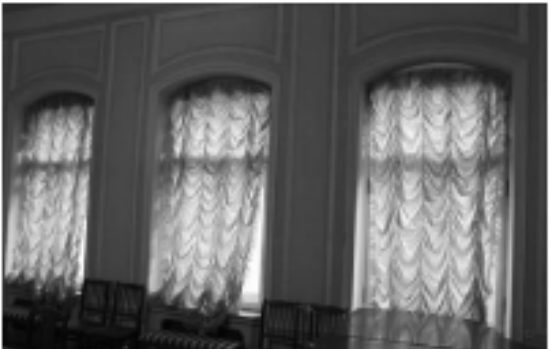
<p>оформление оконных проемов – фигурные филенки над проемами, штукатурные профилированные наличники, откосы оформлены прямоугольными филенками; латунная фурнитура (шпингалеты с фигурными ручками);</p> <p>фигурные подоконные доски (три) белого мрамора; под окнами латунные калориферные решетки (три) в деревянных фигурных рамах;</p> <p>одноярусный средистенный камин белого мрамора; боковины в виде уплощенных консолей, декорированных акантовыми листьями и резными цветочными гирляндами, с волютообразной нижней частью и фигурами путти наверху, фриз декорирован фигурными филенками, цветочными гирляндами, перевитыми лентами, в центре фриза два играющих путти; полка каминная криволинейных очертаний, профилированная; портал – обшивка топочного отверстия – чугун, литье, окраска; таган – чугун, литье, окраска; время – нач. XX в.; притопочная плита из белого мрамора;</p>

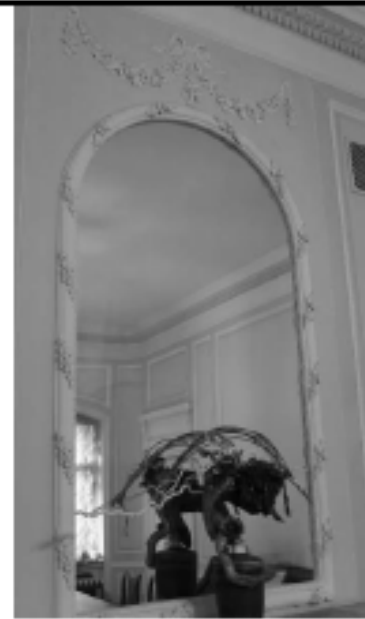
над камином - зеркало в штукатурной профилированной орнаментированной раме с полуциркульным завершением, над зеркалом лепная композиция из гирлянд, перевитых лентами;

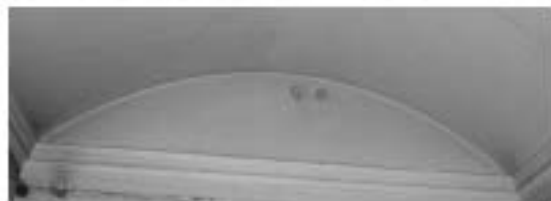
в верхних частях стен – профилированный карниз;

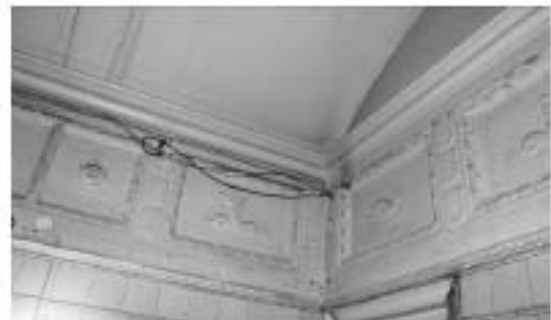
фриз из прямоугольных филенок, обрамленных лепными поясами с волнообразным орнаментом, внутри филенок – рельефные розетки и изображения дельфинов и тритонов, между прямоугольными филенками – фигурные филенки; профилированный архитрав с поясом волнообразного орнамента;

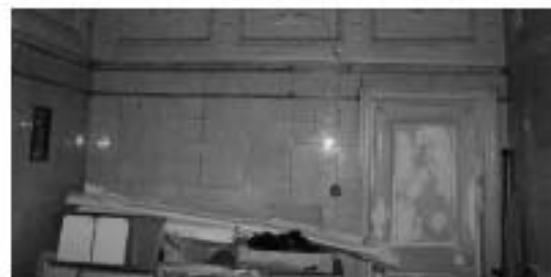
характер облицовки стен - светлая керамическая поливная плитка; в верхних частях профилированная тяга с волнообразным орнаментом;

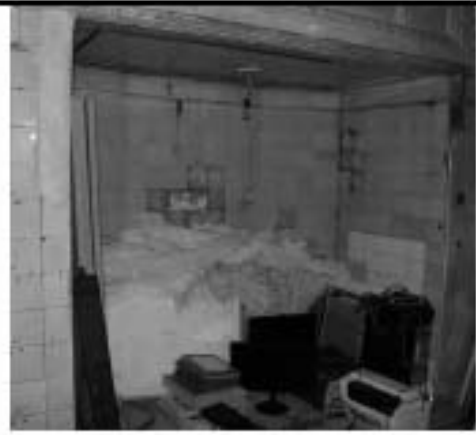
потолок ниши оформлен прямоугольной филёнкой, в верхних частях стен профилированная тяга с волнообразным орнаментом;

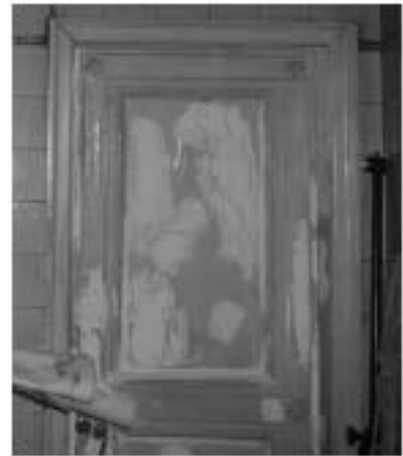
оформление входных проемов (в помещении 16-Н (14,17) – деревянный профилированный наличник, деревянное одностворчатое глухое дверное заполнение (два), створка на две прямоугольные филёнки, по углам каждой филёнки – розетки;

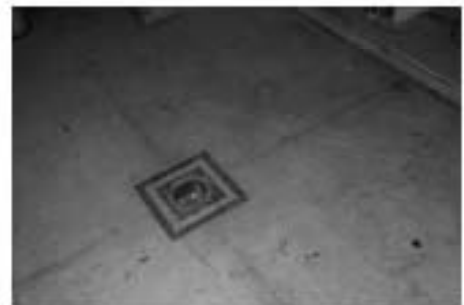
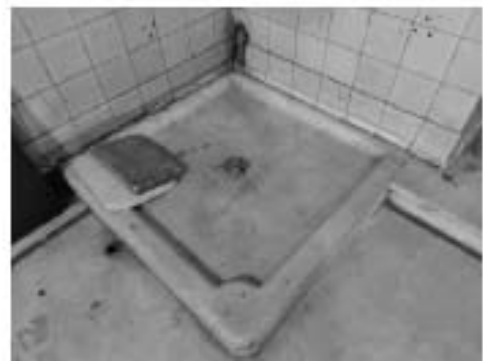
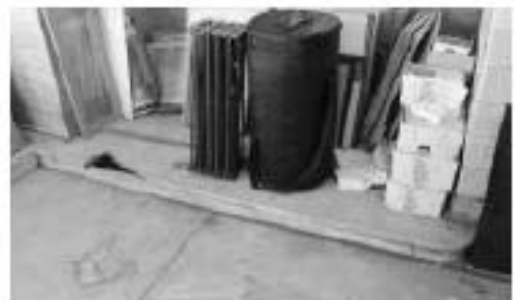
покрытие пола – плиты белого мрамора, по центру – сливное отверстие, обрамленное филёнкой из темного мрамора, в нише мраморный пьедестал, в правом углу мраморный душевой поддон;

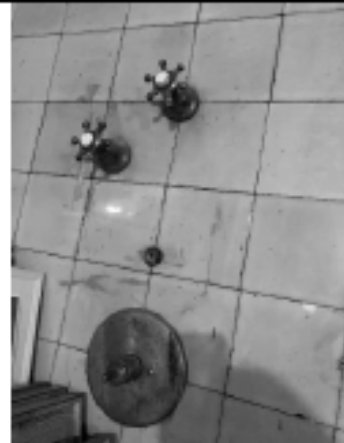
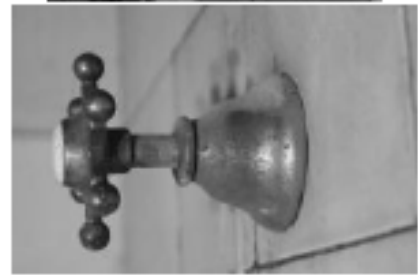
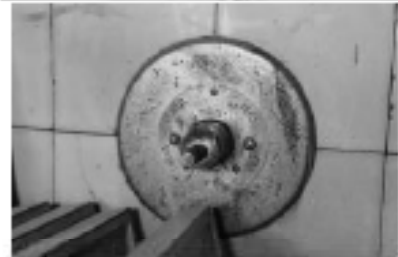
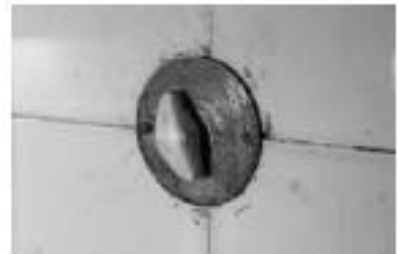
металлическая сантехническая арматура;

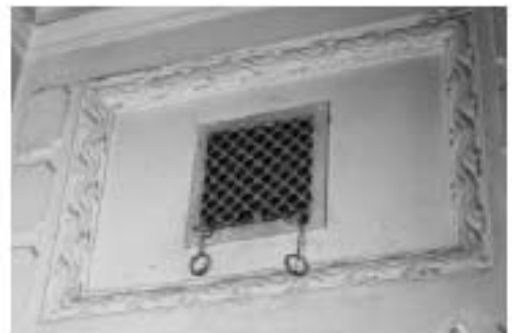
латунная вентиляционная решетка;

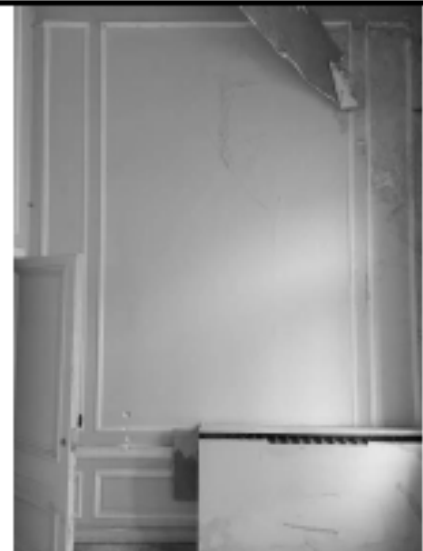
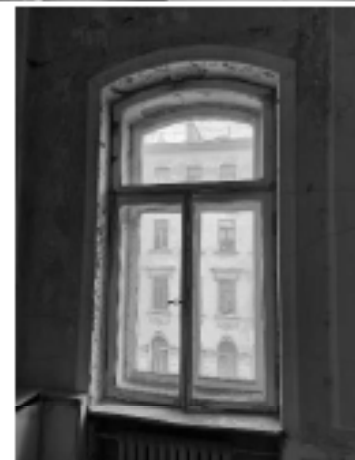
помещение 16-Н (14):
 оформление стен: прямоугольные
 филенки, профилированная тяга в
 нижних частях стен;
 оформление оконных проемов:
 профилированные наличники, под
 окнами латунные калориферные решетки
 (две) в деревянном профилированном
 обрамлении;

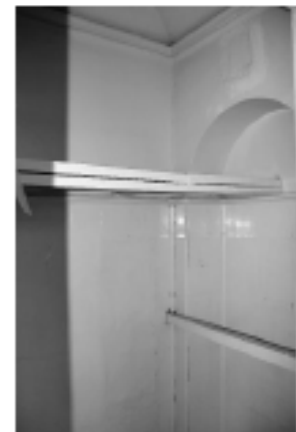
облицовка стен светлой керамической
 поливной плиткой*, по верхней части
 профилированный керамический карниз

покрытие пола в помещении 16-Н (15) мраморными плитами белого каррарского мрамора;

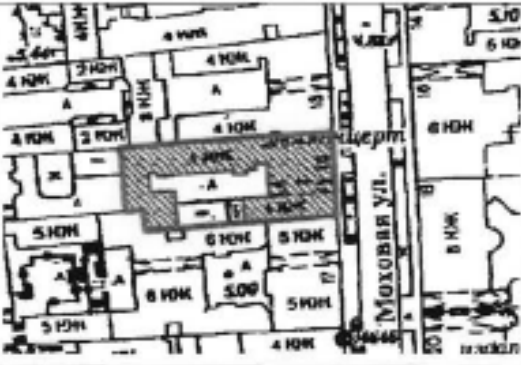
№ пп	Видовая принадлежность предмета охраны	Предмет охраны	Фотофиксация
1	2	3	4
1.	Объемно-пространственное и планировочное решение территории:	местоположение и градостроительные характеристики здания, его роль в композиционно-планировочной структуре квартала и в панораме застройки Моховой улицы;

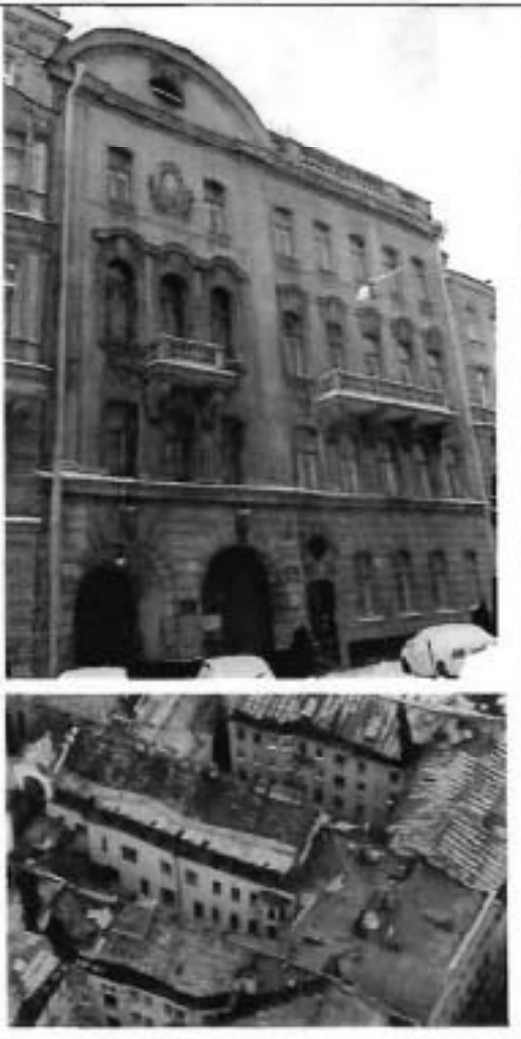
2.	Объемно-пространственное решение:	<p>габариты четырехэтажного на подвалах здания, сложного в плане, образующего с дворовым флигелем один внутренний двор и выходящего фасадами на Моховую улицу;</p> <p>конфигурация и габариты крыши, включая высотные отметки коньков и карнизов;</p>

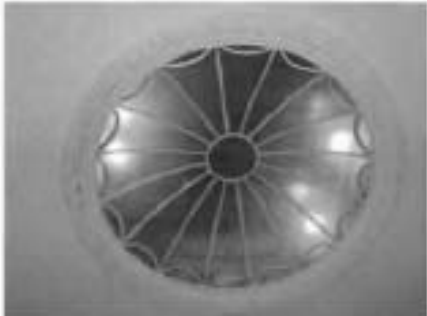
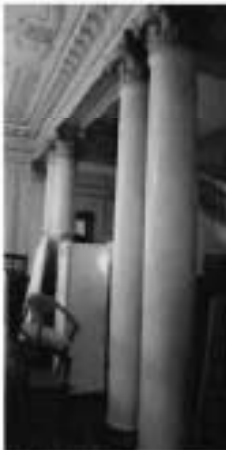
<p>коробовый свод с прямоугольным световым фонарем (деревянный каркас, мелкая расстекловка) по центру в помещении 16-Н(13);</p> <p>«пруссские» своды в подвальных помещениях 15-Н(1);</p> <p>световой фонарь (деревянный каркас, мелкая расстекловка), имитирующий купольный свод – в помещении 9-Н(1);</p> <p>четыре мраморные колонны коринфского ордера с золочеными капителями - в помещении 9-Н(7);</p> <p>исторические лестницы, в том числе:</p> <p>двухмаршевая винтообразная межэтажная парадная лестница (Л-2), – со ступенями, облицованными светлым мрамором, кованым ограждением черного металла (рисунок – вертикальные стойки, между ними - композиции из рокайлей и волнот с акантовыми листьями по сторонам) и с деревянными профилированными поручнями, на косоурах;</p> <p>профиль ступеней (с валиком);</p> <p>латунные кольца для ковродержателей; покрытие полов лестничных площадок – белый и серый мрамор;</p>

<p>одномаршевая межстенная лестница в вестибюле парадной лестницы – с мраморными ступенями, латунными кольцами и ковродержателями;</p> <p>профиль ступеней (с валиком);</p> <p>одномаршевая межстенная лестница в вестибюле в центральной части (помещение 7-Н(2)) – с мраморными ступенями, латунными кольцами для ковродержателей;</p> <p>профиль ступеней (с валиком);</p> <p>трехмаршевая межэтажная лестница (Л-1) – с известняковыми ступенями, металлическим ограждением, с деревянными профилированными поручнями, на косоурах;</p> <p>покрытие полов лестничных площадок – керамическая метлахская плитка;</p> <p>профиль ступеней (с валиком);</p> <p>двухмаршевая межэтажная лестница (Л-3), ведущая из помещения 9-Н(7) в помещение 16-Н(33) - с деревянными ступенями, балюстрадным ограждением (с прямоугольными филленчатыми тумбами и фигурными орнаментированными столбами), профилированными поручнями, декорированными полсом иоников, на косоурах;</p> <p>покрытие полов лестничных площадок – дерево;</p> <p>профиль ступеней (с валиком);</p>

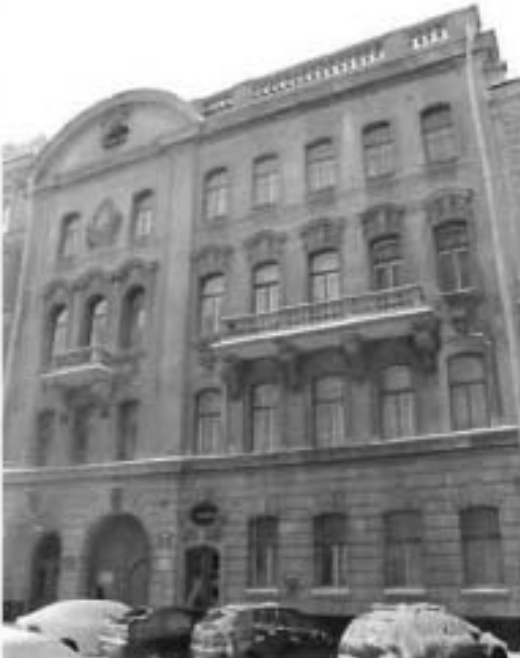
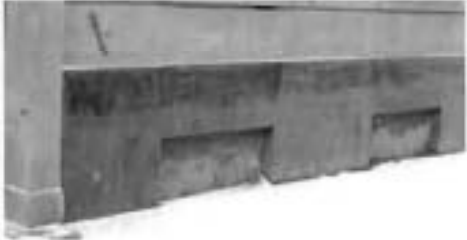
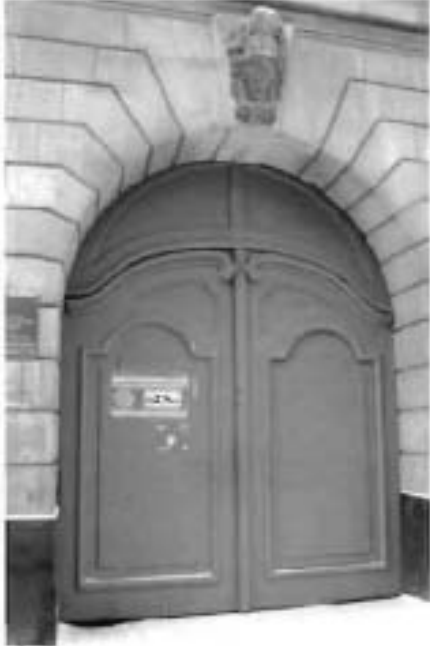
5.	Архитектурно-художественное решение фасадов:	<p>лицевой фасад, его историческое архитектурно-художественное решение в формах эклектики, выполненное по проекту Л.Л. Хойновского 1912 года;</p> <p>цоколь, облицованный анортозитом;</p> <p>характер отделки фасадов: декоративная штукатурка (прямоугольный руст – 1-й этаж, уплощенный руст – 2-4-й этажи и аттиковый объем);</p> <p>оформление воротного проезда – всерная рустовка, замковый камень с маскаронем (женская голова в шлеме с плюмажем); двустворчатое деревянное глухое воротное заполнение – каждая створка завершена профилированной тягой с волнообразными завитками, и декорирована двумя фигурными филенками;</p> <p>полуциркулярная деревянная фрамуга с двумя фигурными филенками;</p>

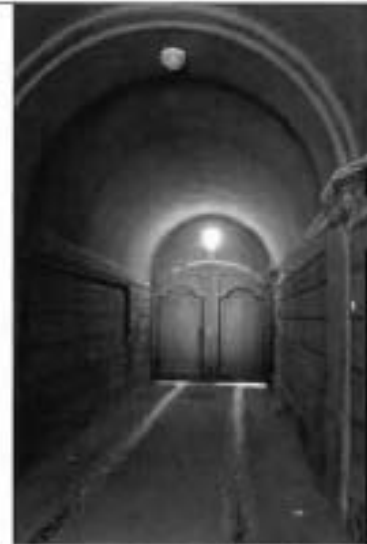
арки сводов воротного проезда оформлены профилями;
 профилированный карниз в верхних частях стен;
 стены оформлены полосовым рустом;

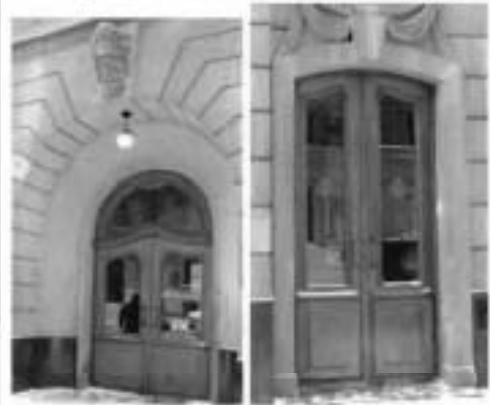
двустворчатые полусветлые деревянные дверные заполнения входных проемов (два), каждая створка на одну прямоугольную и на одну фигурную филенки;
 фрамуга с полуциркульным завершением;
 латуновая фурнитура дверных заполнений;

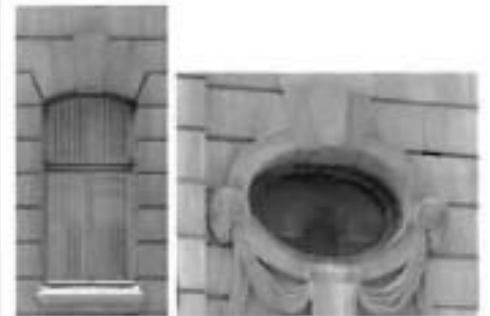
исторические оконные проемы 1-4-го этажей (в т.ч. балконные двери) – местоположение, конфигурация (полуциркульные, с лучковым завершением, овальные), оформление (веерная рустовка, замковые камни, профилированные фигурные наличники, лепные композиции из раковин с вольтообразными завитками, листьями аканта и дралировками), габариты;

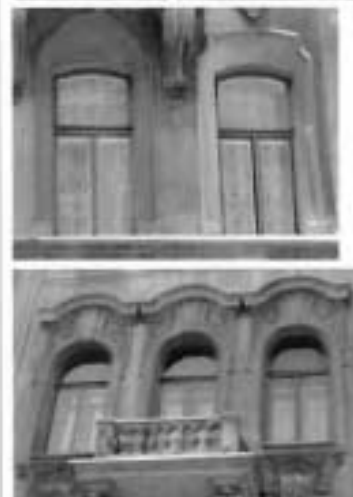
заполнения оконных проемов – исторические рисунок, материал (дерево), цвет;

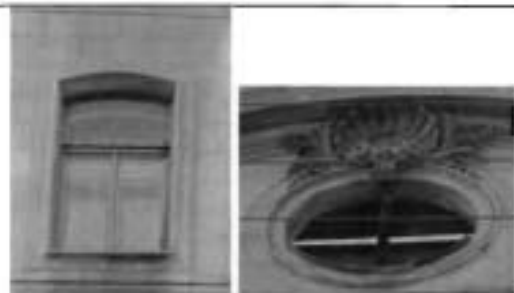
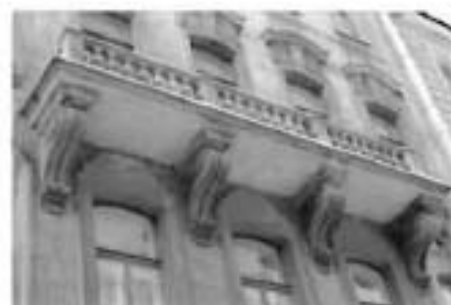
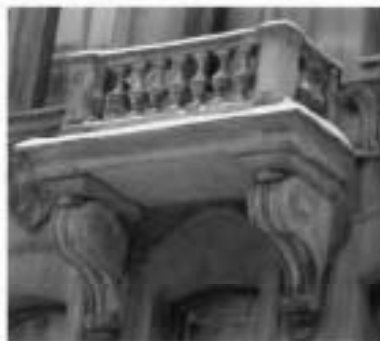
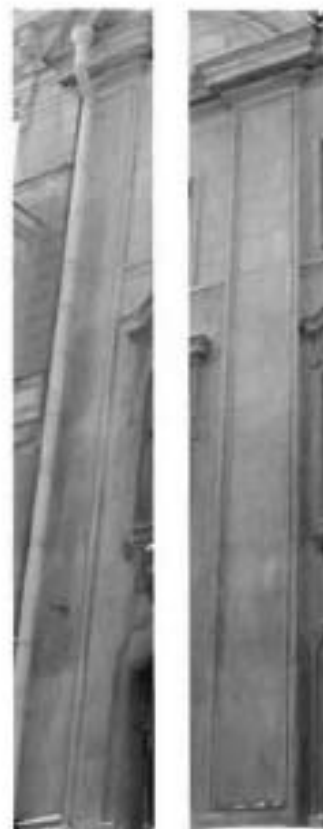
два прямоугольных балкона в уровне 3-го этажа на фигурных орнаментированных кронштейнах (один балкон на четырех, второй на двух) с балюстрадами ограждениями (фигурные столбики, прямоугольные опорные тумбы, профилированные поручни);

филенчатые пилястры тосканского ордера в уровне 2-4-го этажей;

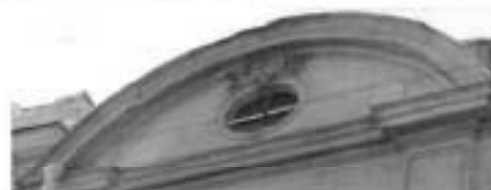
лучковый раскрепованный профилированный фронто́н над южной частью фасада;

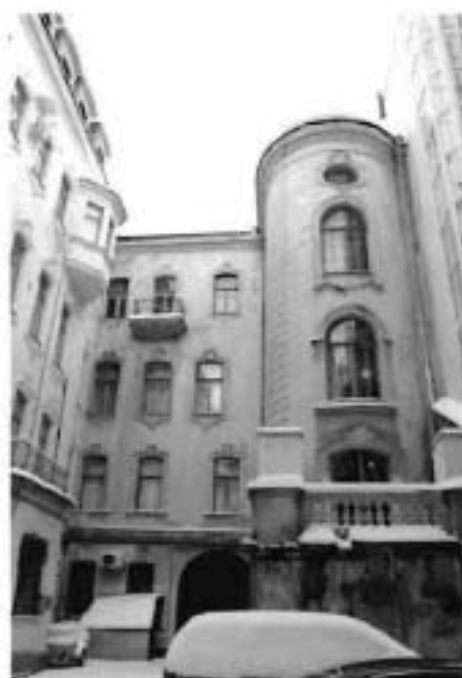
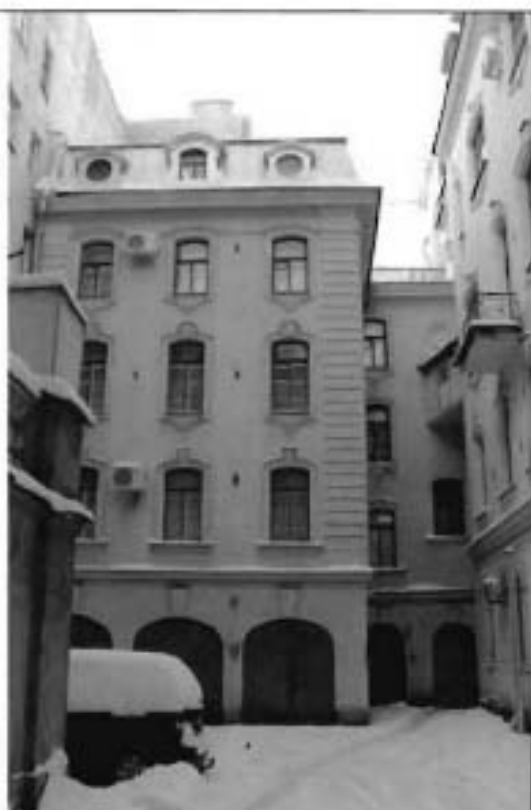
архитектурно-художественное решение дворовых фасадов; цоколь, облицованный известняковой скобой; материал и характер отделки фасадов - окрашенная штукатурка;

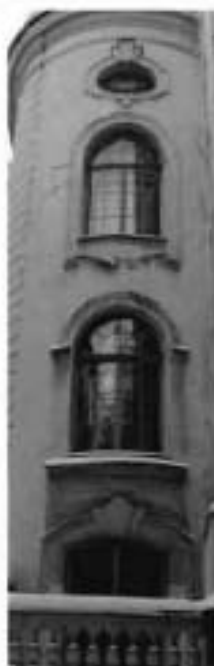
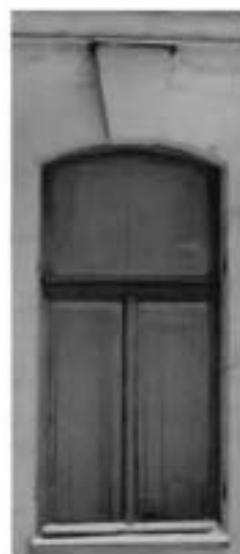
исторические оконные проемы цокольного и 1-4-го и мансардного этажей – местоположение, конфигурация (прямоугольные, с лучковым завершением, с полуциркульным завершением, круглые, овальные), оформление (замковые камни, фигурные профилированные наличники с «кушками» и трёхчастными замковыми камнями, профилированные подоконные блоки), габариты;

заполнения оконных проемов – исторические рисунок, материал (дерево), цвет;

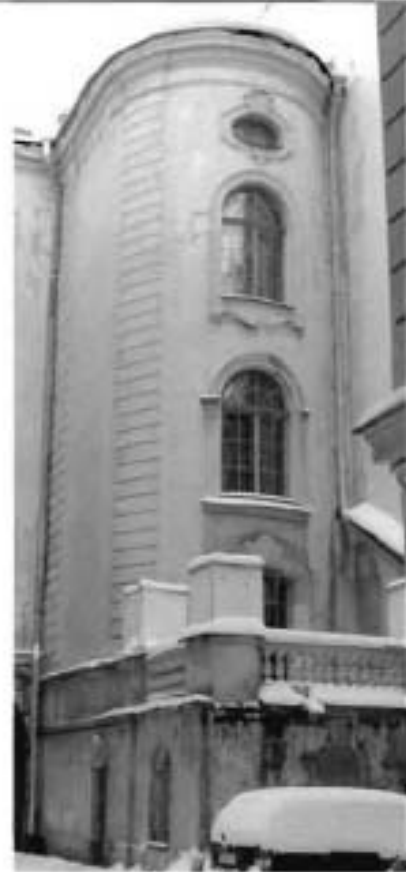
полуциркулярный лестничный ризалит, оформление - рустованные лопатки, профилированные тяги в основании и в верхних частях стен, гладкий фриз; в уровне первого этажа прямоугольный ризалит, завершенный террасой с балюстрадным ограждением (гладкие опорные стойки, прямоугольные тумбы с вазами (в настоящее время закрыты футлярами), профилированные поручни), оформление - углы с лопатками, полуциркулярная ниша с замковым камнем, венчающий профилированный карниз;

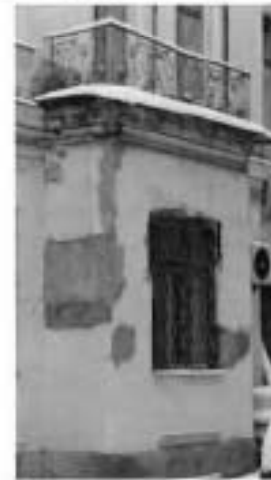
прямоугольный ризалит в уровне первого этажа, завершен балконом с металлическим ограждением (рисунок - вертикальные стойки, волнообразные завитки, рокайли);

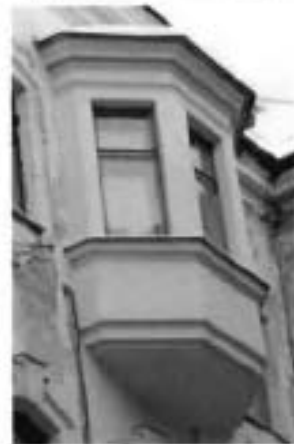
пятигранный эркер в уровне 4-го этажа, оформление - профилированные тяги, венчающий профилированный карниз;

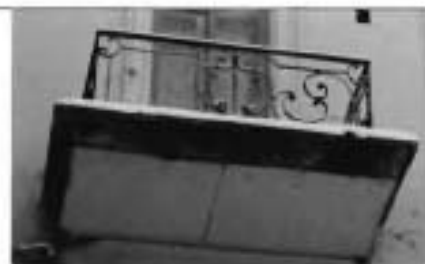
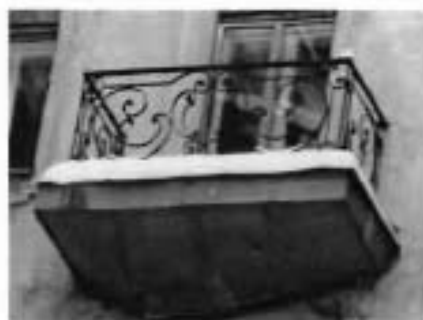
прямоугольные балконы в уровне 3-го и 4-го этажей с металлическим ограждением (рисунок – вертикальный стойки, волнообразные завитки, рокайли);

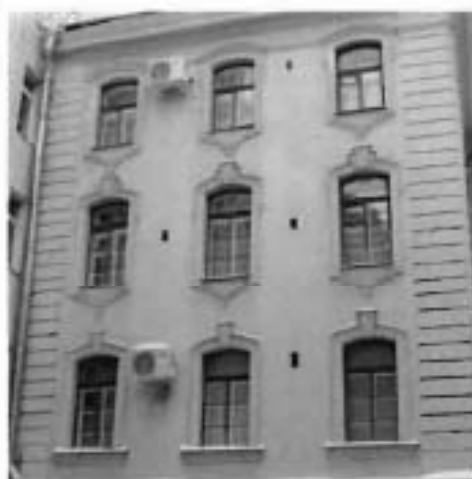
фасады западной части дворового корпуса оформлены рустованными лопатками;

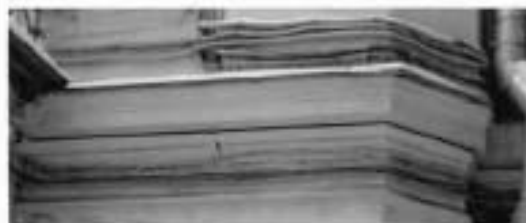
исторический профиль межэтажных карнизов и тяг;

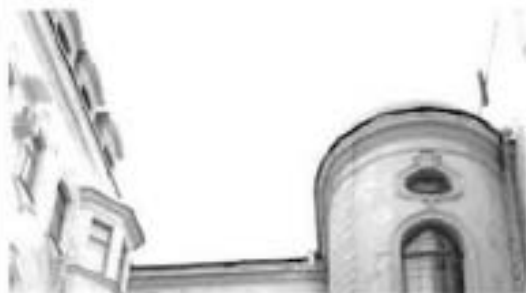
венчающий профилированный карниз;

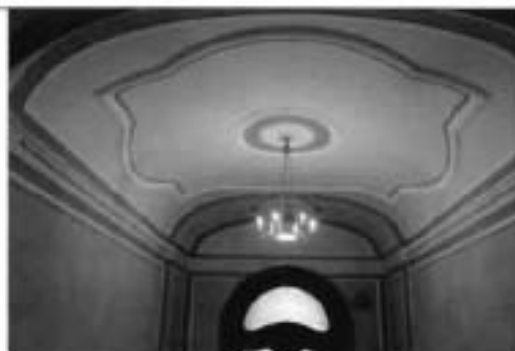
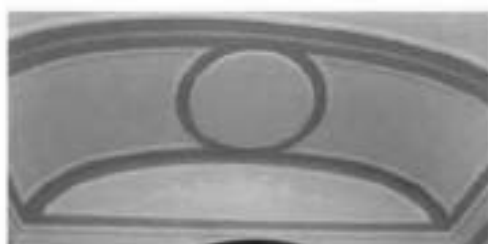
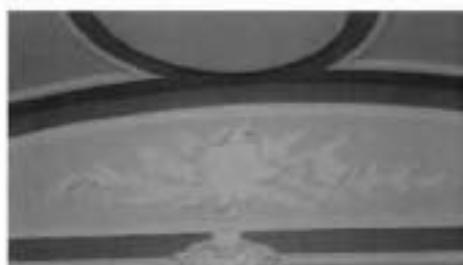
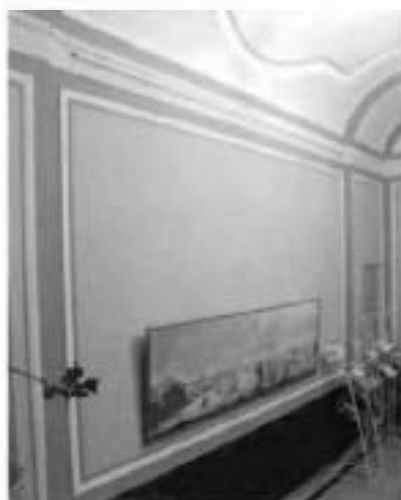
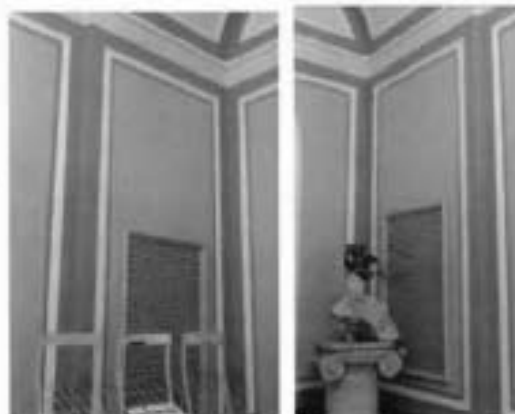
вестибюль состоит из двух помещений – прямоугольного Л-2 (II) и восьмиугольного Л-2 (III);
 оформление потолка прямоугольной части: по центру – лепная розетка с расходящимися по сторонам листьями в обрамлении лаврового венка, перевитого лентами;
 фигурная филенка, по периметру потолка – профилированная тяга;

в тимпанах над входными проемами лепные композиции – арматура, по сторонам – оливковые ветви;

в верхних частях стен – профилированный карниз с позсом иоников, оформление стен – прямоугольный филенки;
