Акт

по результатам государственной историко-культурной экспертизы
проектной документации на проведение работ по сохранению объекта культурного
наследия регионального значения «Особняк Штифтер»¹,
расположенного по адресу: Санкт-Петербург, ул. Моховая, д.15, лит.А:
«Научно-проектная документация на выполнение работ по реставрации и ремонту
помещений вестибюля, парадной лестницы, парадных интерьеров 2,3 и 4 этажа,
кроме интерьеров Колонного зала объекта культурного наследия регионального
значения «Особняк Штифтер», (Санкт-Петербург, ул.Моховая, д.15, лит.А)»,
выполненной ООО «СПбПроектРеставрация» в 2020 г.
(Шифр: ПД-20000024-20)

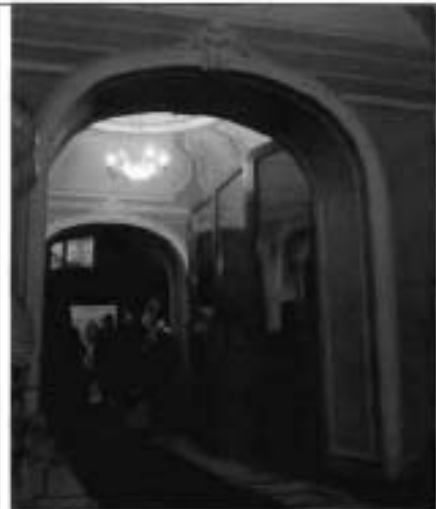
оформление входного проема в восьмиугольную часть вестибюля: профилированный архивольт с лепным замковым камнем в виде картуша со стилизованной раковиной и цветочными гирляндами по сторонам; свод проема оформлен прямоугольной филенкой;

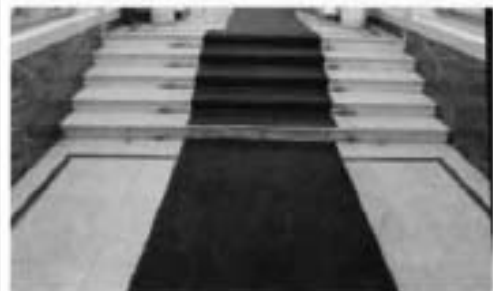
нижние части стен облицованы серлептинитом; покрытие пола – белый мрамор с темной окантовкой;

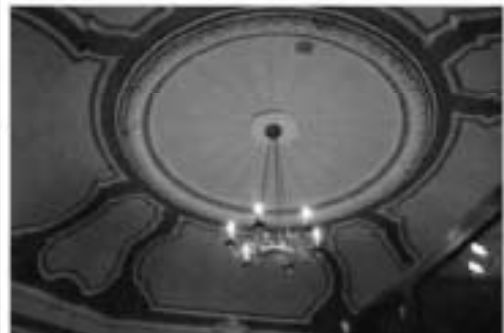
оформление потолка восьмиугольной части вестибюля: лепная розетка по центру, лепной веночек из лавровых листьев, перевитых лентой; по сторонам от венка – фигурные филенки;

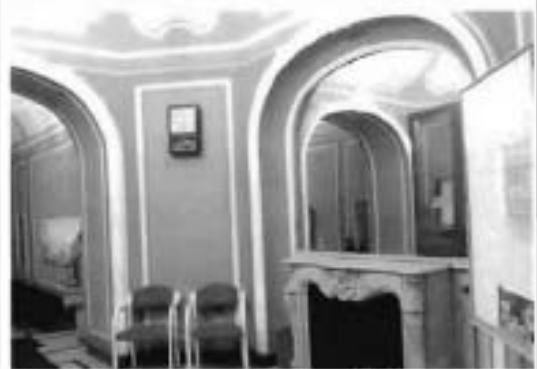
в стенах помещения - полуциркулярные ниши с профилированными архивольтами и лепным замковым камнем в виде картуша со стилизованной раковиной и цветочными гирляндами по сторонам;

стены оформлены прямоугольными филёнками;

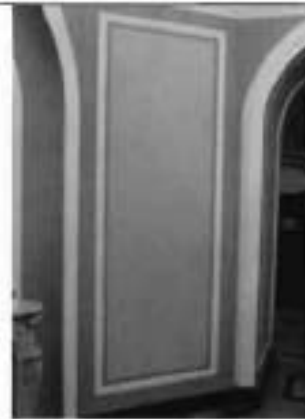
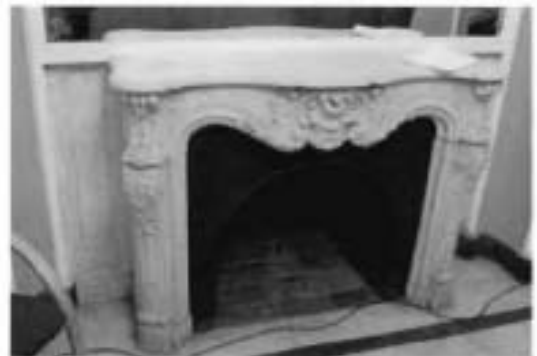
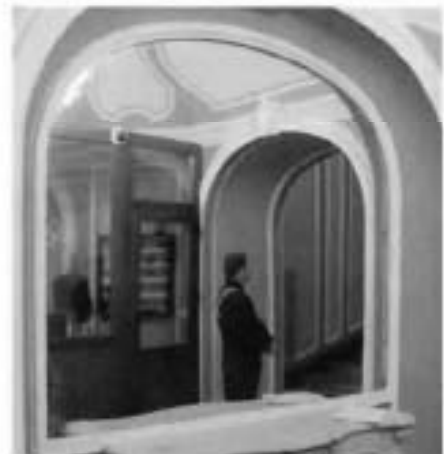
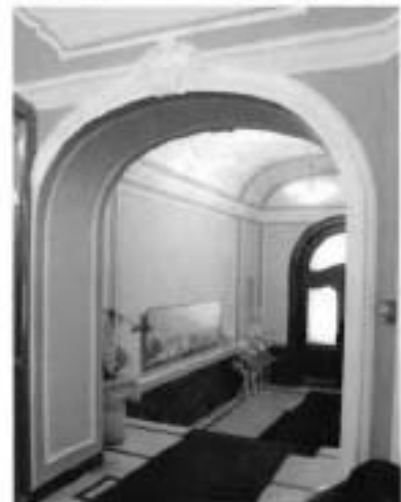
однорукий средистенный камин
 белого мрамора;
 по бокам - стилизованные фигурные
 кронштейны, декорированные висюльками
 цветочными гирляндами и резными
 акантовыми листьями (снизу);
 под полкой - филенки, по центру -
 резная композиция из акантовых листьев
 и волнотобразных завитков;
 профилированная фигурная полка;
 портал - обшивка топочного отверстия -
 чугун, литье, окраска оформление -
 профилированная тяга;
 таган - чугун, литье, окраска;
 время - нач. XX в.;

по сторонам от каминя мраморные
 панели с фигурными филенками;

над камином - зеркало в штукатурной
 профилированной раме;

оформление входных проемов в
 прямоугольную часть вестибюля и на
 парадную лестницу: штукатурный
 профилированный наличник с лепным
 замковым камнем в виде картуша со
 стилизованной раковиной и цветочными
 гирляндами по сторонам;
 свод проема оформлен прямоугольной
 филенкой;

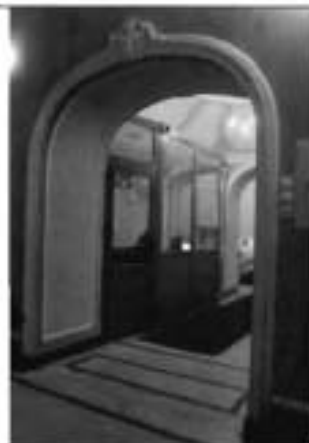
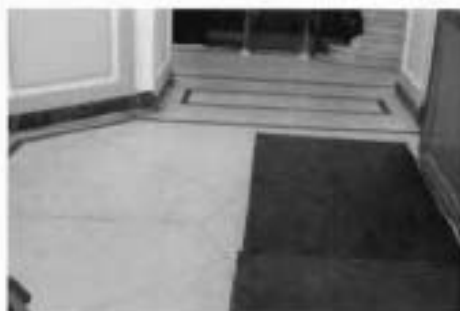
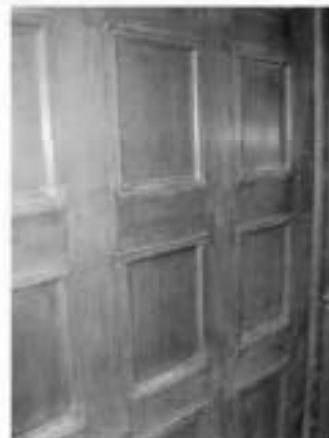
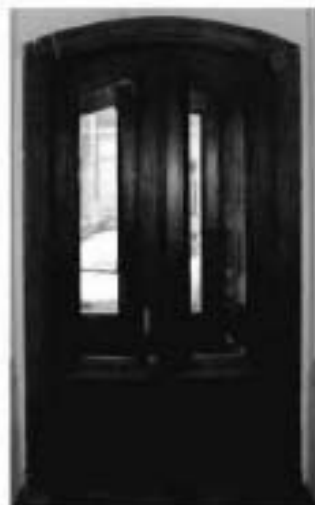
тамбур вестибюля в центральной части
здания (7-Н(1)), оформление -
деревянные филленчатые панели потолка
и стен;

оформление входного проема -
деревянный профилированный
наличник;
двухстворчатое деревянное полусветлое
дверное заполнение входного проема из
тамбура в вестибюль, каждая створка на
одну прямоугольную и одну фигурную
филенки;

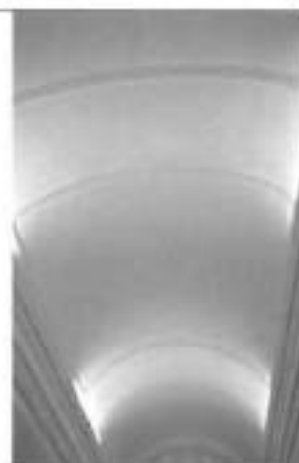
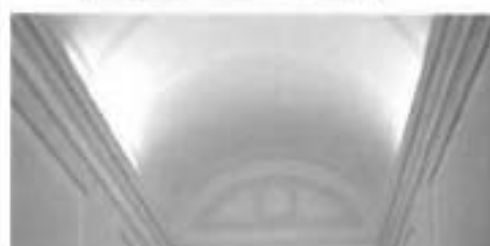
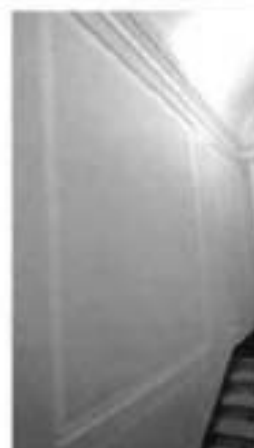
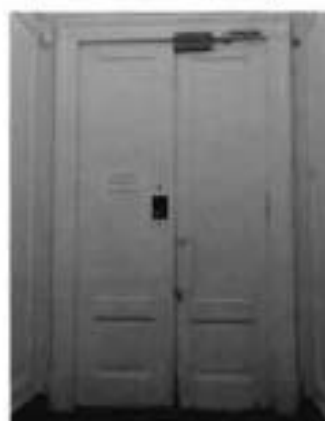
вестибюль в центральной части здания (помещение 7-Н (2)), оформление свода – прямоугольные филенки;

в верхних частях стен – профилированный карниз; в тимпане свода – филенка с полуциркульным завершением, внутри которой две фигурные филенки с круглой филёнкой по центру; над входным проемом овальное окно, оформленное штукатурным профилированным наличником;

оформление стен вестибюля – прямоугольные филенки;

входной проем в помещение 7-Н(3) оформлен профилированным наличником; деревянное двустворчатое глухое дверное заполнение, каждая створка на две прямоугольные филенки;

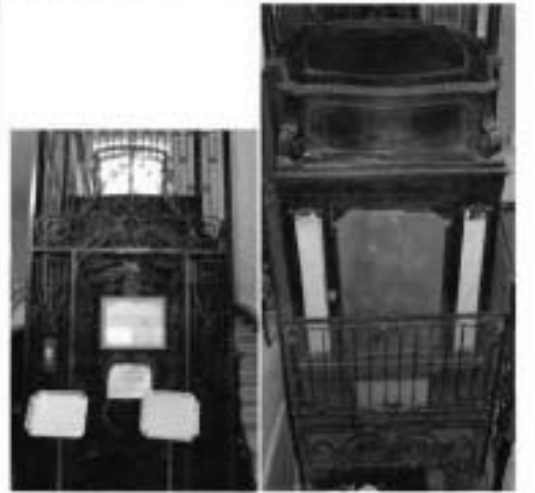
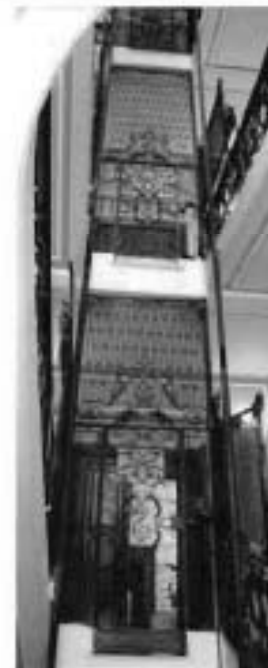
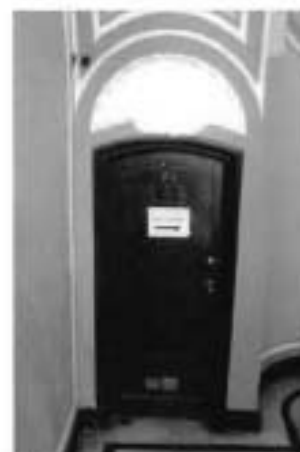
оформление парадной лестницы (Л-2):
деревянная (дуб) cabina лифта – прямоугольная, с двустворчатым полусветлыми дверным заполнением, каждая створка на две фигурные филенки;
цокольная часть кабины оформлена прямоугольными филенками;
верхняя часть скруглённая, с волотами по углам и филенками между ними, венчающий карниз с поясом иоников;

кованое ограждение шахты лифта,
рисунок – вертикальные стойки с розетками между ними, акантовые листья, волнотобразные завитки;
двери на этажах одностворчатые, ажурные, рисунок – по центру S-образный вензель, вокруг волнотобразные завитки, переплетающиеся друг с другом и листья аканта;

оформление дверного проема в помещение под лестницей (Л-2(X));
полуциркулярная филенка, внутри лепная раковина, деревянный профилированный наличник;
деревянное одностворчатое дверное заполнение, на две прямоугольные филенки;
полуциркулярная ниша, оформленная прямоугольной филенкой;
покрытие пола под лестницей – белый мрамор с темной окантовкой;

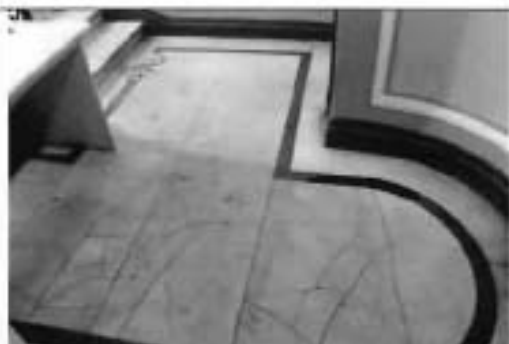
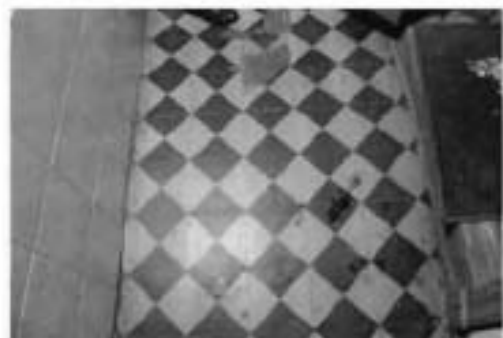
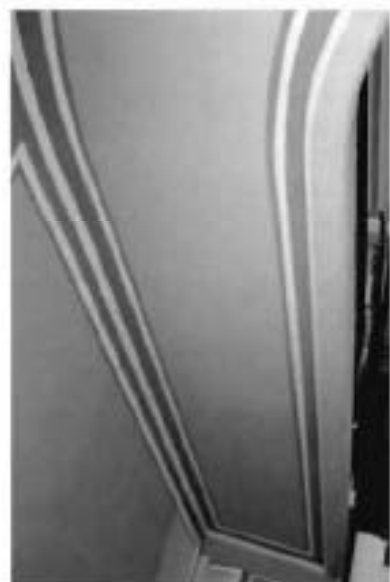
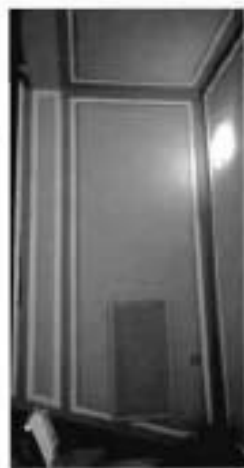
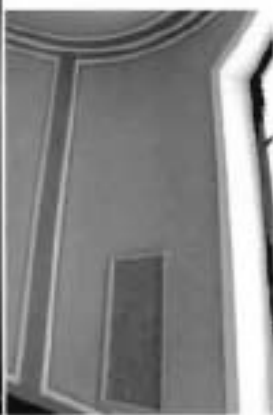
покрытие пола помещения под лестницей Л-2 (IX) - керамическая метлахская плитка, геометрический рисунок;

поля подшивки маршей, потолки лестничных площадок и стены парадной лестницы оформлены прямоугольными филенами;

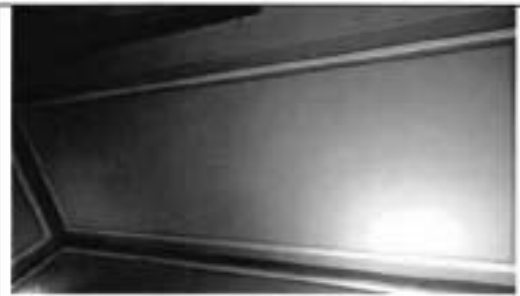
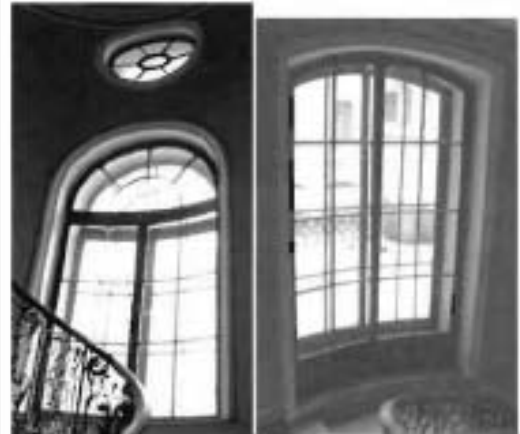
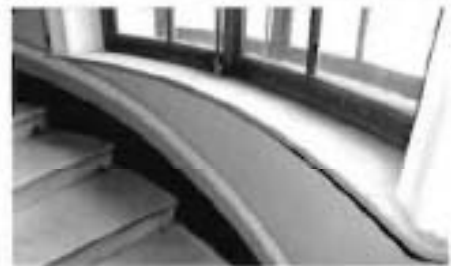
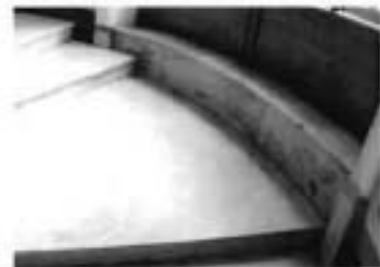
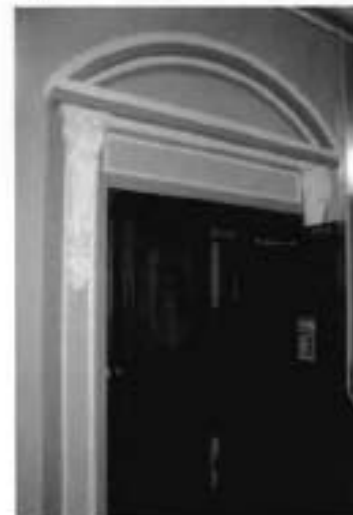
оформление оконных проемов лестницы и балконной двери (в уровне между 1 и 2-м этажами) – штукатурные профилированные наличники; латунная фурнитура (шпингалеты с фигурными ручками);

подоконные доски белого мрамора;

порог балконной двери (между 1-м и 2-м этажами) облицован белым мрамором (с профилем по краю);

оформление дверных проемов парадной лестницы: лучковые и прямые сандрихи на фигурных орнаментированных кронштейнах, прямоугольные филёнки; деревянные двустворчатые глухие дверные заполнения, каждая створка на две прямоугольные и одну круглую филёнку, оформленных по периметру резными поясами растительного орнамента;

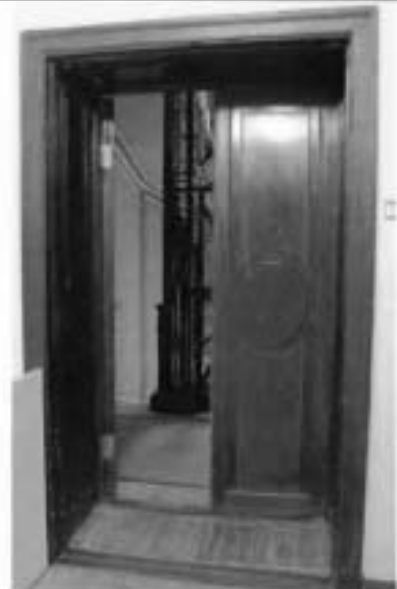
помещения 2-го этажа;
 помещение 8-Н (1): откосы дверного проема оформлены деревянными филленчатыми панелями;
 оформление дверного проема – деревянный профилированный наличник;

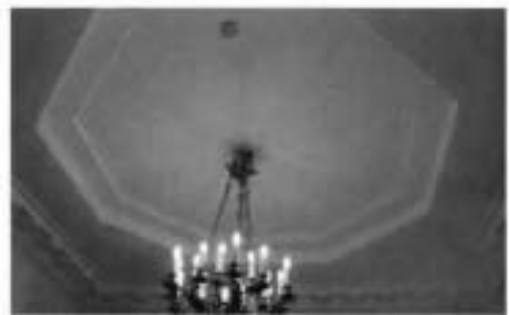
оформление потолка – восьмигранная филленка с профилированной тягой по периметру;

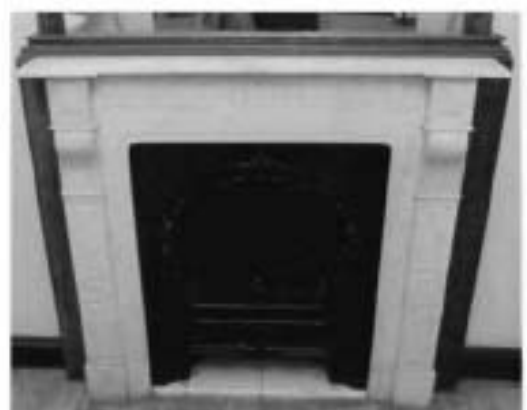
одноярусный средистенный камин белого мрамора;
 по сторонам – стилизованные пилястры, декорированные прямоугольными и круглыми филленками, под полкой – прямоугольные филленки с желобчатым поясом между ними, полка профилированная;
 портал - обшивка топочного отверстия - чугун, литье, окраска, оформление – профилированное обрамление, растительный орнамент;
 таган – чугун, литье, окраска;
 время – нач. XX в.;

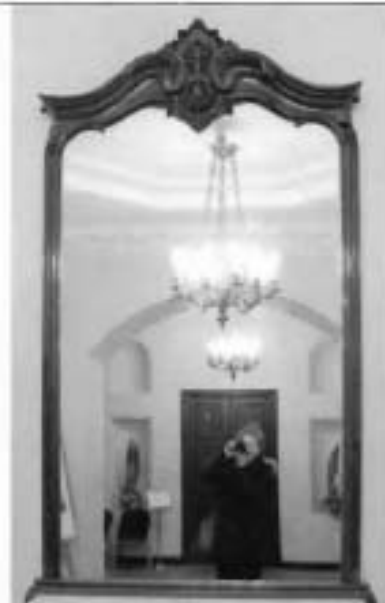
над камином зеркало в дубовой лакированной профилированной раме с фигурным завершением в виде фигурных тяг с волнотобразным завершением, по центру картуш с акантовыми листьями по сторонам;

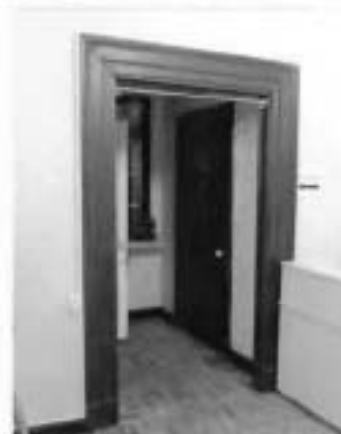
оформление дверного проема в помещении 8-Н(3): деревянный профилированный наличник;

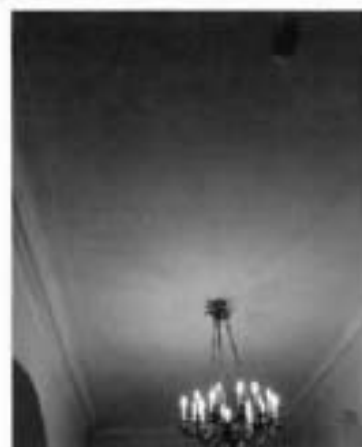
помещение 8-Н(5): оформление потолка профилированная тяга по периметру;

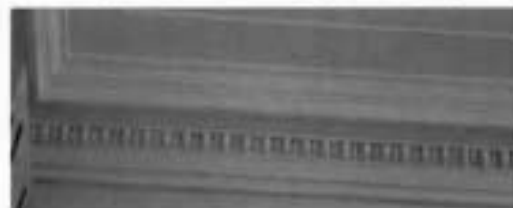
в верхних частях стен – профилированный карниз с поясом иониксов, профилированный архитрав;

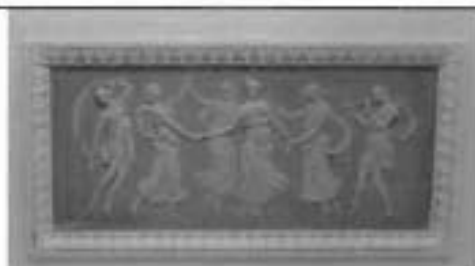
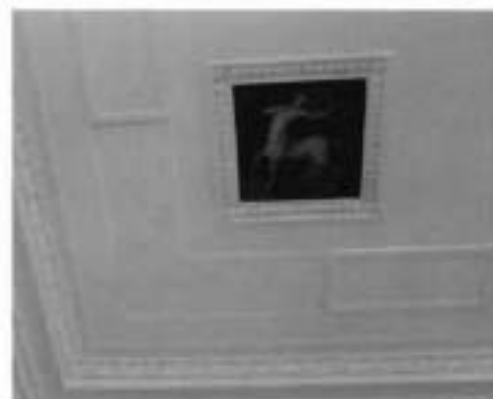
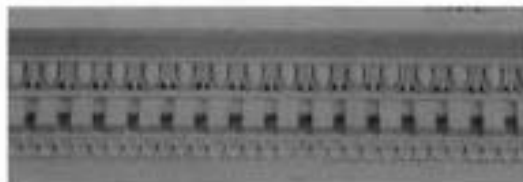
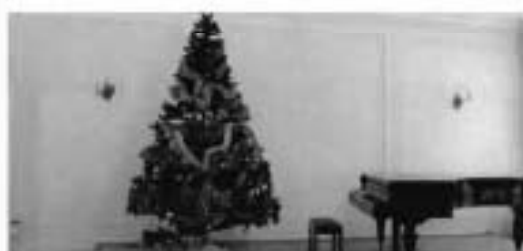
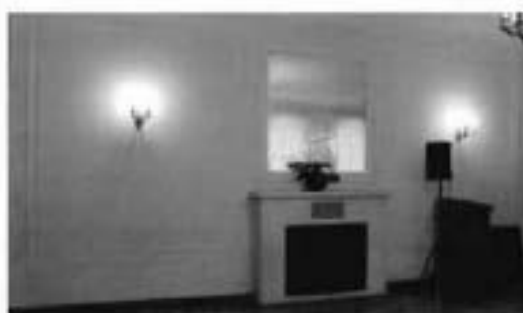
по сторонам от центральной лепной композиции четыре прямоугольные филенки, обрамленных лепными поясами растительного орнамента, внутри – двухцветный барельеф – танцующие девушки и юноши в античных одеяниях;

по периметру потолка – пояс из прямоугольных филенок, профилированная тяга с поясом растительного орнамента и поясом «бус»;

в верхних частях стен профилированный карниз с поясом иоников, поясом «сухариков» и поясом растительного орнамента;

стены оформлены прямоугольными филенками, обрамленными лепными поясами растительного орнамента и поясами из розеток с восьмиконечными звездами внутри;

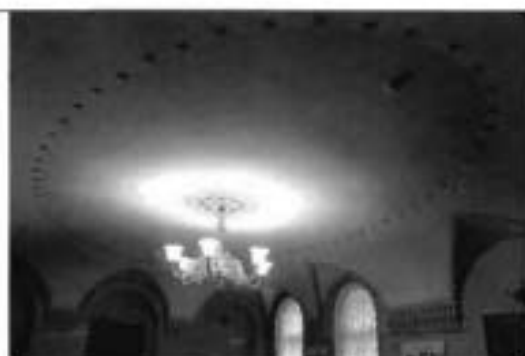
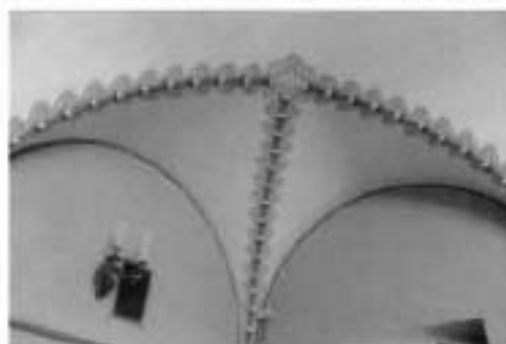
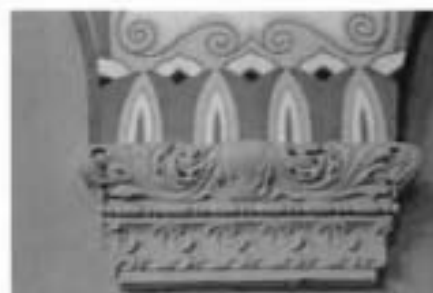
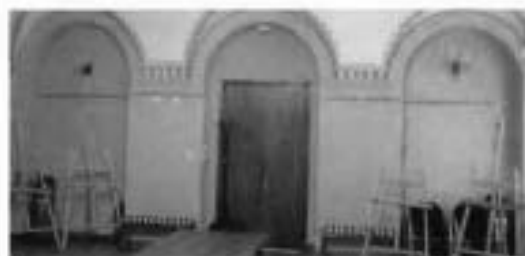
помещение 8-Н(7): прямоугольное, с плоским потолком с распалубками; живописное оформление потолка (техника – масло по штукатурке): по центру композиция из растительных орнаментов, цветочных стеблей и бутонов, по периметру потолка – пояс из бутонов;

ребра распалубок оформлены живописными поясами волнообразного орнамента;

под пятами распалубок – профилированные импосты с поясами растительного орнамента и поясом «бус»;

в южной стене три ниши с полуциркульными завершениями;

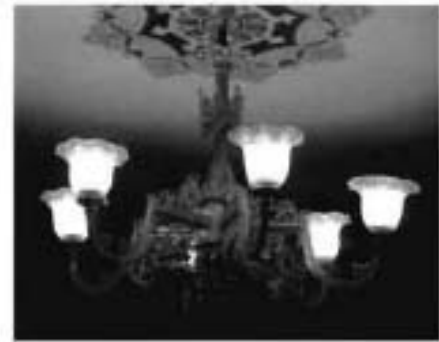
люстра - бронза, литье, позолота, на
шесть рожков;
центральный стержень и стержни рожков
декорированы розетками и ажурным
растительным орнаментом, на конце
каждого рожка – цветочная розетка;

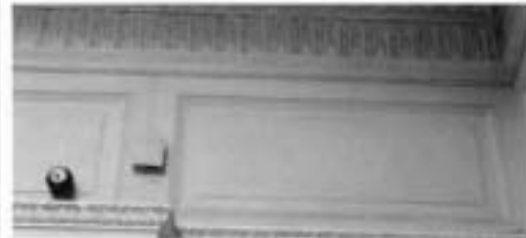
под антаблементом – пояс из
прямоугольных филенок, ниже – карниз
с поясом растительного орнамента,
гладкий фриз и пояс «бус»;

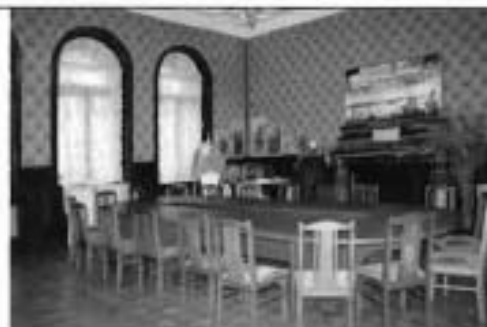
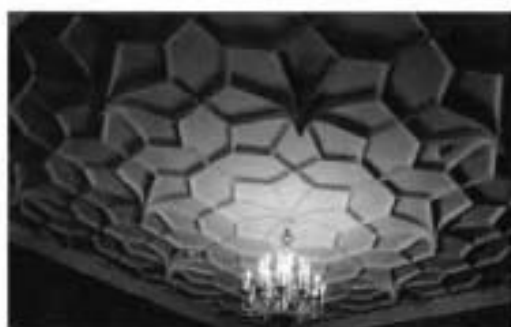
помещение 9-Н(4) (Дубовая гостиная);
 оформление потолка – имитация
 нервюрного свода с профилированными
 нервюрами и розетками,
 декорированными лепными акантовыми
 листьями;
 профилированный карниз в верхних
 частях стен;

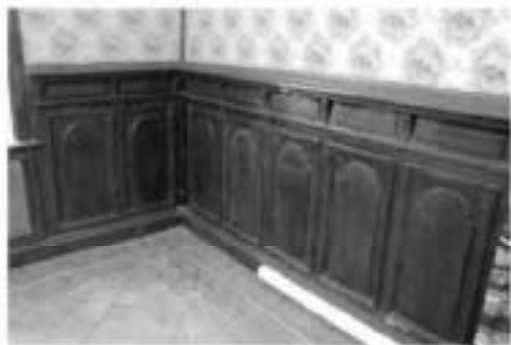
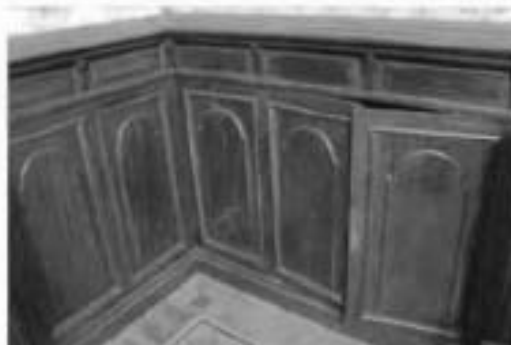
нижние части стен облицованы
 деревянными дубовыми панелями,
 декорированными прямоугольными и
 фигурными филёнками,
 профилированный карниз;

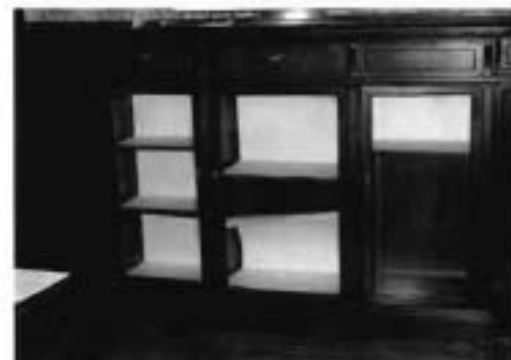
встроенный в стенную панель шкаф,
 фанерованный красным деревом,
 трехстворчатый, на шокольном
 основании;
 средняя часть выступает вперед,
 филенки остекленные, над створками три
 ящика с латунными ручками-скобами,
 верхний край профилирован;
 время: нач. 20 в.
 размер: в. – 137 см, ш. – 190 см., гд. – 40
 см.;

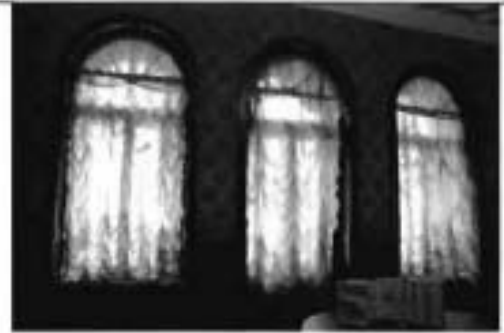
оформление оконных проемов и балконной двери (по центру) – деревянные профилированные наличники;
 оформление оконных и дверных откосов – деревянные филенчатые панели;
 прямоугольные деревянные подоконные доски (с профилем по краю);
 деревянное двустворчатое полусветлое заполнение балконного входного проема, каждая створка на одну прямоугольную филенку, латунная фурнитура (шпингалеты с орнаментированными ручками);

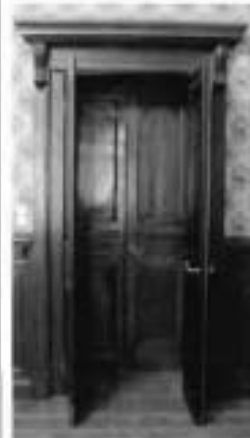
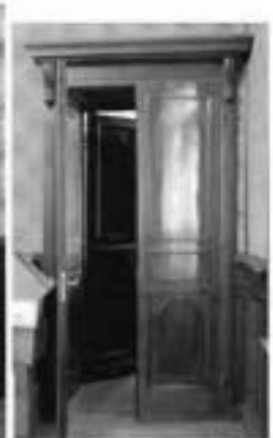
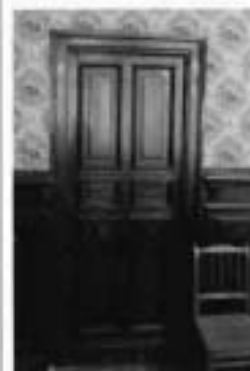
оформление дверных проемов (в помещения 9-Н(7) и 9-Н(5)) – деревянный прямой сандрок на фигурных орнаментированных кронштейнах, деревянные филенчатые панели;
 потолки тамбуров оформлены деревянными филенчатыми панелями;
 два двустворчатых деревянных глухих заполнения, каждая створка на одну прямоугольную и две фигурную филенки;
 дверная фурнитура (две латунные ручки, декорированные растительным орнаментом);
 оформление дверного проема (ведет в помещение 9-Н(3)) – деревянный профилированный наличник;
 деревянное двустворчатое глухое дверное заполнение, каждая створка на две прямоугольные и одну фигурную филенки;

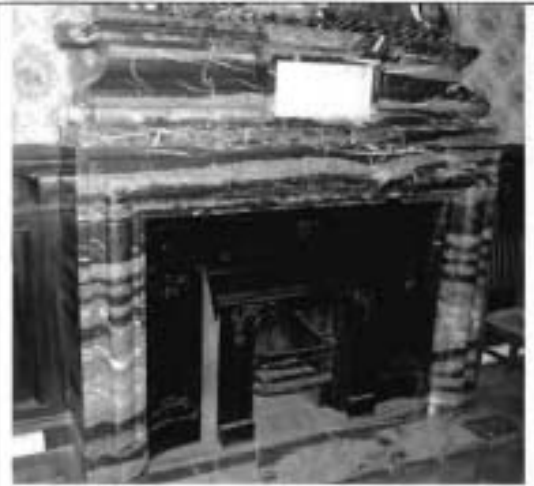
одноярусный средистенный камин светло-коричневой яшмы с розовыми и белыми вкраплениями; цоколь с профилем, профилированная рама, обрамляющая топку; венчающая часть с профилированным карнизом и цоколем, между ними – прямоугольная филёнка с мраморным барельефом «Бегство в Египет»; портал - обшивка топочного отверстия - чугун, литье, окраска, оформление - рельефные детали в виде виноградных гроздьев и листьев, задняя часть с фигурным завершением, козырек над топочным отверстием, боковины гладкие, в центре фриза розетка, на углах фигурные филёнки с волютообразными деталями, притопочная плита из светло-коричневой яшмы; таган – чугун, литье, окраска; время: нач. 20 в., размер: в. – 188 см, ш. – 220 см., гл. – 43 см.;

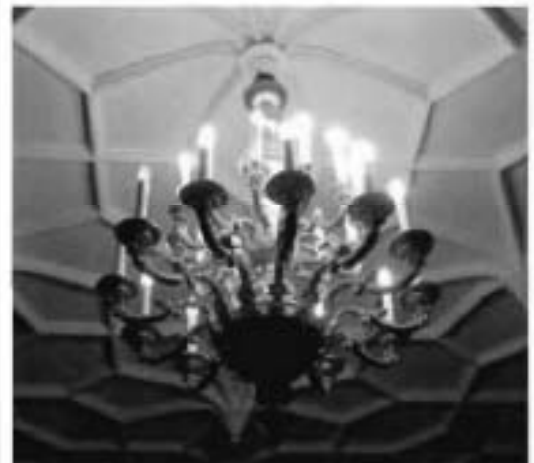
бронзовая люстра на 24 светоточки: центральный стержень круглый, с расширениями, нижний ярус в виде обода, несущего кронштейны, в местах крепления которых – розетки, кронштейны изогнутые, состоят из двух волютообразных деталей, на концах бабешки с рельефным растительным орнаментом, аналогичные кронштейны во втором ярусе, в местах их крепления – листья аканта, бабешки такие же, но меньшего размера, в верхней части люстры шарообразная деталь, сужающаяся вверх; время: нач. 20 в., размер: в. – ок. 150 см.;

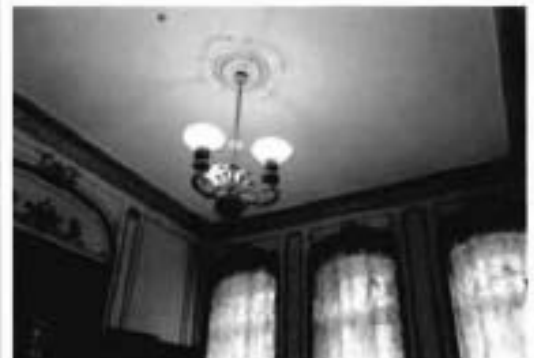
помещение 9-Н(5): оформление потолка – по центру лепная розетка, декорированная акантовыми листьями и лепным поясом с розетками и позолоченным обрамлением, по сторонам лепные цветочные гирлянды, перевитые лентами; по периметру потолка – профилированная тяга;

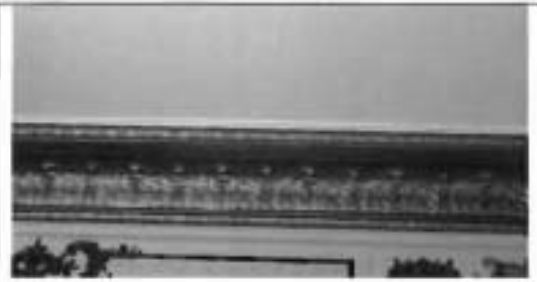
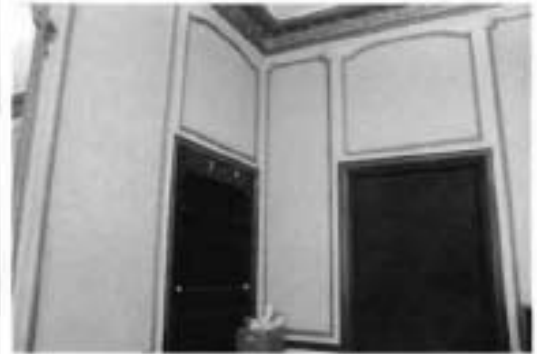
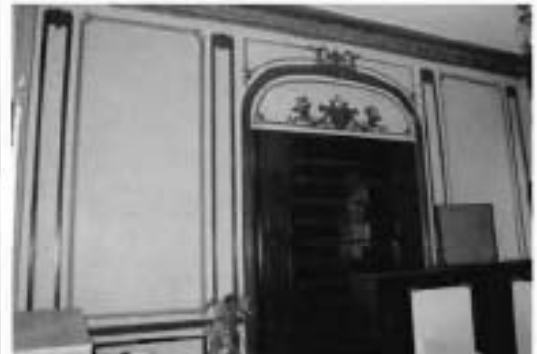
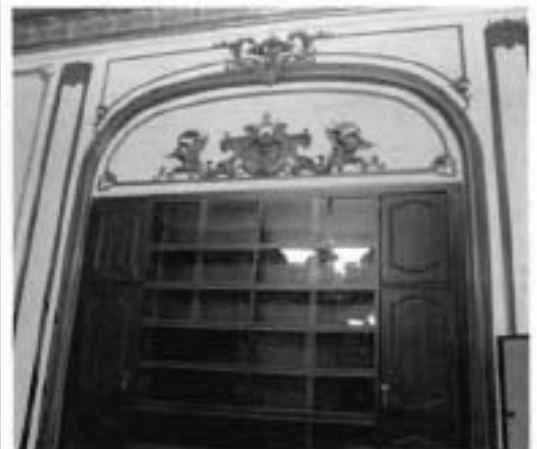
в верхних частях стен позолоченный антаблемент: профилированный карниз с поясом растительного орнамента, фриз, заполненный растительным орнаментом, профилированный архитрав с поясом растительного орнамента;

стены оформлены фигурными филенками, обрамленными лепными позолоченными поясами растительного орнамента с рокайлями; в нижних частях стен профилированная тяга по периметру стены и пояс прямоугольных филенок;

оформление входного проема в помещение 9-1(6)*: деревянный профилированный наличник со стилизованным замковым камнем в виде лепного картуша с рокайлями и растительным орнаментом, дескдепорт в виде фигурной филежки, внутри – лепная композиция: картуш с волютообразными элементами и рокайлями, по сторонам – фигуры драконов;

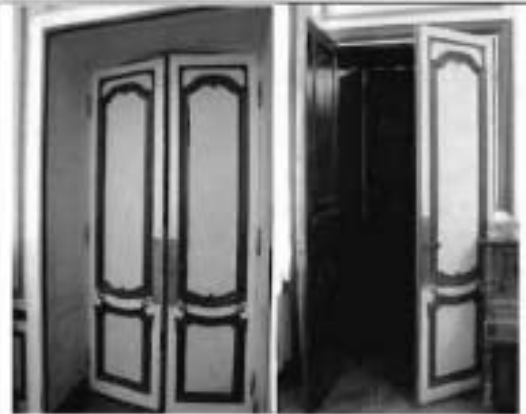
оформление входных проемов в помещения 9-Н(4) и 9-Н(7): деревянные профилированные наличники, откосы входного проема в помещение 9-Н(7) оформлены прямоугольными филенками; деревянные двусторчатые глухие заполнения (два), каждая створка на две фигурные филенки с рокайльным орнаментом; дверная фурнитура (латунные накладные пластины с декором трельяжа и растительным орнаментом, латунные фигурные ориентированные ручки);

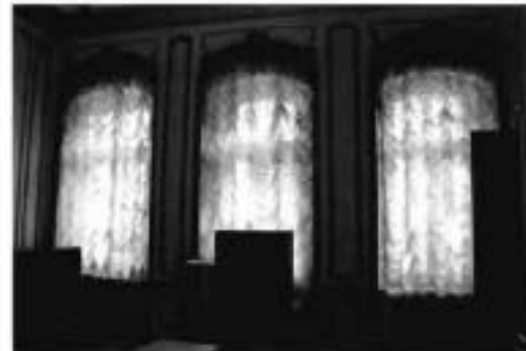
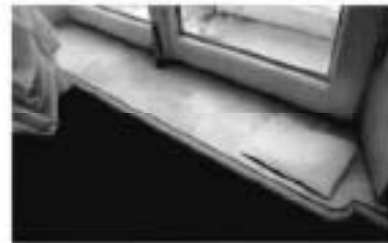
оформление оконных проемов и балконной двери: деревянные профилированные наличники с лепными замковыми камнями в виде картушей со стилизованными раковинами и цветочными гирляндами по сторонам; деревянное двусторчатое полусветлое заполнение балконного входного проема, каждая створка на одну прямоугольную филенку, латунная фурнитура (шпингалеты с фигурными ориентированными ручками); подоконные доски (две) белого мрамора (фигурные, с профилем по краю);

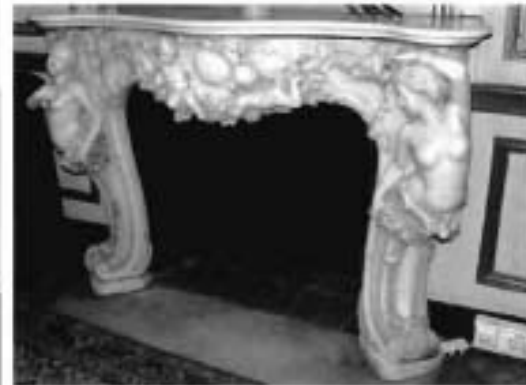
однорусный средистенный камин белого мрамора; боковины в виде терм с обнаженными женскими торсами, с волнообразной нижней частью, с медальоном в стилизованной растительной рамке и цветочными гирляндами, фриз декорирован цветочными гирляндами, рокайльными завитками и трельяжами, в центре фриза два путти, держащие картуш; полка каминная криволинейных очертаний, профилированная; портал - обшивка топочного отверстия - чугун, литье, окраска; таган - чугун, литье, окраска; три металлических панели внутри, декорированные рельефными рамками с растительными деталями, в центре задней панели букет; притопочная плита из светлого мрамора; время: нач. 20 в., размер: в. - 110 см, ш. - 160 см., гл. - 37 см.;

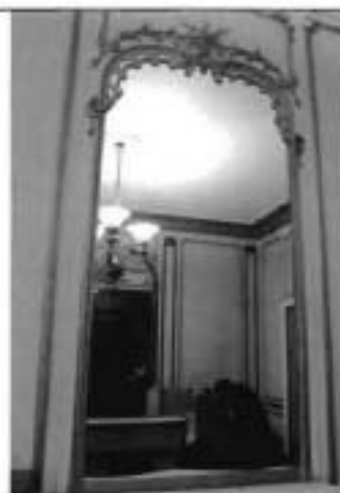
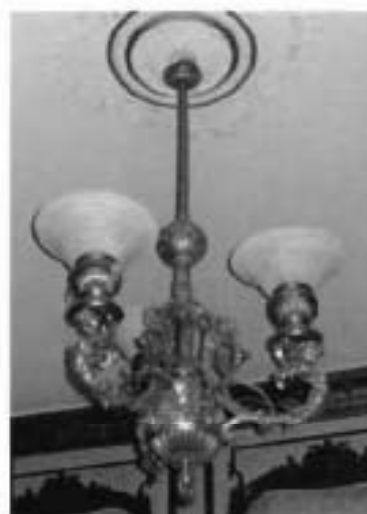
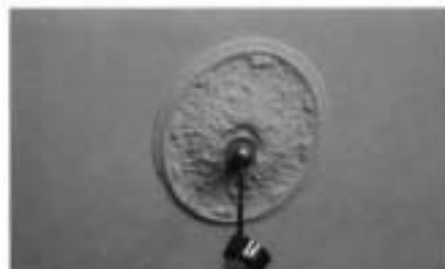
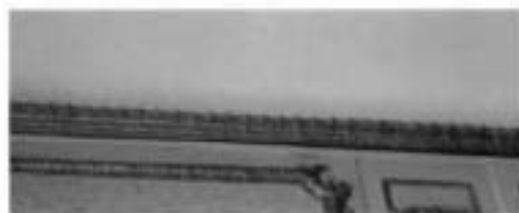
помещение 9-Н(6): оформление потолка: по центру – лепная розетка с листьями аканта и профилированной тягой;

в верхних частях стен – профилированный позолоченный карниз с поясом иоников, поясом растительного орнамента и профилированной тягой;

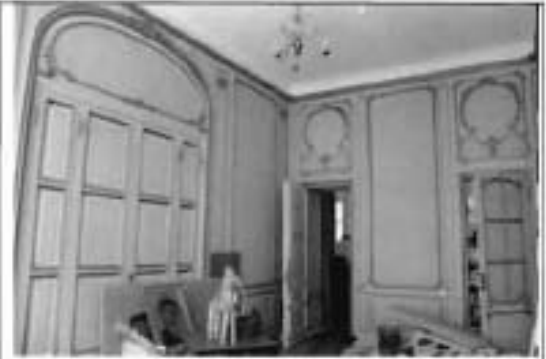
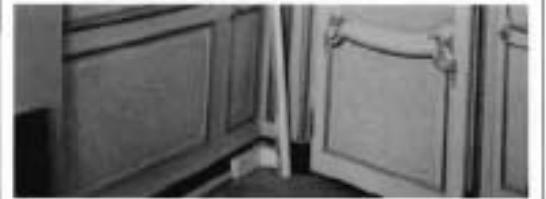
стены оформлены фигурными филенками, позолоченными поясами растительного орнамента с рокайлями; в нижних частях стен пояс прямоугольных филенок, обрамленных рокайльным орнаментом;

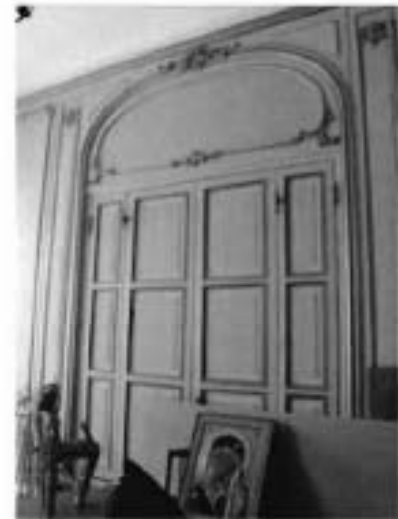
оформление входного проема в помещение 9-Н(5): деревянный позолоченный профилированный наличник со стилизованным замковым камнем в виде лепного картуша с рокайлями и растительным орнаментом, десюдепорт в виде фигурной филенки, декорированной растительной орнаментом и рокайлями; деревянное четырехстворчатое глухое заполнение, каждая створка на три прямоугольные филенки; дверная фурнитура (фигурные латунные петли);

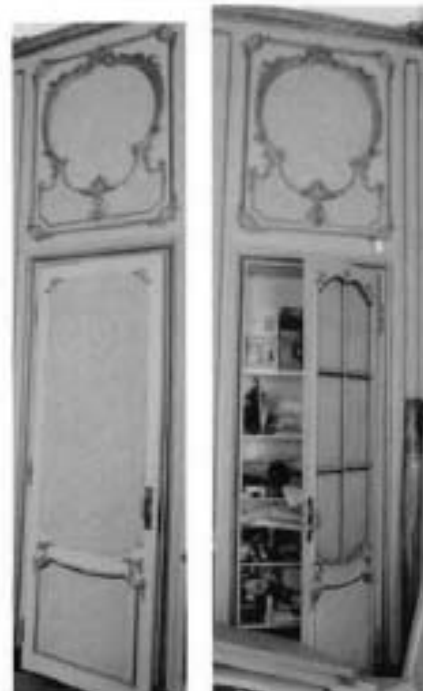
оформление дверного проема в помещение 9-Н(7) и проема встроенного шкафа: десюдепорты в виде фигурных филенок, декорированных растительным орнаментом, цветочными гирляндами и рокайлями, деревянный позолоченные профилированные наличники; деревянное глухое одностворчатое дверное заполнение, каждая створка на две фигурные филенки, декорированные рокайлями; деревянное полусветлое одностворчатое дверное заполнение, каждая створка на две фигурные филенки, декорированные рокайлями;

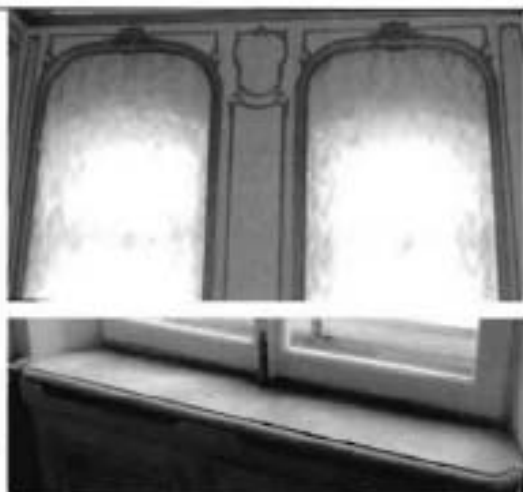
оформление оконных проемов: деревянные позолоченные штукатурные профилированные наличники с замковыми камнями в виде лепных картушей, декорированных растительным орнаментом, латунная фурнитура (шпингалеты с фигурными орнаментированными ручками; подоконные доски (две) белого мрамора (фигурные, с профилем по краю);

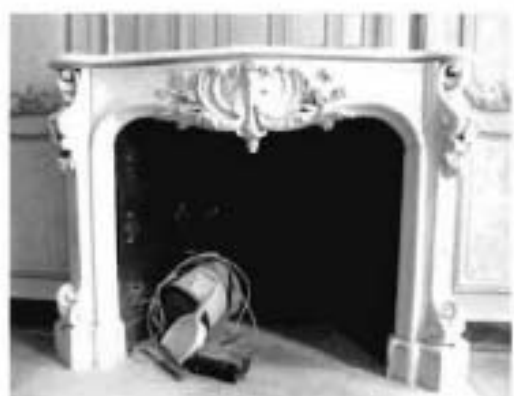
однорусный средистенный камень белого мрамора;

боковины с волкотообразными деталями, листьями аканта в верхней и нижней частях, декорированы рельефными деталями в виде раковин, дельфинов и трельжжных рамок, по центру – резная композиция из двух рокайлей с цветочным букетом между ними, по сторонам цветы и листья аканта;

размер: в. – 118 см, ш. – 154 см., гл. – 30 см;

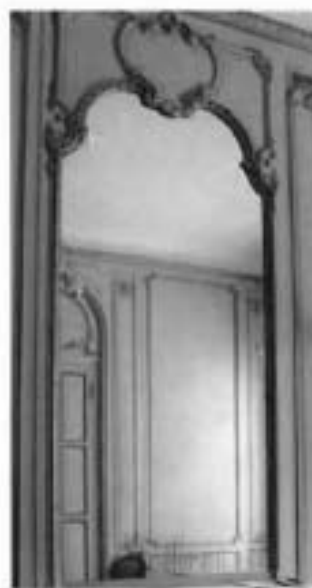
зеркало над камином – в фигурной раме с растительным орнаментом по контуру, завершение полуциркульное с выгнутыми и вогнутыми частями;

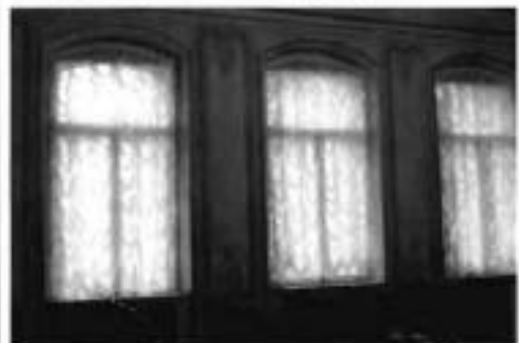
фигурные подоконные доски (три) светлого брекниевидного мрамора; под окнами латунные калориферные решетки (три) в деревянных прямоугольных рамах – решетки декорированы по периметру рокайлями и пальметтами, в центре – фигурная филенка с пальметтами по сторонам и монограммой владельца – стилизованные буквы "SS";

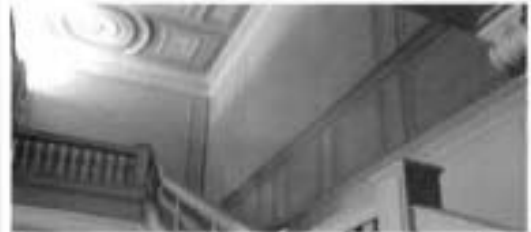
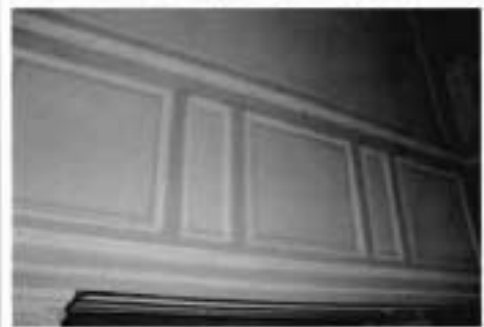
фигурные орнаментированные
кронштейны под лестничными
площадками;
между кронштейнами – пояс
прямоугольных филеок, под ними –
лепные поясам растительного орнамента;

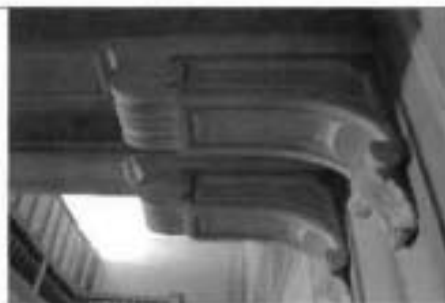
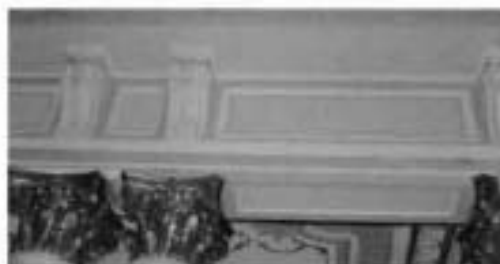
тетива лестницы оформлена
прямоугольными и круглыми филенками
и лепным поясом растительного
орнамента;

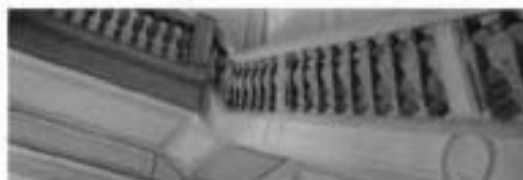
поля подшивок лестничных маршей
оформлены прямоугольными и
фигурными филенками;

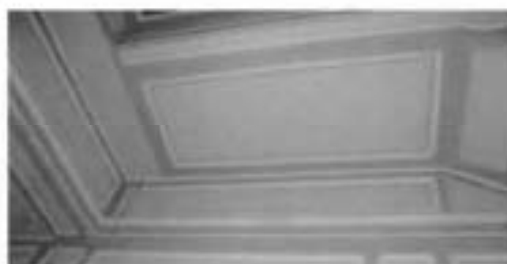
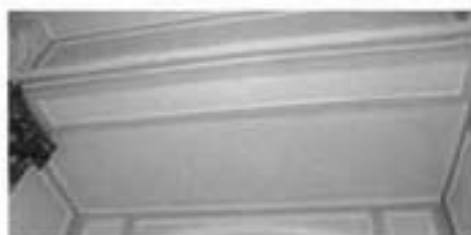
стены под лестничным маршем
оформлены прямоугольными
филенками;

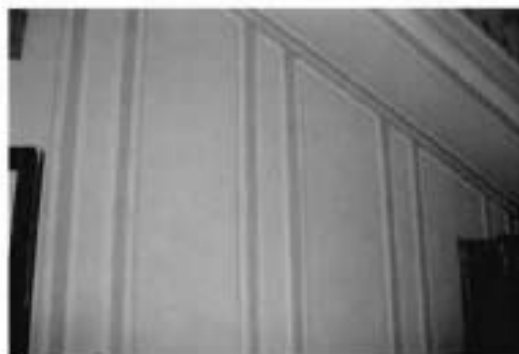
оформление дверных проемов:
 деревянный профилированный
 наличник;
 оформление откосов дверных проемов –
 прямоугольные филенки;
 двустворчатое деревянное дверное
 заполнение* (в помещении 9-Н(8)),
 каждая створка на восемь
 прямоугольных застекленных филёнок;

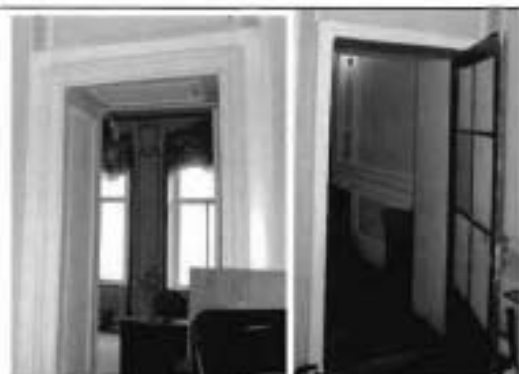
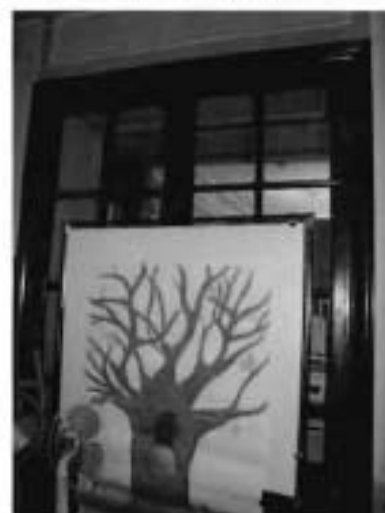
оформление оконного проема –
 штукатурный профилированный
 наличник;
 оконная фурнитура (латунный
 шпингалет с орнаментированными
 ручками и монограммами);
 фигурная подоконная доска светлого
 брекчиевидного мрамора;

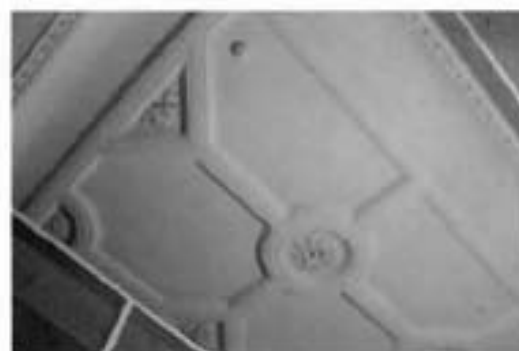
<p>в верхних частях стен – профилированный карниз с лепным поясом растительного орнамента и пояса порезки;</p> <p>оформление входного проема* – в помещении 9-Н(7): деревянный дубовый профилированный наличник, архивольт декорирован резной лавровой гирляндой, перевитой лентами и фестонами, десюдепорт с резным орнаментом из акантовых листьев и волотообразных завитков, по центру – ваза с фруктами; откосы входного проема оформлены прямоугольными филенками;</p> <p>*в настоящее время не используется;</p> <p>помещение 9-Н(9): оформление потолка – три лепные розетки с расходящимися по сторонам акантовыми листьями и растительным орнаментом; профилированная тяга по периметру потолка;</p> <p>в верхних частях стен – профилированный карниз с лепным поясом растительного орнамента и пояса порезки;</p>

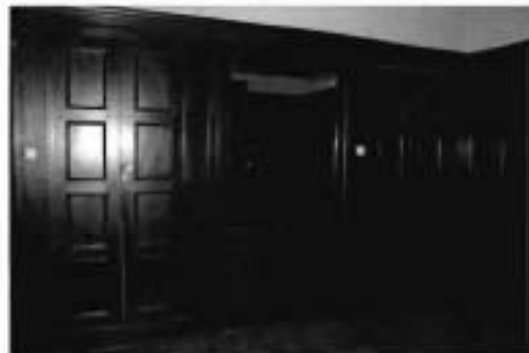
оформление входного проема на парадную лестницу Л-2 и в помещение 16-Н(8): деревянный профилированный наличник, откосы оформлены деревянными филленчатыми панелями;

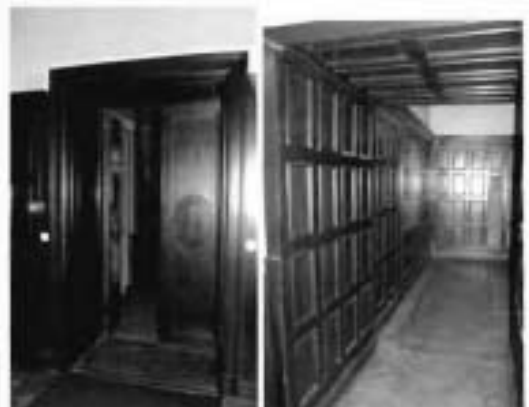
помещение 16-Н(8): нижние части стен облицованы деревянными дубовыми филленчатыми панелями, профилированный венчающий карниз;

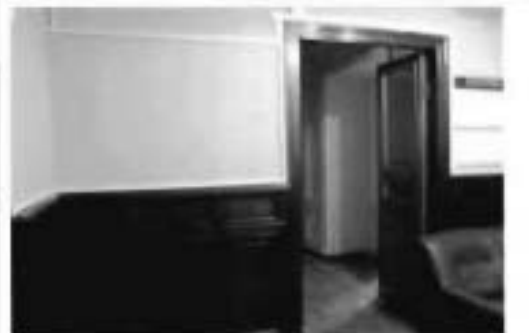
оформление входных проемов в помещения 16-Н (3,5,6,7,11) – деревянный профилированный наличник; деревянное одностворчатое глухое дверное заполнение (лять), створка на две прямоугольные филенки;

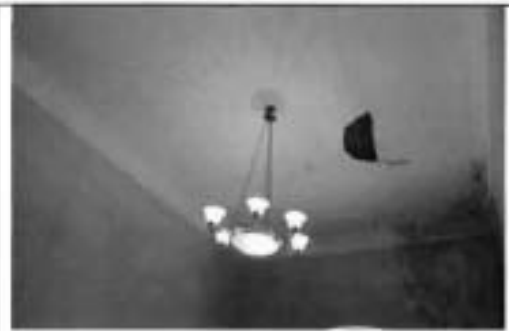
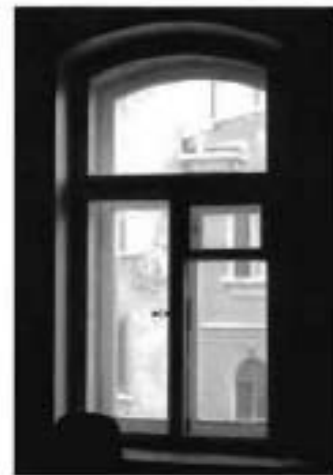
помещение 16-Н(7): оформление потолка: по центру – лепная розетка с листьями аканта и пояс иоников, по периметру потолка – профилированная тяга;

в верхних частях стен – профилированный карниз с желобчатым поясом;

прямоугольная подоконная доска светлого мрамора;

латунная оконная фурнитура (шпингалеты с фигурными ручками);

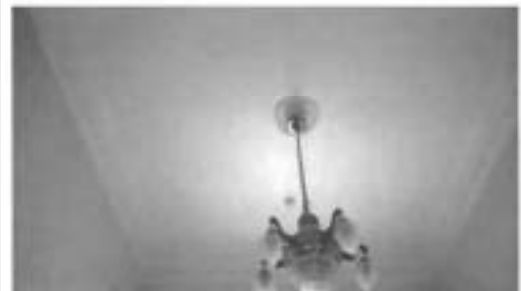
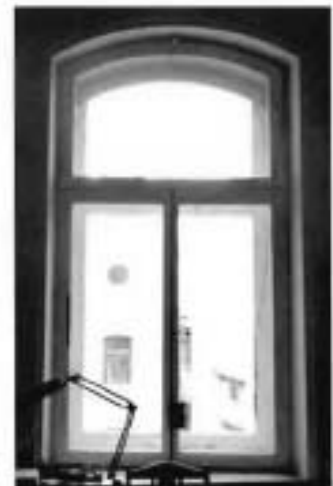
помещение 16-Н (9): по центру – лепная розетка, профилированная тяга по периметру;

в верхних частях стен – профилированный карниз с поясом иоников;

прямоугольная подоконная доска белого мрамора;

латунная оконная фурнитура (шпингалеты с фигурными ручками);

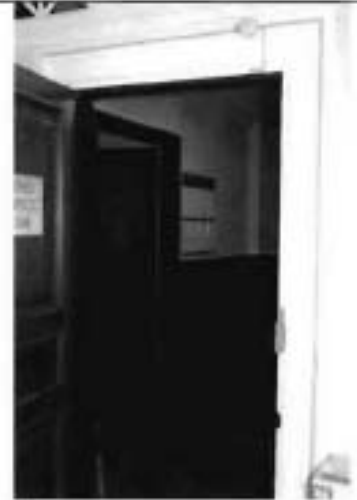
оформление дверного проема –
деревянный профилированный
наличник;
деревянное одностворчатое глухое
дверное заполнение, створка на три
прямоугольные филенки;

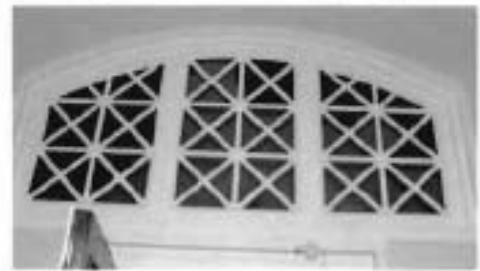
над дверным проемом - фрамуга с
лучковым завершением: в деревянном
профилированном обрамлении,
трехчастная, с мелкой расстекловкой;

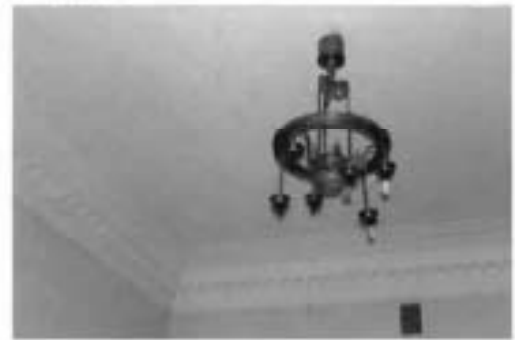
помещение 16-Н(10): оформление
потолка: профилированная тяга по
периметру;
в верхних частях стен антаблемент:
профилированный карниз с поясом
модульонов и поясом растительного
орнамента, гладкий фриз,
профилированный архитрав;

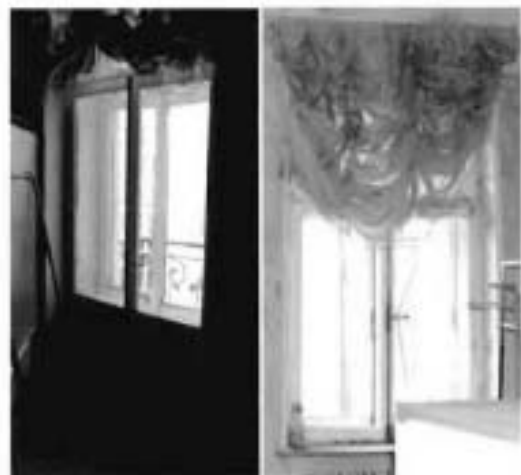
оформление проема балконной двери и
оконного проема – штукатурные
профилированные наличники;
двустворчатое, полусветлое заполнение,
каждая створка на одну прямоугольную
филенку;

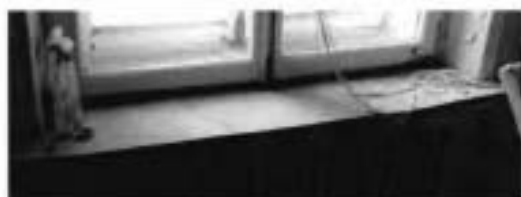
латунная оконная фурнитура
(шпингалеты с фигурными ручками);

прямоугольная подоконная доска белого
мрамора;
