Акт

по результатам государственной историко-культурной экспертизы
проектной документации на проведение работ по сохранению объекта культурного
наследия регионального значения «Особняк Штифтер»¹,
расположенного по адресу: Санкт-Петербург, ул. Моховая, д.15, лит.А:
«Научно-проектная документация на выполнение работ по реставрации и ремонту
помещений вестибюля, парадной лестницы, парадных интерьеров 2,3 и 4 этажа,
кроме интерьеров Колонного зала объекта культурного наследия регионального
значения «Особняк Штифтер», (Санкт-Петербург, ул.Моховая, д.15, лит.А)»,
выполненной ООО «СПбПроектРеставрация» в 2020 г.
(Шифр: ПД-20000024-20)

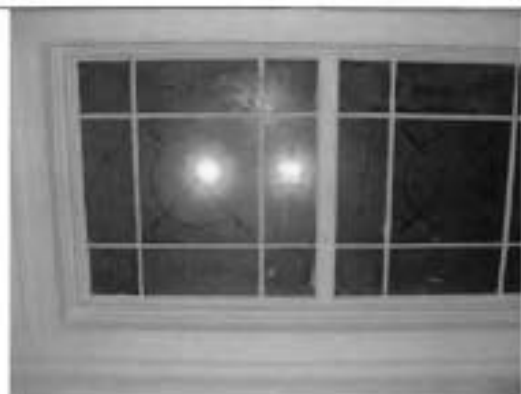
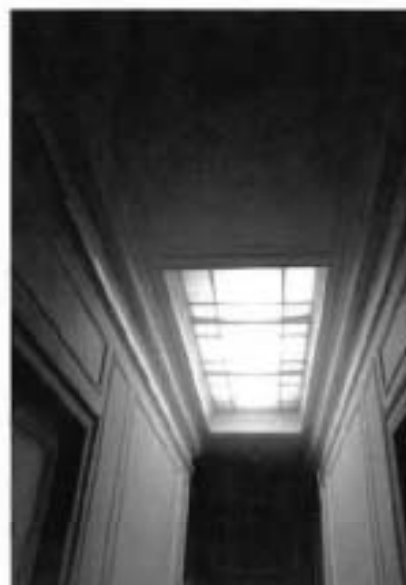
помещение 16-Н(11) (Г-образный коридор): оформление потолка: по центру – плоский световой фонарь (деревянный каркас, мелкая расстекловка с изображениями гирлянд, пересекающихся жезлов и кругов), оформление – профилированная рама; прямоугольные филенки по сторонам светового фонаря;

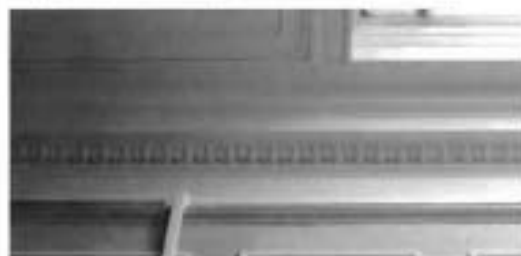
в верхних частях стен – антаблемент; профилированный карниз с поясом иоников, гладкий фриз, профилированный архитрав;

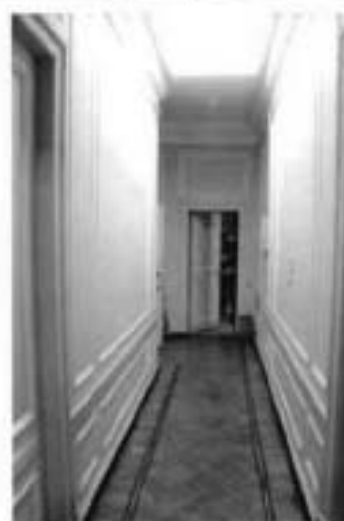
стены оформлены прямоугольными филенками; оформление входных проемов в помещения 16-Н (10,12,18) – деревянные профилированные наличники;

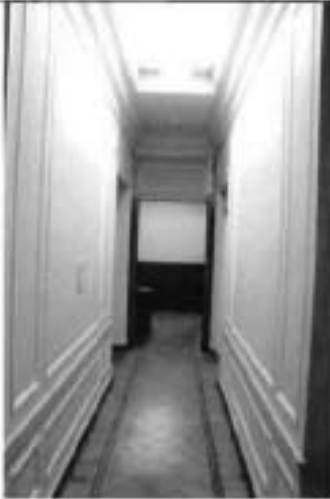
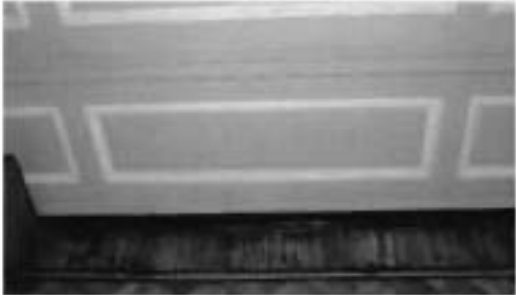
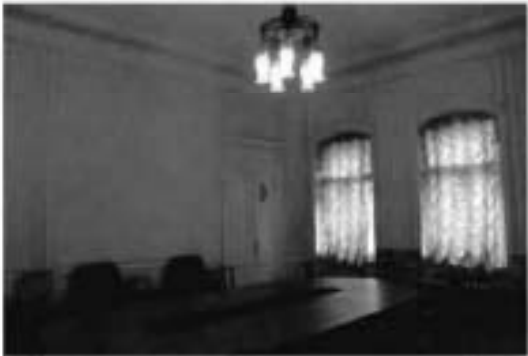
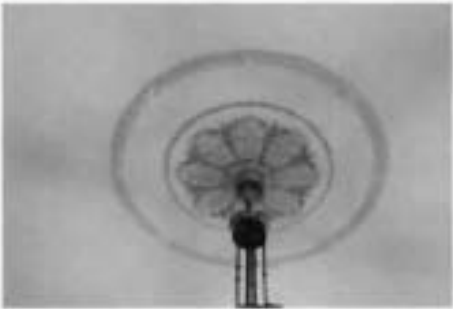
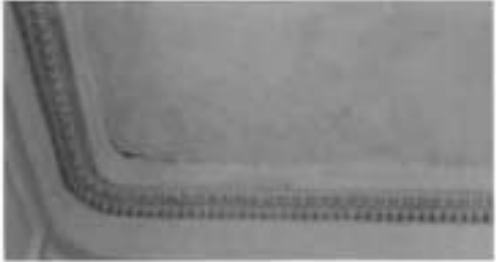
<p>в нижних частях стен профилированная тяга по периметру стены и пояс прямоугольных филенок;</p> <p>помещение 16-Н(12): оформление потолка: по центру – лепная розетка, декорированная акантовыми листьями с поясами «бус»; профилированная тяга - по периметру потолка;</p> <p>в верхних частях стен – антаблемент: профилированный карниз с поясом иоников и поясом «сухариков», гладкий фриз, профилированный архитрав;</p>

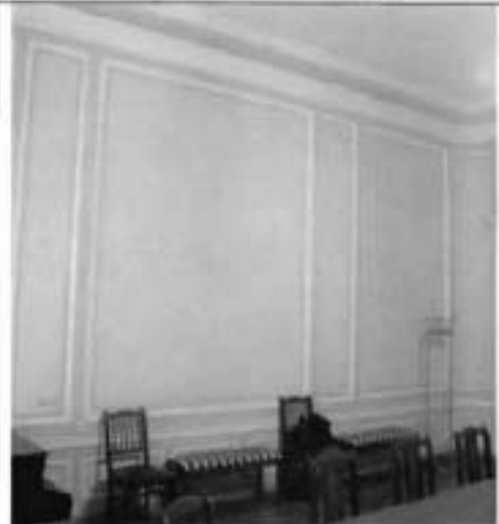
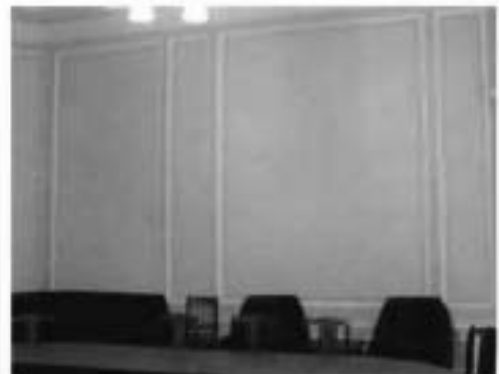
стены оформлены прямоугольными филенками, обрамленными лепными поясами растительного орнамента; в нижних частях стен – профилированная тяга и пояс прямоугольных филенок;

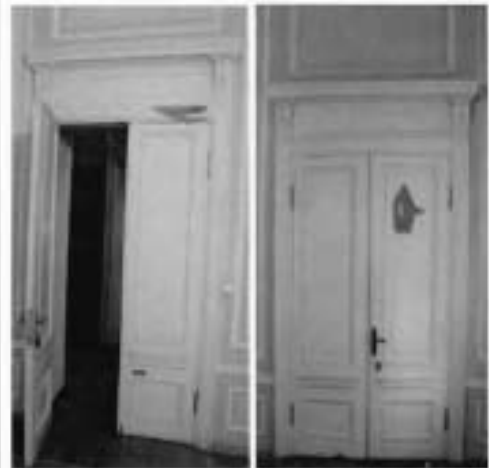
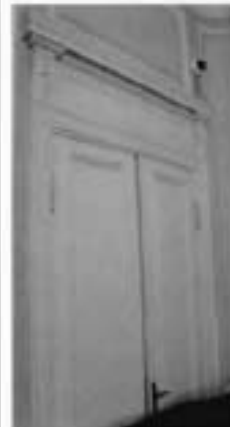
оформление дверных проемов (в помещении 16-Н (11.13) – прямоугольные филенки, обрамленные лепными поясами растительного орнамента над проемами, прямые сандрики на фигурных орнаментированных кронштейнах с прямоугольной филенкой между ними, пояса иоников, деревянные профилированные наличники; деревянные двустворчатые глухие дверные заполнения (три), каждая створка на две прямоугольные филенки, обрамленные поясами растительного орнамента и с профилированной тягой;

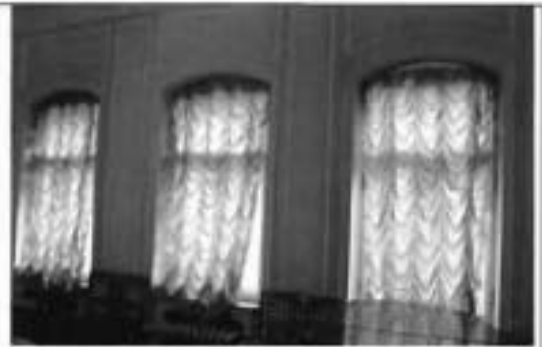
оформление оконных проемов – фигурные филенки над проемами, штукатурные профилированные наличники, откосы оформлены прямоугольными филенками; латунная фурнитура (шпингалеты с фигурными ручками);

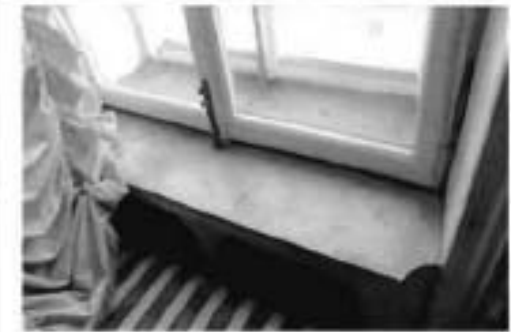
фигурные подоконные доски (три) белого мрамора; под окнами латунные caloriferные решетки (три) в деревянных фигурных рамах;

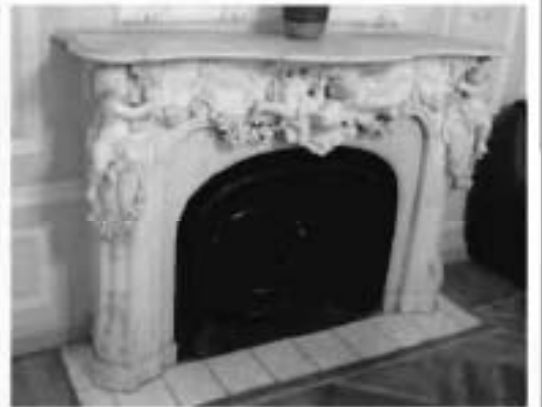
однорульный средистенный камин белого мрамора;

боковины в виде уплощенных консолей, декорированных акантовыми листьями и резными цветочными гирляндами, с золотообразной ножней частью и фигурами путти наверху, фриз декорирован фигурными филенками, цветочными гирляндами, перевитыми лентами, в центре фриза два играющих путти;

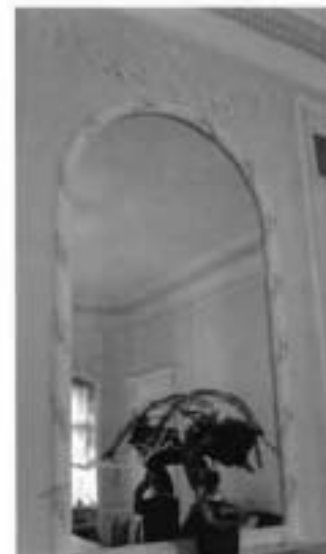
полка каминная криволинейных очертаний, профилированная;

портал – обшивка топочного отверстия – чугун, литье, окраска;

притопочная плита из белого мрамора;

над камином – зеркало в штукатурной профилированной орнаментированной раме с полуциркулярным завершением, над зеркалом лепная композиция из гирлянд, перевитых лентами;

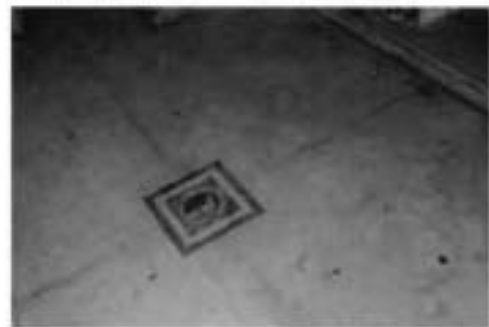
покрытие пола – плиты белого мрамора, по центру – сливное отверстие, обрамленное филенкой из темного мрамора;

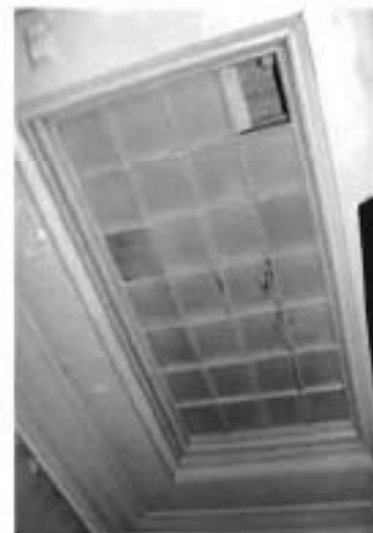
помещение 16-Н(18): оформление потолка: по центру – плоский световой фонарь (деревянный каркас, мелкая расстекловка), оформление – профилированная рама, по периметру потолка – профилированная тяга; в верхних частях стен – профилированный карниз;

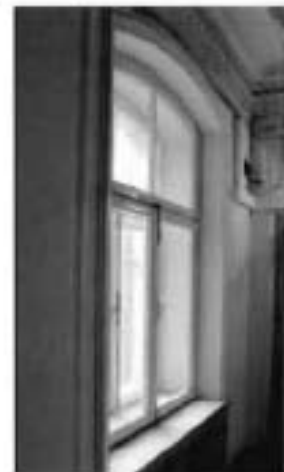
помещение 9-Н(33) (верхний марш лестницы Л-3): оформление оконного проема – штукатурный профилированный наличник;

латунная фурнитура (шпингалет с фигурной ручкой);

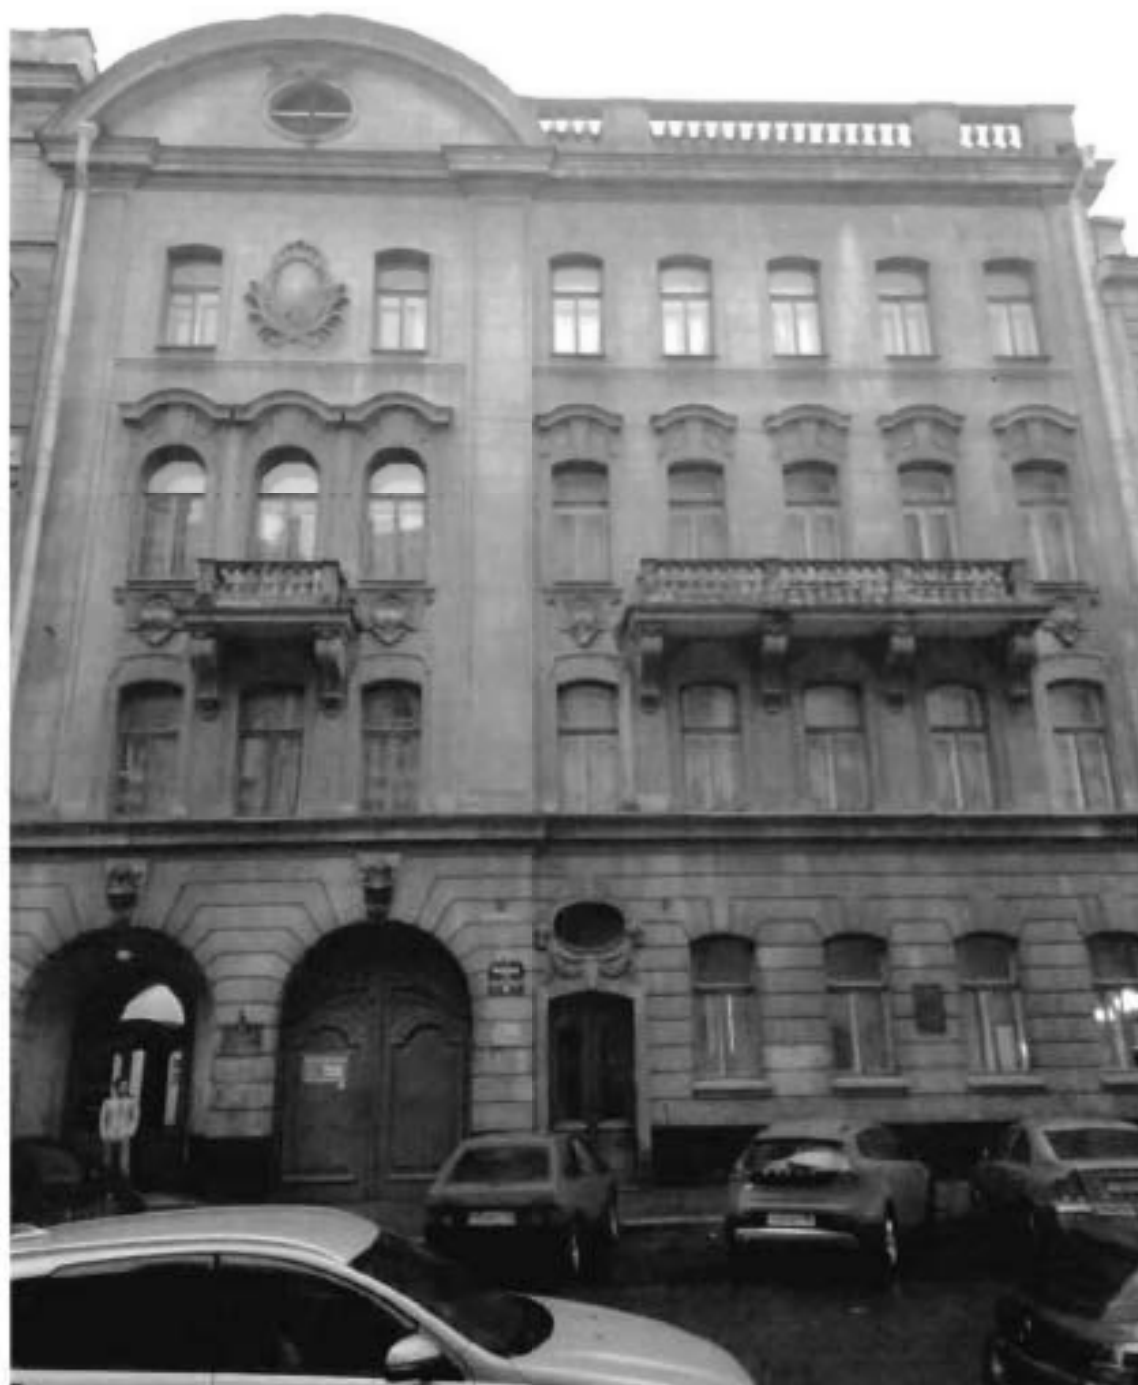
1. Вид на восточный (лицевой) фасад объекта культурного наследия.

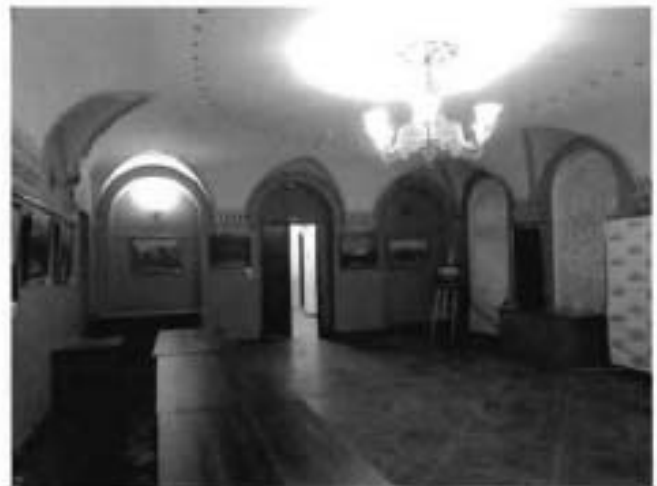
9. Помещение 2-го этажа (8-Н).
