Акт

по результатам государственной историко-культурной экспертизы проектной документации
на проведение работ по сохранению объекта культурного наследия регионального значения «Дом Я.В. Ратькова-Рожнова», расположенного по адресу: Санкт-Петербург, улица Пестеля, дом 13-15, литера Б (Пестеля ул., 13-15, лит. А, Б): «Проектная документация на проведение работ по сохранению объекта культурного наследия регионального значения «Дом Я.В. Ратькова-Рожнова» по адресу: г. Санкт-Петербург, улица Пестеля, дом 13-15, литера Б (ремонт и приспособление для современного использования помещения 9-Н)» (шифр: 12-23-Н), разработанной ООО «Невский Дом» в 2023 г.

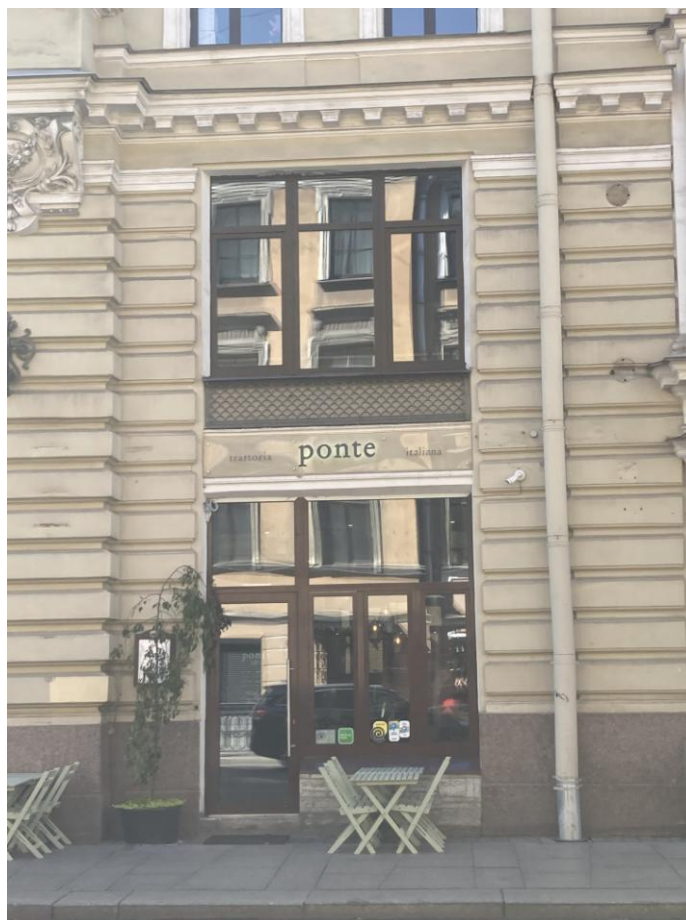
Фото 4. Фрагмент лицевого фасада объекта культурного наследия регионального значения «Дом Я.В. Ратькова-Рожнова», вход в пом. 9-Н

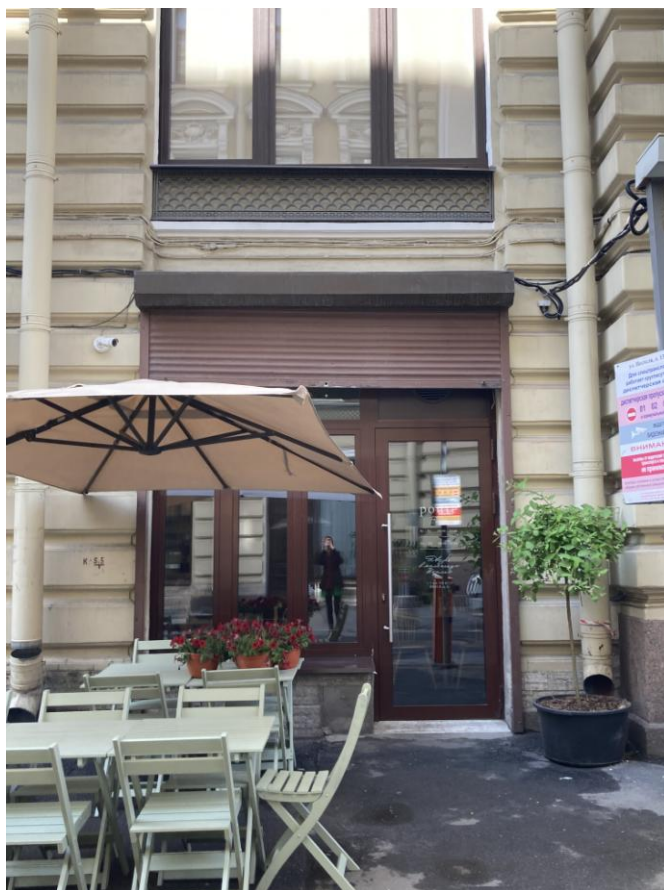
Фото 5. Фрагмент дворового фасада объекта культурного наследия регионального значения «Дом Я.В. Ратькова-Рожнова», вход в пом. 9-Н

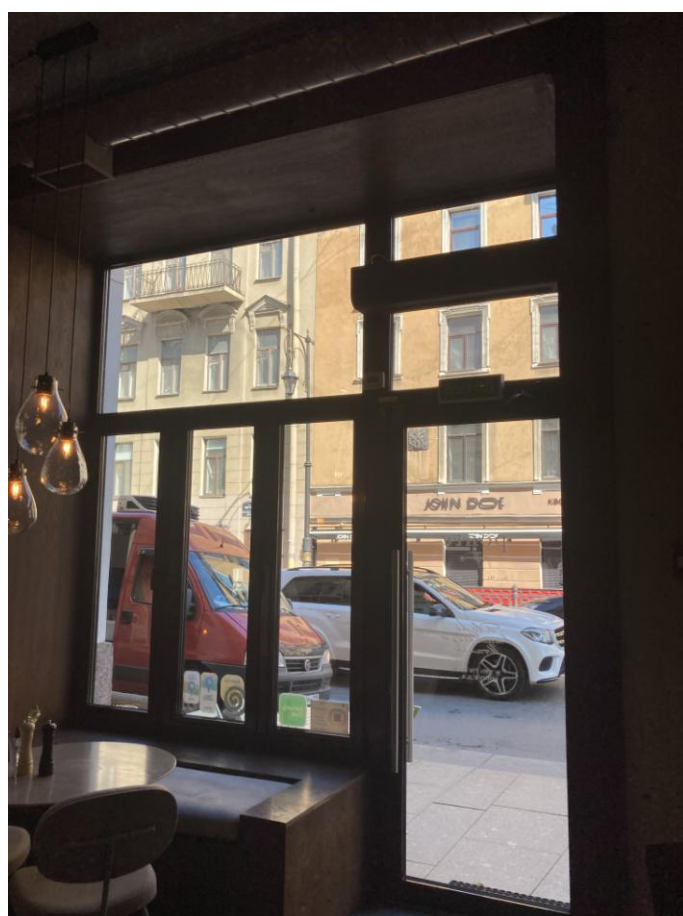
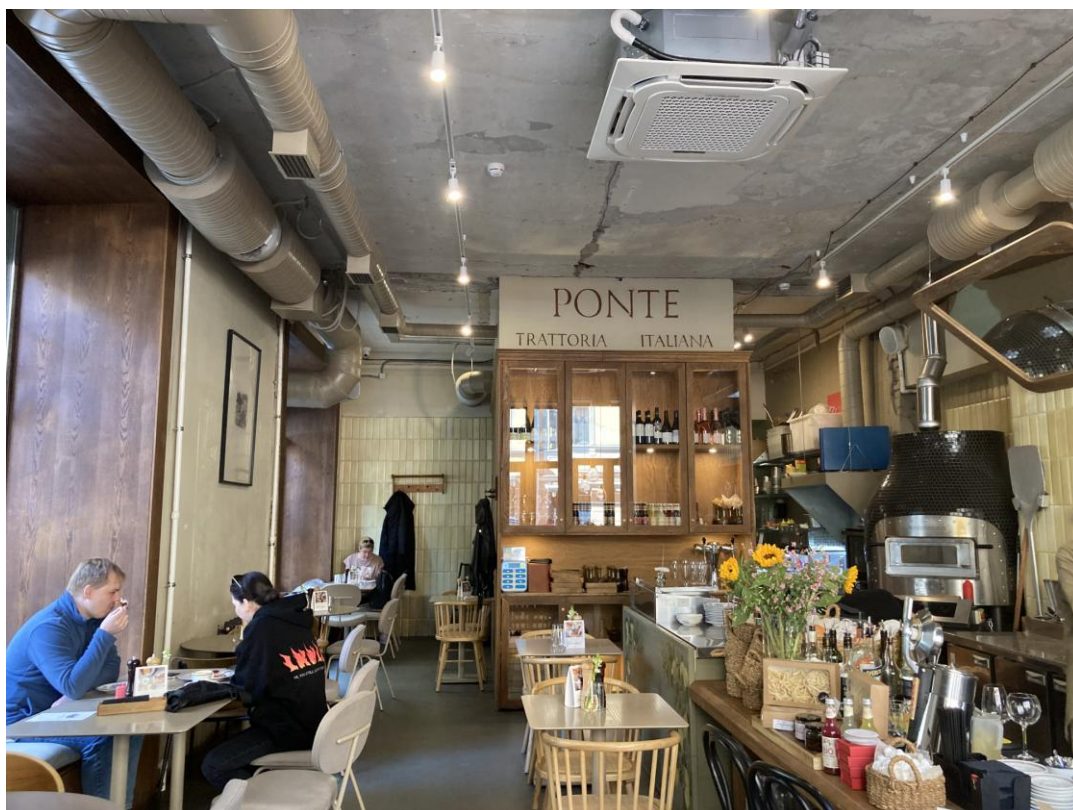
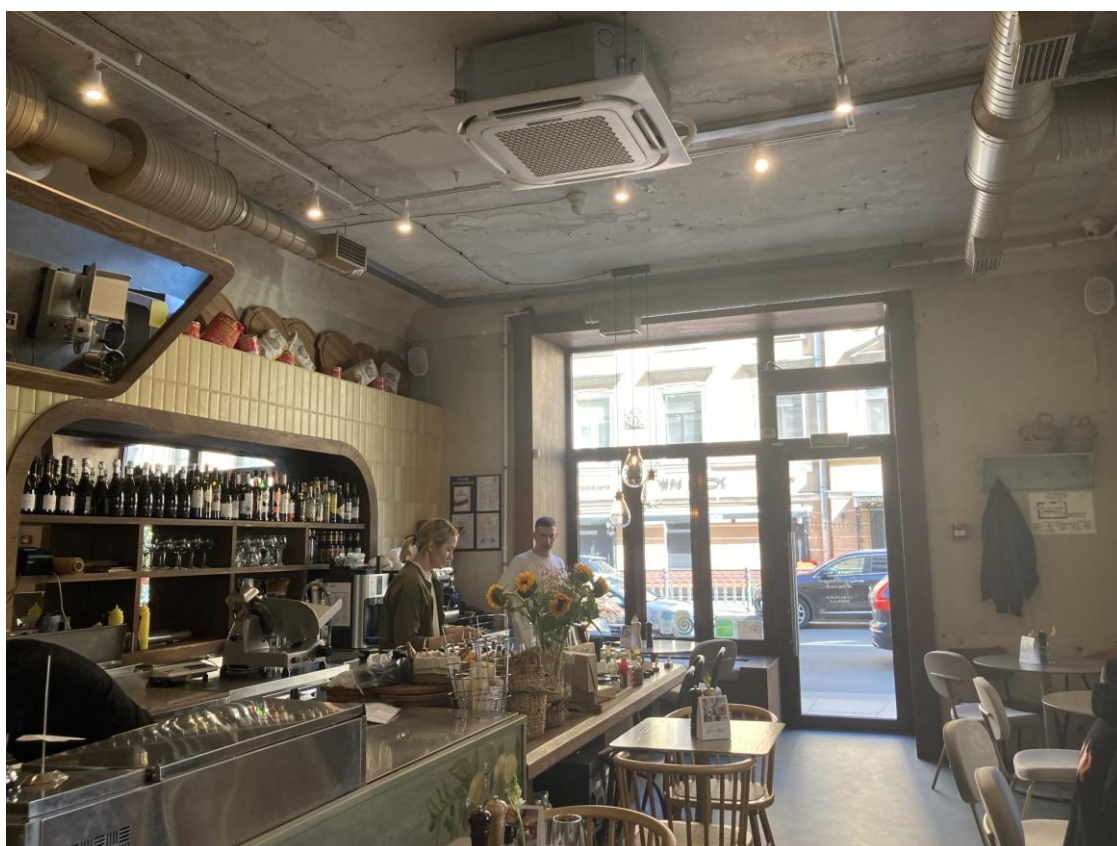
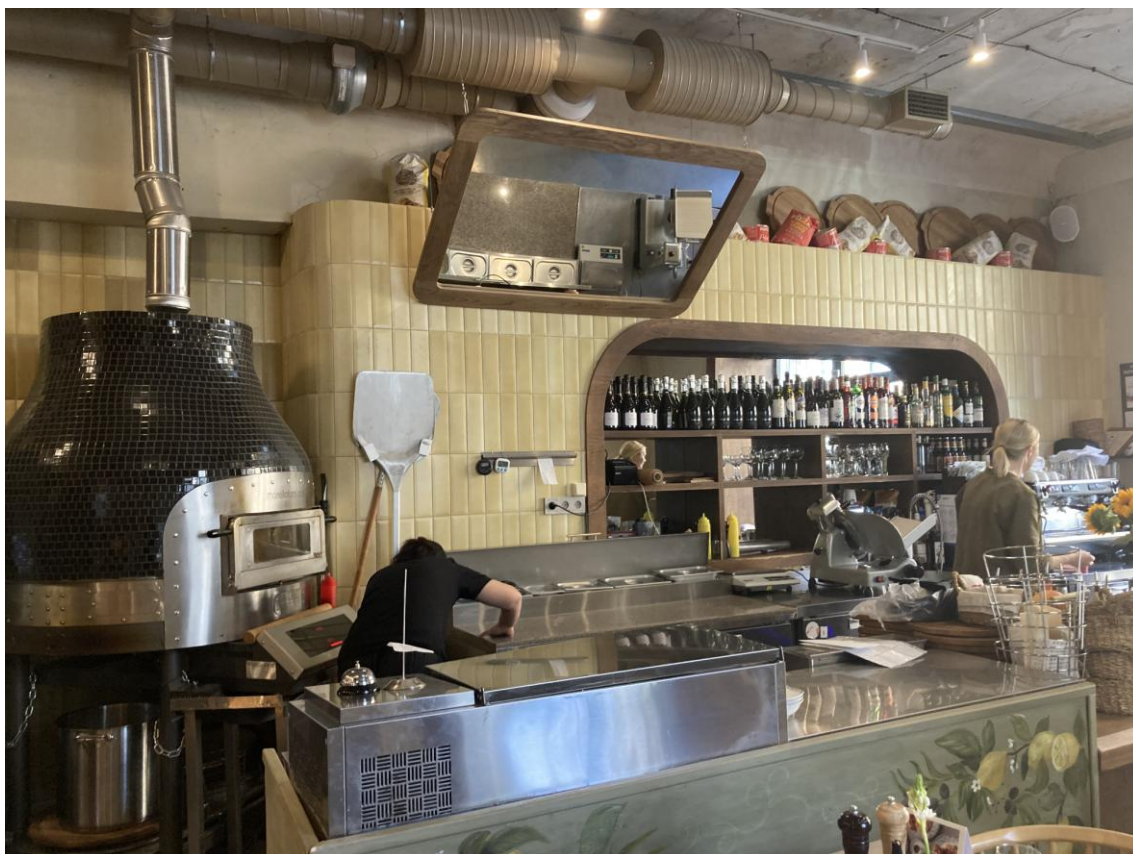
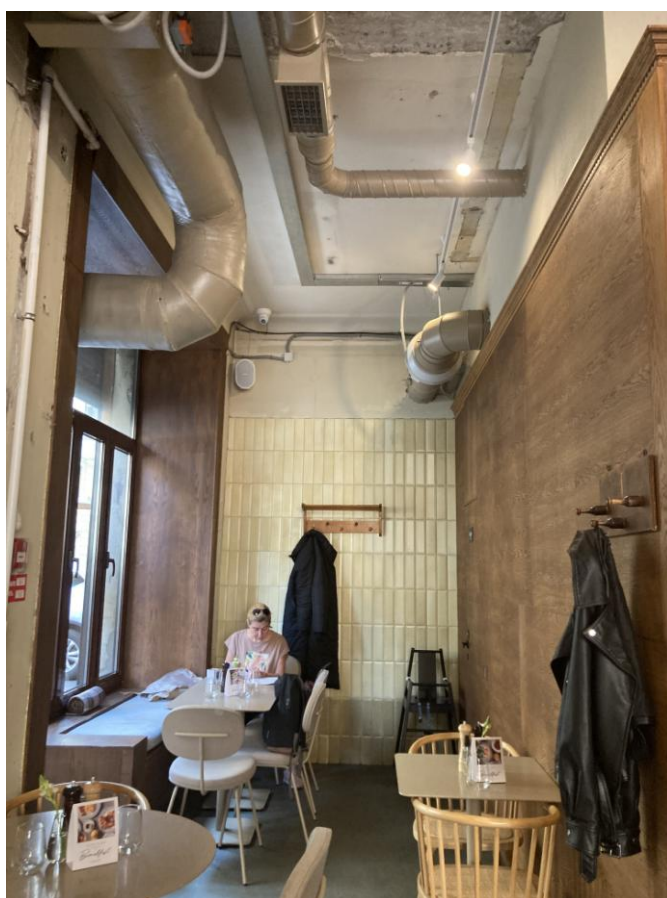
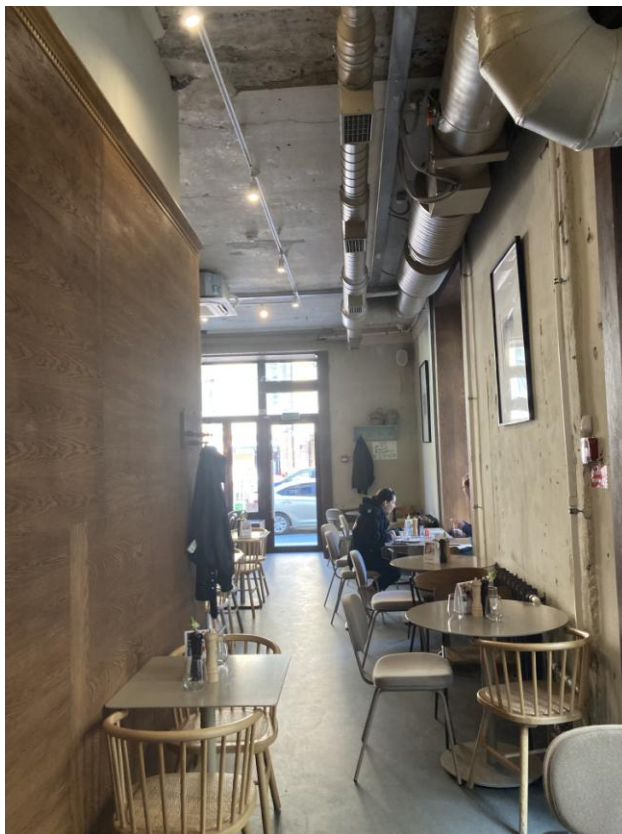
Имеются дефекты отделочных слоев, следы некачественного выравнивания и окраски помещений, небольшие трещины, сколы. Рекомендуется произвести частичный ремонт отделочных слоев стен.

Имеются дефекты отделки перекрытия 1 этажа в ч.п.1: небольшие сколы и трещины отделочных слоев. Требуется частичный ремонт отделочных слоев потолка в помещениях.

- Перегородки из ГКЛ находятся в удовлетворительном состоянии, в замене или ремонте не нуждаются. Имеются дефекты отделочных слоев, следы некачественной окраски помещений, сколы. Рекомендуется произвести частичный ремонт отделочных слоев перегородок.

- Полы находятся в удовлетворительном состоянии, в замене или ремонте не нуждаются
- Подвесной потолок в части пом.4,5 выполнен типа «Armstrong», имеет перекосы конструкции, дефекты заполнений. Находится в неудовлетворительном состоянии. Рекомендуется произвести ремонт или замену конструкции подвесного потолка.

Фото 14. Интерьер пом. 9-Н объекта культурного наследия регионального значения «Дом Я.В. Ратькова-Рожнова»

Фото 15. Интерьер пом. 9-Н объекта культурного наследия регионального значения «Дом Я.В. Ратькова-Рожнова»

Фото 16. Интерьер пом. 9-Н объекта культурного наследия регионального значения «Дом Я.В. Ратькова-Рожнова»

Фото 17. Интерьер пом. 9-Н объекта культурного наследия регионального значения «Дом Я.В. Ратькова-Рожнова»

Фото 18. Интерьер пом. 9-Н объекта культурного наследия регионального значения «Дом Я.В. Ратькова-Рожнова»

Фото 19. Интерьер пом. 9-Н объекта культурного наследия регионального значения «Дом Я.В. Ратькова-Рожнова»
