Акт

**по результатам государственной историко-культурной экспертизы
проектной документации по сохранению объекта культурного наследия
федерального значения «Церковь Благовещения Пресвятой Богородицы с
усыпальницей. Здесь похоронен Суворов А.В. (1729-1800), полководец»¹, входящего в
состав объекта культурного наследия федерального значения «Александро-Невская
Лавра», расположенного по адресу: Санкт-Петербург, наб. р. Монастырки, д.1, лит.
Д: «Ремонт и реставрация фасадов, крыши, барабана, купола, lanternы, шпиля и
креста объекта «Церковь Благовещения Пресвятой Богородицы с
усыпальницей. Здесь похоронен Суворов А.В. (1729-1800)», входящего в состав
объекта культурного наследия федерального значения
«Александро-Невская лавра»,
выполненной ООО «СПбПроектРеставрация» в 2021 г.
(Шифр: ПД-12-2021)**

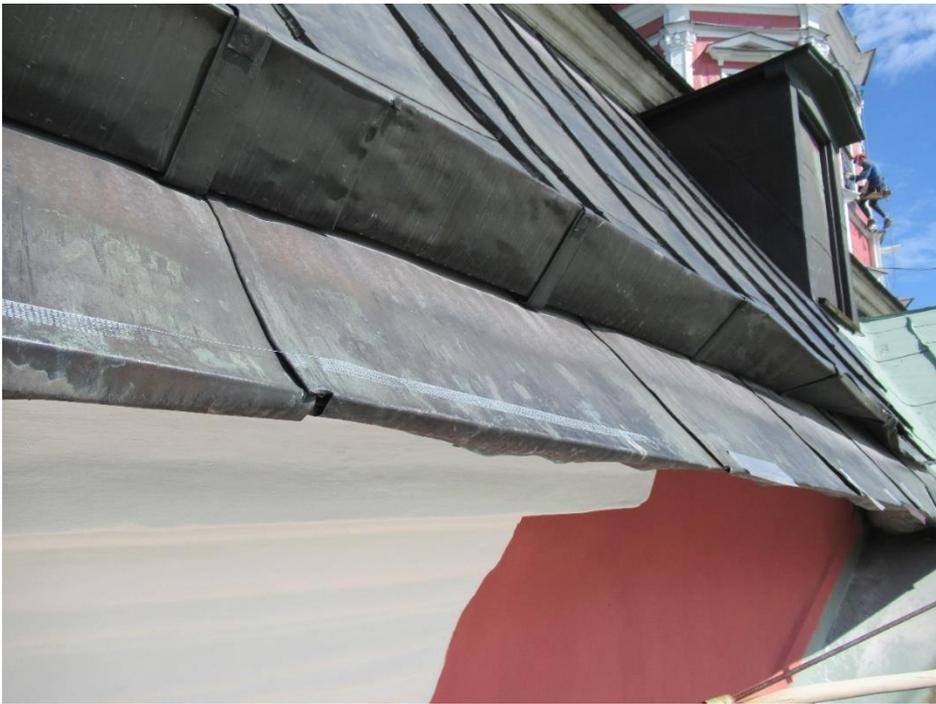
9. «Церковь Благовещения Пресвятой Богородицы с усыпальницей. Здесь похоронен Суворов А.В. (1729-1800), полководец», входящего в состав объекта культурного наследия федерального значения «Александро-Невская Лавра», расположенного по адресу: Санкт-Петербург, наб. р. Монастырки, д.1, лит. Д. Фрагмент южного фасада основного объема. Вид на свес кровли и слуховое окно. Фото 14.09.2021г.

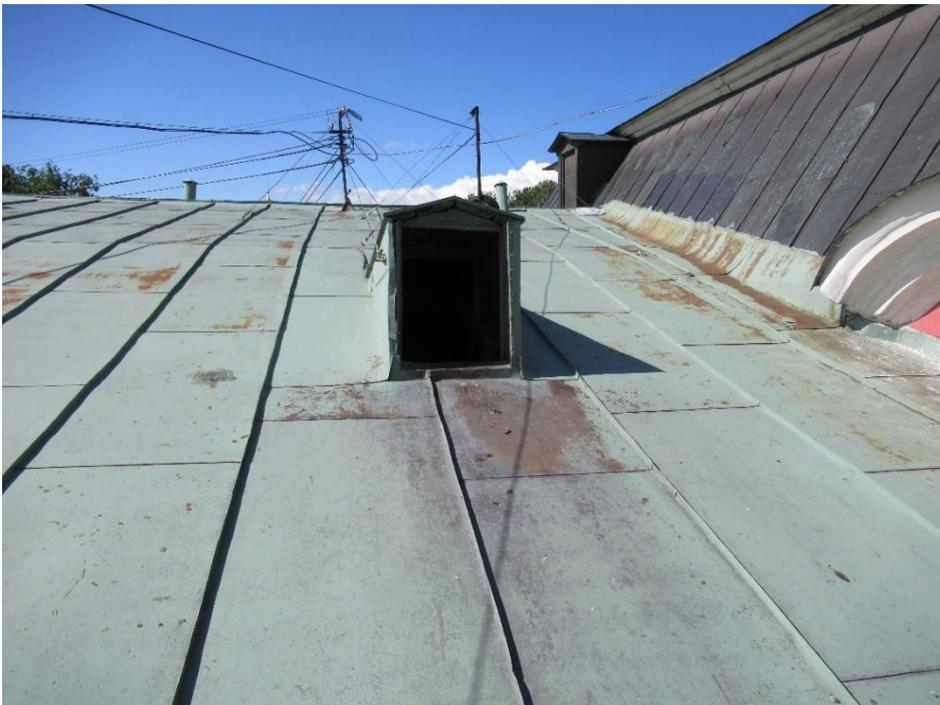
10. «Церковь Благовещения Пресвятой Богородицы с усыпальницей. Здесь похоронен Суворов А.В. (1729-1800), полководец», входящего в состав объекта культурного наследия федерального значения «Александро-Невская Лавра», расположенного по адресу: Санкт-Петербург, наб. р. Монастырки, д.1, лит. Д. Общий вид на медную кровлю основного объема. Фото 14.09.2021г.

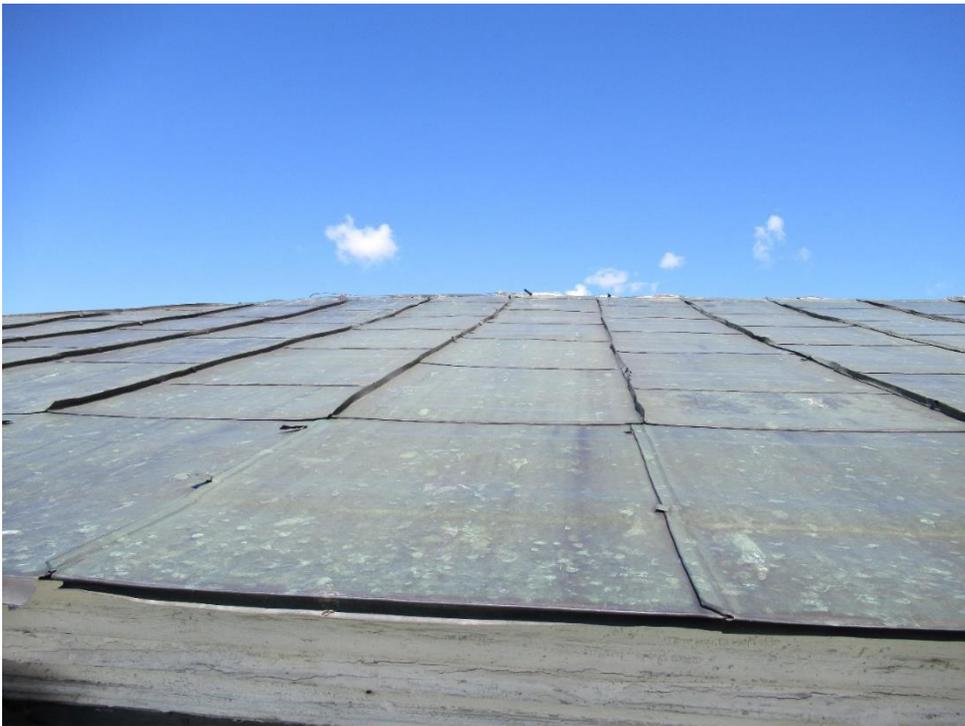
13. «Церковь Благовещения Пресвятой Богородицы с усыпальницей. Здесь похоронен Суворов А.В. (1729-1800), полководец», входящего в состав объекта культурного наследия федерального значения «Алекса́ндро-Невская Ла́вра», расположенного по адресу: Санкт-Петербург, наб. р. Монастырки, д.1, лит. Д. Фрагмент медного окрытия крыши. Фото 14.09.2021г.

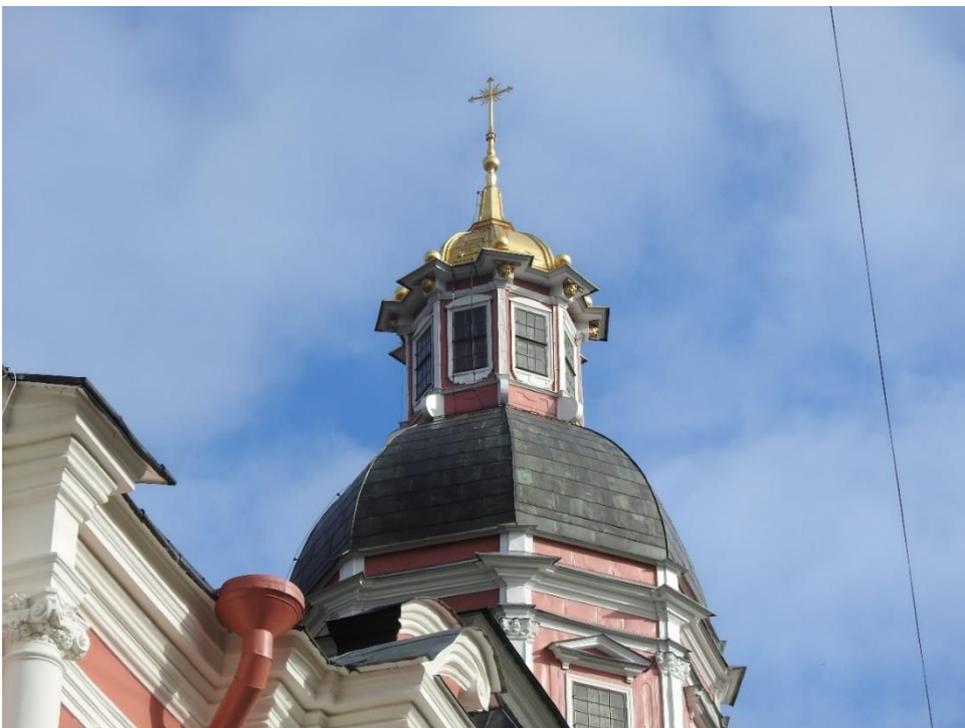
14. «Церковь Благовещения Пресвятой Богородицы с усыпальницей. Здесь похоронен Суворов А.В. (1729-1800), полководец», входящего в состав объекта культурного наследия федерального значения «Алекса́ндро-Невская Ла́вра», расположенного по адресу: Санкт-Петербург, наб. р. Монастырки, д.1, лит. Д. Общий вид восьмигранного барабана. Фото 14.09.2021г.

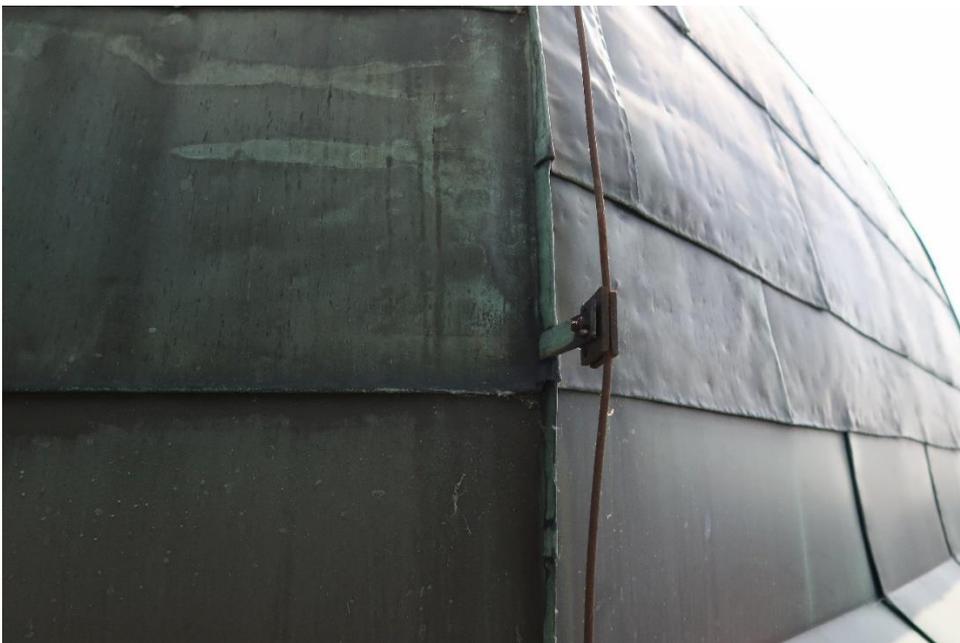
15. «Церковь Благовещения Пресвятой Богородицы с усыпальницей. Здесь похоронен Суворов А.В. (1729-1800), полководец», входящего в состав объекта культурного наследия федерального значения «Алекса́ндро-Невская Ла́вра», расположенного по адресу: Санкт-Петербург, наб. р. Монастырки, д.1, лит. Д. Фрагмент восьмигранного купола с молниезащитой. Фото 14.09.2021г.

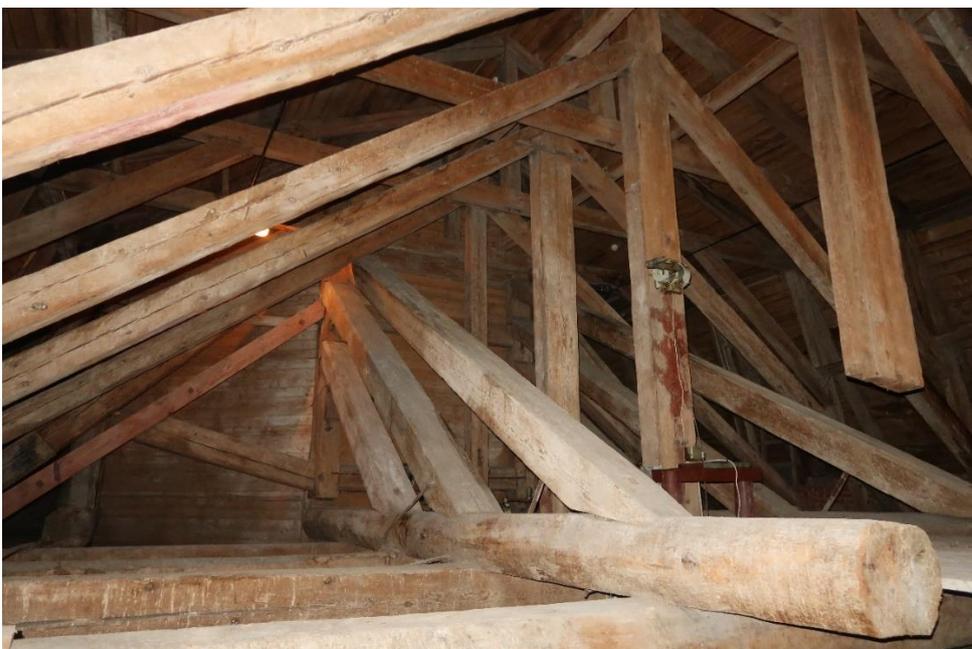
31. «Церковь Благовещения Пресвятой Богородицы с усыпальницей. Здесь похоронен Суворов А.В. (1729-1800), полководец», входящего в состав объекта культурного наследия федерального значения «Алекса́ндро-Невская Лавра», расположенного по адресу: Санкт-Петербург, наб. р. Монастырки, д.1, лит. Д. Общий вид опорной фермы барабана с опорными подкосами. Фото 14.09.2021г.

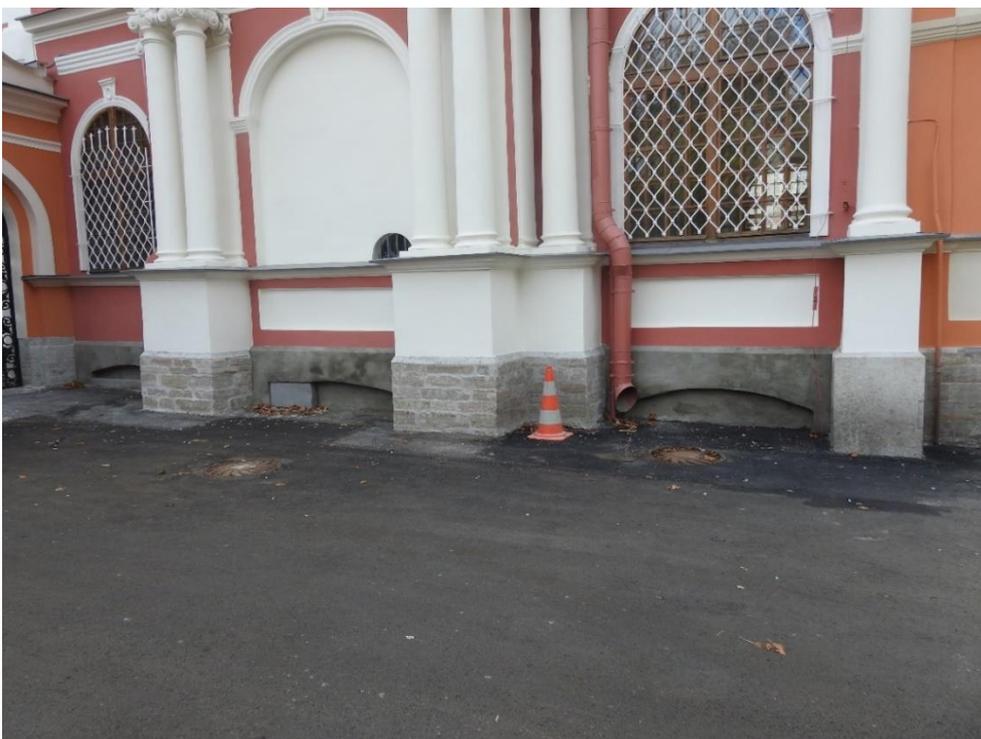
35. «Церковь Благовещения Пресвятой Богородицы с усыпальницей. Здесь похоронен Суворов А.В. (1729-1800), полководец», входящего в состав объекта культурного наследия федерального значения «Алекса́ндро-Невская Лавра», расположенного по адресу: Санкт-Петербург, наб. р. Монастырки, д.1, лит. Д. Фрагмент северного фасада. Вид со стороны западного двора. Цокольная часть. Фото 14.09.2021г.

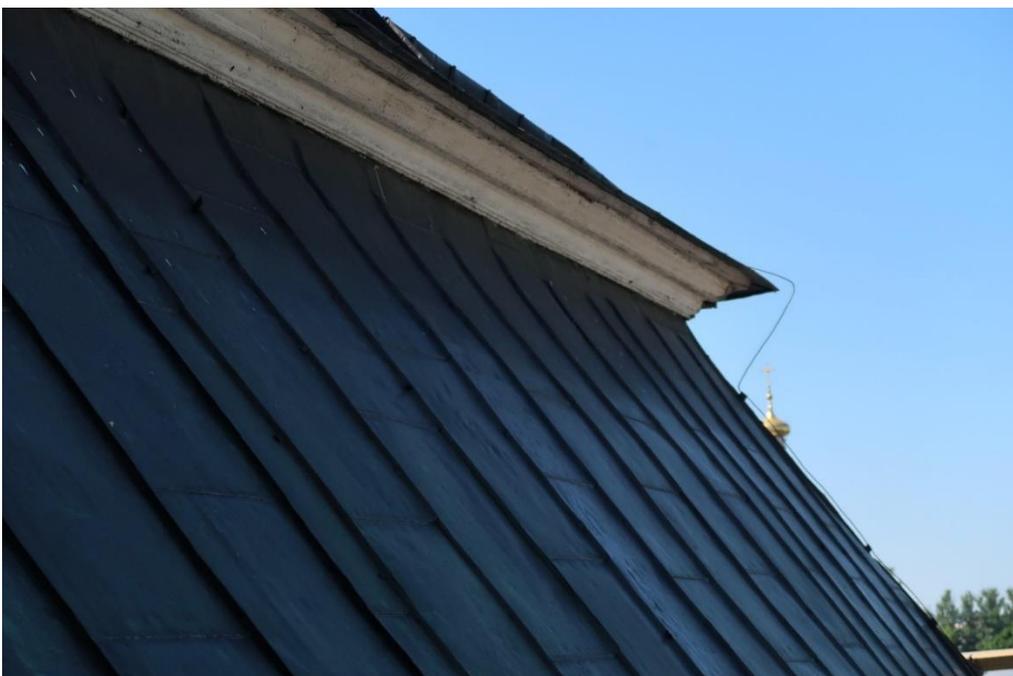
41. «Церковь Благовещения Пресвятой Богородицы с усыпальницей. Здесь похоронен Суворов А.В. (1729-1800), полководец», входящего в состав объекта культурного наследия федерального значения «Алекса́ндро-Невская Лавра», расположенного по адресу: Санкт-Петербург, наб. р. Монастырки, д.1, лит. Д. Фрагмент кровли восточного фасада. Фото 14.09.2021г.
