АКТ

по результатам государственной историко-культурной экспертизы
выявленного объекта культурного наследия «Особняк А. П. Шувалова (Е. А. Воронцовой-Дашковой)», расположенного по адресу: г. Санкт-Петербург, Моховая ул., 10, с целью обоснования включения объекта культурного наследия в Единый государственный реестр объектов культурного наследия (памятников истории и культуры) народов Российской Федерации

Выявленный объект культурного наследия «Особняк А. П. Шувалова (Е. А. Воронцовой-Дашковой)», расположенный по адресу: г. Санкт-Петербург, Моховая ул., 10.

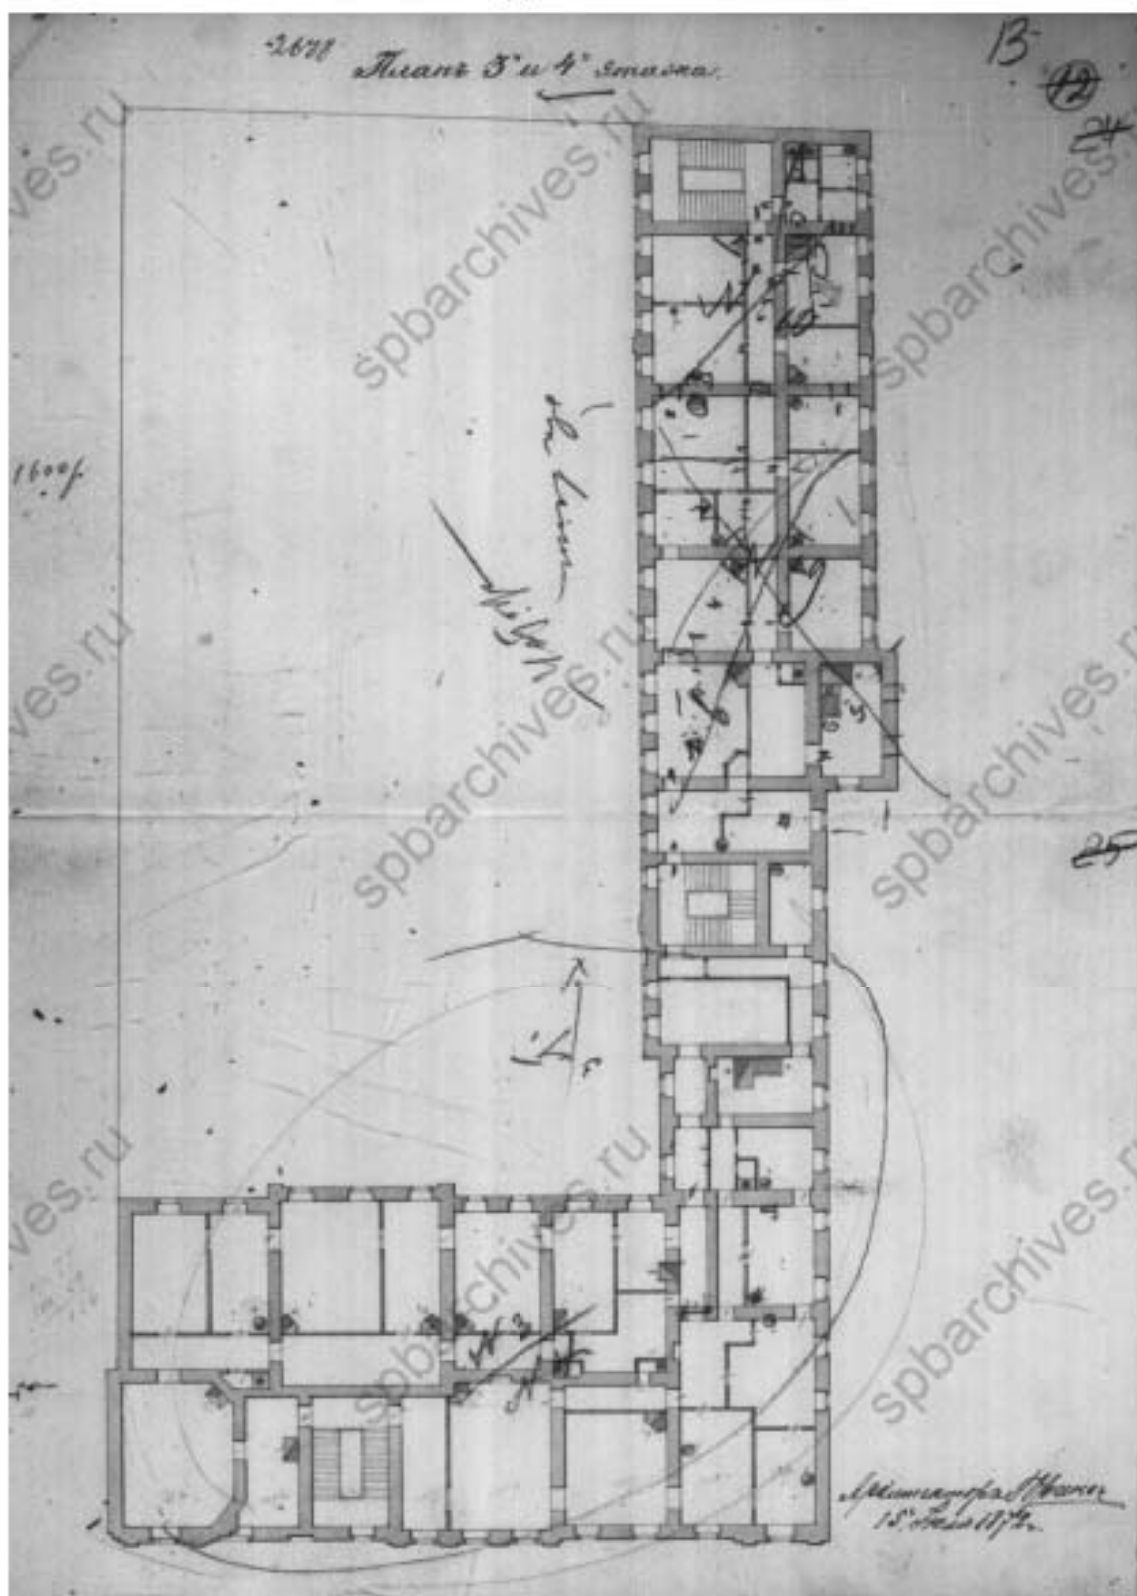
33. Планы 2 и 3 этажей. 1872 г. ЦГИА СПб. Ф. 515. Оп.4. Д. 3572. Л. 12

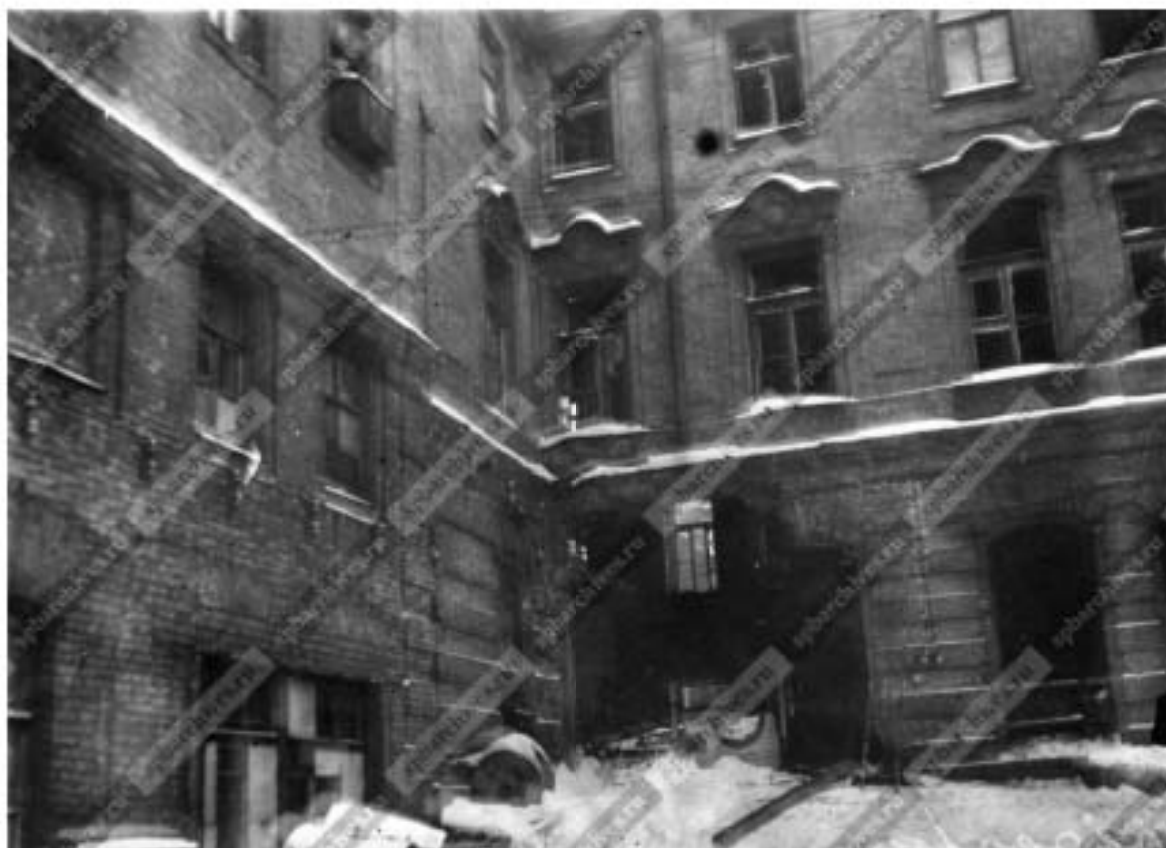
39. Фасад разрушенного дома №10 по Моховой улице. 1944. ЦГАКФФД СПб. Вр 75187

бомбоубежища. Разрушен водопровод. Пострадало – 45 человек, убито – 30 человек. В ЦГА КФФД СПб хранятся три снимка, датируемых 1941-1943 гг., на которых зафиксированы разрушения дворовых фасадов: частично была разрушена стена здания в уровне 1 этажа, выбиты стекла, разрушены оконные рамы, а также утраты лицевого фасада. На данных фотоснимках впервые зафиксированы дворовые фасады. В соответствии с которыми поверхность стен представляла собой открытую кирпичную кладку (отметим, что на лицевом фасаде штукатурка сохранилась в полной мере даже после попадания бомбы).

Вр 75187. Фасад разрушенного дома №10 по Моховой улице. 1944 г.

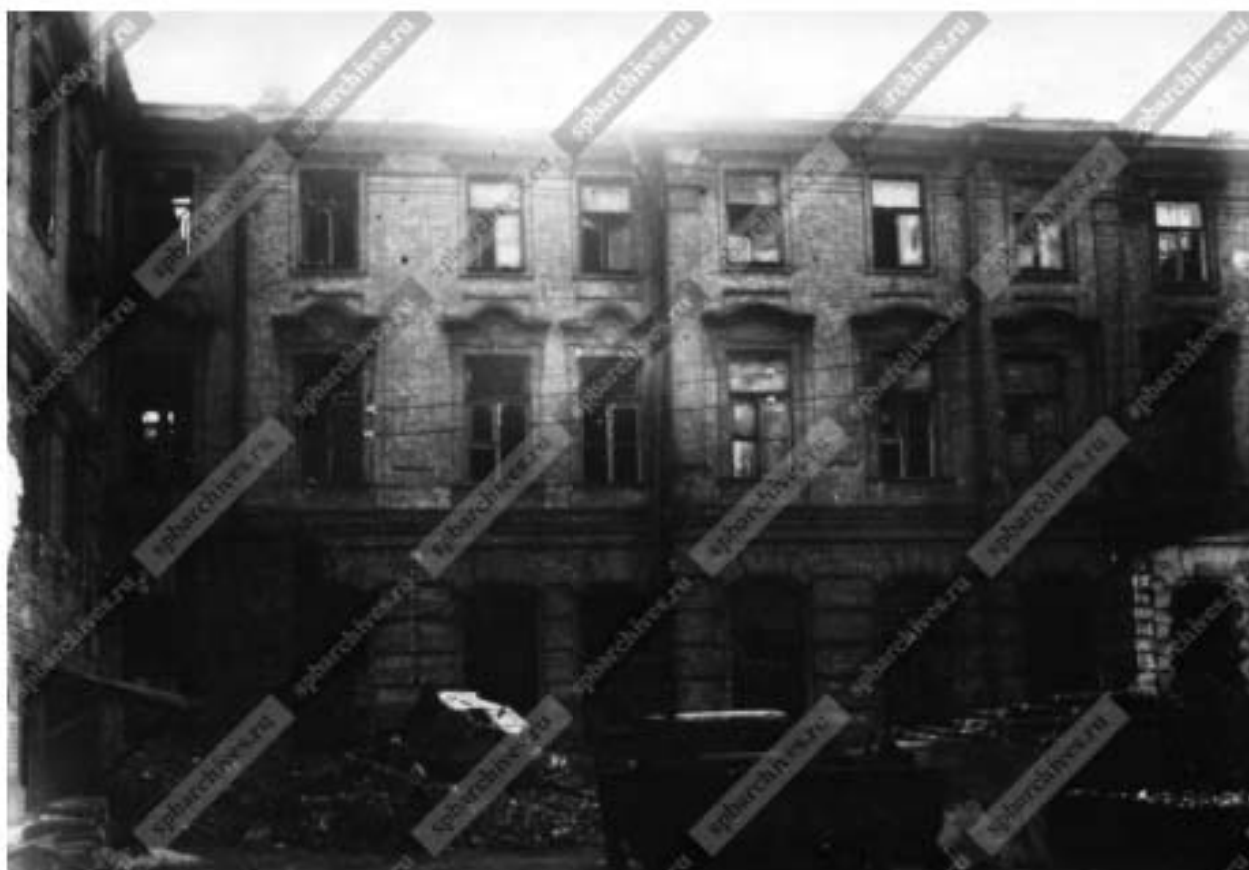
40. Вид на разрушенный при бомбардировке дом №10 по Моховой улице 1941г.
ЦГАКФФД СПб. Вр 22830

Вр 22830. Вид на разрушенный при бомбардировке дом №10 по Моховой улице 1941 г.

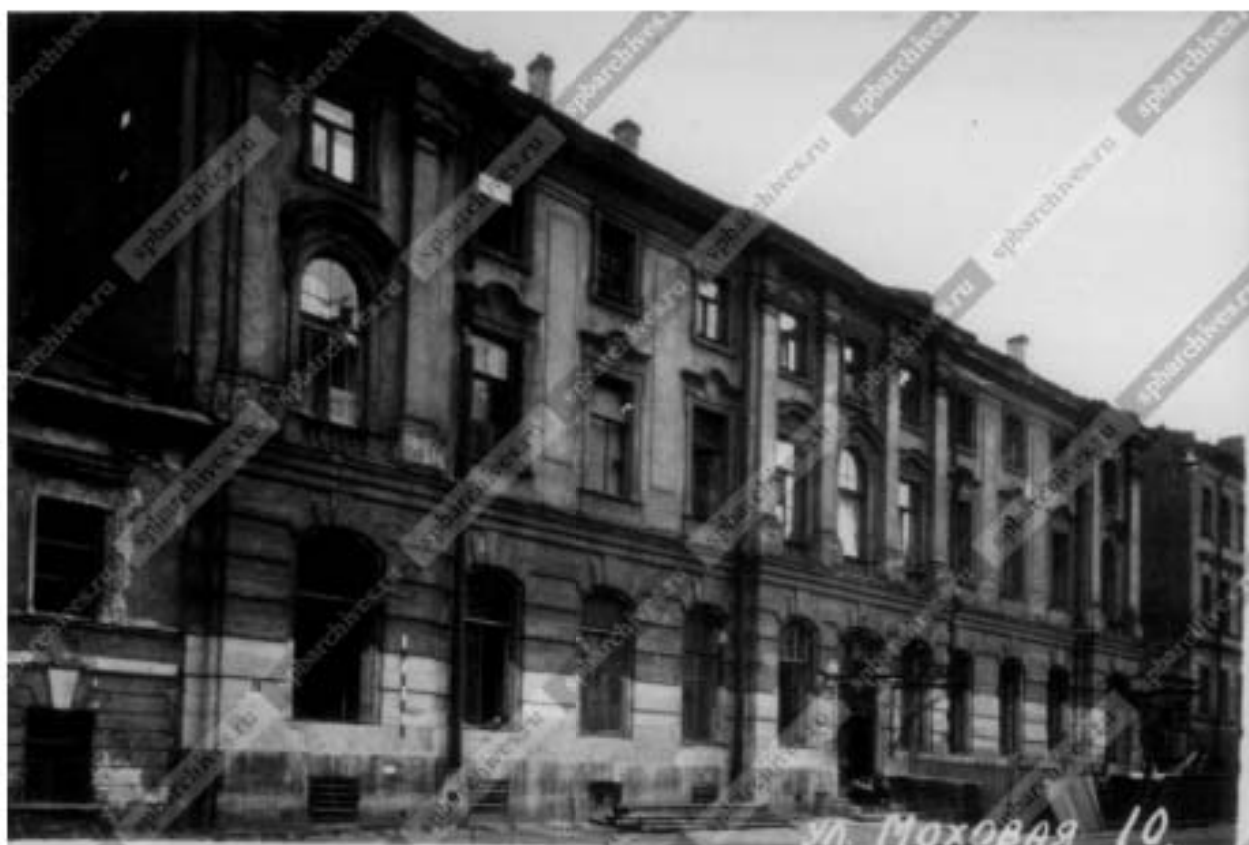
41. Фасад разрушенного дома №10 по Моховой улице, (вид со двора). 1944 г.
ЦГАКФФД СПб Вр 75188

Вр 75188 Фасад разрушенного дома №10 по Моховой улице, (вид со двора). 1944 г.
