## **АКТ**

**по результатам государственной историко-культурной экспертизы проектной документации на проведение работ по сохранению объекта культурного наследия регионального значения «Институт инженеров путей сообщения», расположенного по адресу: Санкт-Петербург, Московский пр., 9; выявленного объекта культурного наследия «Лабораторный корпус с библиотекой», расположенного по адресу: Садовая ул., 50 (лит. А30, А31, А32, А33):**

**Шифр ЭА99191, разработанной ООО «Анфилада» в 2023 г.**

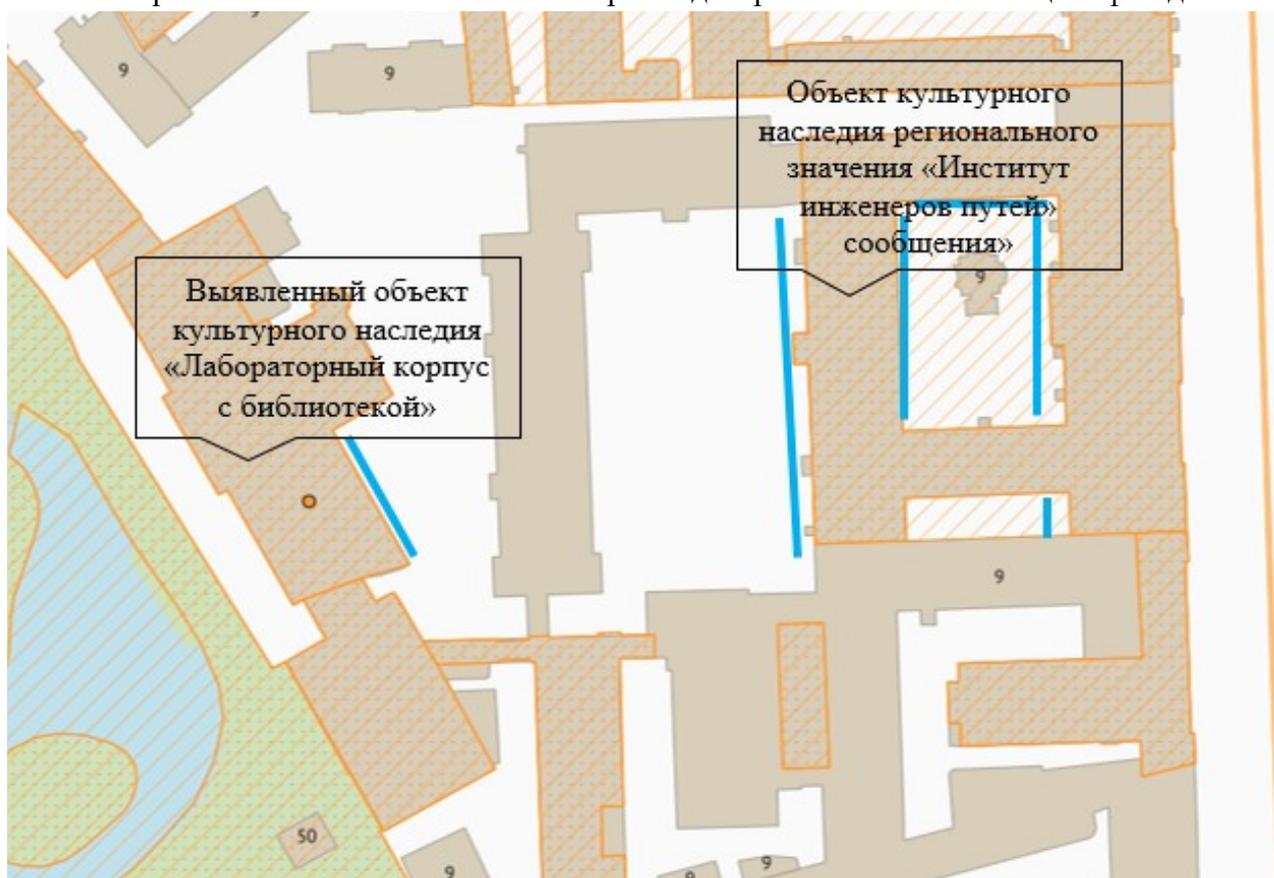
Положение систем кондиционирования на дворовых фасадах.

- монтаж внутреннего оборудования с прокладкой трасс. Прокладка трасс через стены и перекрытия осуществляются в предварительно установленные гильзы. Прокладка трасс осуществляется открытым способом в кабель-каналах, с учетом сохранения предметов охраны;
- монтаж лотков по фасаду с укладкой фреоновых трасс;
- монтаж напольных рам вдоль дворовых фасадов;
- монтаж к каркасу рамы металлических торцевых панелей с горизонтальными планками;
- монтаж к каркасу рамы металлических лицевых панелей на петлях с горизонтальными планками;
- установка оборудования и фреоновых трасс на рамы;
- окраска металлических напольных рам и декоративных панелей в цвет фасада.

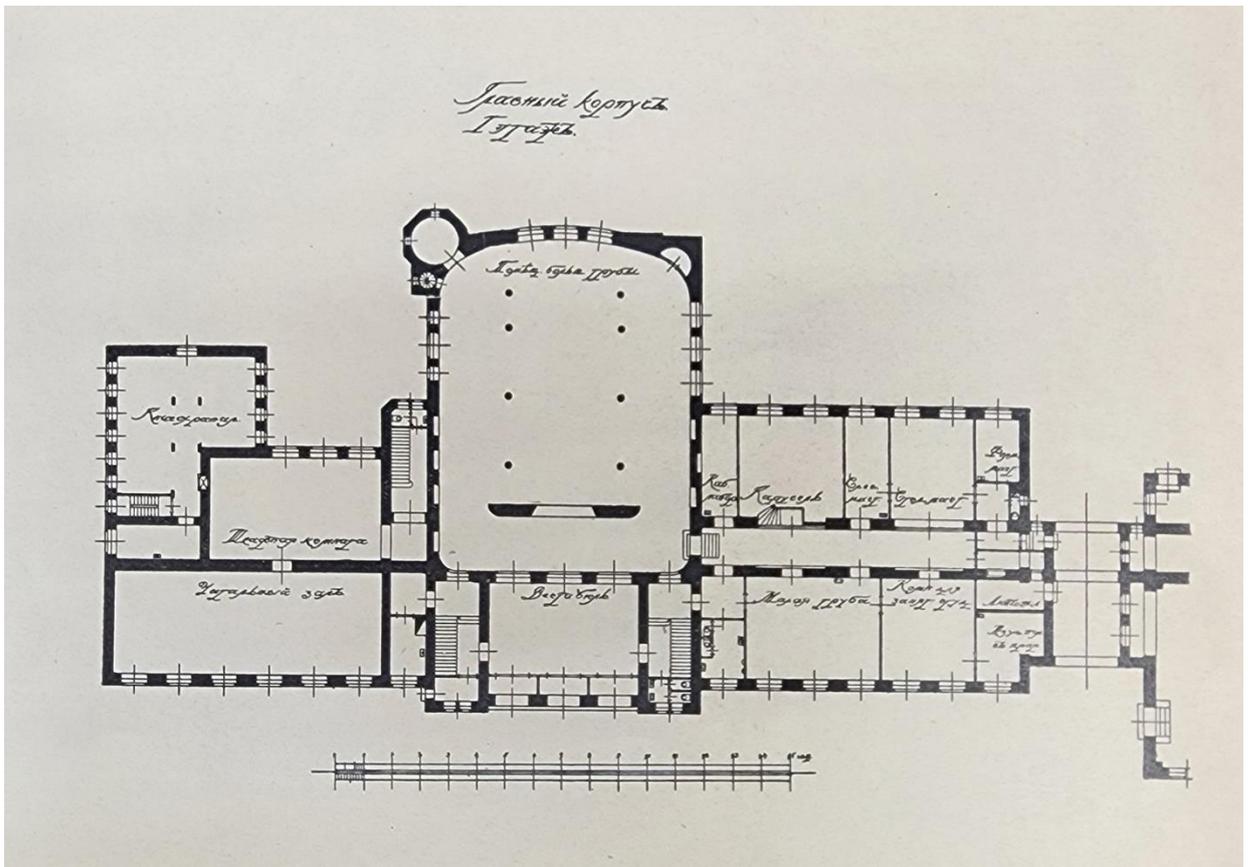
10. Главный корпус. 1 этаж. 1910-1914.

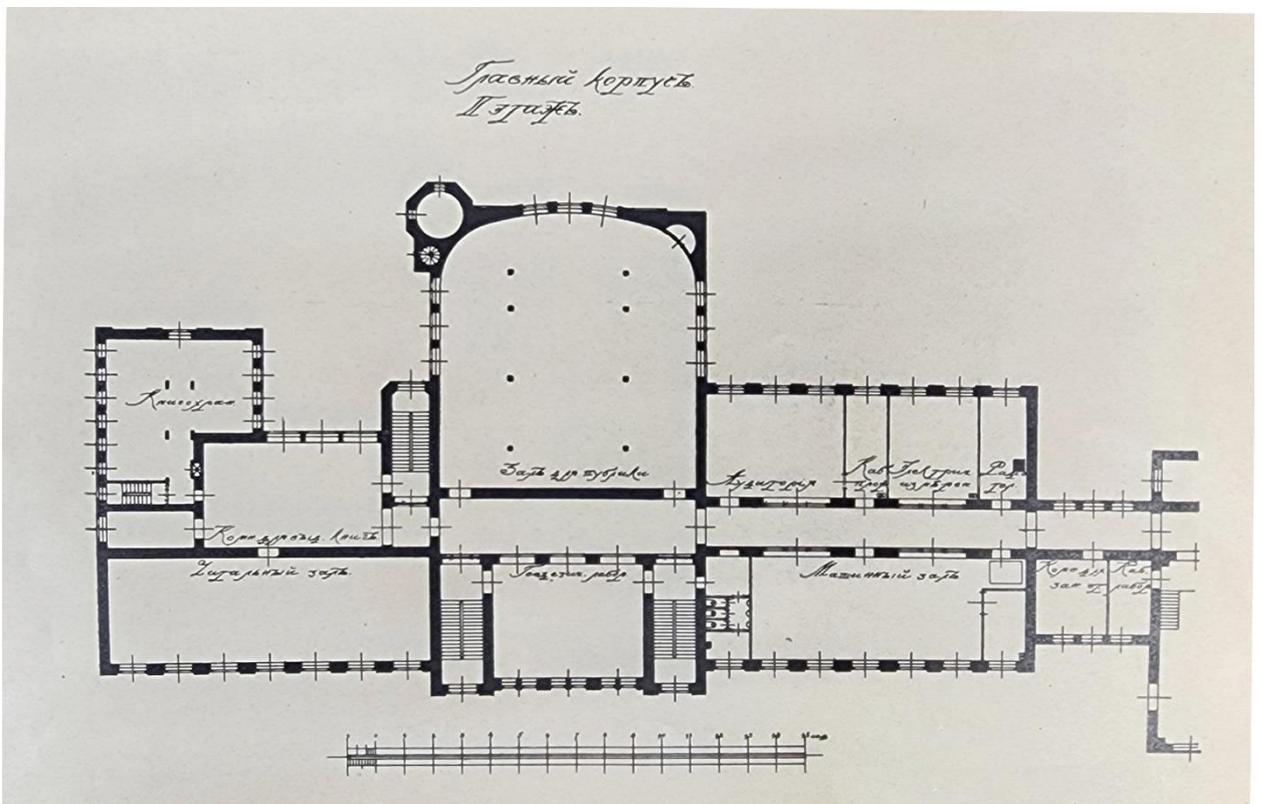
11. Главный корпус. 2 этаж. 1910-1914.

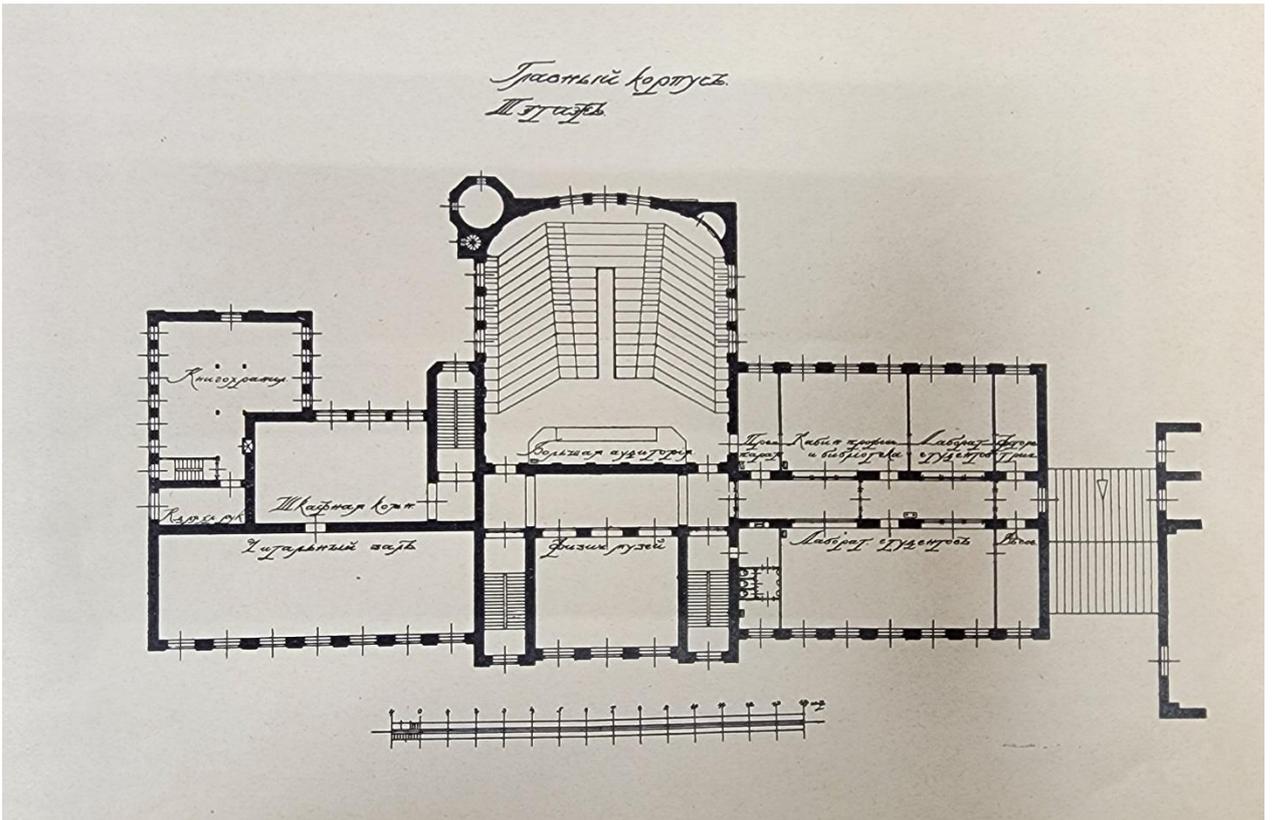
12. Главный корпус. 3 этаж. 1910-1914.

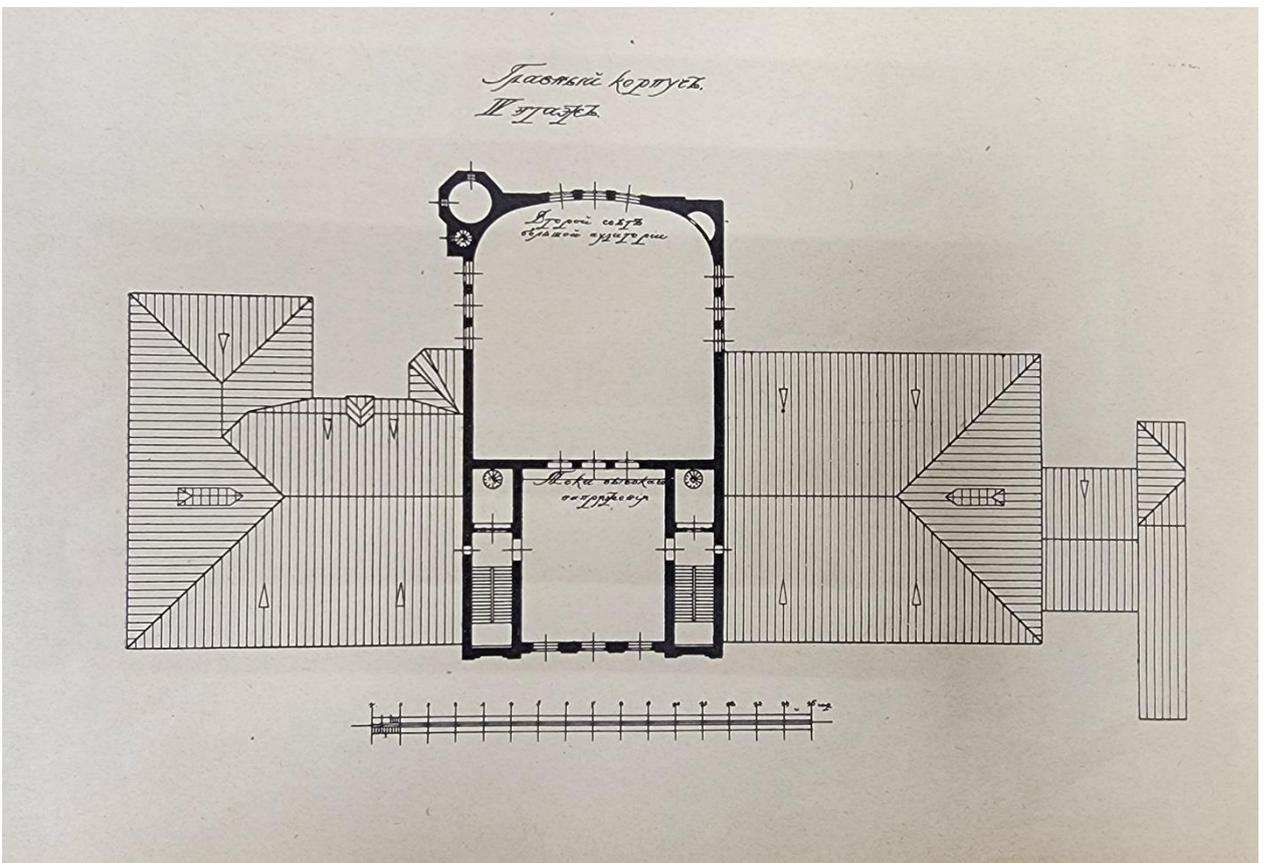
13. Главный корпус. 4 этаж. 1910-1914.

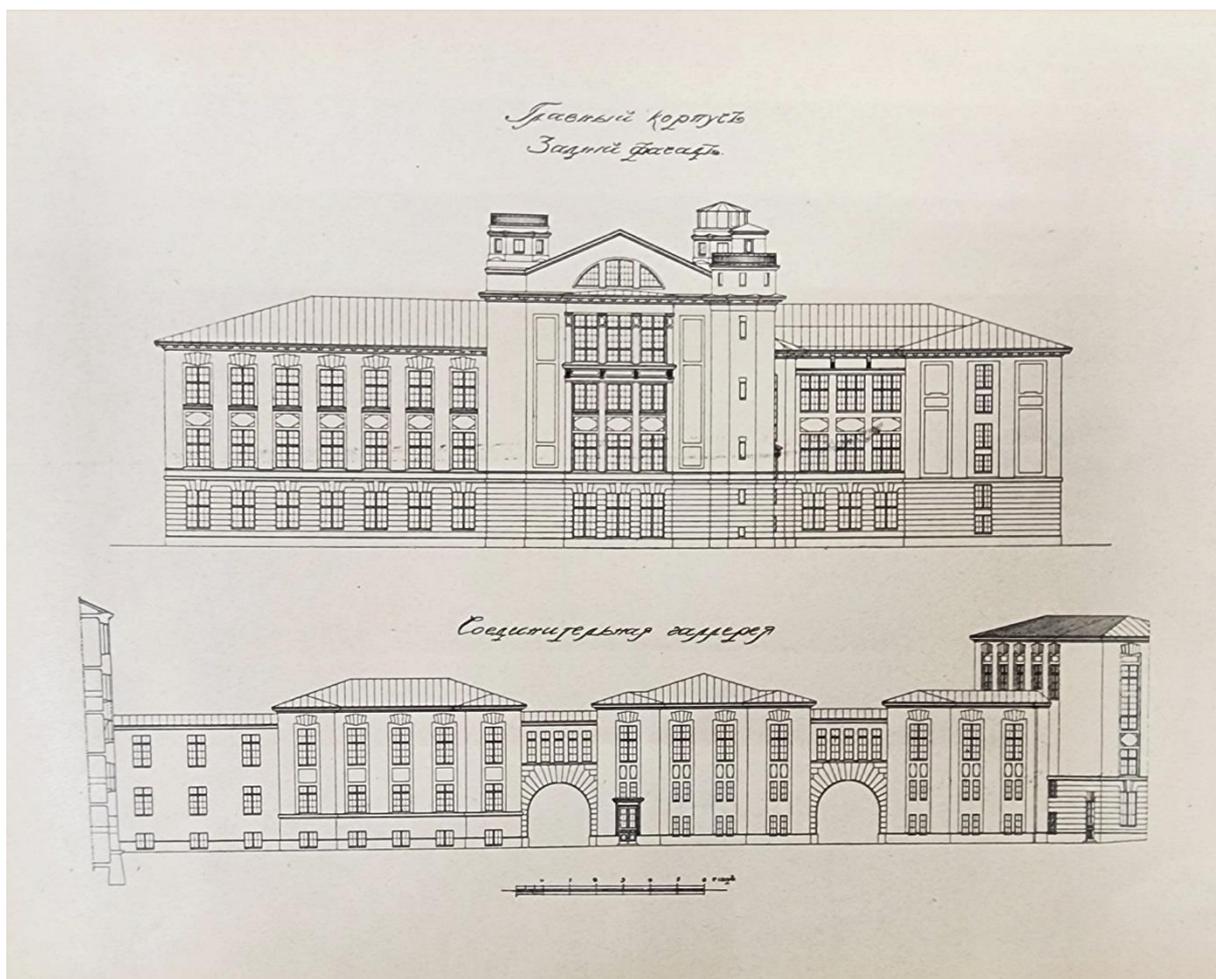
14. Главный корпус. Задний фасад. Соединительная галерея. 1910-1914.

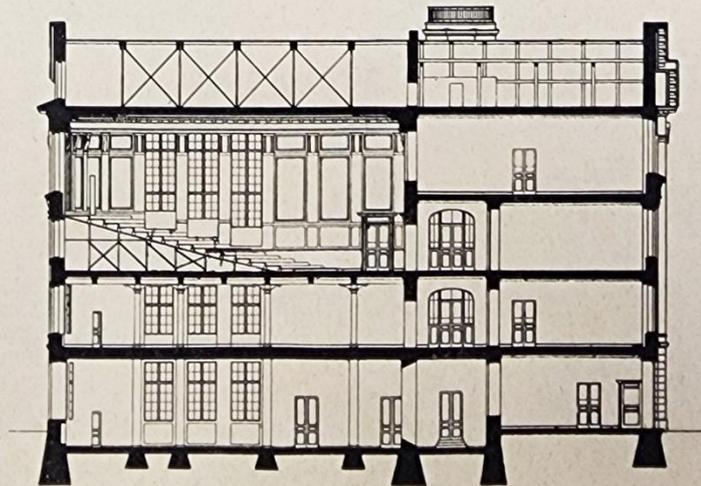
16. Разрезы. 1910-1914.

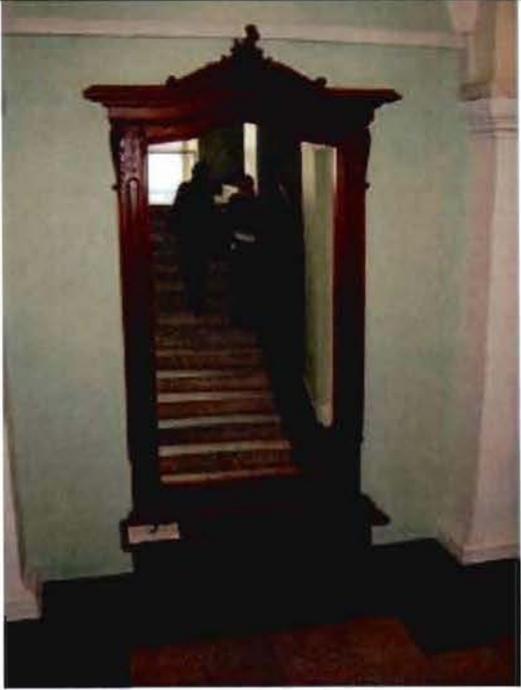
№ п/п	Описание и сохранность	Фотофиксация
1	2	3
1.	<p>Помещение Н32 (620 - 624): (145,7 кв.м, 6,6 кв.м, 15,9 кв. м, 17,2 кв.м.)</p> <p>«Парадная лестница» зеркало пристенное с консолью (рама - красное дерево, консоль- дуб) Рама прямоугольной формы с повышенной средней частью, которая декорирована завитками листового характера. Карниз сложно профилированный, с листьями аканта и завитками по сторонам, с гравированным рисунком стебля и рельефными стилизованными цветами в средней и нижней частях рамы. Зеркальное полотно с факетом, составлено из двух частей. Фигурная столешница консоли оформлена листьями аканта и цветочной гирляндой. Время: кон. XIX в. Размер: выс. - 350 см., шир. - 41 см. Сохранность: удовлетворительная.</p>

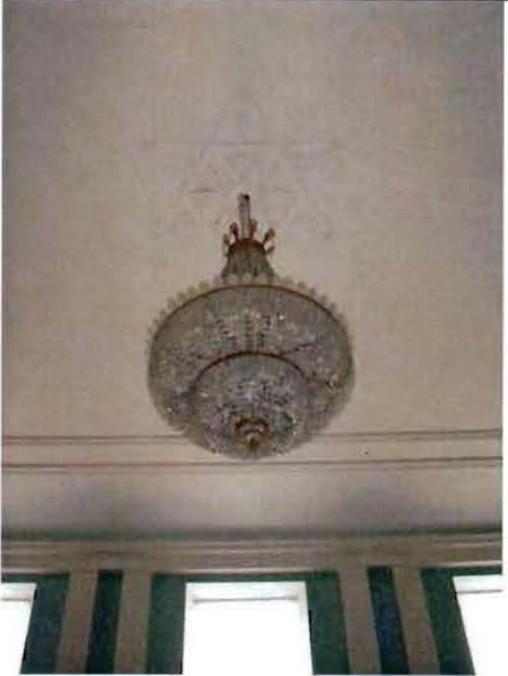
<p>2.</p>	<p>помещение Н32 (1029): (205,2 кв.м) «Актальный зал»</p> <p>две люстры двухъярусные (бронза, хрусталь). Центральный обод с хрустальными листьями по верхнему краю и ниспадающими удлиненными подвесками. Нижний обод с ниспадающими удлиненными подвесками. Корона бронзовая, ажурная, в виде полосы из чередующихся розетт, листьев аканта и ниспадающих удлиненных подвесок. Центральный обод соединен с короной нитями пронизей. К низу от центрального обода спускаются нити пронизей смыкающиеся на шишке пинии.</p> <p>Время: кон. XIX нач. XX в. Размер: выс. прибл.- 250 см., диам. прибл.- 150 см. Сохранность: удовлетворительная;</p>

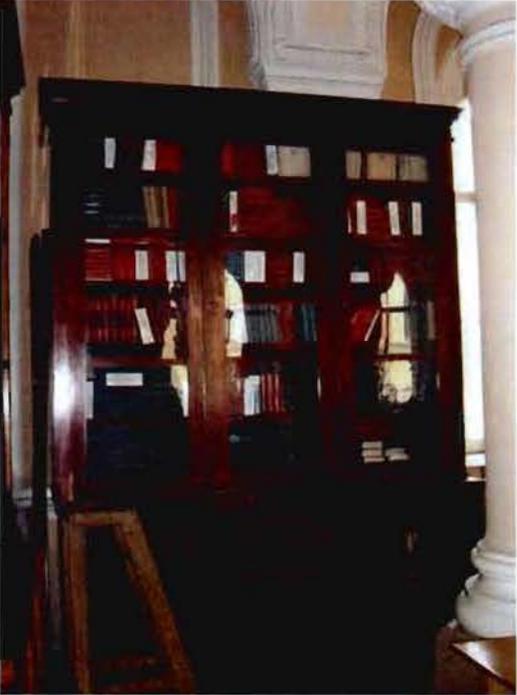
<p>3.</p>	<p>помещение Н32 (1161): (270,5 кв.м) «Библиотека (бывш. Церковь)»</p> <p>два шкафа книжных, красного дерева, двухъярусные, трехстворчатые. Нижний ярус выдвинут. Створки застеклены. Карниз профилированный. Нащельник профилированный. Ключевины латунные.</p> <p>Время: 2- ая пол. XIX в. Размер: выс. прибл.- 300см., шир.- 240 см., глуб.- 66 см. Сохранность: удовлетворительная;</p>

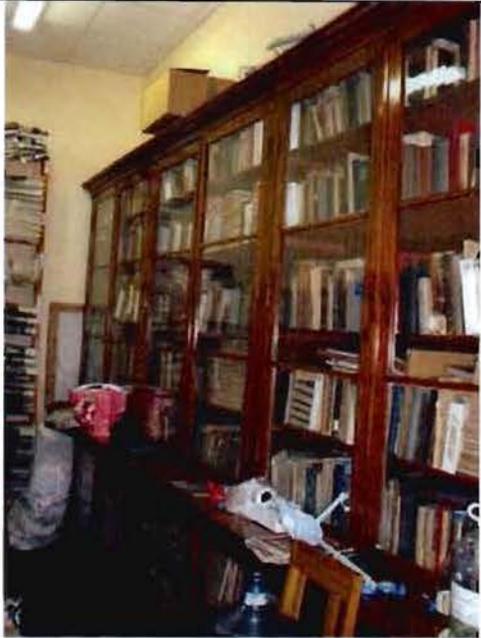
4.	<p>помещение Н32 (1161): (270,5 кв.м) «Библиотека (бывш. Церковь)» шкаф двухъярусный, красного дерева, из 4-х двустворчатых частей. Нижний ярус более широкий. Створки застеклены. Размер: 240 х 662 х 65 см Время: 2-я пол. 19 в. Сохранность: удовлетворительная;</p>
