### **Акт**

**по результатам государственной историко-культурной экспертизы проектной документации на проведение работ по сохранению объекта культурного наследия регионального значения «Дворец культуры им. И.И. Газа» (Санкт-Петербург, проспект Стачек, дом 72, литера А): «Реставрация и ремонт лицевых фасадов объекта культурного наследия регионального значения «Дворец культуры им. И.И. Газа», расположенного по адресу: г. Санкт-Петербург, проспект Стачек, дом 72, литера А», разработанной ООО «ПСК «Северо-Запад» в 2023 -2024 гг.  
(Шифр: 20/09-2023-Ст72)**

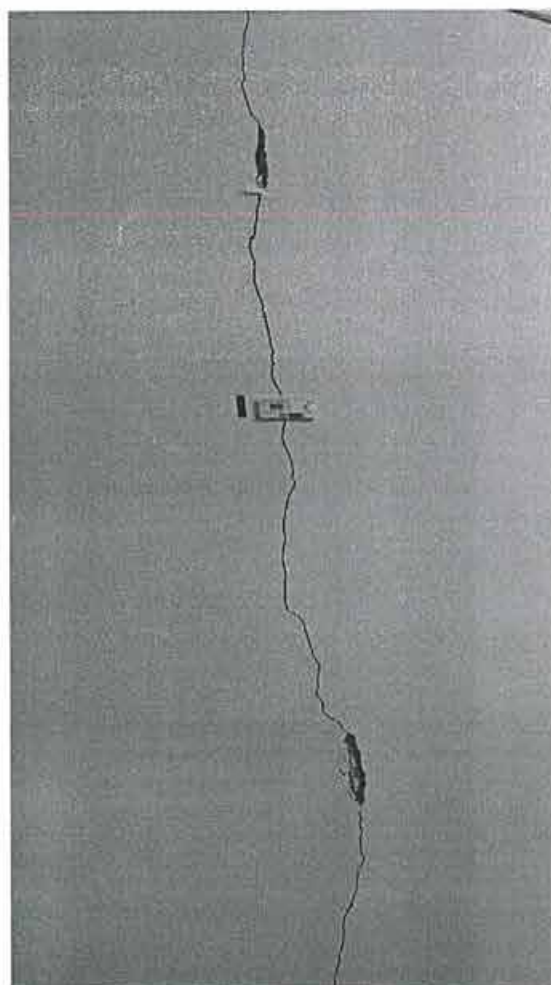
22. Трещина в стене здания (коридор юго-восточной части здания)
