## АКТ

**по результатам государственной историко-культурной экспертизы проектной документации на проведение работ по сохранению объекта культурного наследия федерального значения «Замок» по адресу: город Санкт-Петербург, Садовая улица, дом 2, литера А (Садовая ул., 2), входящего в состав объекта культурного наследия федерального значения «Михайловский (Инженерный) замок» по адресу: г. Санкт-Петербург, Садовая улица, дом 2, литера А, Инженерная улица, дом 8, литера А, Инженерная улица, дом 10, литера А, Итальянская улица, дом 12, литера Е, Итальянская улица, дом 13, литера А, Караванная улица, дом 1, литера А, Манежная площадь, дом 2, литера А (Садовая ул., 2, Замковая ул., Итальянская ул., 12, Инженерная ул., 8, 10, 11, 13, Кленовая ул., Манежная пл., 2, 6, р. Мойки наб., р. Фонтанки наб.): «Научно-исследовательские, изыскательские и проектные работы по сохранению объекта культурного наследия «Реставрация и приспособление с ремонтом инженерных сетей интерьеров Михайловского (Инженерного) замка, расположенных на 1 и 2 этажах» по адресу: Санкт-Петербург, Садовая улица, д. 2, литера А: Блок III (Помещения 242-246, 247, 248, 249, 250, 251, 253). Реставрация и приспособление с ремонтом

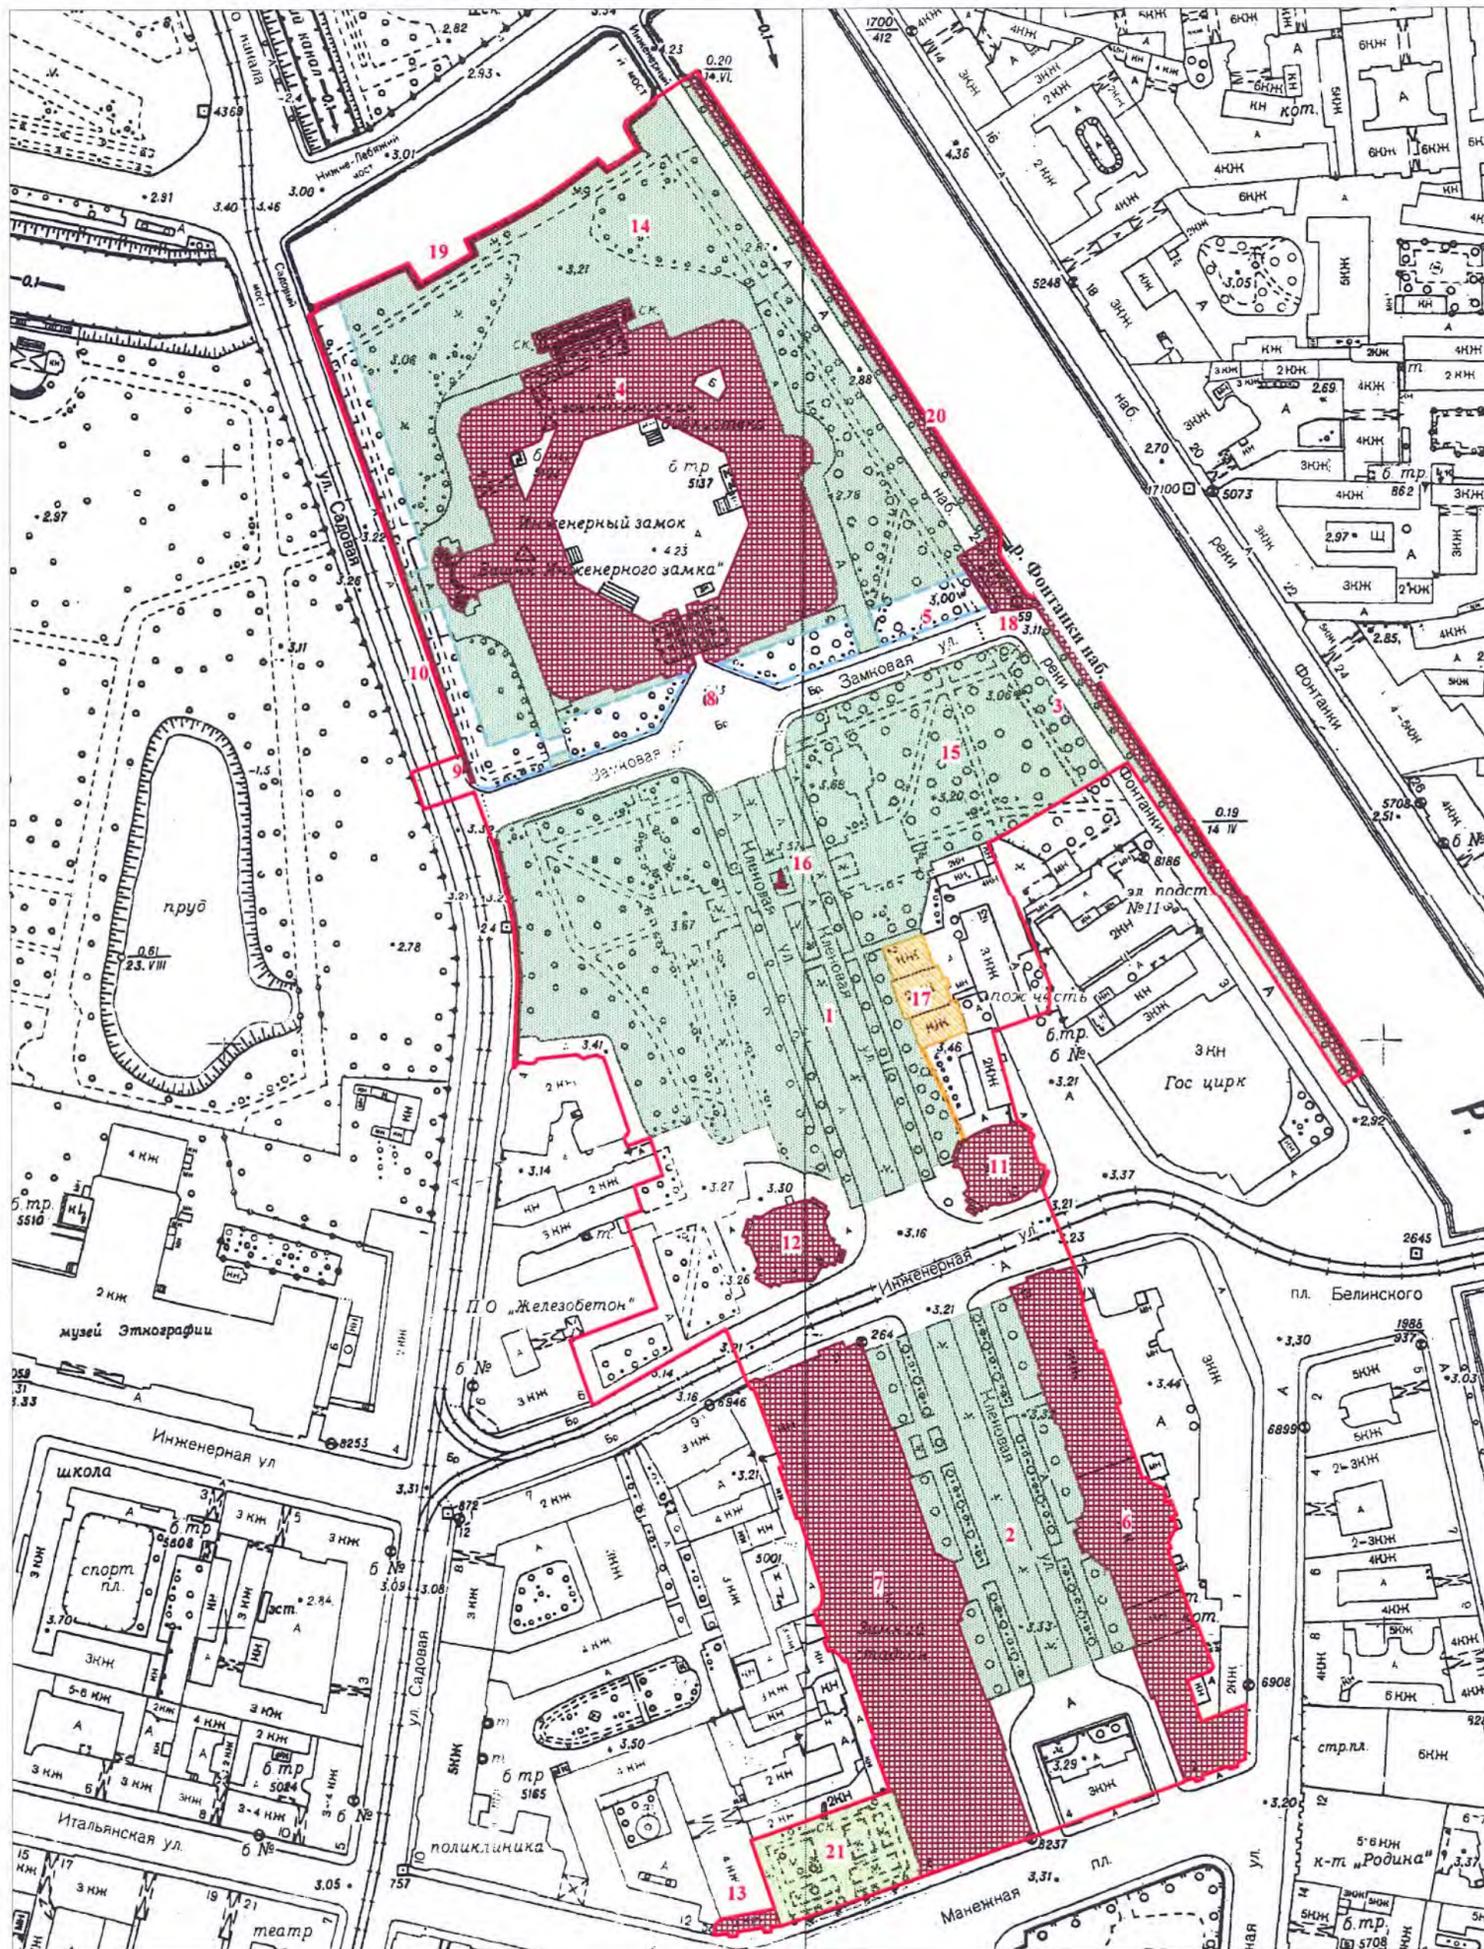
**План границ территории  
объекта культурного наследия  
федерального значения  
"Михайловский (Инженерный) замок"  
(на двух листах)**

г. Санкт-Петербург, Садовая ул., 2; Замковая ул.; Итальянская ул., 12;  
Инженерная ул., 8, 10, 11, 13; Кленовая ул.; Манежная пл., 2, 6; Мойки р. наб.,  
Фонтанки р. наб.

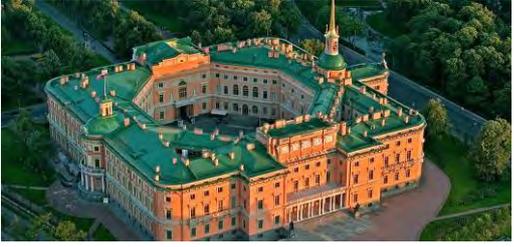
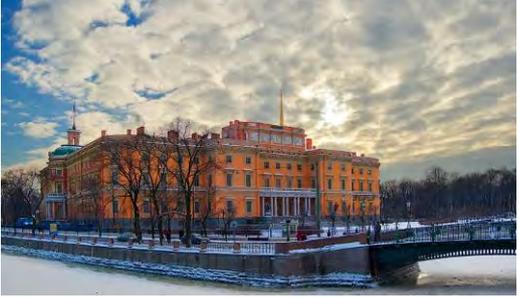
2.	<p>Объемно-пространственное решение:</p>	<p>габариты трехэтажного с высоким цоколем (со стороны двора четырехэтажное), близкого к квадратному в плане здания с восьмиугольным двором и с выступающим повышенным объемом церкви и башни, выходящего фасадами на наб. реки Фонтанки, наб. реки Мойки, Садовую ул., Замковую ул.;</p> <p>конфигурация и габариты крыш, включая высотные отметки коньков, карнизов и портиков;</p> <p>конфигурация и габариты полусферических куполов с колокольной и шпилем, флагштоком;</p> <p>конфигурация и габариты террасы на уровне второго этажа на северном фасаде;</p> <p>конфигурация и габариты внутренних дворов (Парадный двор (восьмиугольный), Рождественский двор, Зачатиевский двор);</p>

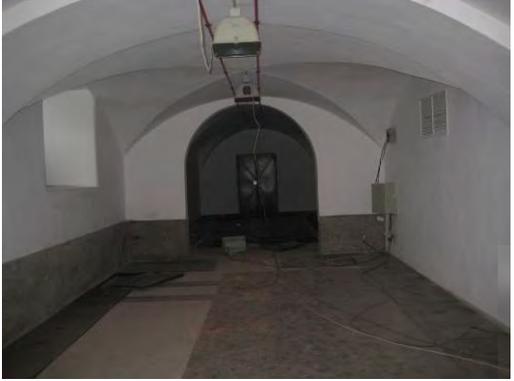
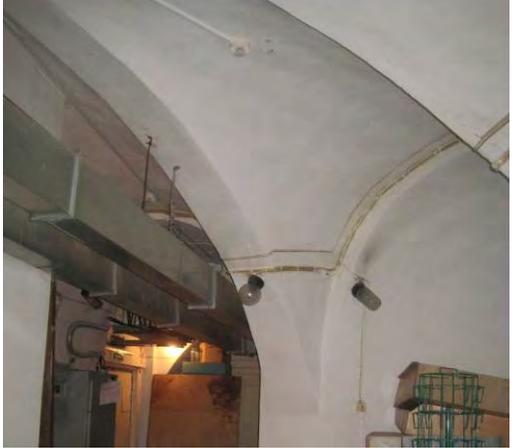
3.	<p>Конструктивная система:</p>	<p>Исторические (XVIII-XIX вв.) наружные и внутренние капитальные стены, их местоположение, материал (кирпич);</p> <p>исторические междуэтажные перекрытия – местоположение;</p> <p>исторические (XVIII-XIX вв.) сводчатые кирпичные междуэтажные перекрытия;</p>

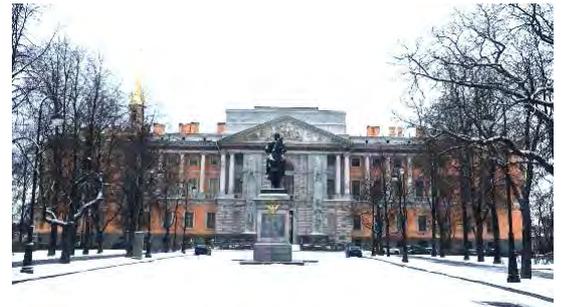
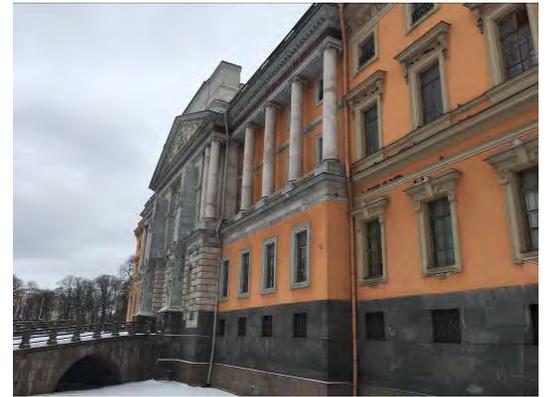
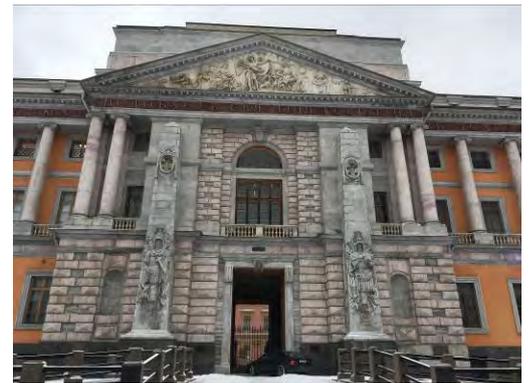
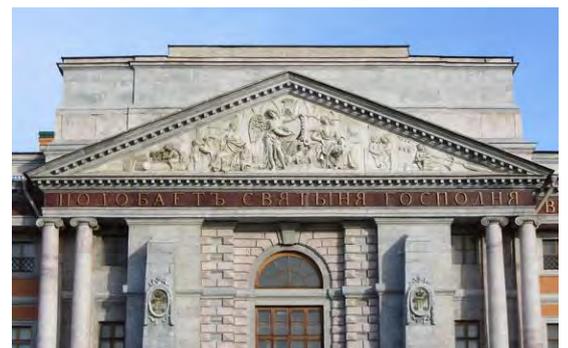
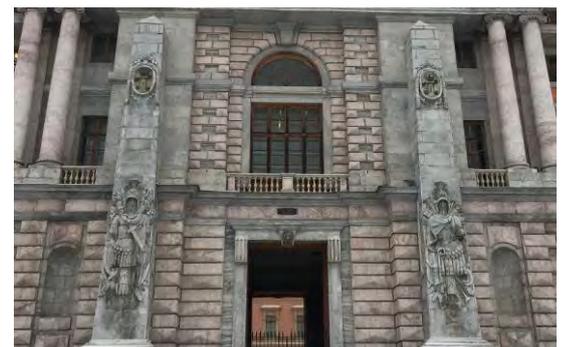
Южный фасад:  
архитектурно-художественное решение фасада в формах классицизма, фасад отличается особенной торжественностью и монументальностью, композиционно выделен центральный портик, облицованный мрамором и обработанный рустом;

ризалит, расчлененный на два яруса – верхний ярус с мраморной колоннадой ионического ордера, фризом из шокфинского порфира, балконом с ограждением в виде балясин в уровне второго этажа;

по сторонам от обелисков две ниши с полуциркульным завершением в уровне первого этажа; воротный проезд, оформленный в виде портала, декорированного по центру маской льва;

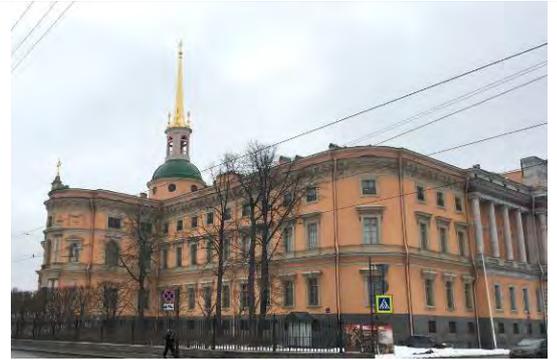
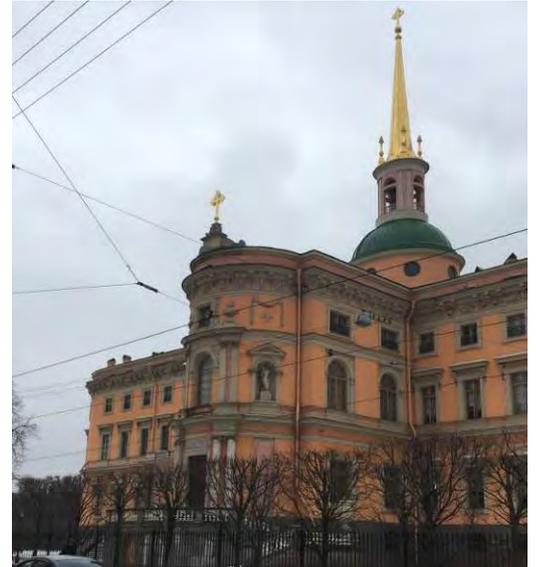
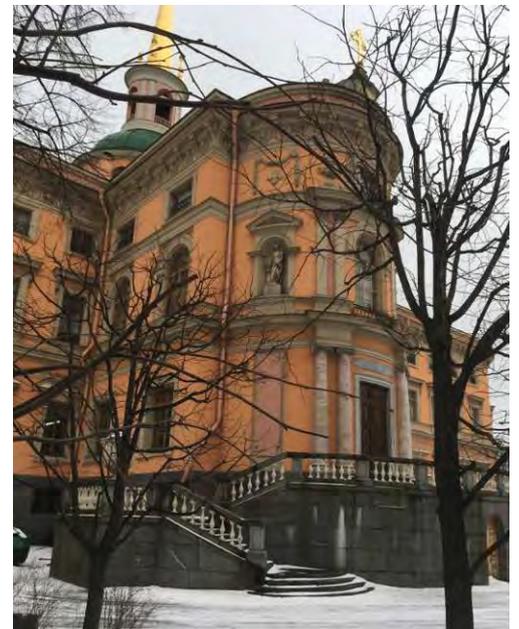
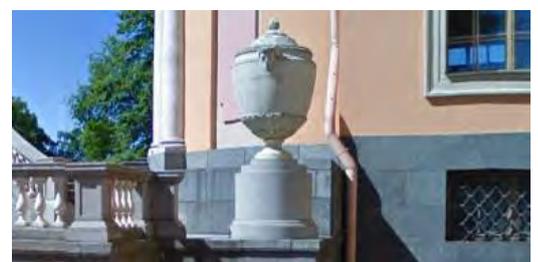
Западный фасад:  
 архитектурно-художественное решение  
 фасада в формах классицизма, фасад  
 акцентирован значительно  
 выступающим объемом церкви Архангела  
 Михаила;

башня над алтарем с люкарнами,  
 куполом, колокольней, высоким  
 шпилем, подкрестным шаром и крестом;  
 у основания шпиля орнаментированные  
 подсвечники с пламенем на  
 прямоугольных основаниях;  
 фигурный аттик, завершенный крестом;

полуциркульные гранитные лестницы с  
 ограждением из балясин, на  
 промежуточных площадках круглые  
 вазы (местоположение, габариты);

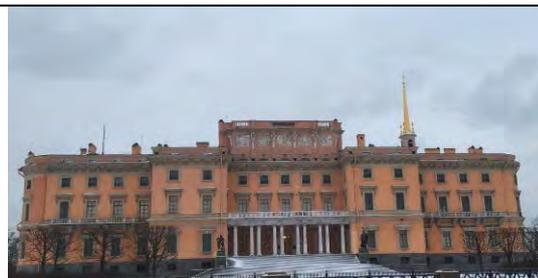
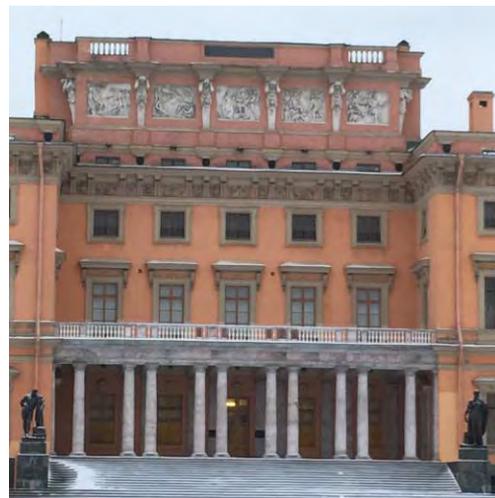
Северный фасад:  
 архитектурно-художественное решение фасада в формах классицизма, в центральной части фасада размещены два сильно выступающих ризалита, между ними устроена терраса с широкой пологой гранитной лестницей; центральный балкон второго этажа на мраморных колоннах дорического ордера;

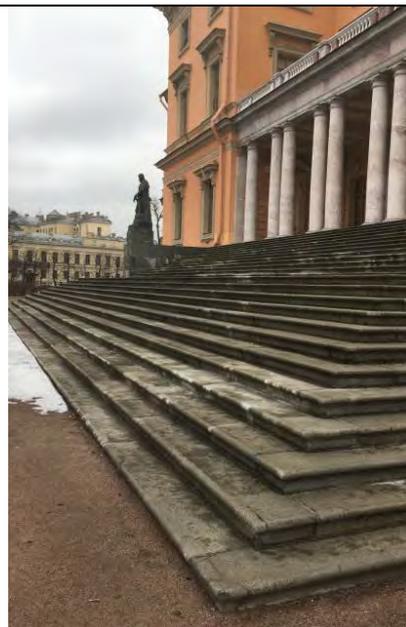
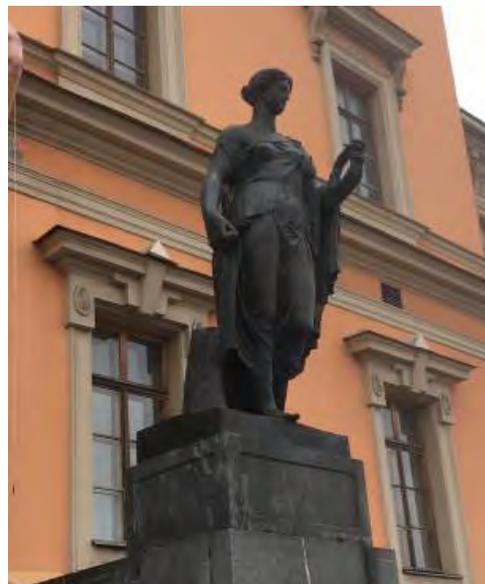
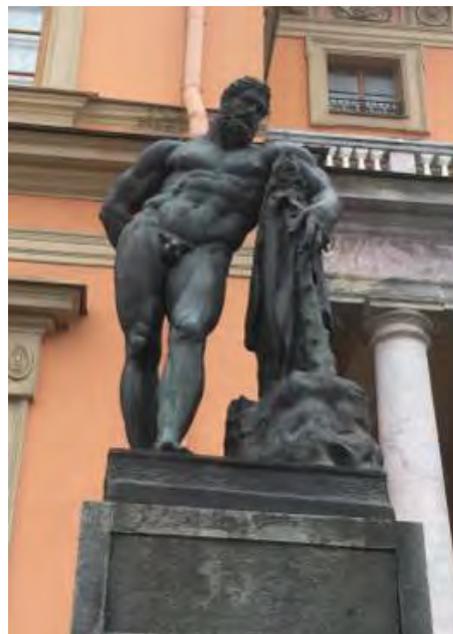
круглые скульптуры (бронза, литье) на гранитных прямоугольных постаментах «Геркулеса Фарнезского» и «Флоры Фарнезской» по сторонам верхней площадки лестницы (местоположение, габариты, материал) (воссоздание начало 2000-х);

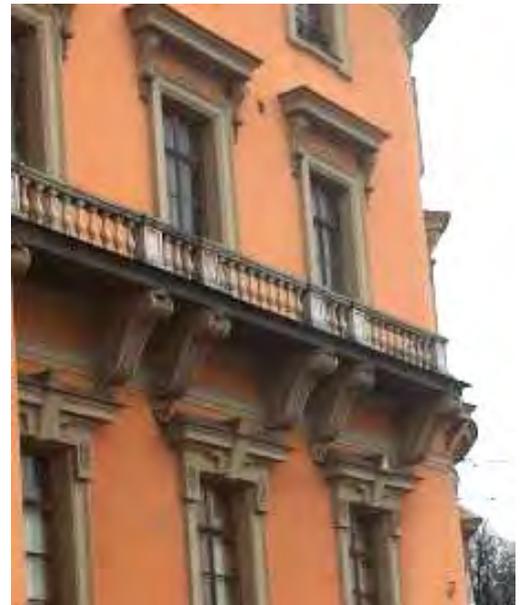
балконы с двух сторон от террасы в  
уровне 2-го этажа с ограждением из  
балюсадин и мраморных тумб на парных  
лепных кронштейнах с богатым лепным  
декором;

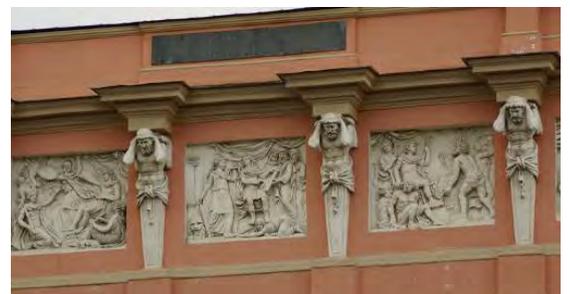
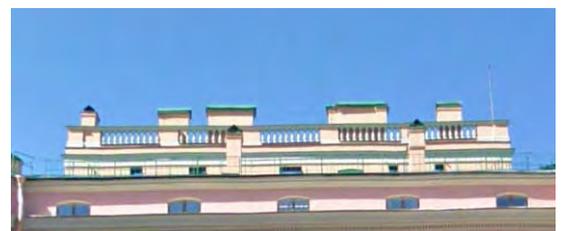
выступающий над карнизом аттик  
богато декорирован лепными  
барельефами по мотивам росписей Ш.  
Лебрена в Версале (ск. Ж. Тибо) и  
кариатидами;  
со стороны двора с балюстрадой;

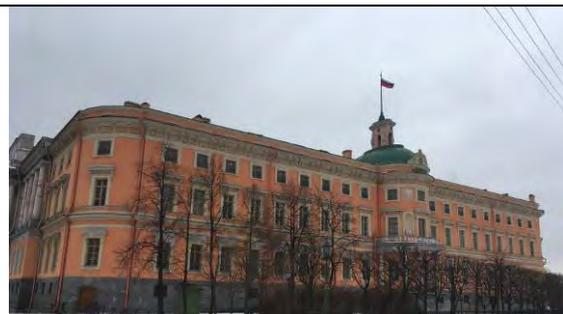
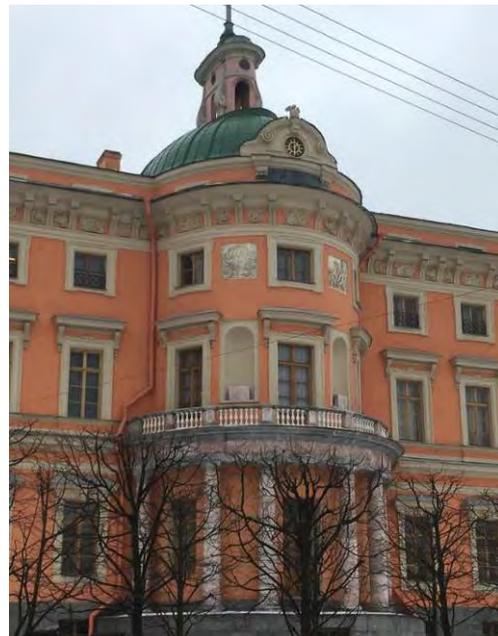
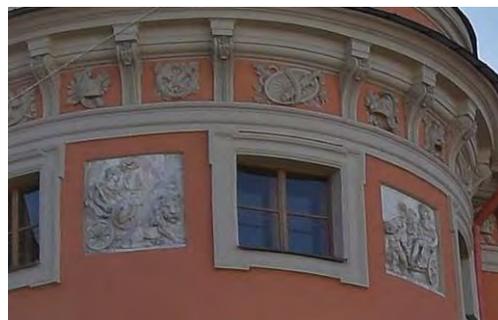
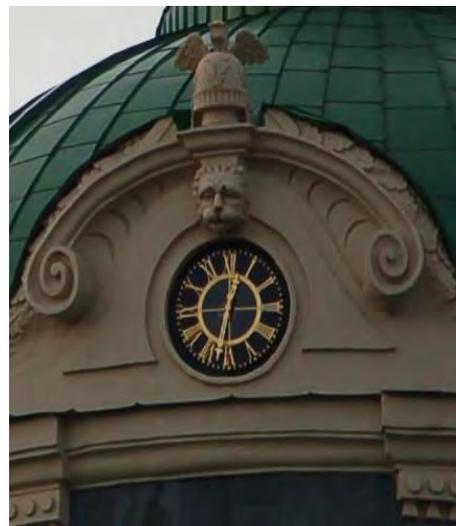
Восточный фасад:  
 центральная часть фасада акцентирована полуротондой с мраморной колоннадой тосканского ордера;  
 в уровне второго этажа балкон с ограждением из балясин и мраморных тумб;

в нишах второго этажа сохранились пьедесталы, на которых ранее были установлены скульптуры; верхнюю часть ризалита украшают два лепных барельефа «Вакх на колеснице» и «Кибела на колеснице» работы Ф. Тибо;

невысокий купол с люкарной с часами и башенкой с флагштоком и богатым лепным декором в виде завитков, маски льва, крылатого шлема, листьев аканта;

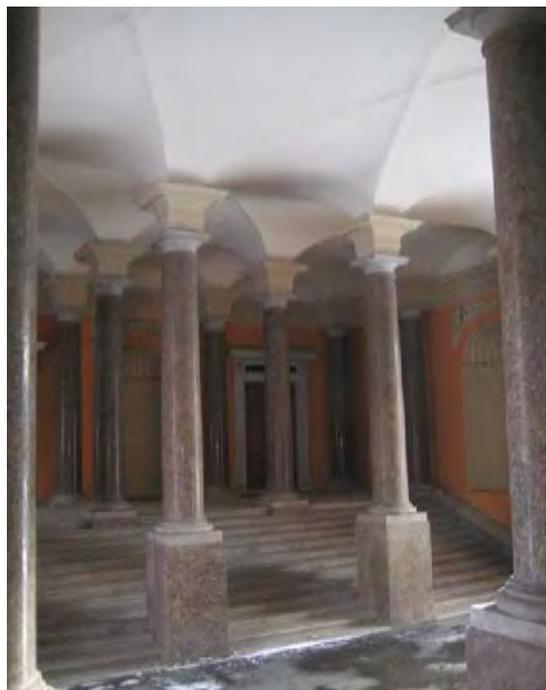
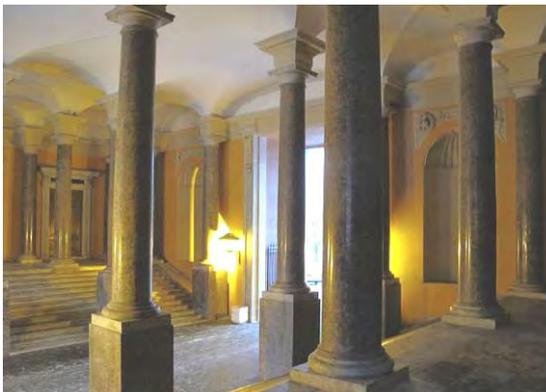
Пропилеи имеют конструктивную сетку гранитных колонн, которые поддерживают сводчатое перекрытие проездной арки;

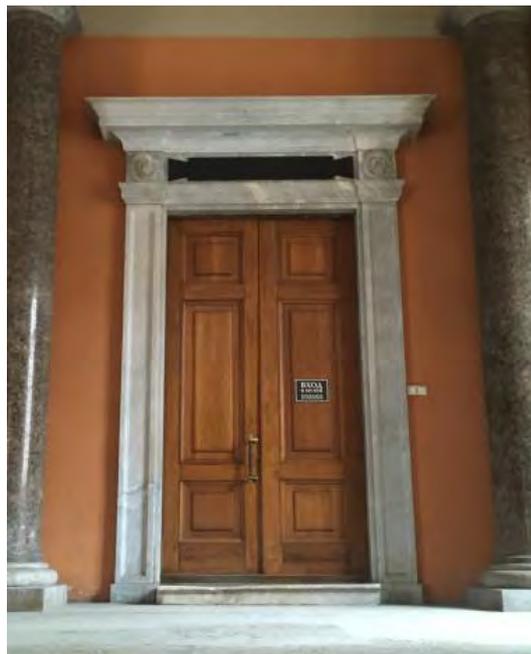
входы в замок, декорированные в виде порталов с мраморными наличниками, мраморными сандриками, декорированными масками льва;

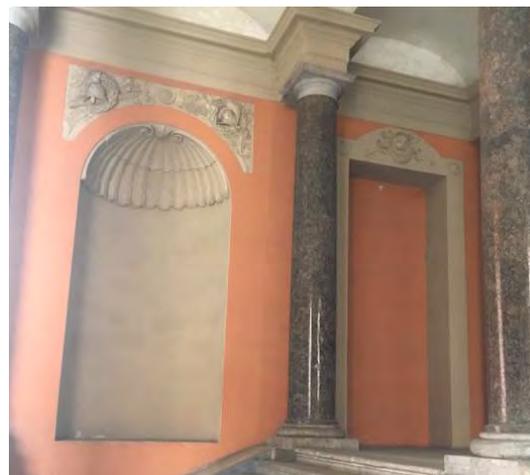
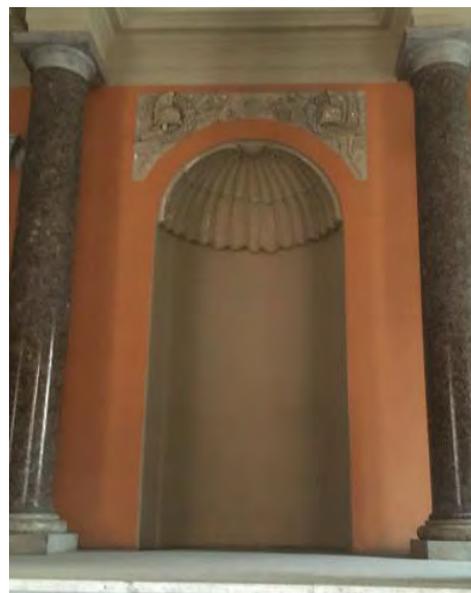
прямоугольные ниши и ниши с полуциркульным завершением, с лепным декором и лепными барельефами над полуциркульными нишами;

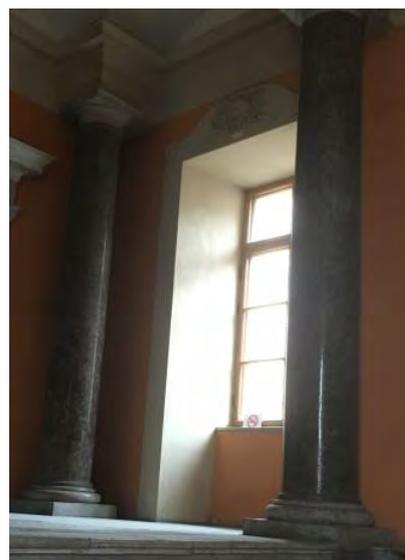
оконные проемы, оформленные аналогично прямоугольным нишам; профилированный карниз; оформление воротного проезда аналогично северному фасаду;

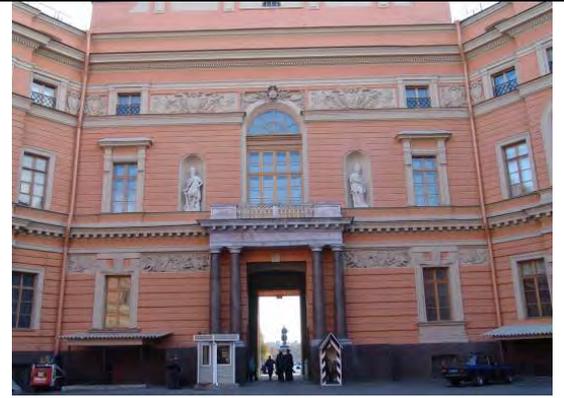
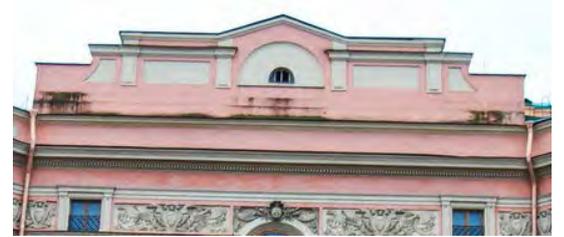
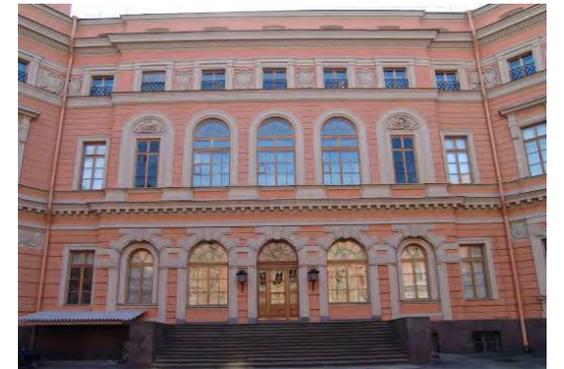
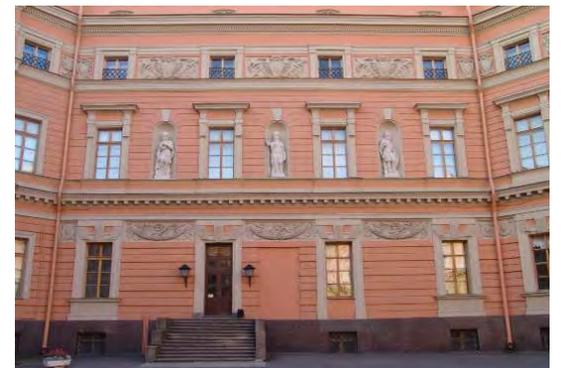
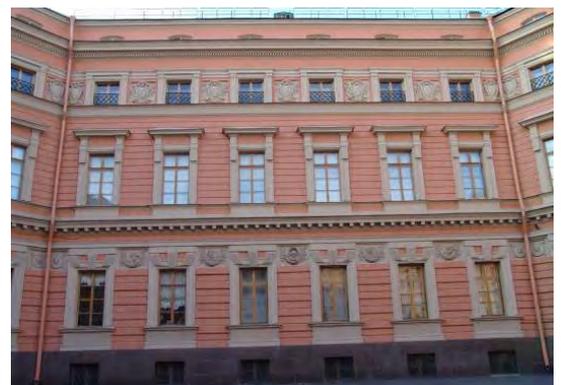
западная стена – гранитное крыльцо, три круглые известняковые скульптуры (Афина Паллада с копьём, воин с двумя лавровыми венками, воин со свитком и щитом), с мечами в пышных одеждах в нишах между окнами второго этажа на прямоугольных тумбах, барельефные композиции в уровне первого и третьего этажей;

северо-западная стена – барельефные композиции в уровне первого и третьего этажей;

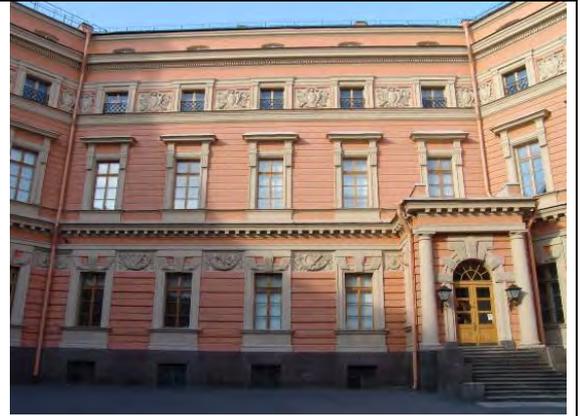
северная стена – выступающий объем гранитного крыльца, оформленного в виде портика с полуколоннами, барельефные композиции в уровне первого и третьего этажей;

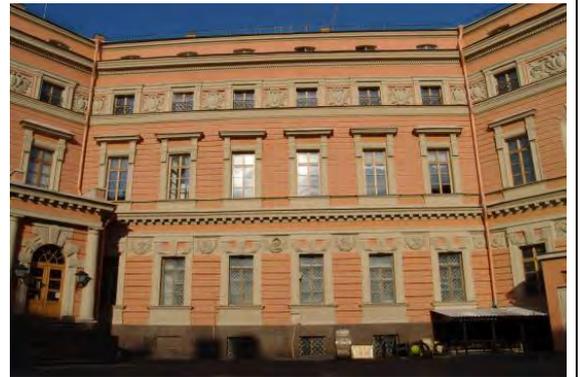
северо-восточная стена – лепные барельефные композиции в уровне первого и третьего этажей;

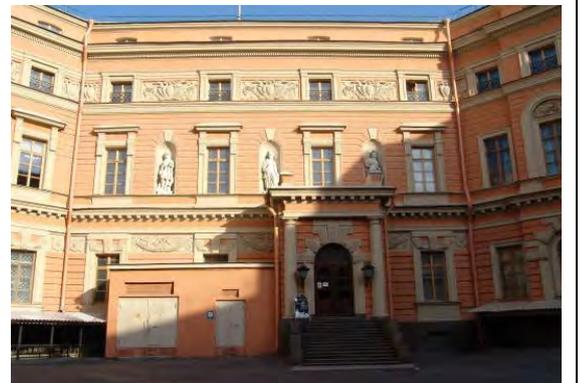
восточная стена – выступающий объем гранитного крыльца, оформленного в виде портика с полуколоннами, барельефные композиции в уровне первого и третьего этажей;  
три круглые известняковые скульптуры (Афина Паллада со щитом, воин с факелом, воин в плаще) в нишах между окон второго этажа на прямоугольных тумбах ;

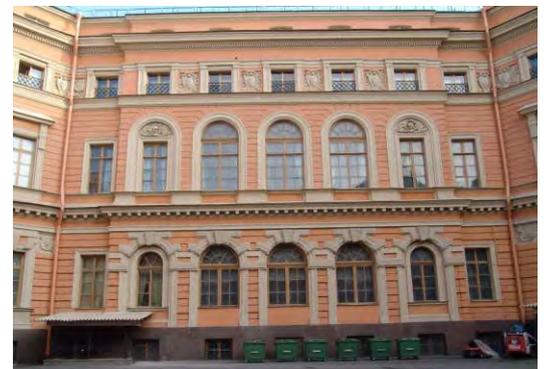
юго-восточная стена – лепные барельефы над двумя окнами в уровне второго этажа и между оконными проемами третьего этажа.

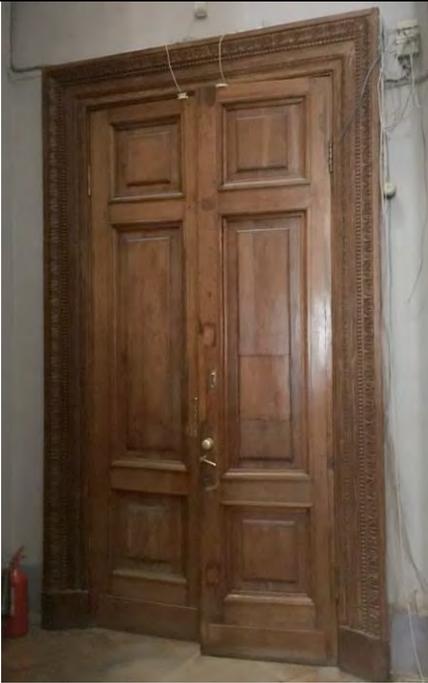
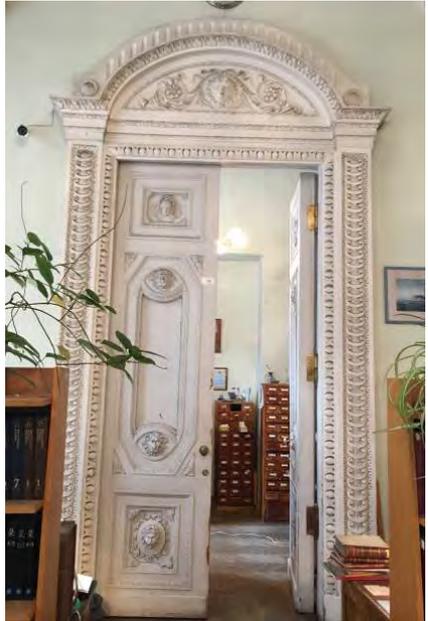
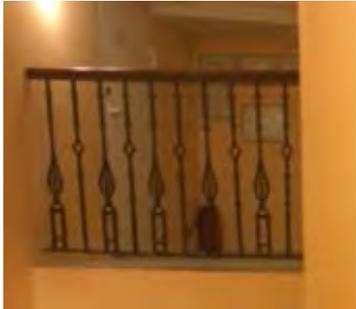
6.	Декоративно-художественное оформление интерьеров:	<p>Исторический облик (филенчатые) и материал (дерево) дверных заполнений, исторический облик и материал (металл) дверной и оконной фурнитуры;</p> <p>в помещениях с архитектурно-художественной отделкой тип покрытия пола – паркет;</p> <p>исторические чугунные ограды лестниц;</p>

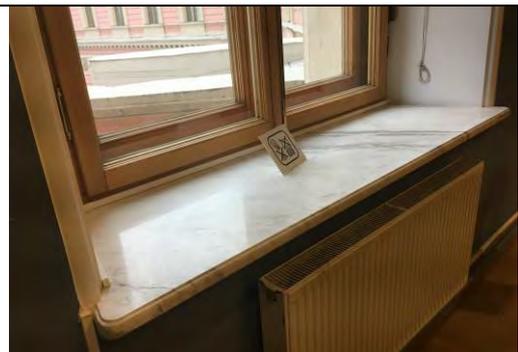
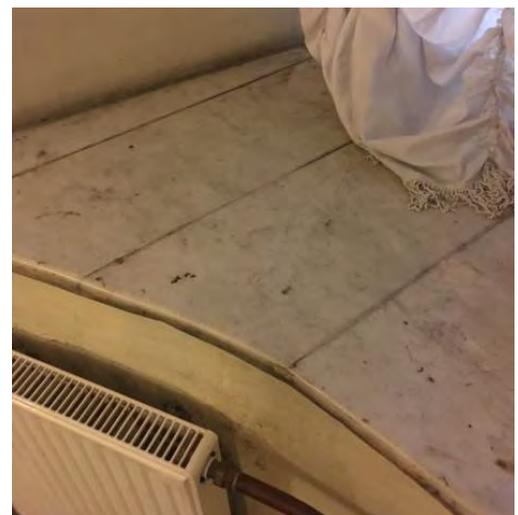
подоконные доски (конфигурация, местоположение, материал – мрамор);

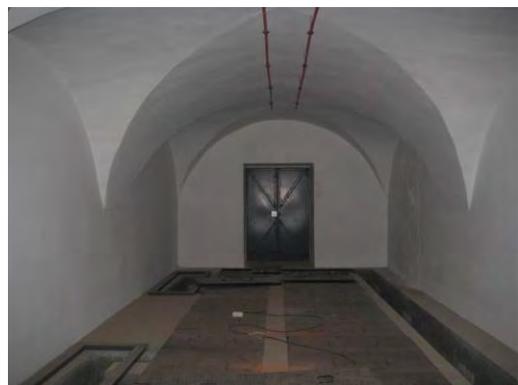
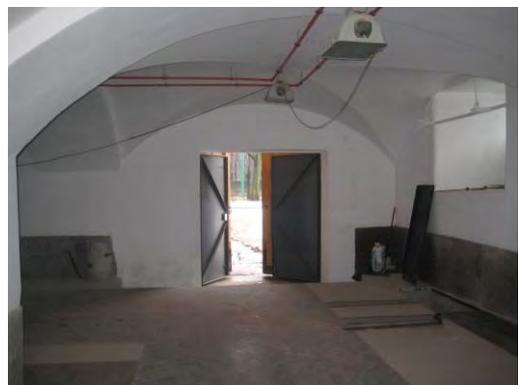
Цокольный этаж:  
сводчатые перекрытия во всех помещениях

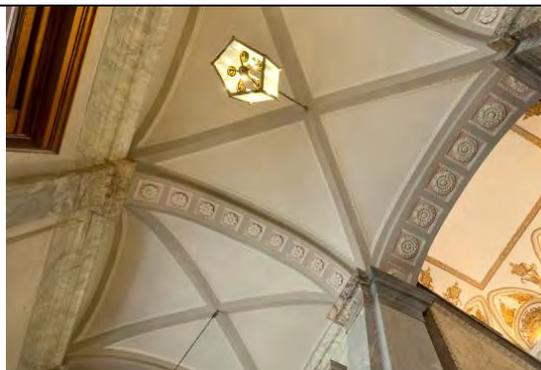
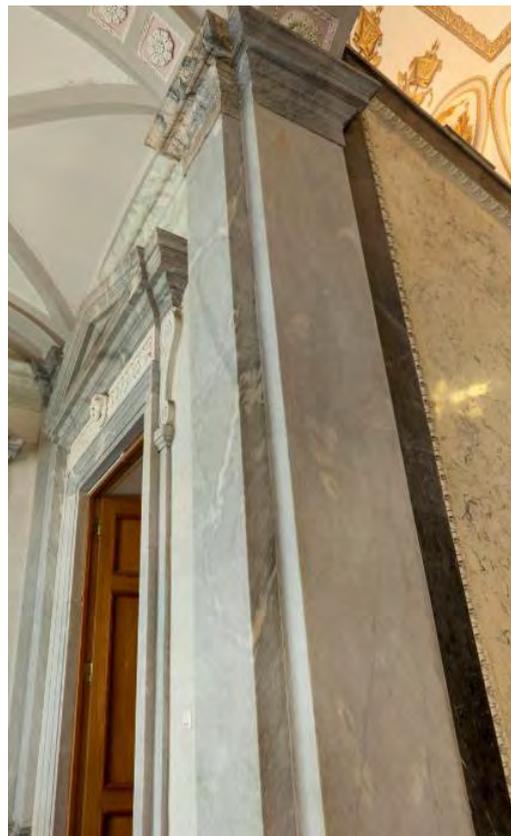
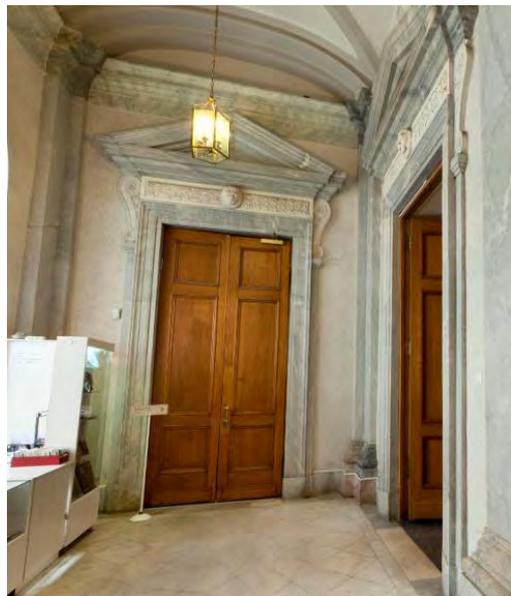
Первый этаж  
 Вестибюль главного входа (2-Н):  
 сводчатое перекрытие потолка, разбитое на три поля, разделенных на 4 грани в мелком лепном обрамлении аканта и полос росписи;  
 лепные розетки по срезам арок;

пилястры серого мрамора;

пол – квадратные плиты белого мрамора;  
 оформление дверей: мраморные наличники с сандриками; сандрики с 2-х скатными фронтонами с прямыми профилированными; фриз белого мрамора с рельефным изображением дубовых листьев и желудей; в центре лепная маска льва, по сторонам по волнотобразному кронштейну; профилированные наличники;

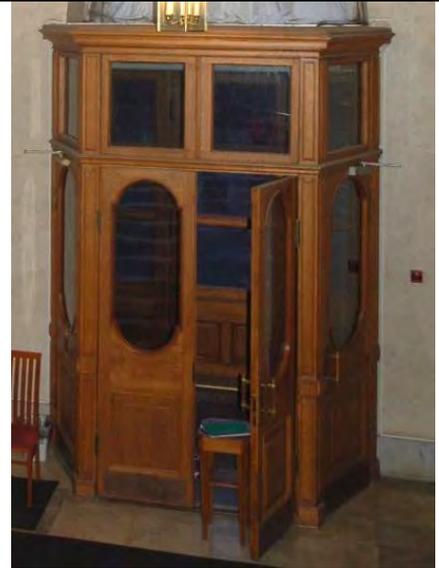
тамбур – конфигурация, габариты, материал (дерево);

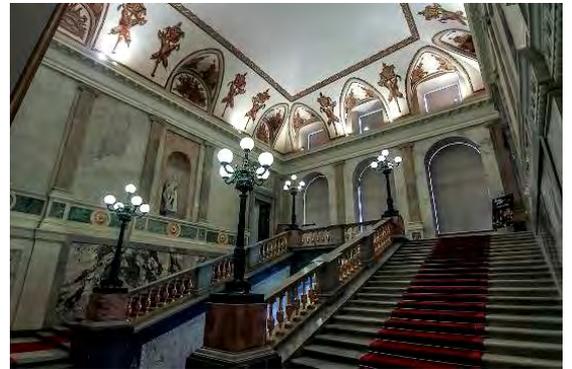
Парадная лестница (2-Н)  
мраморная лестница с главным маршем и двумя боковыми; боковые с историческими золочеными балясинами и перилами;

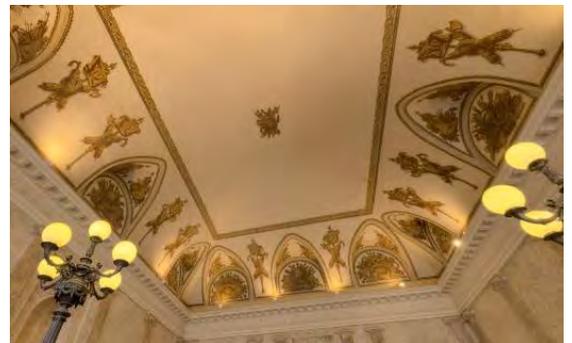
сводчатое перекрытие с падугой и распалубками;  
орнаментально-геральдическая гризайльная роспись (темперно-клеевая по штукатурке, реставрация 1990-х гг.):  
падуга – живописные изображения золотисто-желтого тона;  
распалубки – живописные изображения того же тона;  
на своде две живописные композиции на военную тематику;

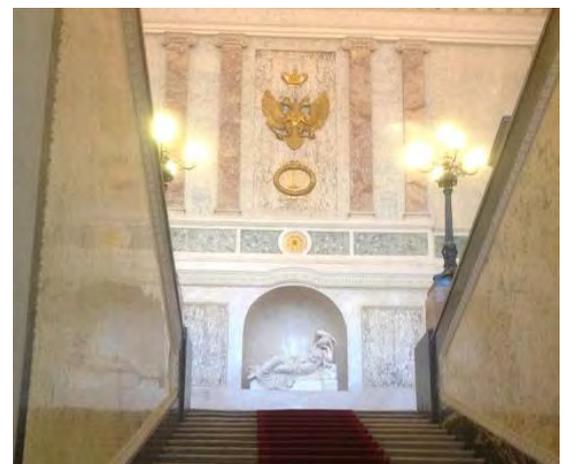
стены по сторонам лестницы разбиты на три яруса, декорированы искусственным мрамором (частичное воссоздание искусственного мрамора);

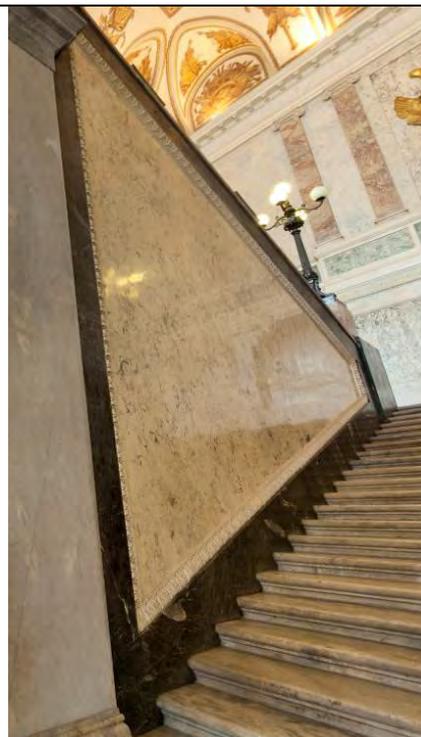
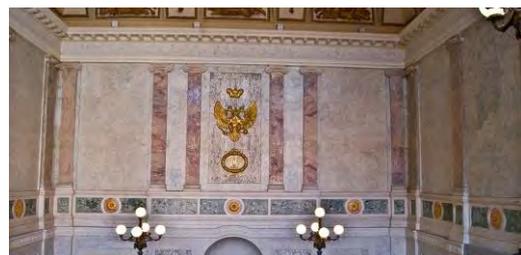
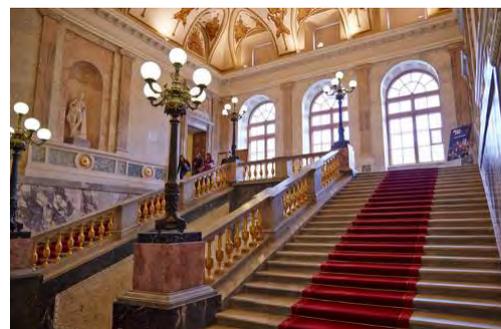
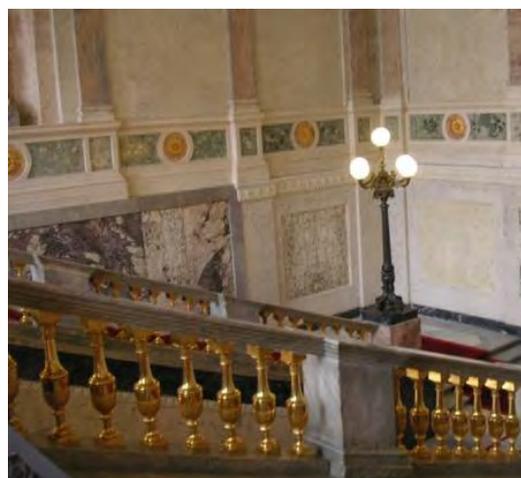
лепной белый фриз с розетками, иониками и растительными элементами; ниша у центральной площадки второй ярус разбит на панно с живописными розетками гризайль под бронзу (темперно-клеевая по штукатурке, реставрация 1990-х гг.); третий ярус – мраморные пилястры ионического ордера; бронзовое золоченое изображение двуглавого орла под короной и инициалам Павла I в венке;

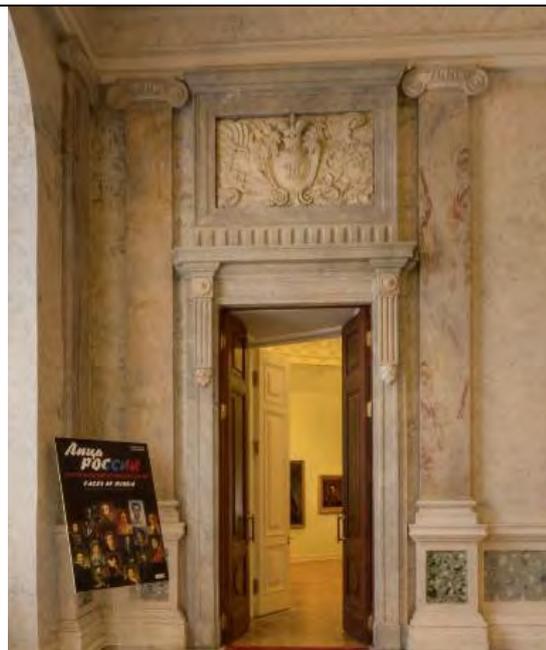
площадка второго этажа: мраморные наличники дверного проема, в верхней части каждого наличника каннелированная деталь с акантовым листом;  
 десюдепорты с лепными изображениями буквы «П» на щите под короной среди военных доспехов в прямоугольном обрамлении светлого мрамора;  
 пол – мраморные плиты;

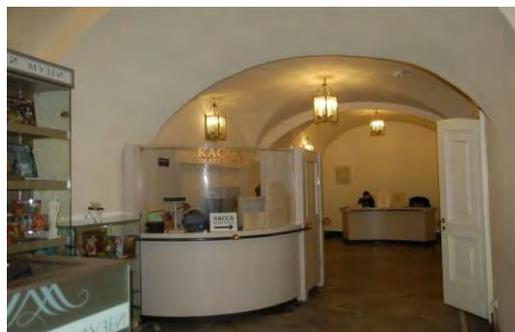
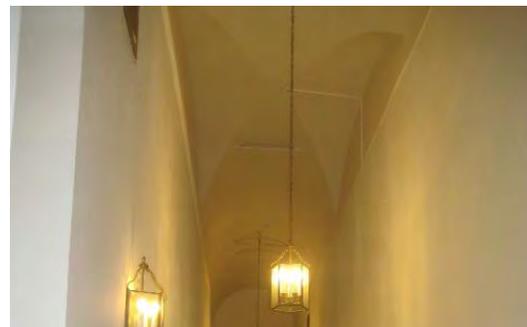
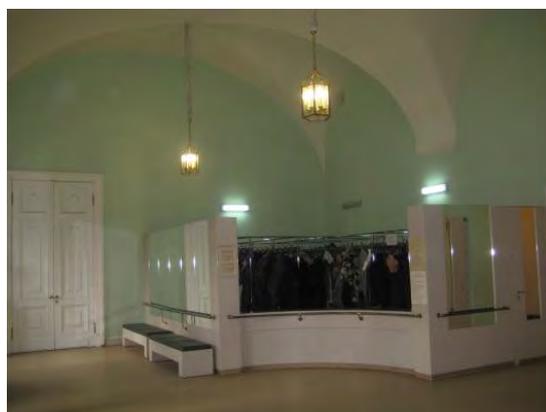
пом. 6-Н, 21-Н (коридор у комнат Николая Павловича), 25-Н (комнаты статс-дамы фон Рене: Спальня и Диванная), 38-Н (Третьи сени), 47-Н (Третьи сени), 71-Н (Покрытый въезд), 74-Н (Передняя Елизаветы Алексеевны), 77-Н (Темная комната), 78-Н ,76-Н (Гардеробная), 81-Н (Передняя Александра Павловича), 91-Н (Баня), 92-Н,97-Н(Проход),94-Н (Камердинерская), 121-Н (Комнаты Кутайсова: Гостиная, Диванная, Спальня), 125-Н (Комната для офицеров), 126-Н (Гауптвахта), 134-Н (коридор у комнат Нарышкина), 135-Н, 136-Н-148-Н (комнаты Нарышкина: Передняя, Гостиная, Спальня, Комнаты Кутайсова: Уборная, Будуар, Кабинет, Детская) сводчатые перекрытия потолка;

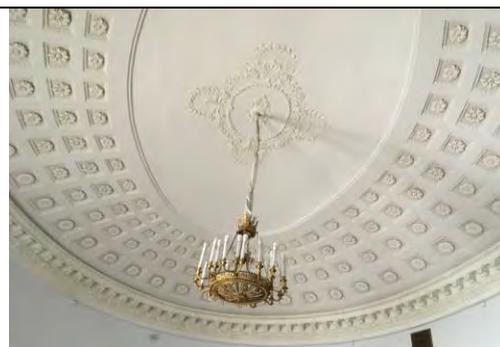
экспозиционные помещения:  
Первые сени (7-Н)  
потолок – центральное поле в профилированной лепной раме, лепная розетка растительного орнамента;

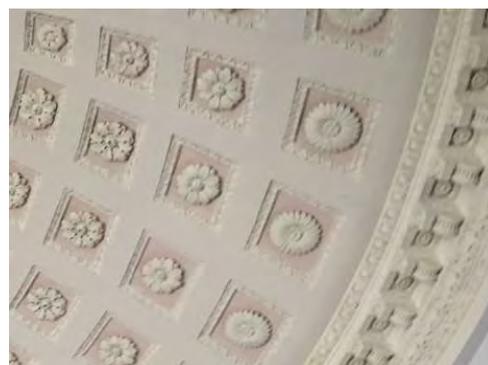
кессоны с лепными розетками;  
лепной карниз с модульонами,  
чередующимися с розетками;  
лепной орнаментированный фриз;

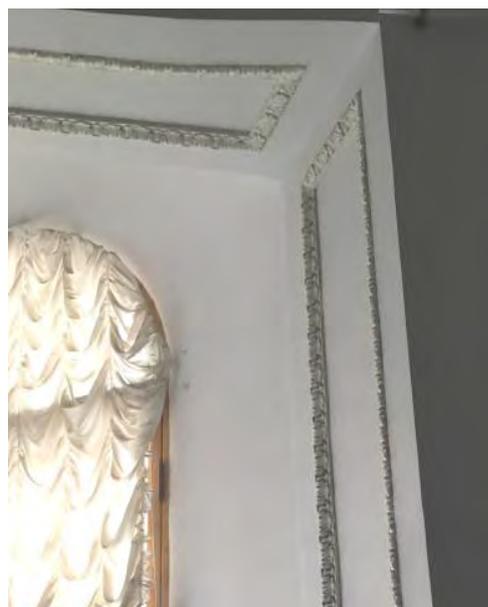
декоративная порезка откосов и ниш  
оконных проемов;

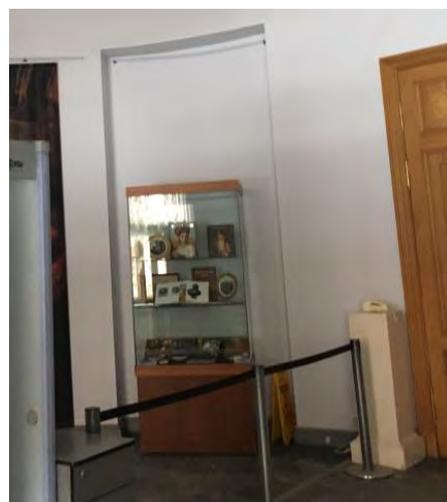
прямоугольные ниши без отделки;

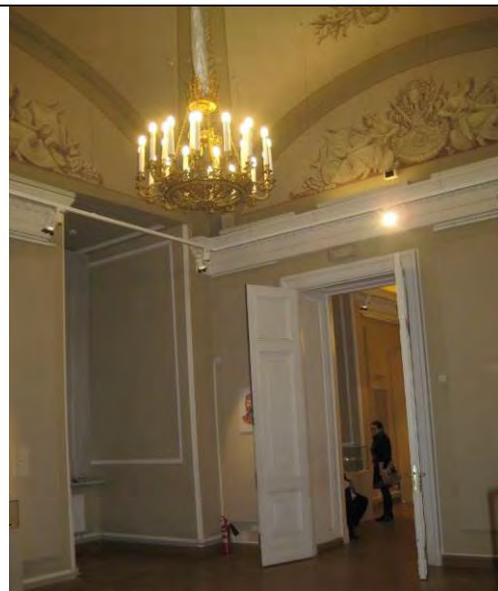
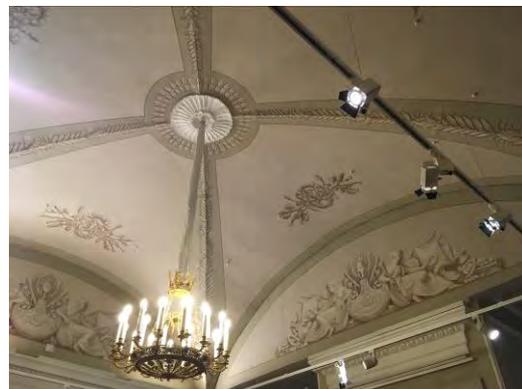
Передняя Николая Павловича (9-Н)  
сводчатое перекрытие;  
художественные сюжетные росписи  
(темперно-клеевые по штукатурке) в  
технике гризайль в арках и сводах,  
порезка откосов и наличников дверных  
проемов, декоративная отделка откосов  
и ниш оконных проемов;  
лепной карниз с модульонами,  
чередующимися с розетками;

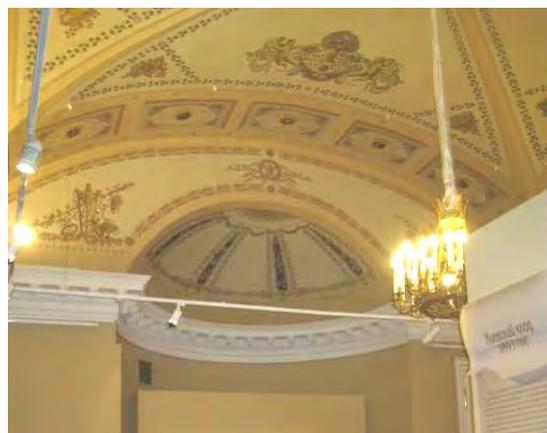
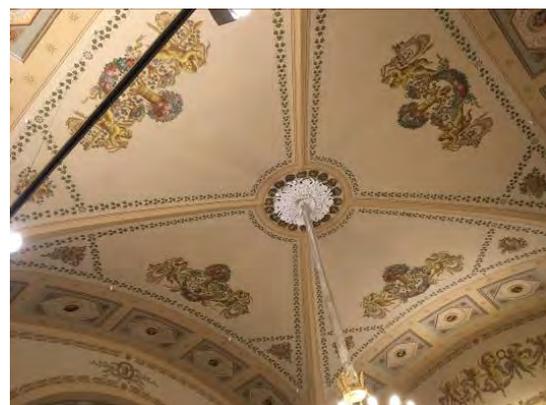
Столовая Николая Павловича (11-Н)  
сводчатое перекрытие;  
художественная полихромная  
орнаментально-фигурная роспись,  
орнаментальная гризайль (темперно-  
клеевая по штукатурке) сводов с  
центральной лепной розеткой, порезка  
откосов и наличников порталов дверных  
проемов, декоративная отделка откосов  
и ниш оконных проемов;  
лепной карниз с модульонами;

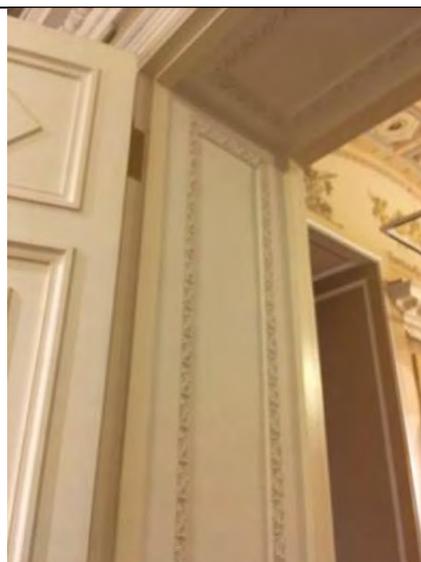
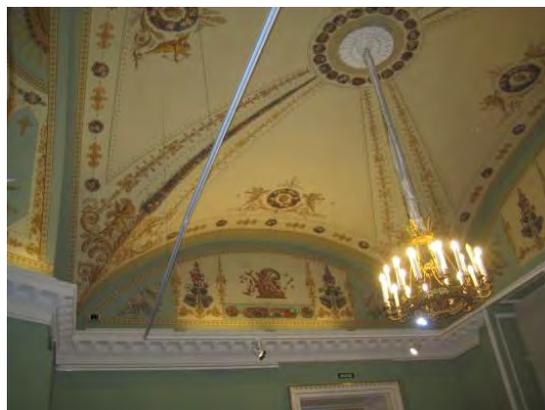
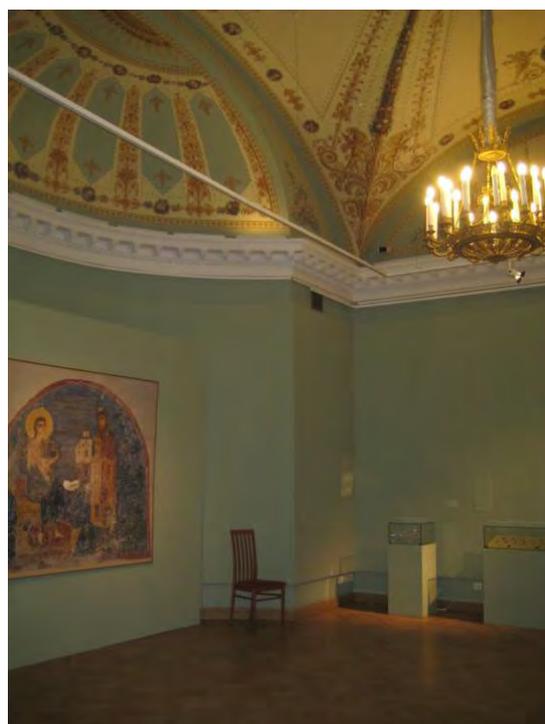
Диванная Николая Павловича (12-Н)  
сводчатое перекрытие;  
художественная полихромная  
орнаментально-фигурная роспись,  
орнаментальная гризайль (темперно-  
клеевая по штукатурке) сводов с  
центральной лепной розеткой,  
позолоченная порезка откосов и  
наличников порталов дверных проемов,  
декоративная отделка откосов и ниш  
оконных проемов;  
лепной карниз с модульонами;

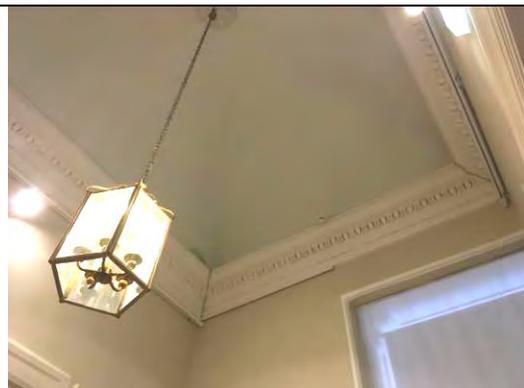
13-Н  
сводчатое перекрытие;  
лепной профилированный карниз с  
иониками;
