## АКТ

**по результатам государственной историко-культурной экспертизы проектной документации на проведение работ по сохранению объекта культурного наследия федерального значения «Замок» по адресу: город Санкт-Петербург, Садовая улица, дом 2, литера А (Садовая ул., 2), входящего в состав объекта культурного наследия федерального значения «Михайловский (Инженерный) замок» по адресу: г. Санкт-Петербург, Садовая улица, дом 2, литера А, Инженерная улица, дом 8, литера А, Инженерная улица, дом 10, литера А, Итальянская улица, дом 12, литера Е, Итальянская улица, дом 13, литера А, Караванная улица, дом 1, литера А, Манежная площадь, дом 2, литера А (Садовая ул., 2, Замковая ул., Итальянская ул., 12, Инженерная ул., 8, 10, 11, 13, Кленовая ул., Манежная пл., 2, 6, р. Мойки наб., р. Фонтанки наб.): «Научно-исследовательские, изыскательские и проектные работы по сохранению объекта культурного наследия «Реставрация и приспособление с ремонтом инженерных сетей интерьеров Михайловского (Инженерного) замка, расположенных на 1 и 2 этажах» по адресу: Санкт-Петербург, Садовая улица, д. 2, литера А: Блок III (Помещения 242-246, 247, 248, 249, 250, 251, 253). Реставрация и приспособление с ремонтом

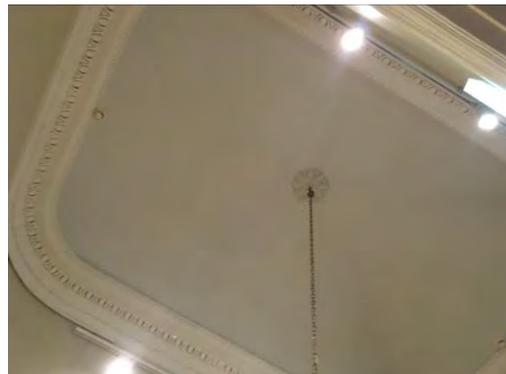
14-Н  
лепной профилированный карниз с  
иониками;

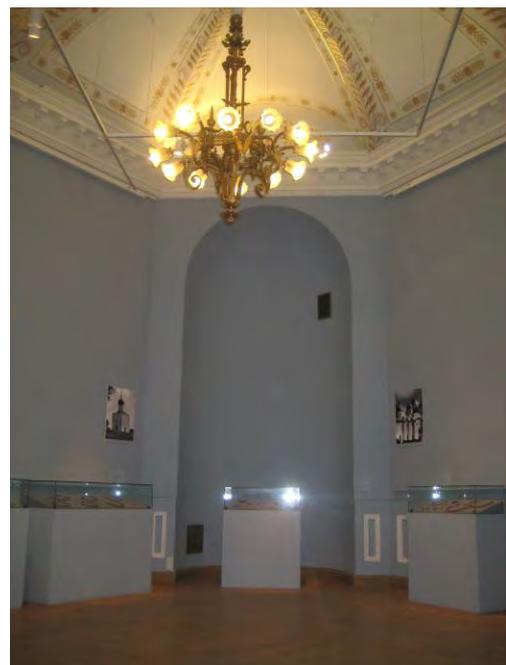
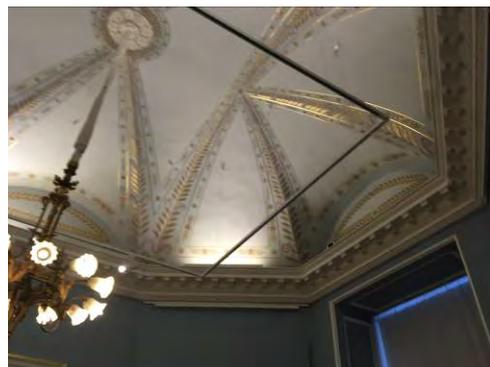
Кабинет Николая Павловича (16-Н)  
сводчатое перекрытие;  
художественная роспись , бликовка –  
сусальное золото (орнаментальная  
отделка) сводов и распалубок;  
декоративная порезка откосов и ниш  
оконных проемов;  
лепной карниз с модульонами;  
ниша полуциркулярная без отделки;

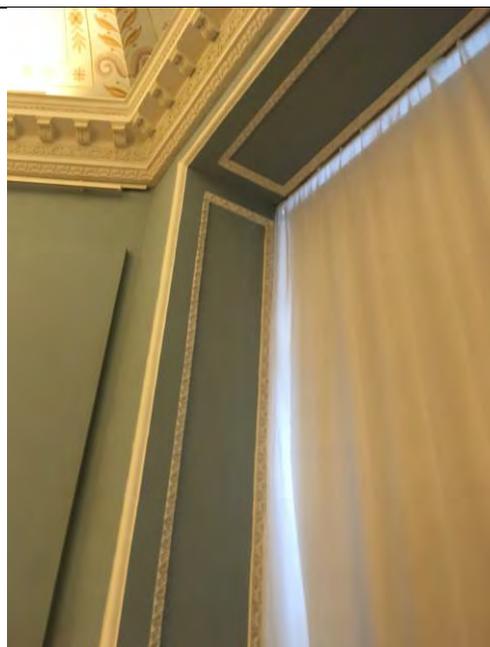
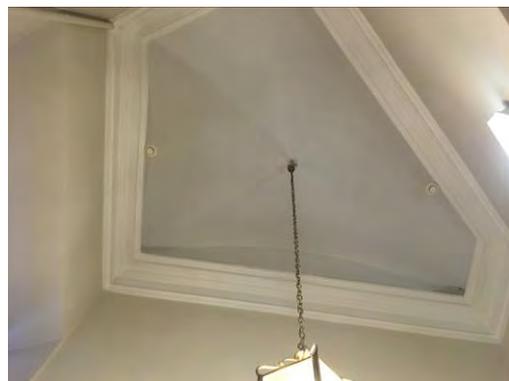
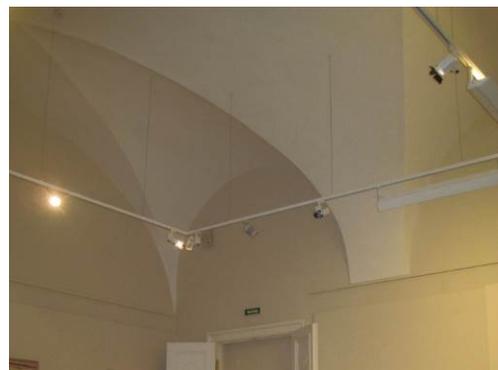
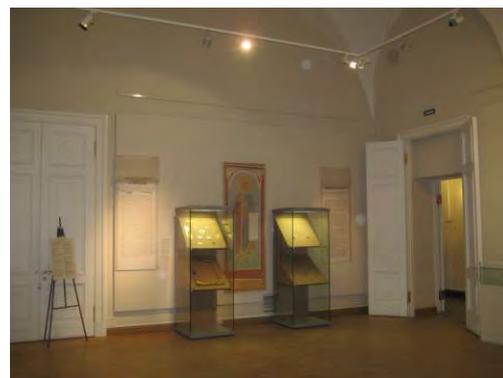
Спальня Николая Павловича (18-Н)  
сводчатые перекрытия, декоративная  
отделка откосов оконных проемов  
порезкой;

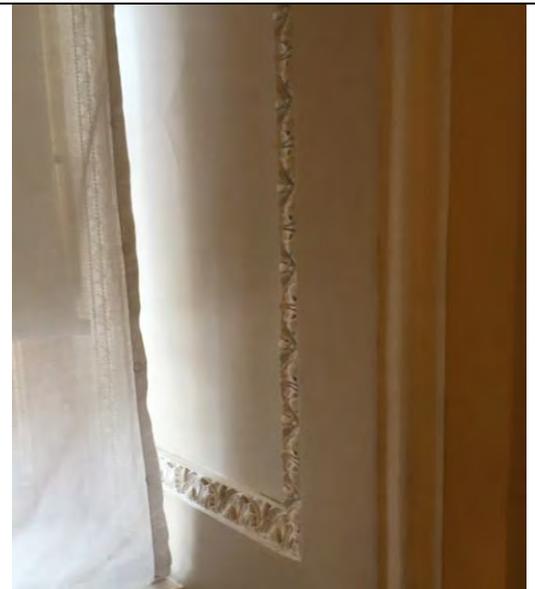
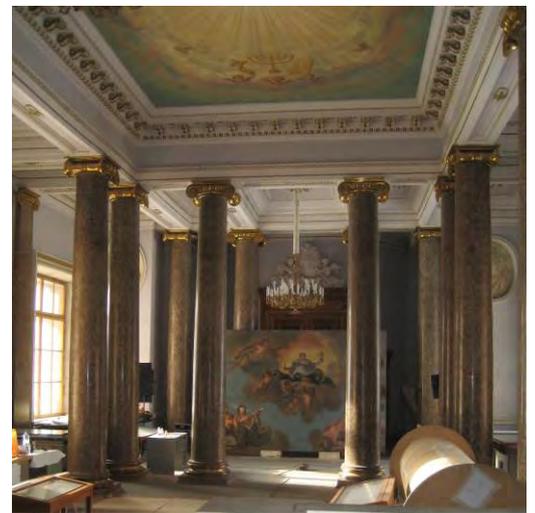
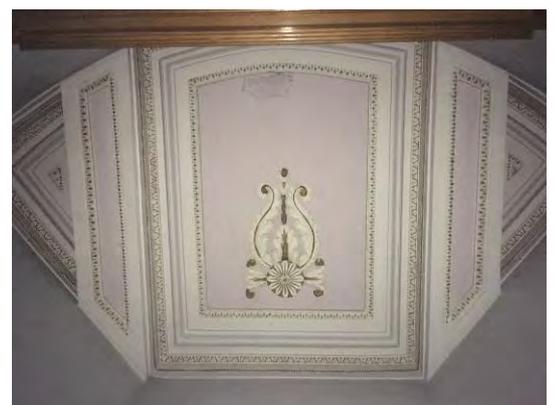
объемно-пространственное и планировочное решение – двухчастная, западная часть в высоту первого этажа (перекрытие первой половины XIX в., исторически в высоту первого-третьего этажей), восточная алтарная часть под куполом в высоту первого-третьего этажей;  
западный притвор – перекрытие плоское, состоящее из прямоугольных и треугольных повышенных полей с порезкой и розеткой растительного орнамента;

западная часть церкви отделена от центральной части мраморными колоннами, перекрытие плоское, состоящее из пяти повышенных полей, с лепной порезкой и розетками растительного орнамента;

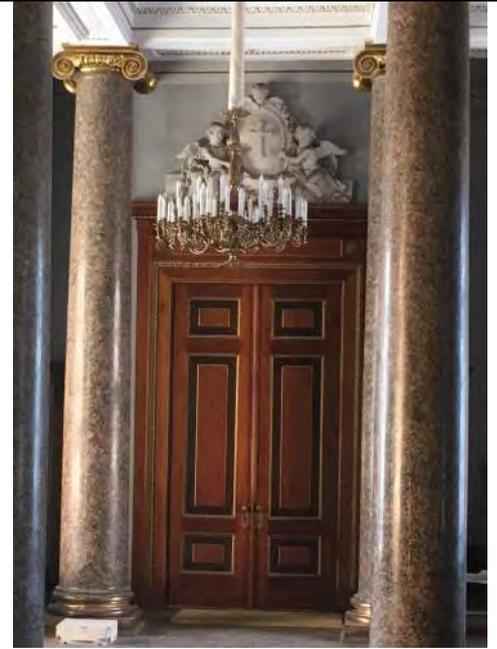
двери филенчатые, наборные из разных пород дерева, разделенные на три филенки, с периметральной порезкой растительного характера (золочение); наличники деревянные с золоченой рамой растительного характера; десюдепорт в виде горельефа белого мрамора, изображающее двух сидящих ангелочков, держащих медальон овальной формы с крестом;

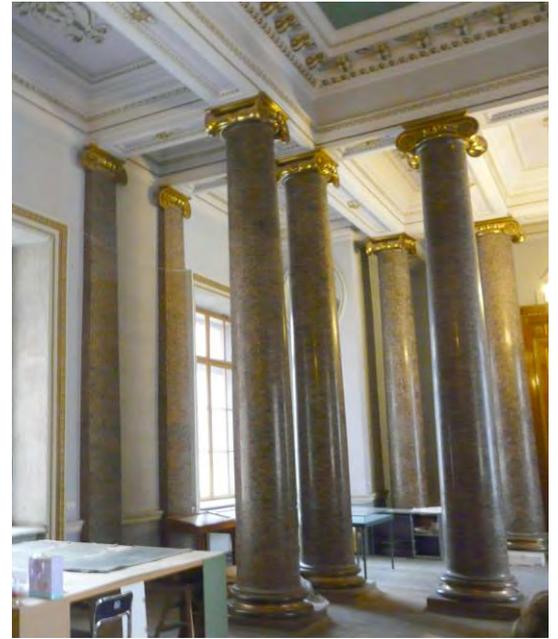
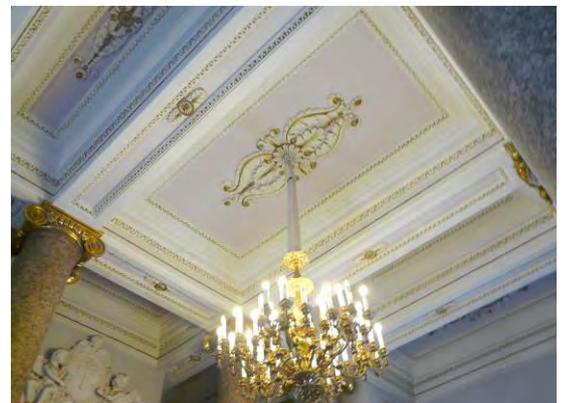
поперечный неф и боковые продольные нефы (северный и южный) – перекрытие плоское, состоящее из пяти прямоугольных повышенных полей, с порезкой и розетками растительного орнамента, с лепным орнаментом из ионик и элементов растительного характера; в нижней части стен лепной орнамент из ионик;

наличники окон лепные с профилированными тягами и орнаментом растительного характера; в боковых нефах стены разделены двумя парами лопаток с пилястрами из искусственного мрамора;

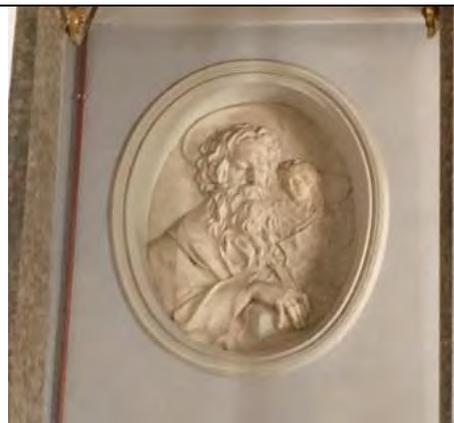
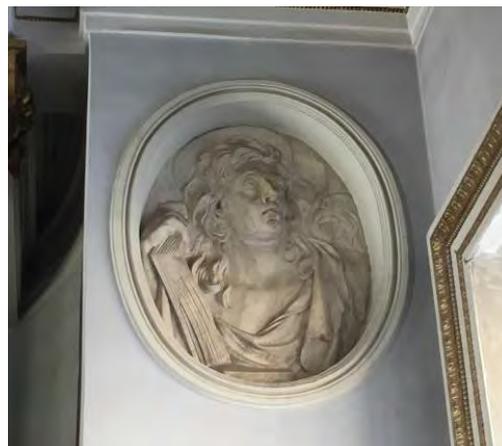
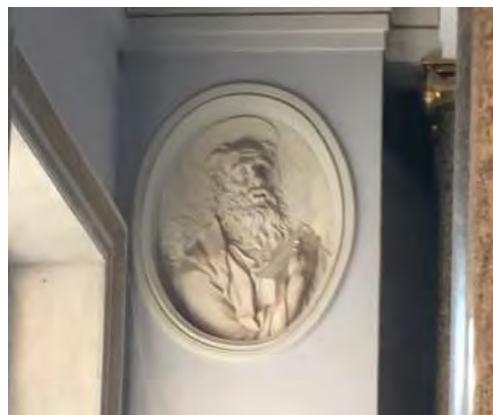
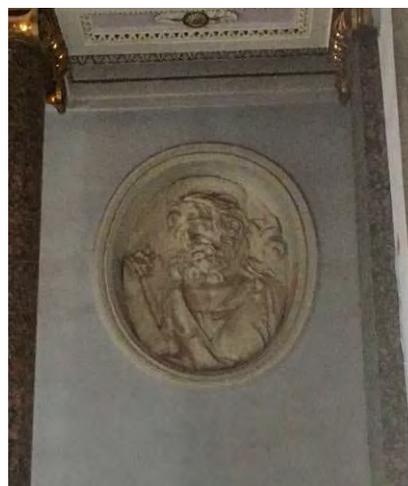
мраморные барельефы в овальных профилированных рамах, погрудные изображения евангелистов Иоанна, Марка, Луки и Матвея;

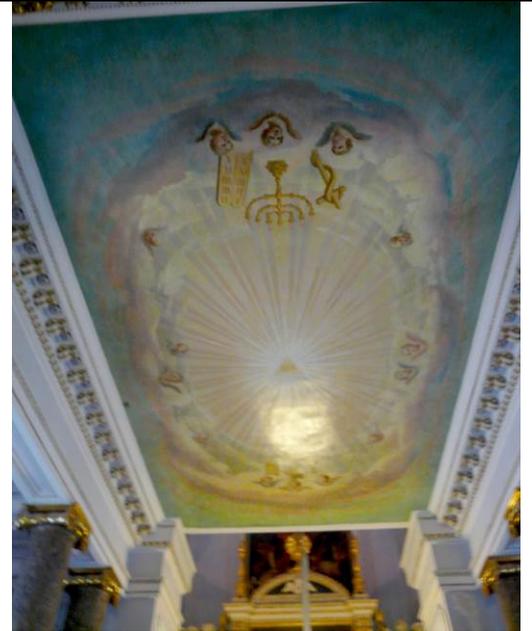
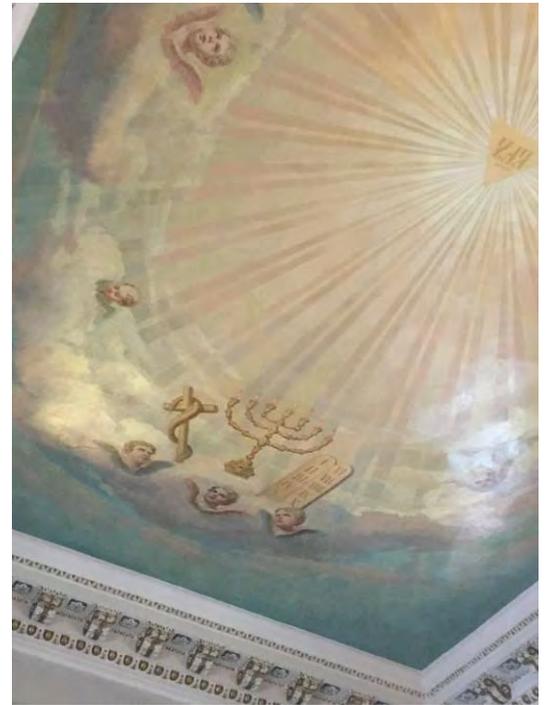
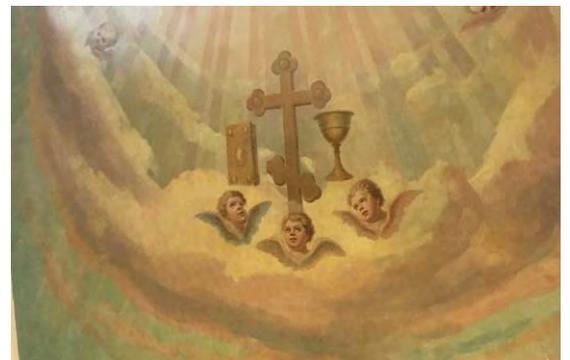
средний продольный неф – перекрытие плоское, роспись (масло по штукатурке), в центре изображено сияние, ближе к алтарю крест, потир, Евангелие, херувимы, с противоположной стороны минара, вечные скрижали, крест, обвитый змеей (1822 г.);

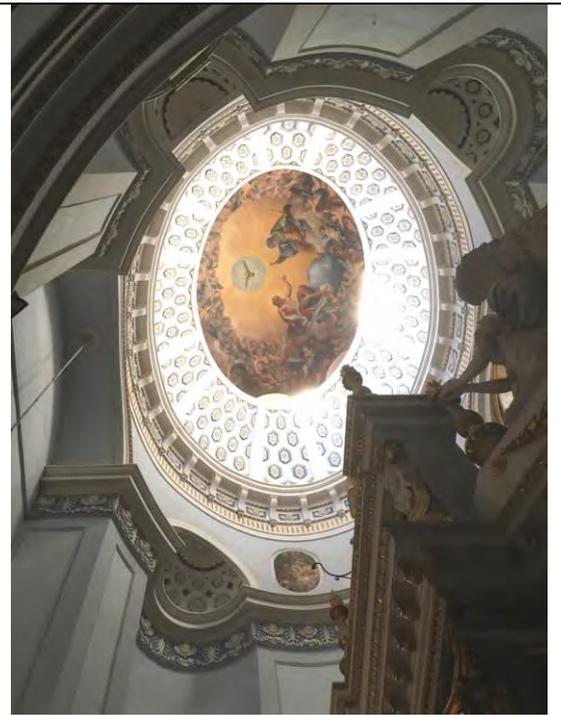
роспись купола (темперно-клеевая по штукатурке) с изображением троицы работы Карло Скотти;

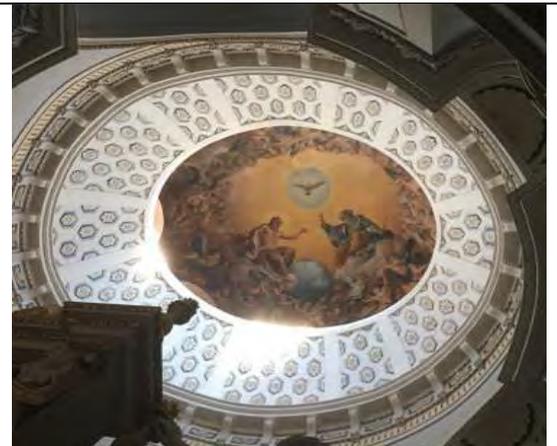
свод, разделенный шестью парами вертикальных лепных полос, между которыми расположены кессоны с розетками растительного характера, по верхнему краю свода идет узкий профилированный карниз;

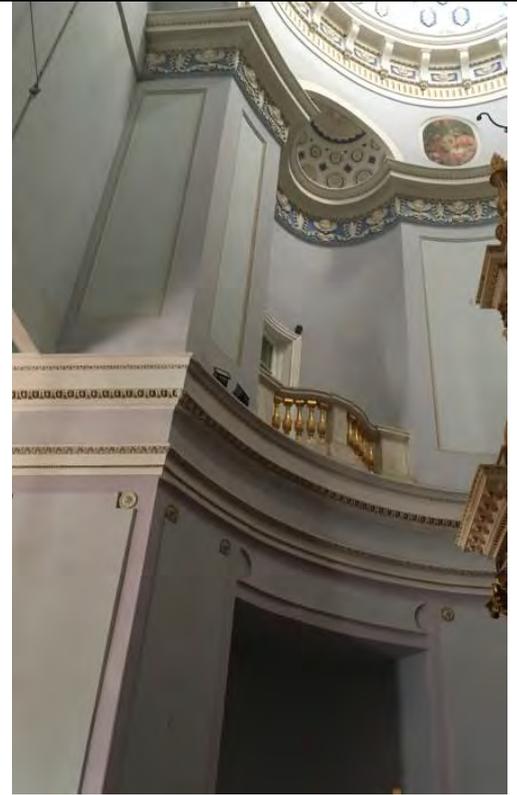
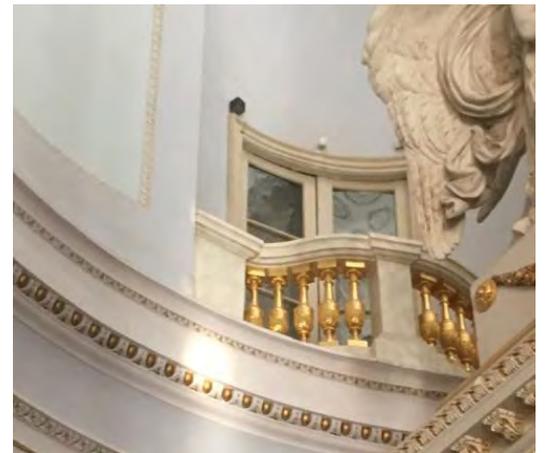
в нижней части средней прямоугольной ниши сандрик на лепных декоративных кронштейнах;  
 полуциркульные ниши с балконами с балюстрадами, на балконы выходят исторические балконные двери, изогнутой формы;  
 фриз лепной с гирляндами и херувимами;

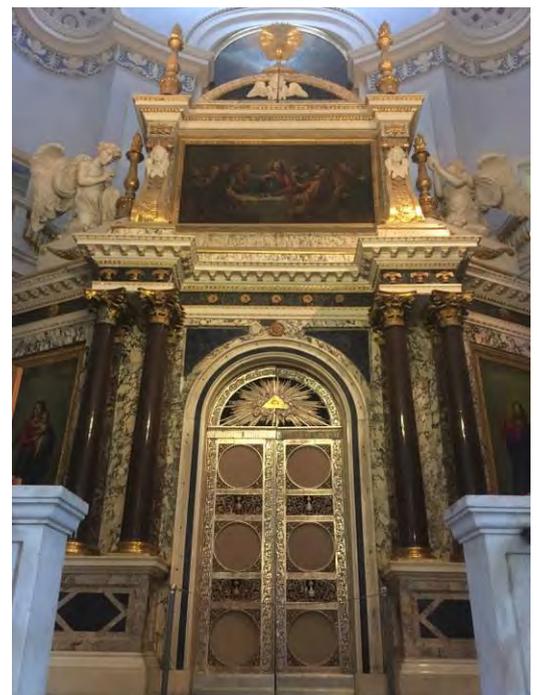
Иконостас (габариты, местоположение, элементы декора, материал):  
 решен в виде пятигранной преграды, облицованной мрамором разных цветов, по сторонам от царских врат стены иконостаса раскрепованы, с двумя парами колонн из сибирской яшмы, с бронзовыми золочеными базами и капителями коринфского ордера; пилястры позади колонок (мрамор); над царскими вратами возвышается прямоугольная часть, по сторонам декорированная волютообразными кронштейнами с головками херувимов, поддерживающими профилированный карниз, увенчанная лучковым фронтоном с лепной головкой ангела;

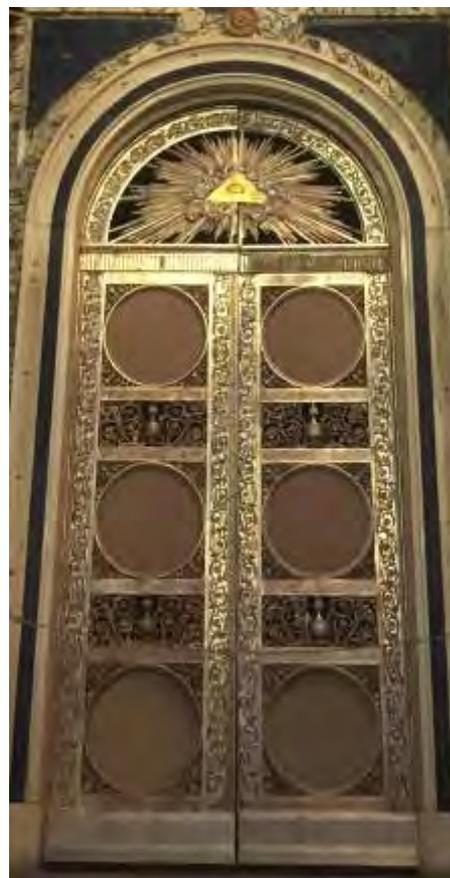
царские врата (габариты, местоположение, материал, характер декоративной отделки) двустворчатые, с полуциркульным завершением, деревянные со сквозной резьбой, посеребренные;  
наличники и архивольт дверей из белого профилированного мрамора с накладными бронзовыми профилями, украшенными рельефным орнаментом;  
двери иконостаса одностворчатые;

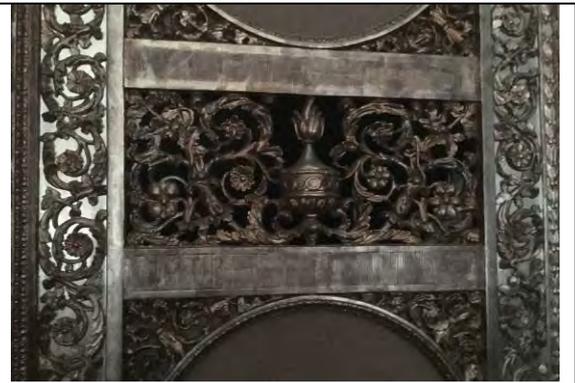
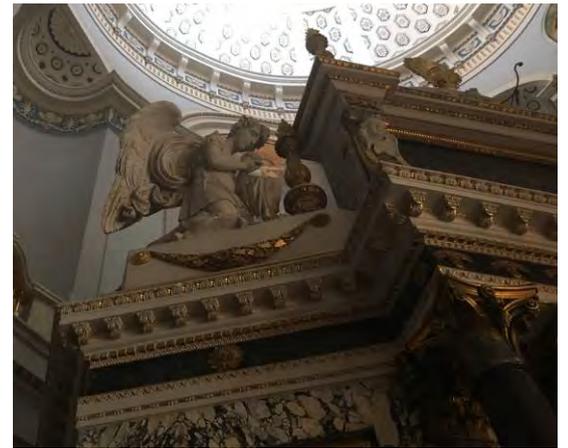
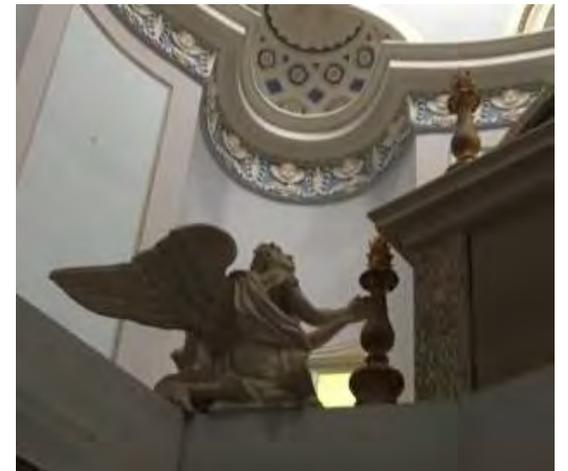
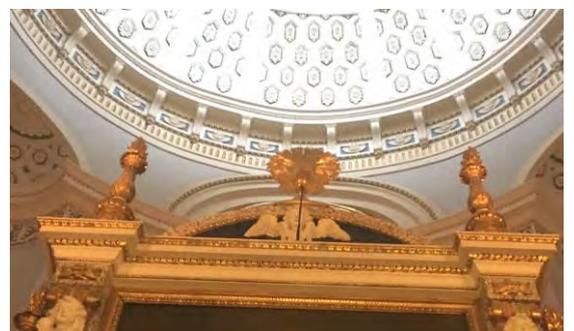
канделябры позолоченной бронзы  
 каждый на одну свечу, в виде балясин,  
 расширенных у основания, украшенные  
 орнаментом растительного характера,  
 расположены над царскими дверями;  
 две статуи в виде фигур  
 коленопреклонённых ангелов около  
 канделябров;  
 канделябры, украшенные фигурками  
 ангелов на фронте над главными  
 дверями;  
 в завершении бронзовая золоченная  
 чаша, над которой укреплен бронзовый  
 диск, окружённый сиянием (позолота),  
 по сторонам от которого расходятся  
 золоченные гирлянды;

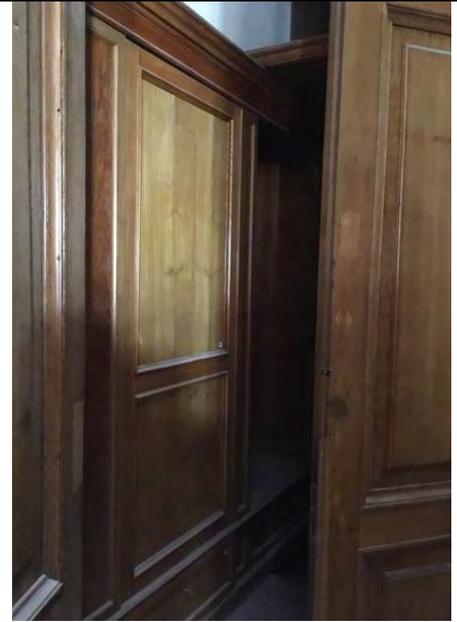
ризица: небольшое помещение

сложной формы с северной стороны от иконостаса, отделанное деревянными панелями с двумя встроенными деревянными шкафами;

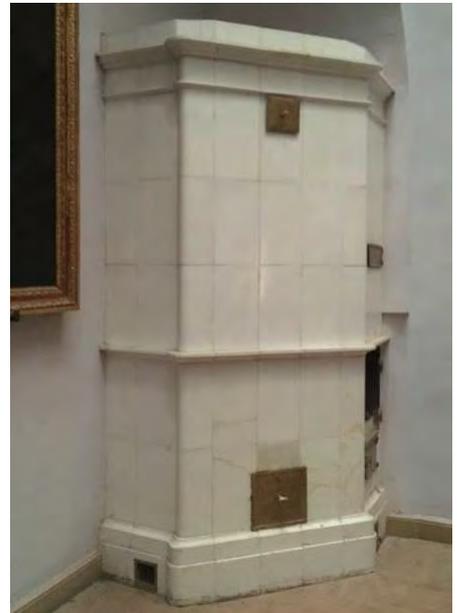
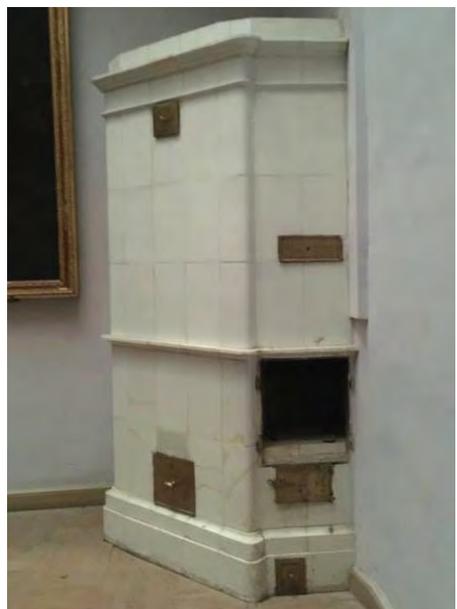
печь за иконостасом угловая, двухъярусная с белым глазурированным изразцом, профилированным фризом и карнизом, полочкой между двумя уровнями; латунная фурнитура;

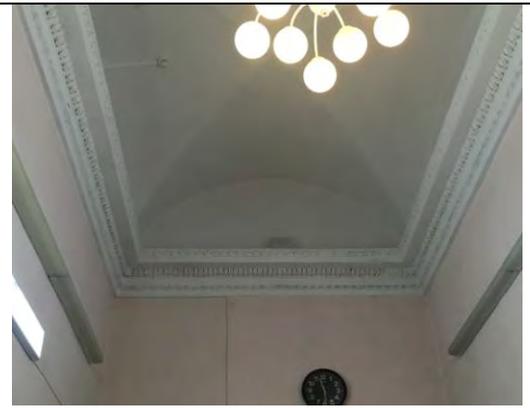
Уборная (52-Н)  
сводчатое перекрытие потолка с распалубками;  
богато декорированный лепной карниз с иониками;

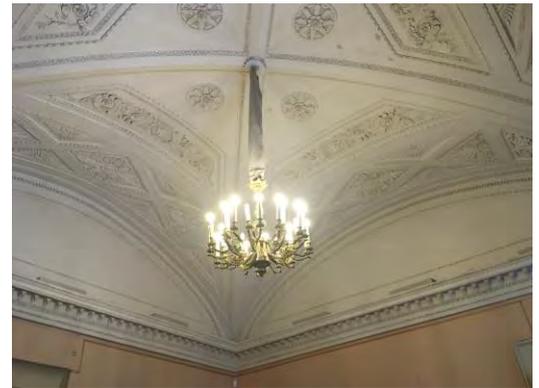
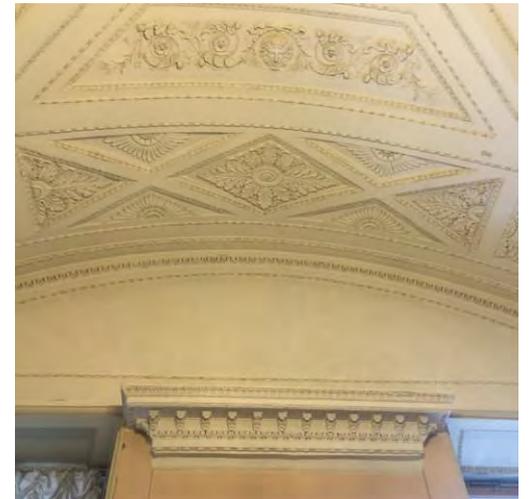
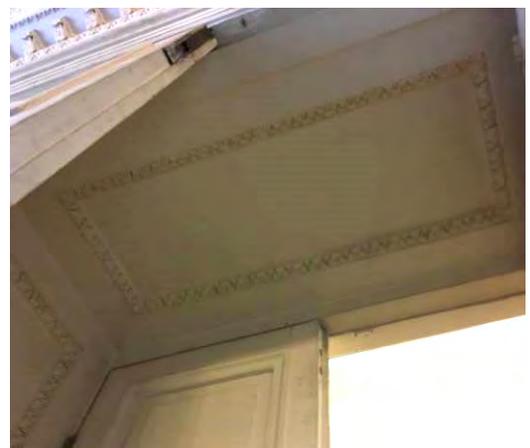
Диванная (53-Н)  
сводчатое перекрытие потолка, по ребрам свода лепные тяги мелкого растительного орнамента;  
четыре лепные розетки и лепные растительные композиции по всему своду;  
лепной профилированный карниз с модульонами;  
декоративная отделка откосов и ниш оконных проемов;  
декоративная отделка дверных тамбуров порезкой;

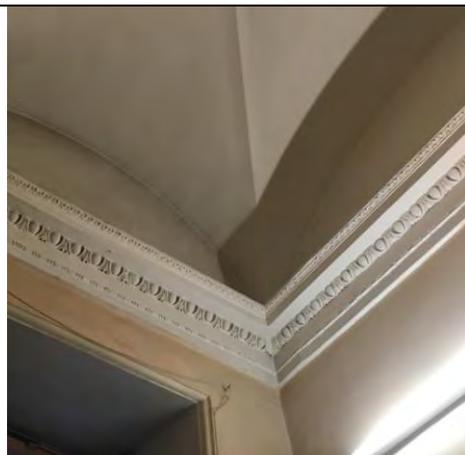
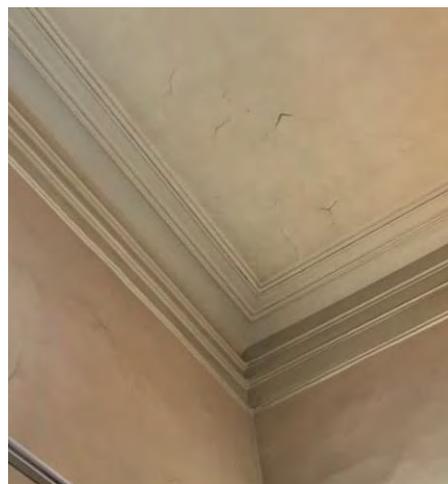
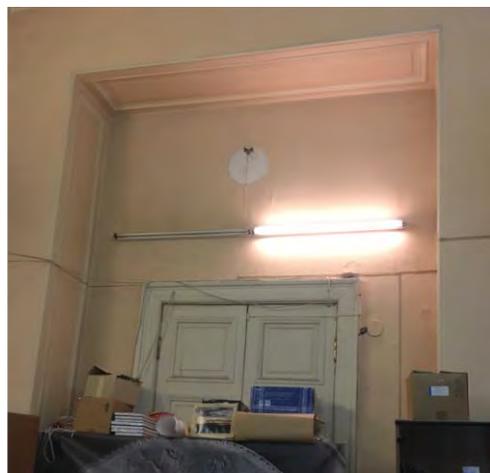
Комната над воротами (57-Н)  
профилированные потолочные тяги;  
прямоугольная ниша, с  
профилированными лепными  
зеркалами;

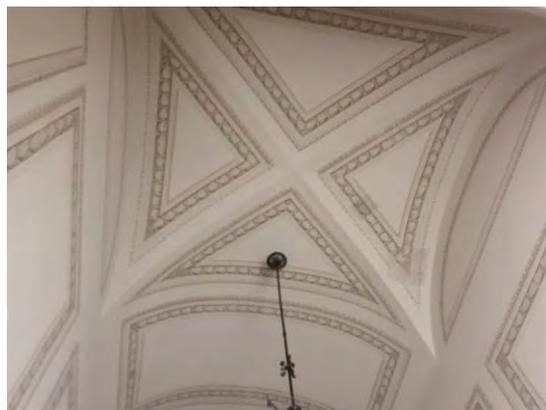
58-Н  
сводчатое перекрытие потолка, роспись  
(темперно-клеевая по штукатурке) по  
всему своду и живописные рамы на  
стенах в технике гризайль (воссоздание  
по расчисткам);

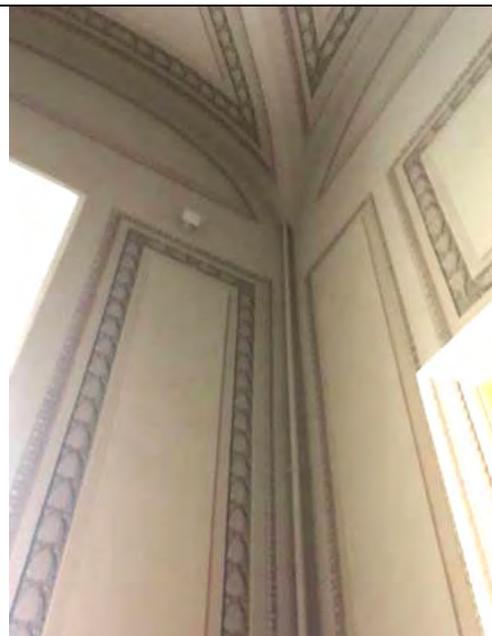
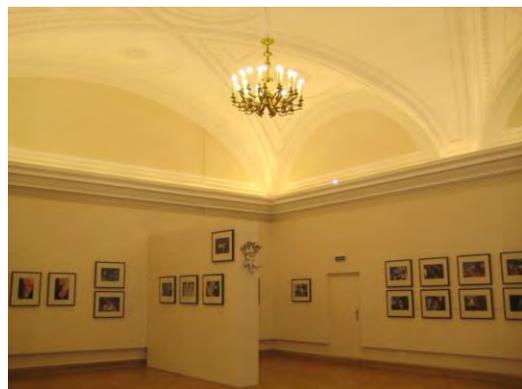
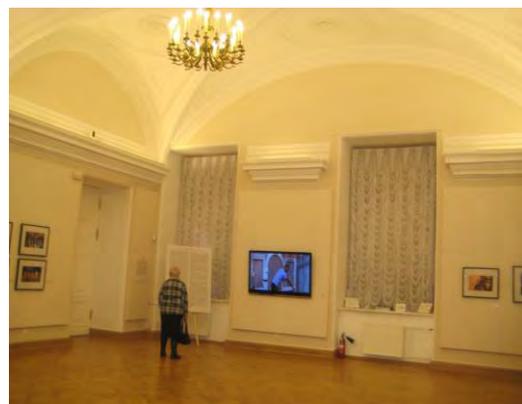
Комната с часами (60-Н)  
 коробовый свод с распалубками; сложно профилированный венчающий карниз, декоративный лепной декор по своду с лепными розетками на центральных участках;

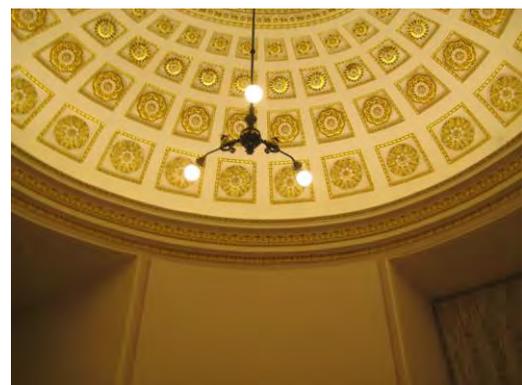
Круглый кабинет (61-Н)  
 сводчатое перекрытие потолка; наличники и откосы дверных проемов с позолоченным лепным декором. своды со сложным лепным позолоченным декором (частичное воссоздание лепных розеток); карнизы сложной конфигурации с позолоченной порезкой.

ниши полуциркульные без отделки;

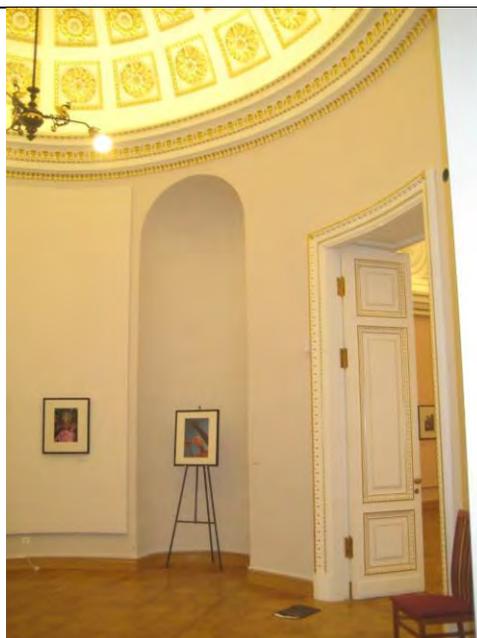
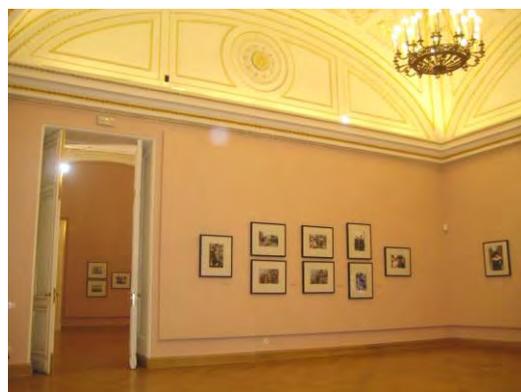
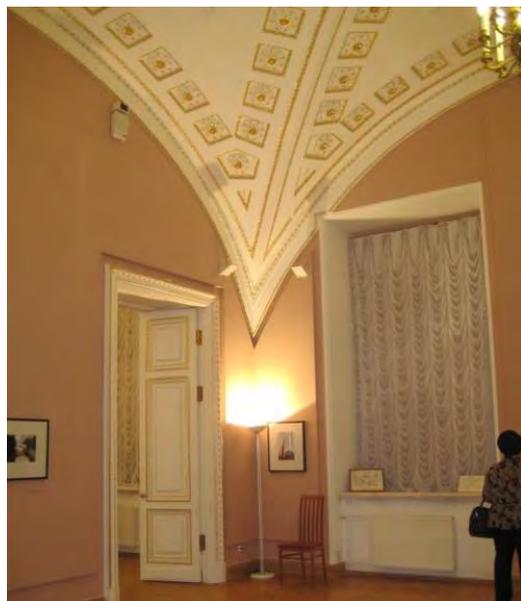
Ореховая комната (63-Н)  
 сводчатое перекрытие потолка;  
 наличники и откосы дверных проемов с  
 позолоченным лепным декором;  
 своды с лепными розетками в  
 квадратных золоченых рамах с  
 бликовкой золотом;  
 лепные фигурные золоченые тяги;

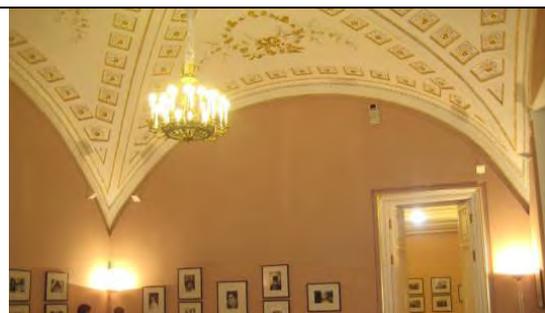
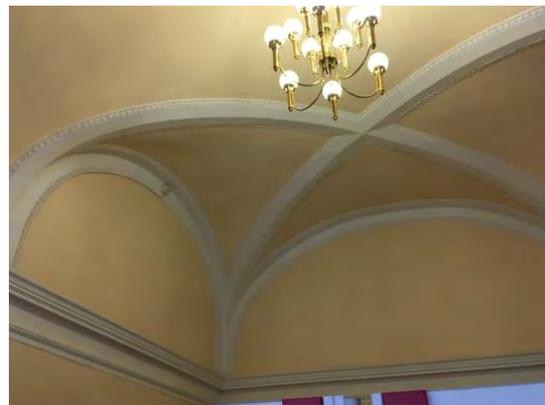
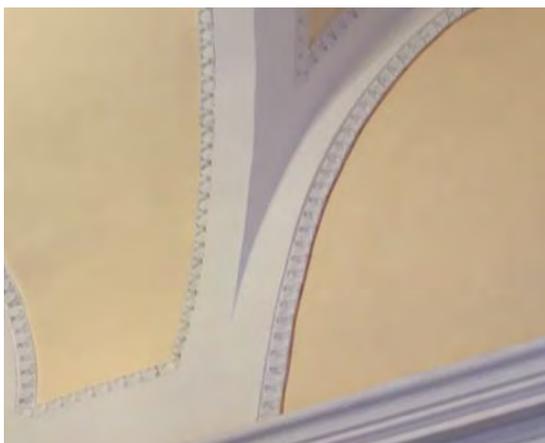
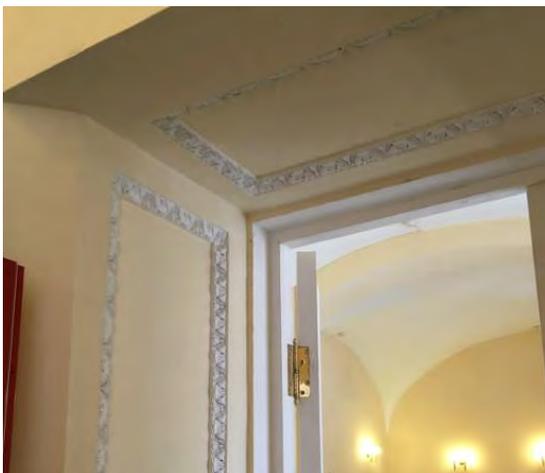
Комнаты Гагариной  
Комната с китайскими обоями (68-Н)  
сводчатое перекрытие, по нервюрам  
мелкий лепной растительный орнамент;  
профилированный карниз;  
декоративная отделка откосов и ниш  
порезкой;  
декоративная отделка дверных тамбуров  
порезкой;

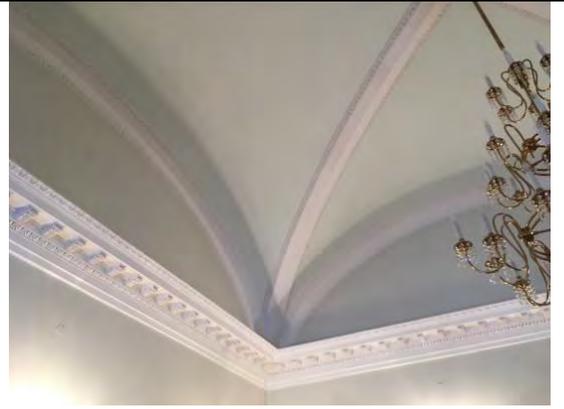
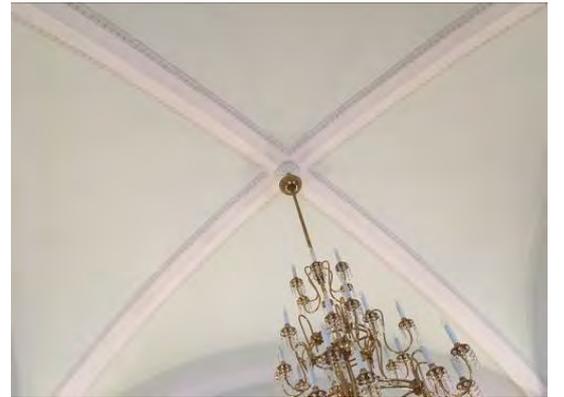
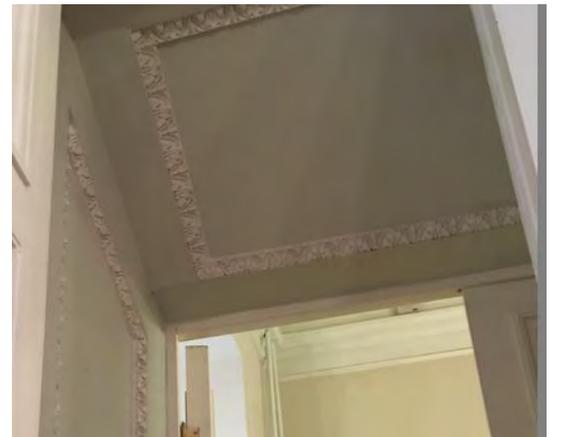
Гостиная (69-Н)

перекрытие – крестовый свод, в центре небольшая лепная розетка, по нервюрам мелкий лепной растительный орнамент; лепной карниз с модульонами и овами; декоративная отделка откосов и ниш оконных проемов порезкой; декоративная отделка дверных тамбуров порезкой;

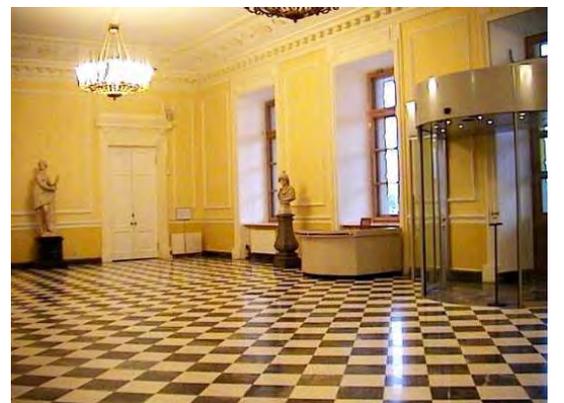
Комнаты Елизаветы Алексеевны парадный вестибюль (72-Н) потолок приподнят, падуга с богатым лепным декором; стены с разделкой по зеркалам профилированными тягами, падуга плафона потолка поддерживается сложной формы венчающим карнизом с лепным декором;

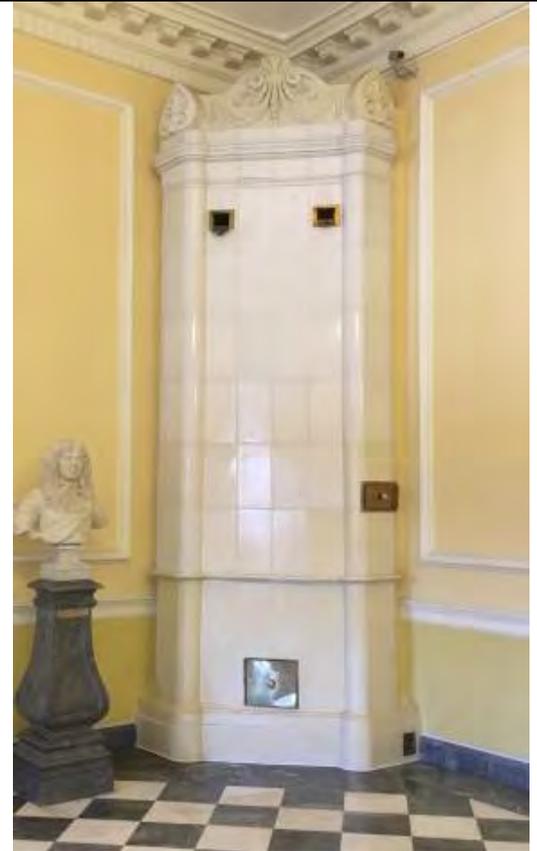
печи угловые, двухъярусные с белым глазурированным изразцом, профилированным фризом и карнизом и фигурным навершием; латунная фурнитура;

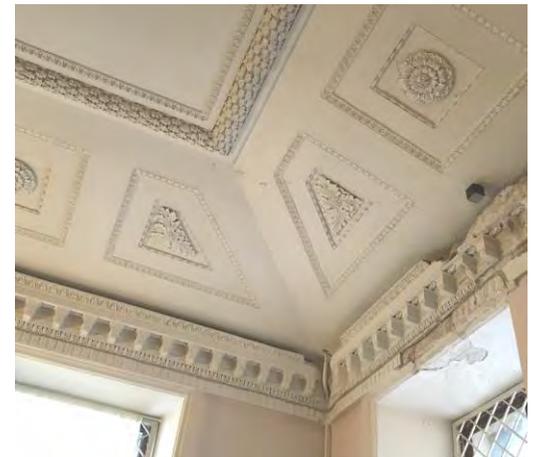
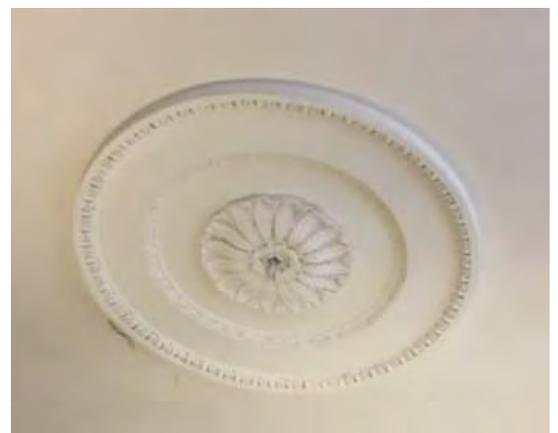
Спальня Елизаветы Алексеевны (75-Н) перекрытие приподнято с падугой; лепная розетка растительного орнамента в центре потолка; по периметру лепные рамы из ионик и дубовых листьев; по падуге цветочные розетки в неглубоких нишах и лепниной по периметру; лепной карниз с модульонами, фриз с иониками;

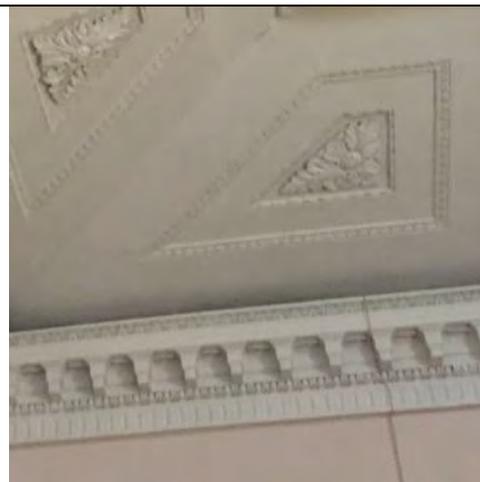
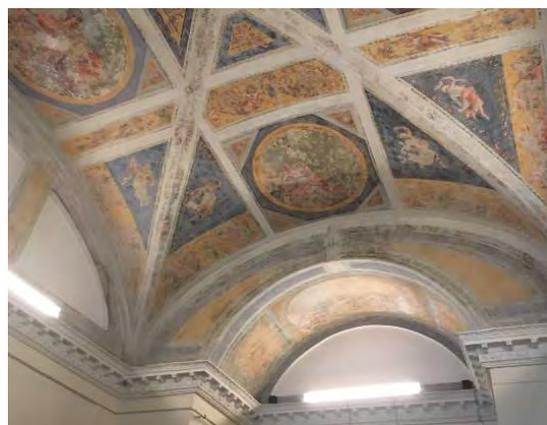
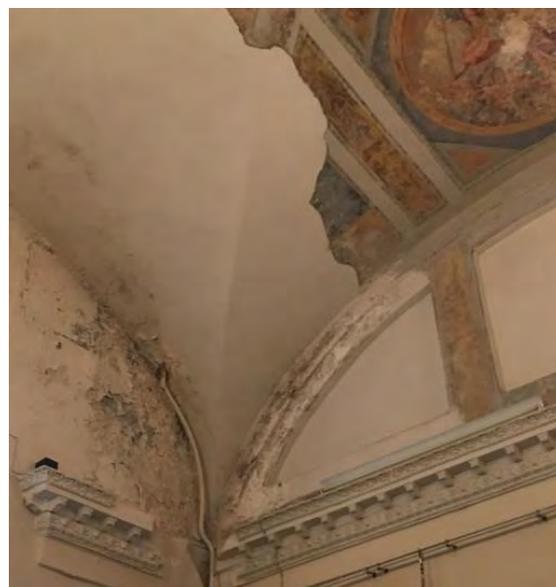
Будуар Елизаветы Алексеевны (83-Н)  
перекрытие сводчатое с лепной  
розеткой в центре;  
орнаментальная, многофигурная  
роспись (темперно-клеевая по  
штукатурке) на полях свода \*;  
в стене ниша с полуциркульным  
завершением, по своду роспись  
(темперно-клеевая по штукатурке);  
лепной карниз с модульонами и тремя  
профилями;

\*частично закрашена

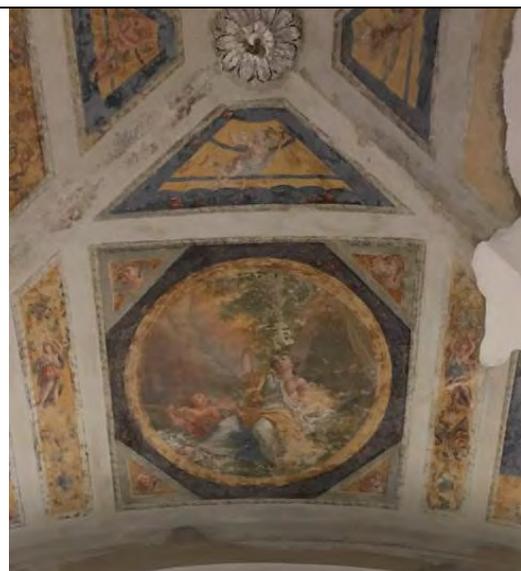
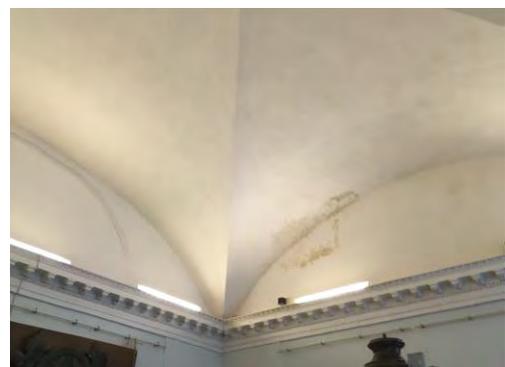
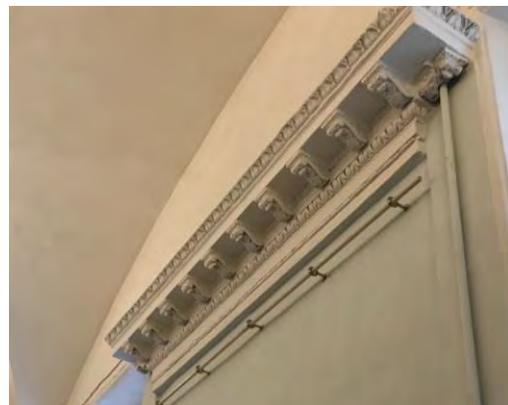
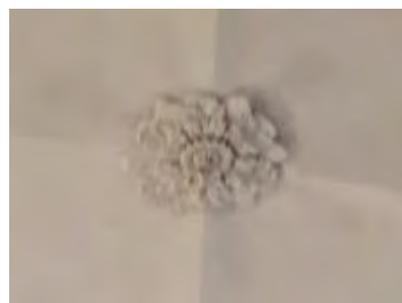
Уборная Елизаветы Алексеевны (86-Н)  
своды и распалубками, в центре лепная  
розетка;  
карниз с модульонами и тремя  
профилями;  
в стенах неглубокие прямоугольные  
ниши;

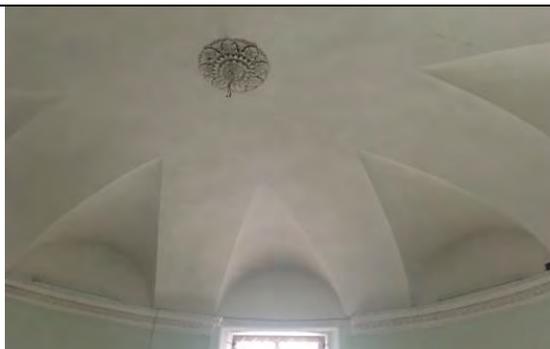
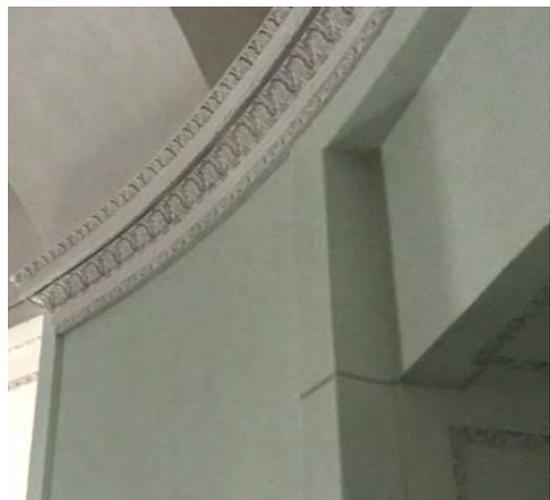
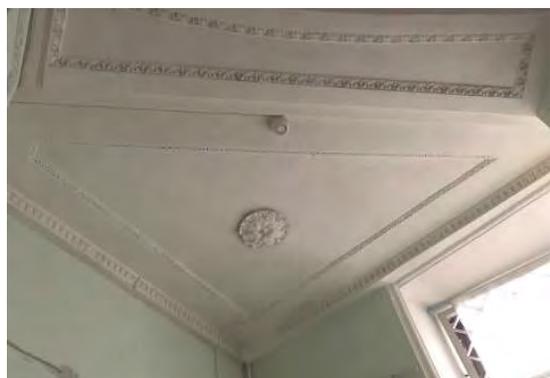
Тронный зал Александра (87-Н)  
 круглое помещение, сводчатое  
 перекрытие с распалубками;  
 в центре лепная розетка;  
 лепной карниз с листьями аканта;  
 ниша, дверные и оконные откосы с  
 зеркалами и порезкой;  
 при переходе в помещение 86-Н на  
 потолке небольшая веточная розетка в  
 обрамлении лепных рам треугольной  
 формы, порезка;

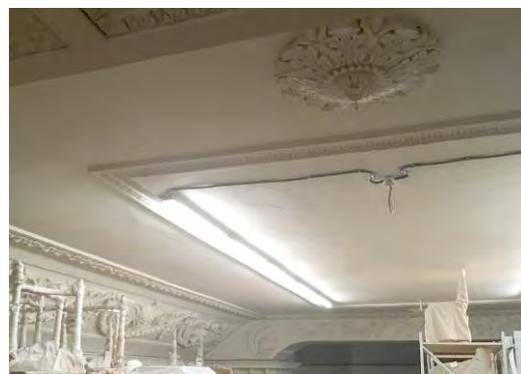
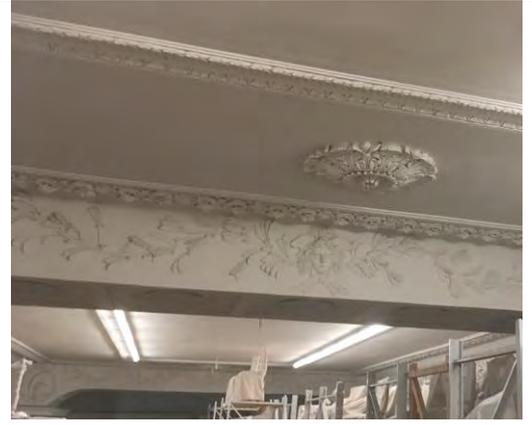
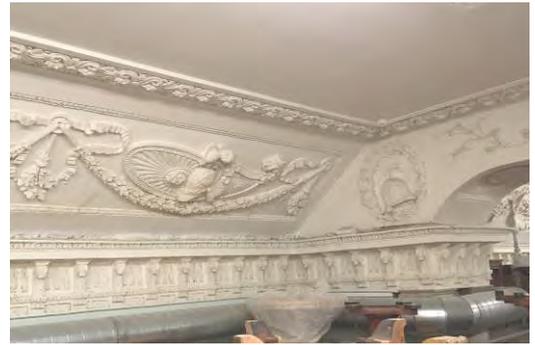
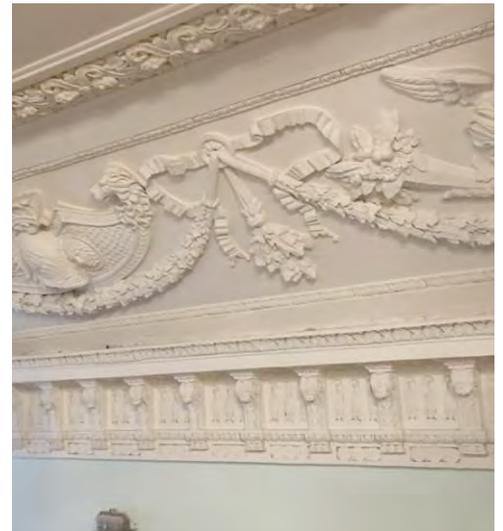
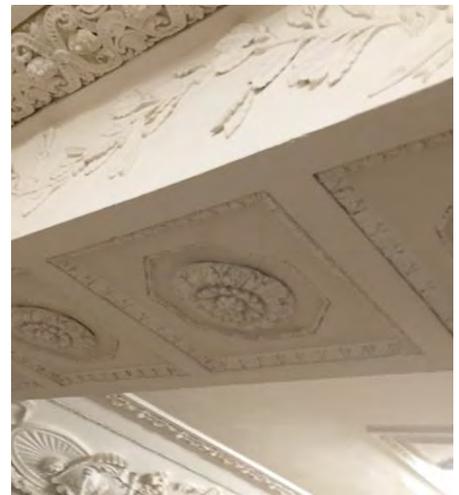
Картинная галерея (88-Н)  
 падуга, перекрытие – две плоские  
 прямоугольные части и одна сводчатая;  
 прямоугольные части идентичны: в  
 центре гладкое панно, обрамленное  
 лепной рамой;  
 лепная рама с изображением  
 человеческих масок;  
 между частями 2 арочных среза во  
 внутренних поперечных стенах с  
 лепными изображениями дубовых  
 веток, масок, шлемов;  
 по своду срезом – квадратные кессоны;  
 третья часть перекрытия – отрезок свода  
 с двумя распалубками, по перекрытию 4  
 больших розетки;  
 падуга – лепные изображения шлемов

со щитами и масок горгоны с рогами изобилия;  
карниз в части в плоском перекрытием лепной на кронштейнах с лепными розетками и листьями аканта по верхнему краю;  
карниз в сводчатой части – по фризу лепные гранаты, профили аканта и ионики;

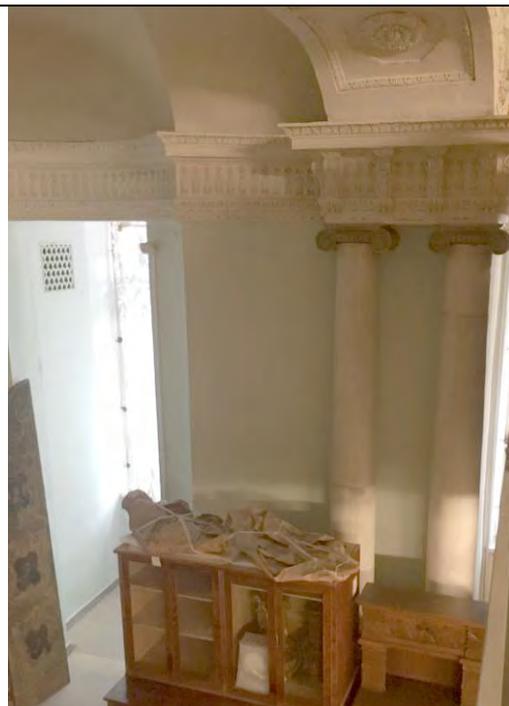
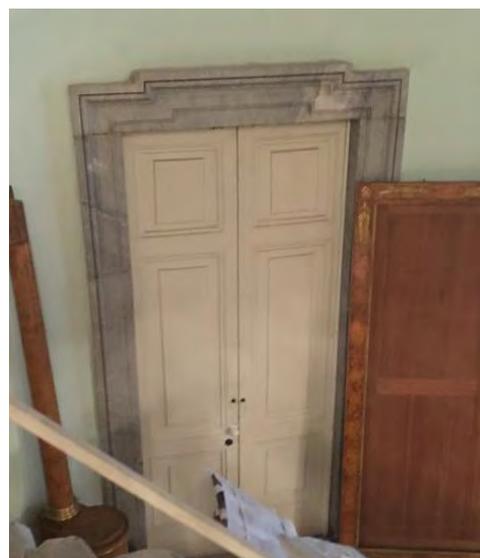
в сводчатой части парные мраморные колонны ионического ордера на прямоугольных базах;  
 ниши в сводчатой части;  
 дверные наличники профилированные из серого мрамора;

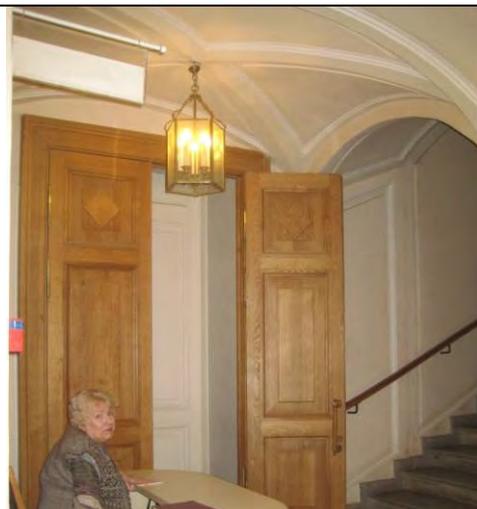
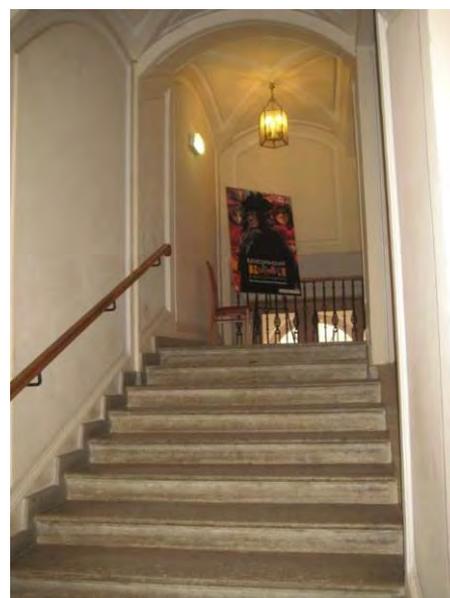
вестибюль 3-го подъезда с лестницей (1-Н)  
сводчатые перекрытия потолка, периметральные профилированные тяги в оформлении стен и потолка;
