## АКТ

**по результатам государственной историко-культурной экспертизы проектной документации на проведение работ по сохранению объекта культурного наследия федерального значения «Замок» по адресу: город Санкт-Петербург, Садовая улица, дом 2, литера А (Садовая ул., 2), входящего в состав объекта культурного наследия федерального значения «Михайловский (Инженерный) замок» по адресу: г. Санкт-Петербург, Садовая улица, дом 2, литера А, Инженерная улица, дом 8, литера А, Инженерная улица, дом 10, литера А, Итальянская улица, дом 12, литера Е, Итальянская улица, дом 13, литера А, Караванная улица, дом 1, литера А, Манежная площадь, дом 2, литера А (Садовая ул., 2, Замковая ул., Итальянская ул., 12, Инженерная ул., 8, 10, 11, 13, Кленовая ул., Манежная пл., 2, 6, р. Мойки наб., р. Фонтанки наб.): «Научно-исследовательские, изыскательские и проектные работы по сохранению объекта культурного наследия «Реставрация и приспособление с ремонтом инженерных сетей интерьеров Михайловского (Инженерного) замка, расположенных на 1 и 2 этажах» по адресу: Санкт-Петербург, Садовая улица, д. 2, литера А: Блок III (Помещения 242-246, 247, 248, 249, 250, 251, 253). Реставрация и приспособление с ремонтом

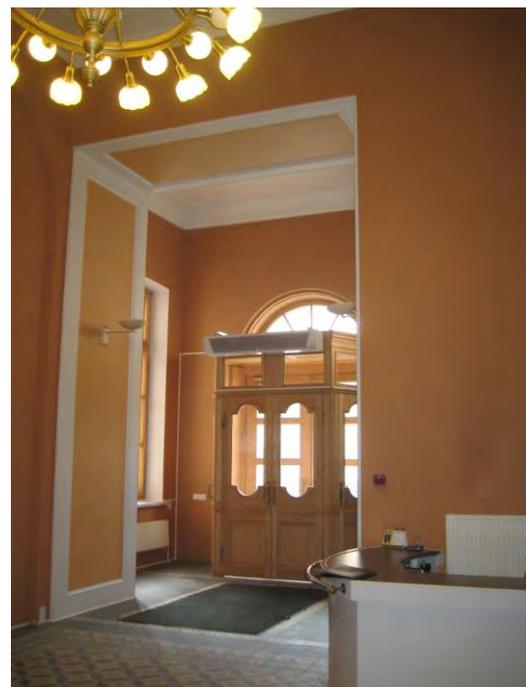
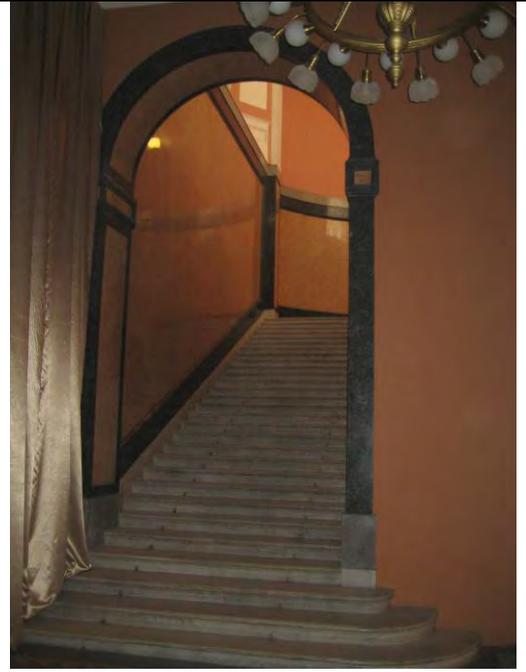
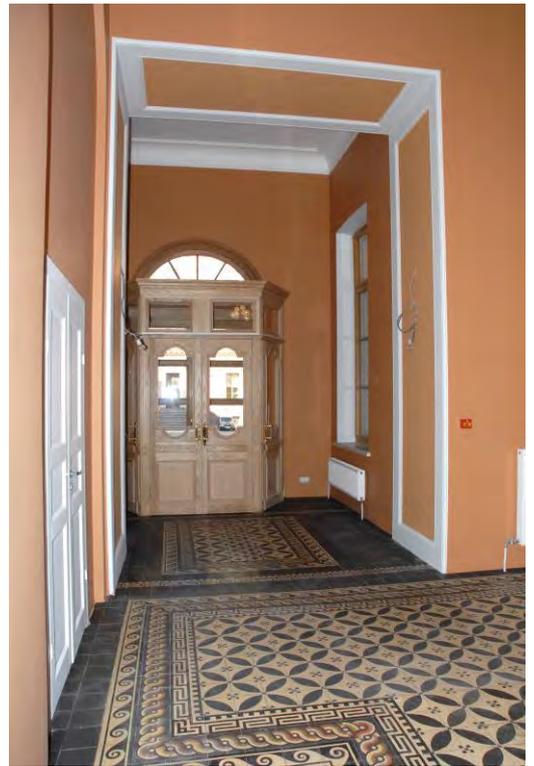
Вестибюль 4-го подъезда (109-Н)  
пол - метлахская плитка сложного рисунка;  
мраморные наличники проема лестничного марша;  
отделка откосов – филенки;  
конфигурация и габариты и местоположение тамбуров;

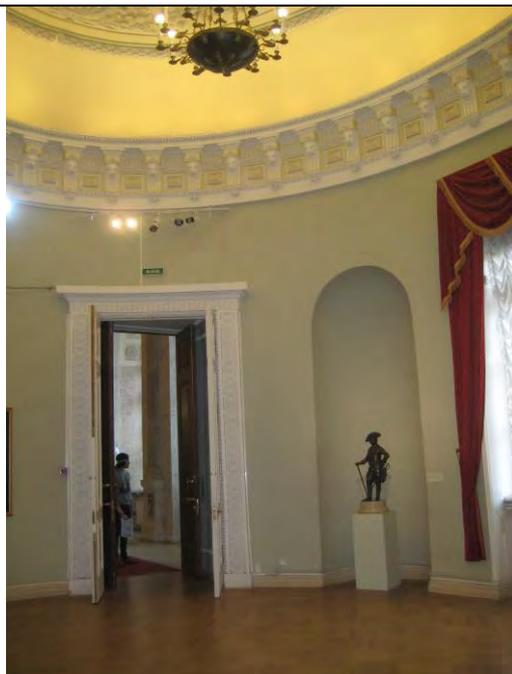
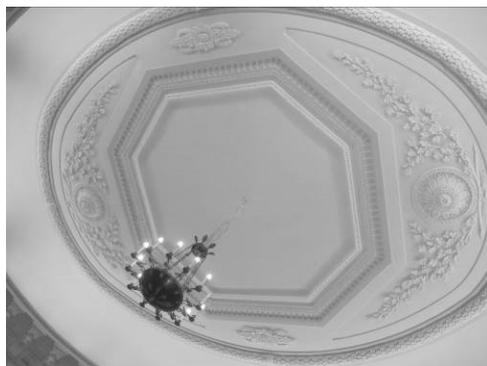
Второй этаж  
 Вестибюль для гвардии "Б" (правый)  
 (169-Н)  
 перекрытие – эллиптический купол, в центре восьмигранное панно в тройном лепном обрамлении из листьев аканта и углубленных овалов;  
 лепные розетки с дубовыми ветками по сторонам от панно;  
 лепной антаблемент – карниз из ионик на кронштейнах с львиными масками, и пирамидообразными выступами, в профилях ионики, аканты и гранаты;  
 мраморные колонны дорического ордера на прямоугольных основаниях в небольшой нише;  
 ниши у окна;

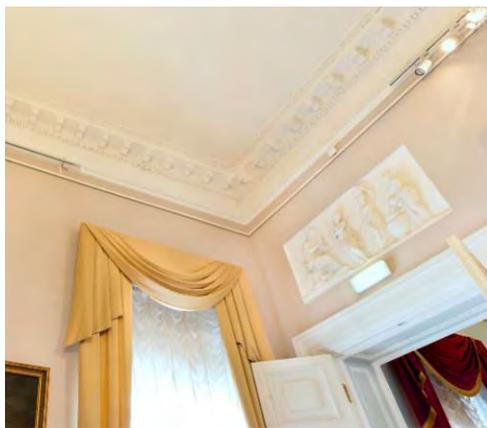
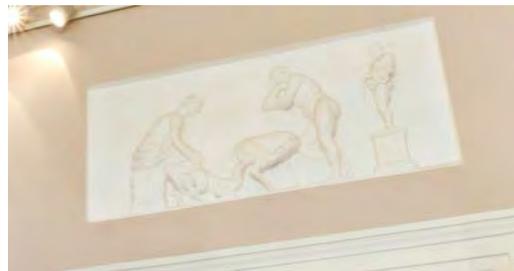
Константиновские покои  
 Передняя Константина Павловича  
 (171-Н)  
 лепной декор: профилированный фриз, карниз с модульонами, профиль с иониками и растительными мотивами;  
 лепные панно над дверьми (три), с изображением сцен из античного мира;  
 декоративная отделка откосов и ниш оконных проемов;

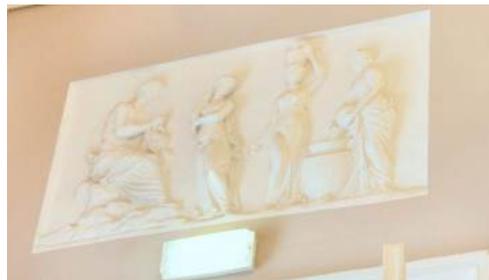
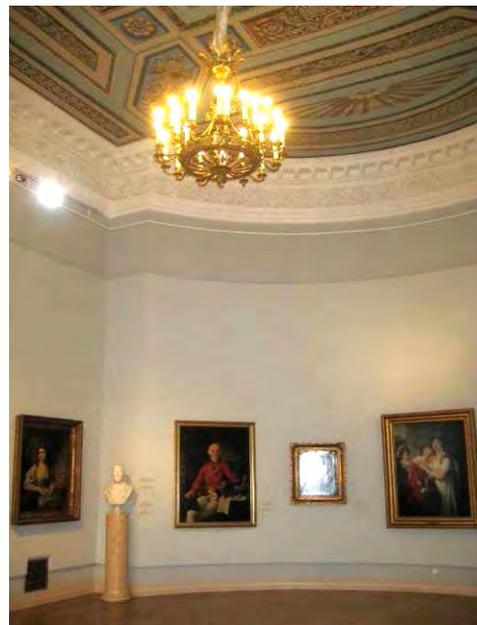
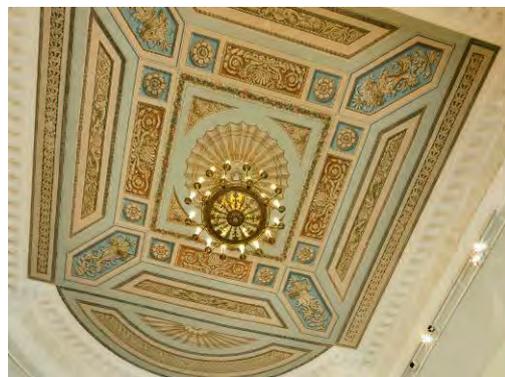
Столовая Константина Павловича  
(172-Н)

экседра полукруглая без отделки;  
потолок – в центре лепная розетка из листьев аканта, орнаментальная монохромная гризайльная роспись на синем фоне (темперно-клеевая по штукатурке) по всему перекрытию включая экседру;  
от розетки живописная зонтообразная роспись;  
в углах живописные розетки с листьями аканта;  
лепной карниз с модульонами, декорированными листьями аканта;  
фриз лепной с изображением веток с дубовыми листьями и розетками, в середине маски и профили из ионика и бусин;  
декоративная отделка откосов и ниш оконных проемов;

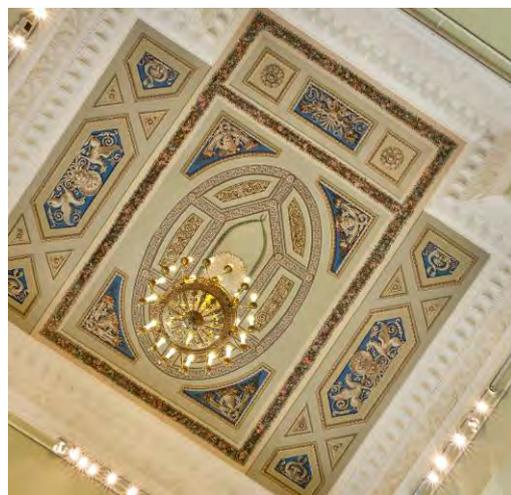
Тронная Константина Павловича  
(173-Н)

экседра прямоугольная;  
потолок – в центре лепная розетка из листьев аканта, роспись орнаментальная монохромная гризайльная роспись (темперно-клеевая по штукатурке) по всему перекрытию;  
вокруг розетки овальная живописная рамка из мелких листьев;  
в экседре живописное изображение двух рогов изобилия, раковины и аканта;  
лепной карниз с модульонами и декором растительного характера;  
фриз лепной с изображением масок, медальонов и гирлянд;  
декоративная отделка откосов и ниш оконных проемов;

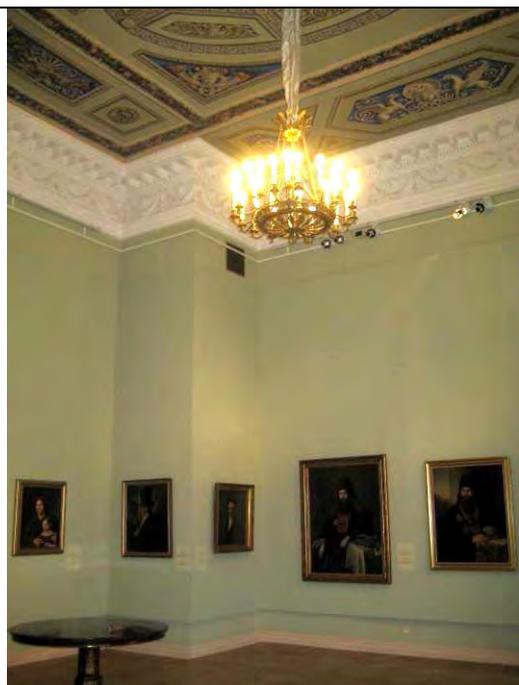
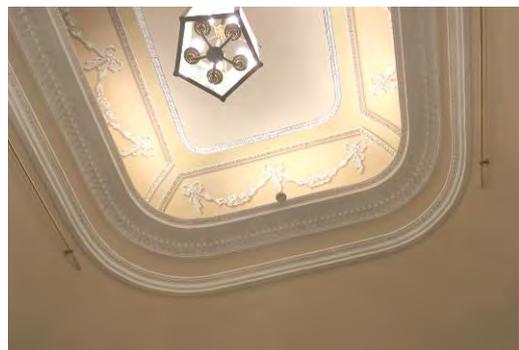
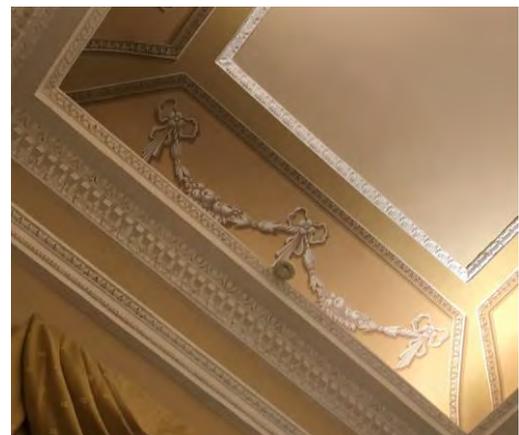
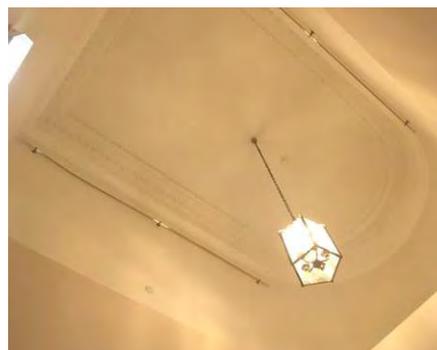
## 175-Н

по периметру потолка профилированные тяги с иониками; профилированный лепной карниз;

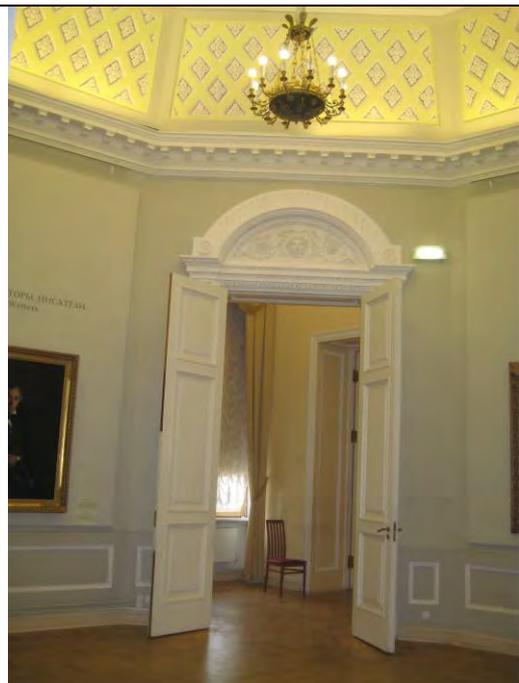
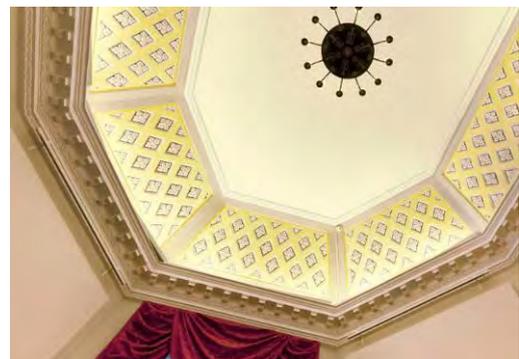
Кабинет Константина Павловича (176-Н)

комната восьмигранная с полукруглой нишей, потолок приподнят, в центре лепная розетка, падуга с 8 трапецеобразными частями, украшенными лепными розетками в ромбообразных кессонах; лепной карниз на модульонах; декоративная отделка откосов и ниш оконных проемов;

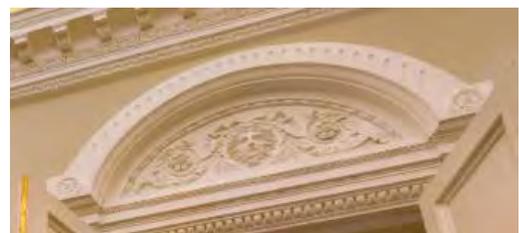
наддверие лучковой формы, лепное, в центре лепная маска с ветками аканта; обрамление из желобков с двумя розетками;

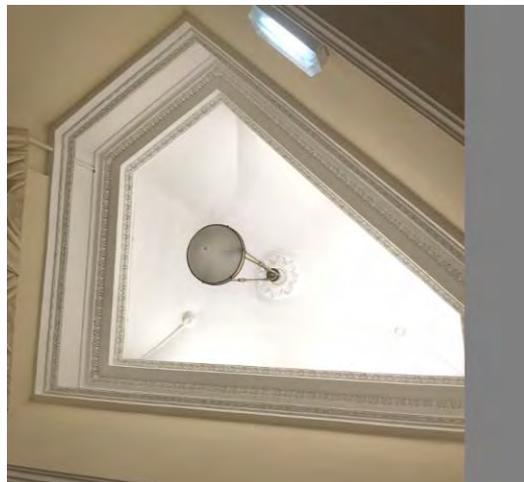
Проходная комната на половину Анны Федоровны (177-Н)

сводчатое перекрытие, в центре лепная цветочная розетка; богато декорированный антаблемент с лепным профилированным карнизом с сухариками, овами и растительными мотивами, гладким фризом и лепным профилированным архитравом с бусинами и растительным орнаментом; декоративная отделка откосов и ниш оконных проемов;

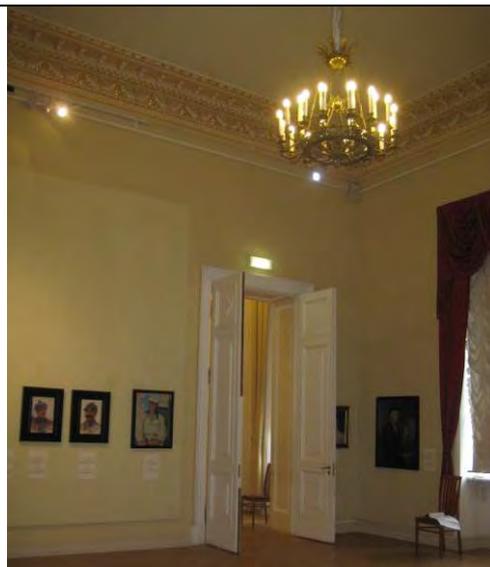
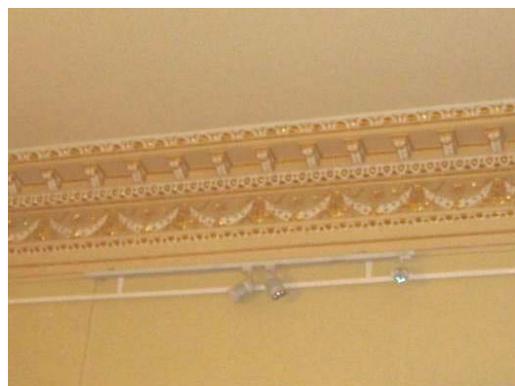
Спальня Анны Федоровны (178-Н)  
 лепной карниз с модульонами;  
 лепной фриз из гирлянд с розетками;  
 золочение лепных элементов;  
 декоративная отделка откосов и ниш  
 оконных проемов;

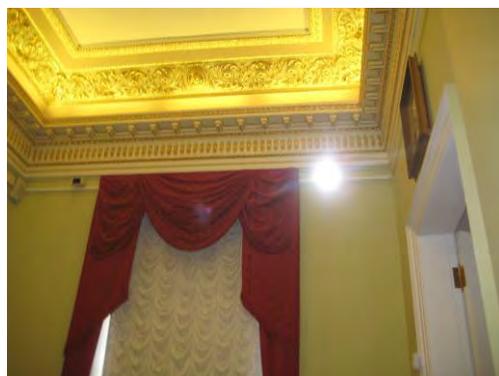
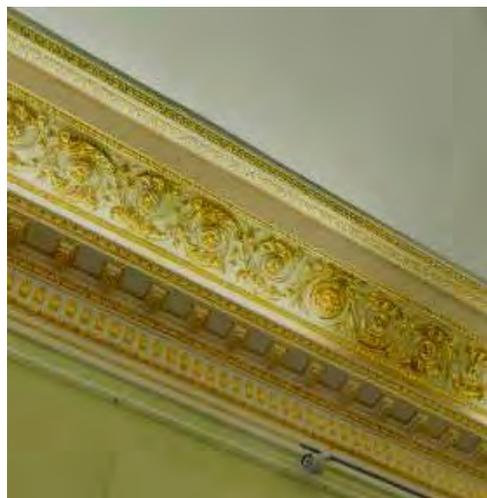
Будуар Анны Федоровны (179-Н)  
 потолок с падугой, приподнят;  
 в центре лепная розетка;  
 падуга с лепниной (ветки дуба и  
 розетки, четыре маски по центру с  
 каждой из сторон);  
 золочение лепных элементов;  
 карниз с модульонами;  
 фриз с лепными шишками;  
 декоративная отделка откосов и ниш  
 оконных проемов;

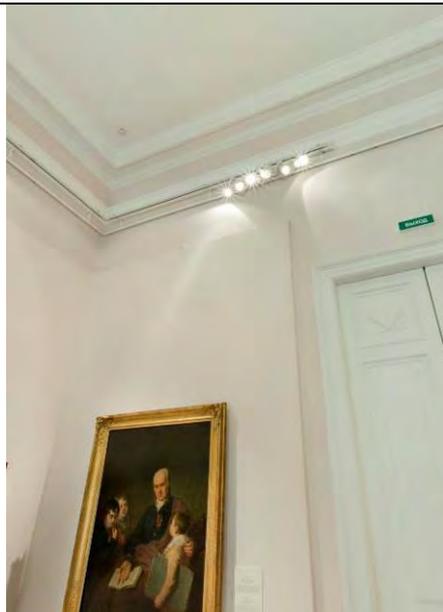
Уборная и камер-юнкерская Анны Федоровны (180-Н)  
профилированные потолочные тяги;

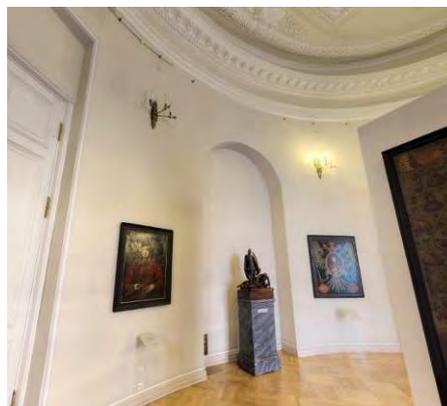
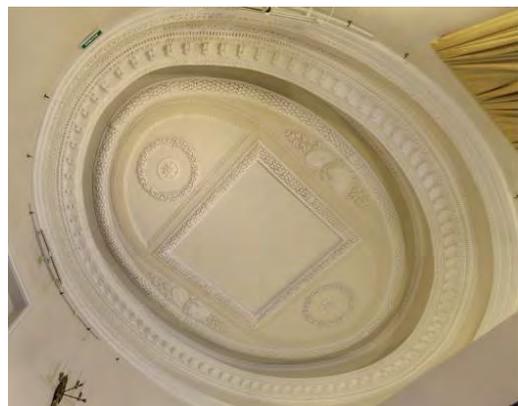
Вестибюль для гвардии "А" (левый) (187-Н)  
неглубокая ниша без декора;  
потолок приподнят – в центре квадратный плафон в обрамлении рамы из лепных дубовых листьев;  
по сторонам две лепные розетки в венке;  
два лепных изображения щитков с дубовыми ветками;  
окаймлено овальным лепным изображением венка из дубовых листьев;  
карниз с мелкими модульонами и лепными профилями;

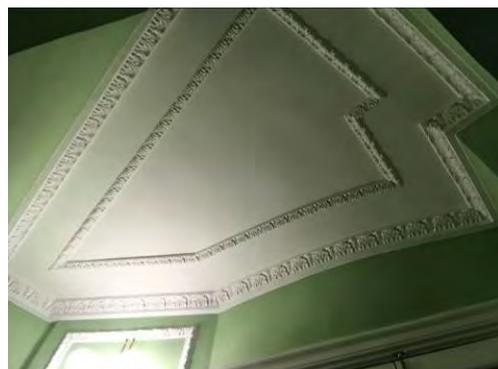
199-Н  
помещения, примыкающие к балконам  
стены и потолок с разделкой по зеркалам профилированными тягами,  
лепной карниз с листьями меандра;

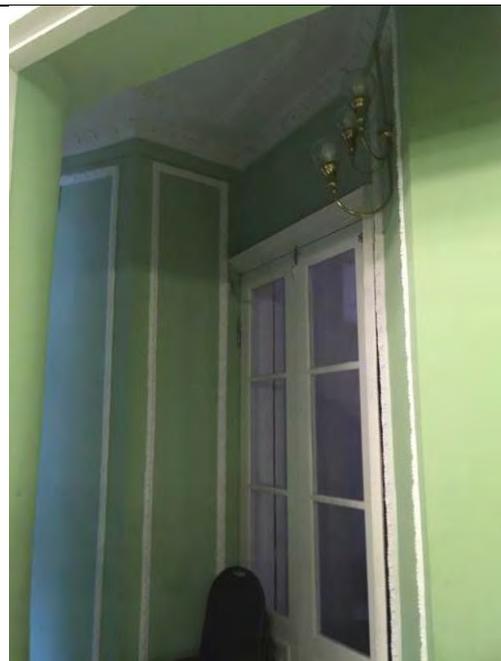
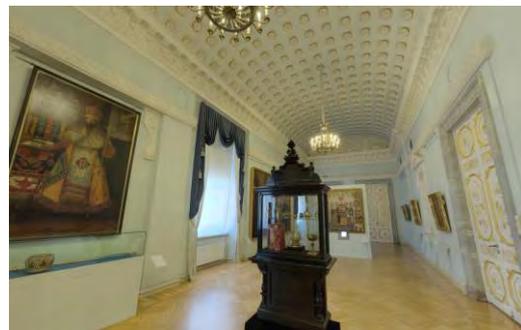
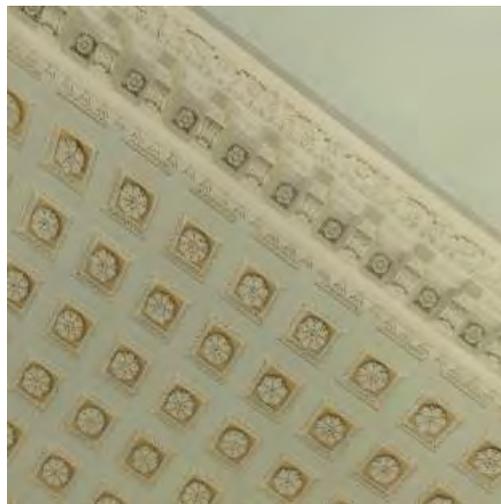
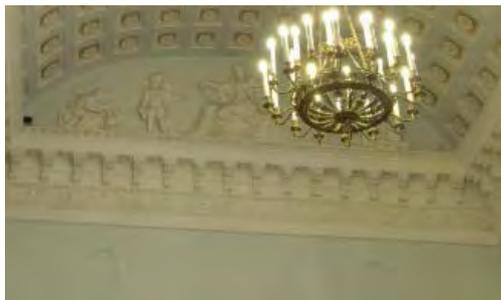
фриз с лепными масками и растительным орнаментом, на высоте дверей лепной пояс меандра, панно с небольшим углублением;

тимпаны с лепными сценами на античную тематику;

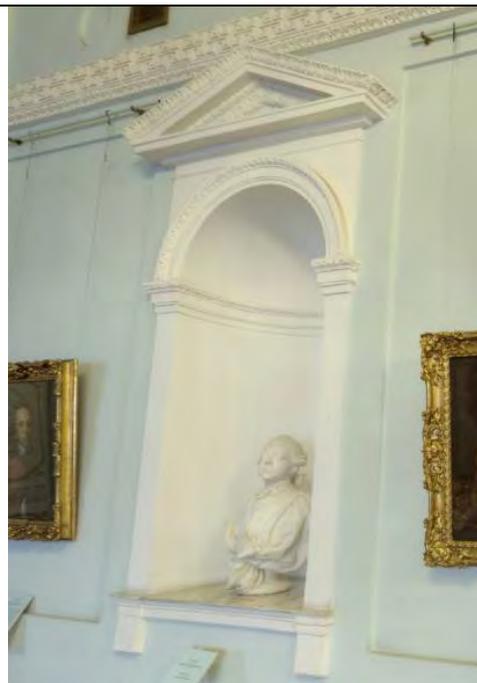
ниши с лепным профилем по своду;  
лепные фронтоны с профилями ионика  
и аканта;

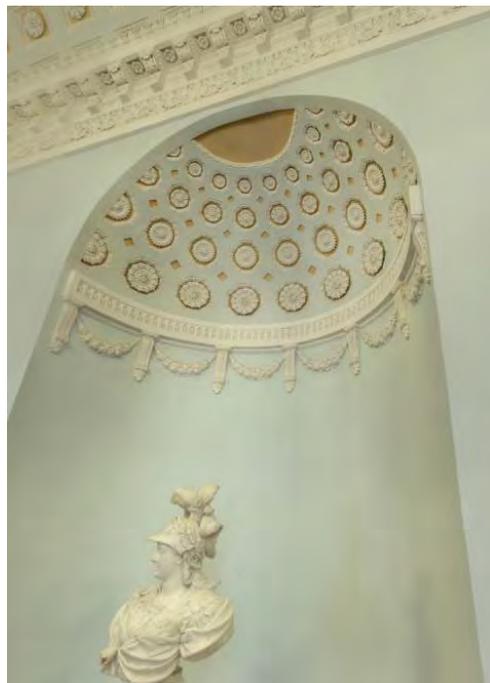
ниша с лепными шестигранными  
кессонами с розетками по своду, лепной  
карниз на валутообразных кронштейнах  
с гирляндами между ними;

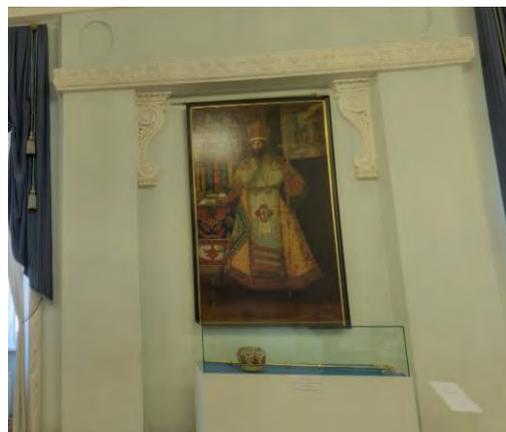
ниша прямоугольная, в верхних углах  
два валутообразных кронштейна;

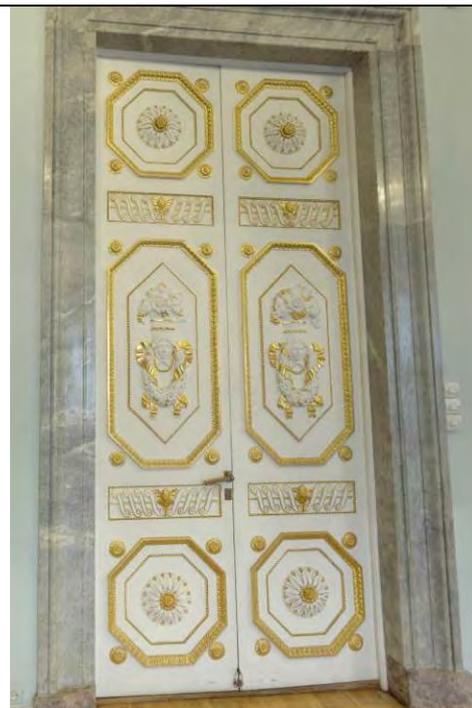
двери (воссоздание) двустворчатые дубовые богато декорированные, в центре восьмиугольные филенки с резным декором в виде лент, гирлянд, медальонов, в верхней и нижней частях восьмиугольные филенки с цветочными розетками по центру, между филенками орнаментированные вставки, частичное золочение;  
 наличники мраморные профилированные;

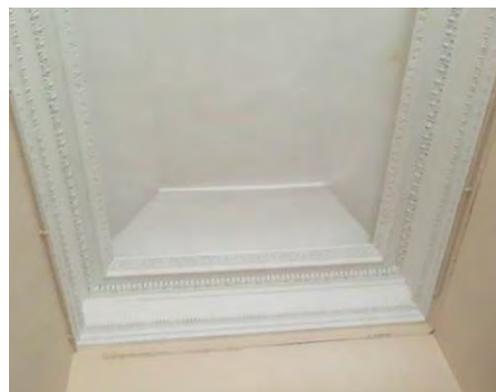
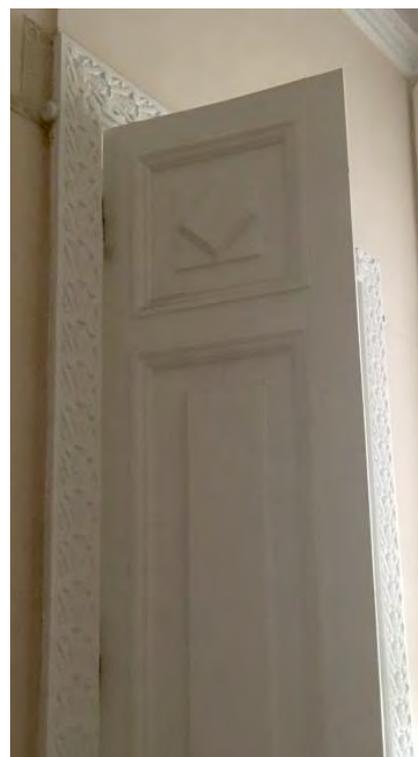
Внутренние комнаты Павла I  
 Прихожая (202-Н)  
 перекрытие плоское с падугой;  
 лепные фриз и карниз широкого профиля, декорированные поясом ионик, листьев, аканта, бусин;  
 двери в декоративных наличниках;

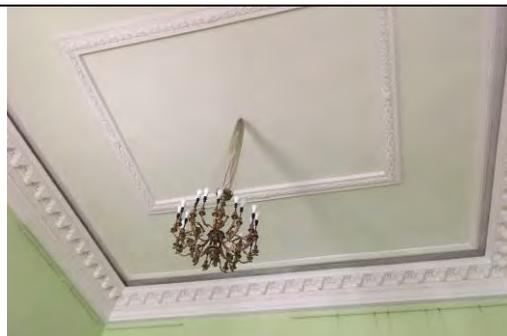
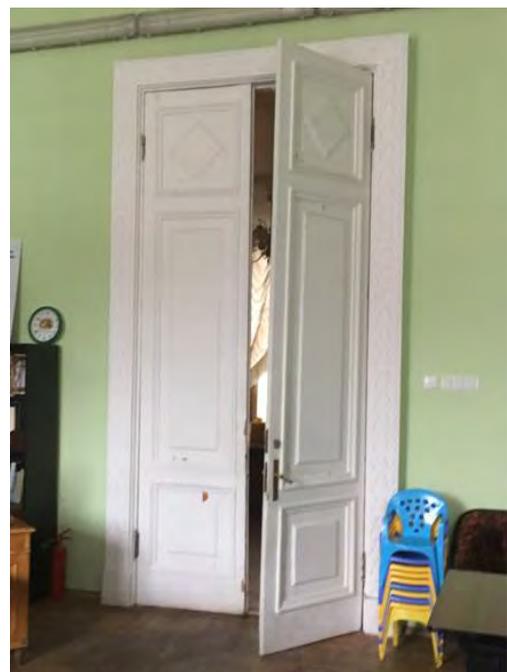
Адъютантская или Передняя (203-Н)  
 перекрытие плоское, в центре  
 прямоугольное панно, обрамленное  
 рамкой из листьев;  
 лепной профилированный карниз с  
 модульонами и листьями аканта;  
 двери в декоративных наличниках;

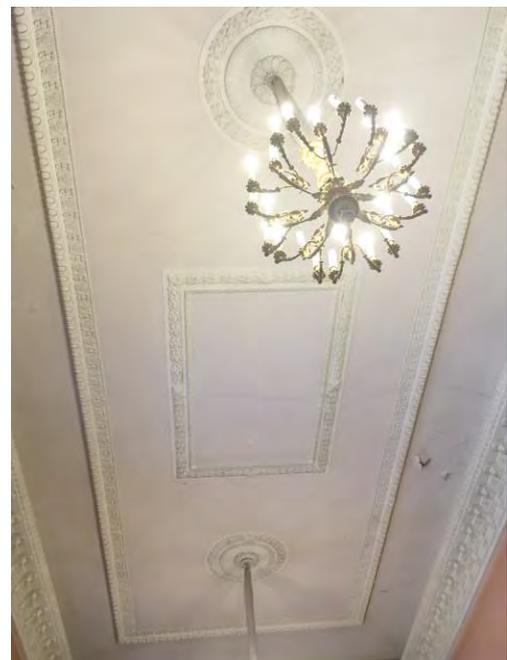
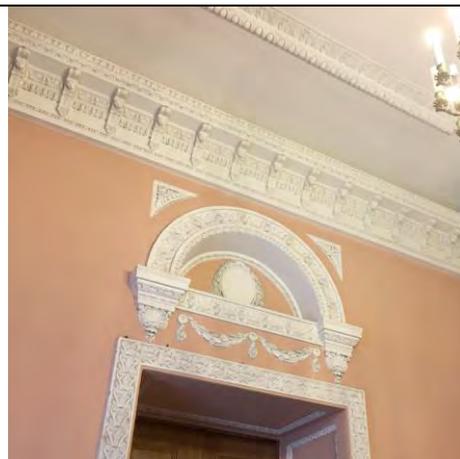
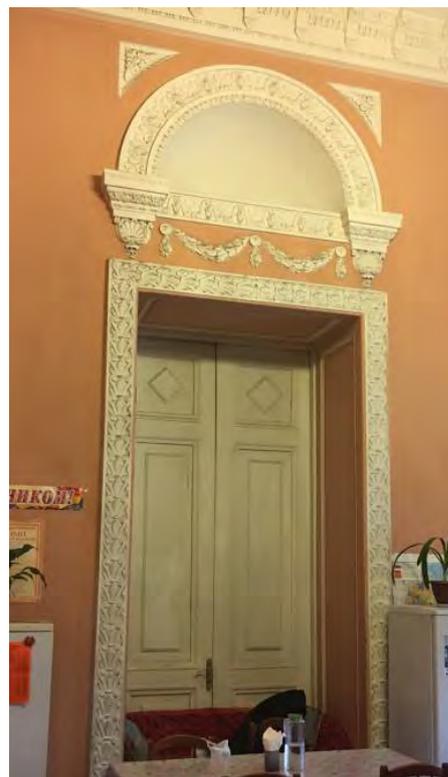
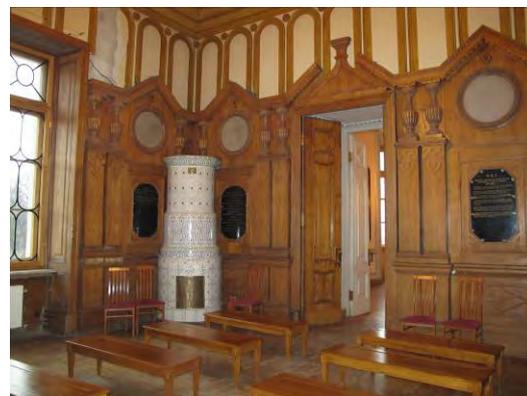
Библиотека Павла I (205-Н)  
 перекрытие плоское, в центре  
 прямоугольное панно в лепной рамке из  
 дубовых листьев и аканта, по двум  
 сторонам по розетки в венке из дубовых  
 листьев;  
 по периметру потолка лепная  
 прямоугольная рамка;  
 лепной карниз с кронштейнами,  
 листьями аканта и бусинами;  
 лепные наличники с растительным  
 орнаментом;  
 наддверия с нишами, опирающимися на  
 лепные консоли с раковинами, по краю  
 ниши лепной растительный орнамент;  
 лепная гирлянда из двух звеньев;  
 в одной из ниш лепной медальон;

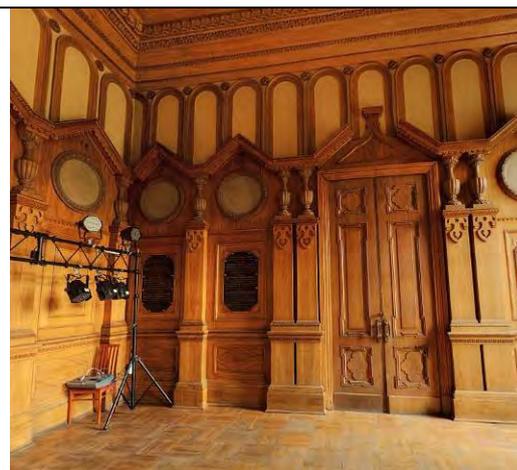
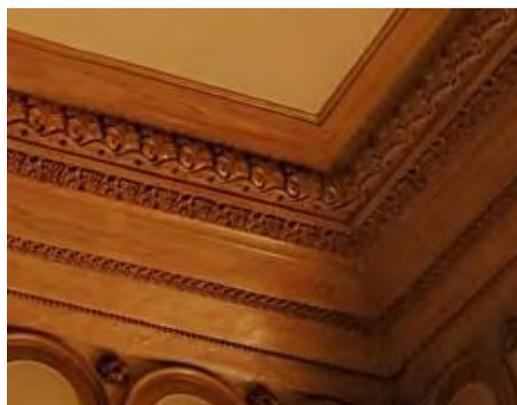
Спальня Павла I (209-Н)  
 деревянное резное убранство церкви  
 Инженерного училища;  
 в верхней части стен небольшие ниши,  
 между которыми резные цветочные  
 розетки;  
 нижняя часть стен – отделка дубом в  
 виде пилястр, на которых стоят  
 балясины, поддерживающие отдельные  
 фронтоны;  
 над дверьми фронтоны разорваны;  
 между балясинами декоративное  
 оформление в виде 16 кругов в резных  
 обрамлениях;  
 пилястры с резными профилями ионика,  
 бусин и орнаментов растительного  
 характера;

двери дубовые, двустворчатые, на три филенки, резьба растительного характера с четырех конечными крестами на средних филенках; наддверия с разорванными фронтонами и накладной резьбой растительного характера;

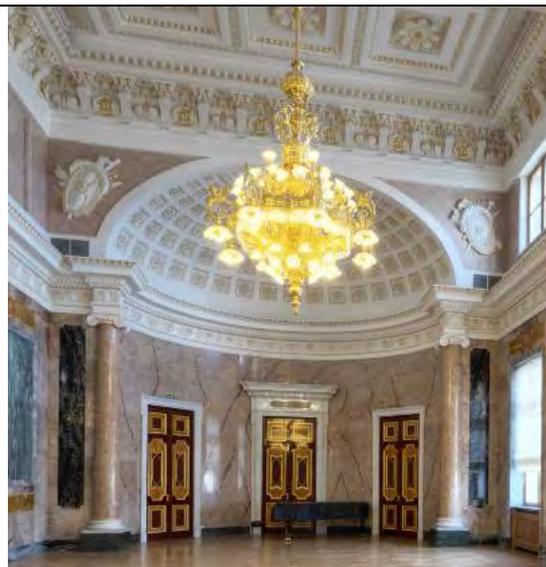
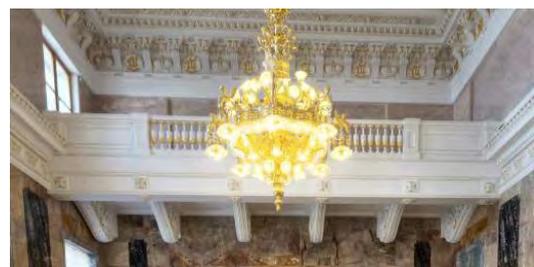
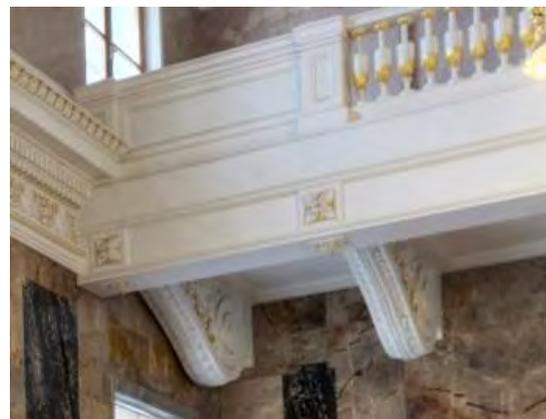
хоры на лепных консолях с акантовыми листьями и розетками, перила в 5 звеньев из которых три с балясинами, украшенные золоченой резьбой и 2 звена со сплошными филенками;

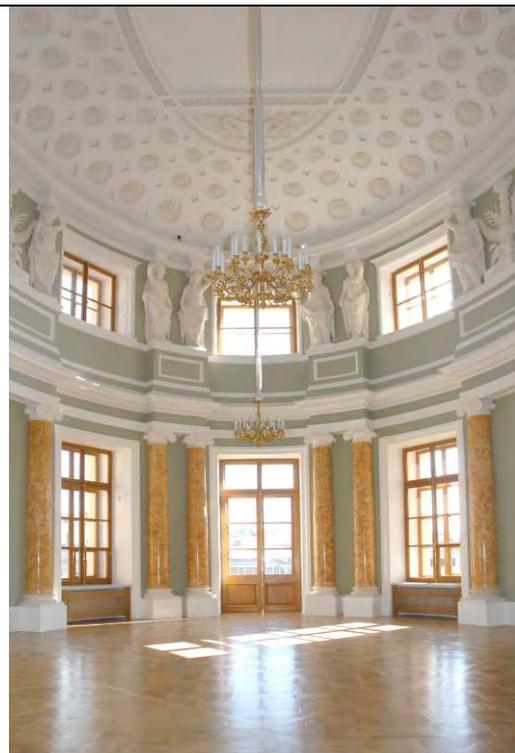
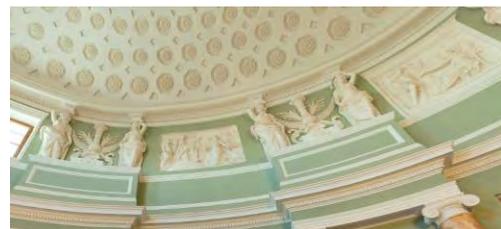
Овальный зал (256-Н)  
 двусветный;  
 перекрытие – уплощенный  
 эллиптический купол, с овальным  
 панно, в центральной части лепная  
 композиция;  
 остальная часть перекрытия  
 кессонирована;  
 по периметру полуколонны ионического  
 ордера;  
 антаблемент с 8 парами лепных  
 кариатид;  
 лепной карниз по фризу;  
 4 рельефа между кариатидами;

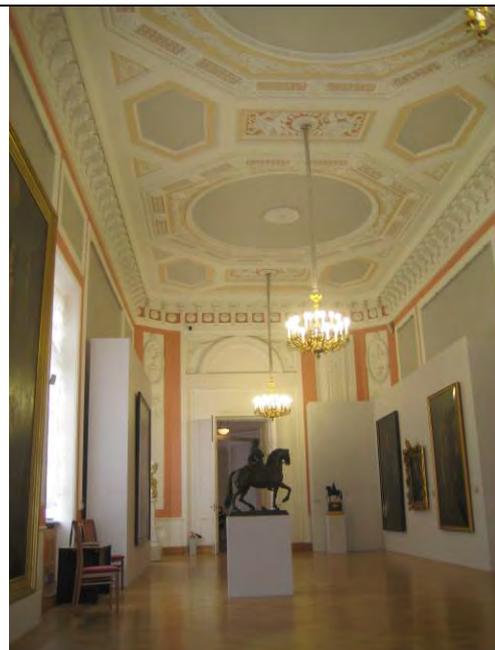
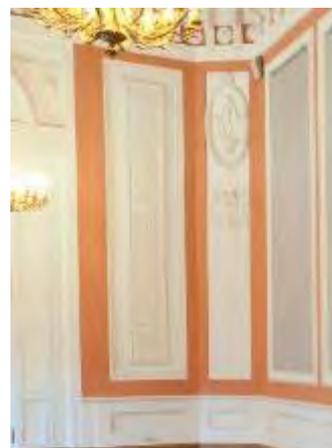
### Галерея Лакоона (257-Н)

Перекрытие плоское с тремя круглыми панно с лепными розетками в середине каждого, обрамлены восьмигранным лепным орнаментом из меандра, чередующихся с розетками;  
 в пролете перекрытия лепнина в виде гирлянды цветов с масками;  
 между панно прямоугольные лепные части с изображением орлов;  
 вдоль стен шестигранные панно без лепки;  
 стены разбиты на прямоугольные и квадратные панно в простых обрамлениях;  
 углы скошены и декорированы лепными композициями;

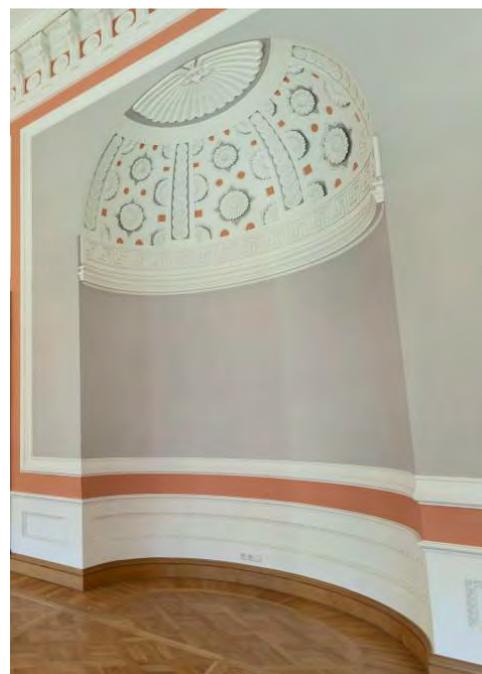
ниша с полуциркульным сводом и лепными розетками, и лепными композициями;

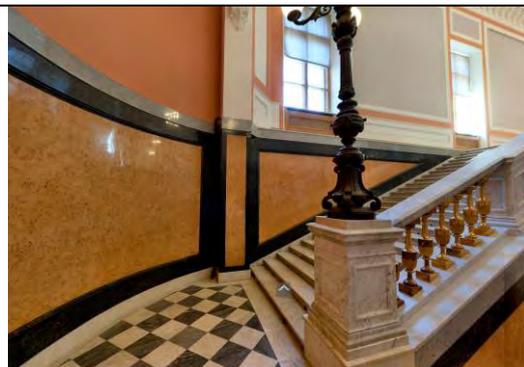
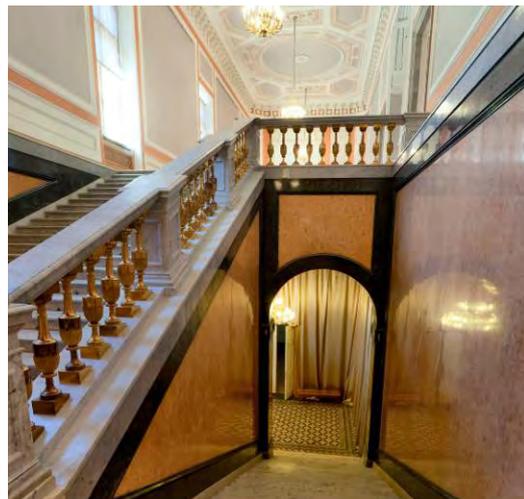
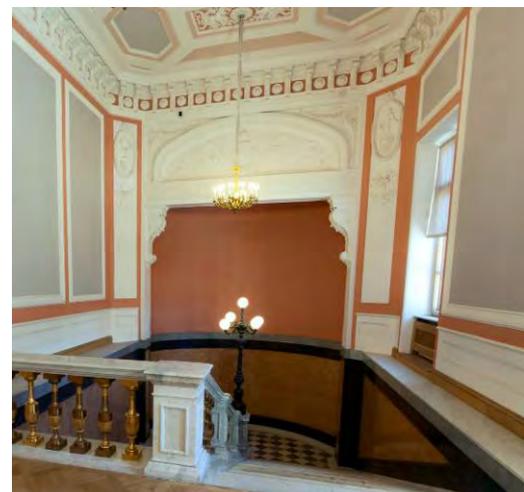
Лестница у галереи Лакоона  
покрытие общее с помещением  
стены – панель из искусственного  
мрамора;  
в полукруглом закруглении по срезу  
стены полуциркульное лепное панно;  
лестница двухмаршевая из белого  
мрамора;  
ограждение: перила, золоченые  
балясины по 4 звена на мраморные  
тумбы;

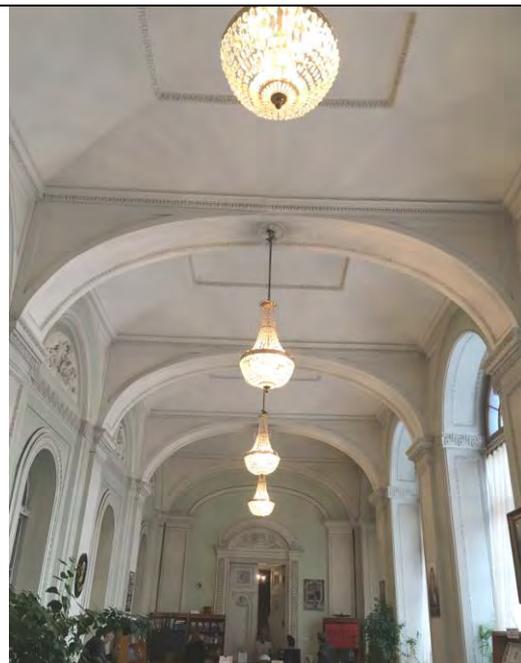
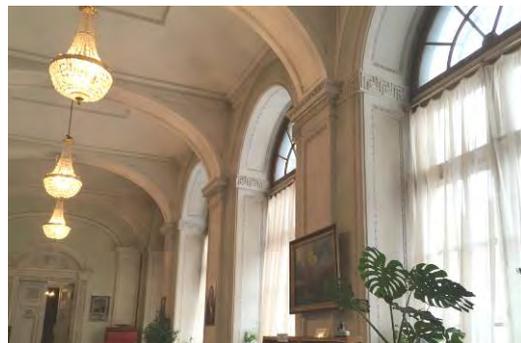
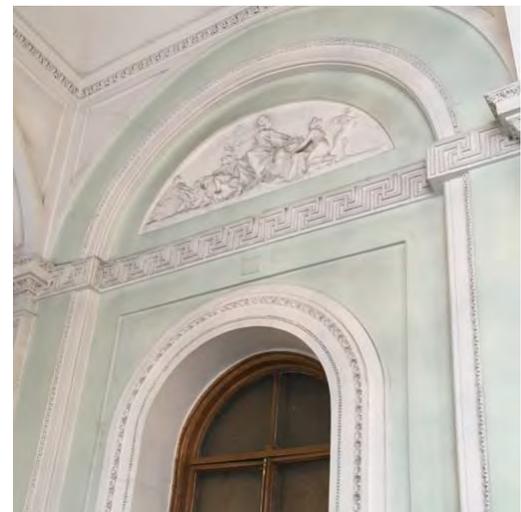
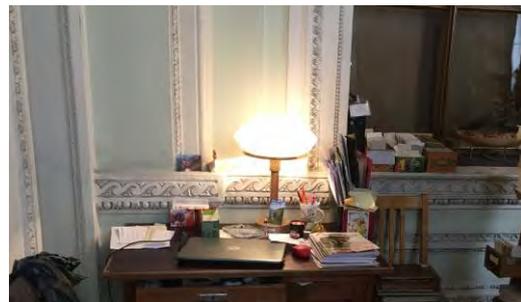
Галерея Арабесок (267-Н, 268-Н, 269-Н)  
перекрытие - шесть подпружных арок,  
арки опираются на пилястры;  
пять полуциркульных ниш напротив  
окон;  
богатый лепной декор всего помещения:  
лепные рамы на потолке, по сводам  
арок, на пилястрах, лепная декоративная  
отделка оконных и дверных проемов;  
пояса меандра в верхней и нижней части  
стен; капители пилястр с листьями  
аканта и растительными узорами;  
в нишах лепные композиции на  
античную тематику;

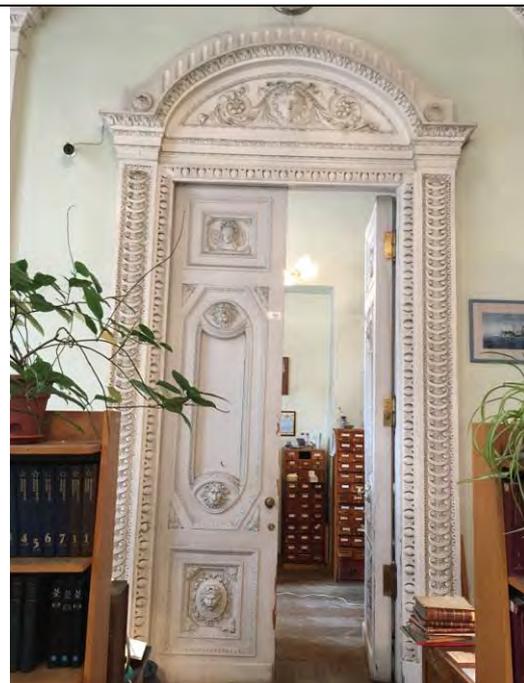
оформление дверных проемов в виде порталов: богато декорированные лепные наддверия лучковой формы и наличники, оформленные в виде пилястр, поддерживающих наддверия; двери двустворчатые с резным декором: квадратные и шестиугольные филенки, маскароны, растительные детали, ленты;

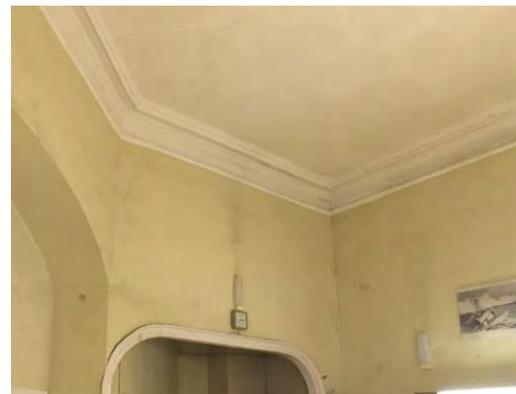
Театр - сцена (277-Н)  
профилированный карниз;  
арочный проем между театром и зрительным залом\*  
\*в настоящее время заложен;

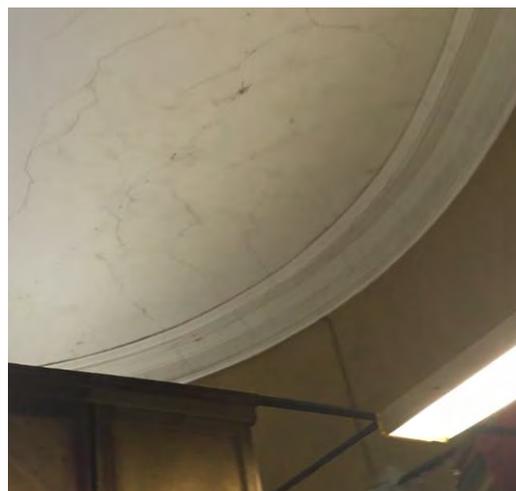
Театр - зрительный зал (279-Н)  
профилированный карниз;

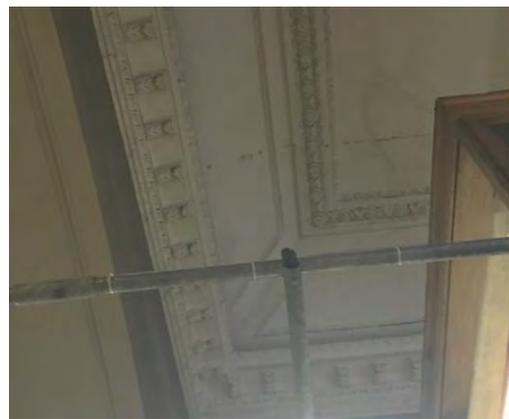
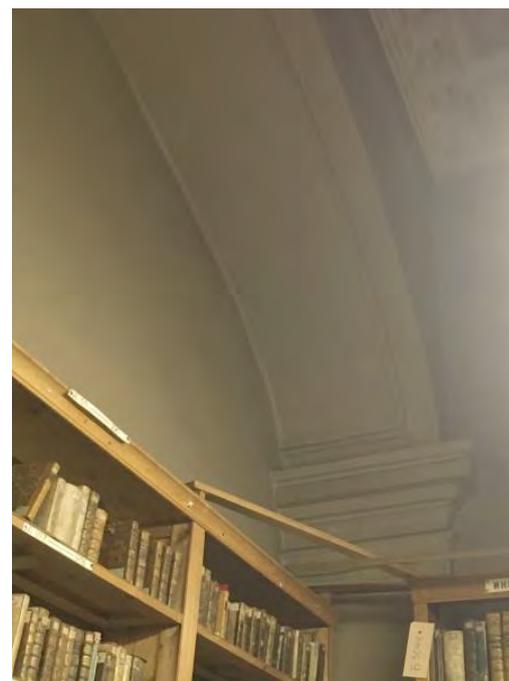
Комнаты камер-фрейлины Протасовой  
Гостиная (261-Н)  
перекрытие плоское, приподнятое с  
падугой;  
по периметру потолка и падугам лепные  
рамы;  
профилированный карниз с  
модульонами, овами и листьями аканта;  
в местах, где ранее били арочные  
проемы (в настоящее время заложены),  
профилированные лепные рамы по  
софитам, капители в местах, где арки  
опираются на стены;

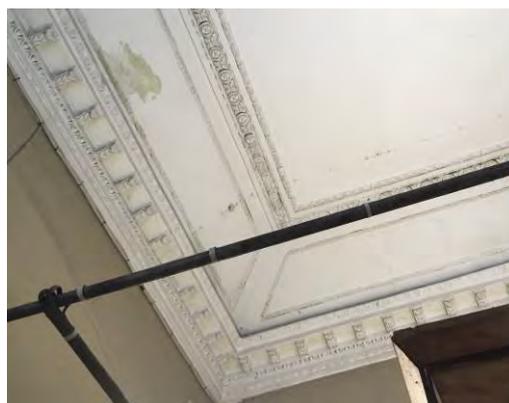
Спальня (263-Н)  
перекрытие плоское, приподнятое с  
падугой;  
по периметру потолка и падугам лепные  
рамы;  
профилированный карниз с  
модульонами, овами и листьями аканта;  
в местах, где ранее били арочные  
проемы (в настоящее время заложены),  
профилированные лепные рамы по  
софитам, капители в местах, где арки  
опираются на стены;

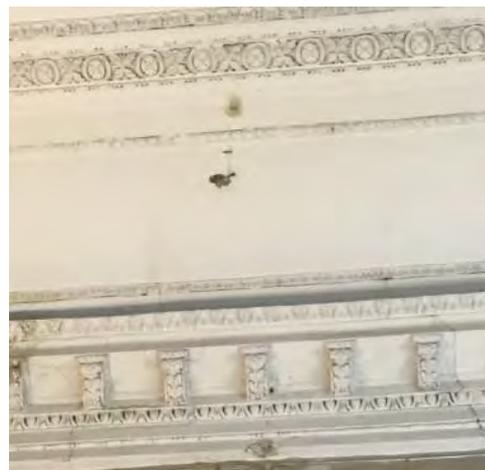
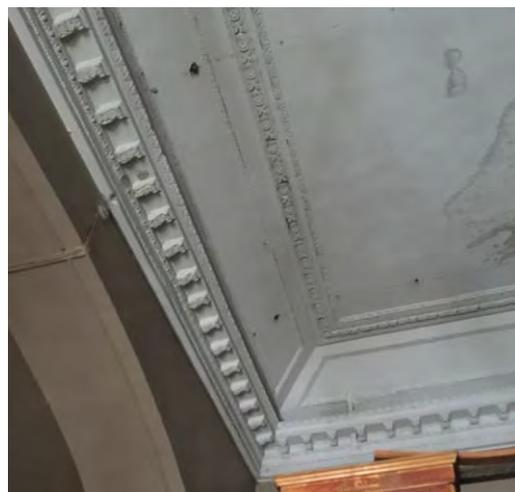
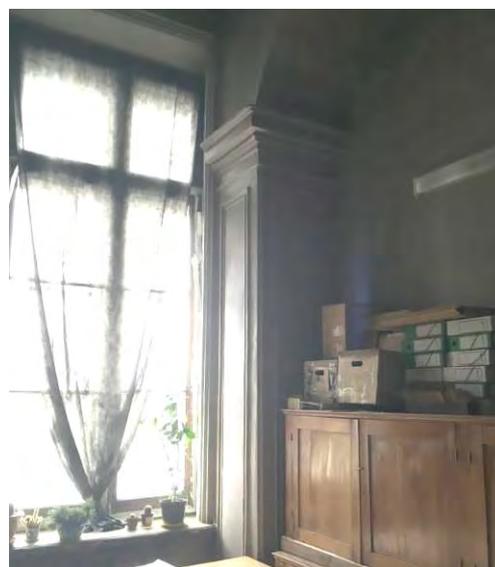
Диванная (265-Н)  
перекрытие плоское, приподнятое с  
падугой;  
по периметру потолка и падугам лепные  
рамы;  
профилированный карниз с  
модульонами, овами и листьями аканта;  
в местах, где ранее били арочные  
проемы (в настоящее время заложены),  
профилированные лепные рамы по  
софитам, капители в местах, где арки  
опираются на стены;

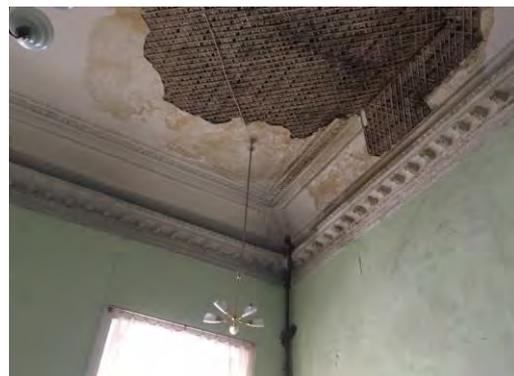
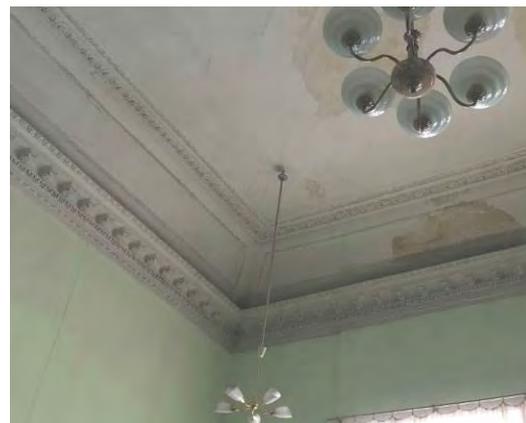
Столовая (281-Н)  
 перекрытие плоское, приподнятое с  
 падугой;  
 по периметру потолка и падугам лепные  
 рамы;  
 профилированный карниз с  
 модульонами, овами и листьями аканта;

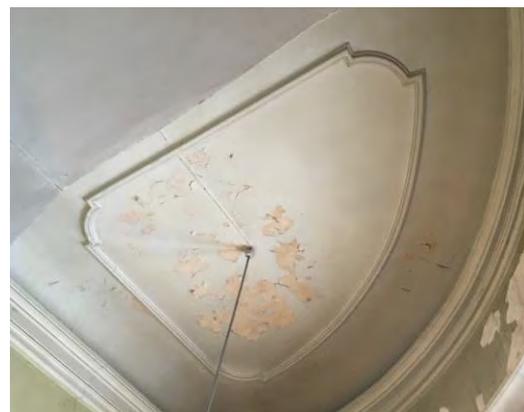
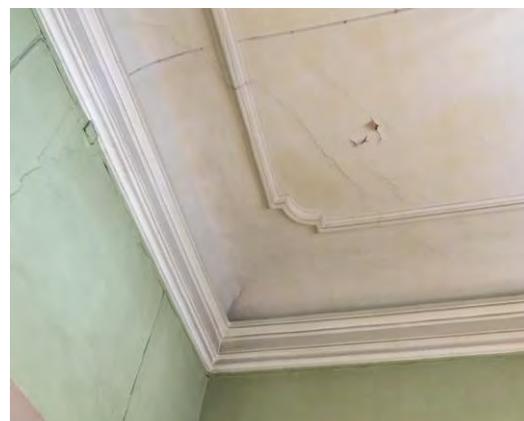
Угловые комнаты (282-Н, 283-Н)  
 перекрытие плоское, лепная  
 профилированная рама;  
 профилированный лепной карниз;

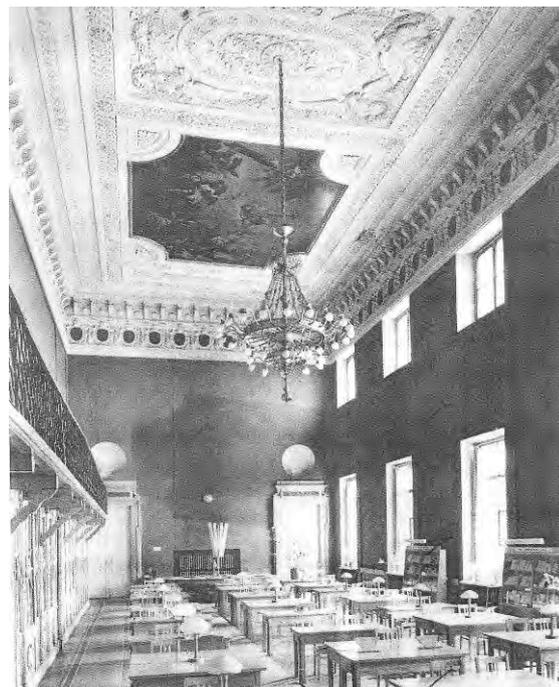
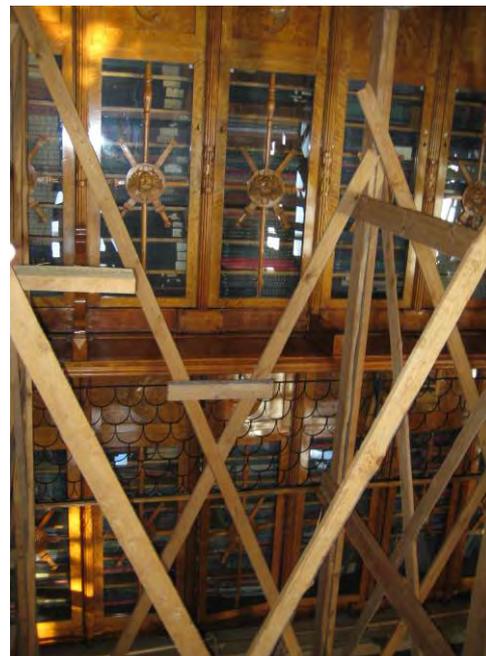
встроенные шкафы из карельской  
березы, двухярусные с галерей,  
лестницей и полочками;  
в первом ярусе 24 створки, во втором –  
20, каждая створка имеет по две  
филенки, глухую с накладным резным  
изображением каски и остекленную, в  
остекленной части переплет в виде  
перекрещенных меча и копья со щитом,  
украшенным изображением головы  
медузы Горгоны (первая половина XIX  
в.);

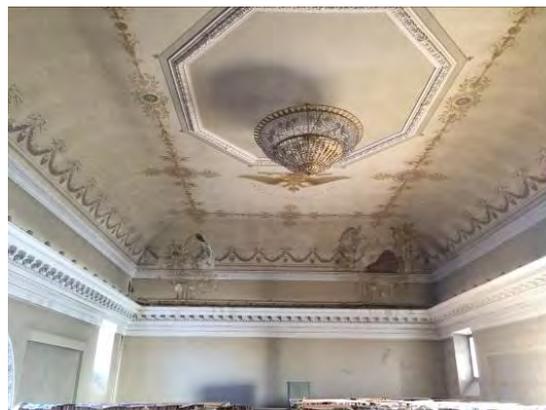
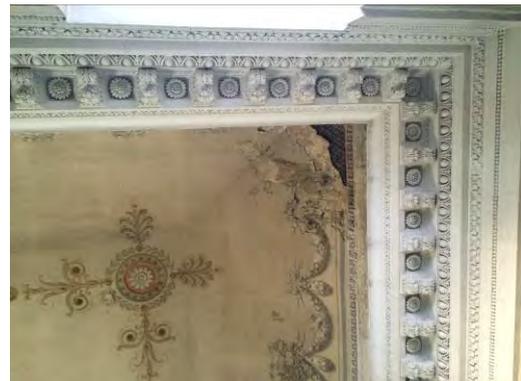
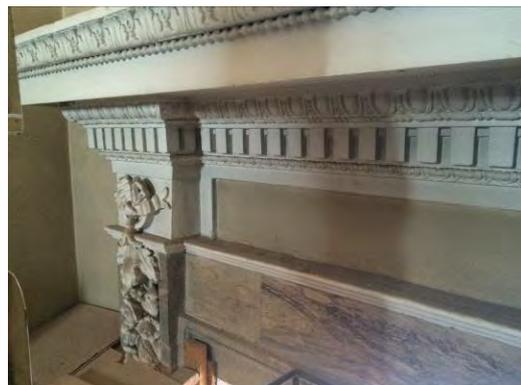
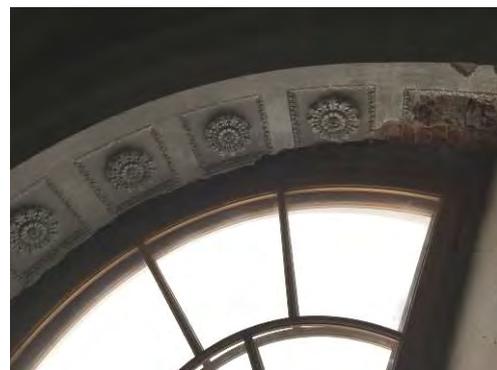
Воскресенский зал (285-Н)  
 двухсветный зал, расположен над  
 центральными Воскресенскими  
 воротами;  
 потолок плоский с падугой,  
 полихромную роспись (темперно-  
 клеевая по штукатурке) на венчающем  
 карнизе большого выноса; карниз,  
 профилированный с кронштейнами,  
 декорированными  
 акантовыми  
 листьями, чередующимися с мелкими  
 цветочными розетками, поясом из  
 ионик;

оконные и дверные проемы первого  
 яруса в прямоугольных порталах с  
 лепной отделкой и вставками серого  
 мрамора;

лепные цветочные розетки в откосах  
 окон;
