## АКТ

**по результатам государственной историко-культурной экспертизы проектной документации на проведение работ по сохранению объекта культурного наследия федерального значения «Замок» по адресу: город Санкт-Петербург, Садовая улица, дом 2, литера А (Садовая ул., 2), входящего в состав объекта культурного наследия федерального значения «Михайловский (Инженерный) замок» по адресу: г. Санкт-Петербург, Садовая улица, дом 2, литера А, Инженерная улица, дом 8, литера А, Инженерная улица, дом 10, литера А, Итальянская улица, дом 12, литера Е, Итальянская улица, дом 13, литера А, Караванная улица, дом 1, литера А, Манежная площадь, дом 2, литера А (Садовая ул., 2, Замковая ул., Итальянская ул., 12, Инженерная ул., 8, 10, 11, 13, Кленовая ул., Манежная пл., 2, 6, р. Мойки наб., р. Фонтанки наб.): «Научно-исследовательские, изыскательские и проектные работы по сохранению объекта культурного наследия «Реставрация и приспособление с ремонтом инженерных сетей интерьеров Михайловского (Инженерного) замка, расположенных на 1 и 2 этажах» по адресу: Санкт-Петербург, Садовая улица, д. 2, литера А: Блок III (Помещения 242-246, 247, 248, 249, 250, 251, 253). Реставрация и приспособление с ремонтом

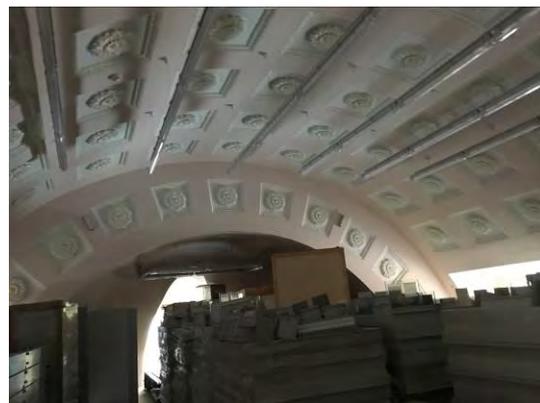
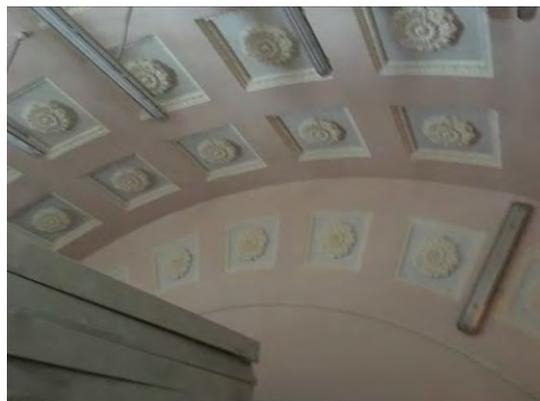
Бывшее помещение церкви (332-Н) сводчатое перекрытие потолка, кессонированное по всей плоскости с лепными розетками внутри кессонов; так же кессоны с лепными розетками по аркам;

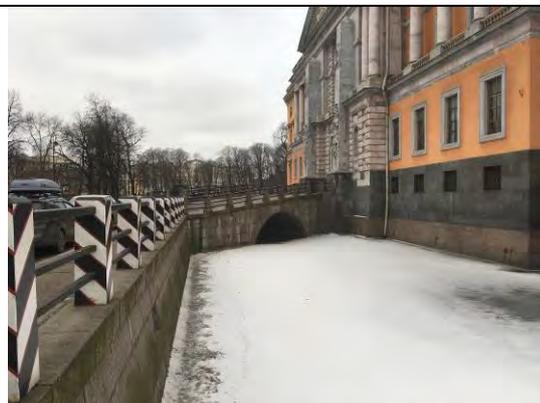
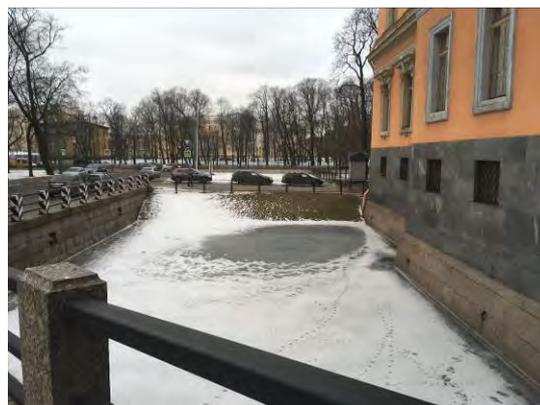
габариты и местоположение канала (от наб. реки Фонтанки до Садовой ул.); трассировка русла; материал облицовки канала и набережной (гранит); тумбы парапета с ограждением: материал, местоположение, габариты (воссоздание 2003 года); тротуары с двух сторон по Замковой ул.: материал (гранитные плиты), местоположение;

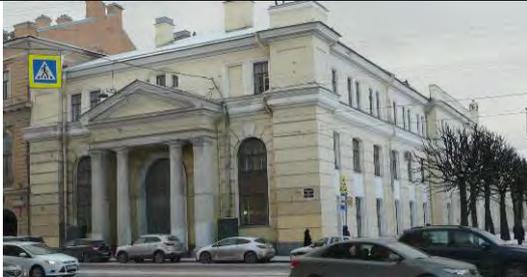
4.	Объемно-планировочное решение:	историческое объемно-планировочное решение в габаритах капитальных стен;	
5.	Архитектурно-художественное решение фасадов:	<p>лицевые фасады, их историческое архитектурно-художественное решение в приемах классицизма;</p> <p>характер отделки фасадов: окрашенная штукатурка (прямоугольный руст – в уровне 1-2-го этажей);</p> <p>профилированные межэтажные тяги, профилированный венчающий карниз;</p> <p>исторические оконные и дверные проемы – местоположение, конфигурация (полуциркульные, прямоугольные), оформление, габариты; заполнения оконных и дверных проемов – материал (дерево для дверных проемов), исторические рисунок, цвет;</p>

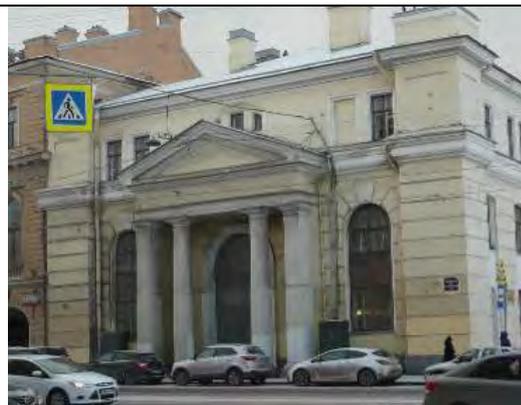
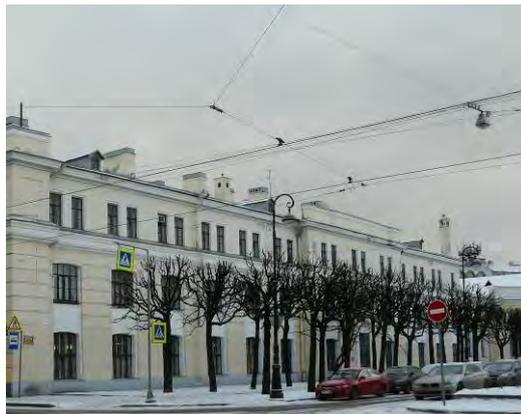
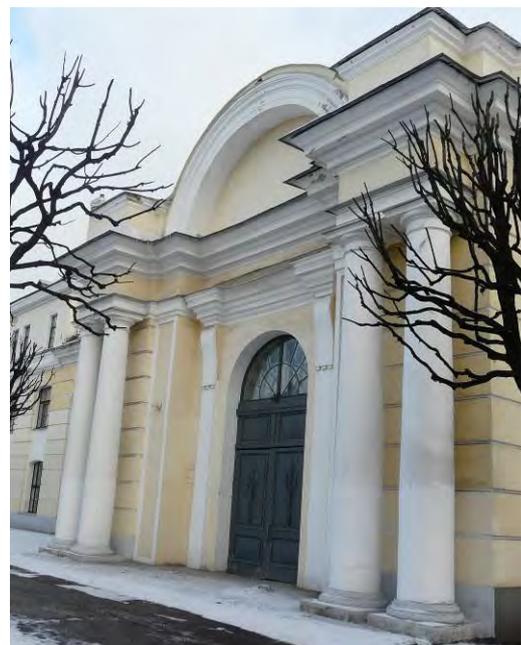
Западный фасад:  
три ризалита;  
центральный сложный в плане;  
портик с полуциркульным фронтоном,  
парные колонны дорического ордера;  
пилястры, поддерживающие сандрик  
над дверью;

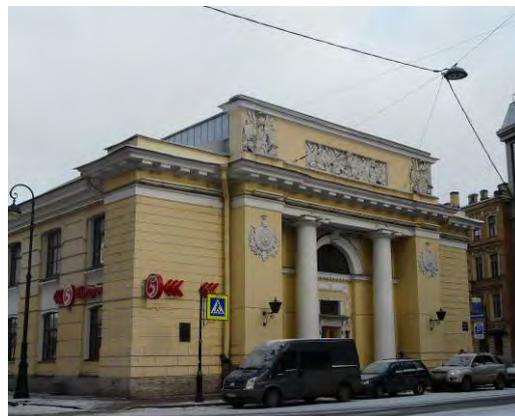
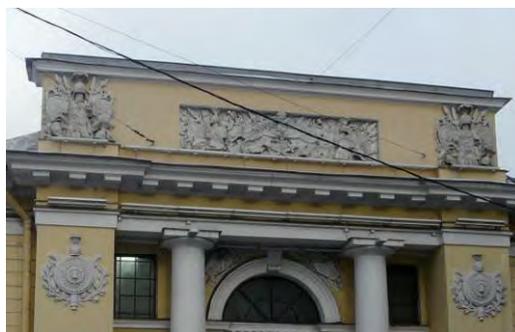
Южный фасад:  
лоджия с двумя колоннами, высокий  
аттик с лепной прямоугольной  
композицией в центральной части и  
двумя лепными композициями на  
военную тематику по двум сторонам;  
лепные композиции в простенках по  
сторонам от лоджии;  
профилированный карниз с сухариками;

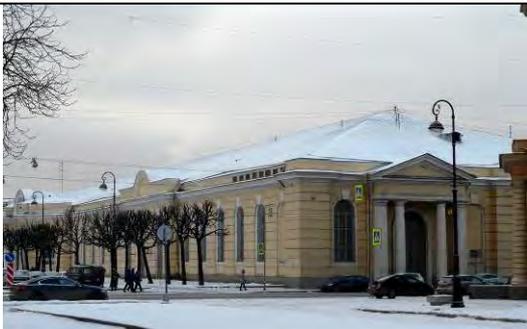
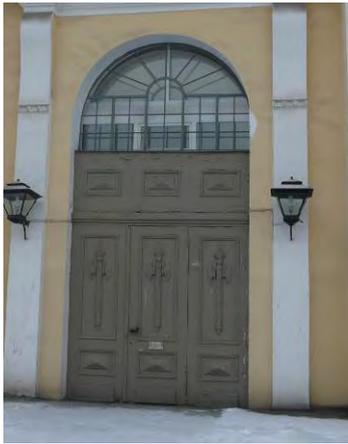
Северный фасад:  
 портик с треугольным фронтоном,  
 колонны и пилястры дорического  
 ордера;  
 окна в высоту 1-2 этажей с замковыми  
 камнями;  
 профилированный венчающий карниз;

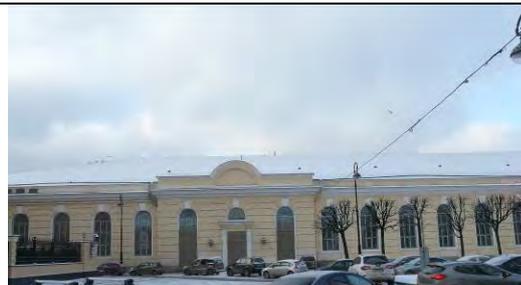
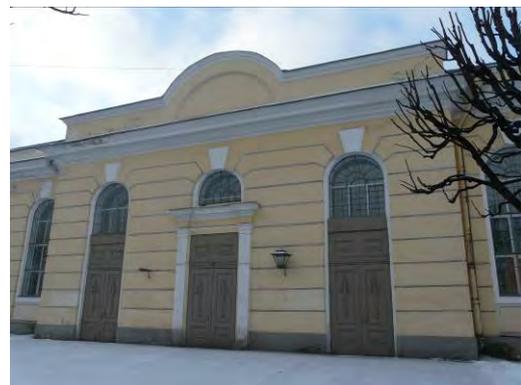
Южный фасад:  
 пять больших дверных проемов (полуциркульных) с архивольтами;  
 аттик;  
 простенки между дверьми и аттик декорированными лепными композициями из воинских доспехов;  
 широкий профилированный карниз с сухариками;

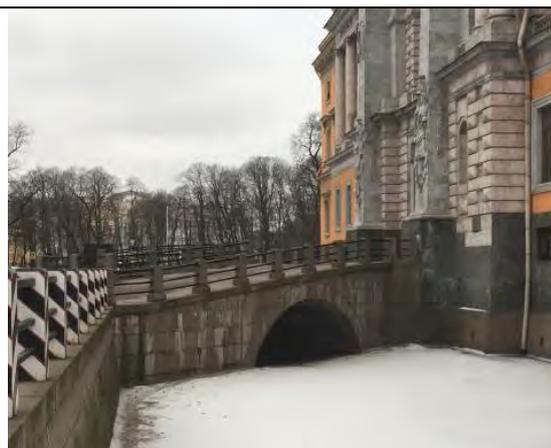
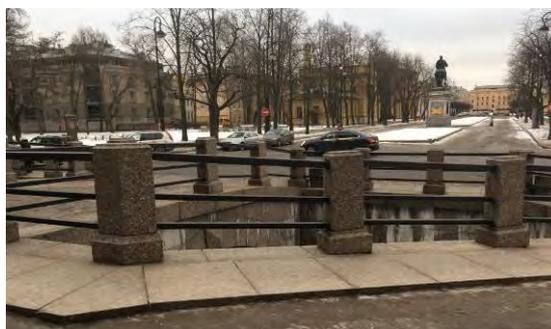
исторические габариты, местоположение и конфигурация однопролетного арочного моста, включая опоры (береговые устои); тумбы парапета с ограждением: материал, местоположение, габариты (воссозданы в 2003 году);

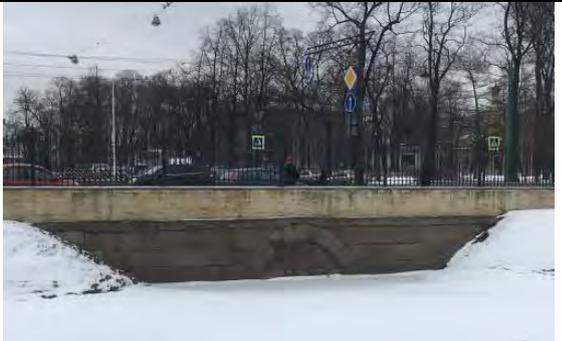
<p>Объемно-пространственное решение:</p>	<p>Исторические местоположение, объемно-пространственное, планировочное, конструктивное и архитектурно-художественное решения однопролетного арочного моста, облицованного гранитными блоками с прямоугольным рустом; сохранился фрагмент со стороны михайловского сада;</p>

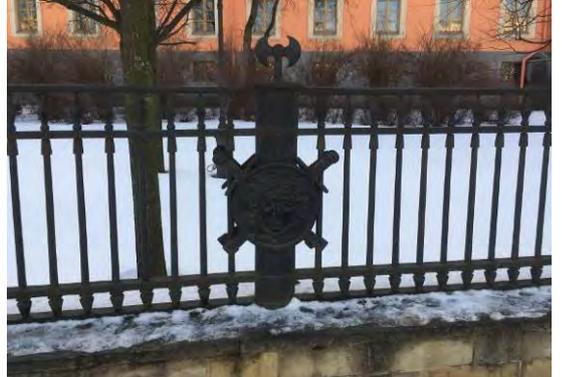
4.	<p>Архитектурно-художественное решение:</p>	<p>историческое архитектурно-художественное решение ограждения с восточной и северной стороны в виде опорных столбиков из фашин с навершиями из обоюдоострых секир и двусторонними накладными композициями из перекрещенных мечей и щита с головой медузы Горгоны; звенья в виде коротких копий, соединенных горизонтальными тягами;</p>

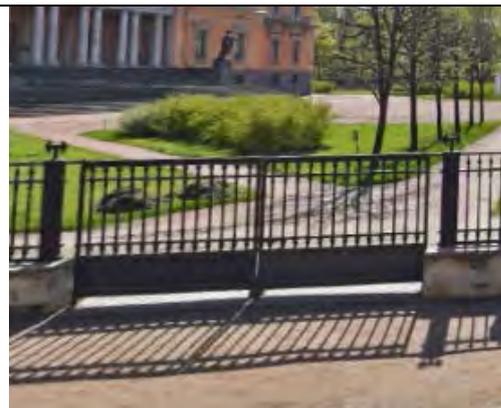
двое ворот: двустворчатые, нижняя часть сплошная, верхняя часть звенья в виде копий, соединенных горизонтальными тягами;

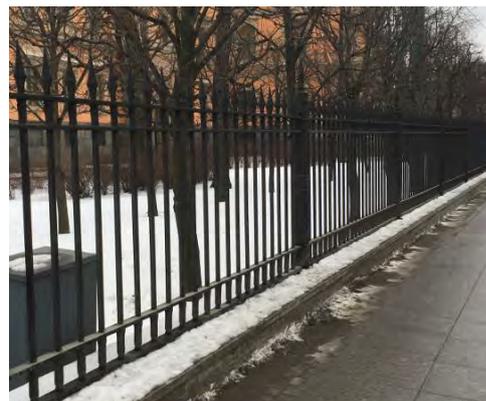
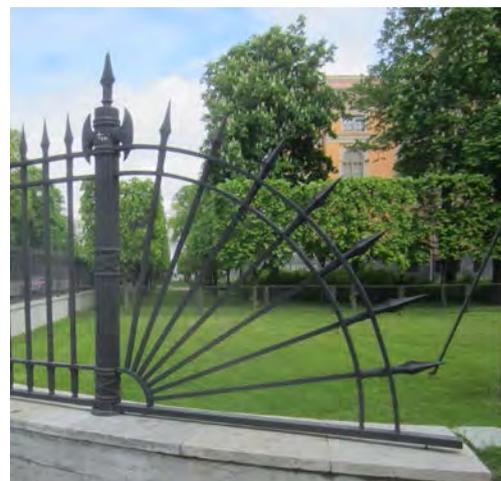
ограждение с западной стороны в виде опорных столбиков из фашин с навершиями из наконечников копий и обоюдоострых секир, звенья в виде копий, соединенных горизонтальными тягами; завершающие звенья северного и южного участков у Замковой ул. в виде веера из копий;

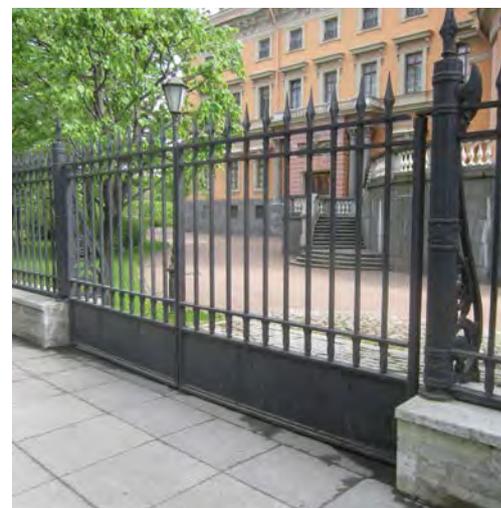
двое ворот на северном участке ограды и одни ворота на южном участке: двустворчатые, нижняя часть сплошная, верхняя часть звенья в виде копий, соединенных горизонтальными тягами; контрфорсы в виде стилизованных валютообразных кронштейнов с растительным орнаментом;

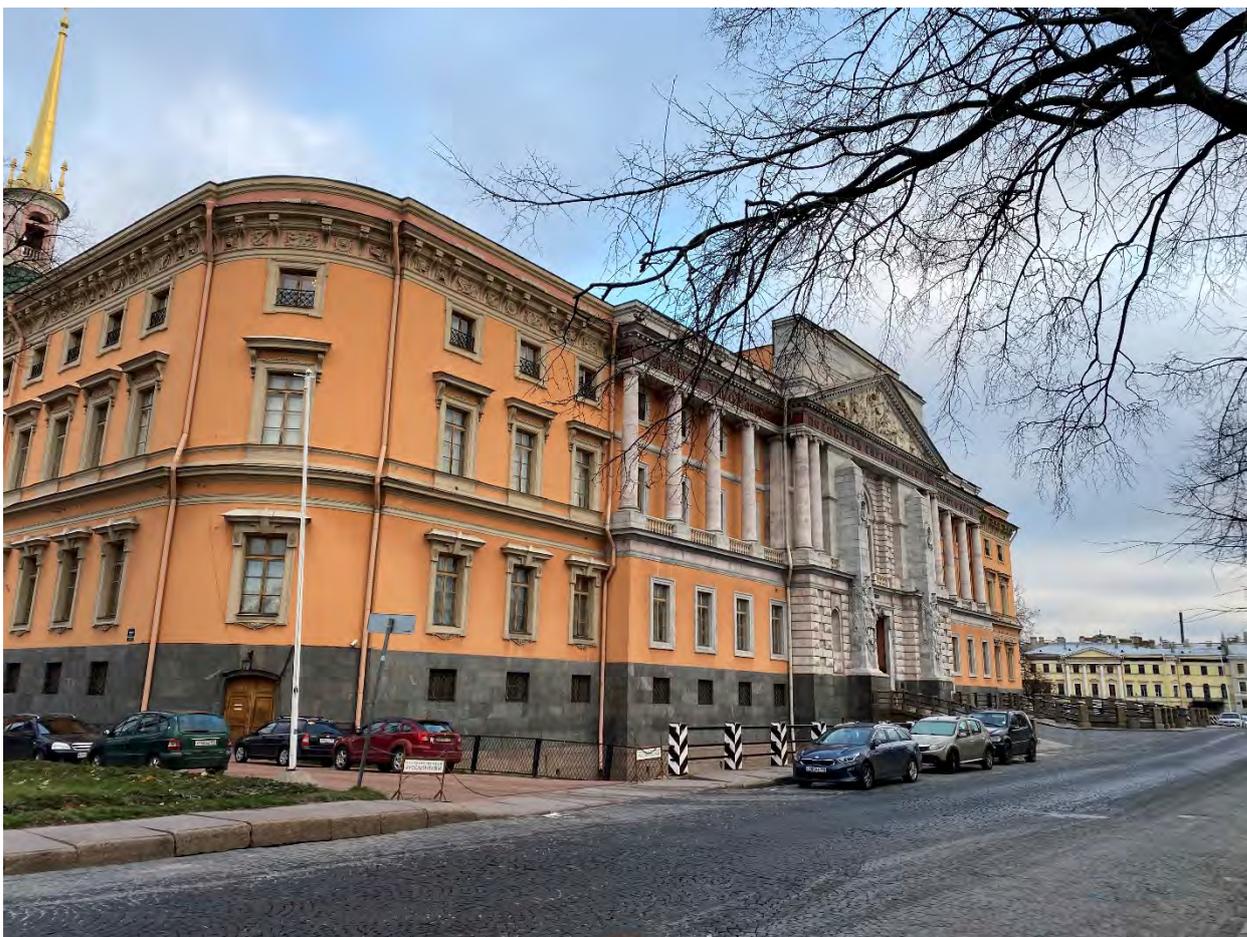
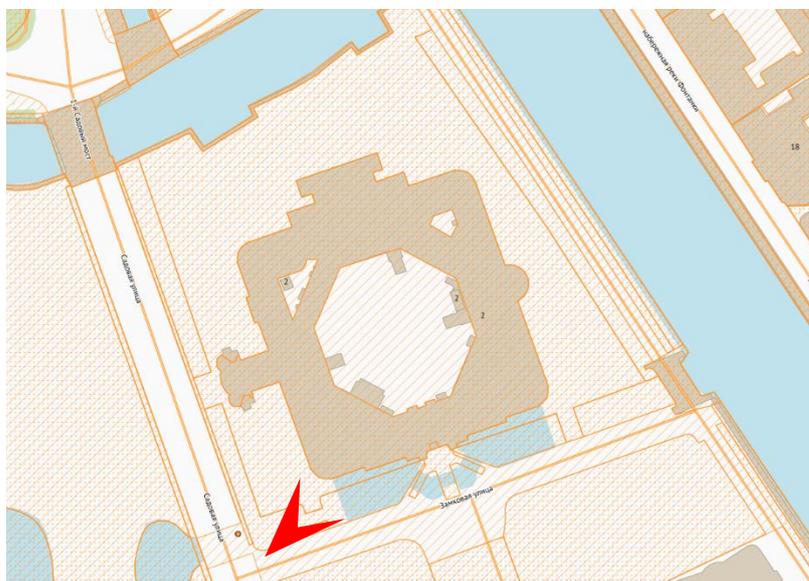
1. Объект культурного наследия федерального значения «Замок» по адресу: город Санкт-Петербург, Садовая улица, дом 2, литера А, входящий в состав объекта культурного наследия федерального значения «Михайловский (Инженерный) замок». Угол западного и южного фасадов. Вид с юго-запада. Дата съемки: 16 октября 2021 г.

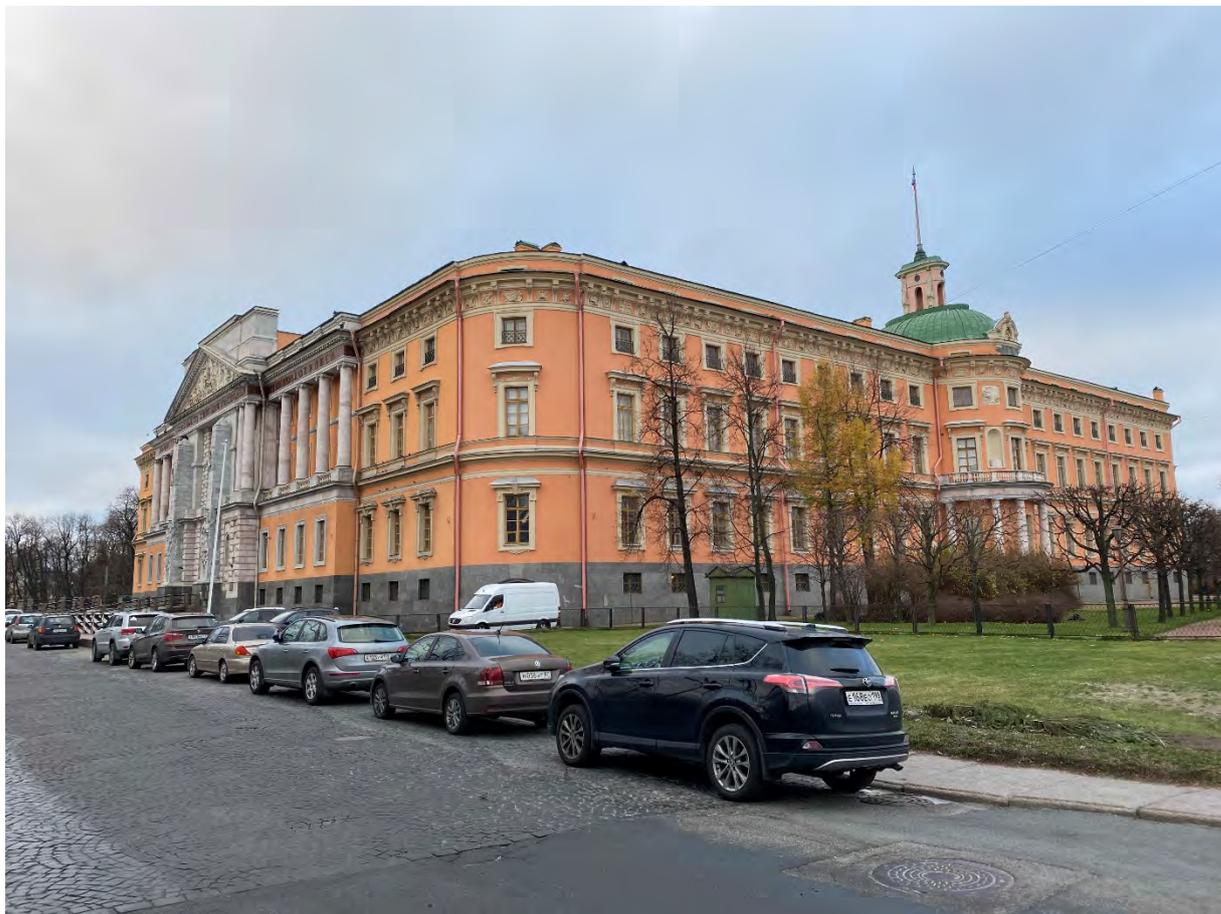
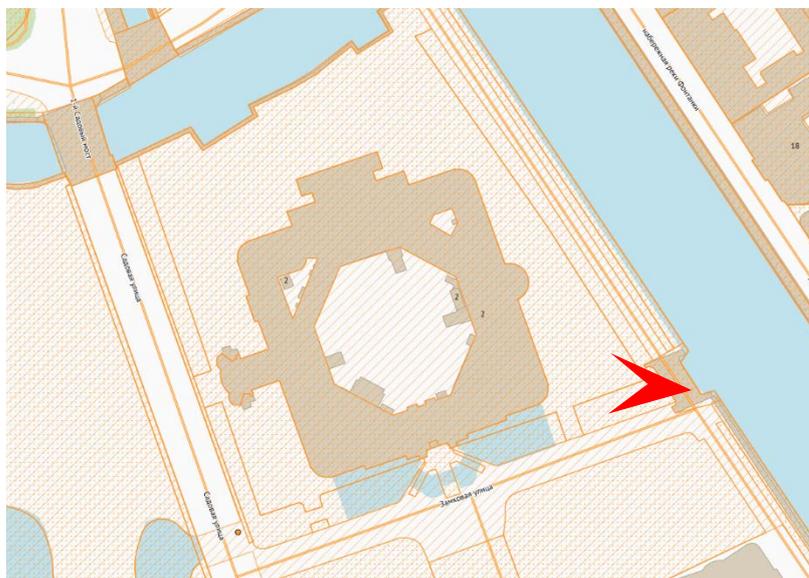
2. Объект культурного наследия федерального значения «Замок» по адресу: город Санкт-Петербург, Садовая улица, дом 2, литера А, входящий в состав объекта культурного наследия федерального значения «Михайловский (Инженерный) замок». Угол восточного и южного фасадов. Вид с юго-востока. Дата съемки: 16 октября 2021 г.

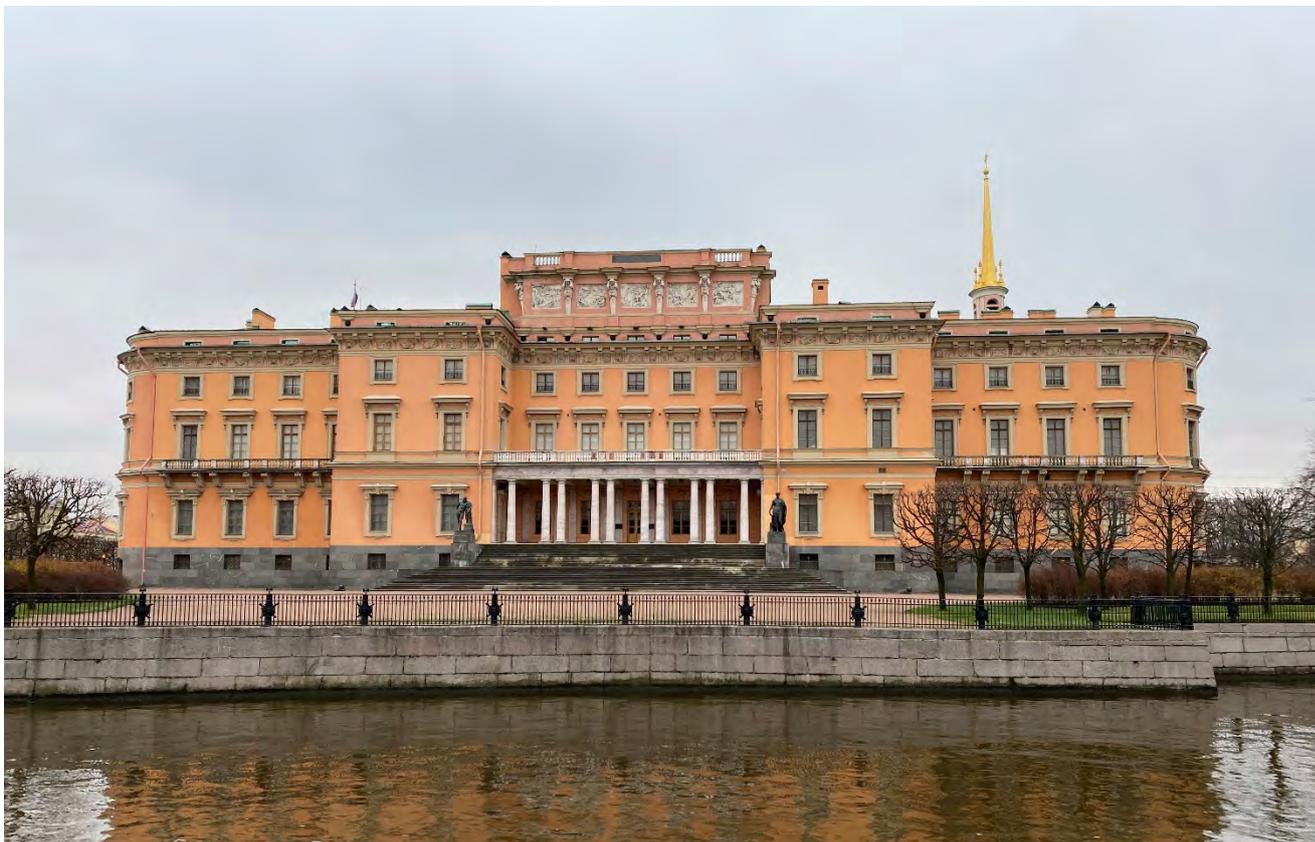
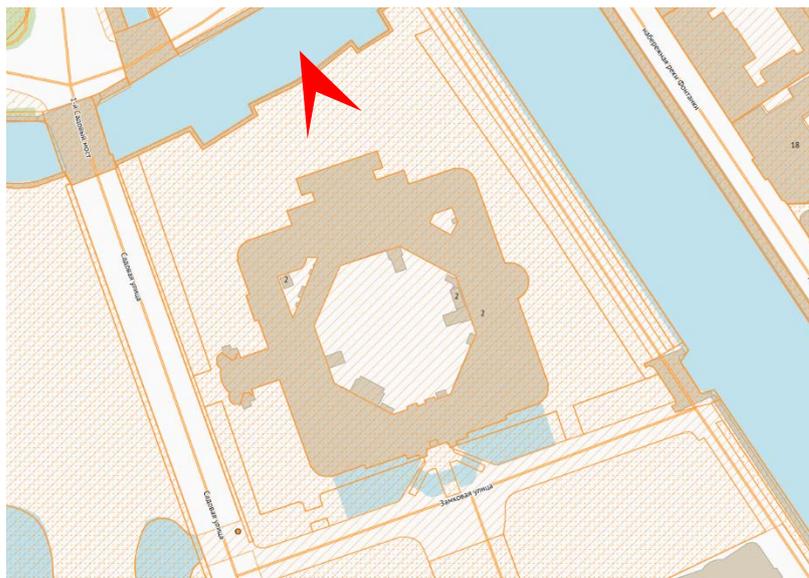
3. Объект культурного наследия федерального значения «Замок» по адресу: город Санкт-Петербург, Садовая улица, дом 2, литера А, входящий в состав объекта культурного наследия федерального значения «Михайловский (Инженерный) замок». Северный фасад. Вид с северо-запада. Дата съемки: 16 октября 2021 г.

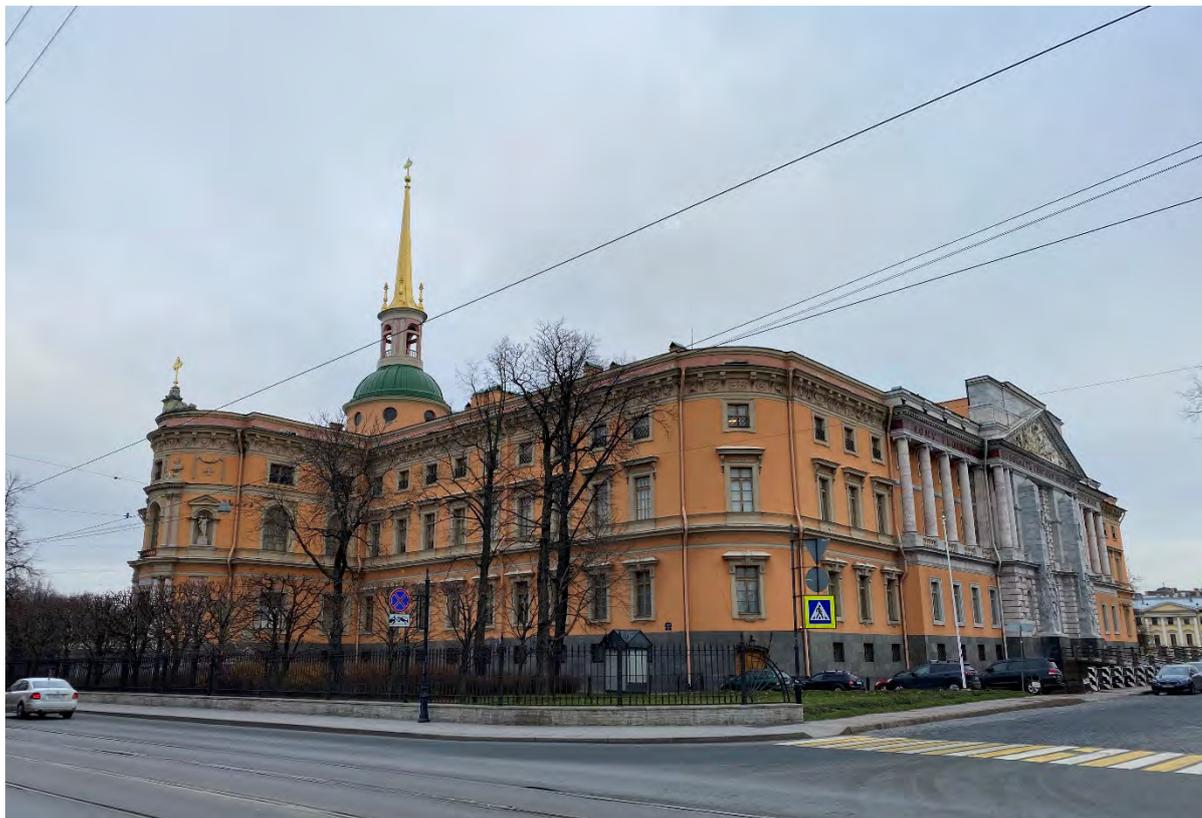
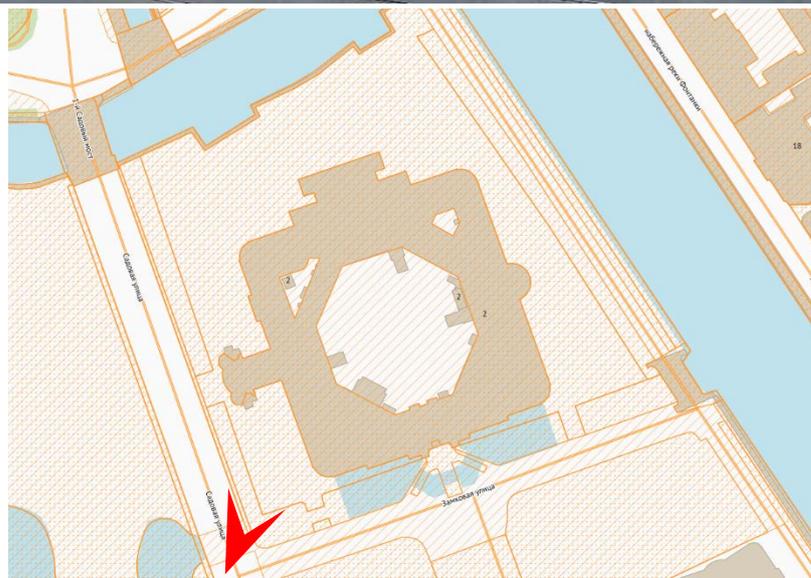
4. Объект культурного наследия федерального значения «Замок» по адресу: город Санкт-Петербург, Садовая улица, дом 2, литера А, входящий в состав объекта культурного наследия федерального значения «Михайловский (Инженерный) замок». Угол западного и южного фасадов. Вид с юго-запада. Дата съемки: 16 октября 2021 г.

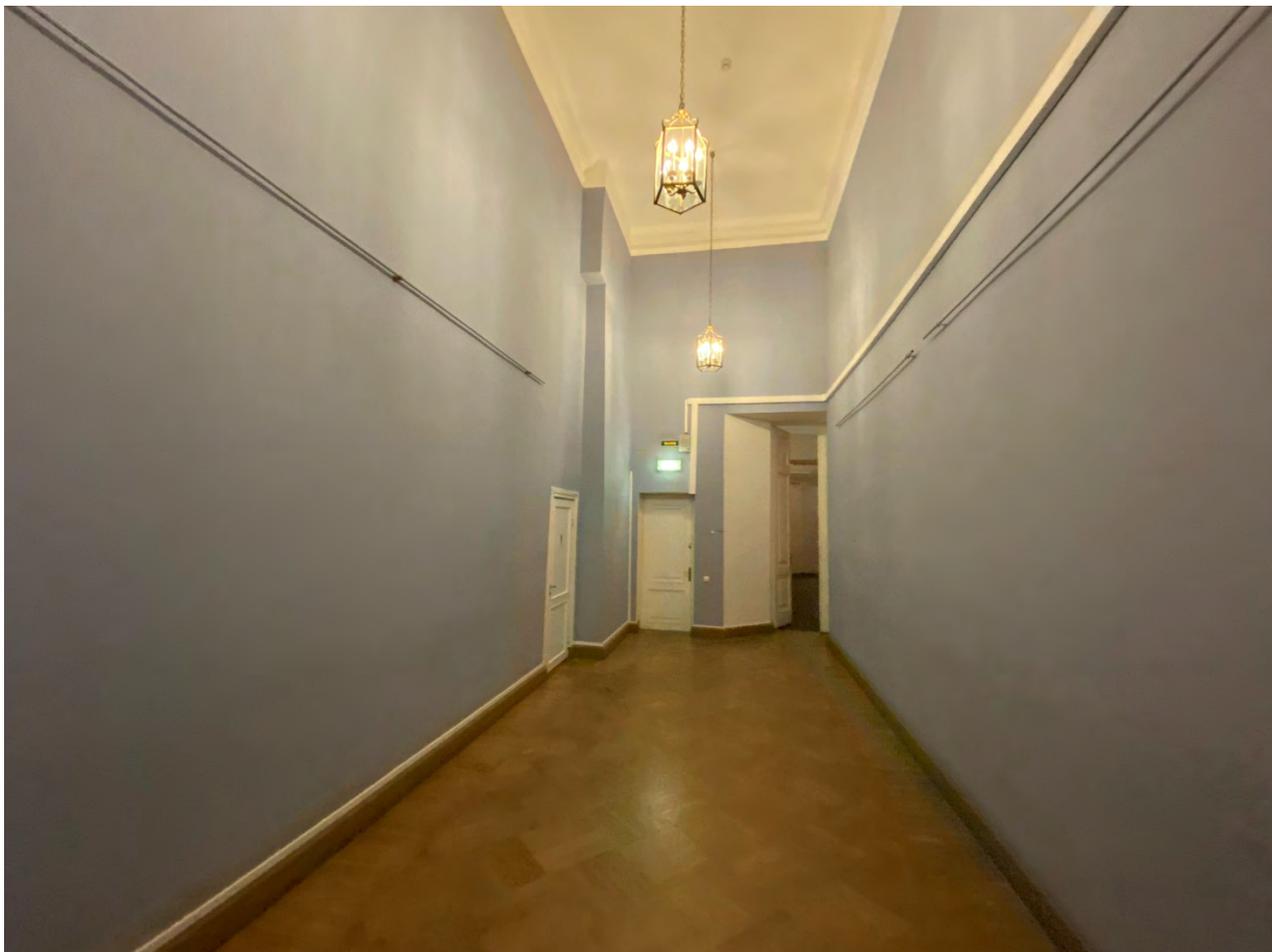
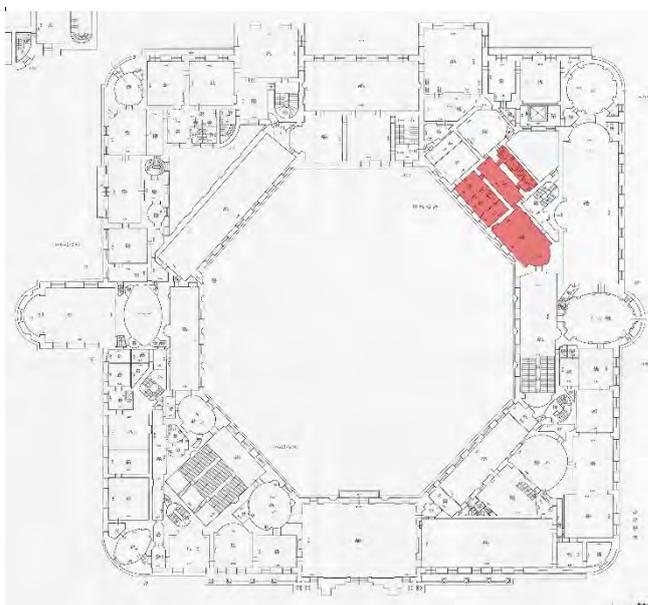
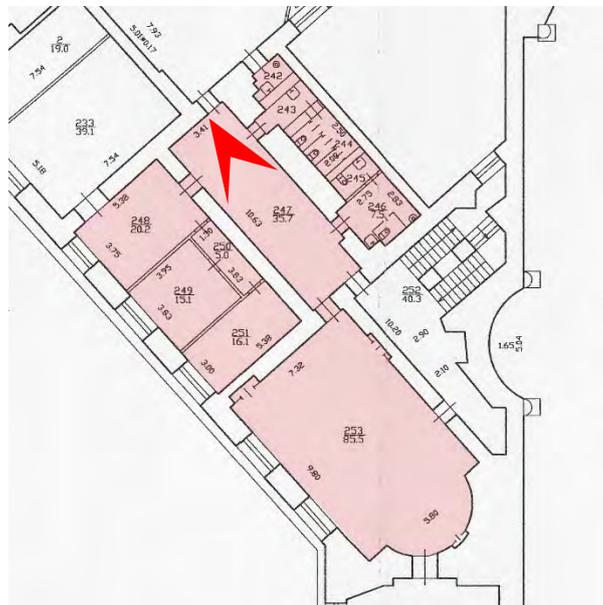
5. Объект культурного наследия федерального значения «Замок» по адресу: город Санкт-Петербург, Садовая улица, дом 2, литера А, входящий в состав объекта культурного наследия федерального значения «Михайловский (Инженерный) замок». Помещение № 247. Вид с северо-запада. Дата съемки: 16 октября 2021 г.

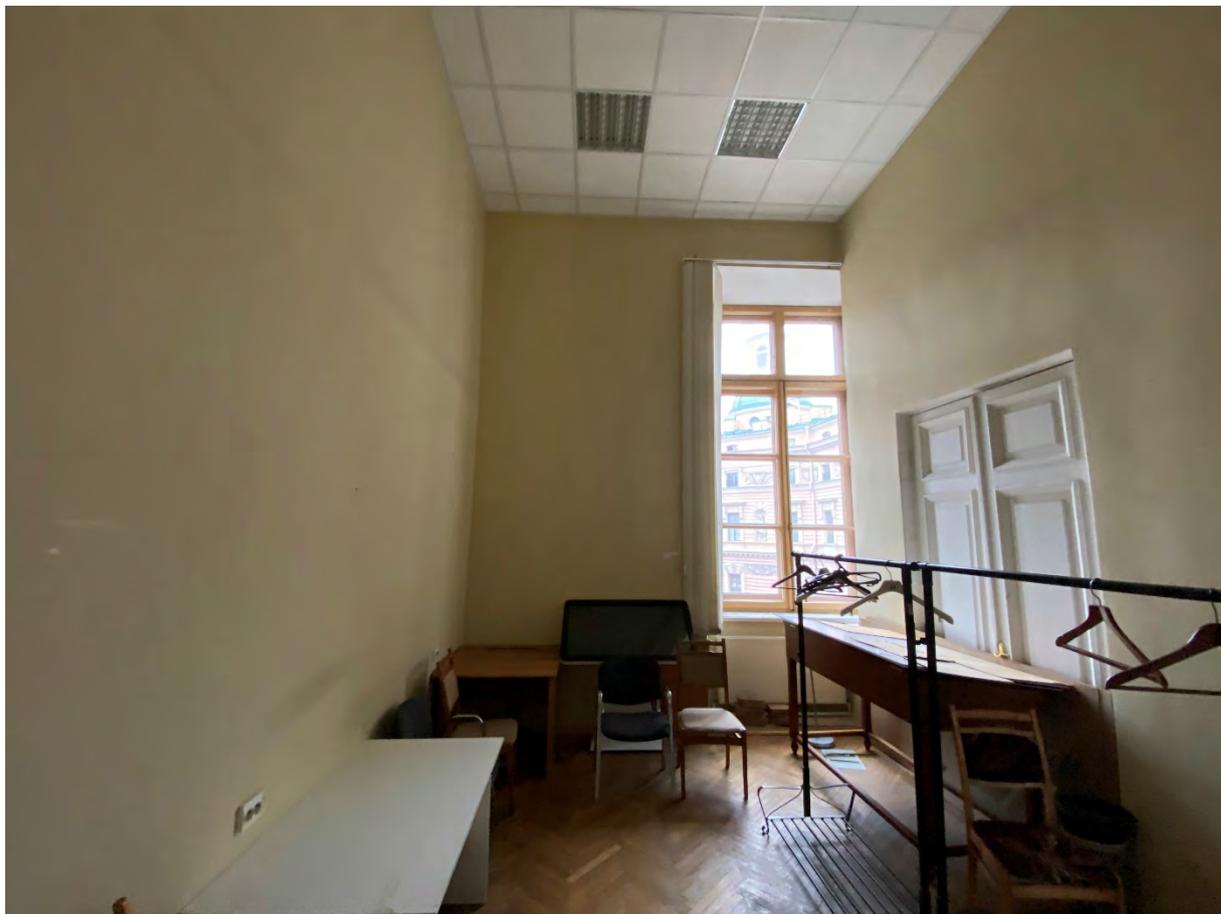
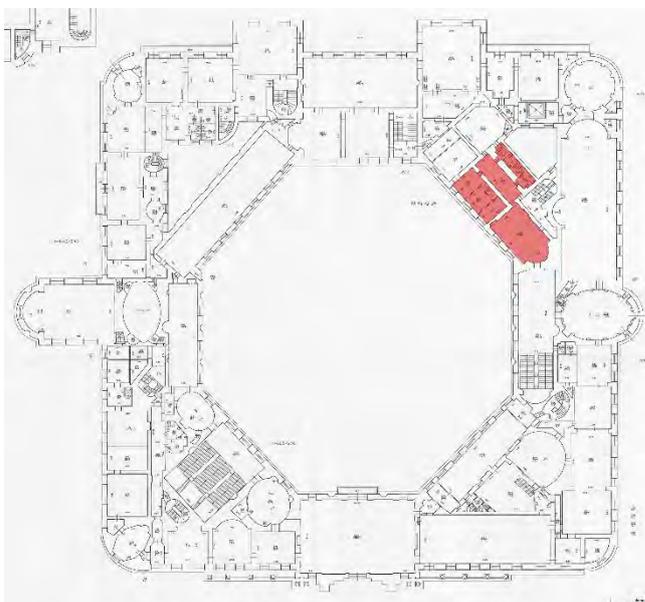
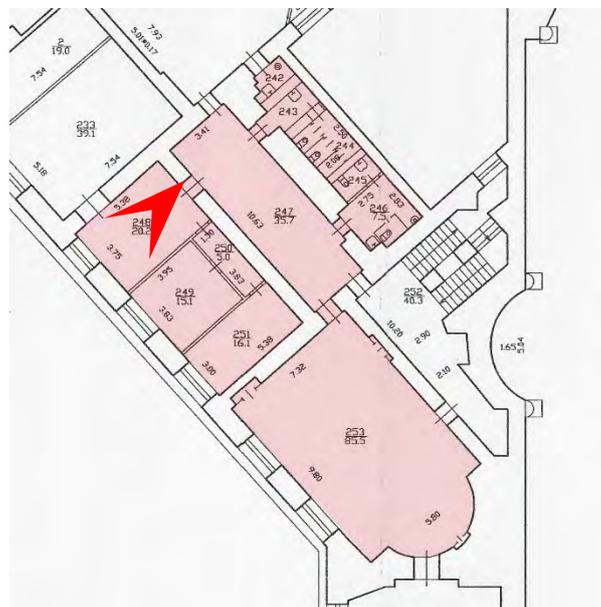
6. Объект культурного наследия федерального значения «Замок» по адресу: город Санкт-Петербург, Садовая улица, дом 2, литера А, входящий в состав объекта культурного наследия федерального значения «Михайловский (Инженерный) замок». Помещение № 248. Вид с северо-востока. Дата съемки: 16 октября 2021 г.

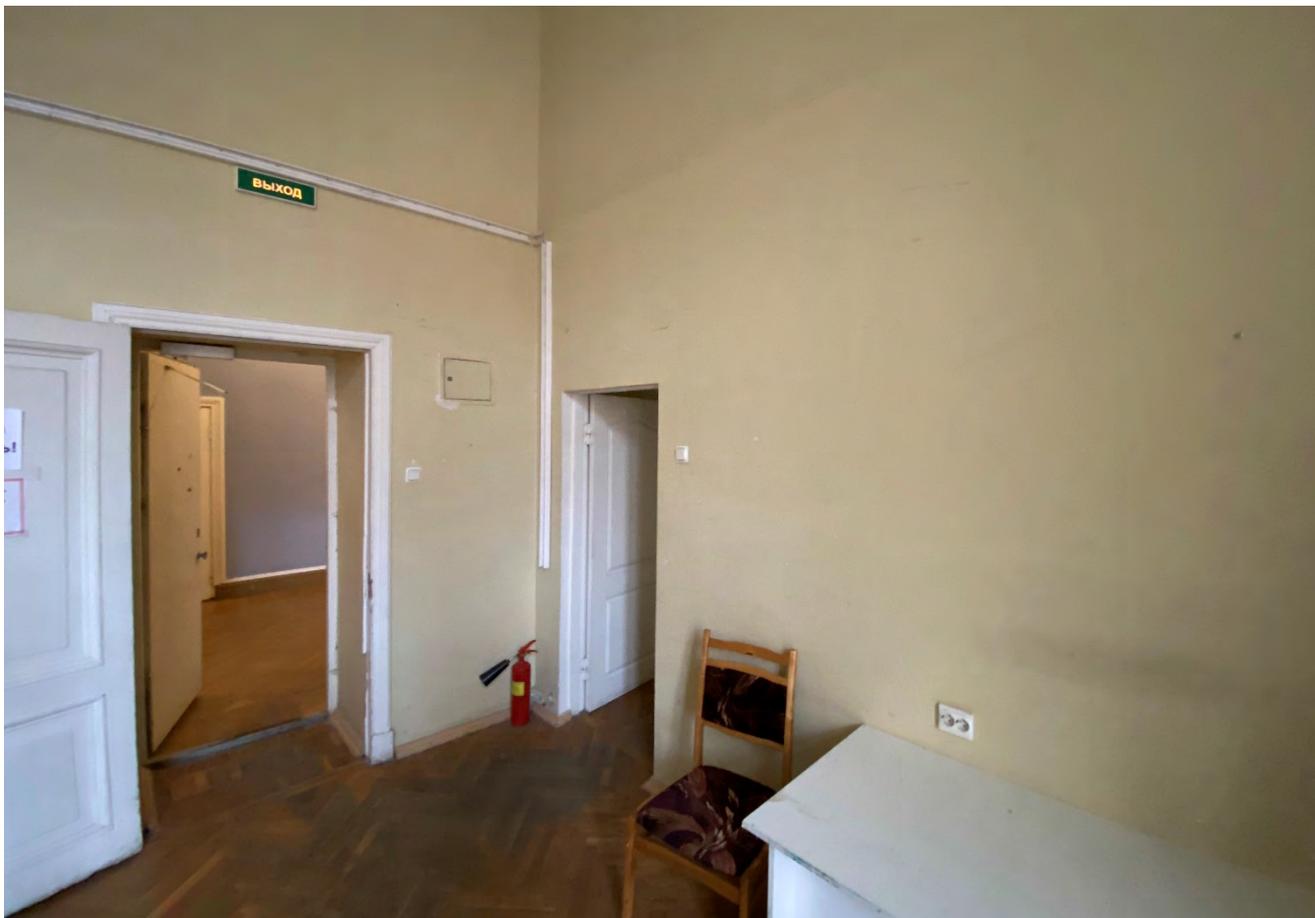
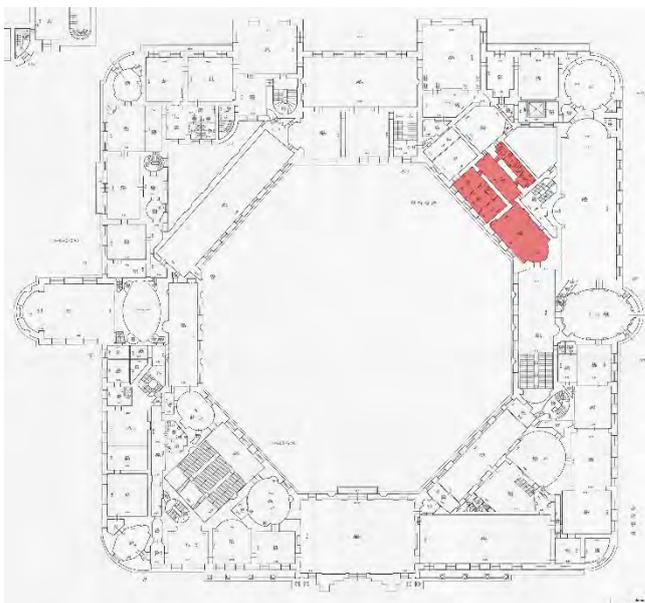
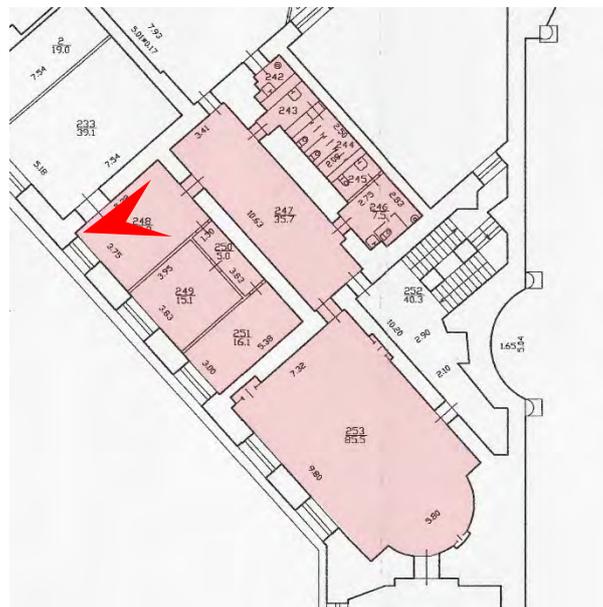
7. Объект культурного наследия федерального значения «Замок» по адресу: город Санкт-Петербург, Садовая улица, дом 2, литера А, входящий в состав объекта культурного наследия федерального значения «Михайловский (Инженерный) замок». Помещение № 248. Вид с запада. Дата съемки: 16 октября 2021 г.

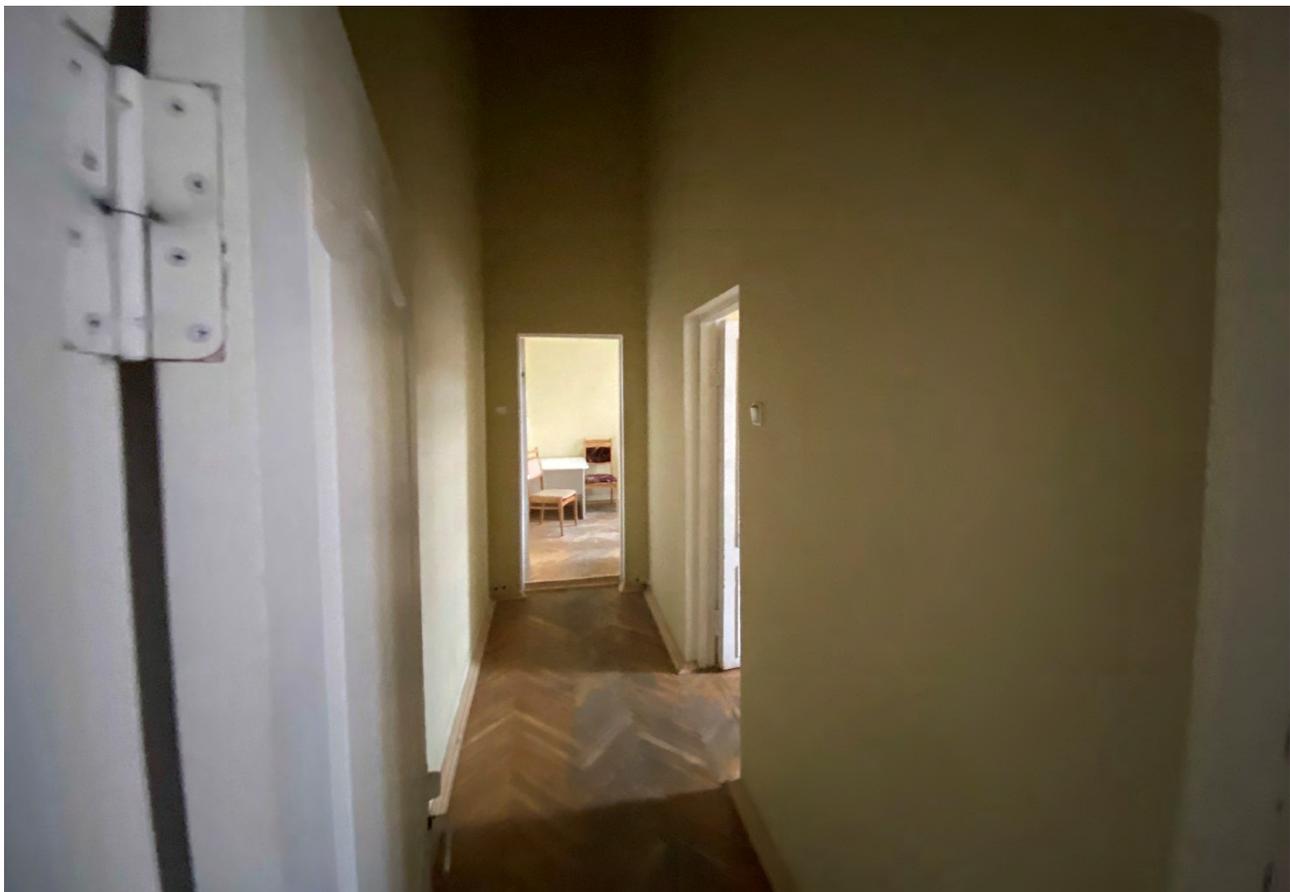
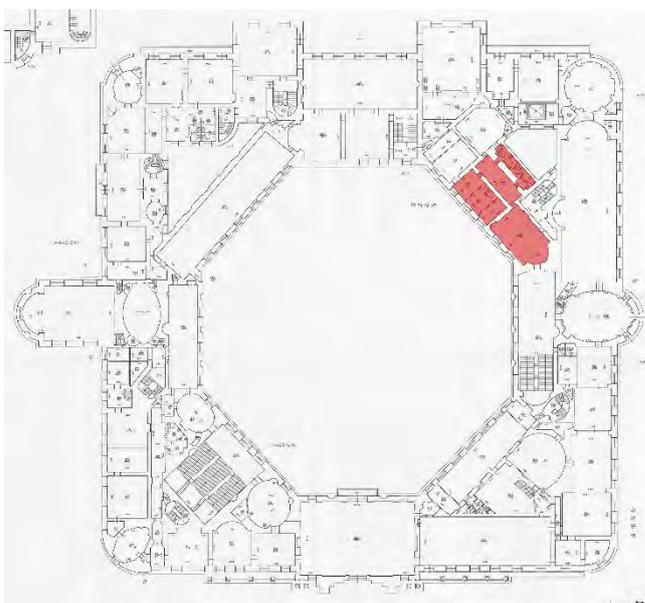
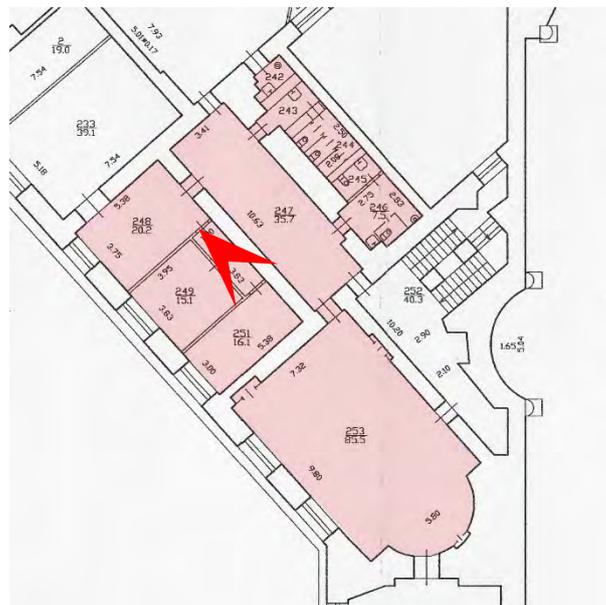
8. Объект культурного наследия федерального значения «Замок» по адресу: город Санкт-Петербург, Садовая улица, дом 2, литера А, входящий в состав объекта культурного наследия федерального значения «Михайловский (Инженерный) замок». Помещение № 250. Вид с северо-запада. Дата съемки: 16 октября 2021 г.

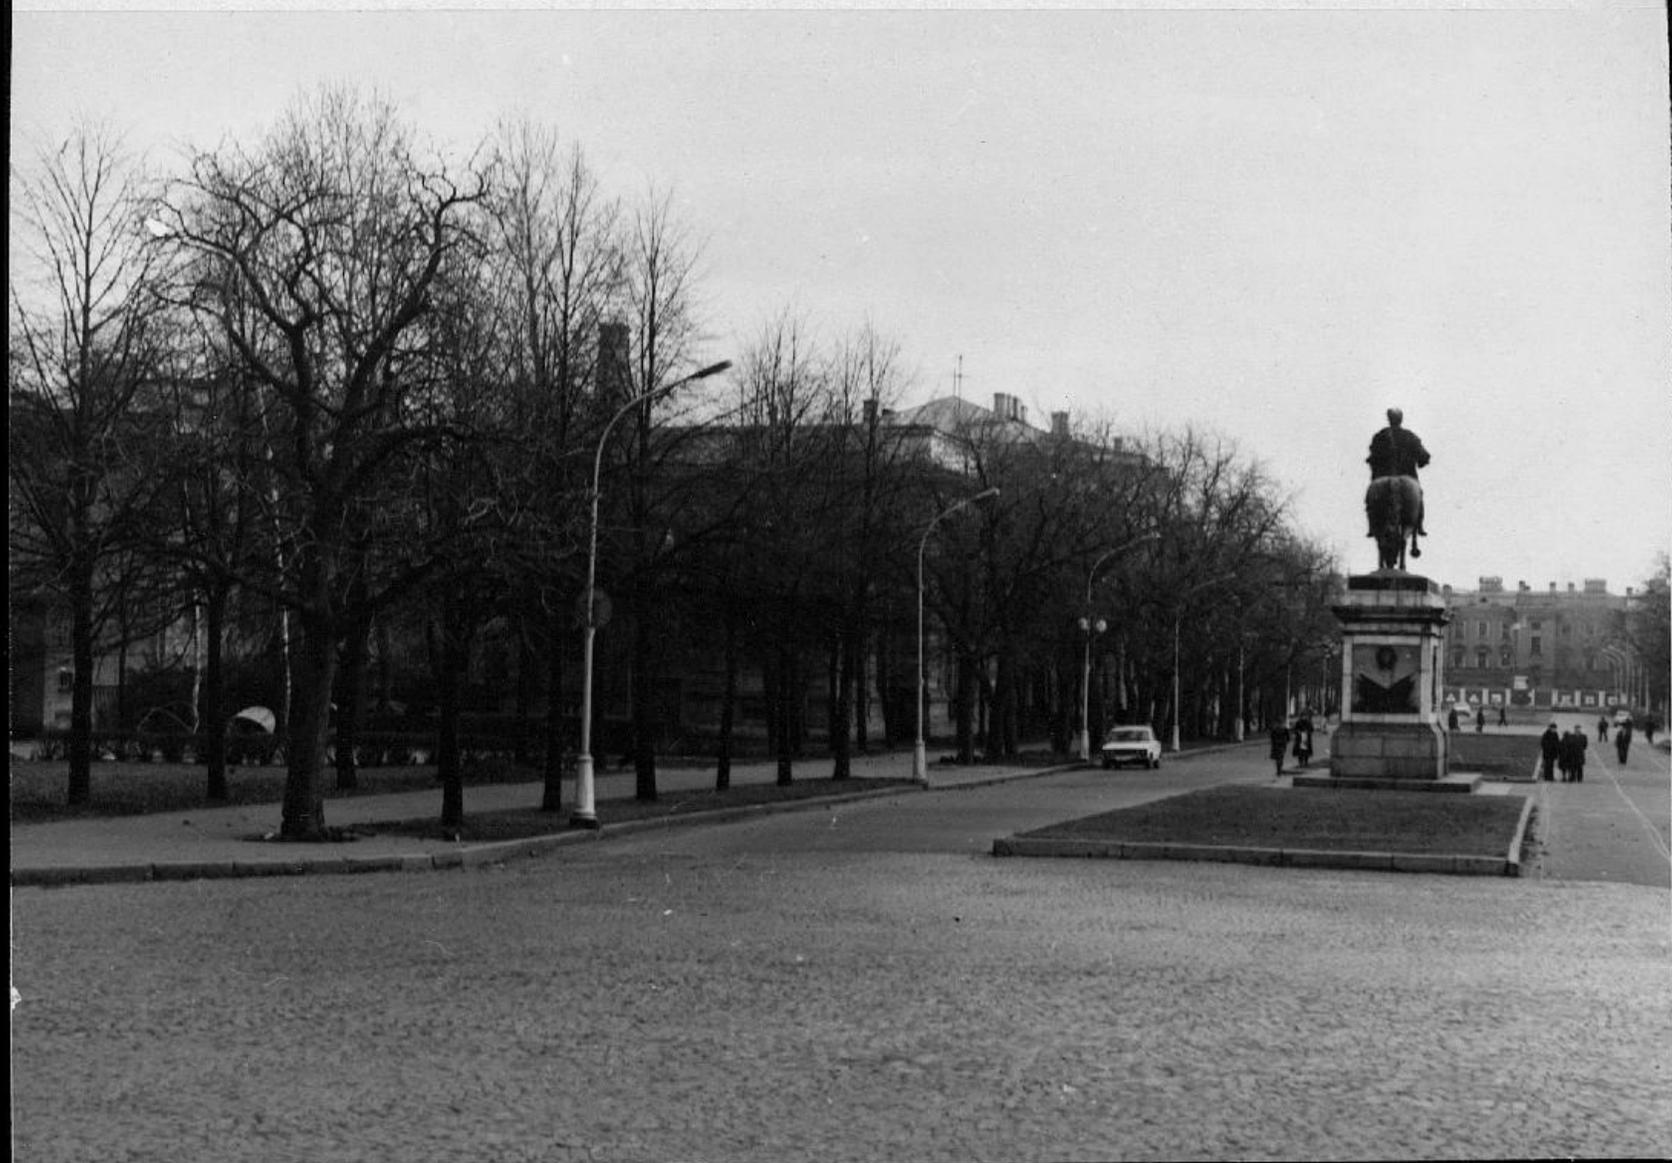
З.1. -1.29.1.

Ансамбль Иттенбургского (Мерклинбургского) замка  
1797-1800; 1820-е гг.

Вид на Клементьеву улицу от Иттенбургского замка
