## АКТ

**по результатам государственной историко-культурной экспертизы проектной документации на проведение работ по сохранению объекта культурного наследия федерального значения «Замок» по адресу: город Санкт-Петербург, Садовая улица, дом 2, литера А (Садовая ул., 2), входящего в состав объекта культурного наследия федерального значения «Михайловский (Инженерный) замок» по адресу: г. Санкт-Петербург, Садовая улица, дом 2, литера А, Инженерная улица, дом 8, литера А, Инженерная улица, дом 10, литера А, Итальянская улица, дом 12, литера Е, Итальянская улица, дом 13, литера А, Караванная улица, дом 1, литера А, Манежная площадь, дом 2, литера А (Садовая ул., 2, Замковая ул., Итальянская ул., 12, Инженерная ул., 8, 10, 11, 13, Кленовая ул., Манежная пл., 2, 6, р. Мойки наб., р. Фонтанки наб.): «Научно-исследовательские, изыскательские и проектные работы по сохранению объекта культурного наследия «Реставрация и приспособление с ремонтом инженерных сетей интерьеров Михайловского (Инженерного) замка, расположенных на 1 и 2 этажах» по адресу: Санкт-Петербург, Садовая улица, д. 2, литера А: Блок III (Помещения 242-246, 247, 248, 249, 250, 251, 253). Реставрация и приспособление с ремонтом

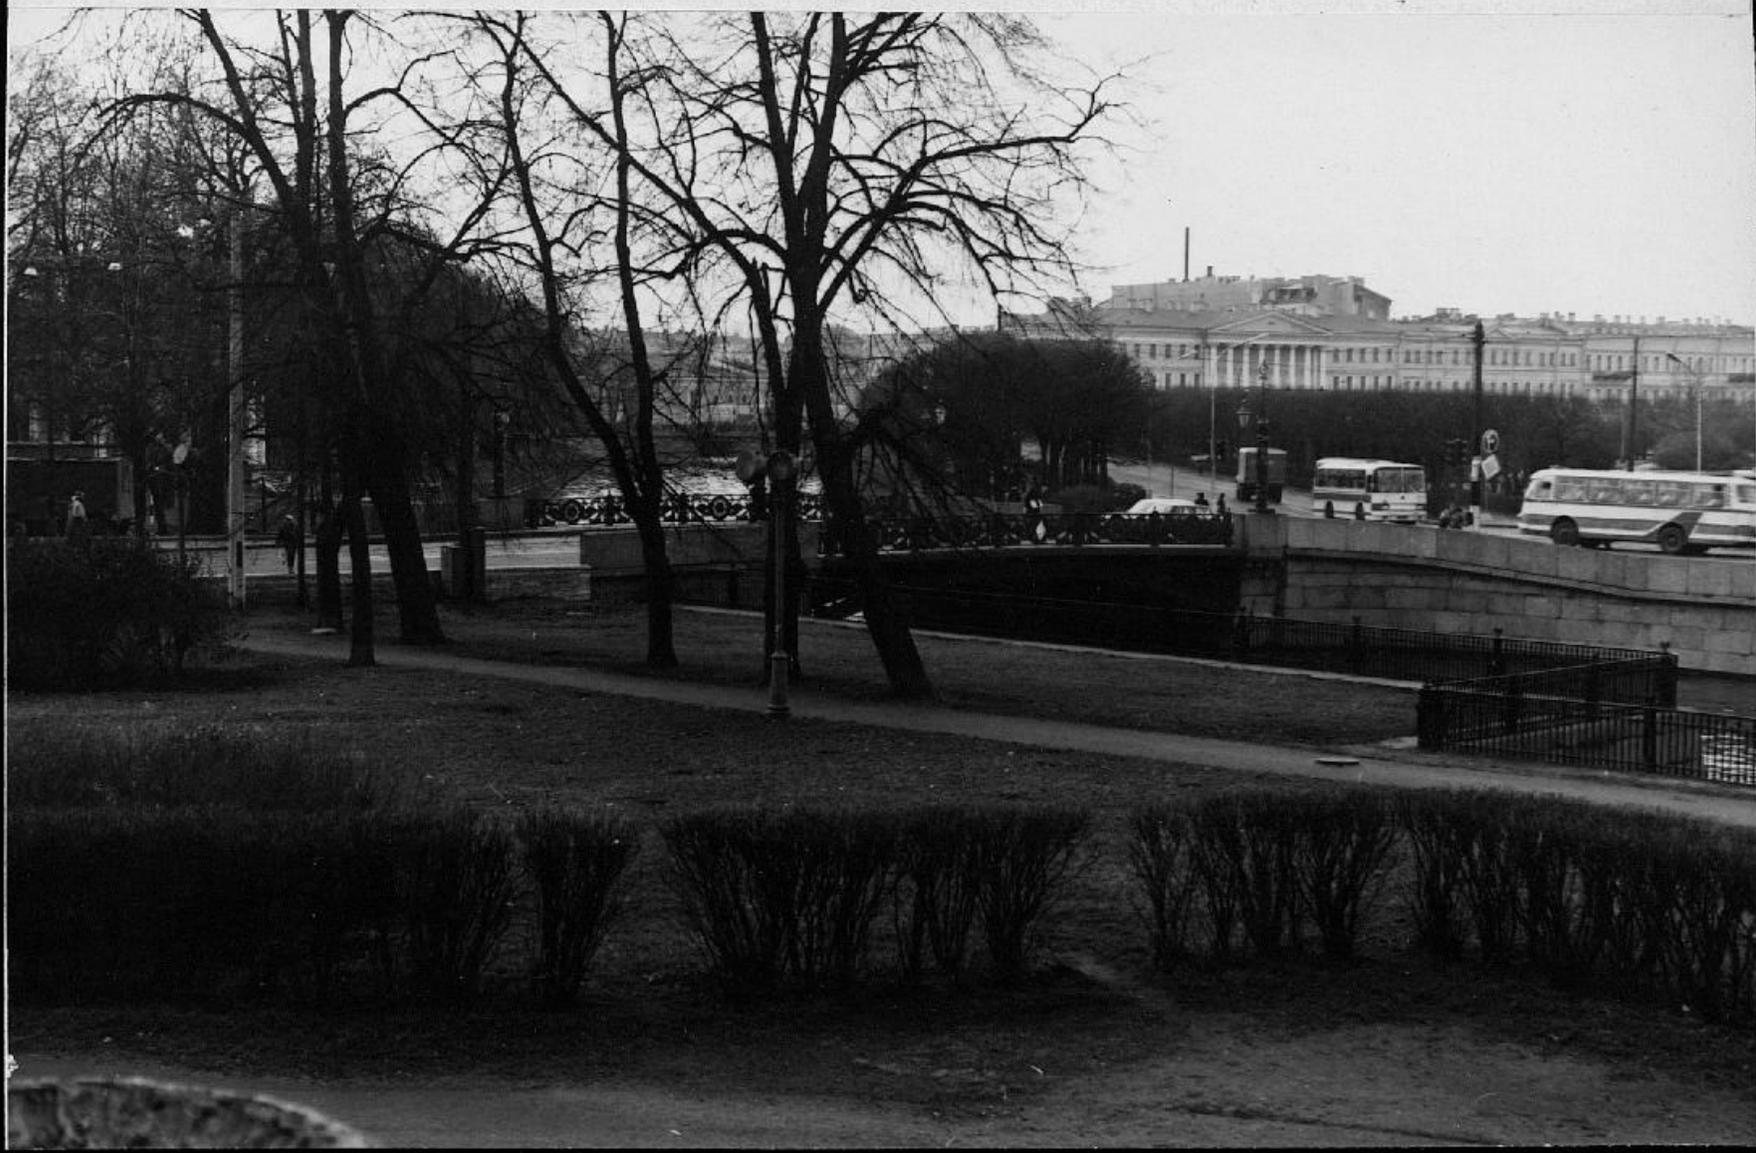
3.1. -1.29.1.

Ассамблеи Императорою (Михаиловскою) залка  
1797-1800; 1820-е гг.

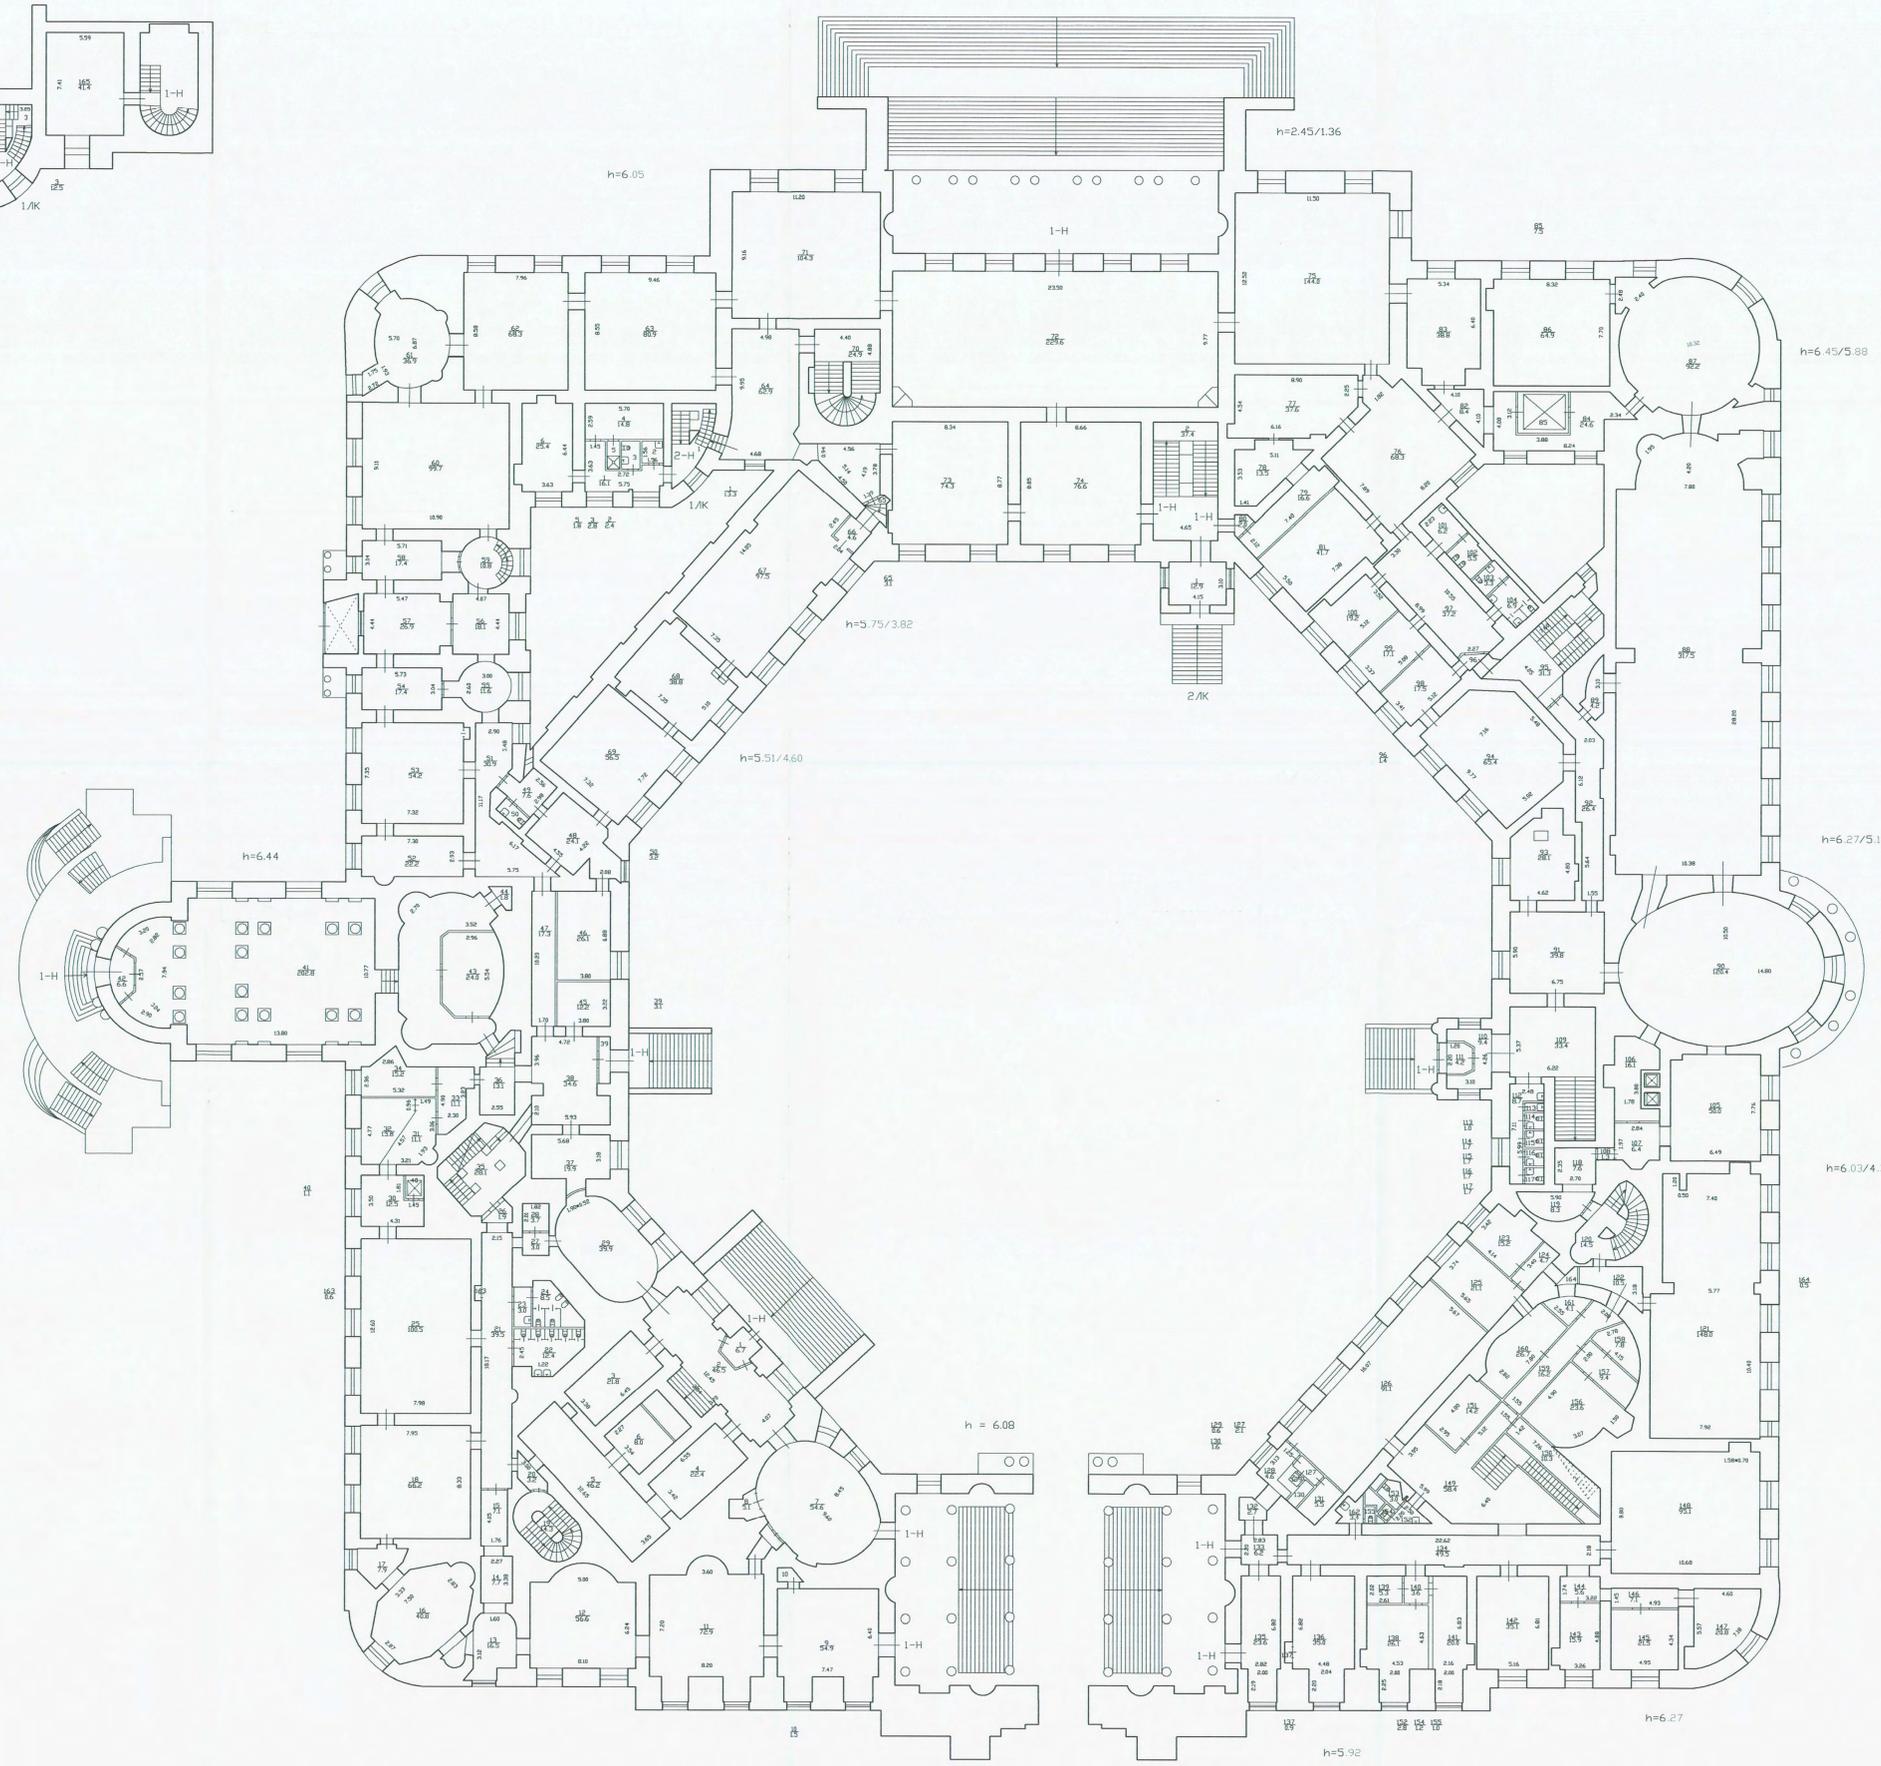
1 этаж

Филиал ГУП "ГУИОН" проектно-инженерно-архитектурное бюро Центрального района г. Санкт-Петербург			Изм. № 103/1
лист 2	Полтавские планы строения литеры А (1 этаж, антресоль 1 этажа)		масштаб 1:200
Дата	Должностное лицо	Фамилия И.О.	Подпись
30.05.2010 г.	Начальник филиала	Чиркова Г.С.	
30.05.2010 г.	Исполнитель	Бодякина И.А.	
30.05.2010 г.	Инженер, бригадир	Чернышова Л.В.

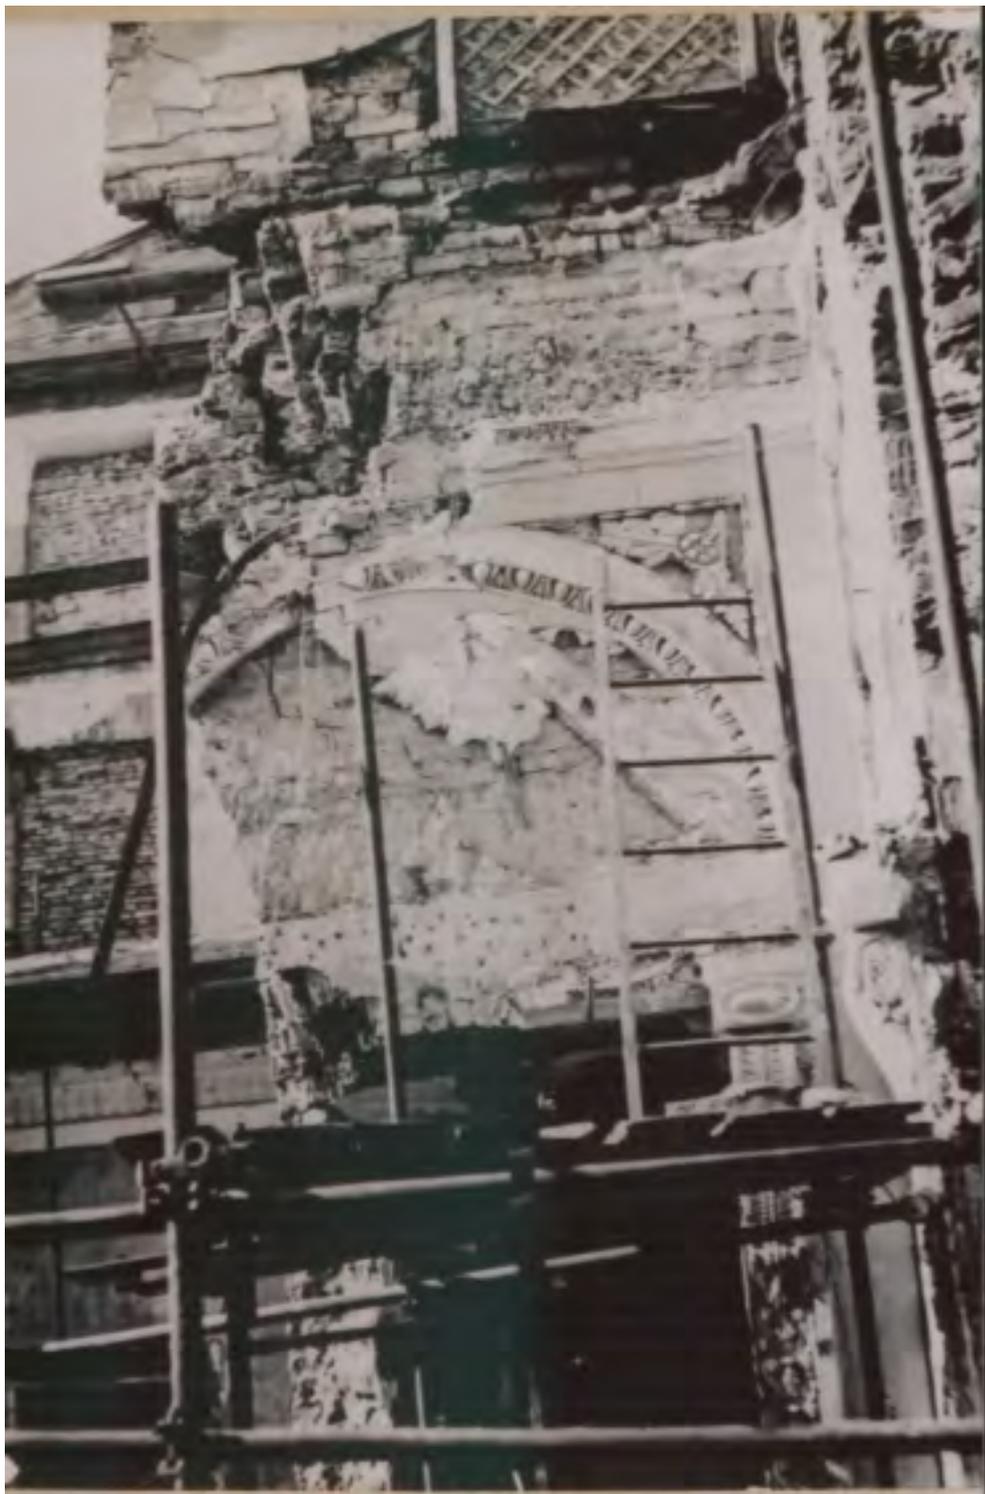
15. Разрушения зала во время Великой Отечественной войны. Фото до реставрации 1950-х гг. – КГИОП. Ф. 167. Д. Н-646. 1952 г.

Во время Великой Отечественной войны помещение Столового зала Павла I было разрушено (перекрытие, часть внешней стены). При послевоенном ремонте было восстановлено в исторических габаритах. Лепной и скульптурный декор утрачен.

Исторические габариты зала были восстановлены после сильных разрушений, вызванных попаданием двух авиабомб во время Великой Отечественной войны. Историческая богатая лепная отделка зала не сохранилась, но после войны была выполнена штукатурная подготовка стен и потолков под будущее воссоздание лепного убранства - дверные порталы с карнизными плитами сандриков, разбивка стен нишами на зеркала. Печи не восстанавливались. На потолке также была выполнена разбивка ниш под кессоны, ныне не сохранившаяся. Полы из досок по металлическим балкам покрыты линолеумом и ковролином. Потолочное перекрытие выполнено по металлическим балкам в 2000-е годы. Потолок плоский оштукатуренный с двумя подвесными светильниками. Стены оштукатурены и окрашены. Два оконных проема обращены в Парадный двор. Оконные столярные заполнения из дуба – современные, с латунной фурнитурой - выполнены по историческим образцам в 2000-х годах. Подоконные доски мраморные. Дверные проемы с профилированными штукатурными наличниками и карнизами; двери двухстворчатые, филеи, выполнены из древесины хвойных пород (сосна), окрашены в белый цвет.

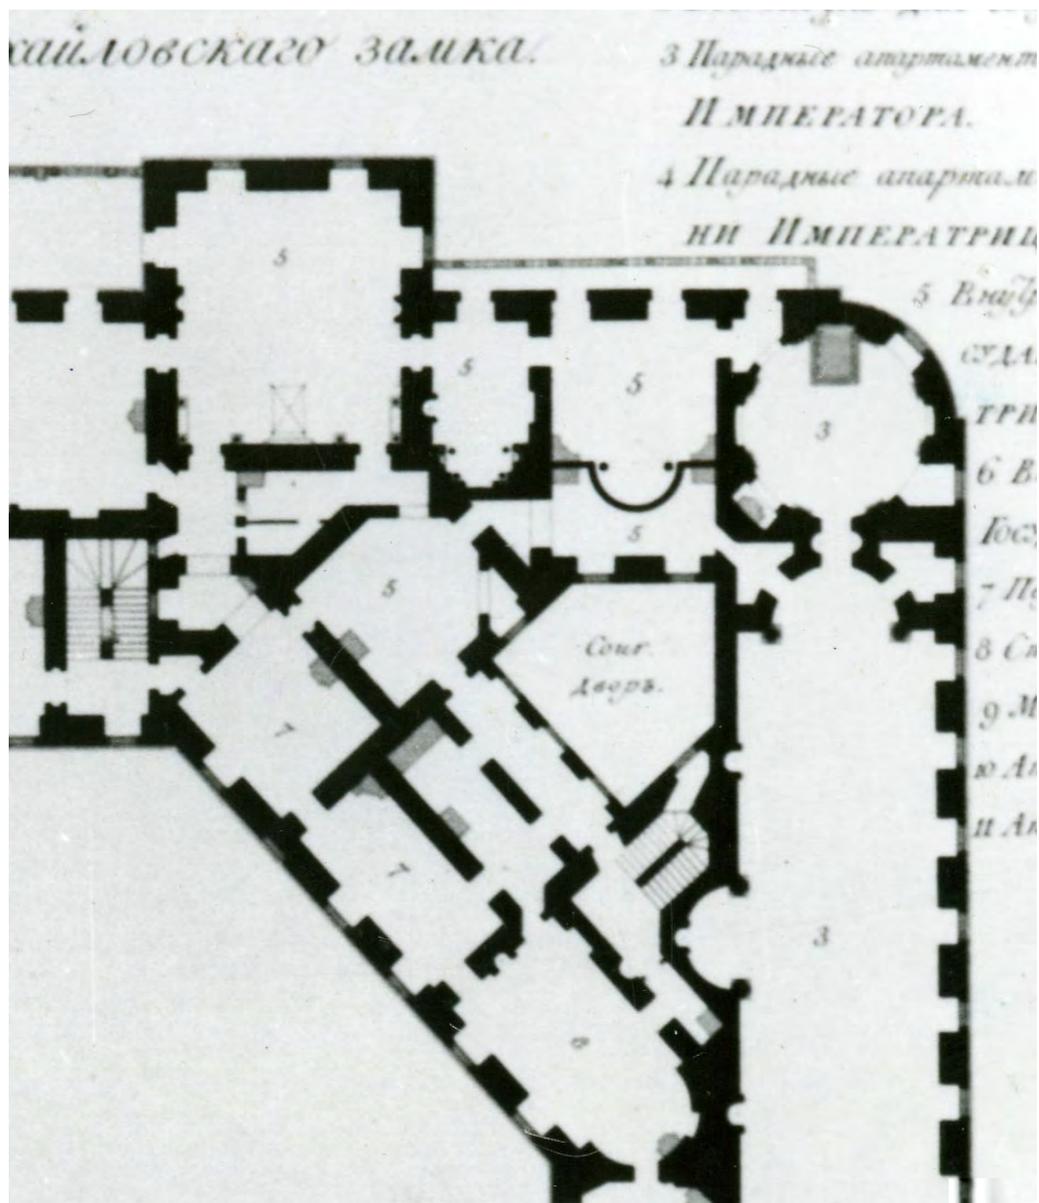
18. Колпаков И.И. с чертежа М. Овсянникова по проекту В. Бренны. План бельэтажа Михайловского замка. Фрагмент. Гравюра резцом. Около 1800 г. - ГРМ. Инв. № Гр-33617

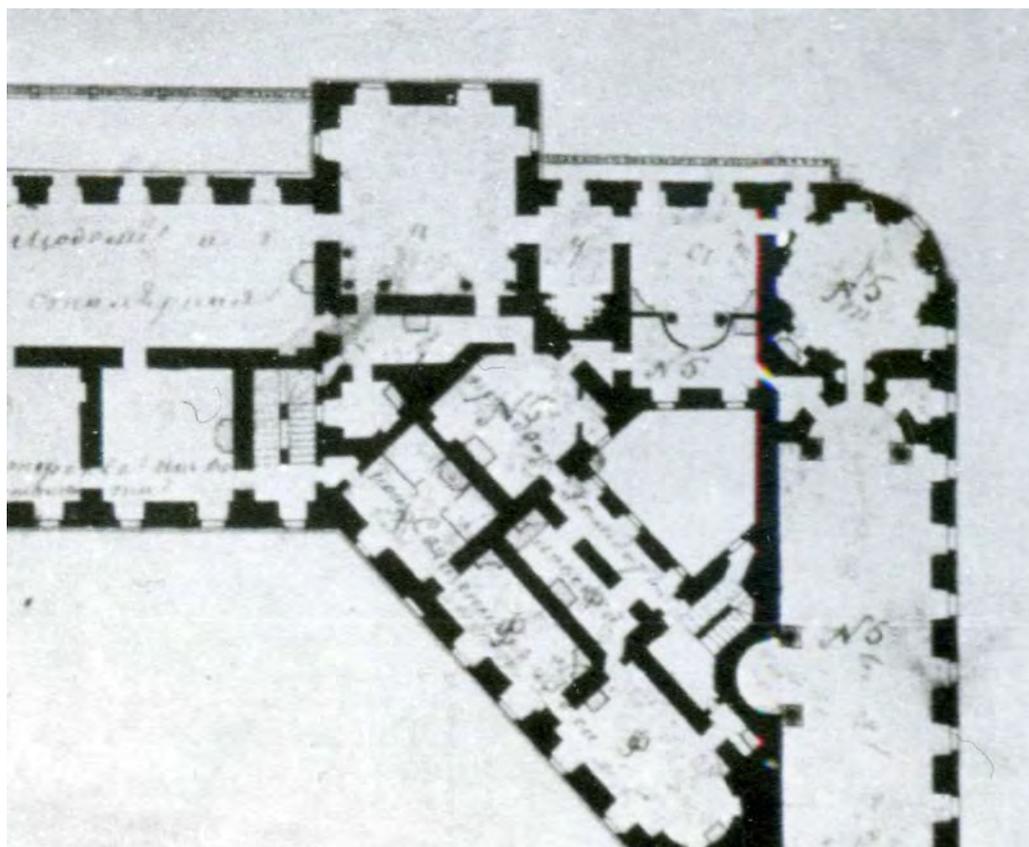
19. План второго этажа замка. Фрагмент. Начало XIX в. РГИА. Ф. 485. Оп. 2. Д. 1336. Л. 1.

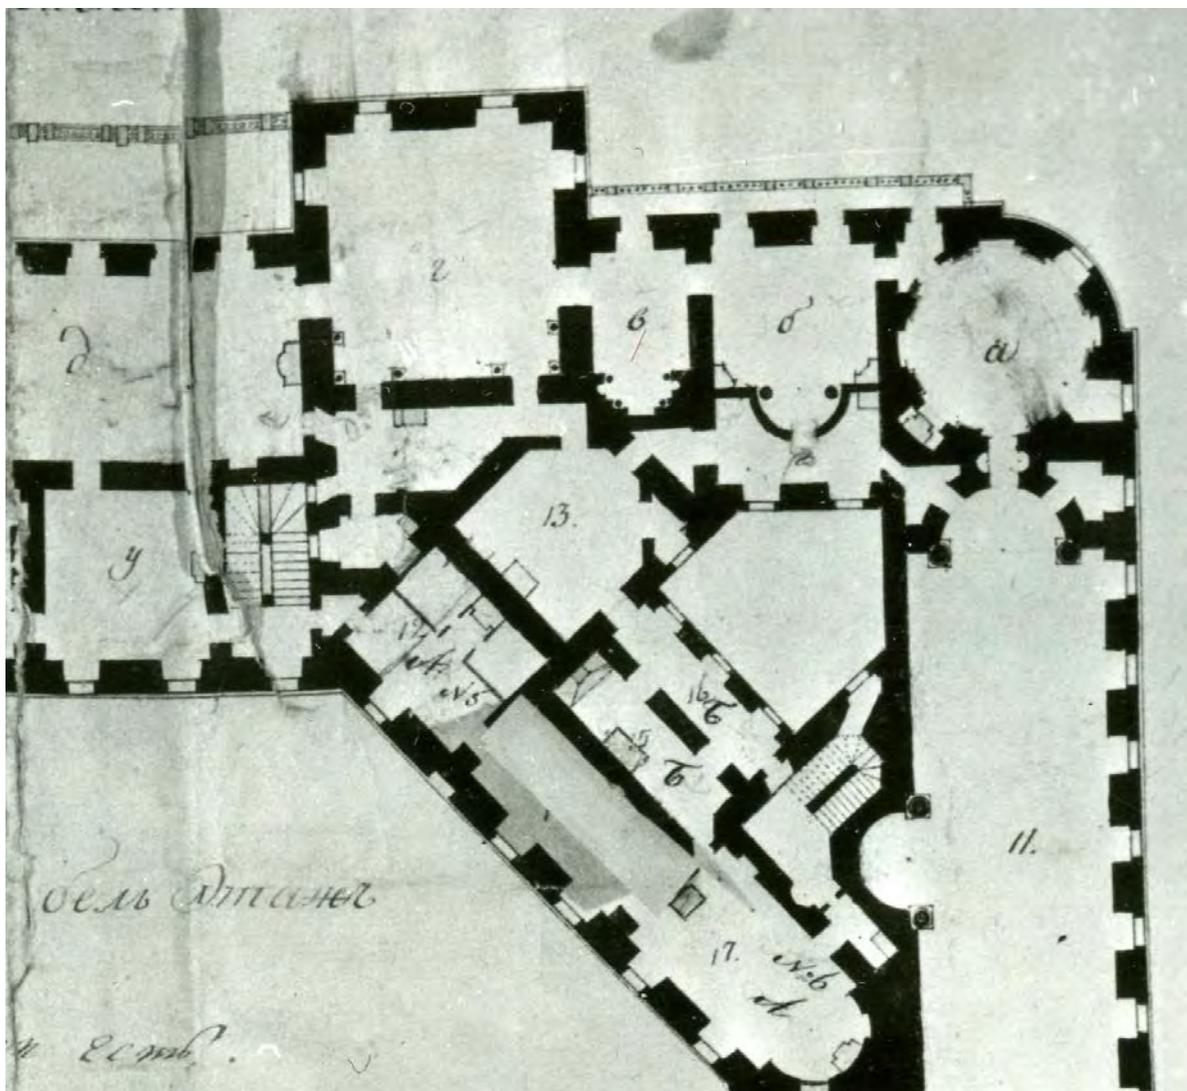
20. Писцов П.В. План бельэтажа Михайловского замка. 1821 г. Фрагмент. РГА ВМФ. Ф. 3л, оп. 35, д. 7736.

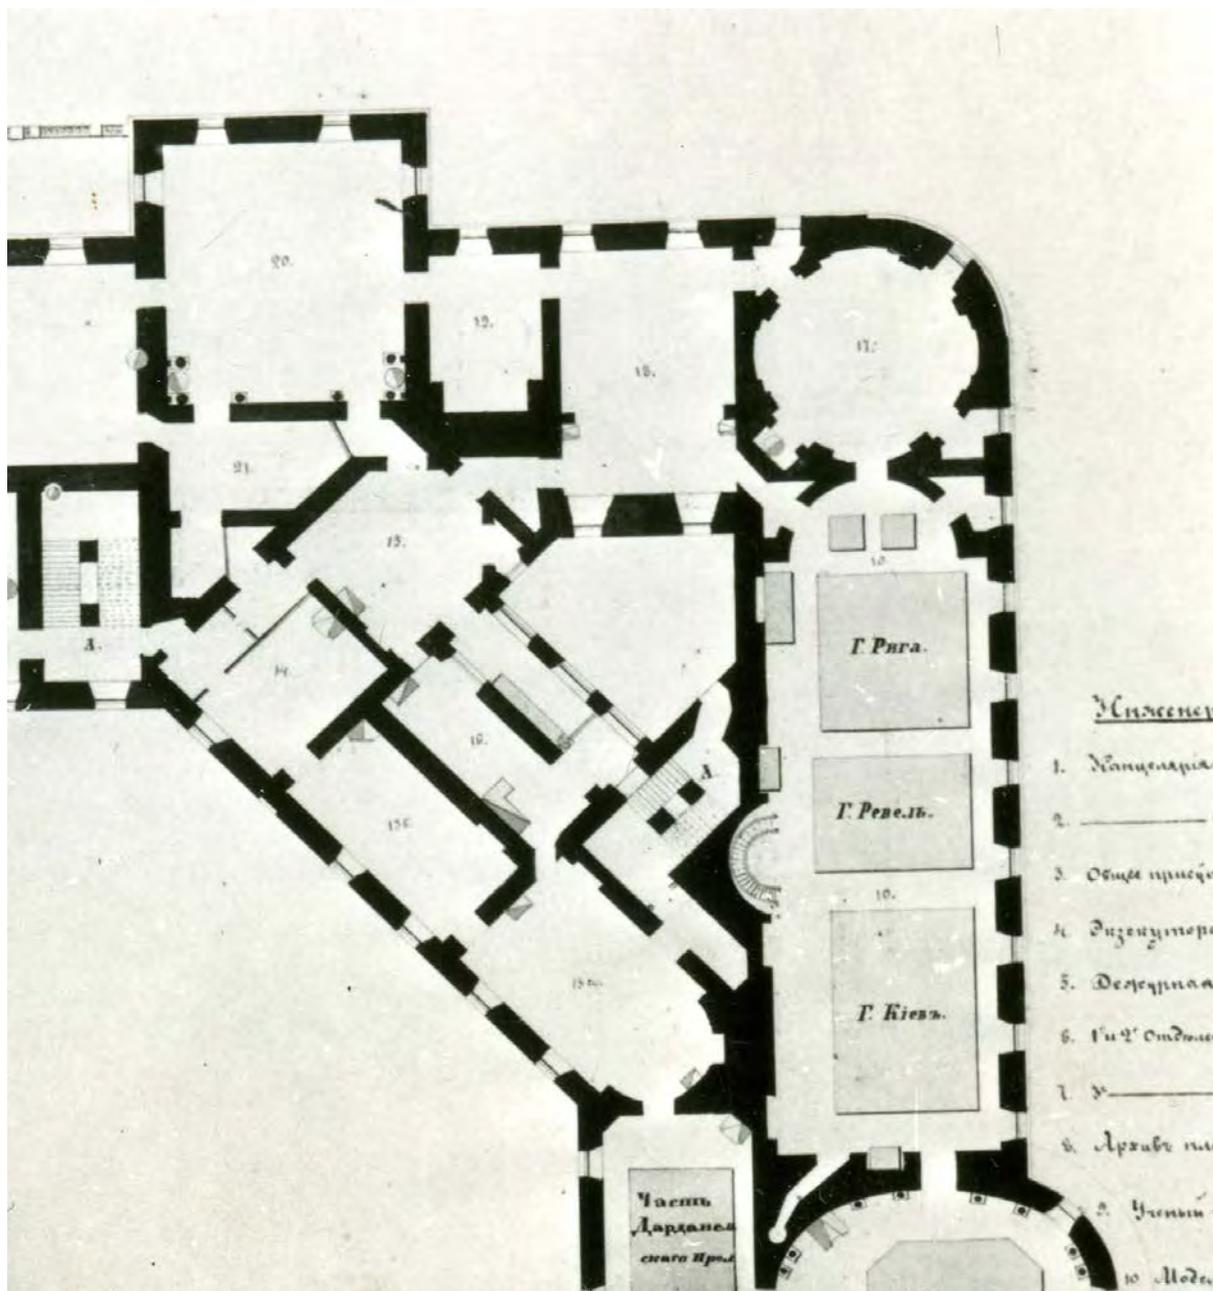
21. План бельэтажа Инженерного замка (с открытым клапаном). 1856 г. Фрагмент. - РГА  
ВМФ. Ф. 3л, оп. 35, д. 7542

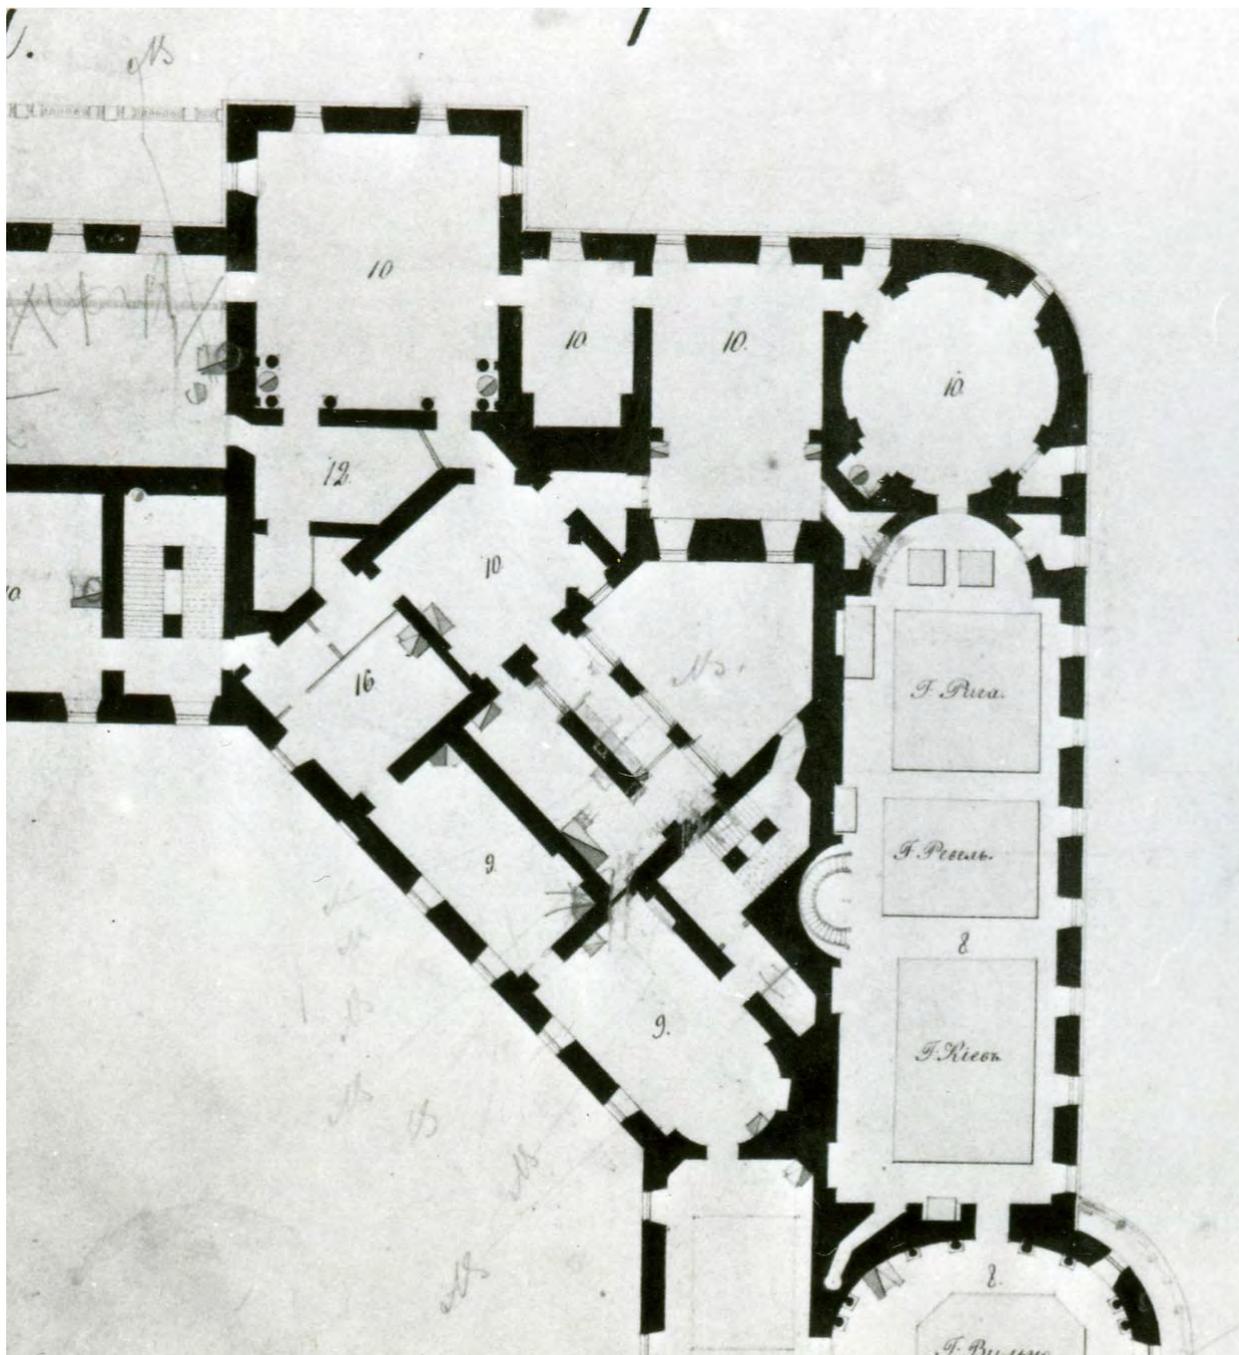
22. План второго этажа замка. Фрагмент. 1901г. – РГА ВМФ. Ф. 3л. Оп. 35. Д. 7984.

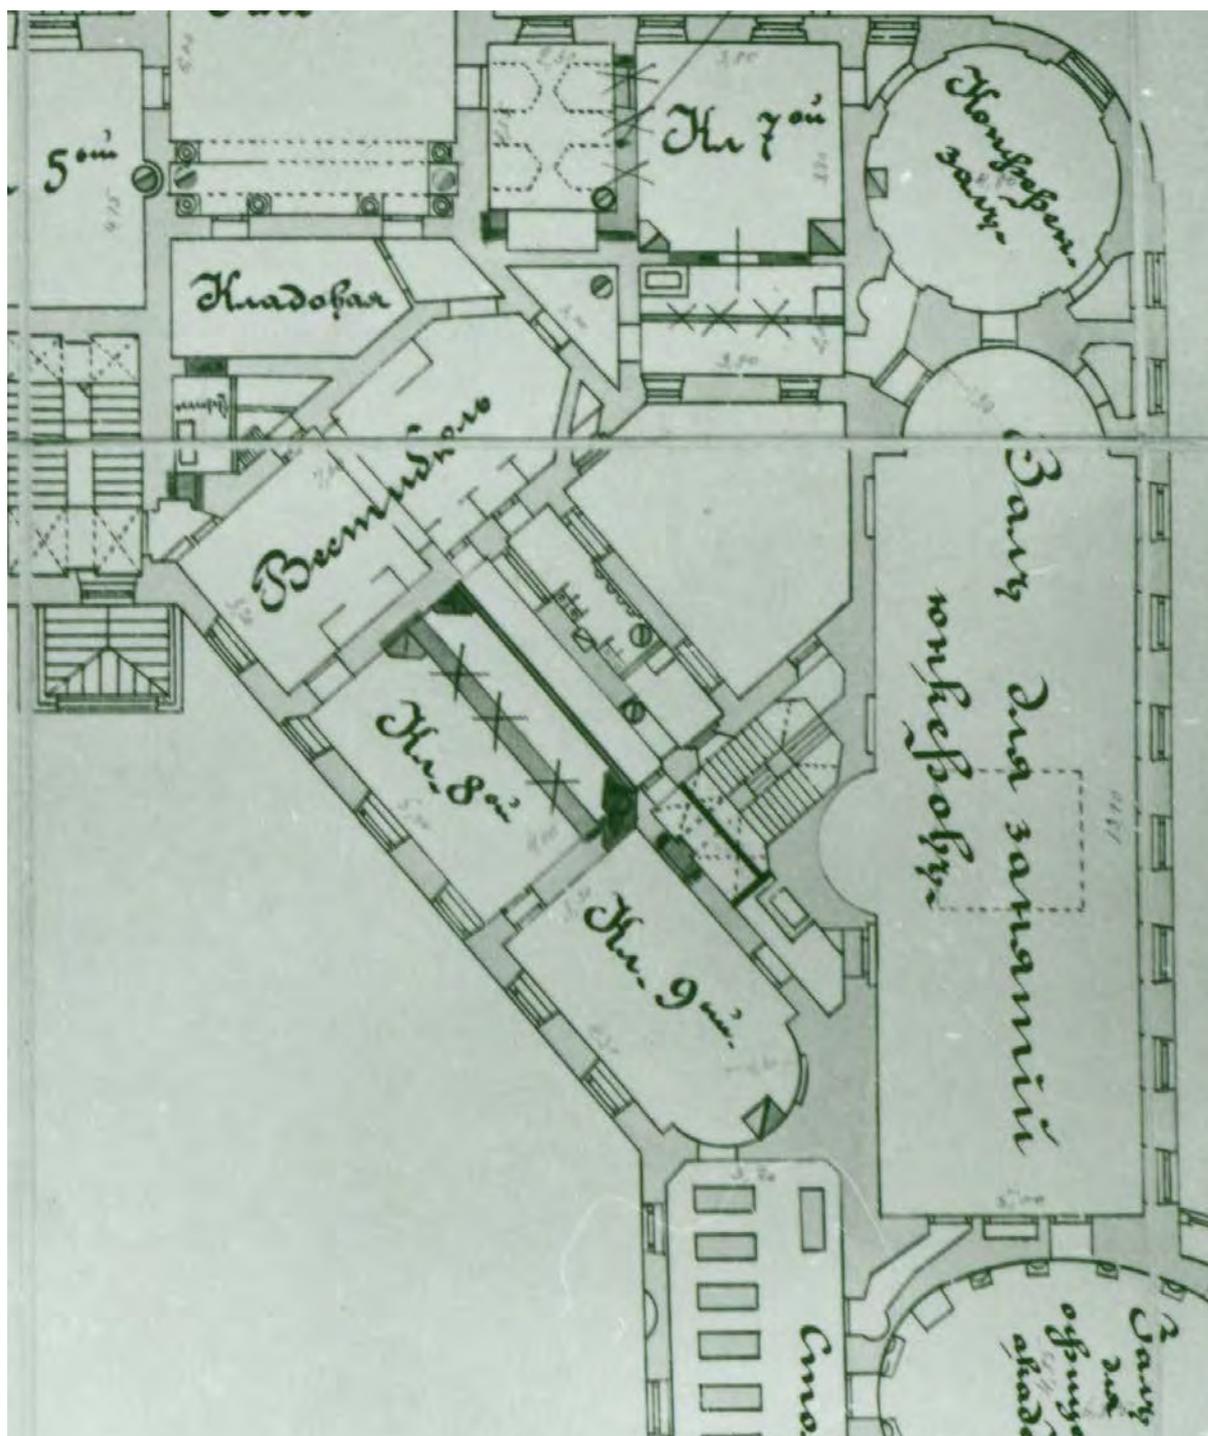
23. Чертеж планов Михайловского замка с размещением Николаевского Инженерного училища. Фрагмент. 1913 г. – ВИМАИВиВС. Инв. № 2154.

23. Чертеж планов Михайловского замка с размещением Николаевского Инженерного училища. Фрагмент. 1913 г. – ВИМАИВиВС. Инв. № 2154.
24. План бельэтажа замка. 1926 г. Фрагмент. - ГМИ СПб. Инв. № I-Б-7574ч/3.

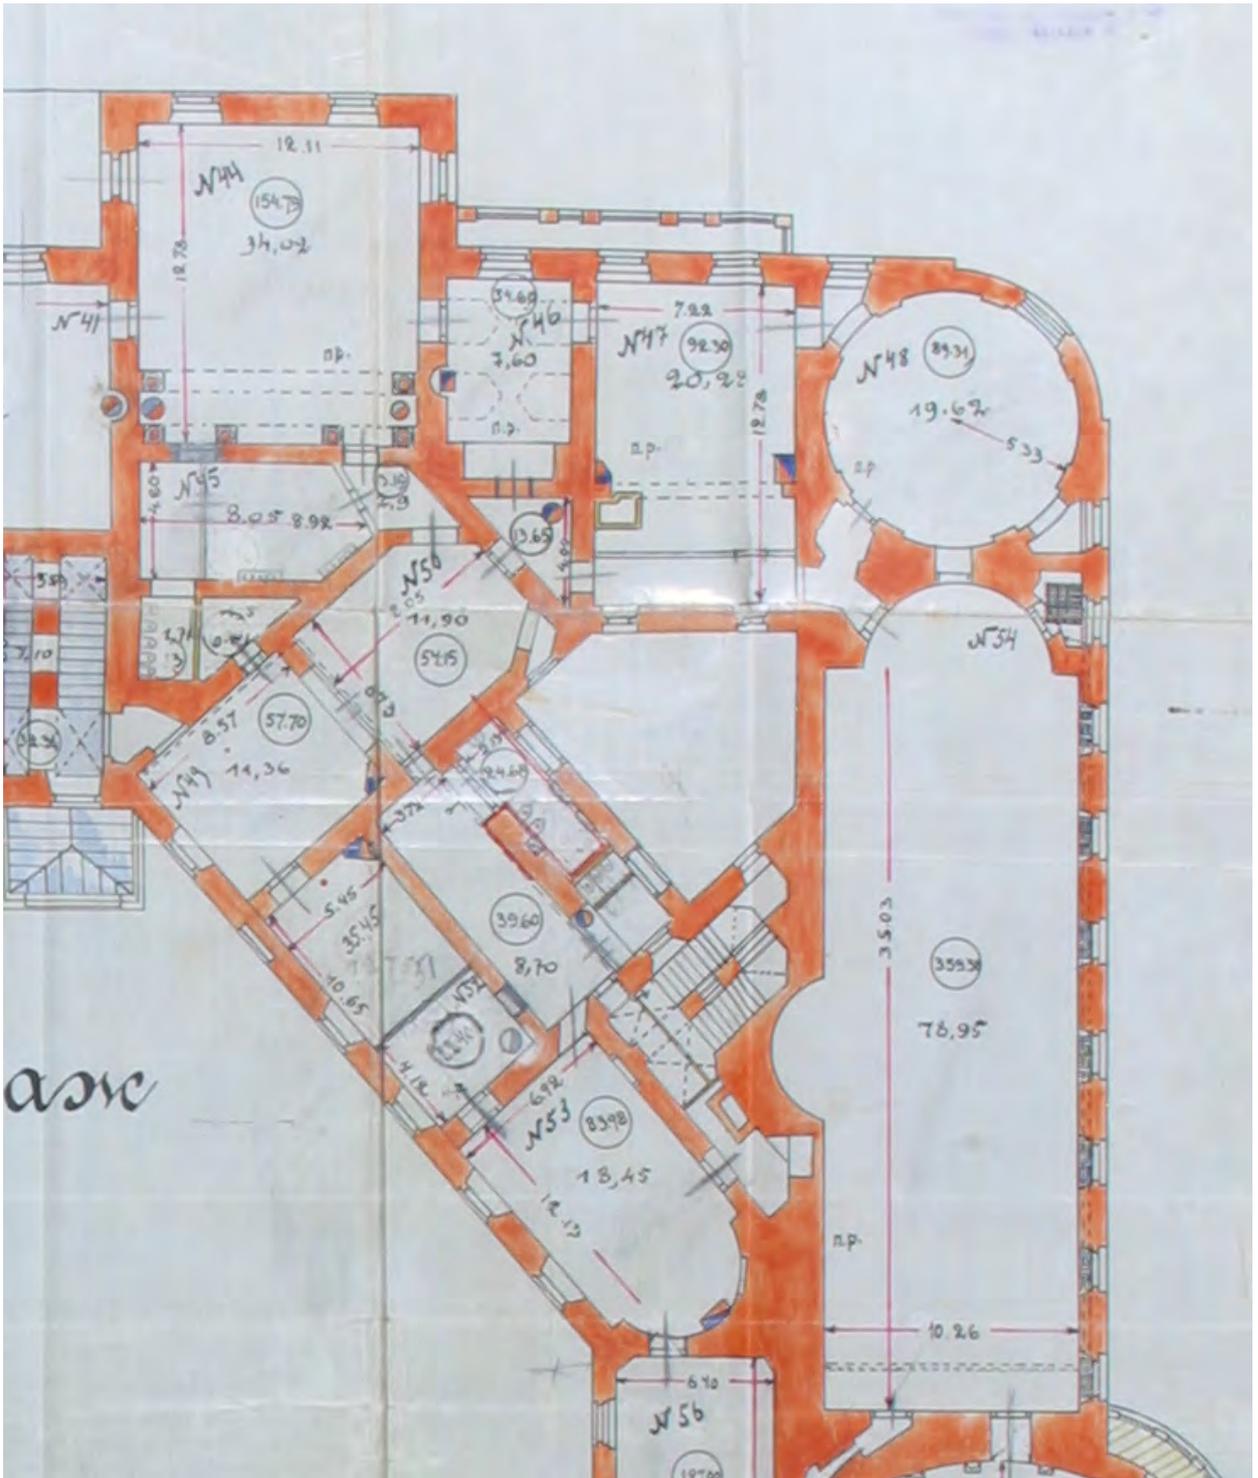
24. План бельэтажа замка. 1926 г. Фрагмент. - ГМИ СПб. Инв. № I-Б-7574ч/3.

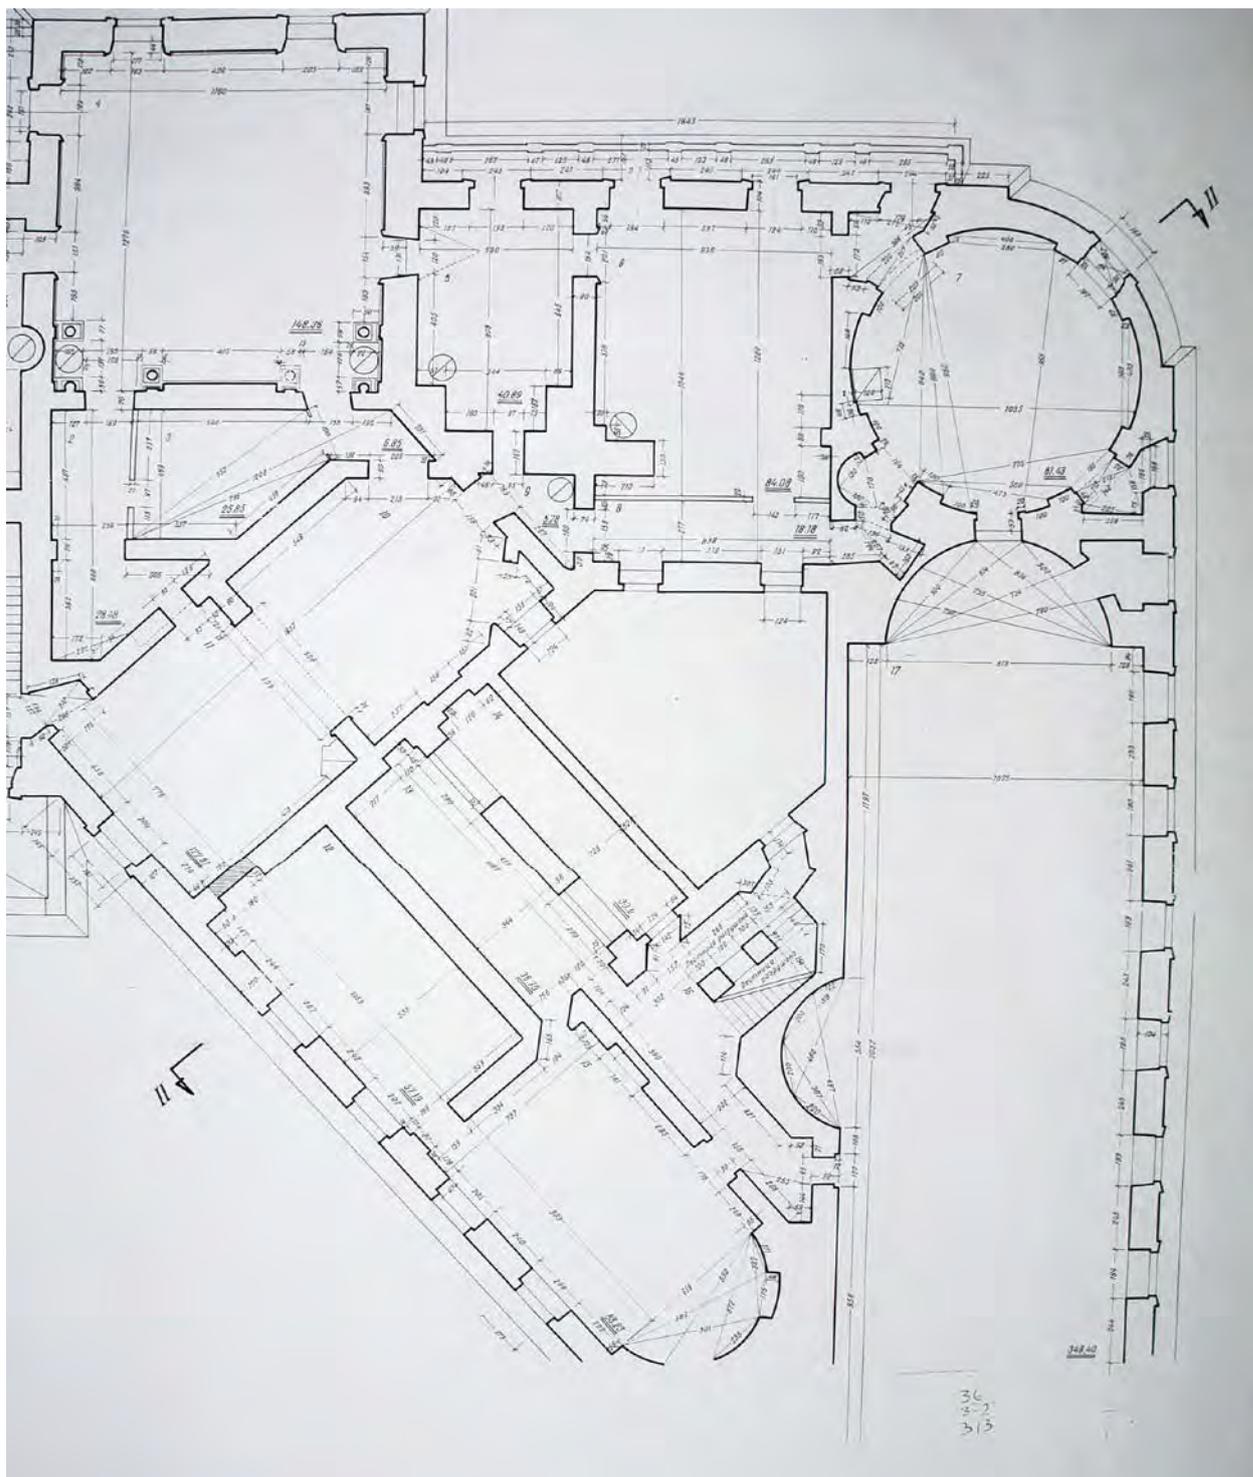
25. Обмерный план бельэтажа Михайловского этажа. 1953 г. Фрагмент. - ЦГА НТД СПб. Ф. 36, оп. 3-2, д. 313, л. 6.

25. Обмерный план бельэтажа Михайловского этажа. 1953 г. Фрагмент. - ЦГА НТД СПб. Ф. 36, оп. 3-2, д. 313, л. 6.
26. План бельэтажа замка. 1960 г. Фрагмент.- ГПИ № 3. Проект приспособления Инженерного замка для размещения проектных организаций. – НА МЗ.

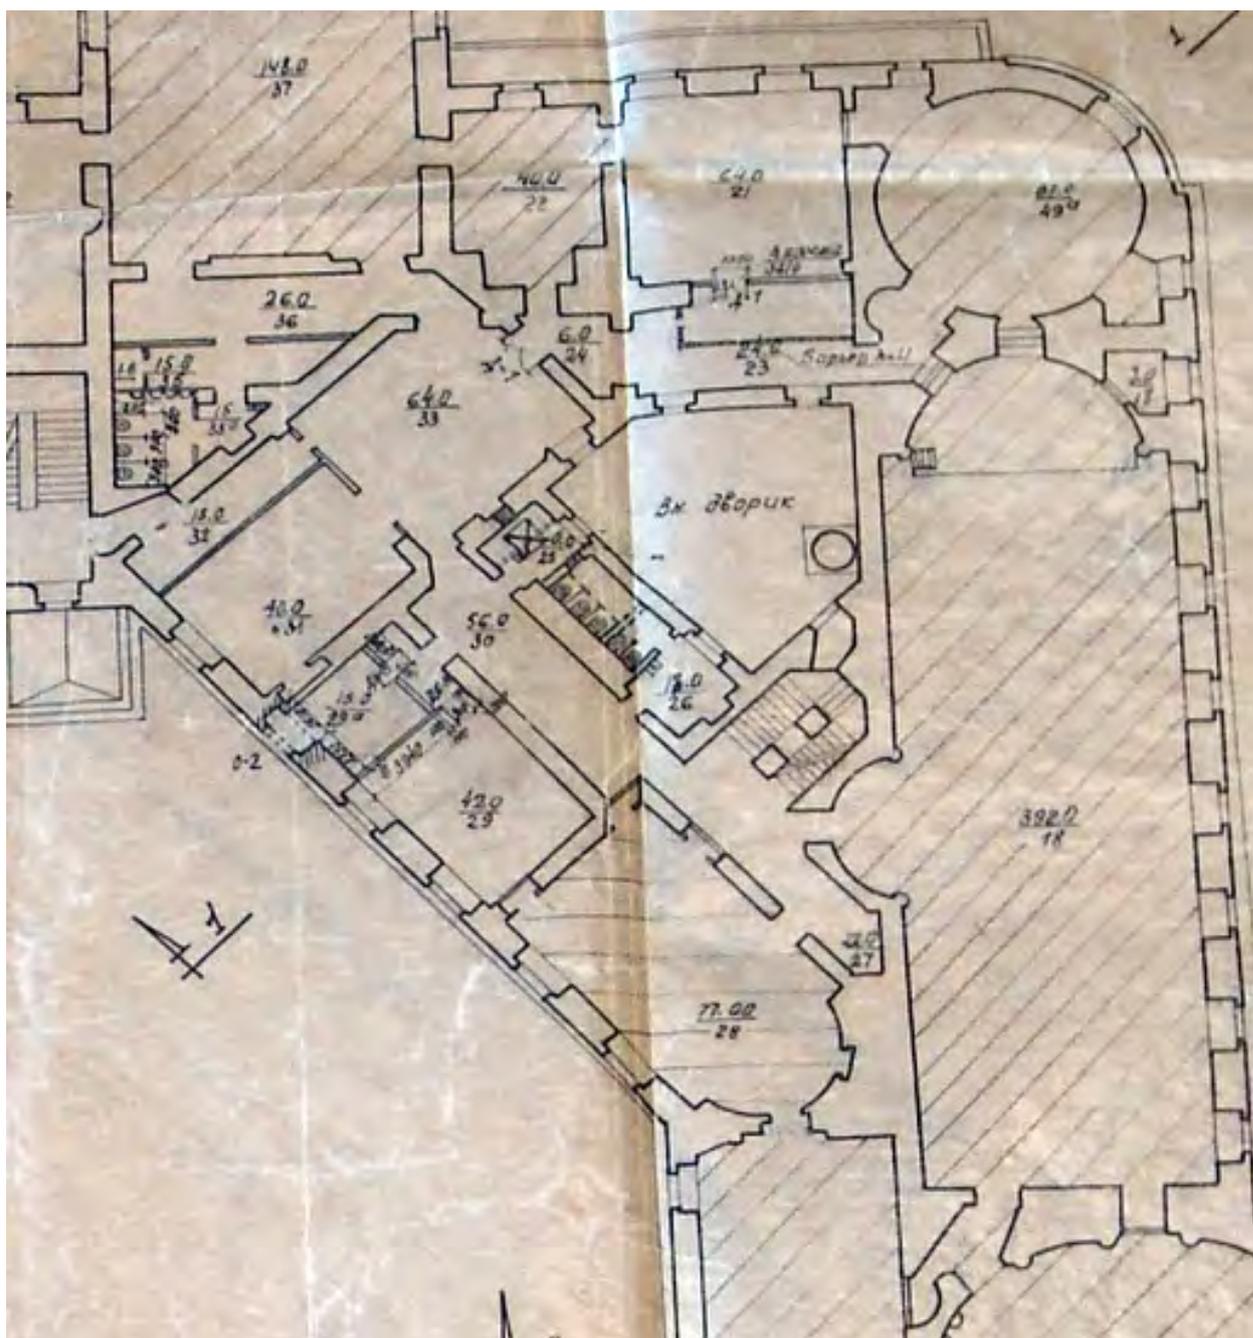
26. План бельэтажа замка. 1960 г. Фрагмент.- ГПИ № 3. Проект приспособления Инженерного замка для размещения проектных организаций. – НА МЗ.

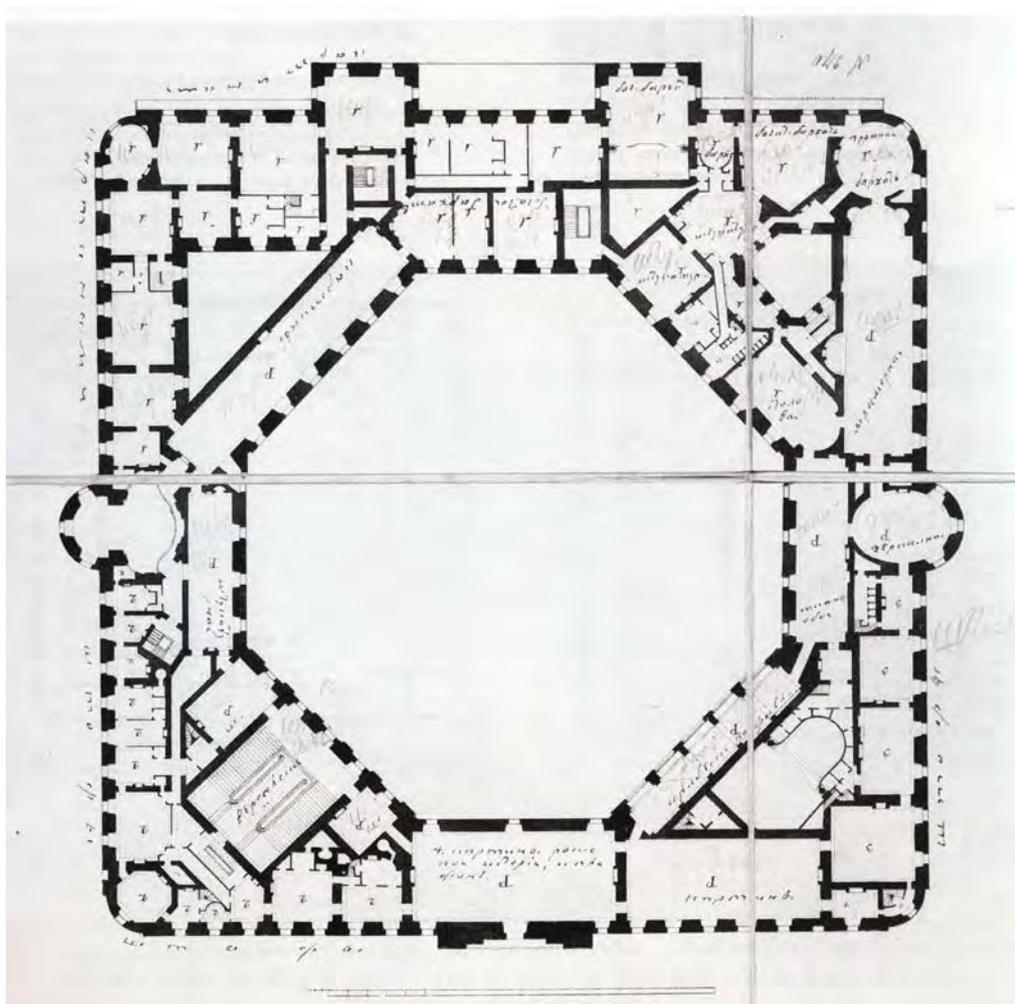
1. А.-Ф.-Г. Виолье (?). План бельэтажа. Неосуществленный проектный вариант дворца для Гатчины. Вторая половина 1780-х – начало 1790-х гг. – РГА ВМФ. Ф. 3л. Оп. 37. Д. 9915.
