## АКТ

**по результатам государственной историко-культурной экспертизы проектной документации на проведение работ по сохранению объекта культурного наследия федерального значения «Замок» по адресу: город Санкт-Петербург, Садовая улица, дом 2, литера А (Садовая ул., 2), входящего в состав объекта культурного наследия федерального значения «Михайловский (Инженерный) замок» по адресу: г. Санкт-Петербург, Садовая улица, дом 2, литера А, Инженерная улица, дом 8, литера А, Инженерная улица, дом 10, литера А, Итальянская улица, дом 12, литера Е, Итальянская улица, дом 13, литера А, Караванная улица, дом 1, литера А, Манежная площадь, дом 2, литера А (Садовая ул., 2, Замковая ул., Итальянская ул., 12, Инженерная ул., 8, 10, 11, 13, Кленовая ул., Манежная пл., 2, 6, р. Мойки наб., р. Фонтанки наб.): «Научно-исследовательские, изыскательские и проектные работы по сохранению объекта культурного наследия «Реставрация и приспособление с ремонтом инженерных сетей интерьеров Михайловского (Инженерного) замка, расположенных на 1 и 2 этажах» по адресу: Санкт-Петербург, Садовая улица, д. 2, литера А: Блок III (Помещения 242-246, 247, 248, 249, 250, 251, 253). Реставрация и приспособление с ремонтом

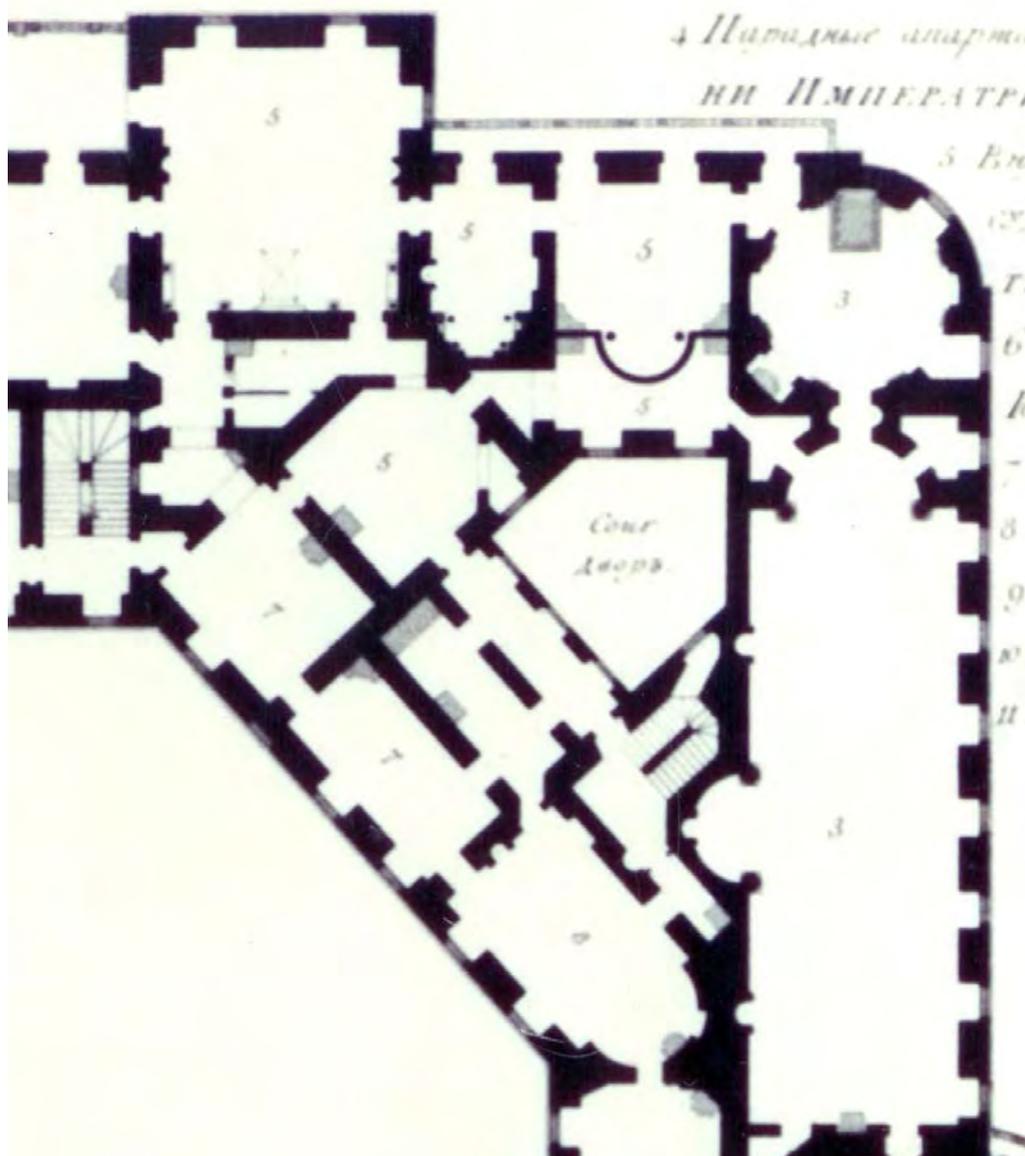
2. Архитектор В. Бренна. Проектный план бельэтажа Михайловского замка. Неосуществленный вариант. Начало 1797 г. – КГИОП. Инв. № 167/Г – 12 сф.

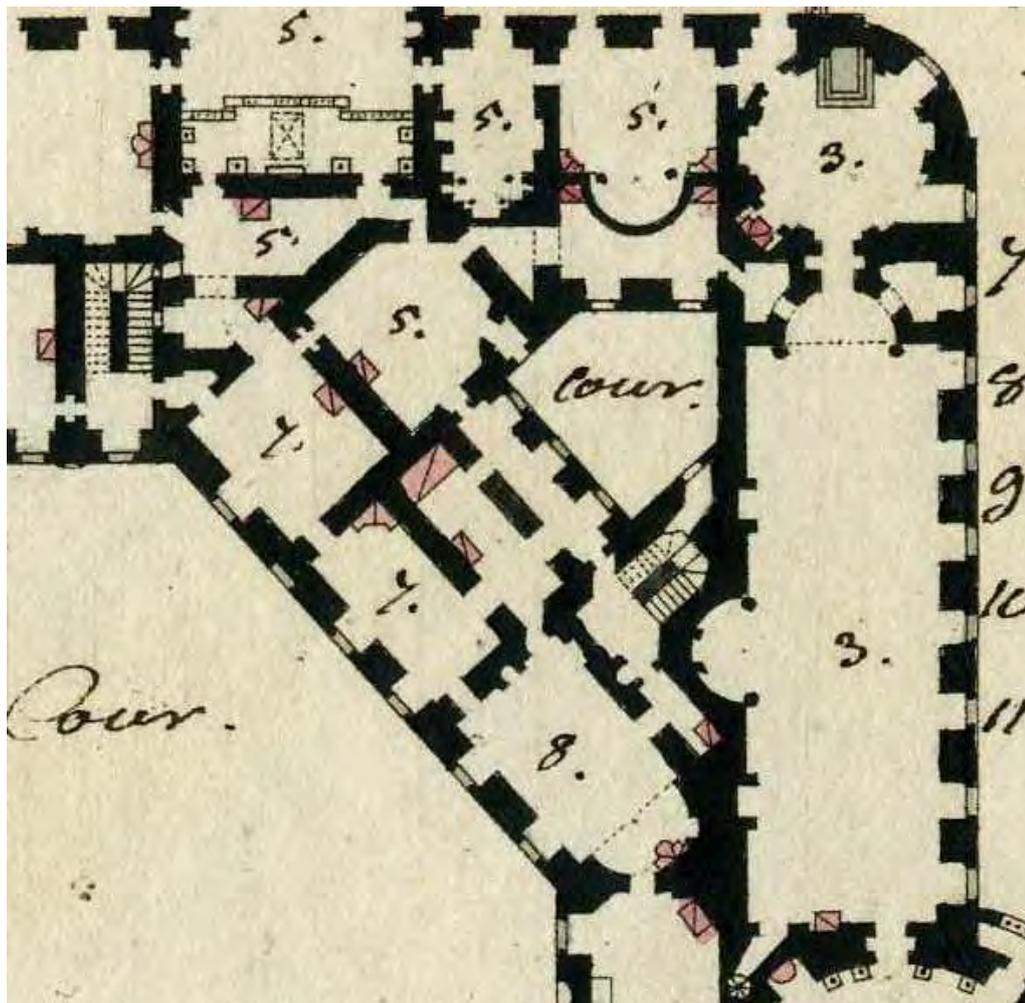
3. План бельэтажа Михайловского замка. Гравированный И.И. Колпаковым чертеж по проекту В. Бренны. Около 1800 г. Фрагмент. – ГРМ. Гр – 33617.

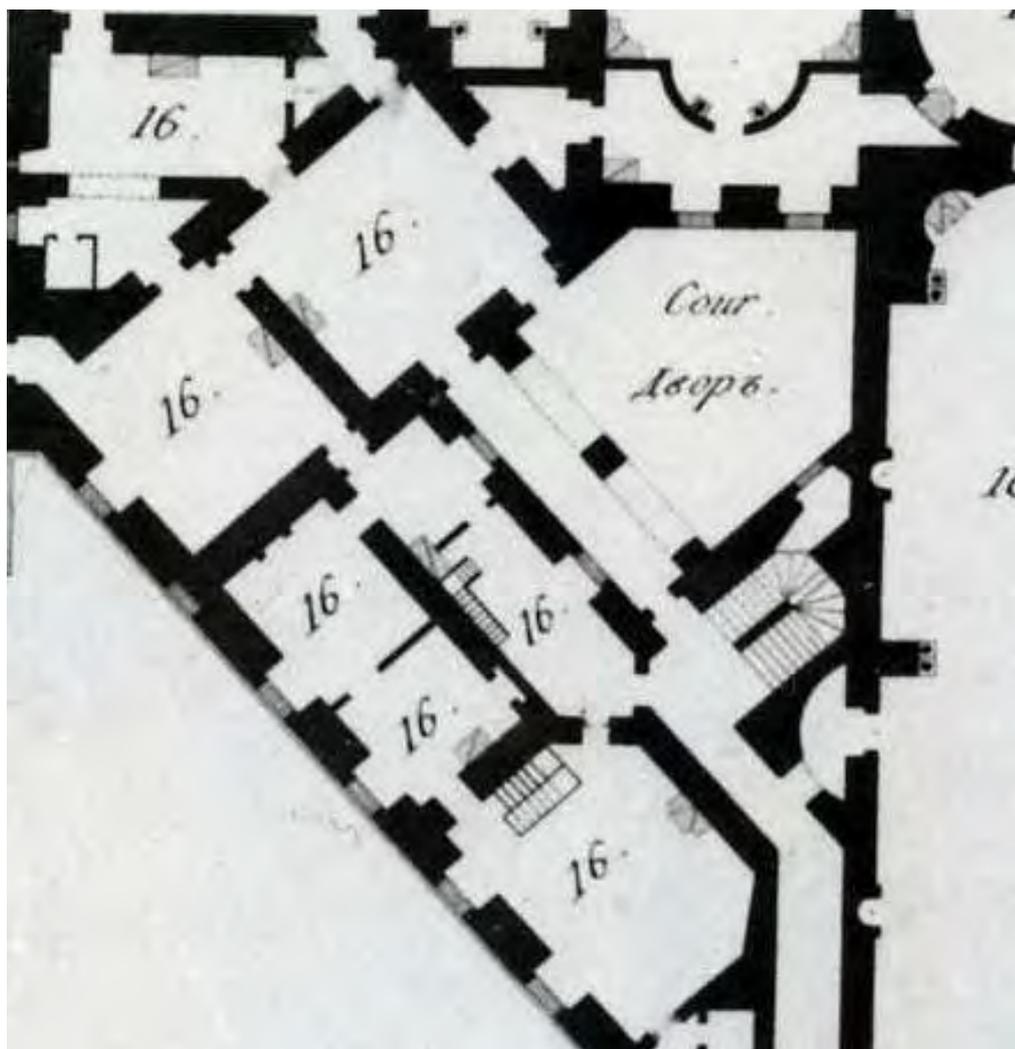
4. План бельэтажа Михайловского замка. Гравированный И.И. Колпаковым чертеж с раскраской акварелью по рисунку К. Росси. Около 1800 г. Фрагмент. – Частное собрание, Санкт-Петербург.

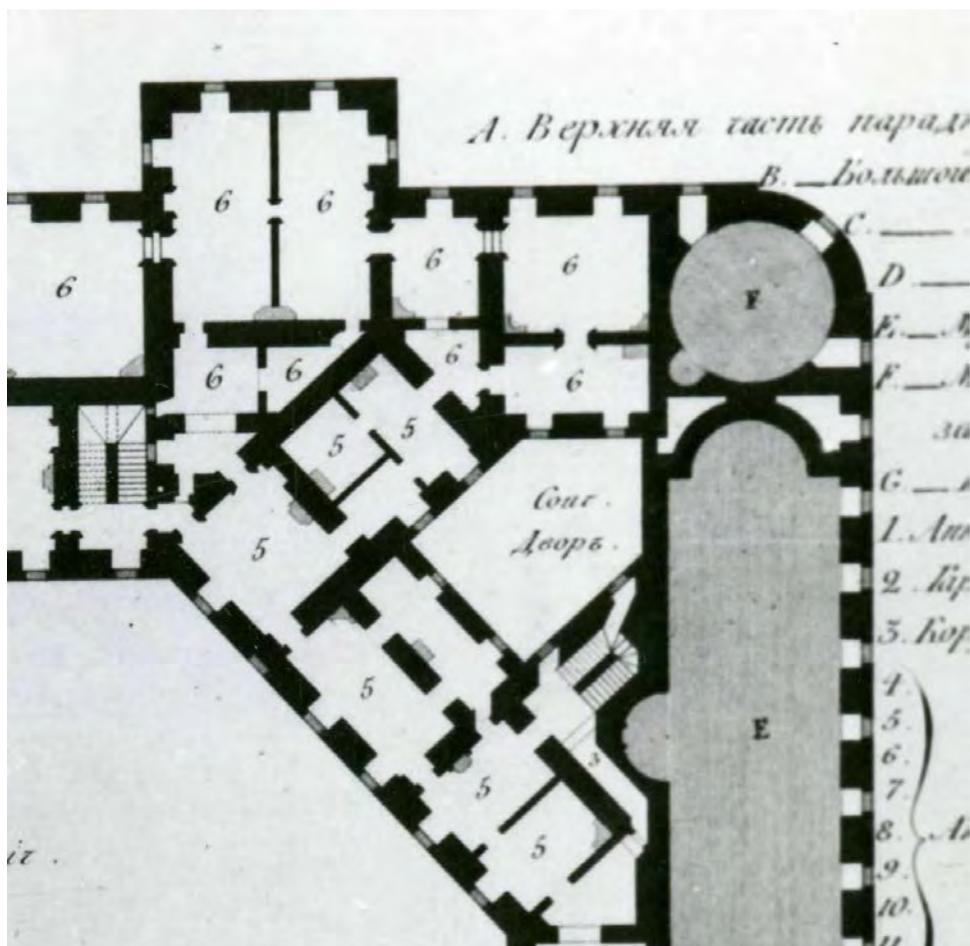
5. План нижнего этажа Михайловского замка. Гравированный И.И. Колпаковым чертеж по проекту В. Бренны. Около 1800 г. Фрагмент. – ГРМ. Гр – 33618.

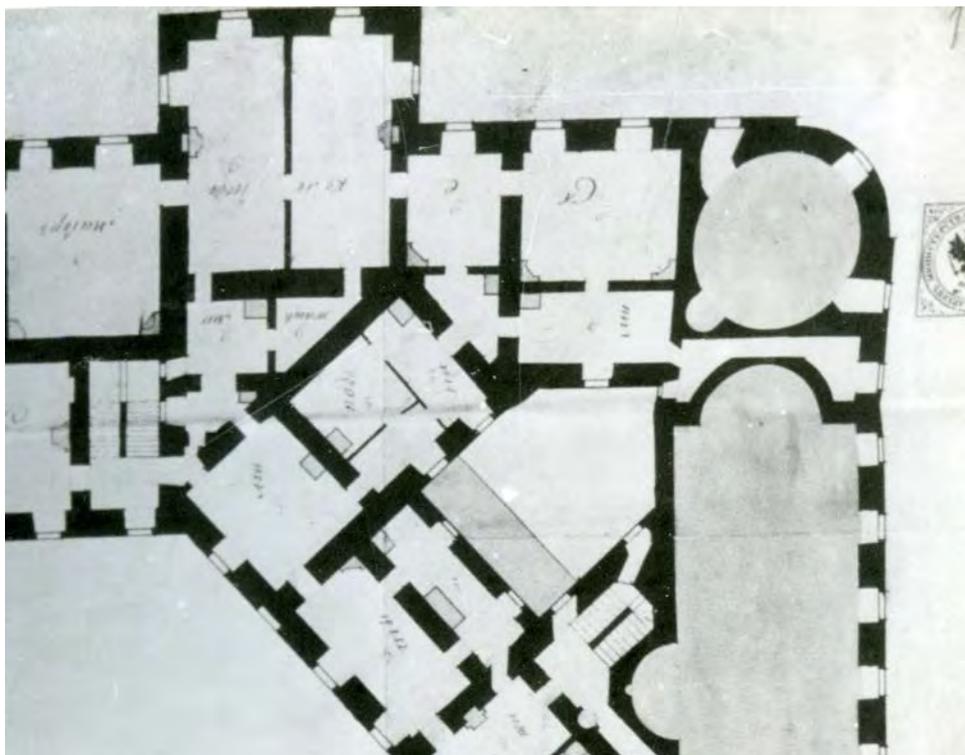
6. План третьего этажа Михайловского замка. Гравированный И.И. Колпаковым чертеж по проекту В. Бренны. Около 1800 г. Фрагмент. — ГРМ. Гр — 33615.

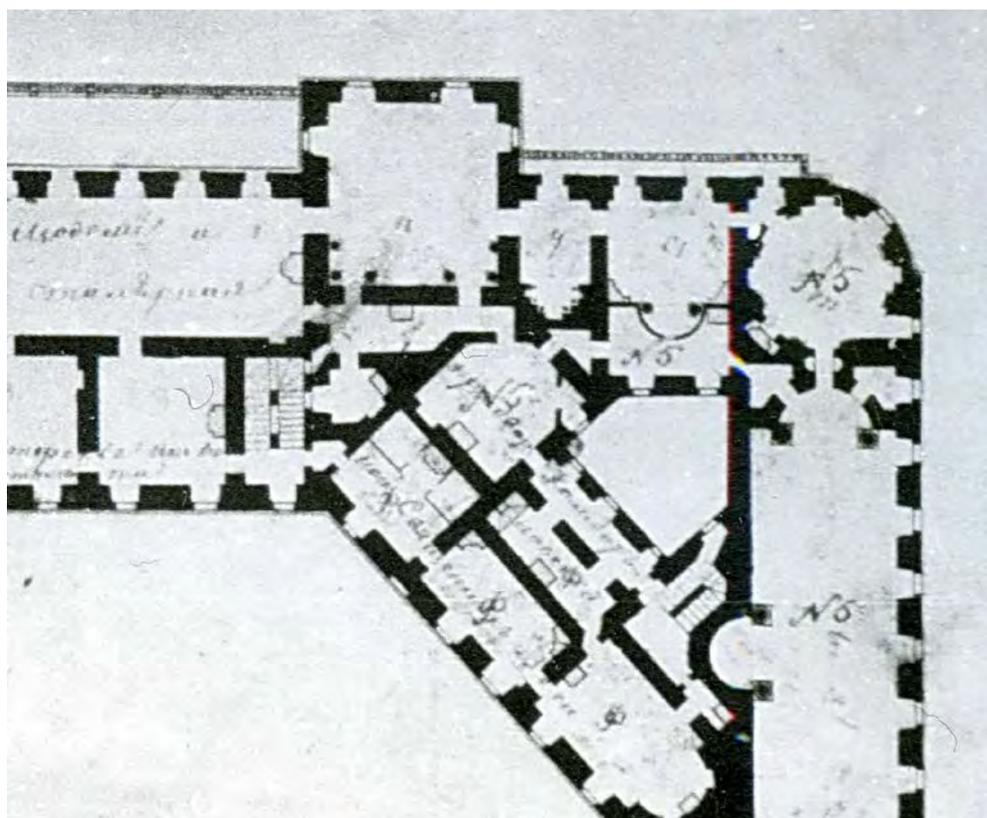
7. План третьего этажа Михайловского замка. Начало XIX века. Фрагмент. – РГИА. Ф. 485. Оп. 2. Д. 1333.

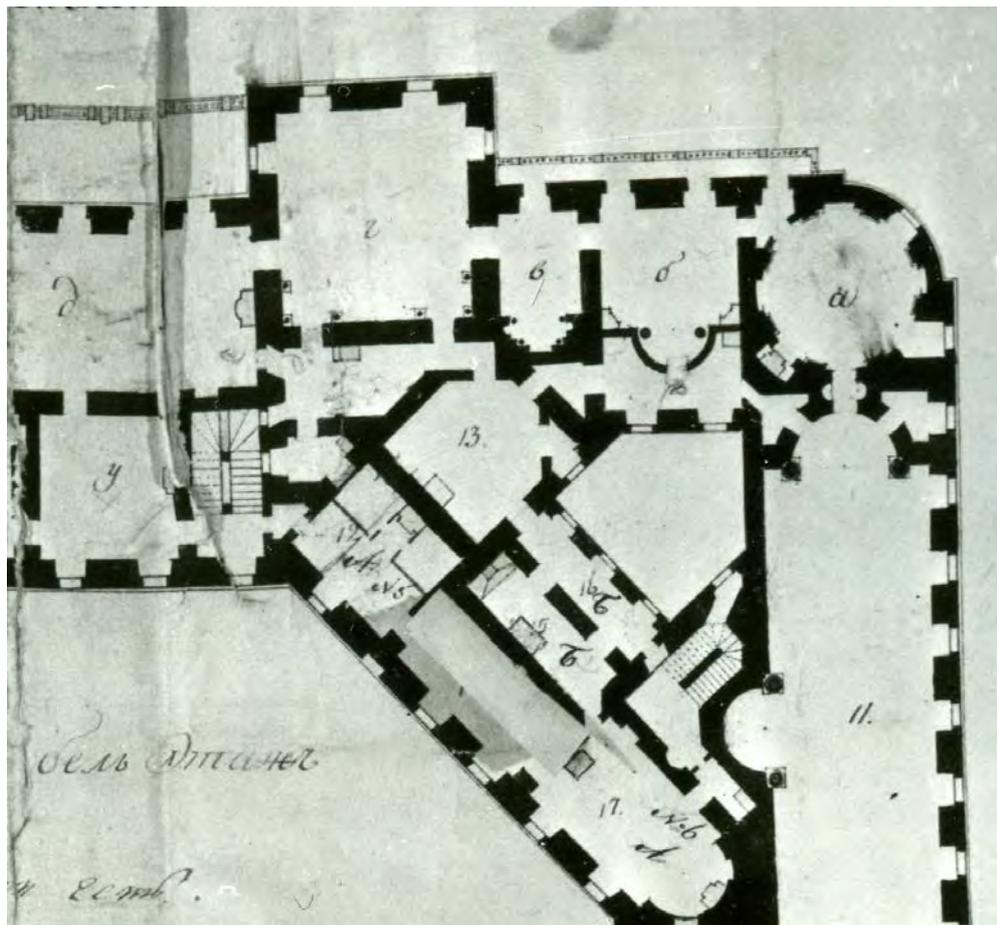
9. План бельэтажа Михайловского замка. Начало XIX века. Фрагмент. – РГИА, Ф. 485.  
Оп. 2. Д. 1336. Л. 1.

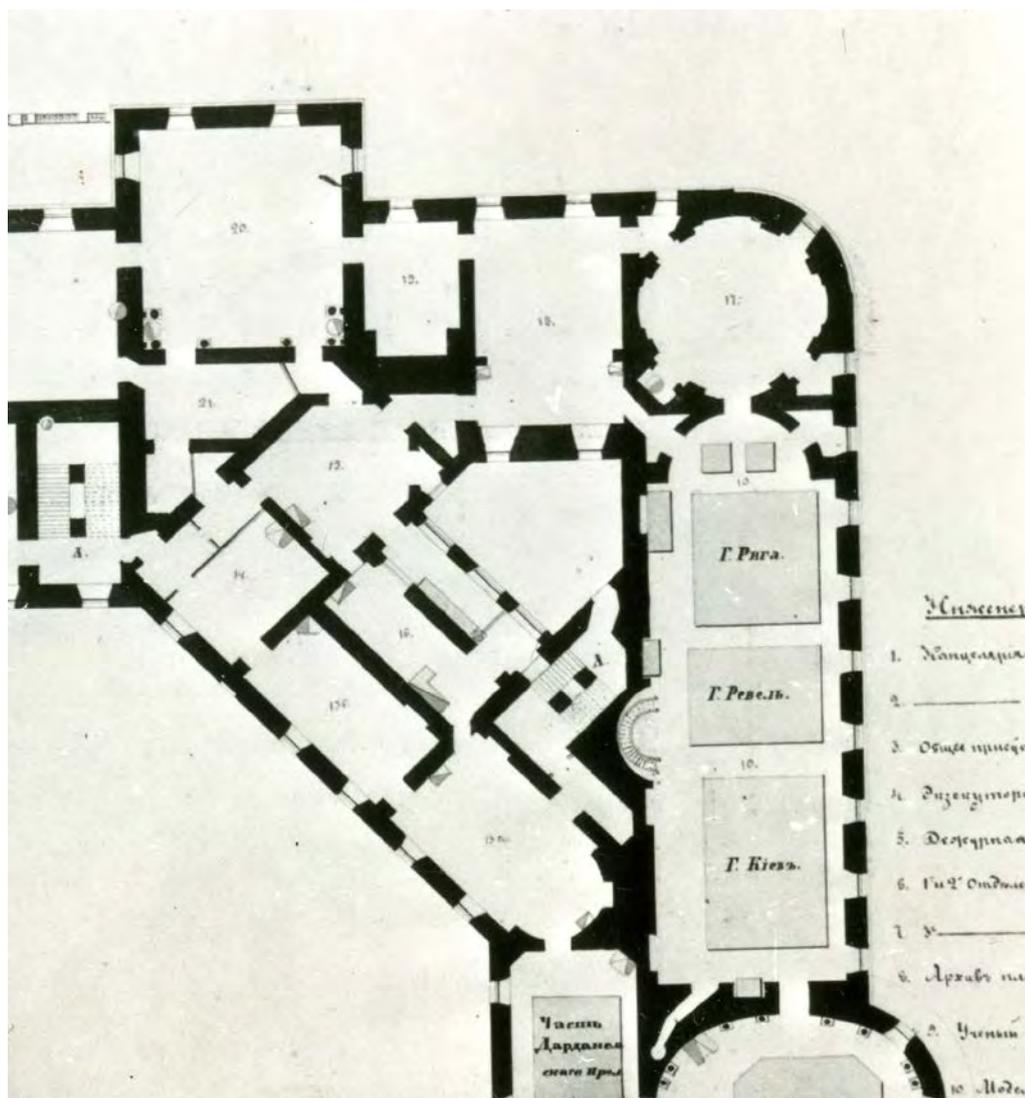
10. Архитектор П.В. Писцов. План бельэтажа Михайловского замка. 1821 г. Фрагмент.  
– РГА ВМФ. Ф. 3л. Оп. 35. Д. 7736.

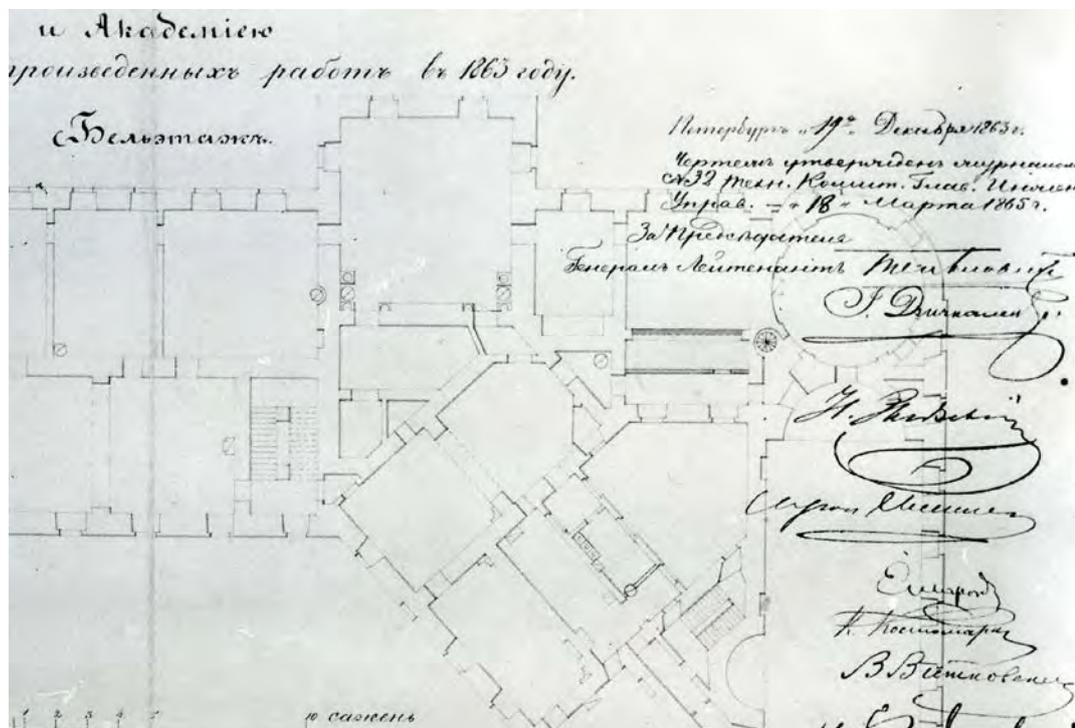
11. План бельэтажа Инженерного замка. 1856 г. Фрагмент. – РГА ВМФ. Ф. 3л. Оп. 35. Д. 7542

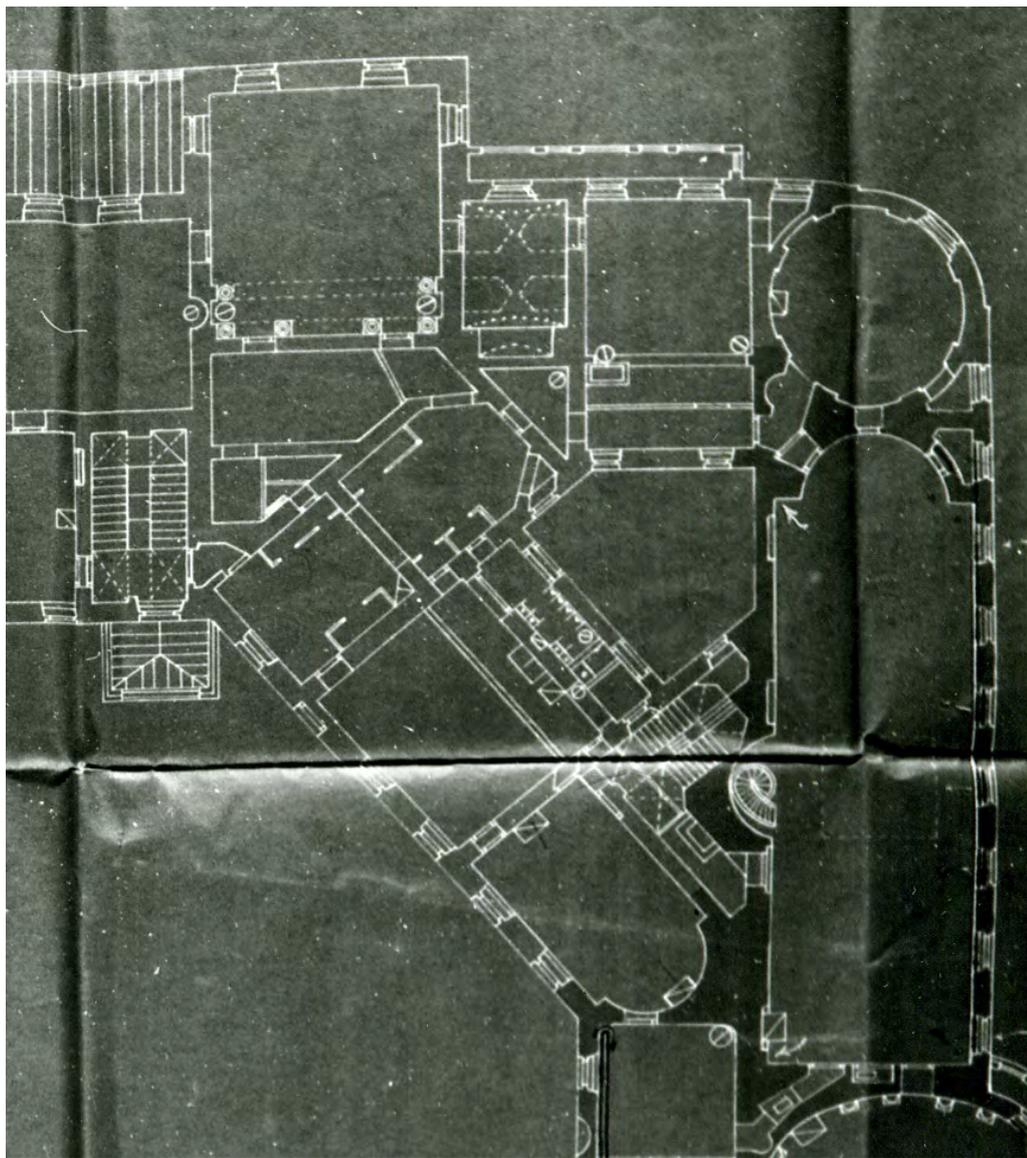
13. План бельэтажа Инженерного замка. (к проекту устройства водяного отопления).  
1894 г. Фрагмент. – РГВИА. Ф. 802. Оп. 7. Д. 185. Л. 159

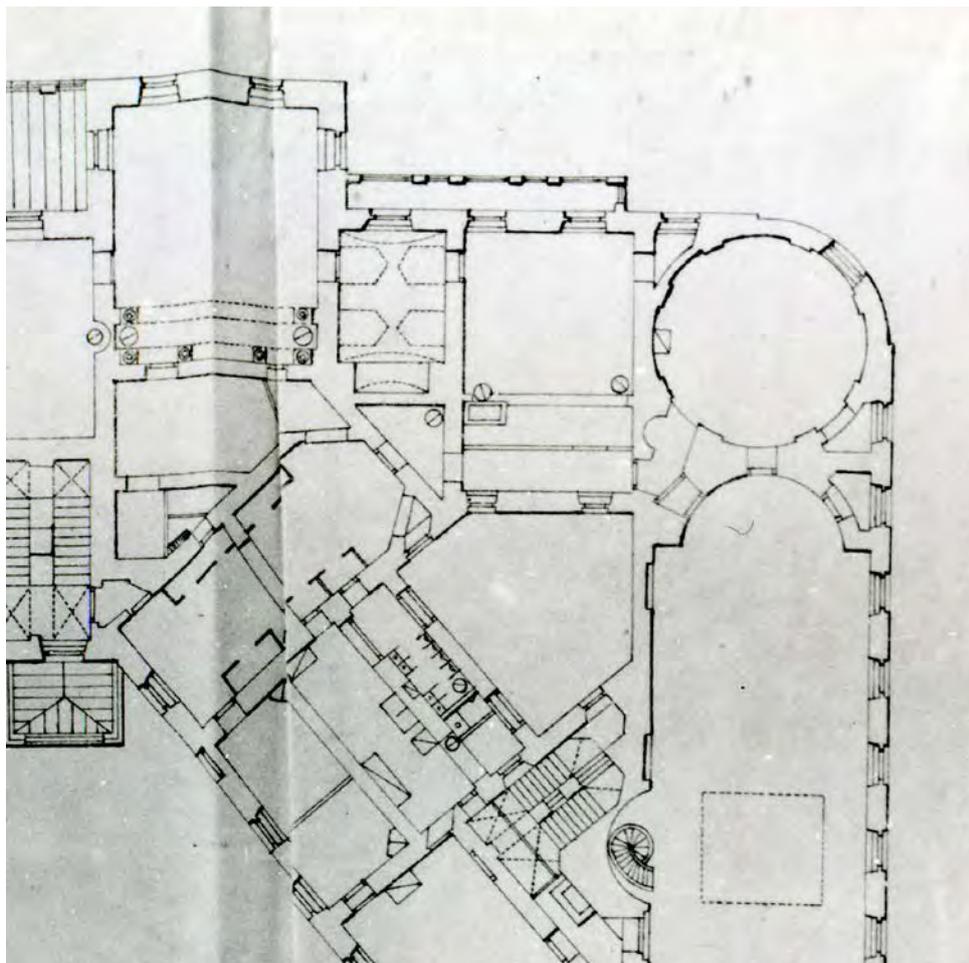
14. План бельэтажа Инженерного замка. 1901 г. Фрагмент. – РГА ВМФ. Ф. 3л. Оп. 35. Д. 7984.

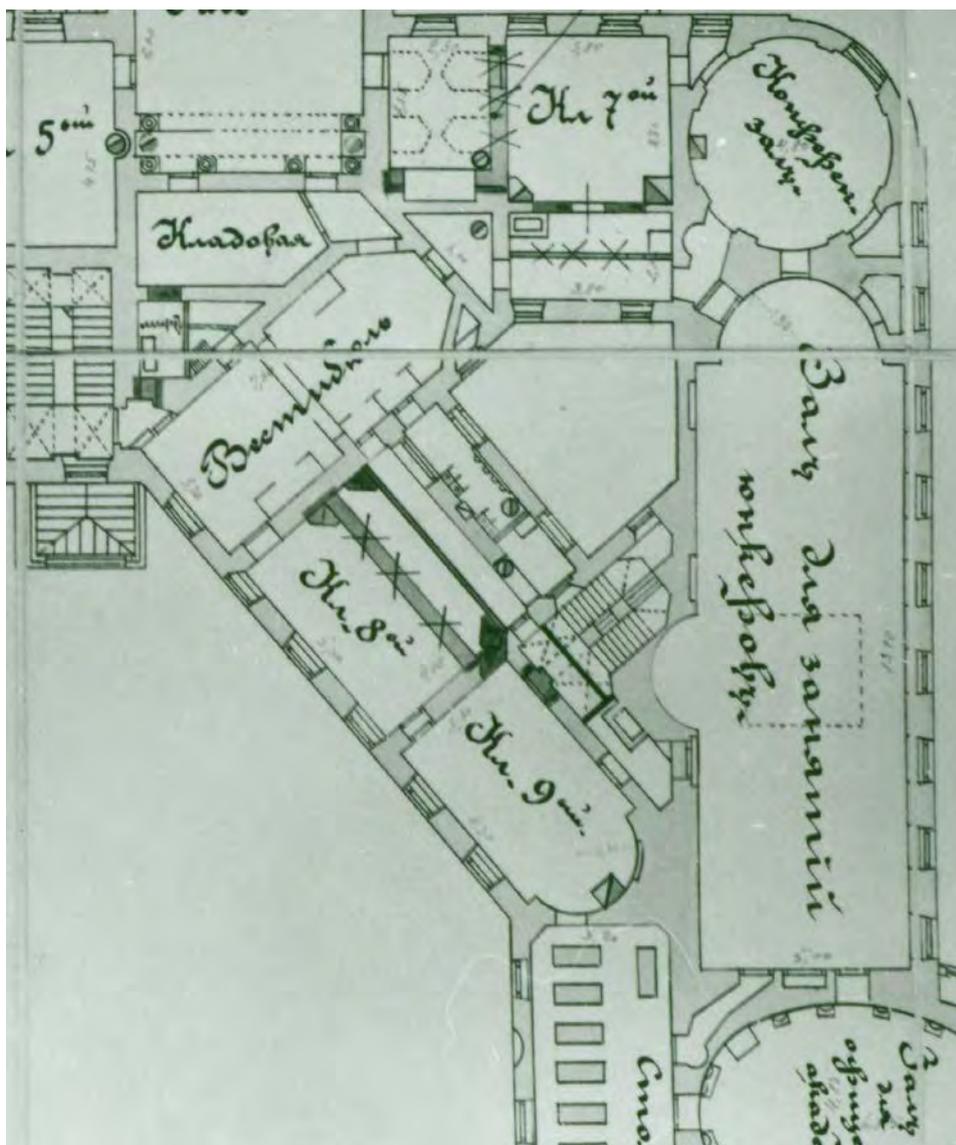
15. План бельэтажа Инженерного замка. Литография. 1904 г. Фрагмент. – РГВИА. Ф. 802. Оп. 7. Д. 236. Л. 57.

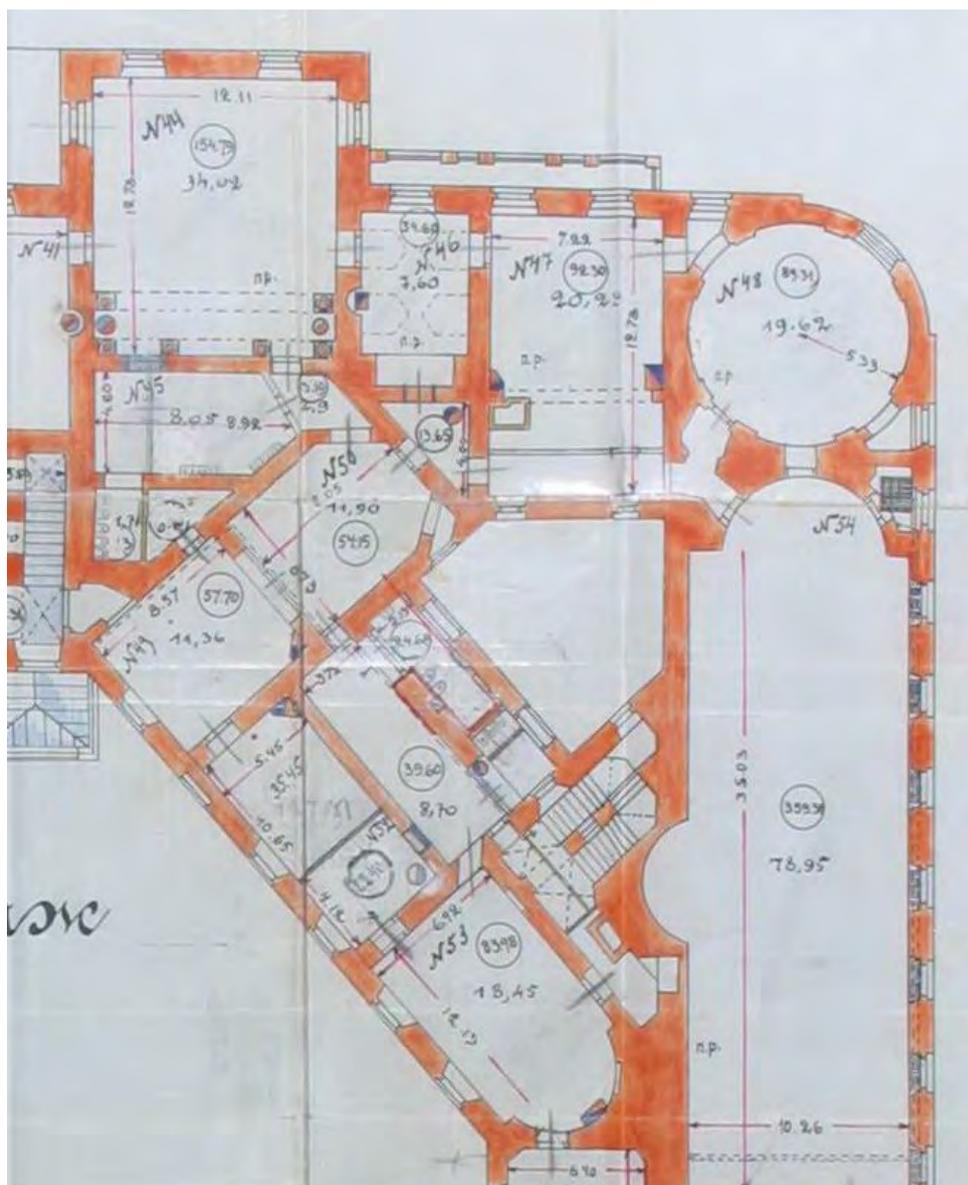
16. План бельэтажа Инженерного замка с показанием размещения Николаевского Инженерного училища. 1913 г. Фрагмент. – ВИМАИВиВС. Инв. № 2154.

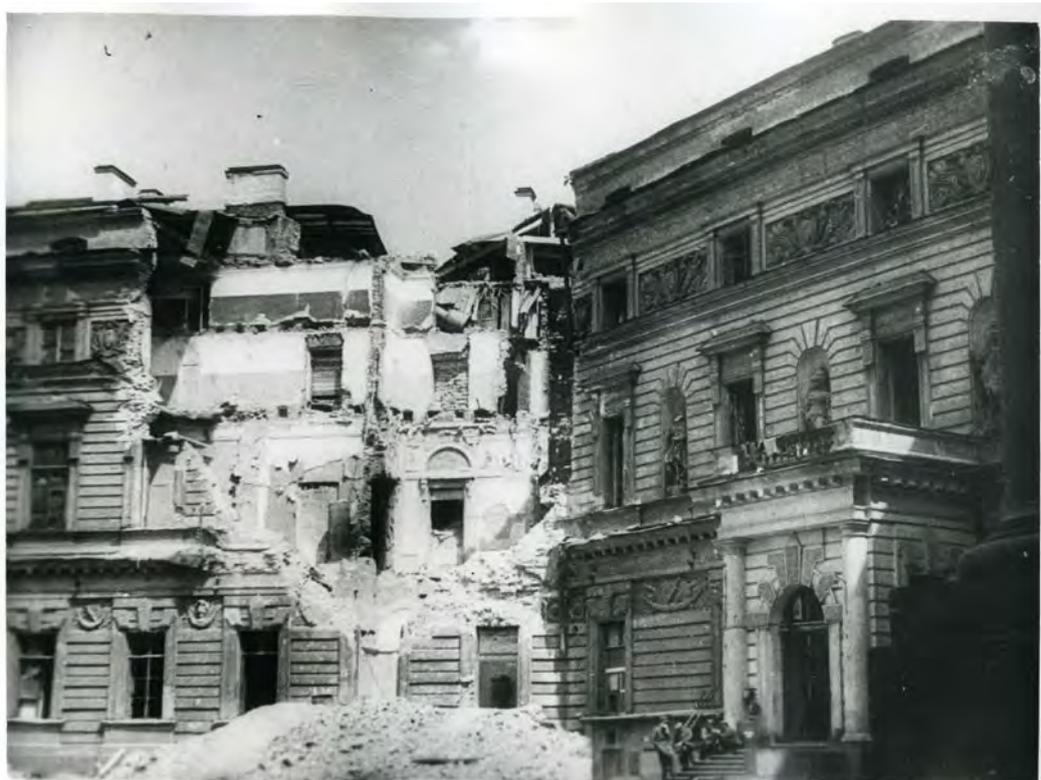
18. Разрушение здания Инженерного замка после попадания авиационной бомбы во время великой Отечественной войны. Фотография 6 июля 1942 г. ЦГА КФФД.

В 1942 г. при бомбежке с воздуха разрушена северо-восточная часть здания (Зал пордегардии, Тронный зал, Белая столовая, Парадная лестница).

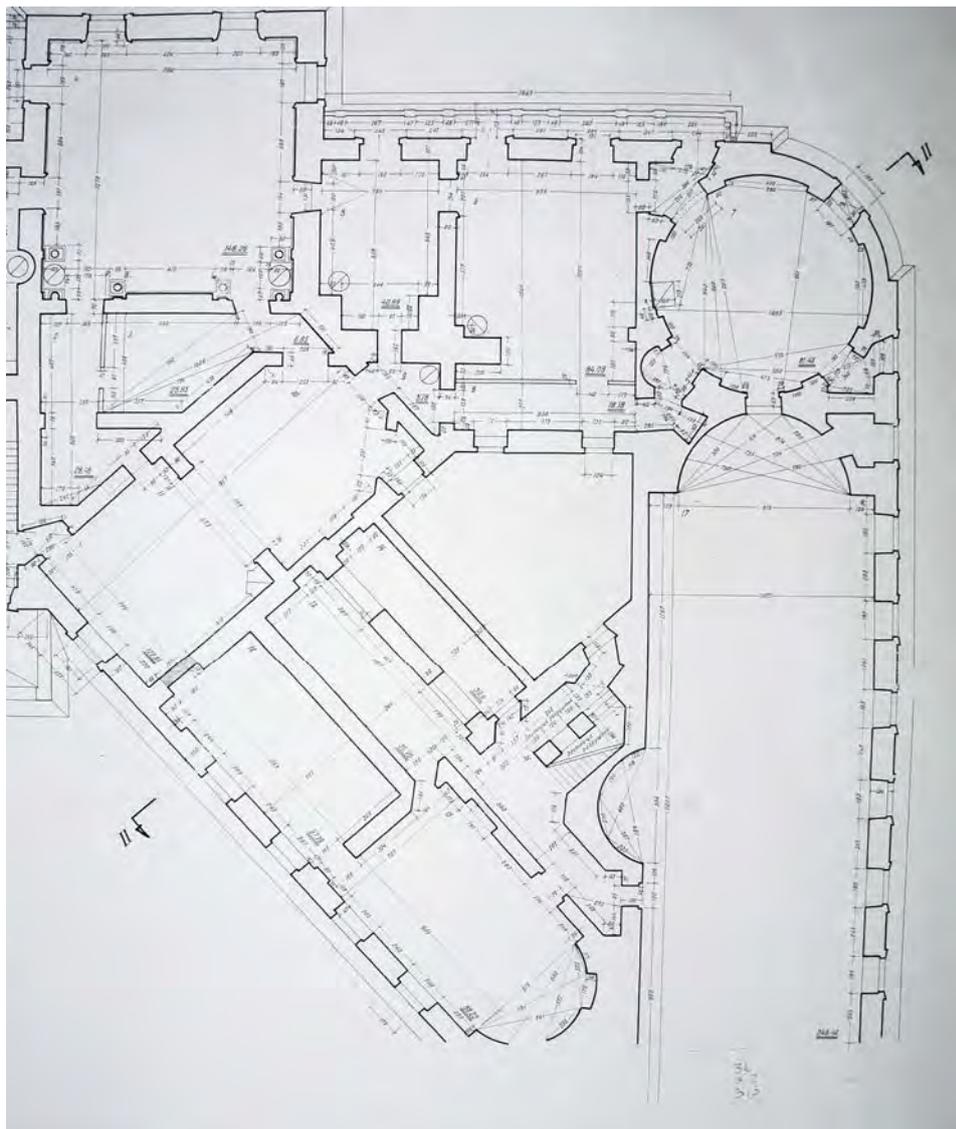
19. Обмерный план бельэтажа Инженерного замка. 1953 г. Фрагмент - ЦГА НТД. Ф. 36. Оп. 3-2. Д. 313. Л. 6.

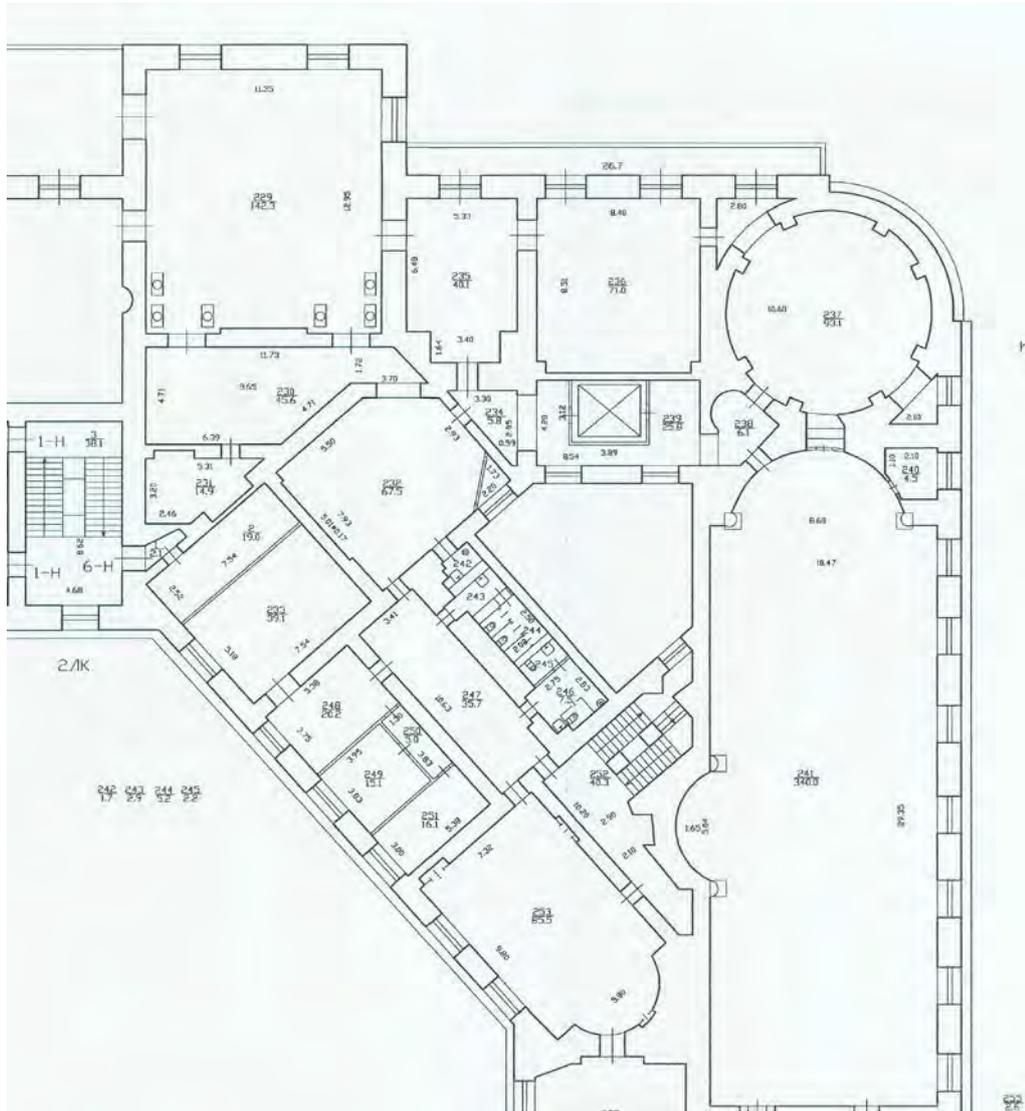
21. Инвентарный план бельэтажа Михайловского (Инженерного) замка. 2010 г. – ПИБ Центрального района г. Санкт-Петербурга.
