Акт

по результатам государственной историко-культурной экспертизы проектной документации на проведение работ по сохранению выявленного объекта культурного наследия «Доходный дом страхового общества «Россия», расположенного по адресу: Санкт-Петербург, Басков пер., дом 13-15, литера А (Басков пер., 13,15; Маяковского ул., 21; Некрасова ул., 20): «Проект приспособления под современное использование (магазин непродовольственных товаров) выявленного объекта культурного наследия «Доходный дом страхового общества «Россия» по адресу: г. Санкт-Петербург, Басков пер., д. 13-15, пом. 18-Н» (шифр: 13-15-18Н.2019), разработанной ООО «СтройЭлитПроект» в 2019-2021 г.

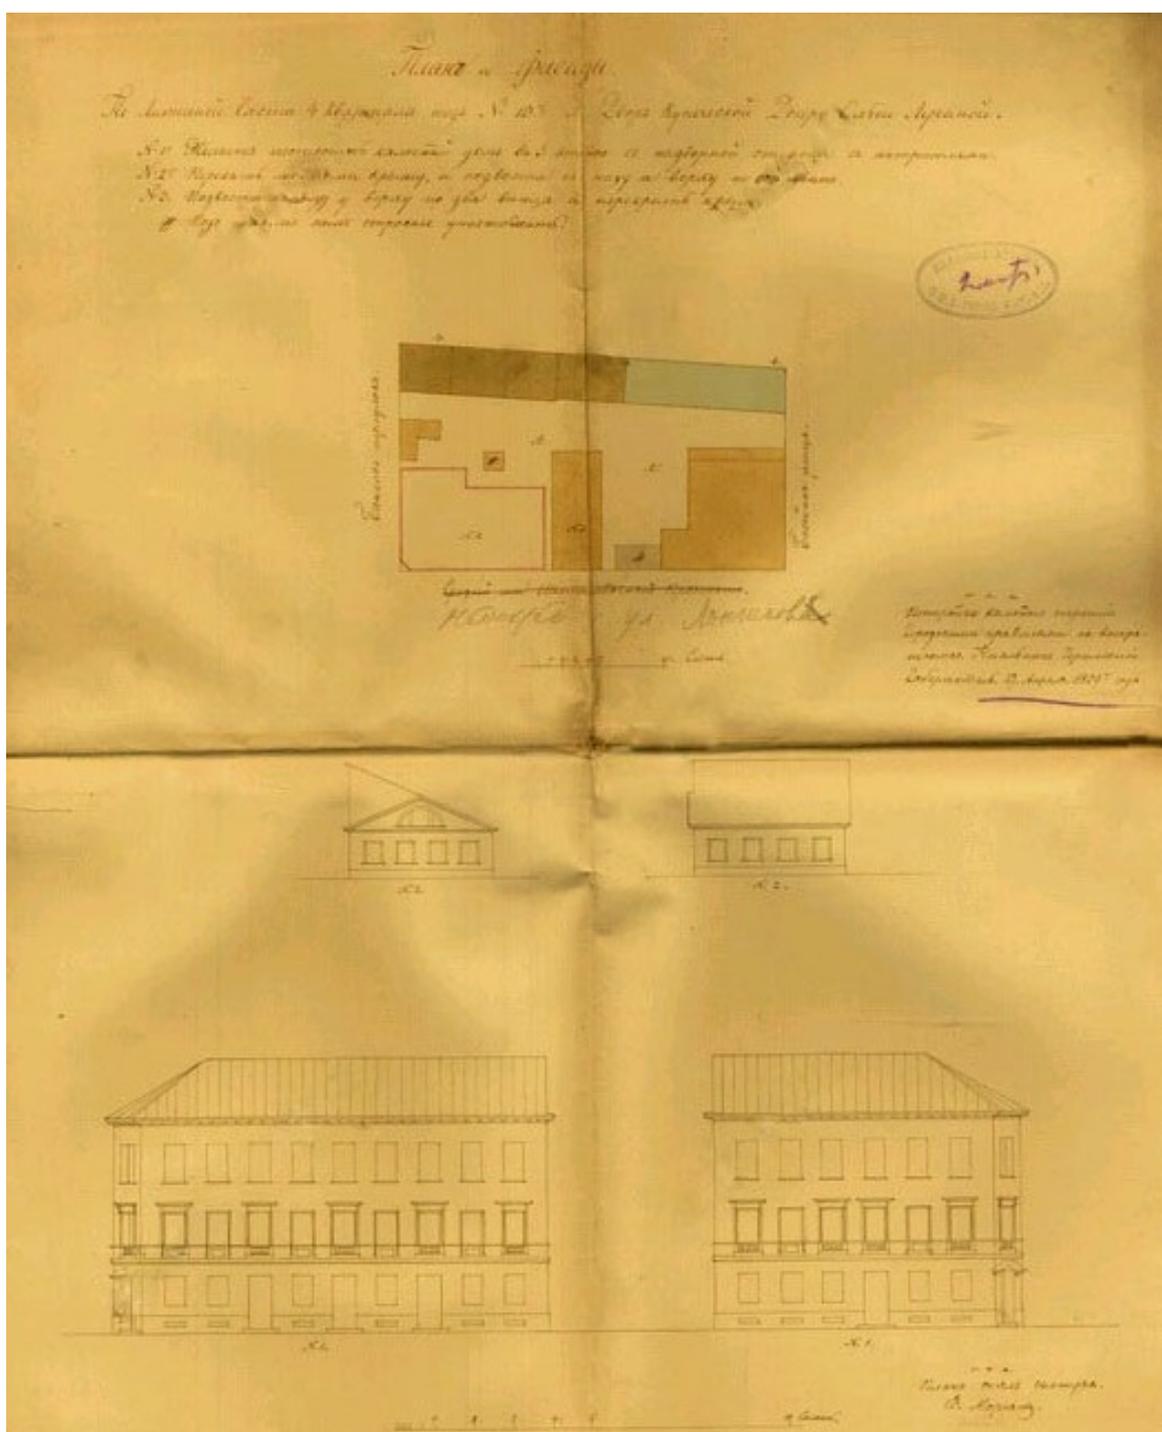
Илл. 3. План участка и фасады домов купеческой дочери Ольги Лугиной, в Литейной части 4 квартала под № 193. 19 апреля 1829 г. — ЦГИА СПб. Ф. 513. Оп. 102. Д. 4295.

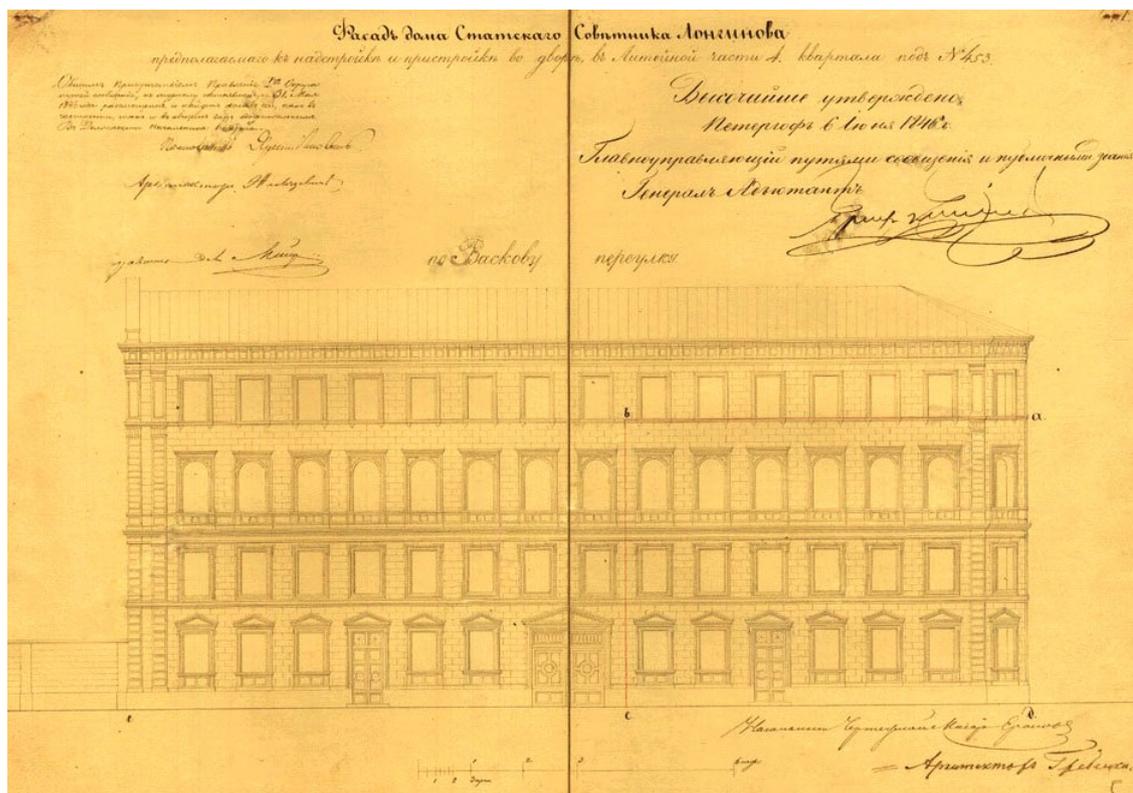
Илл. 4. Фасад дома статского советника К.А. Лонгинова по Баскову переулку, предполагаемого к надстройке и пристройке во дворе, в Литейной части 4 квартала под № 453. Май 1846 г. — ЦГИА СПб. Ф. 513. Оп. 102. Д. 4295.

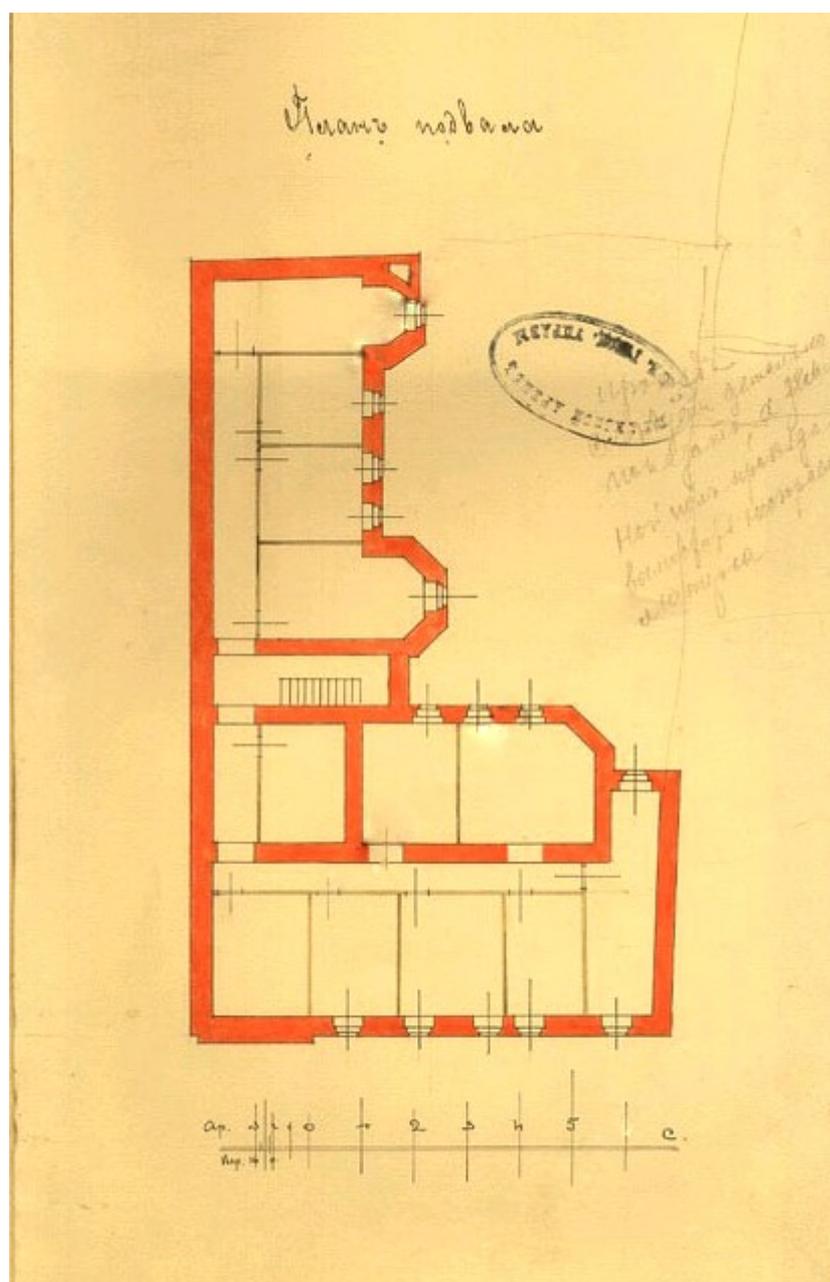
Илл. 12. План подвала. — ЦГИА СПб. Ф. 513. Оп. 102. Д. 4295.

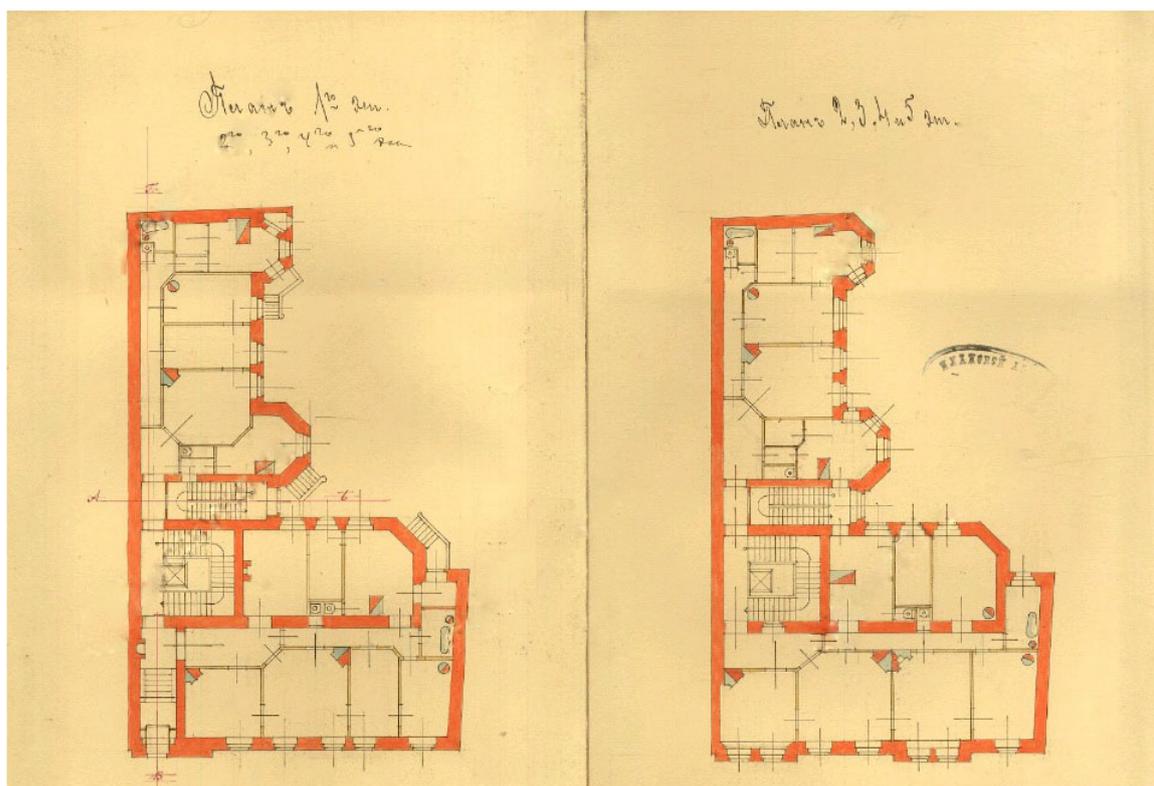
Илл. 13. Планы 1-5 этажей. — ЦГИА СПб. Ф. 513. Оп. 102. Д. 4295.

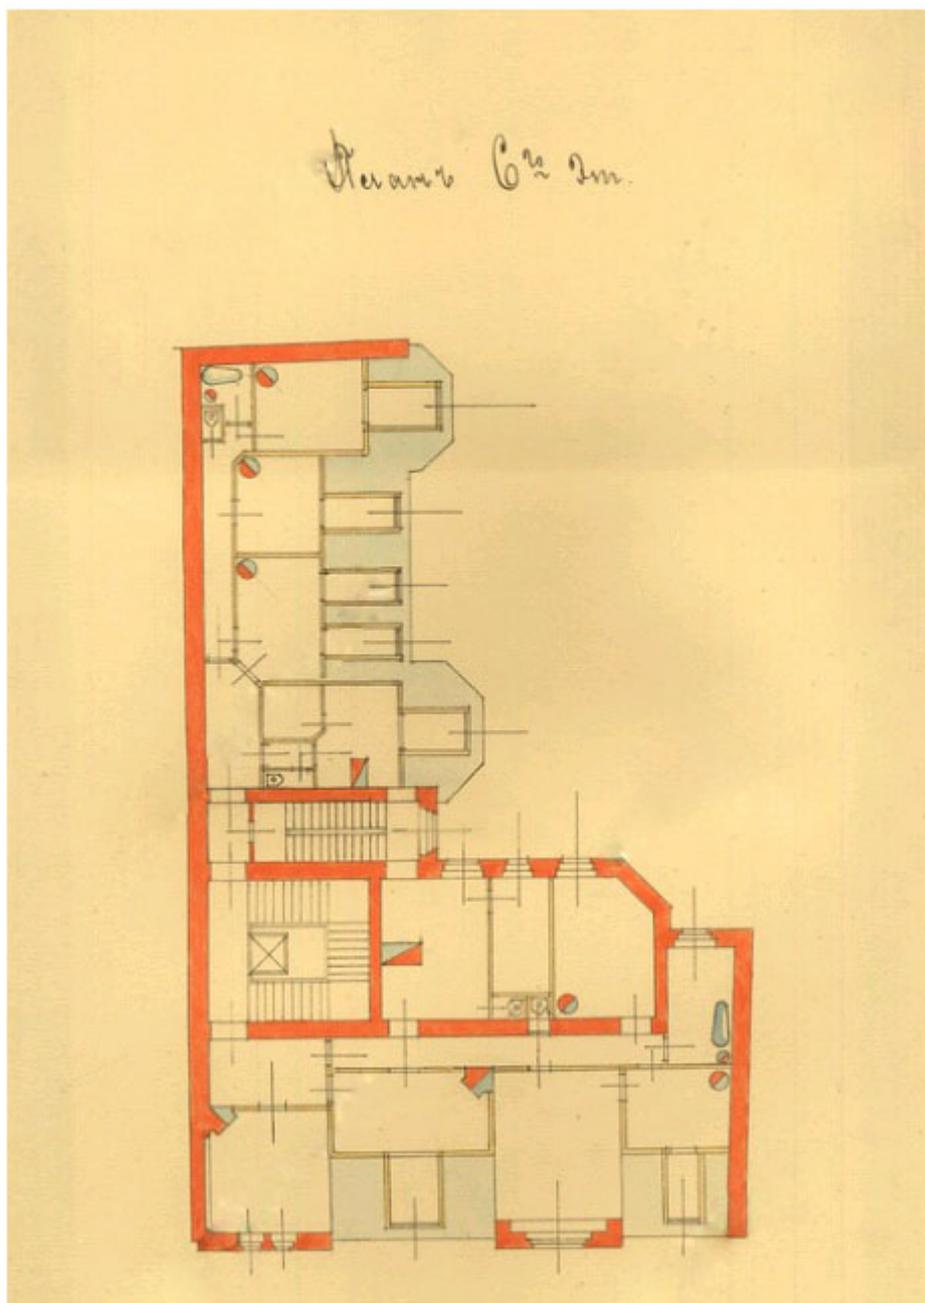
Илл. 14. План 6-го этажа. — ЦГИА СПб. Ф. 513. Оп. 102. Д. 4295.

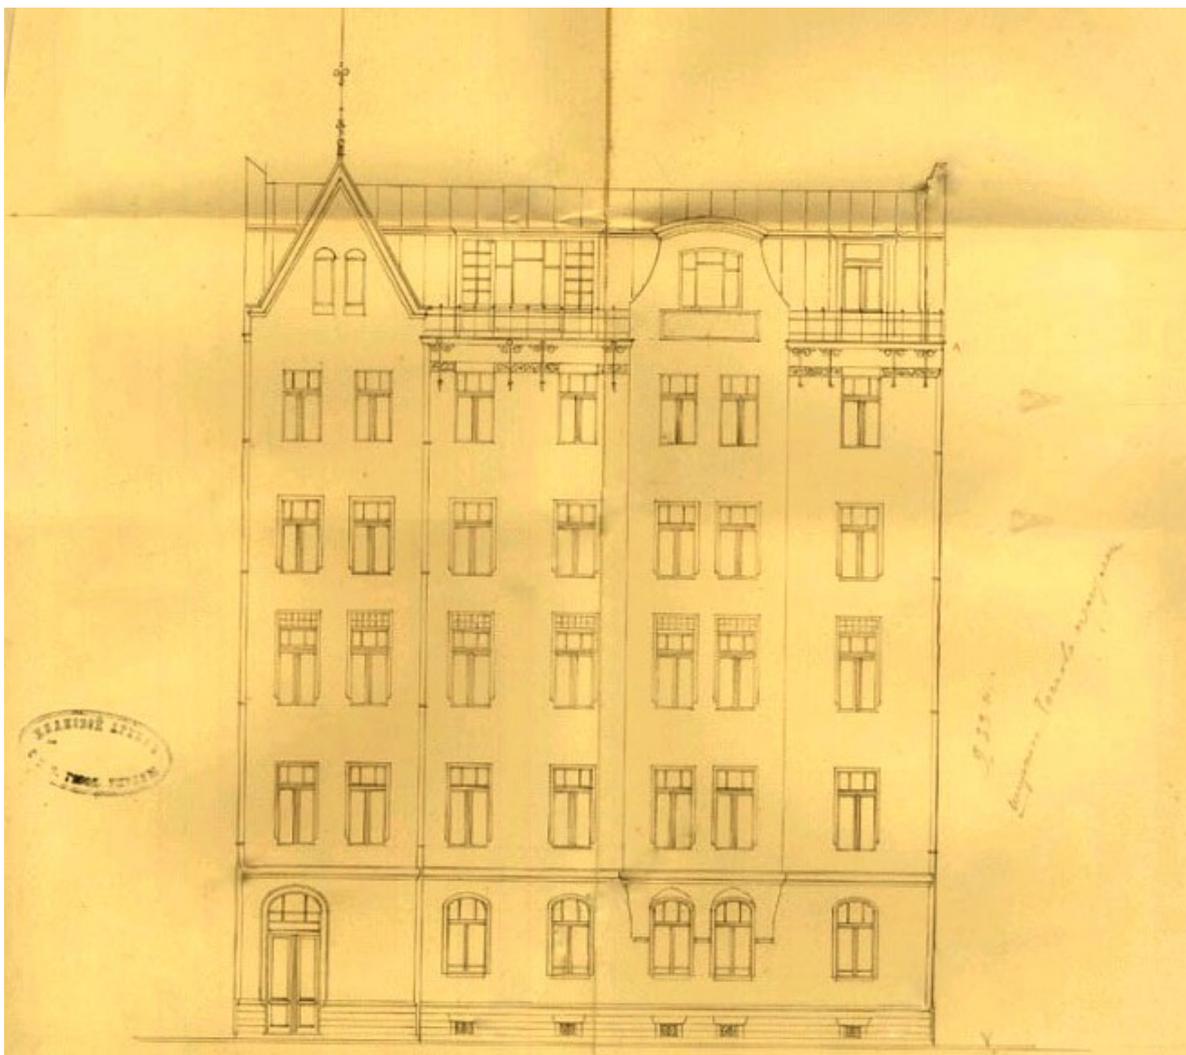
Илл. 15. Чертеж фасада дома № 13 по Баскову переулку. — ЦГИА СПб. Ф. 513. Оп. 102. Д. 4295.

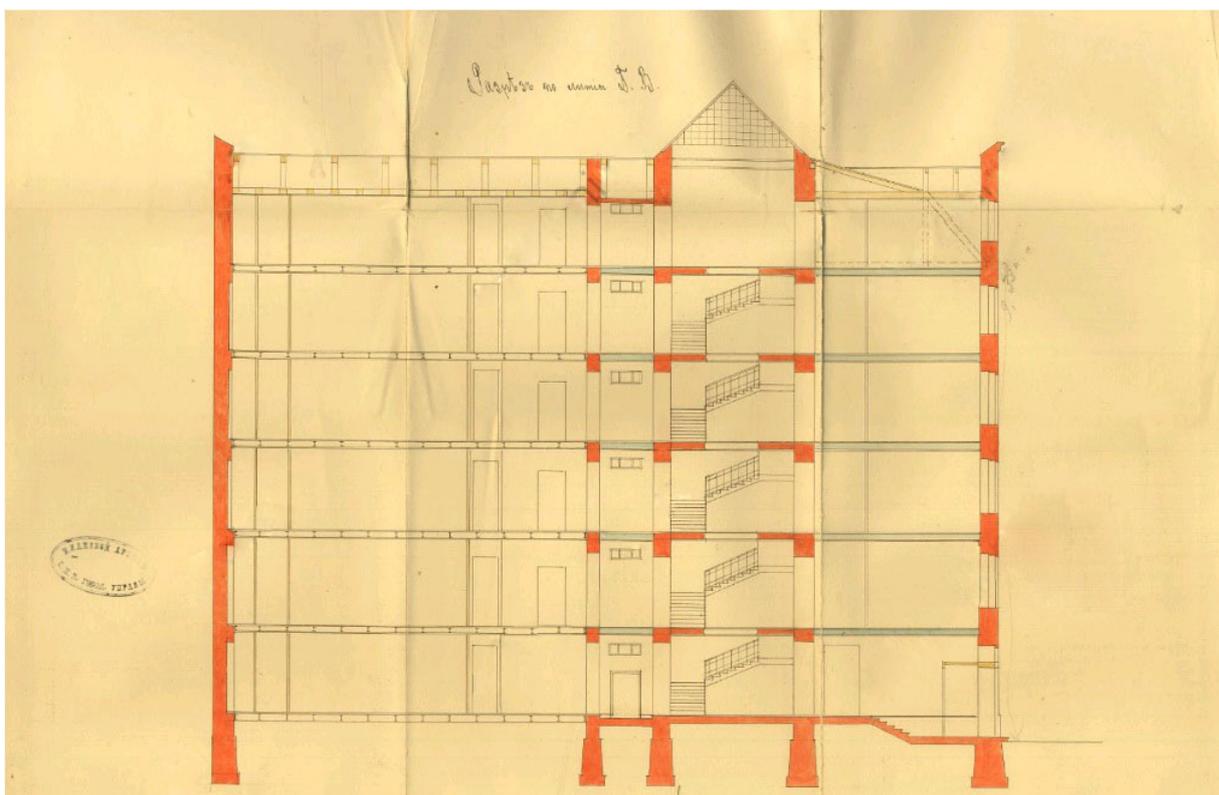
Илл. 16. Разрез по линии Г-В. — ЦГИА СПб. Ф. 513. Оп. 102. Д. 4295.

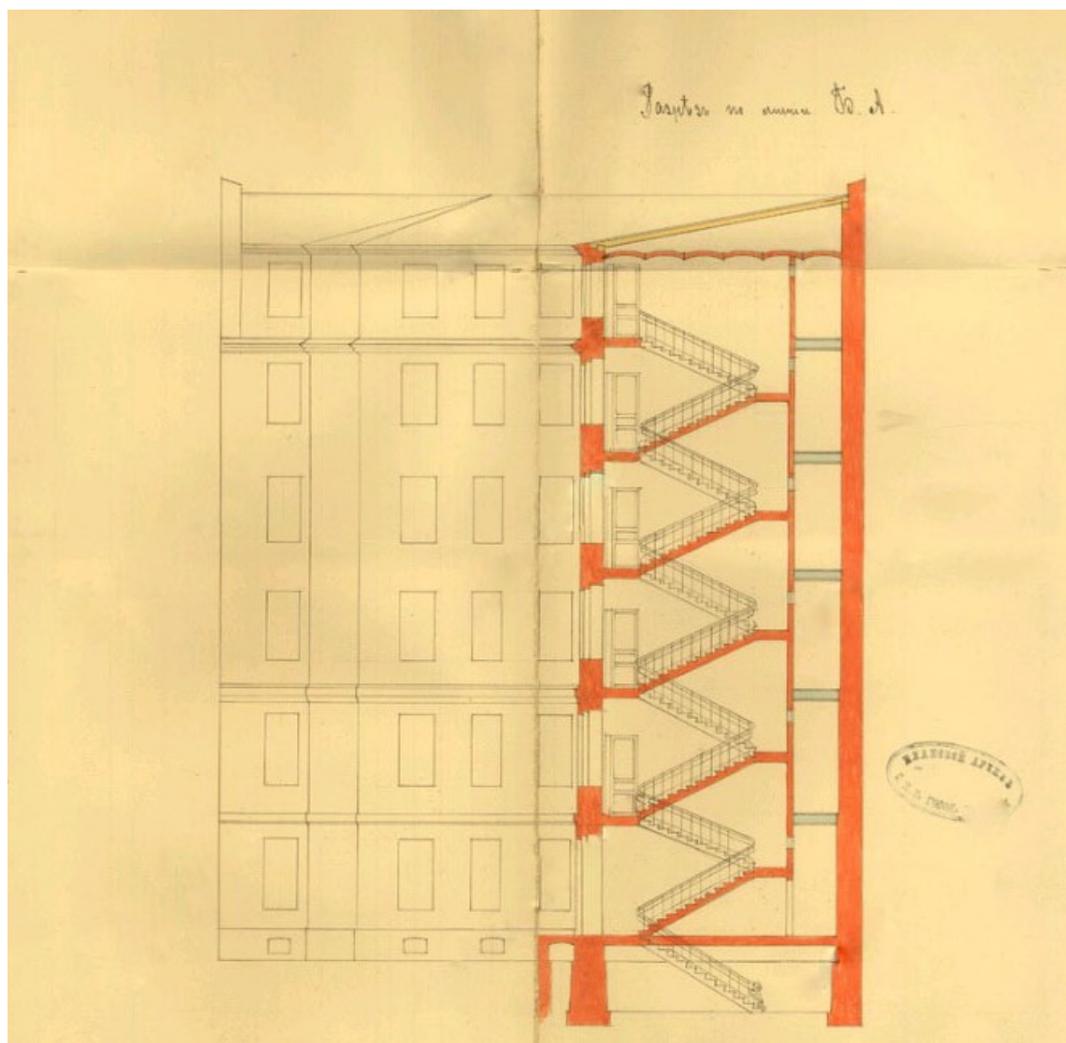
Илл. 17. Разрез по линии Б-А. — ЦГИА СПб. Ф. 513. Оп. 102. Д. 4295.

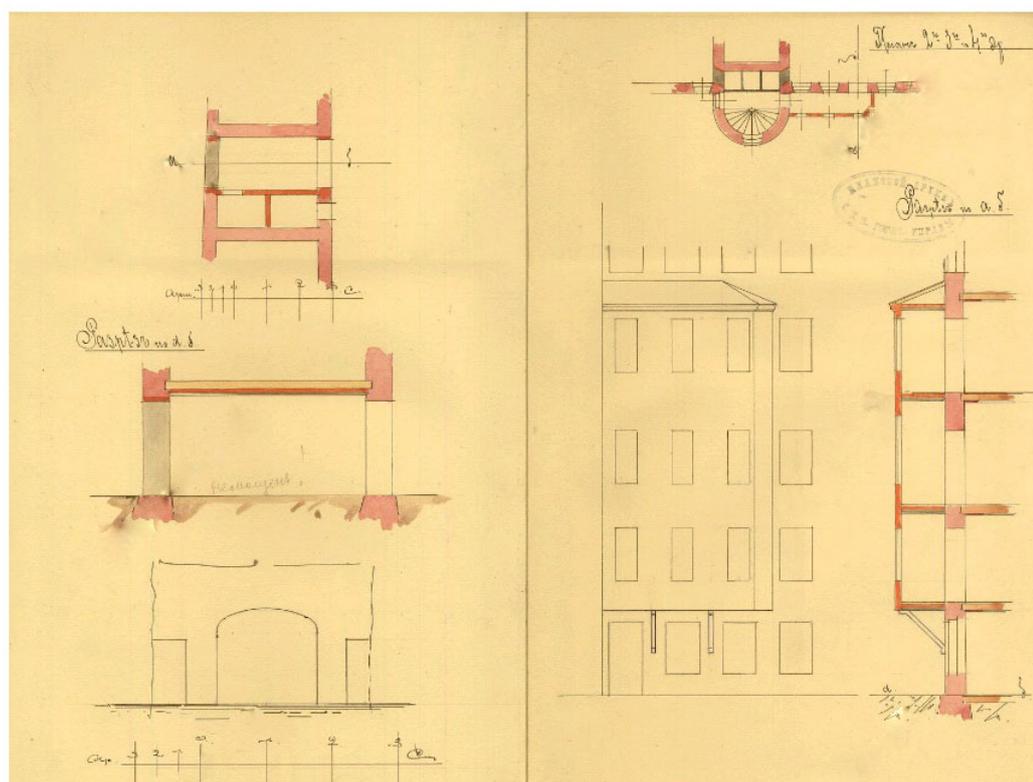
Илл. 18. Разрез по а, б. — ЦГИА СПб. Ф. 513. Оп. 102. Д. 4295.

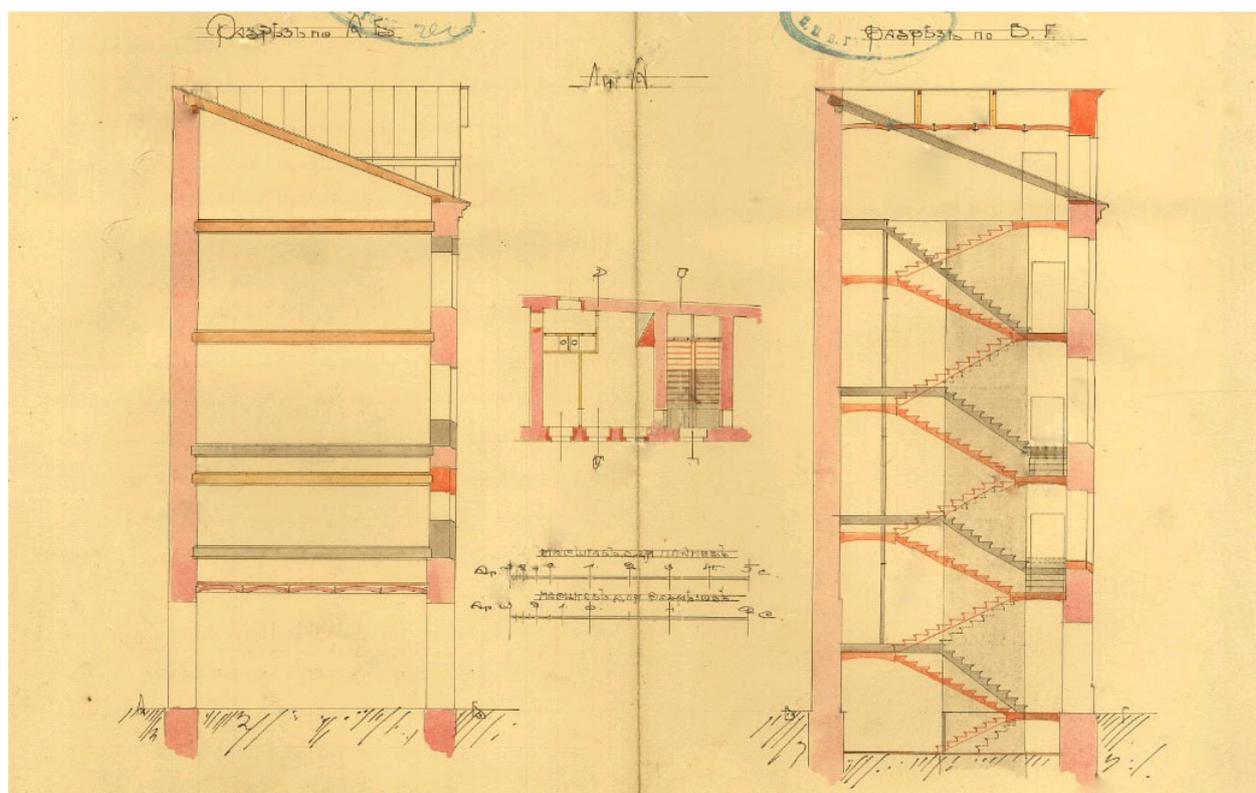
Илл. 21. Литера А. Разрезы по линиям А-Б и В-Г. — ЦГИА СПб. Ф. 513. Оп. 102. Д. 4295.

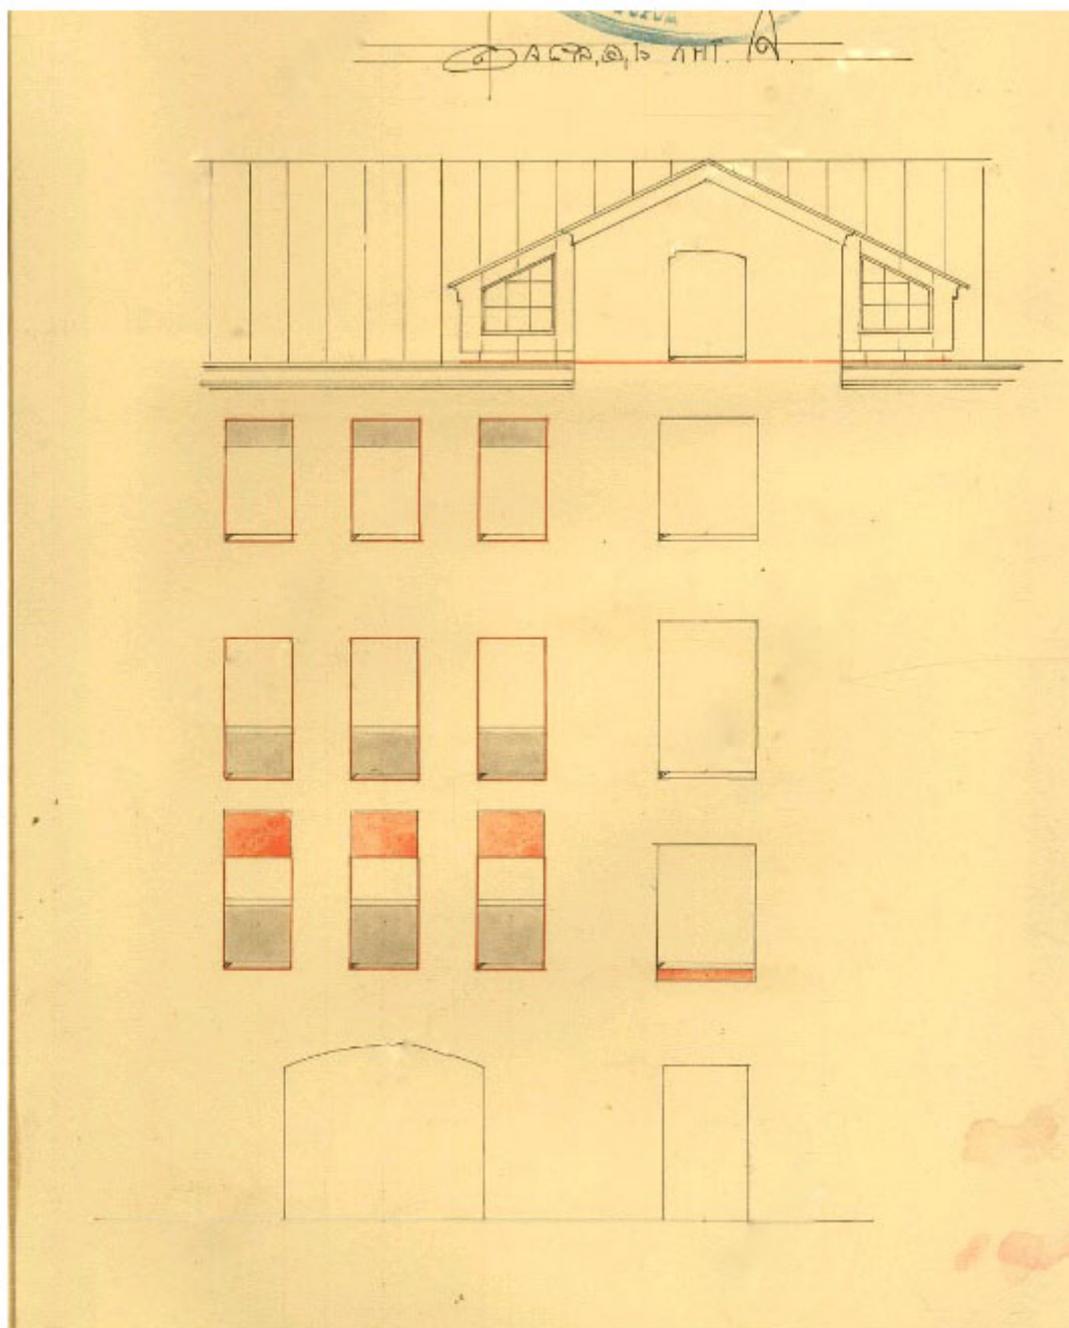
Илл. 22. Фасад литера А. — ЦГИА СПб. Ф. 513. Оп. 102. Д. 4295.

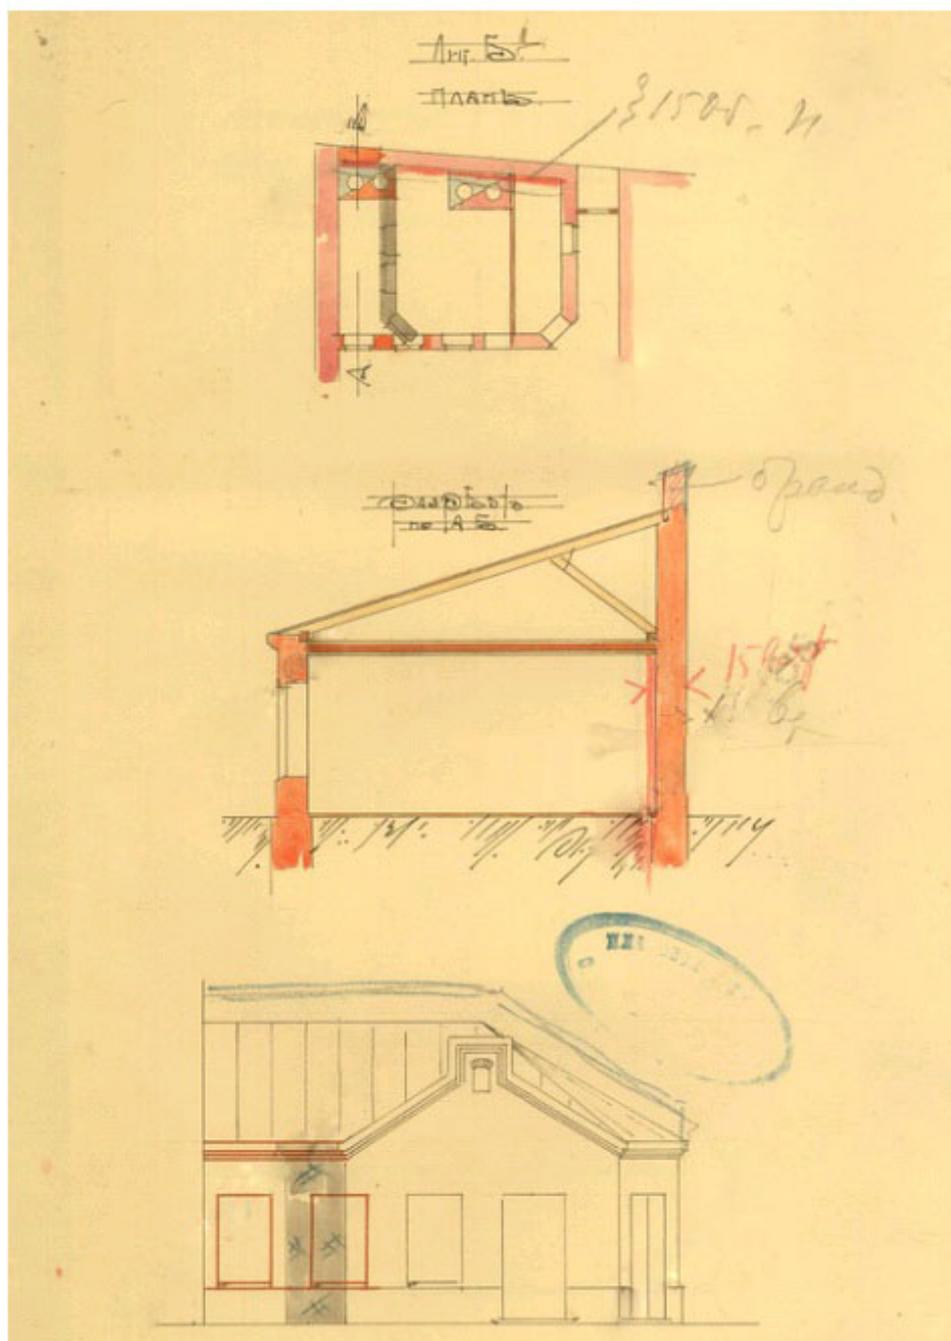
Илл. 23. Литера Б. План и фасад — ЦГИА СПб. Ф. 513. Оп. 102. Д. 4295.

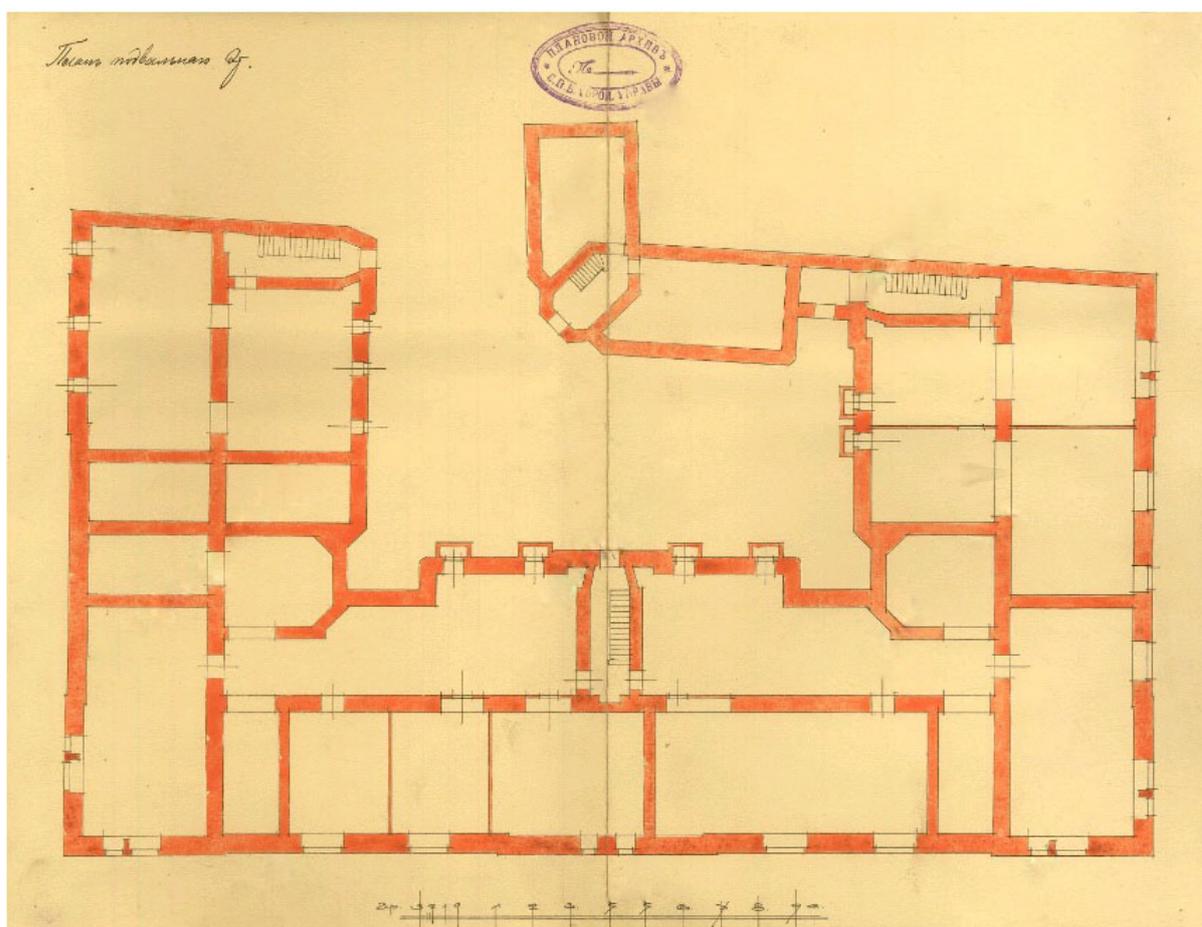
Илл. 26. План подвального этажа — ЦГИА СПб. Ф. 513. Оп. 102. Д. 4295.

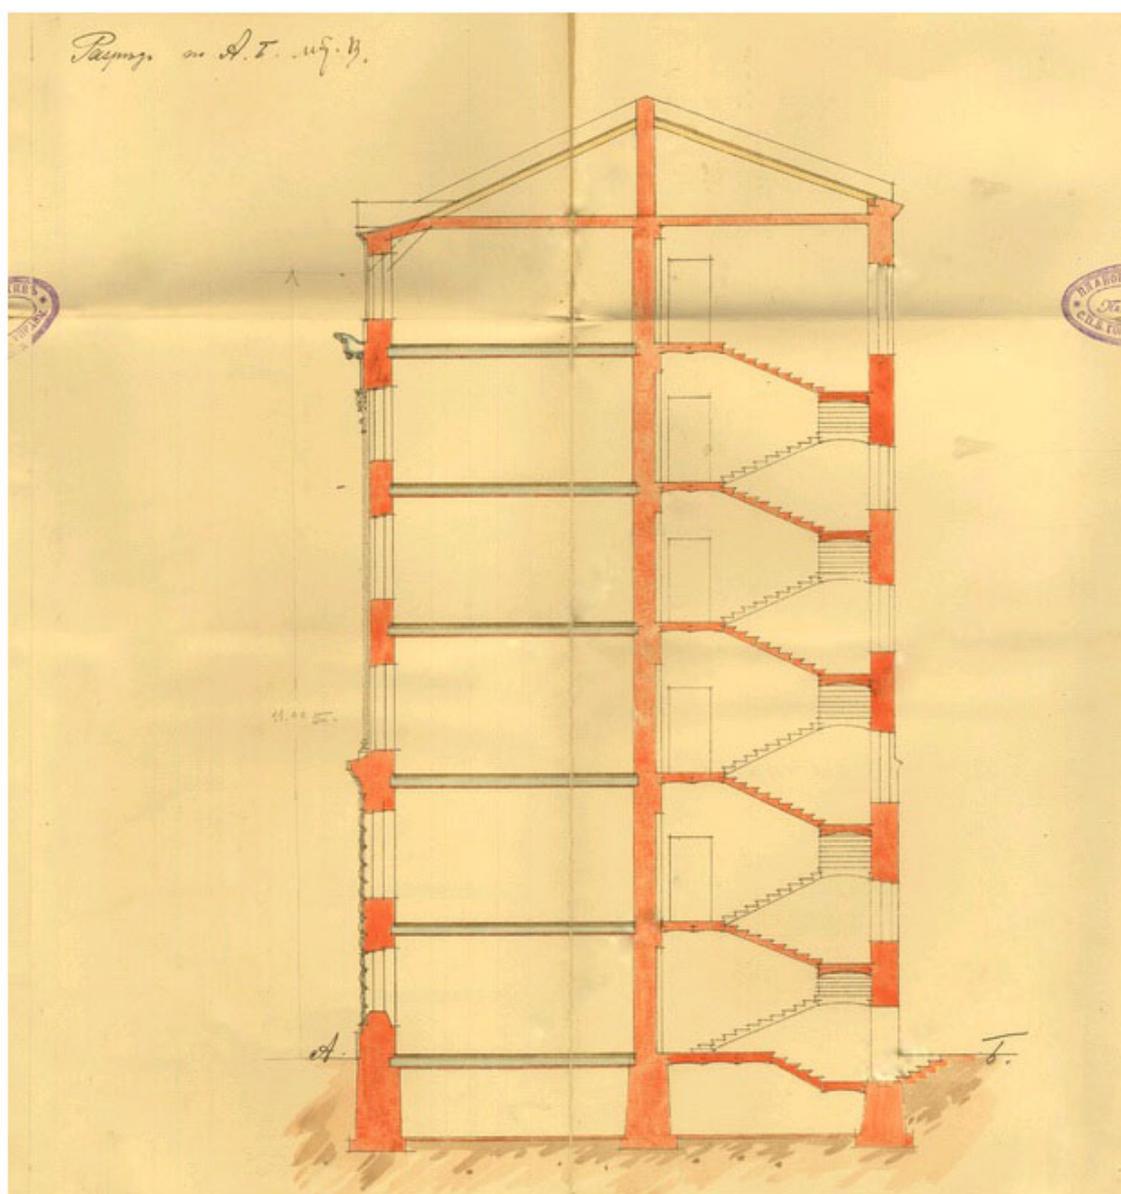
Илл. 27. Разрез по линиям А-Б литера В. — ЦГИА СПб. Ф. 513. Оп. 102. Д. 4295.

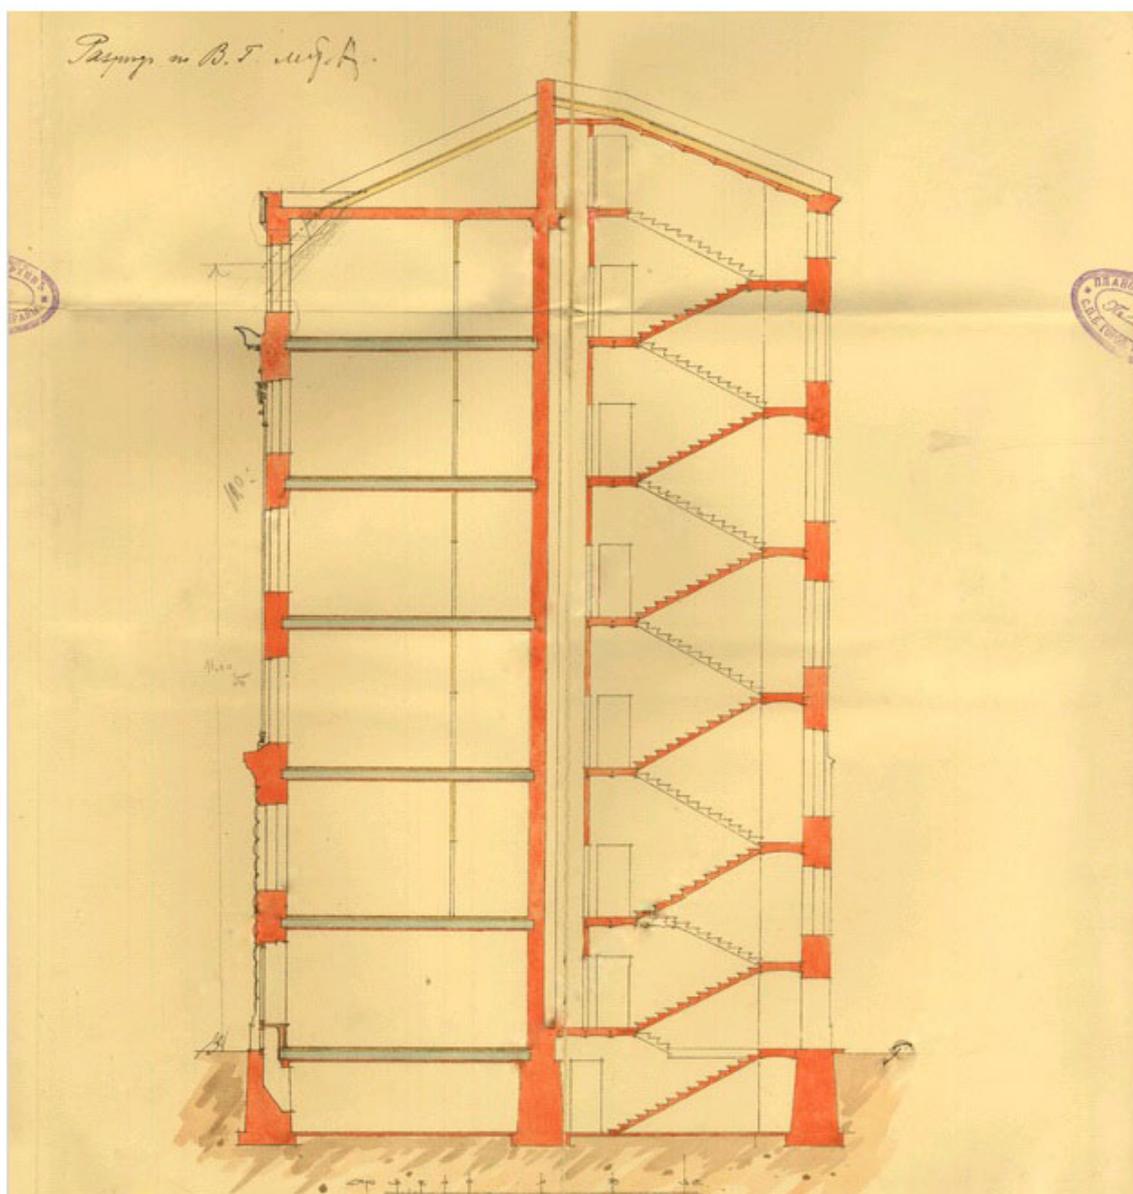
Илл. 28. Разрез по линиям В-Г литера А. — ЦГИА СПб. Ф. 513. Оп. 102. Д. 4295.

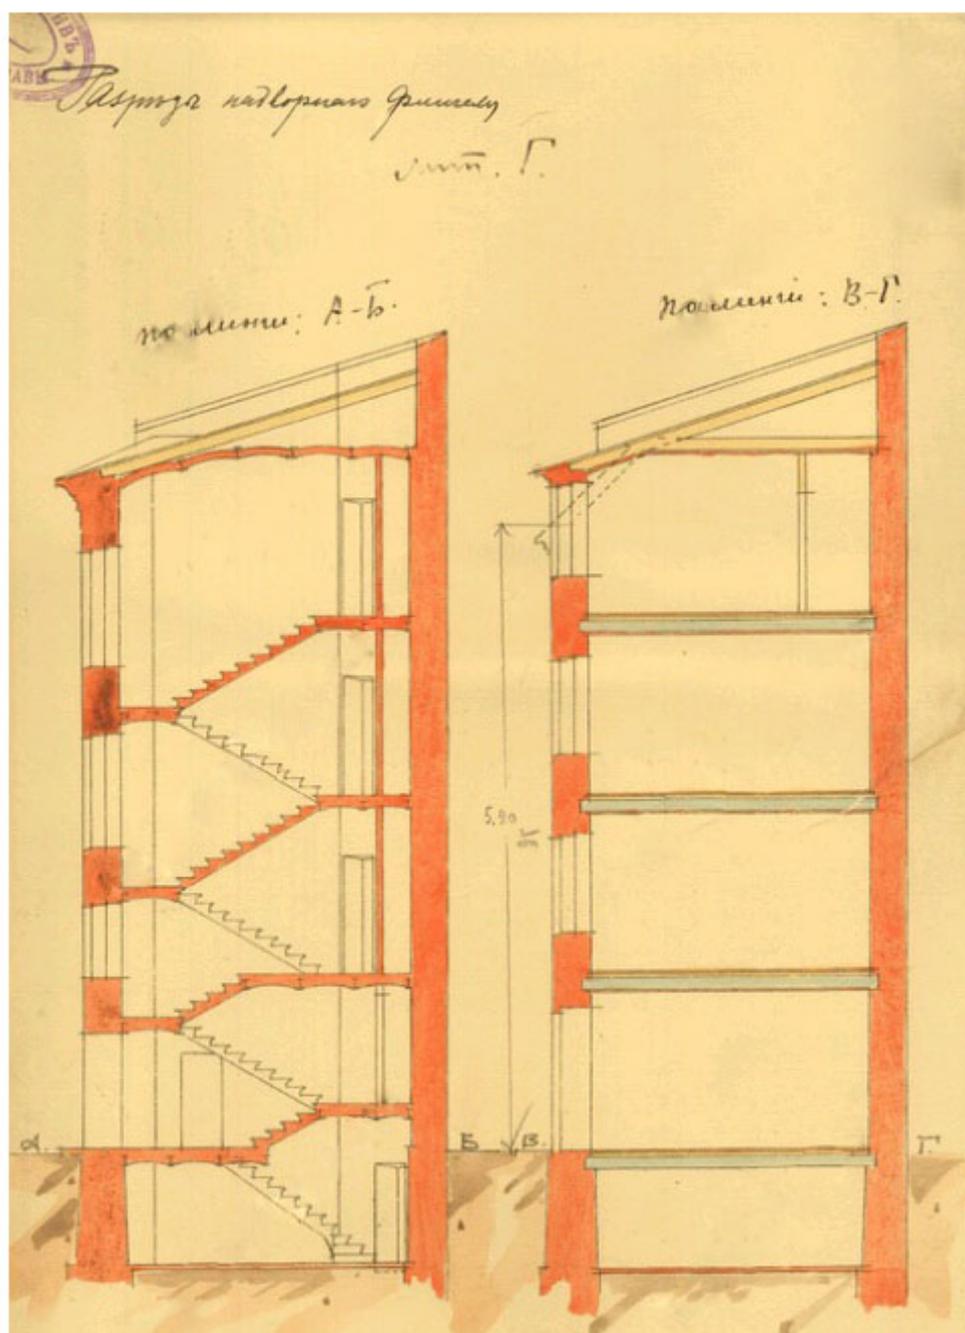
Илл. 29. Разрезы надворного флигеля по линиям А-Б и В-Г. Литера Г. — ЦГИА СПб. Ф. 513. Оп. 102. Д. 4295.

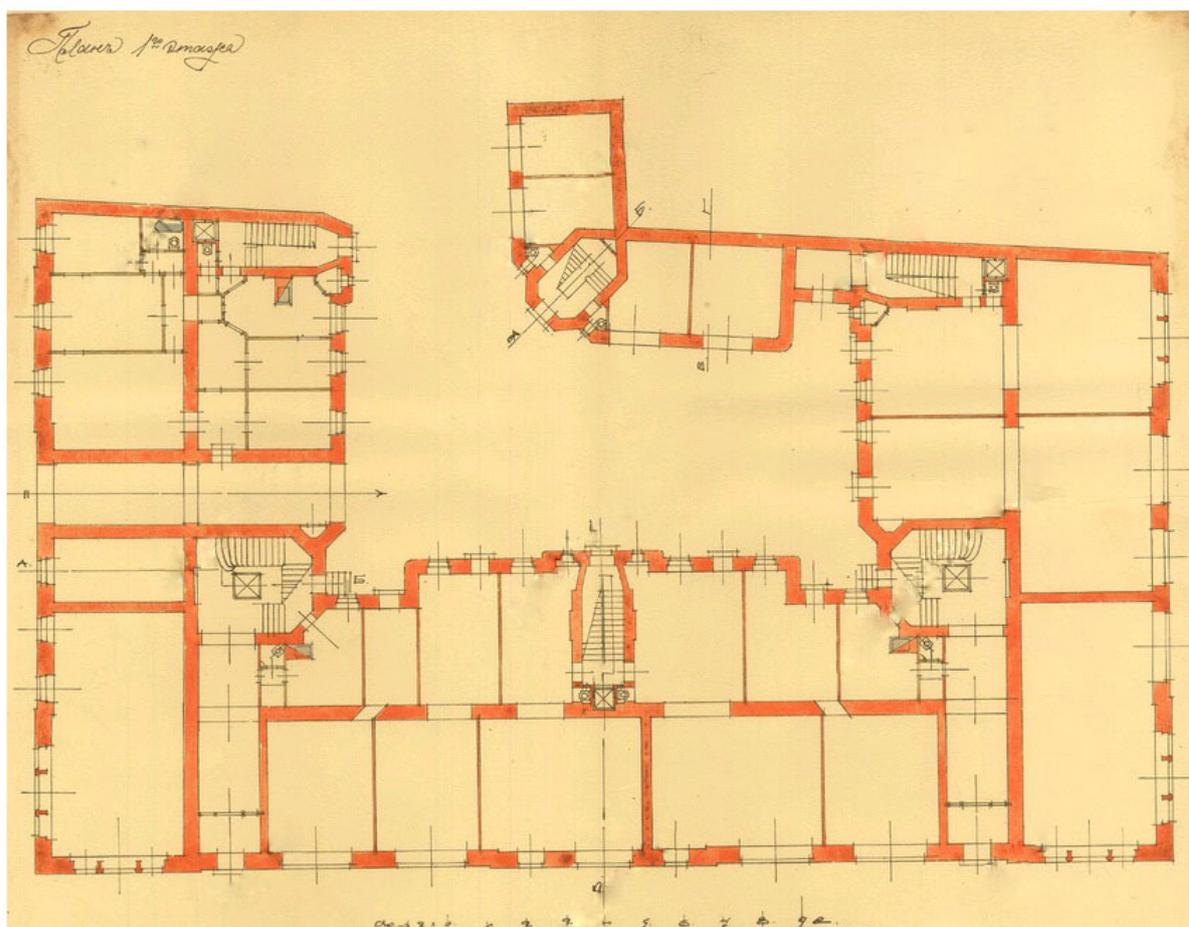
Илл. 30. План 1-го этажа. — ЦГИА СПб. Ф. 513. Оп. 102. Д. 4295.

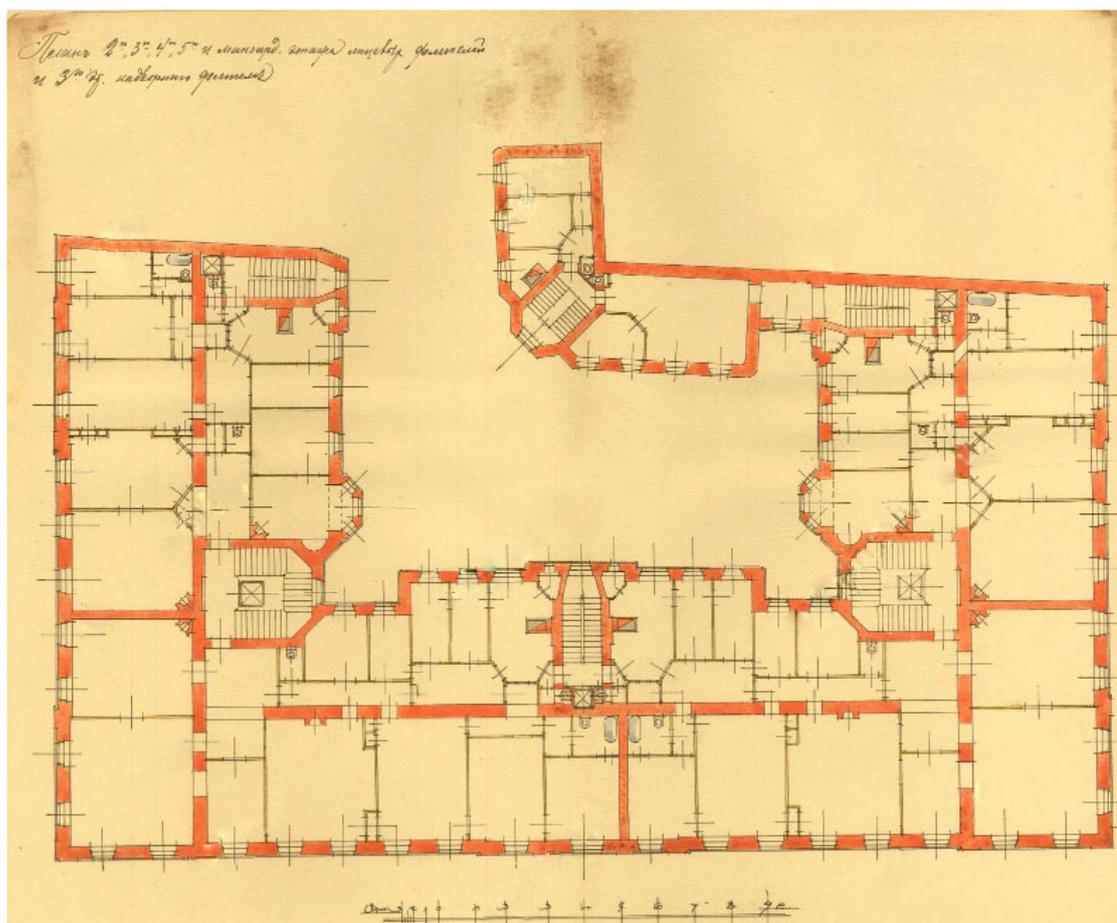
Илл. 31. План 2-го, 3-го, 4-го, 5-го этажей и мансардного этажа лицевых флигелей и 3-го этажа надворного флигеля. — ЦГИА СПб. Ф. 513. Оп. 102. Д. 42.

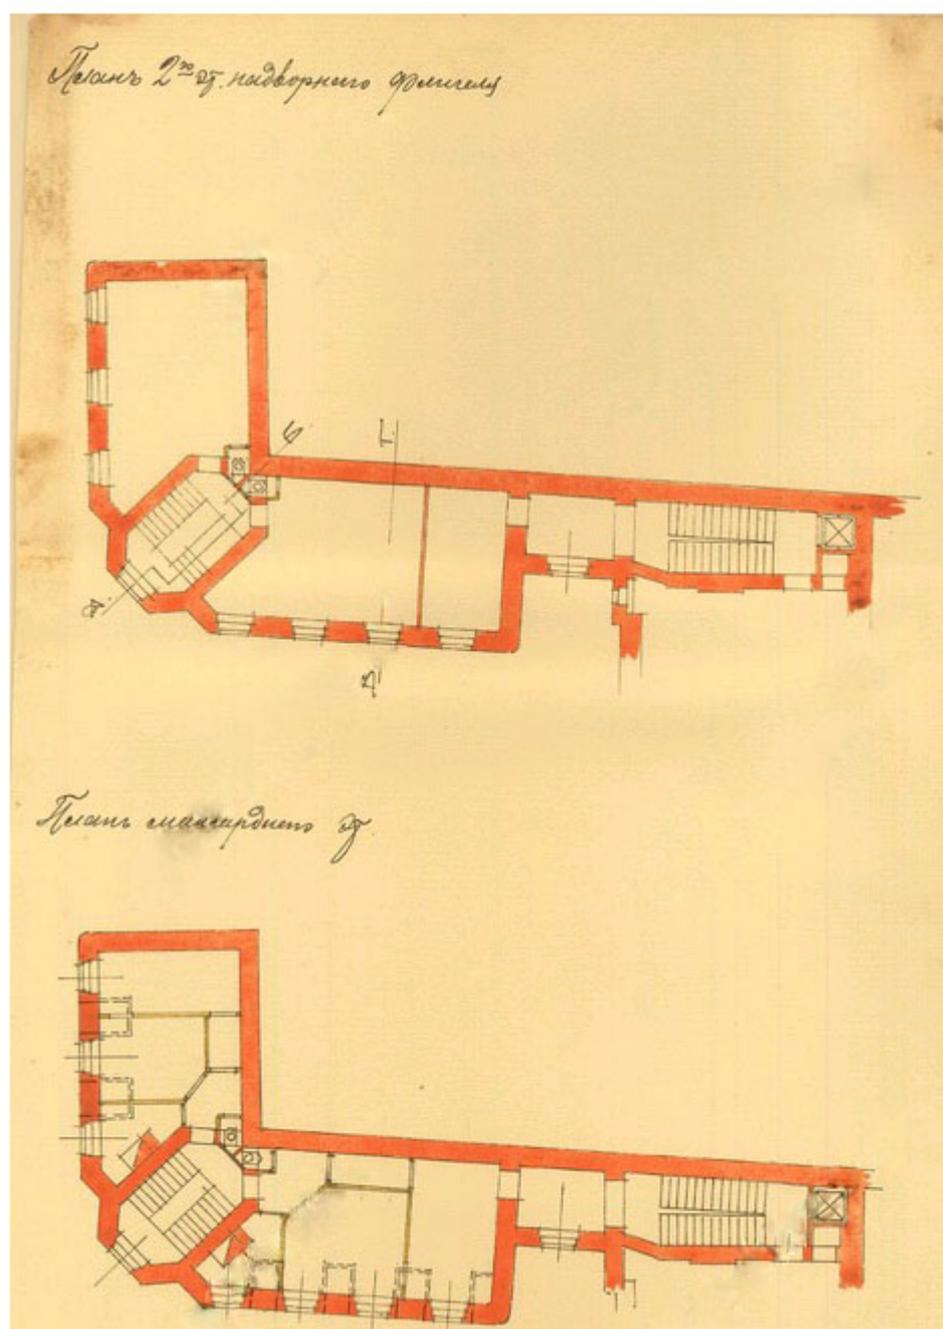
Илл. 32. План 2-го и мансардного этажей надворного флигеля. — ЦГИА СПб.
Ф. 513. Оп. 102. Д. 42.
