Акт

по результатам государственной историко-культурной экспертизы проектной документации на проведение работ по сохранению выявленного объекта культурного наследия «Доходный дом страхового общества «Россия», расположенного по адресу: Санкт-Петербург, Басков пер., дом 13-15, литера А (Басков пер., 13,15; Маяковского ул., 21; Некрасова ул., 20): «Проект приспособления под современное использование (магазин непродовольственных товаров) выявленного объекта культурного наследия «Доходный дом страхового общества «Россия» по адресу: г. Санкт-Петербург, Басков пер., д. 13-15, пом. 18-Н» (шифр: 13-15-18Н.2019), разработанной ООО «СтройЭлитПроект» в 2019-2021 г.

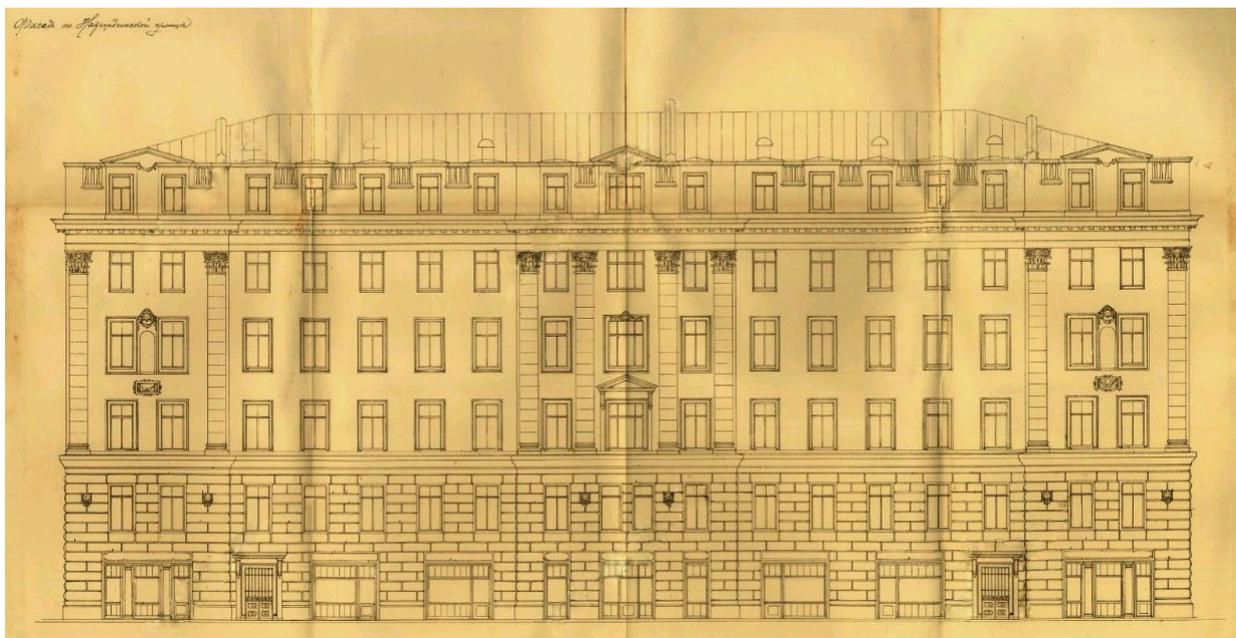
Илл. 33. Фасад по Надеждинской улице. — ЦГИА СПб. Ф. 513. Оп. 102. Д. 42.

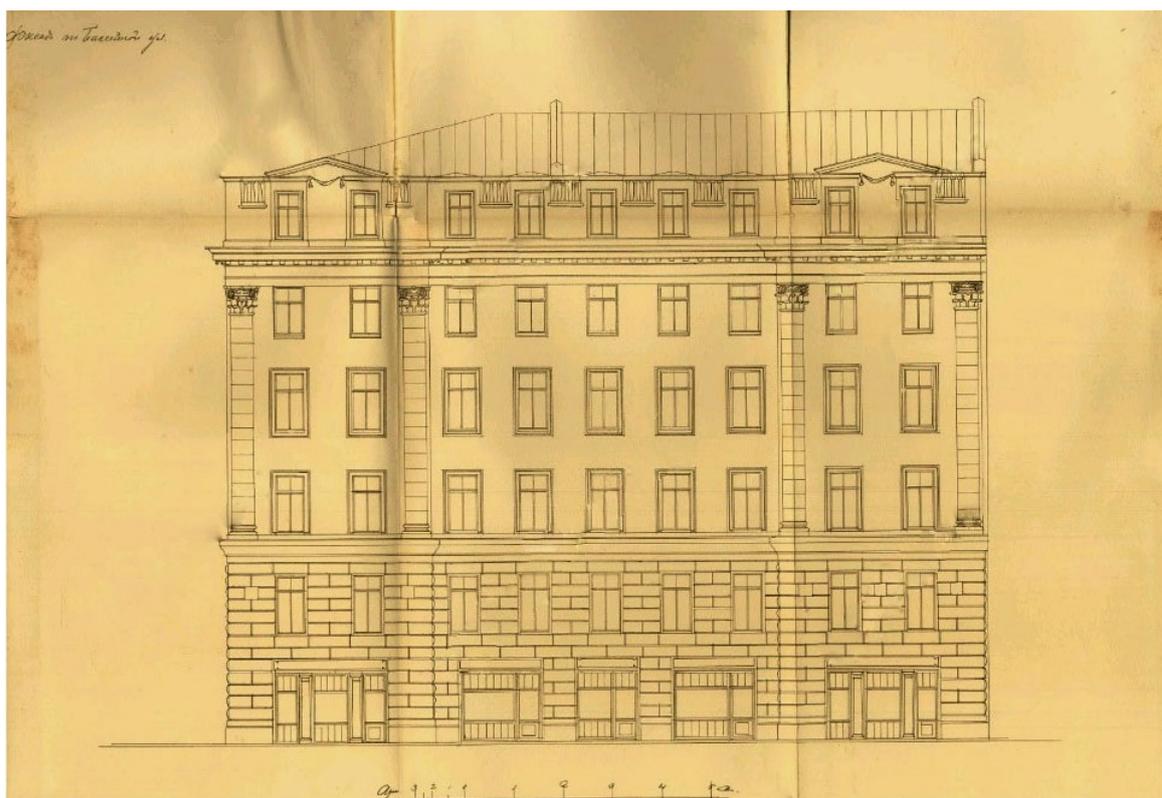
Илл. 34. Фасад по Бассейной улице. — ЦГИА СПб. Ф. 513. Оп. 102. Д. 42.

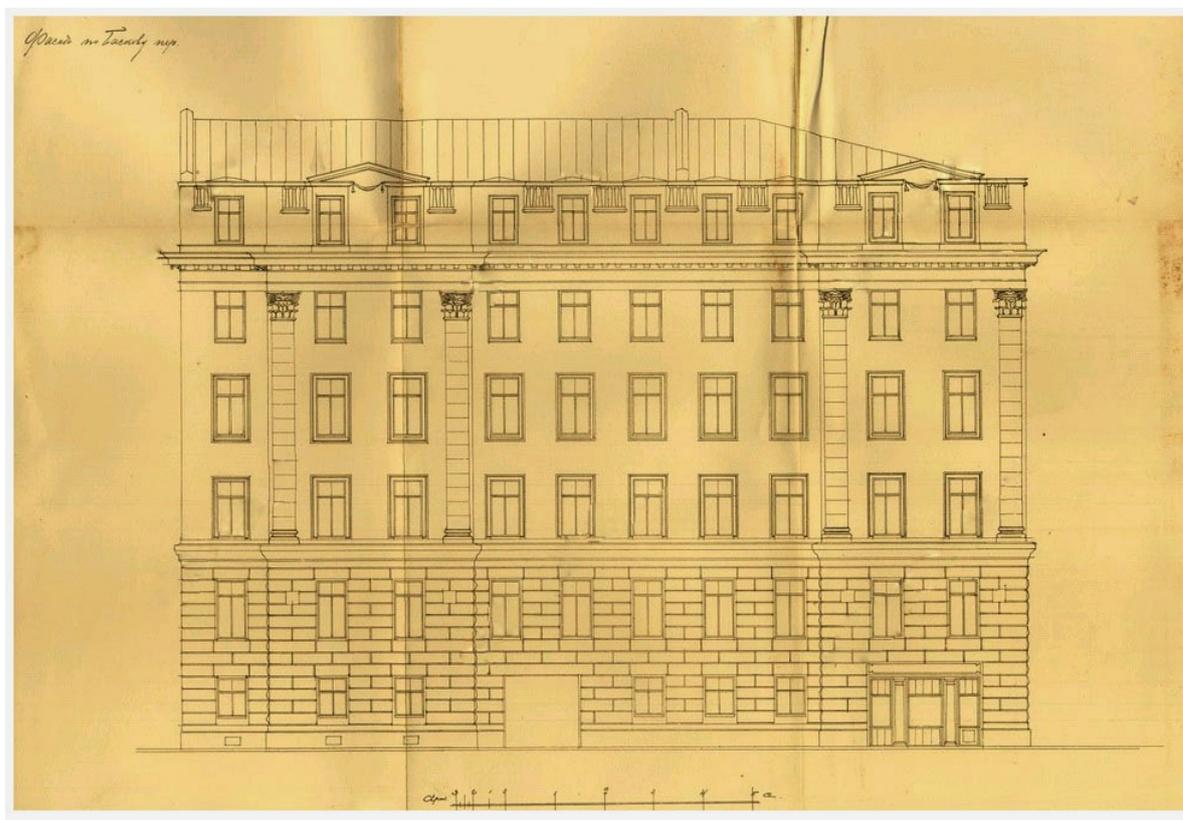
Илл. 35. Фасад по Баскову переулку. — ЦГИА СПб. Ф. 513. Оп. 102. Д. 42.

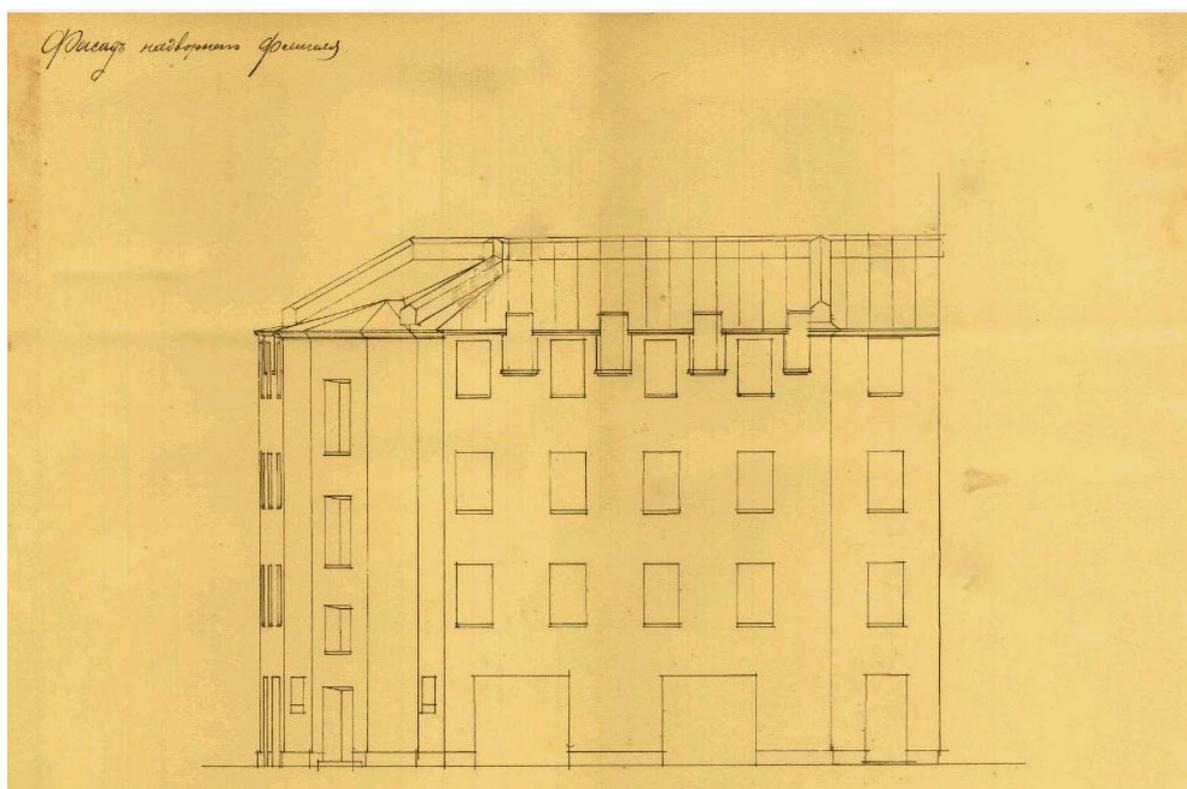
Илл. 36. Фасад надворного флигеля. — ЦГИА СПб. Ф. 513. Оп. 102. Д. 42.

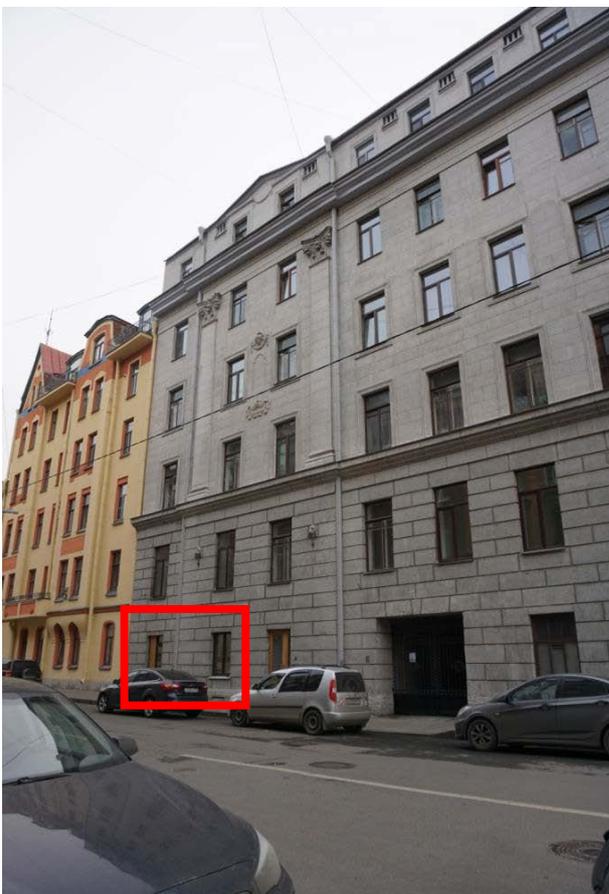
Фото 3. Фрагмент фасада по Баскову пер.,
дверной и оконный проемы помещения 18-Н.

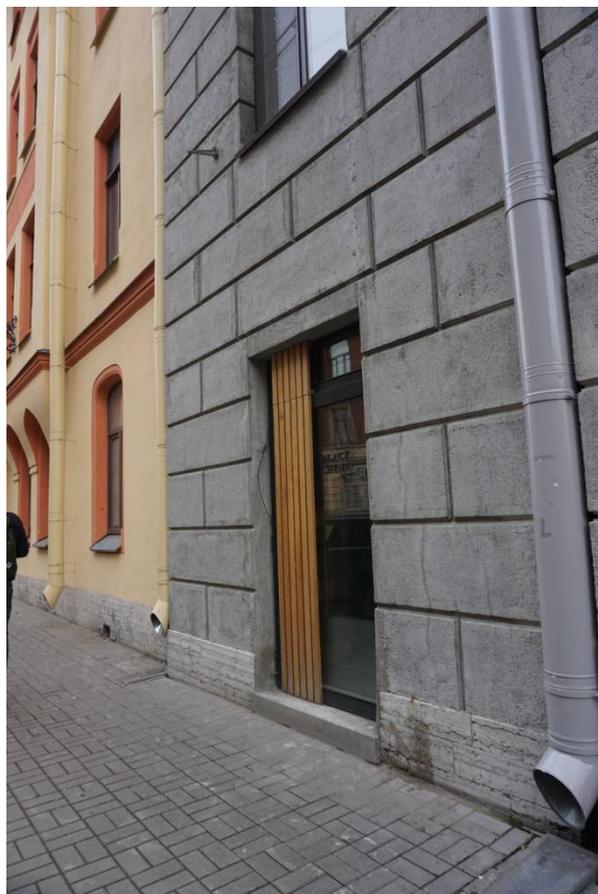
Фото 4. Дверной проем помещения 18-Н.
Фрагмент фасада по Баскову пер.

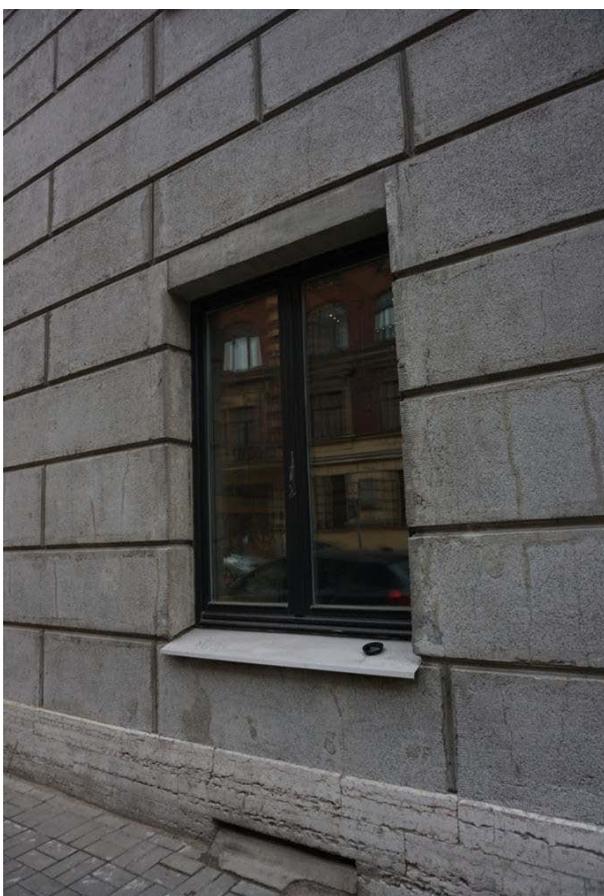
Фото 5. Оконный проем помещения 18-Н.
Фрагмент фасада по Баскову пер.

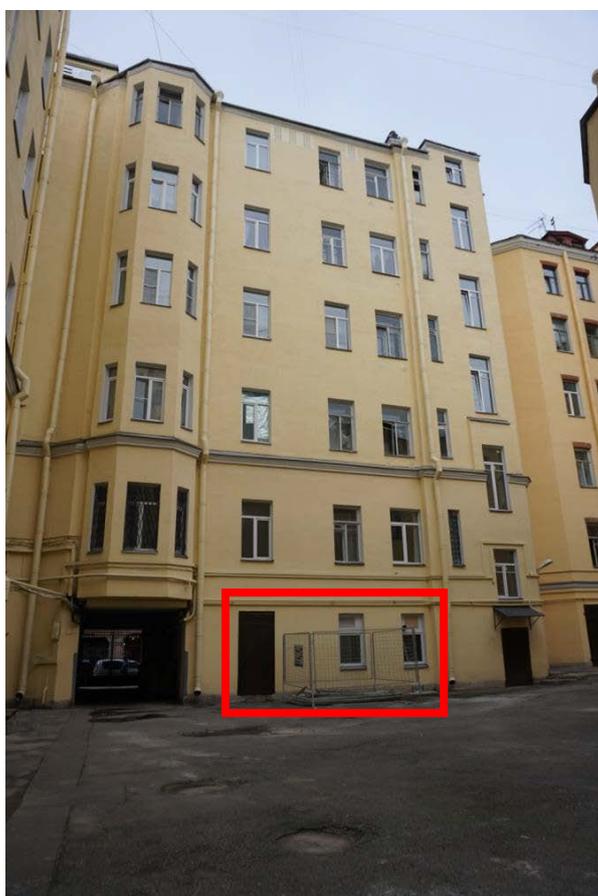
Фото 6. Вид на дворовой фасад, выявленного
объекта культурного наследия «Доходный дом
страхового общества «Россия». Дверной и
оконные проемы помещения 18-Н.

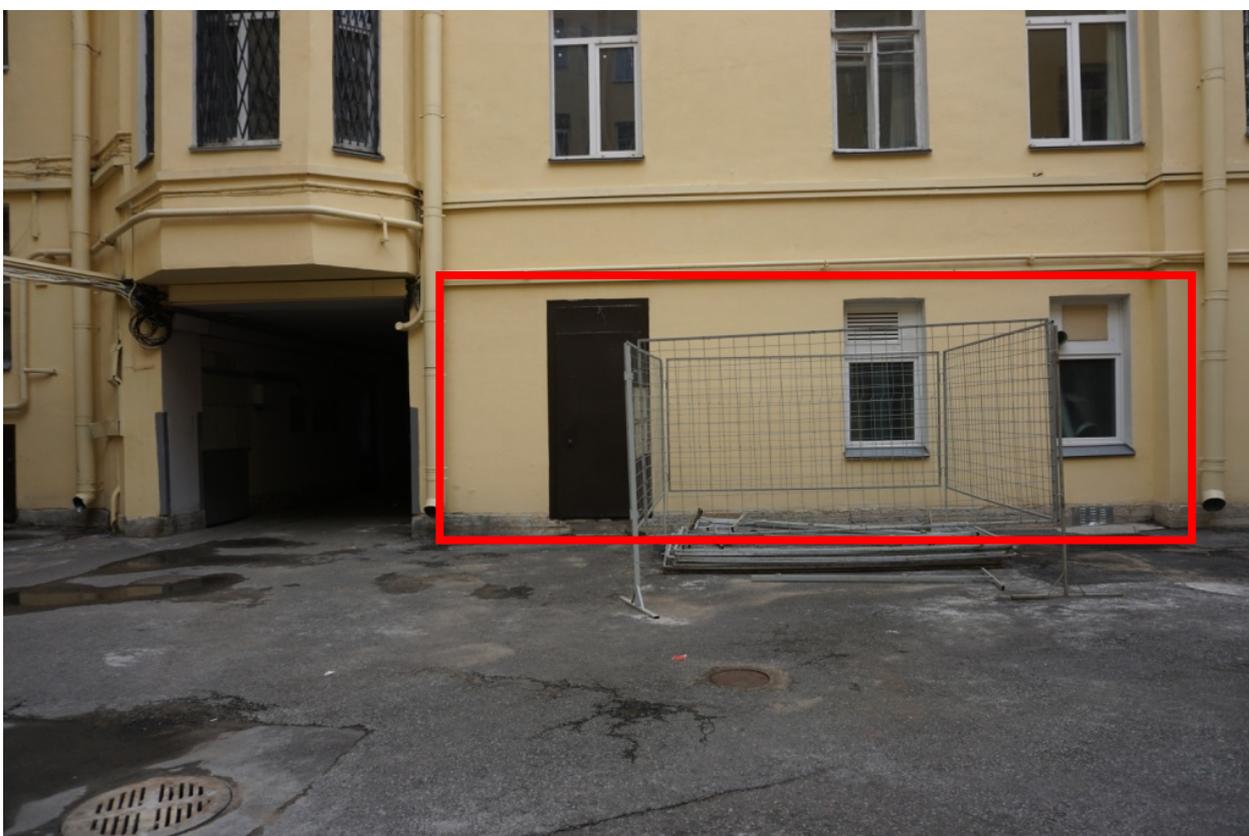
Фото 8. Вид на фрагмент дворового фасада выявленного объекта культурного наследия «Доходный дом страхового общества «Россия». Дверной и оконные проемы помещения 18-Н.

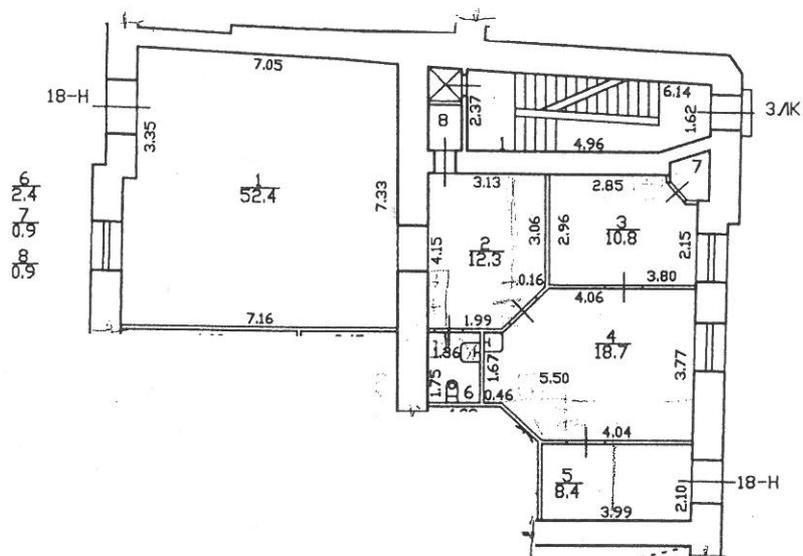
План 1 этажа

Текущие изменения		
№ пом. (части):	<u>18-Н</u>	
Основание:	утвержденная перепланировка	
	<u>акт № 05/05 от 22.08.2003</u>	
	(Акт МВК и пр.)	
« <u>25</u> »	<u>05</u>	200 <u>4</u> г.
Исполнитель:	<u>[Signature]</u>	
	(должность, ФИО, подпись)
