Акт государственной историко-культурной экспертизы проектной документации на проведение работ по сохранению объекта культурного наследия регионального значения «Дом Салтыковой», расположенного по адресу: город Санкт-Петербург, улица Большая Морская, дом 51, литера А – «Реставрация и приспособление для современного использования здания по адресу: г.Санкт-Петербург, ул.Большая Морская, д.51. лит.А», шифр ЯП-722/24, выполненной ООО «Архитектурное бюро «Студия 44» в 2025 году

Настоящая государственная историко-культурная экспертиза проводится с целью определения соответствия проектной документации на проведение работ по сохранению объекта культурного наследия регионального значения «Дом Салтыковой», расположенного по адресу: город Санкт-Петербург, улица Большая Морская, дом 51, литера А – «Реставрация и приспособление для современного использования здания по адресу: г.Санкт-Петербург, ул.Большая Морская, д.51. лит.А», шифр ЯП-722/24,

выполненной ООО «Архитектурное бюро «Студия 44» в 2025 году, требованиям государственной охраны объектов культурного наследия.

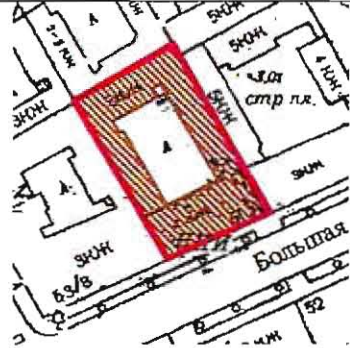
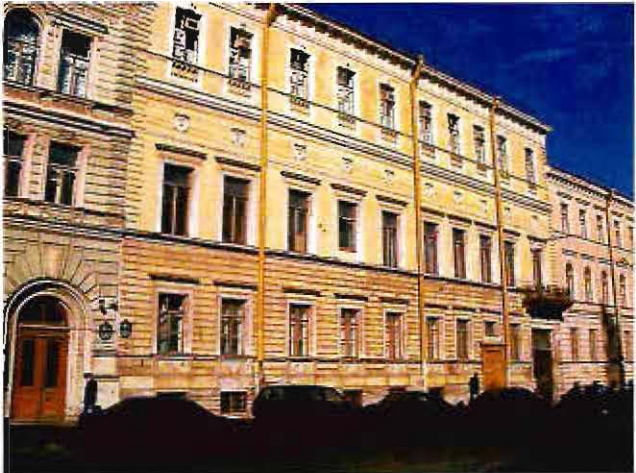
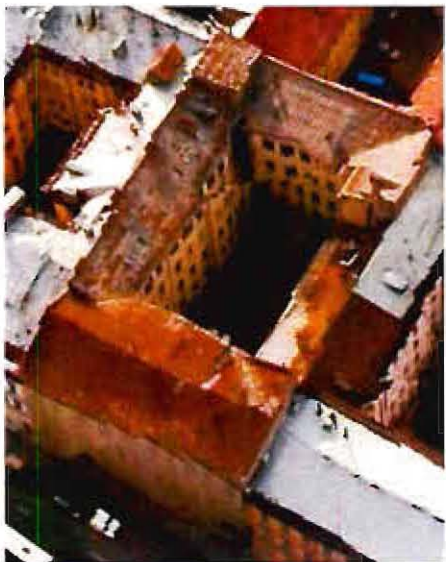
| | Видовая принадлежность предмета охраны | Предмет охраны | Фотофиксация |
|---|---|---|---|
| 1 | Объемно-пространственное решение: | <p>местоположение, габариты и конфигурация лицевого корпуса здания, расположенного по красной линии Большой Морской улицы;</p> <p>высотная отметка конька крыши лицевого корпуса, ее конфигурация (скатная) со стороны Большой Морской улицы;</p> <p>высотные отметки коньков крыш западного и северного дворовых корпусов;</p> <p>конфигурация внутреннего двора, местоположение фасадных стен дворовых корпусов.</p> | |

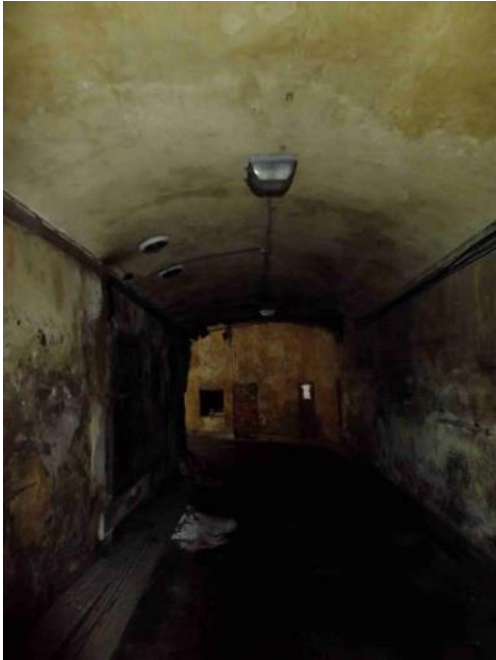
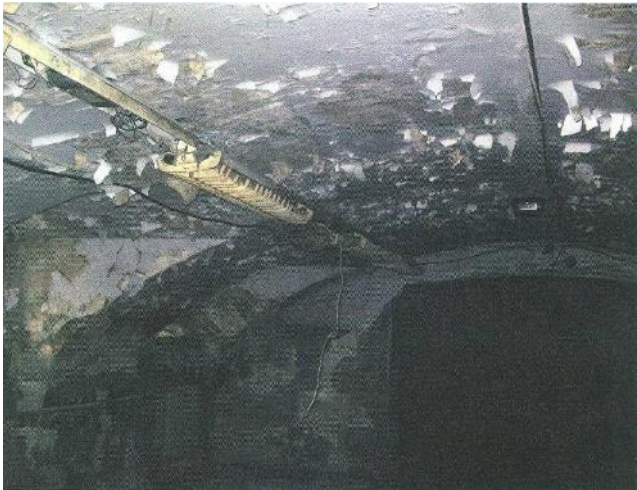
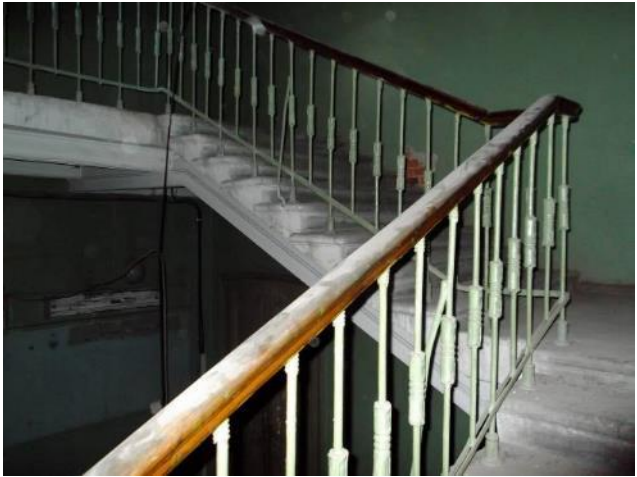
| 2 | <p>Конструктивная система:</p> | <p>своды:<br/>коробовый с распалубками<br/>– воротного проезда;</p> <p>своды подвального и первого этажей лицевого флигеля (коробовые с распалубками, крестовые на подпружных арках);</p> <p>парадная лестница корпуса по Большой Морской ул. (1-ЛК), трехмаршевая, на косоурах, материал ступеней и площадок – путиловская плита, с литым металлическим ограждением в виде вертикальных стержней с утолщением в виде связки лепестков лотоса в центре, с профилированным дубовым поручнем, с латунными кольцами ковродержателей – в исторических габаритах (в уровне 1-2-го этажей)</p> | |

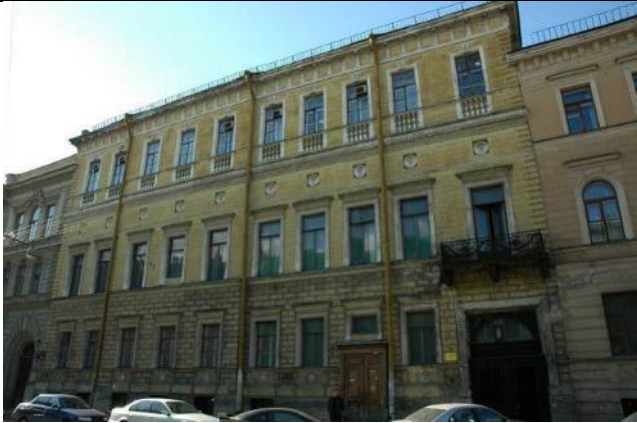
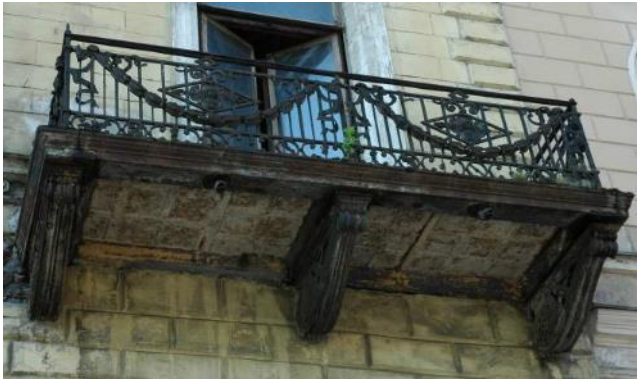
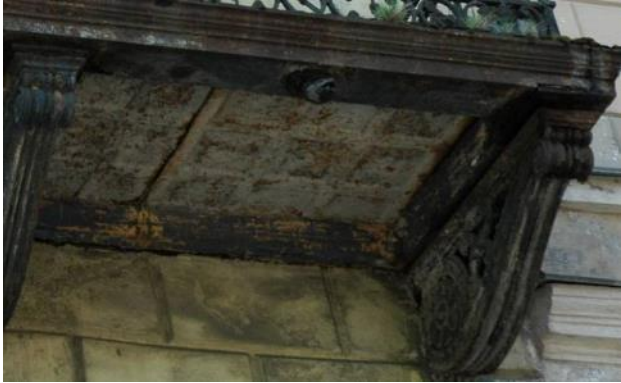
| 4 | Архитектурно-художественное решение фасадов: | <p>лицевой фасад:<br/>на 10 световых осей, выполнен в приемах ранней эклектики, с элементами классицизма;<br/>вид материала и характер отделки цоколя – известняк;</p> <p>вид материала и характер отделки фасада – окрашенная штукатурка (руст квадратом – в уровне 1-го этажа, уплощенный руст – в уровне 2-3-го этажей);</p> <p>балкон на чугунных каннелированных кронштейнах, декорированных розетками и листом аканта – местоположение (по 10-й световой оси, в уровне 2-го этажа), габариты, конфигурация (прямоугольный в плане), с чугунным ограждением в виде вертикальных прутьев с наложенным на них ажурным рисунком в виде провисающих лавровых гирлянд, перевязанных реющими лентами; на фронтальной стороне, над гирляндами два горизонтальных ромба с вписанными в них цветками, над композициями по два завитка и маленькие ромбы; по нижнему поясу фриз* из колец и полуколец (через один) с цветком в центре;</p> <p>водосборные трубы (2) оформлены в виде лебединых (?) голов;</p> <p>*со значительными утратами</p> | |

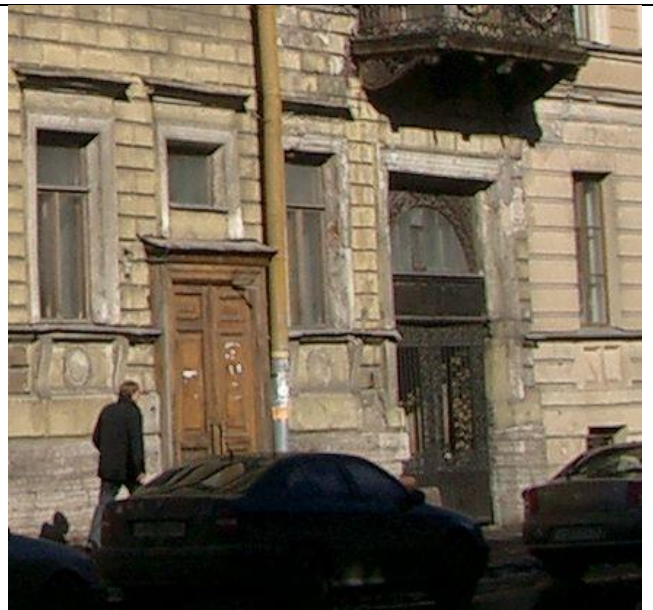
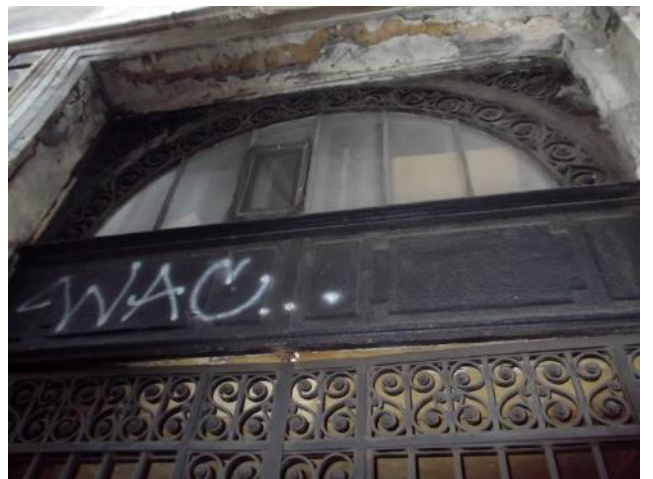
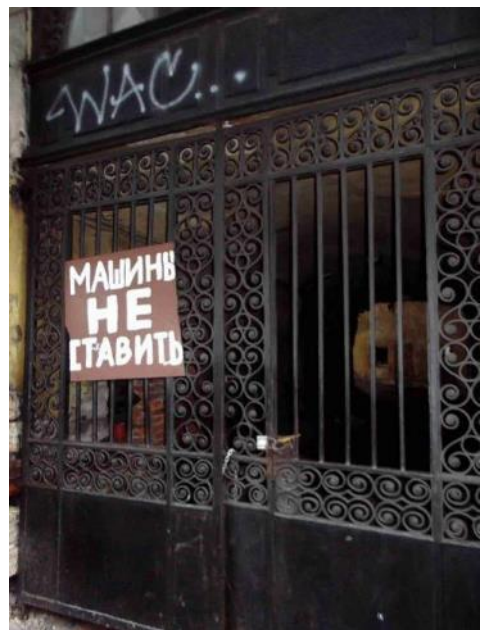
заполнение воротного проема – материал (металл), конструкция (ворота двухстворчатые, с прямоугольной фрамугой, с полуциркульным остеклением), оформление (ажурные фриззы из воллютообразных завитков, филленчатый фриз над воротами);

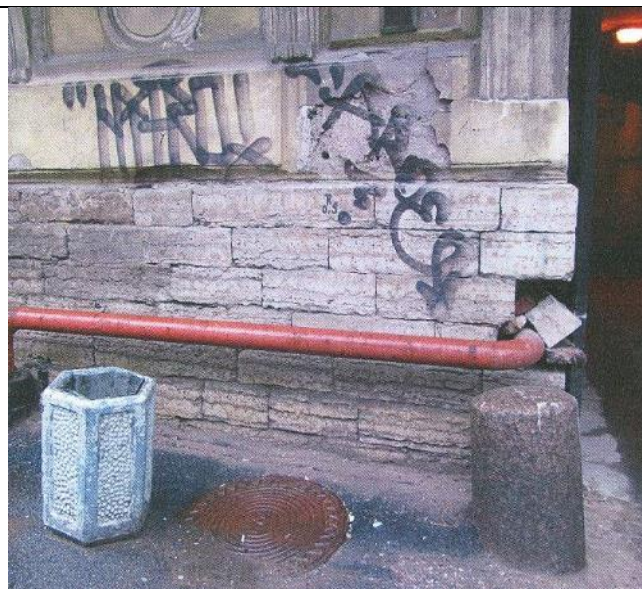
колесоотбойные тумбы – местоположение (по сторонам от воротного проезда), габариты, форма, материал (розовый овоидальный гранит рапакиви);

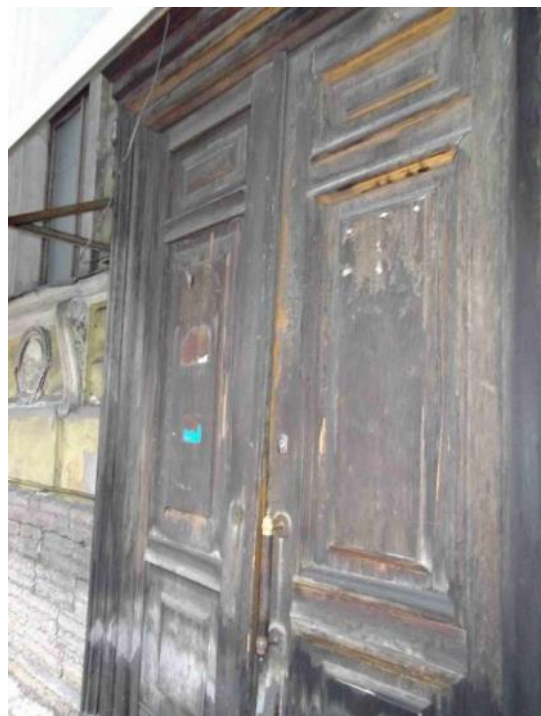
исторический дверной проем – местоположение (по 8-й световой оси), габариты, конфигурация (прямоугольный, с прямоугольным окном второго света), оформление (профилированный наличник, профилированный карниз);

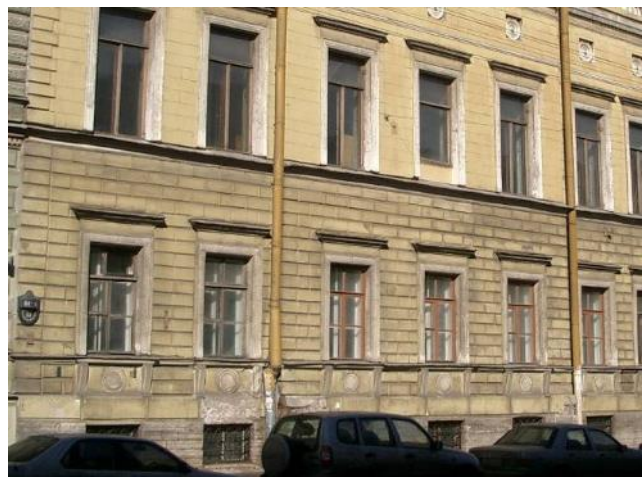
исторические оконные проемы, в том числе балконный – местоположение, габариты, конфигурация (прямоугольные, включая окно с лучковым завершением воротного проезда); для окон цокольного этажа – габариты ширины и отметки перемычек;

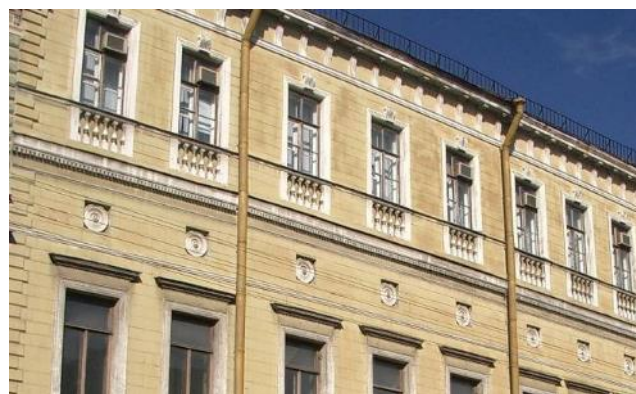
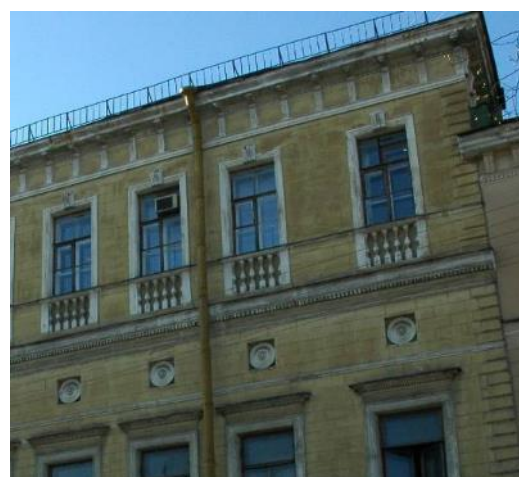
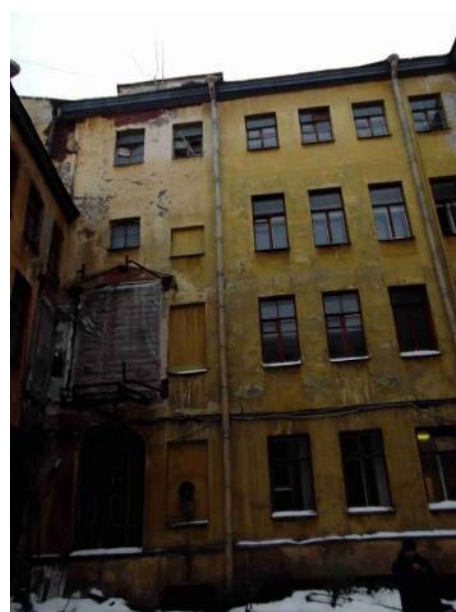
вид материала и характер отделки цоколя – известняк;  
 вид материала и характер отделки фасадов – окрашенная штукатурка;

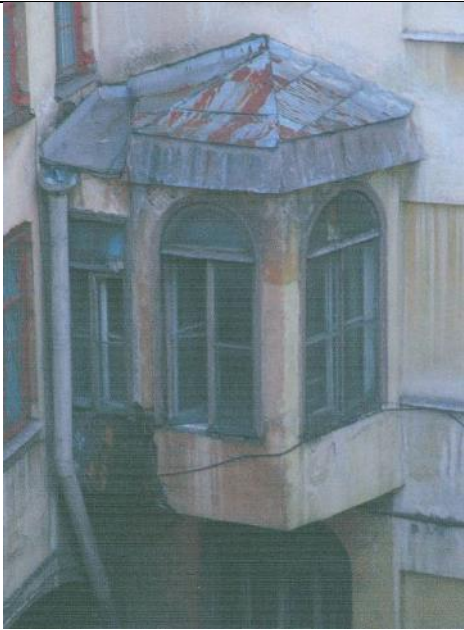
| | | <p>эркер-галерея* – местоположение (дворовый фасад лицевого корпуса, по 1-й световой оси, в уровне 2-го этажа, связывающего помещения лицевого и восточного флигелей), габариты, конфигурация;</p> <p>исторический материал (дерево), цвет* и рисунок расстекловки оконных заполнений);</p> <p>*по результатам натурных и архивных исследований</p> | |

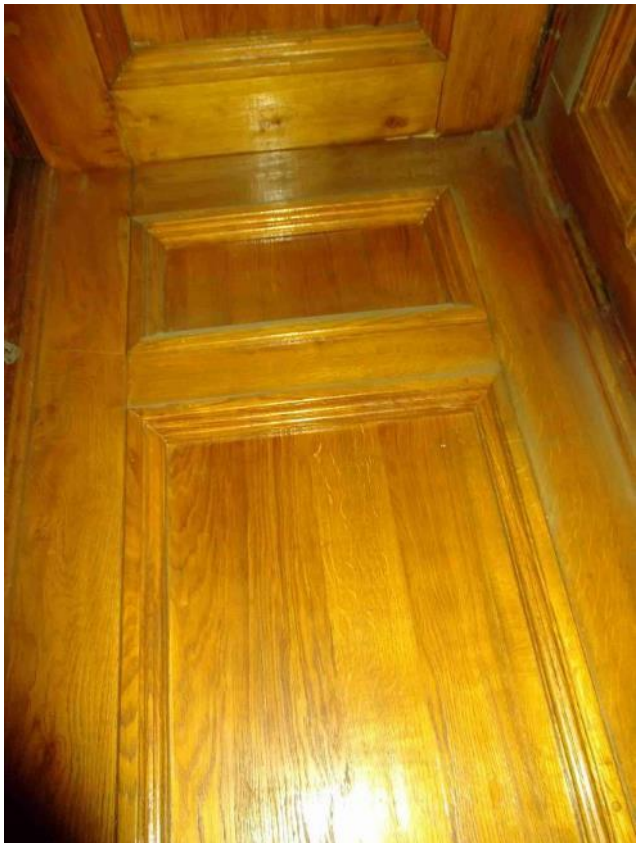
| 5 | <p>Декоративно-художественная отделка интерьеров, предметы декоративно-прикладного искусства:</p> | <p>историческая декоративно-художественная отделка интерьеров, включая:</p> <p>тамбур входа парадной лестницы 1-ЛК – местоположение, габариты, конфигурация;</p> <p>оформление стен и потолка – обшиты дубовыми филенчатыми панелями;</p> | |

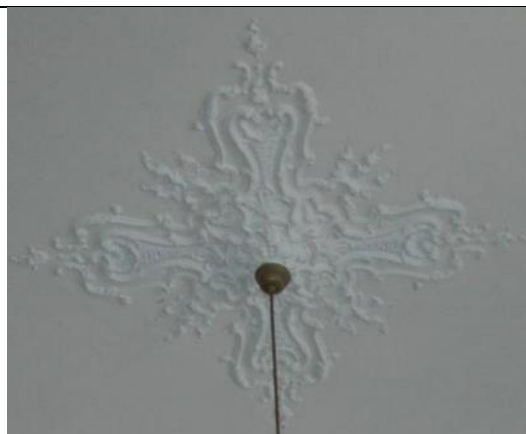
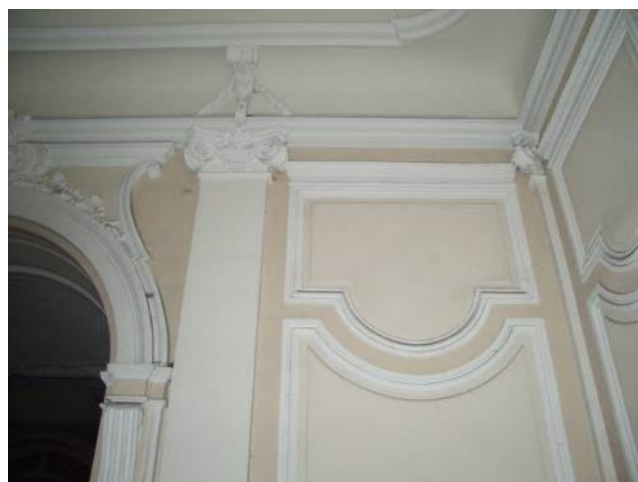
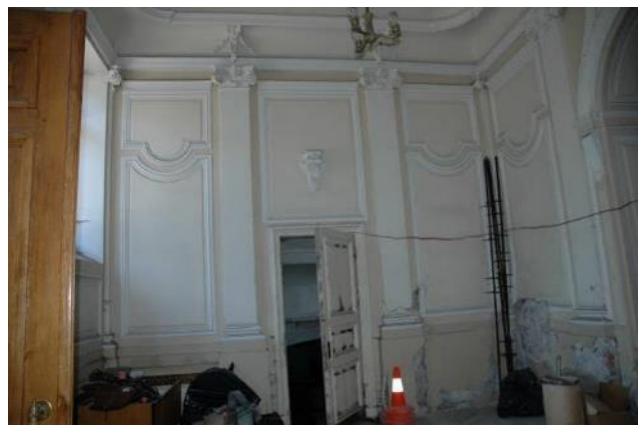
по восточной стене:  
 печь-камин\* средистенная,  
 штукатурная,  
 двухъярусная;  
 нижний ярус: фронтальная  
 часть с прямоугольной  
 уплощенной нишей; по  
 углам и под полочкой  
 профилированные  
 прямоугольные филенки;  
 топочное отверстие  
 фигурных очертаний, в  
 орнаментированном  
 лепном обрамлении с  
 порезкой геометрического  
 рисунка и растительными  
 завитками;  
 с профилированной  
 прямоугольной с  
 закругленными углами  
 полочкой, белого с серыми  
 прожилками мрамора;  
 верхний ярус – со  
 встроенным зеркалом;  
 зеркальное полотно  
 прямоугольной формы в  
 штукатурной  
 профилированной раме;

фланкирован лопатками, с  
 профилированными  
 филенками (аналогичными  
 нижнему ярусу),  
 завершенных лепными  
 каннелированными  
 консолями;  
 навершие – с  
 профилированным  
 карнизом большого выноса;  
 сверху на стене с двух  
 сторон латунные дверцы  
 вьюшек;

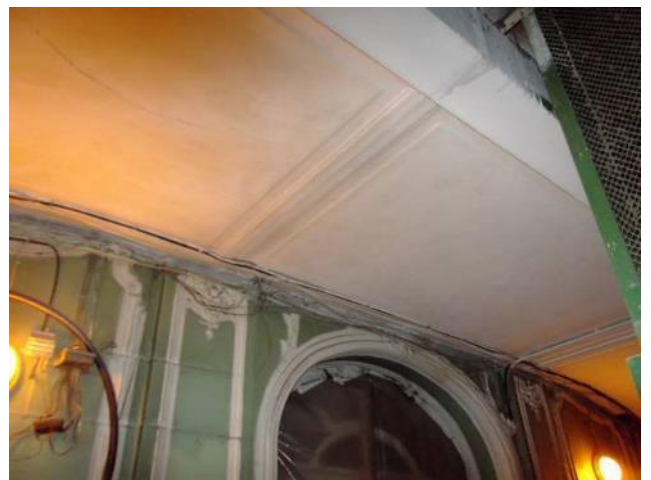
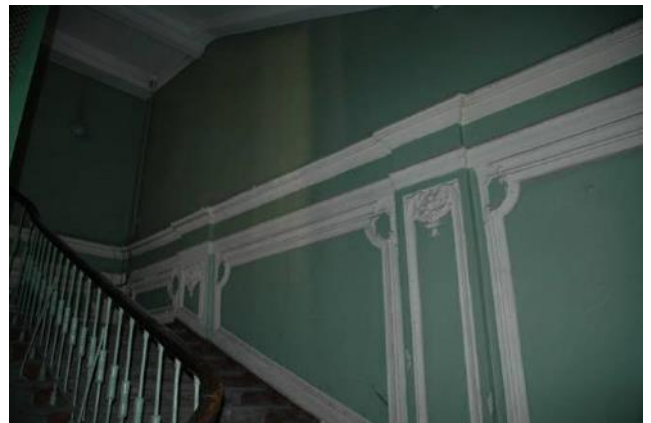
оформление балконного проема\* площадки 1-го этажа:  
профилированный наличник с акантовыми замковым камнем и консолями;

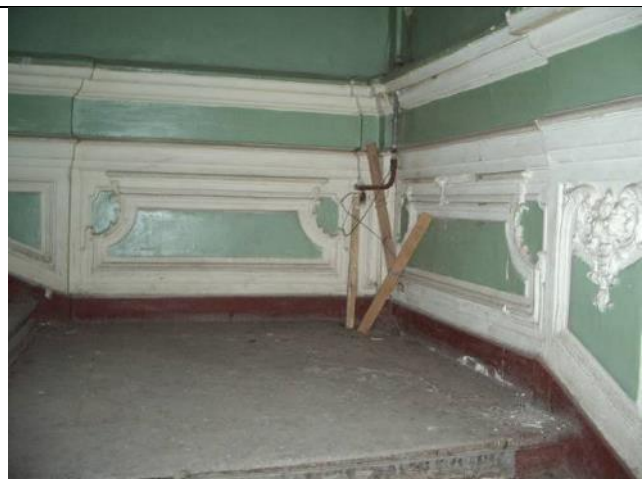
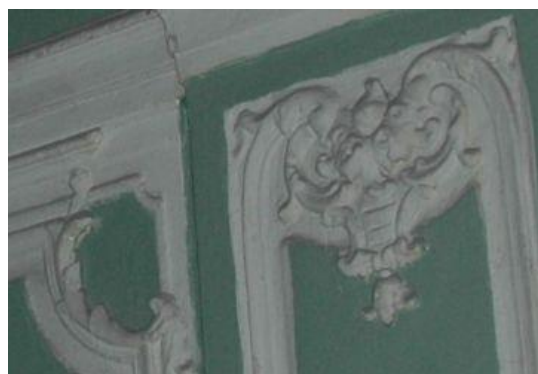
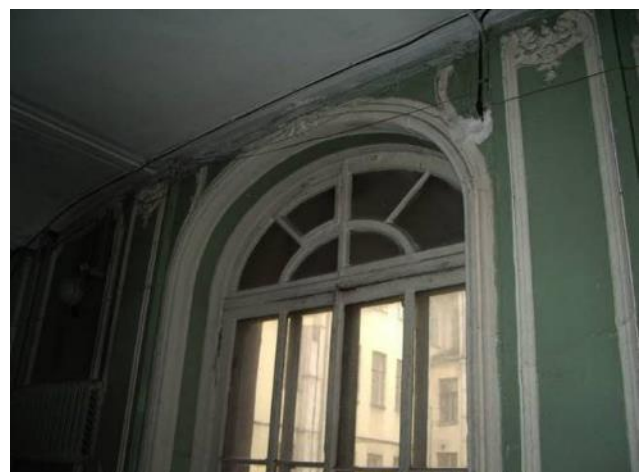
проем на парадную лестницу лицевого корпуса

– полуциркулярная арка, с профилированными архивольтами на импостах в виде филенчатых пилястр;

оформление плафона – падуга, профилированный карниз;

оформление оконных проемов (2) и дверного (в восточной стене) – профилированные наличники, замковые камни, декорированные листом аканта (?);

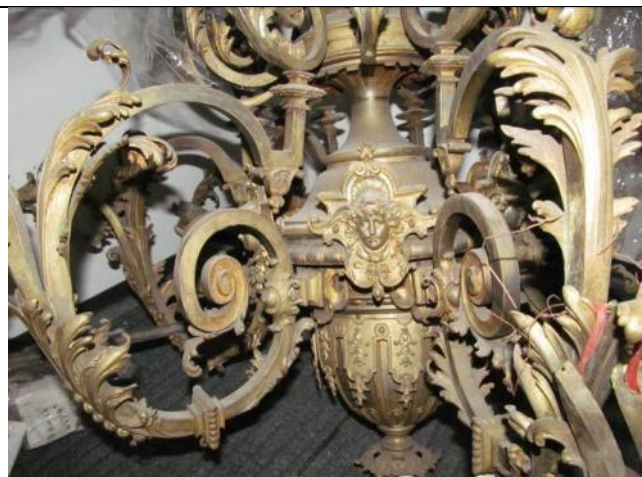
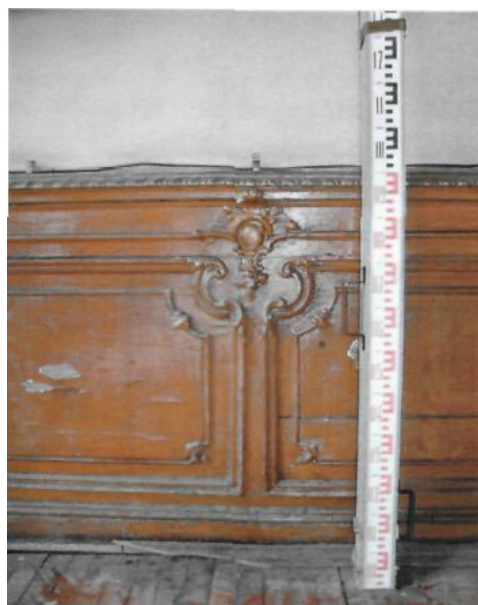
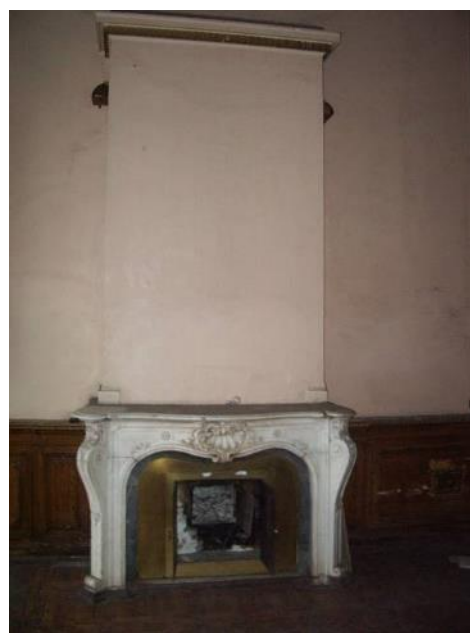
западная стена:  
печь-камин – средистенная, двухъярусная;  
нижний ярус: белого мрамора;  
боковые устои  
фланкированы  
волютообразными  
консолями, развернутыми

под углом 45° к лицевой стороне, в верхней части, декорированные рокайлями; с профилированной фигурной полочкой, раскрепованной над консолями; под полочкой крупный рокайль в картуше, в обрамлении акантовых завитков и двух небольших розетт по сторонам; топочное отверстие в профилированной раме криволинейных очертаний; в двойном обрамлении аналогичной конфигурации серого с прожилками мрамора и латунного листа; с наружными латунными двустворчатыми дверцами, с литыми ручками криволинейной формы, в обрамлении акантовых завитков; внутри – облицовка белым кафелем, с одностворчатой внутренней дверцей; верхний ярус: штукатурный; с профилированным карнизом с золоченой порезкой дентикулами; боковые стороны с вьюшками (3) с латунными дверцами; время: сер. XIX – нач. XX вв.; размер: высота – 270 см; высота нижнего яруса – 117 см; ширина – 181 см; глубина нижнего яруса – 31 см; глубина верхнего яруса – 16 см;

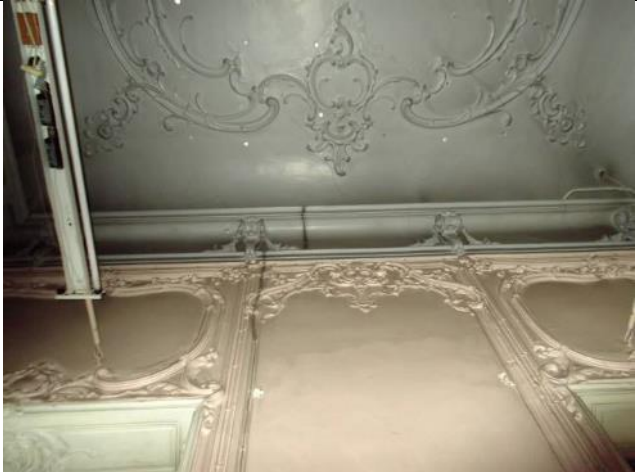
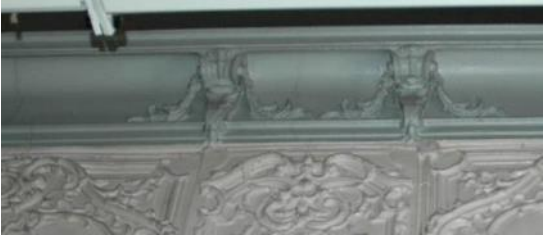
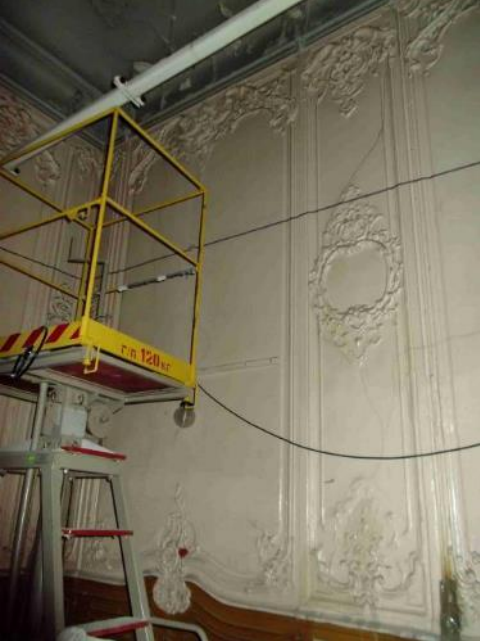
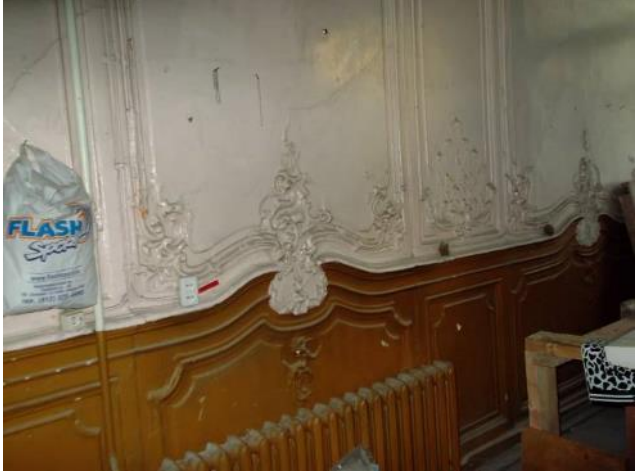
| | | <p>исторические дверные проемы (2) – местоположение (северная стена, к служебным помещениям; западная – к Гостиной), габариты, конфигурация (с лучковым завершением), оформление (профилированный наличник, лепной картуш на верхней перемычке, в центре);</p> <p>заполнение дверных проемов – материал (дуб, сосна, резьба), конструкция (двери двустворчатые), оформление (профилированные фигурные филенки с резными композициями из С-образных и акантовых завитков);<br/>время: 1846-1847 гг.;</p> <p>десюдепорты и надоконные проемы – лепные зеркала, образованные фигурной профилированной тягой с и картушем (сверху) и медальоном (снизу) – расположены по центральной оси (над картушем дверной перемычки);</p> <p>камин средиственный, двухъярусный (расположен в центре восточной стены); нижний ярус: серого мрамора с темными и светлыми прожилками; боковые устои фланкированы волютообразными каннелированными консолями, развернутыми под углом 45° к лицевой стороне, декорированными рокайлем и ниспадающей цветочной гирляндой; с небольшими капителями с</p> | |

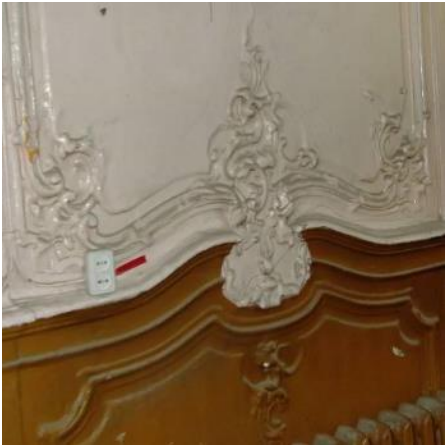
| | | <p>рокайлем; с профилированной фигурной полочкой, раскрепованной над консолями; под полочкой в центре крупный рокайль в картуше, цветы и завитки аканта по сторонам; топочное отверстие криволинейного очертания, в двойном обрамлении: из черного мрамора с белыми и оранжевыми прожилками и бронзовой каймой с декоративным замком (ромб в прямоугольнике), облицованное с внутренней стороны чугунными листами; таган чугунный, литой, в форме полукруглой чаши из расходящихся веером стержней, с завершением в виде раковины; время: 1846-1847 гг.;</p> | |

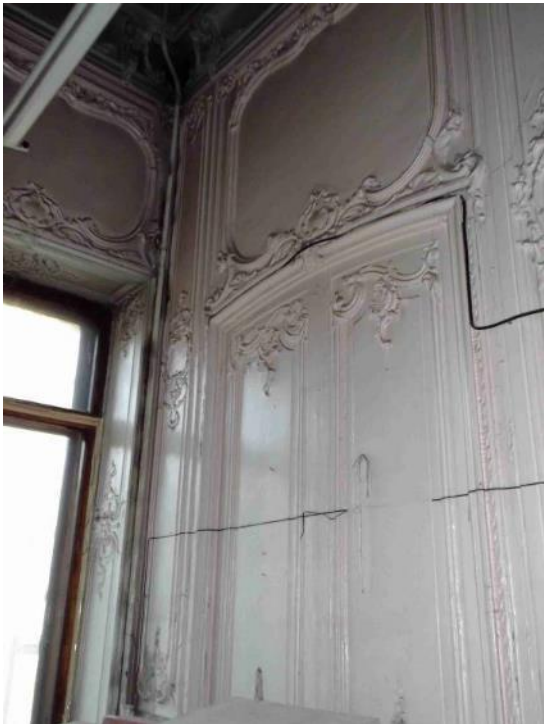
| | | <p>верхний ярус: надкаминное зеркало в лепной раме с криволинейным завершением; рама в профилированном обрамлении с акантовыми консолями внизу, с лепным медальоном с розовыми бутонами и акантовыми завитками вверх; навершие в виде фигурного разорванного карниза; зеркальное полотно — цельное, с криволинейным завершением; время: XIX в.;</p> | |

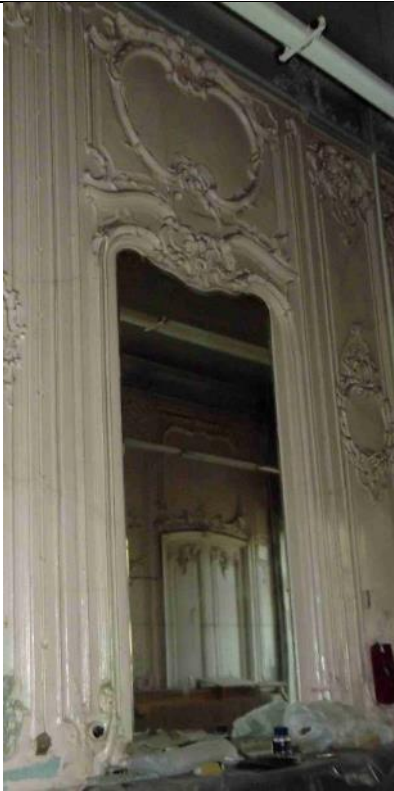
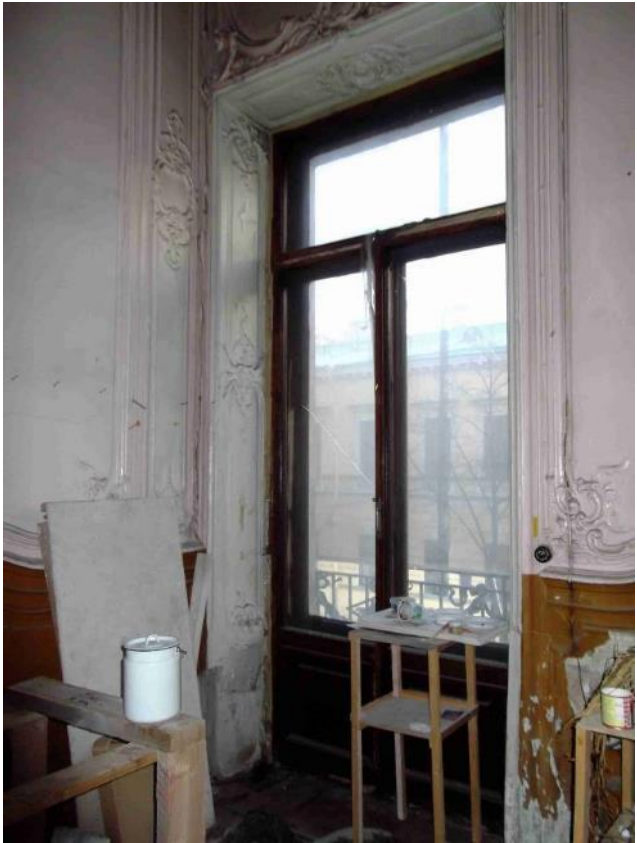
| | | <p>пом. 4 и 27:</p> <p>оформление плафона – профилированный широкий карниз с лепными композициями рокайльного рисунка (по углам и серединам сторон);</p> <p>оформление стен – профилированные филенки с растительным орнаментом и зеркала со срезанными скругленными углами;</p> <p>исторический дверной проем – местоположение, габариты, конфигурация (прямоугольный), оформление (откосы с профилированными штукатурными филенками со срезанными скругленными углами);</p> <p>заполнение дверного проема – материал (дуб, сосна, резьба), конструкция (двери двустворчатые), оформление (профилированные фигурные филенки с резными композициями из С-образных и акантовых завитков);<br/>время: 1846-1847 гг.;</p> <p>камин* средистенный, односторонний черного с белыми и оранжевыми прожилками мрамора; боковые устои фланкированы волютообразными каннелированными консолями, развернутыми под углом 45° к лицевой стороне, декорированными листом аканта и растительными завитками;</p> | |

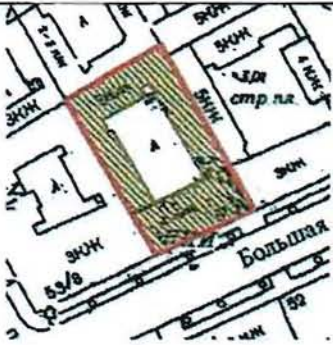
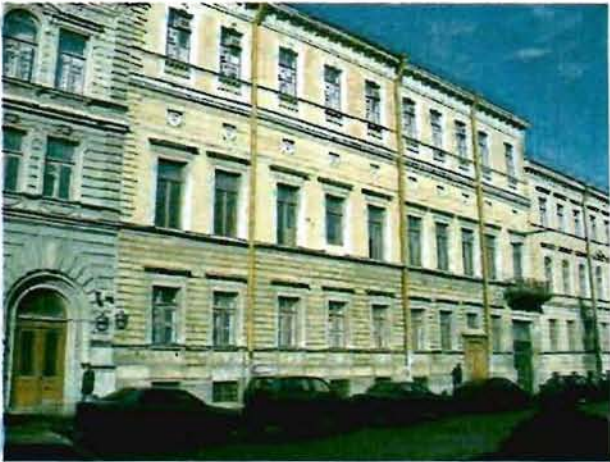
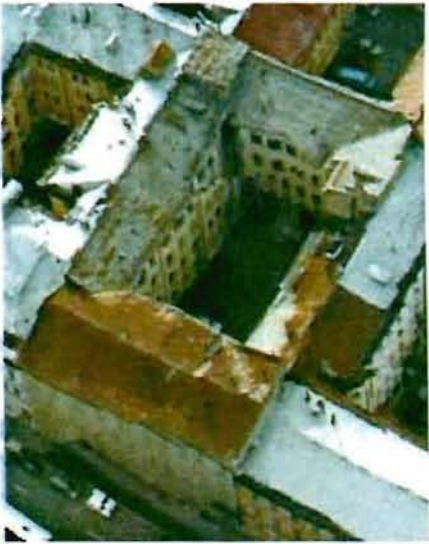
| | Видовая принадлежность предмета охраны | Предмет охраны | Фотофиксация |
|---|---|---|---|
| 1 | Объемно-пространственное решение: | <p>местоположение, габариты и конфигурация лицевого корпуса здания, расположенного по красной линии Большой Морской улицы;</p> <p>высотная отметка конька крыши лицевого корпуса, ее конфигурация (скатная) со стороны Большой Морской улицы;</p> <p>высотные отметки коньков крыш западного и северного дворовых корпусов;</p> <p>конфигурация внутреннего двора, местоположение фасадных стен дворовых корпусов.</p> | |

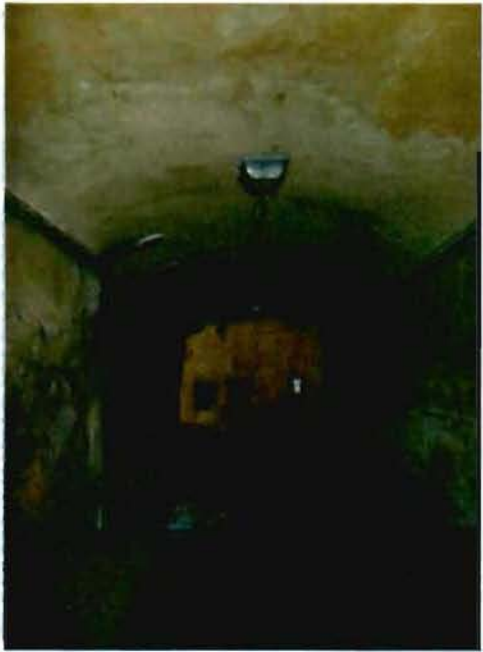
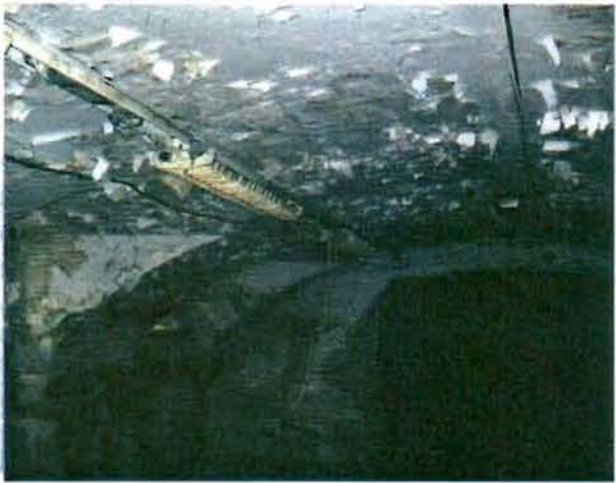
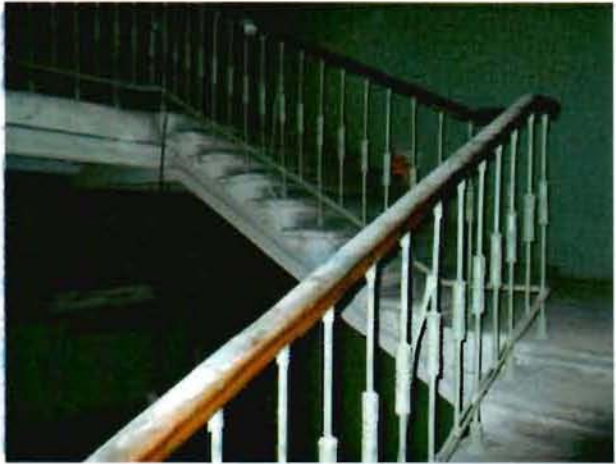
| 2 | <p>Конструктивная система:</p> | <p>своды:<br/>коробовый с распалубками<br/>– воротного проезда;</p> <p>своды подвального и первого этажей лицевого флигеля (коробовые с распалубками, крестовые на подпружных арках);</p> <p>парадная лестница корпуса по Большой Морской ул. (1-ЛК), трехмаршевая, на косоурах, материал ступеней и площадок – путиловская плита*, с литым металлическим ограждением в виде вертикальных стержней с утолщением в виде связки лепестков лотоса в центре, с профилированным дубовым поручнем, с латунными кольцами ковродержателей – в исторических габаритах (в уровне 1-2-го этажей)</p> | |

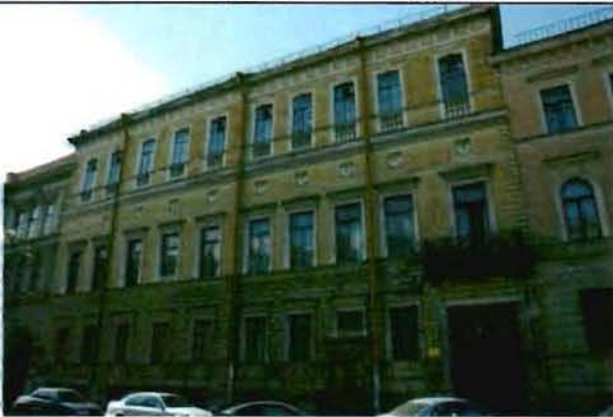
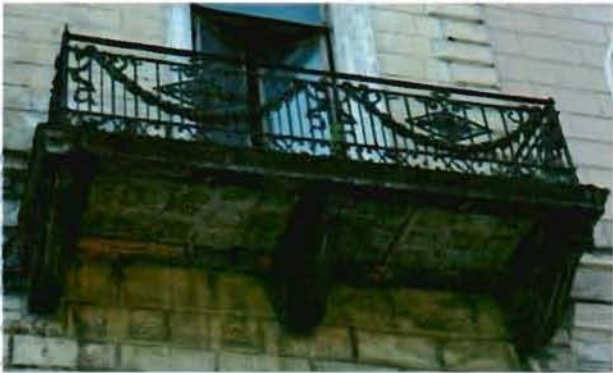
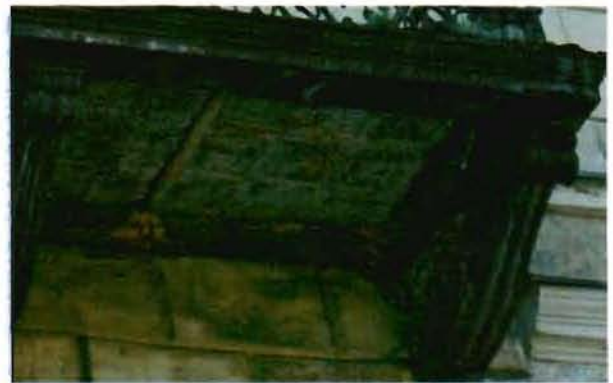
| 4 | Архитектурно-художественное решение фасадов: | <p>лицевой фасад:<br/>на 10 световых осях, выполнен в приемах ранней эклектики, с элементами классицизма:<br/>вид материала и характер отделки цоколя – известняк;</p> <p>вид материала и характер отделки фасада – окрашенная штукатурка (руст квадром – в уровне 1-го этажа, уплощенный руст – в уровне 2-3-го этажей);</p> <p>балкон на чугунных каннелированных кронштейнах, декорированных розетками и листом аканта – местоположение (по 10-й световой оси, в уровне 2-го этажа), габариты, конфигурация (прямоугольный в плане), с чугунным ограждением в виде вертикальных прутьев с наложенным на них ажурным рисунком в виде провисающих лавровых гирлянд, пересвязанных режущими лентами; на фронтальной стороне, над гирляндами два горизонтальных ромба с вписанными в них цветками, над композициями по два завитка и маленькие ромбы; по нижнему поясу фриз* из колец и полуколец (через один) с цветком в центре;<br/>*со значительными утратами</p> <p>водосборные трубы (2) оформлены в виде лебединых (?) голов;</p> | |

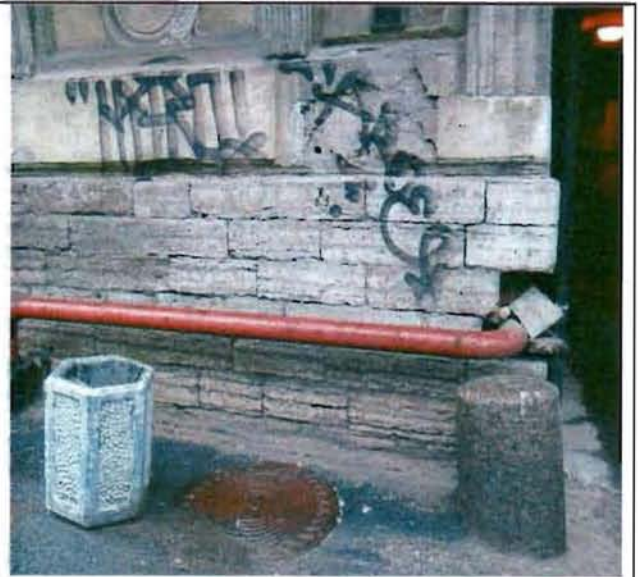
колесоотбойные тумбы – местоположение (по сторонам от воротного проезда), габариты, форма, материал (розовый оvoidальный гранит рапакиви);

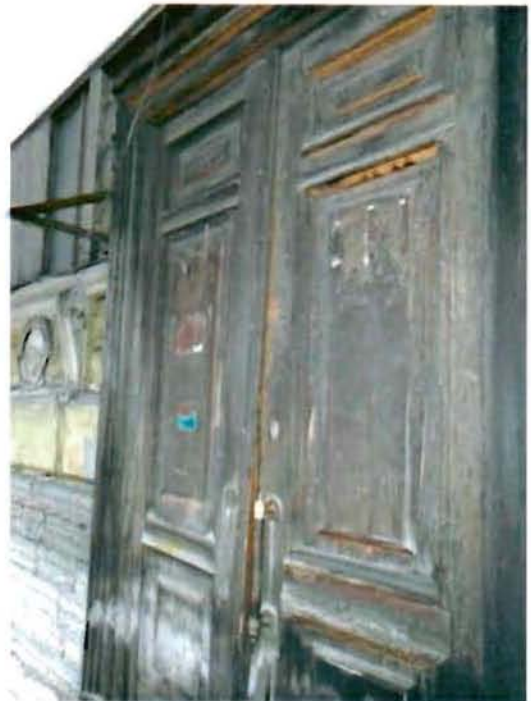
исторический дверной проем – местоположение (по 8-й световой оси), габариты, конфигурация (прямоугольный, с прямоугольным окном второго света), оформление (профилированный наличник, профилированный карниз);

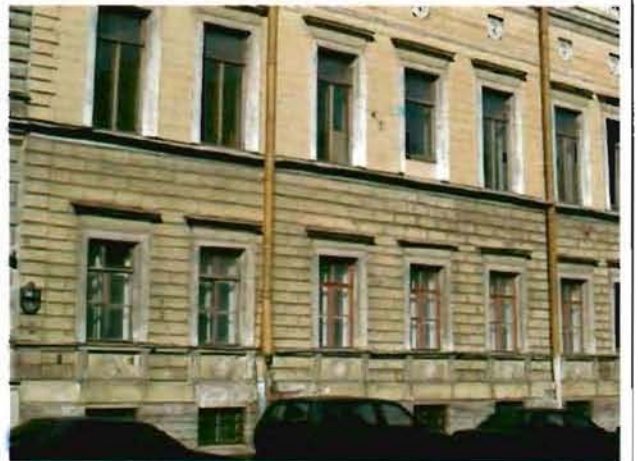
исторические оконные проемы, в том числе балконный – местоположение, габариты, конфигурация (прямоугольные, включая окно с лучковым завершением воротного проезда); для окон цокольного этажа – габариты ширины и отметки перемычек;

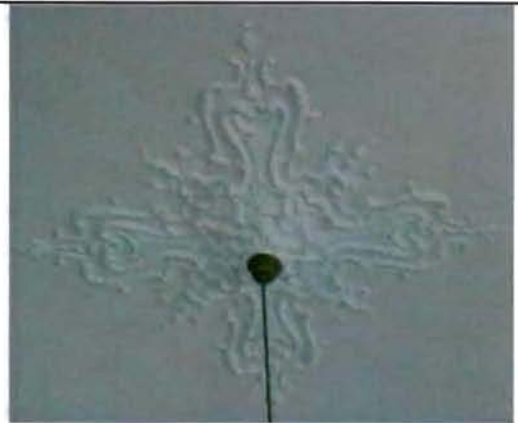
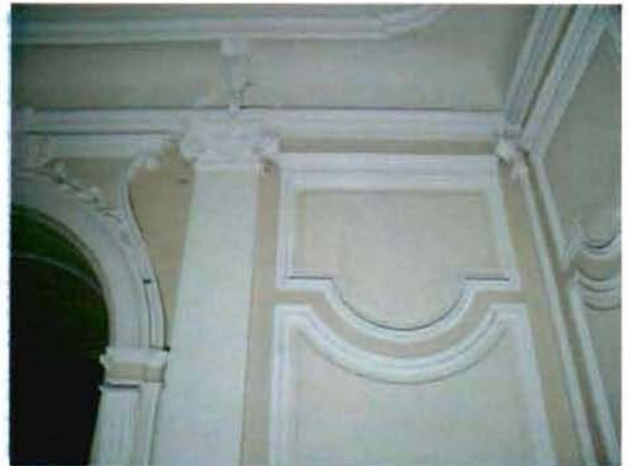
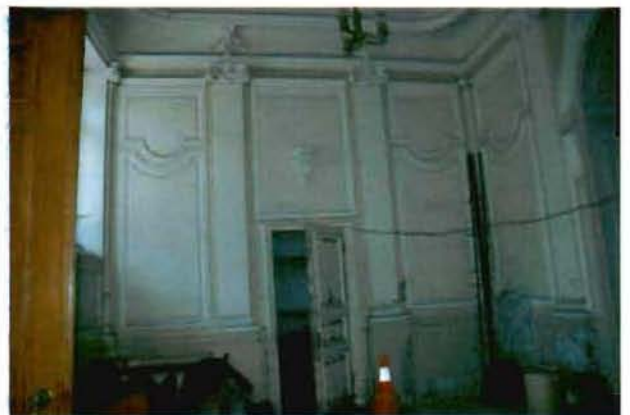
по восточной стене:  
 печь-камин\* средистенная,  
 штукатурная,  
 двухъярусная;  
 нижний ярус: фронтальная  
 часть с прямоугольной  
 уплощенной нишей: по  
 углам и под полочкой  
 профилированные  
 прямоугольные филленки;  
 топочное отверстие  
 фигурных очертаний, в  
 орнаментированном  
 лепном обрамлении с  
 порезкой геометрического  
 рисунка и растительными  
 завитками;  
 с профилированной  
 прямоугольной с  
 закругленными углами  
 полочкой, белого с серыми  
 прожилками мрамора;  
 верхний ярус – со  
 встроенным зеркалом;  
 зеркальное полотно  
 прямоугольной формы в  
 штукатурной  
 профилированной раме;

фланкирован лопатками, с  
 профилированными  
 филленками (аналогичными  
 нижнему ярусу).  
 завершенных лепными  
 каннелированными  
 консолями;  
 завершие – с  
 профилированным  
 карнизом большого  
 выноса;

сверху на стене с двух  
 сторон латунные дверцы  
 вьюшек;

время: ср. XIX – нач. XX  
 вв.

размер: высота – 120 см;  
 ширина – 170 см; глубина –  
 30 см;

\*первоначальный мраморный  
 камин (мастерская Мадерии)  
 утрачен

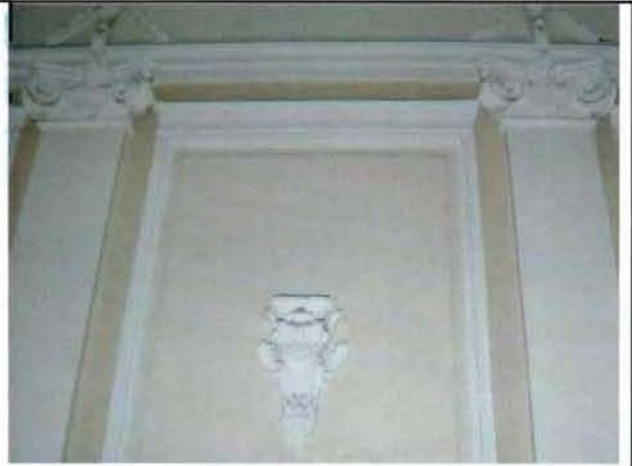
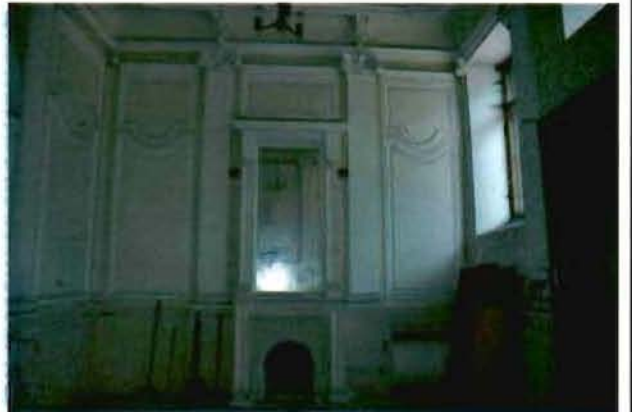
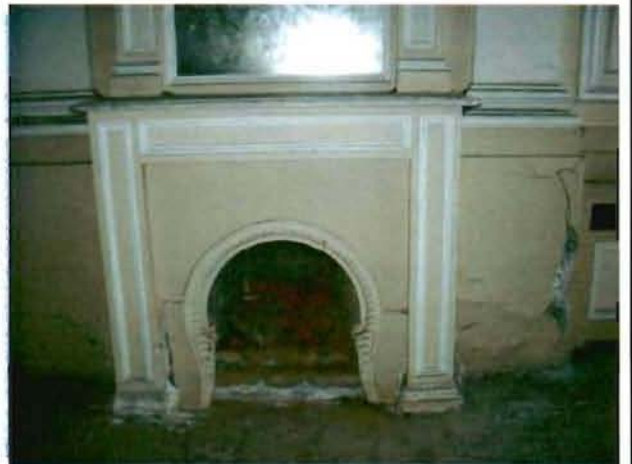
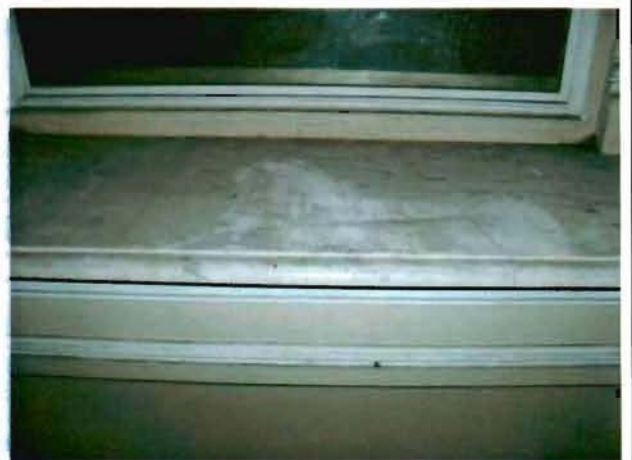
по северной стене:

оформление прохода к парадной лестнице – полуциркулярная арка, в профилированном штукатурном наличнике: профилированный архивольт с замковым камнем с картушем, на импостах в виде раскрепованных филленчатых пилястр, с каннелированными консолями на капителях; над архивольтом линейный сандрик на волютообразных консолях; в центре (над замковым камнем) лепная композиция из медальона, декорированного рокайльными листьями, головкой путто в центре и двумя ниспадающими гирляндами;

софит арки с профилированными филленками;

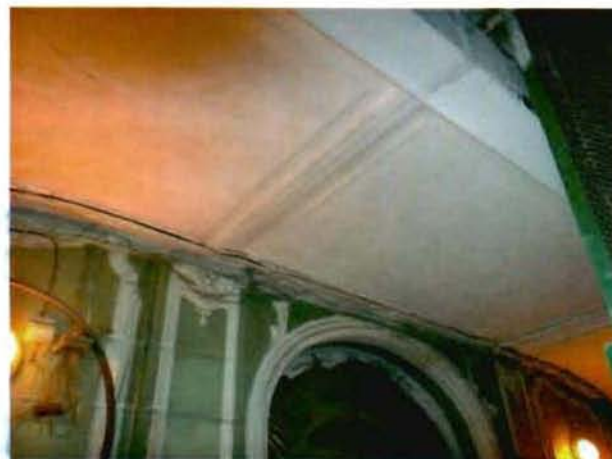
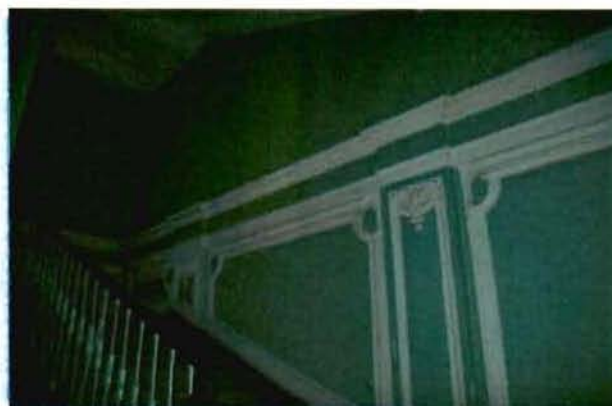
парадная лестница:

подшивка лестничной  
 площадки 2-го этажа – три  
 прямоугольные филенки;

оформление стен\* – в  
 нижней половине  
 штукатурные филенчатые  
 пилястры, соединенные в  
 уровне капителей  
 профилированным  
 карнизом; в верхней части  
 капителей лепные  
 композиции из «S»-  
 образных завитков аканта,  
 розовых гирлянд;  
 между ними  
 профилированные зеркала  
 с вогнутыми углами,  
 которые окаймлены листом  
 аканта;

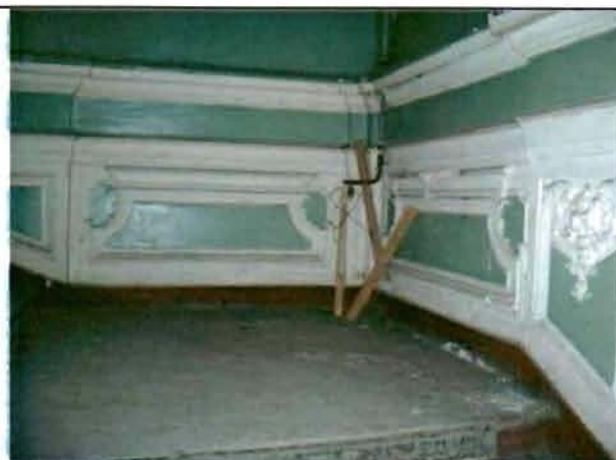
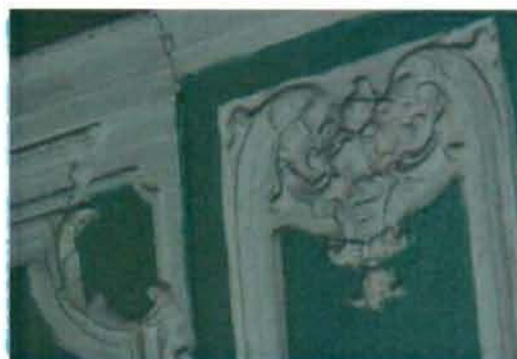
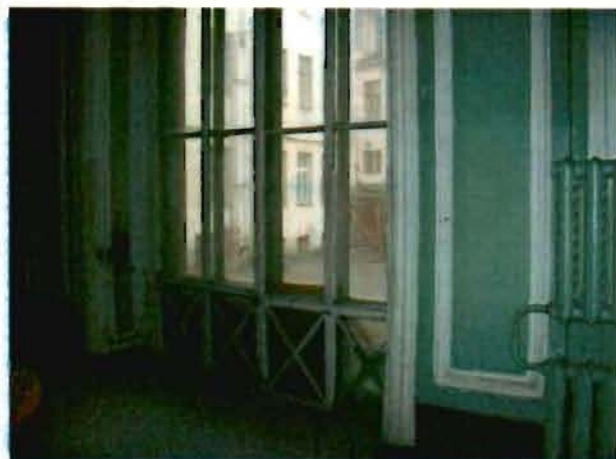
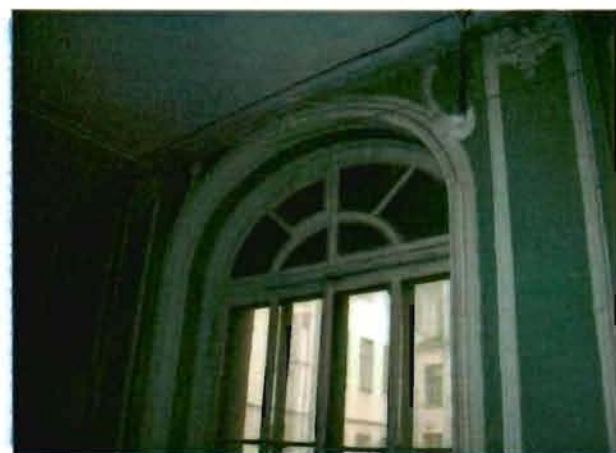
оформление балконного  
просма\* площадки 1-го  
этажа:  
профилированный  
наличник с акантовыми  
замковым камнем и  
консолями;

откосы оформлены  
профилированной  
филёнкой;

\*балкон утрачен
