Акт государственной историко-культурной экспертизы проектной документации на проведение работ по сохранению объекта культурного наследия регионального значения «Дом Салтыковой», расположенного по адресу: город Санкт-Петербург, улица Большая Морская, дом 51, литера А – «Реставрация и приспособление для современного использования здания по адресу: г.Санкт-Петербург, ул.Большая Морская, д.51. лит.А», шифр ЯП-722/24, выполненной ООО «Архитектурное бюро «Студия 44» в 2025 году

Настоящая государственная историко-культурная экспертиза проводится с целью определения соответствия проектной документации на проведение работ по сохранению объекта культурного наследия регионального значения «Дом Салтыковой», расположенного по адресу: город Санкт-Петербург, улица Большая Морская, дом 51, литера А – «Реставрация и приспособление для современного использования здания по адресу: г.Санкт-Петербург, ул.Большая Морская, д.51. лит.А», шифр ЯП-722/24,

выполненной ООО «Архитектурное бюро «Студия 44» в 2025 году, требованиям государственной охраны объектов культурного наследия.

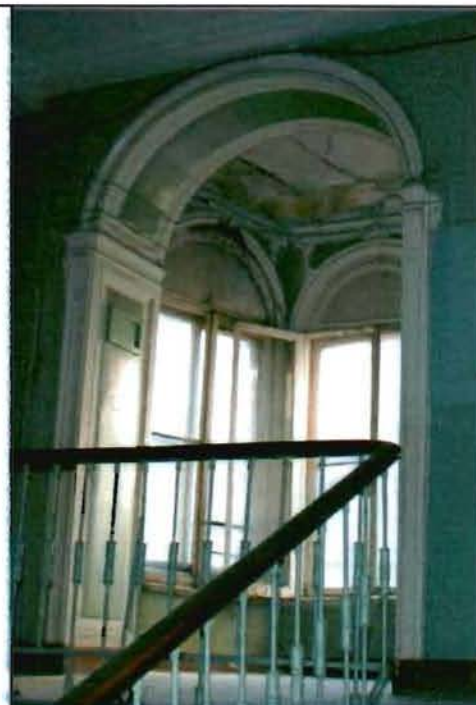
оформление эркера:

проем на парадную лестницу лицевого корпуса – полуциркулярная арка, с профилированными архивольтами на импостах в виде филленчатых пилястр:

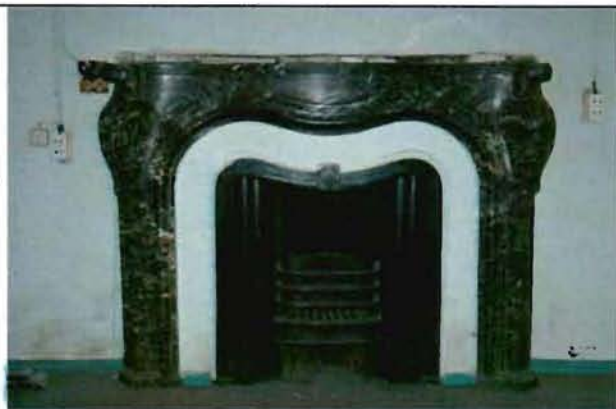
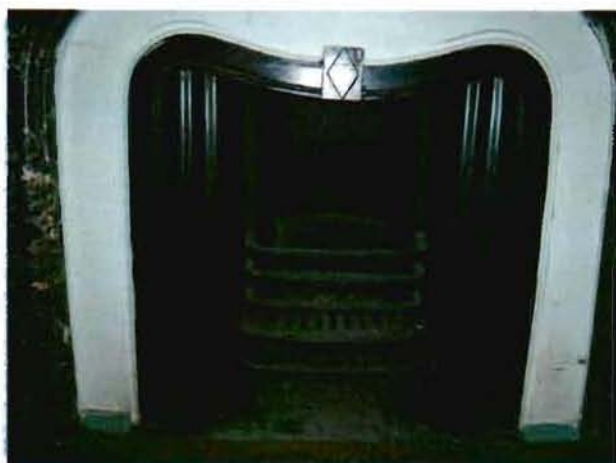
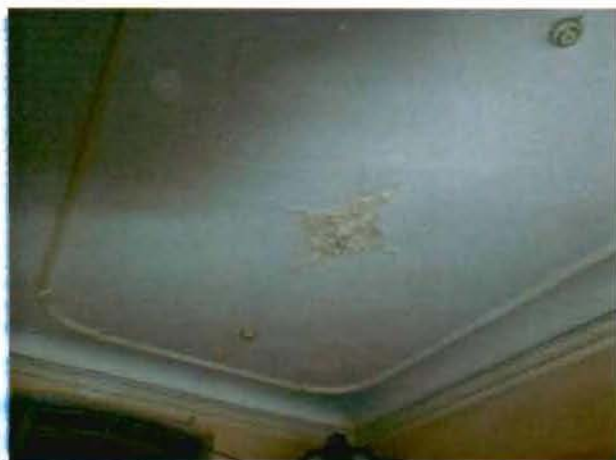
Передняя (пом. № 12,  
площадью 20,6 кв.м.):

оформление плафона –  
падуга, профилированная  
фигурная рама со  
скругленными  
раскрепованными углами,  
профилированный карниз;

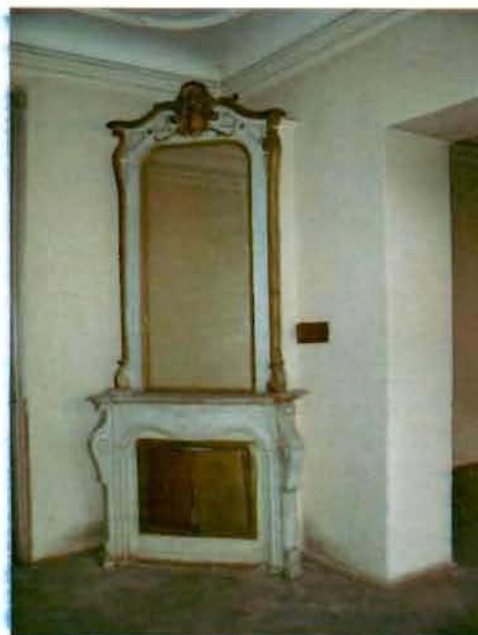
печь-камин угловая, двухъярусная; нижний ярус: белого с серыми прожилками мрамора; боковые устои фланкированы волютообразными каннелированными консолями, развернутыми под углом 45° к лицевой стороне; с профилированной фигурной полочкой, раскрепованной над консолями; топочно-

отверстие в  
 профилированной раме  
 криволинейных очертаний;  
 с наружными латунными  
 двустворчатыми дверцами,  
 с овальными ручками-  
 кнопками; внутри –  
 облицовка белым кафелем,  
 с одностворчатой  
 внутренней латунной  
 дверцей с круглой  
 ориентированной  
 ручкой;  
 верхний ярус: надкаминное  
 зеркало в лепной фигурной  
 раме с бронзировкой;  
 углы фланкированы  
 консолями; наверху в  
 виде криволинейного  
 разорванного карниза из  
 двух волют и лепной  
 композиции из медальона,  
 увенчанного рокайлем; под  
 карнизом фриз из  
 фигурных филленок;  
 справа на стене вьюшка с  
 прямоугольной латунной  
 дверцей;  
 время: сер. XIX в.;  
 размер: высота – 180 см;  
 высота нижнего яруса –  
 117 см; ширина – 144 см;  
 глубина – 28 см;

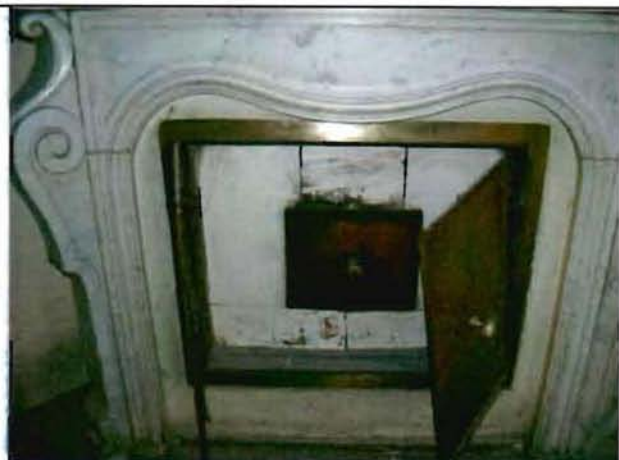
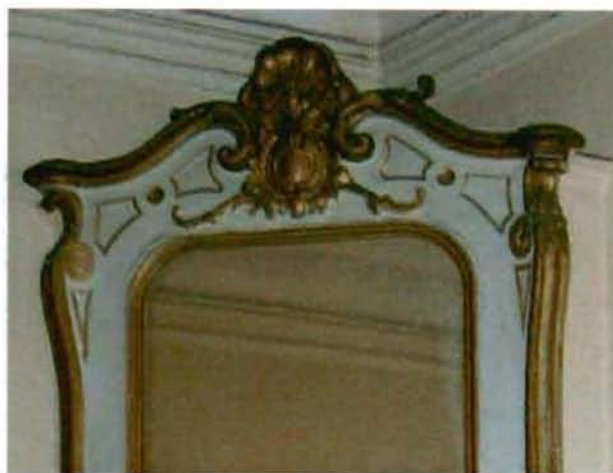
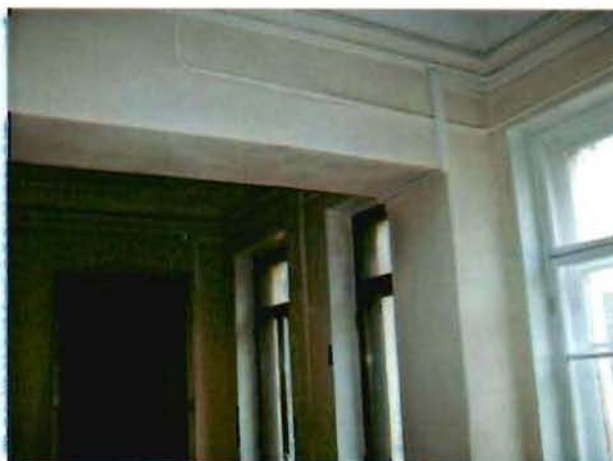
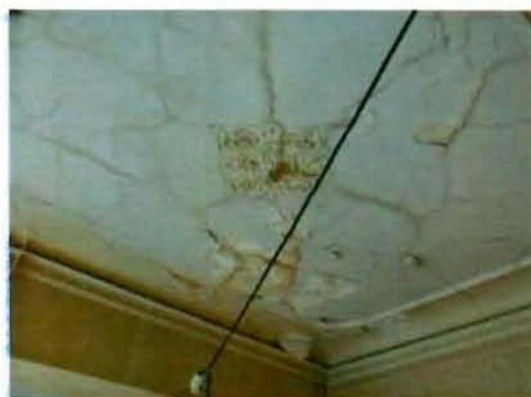
оформление плафона –  
 падуга, профилированная  
 фигурная рама со  
 скругленными  
 раскрепованными углами,  
 профилированный карниз с  
 лепным  
 орнаментированным  
 фризом (плетенка ?);

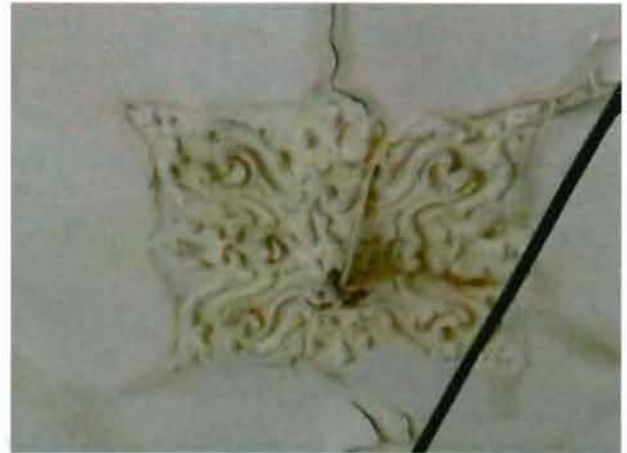
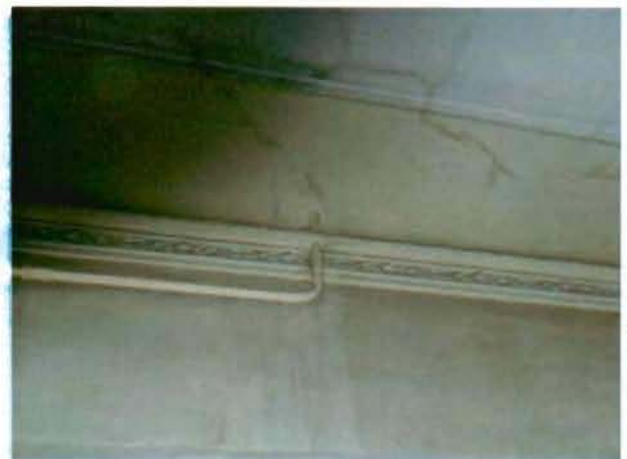
в центре перекрытия  
лепная ромбовидная  
розетка в виде акантовых и  
С-образных завитков;

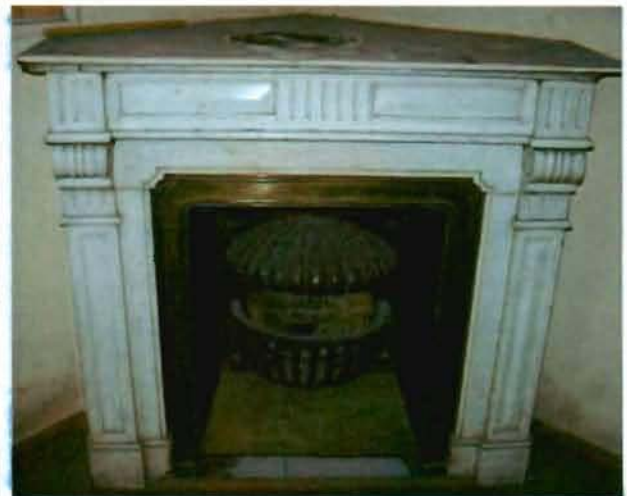
камень средистенный\*,  
белого мрамора;  
фронтальная часть  
фланкирована пилястрами,  
декорированными  
филёнками с алмазной  
гранью, с  
каннелированными  
капителями; фриз  
раскрепован над  
пилястрами, украшен  
аналогичными  
горизонтальными  
филёнками,  
чередующимися с рядами  
каннелюр; с  
прямоугольной  
профилированной  
полочкой; топочное  
отверстие в прямоугольной  
раме со срезанными  
раскрепованными углами;  
обшито латунным листом с  
профилированными  
тягами; с боковыми  
\*расположен в юго-восточном  
углу, перенесен с  
первоначального места

стенками, облицованными латунными листами; таган чугунный, литой, в форме полукруглой чаши из расходящихся всером стержней, с завершением в виде раковины;  
 время: сер. XIX в.;  
 размер: высота – 117 см;  
 ширина – 118 см;

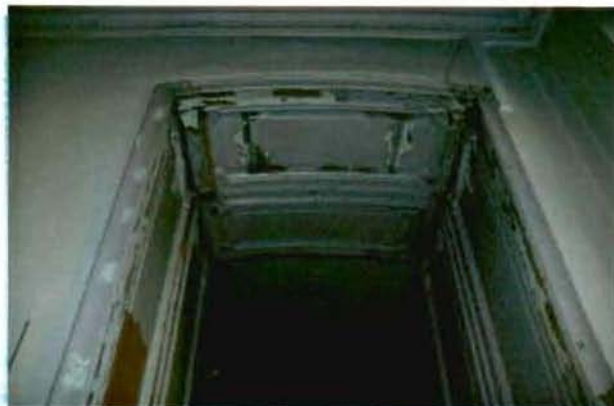
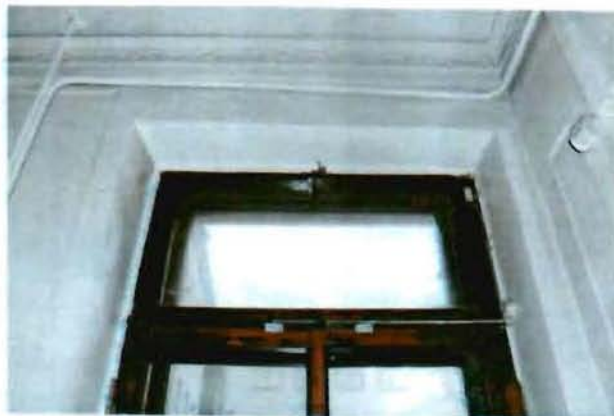
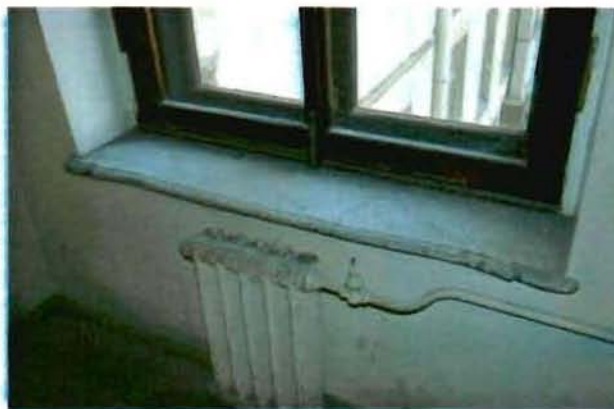
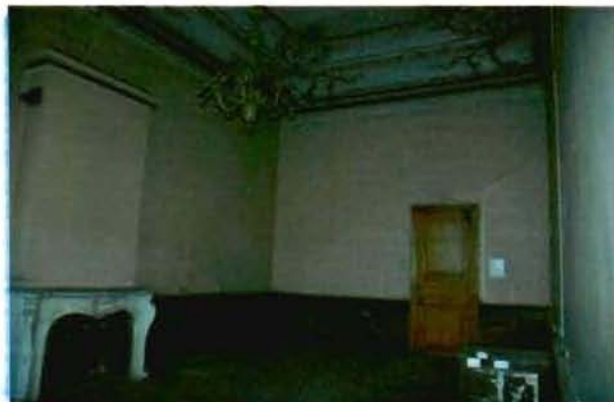
оформление плафона – профилированный карниз, орнаментированный цветами и листьями, порезка иоником; падуга, завершенная лепной тягой в виде перевитой крест-накрест

арматуры;  
 в углах лепные композиции  
 из акантовых завитков,  
 рокайлей, розовых гирлянд,  
 медальонов с вензелями;  
 по продольным сторонам  
 падути (в центре) лепные  
 медальоны аналогичного  
 рисунка с женскими  
 головками на фоне  
 орнамента из листьев,  
 раковин, завитков и  
 рокайлей;  
 зеркало потолка с  
 фигурной рамой с  
 волютообразными  
 завитками по углам и  
 акантовыми побегам;

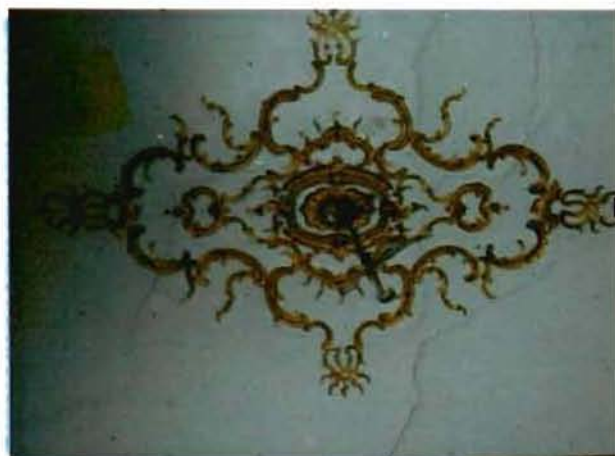
люстра (бронза, золочение)  
на 18 свстоточек;  
центральный стержень  
многоярусный, в верхней  
части в виде балясины, в  
нижней части в форме  
вазы, декорированный  
фигурными накладками в  
виде женских головок,  
завершается шишкой в  
цветочной розетке; к  
стержню крепятся два  
яруса изогнутых рожков,  
декорированных  
волютообразными  
завитками и листьями  
аканта; в верхнем ярусе  
шесть одиночных рожков,  
в нижнем – шесть пар  
рожков; над ними – пять  
фиал; сверху чеканная  
корона, декорированная  
растительным орнаментом;  
время: вт. пол. XIX в.;  
размер: высота ок. 160 см,  
диаметр – 150;

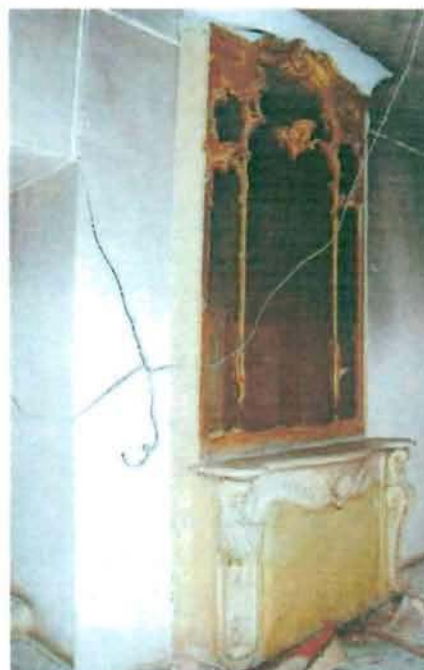
камин средистенный, двухъярусный, расположен в центре западной стены\*; нижний ярус белого мрамора;

боковые устои  
 фланкированы  
 волютообразными  
 консолями, развернутыми  
 под углом 45° к лицевой  
 стороне, декорированных  
 резными гирляндами  
 (внизу) и листьями аканта  
 (вверху); с капителями в  
 виде маленьких  
 волютообразных консолей,  
 декорированных букетами  
 из цветов и листьев; с  
 профилированной  
 фигурной полочкой,  
 раскрепованной над  
 консолями; под полочкой  
 резная композиция из  
 раковины, наложенной на  
 листья, сложенные по  
 форме раковины, по бокам  
 (симметрично)  
 фланкирована двумя  
 ветвями с цветочными  
 бутонами; топчанное  
 отверстие в  
 профилированной раме  
 криволинейных очертаний,  
 около раковины завершена  
 двумя волютами;

верхний ярус: надкаминное  
 зеркало в деревянной  
 фигурной резной  
 золоченой раме;  
 рама трехчастная, со  
 сложным криволинейным  
 завершением,  
 декорированная  
 акантовыми завитками и  
 стеблями, листьями узкими  
 и широкими, С-образными  
 и волютообразными  
 завитками; углы  
 фланкированы консолями в  
 форме канделябров;  
 навершие в виде фигурного  
 разорванного карниза из  
 двух волют и рокайля;  
 зеркальные стекла – шесть  
 штук, разной  
 конфигурации;  
 мастерская Мадерни;  
 время: 1846-1847;  
 размер: камин –  
 45x107x160 см; рама –  
 5x137x200 см;

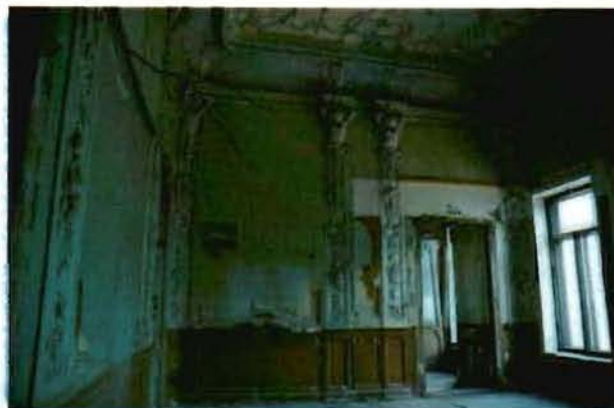
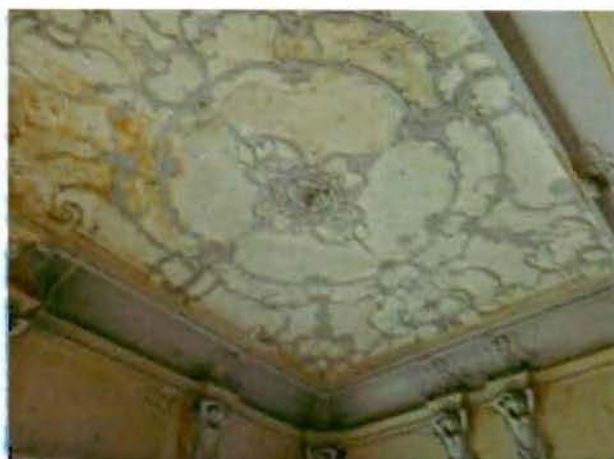
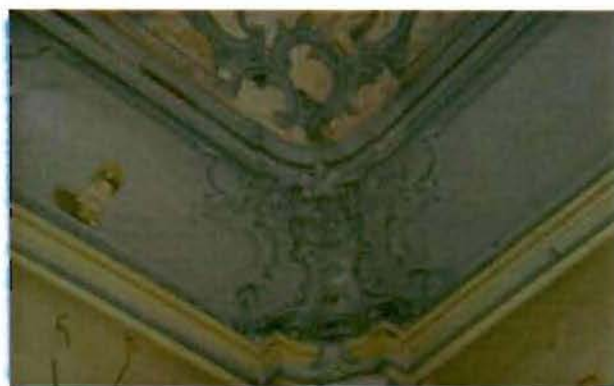
оформление стен – профилированный раскрепованный карниз с большим выносом, который поддерживают восемь кариатид (по две на стене) и четыре атланта (по

углам), оформленные в виде герм, декорированных лепными рокайлями и завитками, растительным орнаментом, ниспадающими фруктовыми гирляндами, лентами с бантами, перевитыми ветками роз; с золочением деталей;

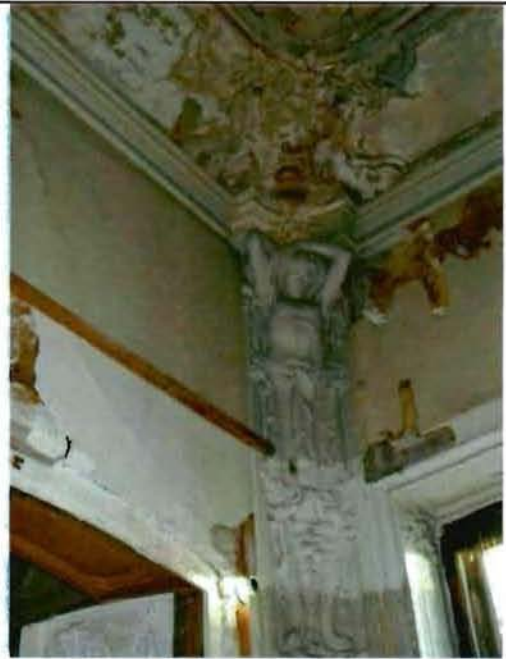
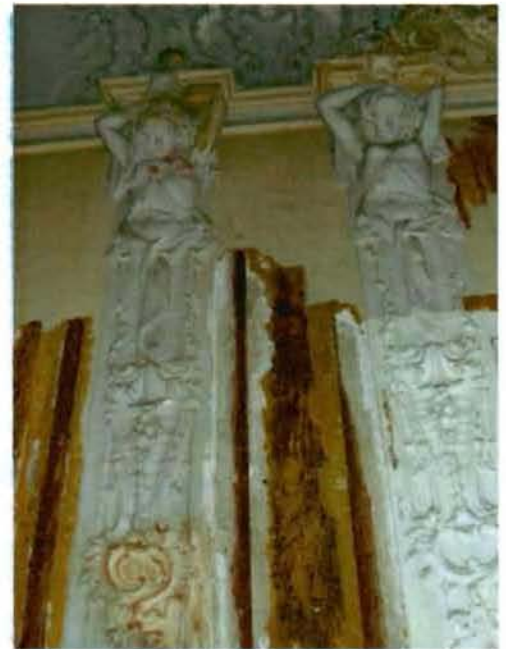
в нижней части лепные композиции:

на мужских гермах – лук и колчан со стрелами, перевязанные шнуром, на фоне корзины с фруктами, с подвешенной к ним охотничьей сумкой;

на женских гермах чередуются изображения – соломенная шляпка с бантом на фоне косы и вил, с подвешенной к ним гирляндой роз;

музыкальные инструменты, в том числе бубен и охотничий рожок;

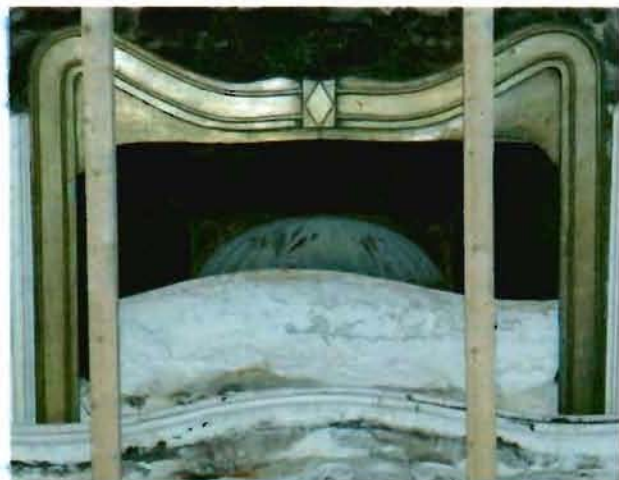
топочное отверстие в обрамлении латунной рамы криволинейного очертания, с профилированными тягами по контуру, с декоративным замком (ромб в прямоугольнике), с внутренней стороны обшито латунными листами;

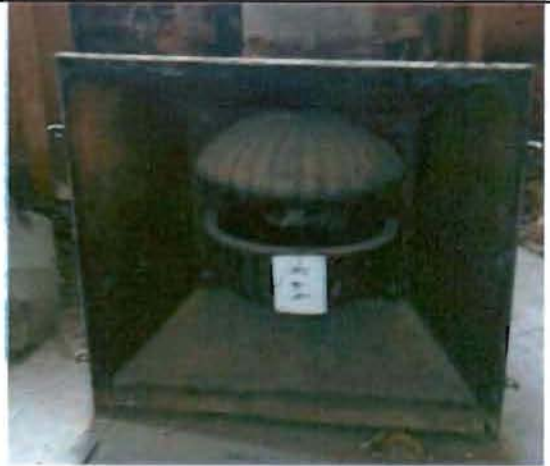
таган чугунный, литой, в форме полукруглой чаши из расходящихся всером стержней, с завершением в виде раковины;  
время: 1846-1847 гг.;  
размер: высота – 117 см;  
ширина – 167 см;

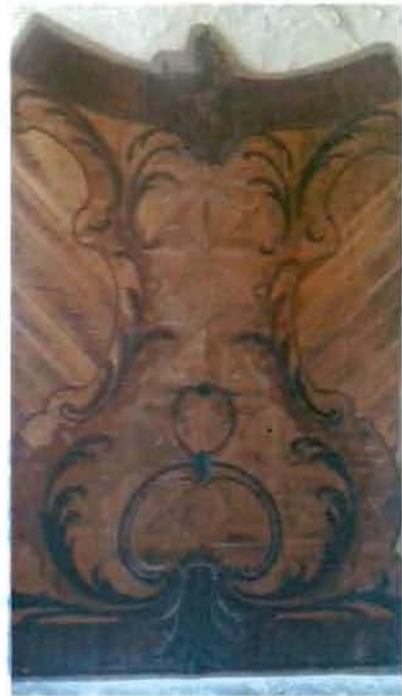
покрытие пола – наборный паркет ценных пород дерева (красное, розовое, черное), по периметру с тягами и бордюрами, с центральной розеттой и сплошным орнаментом из завитков аканта, медальонов, рокайлей – рисунок, техника исполнения (столярная работа, набор, лакировка); первоначальный подбор пород дерева;

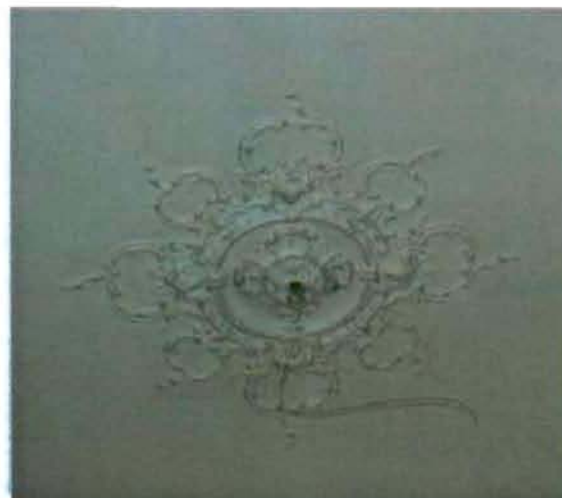
в центре перекрытия круглая лепная розетка в двойном профилированном обрамлении с лепными медальонами с С-образными и акантовыми завитками по внешнему краю, по четырем сторонам с женскими (?) маскаронами;

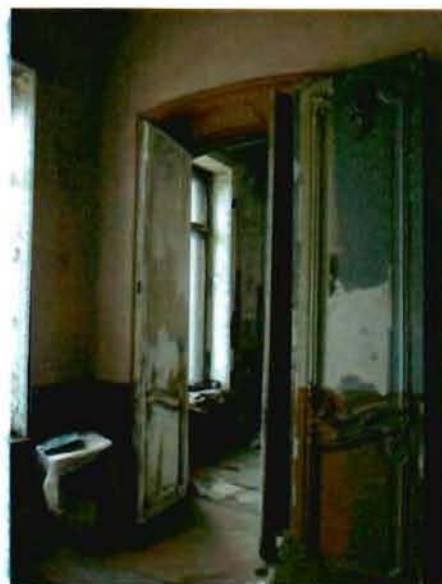
исторический дверной проем – местоположение (западная стена, к Мифологическому залу), габариты, конфигурация (с лучковым завершением), оформление (профилированный наличник), откосы, облицованные деревянными филленчатыми панелями, с обвязкой по торцевым сторонам акантовым листом и завитками);

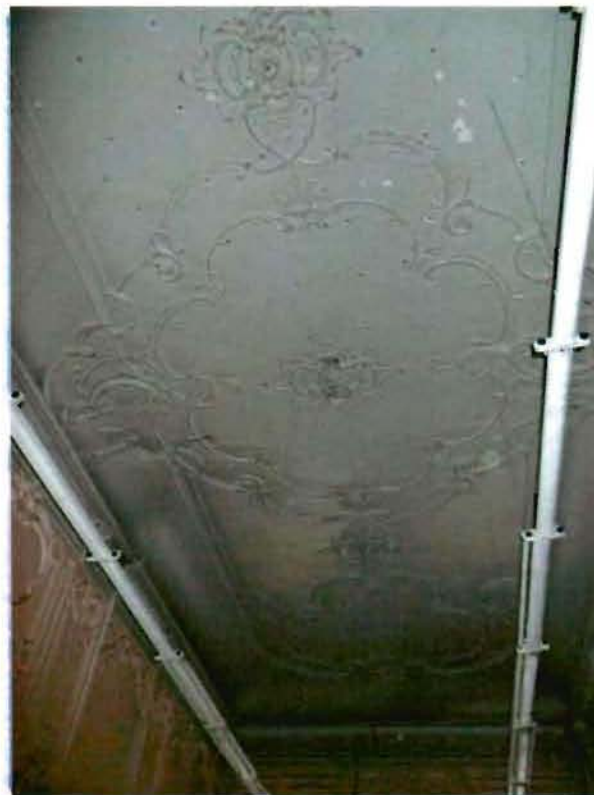
оформление плафона – зеркало потолка, декорировано тремя лепными композициями по всему полю: центральной, распространяющейся на падагу потолка и двумя меньшими боковыми, в виде завитков рокайлей и С-образных, узких и широких листьев; между собой композиции соединены лепными розеттами сходного рисунка, но с более широкими листьями аканта; внутри центральной композиции (в центре плафона) лепная розетта аналогичного рисунка; зеркало потолка обрамлено профилированной фигурной рамой; с высокой падугой сложного профиля, оформленной профилированным карнизом с большим выносом на волютообразных консолях.

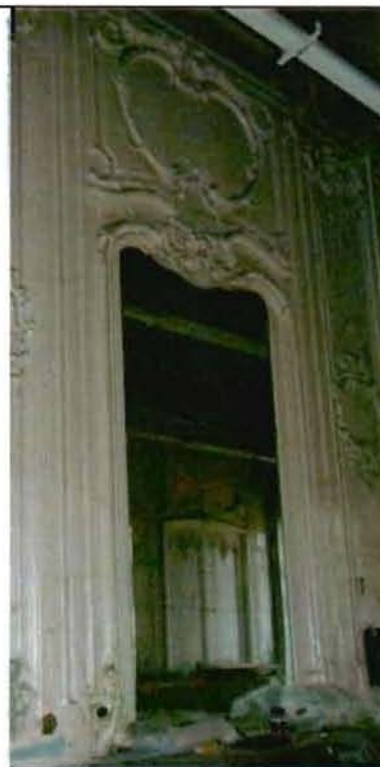
верхний ярус: надкаминное зеркало в лепной раме с криволинейным завершением; рама в профилированном обрамлении с акантовыми консолями внизу, с лепным медальоном с розовыми бутонами и акантовыми завитками вверх; навершие в виде фигурного разорванного карниза; зеркальное полотно – цельное, с криволинейным завершением; время: XIX в.;

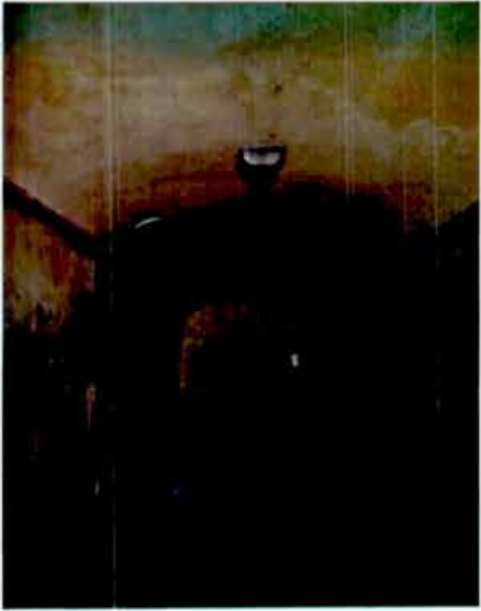
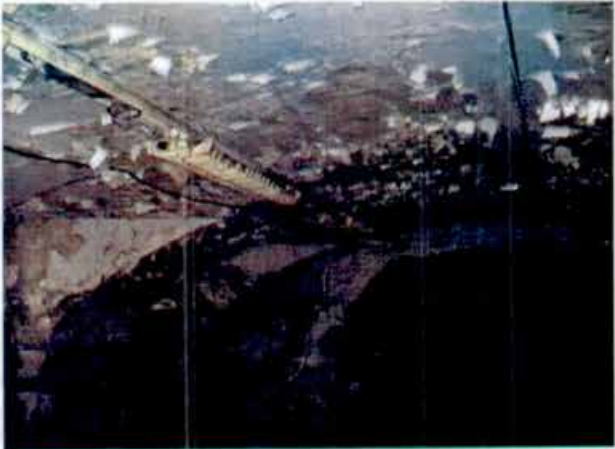
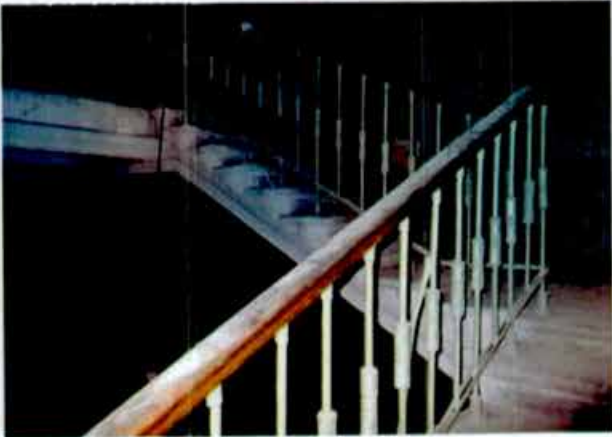
| 2 | <p>Конструктивная система:</p> | <p>своды:<br/>коробовый с распалубками<br/>– воротного проезда;</p> <p>своды подвального и первого этажей лицевого флигеля (коробовые с распалубками, крестовые на подпружных арках);</p> <p>парадная лестница корпуса по Большой Морской ул. (1-ЛК), трехмаршевая, на косоурах, материал ступеней и площадок – путиловская плита, с литым металлическим ограждением в виде вертикальных стержней с утолщением в виде связки лепестков лотоса в центре, с профилированным дубовым поручнем, с латунными кольцами ковродержателей – в исторических габаритах (в уровне 1-2-го этажей)</p> | |

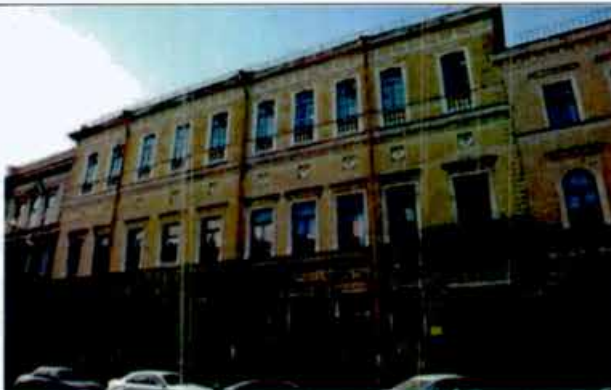
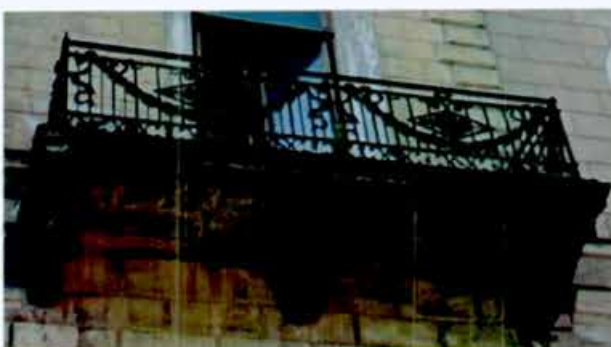
| 4 | Архитектурно-художественное решение фасадов: | <p>лицевой фасад:<br/>на 10 световых осей, выполнен в приемах ранней эклектики, с элементами классицизма;<br/>вид материала и характер отделки цоколя – известняк;</p> <p>вид материала и характер отделки фасада – окрашенная штукатурка (руст квадром – в уровне 1-го этажа, уплощенный руст – в уровне 2-3-го этажей);</p> <p>балкон на чугунных каннелированных кронштейнах, декорированных розетками и листом аканта – местоположение (по 10-й световой оси, в уровне 2-го этажа), габариты, конфигурация (прямоугольный в плане), с чугунным ограждением в виде вертикальных прутьев с наложенным на них ажурным рисунком в виде провисающих лавровых гирлянд, перевязанных реющими лентами; на фронтальной стороне, над гирляндами два горизонтальных ромба с вписанными в них цветками, над композициями по два завитка и маленькие ромбы; по нижнему поясу фриз* из колец и полуколец (через один) с цветком в центре;</p> <p>водосборные трубы (2) оформлены в виде лебединых (?) голов;</p> <p>*со значительными утратами</p> | |

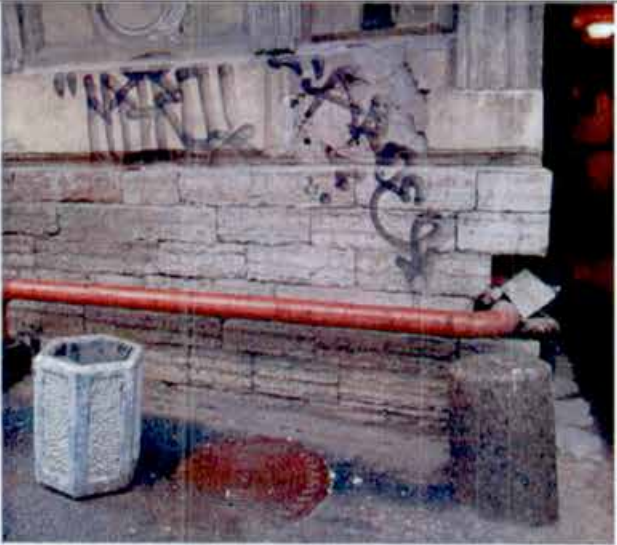
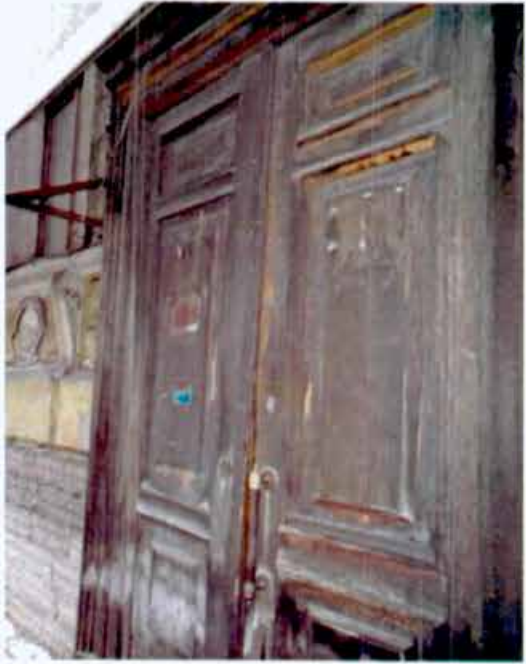
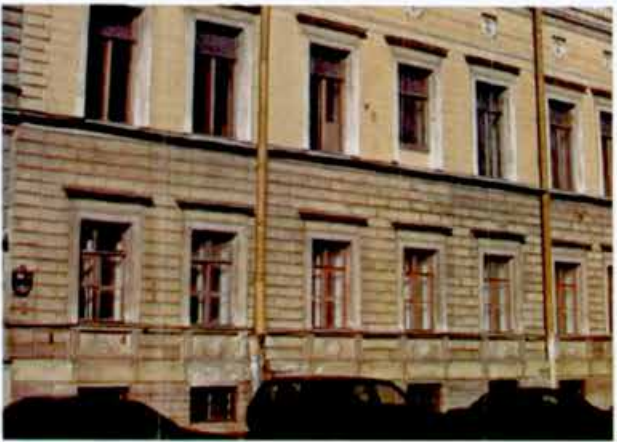
| | | <p>колесоотбойные тумбы — местоположение (по сторонам от воротного проезда), габариты, форма, материал (розовый оvoidальный гранит рапакиви);</p> <p>исторический дверной проем — местоположение (по 8-й световой оси), габариты, конфигурация (прямоугольный, с прямоугольным окном второго света), оформление (профилированный наличник, профилированный карниз);</p> <p>заполнение дверного проема — материал (дуб), конструкция (двери двухстворчатые), оформление (профилированные филенки);</p> <p>исторические оконные проемы, в том числе балконный — местоположение, габариты, конфигурация (прямоугольные, включая окно с лучковым завершением воротного проезда); для окон цокольного этажа — габариты ширины и отметки перемычек;</p> <p>исторический материал (дерево), рисунок и цвет* оконных заполнений;<br/>*по результатам натурных и архивных исследований</p> | |

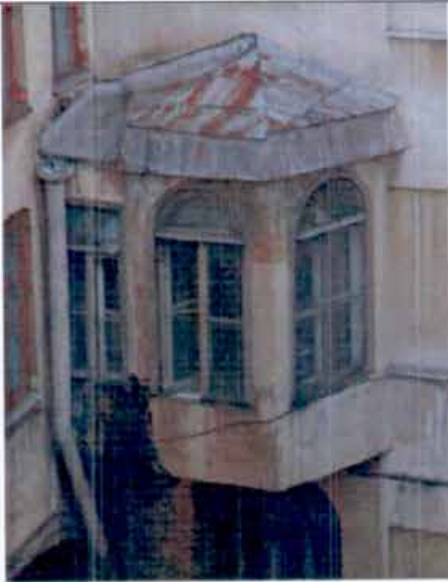
| | | <p>эркер-галерея* – местоположение (дворовый фасад лицевого корпуса, по 1-й световой оси, в уровне 2-го этажа, связывающего помещения лицевого и восточного флигелей), габариты, конфигурация;</p> <p>исторический материал (дерево), цвет* и рисунок расстекловки оконных заполнений);</p> <p>*по результатам натурных и архивных исследований</p> | |

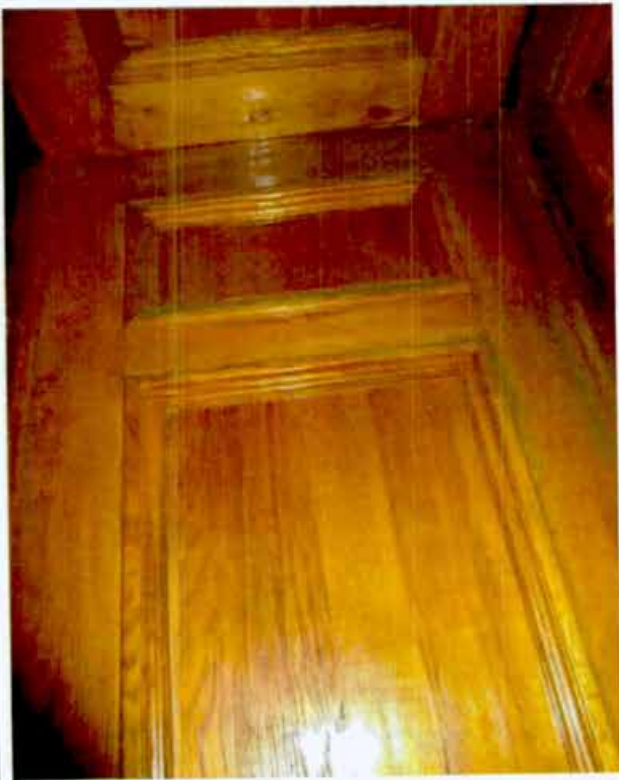
| 5 | <p>Декоративно-художественная отделка интерьеров, предметы декоративно-прикладного искусства:</p> | <p>историческая декоративно-художественная отделка интерьеров, включая:</p> <p>тамбур входа парадной лестницы 1-ЛК – местоположение, габариты, конфигурация;</p> <p>оформление стен и потолка – обшиты дубовыми филенчатыми панелями;</p> | |

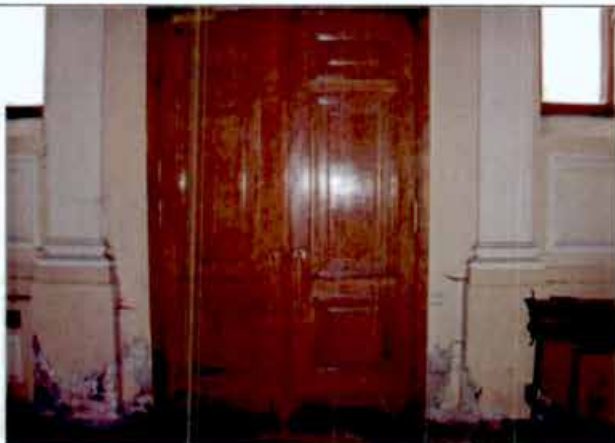
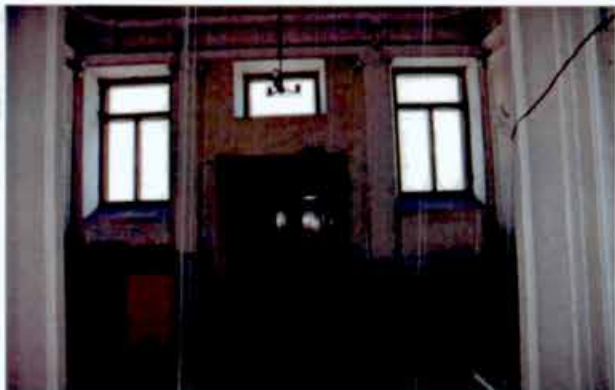
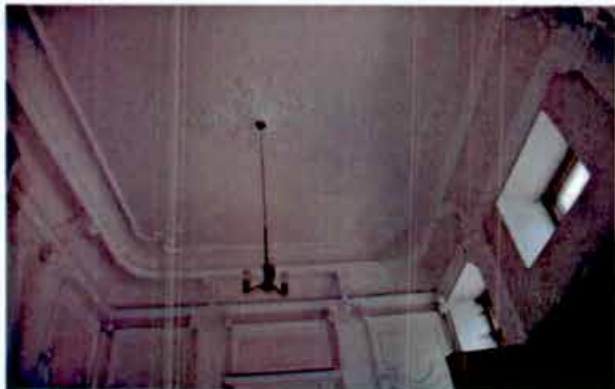
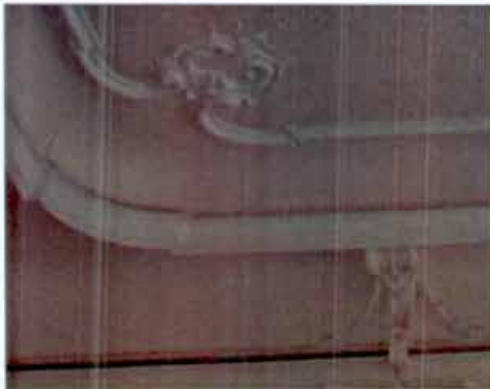
| | <p>заполнение дверного проема — материал (дуб), конструкция (двери двухстворчатые), оформление (профилированные филенки);</p> <p>прибор дверной — ручка-скоба с круглым деревянным стержнем, с латунными наконечниками с шишками, на круглых латунных цапфах;</p> <p>Парадные сени, вестибюль входа (пом. площадью 35 кв.м.);</p> <p>оформление плафона — падуга с профилированным раскрепованным карнизом со скругленными углами, на волотообразных консолях, декорированных рокайлями и ниспадающими гирляндами с обеих сторон; зеркало потолка с фигурной раскрепованной рамой с лепными медальонами по углам из завитков и акантовых стеблей;</p> | |

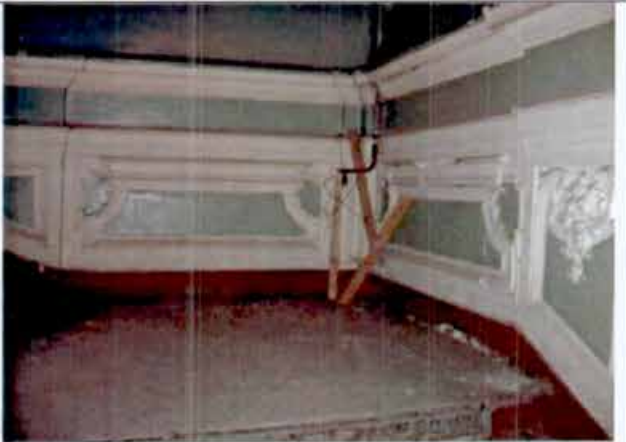
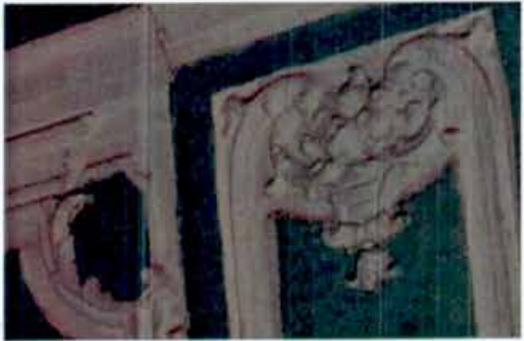
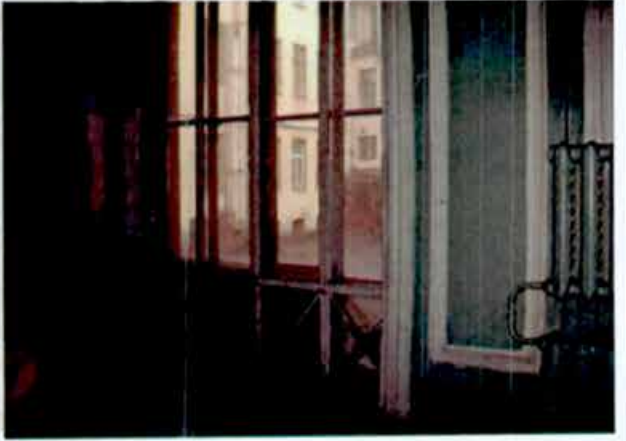
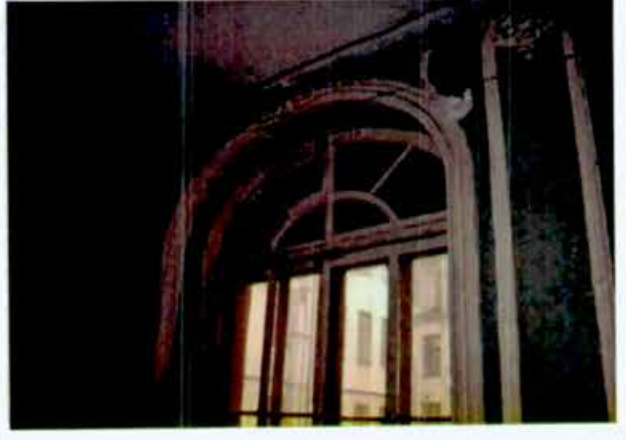
| | <p>оформление балконного проема* площадки 1-го этажа:<br/>профилированный наличник с акантовыми замковым камнем и консолями;</p> <p>откосы оформлены профилированной филёнкой;</p> <p>*балкон утрачен</p> <p>оформление эркера:<br/>проем на парадную лестницу лицевого корпуса</p> | |

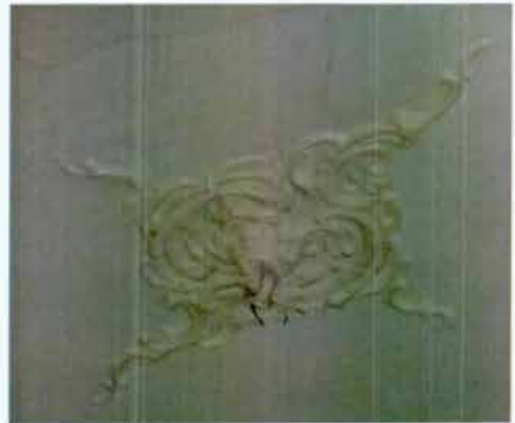
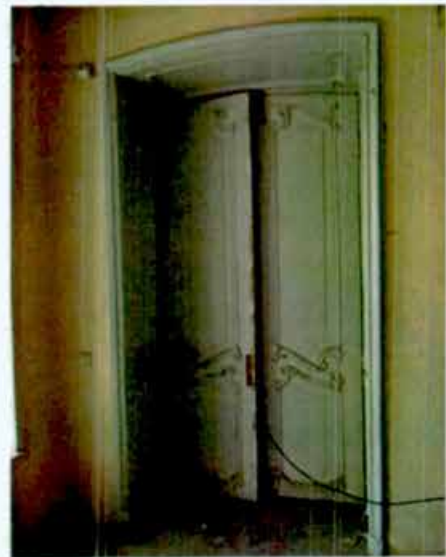
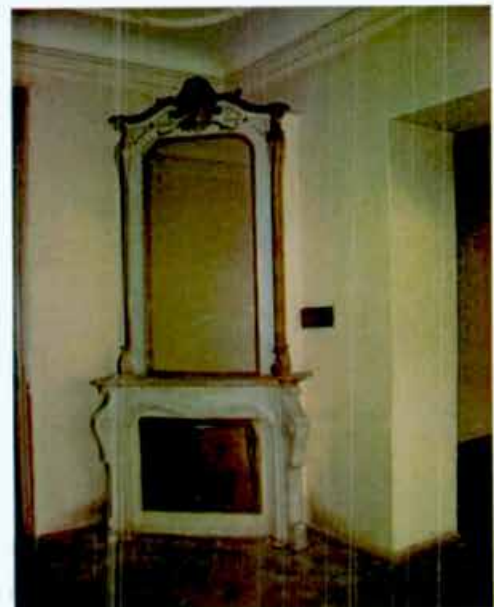
печь-камин угловая, двухъярусная; нижний ярус: белого с серыми прожилками мрамора; боковые устои фланкированы волотообразными каннелированными консолями, развернутыми под углом 45° к лицевой стороне; с профилированной фигурной полочкой, раскрепованной над консолями; топочное отверстие в профилированной раме криволинейных очертаний; с наружными латунными двустворчатыми дверцами, с овальными ручками-кнопками; внутри —

облицовка белым кафелем, с одностворчатой внутренней латунной дверцей с круглой орнаментированной ручкой;  
 верхний ярус: надкаминное зеркало в лепной фигурной раме с бронзирования;  
 углы фланкированы консолями; навершие в виде криволинейного разорванного карниза из двух волют и лепной композиции из медальона, увенчанного рокайлем; под карнизом фриз из фигурных филенок;  
 справа на стене выюшка с прямоугольной латунной дверцей;  
 время: сер. XIX в.;  
 размер: высота – 180 см;  
 высота нижнего яруса – 117 см; ширина – 144 см;  
 глубина – 28 см;

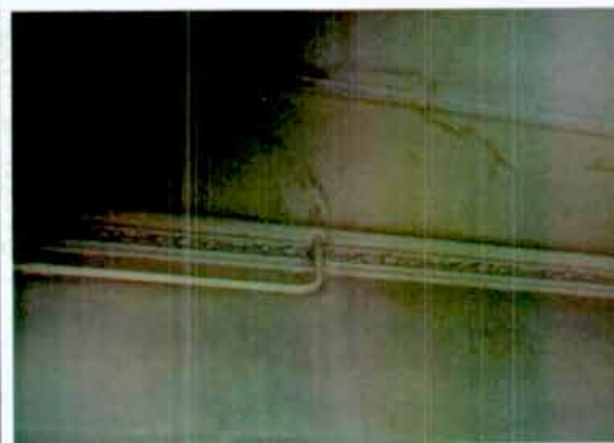
камин средистенный\*, белого мрамора; фронтальная часть фланкирована пилястрами, декорированными филёнками с алмазной гранью, с каннелированными капителями; фриз раскрепован над пилястрами, украшен аналогичными горизонтальными филёнками, чередующимися с рядами каннелюр; с прямоугольной профилированной полочкой; топочное отверстие в прямоугольной раме со срезанными раскрепованными углами; обшито латунным листом с профилированными

тягами; с боковыми \*расположен в юго-восточном углу, перенесен с первоначального места

стенками, облицованными латунными листами; таган чугунный, литой, в форме полукруглой чаши из расходящихся веером стержней, с завершением в виде раковины;

время: сер. XIX в.;  
размер: высота – 117 см;  
ширина – 118 см;

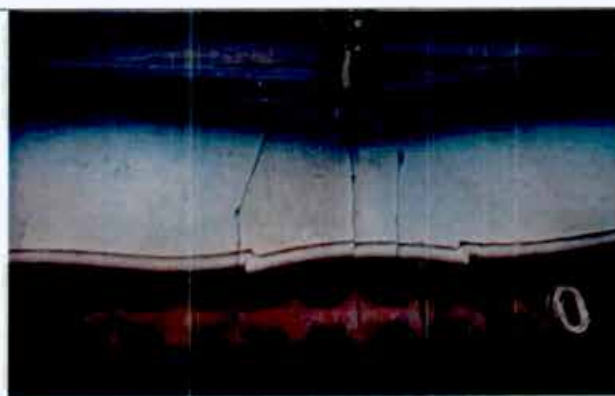
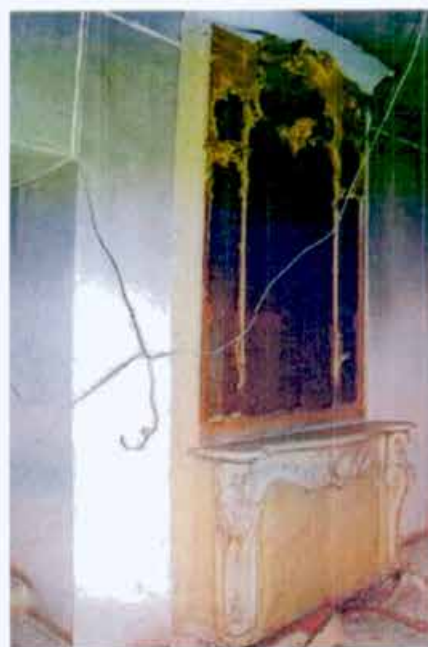
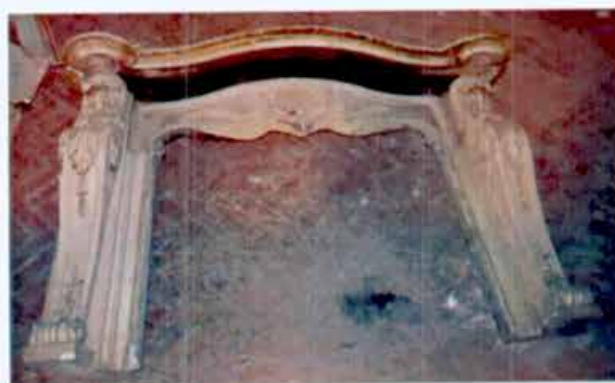
верхний ярус: надкамнинное  
зеркало в деревянной  
фигурной резной золоченой  
раме;  
рама трехчастная, со  
сложным криволинейным  
завершением,  
декорированная  
акантовыми завитками и  
стеблями, листьями узкими  
и широкими, С-образными  
и волютообразными  
завитками; углы  
фланкированы консолями в  
форме канделябров;  
навершие в виде фигурного  
разорванного карниза из  
двух волют и рокайля;  
зеркальные стекла — шесть  
штук, разной  
конфигурации;  
мастерская Мадерни;  
время: 1846-1847;  
размер: камин — 45x107x160  
см; рама — 5x137x200 см;

доска подоконная (2) —  
белого с серыми  
прожилками мрамора,  
криволинейного очертания,  
с профилированным краем;  
мастерская Мадерни;  
время: 1846-1847 гг.;  
размер: длина — 150 см;  
ширина — 42 см;

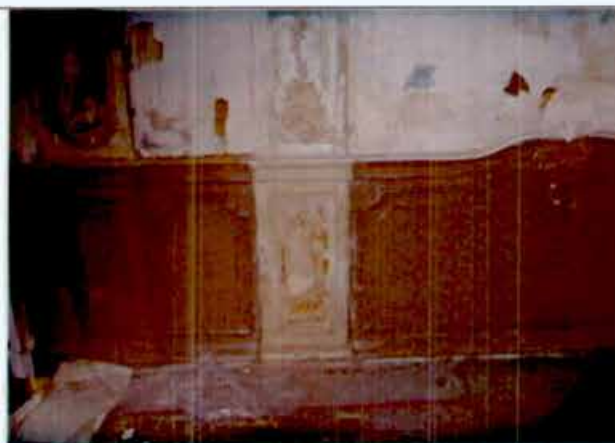
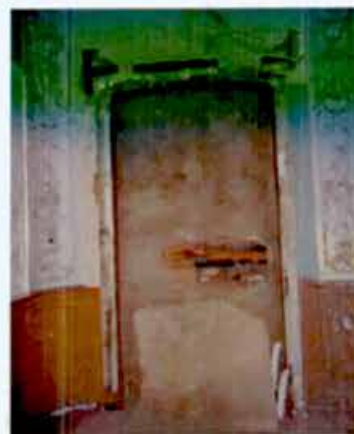
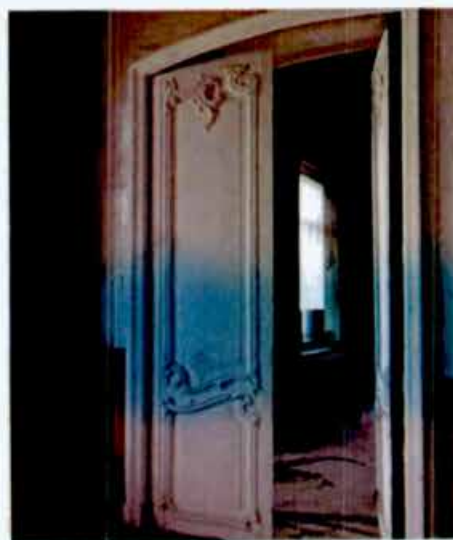
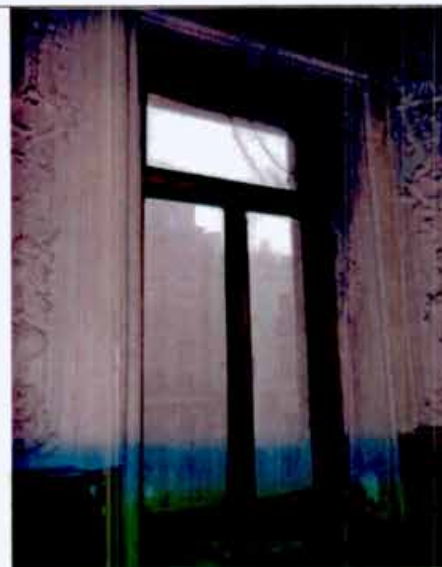
камин\* средистенный (белый мрамор, латунь; резьба) — боковые устои фланкированы волотообразными консолями, развернутыми под углом 45° к лицевой стороне, декорированные сверху ниспадающими букетами, снизу — изогнутым листом аканта; по бокам консолей резные

цветы с шестью круглыми лепестками и декоративными тычинками; с профилированной фигурной полочкой, раскрепованной над консолями;

под полочкой крупный рокайль с кольцом сверху и завитками по бокам, фланкированы букетами (расположены вниз) из пышных листьев аканта и мелких цветов; по бокам (ближе к консолям) завитки из листьев аканта;

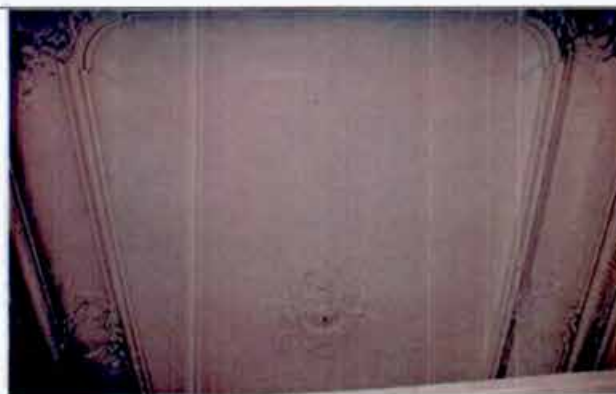
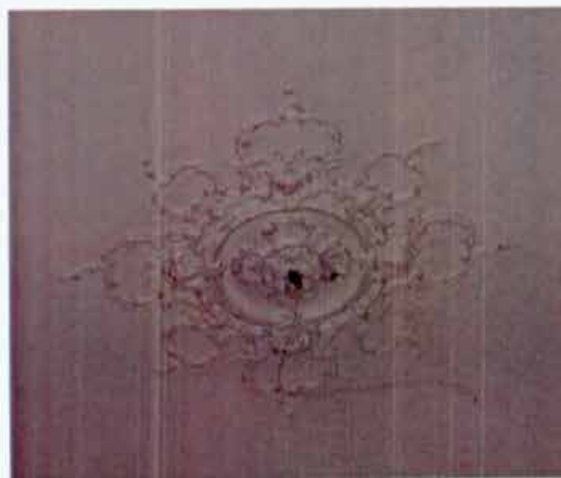
камин средистенный, прямоугольный в плане, белого мрамора; боковые устои в виде прямоугольных пилонов с антаблементами, украшенными резными розовыми венками; пилоны декорированы  $\frac{1}{4}$  женскими фигурами на полуциркульных постаментах (скульптуры «Танцовщицы» малые копии с оригинала А.Кановы); с прямоугольной профилированной полочкой, имитирующей карниз;

\* в настоящее время демонтирован, находится на ответственном хранении в администрации Адмиралтейского района  
топка в профилированной латунной раме, внутри защита латунными гофрированными листами; топочное отверстие со скругленными верхними углами, декорировано профилированной тягой; таган чугунный, литой, в

виде четырех П-образных стержней, задняя стенка декорирована раковиной и растительными завитками; время: сер. XIX в.; размер: высота – 126 см; ширина – 174 см; глубина – 37 см;
