Акт государственной историко-культурной экспертизы проектной документации на проведение работ по сохранению объекта культурного наследия регионального значения «Дом Салтыковой», расположенного по адресу: город Санкт-Петербург, улица Большая Морская, дом 51, литера А – «Реставрация и приспособление для современного использования здания по адресу: г.Санкт-Петербург, ул.Большая Морская, д.51. лит.А», шифр ЯП-722/24, выполненной ООО «Архитектурное бюро «Студия 44» в 2025 году

Настоящая государственная историко-культурная экспертиза проводится с целью определения соответствия проектной документации на проведение работ по сохранению объекта культурного наследия регионального значения «Дом Салтыковой», расположенного по адресу: город Санкт-Петербург, улица Большая Морская, дом 51, литера А – «Реставрация и приспособление для современного использования здания по адресу: г.Санкт-Петербург, ул.Большая Морская, д.51. лит.А», шифр ЯП-722/24,

выполненной ООО «Архитектурное бюро «Студия 44» в 2025 году, требованиям государственной охраны объектов культурного наследия.

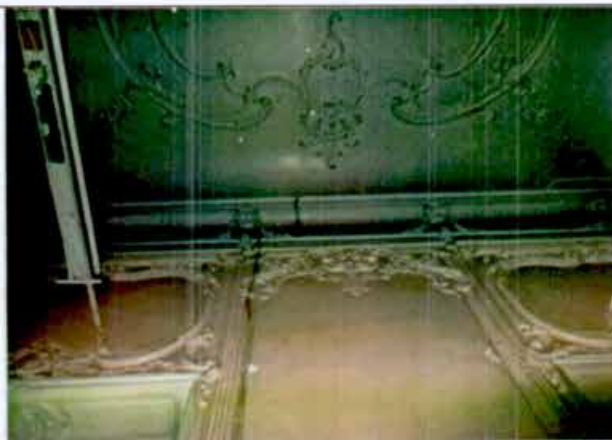
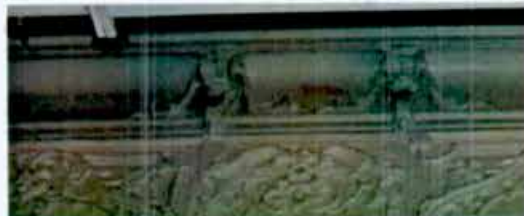
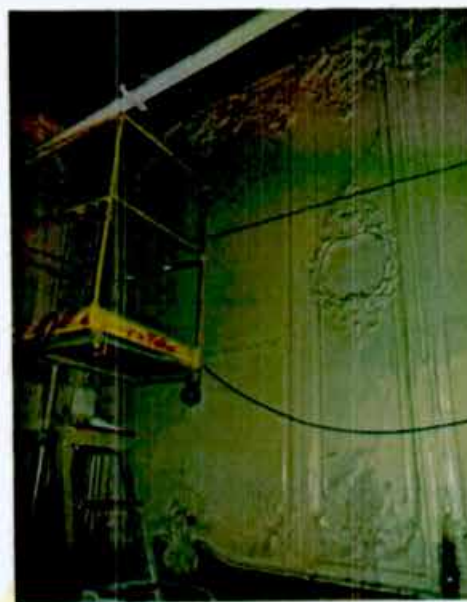
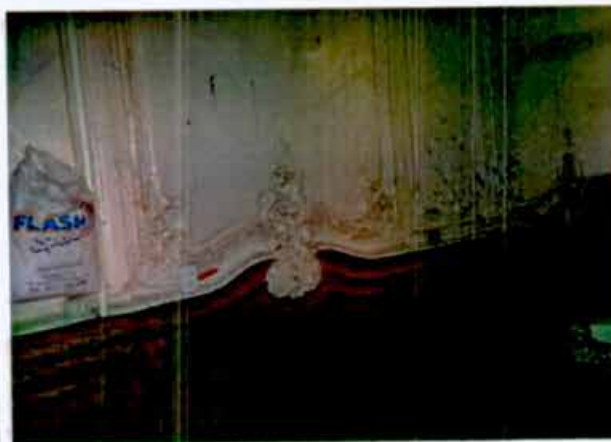
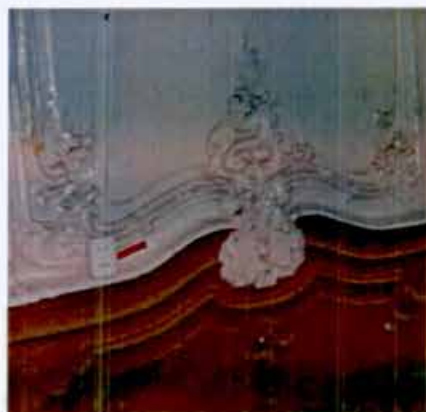
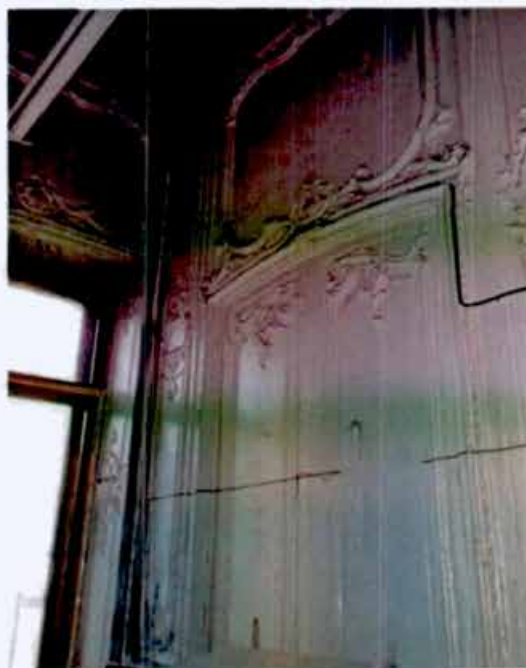
камин средистенный, двухъярусный (расположен в центре восточной стены); нижний ярус: серого мрамора с темными и светлыми прожилками; боковые устои фланкированы волотообразными каннелированными консолями, развернутыми под углом 45° к лицевой стороне, декорированными рокайлем и ниспадающей цветочной гирляндой; с небольшими капителями с

рокайлем; с профилированной фигурной полочкой, раскрепованной над консолями; под полочкой в центре крупный рокайль в картуше, цветы и завитки аканта по сторонам; топочное отверстие криволинейного очертания, в двойном обрамлении: из черного мрамора с белыми и оранжевыми прожилками и бронзовой каймой с декоративным замком (ромб в прямоугольнике), облицованное с внутренней стороны чугунными листами; таган чугунный, литой, в форме полукруглой чаши из расходящихся веером стержней, с завершением в виде раковины; время: 1846-1847 гг.;

верхний ярус: надкаминное зеркало в лепной раме с криволинейным завершением; рама в профилированном обрамлении с акантовыми консолями внизу, с лепным медальоном с розовыми бутонами и акантовыми завитками вверх; навершие в виде фигурного разорванного карниза; зеркальное полотно — цельное, с криволинейным завершением; время: XIX в.;

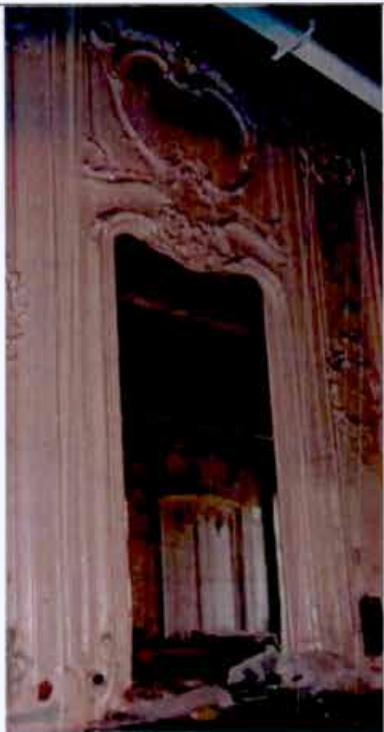
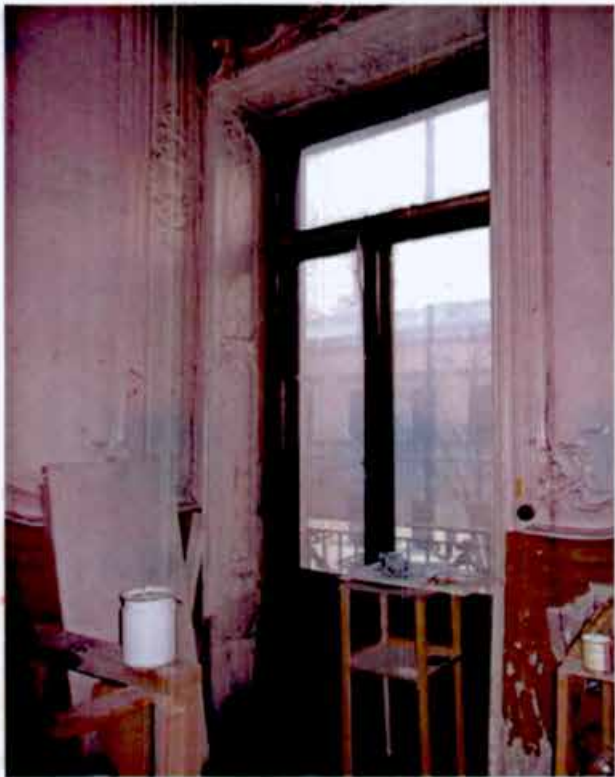
| | <p>пом. 4 и 27:</p> <p>оформление плафона — профилированный широкий карниз с лепными композициями рокайльного рисунка (по углам и серединам сторон);</p> <p>оформление стен — профилированные филенки с растительным орнаментом и зеркала со срезанными скругленными углами;</p> <p>исторический дверной проем — местоположение, габариты, конфигурация (прямоугольный), оформление (откосы с профилированными штукатурными филенками со срезанными скругленными углами);</p> <p>заполнение дверного проема — материал (дуб, сосна, резьба), конструкция (двери двустворчатые), оформление (профилированные фигурные филенки с резными композициями из С-образных и акантовых завитков);<br/>время: 1846-1847 гг.;</p> <p>камин* средистенный, одноярусный черного с белыми и оранжевыми прожилками мрамора; боковые устои фланкированы волютообразными каннелированными консолями, развернутыми под углом 45° к лицевой стороне, декорированными листом аканта и растительными завитками;</p> | |

с профилированной фигурной полочкой, раскрепованной над консолями; под полочкой в центре резная композиция из рокайля в окружении завитков и листьев, по краям – акантовые завитки; топочное отверстие фигурной формы, в латунной раме со скругленными верхними углами с декоративным замком в виде ромба; внутренняя рама чугунная полуциркульной формы с растительными завитками по бокам (нач. XX в.); таган чугунный, литой, в виде четырех изогнутых прутьев, скрепленных между собой, на верхнем – три пикообразных завершения, на нижнем – латунная накладка-розетка; время: сер. XIX в.; размер: высота – 124 см; ширина – 187 см; глубина – 46 см.

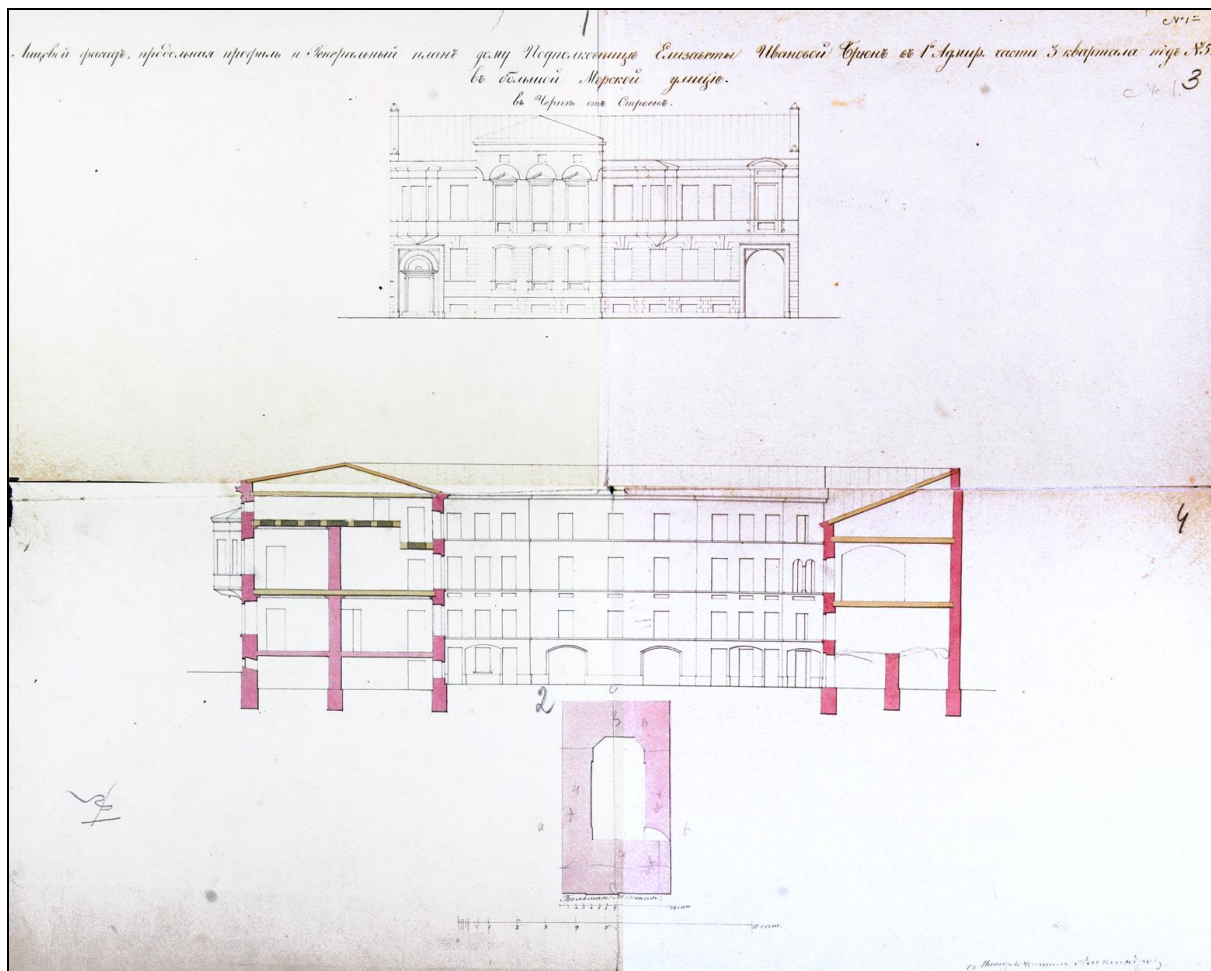
6. Дом подполковницы Е. И. Брюн в 1-й Адмиралтейской части 3 квартала под № 52 в Большой Морской улице. Главный фасад, продольный разрез, генеральный план. Арх. Г. П. Пономарев. 1845 г.  
ЦГИА СПб. Ф. 513. Оп. 102. Д. 177. Л. 1–4.

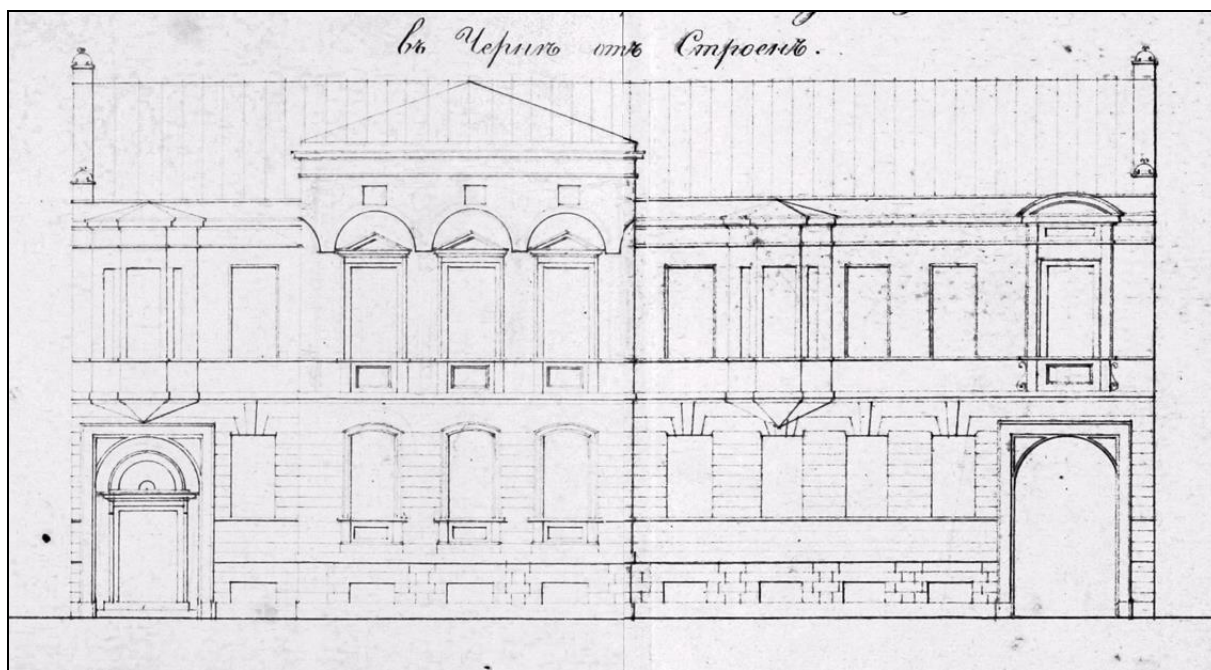
7. Главный фасад. Арх. Г. П. Пономарев. 1845 г.  
ЦГИА СПб. Ф. 513. Оп. 102. Д. 177. Л. 1–3 (фрагмент).

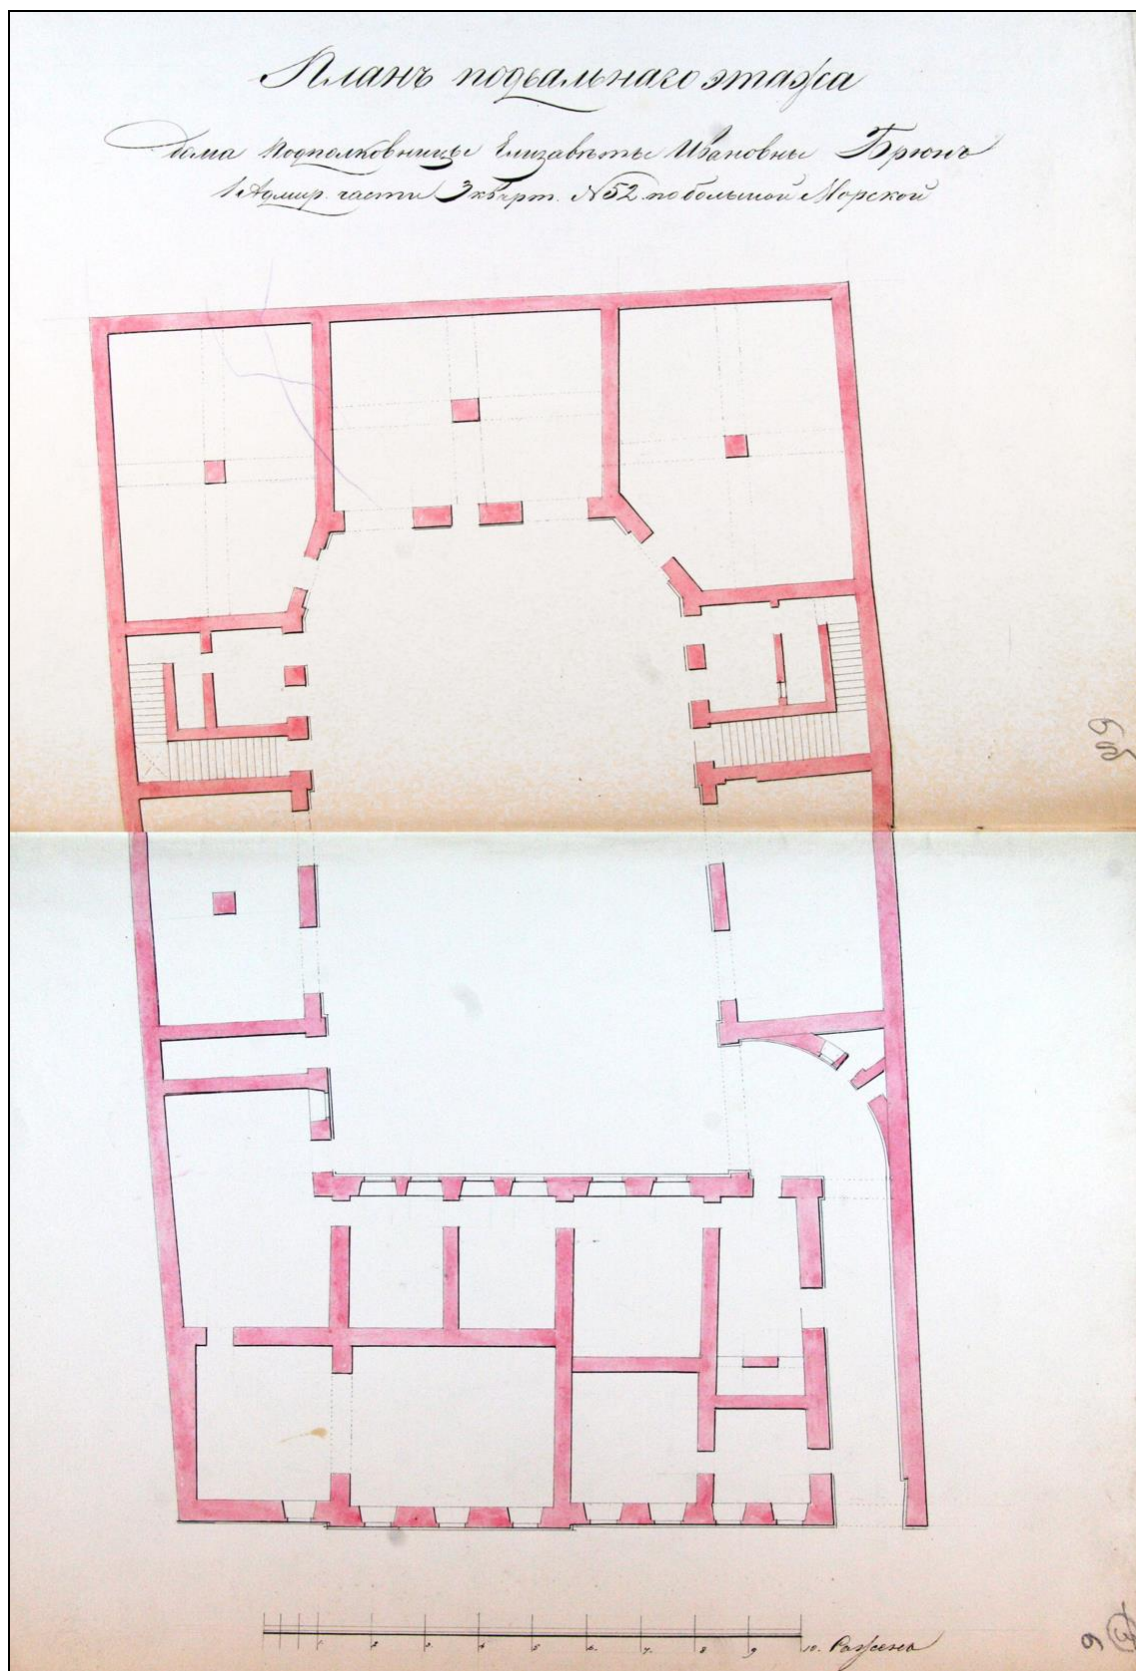
8. Дом подполковницы Е. И. Брюн 1-й Адмиралтейской части 3 квартала № 52 по Большой Морской улице. План подвального этажа. Арх. Г. П. Пономарев. 1845 г. ЦГИА СПб. Ф. 513. Оп. 102. Д. 177. Л. 5об.-6.

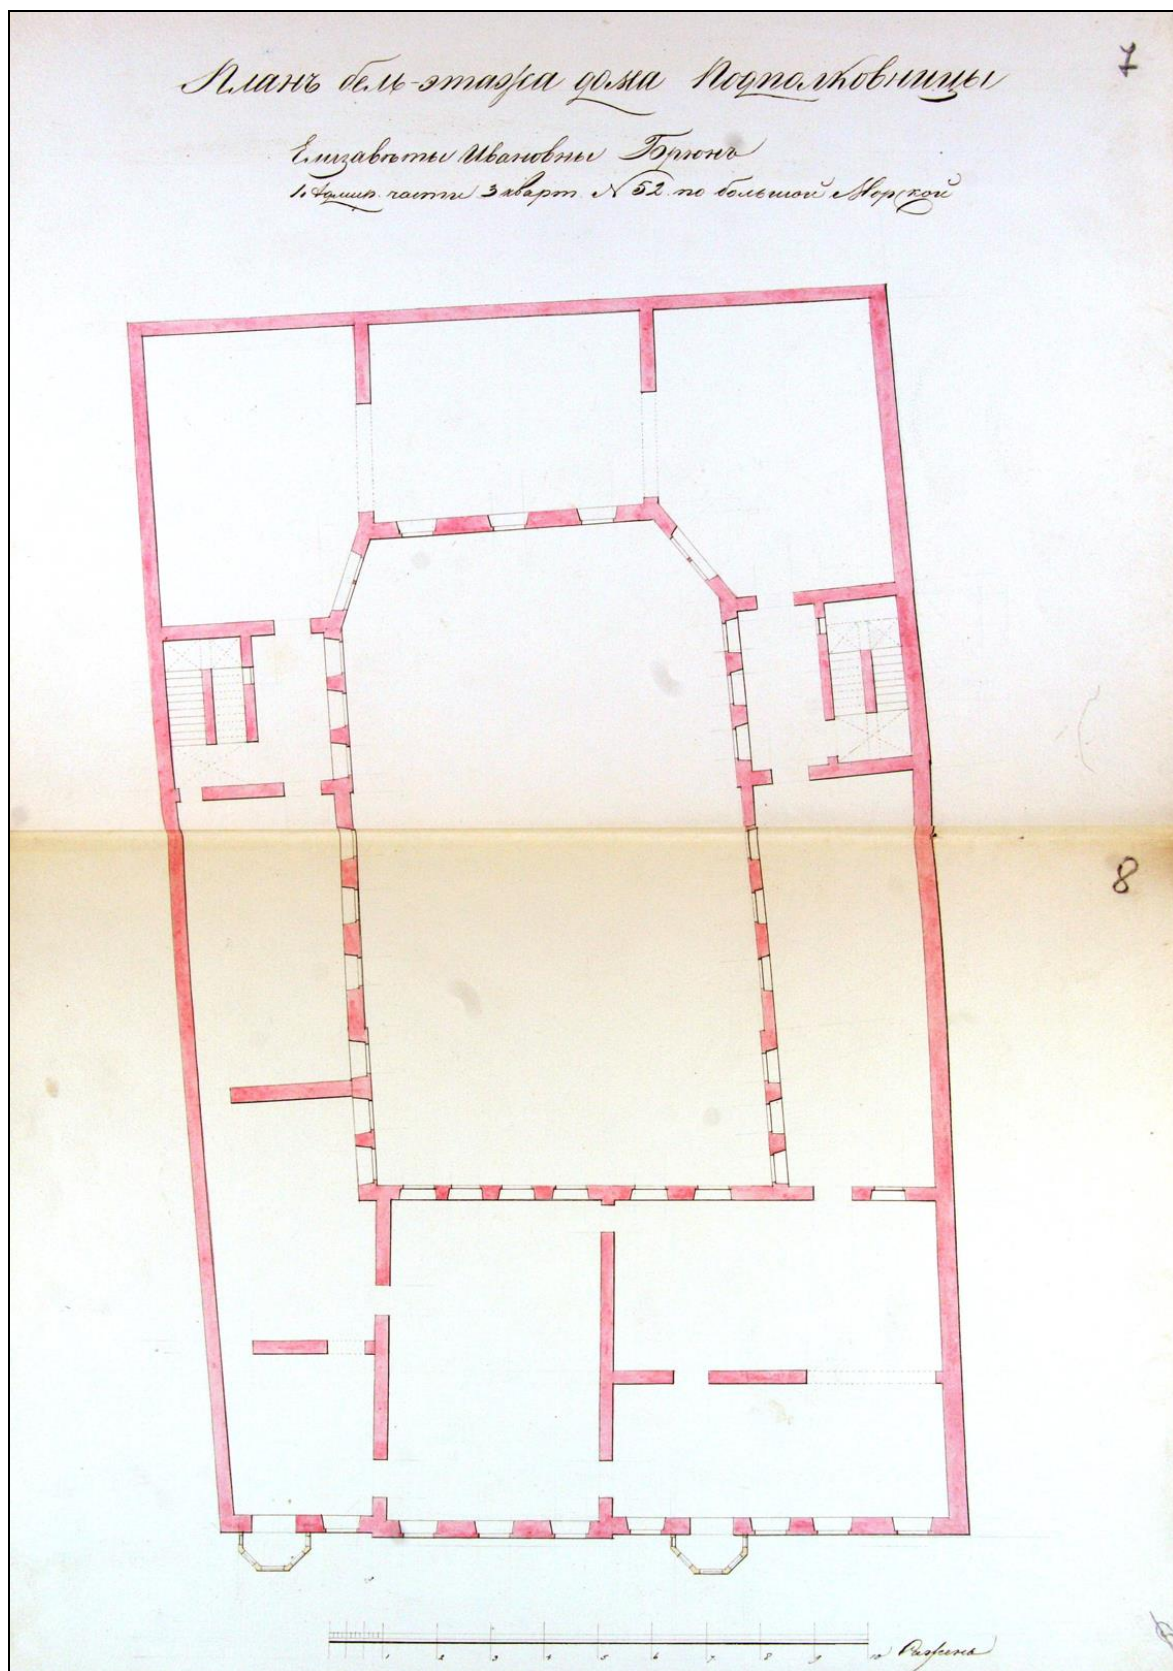
9. Дом подполковницы Е. И. Брюн 1-й Адмиралтейской части 3 квартала  
 № 52 по Большой Морской улице. План бельэтажа. Арх. Г. П. Пономарев. 1845 г.  
 ЦГИА СПб. Ф. 513. Оп. 102. Д. 177. Л. 7-8.

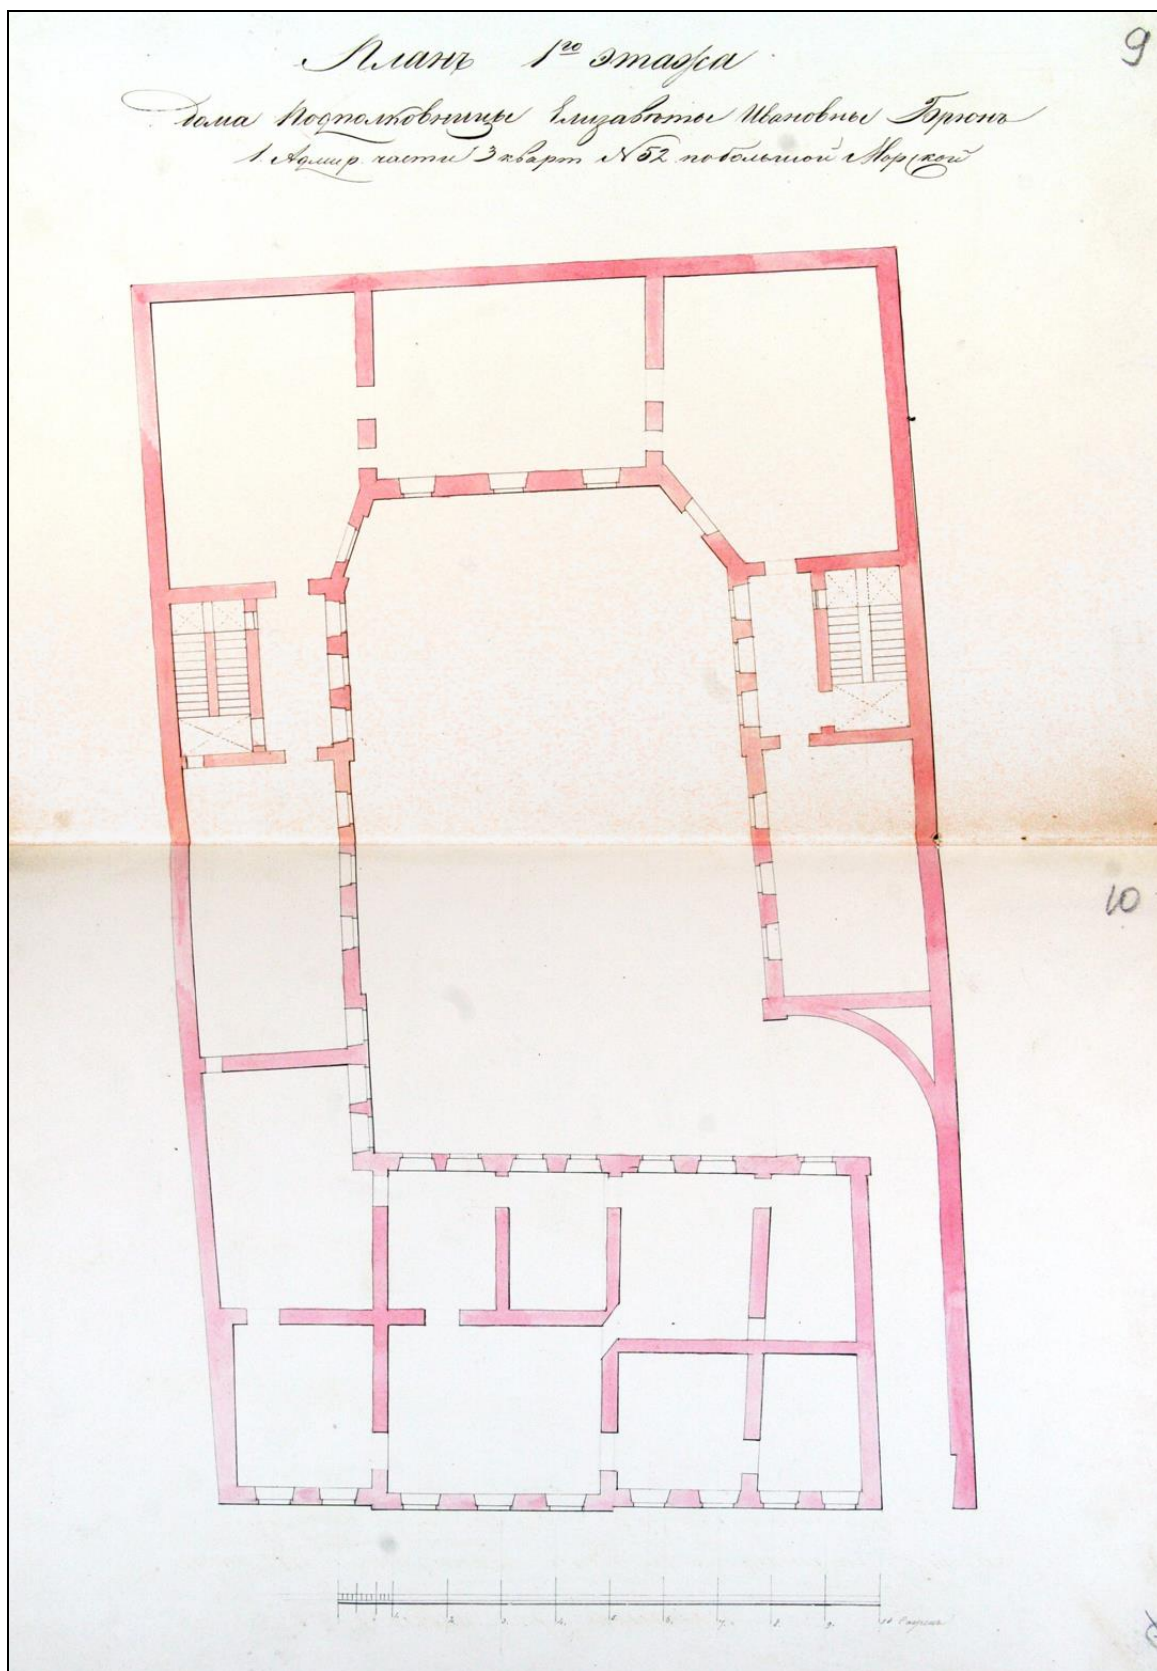
10. Дом подполковницы Е. И. Брюн 1-й Адмиралтейской части 3 квартала  
 № 52 по Большой Морской улице. План 1 этажа. Арх. Г. П. Пономарев. 1845 г.  
 ЦГИА СПб. Ф. 513. Оп. 102. Д. 177. Л. 9–10.

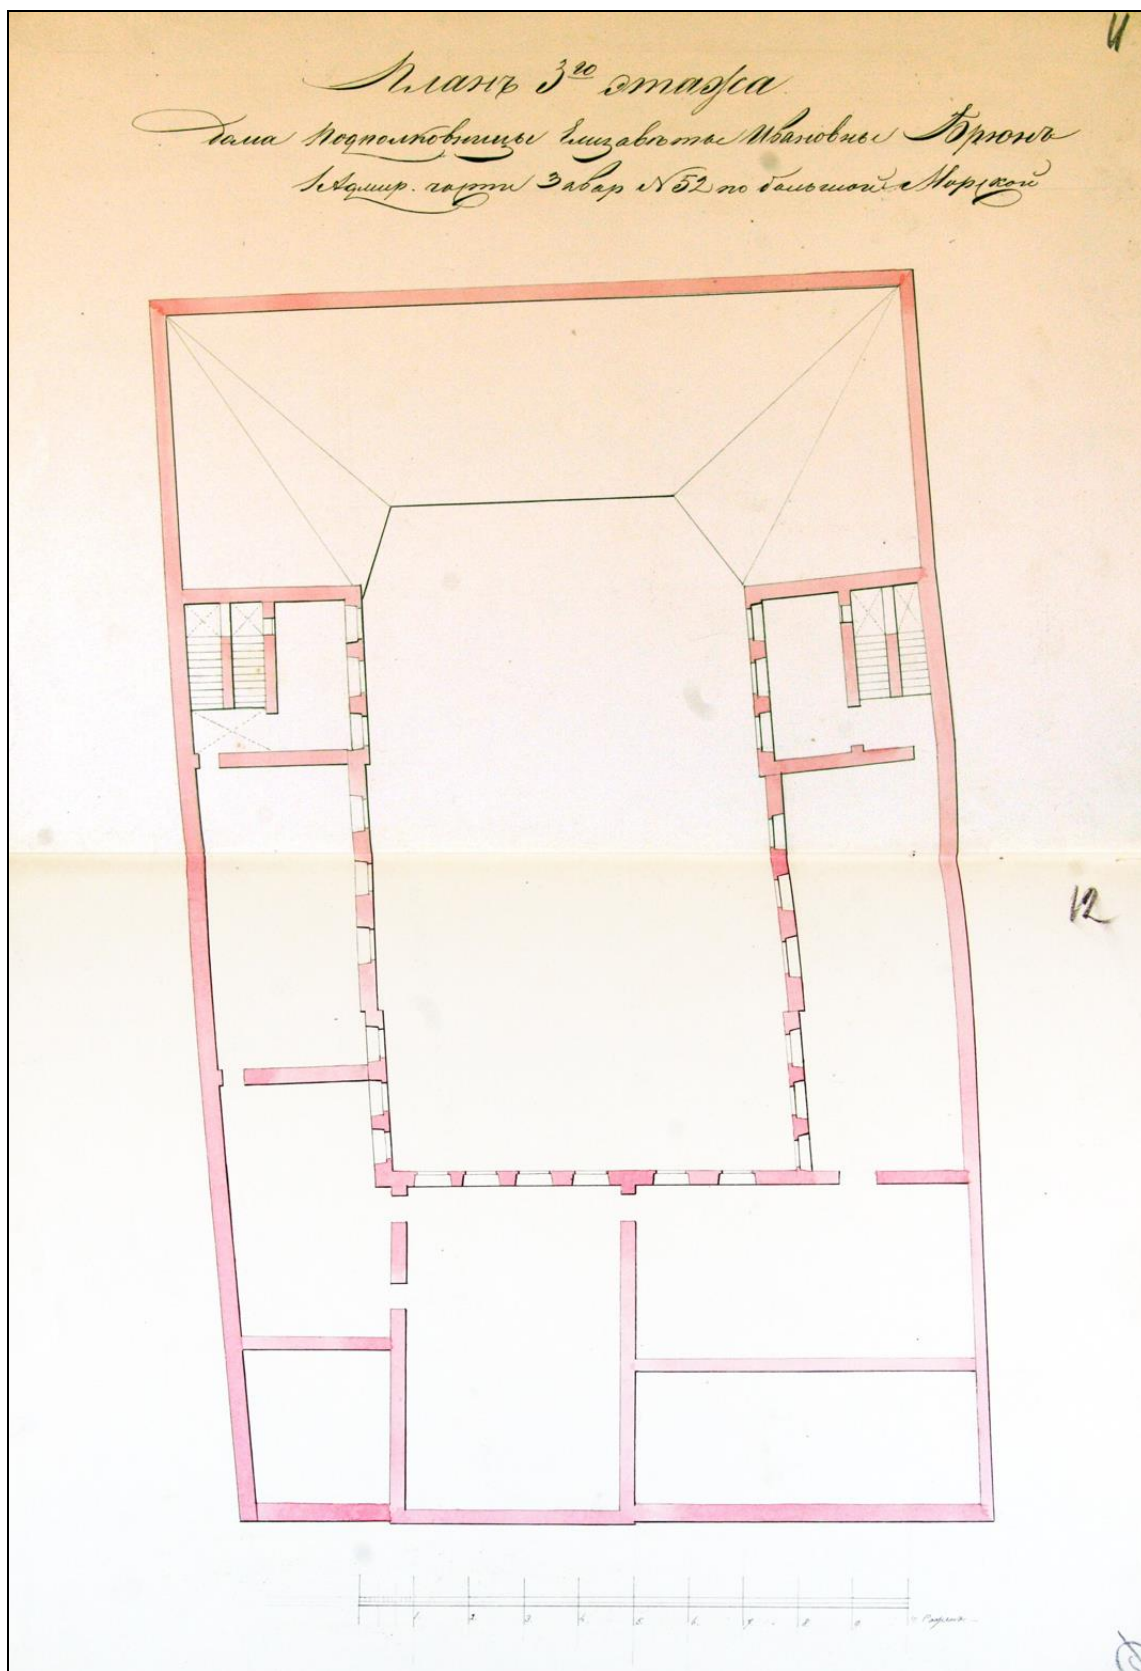
11. Дом подполковницы Е. И. Брюн 1-й Адмиралтейской части 3 квартала  
 № 52 по Большой Морской улице. План 3 этажа. Арх. Г. П. Пономарев. 1845 г.  
 ЦГИА СПб. Ф. 513. Оп. 102. Д. 177. Л. 11–12.

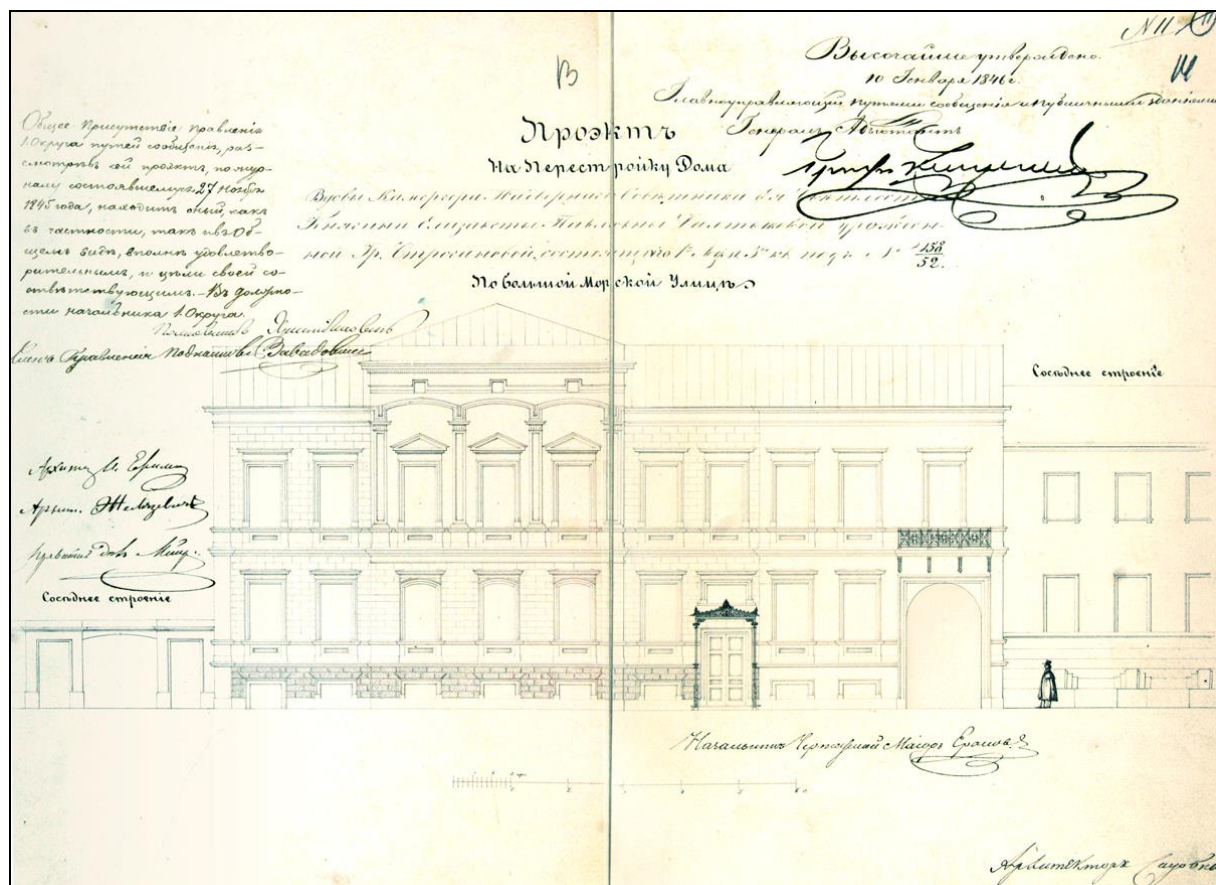
12. Проект на перестройку дома вдовы камергера надворного советника княгини Е. П. Салтыковой урожд. гр. Строгановой, состоящего 1-й Адмиралтейской части 3 квартала под № 158/52 по Большой Морской улице. Арх. П. С. Садовников. 1846 г. ЦГИА СПб. Ф. 513. Оп. 102. Д. 177. Л. 13–14.

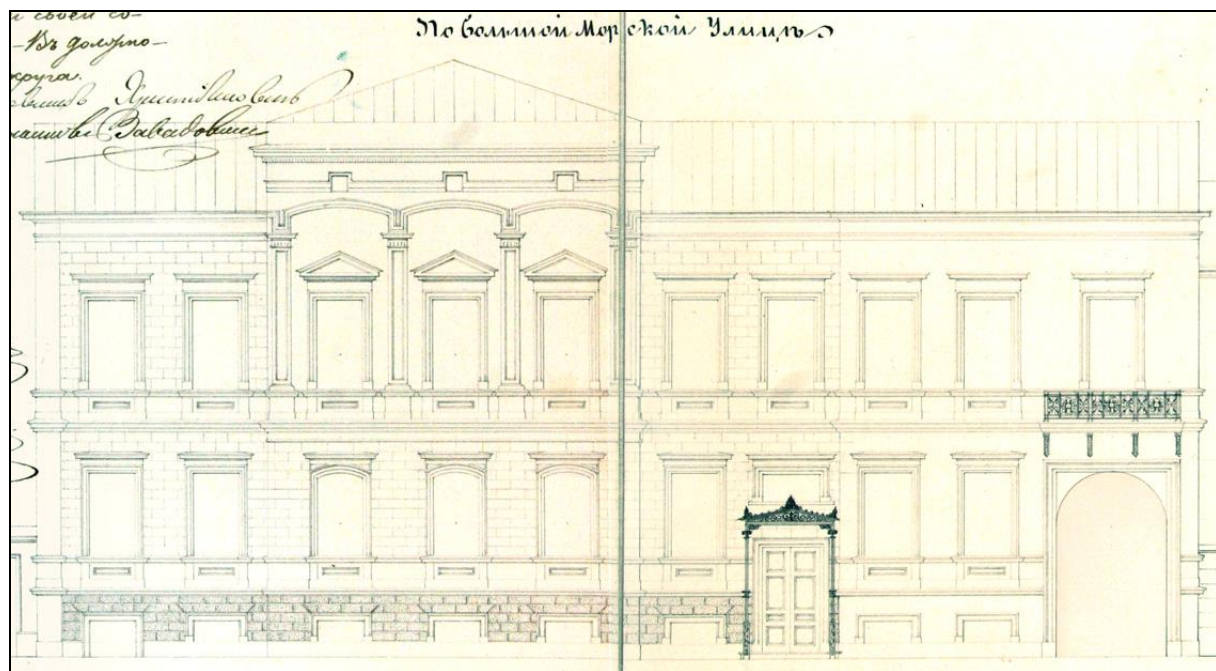
13. Проект на перестройку дома. Фасад. Арх. П. С. Садовников. 1846 г. ЦГИА СПб. Ф. 513. Оп. 102. Д. 177. Л. 13–14 (фрагмент).

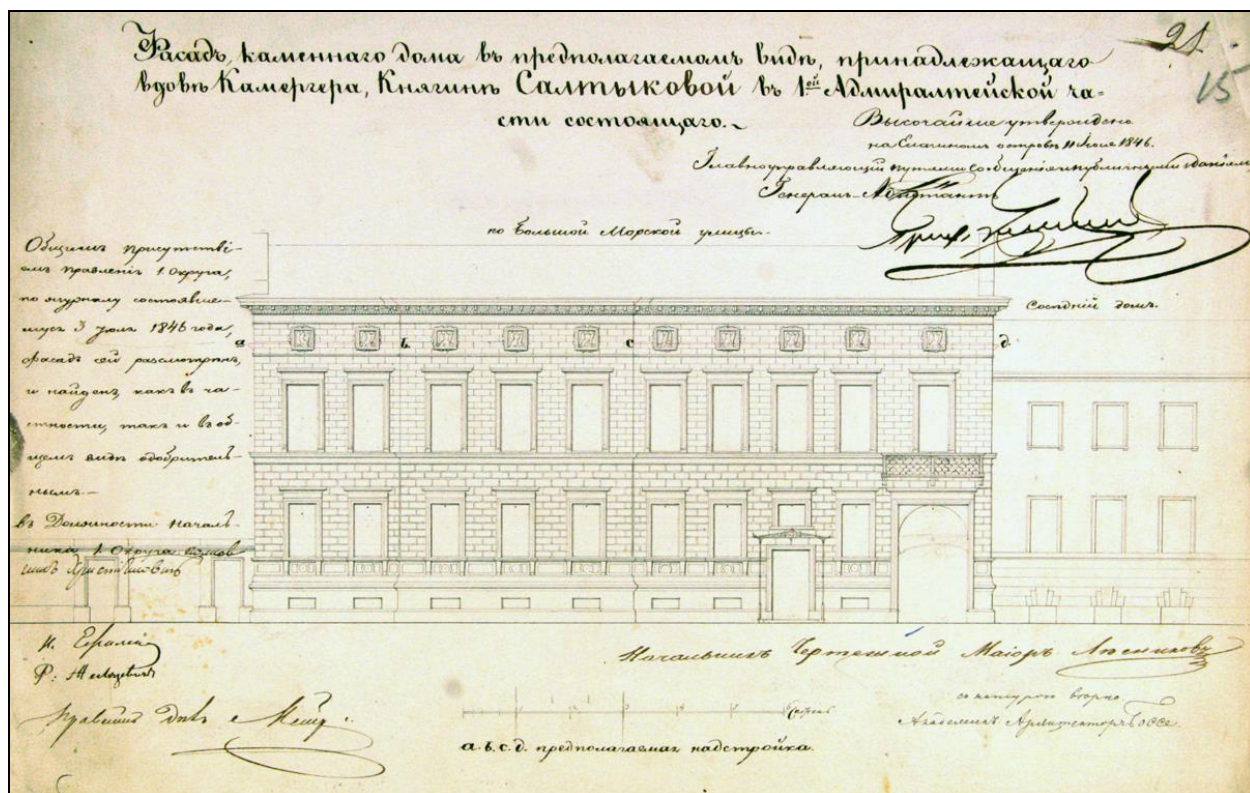
14. Фасад каменного дома в предполагаемом виде, принадлежащего вдове камергера княгине Салтыковой в 1-й Адмиралтейской части состоящего по Большой Морской улице. Арх. Г. Э. Боссе. 1846 г.  
ЦГИА СПб. Ф. 513. Оп. 102. Д. 177. Л. 15.

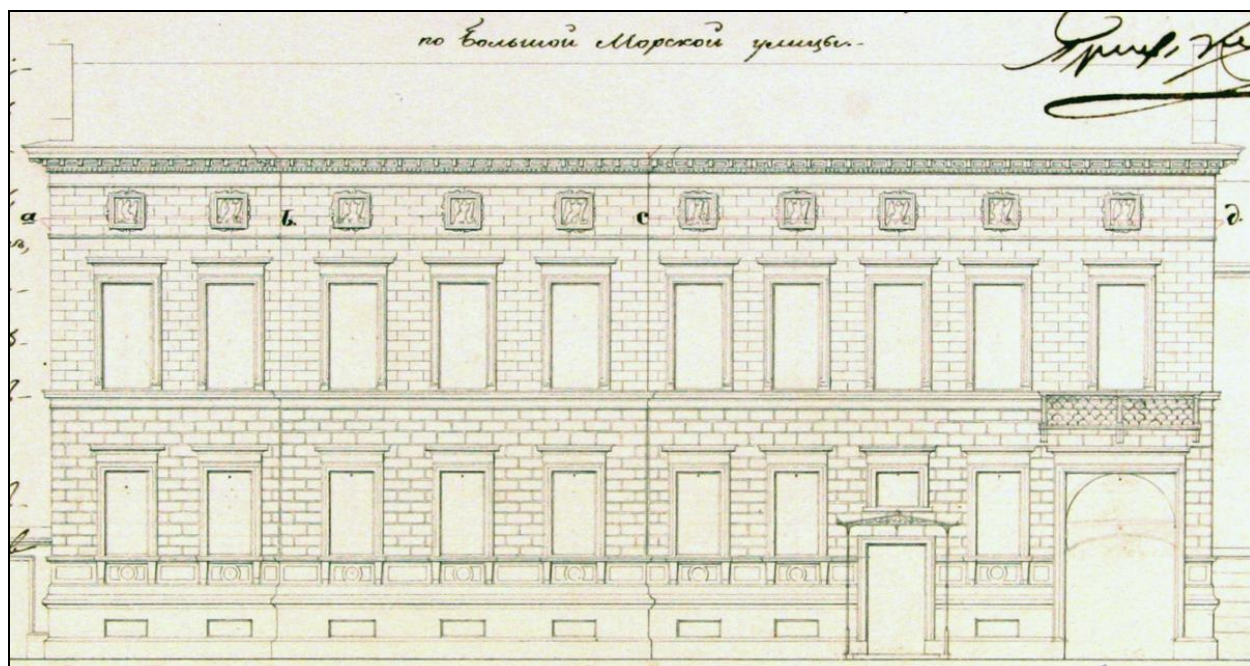
15. Фасад каменного дома в предполагаемом виде.  
Арх. Г. Э. Боссе. 1846 г.  
ЦГИА СПб. Ф. 513. Оп. 102. Д. 177. Л. 15 (фрагмент).

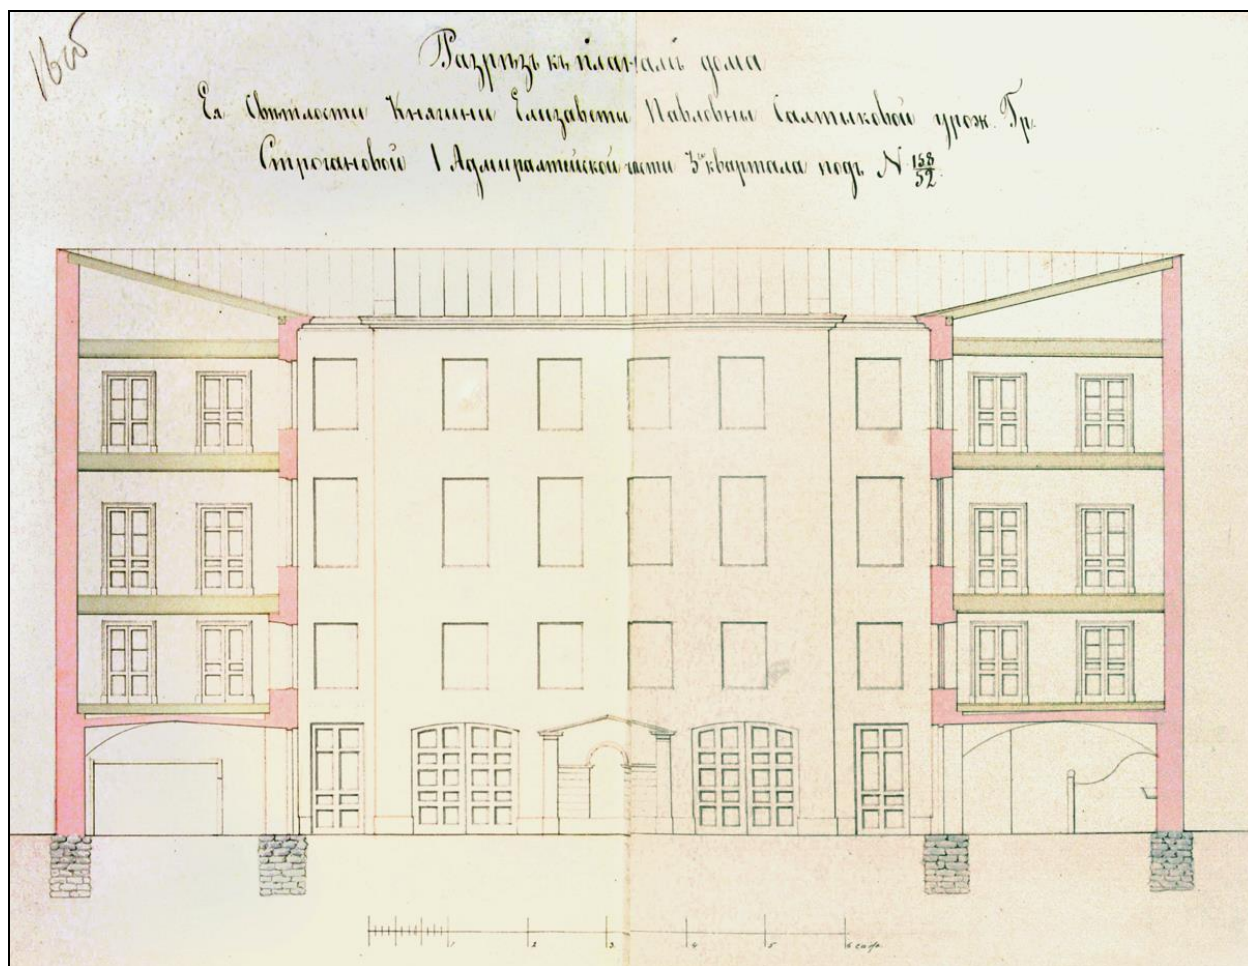
16. Разрез к плану дома княгини Е. П. Салтыковой  
1-й Адмиралтейской части 3 квартала под № 158/52. 1846 г.  
ЦГИА СПб. Ф. 513. Оп. 102. Д. 177. Л. 16об.–17.

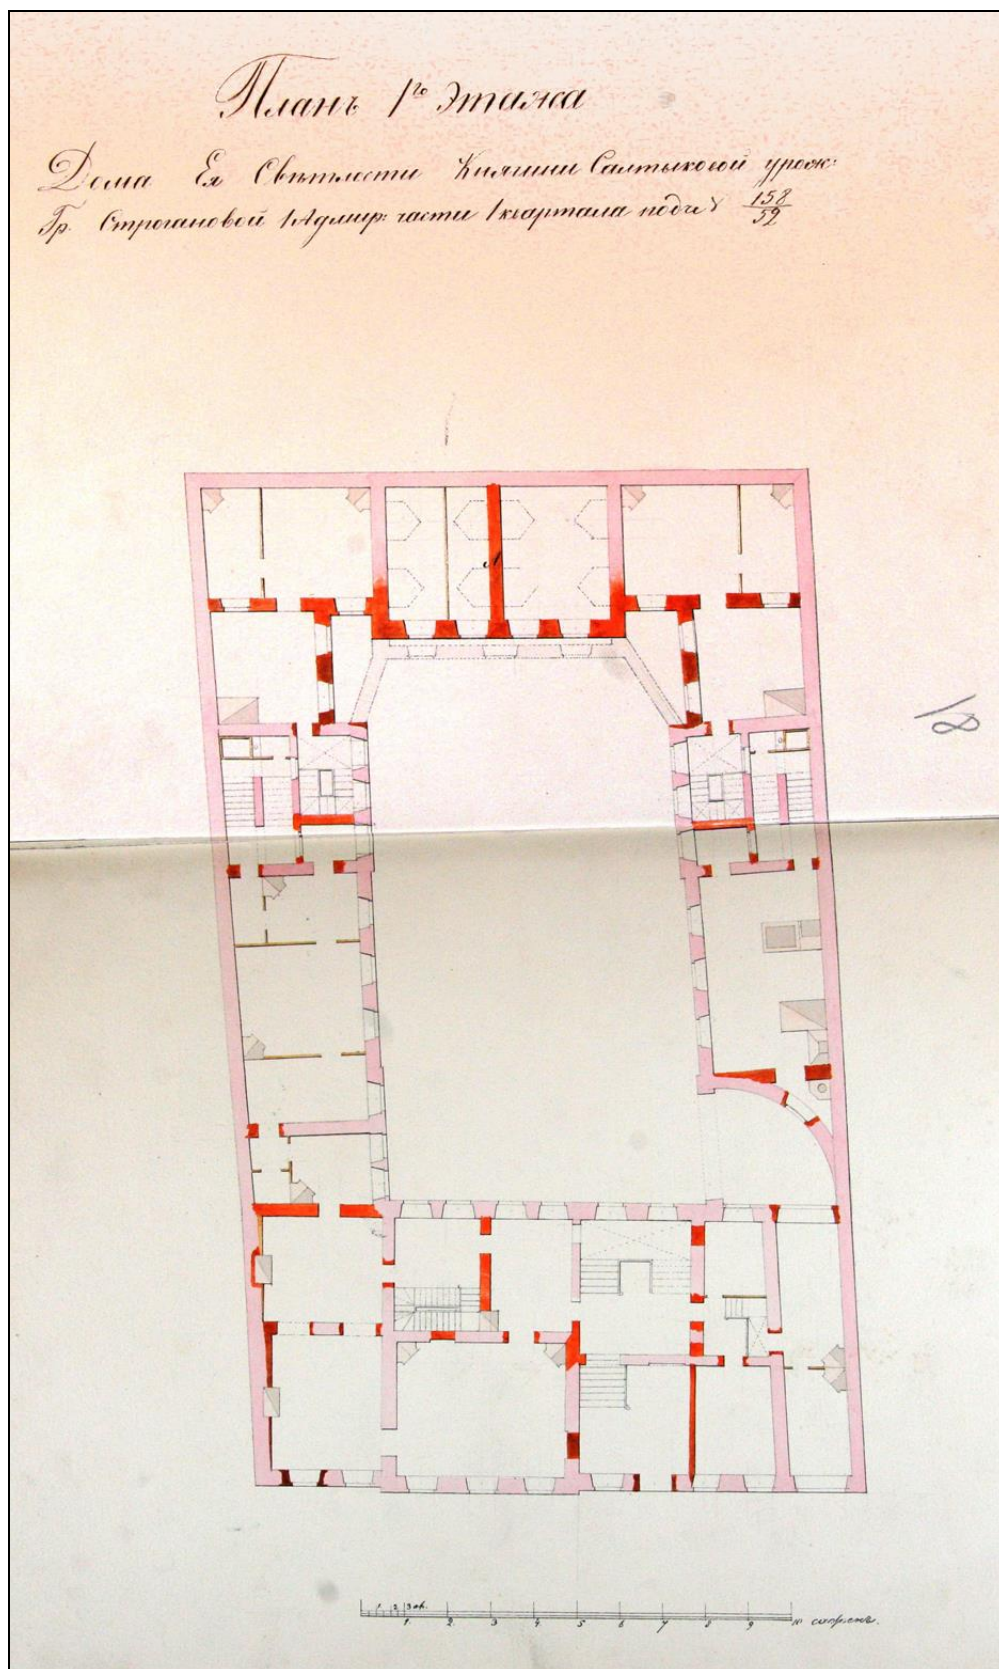
17. План 1 этажа дома княгини Е. П. Салтыковой под № 158/52. 1846 г.  
 ЦГИА СПб. Ф. 513. Оп. 102. Д. 177. Л. 18–19.

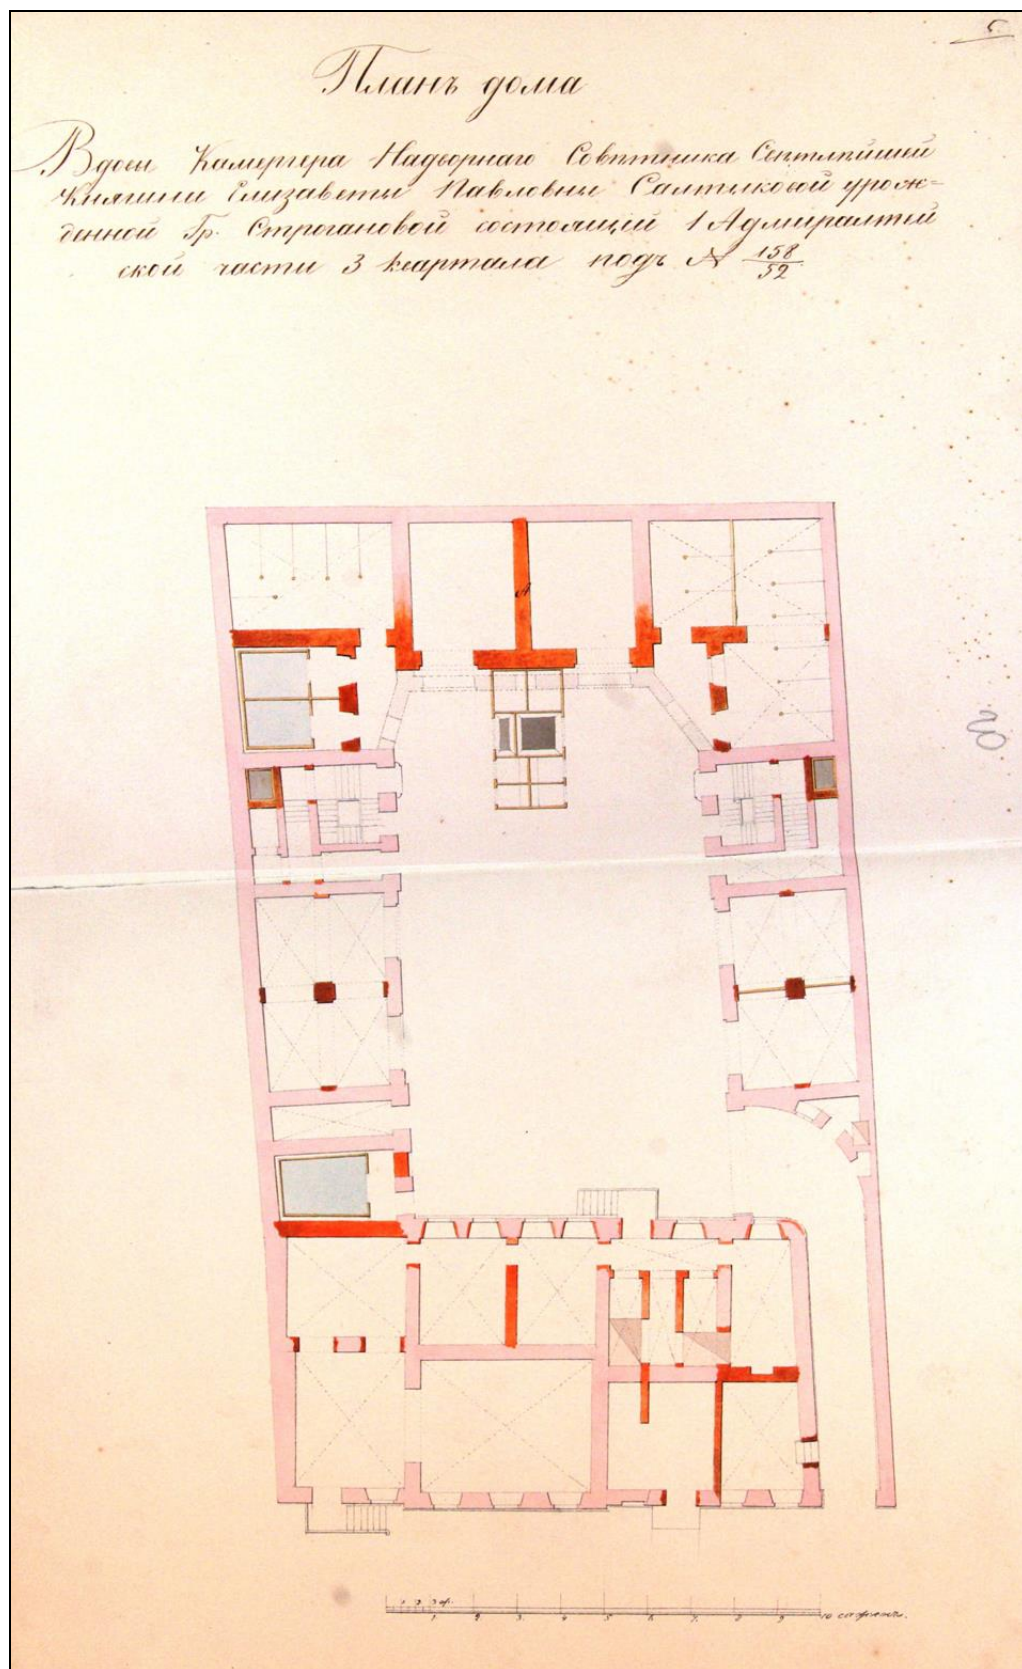
18. План дома княгини Е. П. Салтыковой  
1-й Адмиралтейской части 3 квартала под № 158/52. 1846 г.  
ЦГИА СПб. Ф. 513. Оп. 102. Д. 177. Л. 20–21.
