Акт государственной историко-культурной экспертизы проектной документации на проведение работ по сохранению объекта культурного наследия регионального значения «Дом Салтыковой», расположенного по адресу: город Санкт-Петербург, улица Большая Морская, дом 51, литера А – «Реставрация и приспособление для современного использования здания по адресу: г.Санкт-Петербург, ул.Большая Морская, д.51. лит.А», шифр ЯП-722/24, выполненной ООО «Архитектурное бюро «Студия 44» в 2025 году

Настоящая государственная историко-культурная экспертиза проводится с целью определения соответствия проектной документации на проведение работ по сохранению объекта культурного наследия регионального значения «Дом Салтыковой», расположенного по адресу: город Санкт-Петербург, улица Большая Морская, дом 51, литера А – «Реставрация и приспособление для современного использования здания по адресу: г.Санкт-Петербург, ул.Большая Морская, д.51. лит.А», шифр ЯП-722/24,

выполненной ООО «Архитектурное бюро «Студия 44» в 2025 году, требованиям государственной охраны объектов культурного наследия.

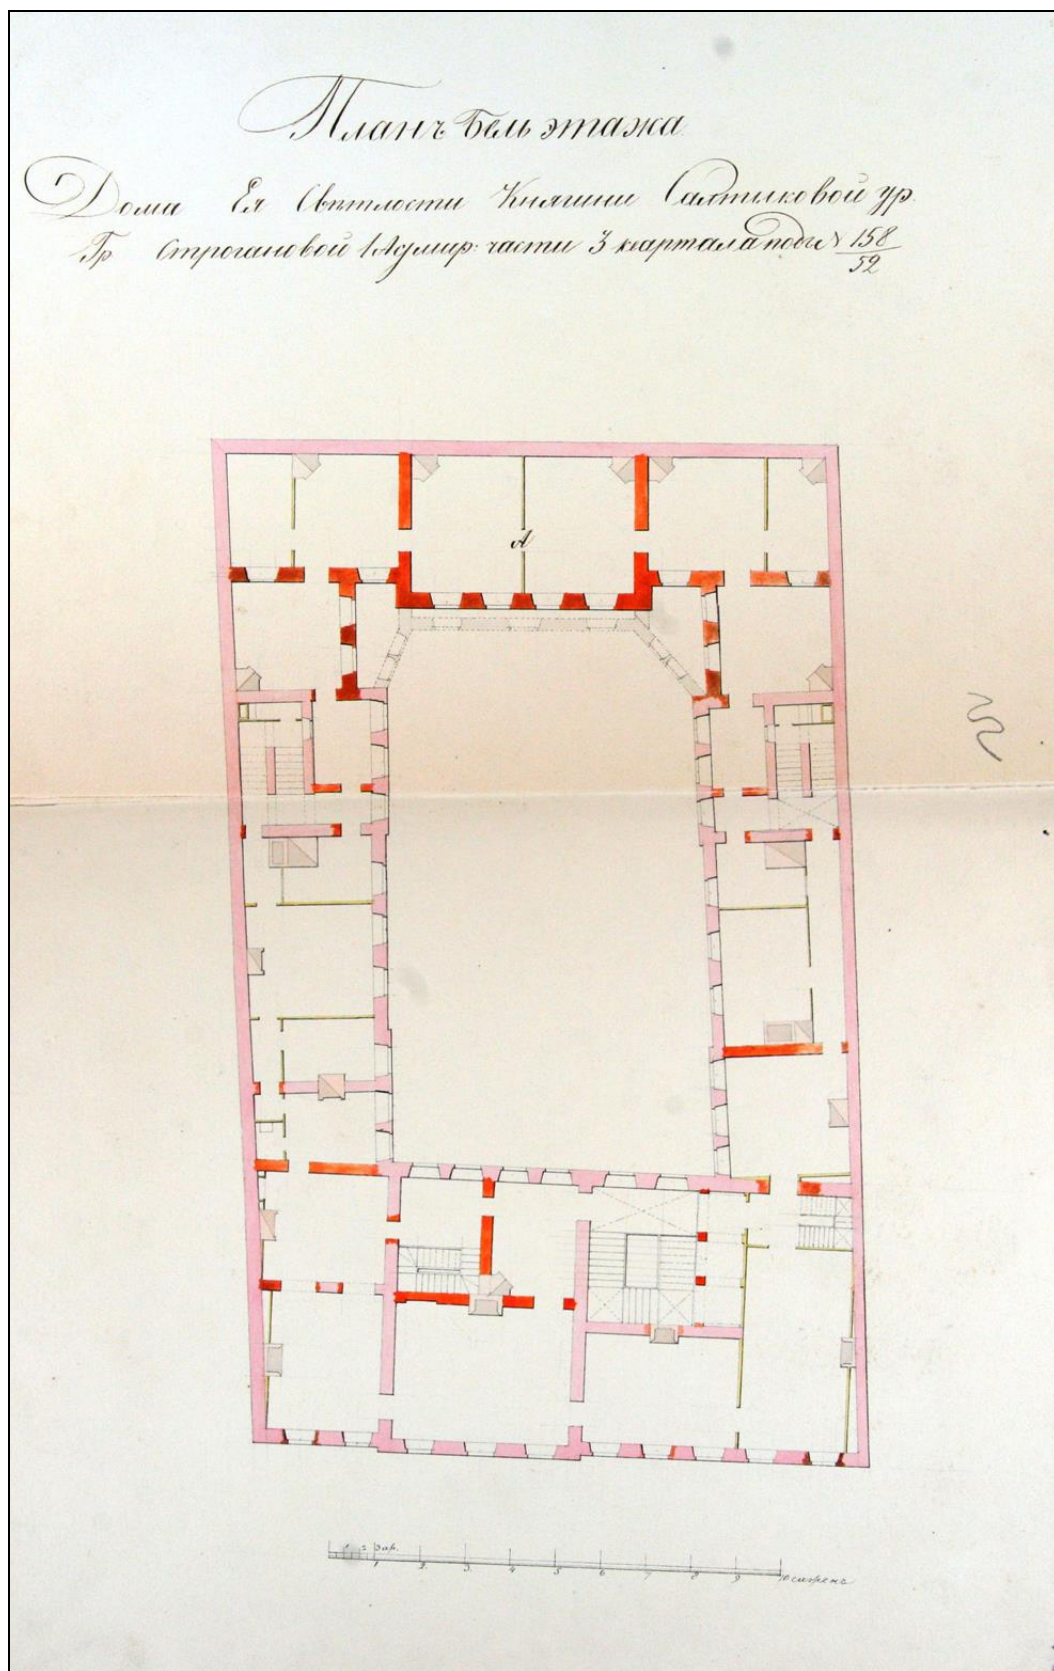
19. План бельэтажа дома княгини Е. П. Салтыковой  
 1-й Адмиралтейской части 3 квартала под № 158/52. 1846 г.  
 ЦГИА СПб. Ф. 513. Оп. 102. Д. 177. Л. 22–23.

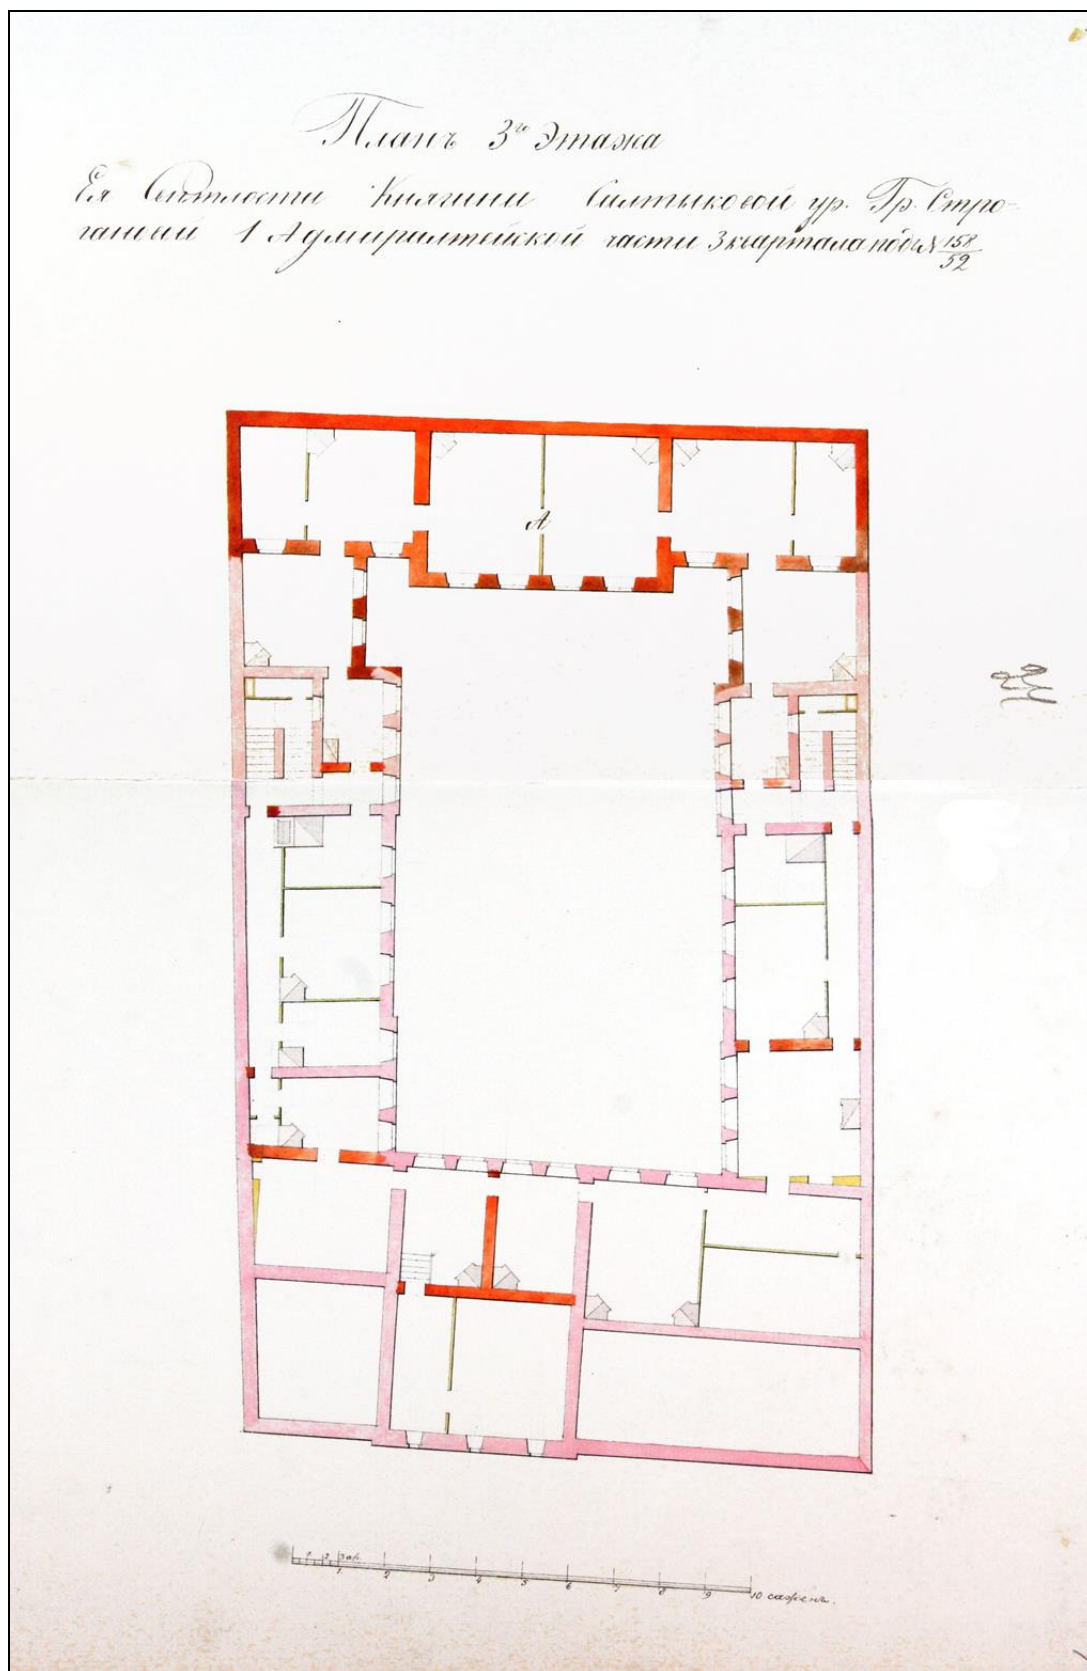
20. План 3 этажа дома княгини Е. П. Салтыковой  
 1-й Адмиралтейской части 3 квартала под № 158/52. 1846 г.  
 ЦГИА СПб. Ф. 513. Оп. 102. Д. 177. Л. 24–25.

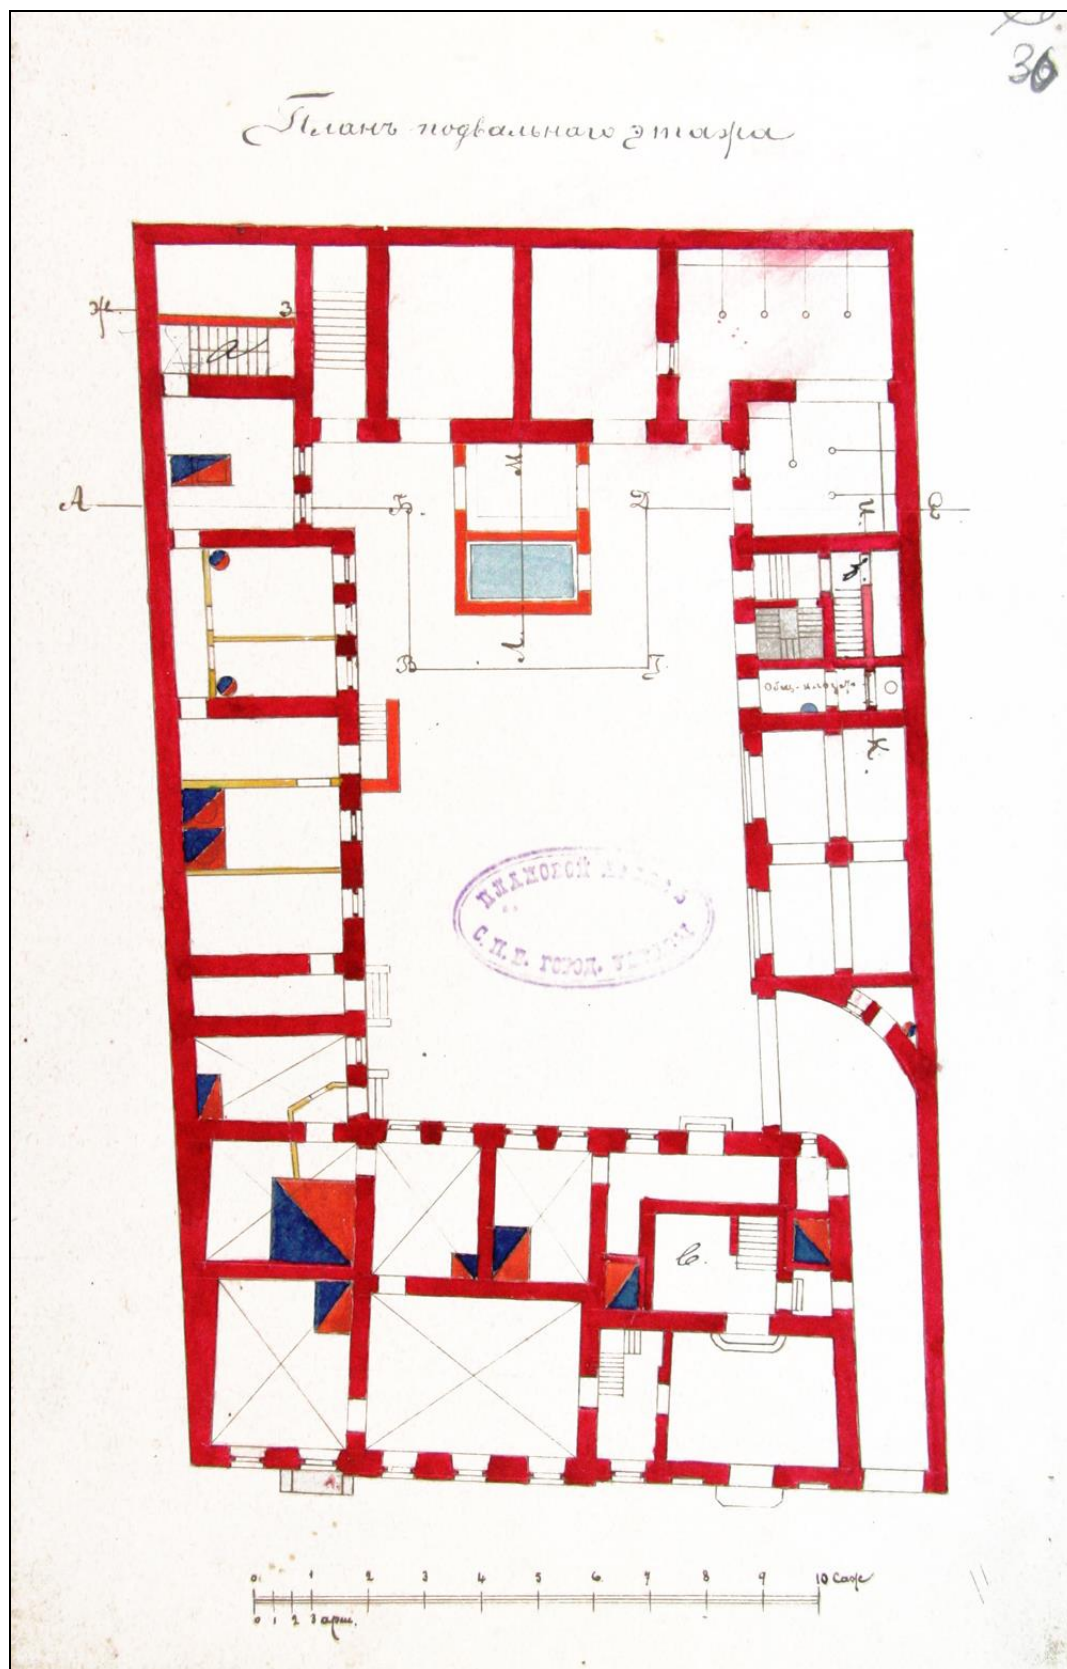
25. План подвального этажа. Арх. П. С. Купинский. 1898 г.  
ЦГИА СПб. Ф. 513. Оп. 102. Д. 177. Л. 30.

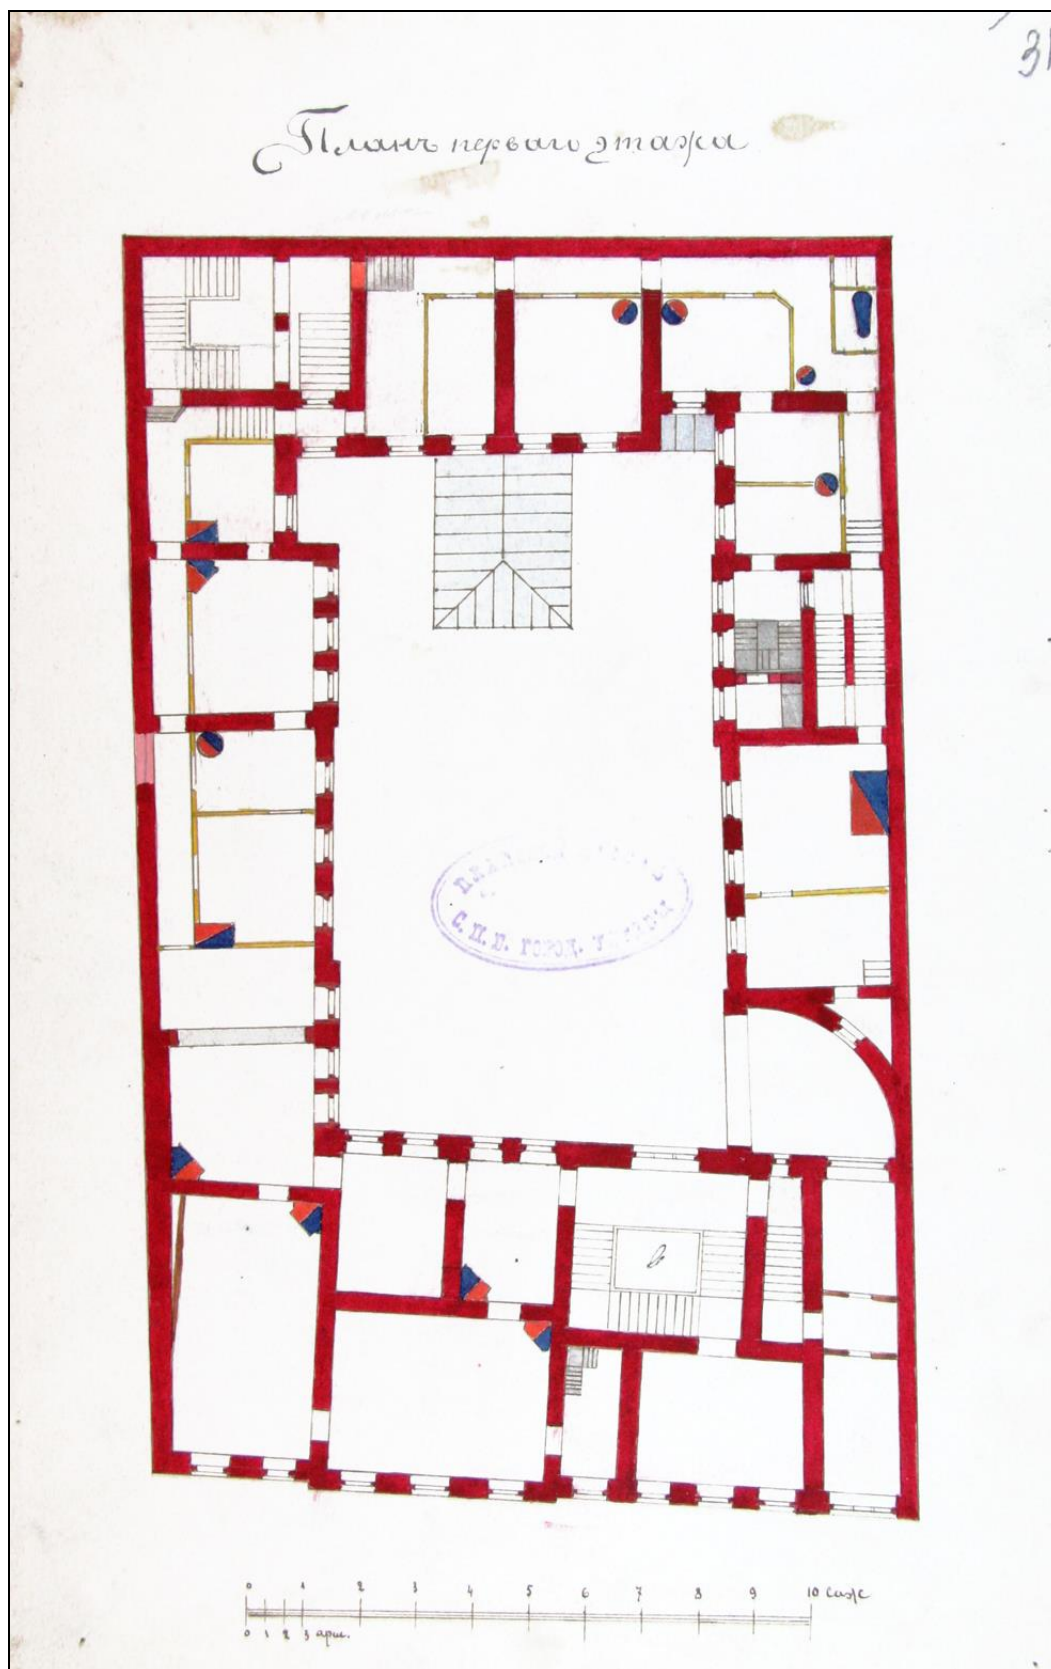
26. План первого этажа. Арх. П. С. Купинский. 1898 г.  
ЦГИА СПб. Ф. 513. Оп. 102. Д. 177. Л. 31.

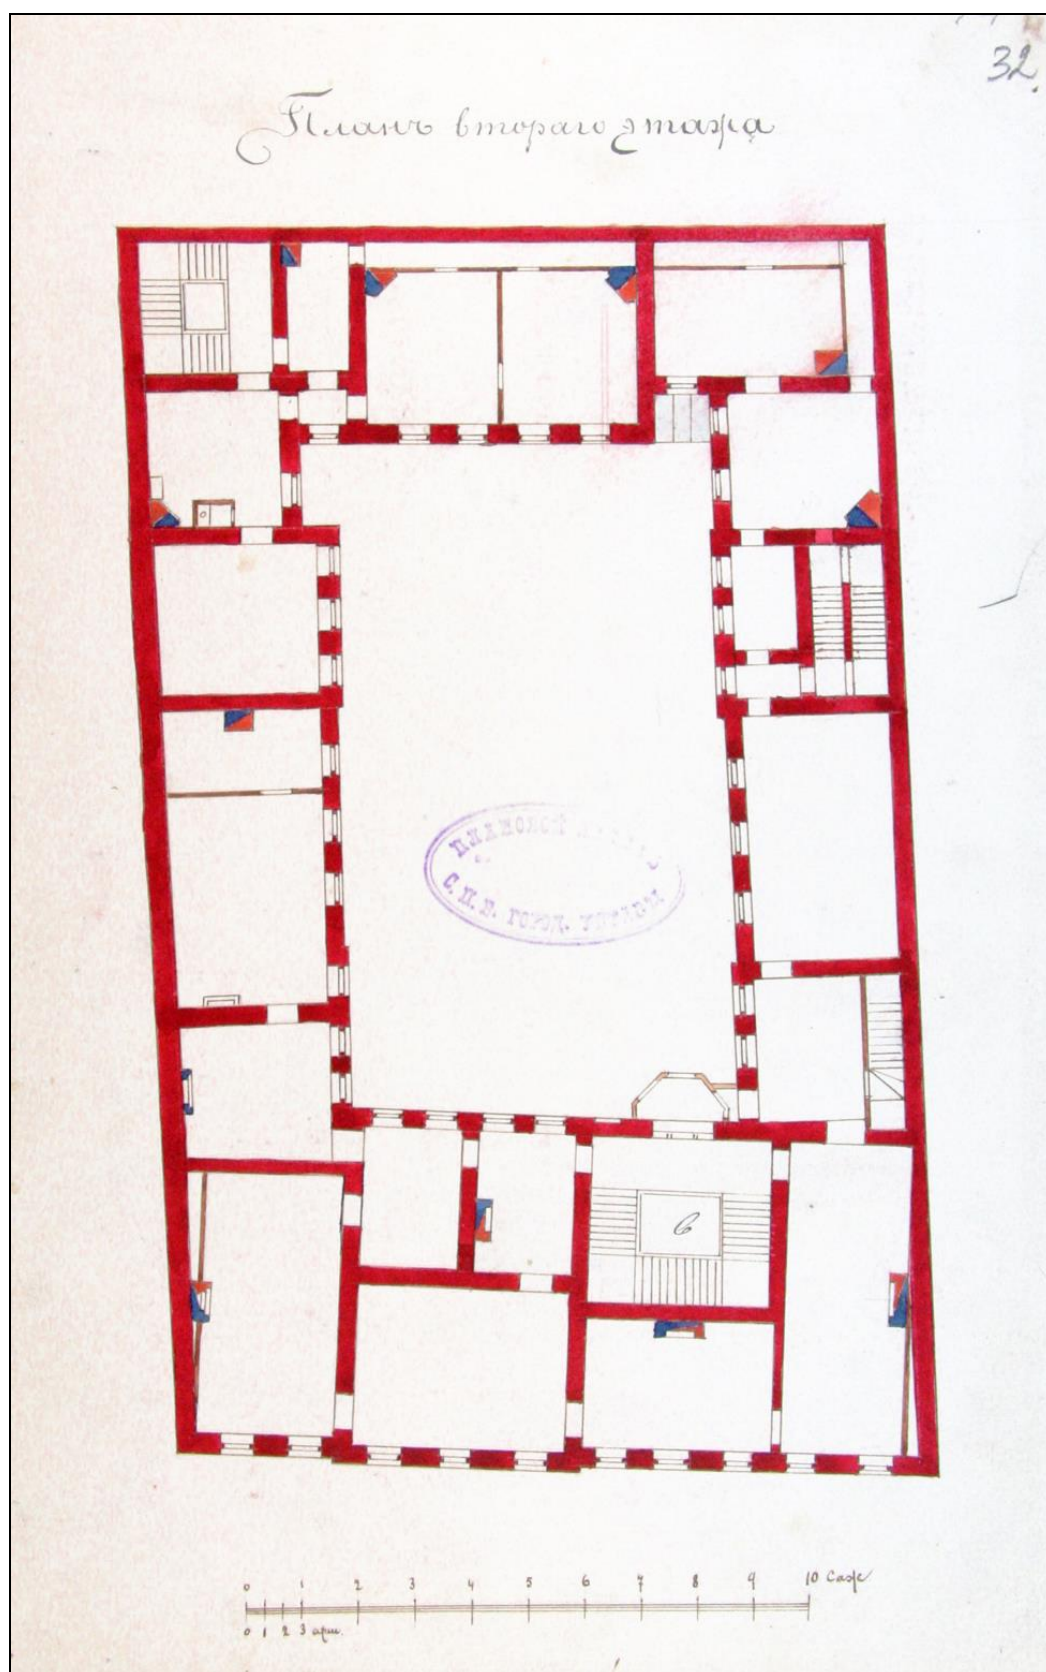
27. План второго этажа. Арх. П. С. Купинский. 1898 г.  
ЦГИА СПб. Ф. 513. Оп. 102. Д. 177. Л. 32.

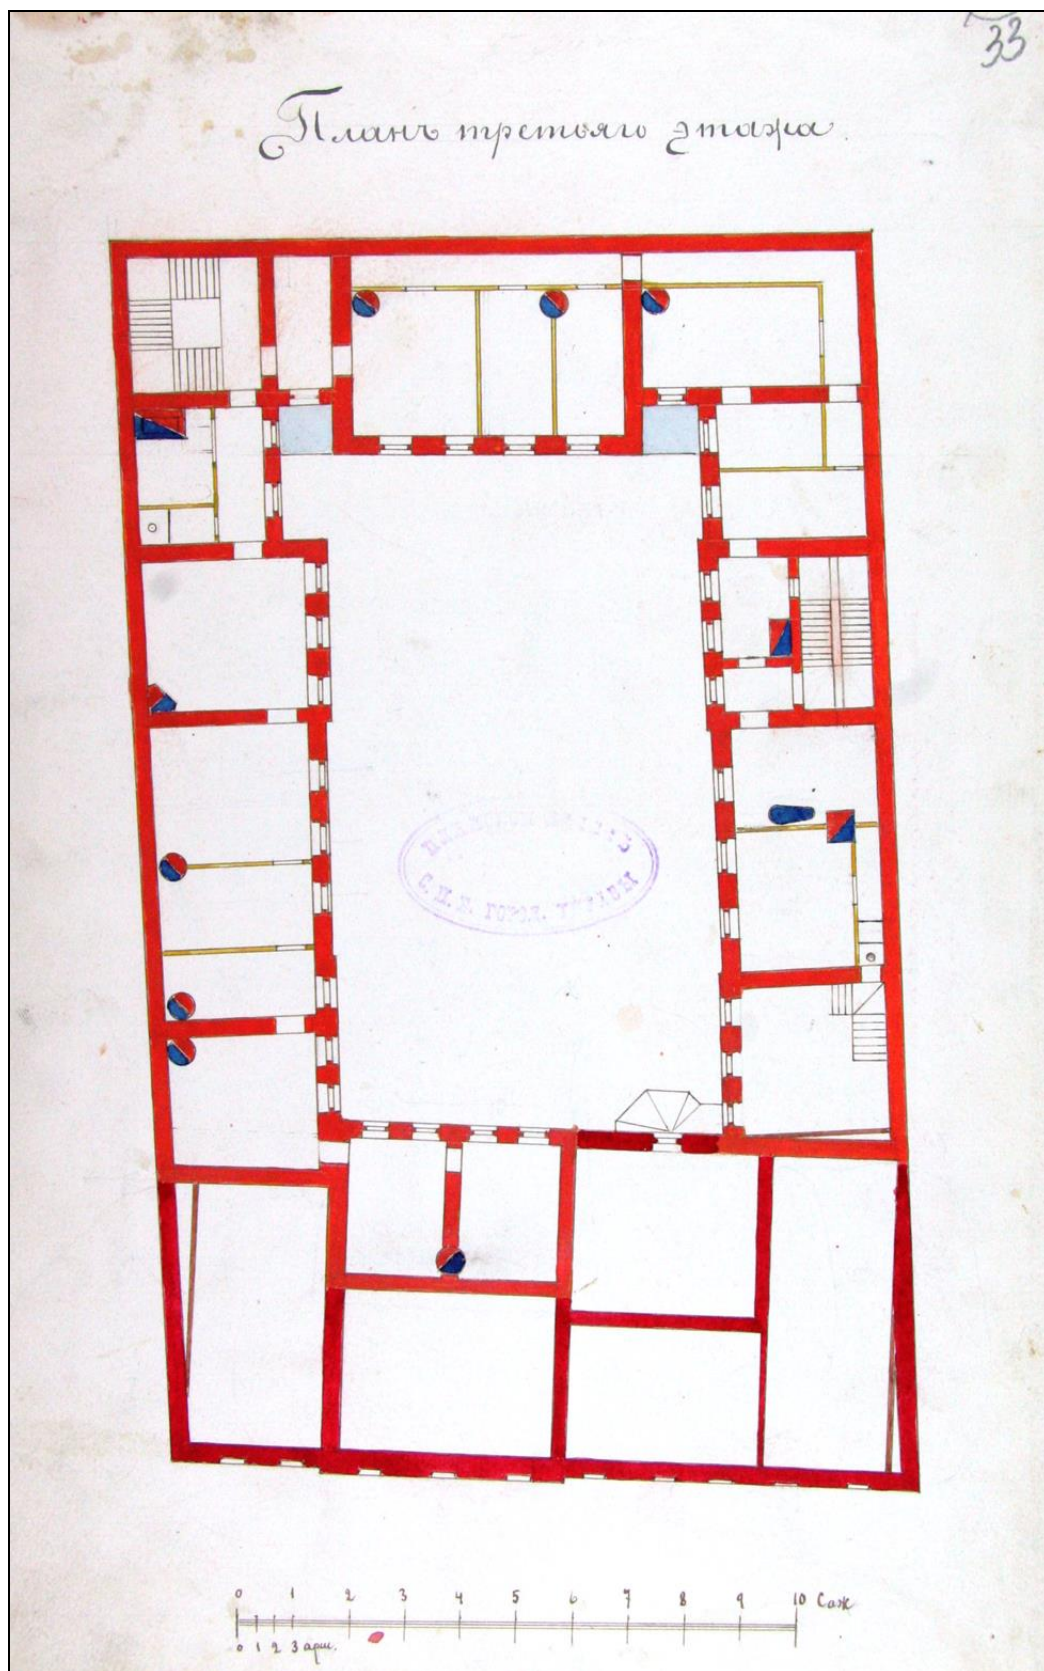
28. План третяго этажа. Арх. П. С. Купинский. 1898 г.  
ЦГИА СПб. Ф. 513. Оп. 102. Д. 177. Л. 33.

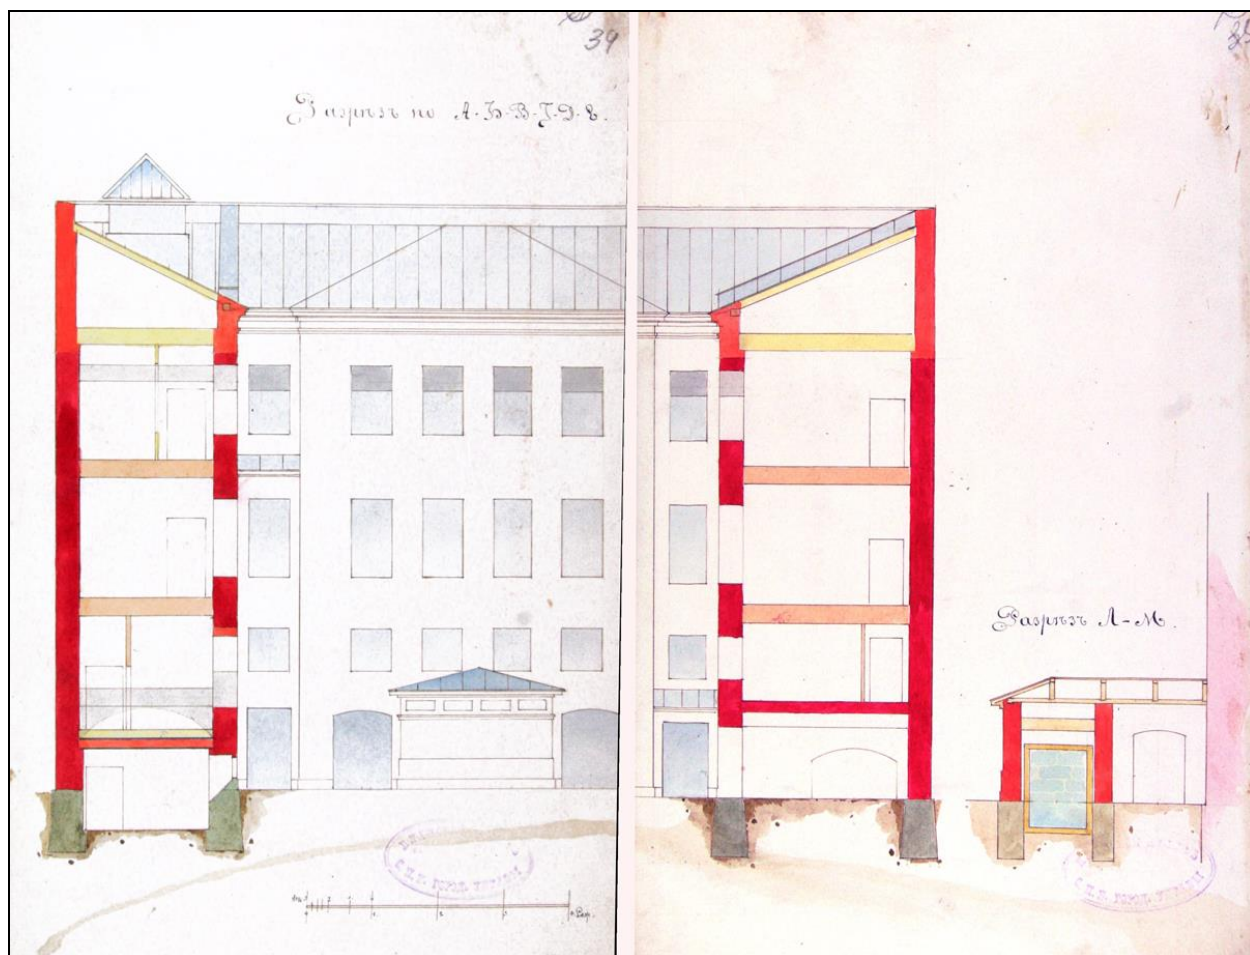
29. Разрезы. Арх. П. С. Купинский. 1898 г.  
ЦГИА СПб. Ф. 513. Оп. 102. Д. 177. Л. 34–35.

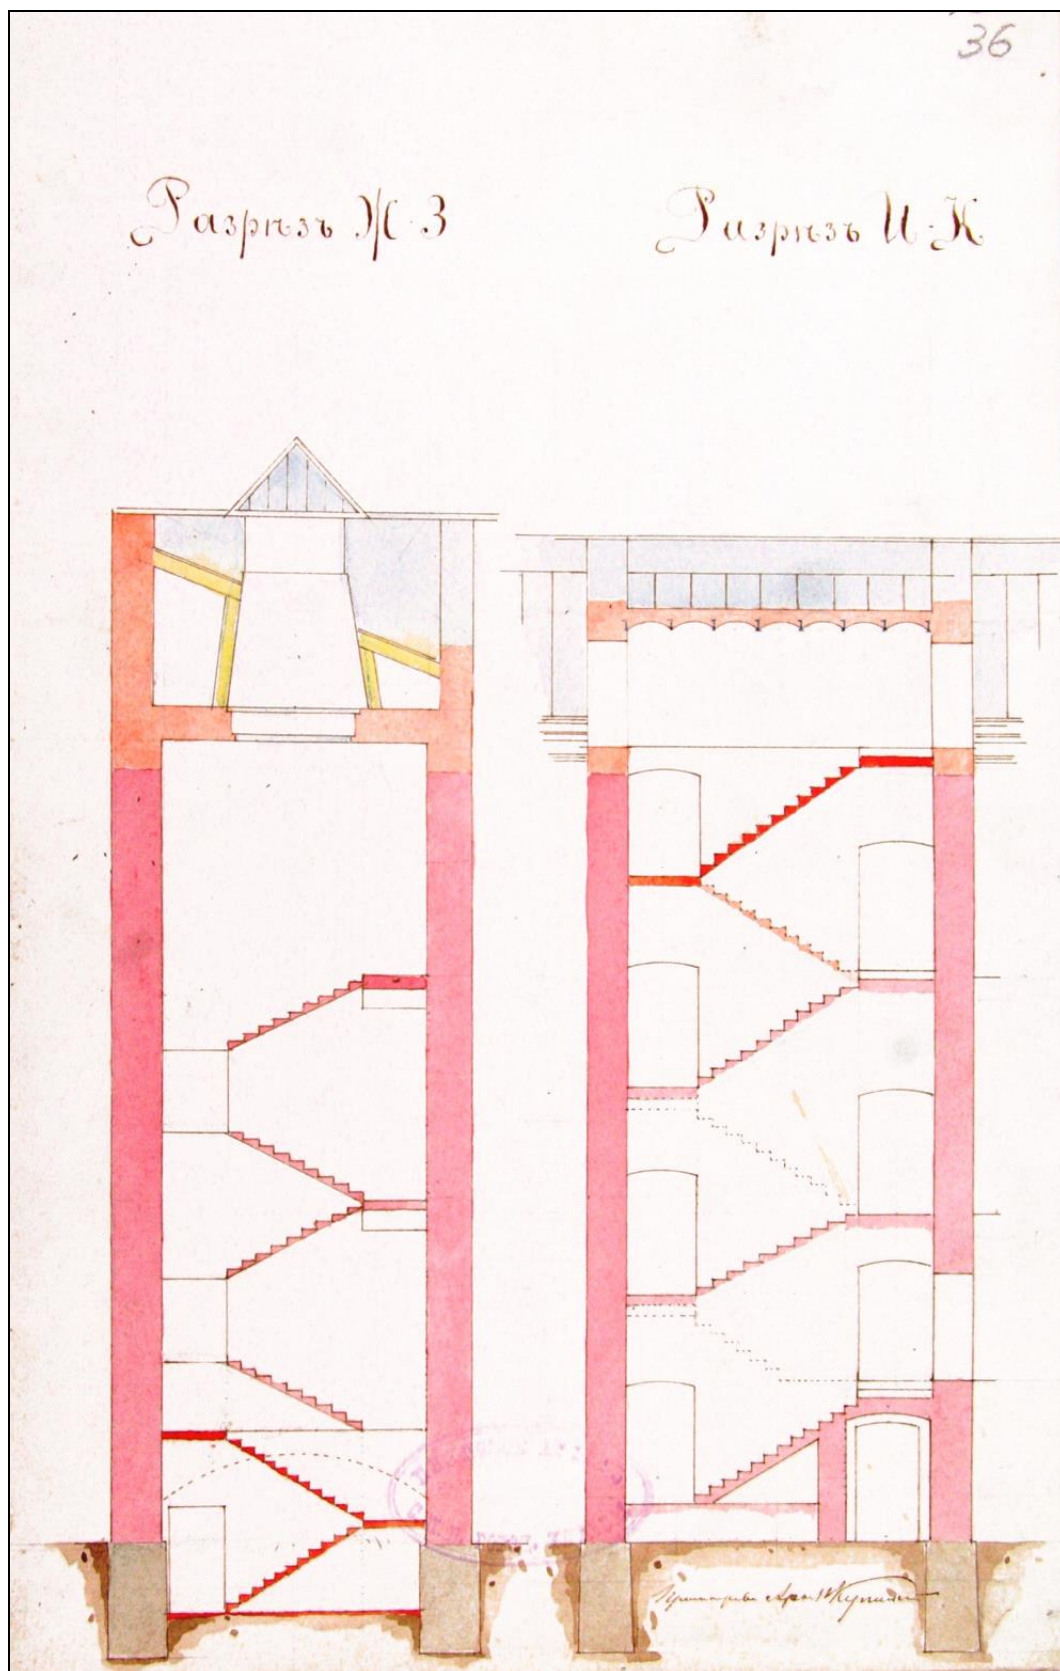
30. Разрезы. Арх. П. С. Купинский. 1898 г.  
ЦГИА СПб. Ф. 513. Оп. 102. Д. 177. Л. 36.

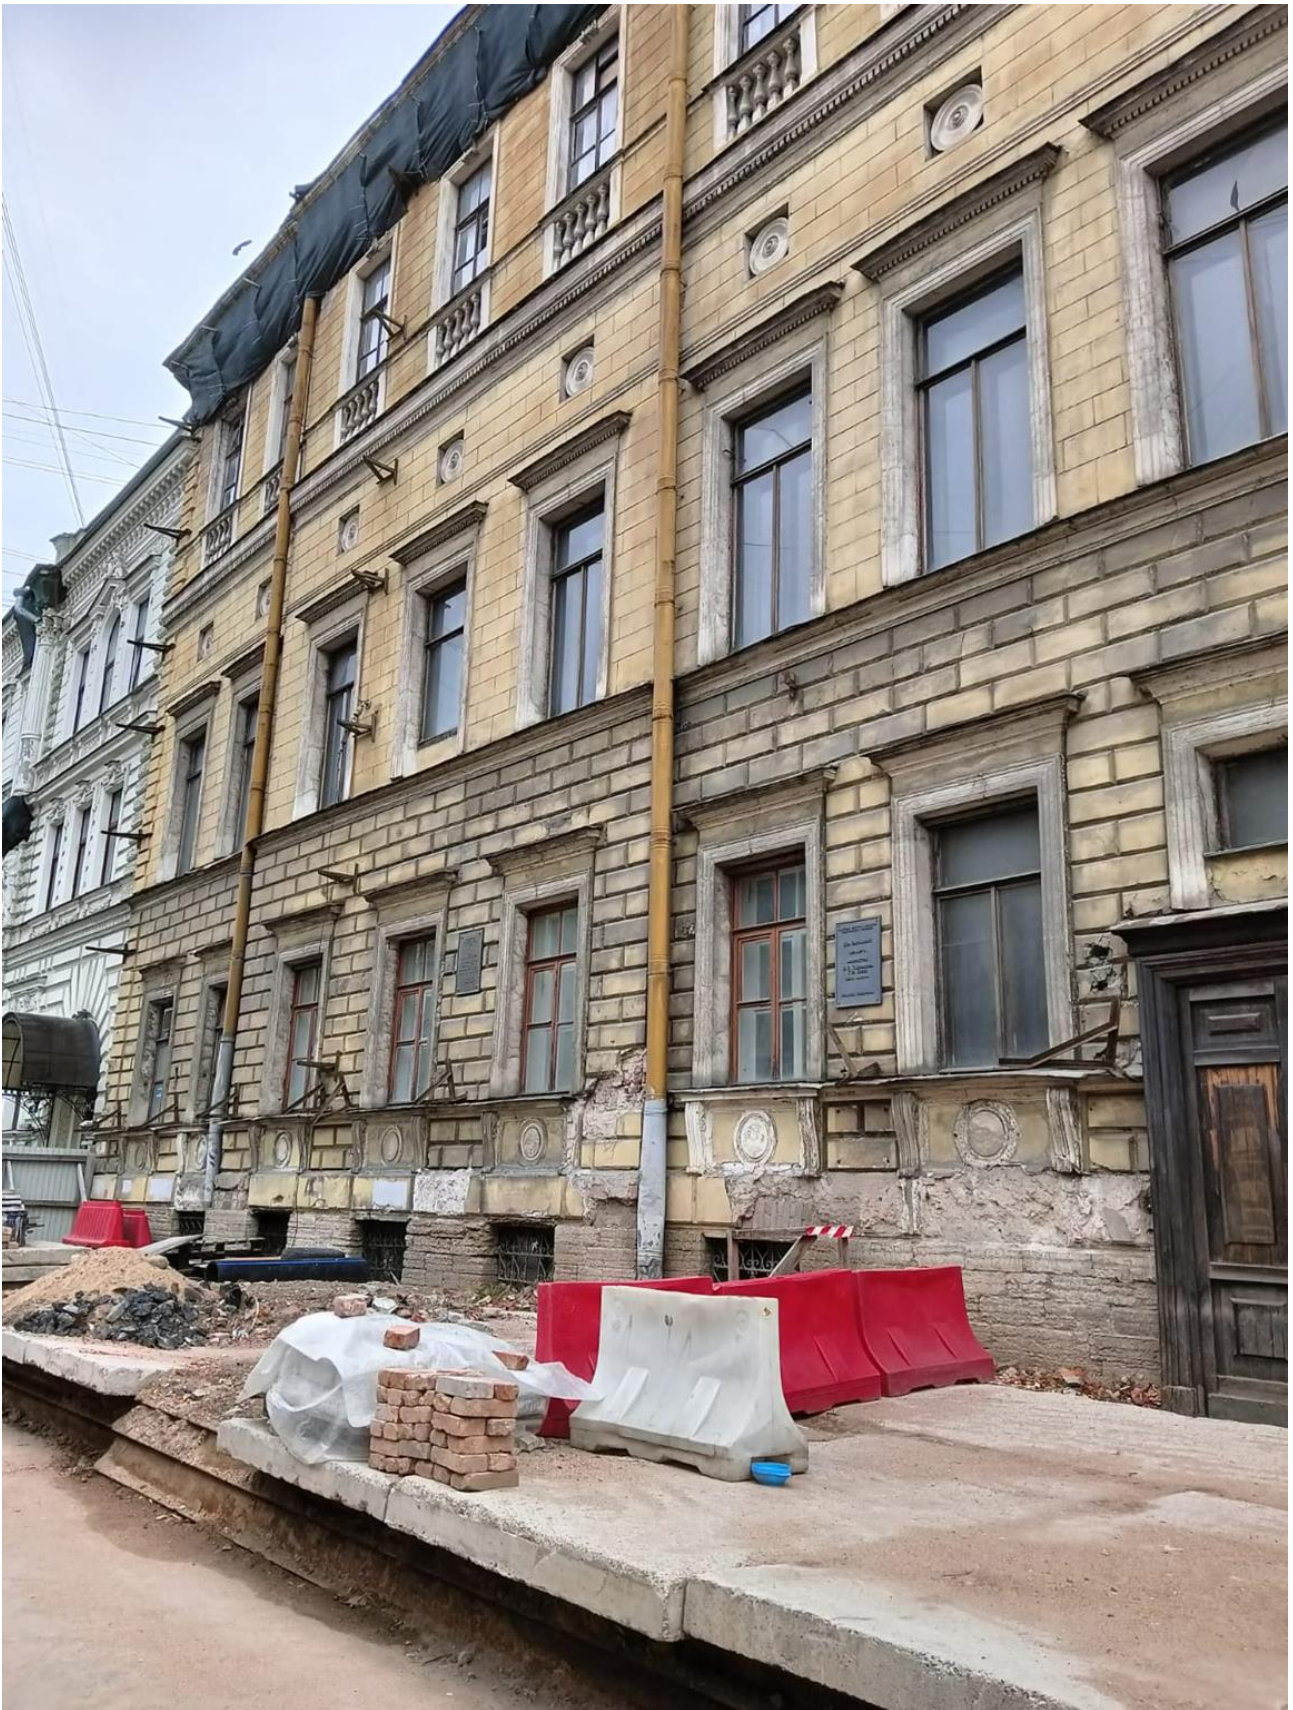
**Фото 2.** Фрагмент лицевого фасада. Первый этаж. 1-7 световых осей. Характер отделки цоколя — известняк.

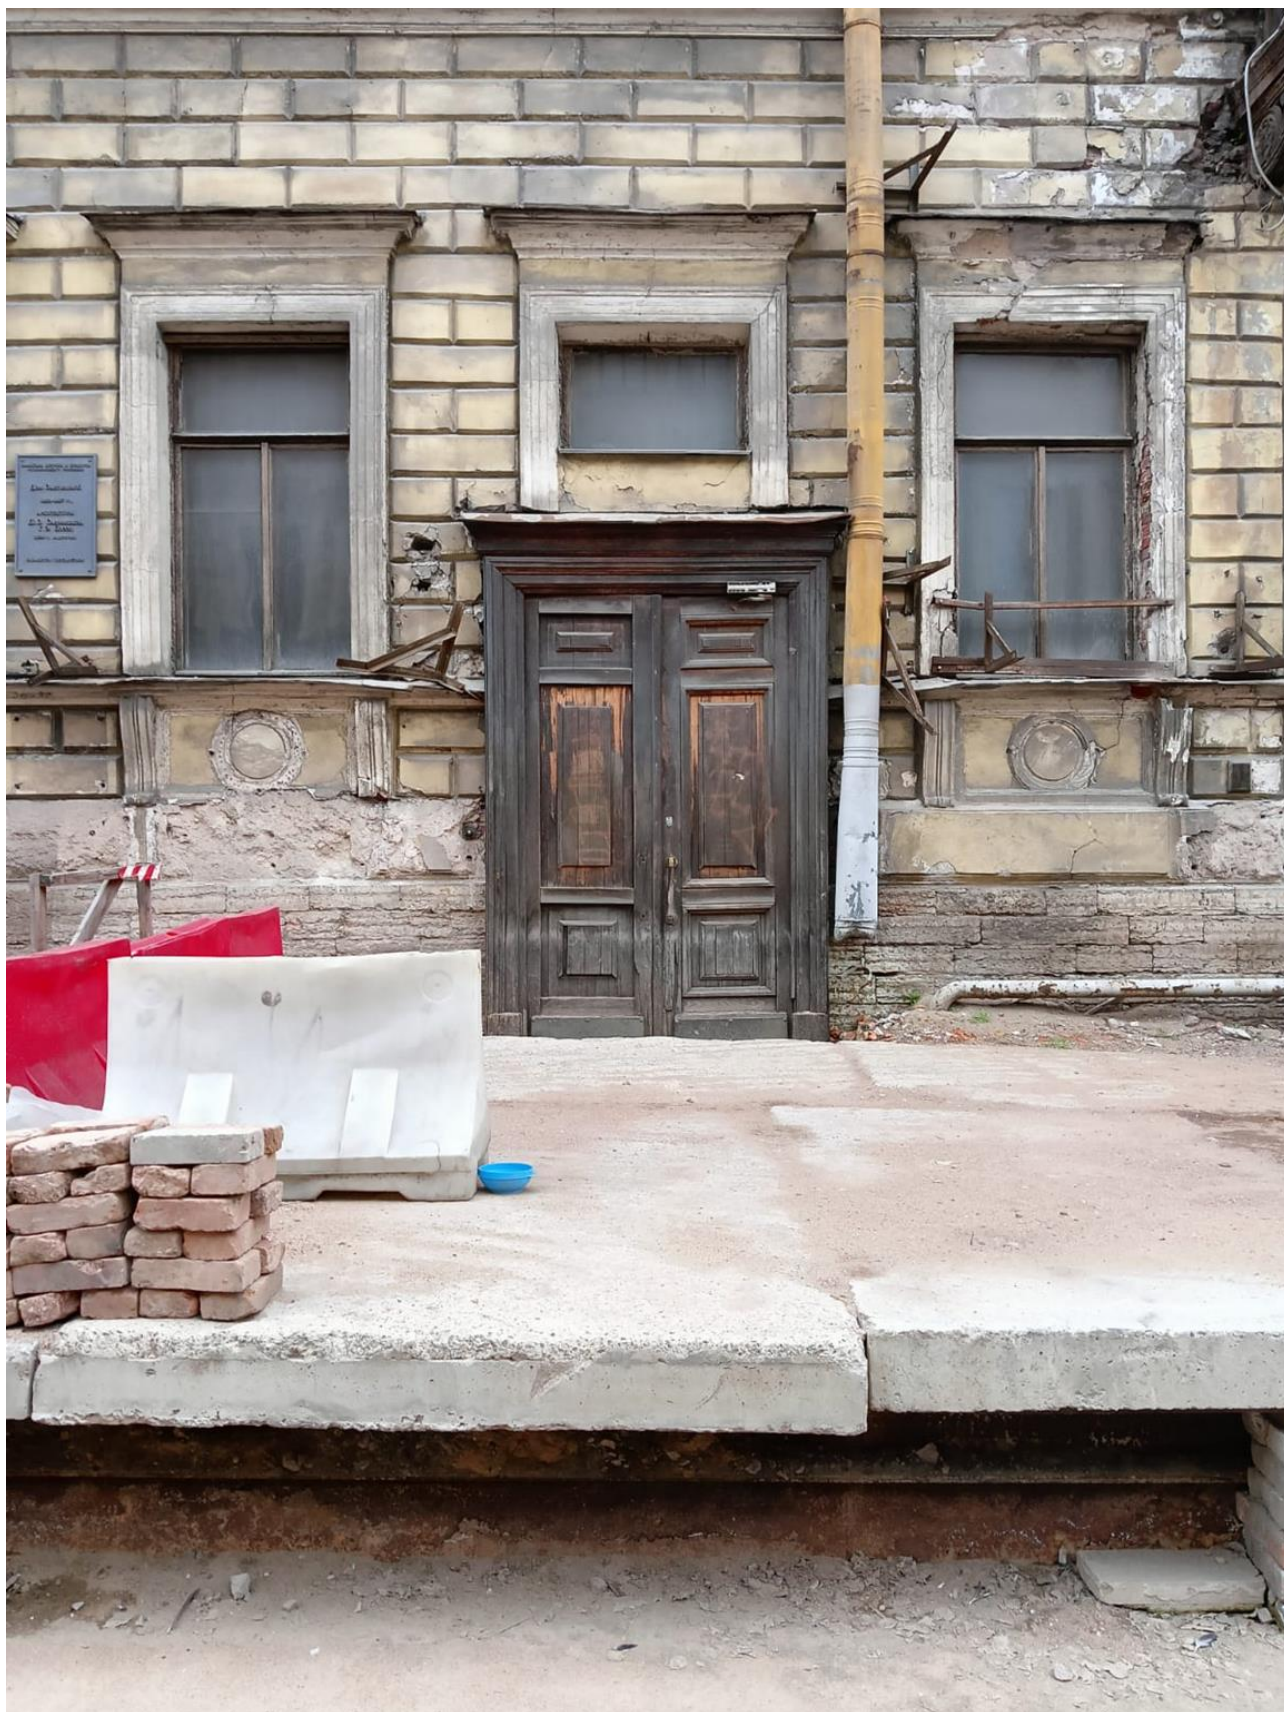
**Фото 3.** Фрагмент лицевого фасада. исторический дверной проем – местоположение (по 8-й световой оси), габариты, конфигурация (прямоугольный, с прямоугольным окном второго света), оформление (профилированный наличник, профилированный карниз); заполнение дверного проема – материал (дуб), конструкция (двери двухстворчатые), оформление (профилированные филенки).

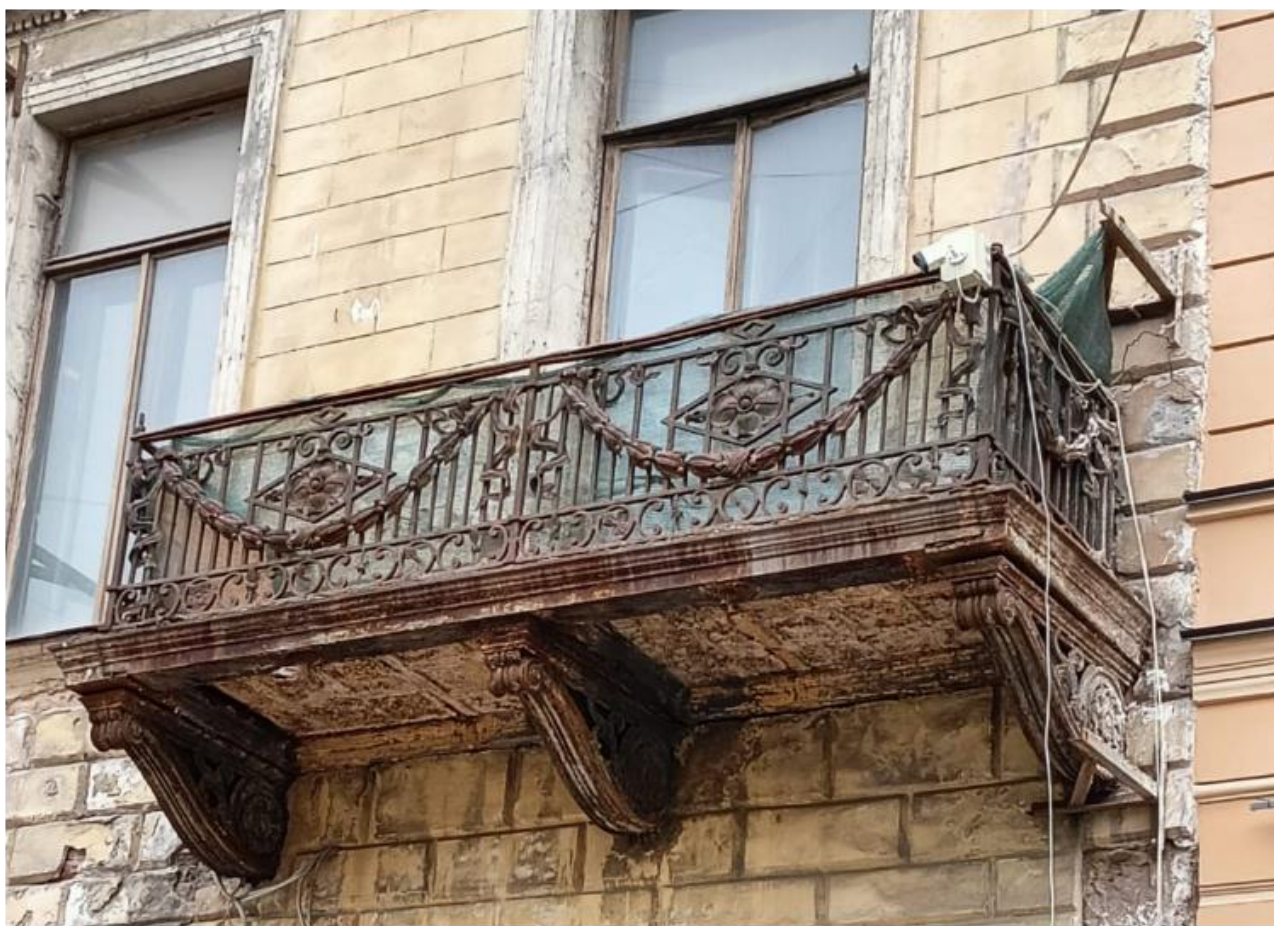
**Фото 4.** Прямоугольный балкон (по 10-й световой оси, в уровне 2-го этажа),украшенный чугунным обломом на чугунных каннелированных кронштейнах, декорированных розетками и листом аканта , Кованая ограда балкона состоит из двух секций; боковые секции продолжают мотив лицевой решётки. Каждая секция оформлена чугунным фестонном, охватывающим центральную розетку, вписанную в горизонтальный ромб. Снизу секция завершена фризом из чередующихся полуколец и колец с розетками, сверху — венчающим поясом, образованным импостами по краям и ромбами в центральной части секций. две водосборные трубы оформлены в виде змеиных голов расположенных на нижней плоскости балкона по центру секций.

**Фото 4.** Прямоугольный балкон (по 10-й световой оси, в уровне 2-го этажа),украшенный чугунным обломом на чугунных каннелированных кронштейнах, декорированных розетками и листом аканта, Кованая ограда балкона состоит из двух секций; боковые секции продолжают мотив лицевой решётки. Каждая секция оформлена чугунным фестонем, охватывающим центральную розетку, вписанную в горизонтальный ромб. Снизу секция завершена фризом из чередующихся полуколец и колец с розетками, сверху — венчающим поясом, образованным импостами по краям и ромбами в центральной части секций.

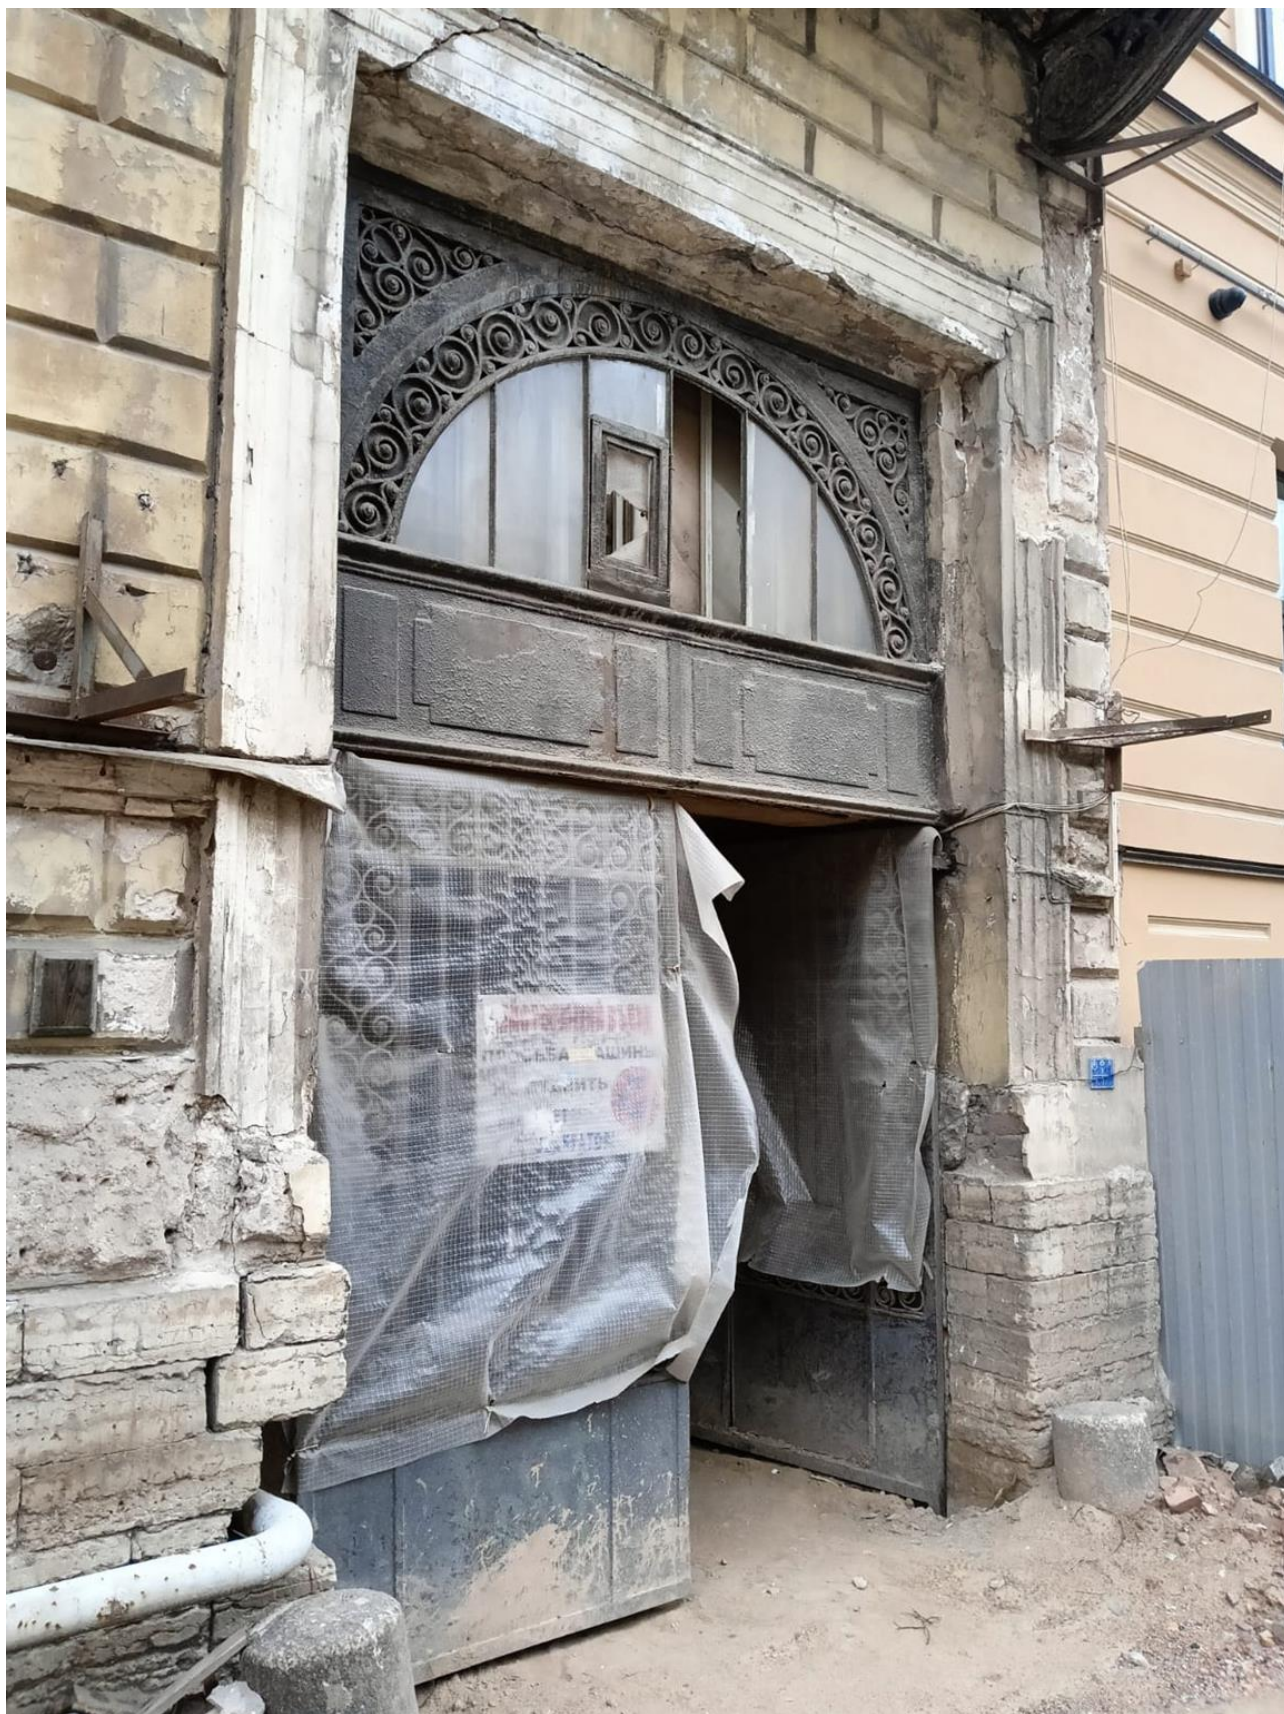
**Фото 5.** Фрагмент лицевого фасада. Воротный проезд по 10 световой оси. Заполнение воротного проема – материал (металл), конструкция (ворота двухстворчатые, с прямоугольной фрамугой, с полуциркульным остеклением), оформление (ажурные фризы из волнообразных завитков, филенчатый фриз над воротами). По сторонам от воротного проезда колесоотбойные тумбы из овоидального гранита (рапакиви).
