Акт государственной историко-культурной экспертизы проектной документации на проведение работ по сохранению объекта культурного наследия регионального значения «Дом Салтыковой», расположенного по адресу: город Санкт-Петербург, улица Большая Морская, дом 51, литера А – «Реставрация и приспособление для современного использования здания по адресу: г.Санкт-Петербург, ул.Большая Морская, д.51. лит.А», шифр ЯП-722/24, выполненной ООО «Архитектурное бюро «Студия 44» в 2025 году

Настоящая государственная историко-культурная экспертиза проводится с целью определения соответствия проектной документации на проведение работ по сохранению объекта культурного наследия регионального значения «Дом Салтыковой», расположенного по адресу: город Санкт-Петербург, улица Большая Морская, дом 51, литера А – «Реставрация и приспособление для современного использования здания по адресу: г.Санкт-Петербург, ул.Большая Морская, д.51. лит.А», шифр ЯП-722/24,

выполненной ООО «Архитектурное бюро «Студия 44» в 2025 году, требованиям государственной охраны объектов культурного наследия.

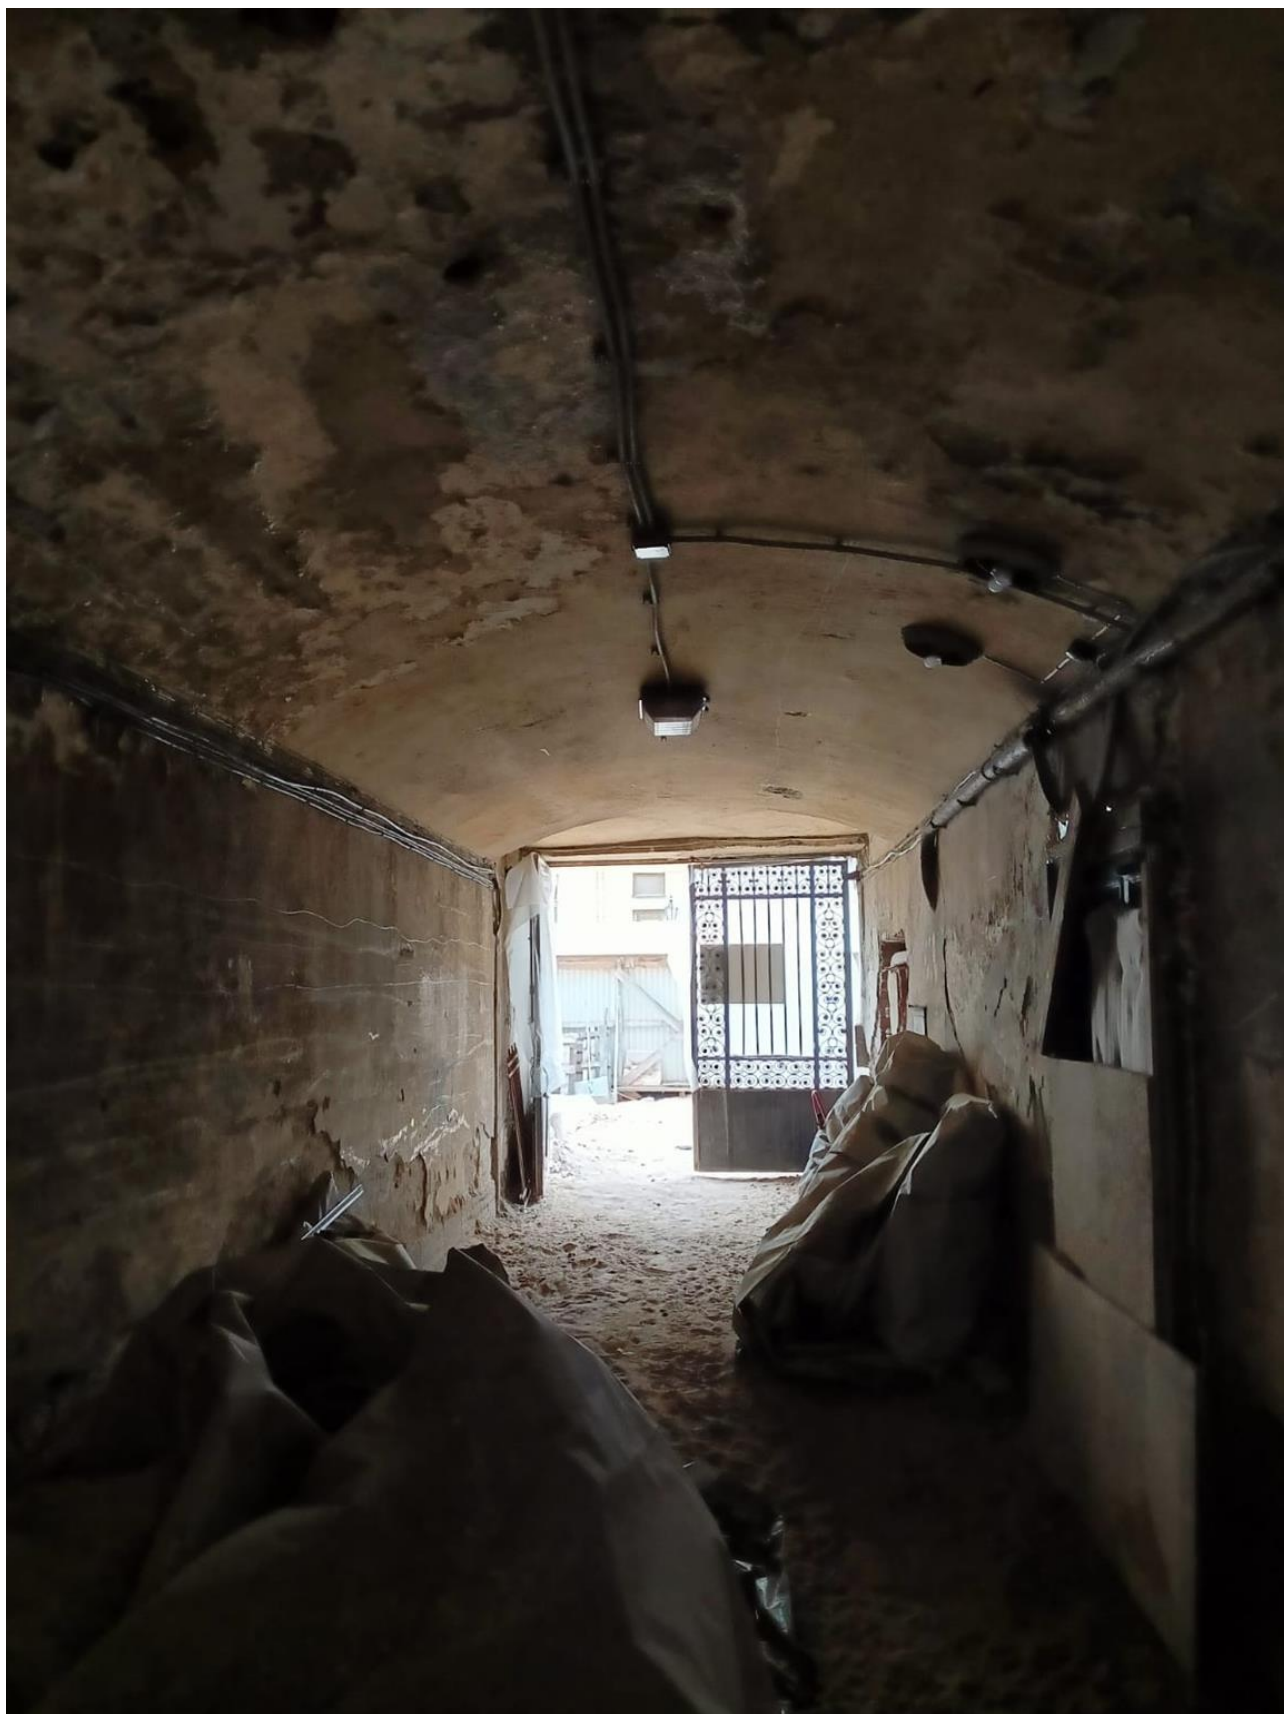
**Фото 6.** Воротный проезд. В сторону Б. Морской ул. Свод коробовый с распалубками.

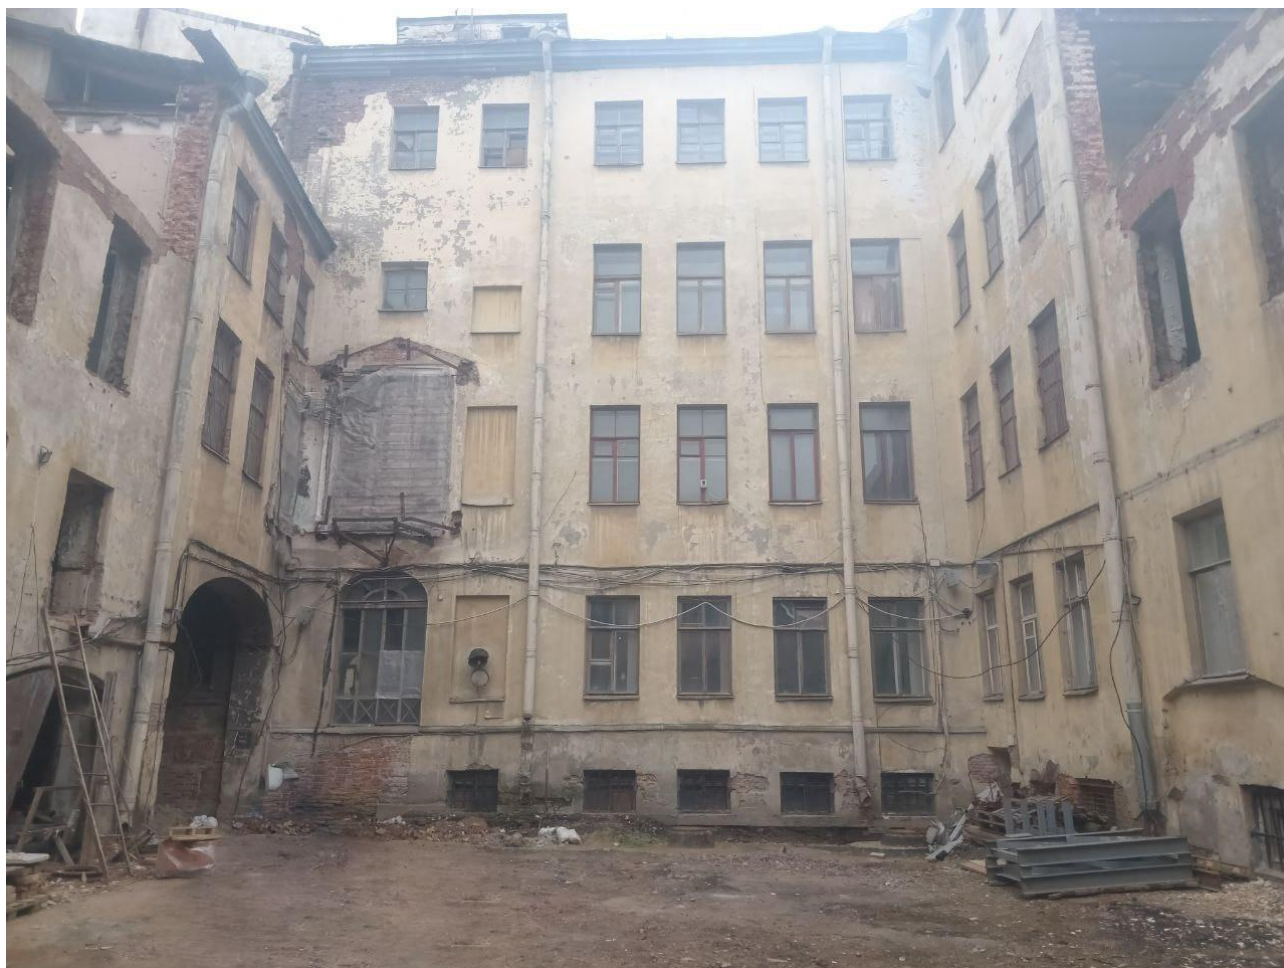
**Фото 7.** Фрагмент юго-западного, юго-восточный фрагмент северо-восточного фасадов. Материал отделки — окрашенная штукатурка, цоколь — известняк.

**Фото 7.** Фрагмент юго-западного, юго-восточный фрагмент северо-восточного фасадов. Материал отделки — окрашенная штукатурка, цоколь — известняк.

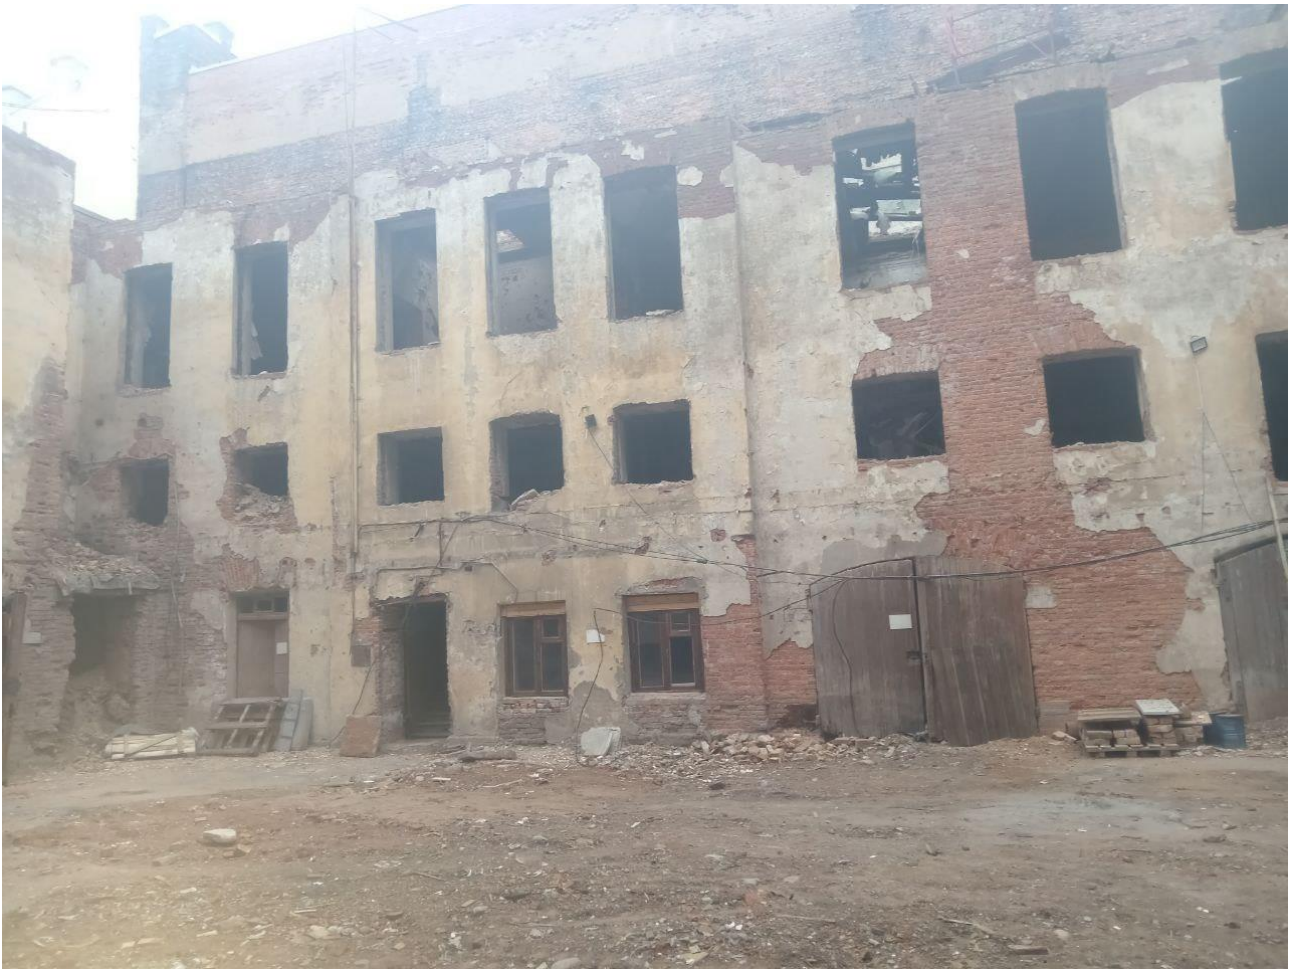
**Фото 8.** Фрагмент юго-западного дворового фасада.

**Фото 8.** Фрагмент юго-западного дворового фасада.

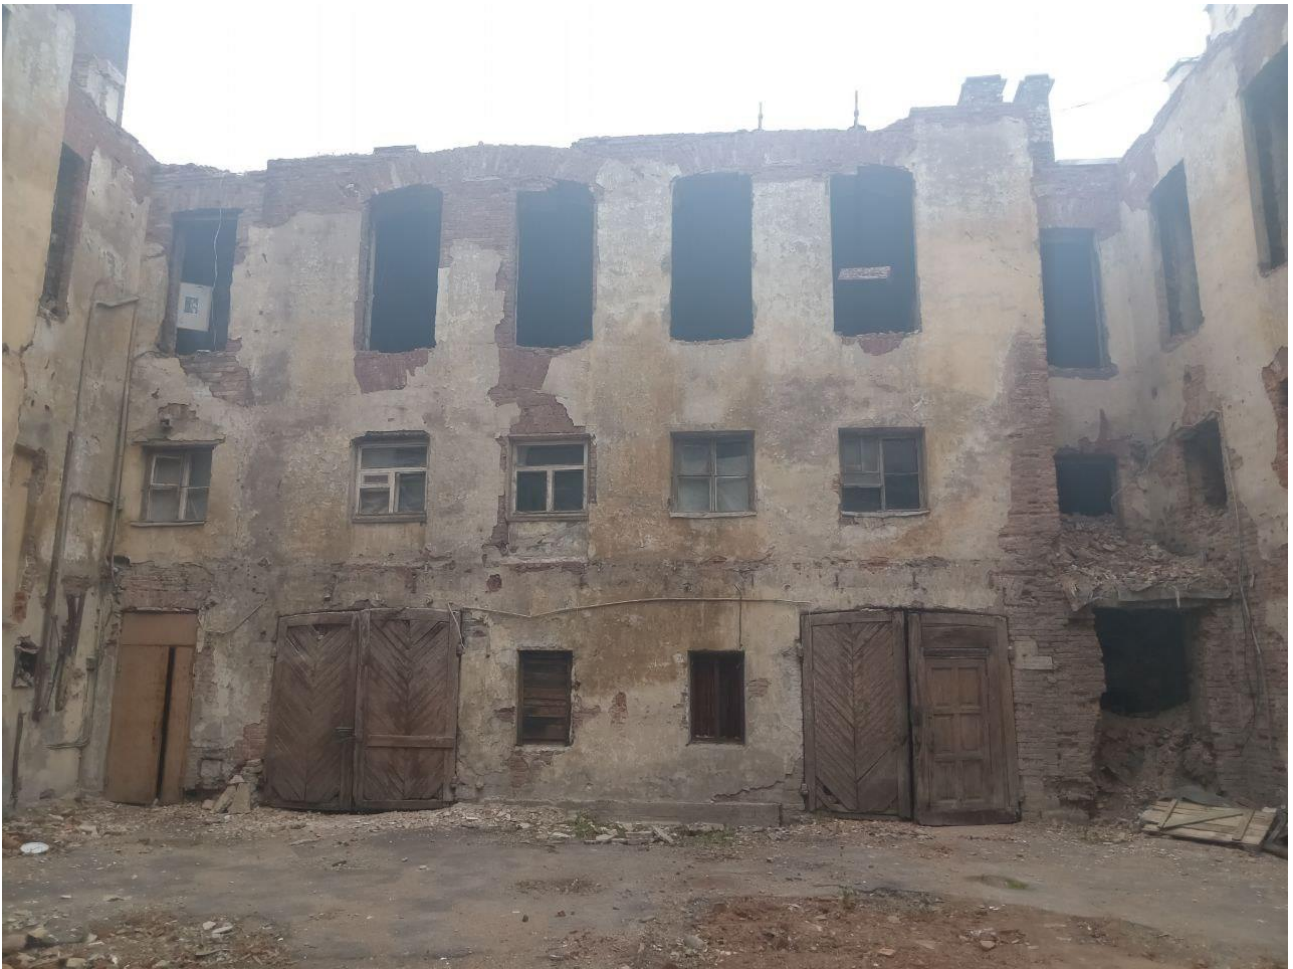
**Фото 10.** Юго-восточный дворовой фасад.

**Фото 10.** Юго-восточный дворовой фасад.

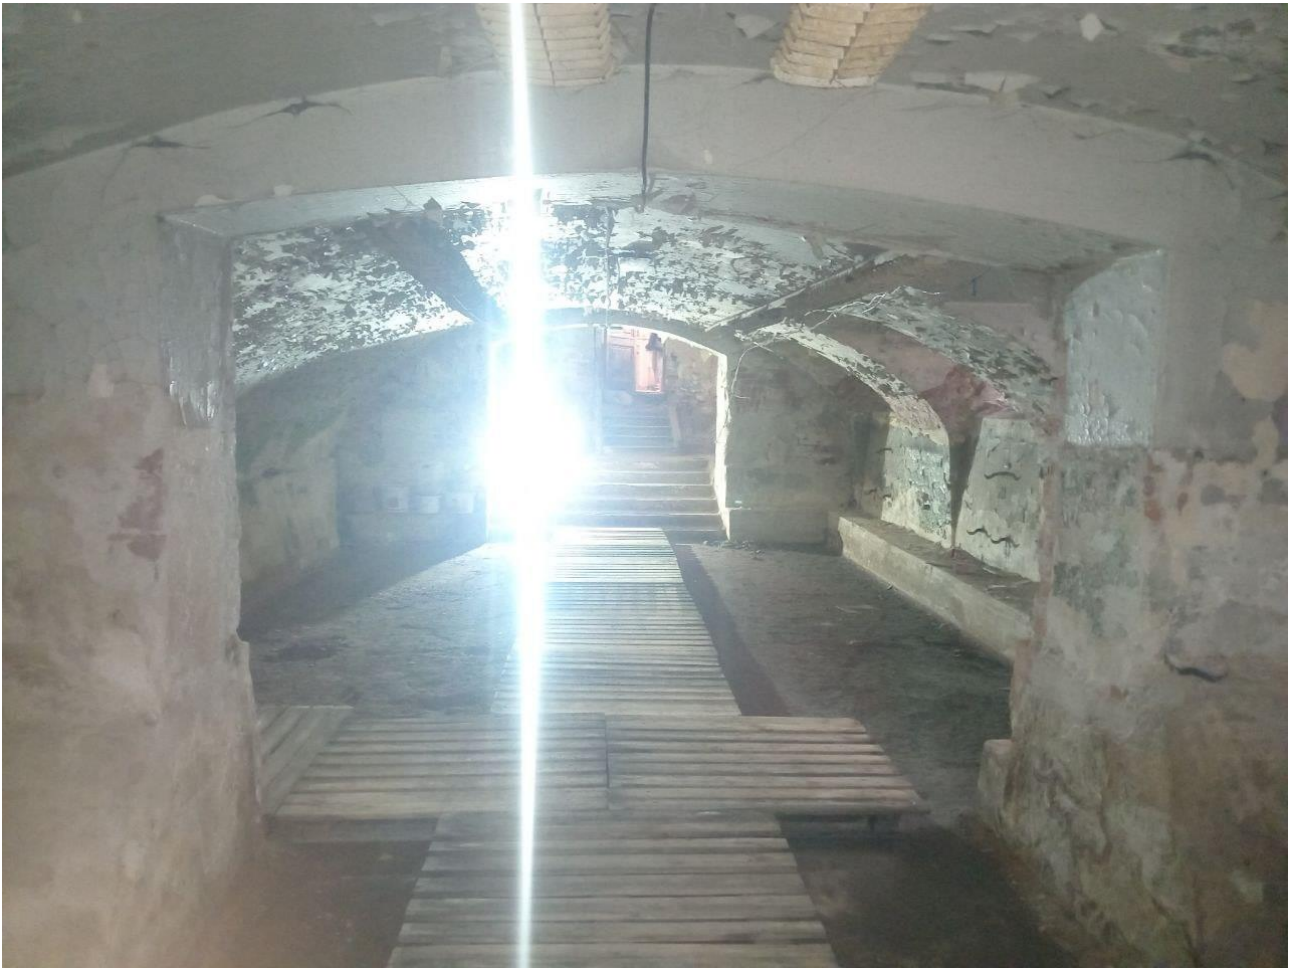
**Фото 12.** Общий вид пом 1Н(2) на пом 2(Н). своды подвального и первого этажей лицевого флигеля (коробовые с распалубками).

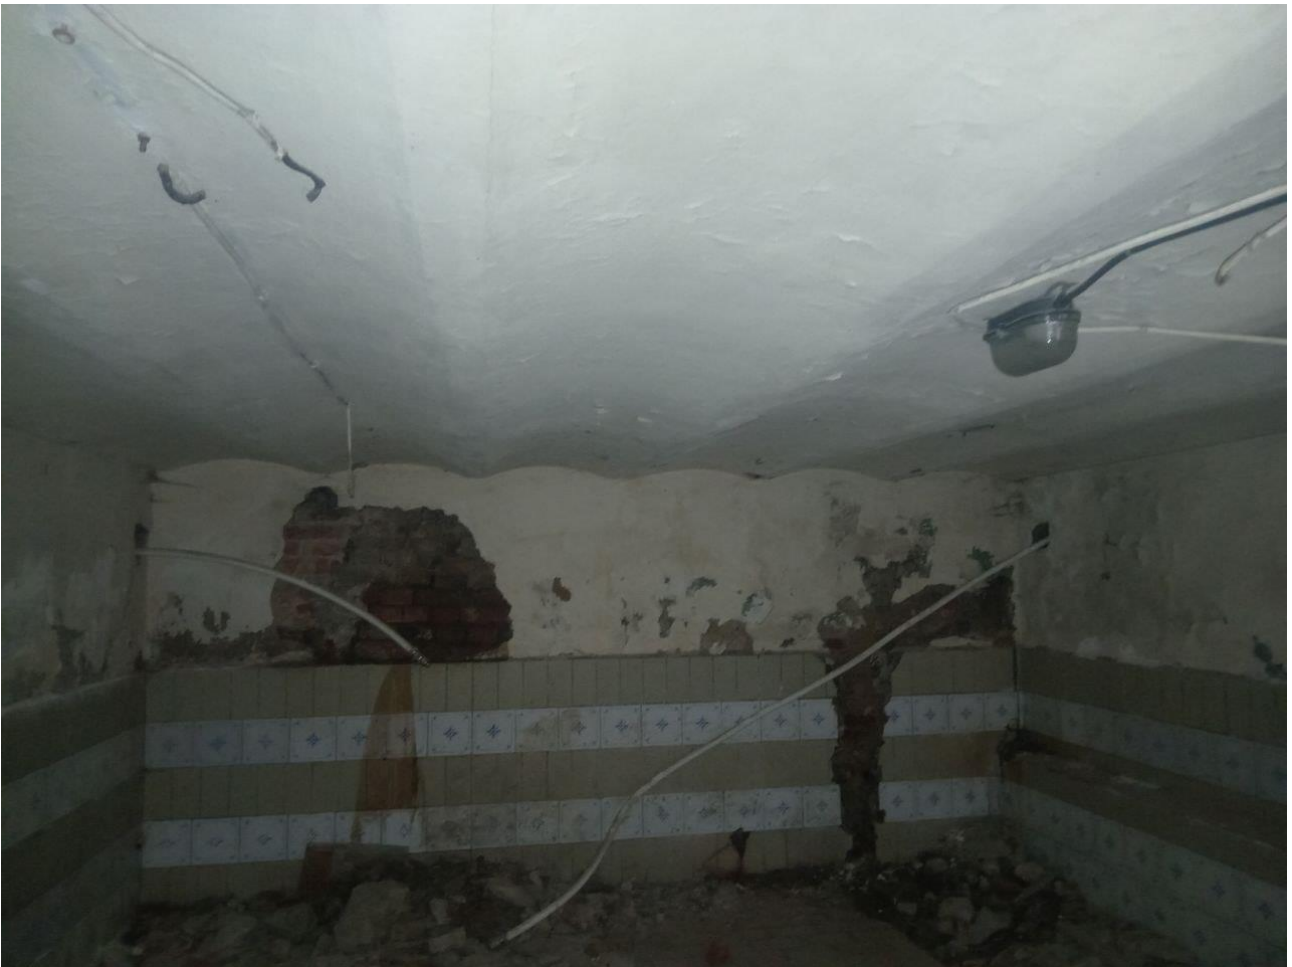
**Фото 16.** Общий вид пом. 1Н(18) надподвальные своды Манье по мет. балкам.

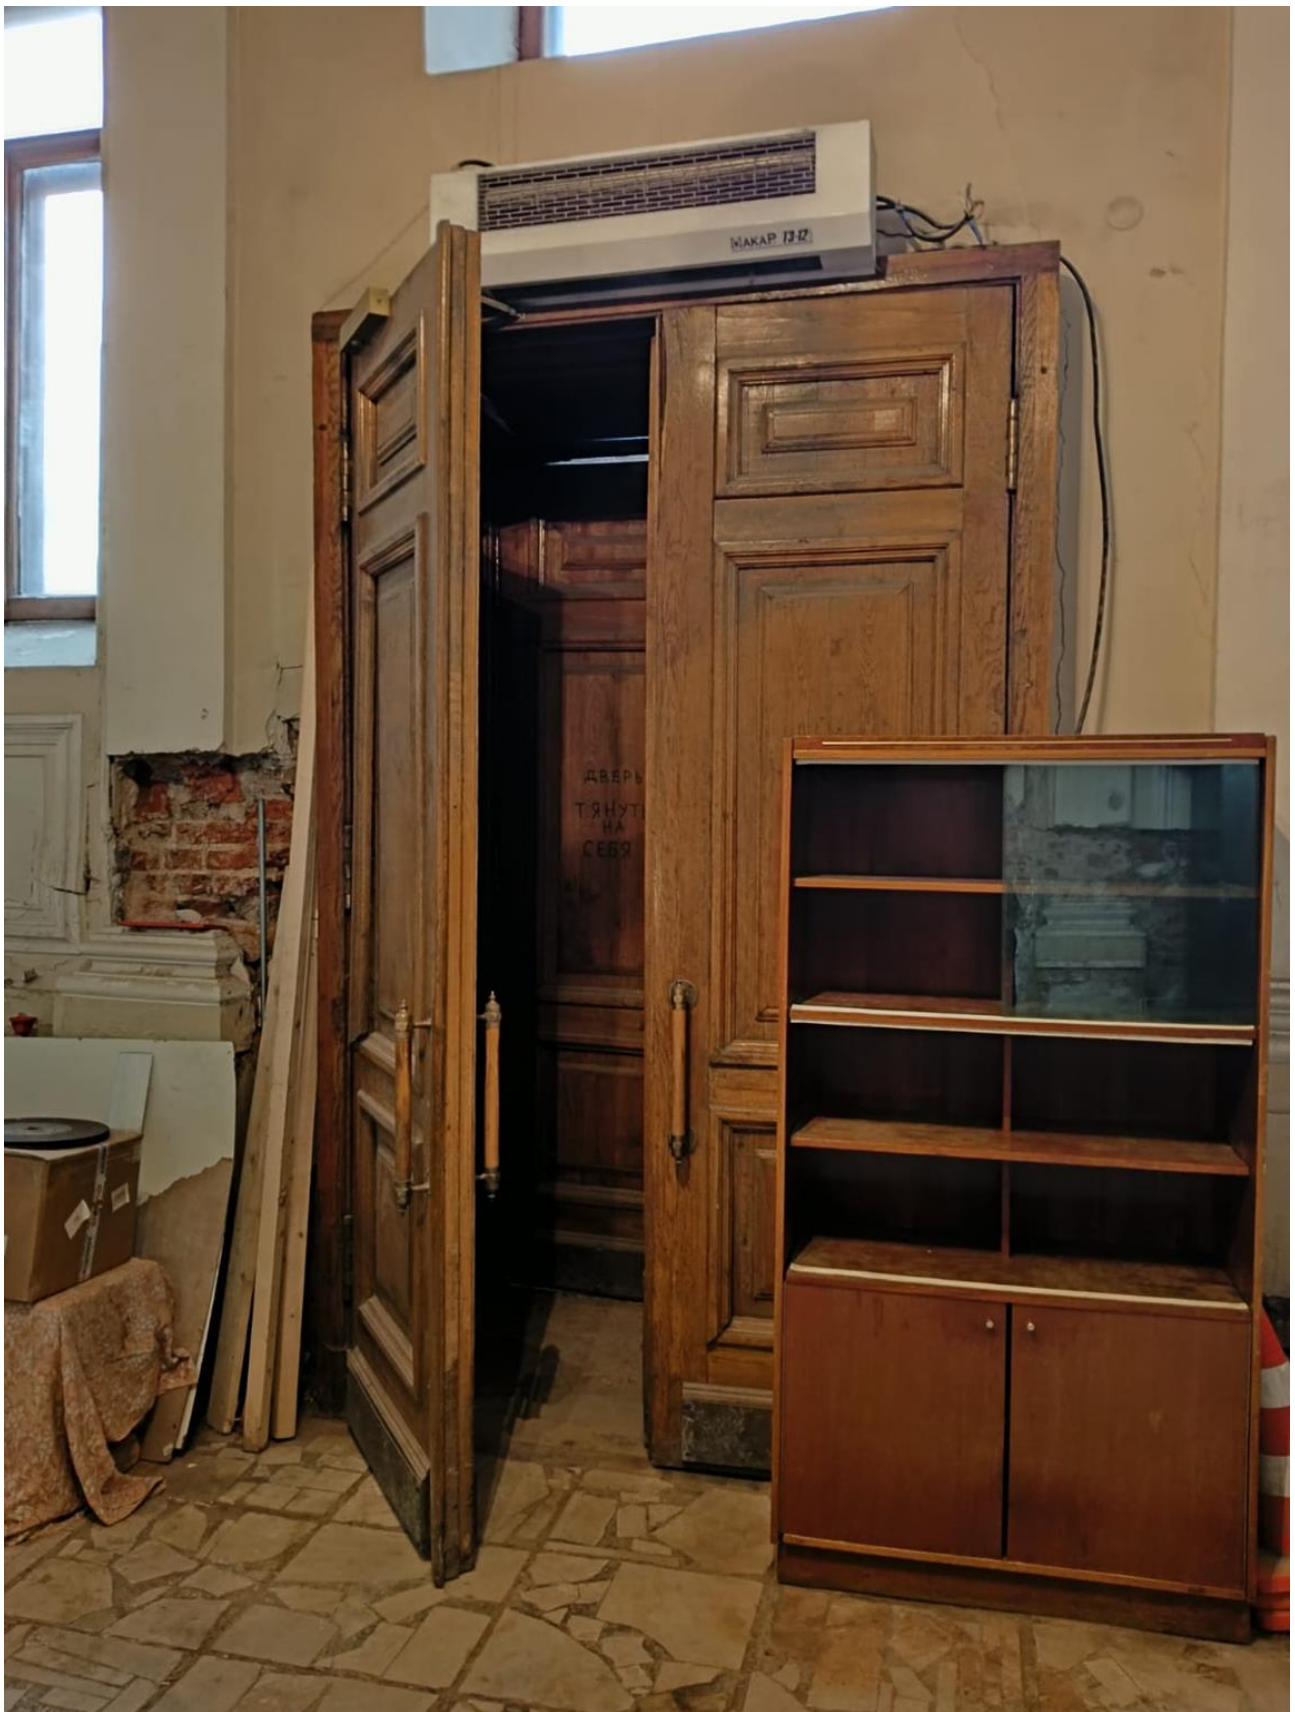
**Фото 17.** Фрагмент помещения ЛК1(1). Вид на тамбур входа парадной лестницы. Оформление стен и потолка – обшиты дубовыми филленчатыми панелями. заполнение дверного проема – материал (дуб), конструкция (двери двухстворчатые), оформление (профилированные филленки); прибор дверной – ручка-скоба с круглым деревянным стержнем, с латунными наконечниками с шишками, на круглых латунных цапфах.

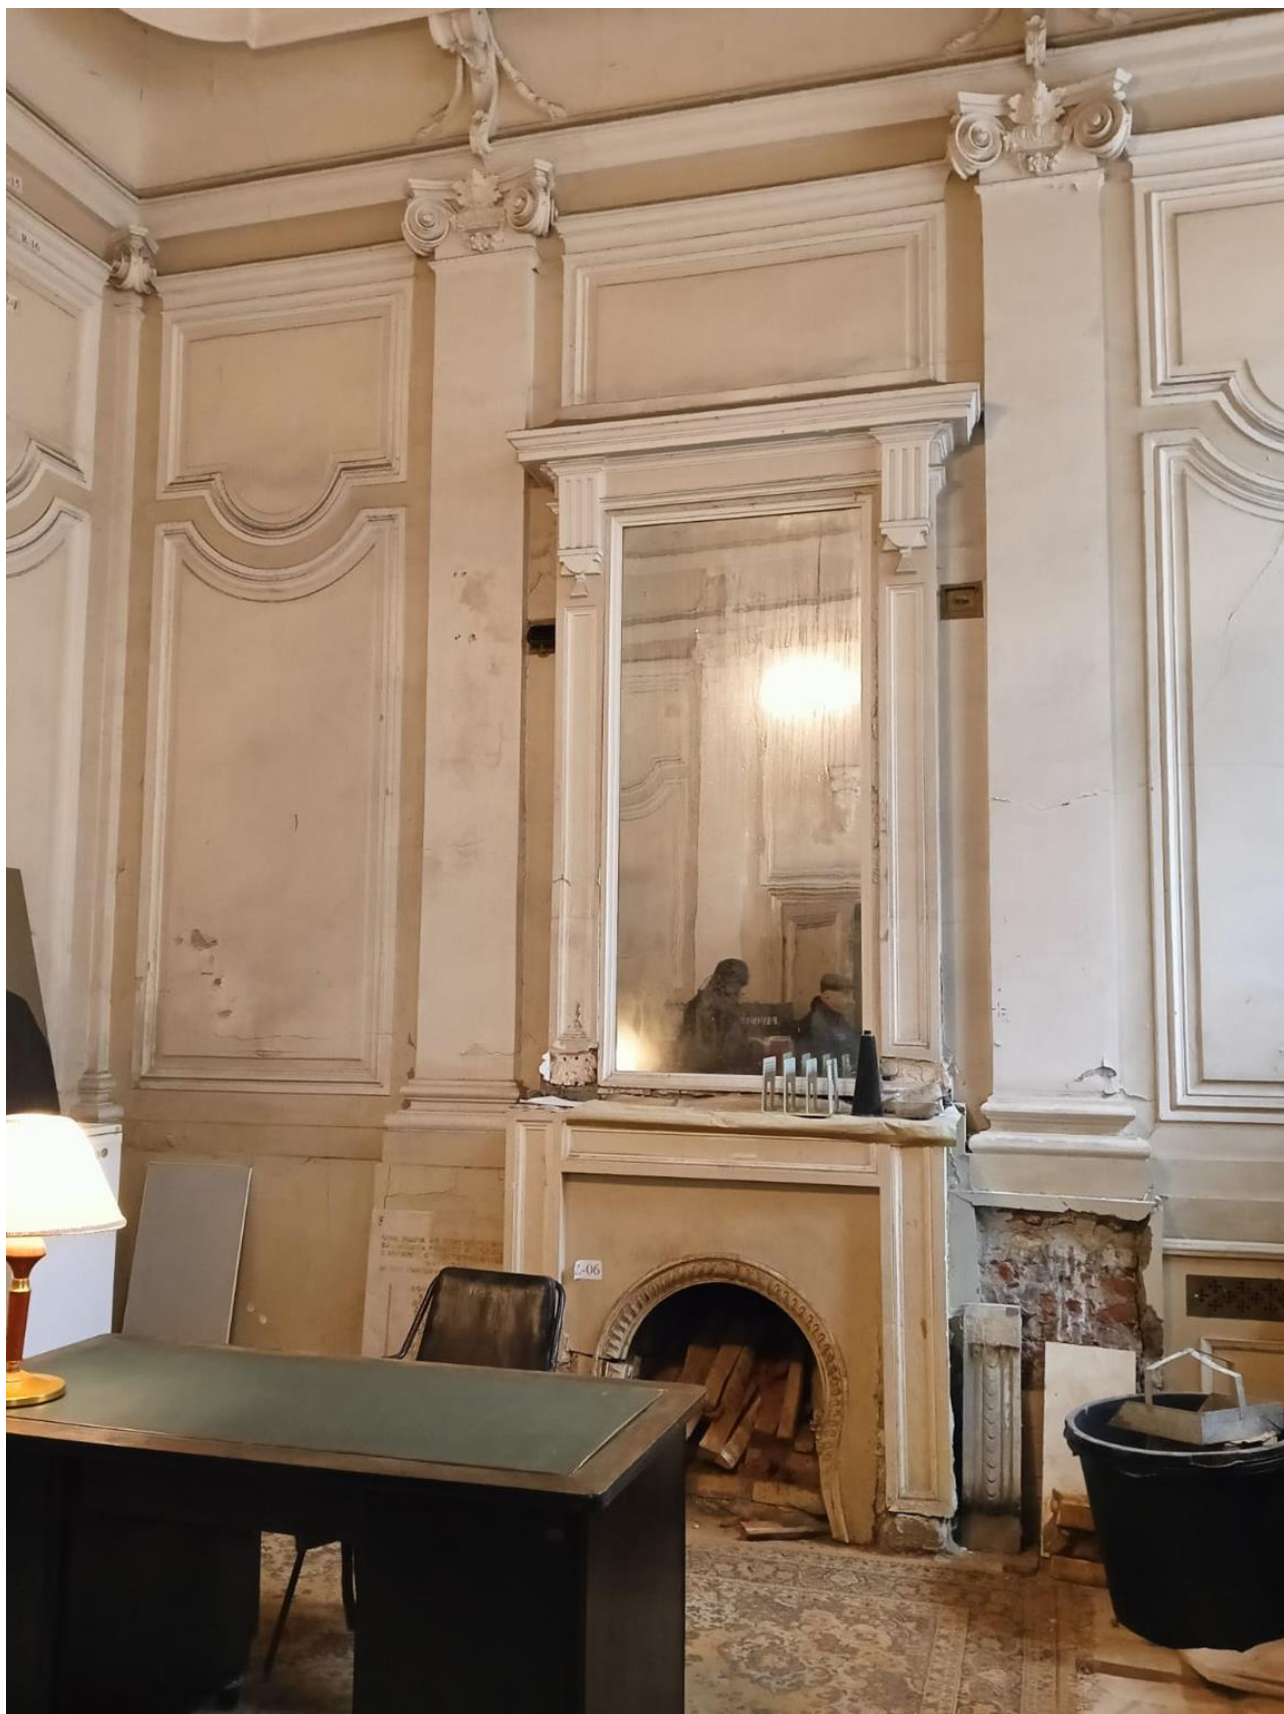
**Фото 18.** Фрагмент пом 1ЛК(1). Печь-камин средистенная, штукатурная, двухъярусная; нижний ярус: фронтальная часть с прямоугольной уплощенной нишей; по углам и под полочкой профилированные прямоугольные филенки; топочное отверстие фигурных очертаний, в орнаментированном лепном обрамлении с порезкой геометрического рисунка и растительными завитками.

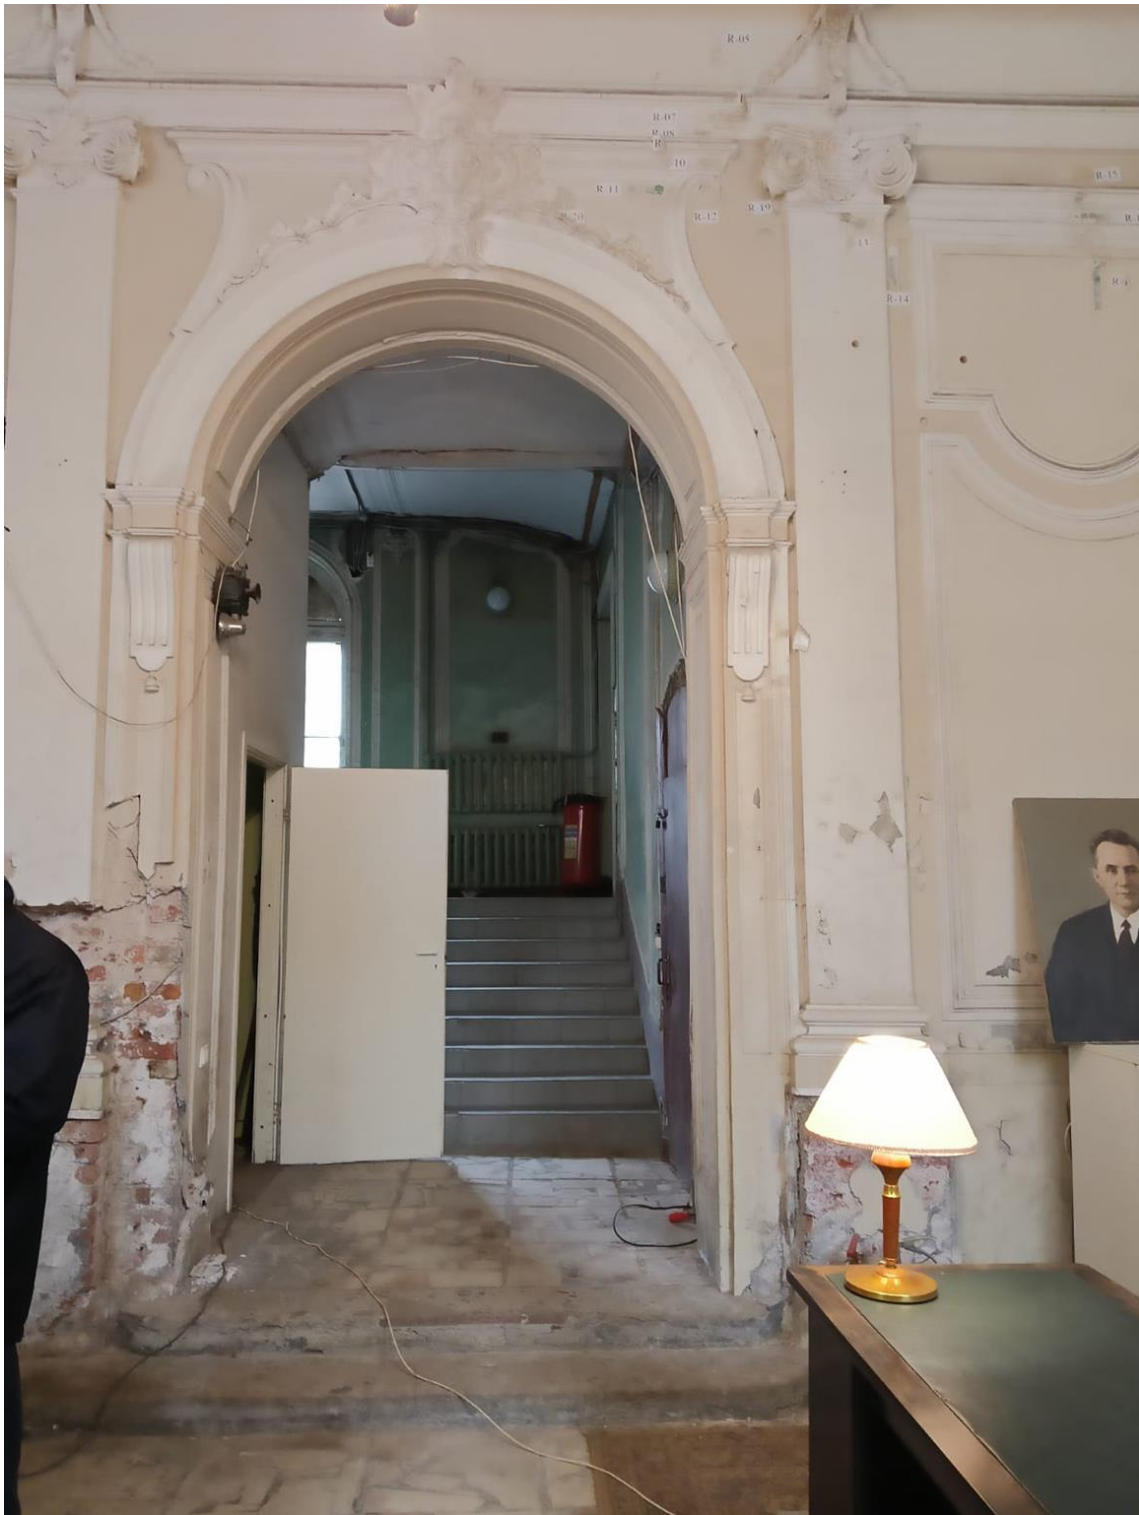
**Фото 19.** Фрагмент пом 1ЛК(1). Вид на пом 1ЛК(2). Оформление прохода к парадной лестнице – полуциркульная арка, в профилированном штукатурном наличнике: профилированный архивольт с замковым камнем с картушем, на импостах в виде раскрепованных филенчатых пилястр, с каннелированными консолями на капителях; над архивольтом линейный сандрик на волутообразных консолях; в центре (над замковым камнем) лепная композиция из медальона, декорированного рокайльными листьями, головкой путто в центре и двумя ниспадающими гирляндами; софит арки с профилированными филенками.

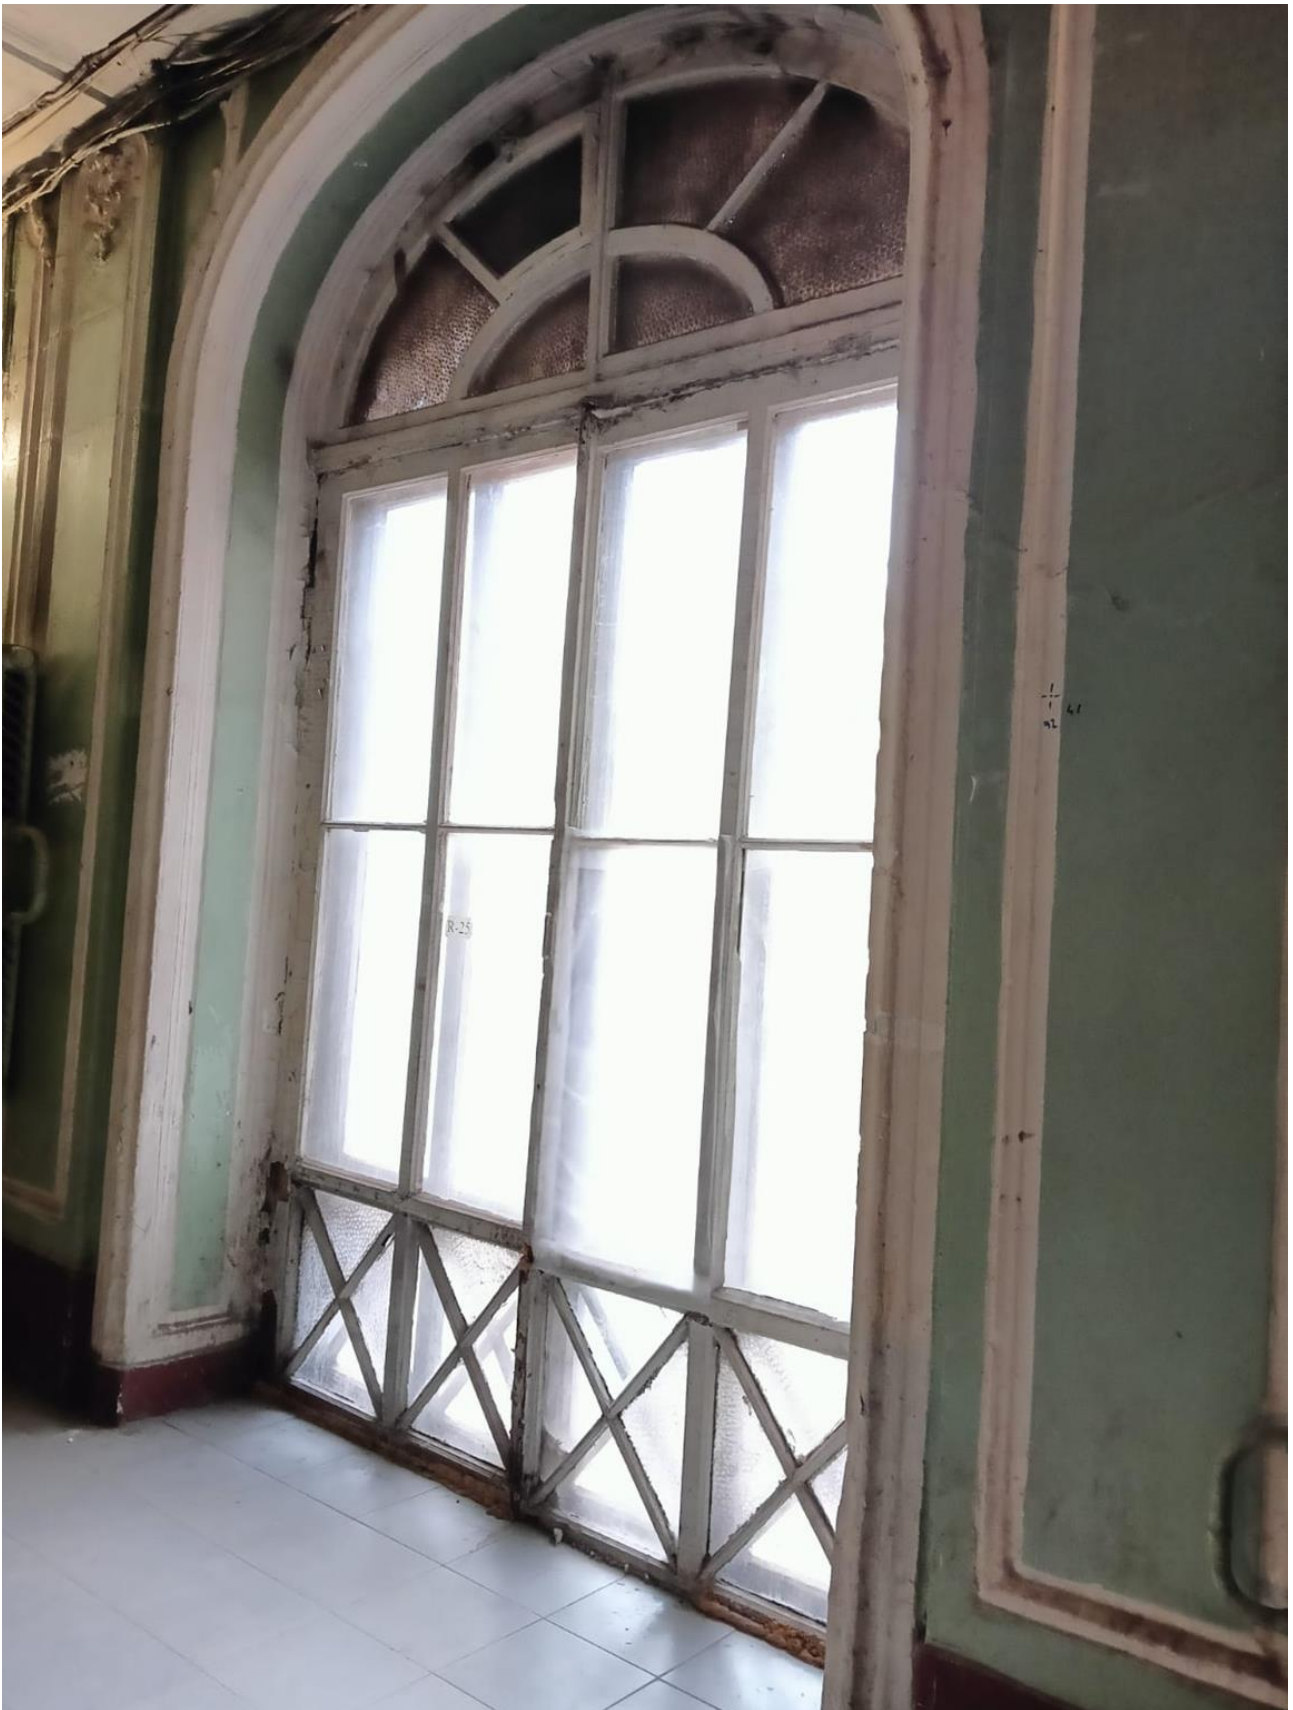
**Фото 20.** Фрагмент пом. 1ЛК(2). Оформление балконного проема площадки 1-го этажа: профилированный наличник с акантовыми замковым камнем и консолями; откосы оформлены профилированной филенкой.

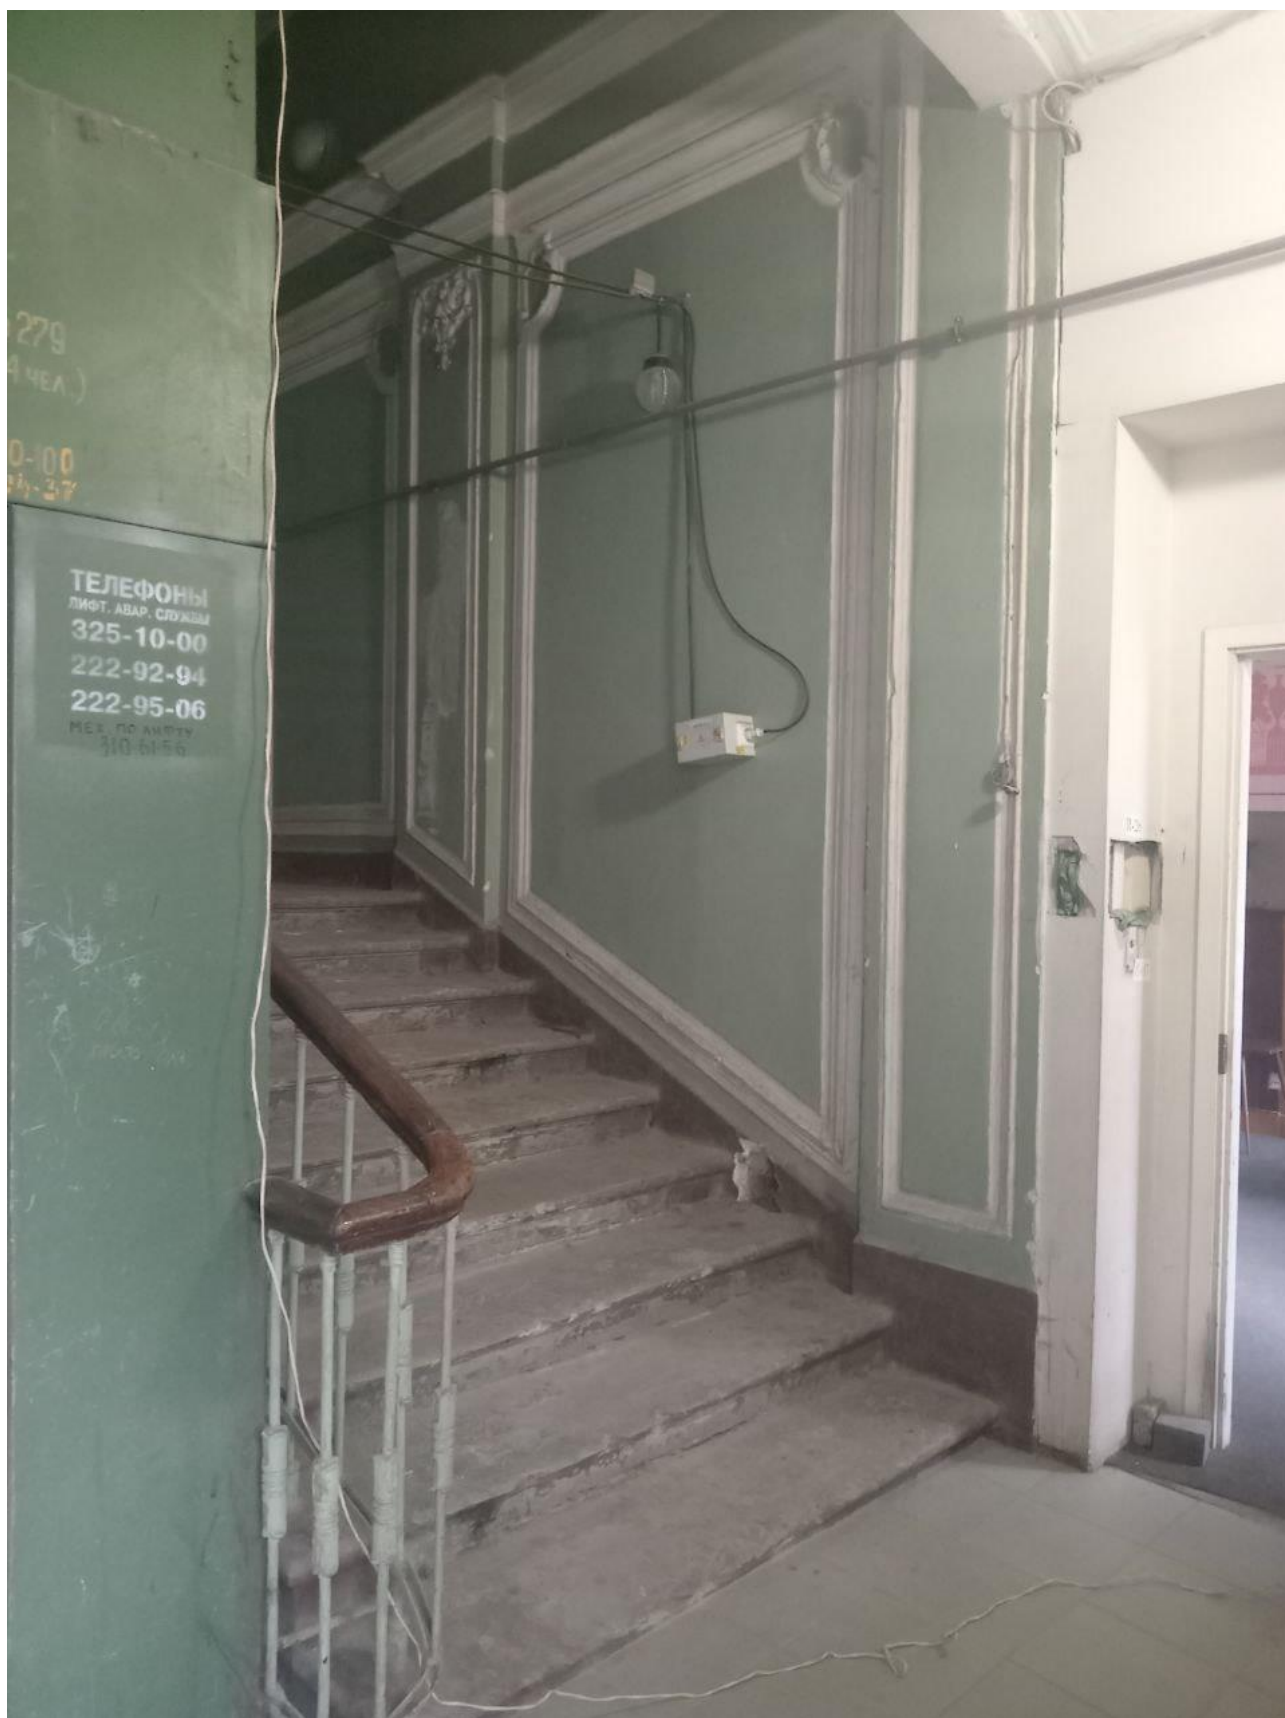
**Фото 21.** ЛК(1) Марш до площадки между 1 и 2 этажом. Оформление стен – в нижней половине штукатурные филенчатые пилястры, соединенные в уровне капителей профилированным карнизом.

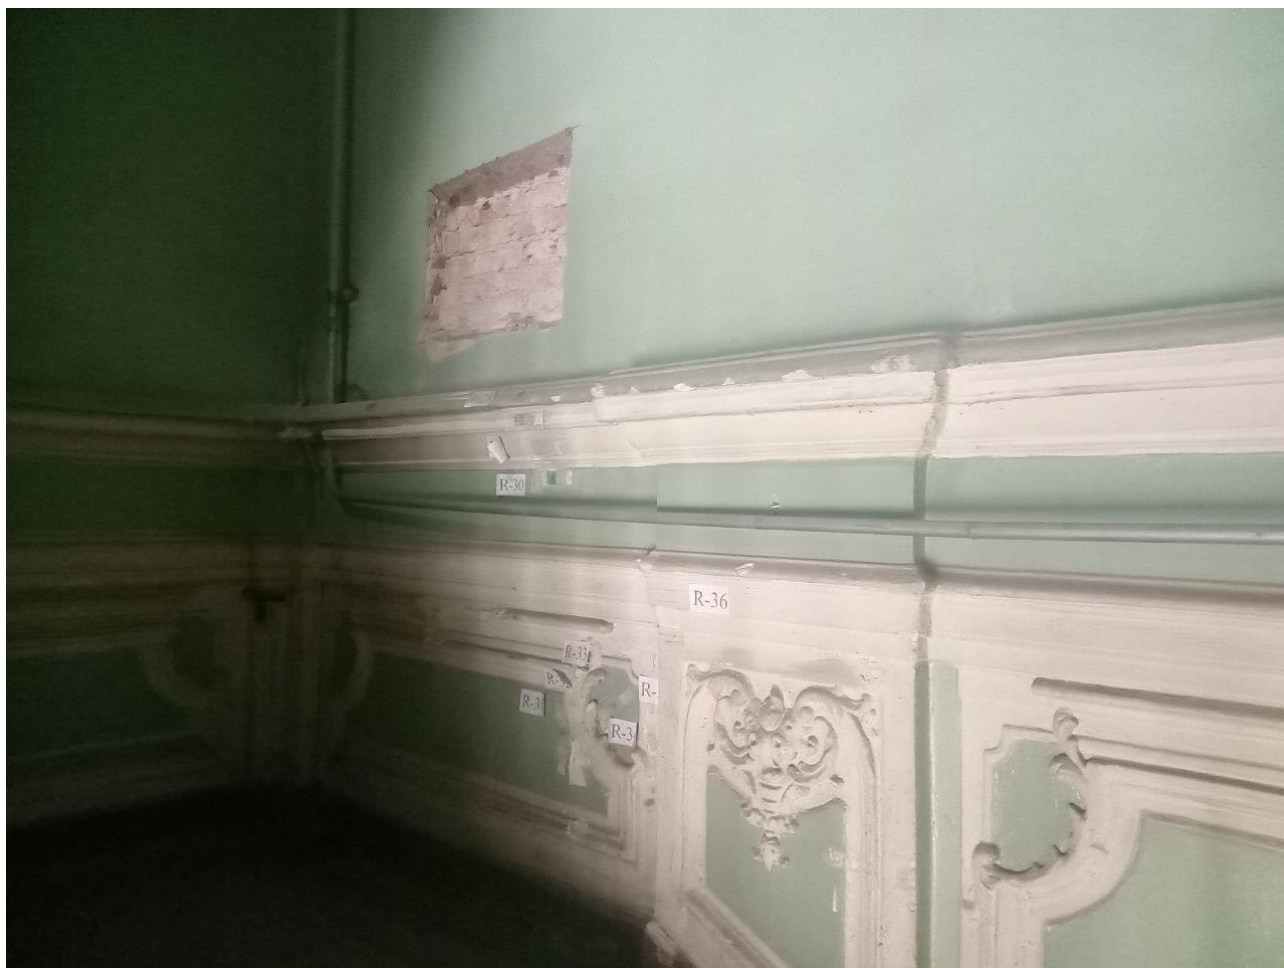
**Фото 23.** Помещение 1ЛК. Вид на площадку между 1 и 2 этажами. На в верхней части капителей лепные композиции из «S»-образных завитков аканта, розовых гирлянд; между ними профилированные зеркала с вогнутыми углами, которые окаймлены листом аканта.
