Акт государственной историко-культурной экспертизы проектной документации на проведение работ по сохранению объекта культурного наследия регионального значения «Дом Салтыковой», расположенного по адресу: город Санкт-Петербург, улица Большая Морская, дом 51, литера А – «Реставрация и приспособление для современного использования здания по адресу: г.Санкт-Петербург, ул.Большая Морская, д.51. лит.А», шифр ЯП-722/24, выполненной ООО «Архитектурное бюро «Студия 44» в 2025 году

Настоящая государственная историко-культурная экспертиза проводится с целью определения соответствия проектной документации на проведение работ по сохранению объекта культурного наследия регионального значения «Дом Салтыковой», расположенного по адресу: город Санкт-Петербург, улица Большая Морская, дом 51, литера А – «Реставрация и приспособление для современного использования здания по адресу: г.Санкт-Петербург, ул.Большая Морская, д.51. лит.А», шифр ЯП-722/24,

выполненной ООО «Архитектурное бюро «Студия 44» в 2025 году, требованиям государственной охраны объектов культурного наследия.

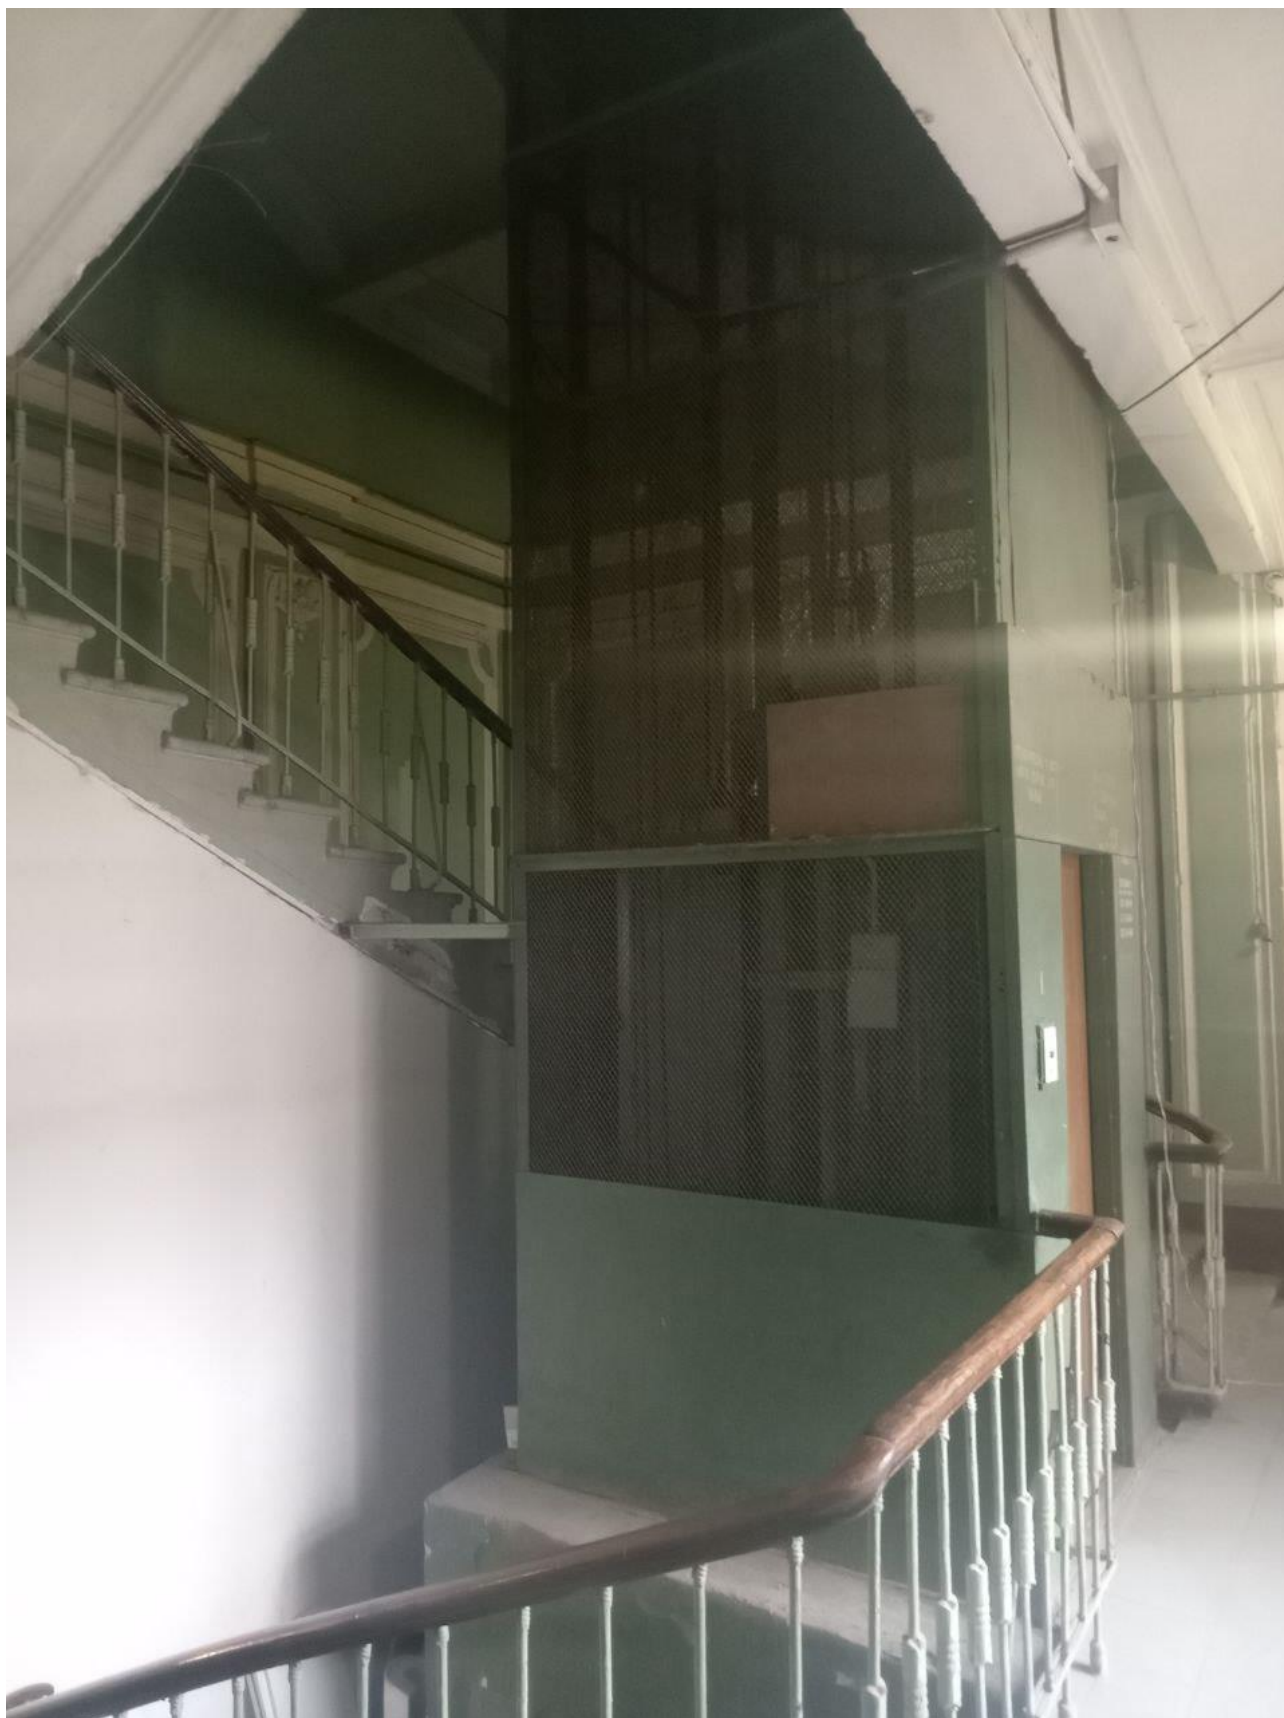
**Фото 24.** Пом. 1ЛК. Общий вид. Трехмаршевая, на косоурах, материал ступеней и площадок – путиловская плита, с литым металлическим ограждением в виде вертикальных стержней с утолщением в виде связки лепестков лотоса в центре, с профилированным дубовым поручнем, с латунными кольцами ковродержателей – в исторических габаритах (в уровне 1-2-го этажей).

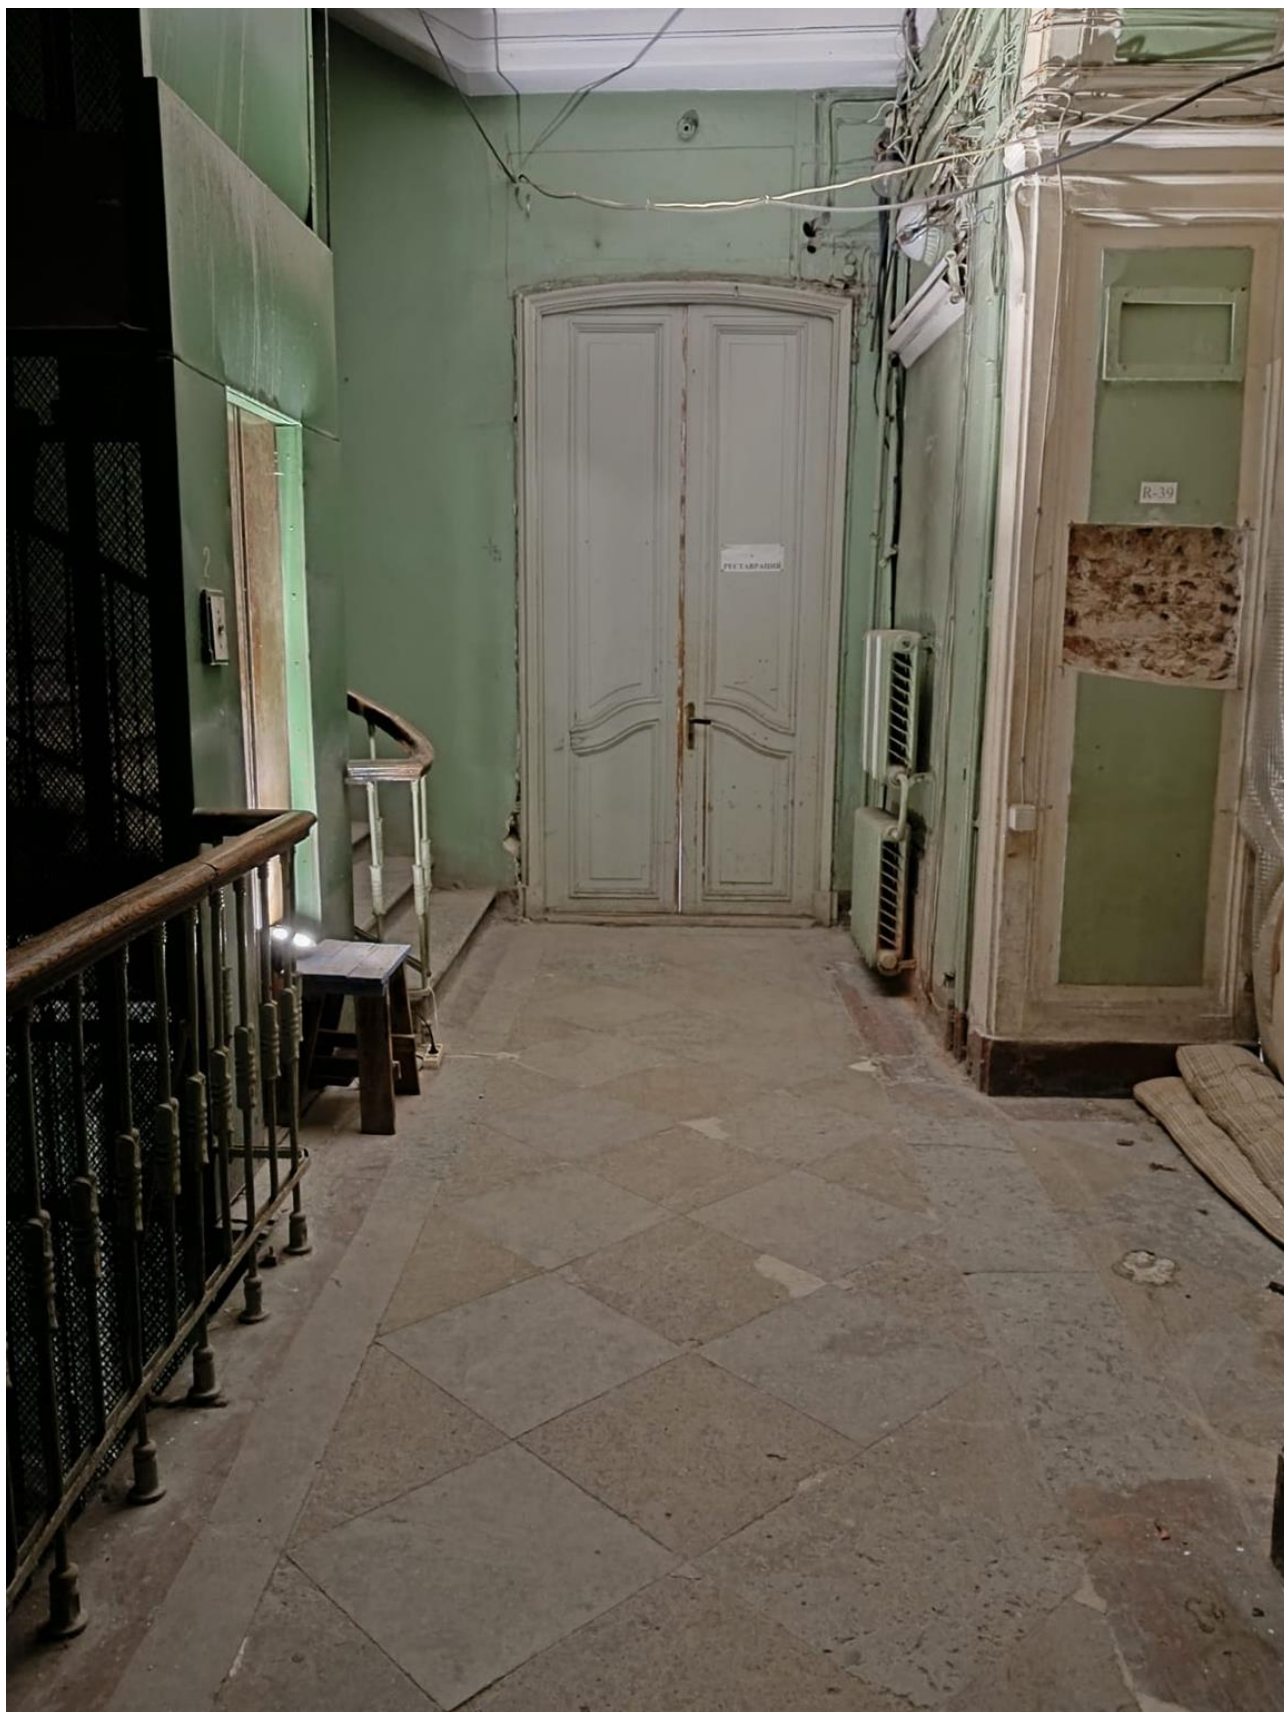
**Фото 25.** Помещение 1ЛК(5). Площадка 2 этажа. Заполнение дверных проемов – материал (дуб, сосна, резьба), конструкция (двери двустворчатые), оформление (профилированные филенки криволинейной формы, по две на каждом полотне, с резным обрамлением в виде стилизованных стеблей растений и завитков); время: 1846-1847 гг.

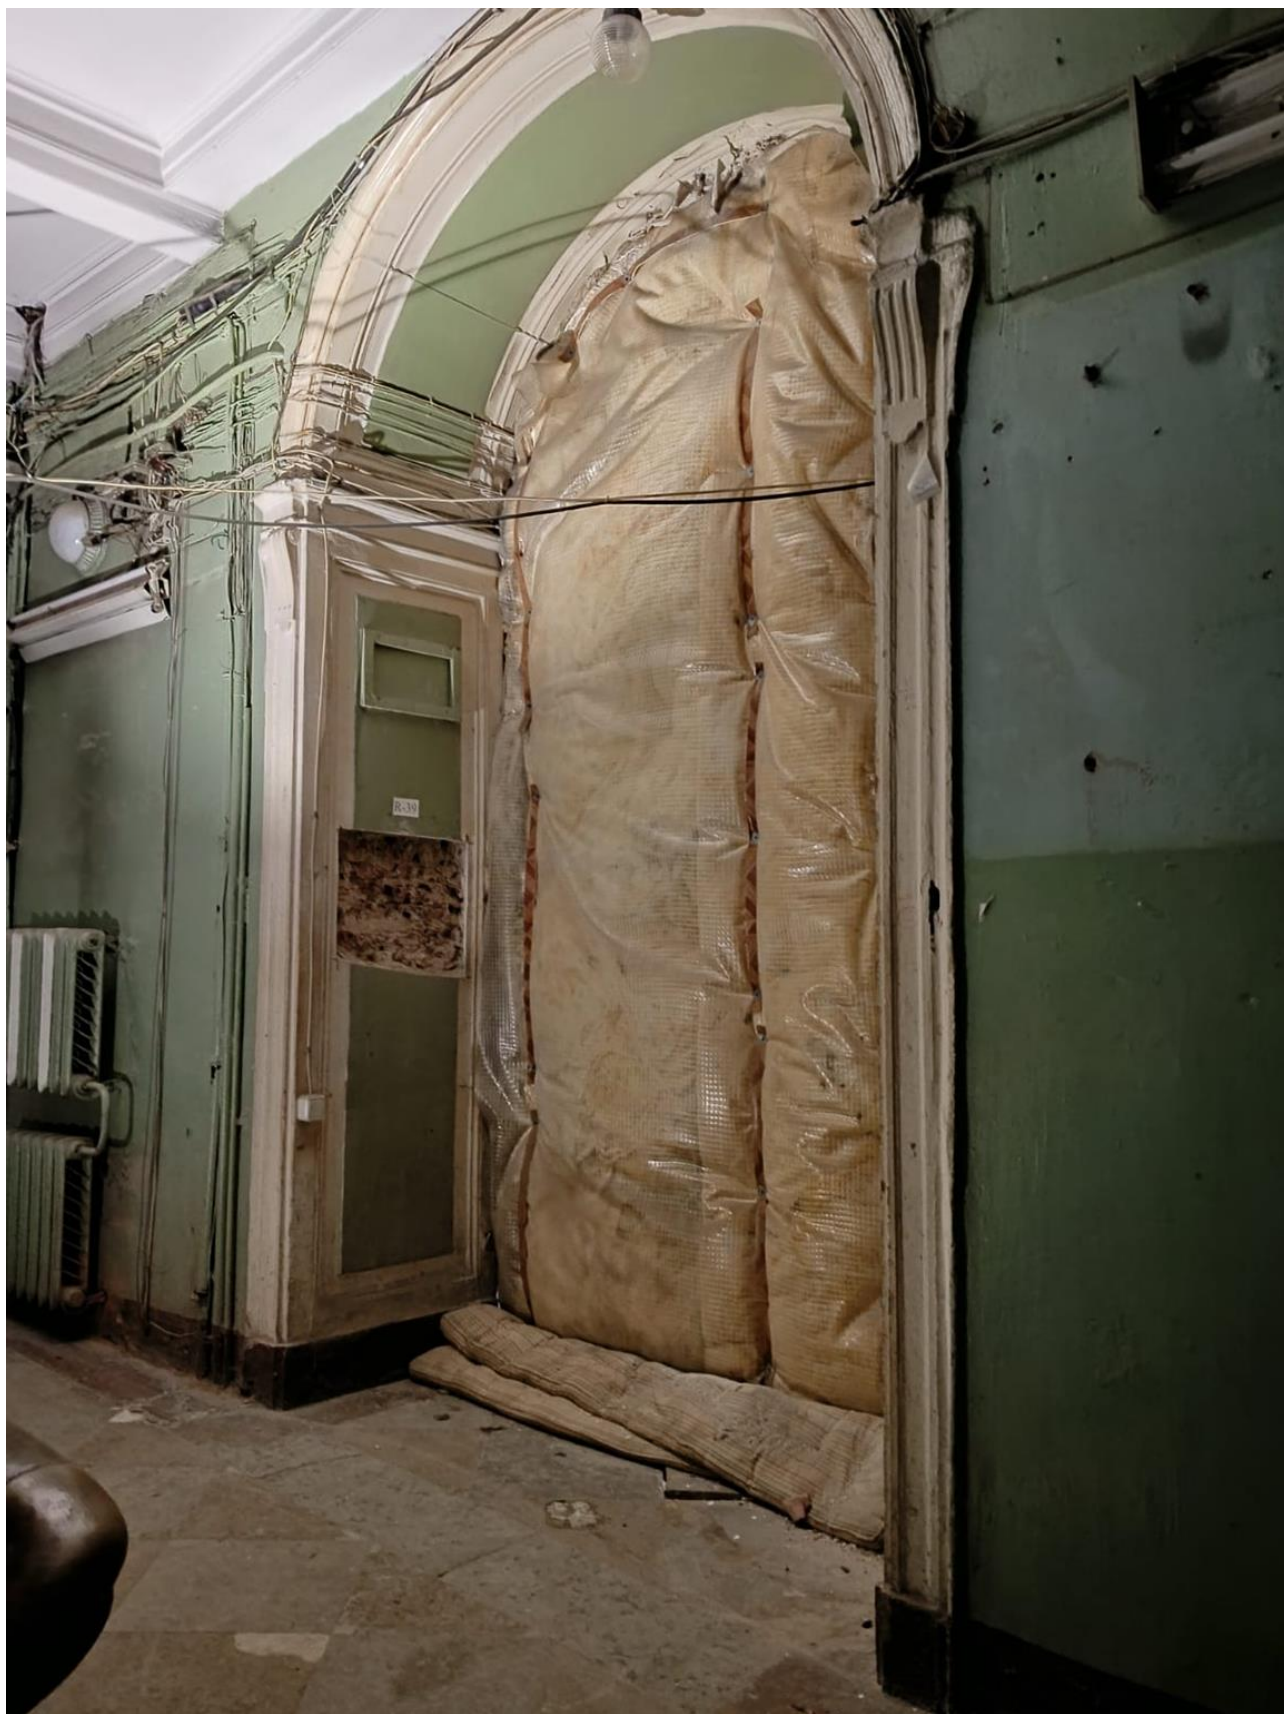
**Фото 26.** Помещение 1ЛК(5). Площадка 2 этажа. Оформление эркера: проем на парадную лестницу лицевого корпуса – полуциркульная арка, с профилированными архивольтами на импостах в виде филенчатых пилястр.

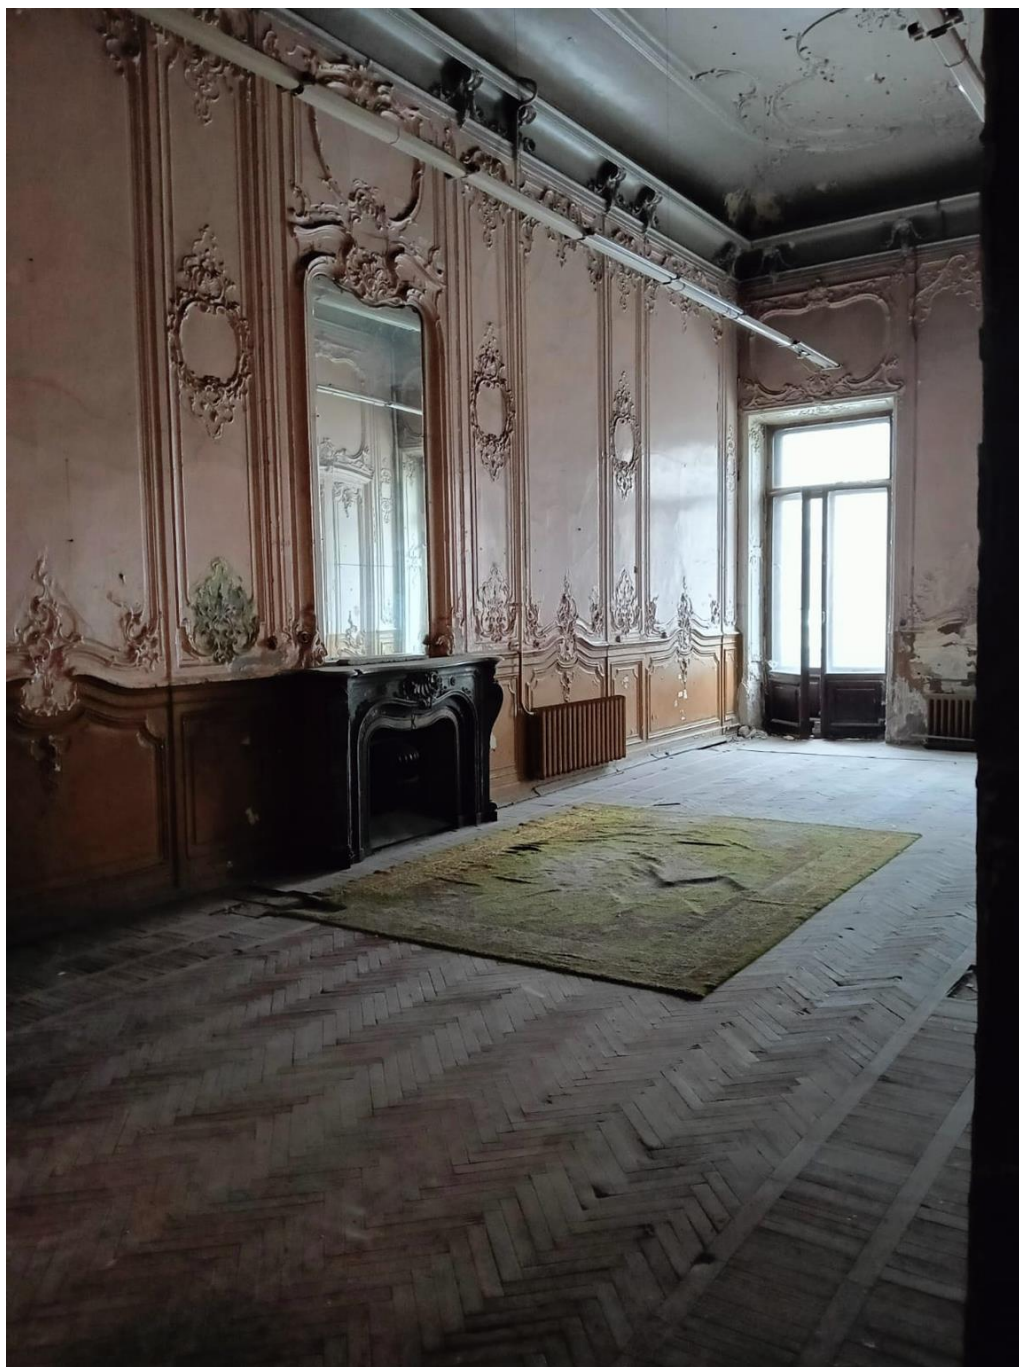
**Фото 27.** Помещение ЗН(1) (Большая столовая). Общий вид. зеркало потолка обрамлено профилированной фигурной рамой; с высокой падугой сложного профиля, оформленной профилированным карнизом с большим выносом на волютообразных консолях, декорированных ниспадающими гирляндами из листьев; оформление стен – профилированный карниз (служит основанием для кронштейнов падуго).

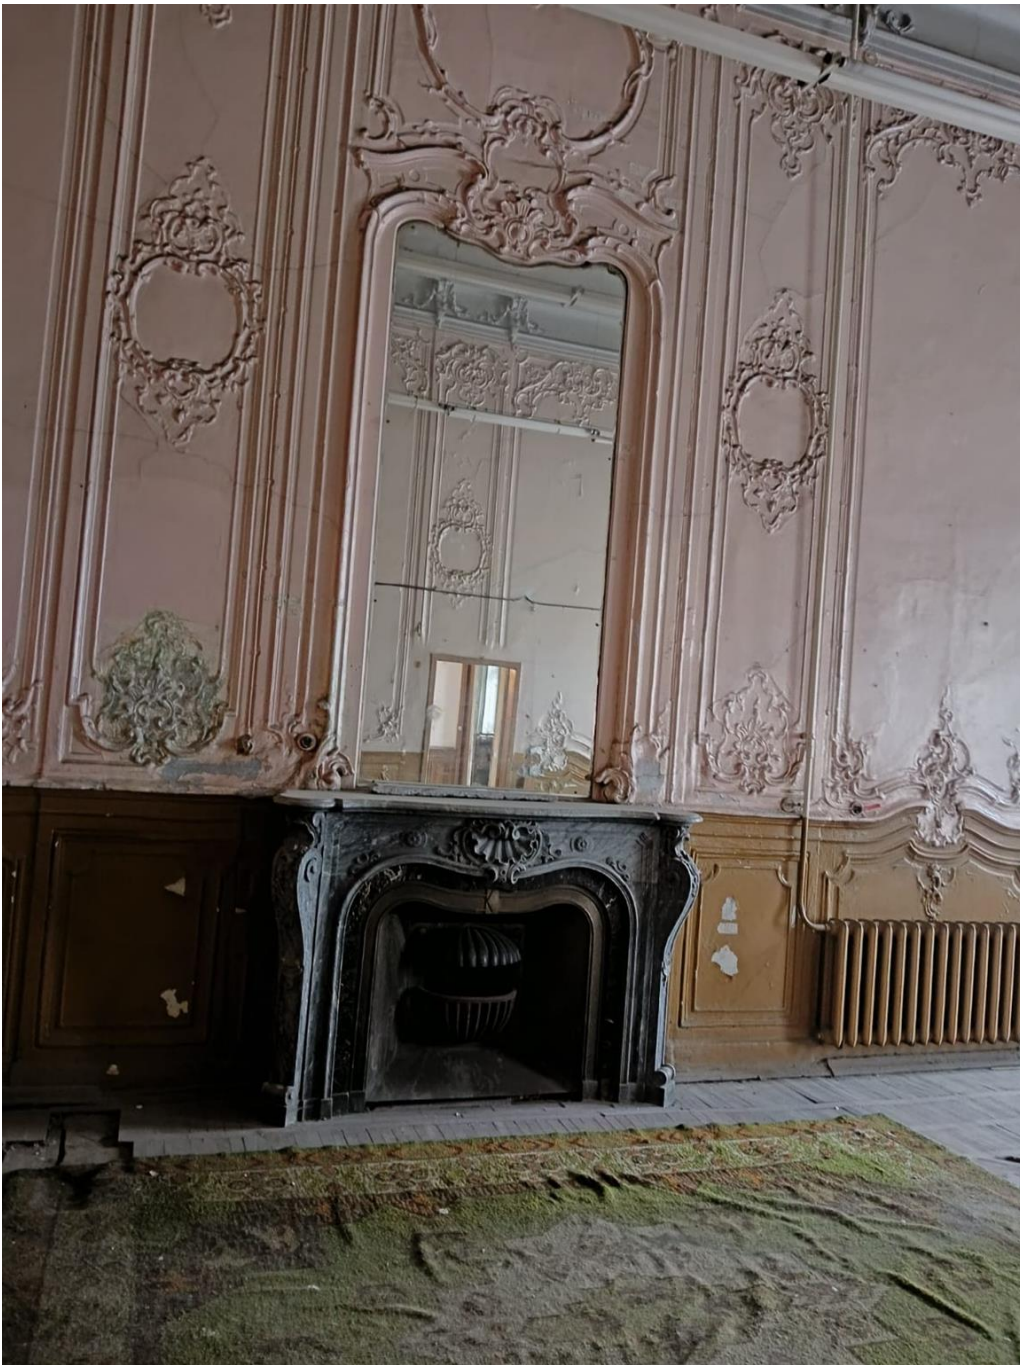
**Фото 28.** Помещение ЗН(1). Камин средистенный, однарусный черного с белыми и оранжевыми прожилками мрамора.

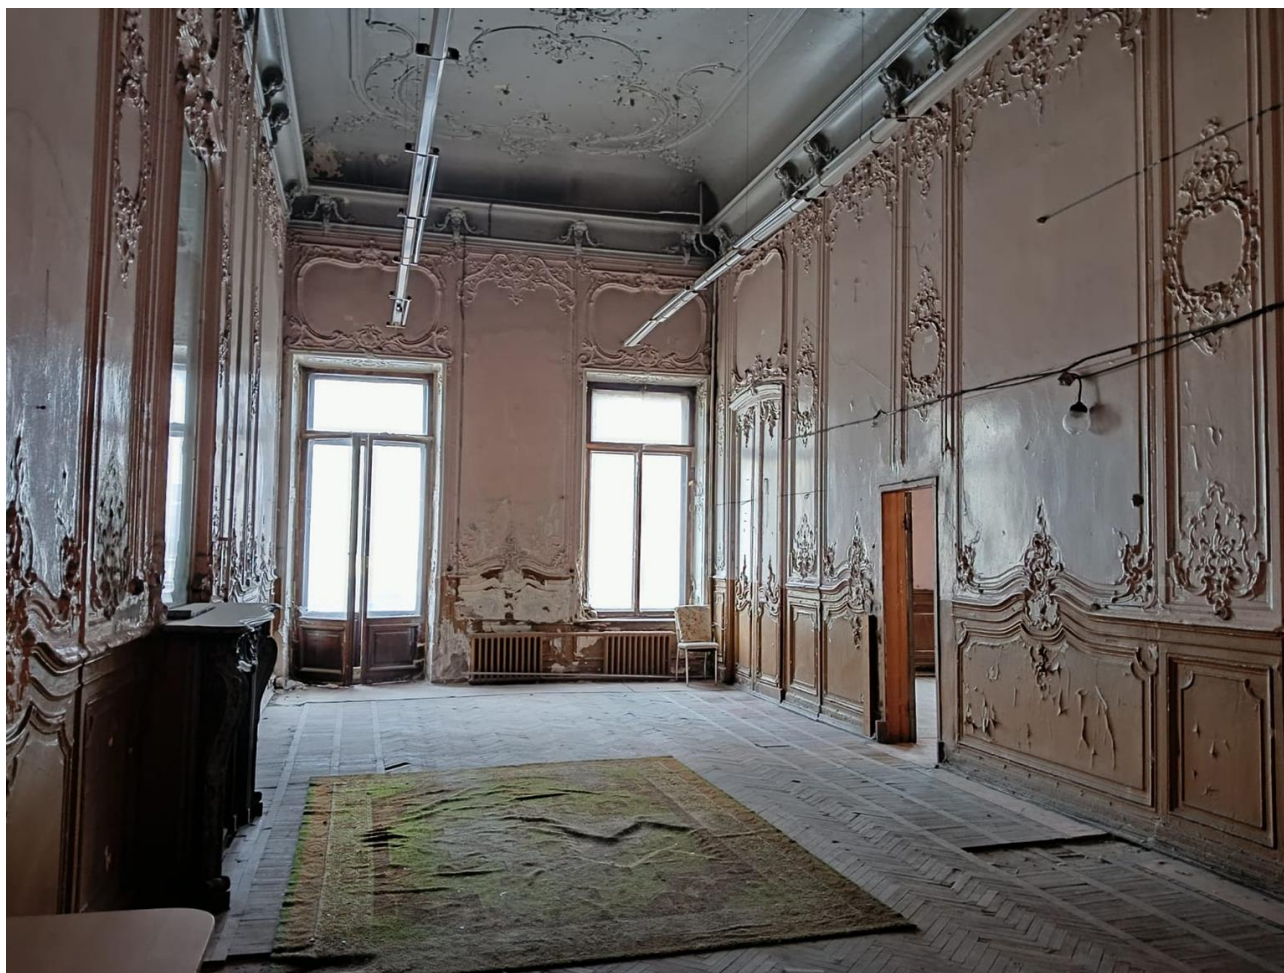
**Фото 29.** Помещение 3Н(1). верхние 2/3 стен – штукатурные панели двух видов: узкие в виде лопаток (расположены под кронштейнами) и широкие в виде зеркал; все – фигурные, с лепными рокайлями и завитками аканта по верхнему и нижнему краям, лопатки – с лепными медальонами, обрамленными акантовыми завитками – в центральных частях; зеркала – с лепными картушами – в нижней части (распространяются на нижнюю часть стен); нижняя 1/3 стен – профилированные филенчатые (прямоугольные с вогнутыми углами) панели (сосна (?), дуб) двух видов: узкие (под лопатками верхней части) и широкие (под зеркалами) с повышенной фигурной частью в центре и резными композициями из акантовых и С-образных завитков (под ними); время: сер. XIX в.

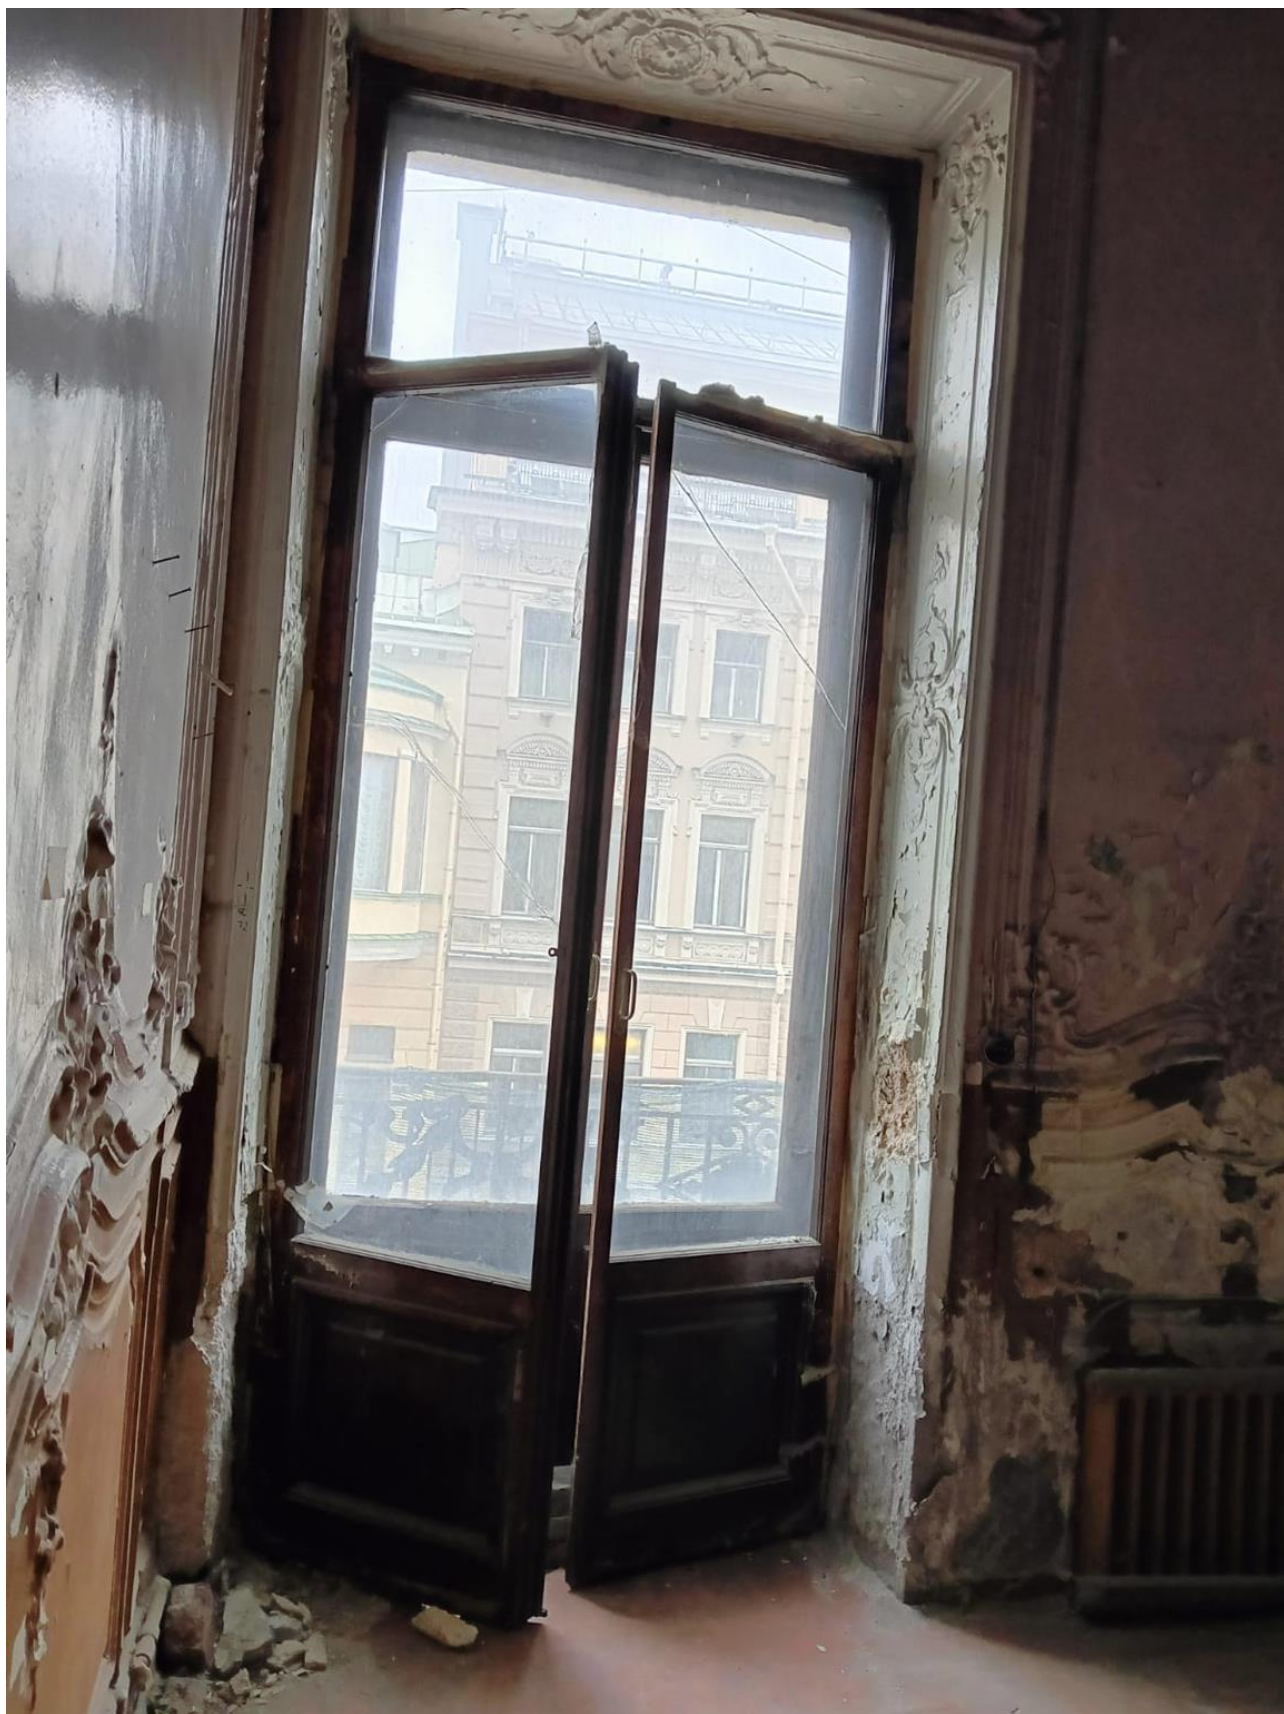
**Фото 30.** Фрагмент Помещения 3Н(1). Исторический балконный проем, прямоугольный, оформление (откосы с профилированными прямоугольными и криволинейными филёнками, с лепными композициями из рокайлей, С-образных и акантовых завитков, композиции по серединам сторон с круглыми розетками в центре).

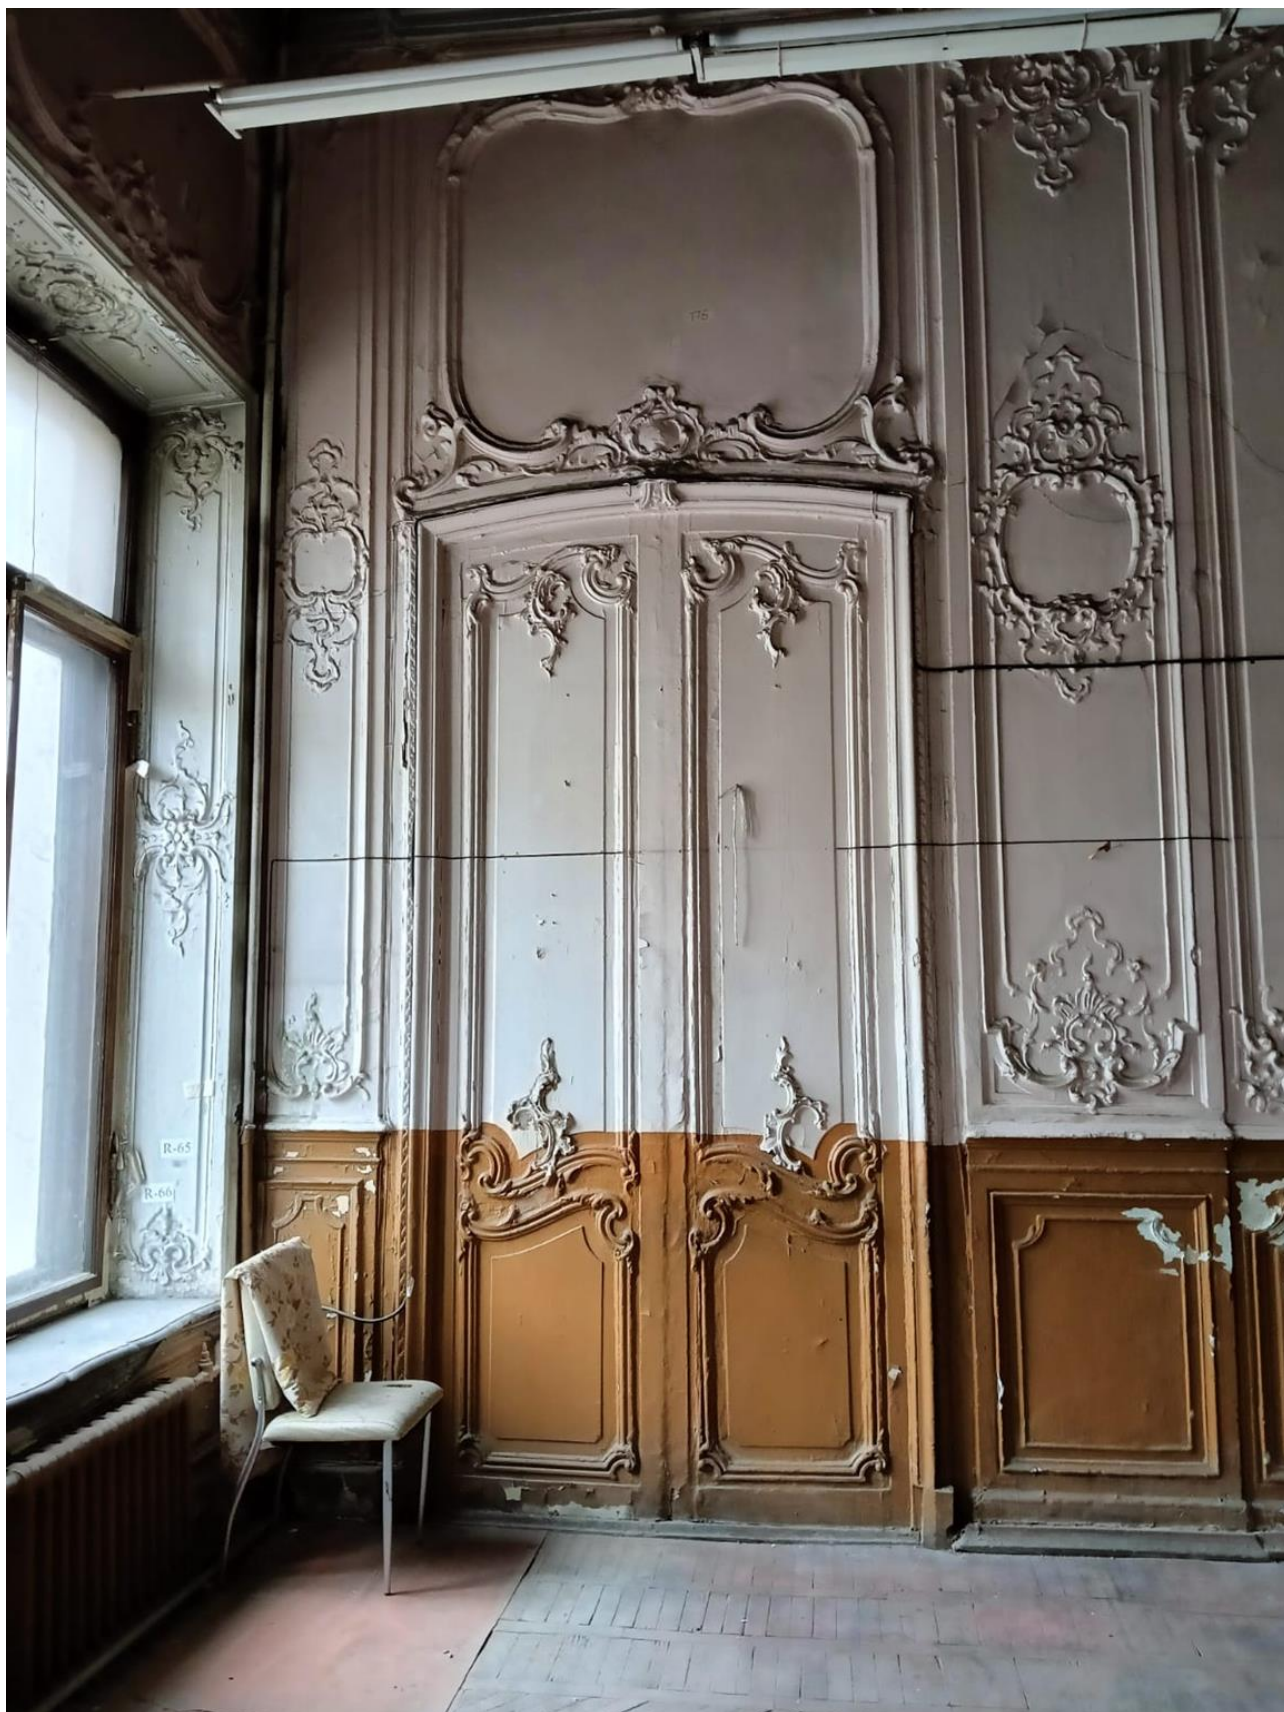
**Фото 31.** Фрагмент Помещения 3Н(1). Двери двустворчатые, оформление (профилированные фигурные филенки с резными композициями из С-образных и акантовых завитков); время: 1846-1847 гг.

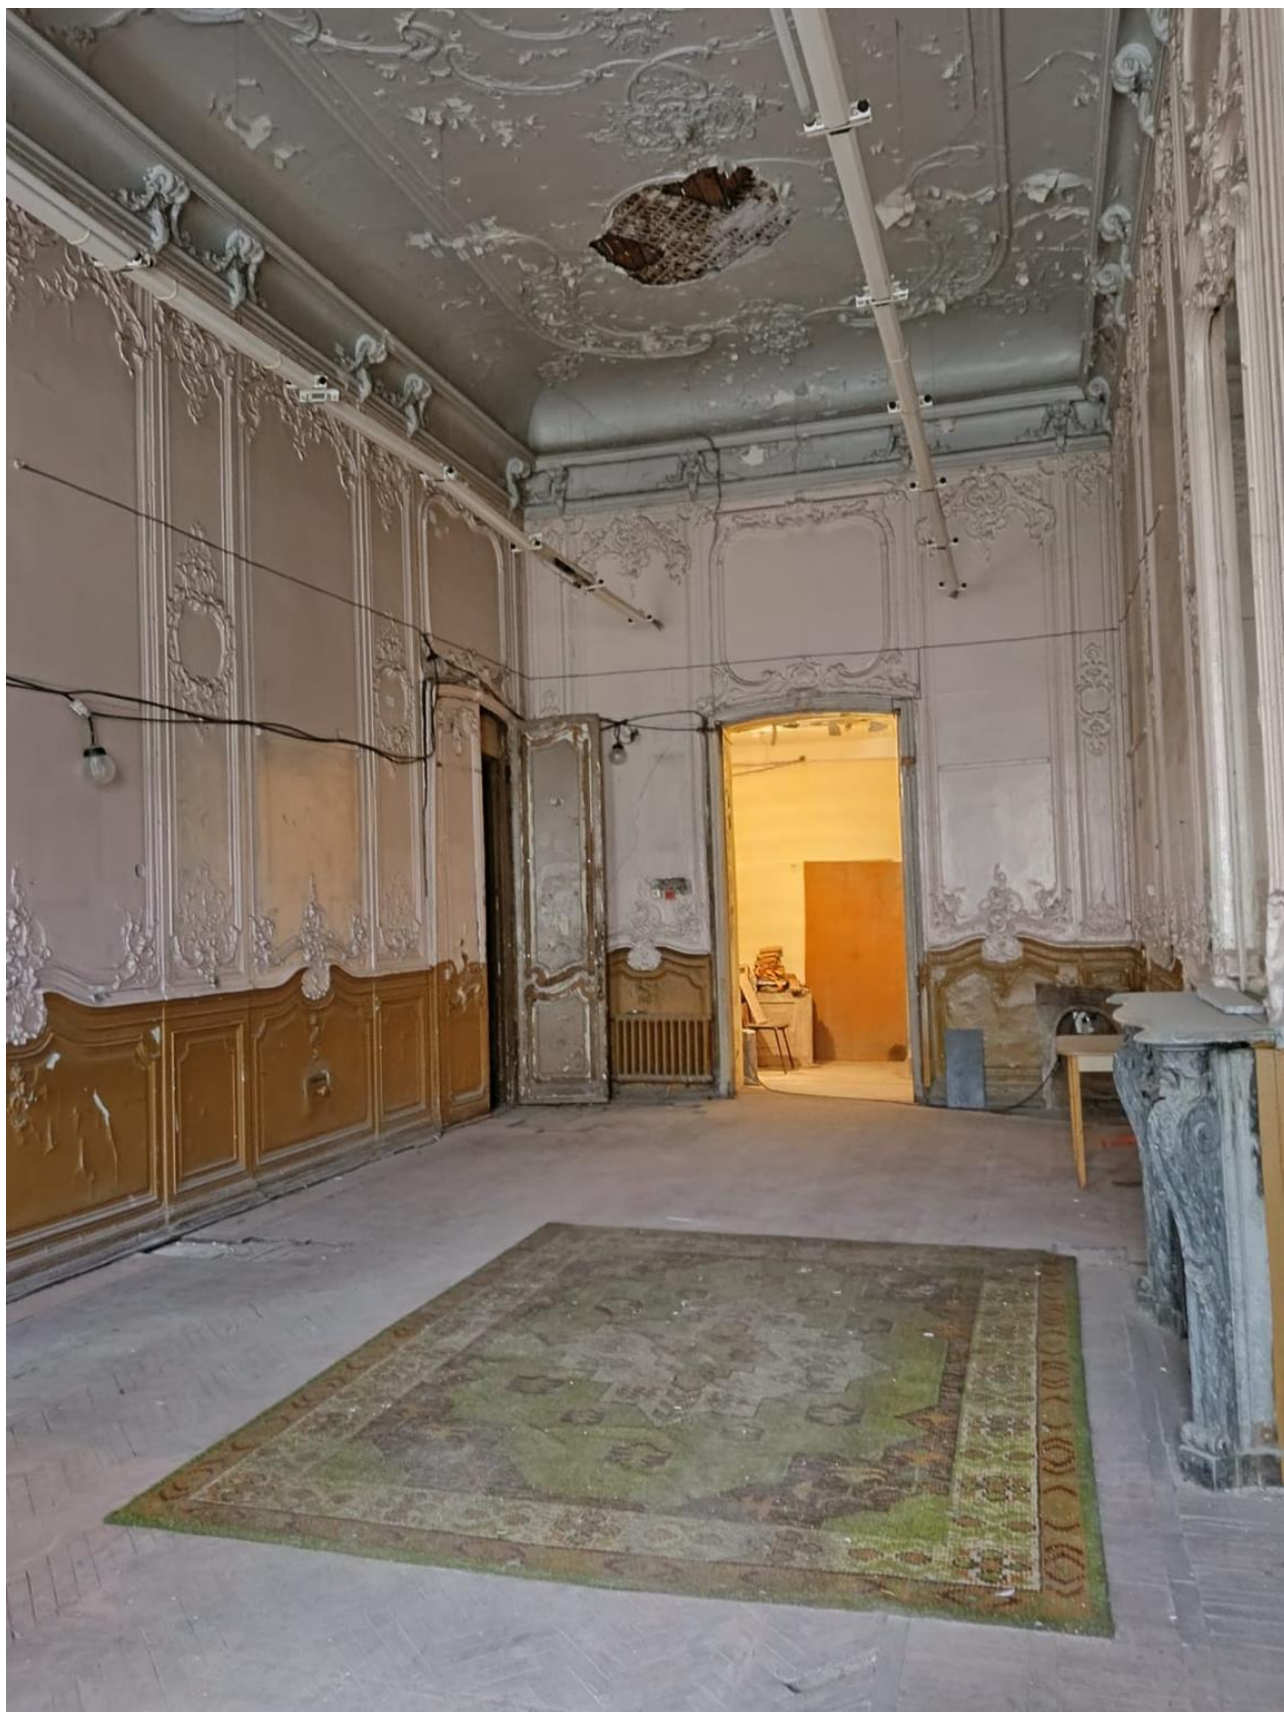
**Фото 32.** Фрагмент Помещения 3Н(1). Вид выход в пом 1ЛК(5) и 3Н(27) десюдепорты - лепные зеркала, образованные фигурной профилированной тягой с и картушем (сверху) и медальоном (снизу) – расположены по центральной оси (над картушем дверной перемычки).

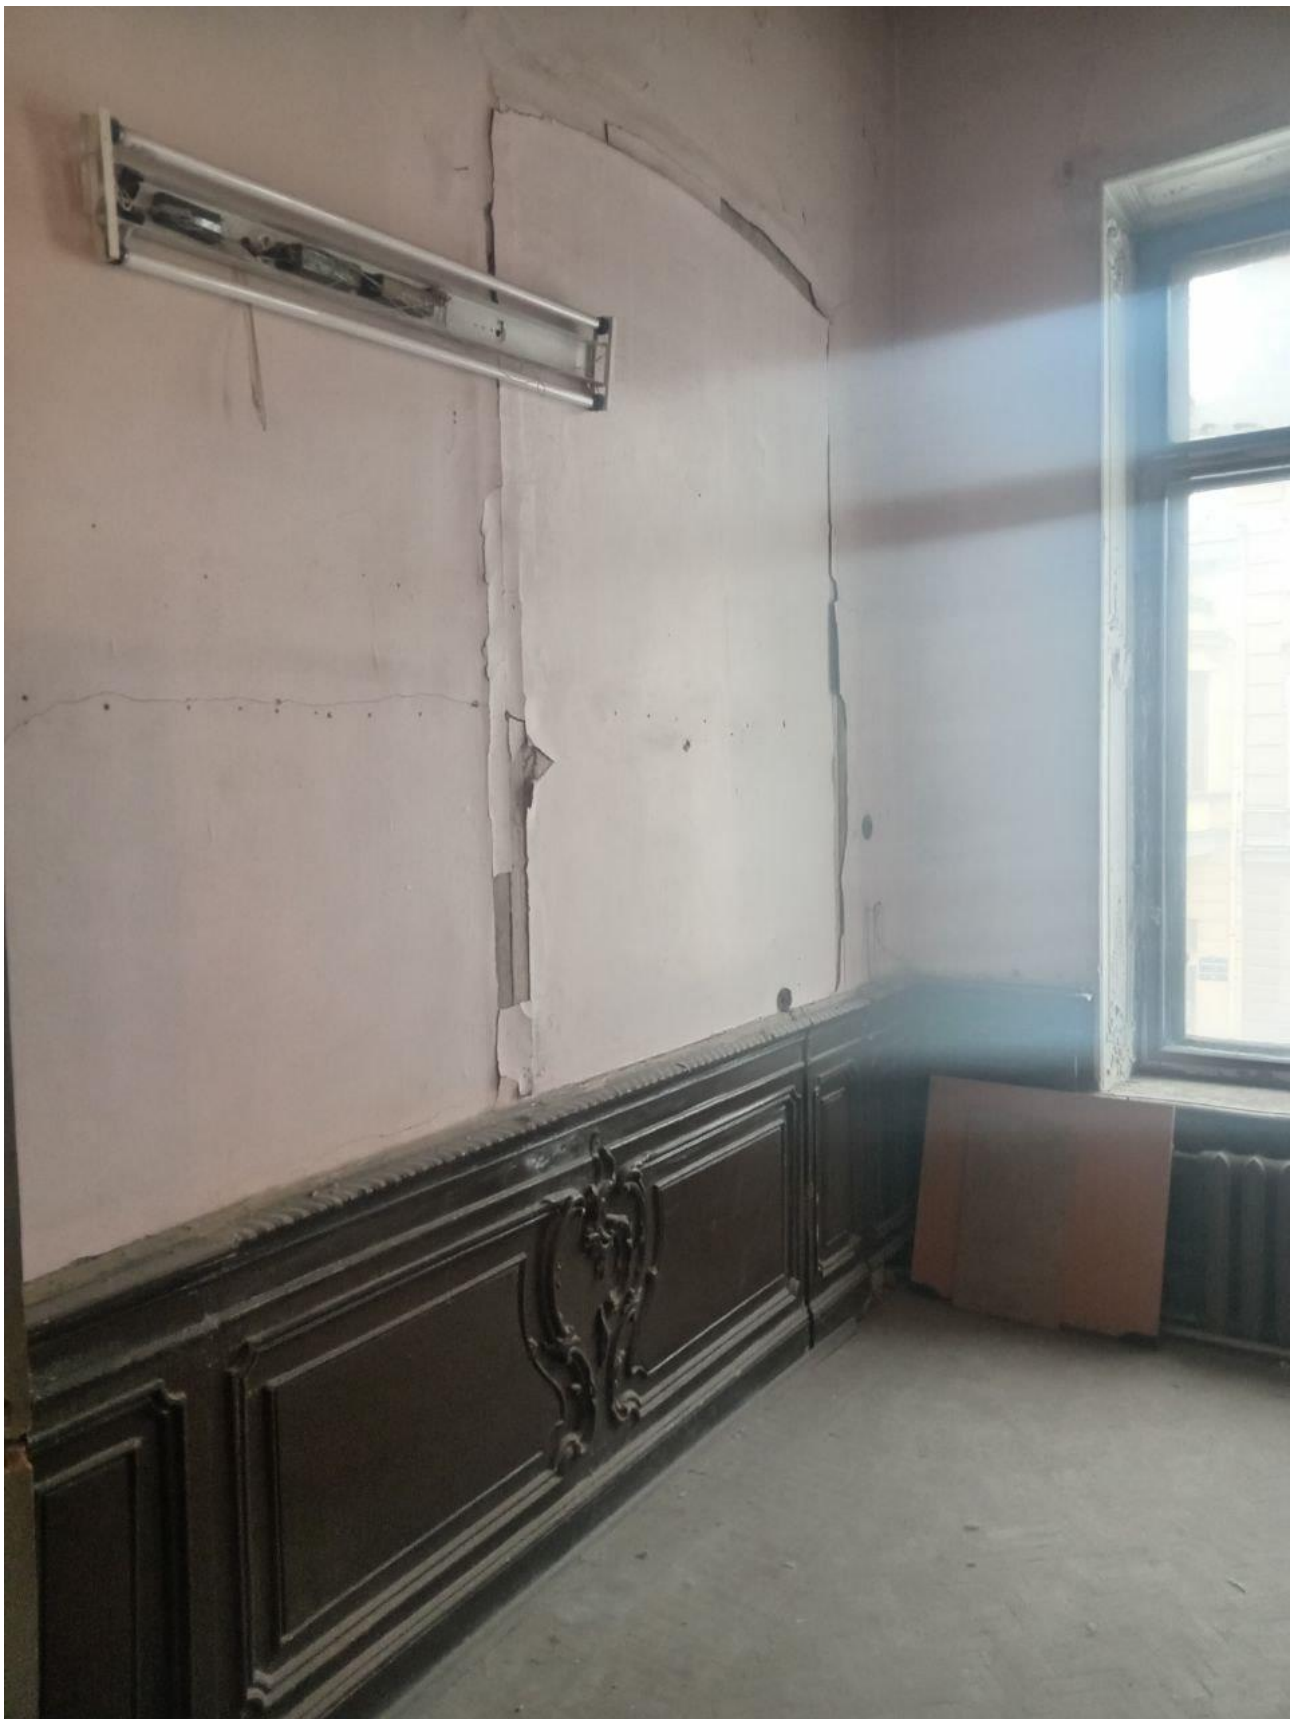
**Фото 33.** Фрагмент помещения 3Н(8) (Гостиная). Исторический дверной проем в пом. 3Н(1) закрыт деревянными панелями в поздний период.

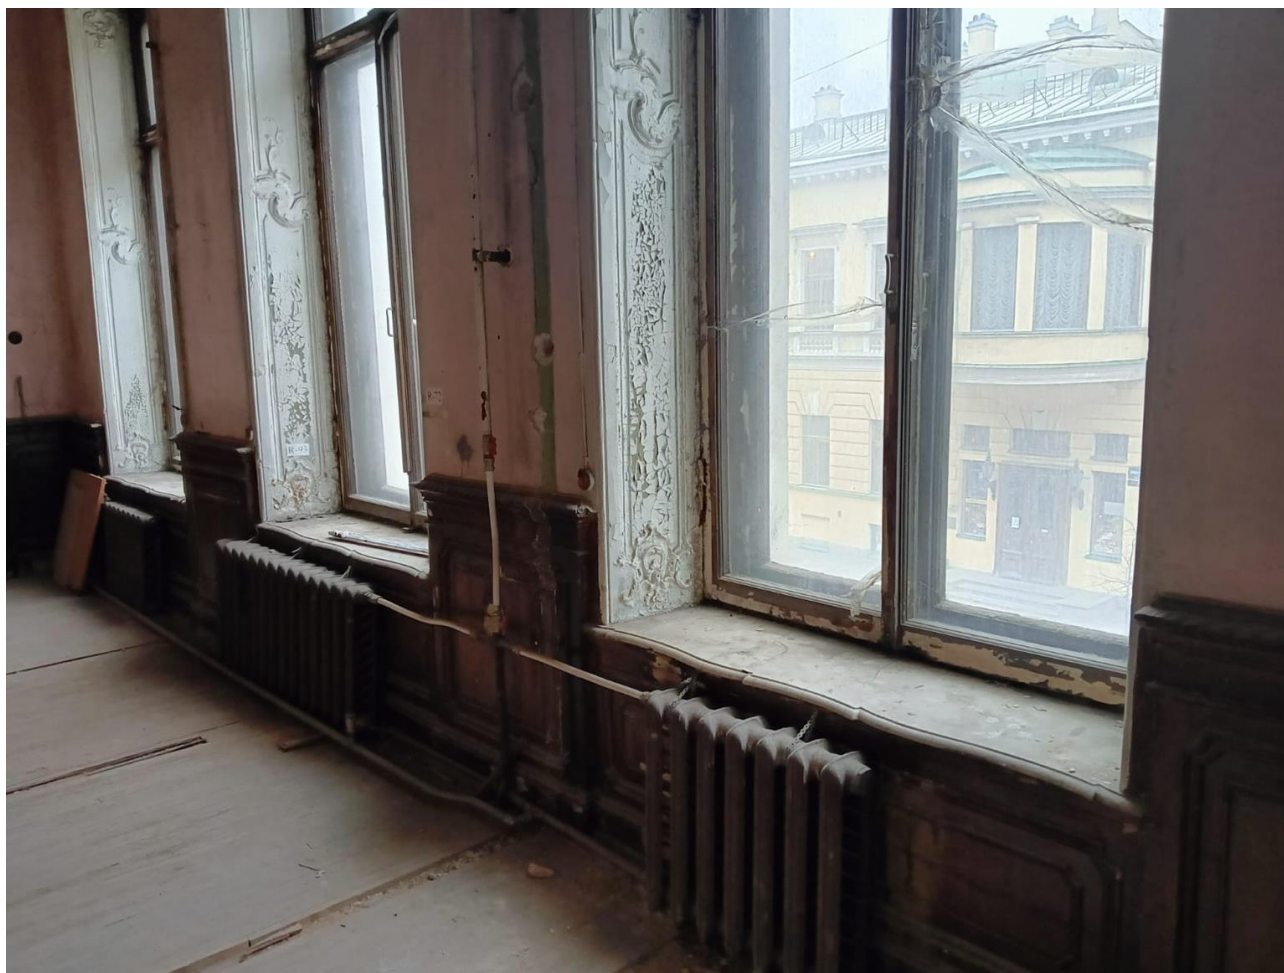
**Фото 35.** Помещение 3Н(8). исторические оконные проемы прямоугольные, откосы с профилированными прямоугольными и криволинейными филенками, с лепными композициями из рокайлей, с-образных и акантовых завитков, композиции по серединам сторон с круглыми розетками в центре);  
заполнение оконных проемов – дуб, рамы двойные, двустворчатые, с глухой прямоугольной фрамугой; доска подоконная – белого с серыми прожилками мрамора, криволинейного очертания, с профилированным краем; мастерская Мадерни; 1846-1847 гг.; размер: длина – 176 см; ширина – 41 см.

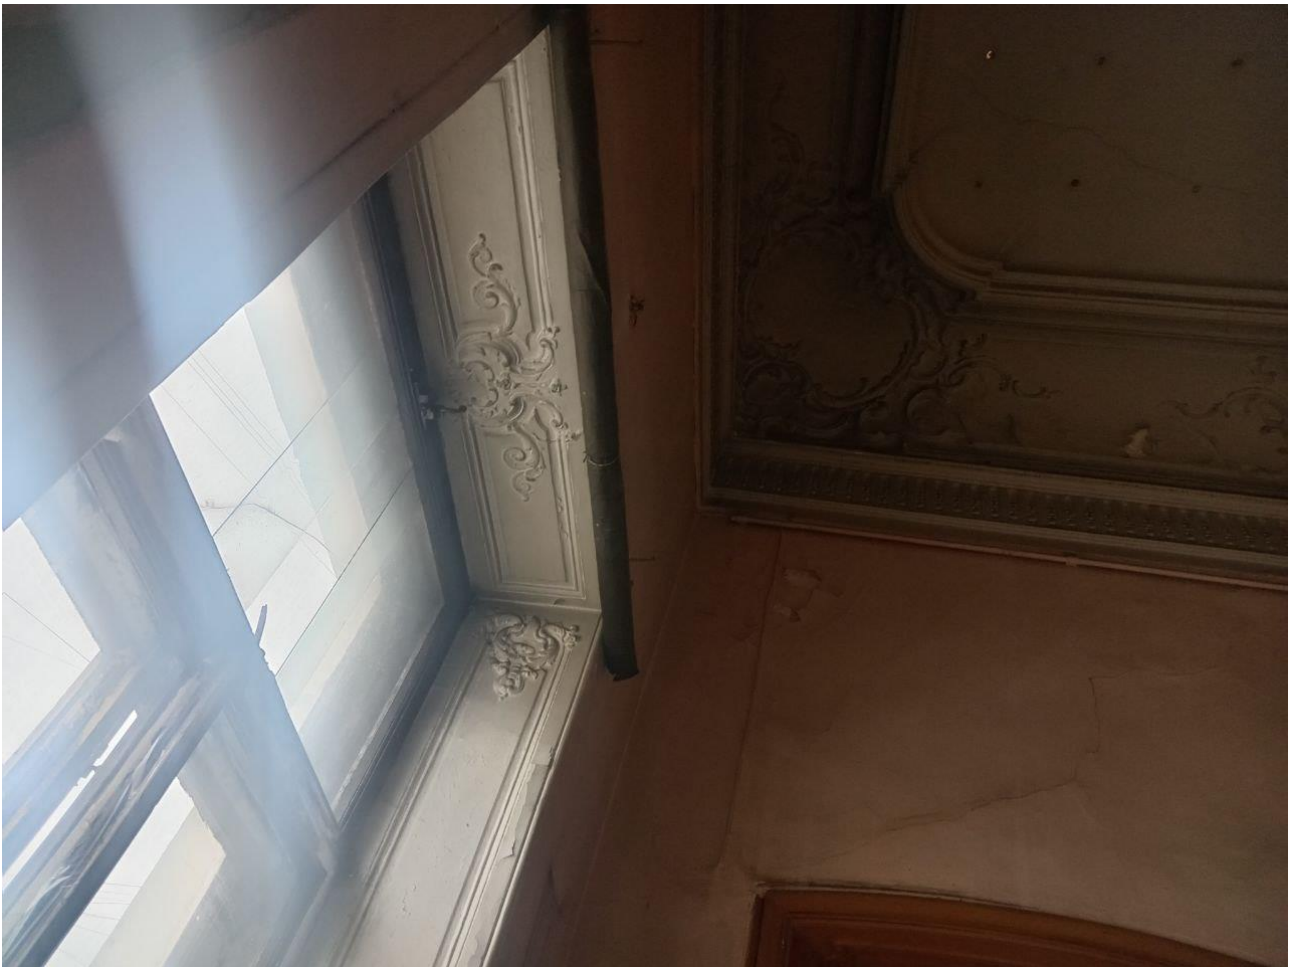
**Фото 36.** Помещение ЗН(8). Падуги в углах помещения оформлен картушами, декорированными рокайльными завитками.
