Акт государственной историко-культурной экспертизы проектной документации на проведение работ по сохранению объекта культурного наследия регионального значения «Дом Салтыковой», расположенного по адресу: город Санкт-Петербург, улица Большая Морская, дом 51, литера А – «Реставрация и приспособление для современного использования здания по адресу: г.Санкт-Петербург, ул.Большая Морская, д.51. лит.А», шифр ЯП-722/24, выполненной ООО «Архитектурное бюро «Студия 44» в 2025 году

Настоящая государственная историко-культурная экспертиза проводится с целью определения соответствия проектной документации на проведение работ по сохранению объекта культурного наследия регионального значения «Дом Салтыковой», расположенного по адресу: город Санкт-Петербург, улица Большая Морская, дом 51, литера А – «Реставрация и приспособление для современного использования здания по адресу: г.Санкт-Петербург, ул.Большая Морская, д.51. лит.А», шифр ЯП-722/24,

выполненной ООО «Архитектурное бюро «Студия 44» в 2025 году, требованиям государственной охраны объектов культурного наследия.

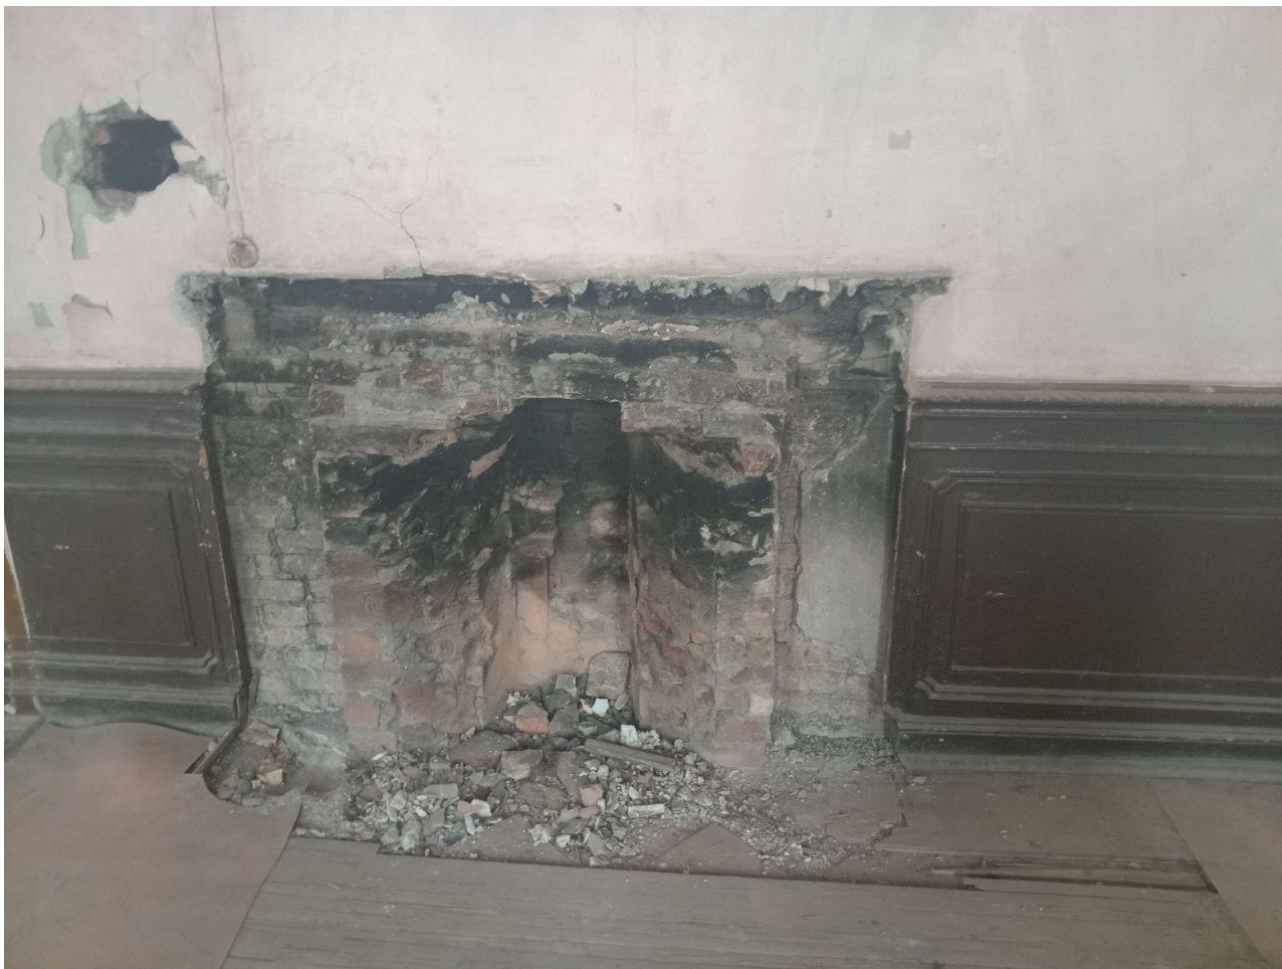
**Фото 37.** Помещение ЗН(8). Вывалы кирпичной кладки на месте камина, дымохода.

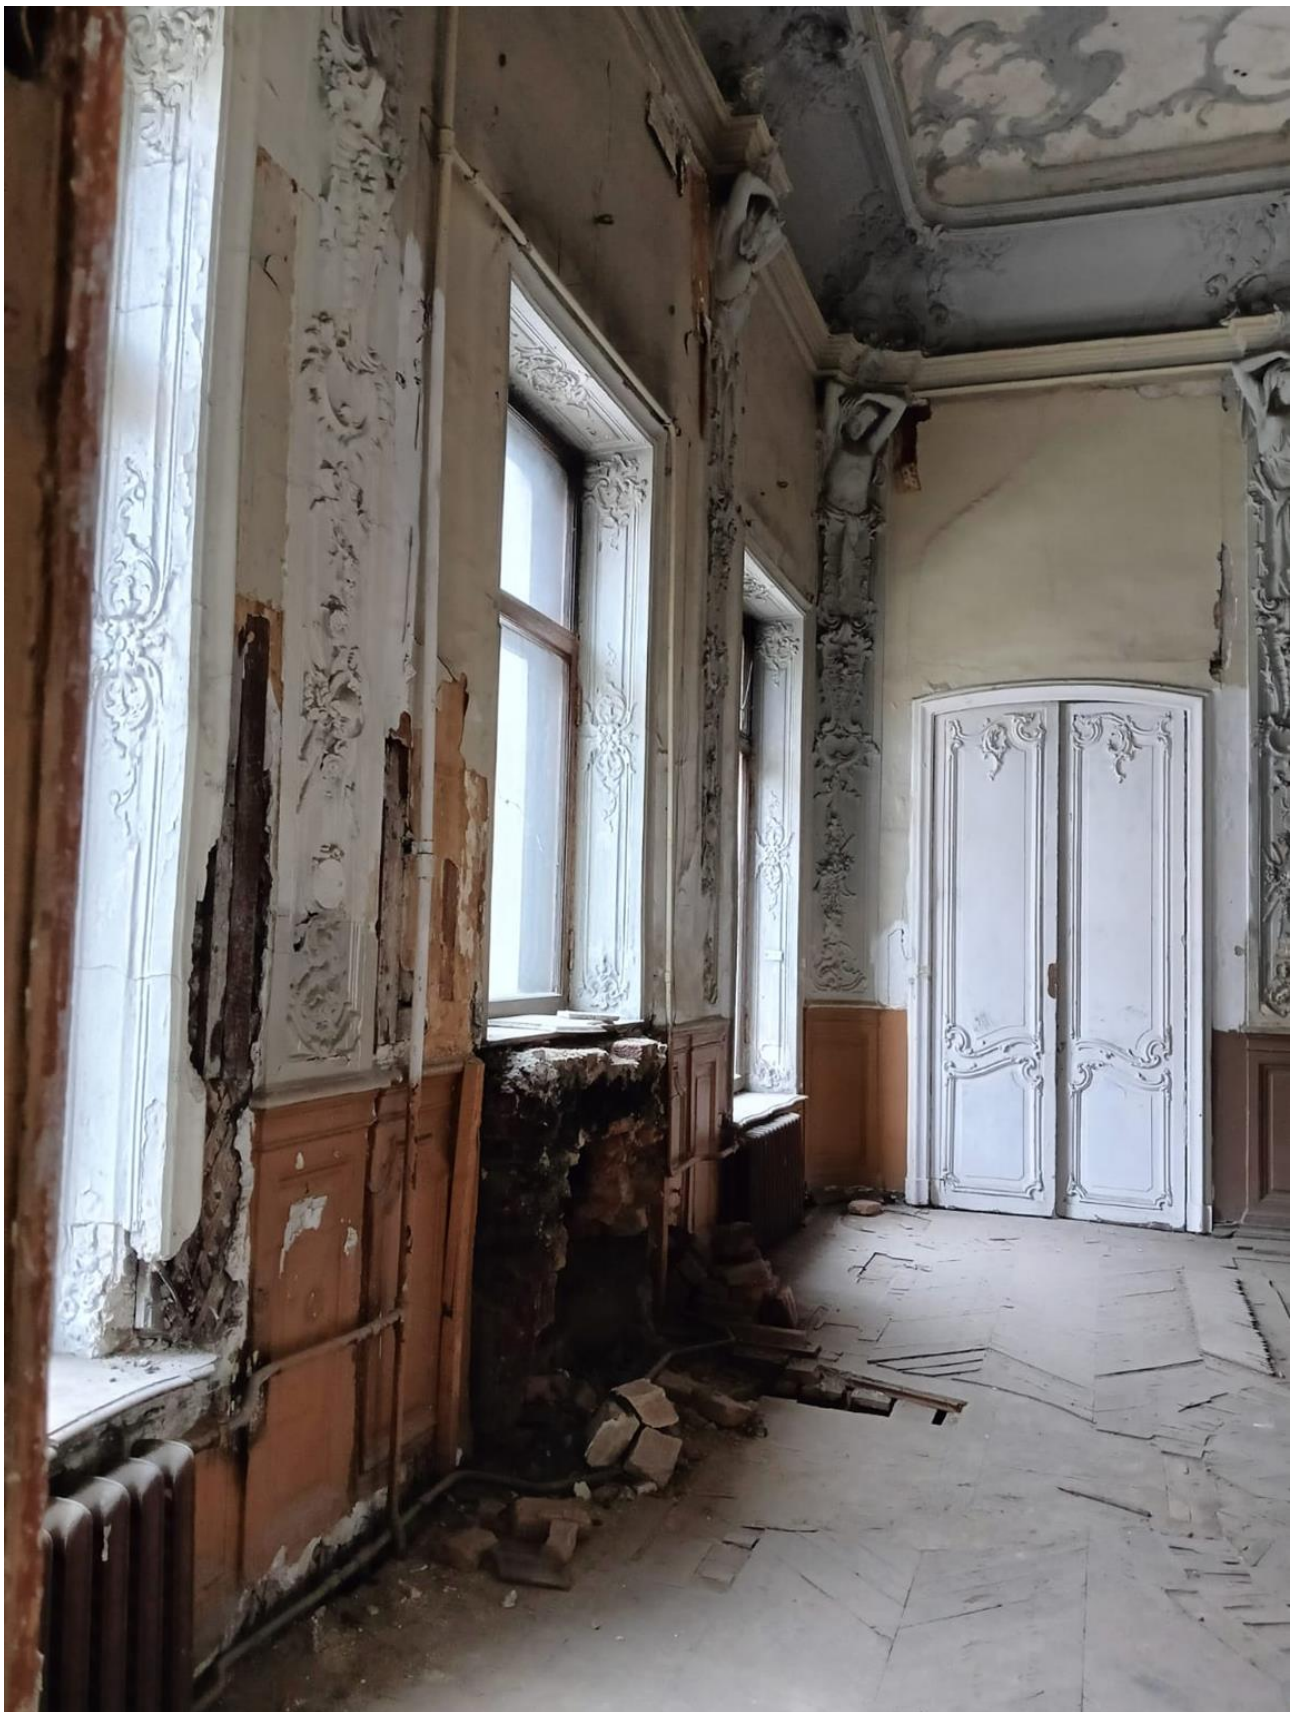
**Фото 38.** Помещение ЗН(9) (Мифологический зал). Вид на помещение ЗН(10). Вывалы кирпичной кладки на месте камина, дымохода.

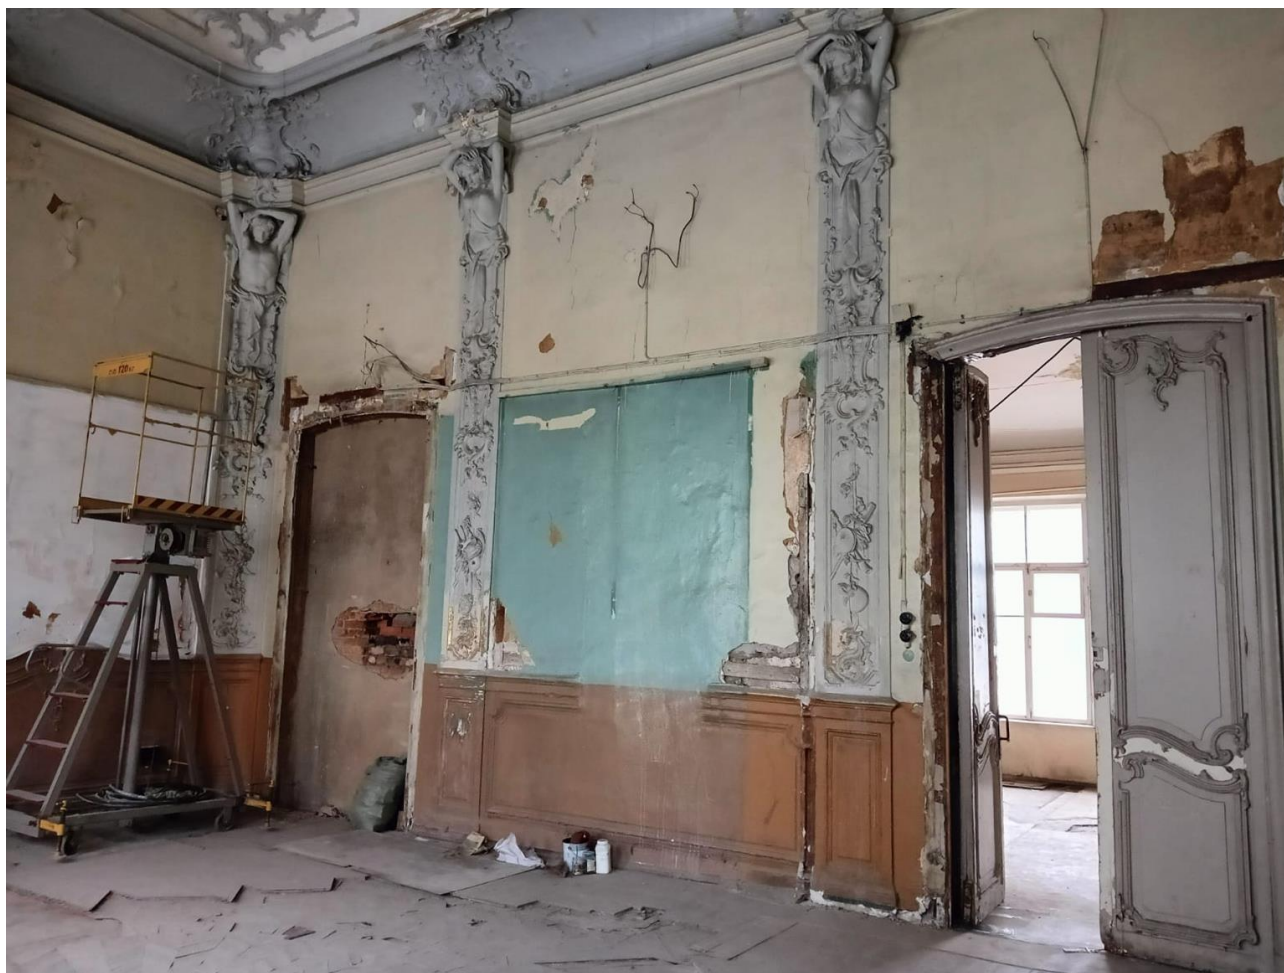
**Фото 39.** Помещение ЗН(9). Вид на пом. ЗН(12). оформление стен – профилированный раскрепованный карниз с большим выносом, который поддерживают восемь кариатид (по две на стене) и четыре атланта (по углам), оформленные в виде герм, декорированных лепными рокайлями и завитками, растительным орнаментом, ниспадающими фруктовыми гирляндами, лентами с бантами, перевитыми ветками роз; с золочением деталей.

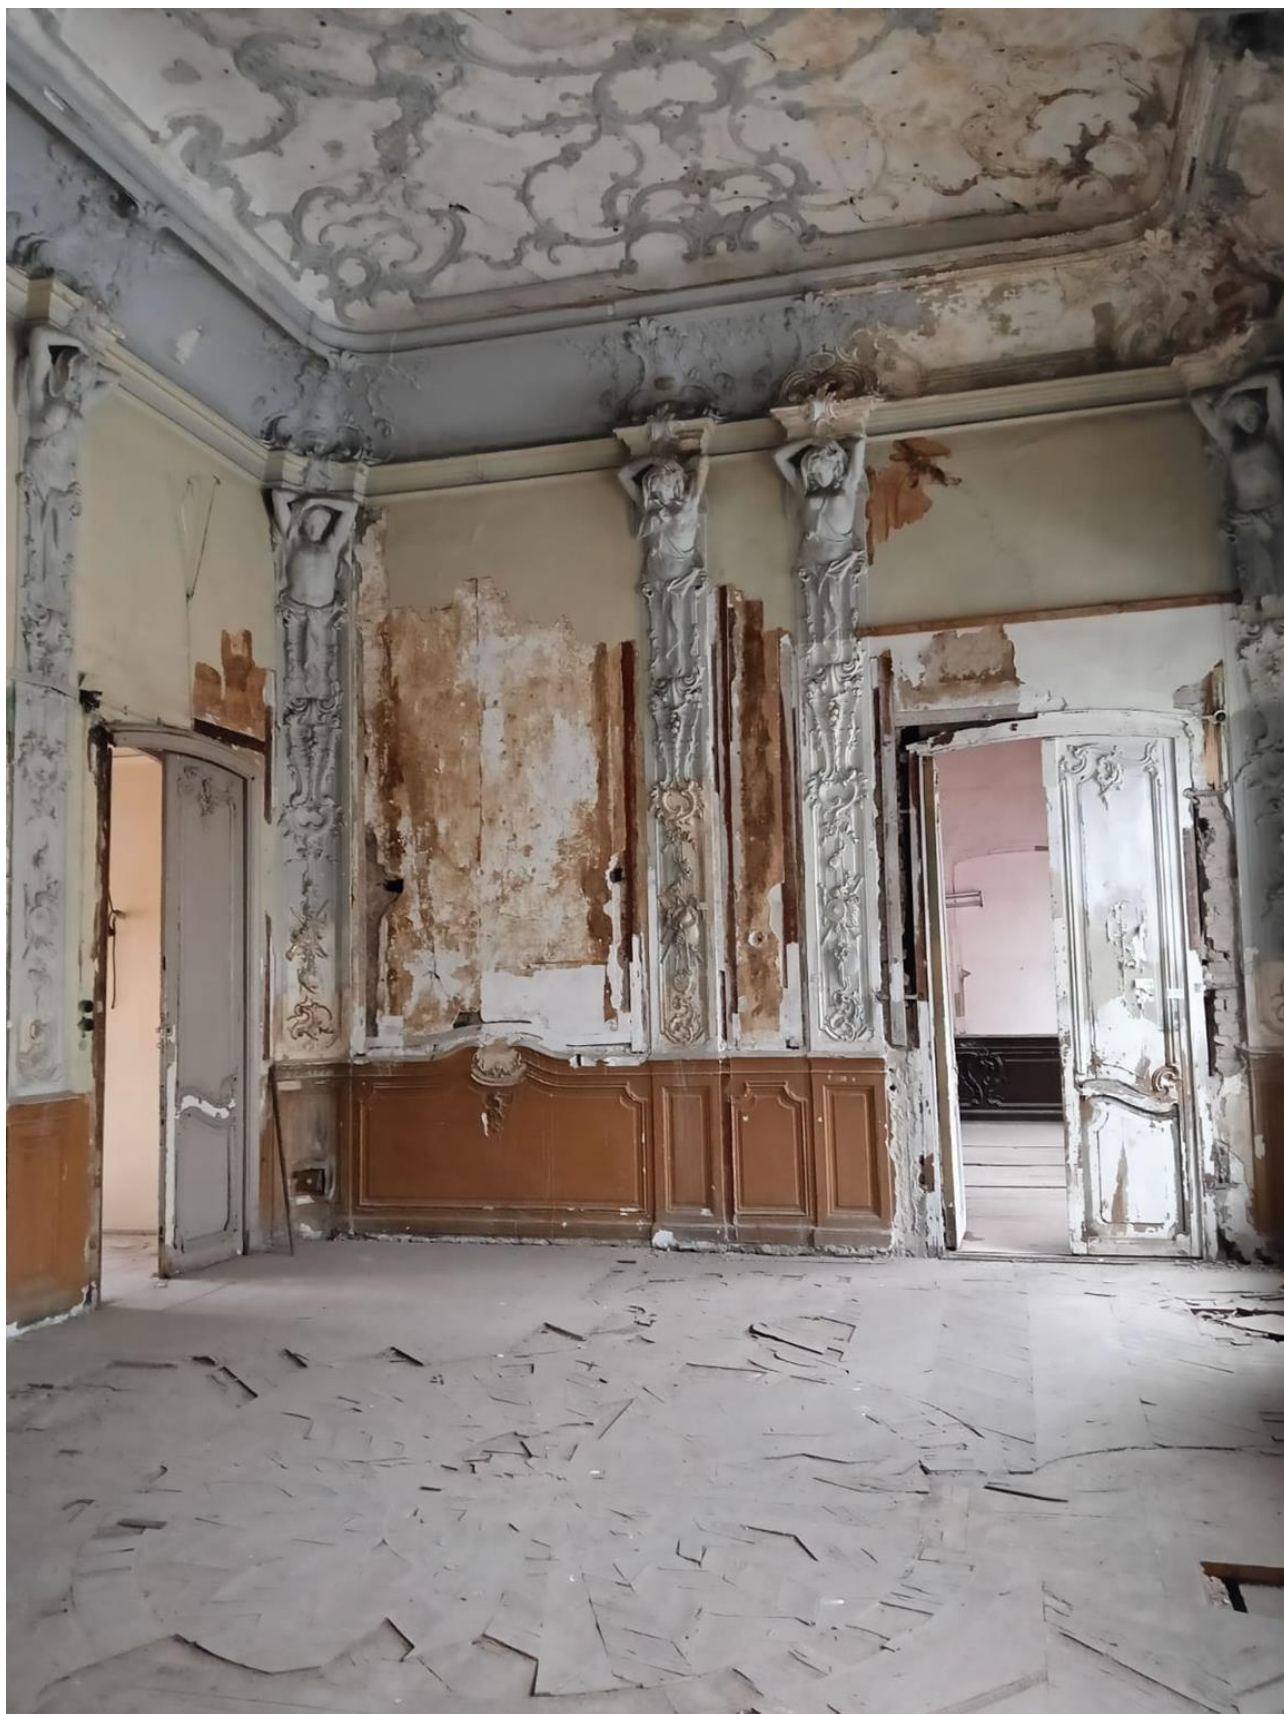
**Фото 40.** Помещение 3Н(9). Вид на помещение 3Н(8). оформление нижней части стен – профилированные штукатурные филенчатые панели; под пилястрами – в виде лопаток, с прямоугольными филенками; в простенках – с фигурными филенками, широкие простенки – с лепными акантовыми рокайлями; панели завершены профилированным карнизом, раскрепованным под пилястрами, с центральной повышенной фигурной частью (в виде волют) – над лепными композициями.

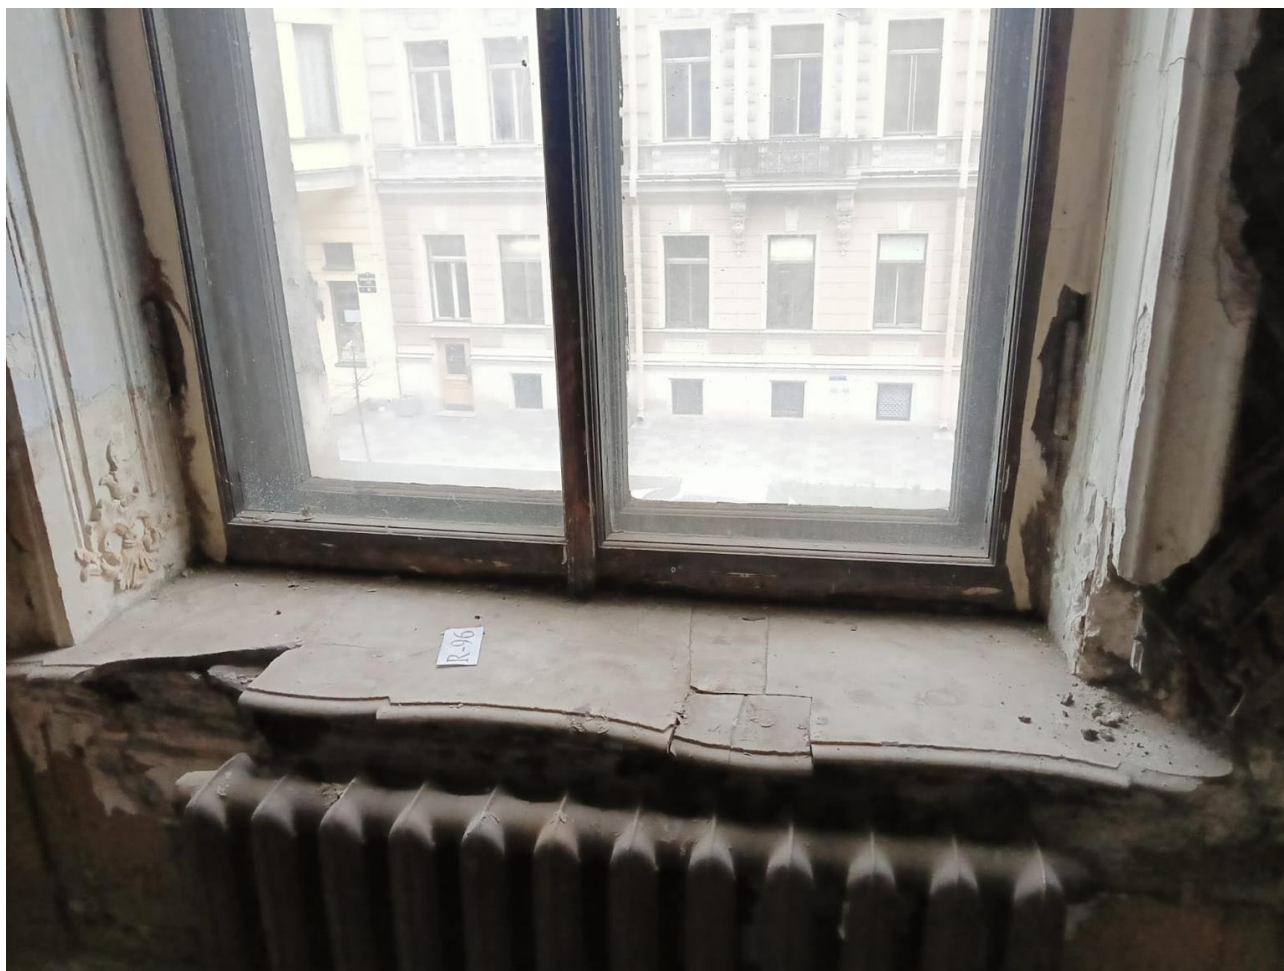
**Фото 41.** Помещение 3Н(9). доска подоконная (2) – белого с серыми прожилками мрамора, криволинейного очертания, с профилированным краем; мастерская Мадерни; время: 1846-1847 гг.; размер: длина – 176 см; ширина – 39 см.

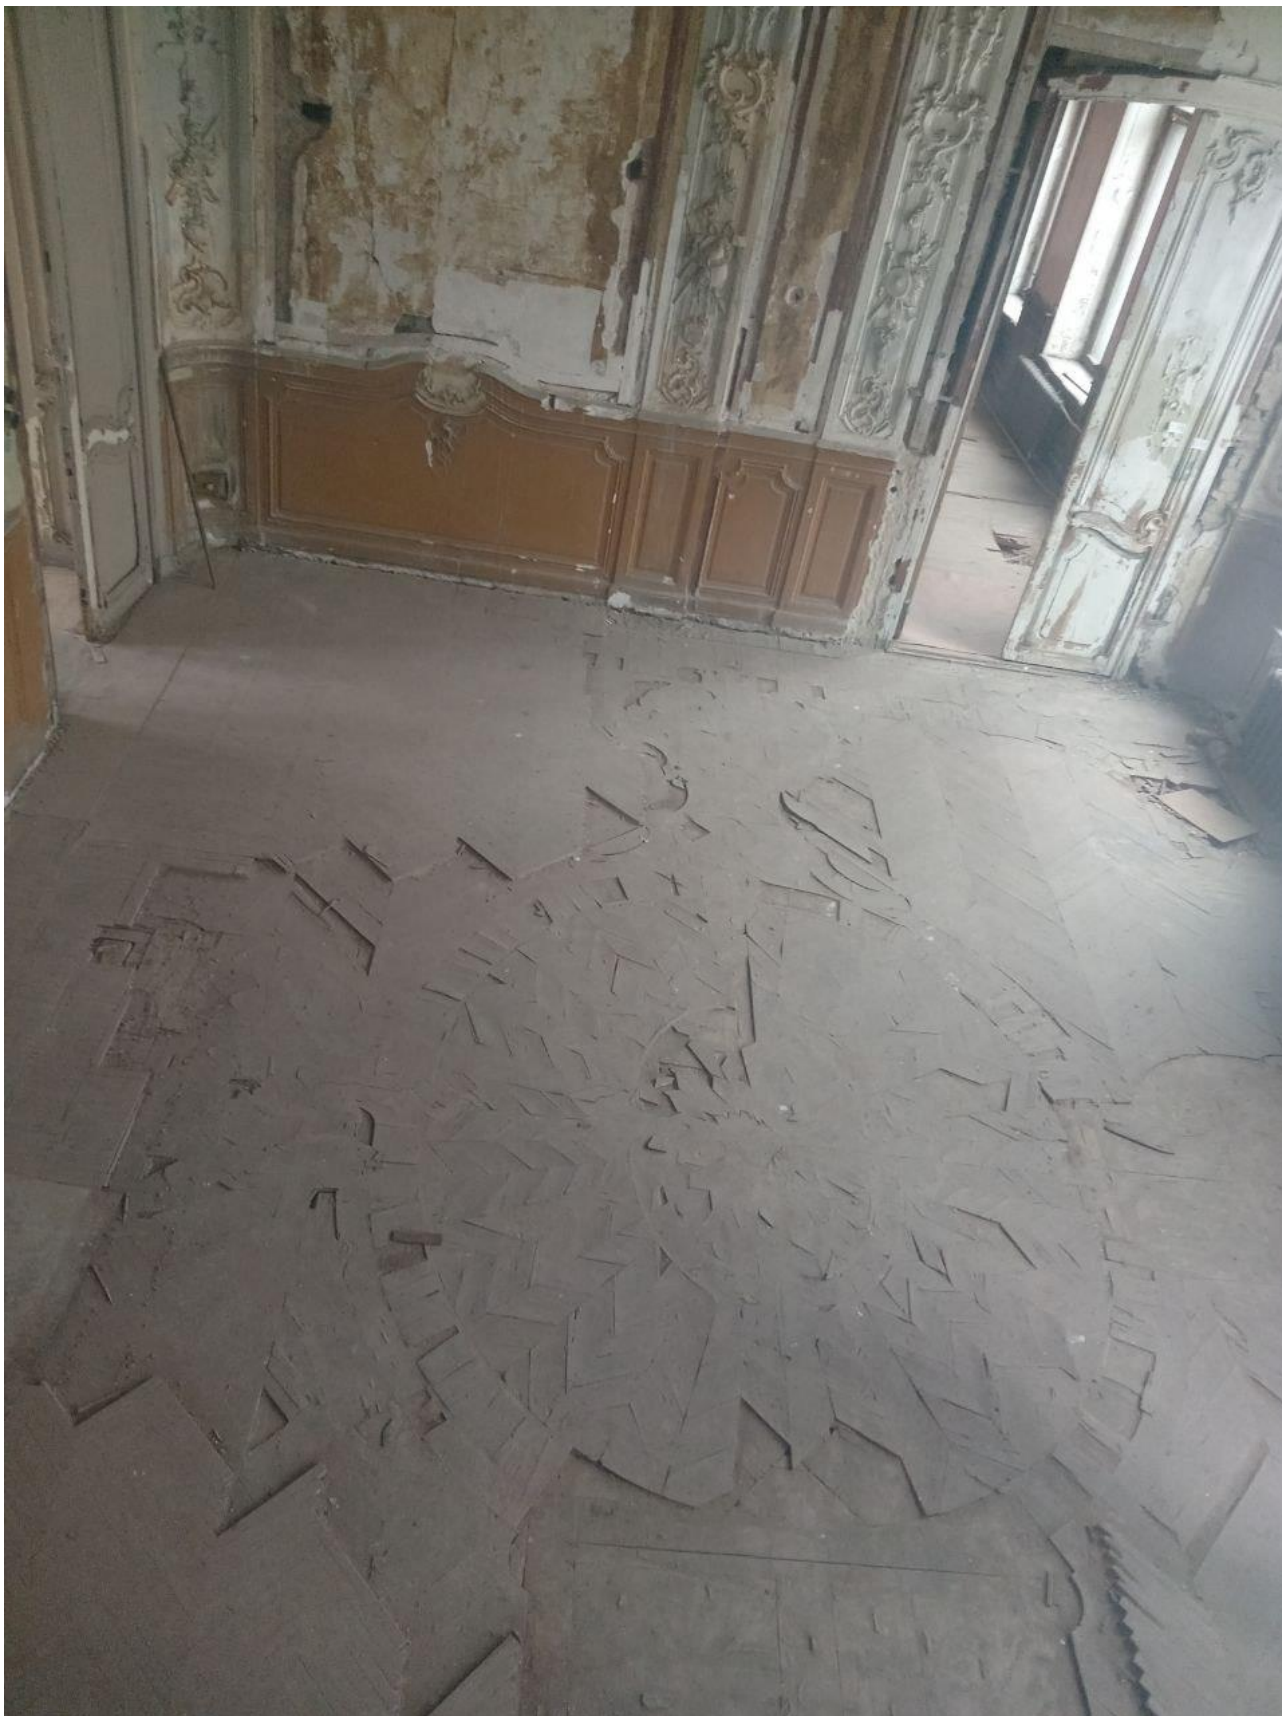
**Фото 42.** Помещение 3Н(9) покрытие пола – наборный паркет ценных пород дерева (красное, розовое, черное), по периметру с тягами и бордюрами, с центральной розеткой и сплошным орнаментом из завитков аканта, медальонов, рокайлей – рисунок, техника исполнения (столярная работа, набор, лакировка); первоначальный подбор пород дерева.

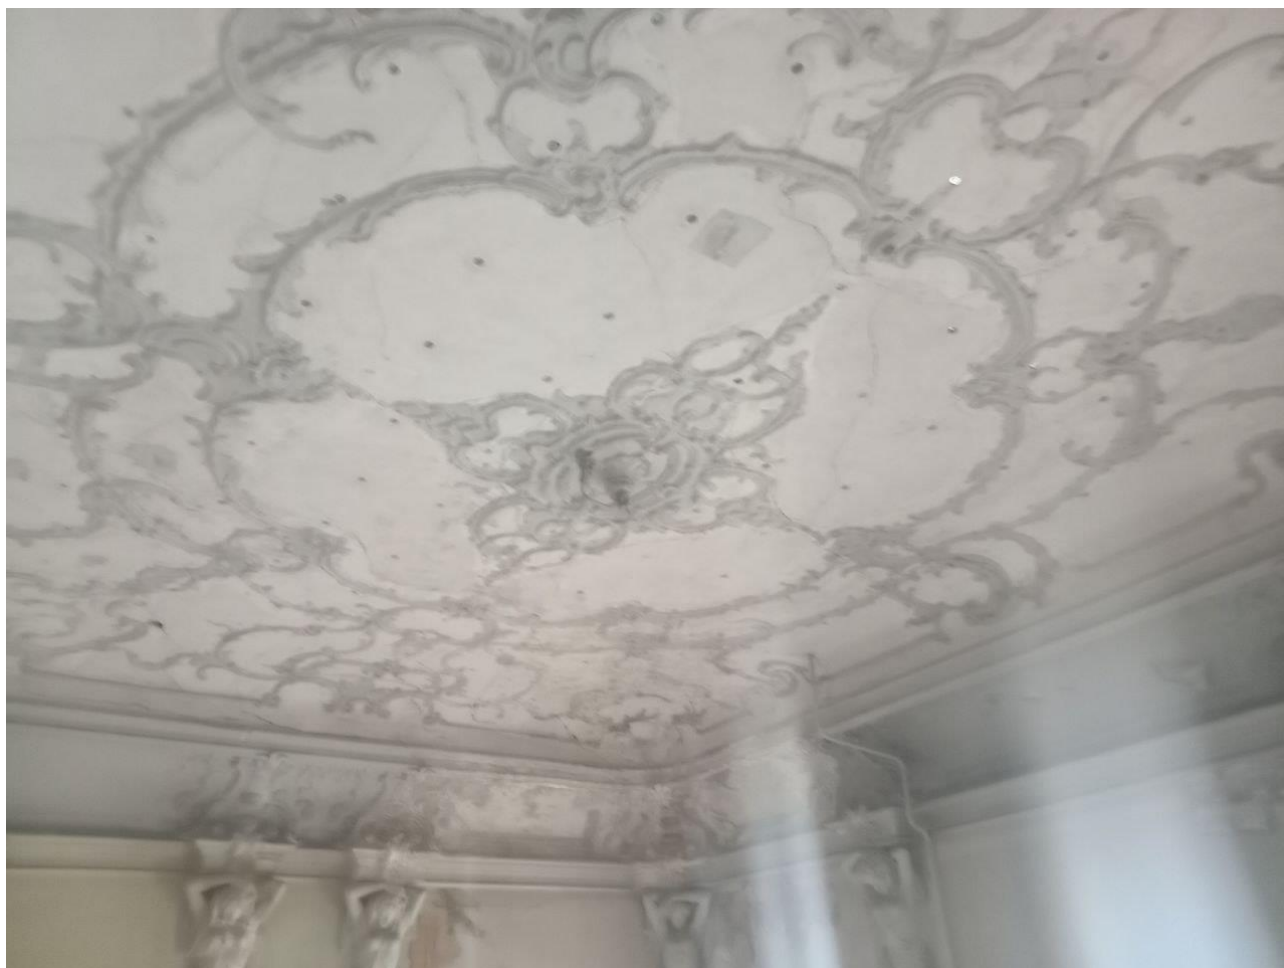
**Фото 43.** Помещение 3Н(9). оформление плафона – падуга сложного профиля, завершенная высокой профилированной тягой, декорированная лепными композициями (расположены над пилястрами стен) в виде картушей с медальонами, увенчанными трилистником.

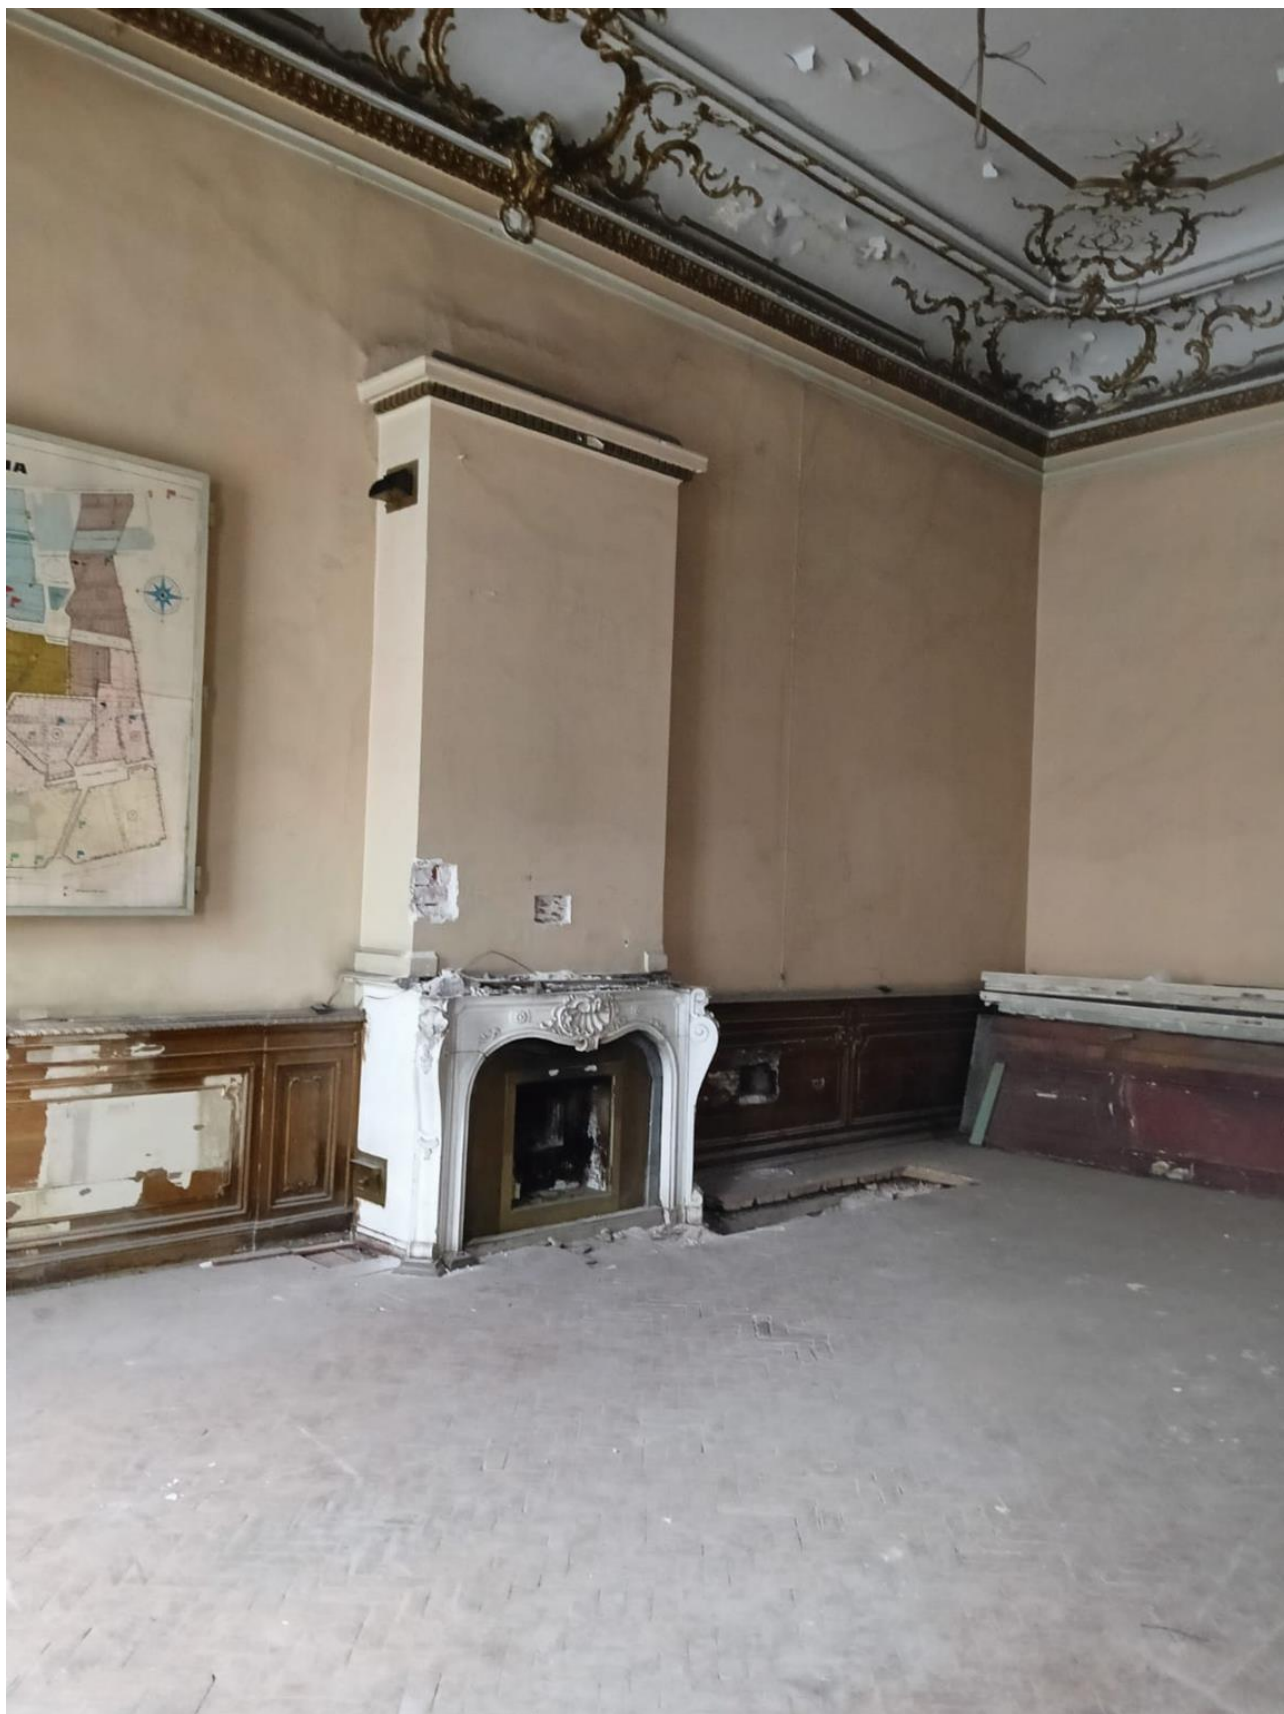
**Фото 44.** Помещение ЗН(10) (Большой кабинет). Общий вид. Печь-камин – средистенная, двухъярусная; нижний ярус: белого мрамора; нижний ярус с отделкой из гладкой оштукатуки, увенчан профилированным карнизом.

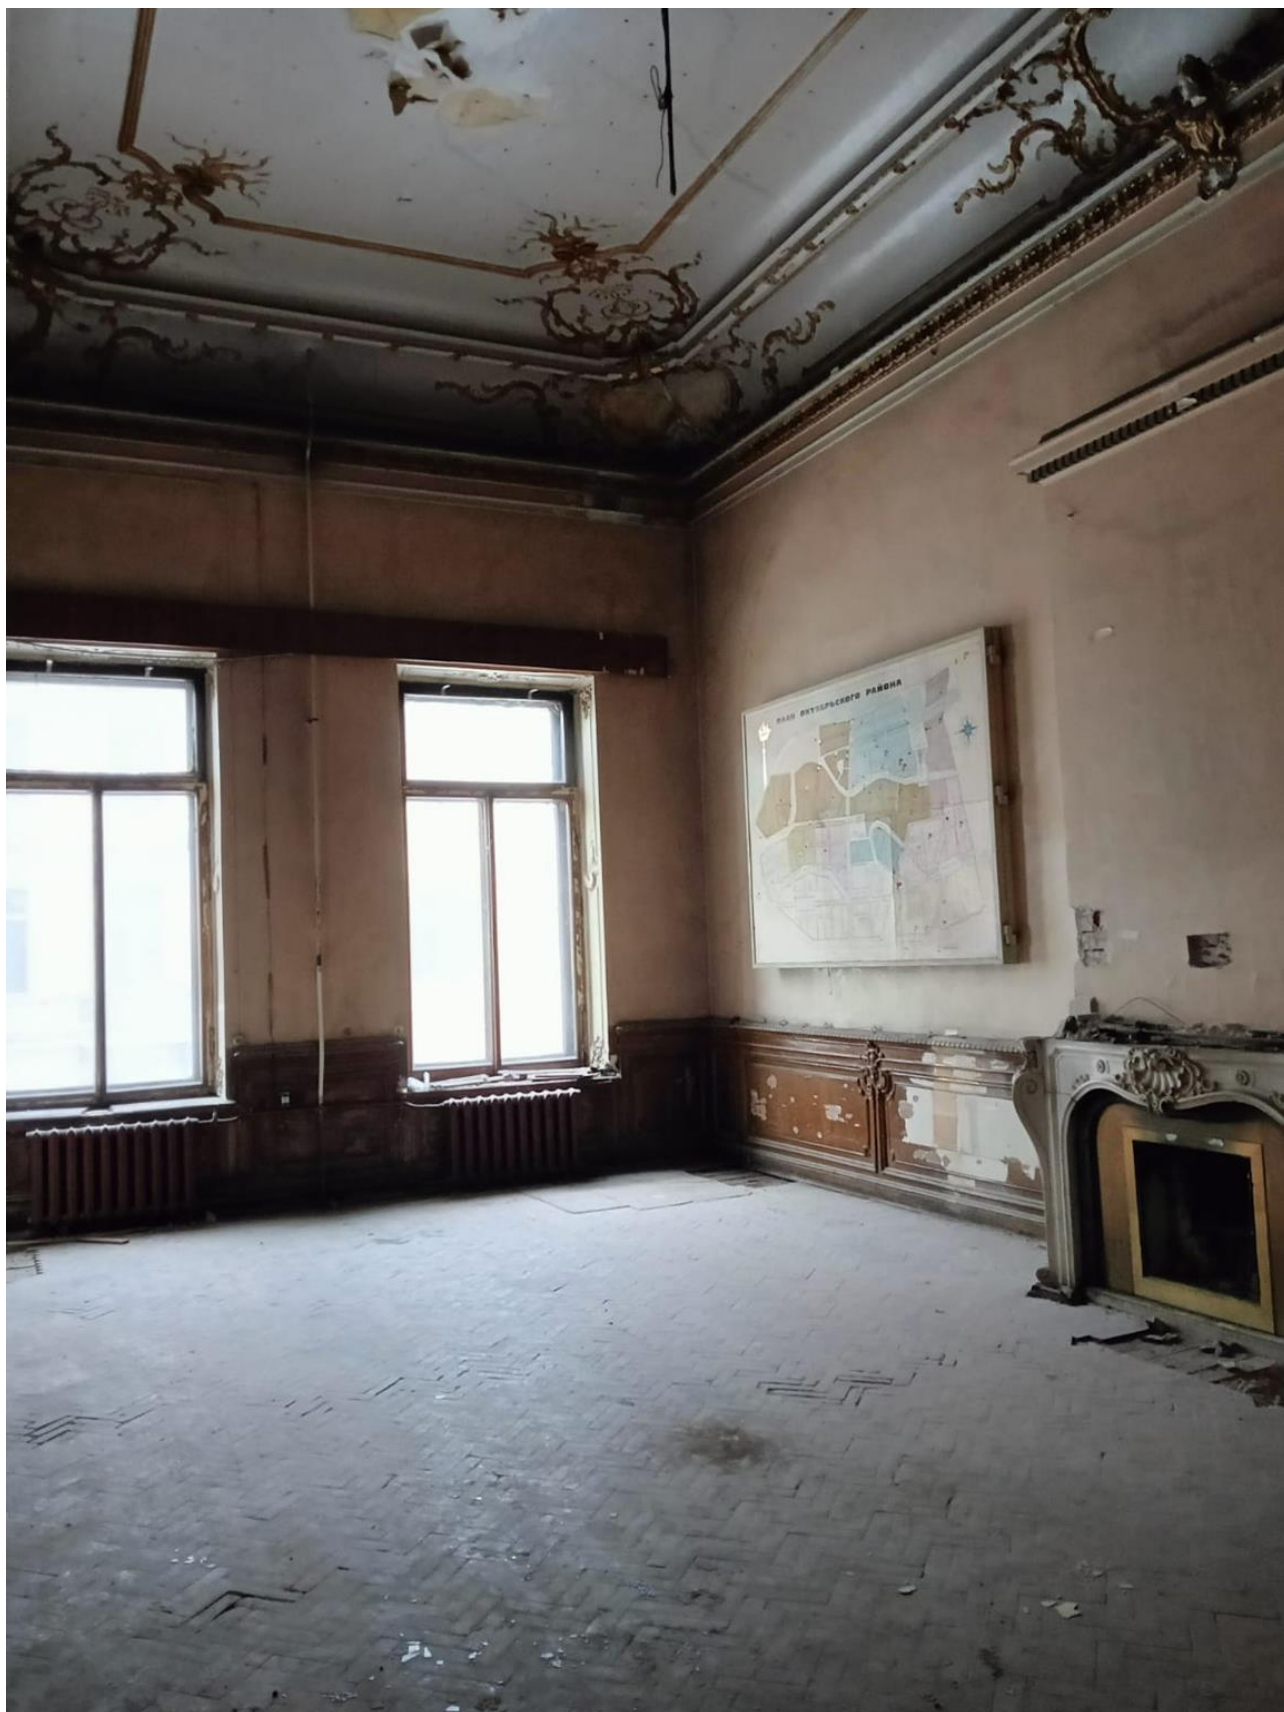
**Фото 45.** Помещение 3Н(10). (Большой кабинет). Оформление плафона – профилированный карниз, орнаментированный цветами и листьями, порезка иоником; падуга, завершенная лепной тягой в виде перевитой крест-накрест арматуры; в углах лепные композиции из акантовых завитков, рокайлей, розовых гирлянд, медальонов с вензелями.

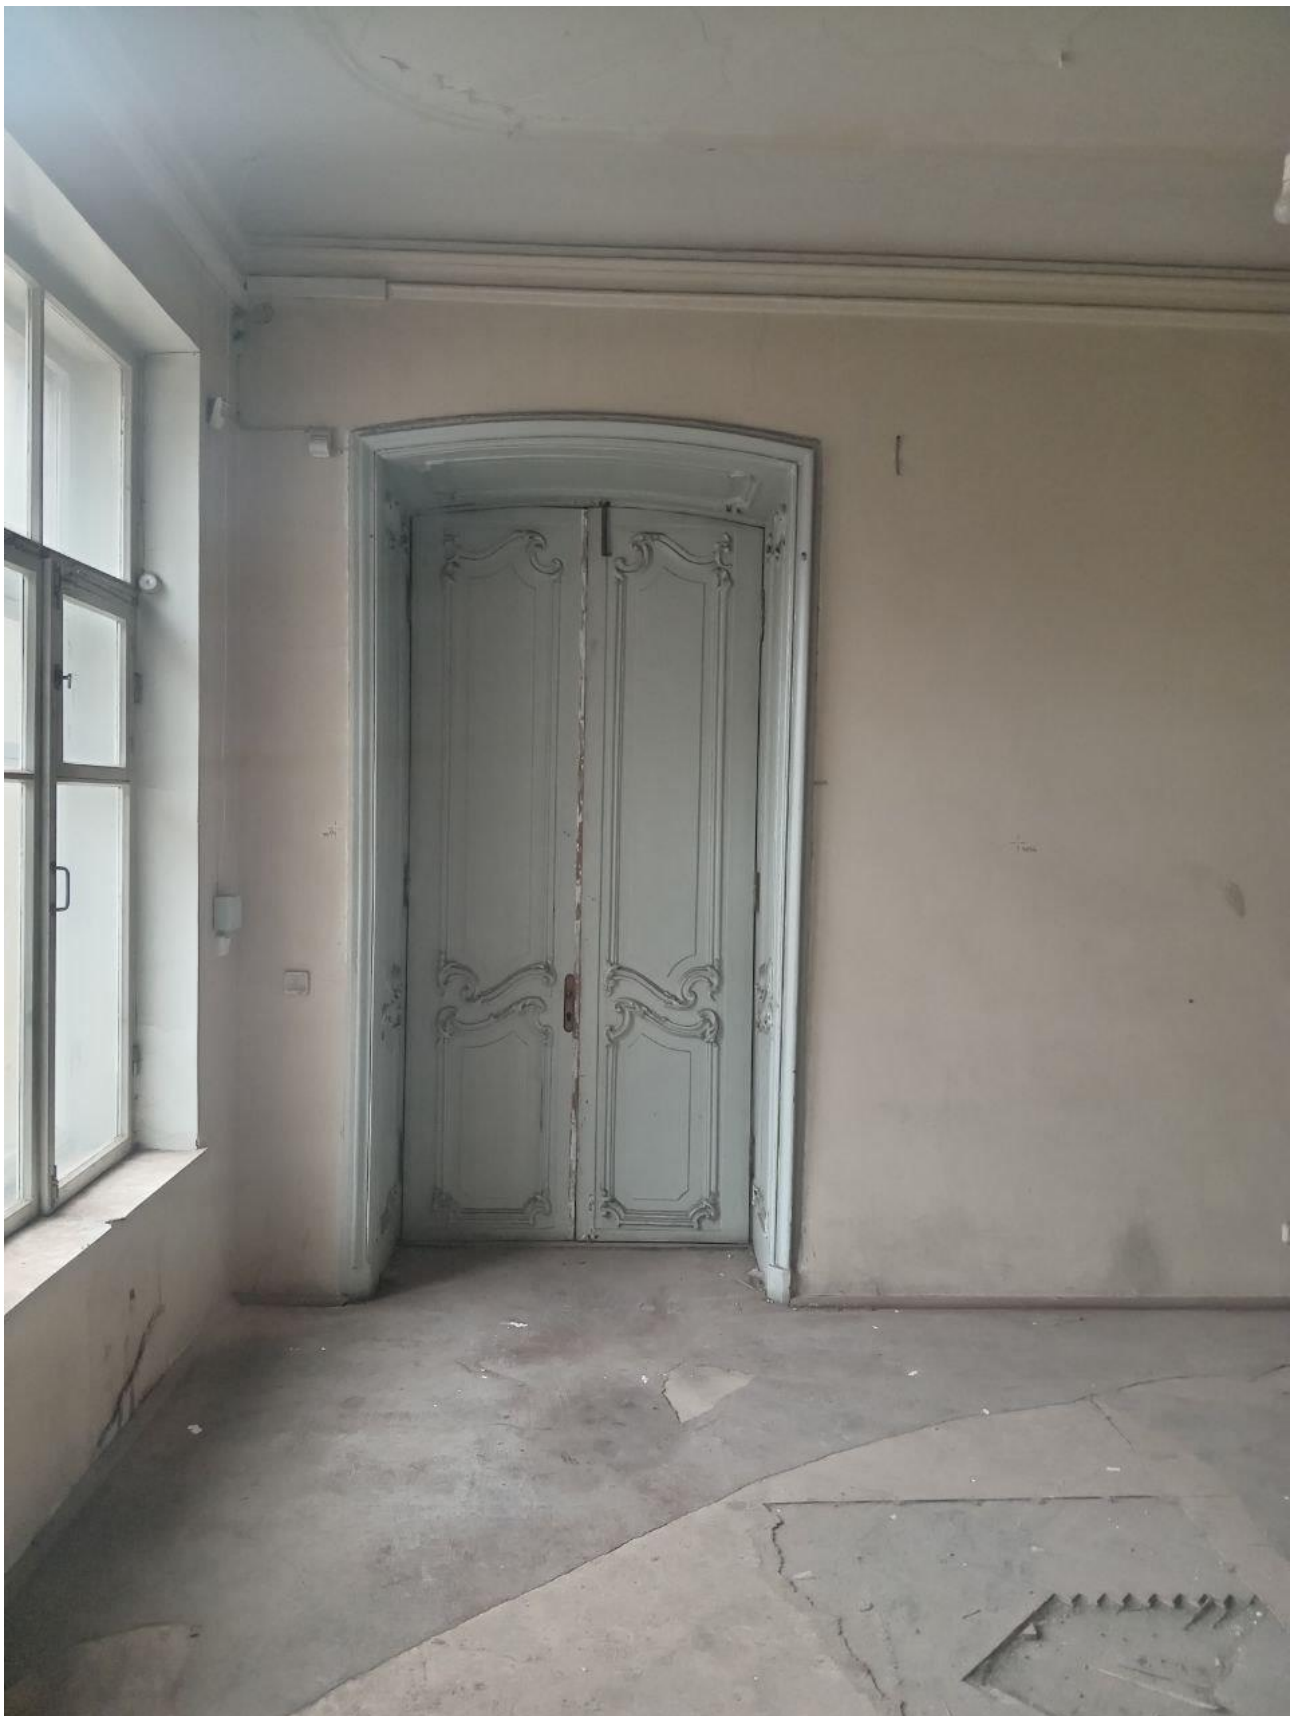
**Фото 46.** Помещение 3Н(12) (Передняя). Вид на 1ЛК (5). Исторический дверной проем с лучковой перемычкой. Профилированные наличники; откосы, облицованные филенчатыми фигурными деревянными панелями. заполнение дверных проемов – дуб, сосна, резьба, двери двустворчатые, профилированные филенки криволинейной формы, по две на каждом полотне, с резным обрамлением в виде стилизованных стеблей растений и завитков.

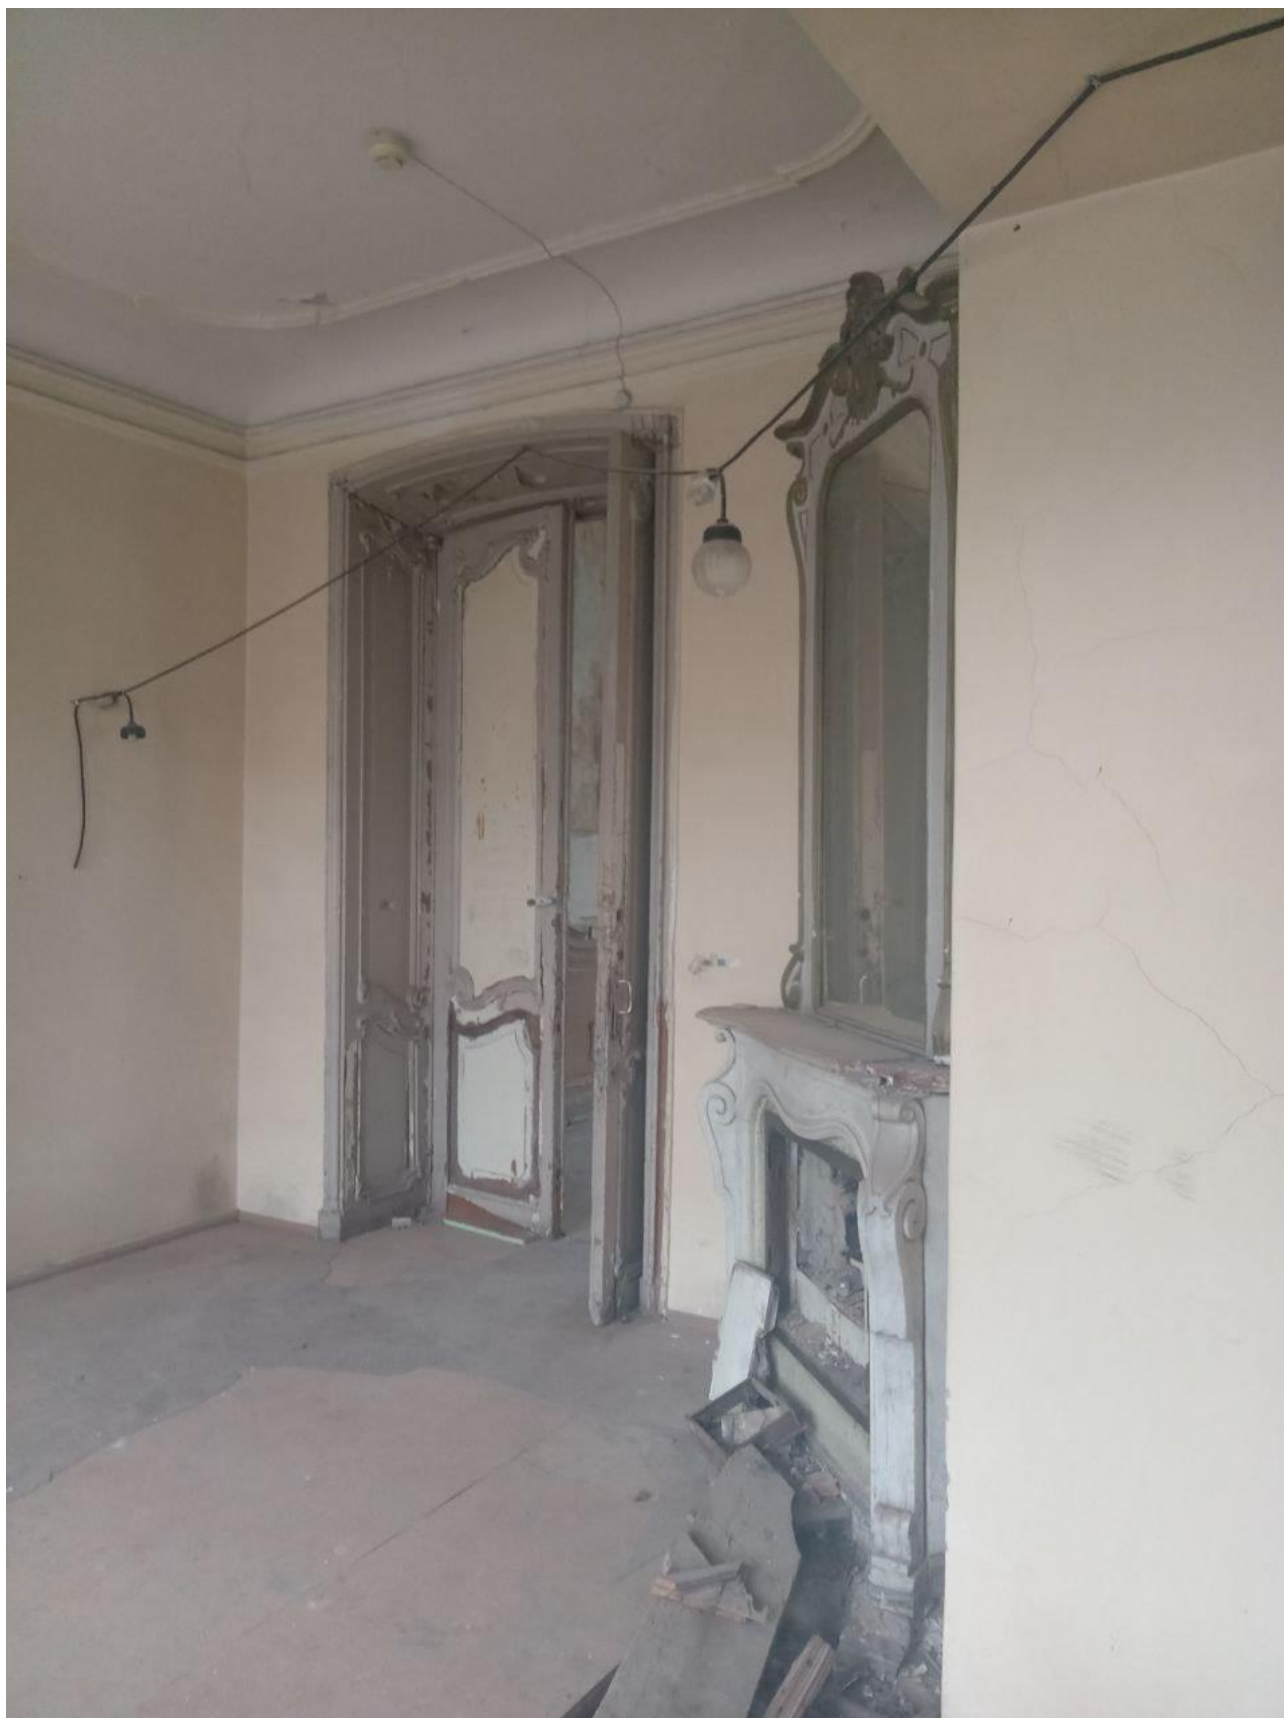
**Фото 47.** Помещение ЗН(12) (Передняя). Вид на пом. ЗН(9). Оформление плафона – падуга, профилированная фигурная рама со скругленными раскрепованными углами, профилированный карниз.
