Акт государственной историко-культурной экспертизы проектной документации на проведение работ по сохранению объекта культурного наследия регионального значения «Дом Салтыковой», расположенного по адресу: город Санкт-Петербург, улица Большая Морская, дом 51, литера А – «Реставрация и приспособление для современного использования здания по адресу: г.Санкт-Петербург, ул.Большая Морская, д.51. лит.А», шифр ЯП-722/24, выполненной ООО «Архитектурное бюро «Студия 44» в 2025 году

Настоящая государственная историко-культурная экспертиза проводится с целью определения соответствия проектной документации на проведение работ по сохранению объекта культурного наследия регионального значения «Дом Салтыковой», расположенного по адресу: город Санкт-Петербург, улица Большая Морская, дом 51, литера А – «Реставрация и приспособление для современного использования здания по адресу: г.Санкт-Петербург, ул.Большая Морская, д.51. лит.А», шифр ЯП-722/24,

выполненной ООО «Архитектурное бюро «Студия 44» в 2025 году, требованиям государственной охраны объектов культурного наследия.

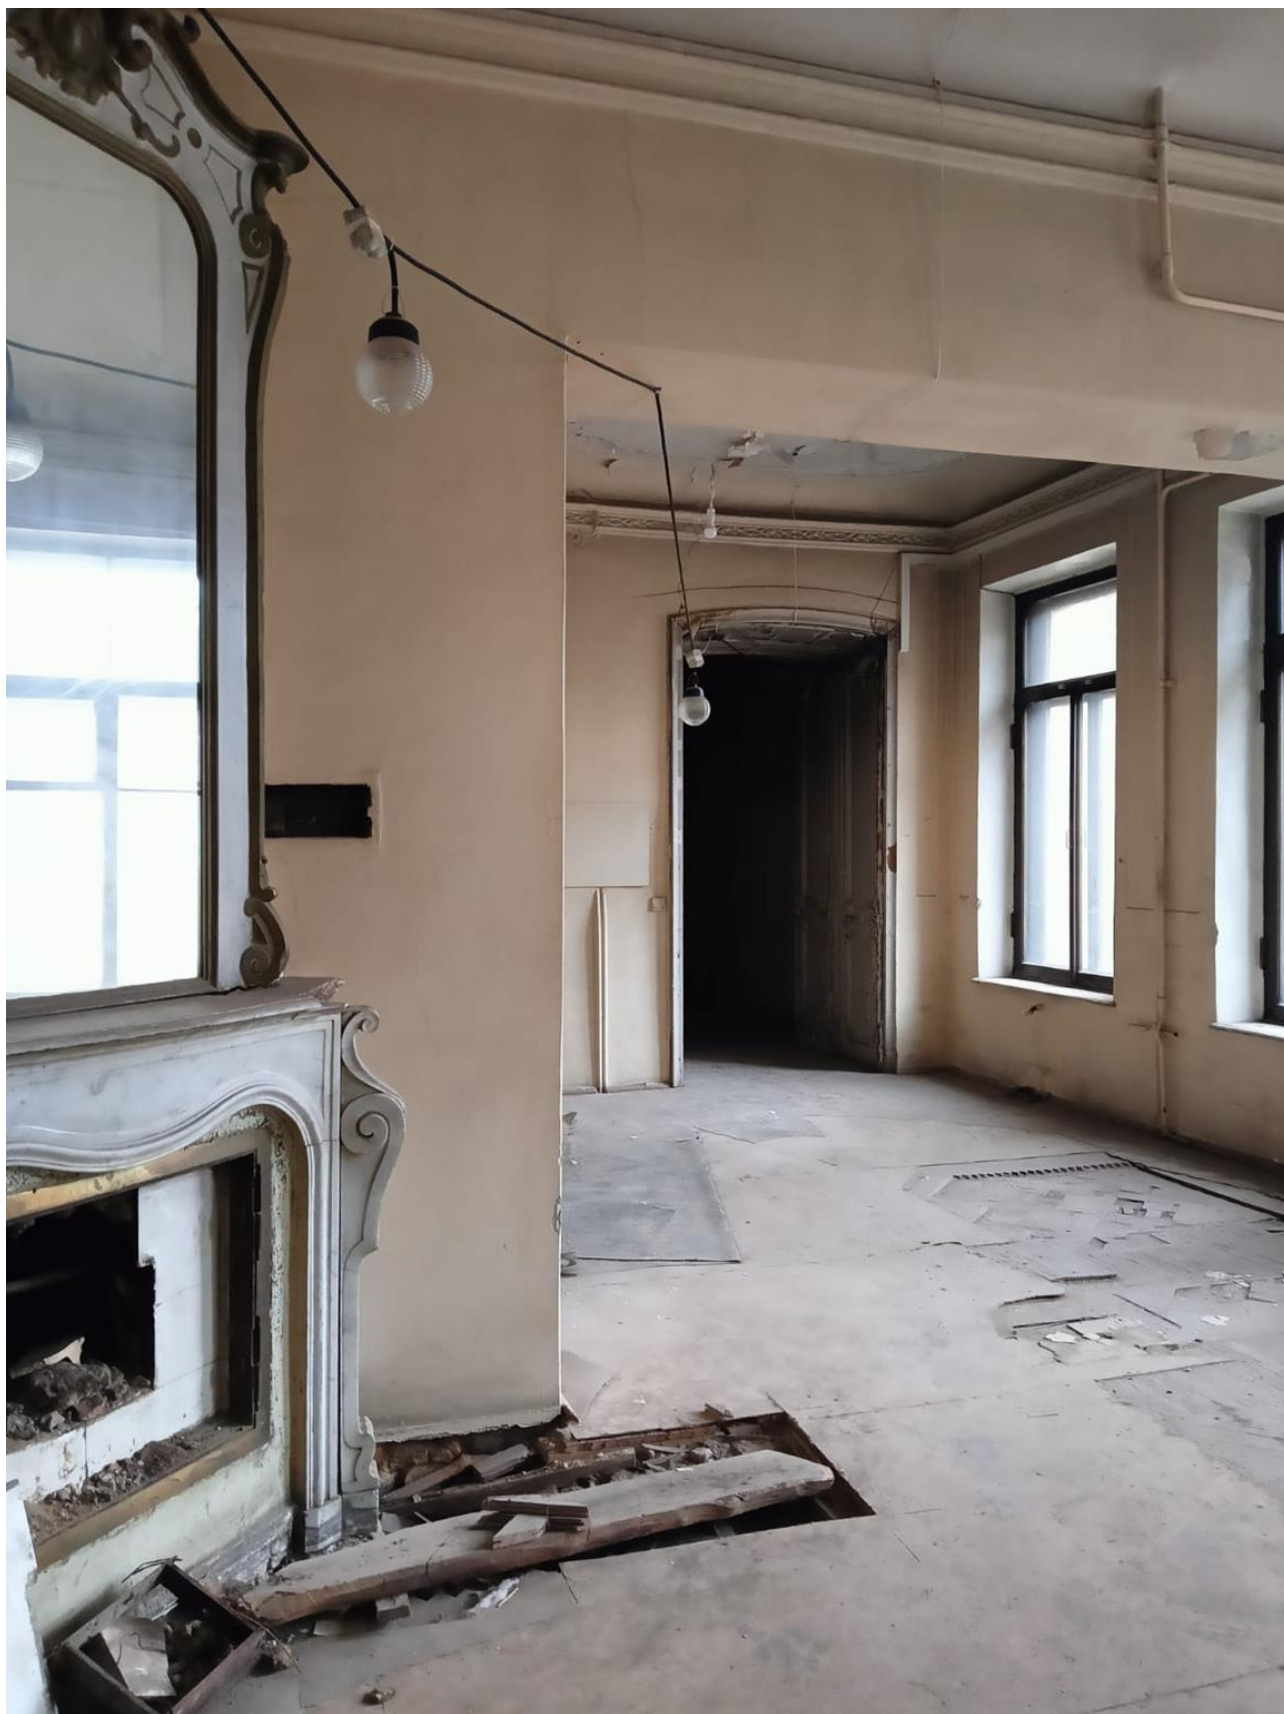
**Фото 48.** Помещение ЗН(12) (Передняя). Вид на пом. ЗН(11). Печь-камин угловая, двухъярусная; нижний ярус: белого с серыми прожилками мрамора; верхний ярус: надкаминное зеркало в лепной фигурной раме с бронзировкой.

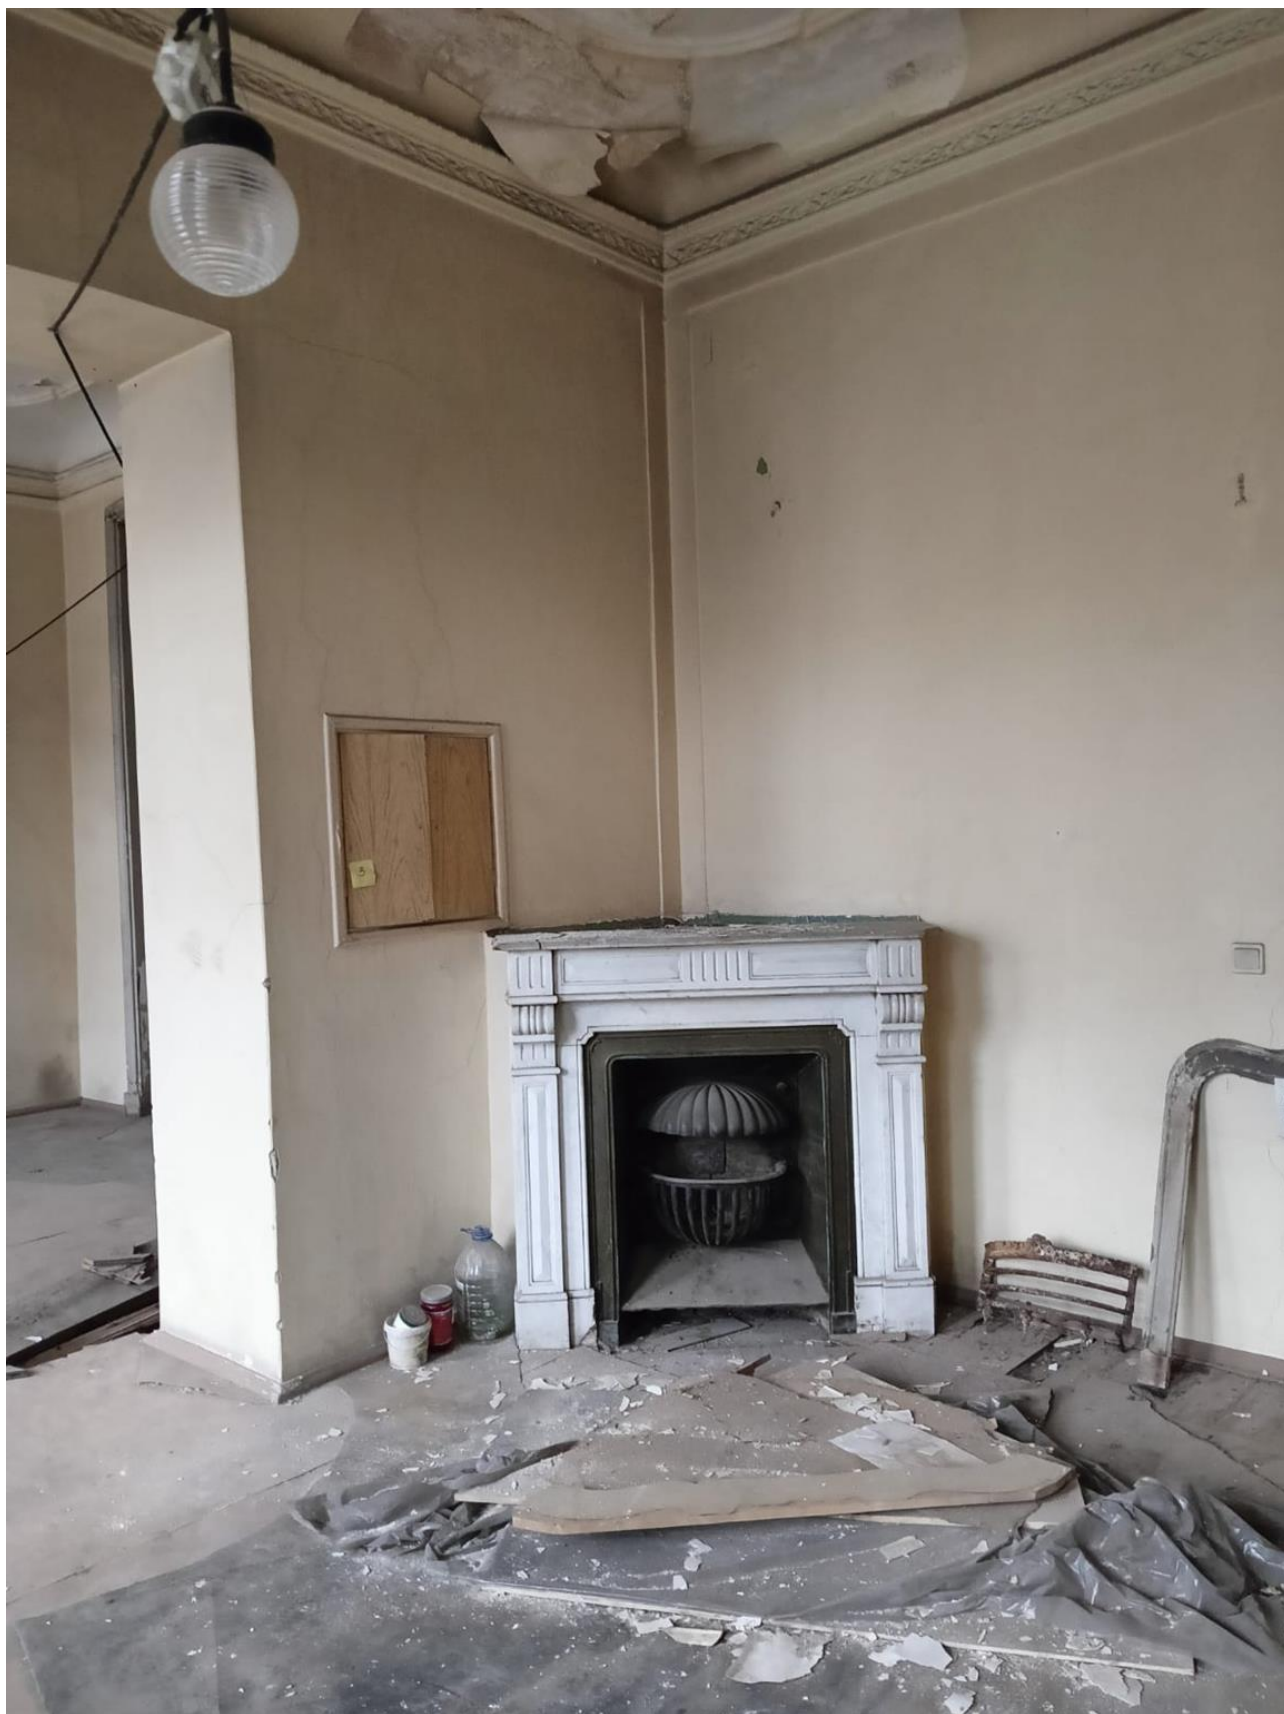
**Фото 49.** Помещение ЗН(11) (Вторая передняя). Вид на пом. ЗН(12). Камин средистенный, белого мрамора топочное отверстие в прямоугольной раме со срезанными раскрепованными углами; обшито латунным листом с профилированными тягами; с боковыми стенками, облицованными латунными листами; таган чугунный, литой, в форме полукруглой чаши из расходящихся веером стержней, с завершением в виде раковины.

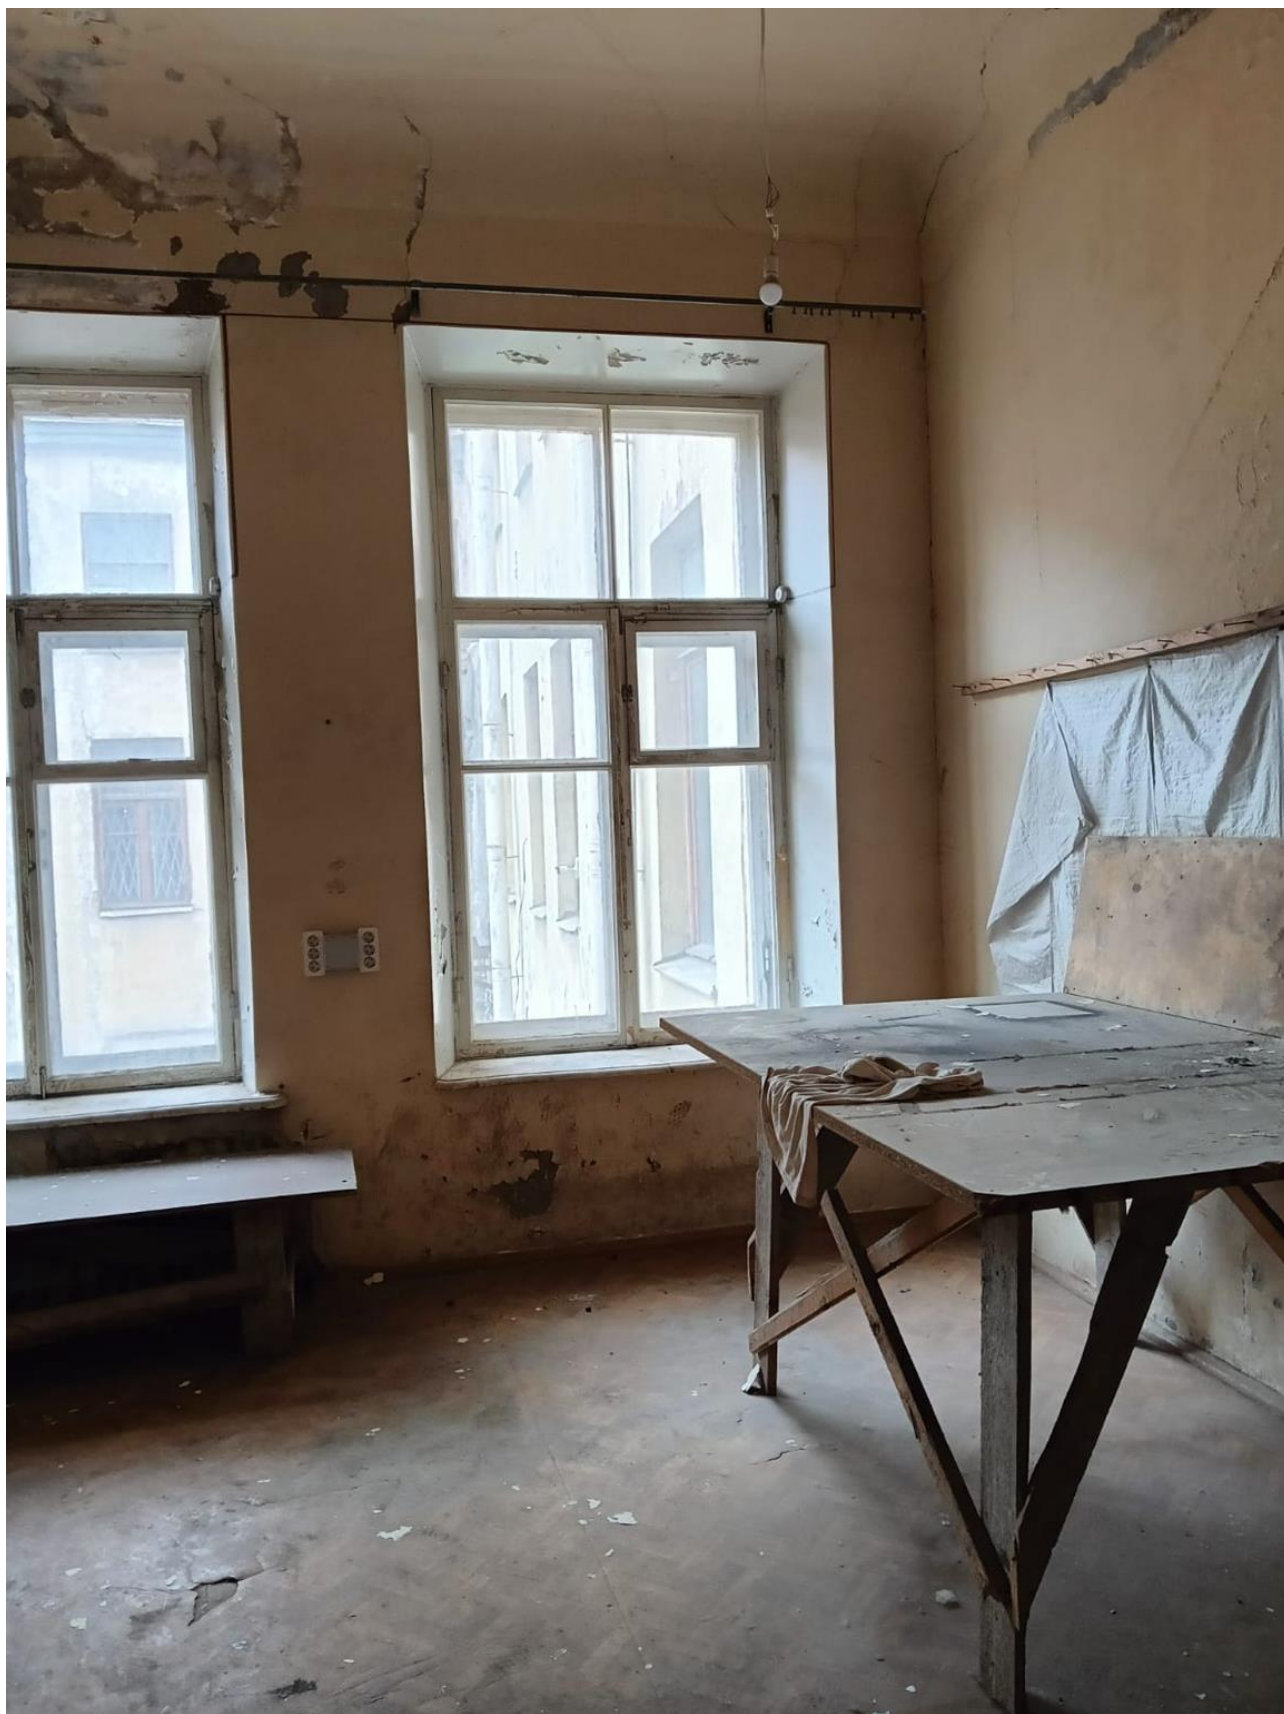
**Фото 50.** Помещение 3Н (14) (Малый (Зеркальный) кабинет). Общий вид. Доска подоконная белого с серыми прожилками мрамора, криволинейного очертания, с профилированным краем; мастерская Мадерни; время: 1846-1847 гг.; размер: длина – 150 см; ширина – 42 см.

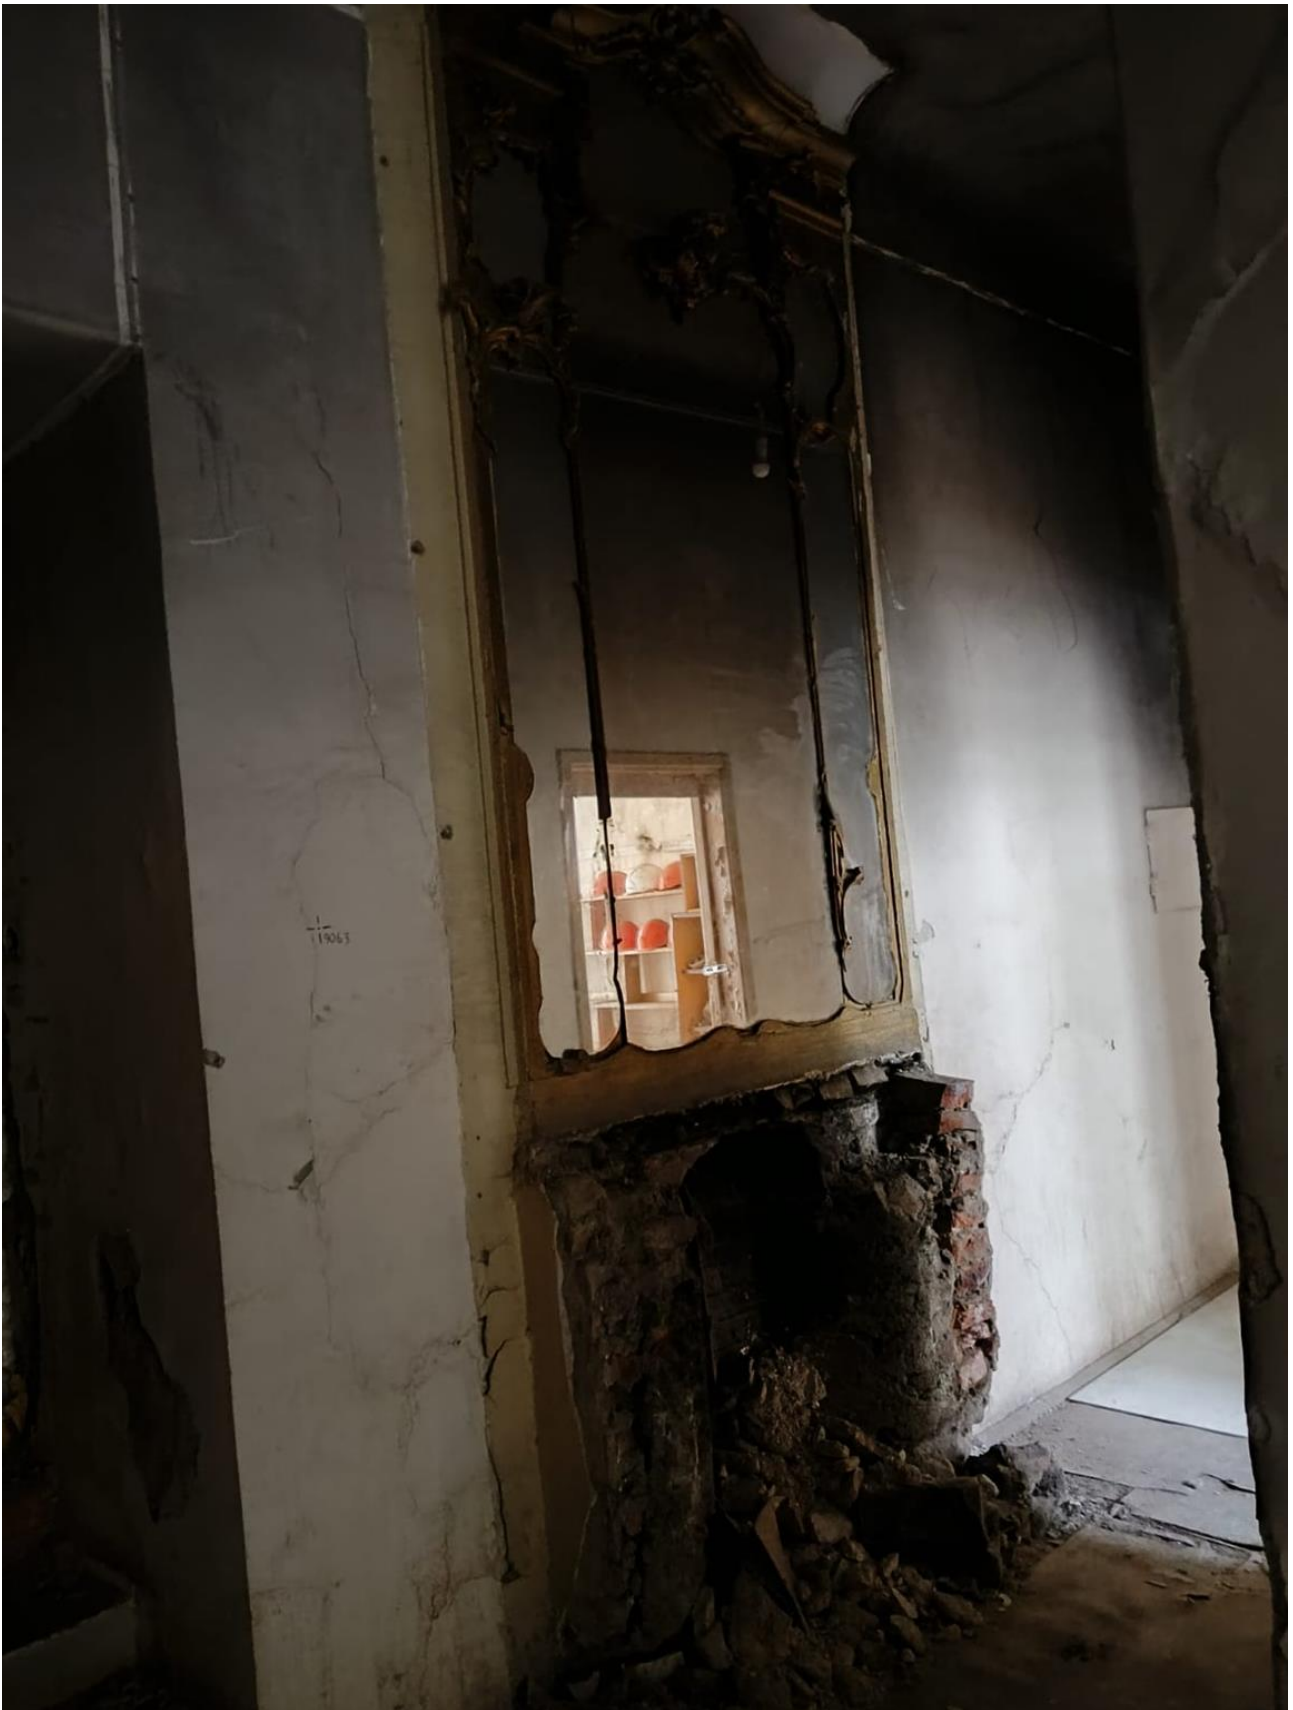
**Фото 51.** Помещение 3Н (13) (Малый (Зеркальный) кабинет).камин средистенный. Двухярусный. Нижний ярус утрачен, верхний ярус: надкаминное зеркало в деревянной фигурной резной золоченой раме.

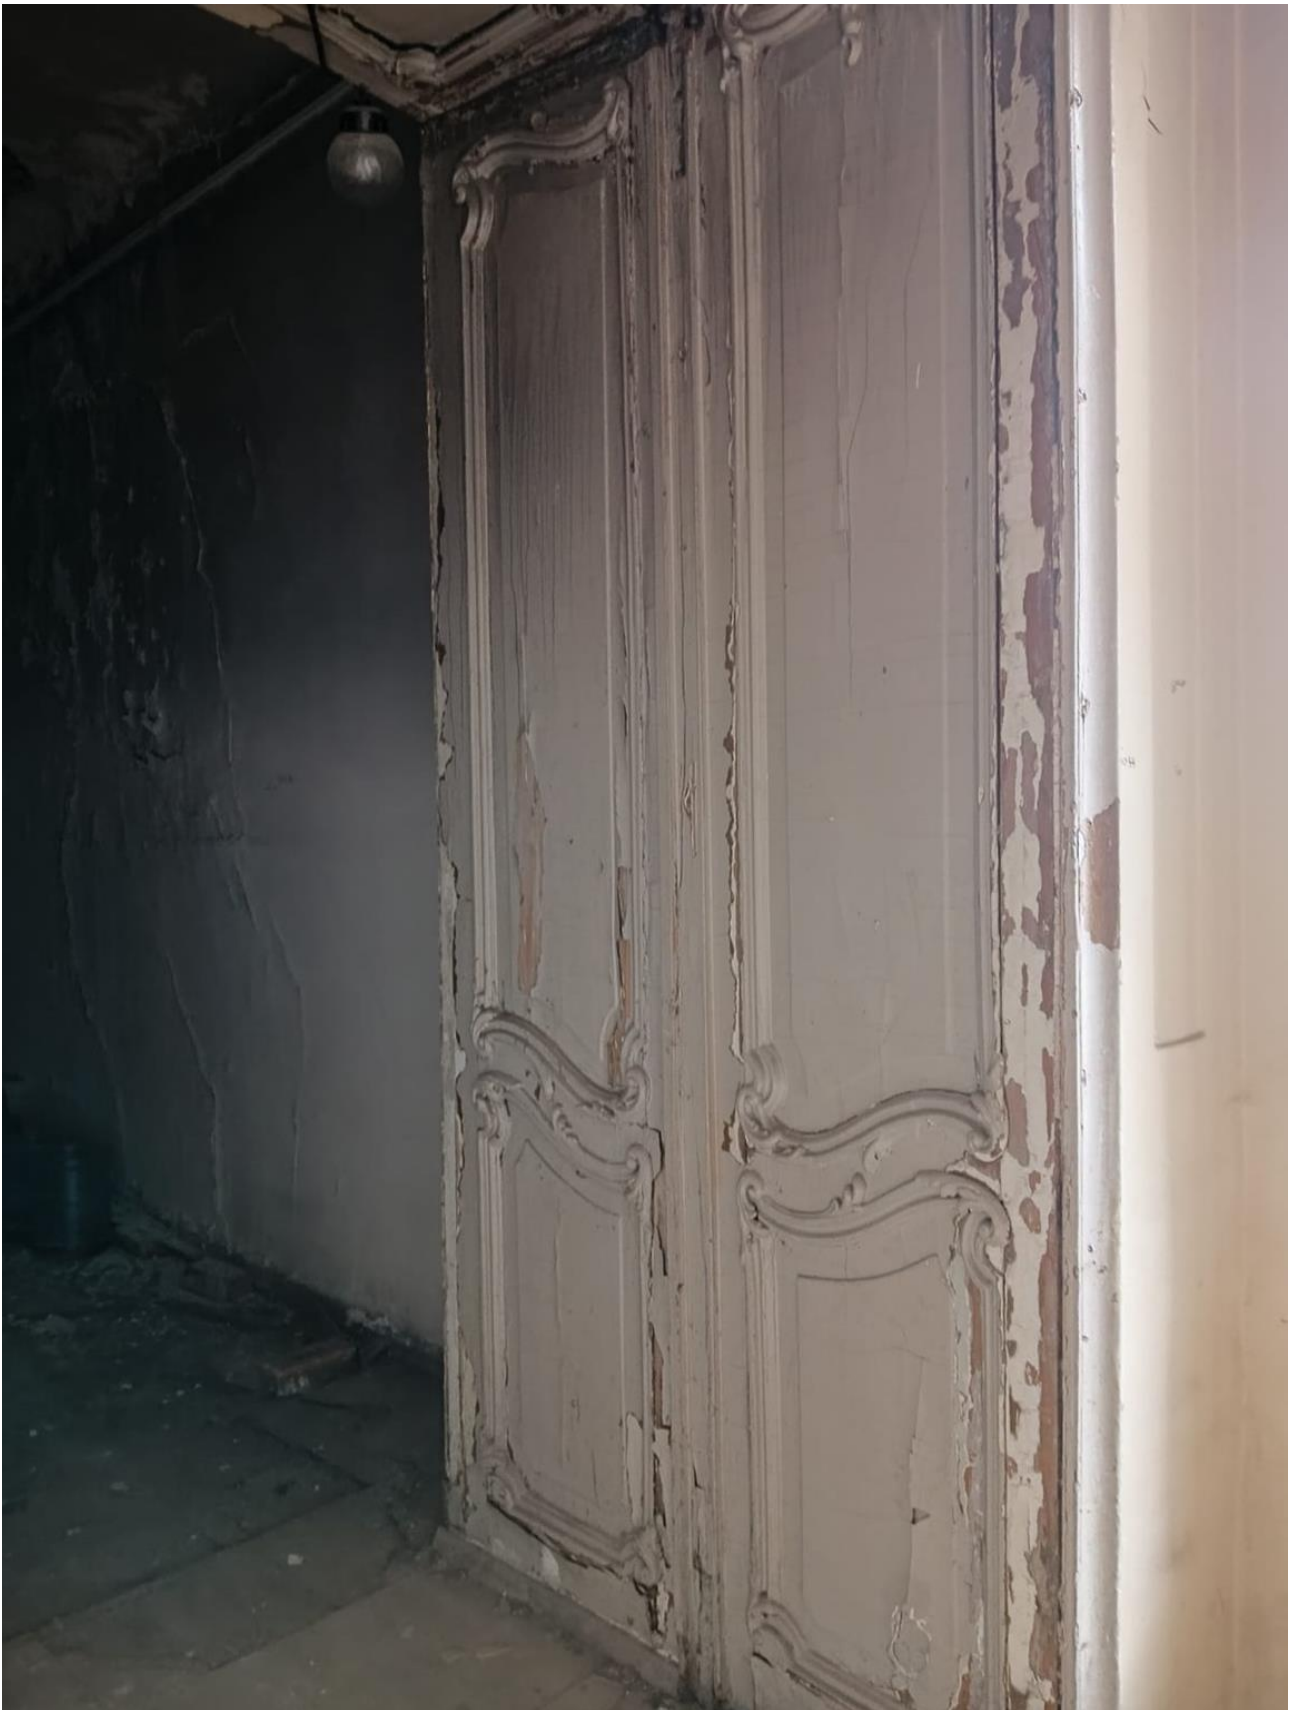
**Фото 52.** Помещение 3Н(11)(Вторая передняя). Вид на пом. 3Н(13). Тамбур двухфиленчатый (дуб, сосна, резьба, золочение); филенки декорированы накладной резьбой в виде рокайлей и волют; время: 1846-1847 гг.
