**АКТ**  
**по результатам государственной историко-культурной**  
**экспертизы**  
**выявленного объекта культурного наследия «Дом Петерсона**  
**(Лобановых-Ростовских)», расположенного по адресу:**  
**Санкт-Петербург, Морская Большая ул., 31,**  
**в целях обоснования целесообразности включения в единый**  
**государственный реестр объектов культурного наследия**  
**(памятников истории и культуры) народов Российской Федерации.**

**Санкт-Петербург.**  
**2025 г.**

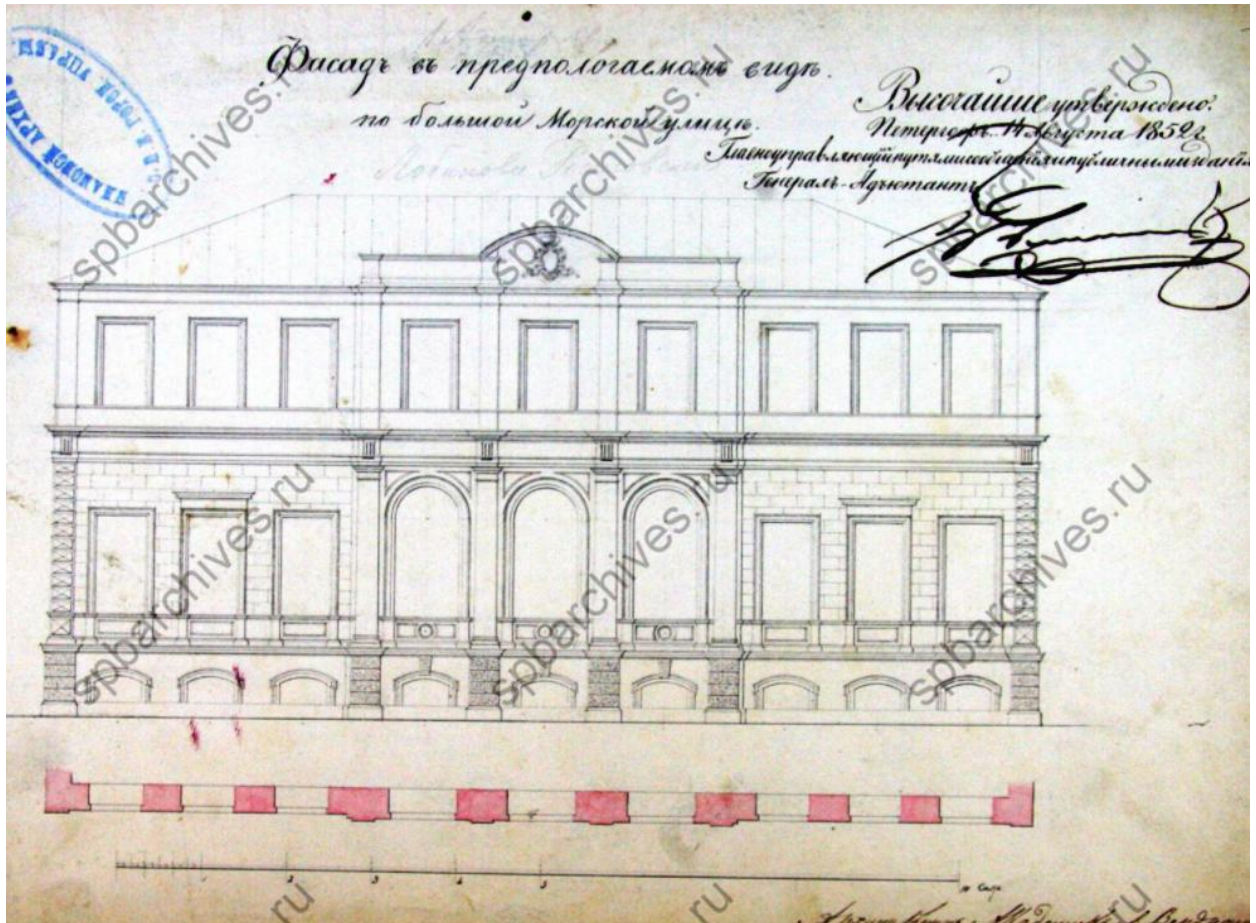
Илл.11. Фасад в предполагаемом виде по Большой Морской улице. 1852 г. ЦГИА СПб. Ф. 513.

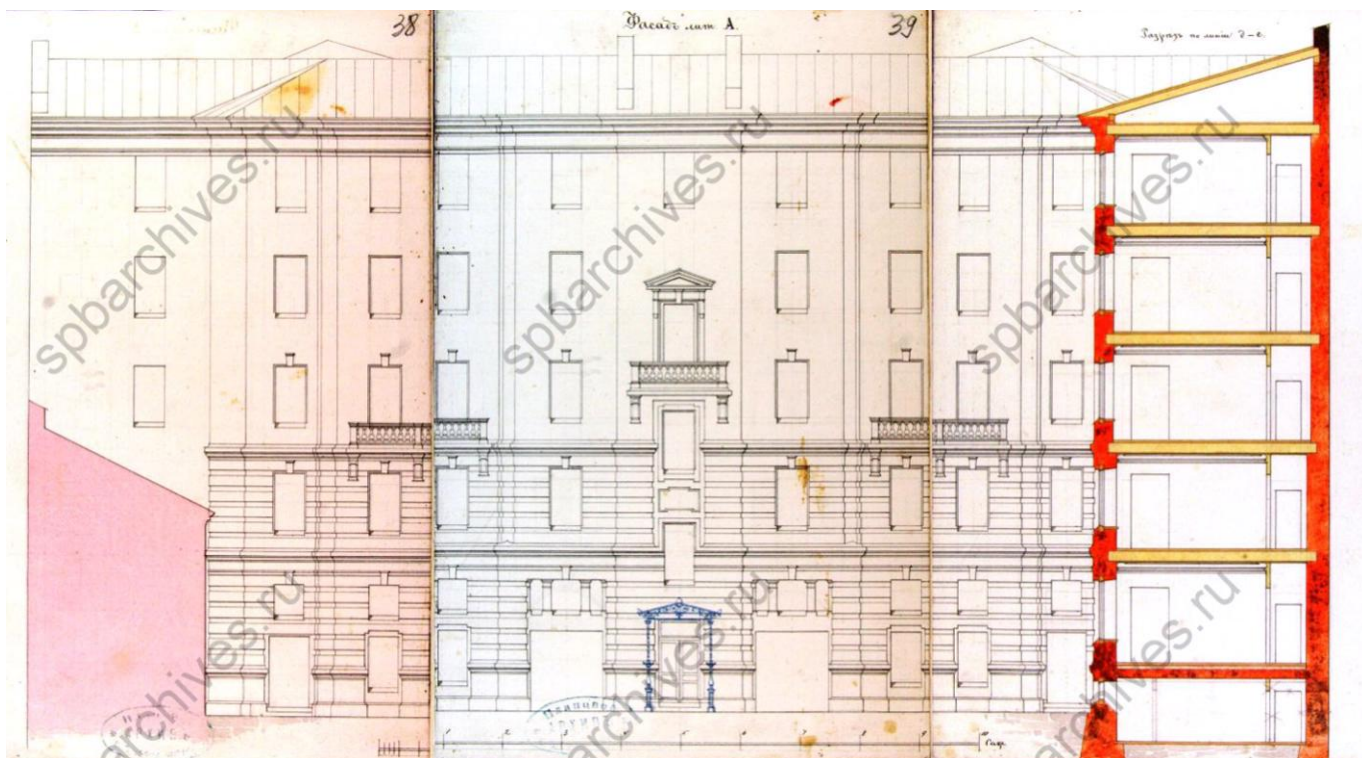
Илл.27. Разрез д-е по лит. В и фасад лит. А. 1882 г. ЦГИА СПб. Ф. 513 Оп. 102 Д. 157. Л. 38-40.

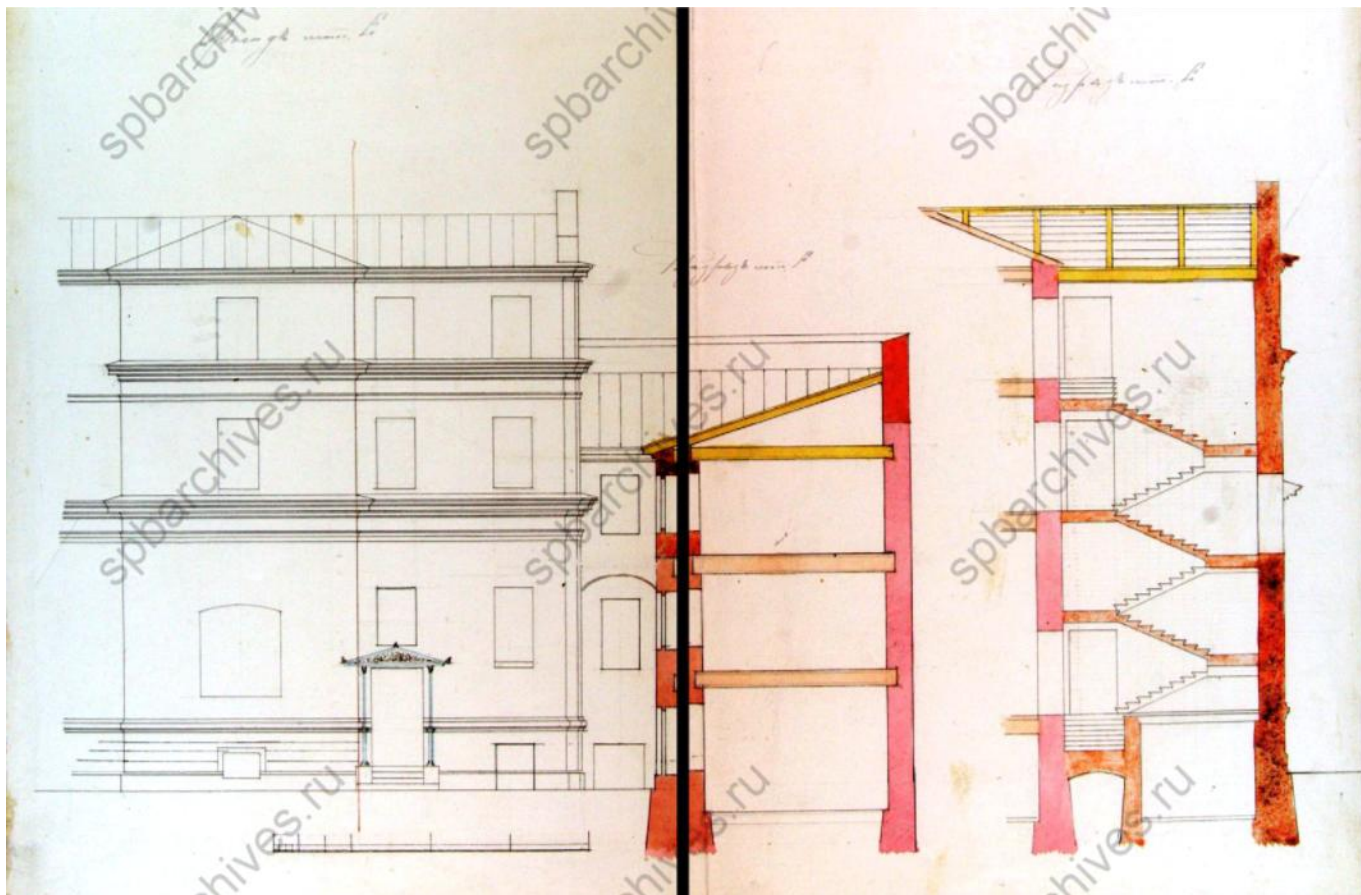
**Илл.30.** Разрезы по пристройке и боковому надворному флигелю. 1882 г. ЦГИА СПб. Ф. 513 Оп. 102 Д. 157. Л. 44-45.

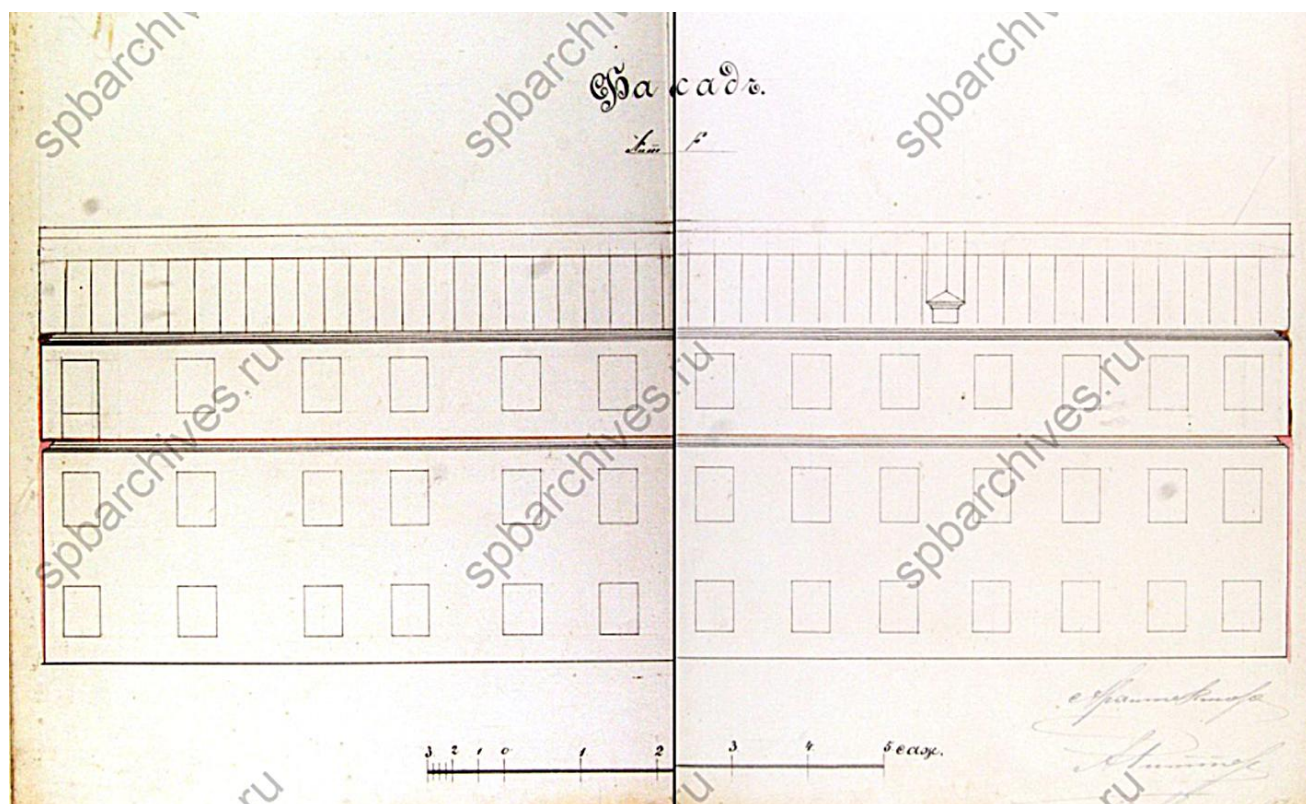
**Илл.31.** Фасад бокового надворного флигеля. 1882 г. ЦГИА СПб. Ф. 513 Оп. 102 Д. 157. Л. 46-47.

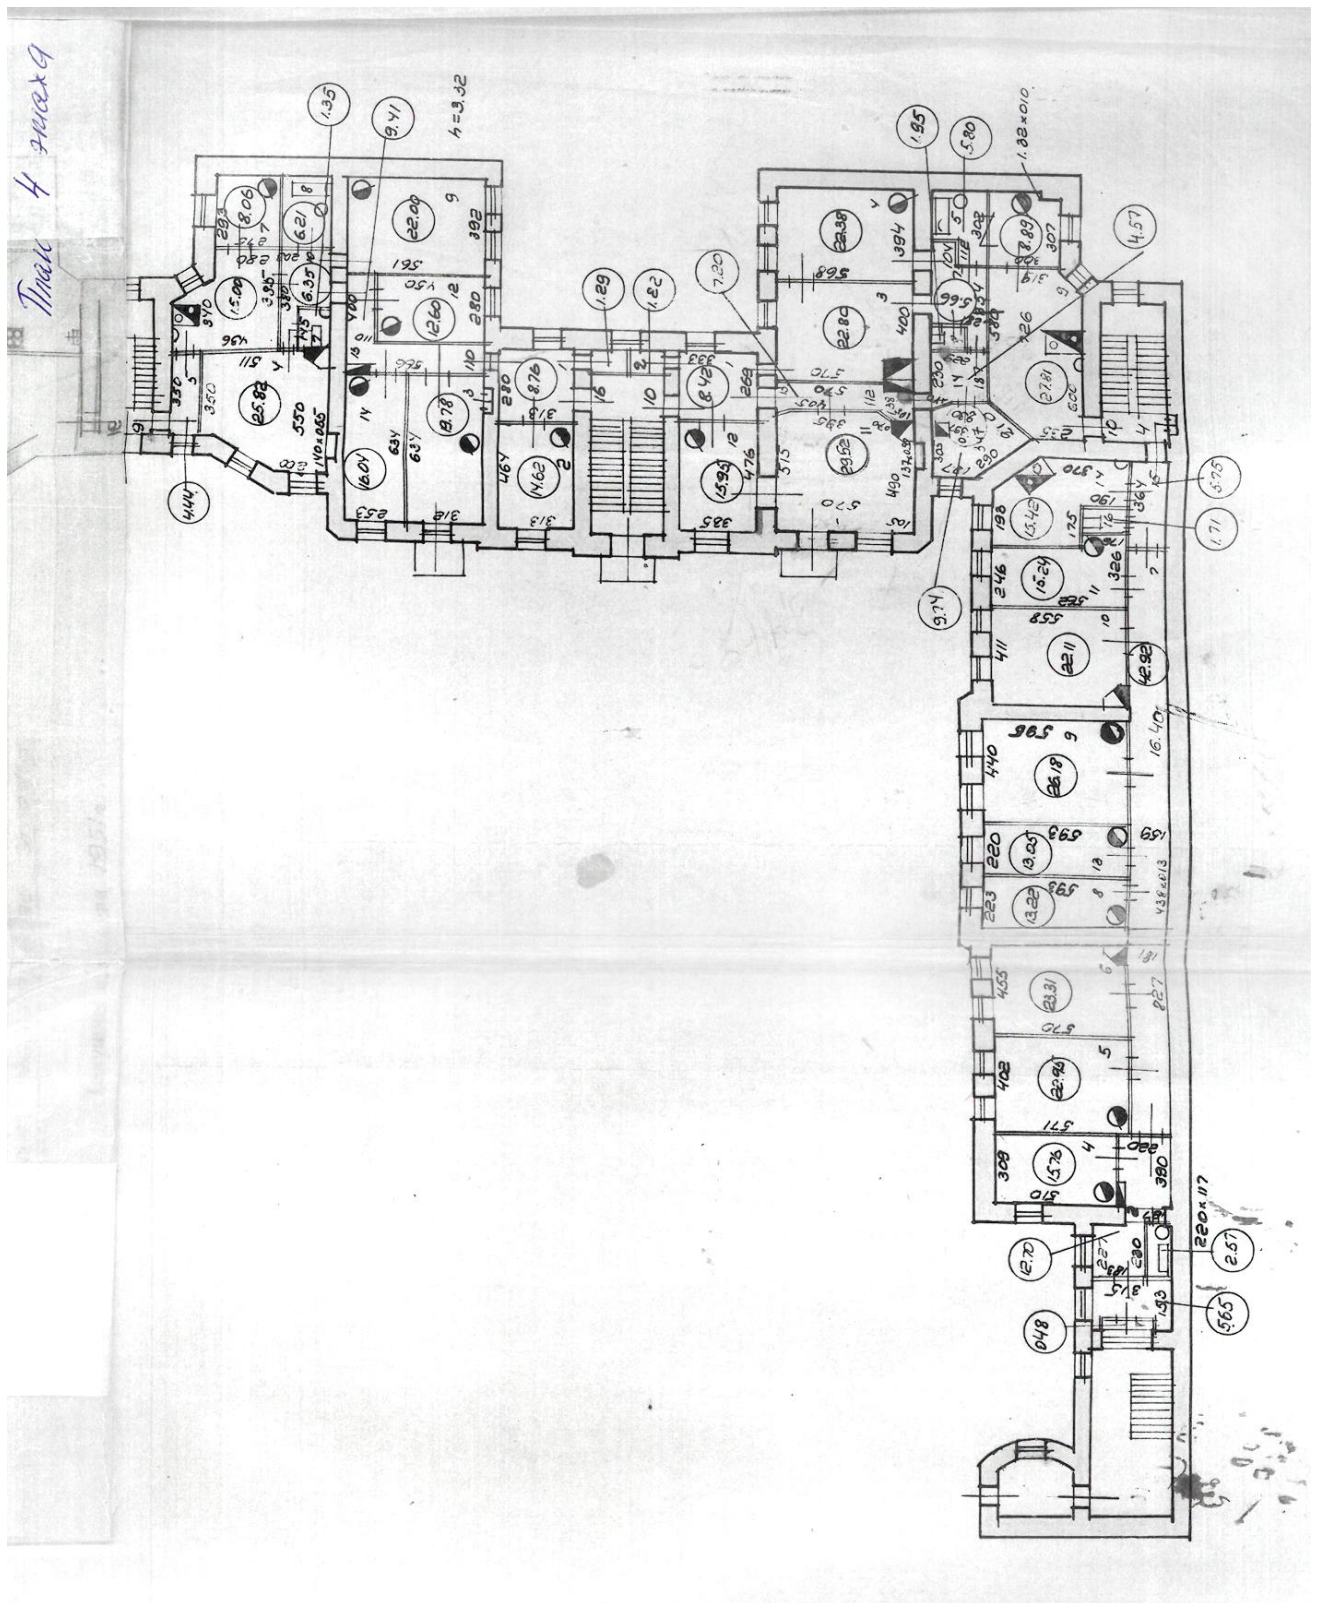
Илл.45. Поэтажные планы 4 этажа дома по адресу: Герцена ул.,31. 1953 г.

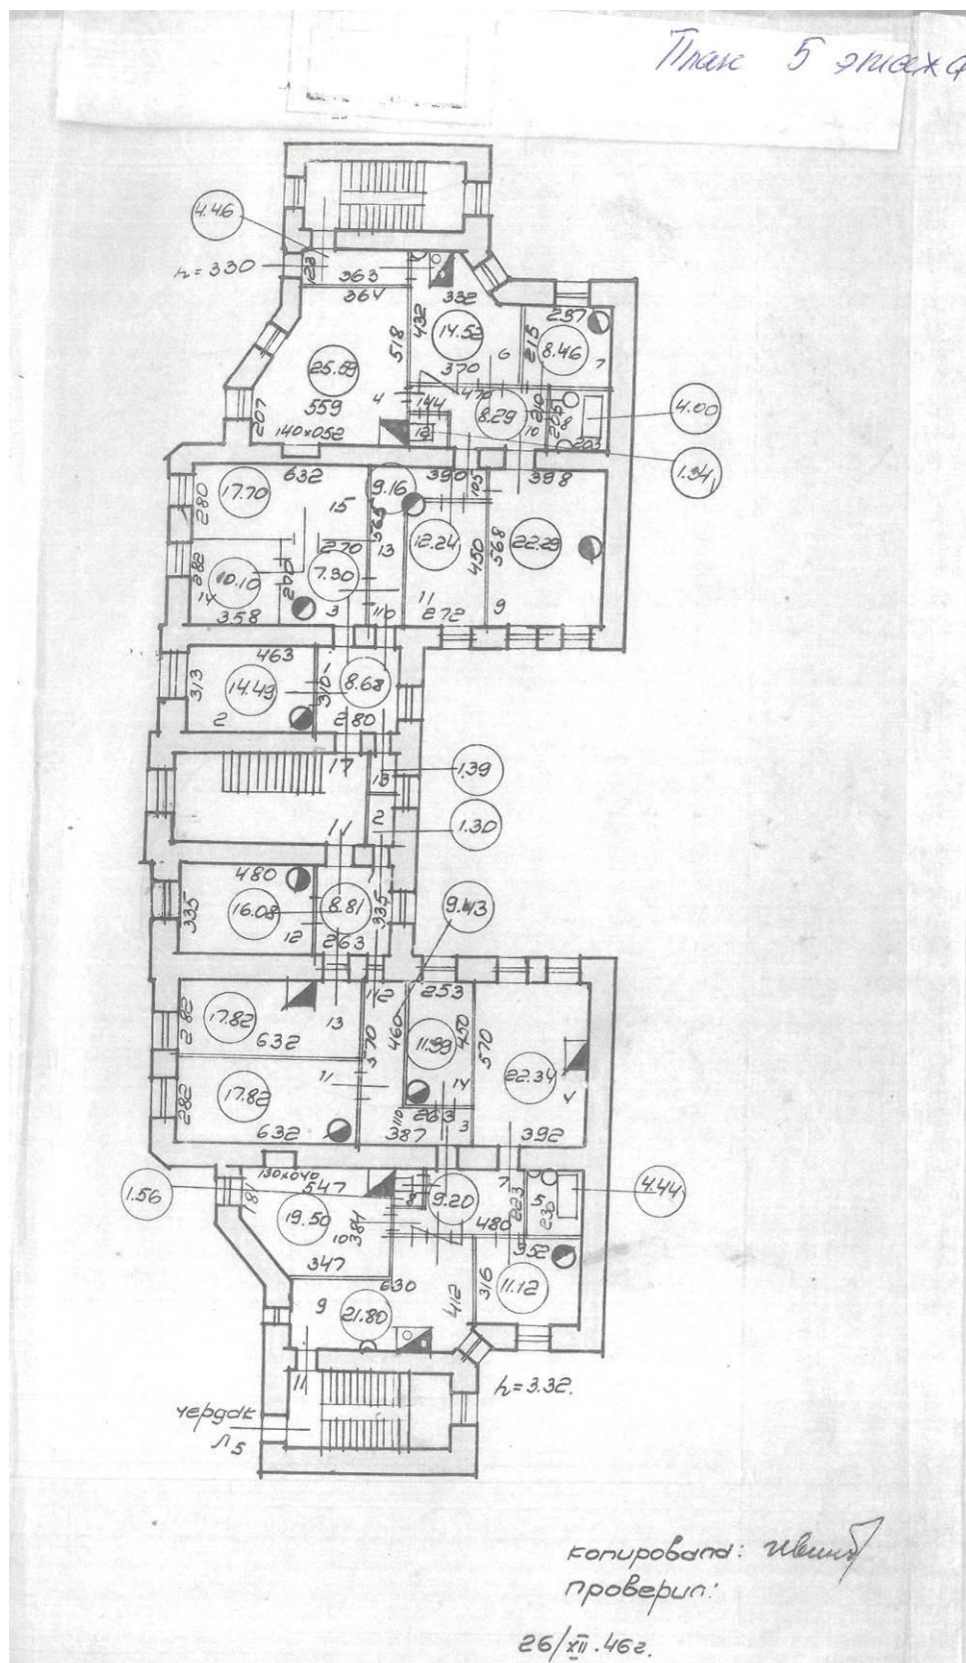
Илл.46. поэтажный план 5 этажа дома по адресу: Герцена ул..31. 1946 г.

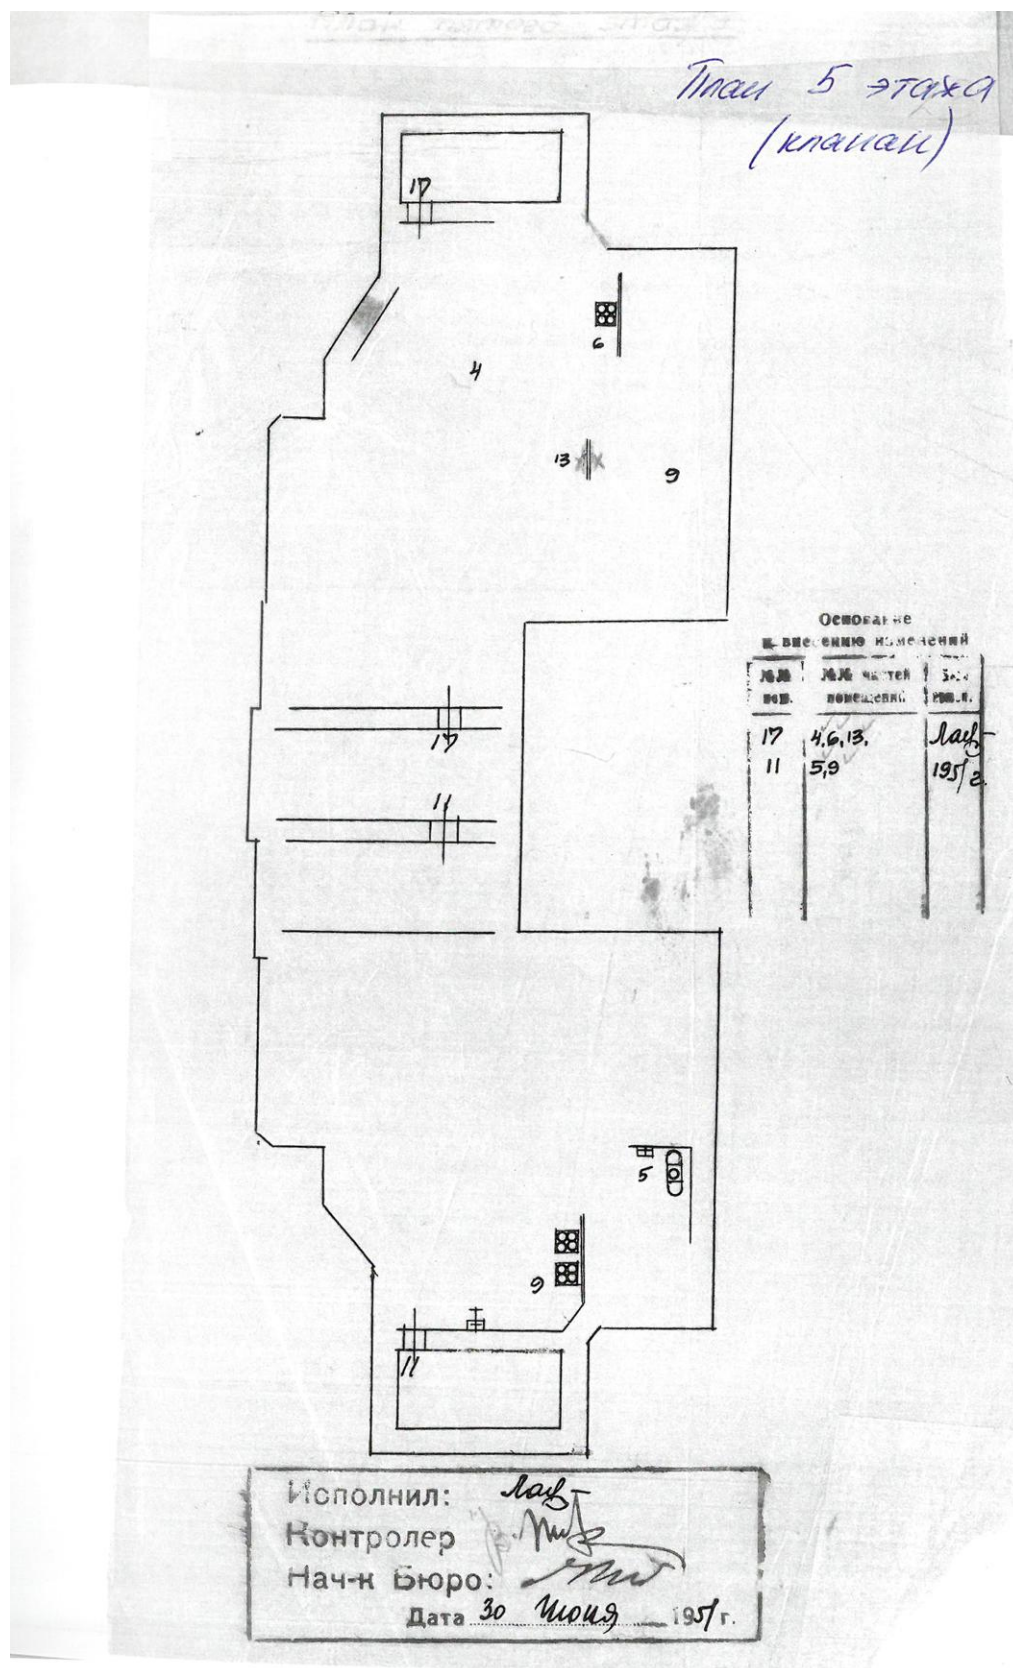
Илл.47. Поэтажный план чердачного этажа дома по адресу: Герцена ул.,31. 1951 г.

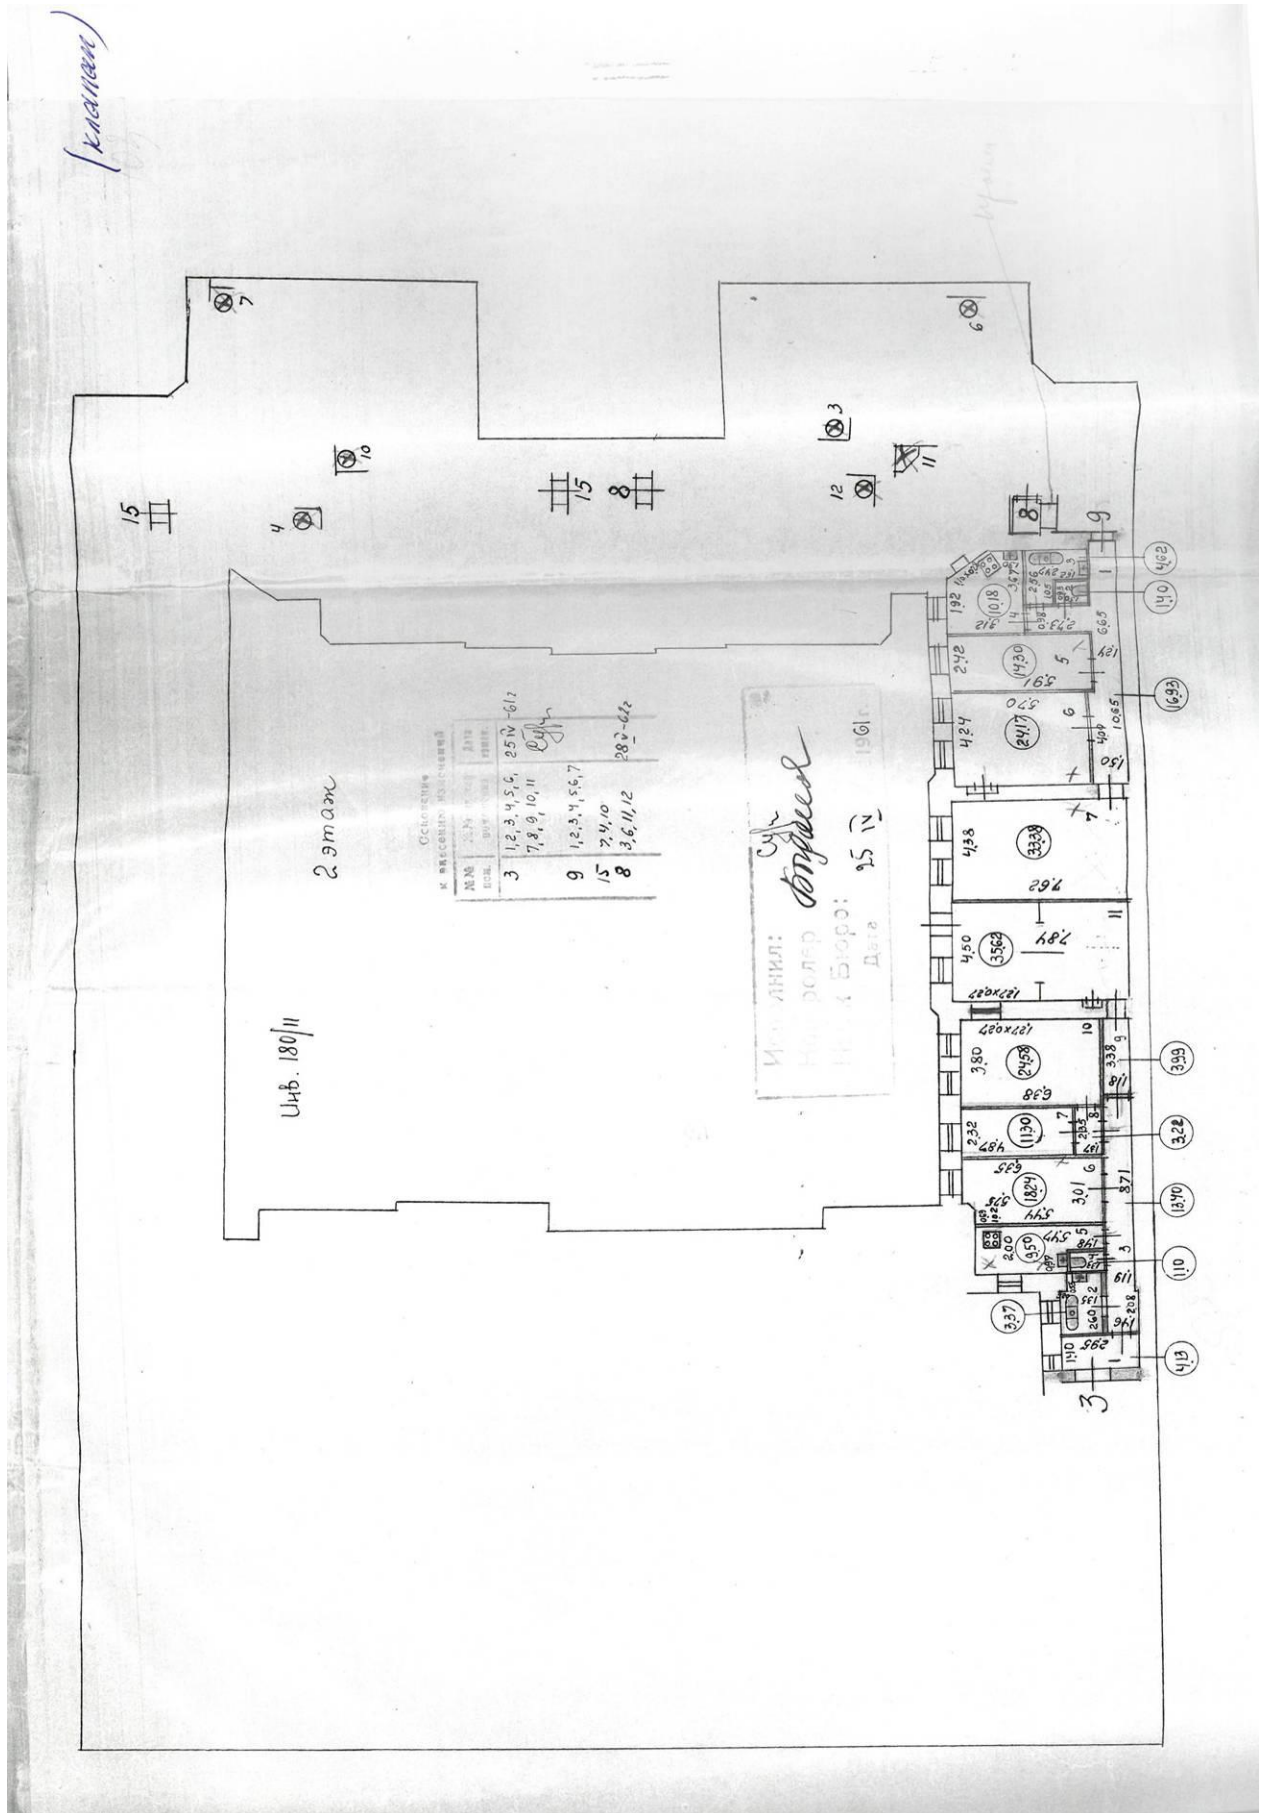
Илл.57. поэтажные планы 2 этажа северо-восточного флигеля дома по адресу: Герцена ул..31. 1961 г.

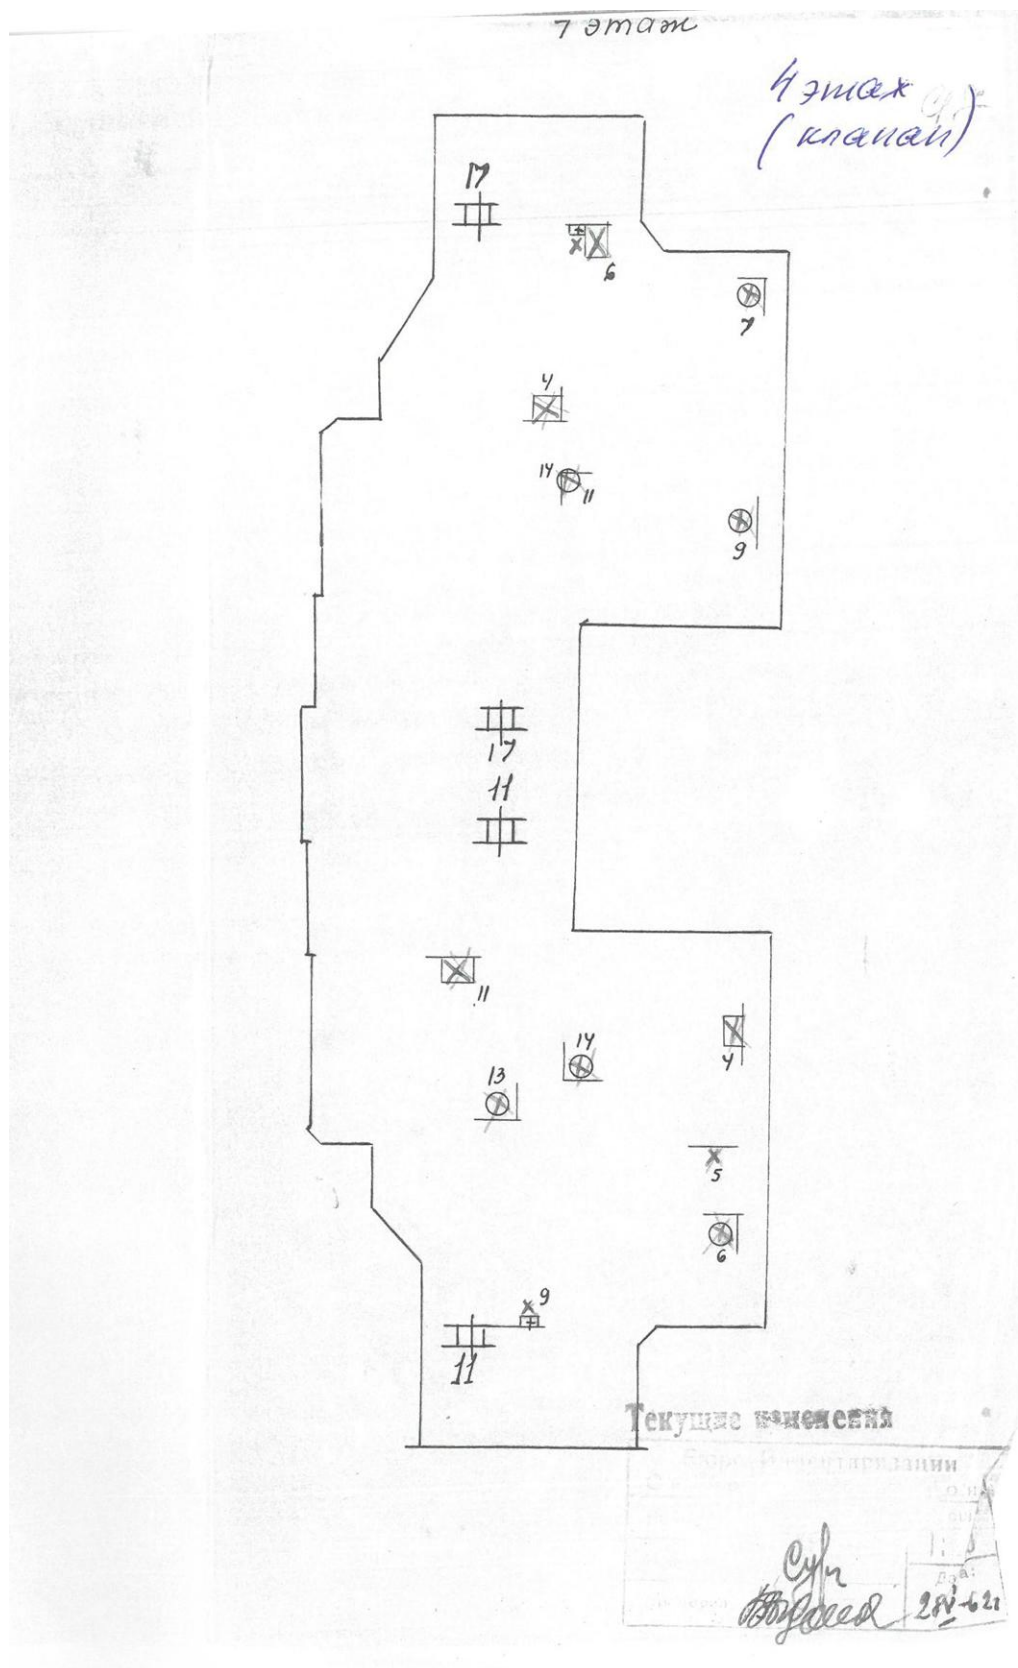
Илл.59. Поэтажный план чердака северо-западного флигеля дома по адресу: Герцена ул..31.  
1962 г.

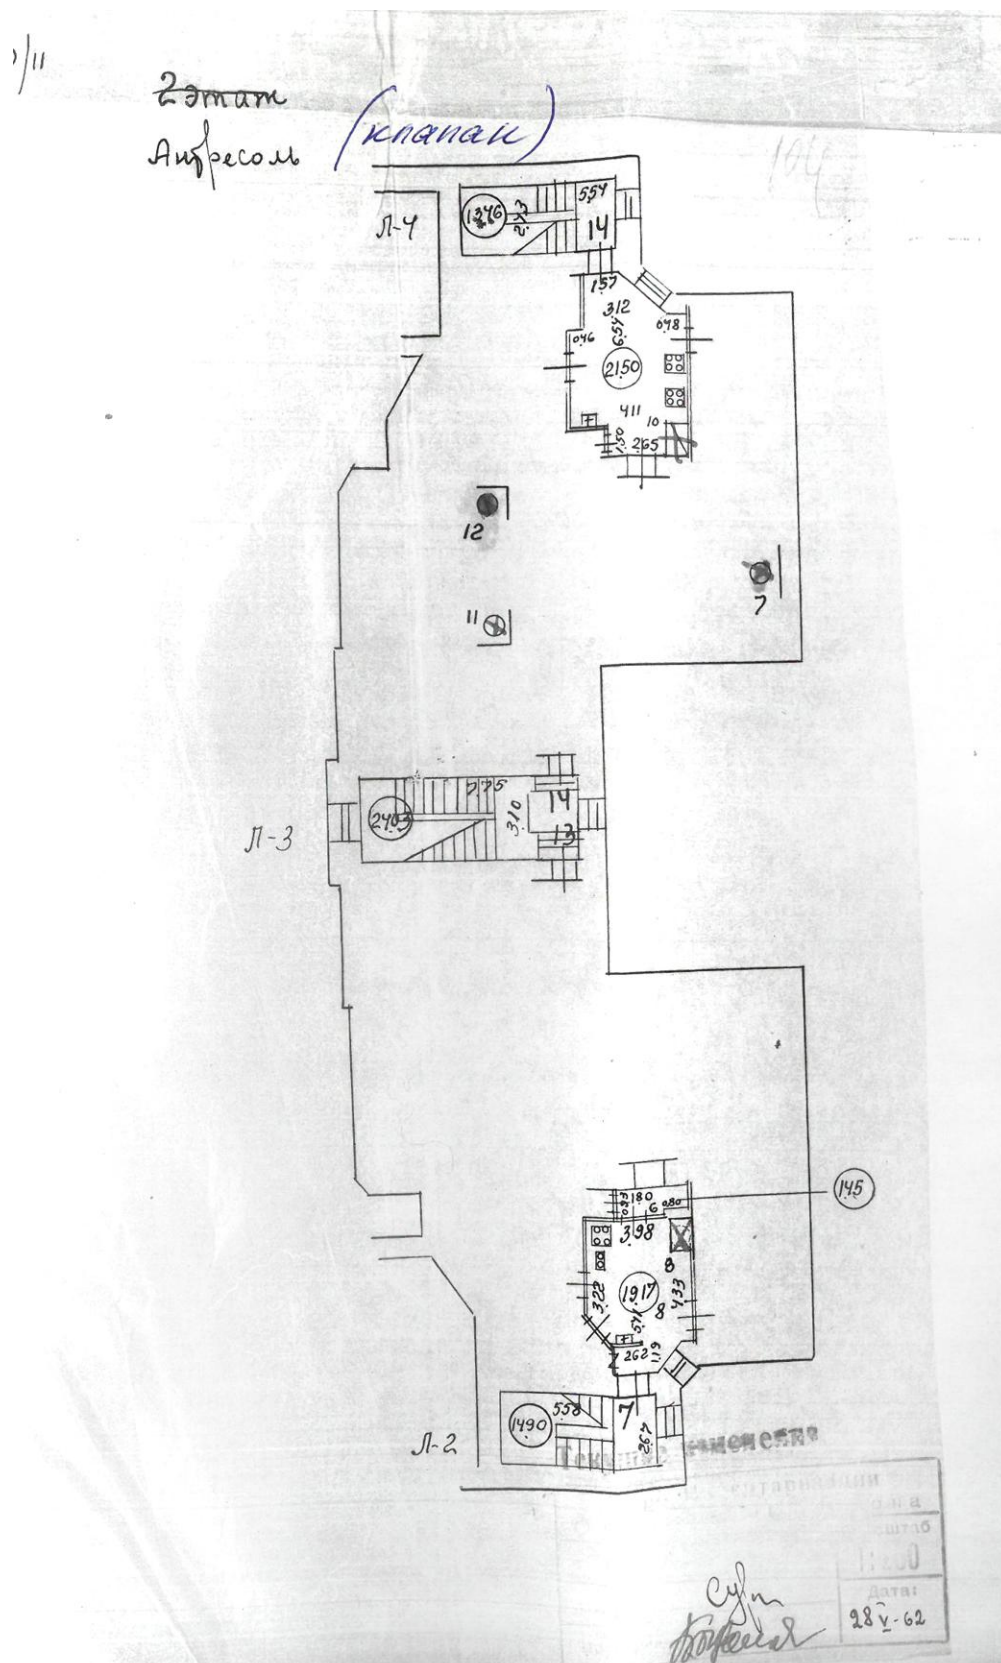
**Илл.60.** Поэтажный план антреселей северо-западного флигеля дома по адресу: Герцена ул..31. 1962 г.
