Акт

**по результатам государственной историко-культурной экспертизы
проектной документации на проведение работ
по сохранению объекта культурного наследия федерального значения
«Церковь Смоленская», расположенного по адресу:
г. Санкт-Петербург, Камская ул., д. 24, лит. А (Камская ул., 24),
входящего в состав объекта культурного наследия федерального
значения «Кладбище Смоленское православное»,
предусмотренных проектом «Проект реставрации и приспособления для
современного использования фасадов здания по адресу:
г. Санкт-Петербург, Камская улица, дом 24, литера А»,
выполненным ООО «Архитектурное бюро «ТРАДИЦИЯ» в 2025г.
(Шифр: АБТ-02-25)**

**Санкт-Петербург
2025г.**

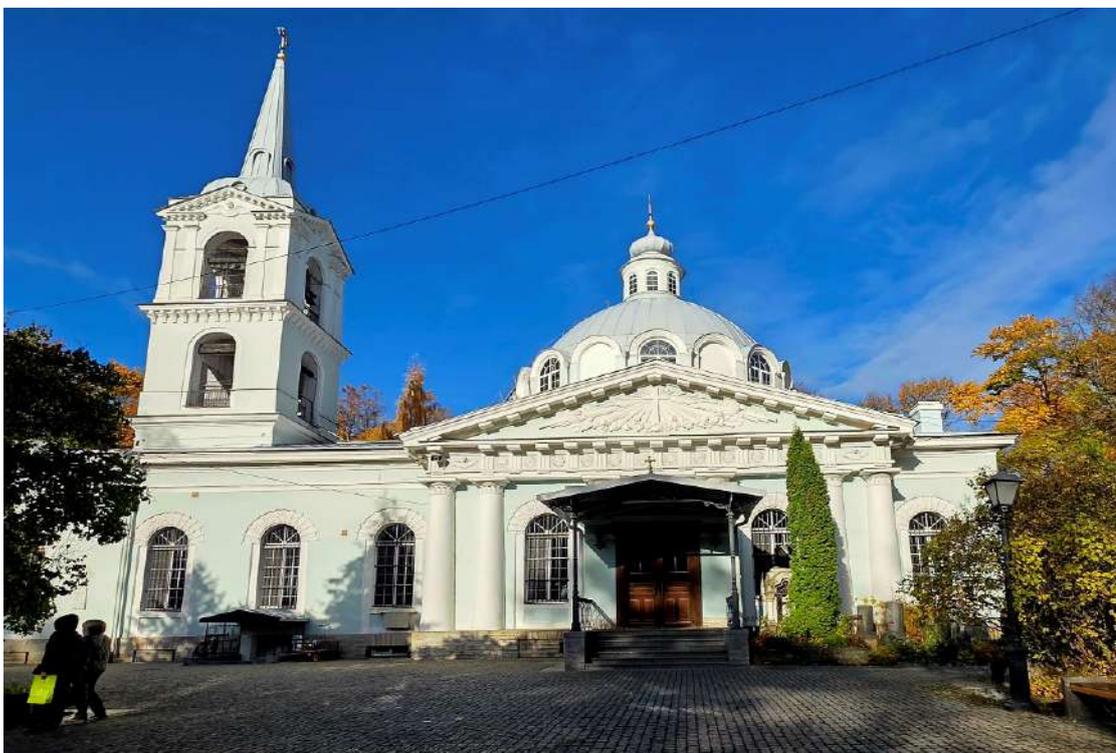
1. ОКНФЗ «Церковь Смоленская». Общий вид южного фасада церкви.
Материал и характер отделки фасадов – окрашенная штукатурка.
Дата съемки 19.10.2025г.

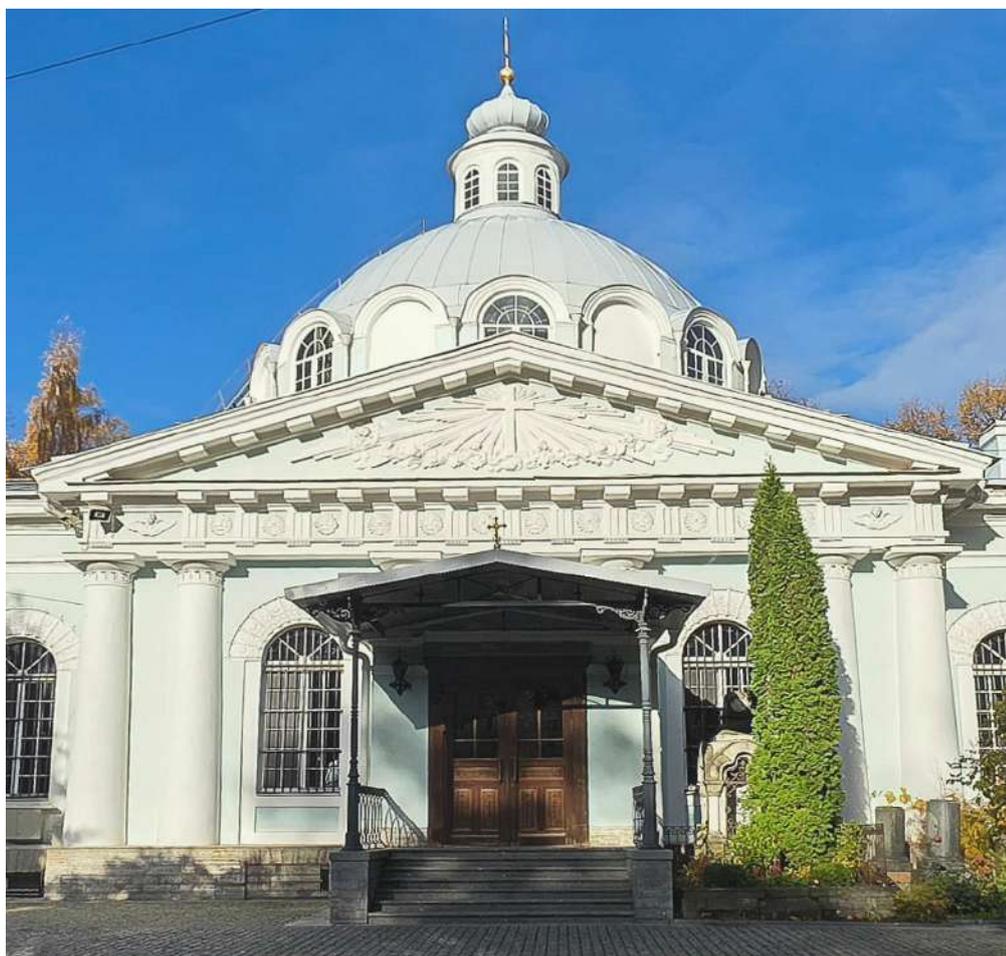
2. ОКНФЗ «Церковь Смоленская». Портик южного фасада церкви – колонны в $\frac{3}{4}$,
завершенные треугольным фронтоном. Дата съемки 19.10.2025г.

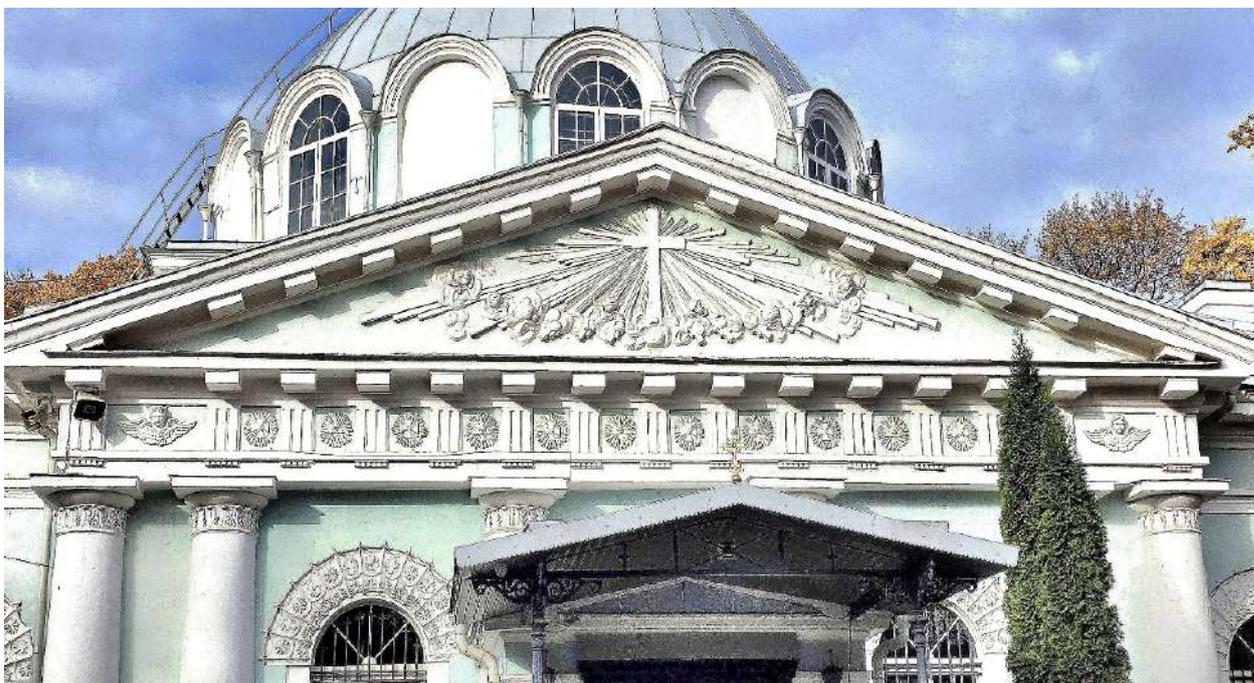
3. ОКНФЗ «Церковь Смоленская».

Портик южного фасада церкви: лепной декор в тимпане фронтона портика – композиция с изображением сияния с крестом в центре; антаблемент с триглифами и розетками в метопах. Дата съемки 19.10.2025г.

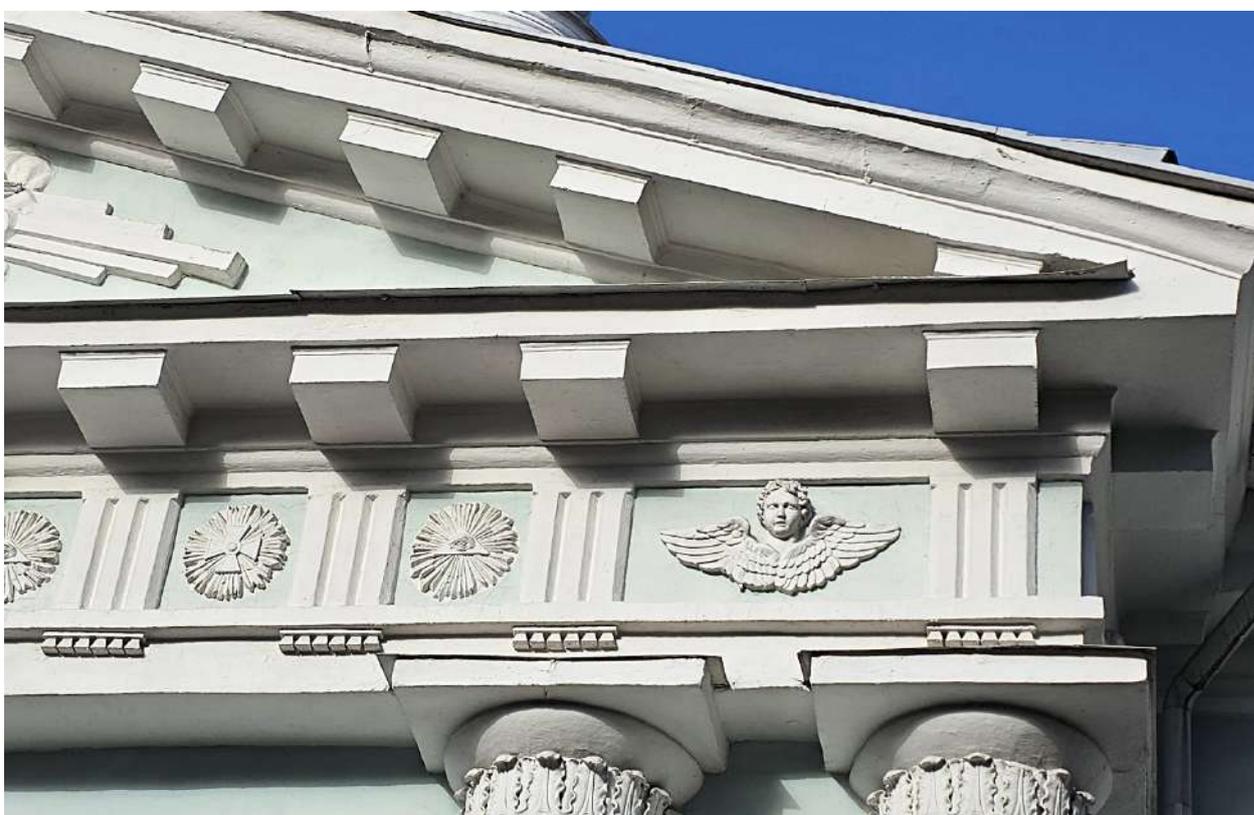
4. ОКНФЗ «Церковь Смоленская».

Фрагмент портика южного фасада: антаблемент с триглифами и розетками в метопах. Дата съемки 19.10.2025г.

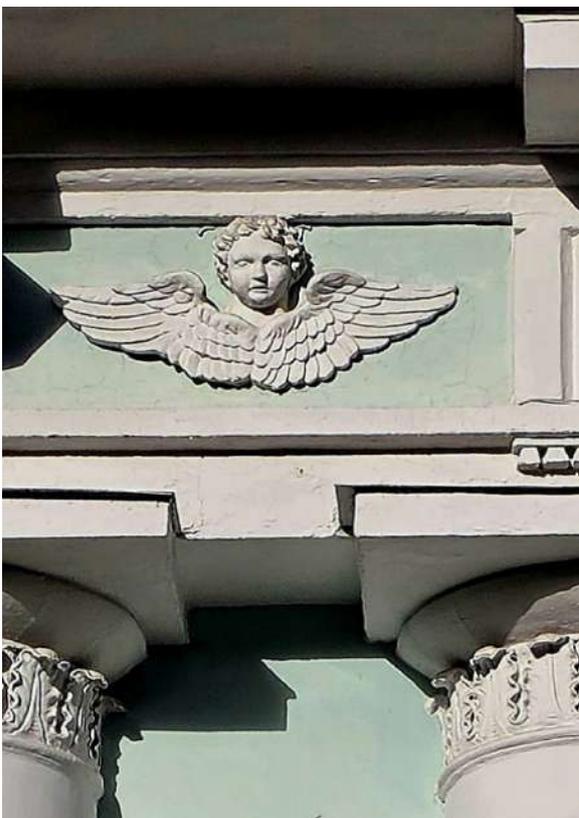
5. ОКНФЗ «Церковь Смоленская».
Фрагмент портика южного фасада церкви:
лепная головка херувима.
Дата съемки 19.10.2025г.

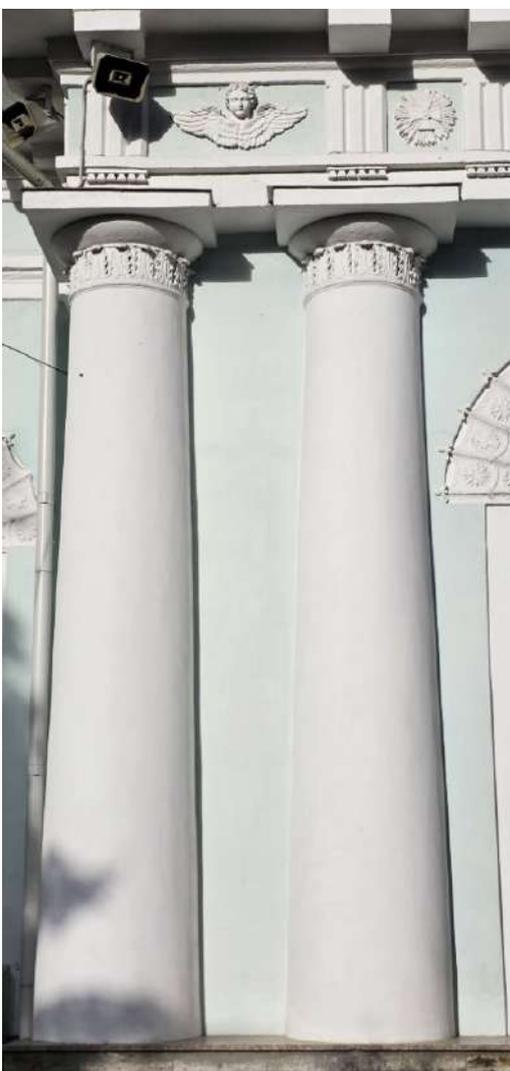
6. ОКНФЗ «Церковь Смоленская».
Фрагмент портика южного фасада церкви:
колонны в $\frac{3}{4}$.
Дата съемки 19.10.2025г.

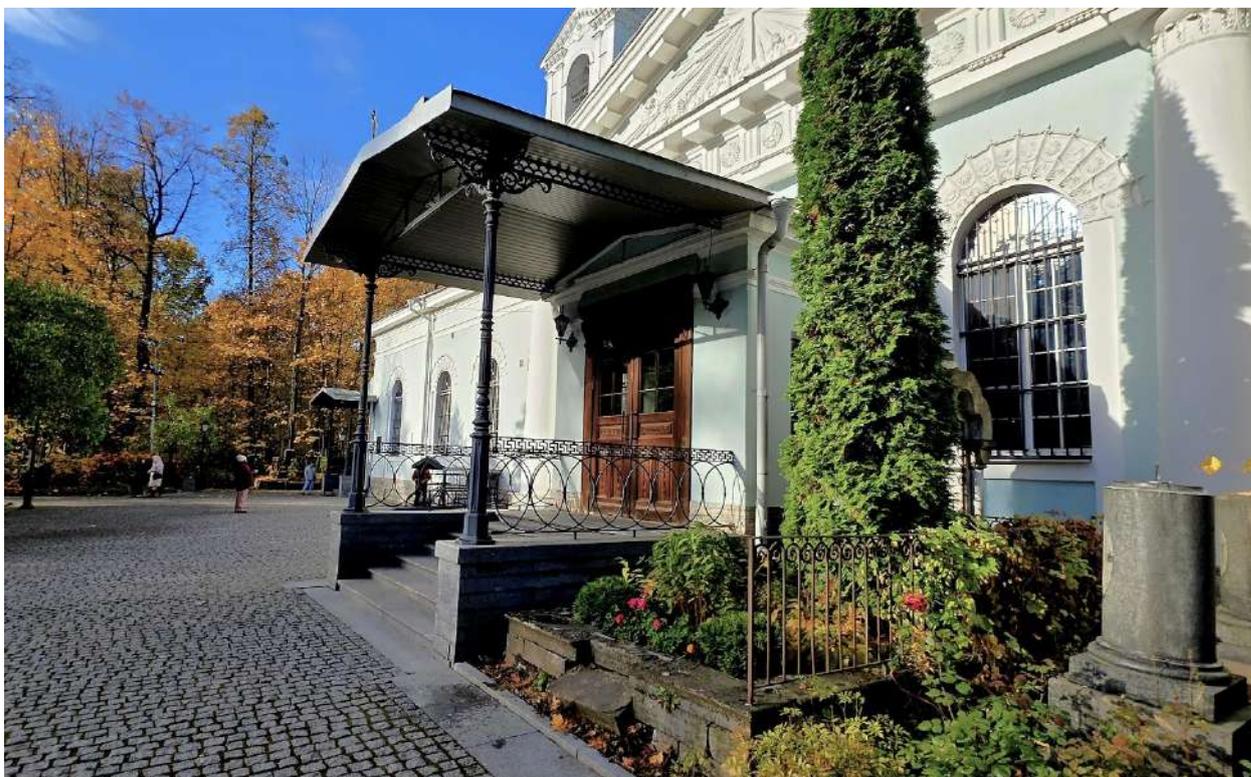
7. ОКНФЗ «Церковь Смоленская». Крыльцо в правой части южного фасада здания: металлический орнаментированный козырек чугунного литья на двух литых столбах, орнаментированное литое ограждение.
Дата съемки 19.10.2025г.

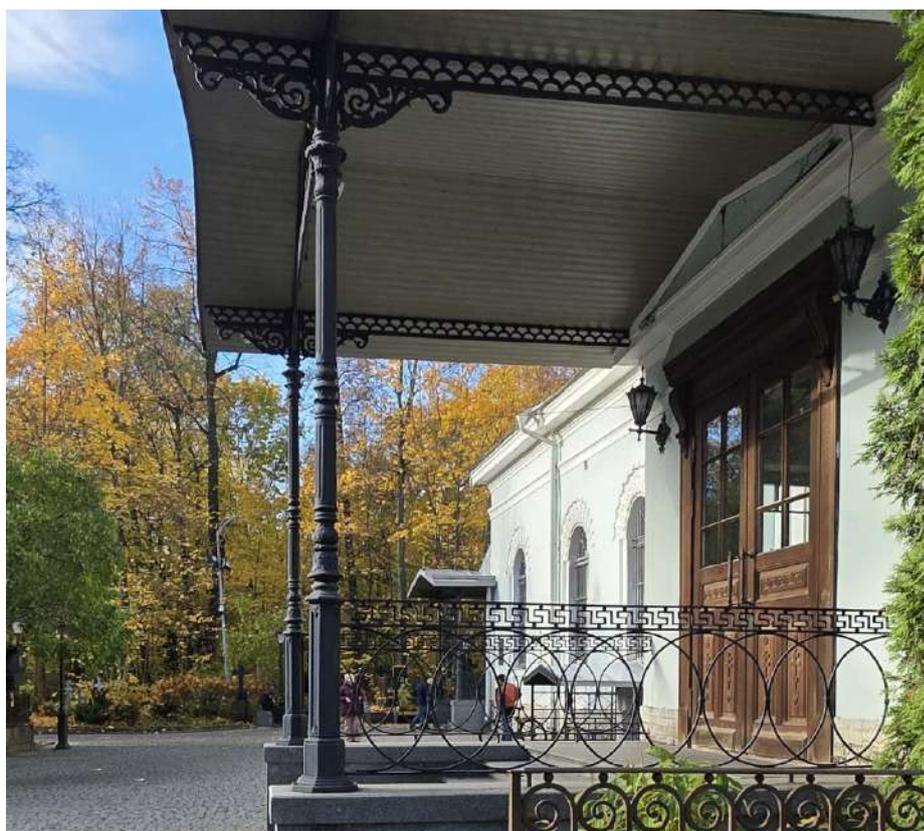
8. ОКНФЗ «Церковь Смоленская». Крыльцо входа в правой части южного фасада: металлический орнаментированный козырек чугунного литья на двух литых столбах, орнаментированное литое ограждение.
Дата съемки 19.10.2025г.

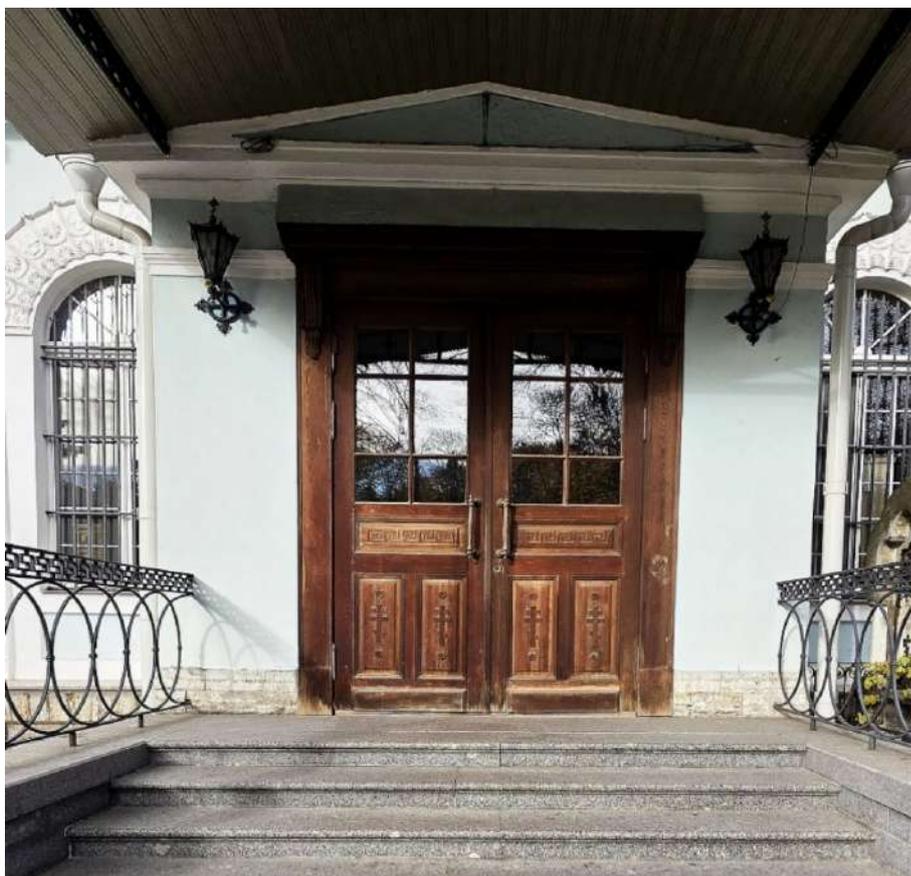
9. ОКНФЗ «Церковь Смоленская». Крыльцо в правой части южного фасада церкви: историческая конфигурация дверного проема, двери дубовые филленчатые полусветные (исторический рисунок, материал). Дата съемки 19.10.2025г.

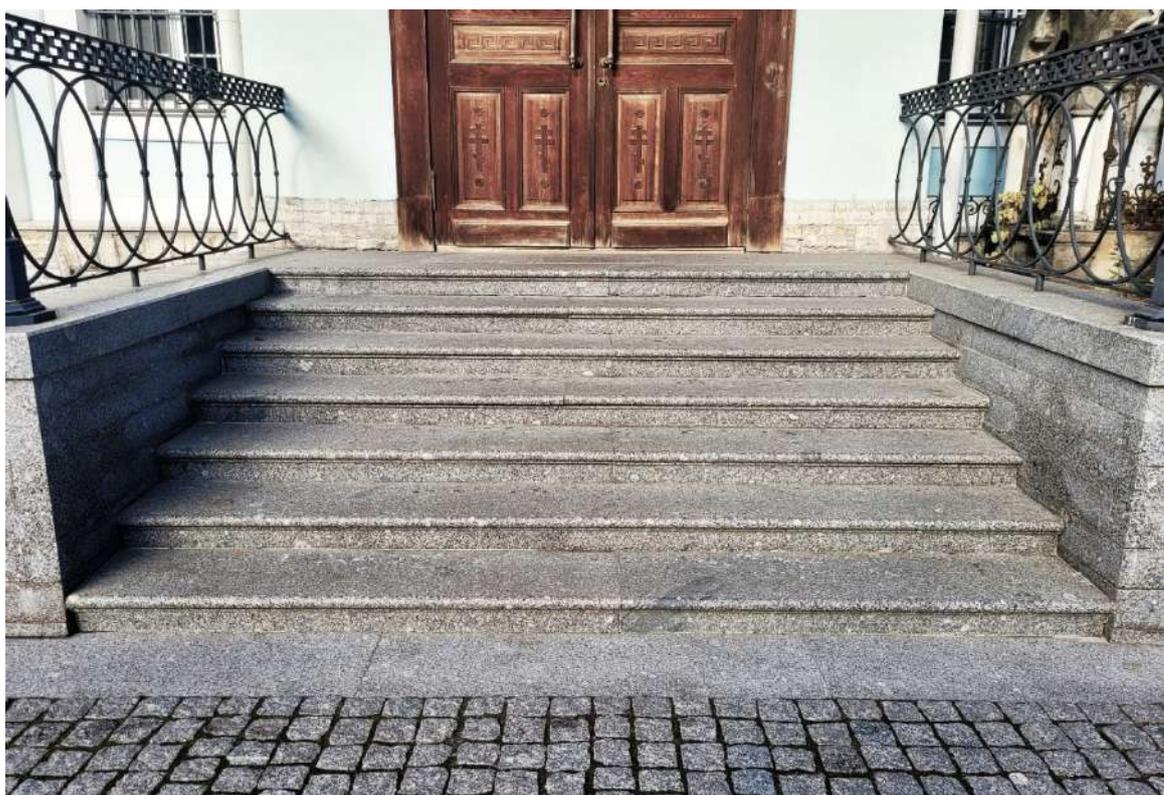
10. ОКНФЗ «Церковь Смоленская». Крыльцо входа в правой части южного фасада церкви. Дата съемки 19.10.2025г.

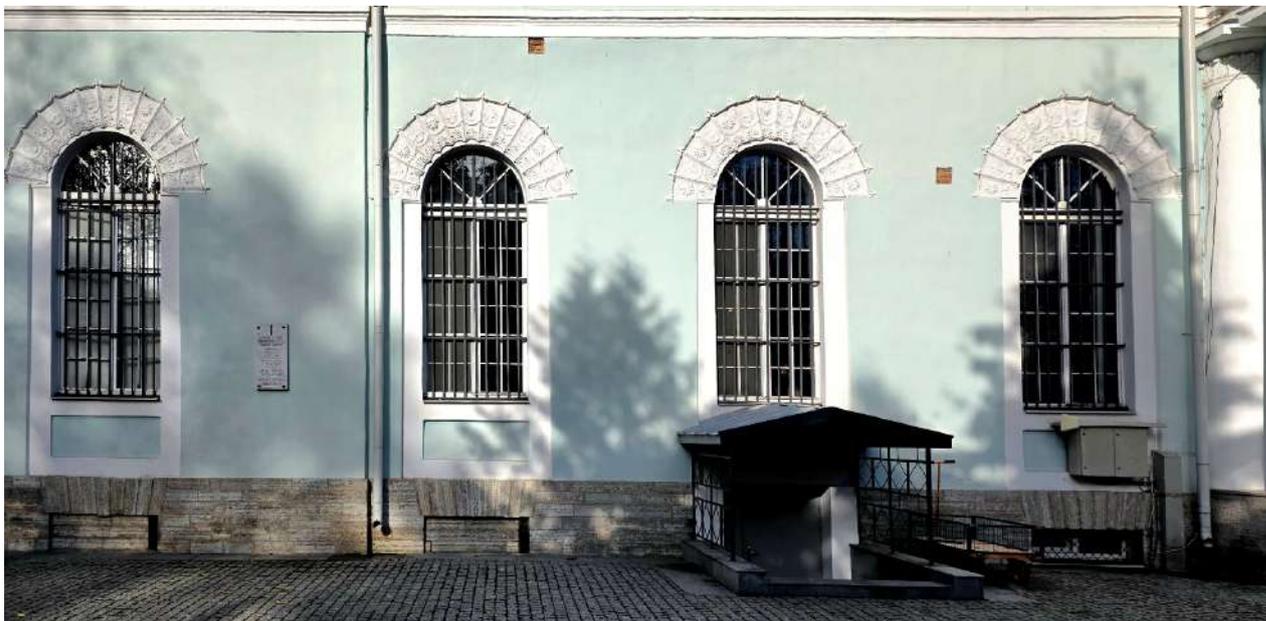
11. ОКНФЗ «Церковь Смоленская». Центральная часть южного фасада:
цоколь, облицованный известняковой скобой;
историческая конфигурация и габариты оконных проемов;
кованные металлические решетки на окнах 1-го этажа.
Дата съемки 19.10.2025г.

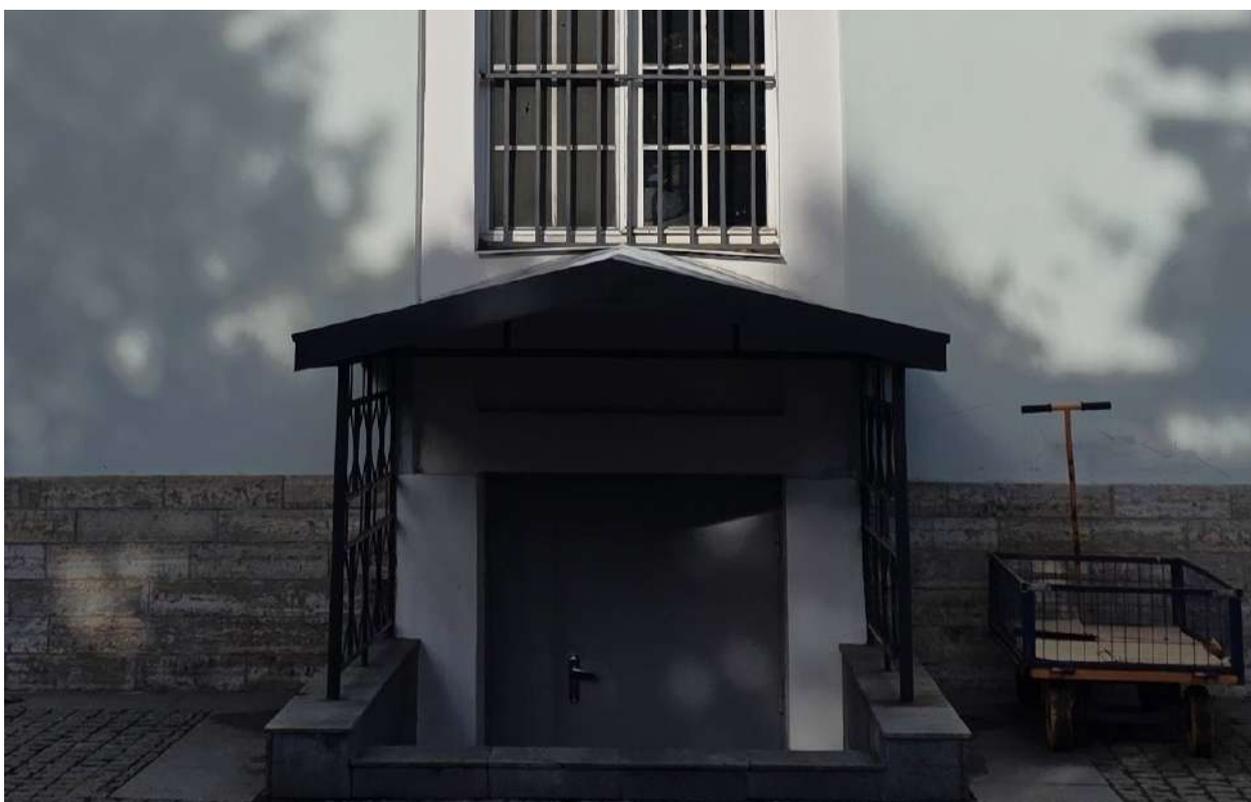
12. ОКНФЗ «Церковь Смоленская».
Вход в подвал со стороны южного фасада церкви.
Дата съемки 19.10.2025г.

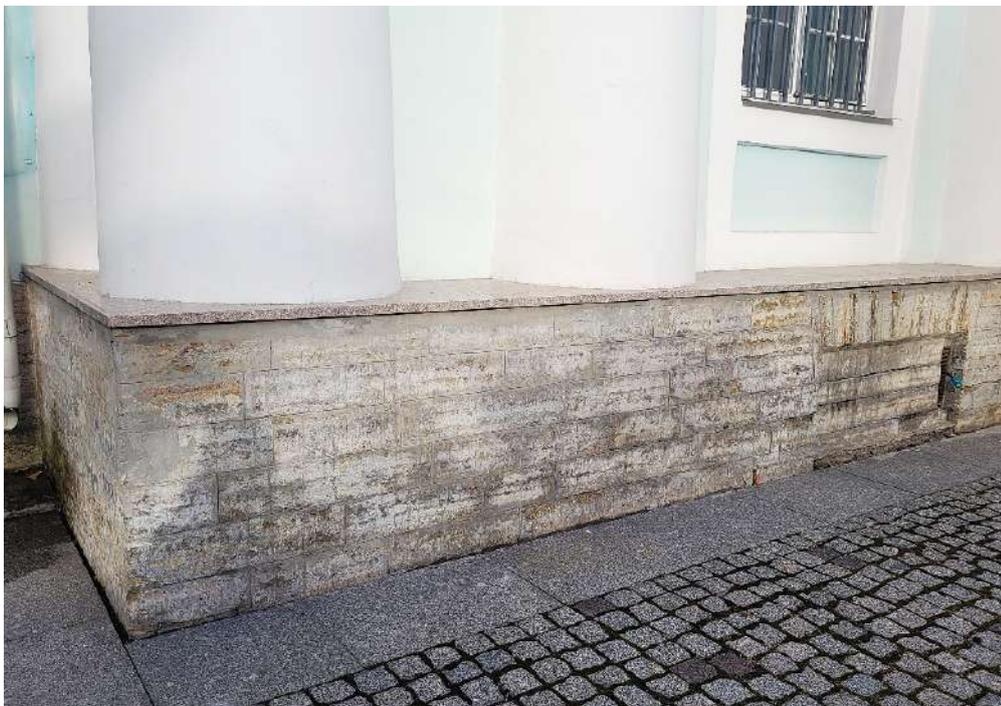
13. ОКНФЗ «Церковь Смоленская». Фрагмент цоколя южного фасада: облицовка цоколя известняковой скобой. Дата съемки 19.10.2025г.

Отделка цокольной части сооружения выполнена с применением натурального известняка, происхождение которого возможно отнести Путиловским ломкам, разрабатываемых в настоящее время ООО «КАМПЕС» на участках «Бабино сельцо» и «Путиловское». Цокольная облицовка высокая, обрамляет здание со всех сторон. Общее состояние известняковой отделки характеризуется наличием ряда дефектов и утрат, связанных с механическими и атмосферными воздействиями. Отмечено значительно

распространение загрязнений поверхности, в т.ч. плесенью и водорослями. Исследование каменной отделки показывает наличие неоднократных вмешательств поздних периодов, в процессе которых выполнялся ее ремонт, замена отдельных блоков, поновление и восстановление кладочных объемов. Примененные при этом цемент содержащие составы, имеющие первоначально позитивную функцию, скрепляя каменные фрагменты, с течением времени привели к обратному процессу, увеличив зоны деструкции. Шовное заполнение выполнено гидравлическими материалами (цемент содержащими). Часть заполнения швов имеет дефекты, частью утрачен. Цоколь, выполненный натуральным известняком, подлежит расчистке от всех видов загрязнений. Восполнение фрагментарных сколов камня выполняется с применением специальных камнезаменителей, сочетающихся по своим физико- механическим свойствам с реставрируемым камнем. Шовное заполнение восстанавливается зачеканкой в шов специальных шовных растворов.

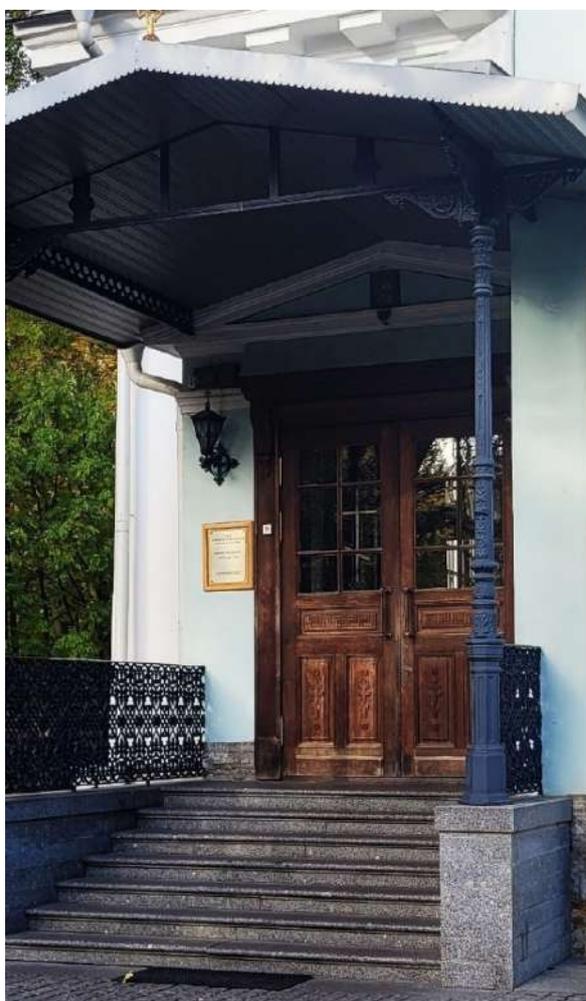
16. ОКНФЗ «Церковь Смоленская». Крыльцо входа в левой части южного фасада: историческая конфигурация дверного проема, двери входные дубовые филленчатые полусветные (исторический рисунок, материал). Дата съемки 19.10.2025г.

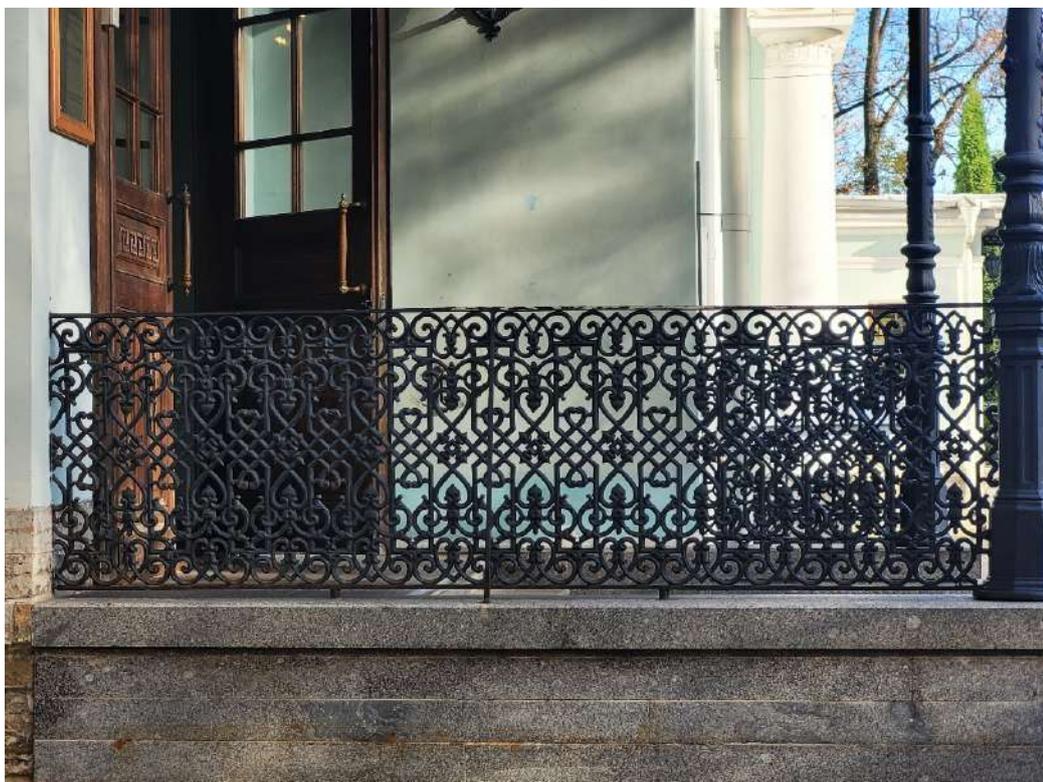
17. ОКНФЗ «Церковь Смоленская». Крыльцо входа в левой части южного фасада: орнаментированное литое ограждение. Дата съемки 19.10.2025г.

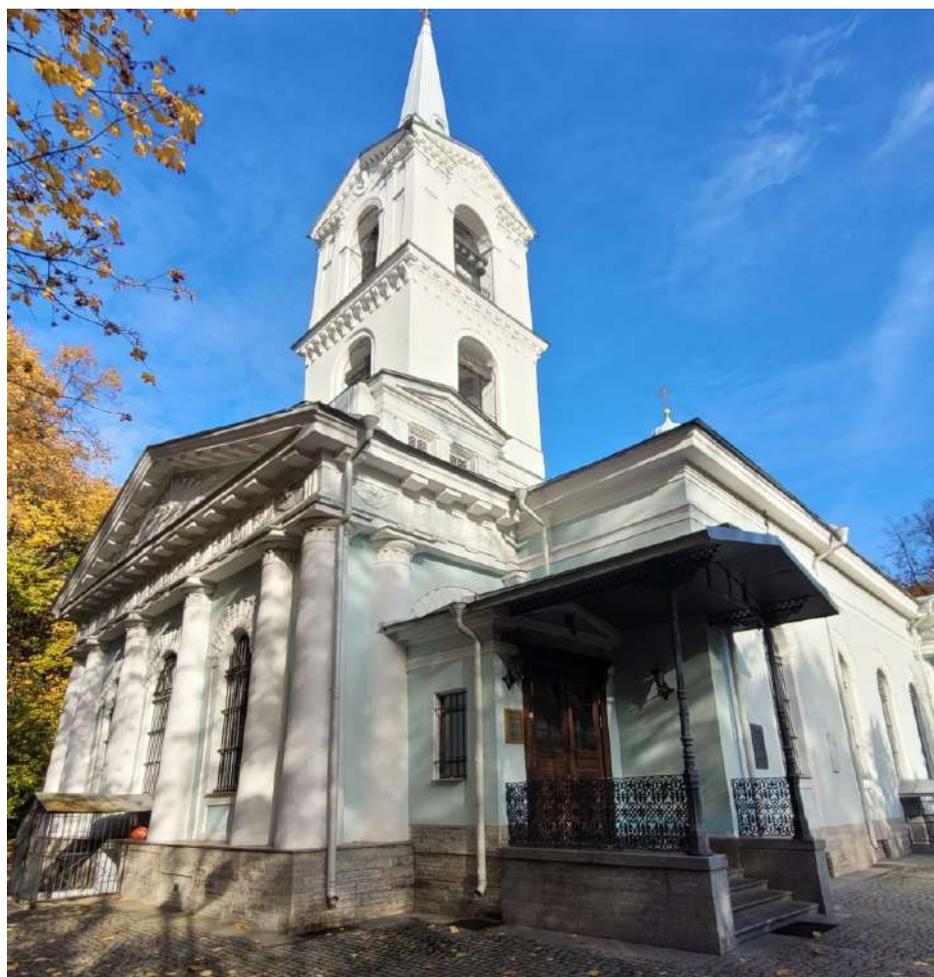
18. ОКНФЗ «Церковь Смоленская». Общий вид церкви с юго-запада. Дата съемки 19.10.2025г.

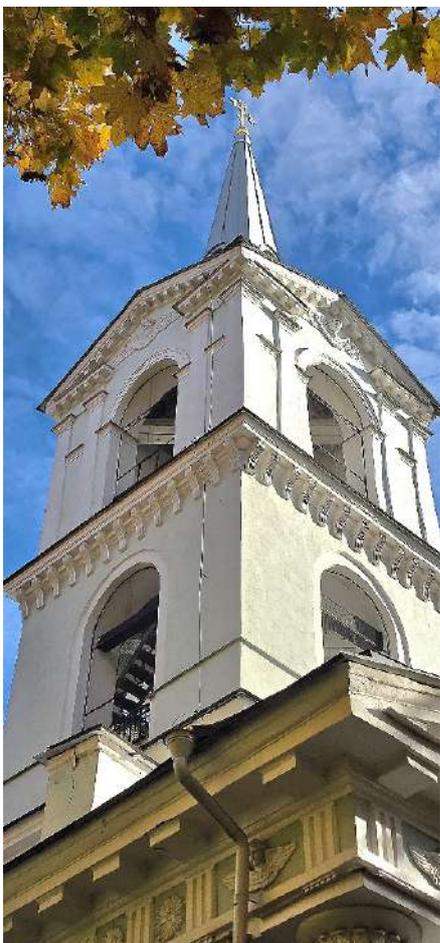
19. ОКНФЗ «Церковь Смоленская».
Вид на колокольню с юго-запада.
Элемент объемно-пространственного решения: граненый шпиль с крестом.
Дата съемки 19.10.2025г.

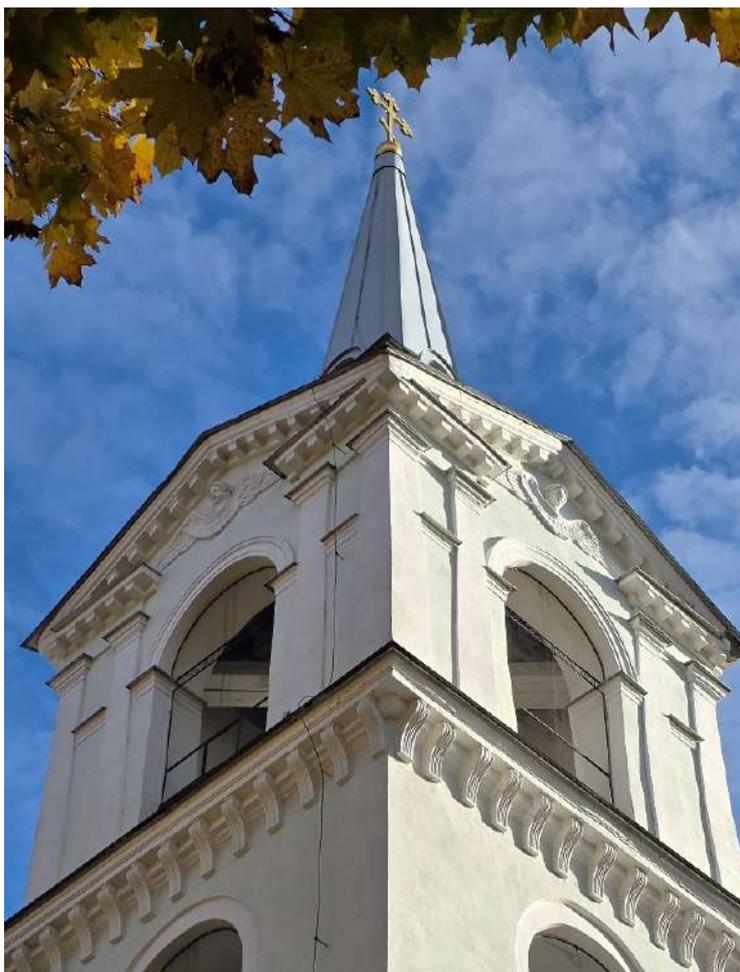
20. ОКНФЗ «Церковь Смоленская».
Верхний ярус колокольни: лепные головки херувимов в разорванных фронтонах портиков.
Дата съемки 19.10.2025г.

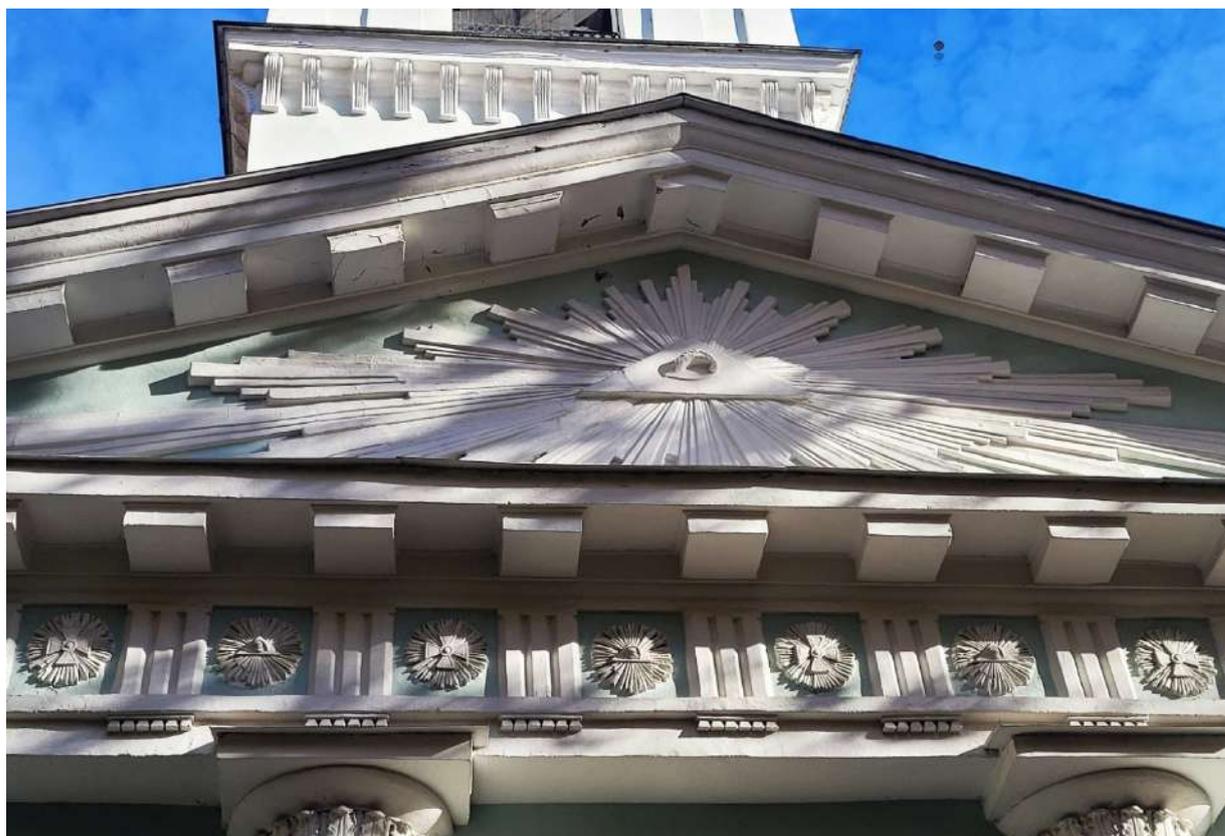
22. ОКНФЗ «Церковь Смоленская». Фрагмент портика западного фасада церкви: лепной декор в тимпане фронтона портика – композиция с изображением сияния с всевидящим оком в центре, антаблемент с триглифами и розетками в метопах. Дата съемки 19.10.2025г.

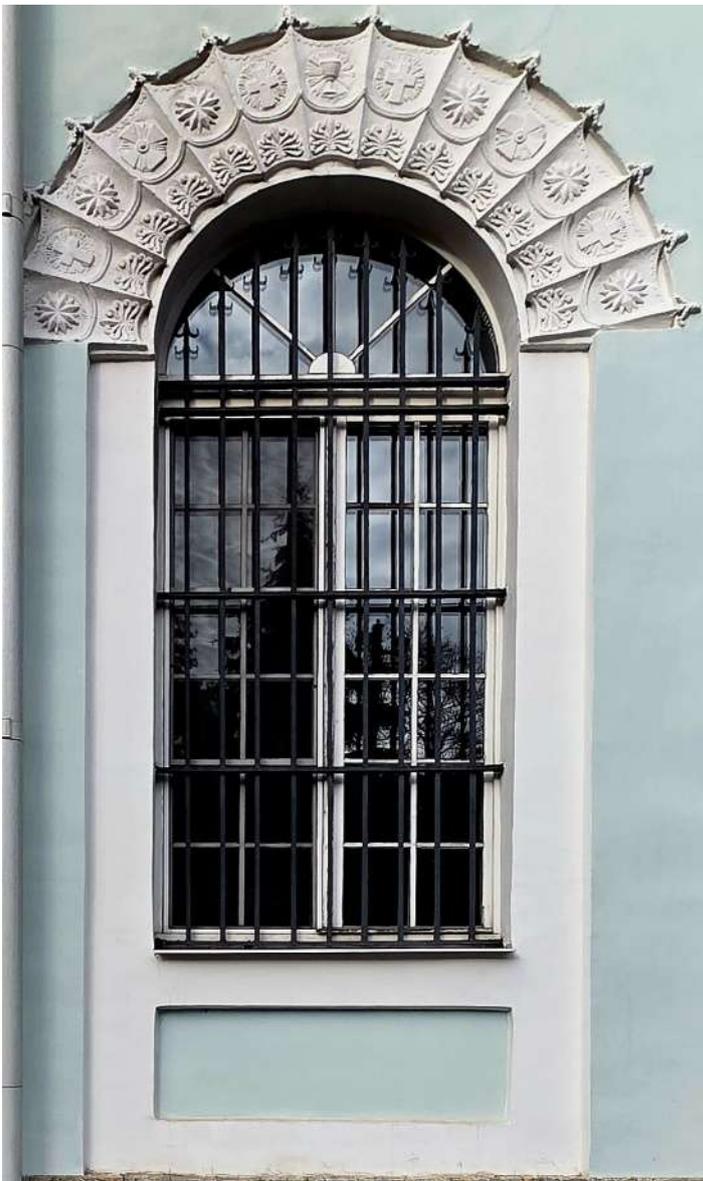
25. ОКНФЗ «Церковь Смоленская». Окно 1-го этажа северного фасада церкви: веерообразный орнаментальный наличник, исторический рисунок переплетов (с мелкой расстекловкой), материал (дерево), исторический колер оконного заполнения. Дата съемки 19.10.2025г.

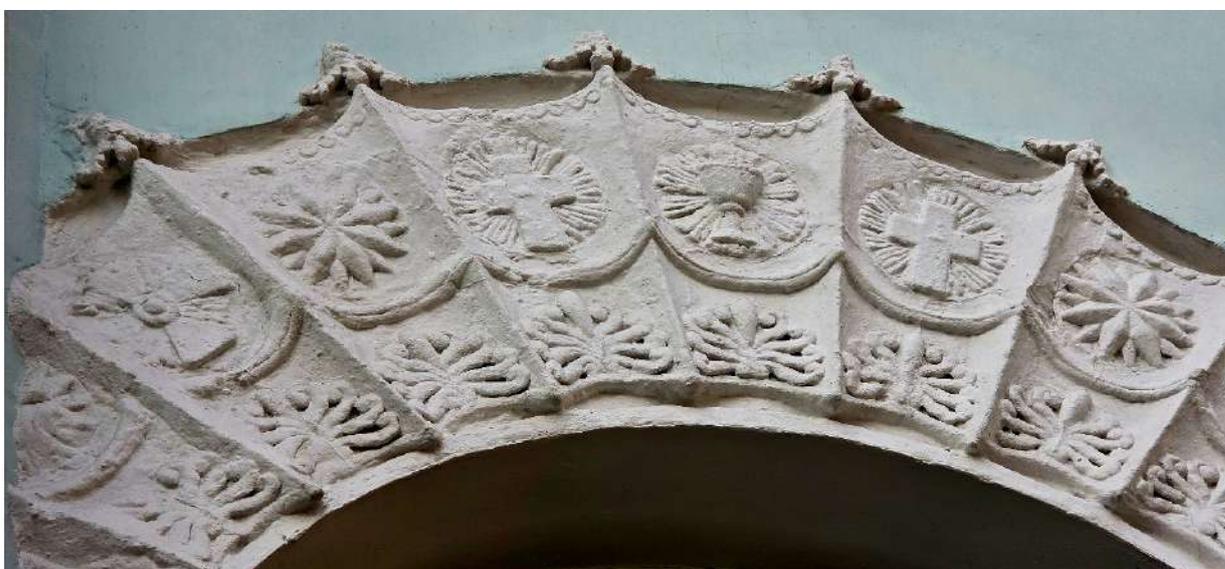
26. ОКНФЗ «Церковь Смоленская». Фрагмент наличника окна 1-го этажа: лепной орнаментальный декор. Дата съемки 19.10.2025г.

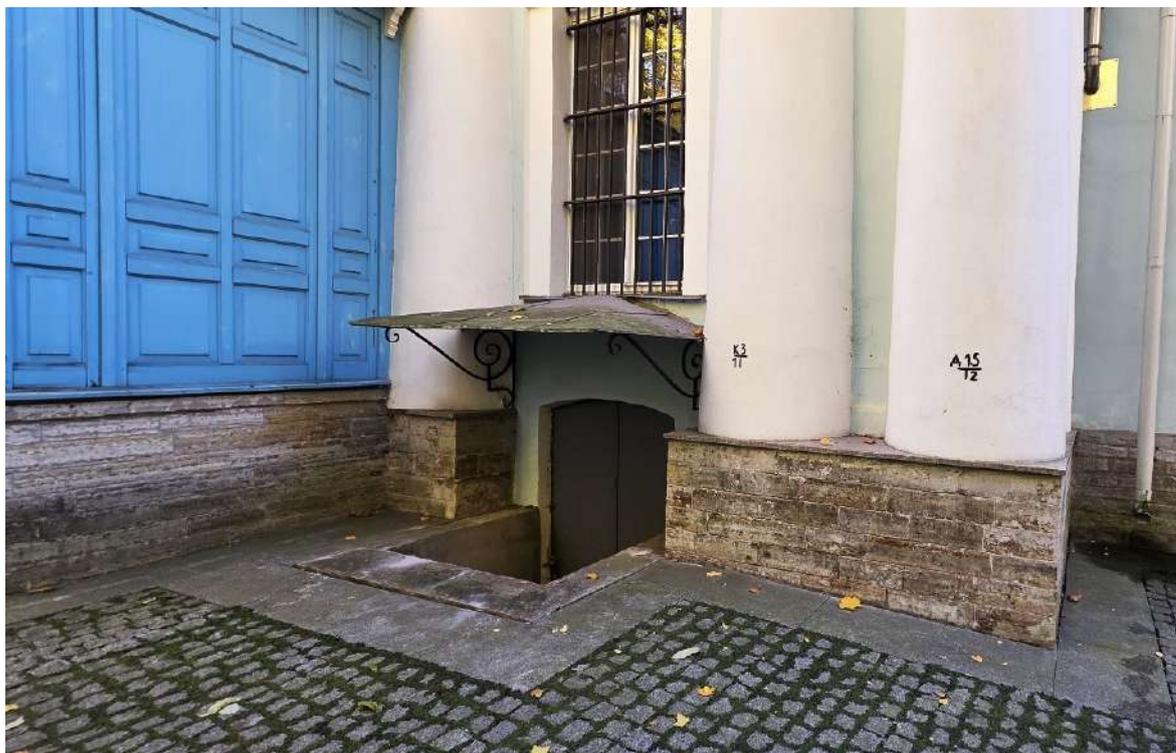
30. ОКНФЗ «Церковь Смоленская». Фрагмент портика северного фасада с северо-запада.
Вход в подвал. Дата съемки 19.10.2025г.

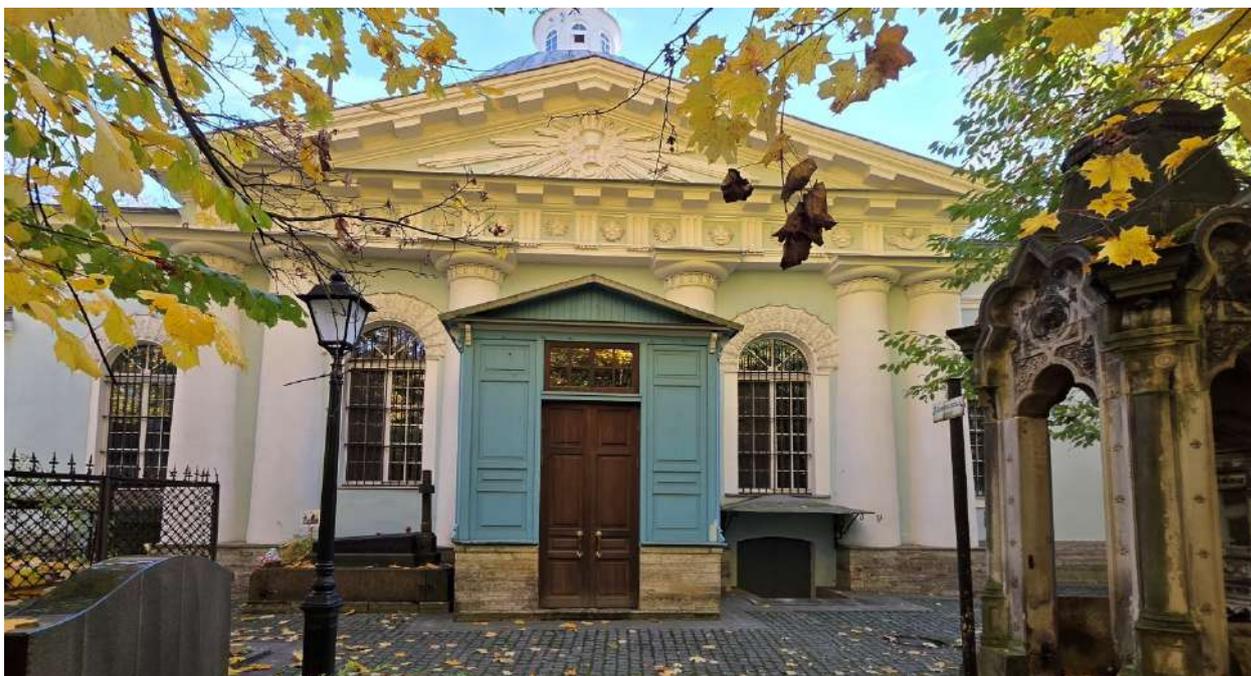
31. ОКНФЗ «Церковь Смоленская». Портик северного фасада церкви: колонны в $\frac{3}{4}$, завершенные треугольным фронтоном; лепной декор в тимпане фронтона портика; антаблемент с триглифами и розетками в метопах. Дата съемки 19.10.2025г.

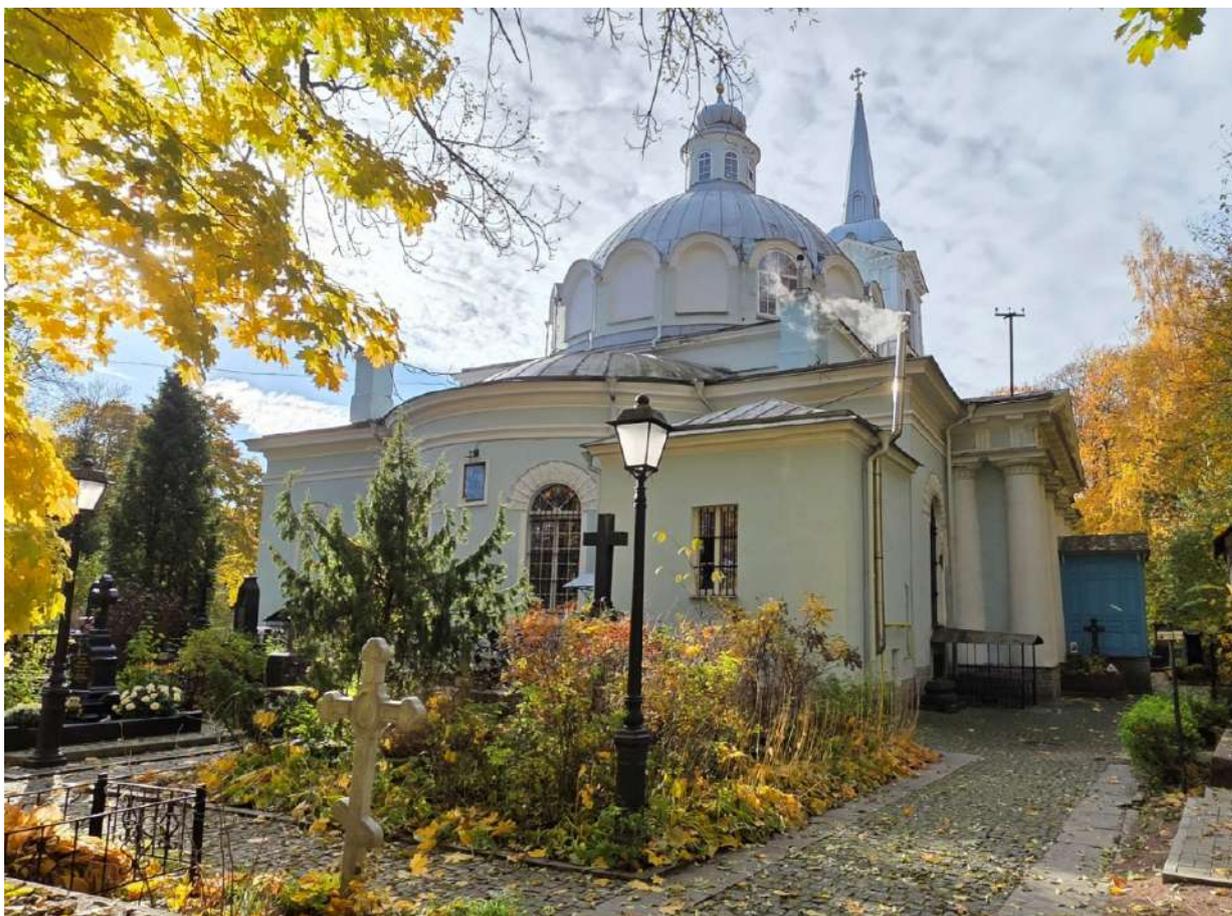
35. ОКНФЗ «Церковь Смоленская». Общий вид церкви с северо-востока: материал и характер отделки фасадов – окрашенная штукатурка. Дата съемки 19.10.2025г.

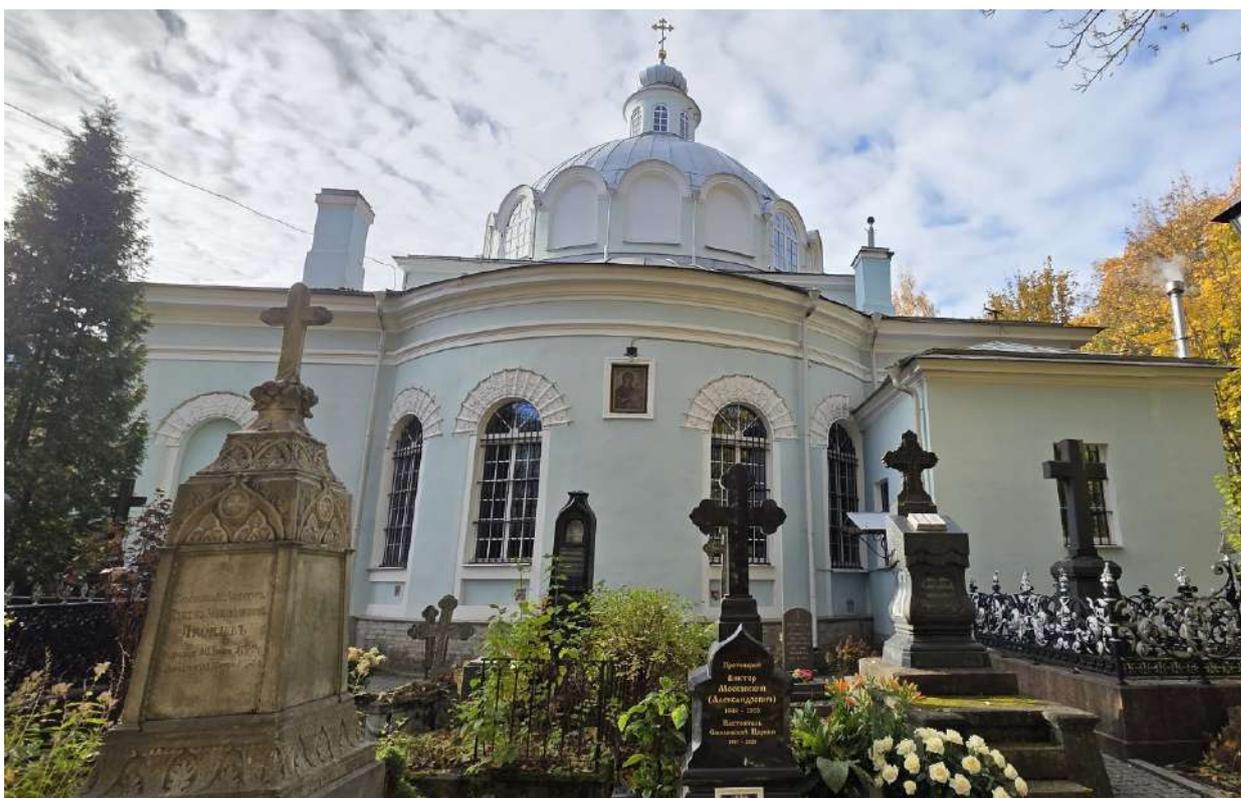
36. ОКНФЗ «Церковь Смоленская». Общий вид восточного фасада церкви. Дата съемки 19.10.2025г.

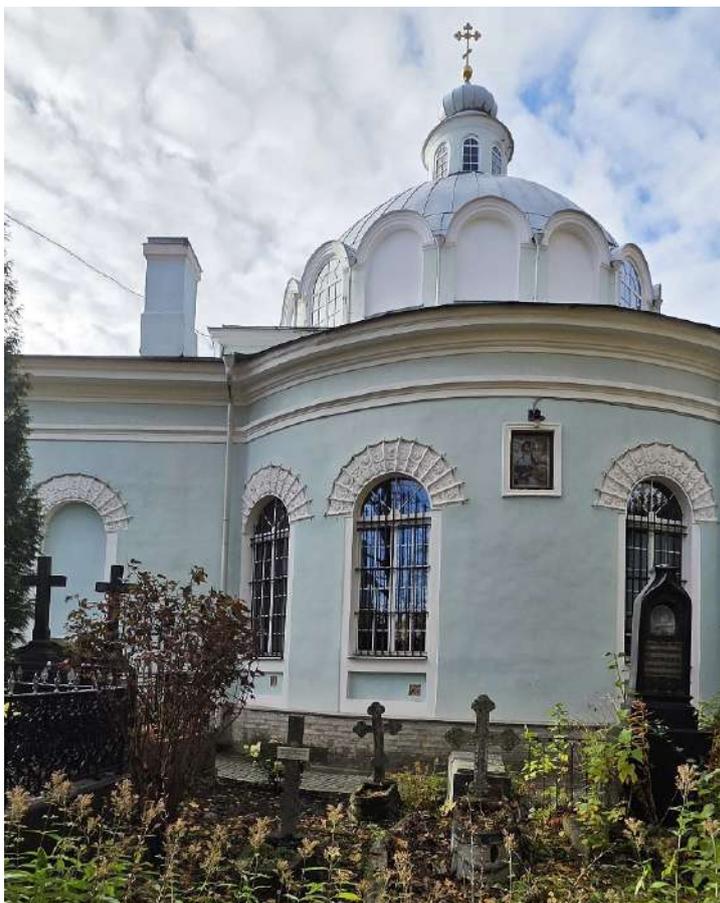
37. ОКНФЗ «Церковь Смоленская».
Фрагмент восточного фасада церкви.
Дата съемки 19.10.2025г.
