Акт

**по результатам государственной историко-культурной экспертизы
проектной документации на проведение работ
по сохранению объекта культурного наследия федерального значения
«Церковь Смоленская», расположенного по адресу:
г. Санкт-Петербург, Камская ул., д. 24, лит. А (Камская ул., 24),
входящего в состав объекта культурного наследия федерального
значения «Кладбище Смоленское православное»,
предусмотренных проектом «Проект реставрации и приспособления для
современного использования фасадов здания по адресу:
г. Санкт-Петербург, Камская улица, дом 24, литера А»,
выполненным ООО «Архитектурное бюро «ТРАДИЦИЯ» в 2025г.
(Шифр: АБТ-02-25)**

**Санкт-Петербург
2025г.**

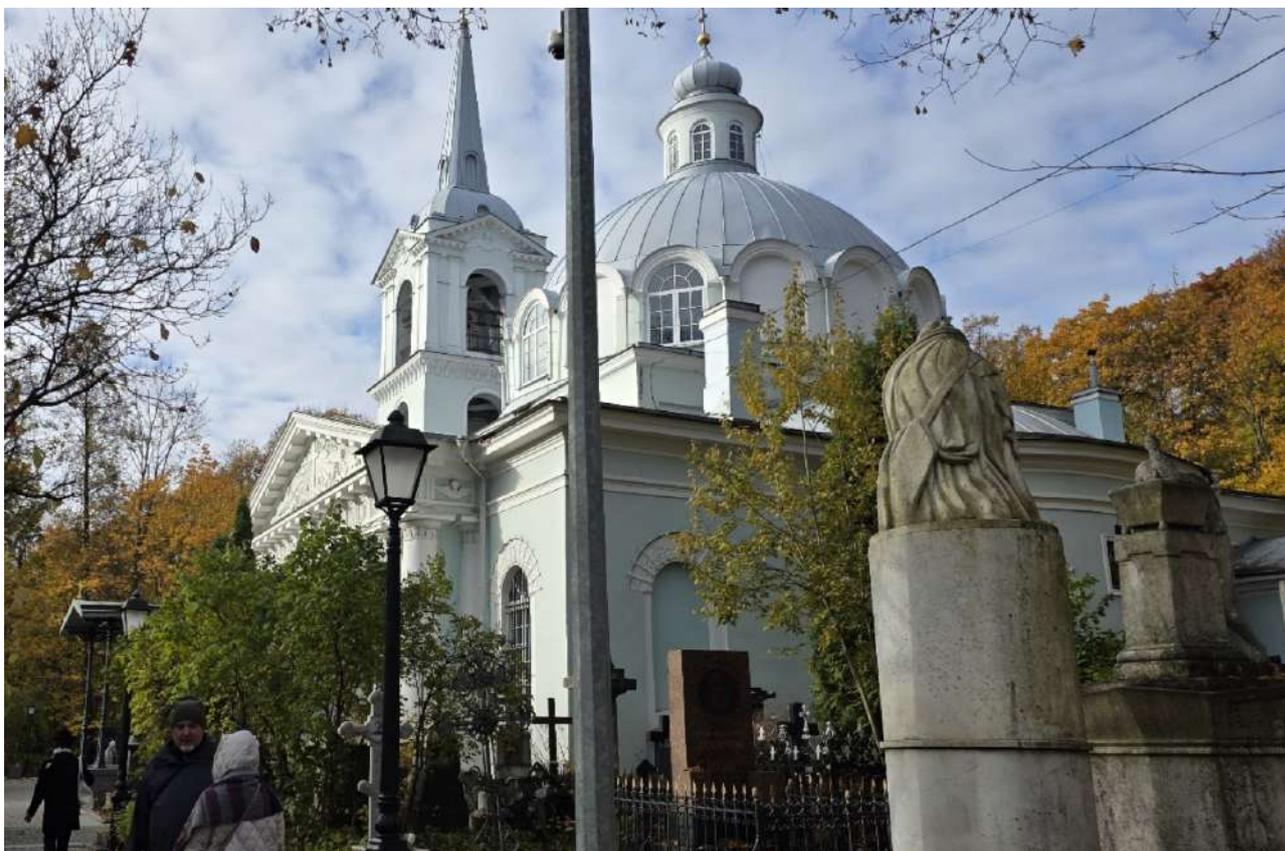
39. ОКНФЗ «Церковь Смоленская».
Общий вид на церковь с юго-востока.
Дата съемки 19.10.2025г.

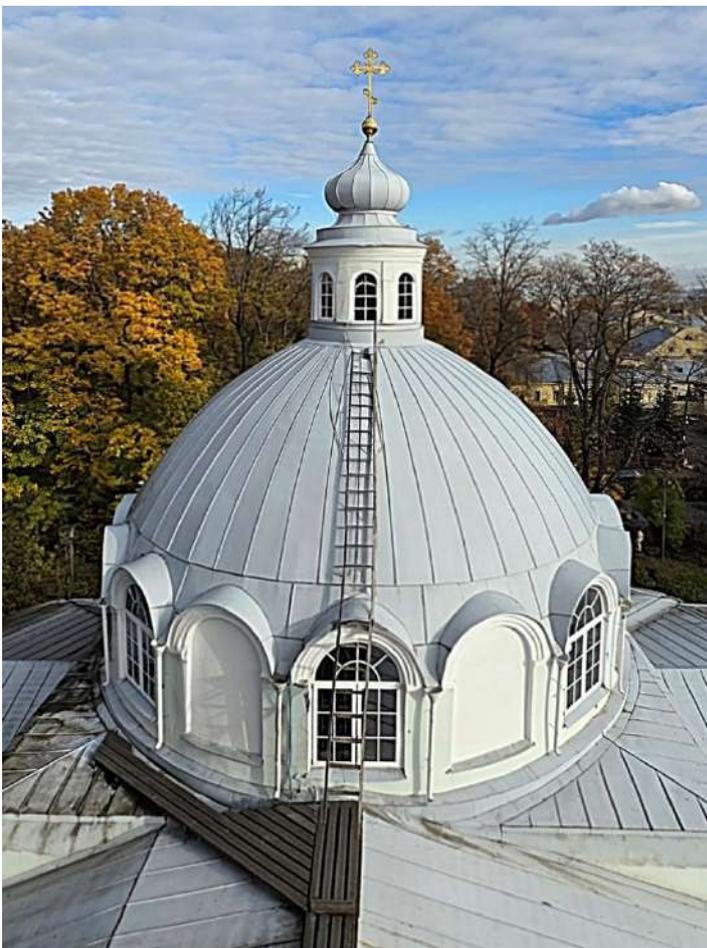
40. ОКНФЗ «Церковь Смоленская». Купол церкви – сферический купол, увенчанный световым барабаном-фонариком с луковичной главкой и крестом.
Дата съемки 19.10.2025г.

Венчающие купола и коньки кресты, изготовлены из черного металла, отдельные элементы из медьсодержащих сплавов. В качестве декоративного покрытия крестов было применено золочение, нанесенное на масляный лак. Золочение имеет значительные повреждения и утраты и подлежит восстановлению. Состояние металлического основания требует ремонта, антикоррозионной обработки и восстановления. Отмечается, что в процессе производства работ, даже на стадии расчистки, может быть принято решение о полной замене данных элементов вновь изготовленными. В процессе проведения реставрации, рекомендовано предусмотреть полный комплекс работ, связанный с расчисткой поверхностей от всех видов отделочных и декоративных слоев, ремонт основы и обработку поверхности металла защитными составами. Золочение элементов предусмотреть с применением масляного золочения. Работы выполнять силами специалистов-позолотчиков соответствующей квалификации.

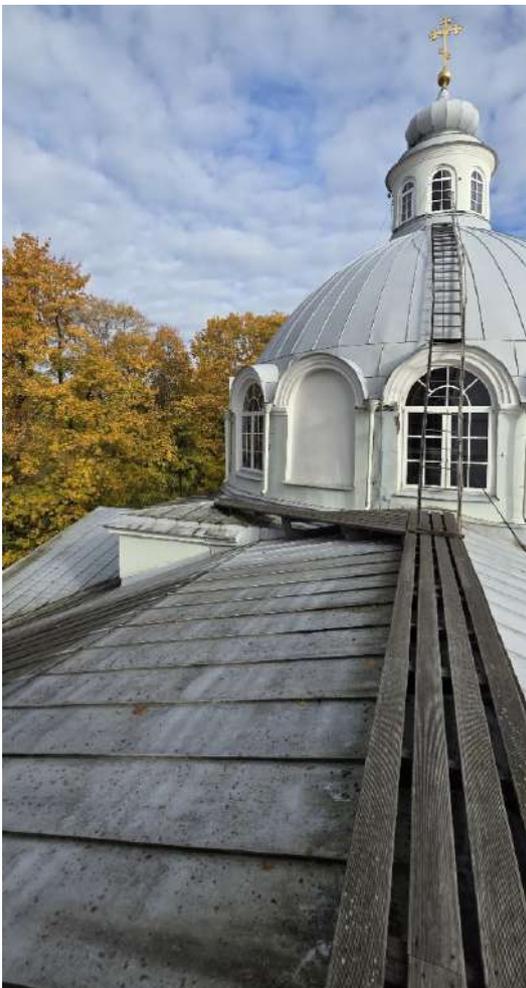
42. ОКНФЗ «Церковь Смоленская». Фрагмент крыши церкви: материал покрытия – листовой металл.
Дата съемки 19.10.2025г.

Конструктивная защита сооружения от атмосферных осадков в настоящее время функционирует удовлетворительно. Кровельное покрытие функционально состоятельно, значительных дефектов и утрат не выявлено. Обследование отмечены отдельные участки деформации кровельных «картин» и свесов, незначительные механические повреждения и утрата отдельных элементов как следствие зимних механических нагрузок. Линейные окрытия горизонтальных элементов находятся в удовлетворительном состоянии, значительных повреждений и утрат не выявлено. Выполнение ремонтных и реставрационных работ в отношении покрытия кровли и куполов, рекомендуется выполнять после решения всех мероприятий, связанных с возможно необходимым восстановлением конструктивной целостности стропильной системы.

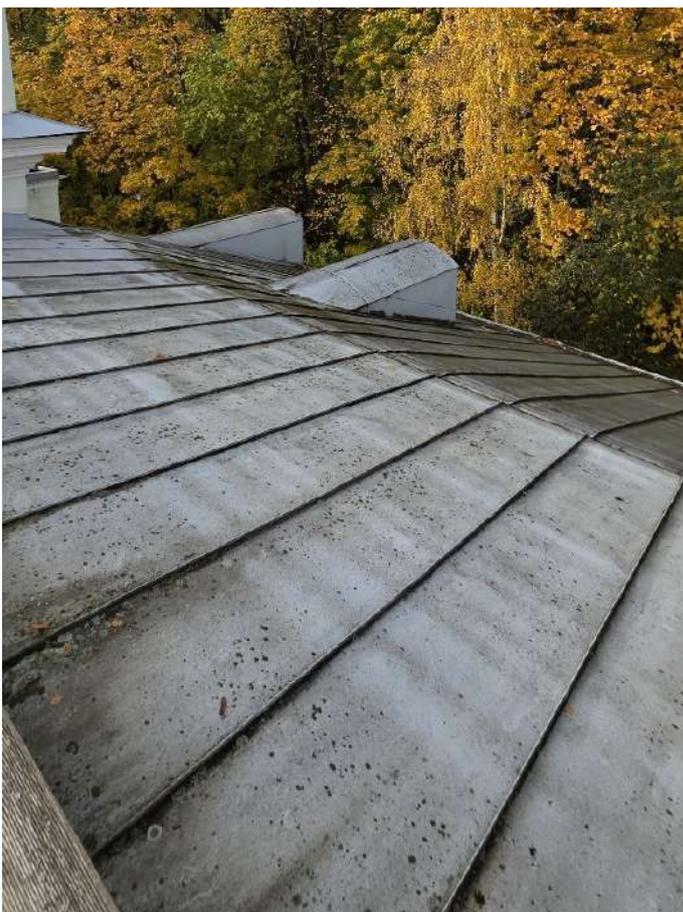
43. ОКНФЗ «Церковь Смоленская». Фрагмент скатной крыши церкви, материал покрытия – листовой металл.
Дата съемки 19.10.2025г.

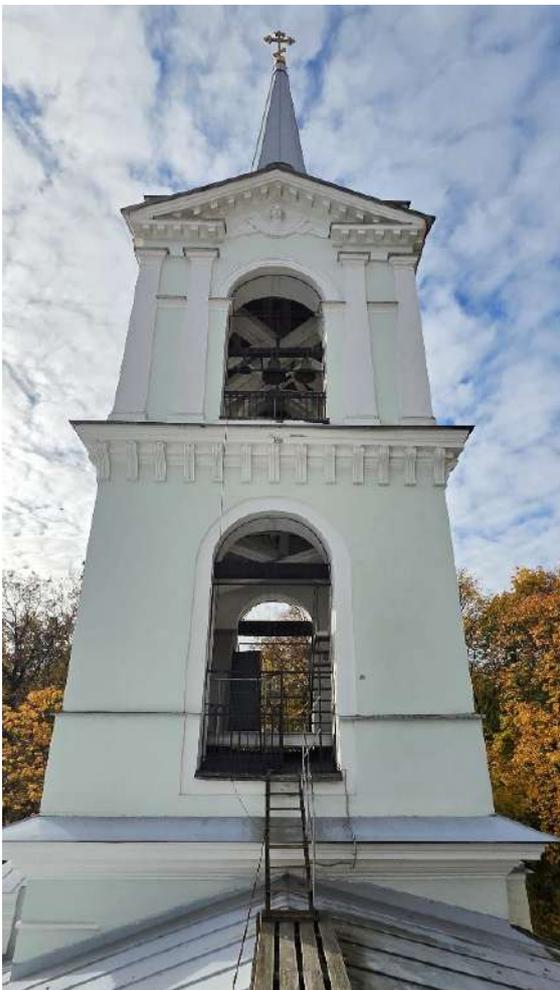
44. ОКНФЗ «Церковь Смоленская».
Вид на колокольню с крыши церкви.
Объемно-пространственное решение:
двухъярусная колокольня
с открытыми ярусами звона.
Дата съемки 19.10.2025г.

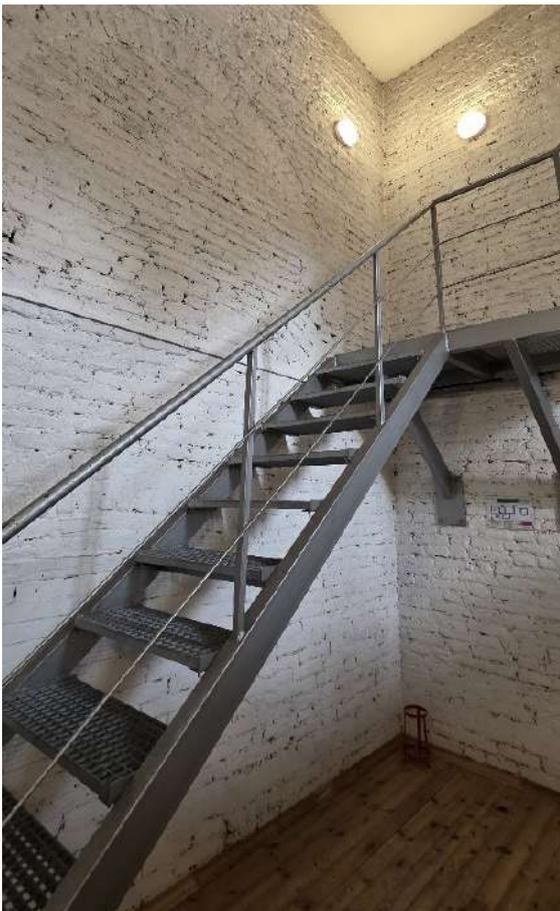
45. ОКНФЗ «Церковь Смоленская».
Интерьер второго яруса колокольни:
кирпичные внутренние капитальные стены.
Дата съемки 19.10.2025г.

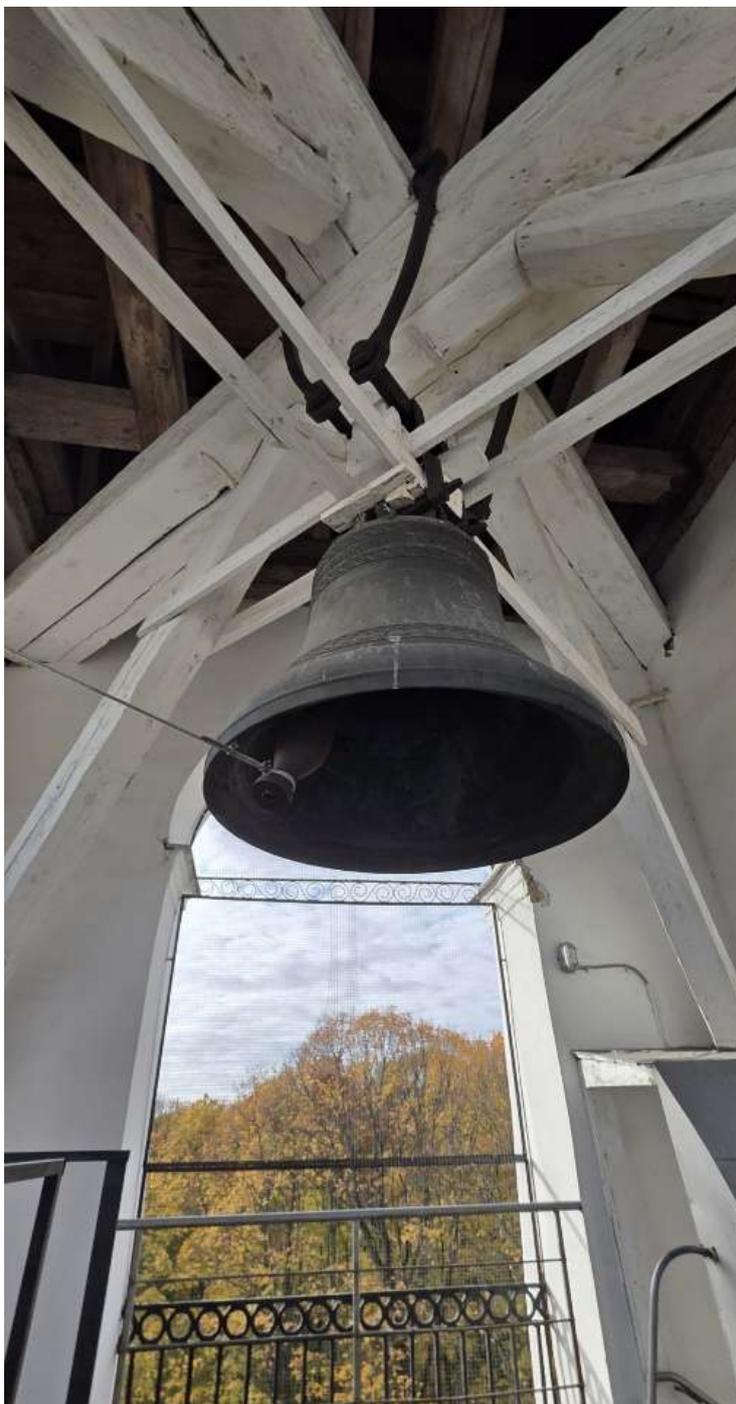
46. ОКНФЗ «Церковь Смоленская».
Открытый 2-й ярус звона.
Дата съемки 19.10.2025г.

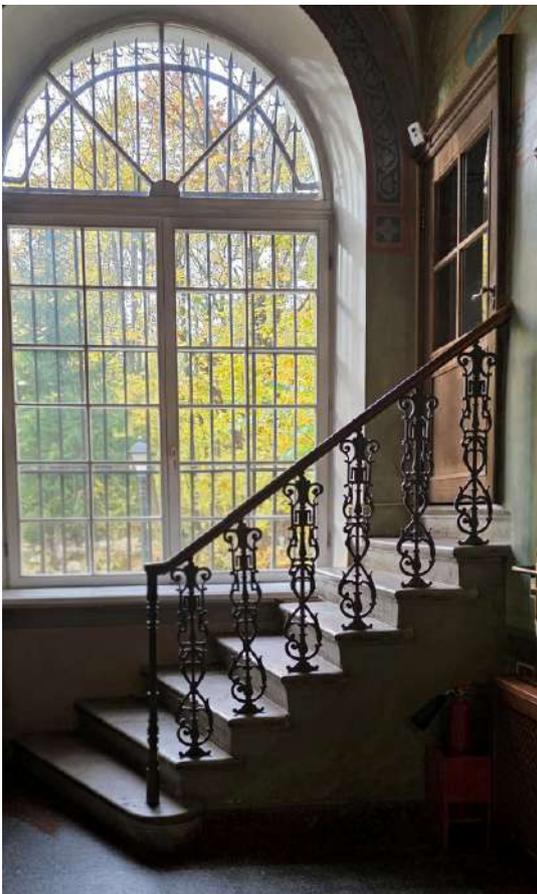
1. ОКНФЗ «Церковь Смоленская».
Фрагмент конструктивной системы – ведущая в колокольню лестница с ограждением из литых орнаментированных стоек чугунного литья.
Дата съемки 19.10.2025г.

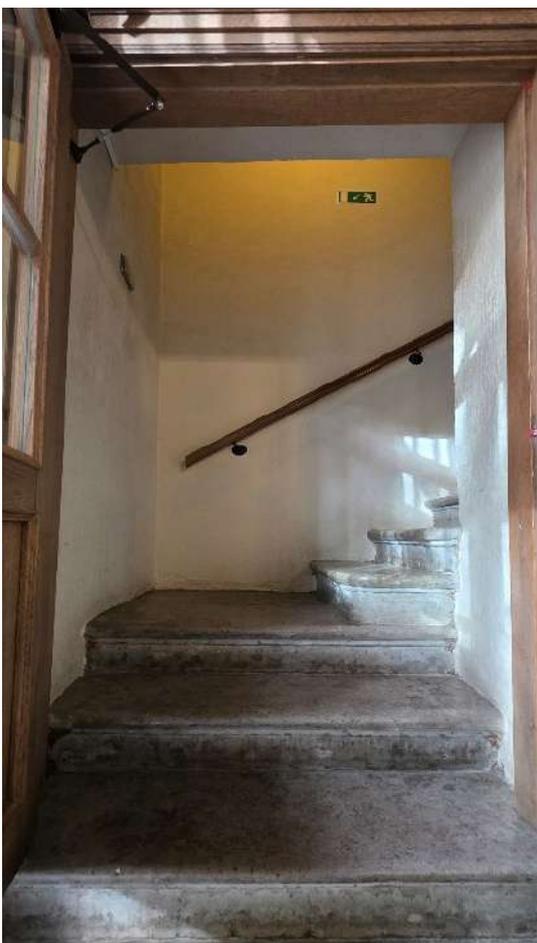
2. ОКНФЗ «Церковь Смоленская».
Фрагмент лестницы, ведущей в колокольню,
материал ступеней – известняк.
Дата съемки 19.10.2025г.

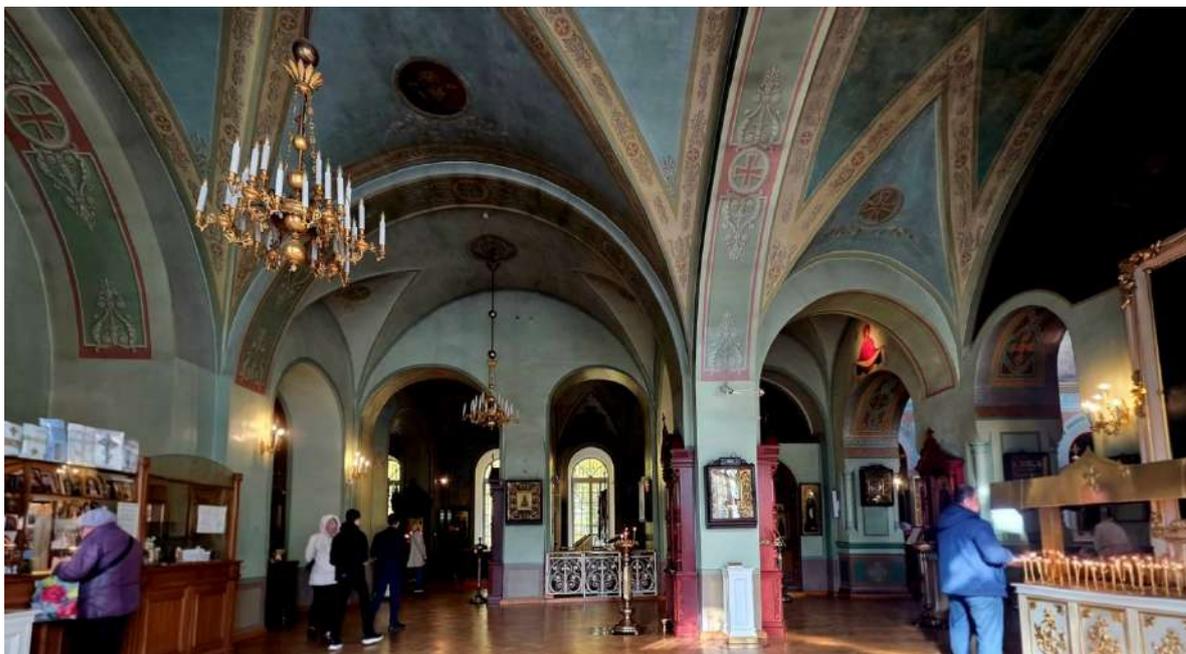
3. ОКНФЗ «Церковь Смоленская». Интерьеры церкви. Фрагмент конструктивной системы – пилоны, поддерживающие арочные перекрытия в подкупольном пространстве.
Дата съемки 19.10.2025г.

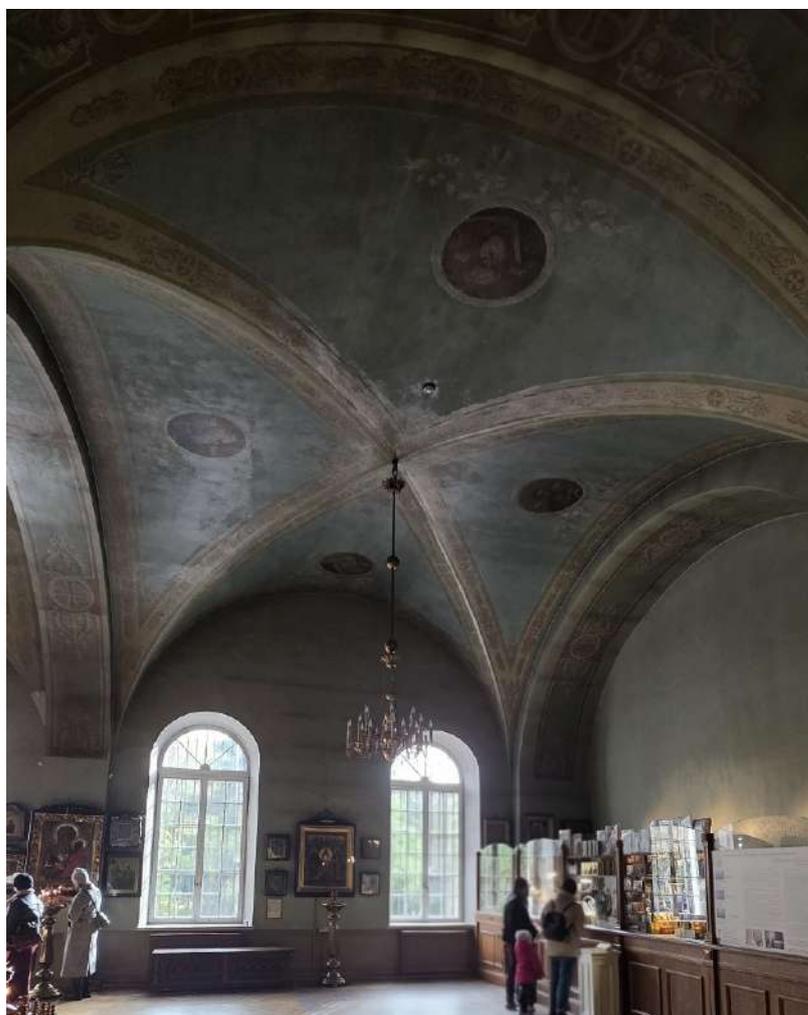
4. ОКНФЗ «Церковь Смоленская». Интерьеры церкви. Фрагмент конструктивной системы – сомкнутый кирпичный свод западного придела.
Дата съемки 19.10.2025г.

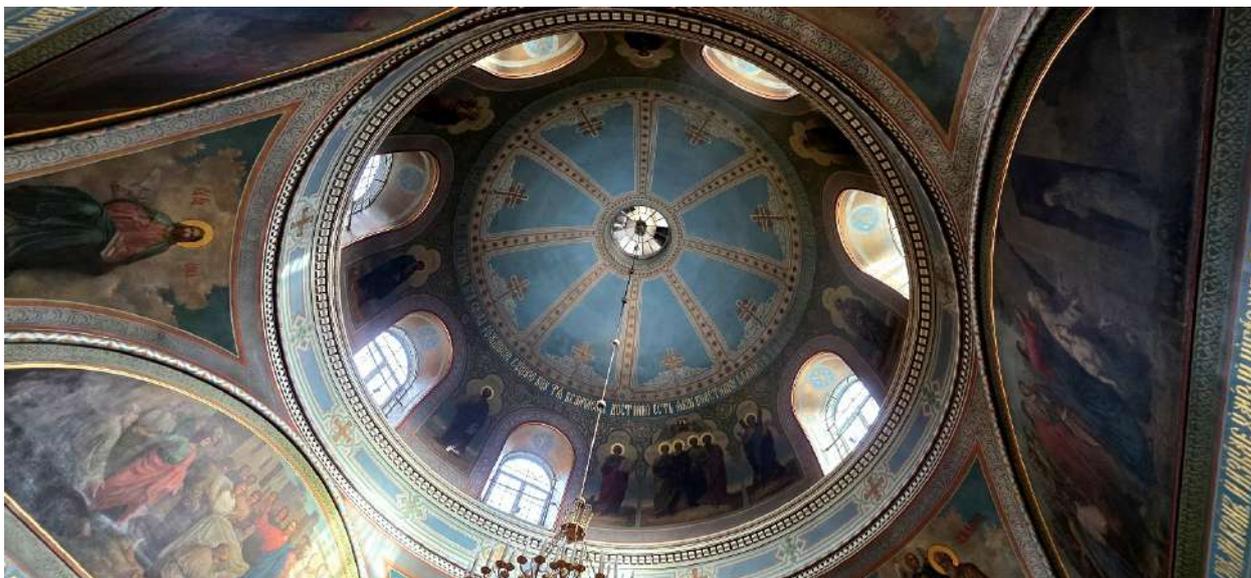
5. ОКНФЗ «Церковь Смоленская». Интерьеры церкви. Фрагмент конструктивной системы – купольное перекрытие над центральной частью храма в виде кирпичного свода на парусах. Дата съемки 19.10.2025г.

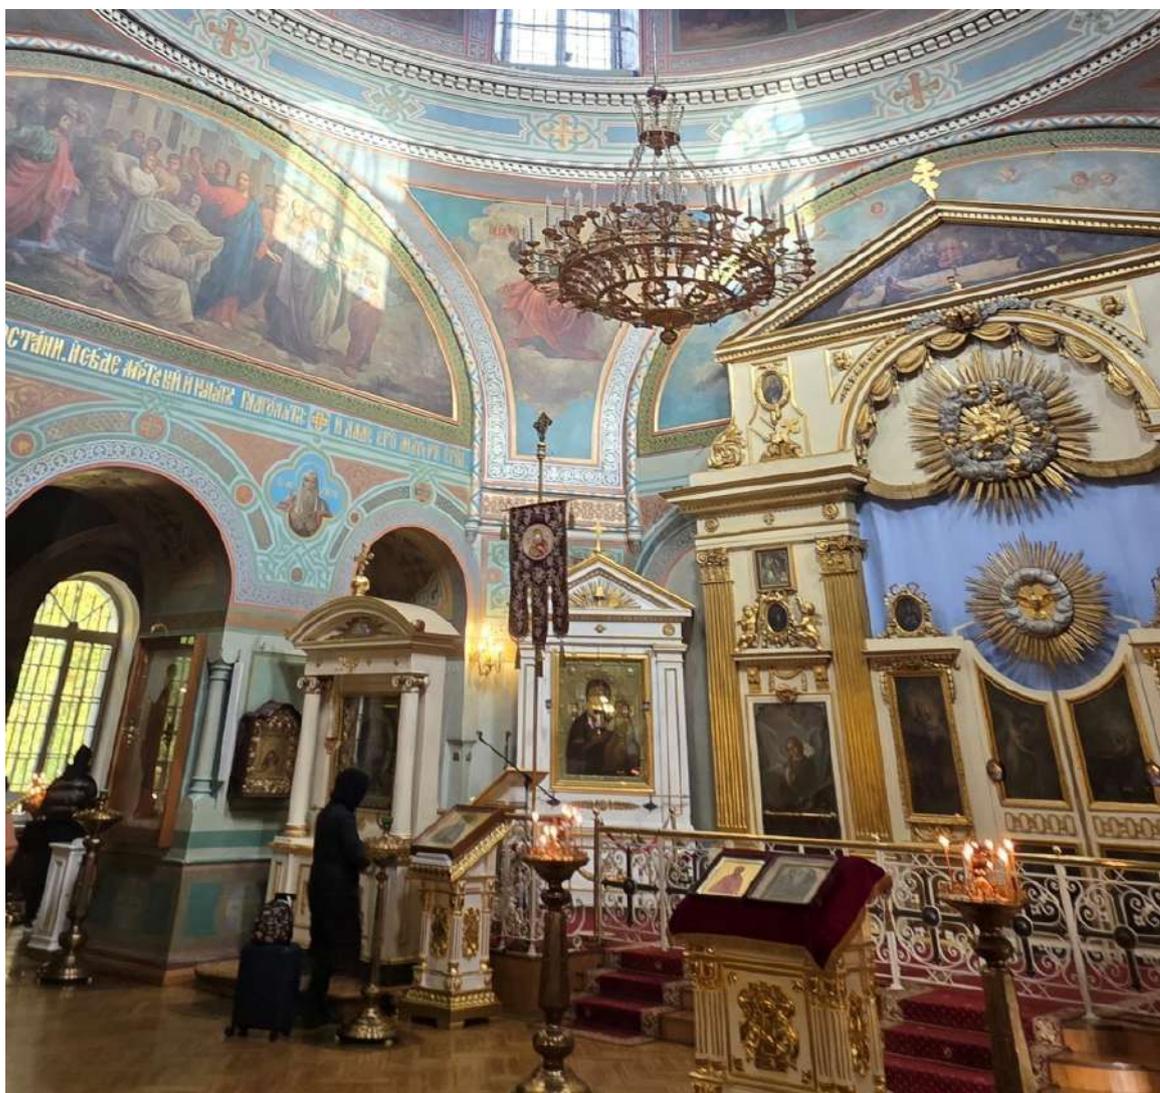
6. ОКНФЗ «Церковь Смоленская». Интерьеры церкви. Фрагмент декоративно-художественной отделки интерьеров – центральный иконостас (дерево, резьба; окраска, позолота). Дата съемки 19.10.2025г.

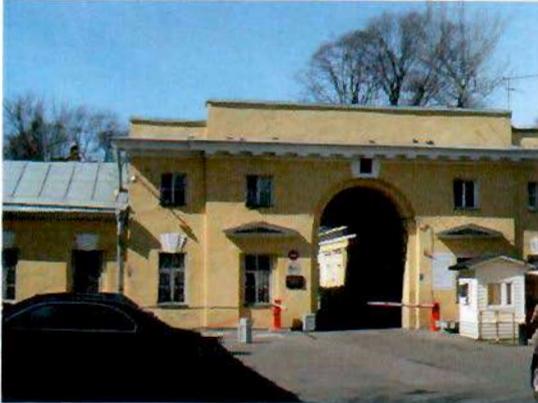
№ пп	Видовая принадлежность предмета охраны	Предмет охраны	Фотофиксация
1	2	3	4
1.	Объемно-пространственное решение:	габариты и конфигурация здания, состоящего из двух идентичных по габаритам и архитектурному решению 1-2-этажных корпусов, объединенных аркой, под которой находится проезд на территорию кладбища; габариты воротного проезда; конфигурация, габариты и высотные отметки крыши, материал (листовой металл) и исторический колер окраски кровли

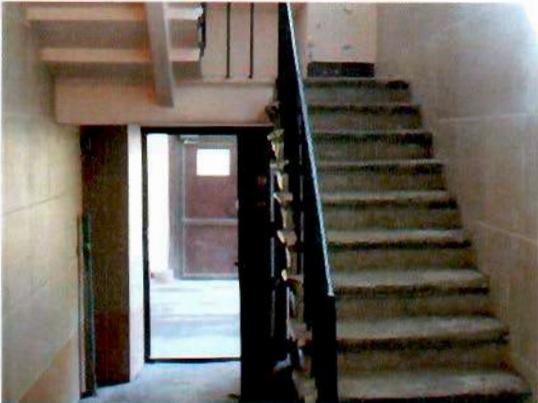
2.	Конструктивная система:	наружные и внутренние капитальные стены, историческое местоположение междуэтажных перекрытий; внутренняя лестница - известняковая, по металлическим косоурам, с ограждением из отдельно стоящих кованых прутьев с деревянным поручнем

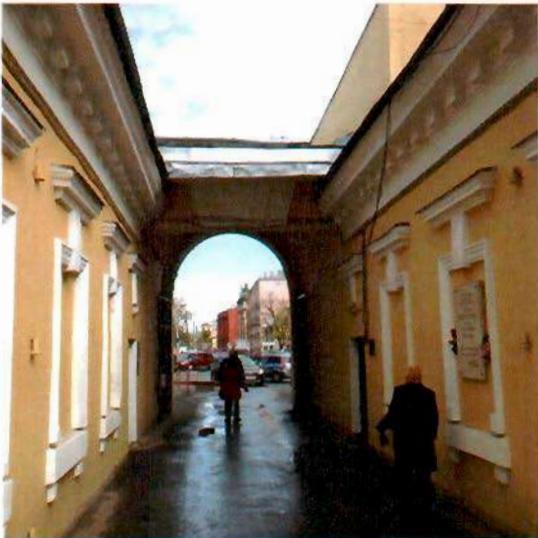
3.	Объемно-планировочное решение:	историческое объемно-планировочное решение в габаритах капитальных стен	
4.	Архитектурно-художественное решение фасадов:	архитектурно-художественное решение фасадов, выполненное в характере классицизма и включающее оформление окон 1-го этажа сандриками (на фасадах, обращенных в проезд – с профилированными наличниками) и замковыми камнями, венчающий карниз с модульонами материал и характер отделки фасада – окрашенная штукатурка, известняковый цоколь габариты и конфигурация оконных и дверных проемов;

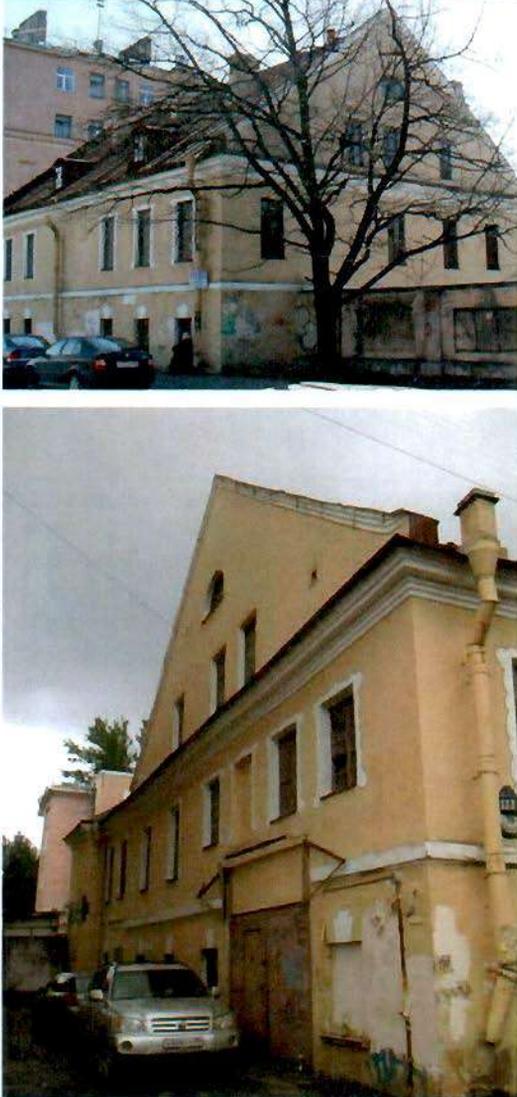
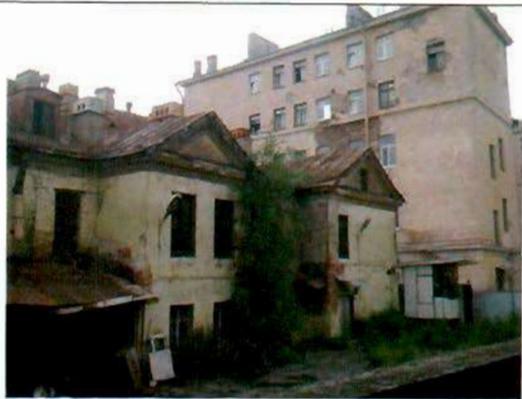
№ пп	Видовая принадлежность предмета охраны	Предмет охраны	Фотофиксация
1	2	3	4
1.	Объемно-пространственное решение:	<p>габариты и конфигурация двухэтажного здания, включая ризалиты дворового фасада, завершенные треугольными фронтонами, и щипцы боковых фасадов;</p> <p>конфигурация, габариты и высотные отметки крыши, включая материал (листовой металл) и колер окраски кровли;</p> <p>дымовые трубы крыши – габариты и конфигурация</p>

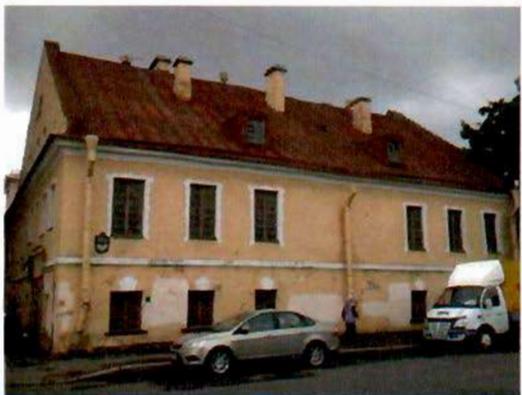
3.	Объемно-планировочное решение:	историческое объемно-планировочное решение в габаритах капитальных стен	
4.	Архитектурно-художественное решение фасадов:	архитектурно-художественное решение фасадов, в том числе лицевого фасада, выполненное в характере безордерного классицизма и включающее оформление окон 1-го этажа замковыми камнями, междуэтажную профилированную тягу и венчающий профилированный карниз; материал и характер отделки фасадов – окрашенная штукатурка габариты и конфигурация оконных и дверных проемов, за исключением позднейшего дверного проёма на западном торцевом фасаде; по окнам первого этажа дворового фасада – габариты ширины и высотная отметка; исторический рисунок, материал (дерево) и цвет* заполнения оконных проемов; * по результатам архивных и натуральных изысканий

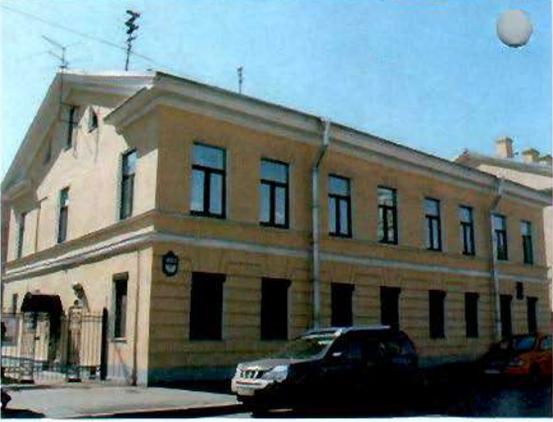
№ пп	Видовая принадлежность предмета охраны	Предмет охраны	Фотофиксация
1	2	3	4
1.	Объемно-пространственное решение:	габариты и конфигурация двухэтажного здания, включая ризалиты дворового фасада и щипцовые завершения боковых фасадов;

<p>конфигурация, габариты и высотные отметки крыши, материал (листовой металл) и исторический колер окраски кровли;</p>

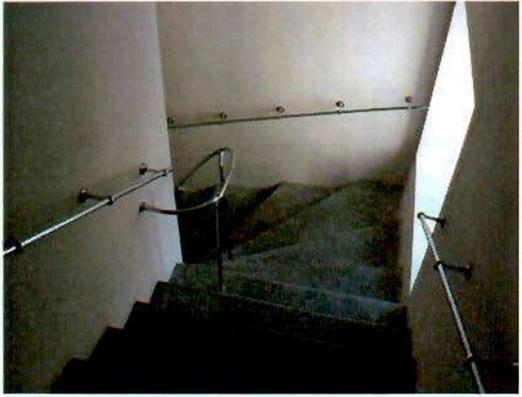
2.	<p>Конструктивная система:</p>	<p>наружные и внутренние капитальные кирпичные стены;</p> <p>историческое местоположение междуэтажных перекрытий;</p> <p>лестница известняковая на кирпичных сводах</p>

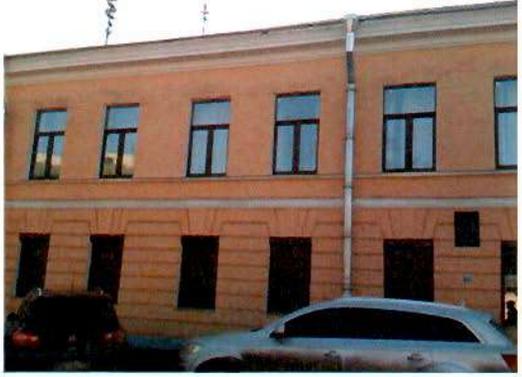
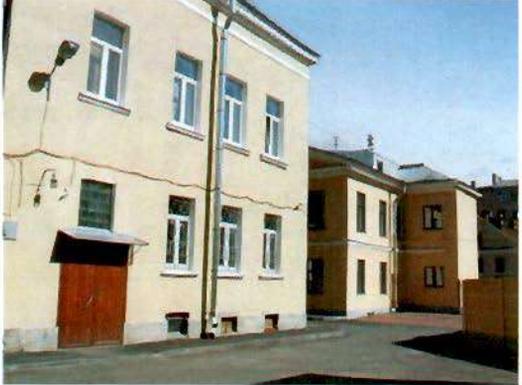
3.	<p>Объемно-планировочное решение:</p>	<p>историческое объемно-планировочное решение в габаритах капитальных стен</p>	
4.	<p>Архитектурно-художественное решение фасадов:</p>	<p>архитектурно-художественное решение фасадов, в том числе лицевого фасада, выполненное в характере безордерного классицизма и включающее рустовку первого этажа, отделённого от второго профилированной тягой, венчающий профилированный карниз;</p> <p>материал и характер отделки фасадов – окрашенная штукатурка;</p> <p>габариты и конфигурация оконных и дверных проемов, по окнам первого этажа дворового фасада – габариты ширины и верхняя отметка;</p> <p>исторический рисунок, материал (дерево) и цвет заполнения оконных проемов*;</p> <p>* по результатам архивных и натуральных изысканий, в настоящее время выполнены из ПВХ-профиля</p>

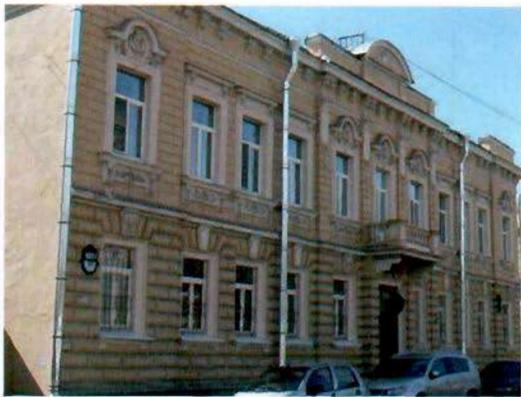
№ пп	Видовая принадлежность предмета охраны	Предмет охраны	Фотофиксация
1	2	3	4
1.	Объемно-пространственное решение:	<p>габариты и конфигурация двухэтажного здания;</p> <p>конфигурация, габариты и высотные отметки крыши, включая щипцы боковых фасадов, материал (листовой металл) и колер окраски кровли;</p> <p>дымовые трубы крыши – габариты и конфигурация</p>

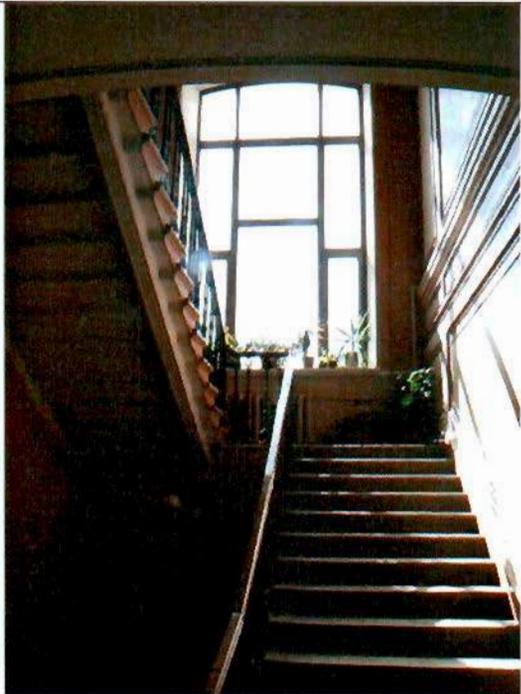
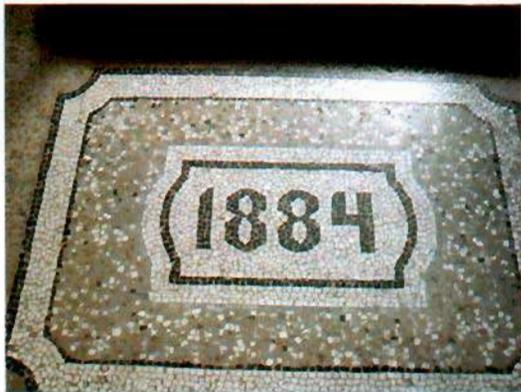
2.	Конструктивная система:	<p>наружные и внутренние капитальные кирпичные стены;</p> <p>историческое местоположение междуэтажных перекрытий;</p> <p>парадная лестница - известняковая на металлических косоурах, с ограждением из орнаментальных балясин чугунного литья, полы площадок выполнены из мраморной крошки, на площадке нижнего этажа выложена натурная датировка «1884»;</p>

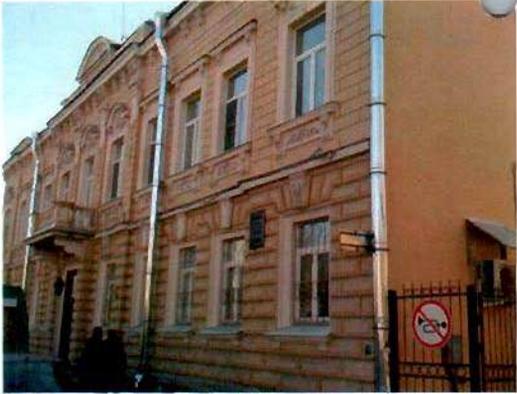
4.	<p>Архитектурно-художественное решение фасадов:</p>	<p>архитектурно-художественное решение лицевого фасада, выполненное в характере историзма по проекту 1883 года арх. К.Н.Вербицкого и включающее рустовку – профилированные квадраты по первому этажу и гладкий горизонтальный руст по второму этажу, оформление окон наличниками окон с сандриками над (второй этаж) и замковыми камнями (первый этаж), лепные орнаментальные композиции в сандриках окон второго этажа в центральном ризалите и под прочими окнами второго этажа, лепные кронштейны венчающий профилированный карниз с лепными кронштейнами;</p> <p>материал и характер отделки фасадов – окрашенная штукатурка,</p> <p>известняковый цоколь;</p> <p>балкон лицевого фасада с ограждением из гипсовых балясин;</p> <p>архитектурное решение дворового и боковых фасадов, выполненное в штукатурке без архитектурного декора;</p> <p>габариты и конфигурация оконных и дверных проемов;</p> <p>исторический рисунок, материал (дерево) и цвет* заполнения оконных проемов;</p> <p>* по результатам архивных и натуральных изысканий</p>

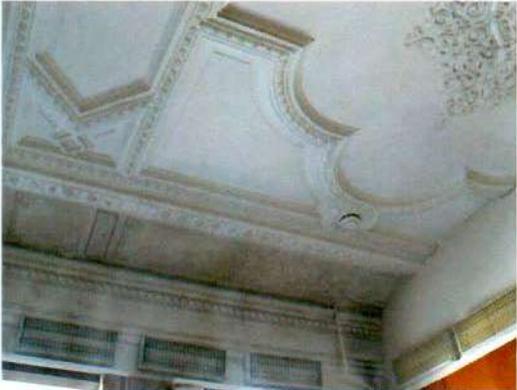
5.	<p>Декоративно-художественное оформление интерьеров:</p>	<p>Лепной плафон центрального зала второго этажа – выполнен в неорусском стиле, плоскость потолка разделена орнаментированными профилированными тягами сложной геометрической конфигурации, в падугах и в центре плафона орнаментальные композиции *</p> <ul style="list-style-type: none"> • разделён на несколько частей позднейшими перегородками, лепка многослойно

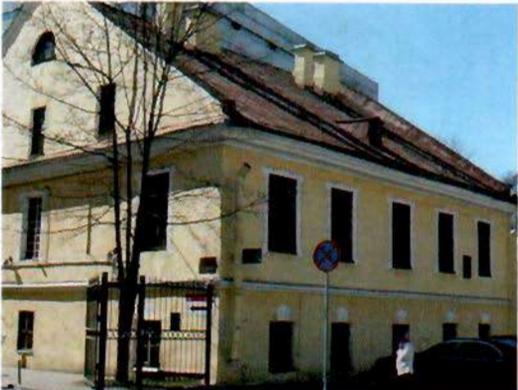
№ пп	Видовая принадлежность предмета охраны	Предмет охраны	Фотофиксация
1	2	3	4
1.	Объемно-пространственное решение:	<p>габариты и конфигурация двухэтажного здания, включая щипцовые завершения боковых фасадов;</p> <p>конфигурация, габариты и высотные отметки крыши, материал (листовой металл) и исторический колер окраски кровли;</p> <p>дымовые трубы крыши – габариты и конфигурация</p>

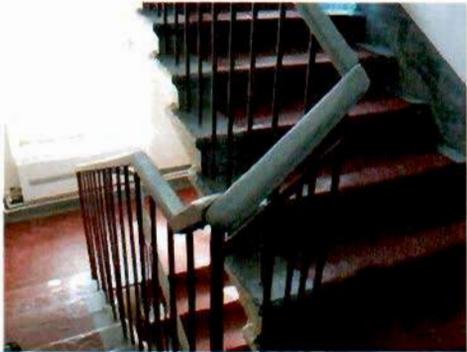
2.	Конструктивная система:	<p>наружные и внутренние капитальные кирпичные стены;</p> <p>историческое местоположение междуэтажных перекрытий;</p> <p>лестница известняковая на металлических косоурах, ступени с валиком, ограждение из отдельно стоящих металлических прутьев</p>

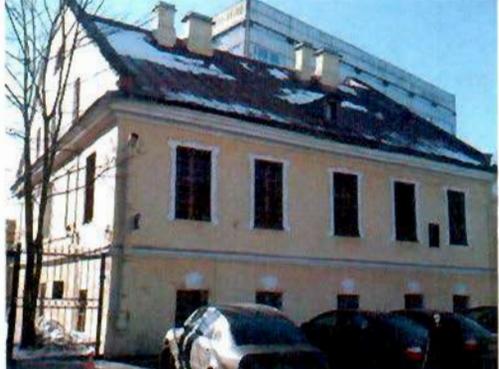
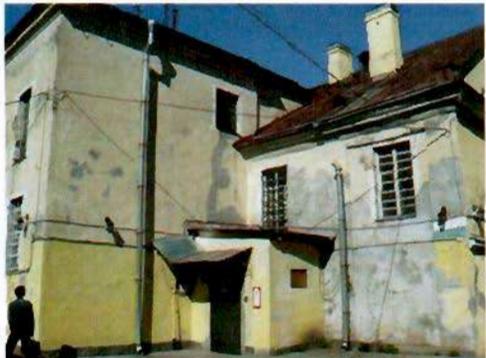
3.	Объемно-планировочное решение:	историческое объемно-планировочное решение в габаритах капитальных стен	
4.	Архитектурно-художественное решение фасадов:	<p>архитектурно-художественное решение фасадов, выполненное в характере безордерного классицизма без декора, включающее междуэтажную профилированную тягу и венчающий профилированный карниз;</p> <p>материал и характер отделки фасадов – окрашенная штукатурка</p> <p>габариты и конфигурация оконных и дверных проемов; по окнам первого этажа дворового фасада – габариты ширины и отметка верха;</p> <p>исторический рисунок, материал (дерево) и цвет* заполнения оконных проемов; * по результатам архивных и натуральных изысканий</p>

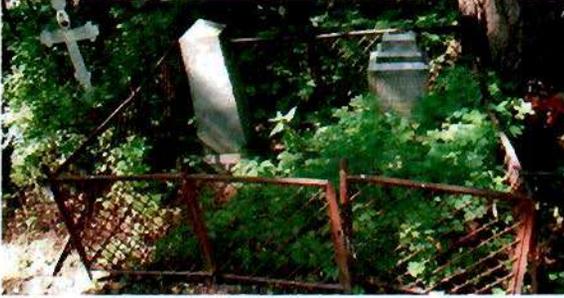
91. Могила Хлопина Г.В. (1863-1929), гигиениста
участок 37

№ пп	Видовая принадлежность предмета охраны	Предмет охраны	Фотофиксация
1	2	3	4
1	Объемно-пространственное и архитектурно-художественное решение:	<p>местоположение, габариты и конфигурация участка;</p> <p>захоронения в границах территории участка;</p> <p>типология надгробия (прямоугольная стела с барельефом внутри поребрика), вид материала (естественный камень), характер и содержание надгробной надписи.</p>

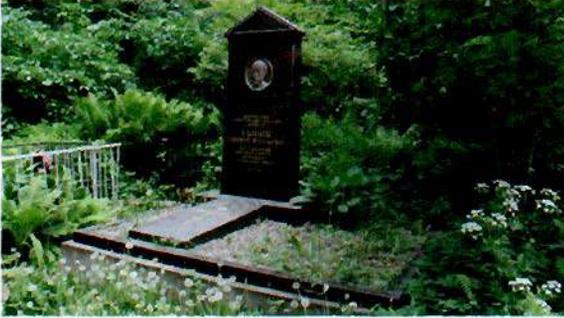
92. Могила Хмельницкого Н.И. (1791-1845), драматурга
участок 21

№ пп	Видовая принадлежность предмета охраны	Предмет охраны	Фотофиксация
1	2	3	4
1	Объемно-пространственное и архитектурно-художественное решение:	<p>местоположение, габариты и конфигурация участка;</p> <p>захоронения в границах территории участка;</p> <p>художественное решение надгробия (саркофаг на ножках на прямоугольном пьедестале), вид материала (естественный камень), характер и содержание надгробной надписи.</p>

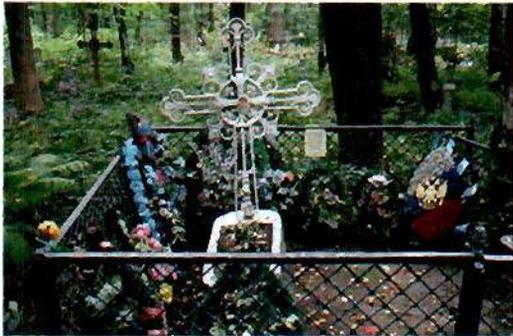
94. Могила Чванова В.Т. (1917-1944), Героя Советского Союза
участок 32-б

№ пп	Видовая принадлежность предмета охраны	Предмет охраны	Фотофиксация
1	2	3	4
1	Объемно-пространственное и архитектурно-художественное решение:	<p>местоположение, габариты и конфигурация участка;</p> <p>захоронения в границах территории участка;</p> <p>типология надгробия (прямоугольная стела с полуциркульным верхом на пьедестале внутри поребрика), вид материала (естественный камень, бетон), ограждение – вид материала (металл), характер и содержание надгробной надписи.</p>

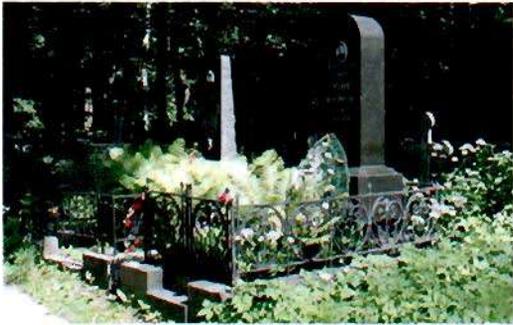
95. Могила Чернова К.П. (1803-1825), декабриста
участок 40

№ пп	Видовая принадлежность предмета охраны	Предмет охраны	Фотофиксация
1	2	3	4
1	Объемно-пространственное и архитектурно-художественное решение:	<p>местоположение, габариты и конфигурация участка;</p> <p>захоронения в границах территории участка;</p> <p>художественное решение надгробия (колонна с навершием в виде урны на прямоугольном основании), вид материала (естественный камень, металл), характер и содержание надгробной надписи.</p>

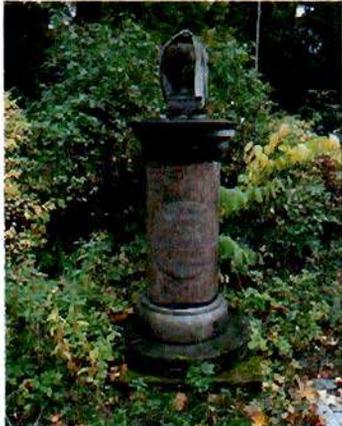
96. Могила Чернышева Ф.Н. (1856-1914), геолога и палеонтолога
(семейное место)
участок 133

№ пп	Видовая принадлежность предмета охраны	Предмет охраны	Фотофиксация
1	2	3	4
1	Объемно-пространственное и архитектурно-художественное решение:	<p>местоположение, габариты и конфигурация участка;</p> <p>захоронения в границах территории участка;</p> <p>художественное решение надгробия (крест на прямоугольном пьедестале внутри поребрика), вид материала (естественный камень), ограждение – вид материала (металл), рисунок; характер и содержание надгробной надписи.</p>

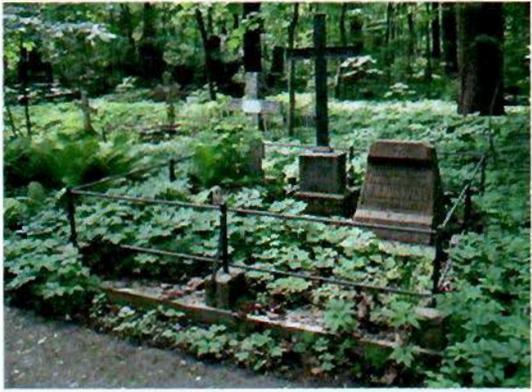
98. Могила Шимкевича В.М. (1858-1923), зоолога
участок 54

№ пп	Видовая принадлежность предмета охраны	Предмет охраны	Фотофиксация
1	2	3	4
1	Объемно-пространственное и архитектурно-художественное решение:	<p>местоположение, габариты и конфигурация участка;</p> <p>захоронения в границах территории участка;</p> <p>типология надгробия (прямоугольный пьедестал на основании /навершие утрачено/), вид материала (естественный камень), характер и содержание надгробной надписи.</p>

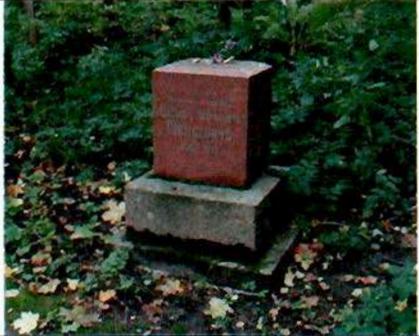
99. Могила Эмина Н.Ф. (1760-1814), писателя
участок 39

№ ш	Видовая принадлежность предмета охраны	Предмет охраны	Фотофиксация
1	2	3	4
1	Объемно-пространственное и архитектурно-художественное решение:	<p>местоположение, габариты и конфигурация участка;</p> <p>захоронения в границах территории участка;</p> <p>художественное решение надгробия (прямоугольный саркофаг пьедестале и постаменте), вид материала (естественный камень), характер и содержание надгробной надписи.</p>

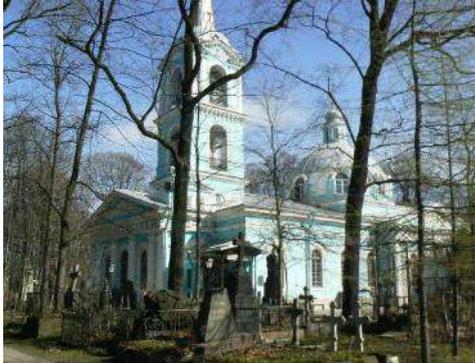
I. Церковь Смоленская, 1785-1790 гг., 1-я треть XIX в.
 Санкт-Петербург, Камская ул., д. 24, литера А

№ пп	Видовая принадлежность предмета охраны	Предмет охраны	Фотофиксация
1	2	3	4
1.	Объемно-пространственное решение:	<p>габариты и конфигурация здания (в основе первоначальное авторское решение 1785-1790 гг. архитектора А.А.Иванова с перестройками и расширениями, осуществлявшимися на протяжении XIX в.): церковь одноэтажная трёхпрядельная, с двухъярусной колокольней с открытыми ярусами звона над западной частью и круглым в плане барабаном с куполом над восточной частью;</p> <p>габариты, конфигурация, высотные отметки, материал покрытия (листовой металл) и исторический колер окраски кровель здания: скатные крыши основного объёма, сферический купол, увенчанный световым барабаном-фонариком с луковичной главкой и крестом; гранёный шпиль колокольни с крестом.</p>

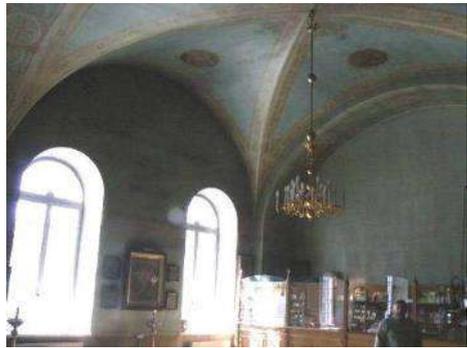
2.	Конструктивная система здания:	<p>наружные и внутренние капитальные стены (кирпичные),</p> <p>лестница, ведущая в колокольню – известняковая, с ограждением из литых орнаментированных стоек чугунного литья;</p> <p>пилоны, поддерживающие арочные перекрытия в подкупольном пространстве;</p> <p>купольное перекрытие над</p>

<p>центральной частью храма в виде кирпичного свода на парусах;</p> <p>кирпичные своды подвалов;</p> <p>кирпичные своды над помещениями трапезной и боковых приделов (коробовые с распалубками над восточными боковыми приделами, сомкнутые – над западными);</p>

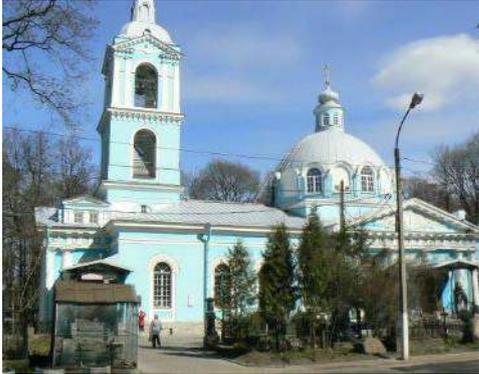
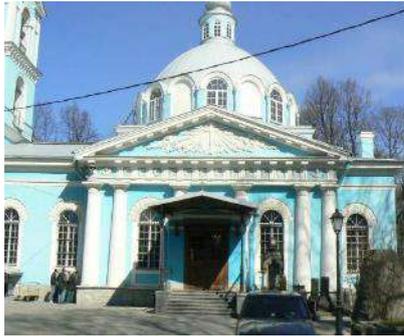
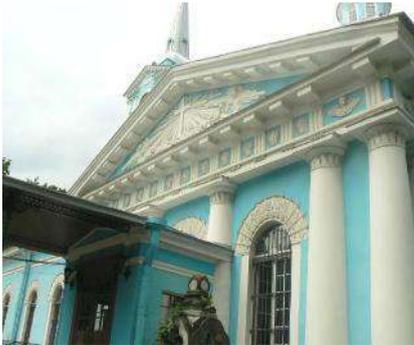
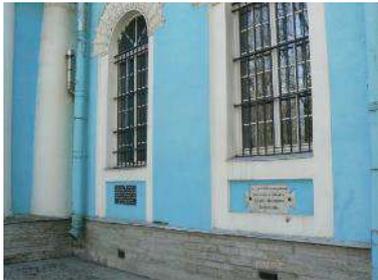
3.	Объемно-планировочное решение:	историческое объемно-планировочное решение здания.	
4.	Архитектурно-художественное решение фасадов:	<p>выполненное в характере классицизма, в том числе:</p> <p>материал и характер отделки фасадов – окрашенная штукатурка;</p> <p>облицовка цоколя известняковой скобой;</p> <p>три четырёхколонных (колонны $\frac{3}{4}$-ные) портика (на северном, южном и западном фасадах), завершенные треугольными фронтонами;</p> <p>лепной декор: в тимпанах фронтонов портиков – композиции с изображением сияния с крестом либо всевидящим оком в центре, антаблемент с триглифами и розетками в метопах;</p> <p>веерообразные орнаментальные наличники над окнами первого этажа; лепные головки херувимов в разорванных фронтонах портиков верхнего яруса колокольни;</p> <p>историческая конфигурация и габариты оконных и дверных проёмов;</p> <p>исторический рисунок переплётов (с мелкой расстекловкой), материал (дерево) и исторический колер оконных заполнений, единообразие их цветового решения *</p> <p>* в окнах барабана купола в настоящее время установлены заполнения из ПВХ-профиля</p> <p>кованные металлические решётки на окнах первого этажа;</p>

<p>конфигурация, габариты и материал (известняк) крылец входов;</p> <p>металлические орнаментированные козырьки чугунного литья на двух литых столбах, орнаментированное литое ограждение крыльца;</p> <p>двери входные дубовые филенчатые полусветлые (исторический рисунок, материал);</p> <p>надгробные мраморные плиты (две), вмонтированные в стену северного фасада (прот. Георгия Петрова (ум. в 1825 г.) и прот. С.И.Колосова)</p>

Цоколи стен облицованы известковым (путиловским) камнем. Элементы отделки цоколей имеют различные виды дефектов, требуют реставрации. Отмостка выполнена из камня. Состояние отмостки удовлетворительное.

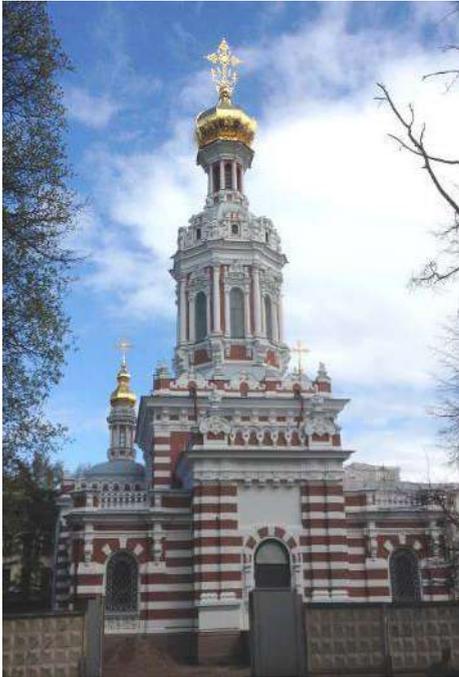
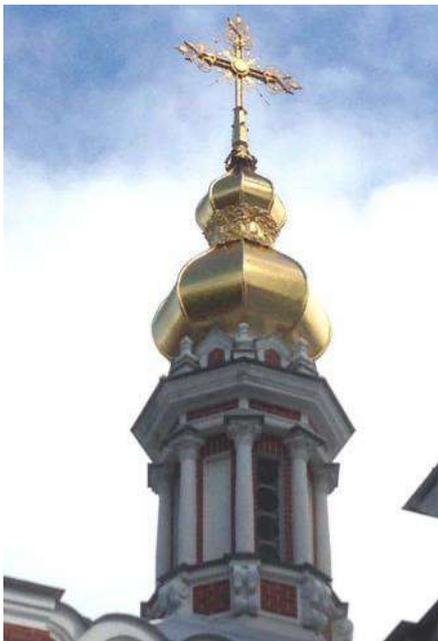
№ пп	Видовая принадлежность предмета охраны	Предмет охраны	Фотофиксация
1	2	3	4
1.	Объемно-пространственное решение:	<p>первоначальная (по проекту В.А.Демяновского) объемно-пространственная композиция храма, состоящего из трех приделов: главного (во имя Светлого Христова Воскресения) и двух боковых (исторически - Иконы Богоматери «Утоли моя печали» и Всех святых), объединенных с восточной стороны общей ризницей, а с северной и южной сторон – боковыми галереями; под всем храмом – подвал;</p> <p>основной объем трактован как восьмерик на четверике, увенчанный куполом, над которым помещен восьмигранный барабан, увенчанный луковичной главкой; к четверику основного объема примыкают пониженные объемы трапезной и главного алтаря, а с южной и северной сторон – обходные галереи и боковые приделы. Галереи служат входами в боковые приделы и сообщаются через дверные проемы с главным храмом. Приделы также завершены куполами с восьмигранными барабанами и двухъярусными луковичными главками</p> <p>первоначальная (по проекту В.А.Демяновского) конфигурация, габариты и высотные отметки крыши основного объема и куполов, венчающих восьмерик и боковые приделы, материал кровли – листовой металл;</p> <p>первоначальный колер окраски крыши основного объема и куполов (светло-серый);</p> <p>первоначальные (по проекту В.А.Демяновского) габариты, конфигурация и декор главок – центральной и двух боковых, рисунок крестов, характер их отделки (золочение); металлическая кованая ограда на гранитном цоколе, ограничивавшая территорию церкви с южной и восточной сторон – её первоначальный облик, включая историческую трассировку, размеры, рисунок и технику исполнения (ковка) металлических звеньев, материал (блоки красного гранита) и габариты цоколя</p>

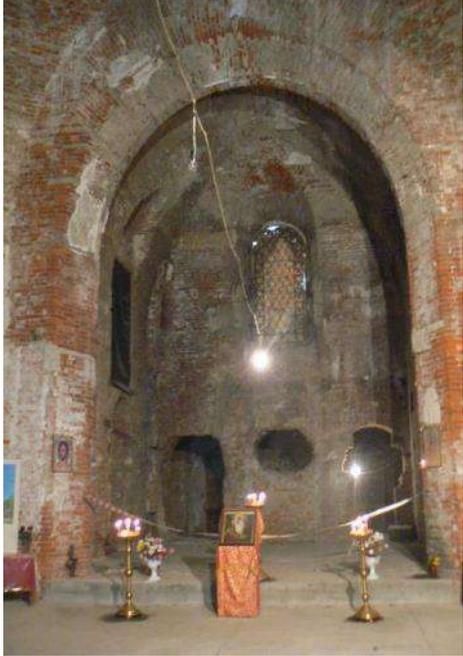
2.	Конструктивная система:	<p>исторические наружные и внутренние кирпичные капитальные стены,</p> <p>первоначальные отметки надподвальных перекрытий; историческая система надподвальных прямых и обратных арок;</p> <p>кирпичные своды, перекрывающие основной объём храма, боковые приделы и галереи;</p> <p>первоначальная система внутристенных вентиляционных каналов здания</p>
