Акт

**по результатам государственной историко-культурной экспертизы
проектной документации на проведение работ
по сохранению объекта культурного наследия федерального значения
«Церковь Смоленская», расположенного по адресу:
г. Санкт-Петербург, Камская ул., д. 24, лит. А (Камская ул., 24),
входящего в состав объекта культурного наследия федерального
значения «Кладбище Смоленское православное»,
предусмотренных проектом «Проект реставрации и приспособления для
современного использования фасадов здания по адресу:
г. Санкт-Петербург, Камская улица, дом 24, литера А»,
выполненным ООО «Архитектурное бюро «ТРАДИЦИЯ» в 2025г.
(Шифр: АБТ-02-25)**

**Санкт-Петербург
2025г.**

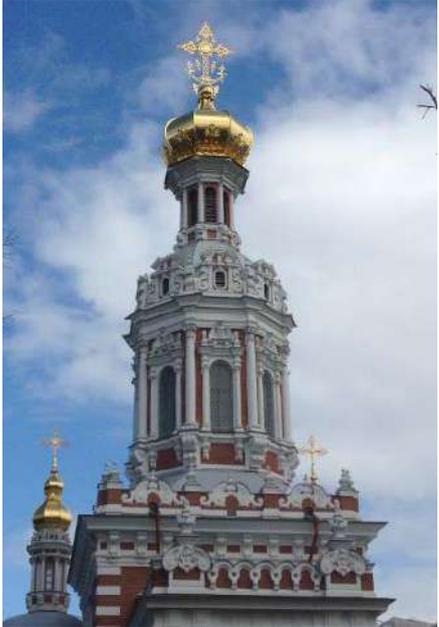
4.	Архитектурно-художественное решение фасадов:	<p>первоначальное (по проекту В.А.Демяновского) оформление фасадов основного объёма и глав, решённое в стилизованных формах «нарышкинского барокко»:</p> <p>материалы и характер отделки – красный отделочный кирпич (глади стен), декор – окрашенный бетон, гипс, частично – резной белый камень, выколотка по меди (завершения парапетных тумб, волюты кокошников);</p> <p>облицовка цокольной части блоками красного гранита кованой фактуры;</p> <p>декор фасадов, выполненный с использованием мотивов оформления московских церквей рубежа XVII-XVIII вв., в том числе декоративные наличники окон, орнаментированные карнизы, оформление парапетов, капители и базы полуколонн барабанов глав; оформление простенков окон галерей и углов здания декоративным штукатурным рустом;</p>

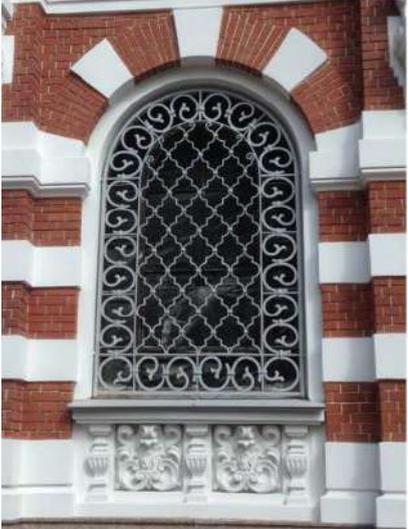
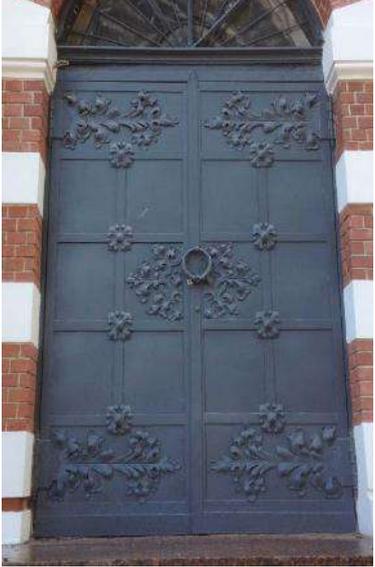
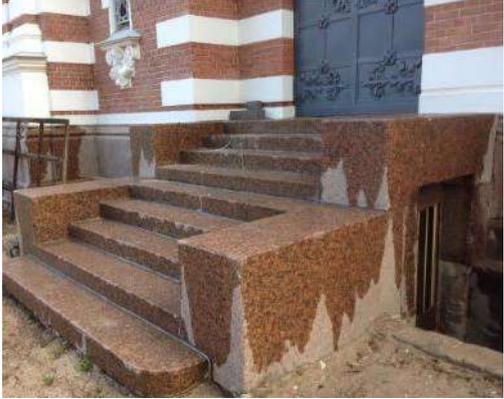
<p>кирпичные парапеты основного объёма храма в виде сплошных стенок сложных очертаний, разделенные тумбами с фигурными пирамидальными завершениями; балюстрады с цементными балясинами над карнизами ризницы и галерей;</p> <p>габариты и конфигурация оконных и дверных проемов;</p> <p>исторический рисунок, материал (металл) и цвет (светло-серый) заполнений оконных проемов; первоначальный рисунок жалюзийных решеток в окнах барабанов глав;</p> <p>исторический рисунок, материал (металл) и цвет дверных заполнений;</p> <p>металлические решётки на окнах основного объёма, их первоначальный рисунок и техника исполнения (ковка);</p> <p>первоначальный облик, габариты, конфигурация, материал (блоки красного гранита) крылец входов в первый этаж и прямков входов в подвалы; первоначальный облик, габариты, декор металлических кованых козырьков над входами;</p>

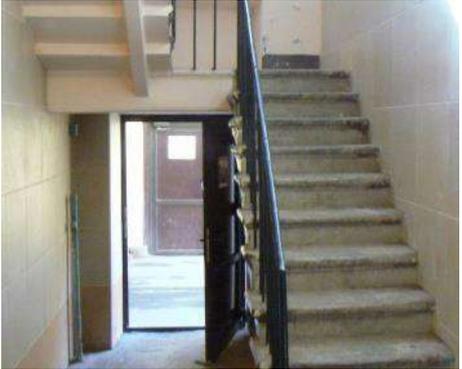
2.	Конструктивная система:	<p>наружные и внутренние капитальные стены,</p> <p>историческое местоположение междуэтажных перекрытий;</p> <p>внутренняя лестница - известняковая, по металлическим косоурам, с ограждением из отдельно стоящих кованых прутьев с деревянным поручнем</p>

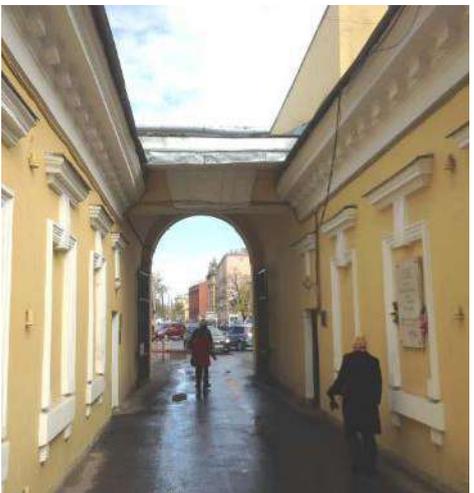
3.	Объемно-планировочное решение:	историческое объемно-планировочное решение в габаритах капитальных стен	
4.	Архитектурно-художественное решение фасадов:	<p>архитектурно-художественное решение фасадов, выполненное в характере классицизма и включающее оформление окон 1-го этажа сандриками (на фасадах, обращенных в проезд – с профилированными наличниками) и замковыми камнями, венчающий карниз с модульонами</p> <p>материал и характер отделки фасада – окрашенная штукатурка, известняковый цоколь</p> <p>габариты и конфигурация оконных и дверных проемов;</p>

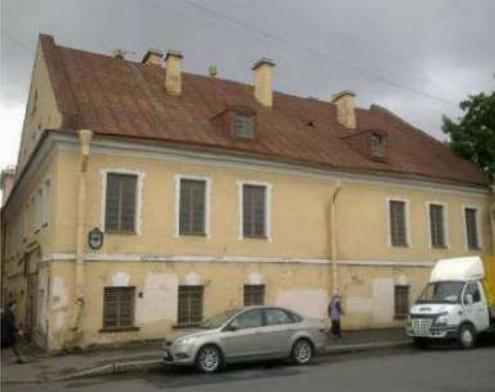
3.	Объемно-планировочное решение:	историческое объемно-планировочное решение в габаритах капитальных стен;	
4.	Архитектурно-художественное решение фасадов:	<p>архитектурно-художественное решение фасадов, в том числе лицевого фасада, выполненное в характере безордерного классицизма и включающее оформление окон 1-го этажа замковыми камнями, междуэтажную профилированную тягу и венчающий профилированный карниз;</p> <p>материал и характер отделки фасадов – окрашенная штукатурка</p> <p>габариты и конфигурация оконных и дверных проемов, за исключением позднейшего дверного проёма на западном торцевом фасаде; по окнам первого этажа дворового фасада – габариты ширины и высотная отметка;</p> <p>исторический рисунок, материал (дерево) и цвет* заполнения оконных проемов; * по результатам архивных и натуральных изысканий.</p>

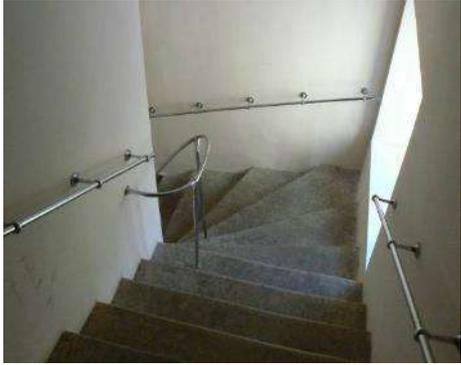
2.	Конструктивная система:	<p>наружные и внутренние капитальные кирпичные стены;</p> <p>историческое местоположение междуэтажных перекрытий;</p> <p>лестница известняковая на кирпичных сводах;</p>

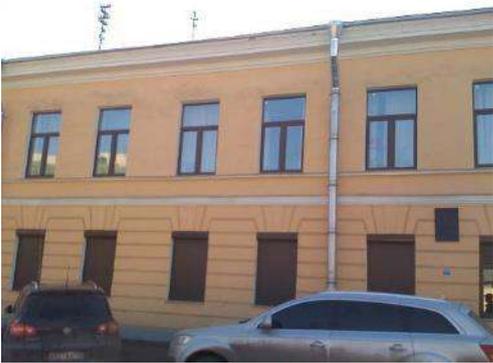
3.	Объемно-планировочное решение:	историческое объемно-планировочное решение в габаритах капитальных стен;	
4.	Архитектурно-художественное решение фасадов:	<p>архитектурно-художественное решение фасадов, в том числе лицевого фасада, выполненное в характере безордерного классицизма и включающее рустовку первого этажа, отделённого от второго профилированной тягой, венчающий профилированный карниз;</p> <p>материал и характер отделки фасадов – окрашенная штукатурка;</p>

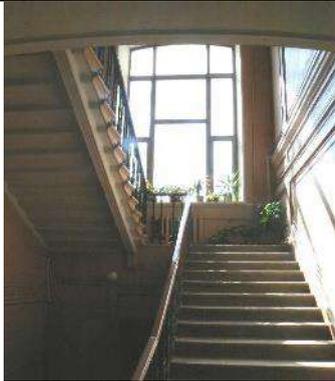
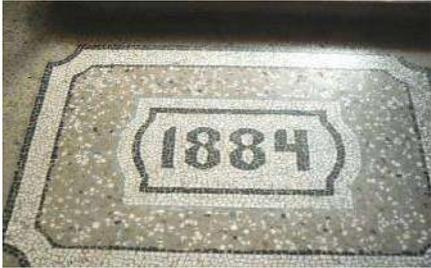
2.	Конструктивная система:	<p>наружные и внутренние капитальные кирпичные стены;</p> <p>историческое местоположение междуэтажных перекрытий;</p> <p>парадная лестница - известняковая на металлических косоурах, с ограждением из орнаментальных балясин чугунного литья, полы площадок выполнены из мраморной крошки, на площадке нижнего этажа выложена натурная датировка «1884»;</p>

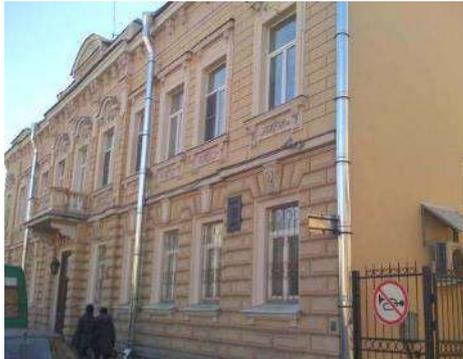
4.	<p>Архитектурно-художественное решение фасадов:</p>	<p>архитектурно-художественное решение лицевого фасада, выполненное в характере историзма по проекту 1883 года арх. К.Н. Вербицкого и включающее рустовку – профилированные квадраты по первому этажу и гладкий горизонтальный руст по второму этажу, оформление окон наличниками окон с сандриками над (второй этаж) и замковыми камнями (первый этаж), лепные орнаментальные композиции в сандрика окон второго этажа в центральном ризалите и под прочими окнами второго этажа, лепные кронштейны венчающий профилированный карниз с лепными кронштейнами;</p> <p>материал и характер отделки фасадов – окрашенная штукатурка,</p> <p>известняковый цоколь;</p> <p>балкон лицевого фасада с ограждением из гипсовых балясин;</p> <p>архитектурное решение дворового и боковых фасадов, выполненное в штукатурке без архитектурного декора;</p> <p>габариты и конфигурация оконных и дверных проемов;</p> <p>исторический рисунок, материал (дерево) и цвет* заполнения оконных проемов; * по результатам архивных и натуральных изысканий</p>

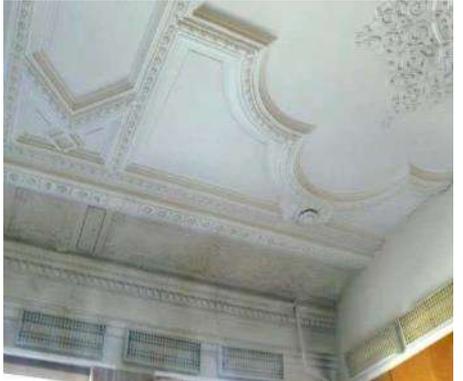
5.	<p>Декоративно-художественное оформление интерьеров:</p>	<p>Лепной плафон центрального зала второго этажа – выполнен в неорусском стиле, плоскость потолка разделена орнаментированными профилированными тягами сложной геометрической конфигурации, в падугах и в центре плафона орнаментальные композиции (разделён на несколько частей позднейшими перегородками, лепка многослойно);</p>

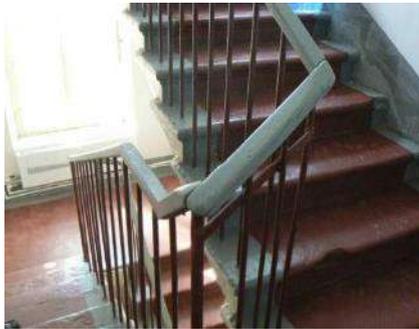
2.	Конструктивная система:	<p>наружные и внутренние капитальные кирпичные стены;</p> <p>историческое местоположение междуэтажных перекрытий;</p> <p>лестница известняковая на металлических косоурах, ступени с валиком, ограждение из отдельно стоящих металлических прутьев</p>

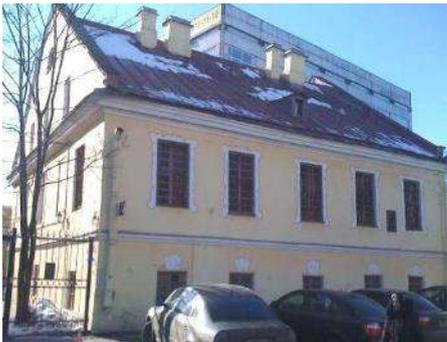
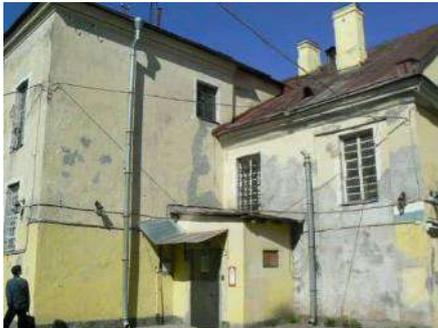
3.	Объемно-планировочное решение:	<p>историческое объемно-планировочное решение в габаритах капитальных стен</p>	
4.	Архитектурно-художественное решение фасадов:	<p>архитектурно-художественное решение фасадов, выполненное в характере безордерного классицизма без декора, включающее междуэтажную профилированную тягу и венчающий профилированный карниз;</p> <p>материал и характер отделки фасадов – окрашенная штукатурка</p> <p>габариты и конфигурация оконных и дверных проемов; по окнам первого этажа дворового фасада – габариты ширины и отметка верха;</p> <p>исторический рисунок, материал (дерево) и цвет* заполнения оконных проемов; * по результатам архивных и натуральных изысканий</p>

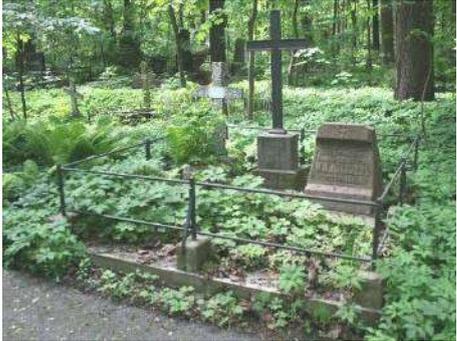
97. Могила Шебуева В.К. (1777-1855), художника Санкт–Петербург, Василеостровский район, Камская улица, 24, Малый просп., Беринга ул., Смоленки р. наб., Смоленское православное кладбище, участок 14			
№ пп	Видовая принадлежность предмета охраны	Предмет охраны	Фотофиксация
1	2	3	4
1	Объемно-пространственное и архитектурно-художественное решение:	местоположение, габариты и конфигурация участка; захоронения в границах территории участка; художественное решение надгробия (петровская горка на на основании внутри поребрика), вид материала (естественный камень), историческое ограждение – вид материала (металл), характер и содержание надгробной надписи.

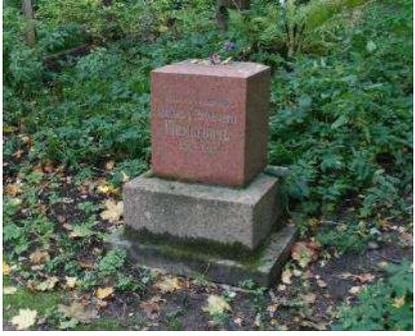
98. Могила Шимкевича В.М. (1858-1923), зоолога Санкт–Петербург, Василеостровский район, Камская улица, 24, Малый просп., Беринга ул., Смоленки р. наб., Смоленское православное кладбище, участок 54			
№ пп	Видовая принадлежность предмета охраны	Предмет охраны	Фотофиксация
1	2	3	4
1	Объемно-пространственное и архитектурно-художественное решение:	<p>местоположение, габариты и конфигурация участка;</p> <p>захоронения в границах территории участка;</p> <p>типология надгробия (прямоугольный пьедестал на основании /навершие утрачено/), вид материала (естественный камень), характер и содержание надгробной надписи.</p>

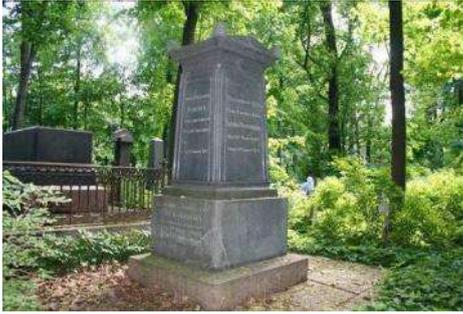
99. Могила Эмина Н.Ф. (1760-1814), писателя Санкт–Петербург, Василеостровский район, Камская улица, 24, Малый просп., Беринга ул., Смоленки р. наб., Смоленское православное кладбище, участок 39			
№ пп	Видовая принадлежность предмета охраны	Предмет охраны	Фотофиксация
1	2	3	4
1	Объемно-пространственное и архитектурно-художественное решение:	<p>местоположение, габариты и конфигурация участка;</p> <p>захоронения в границах территории участка;</p> <p>художественное решение надгробия (прямоугольный саркофаг на пьедестале и постаменте), вид материала (естественный камень), характер и содержание надгробной надписи.</p>

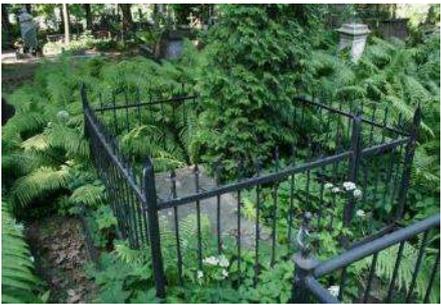
100. Могила Ячевского А.А. (1863-1932), ботаника, 1963 г. (надгробие) Санкт–Петербург, Василеостровский район, Камская улица, 24, Малый просп., Беринга ул., Смоленки р. наб., Смоленское православное кладбище, участок 57			
№ пп	Видовая принадлежность предмета охраны	Предмет охраны	Фотофиксация
1	2	3	4
1	Объемно-пространственное и архитектурно-художественное решение:	<p>местоположение, габариты и конфигурация участка;</p> <p>захоронения в границах территории участка;</p> <p>типология надгробия (надгробная плита внутри поребрика), вид материала (естественный камень, бетон), ограждение – вид материала (металл), характер и содержание надгробной надписи.</p>
