АКТ

по результатам проведения государственной историко-культурной экспертизы проекта обеспечения сохранности объекта культурного наследия федерального значения «Дом, где в первой половине XIX в. размещалась Российско–Американская компания. Здесь в 1820–х гг. жили декабристы Бестужев–Марлинский А.А. и Рылеев К.Ф.», расположенного по адресу: Санкт-Петербург, набережная реки Мойки, дом 72, литера А (Мойки р. наб., 72), при проведении земляных, мелиоративных, хозяйственных работ, указанных в статье 30 Федерального закона №73-ФЗ работ по использованию лесов и иных работ в границах территории объекта культурного наследия либо на земельном участке, непосредственно связанном с земельным участком в границах территории объекта культурного наследия: «Проект обеспечения сохранности объекта культурного наследия федерального значения «Дом, где в первой половине XIX в. размещалась Российско–Американская компания. Здесь в 1820–х гг. жили декабристы Бестужев–Марлинский А.А. и Рылеев К.Ф.», расположенного по адресу: Санкт-Петербург, наб. р. Мойки, д. 72, лит. А», разработанного ООО «АЛЬБА» в 2025г., шифр 600000-ОСОКН, с целью определения соответствия проектной документации требованиям законодательс

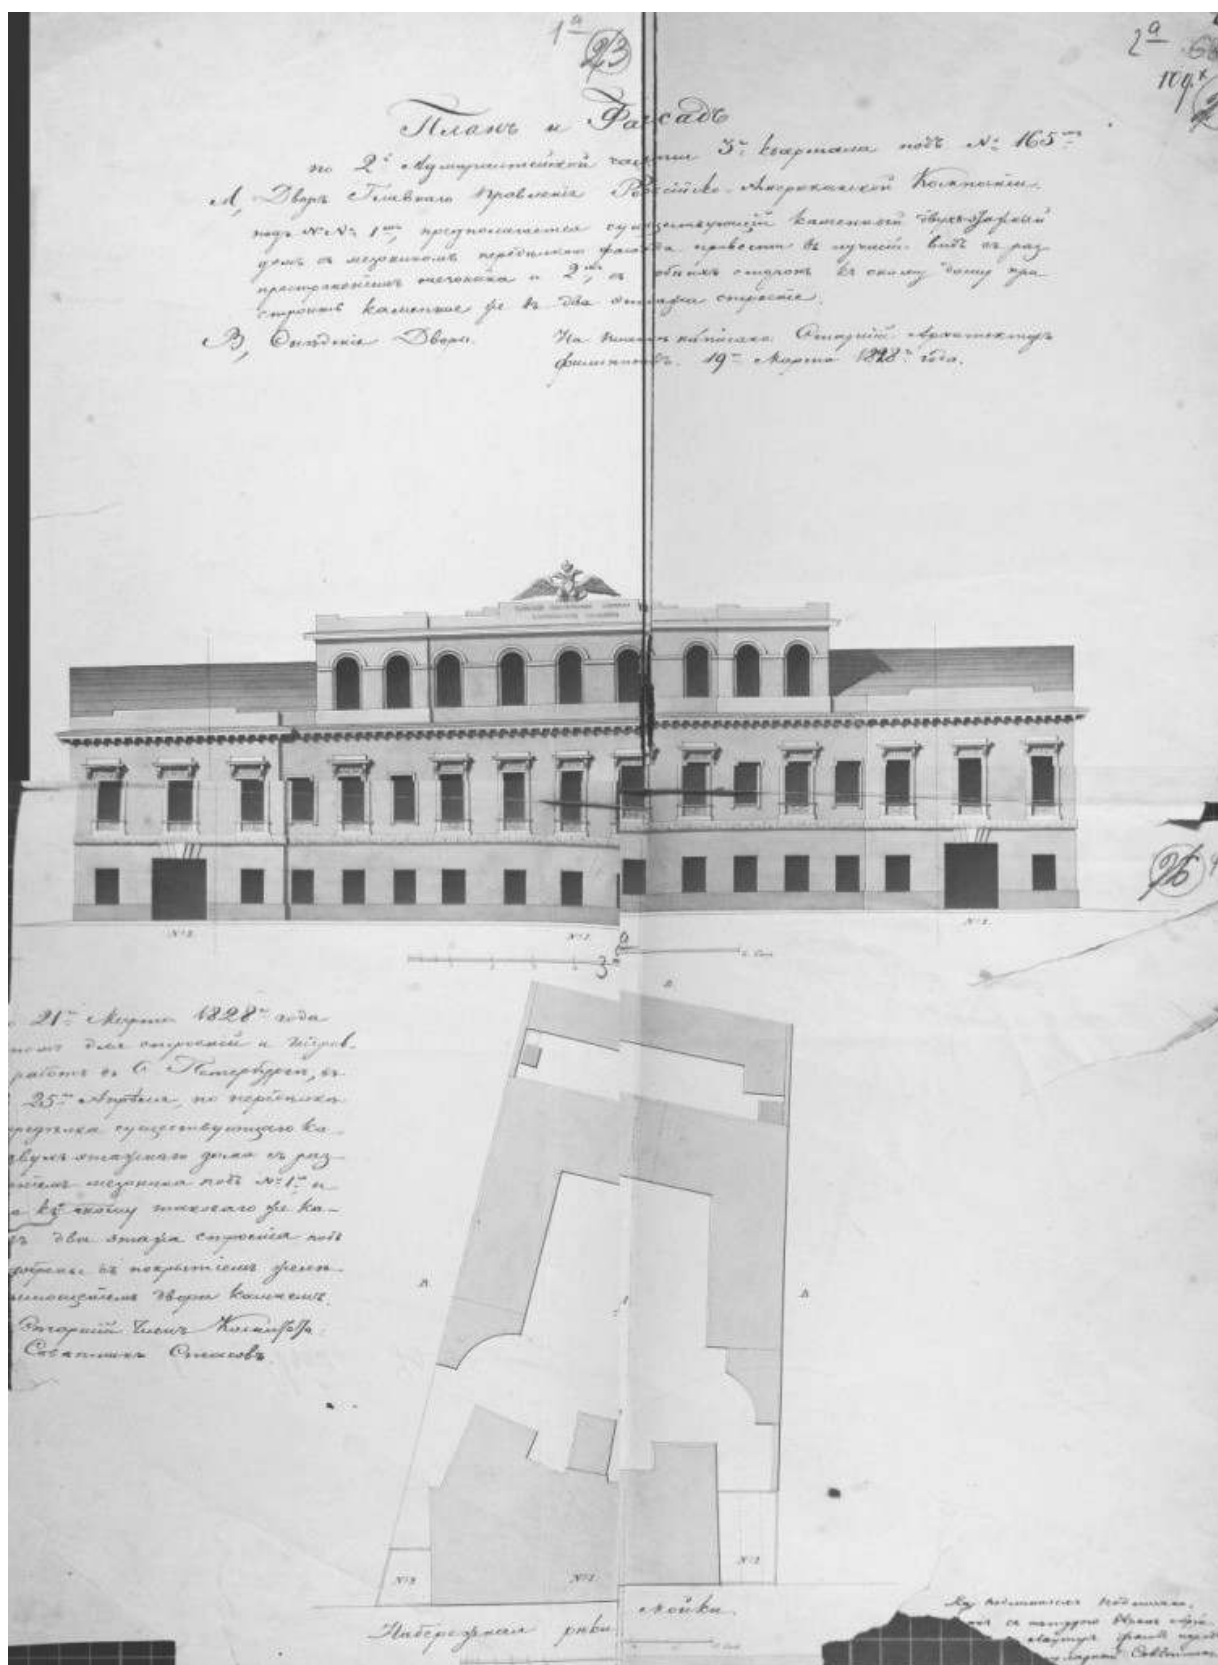
11. Двор Главного Управления Российско-Американской компании.
 Проект перестройки лицевого дома: расширение, пристройки к мезонину,
 изменение фасада. 19 марта 1828г. Старший архитектор Филиппов.
 ЦГИА СПб. Ф. 513. Оп. 102. Д. 3383. Л. 1а-4а.

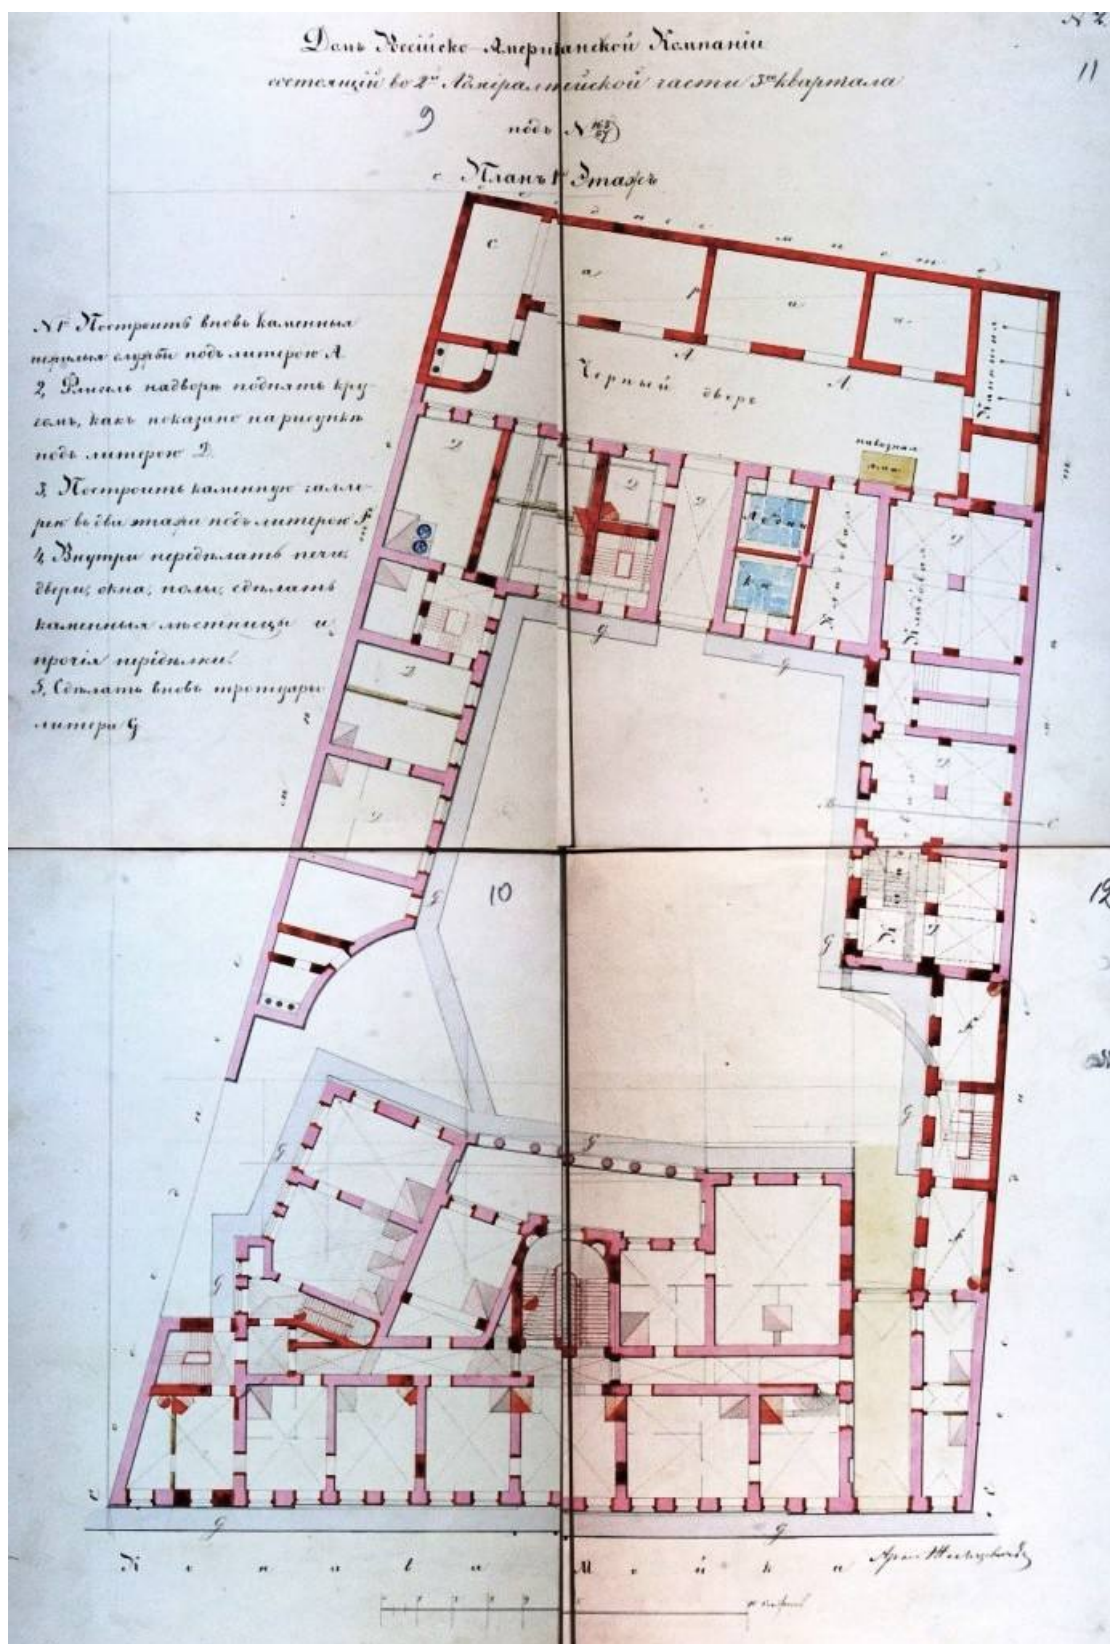
16. Проект перестройки лицевого и дворового флигеля, благоустройства двора.

План 1 этажа. 1853г.

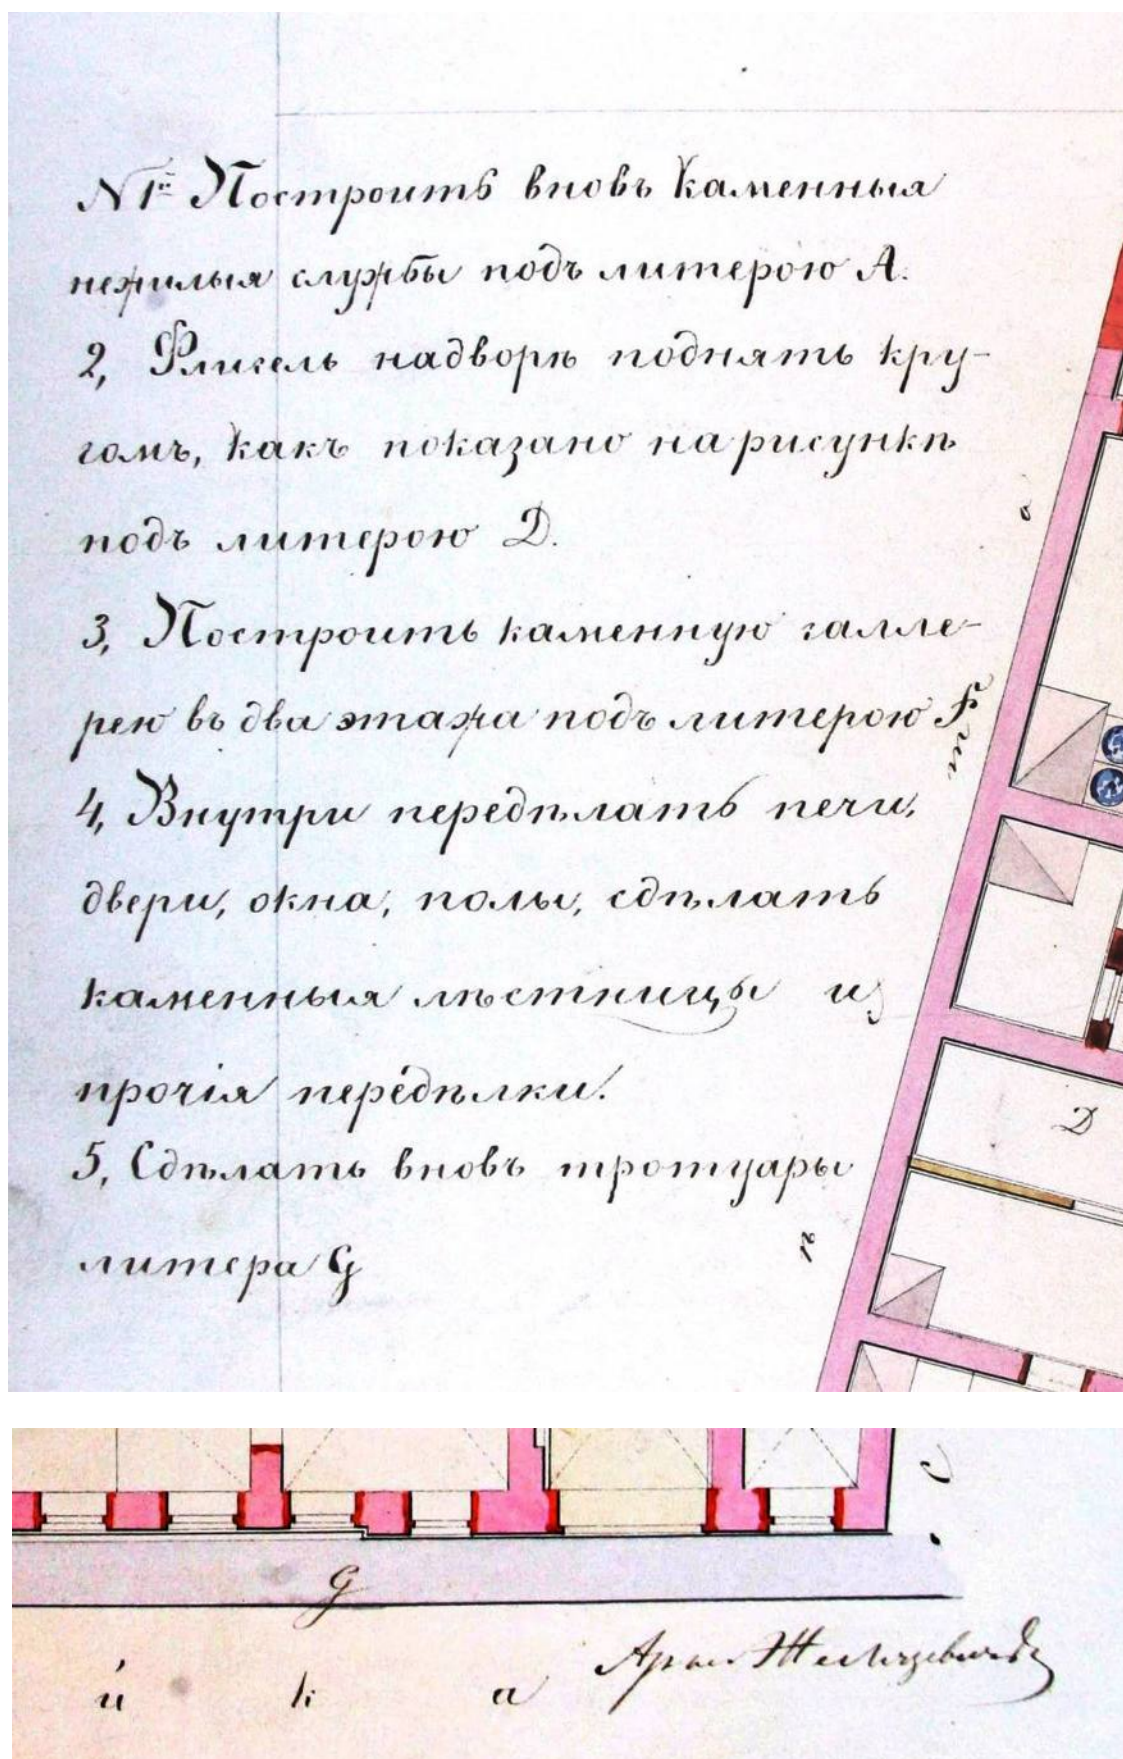
17. Проект перестройки лицевого и дворового флигеля, благоустройства двора.
 Экспликация. 1853г. Архитектор Р. А. Желязевич.
 ЦГИА СПб. Ф. 513. Оп. 102. Д. 3383. Л. 9–13.
 Фрагменты.

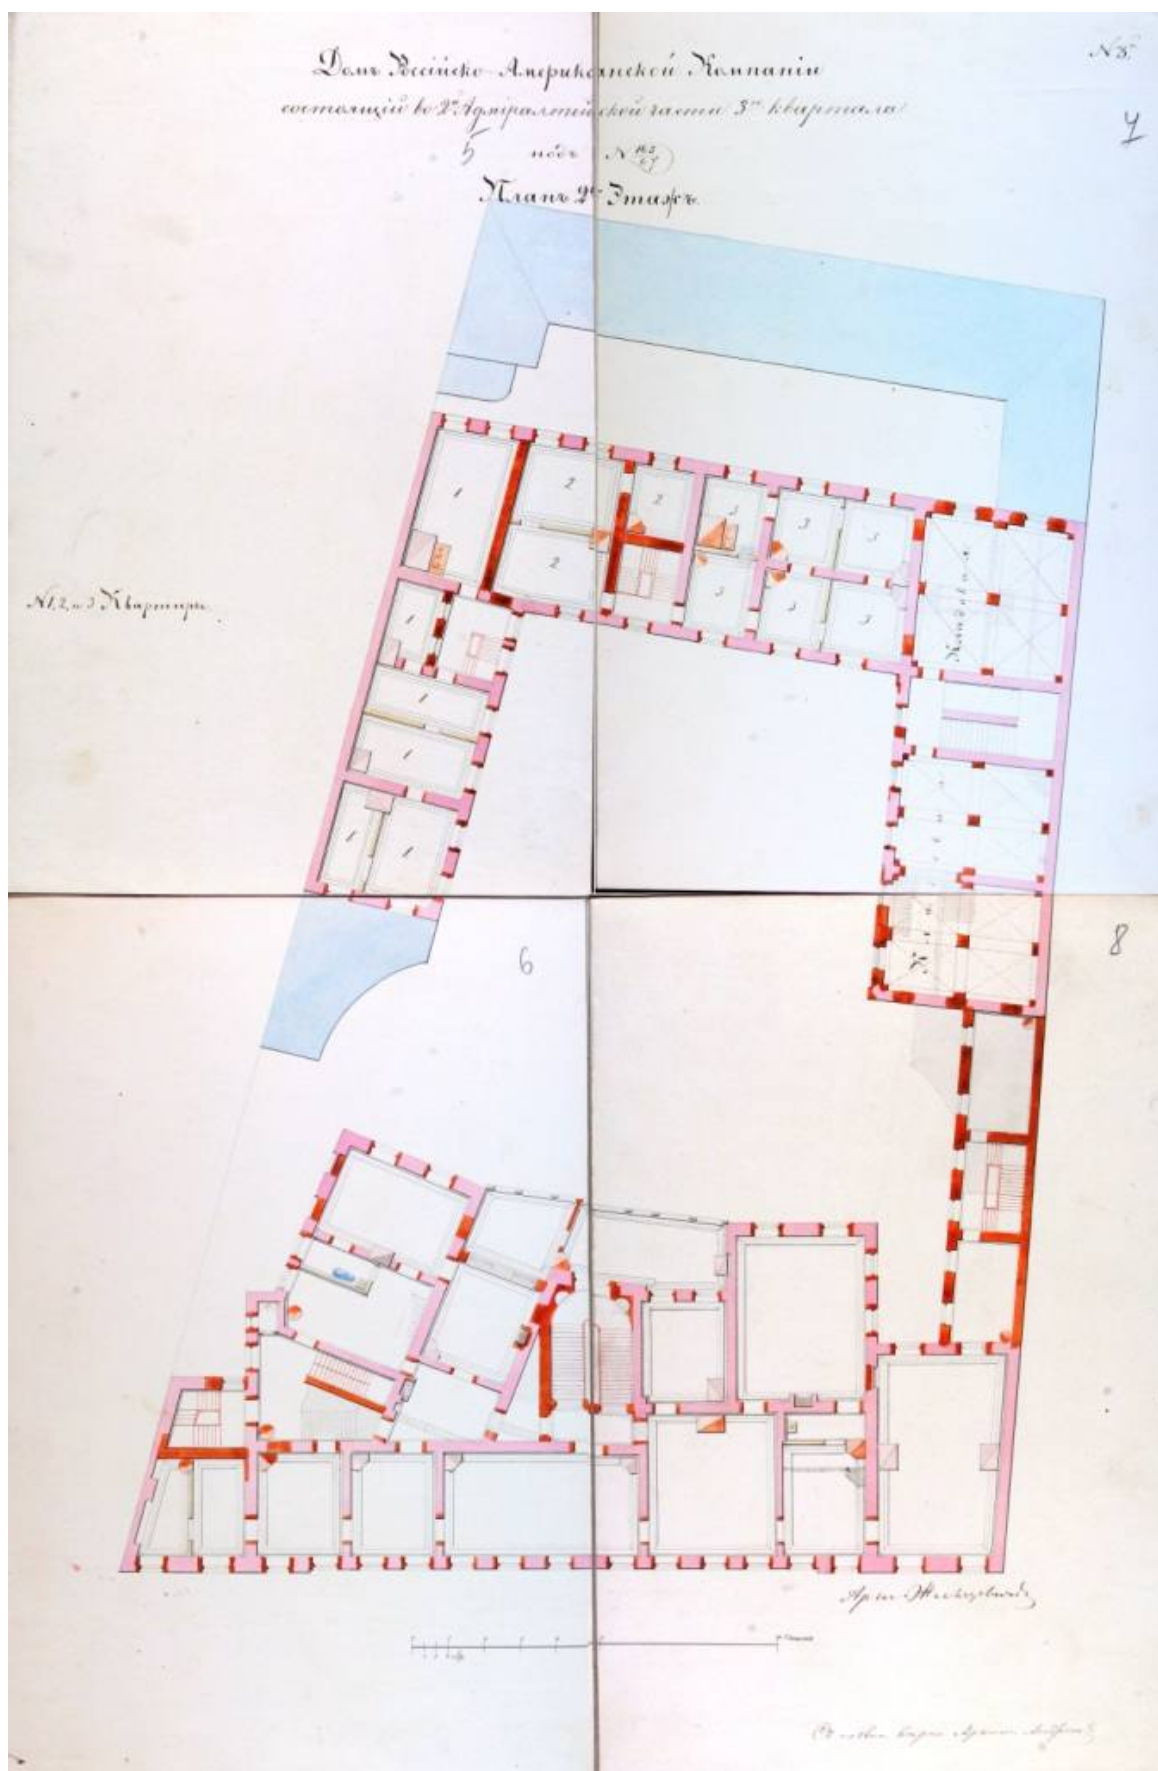
18. Проект перестройки лицевого и дворового флигеля, благоустройства двора.
План 2 этажа. 1853г. Архитектор Р. А. Желязевич.
ЦГИА СПб. Ф. 513. Оп. 102. Д. 3383. Л. 5–8.

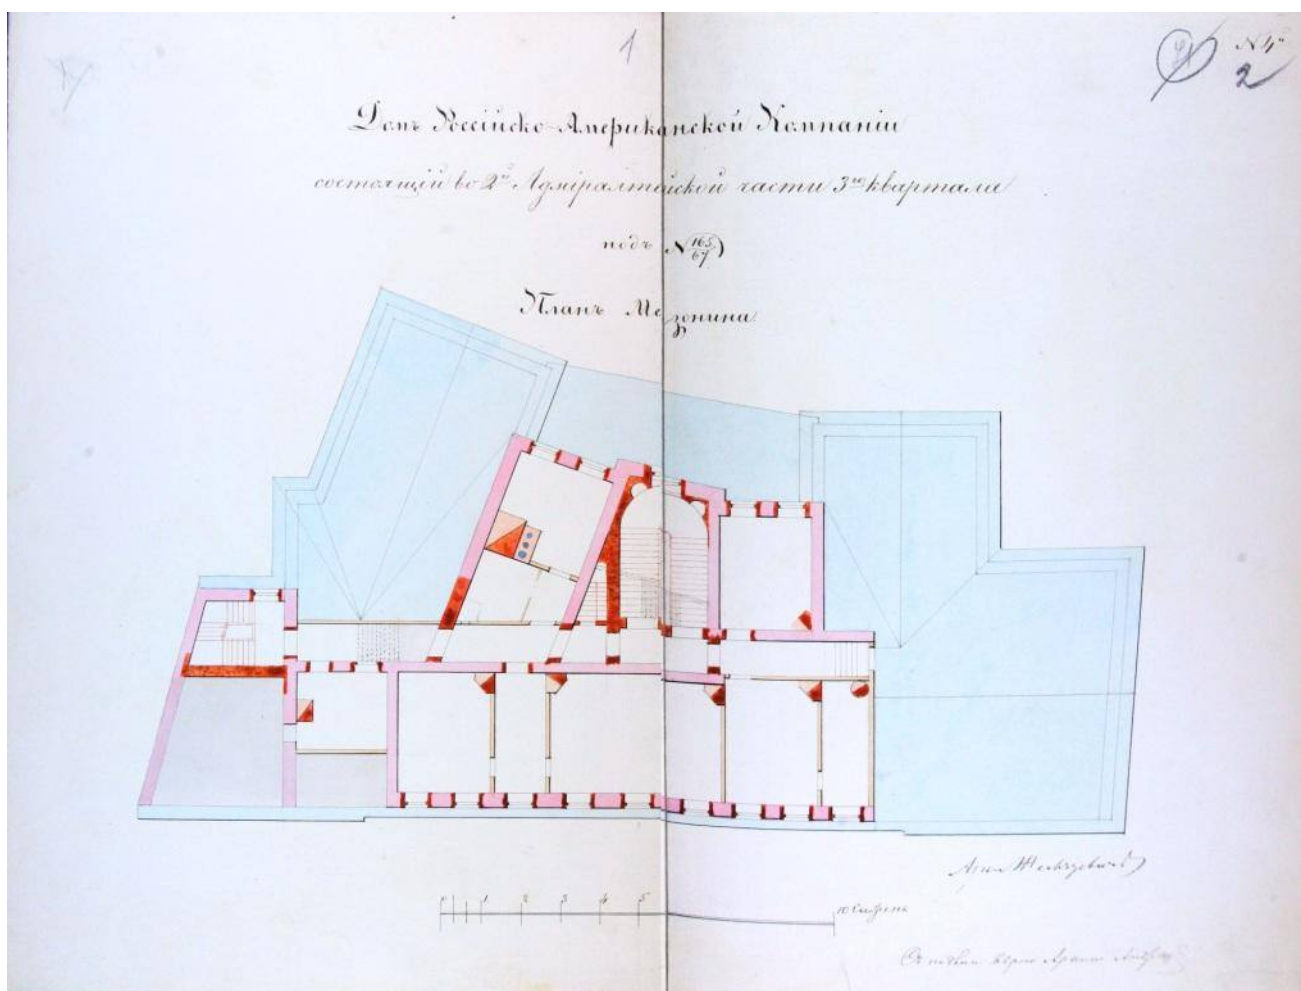
19. Проект перестройки лицевого и дворового флигеля, благоустройства двора.
План мезонина. 1853г.
Архитектор Р. А. Железевич.
ЦГИА СПб. Ф. 513. Оп. 102. Д. 3383. Л. 1–2.

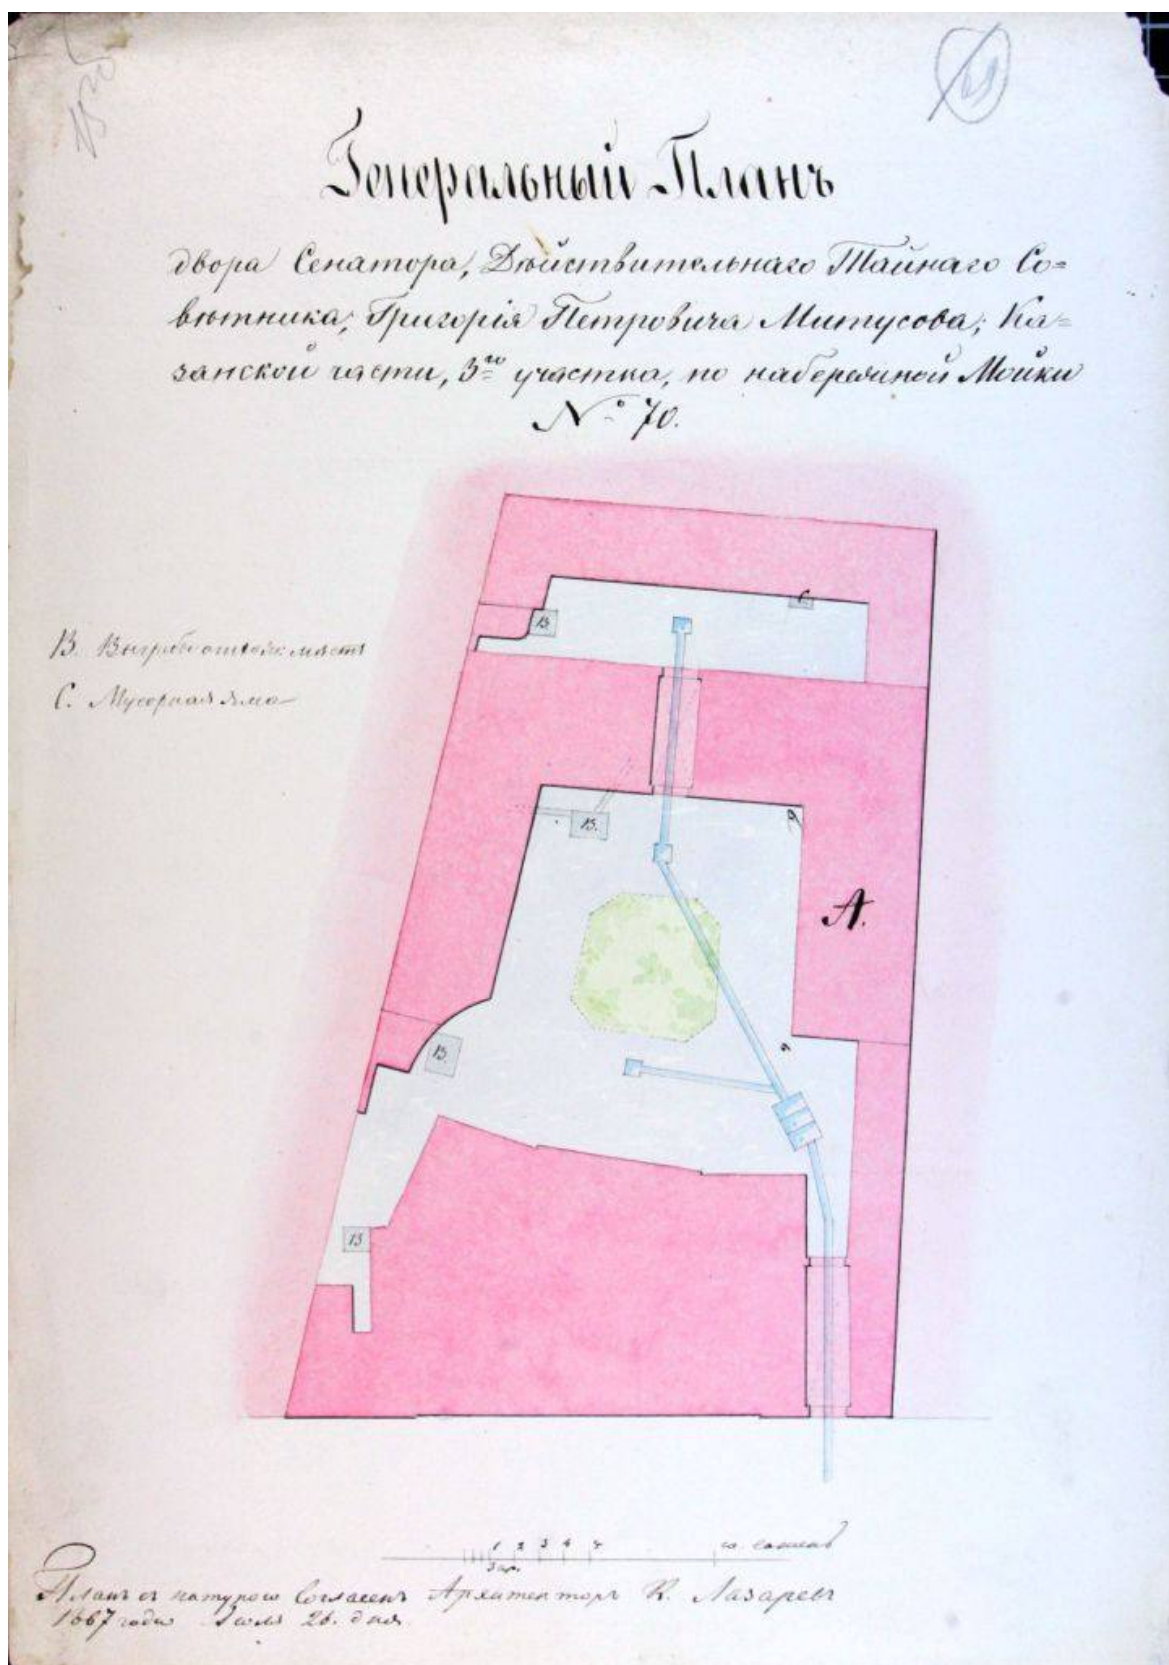
23. Генеральный план двора Сенатора Действительного Тайного советника Григория Петровича Митусова. 26 июля 1867г.
Архитектор К. Лазарев.
ЦГИА СПб. Ф. 513. Оп. 102. Д. 3383. Л. 15 об.

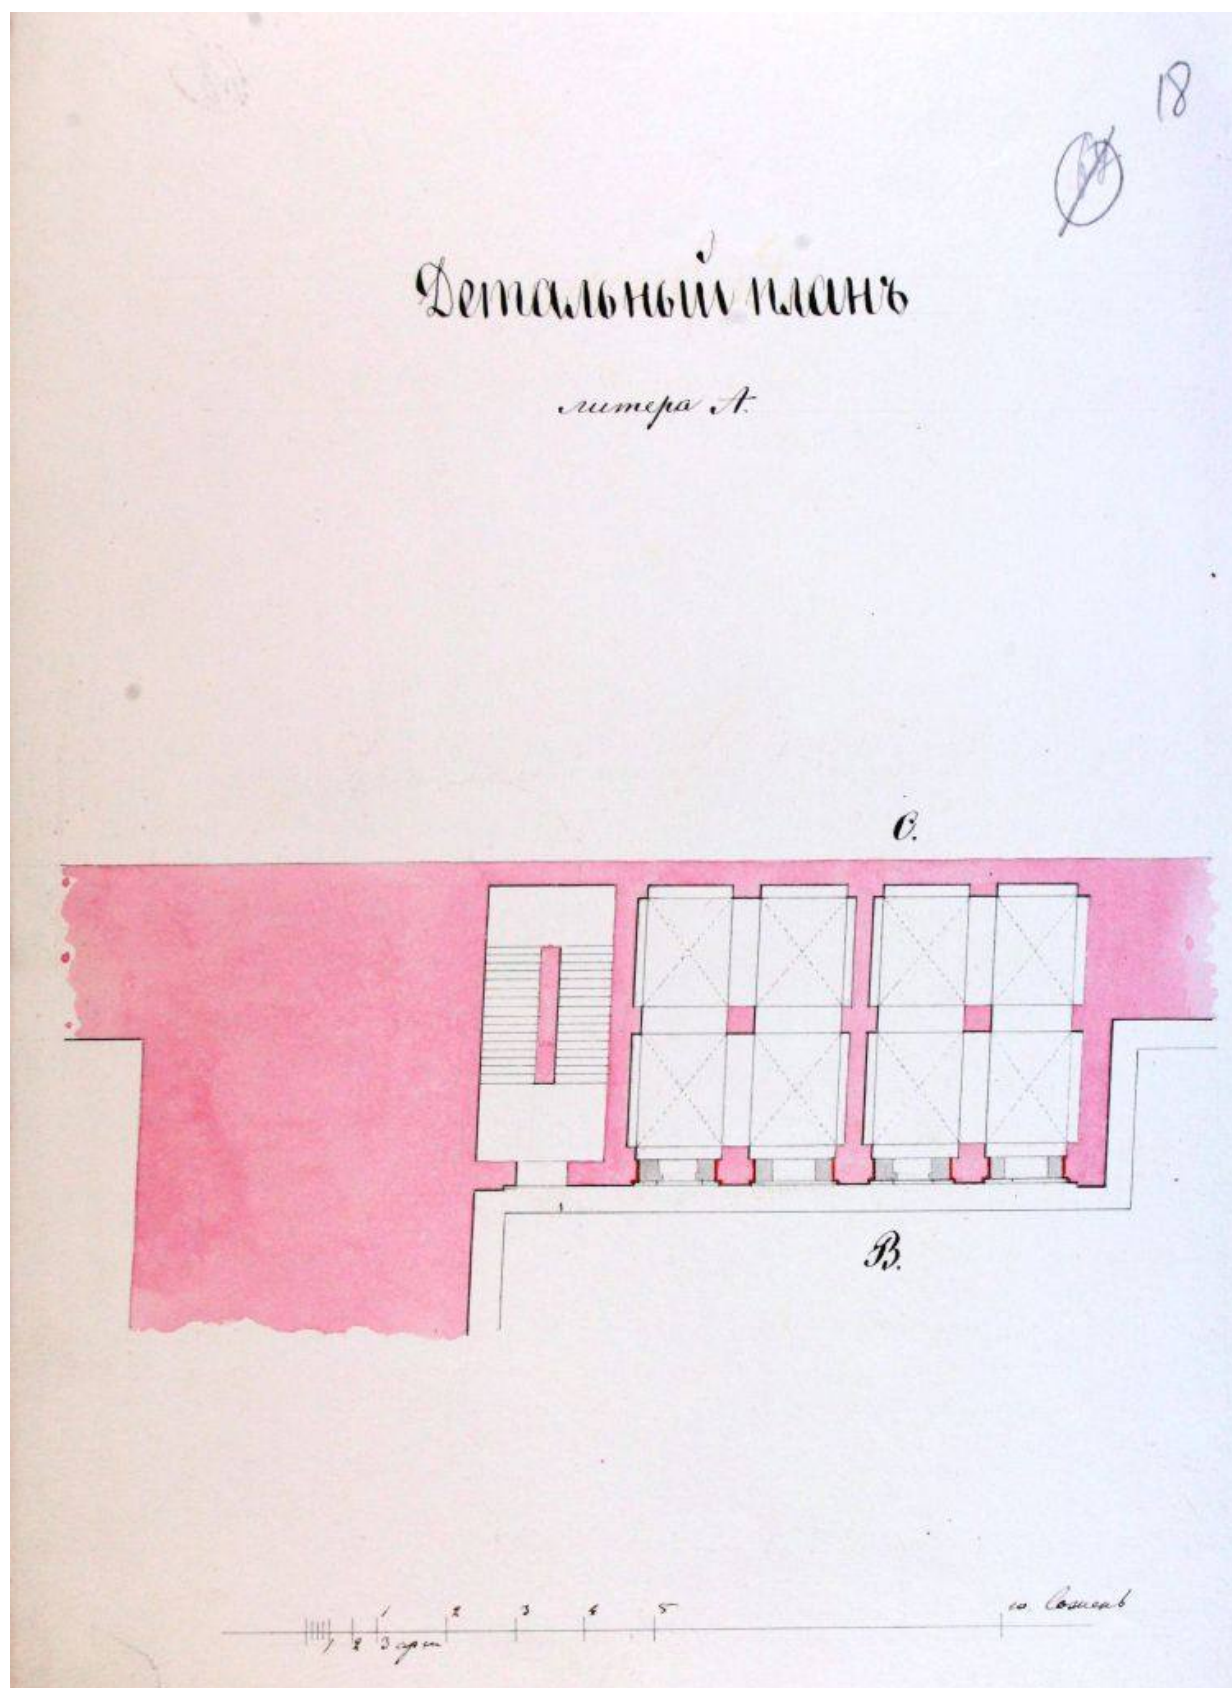
25. Детальный план надворного флигеля лит. А. 26 июля 1867г.
Архитектор К. Лазарев.
ЦГИА СПб. Ф. 513. Оп. 102. Д. 3383. Л. 18.

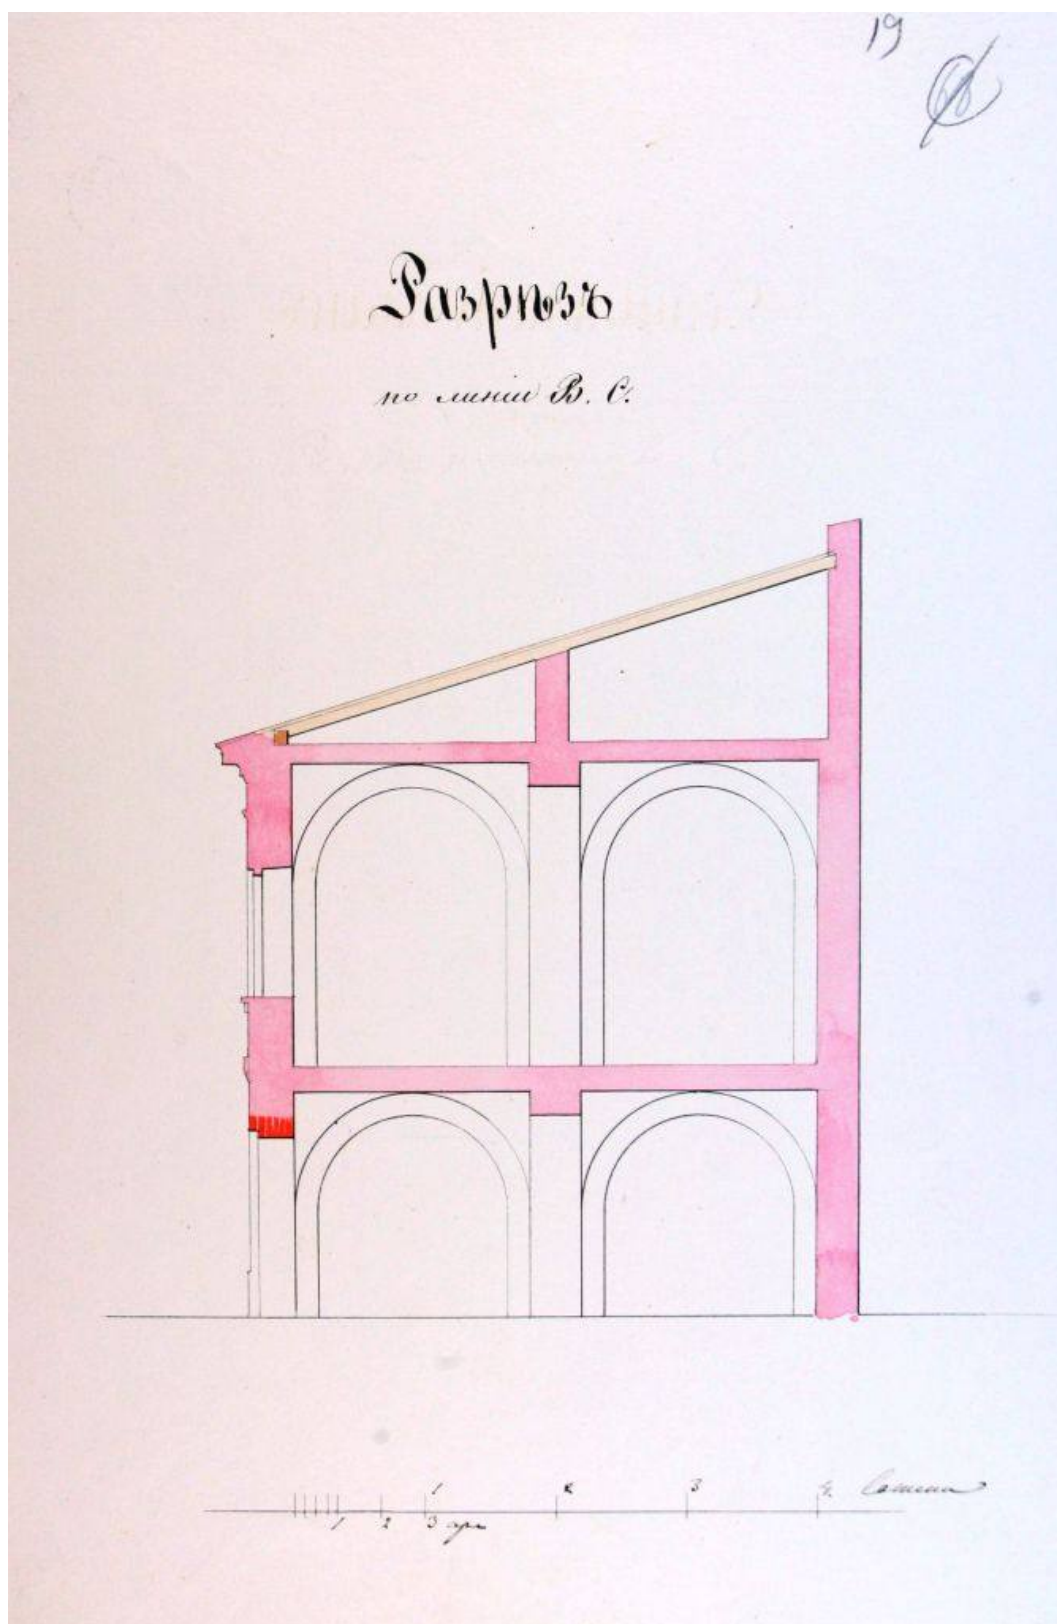
26. Разрез надвального флигеля лит. А. 26 июля 1867г.
 Архитектор К. Лазарев.
 ЦГИА СПб. Ф. 513. Оп. 102. Д. 3383. Л. 19.

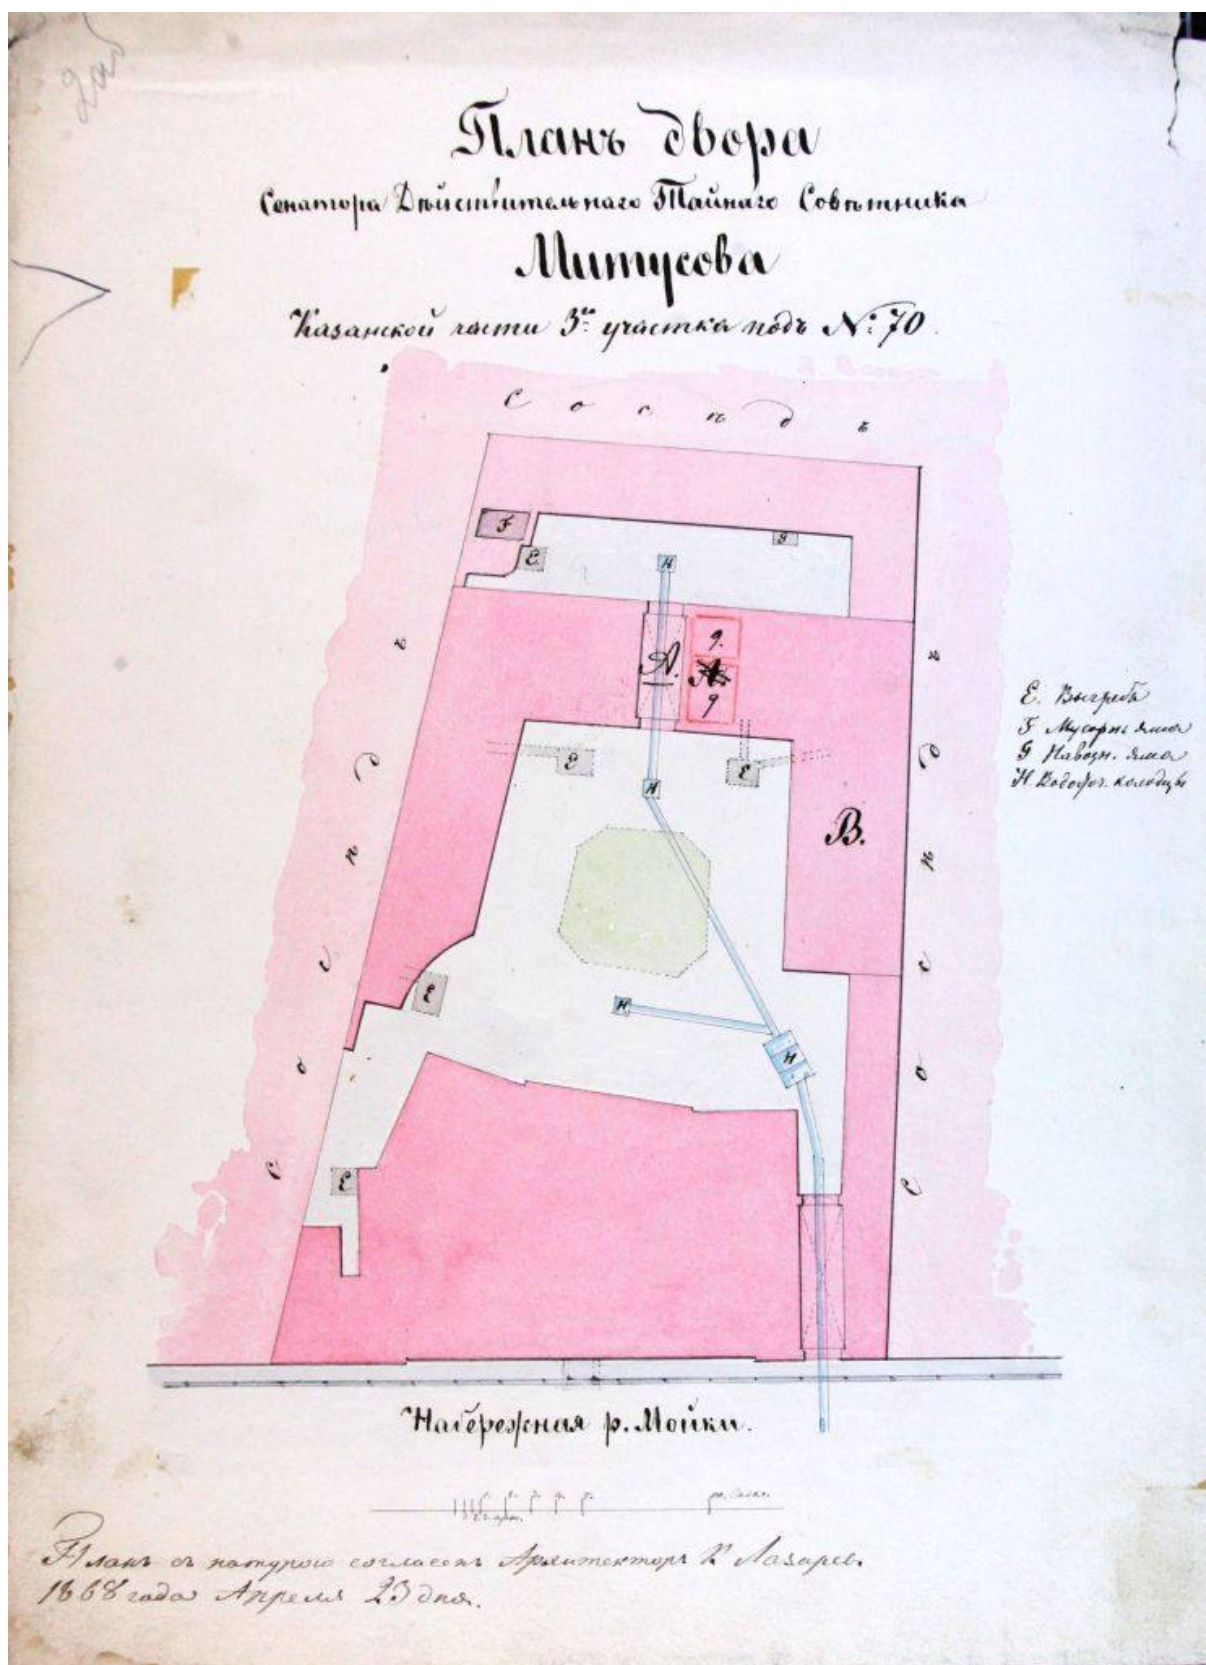
28. План двора Сенатора Действительного Тайного советника Григория Петровича Митусова. 23 апреля 1868г. Архитектор К. Лазарев. ЦГИА СПб. Ф. 513. Оп. 102. Д. 3383. Л. 20 об.

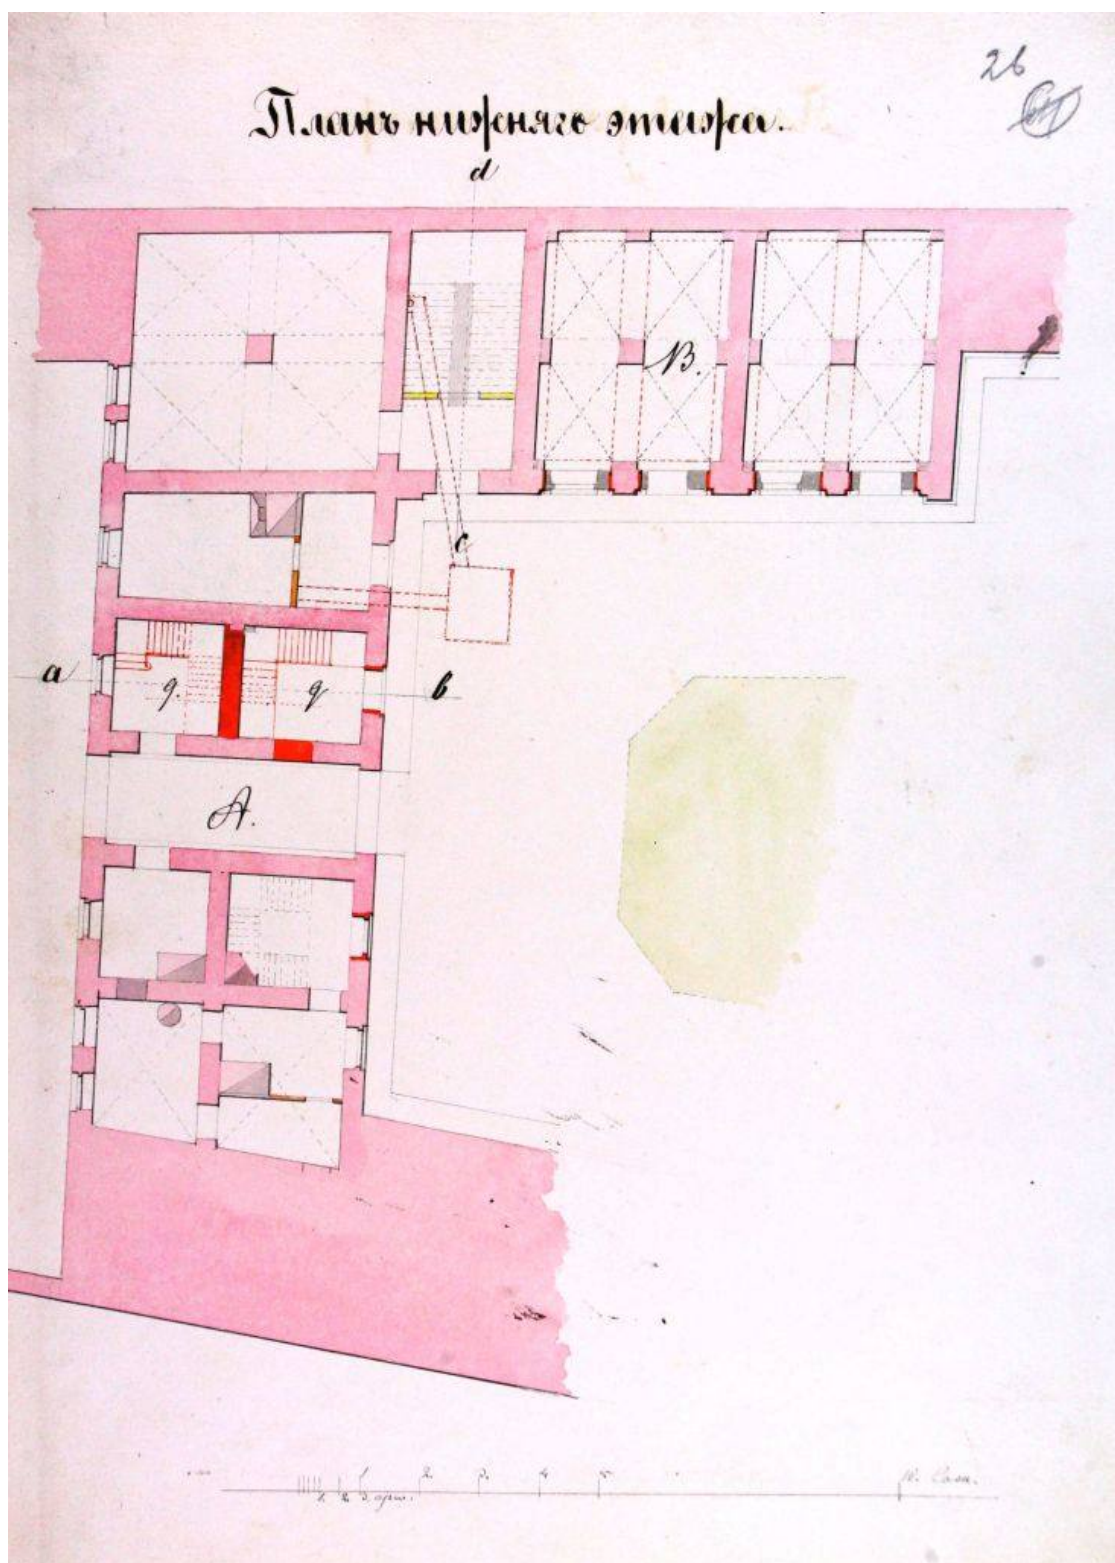
32. План верхнего этажа лит. А и лит. В. 23 апреля 1868г.
 Архитектор К. Лазарев.
 ЦГИА СПб. Ф. 513. Оп. 102. Д. 3383. Л. 25.

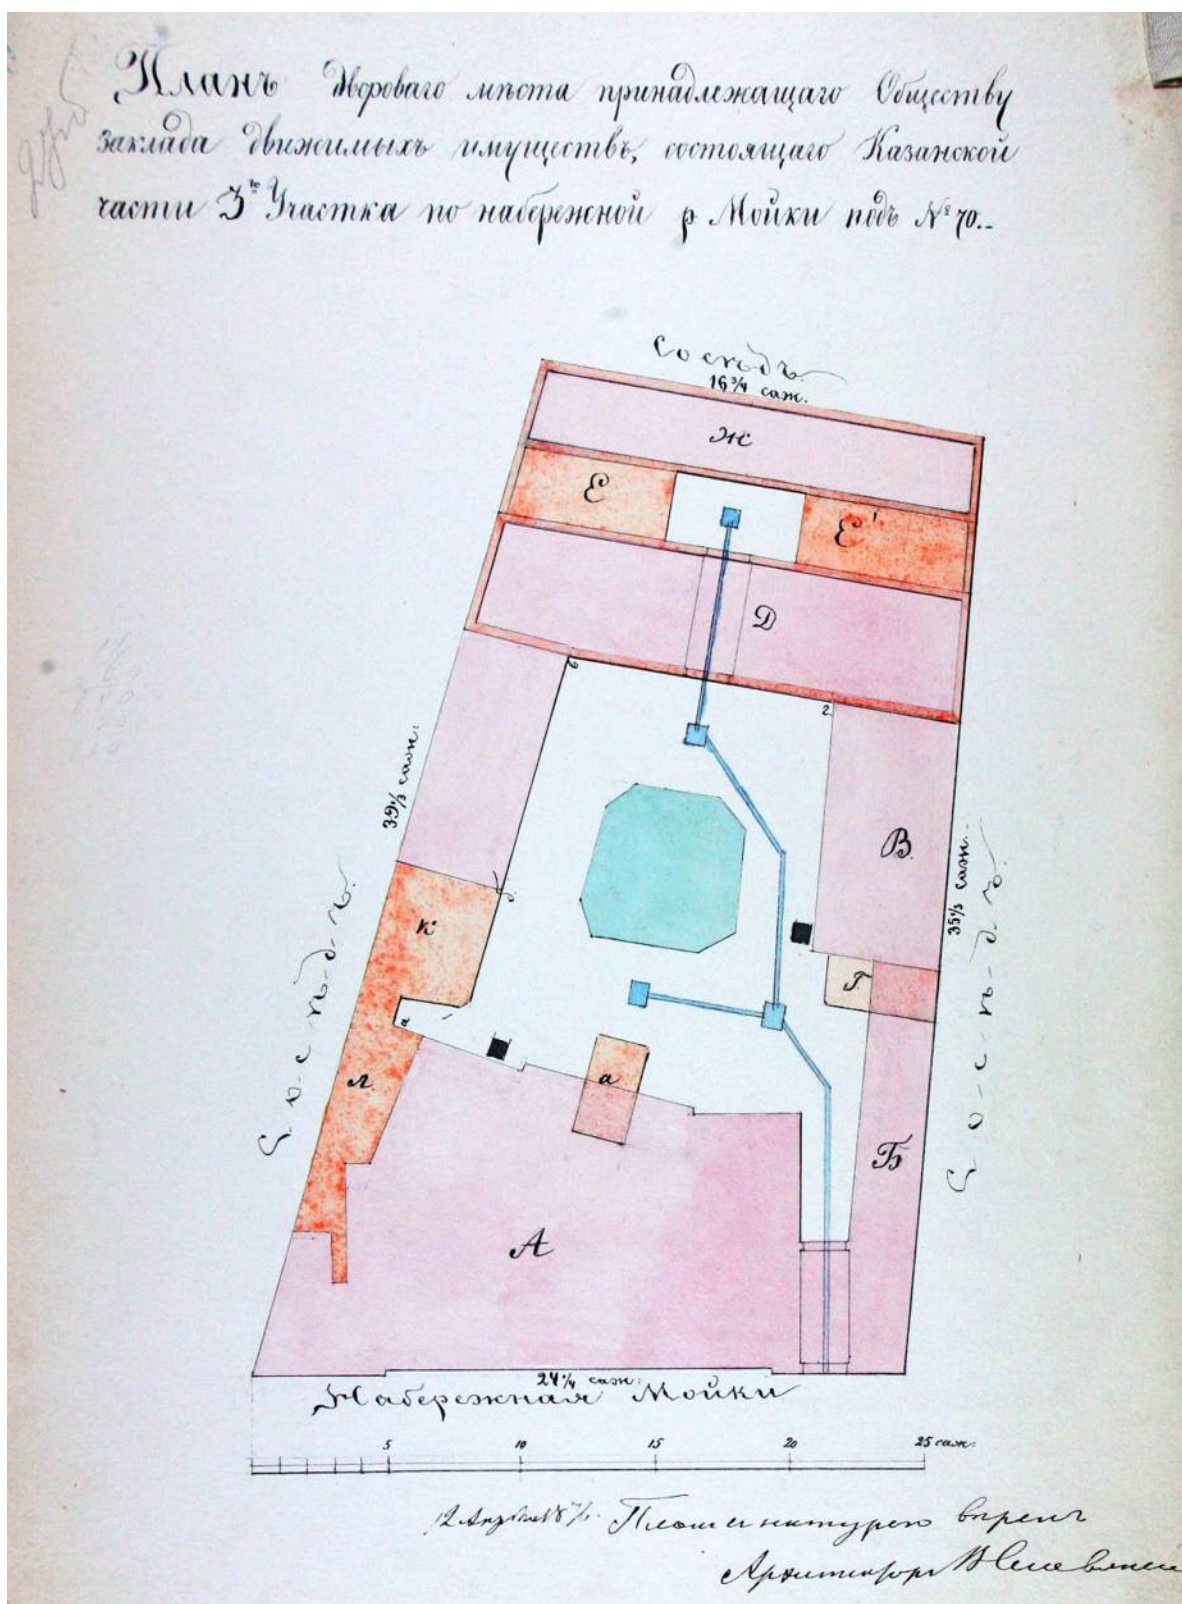
34. План дворового места принадлежащего Обществу заклада движимого имущества. Проект перестройки дворовых корпусов. 12 апреля 1876г.
Архитектор В. Славянский.
ЦГИА СПб. Ф. 513. Оп. 102. Д. 3383. Л. 27 об.
