АКТ

по результатам проведения государственной историко-культурной экспертизы проекта обеспечения сохранности объекта культурного наследия федерального значения «Дом, где в первой половине XIX в. размещалась Российско–Американская компания. Здесь в 1820–х гг. жили декабристы Бестужев–Марлинский А.А. и Рылеев К.Ф.», расположенного по адресу: Санкт-Петербург, набережная реки Мойки, дом 72, литера А (Мойки р. наб., 72), при проведении земляных, мелиоративных, хозяйственных работ, указанных в статье 30 Федерального закона №73-ФЗ работ по использованию лесов и иных работ в границах территории объекта культурного наследия либо на земельном участке, непосредственно связанном с земельным участком в границах территории объекта культурного наследия: «Проект обеспечения сохранности объекта культурного наследия федерального значения «Дом, где в первой половине XIX в. размещалась Российско–Американская компания. Здесь в 1820–х гг. жили декабристы Бестужев–Марлинский А.А. и Рылеев К.Ф.», расположенного по адресу: Санкт-Петербург, наб. р. Мойки, д. 72, лит. А», разработанного ООО «АЛЬБА» в 2025г., шифр 600000-ОСОКН, с целью определения соответствия проектной документации требованиям законодательс

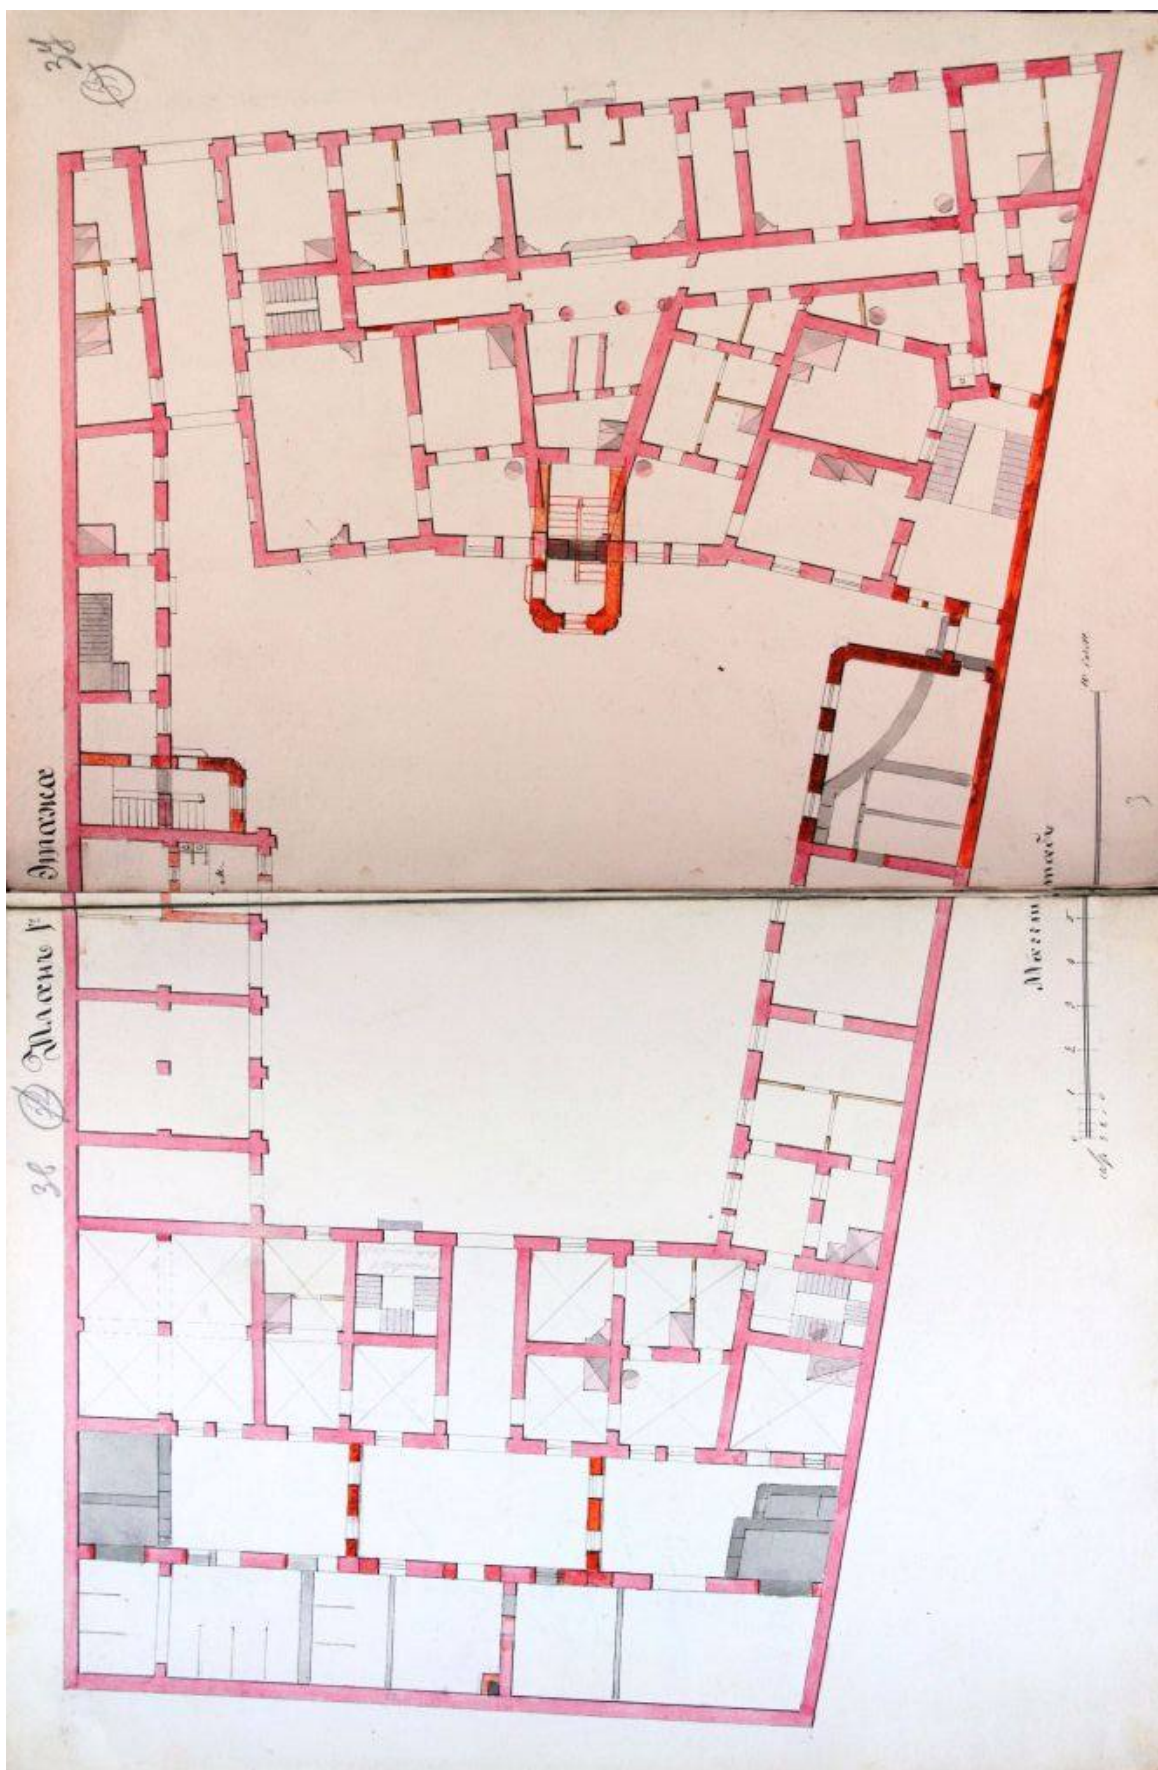
35. План 1 этажа. 12 апреля 1876г. Архитектор В. Славянский. ЦГИА СПб. Ф. 513. Оп. 102. Д. 3383. Л. 36–37.

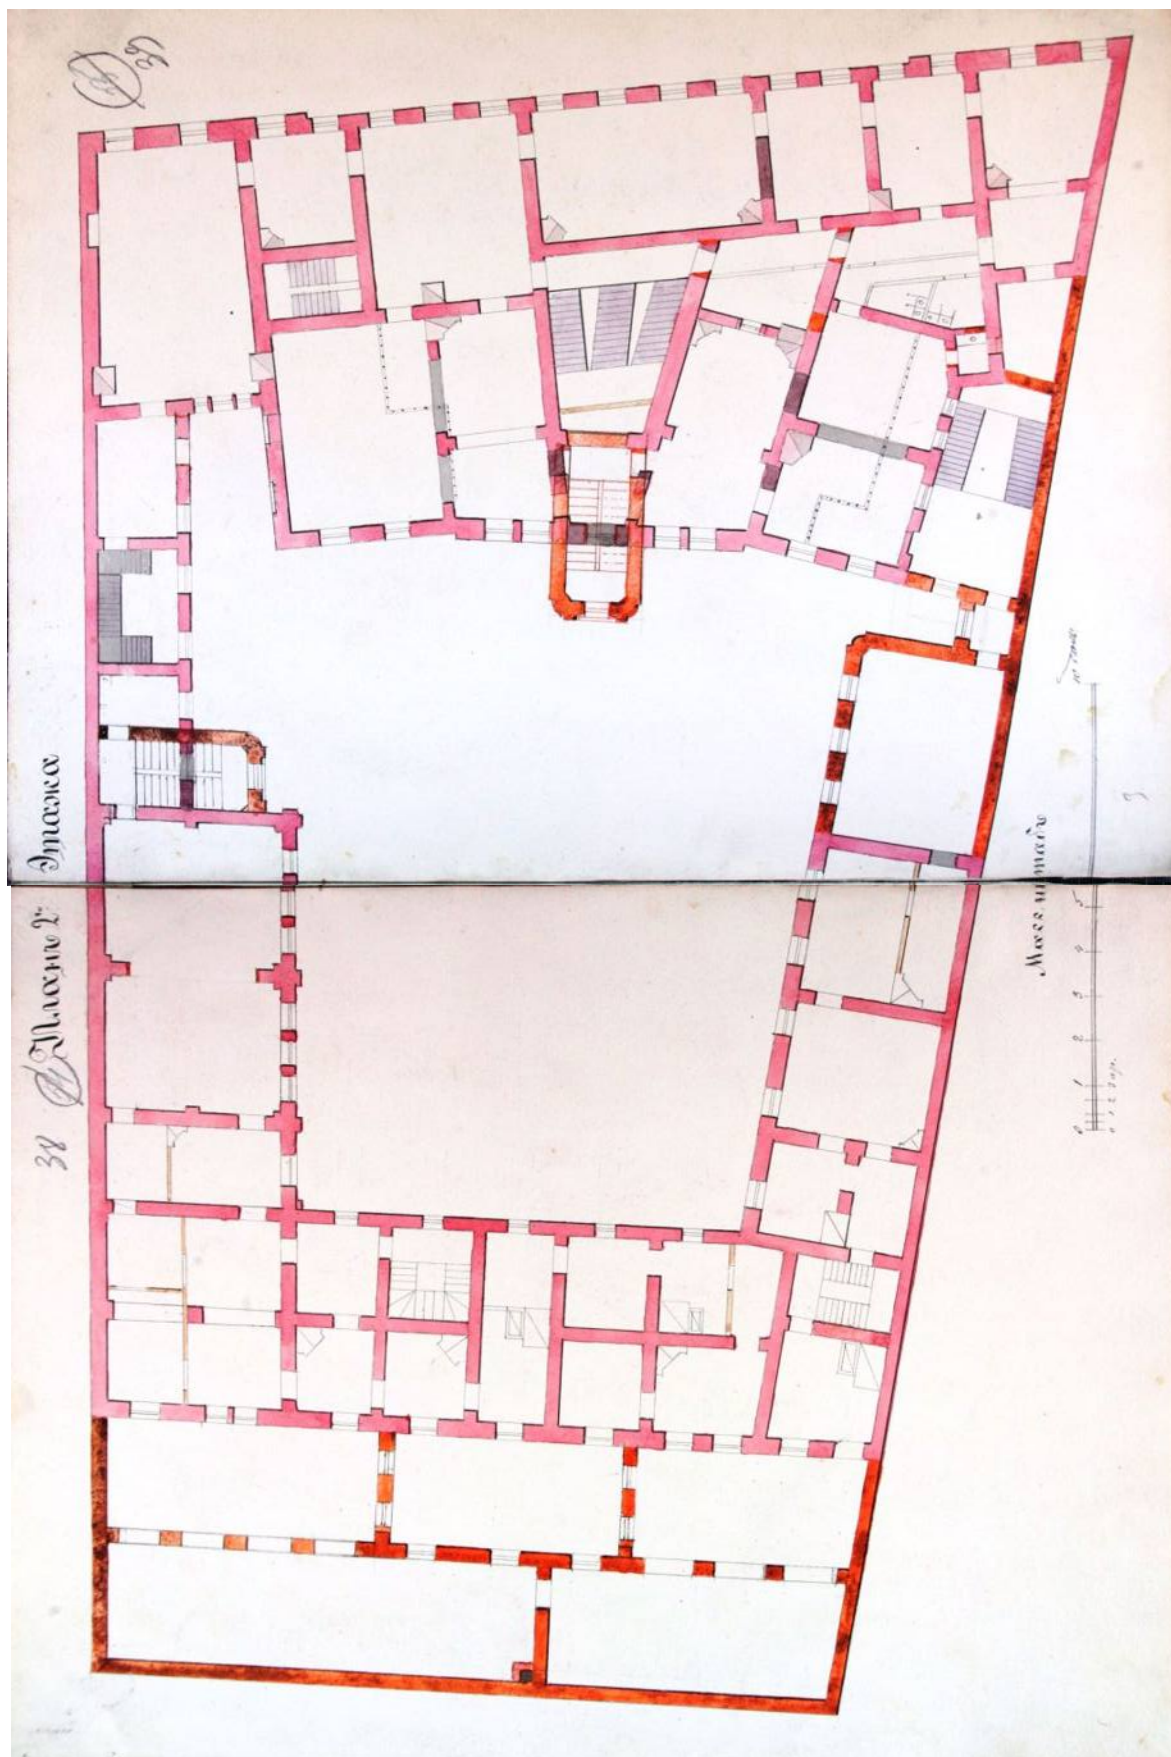
36. План 2 этажа. 12 апреля 1876г. Архитектор В. Славянский. ЦГИА СПб. Ф. 513. Оп. 102. Д. 3383. Л. 38–39.

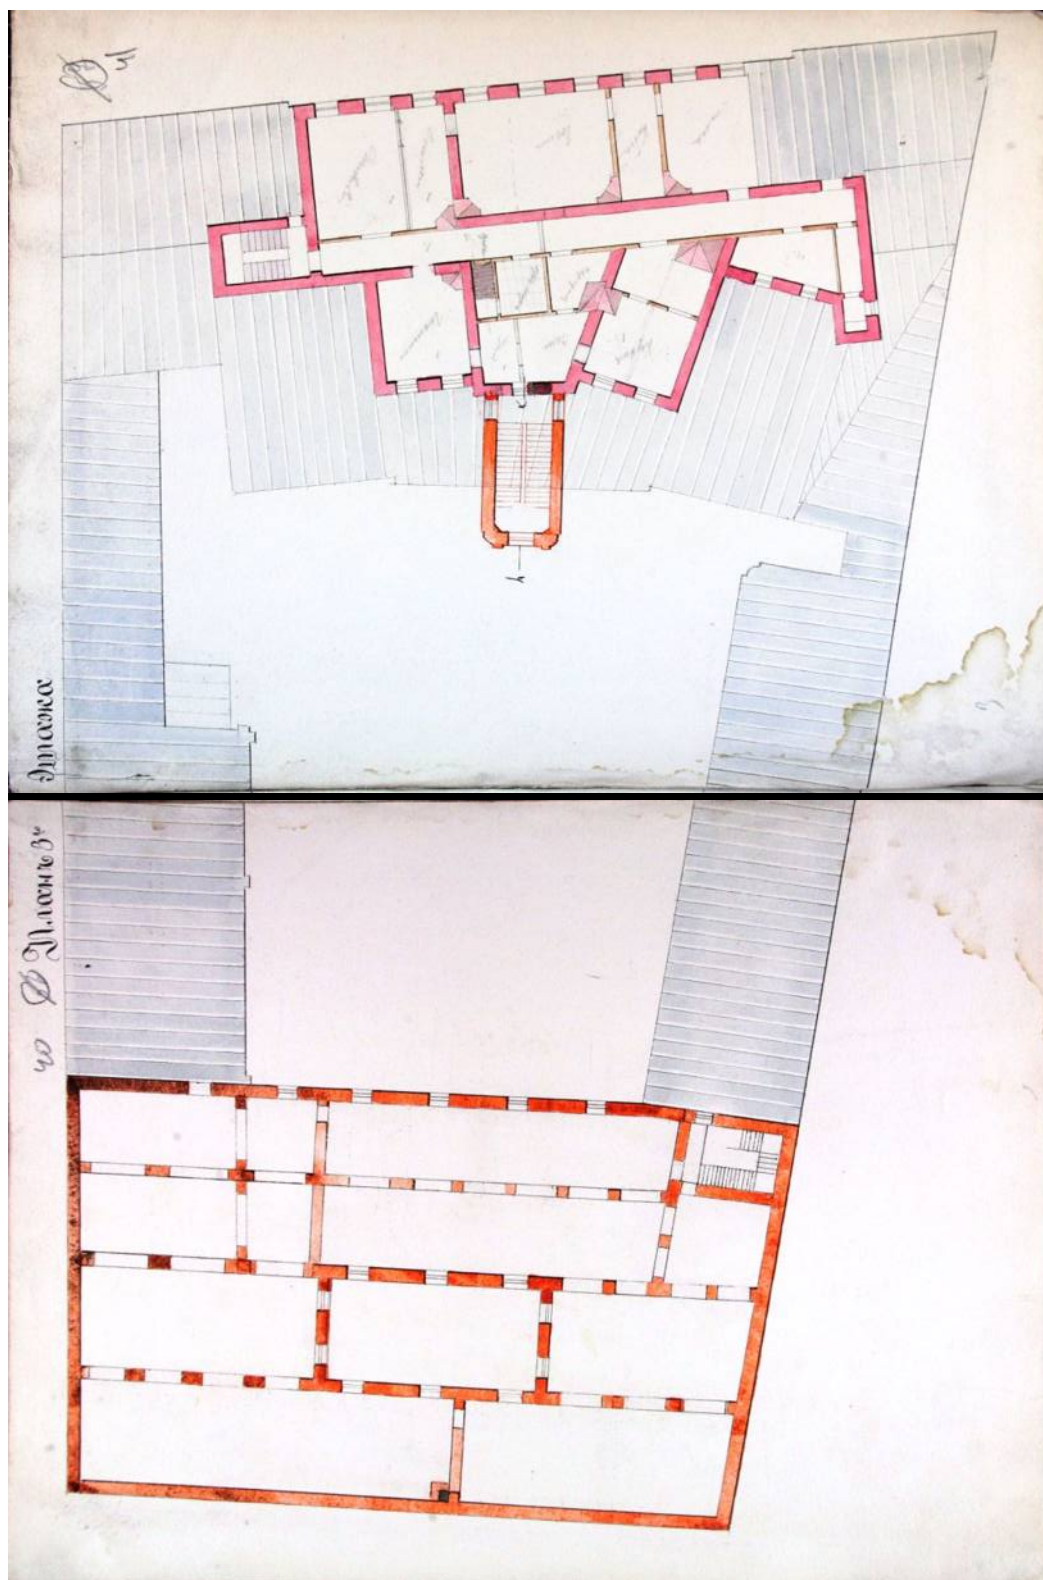
37. План 3 этажа. 12 апреля 1876г. Архитектор В. Славянский. ЦГИА СПб. Ф. 513. Оп. 102. Д. 3383. Л. 40-41.

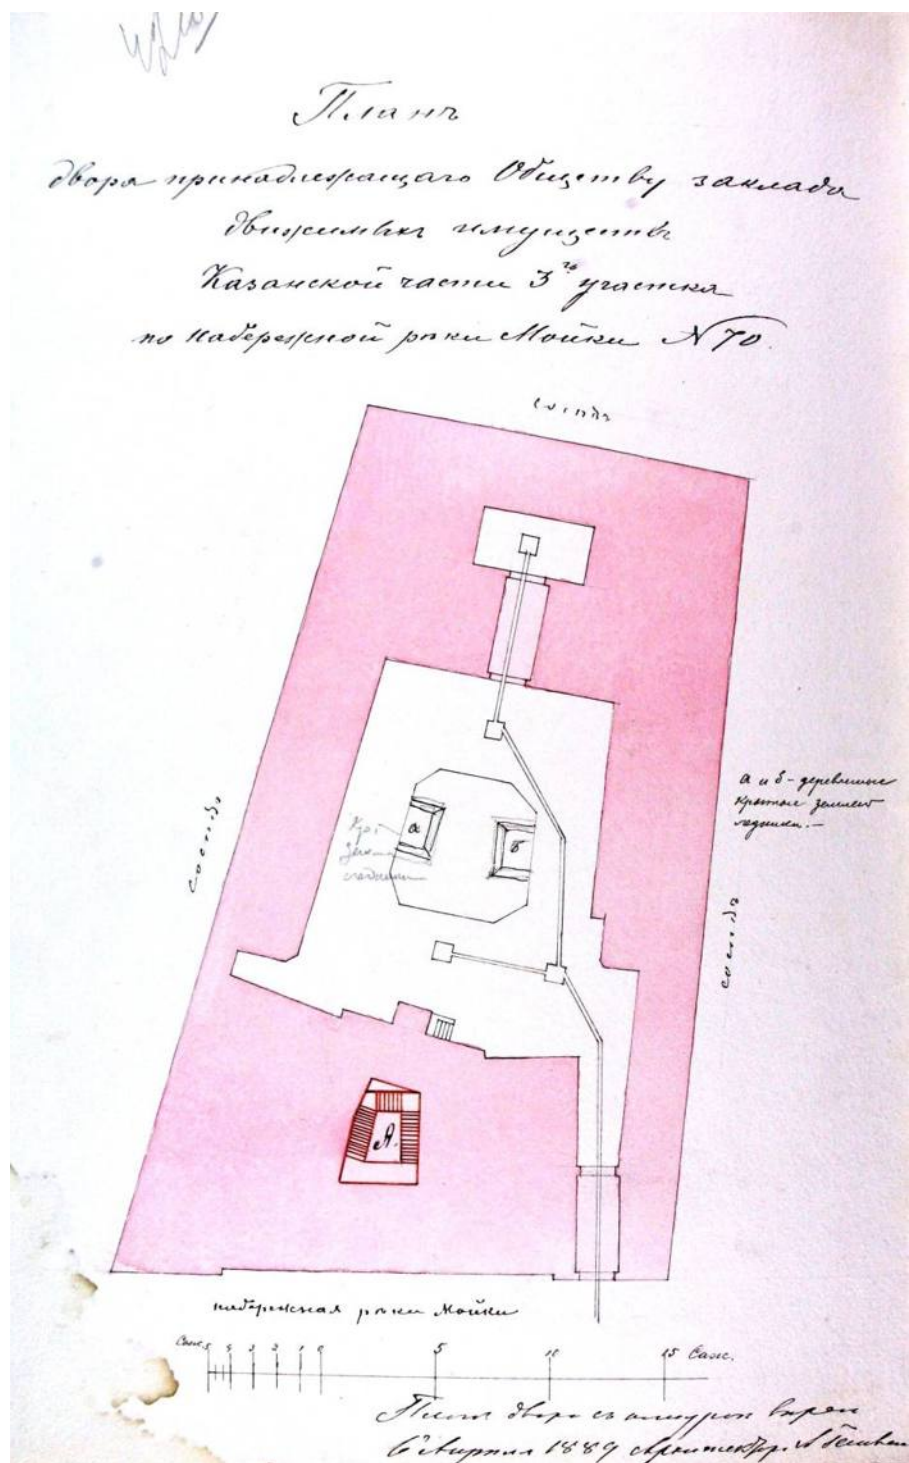
План двора с измерениями в саж. в 1889 г. архитектор А. Р. Гешвенд.

39. «План двора принадлежащего Обществу заклада движимого имущества». Проект устройства парадной лестницы. 6 апреля 1889г. Архитектор А. Р. Гешвенд. ЦГИА СПб. Ф. 513. Оп. 102. Д. 3383. Л. 42 об.

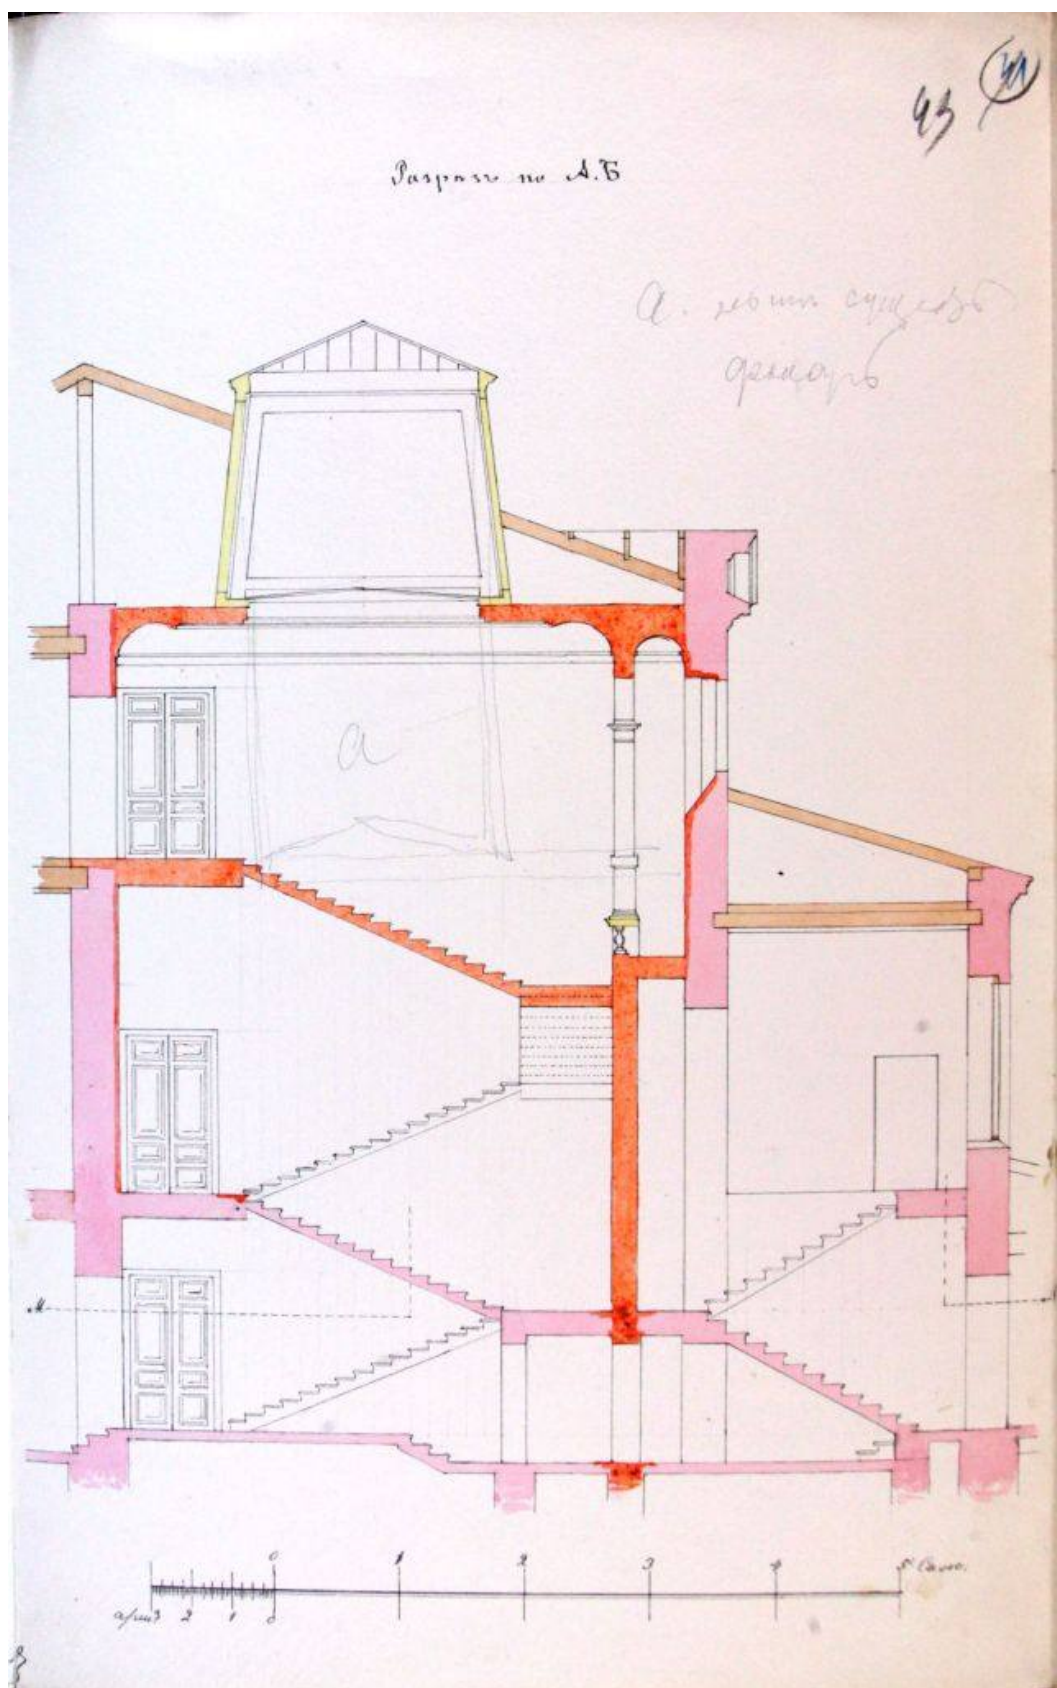
40. Проект надстройки парадной лестницы. Разрез. 6 апреля 1889г.
 Архитектор А. Р. Гешвенд.
 ЦГИА СПб. Ф. 513. Оп. 102. Д. 3383. Л. 43.

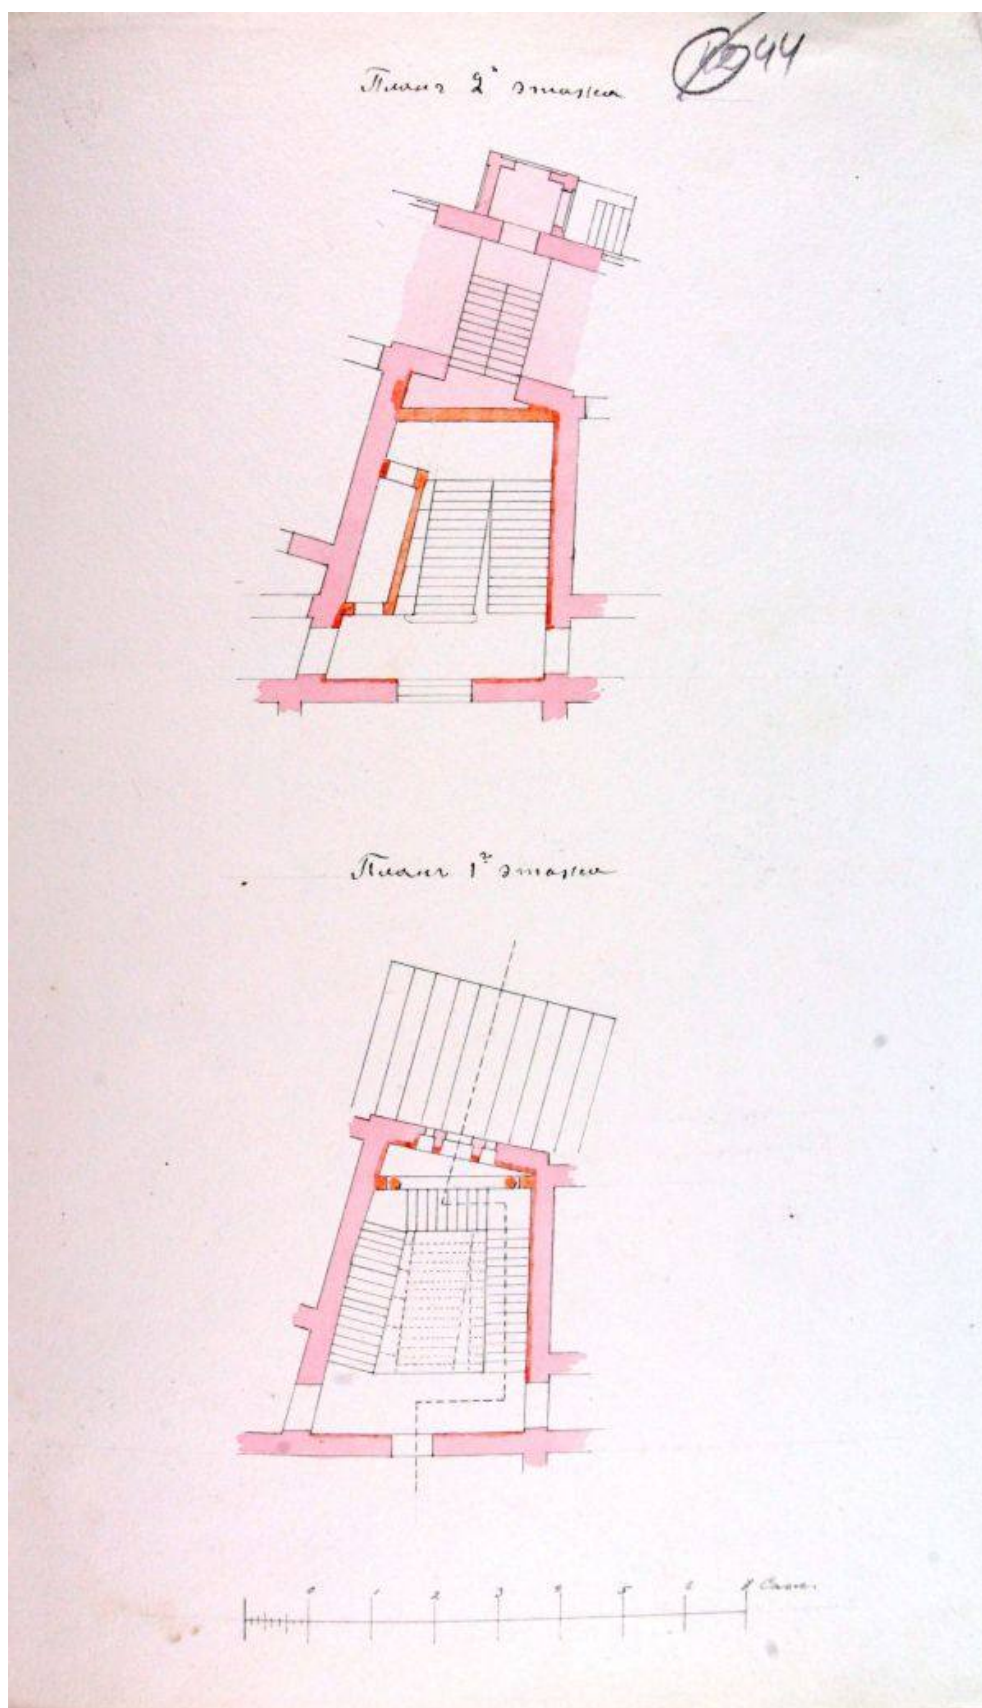
41. Проект надстройки парадной лестницы. Поэтажные планы. 6 апреля 1889г.
 Архитектор А. Р. Гешвенд.
 ЦГИА СПб. Ф. 513. Оп. 102. Д. 3383. Л. 44.

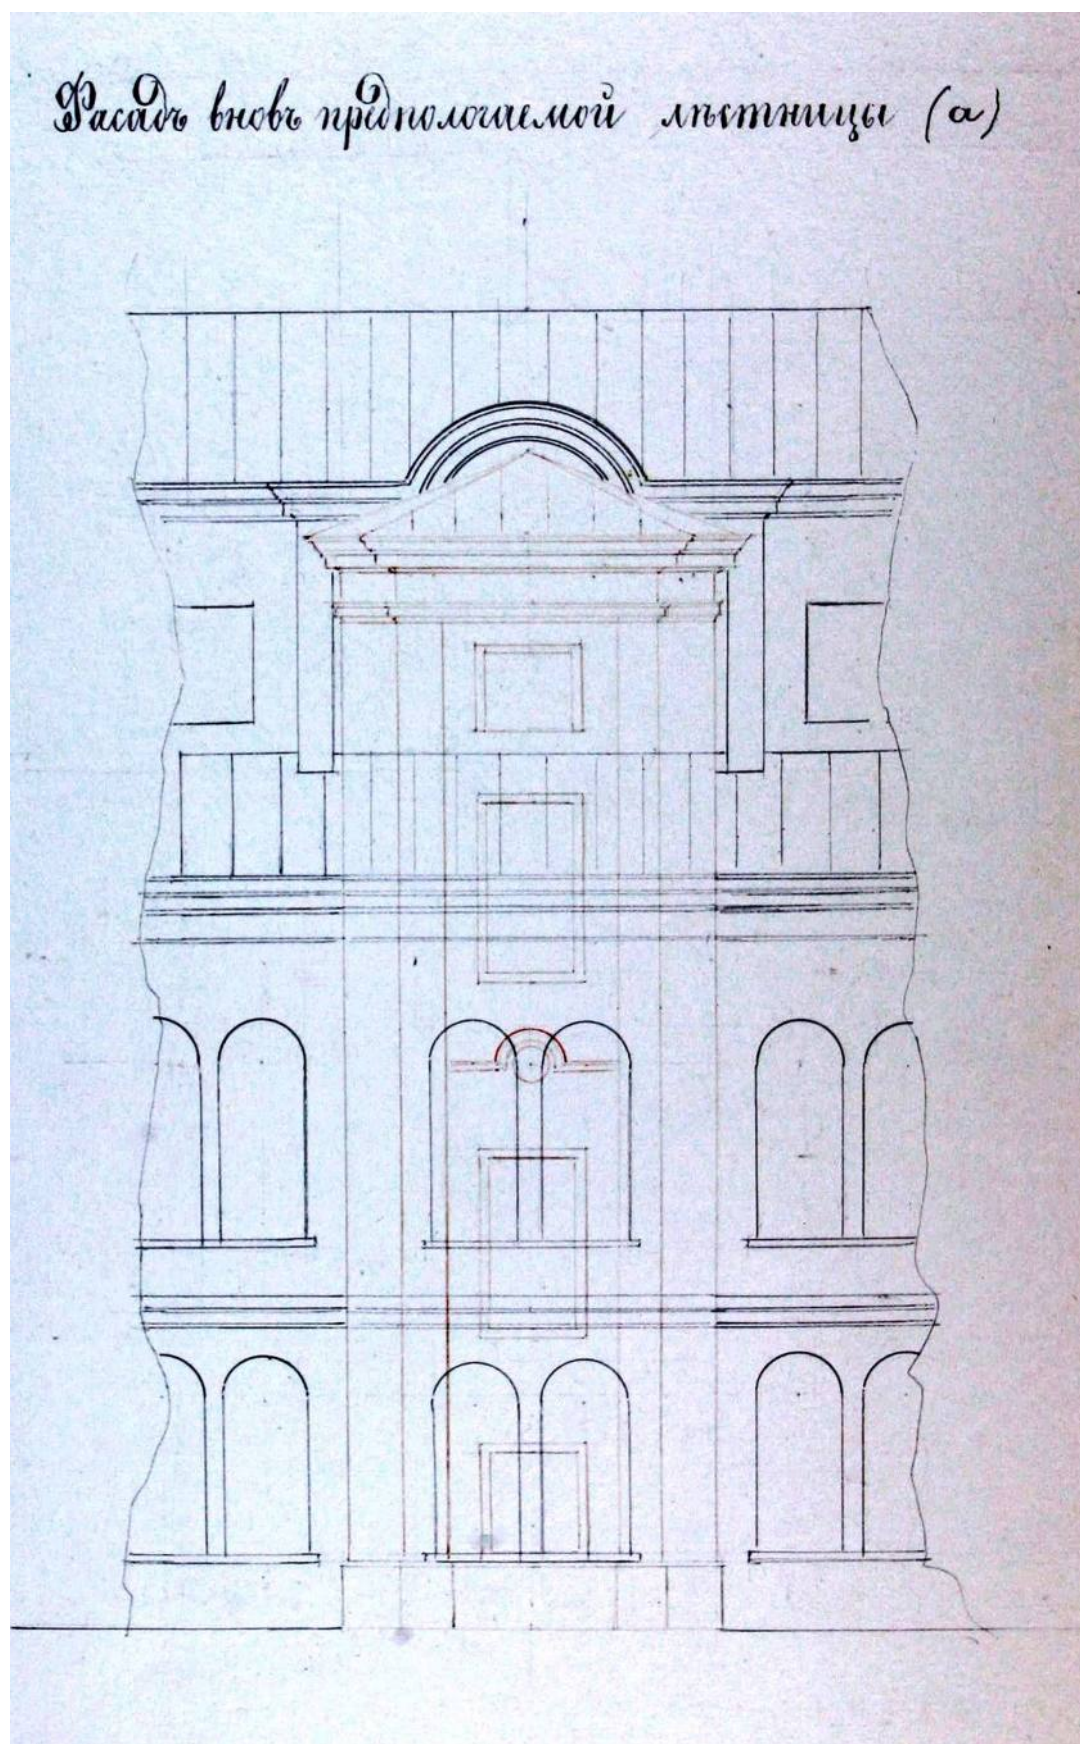
42. Проект устройства лестницы. Дворовый фасад. 6 апреля 1889г.
Архитектор А. Р. Гешвенд.
ЦГИА СПб. Ф. 513. Оп. 102. Д. 3383. Л. 28.

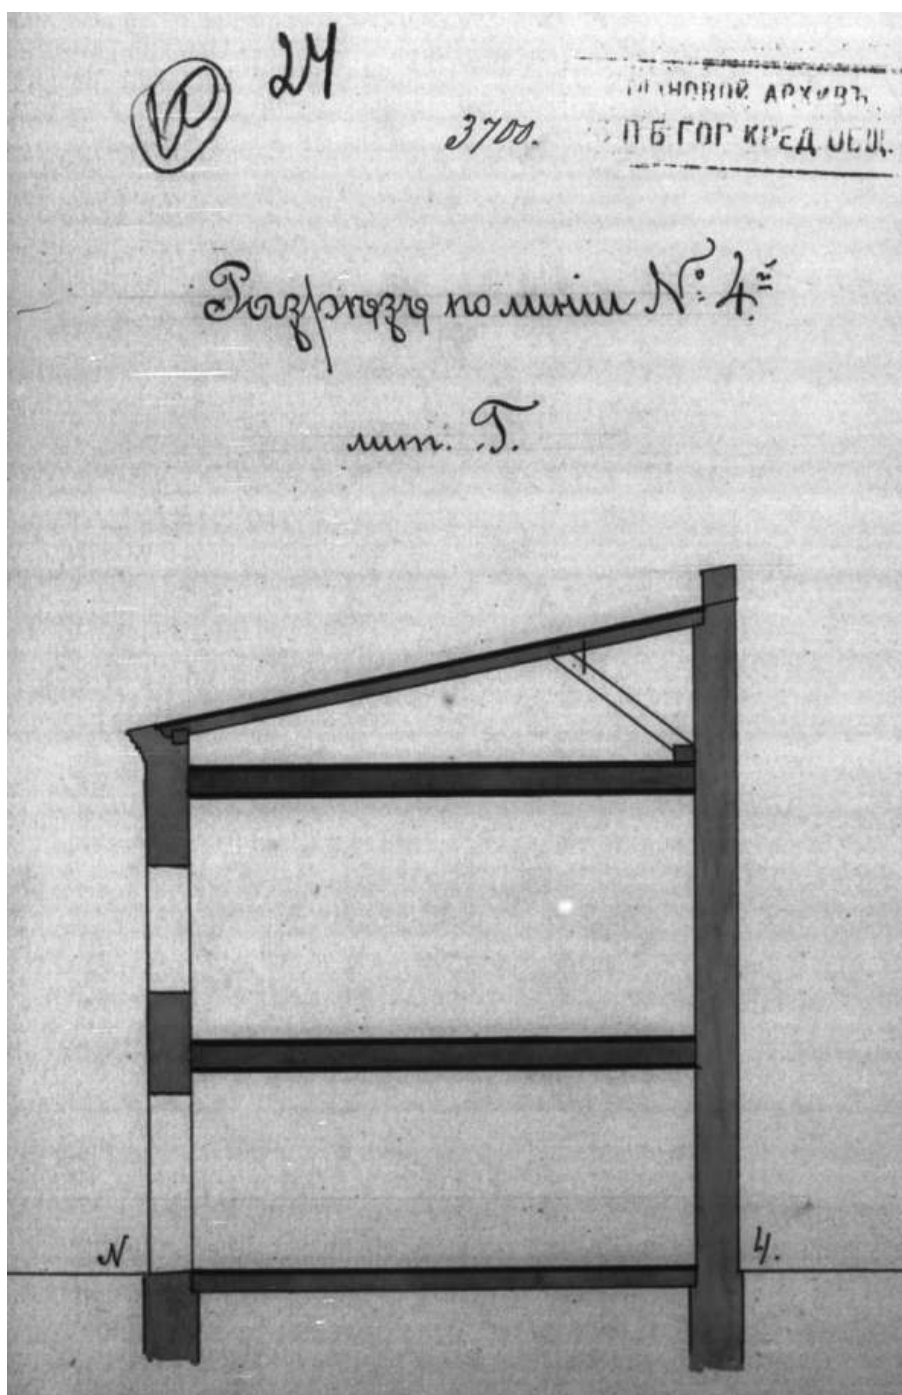
51. Разрез. Литера Г (правый флигель).
Фиксационный чертеж. 1897г.
ЦГИА СПб. Ф. 515. Оп. 4. Д. 3521. Л. 24.

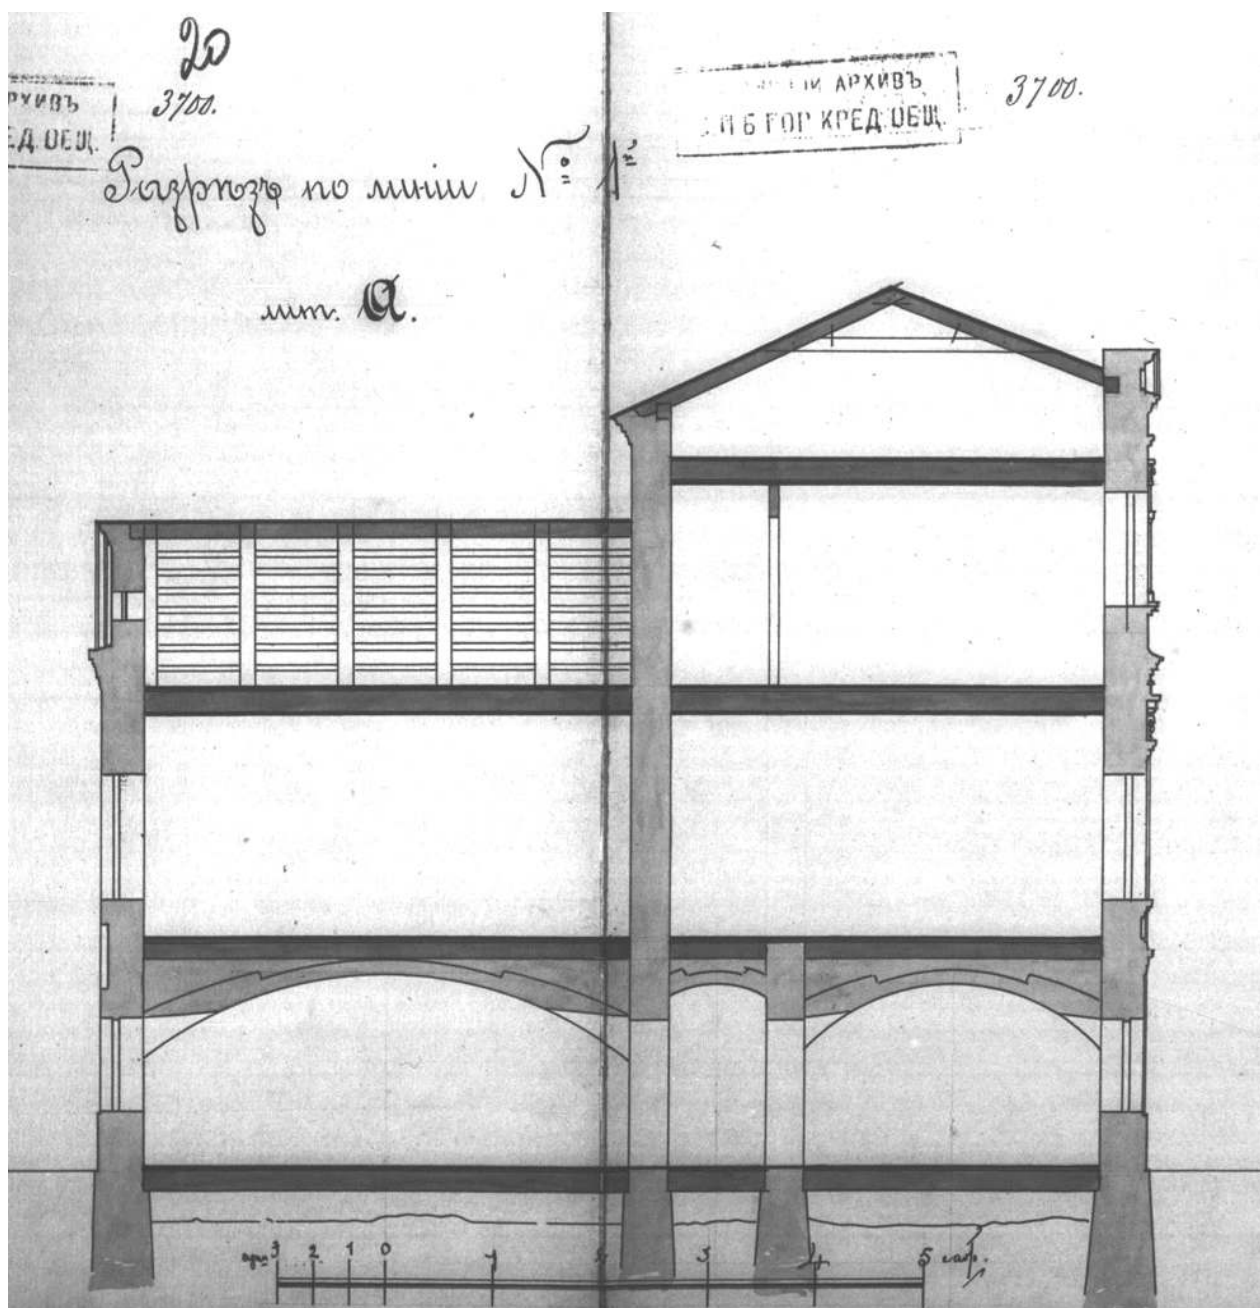
52. Разрез. Литера А (лицевой флигель).
Фиксационный чертеж. 1897г.
ЦГИА СПб. Ф. 515. Оп. 4. Д. 3521. Л. 20–21.

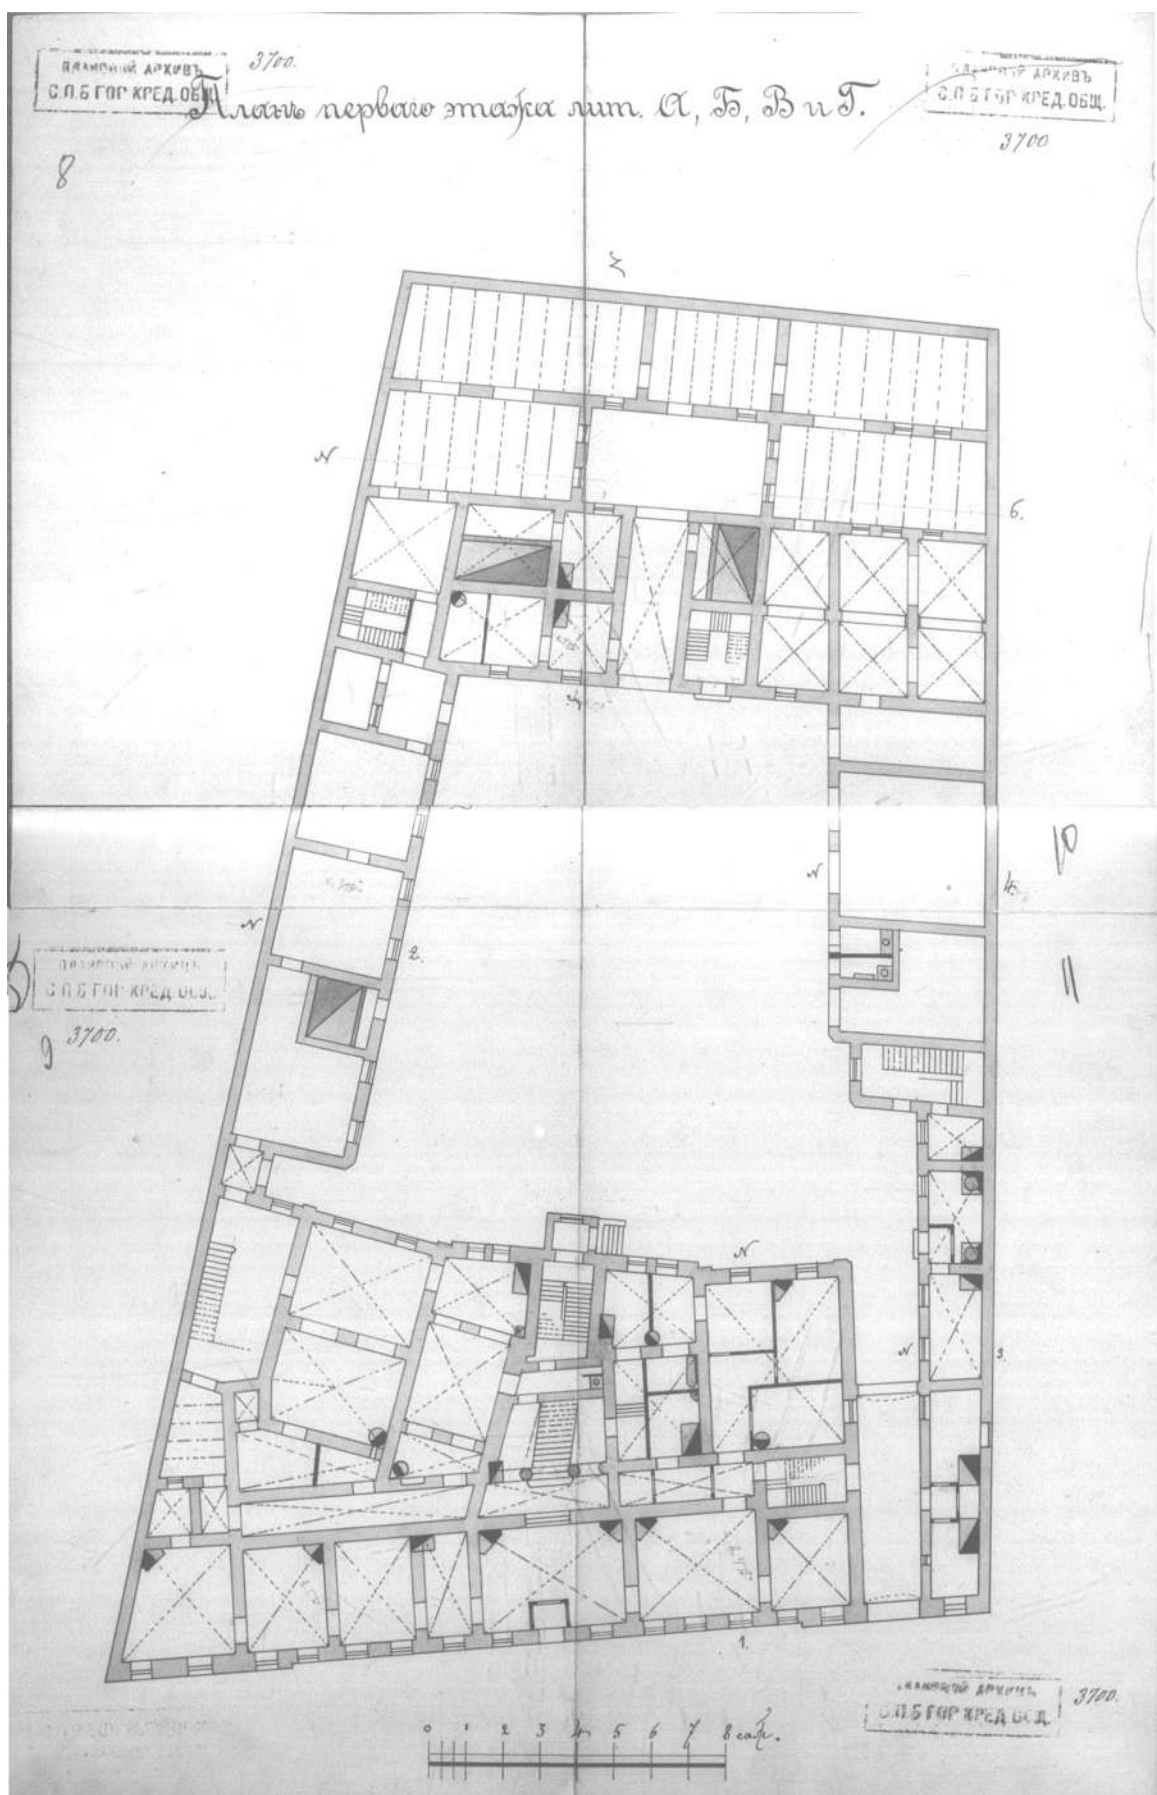
53. План первого этажа.
 Фиксационный чертеж. 1897г.
 ЦГИА СПб. Ф. 515. Оп. 4. Д. 3521. Л. 8–10.

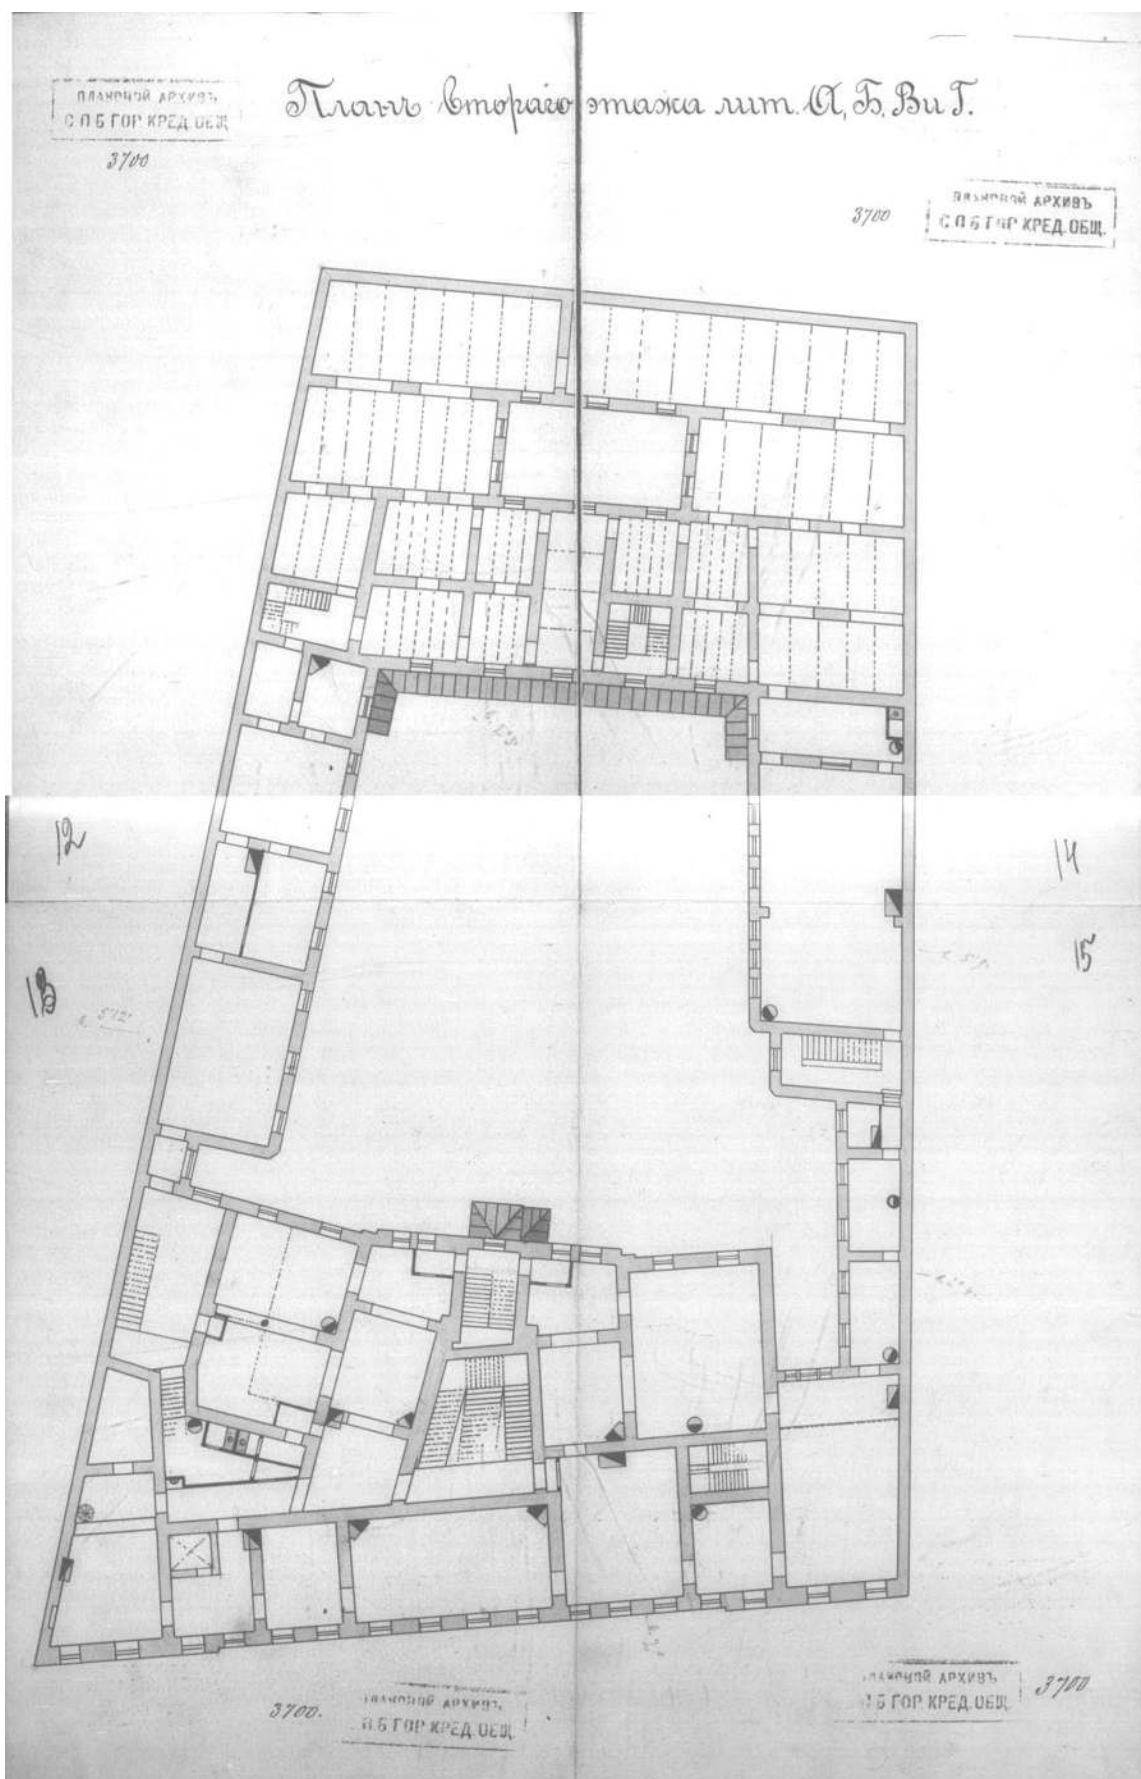
54. План второго этажа.
Фиксационный чертеж. 1897г.
ЦГИА СПб. Ф. 515. Оп. 4. Д. 3521. Л. 12-15.

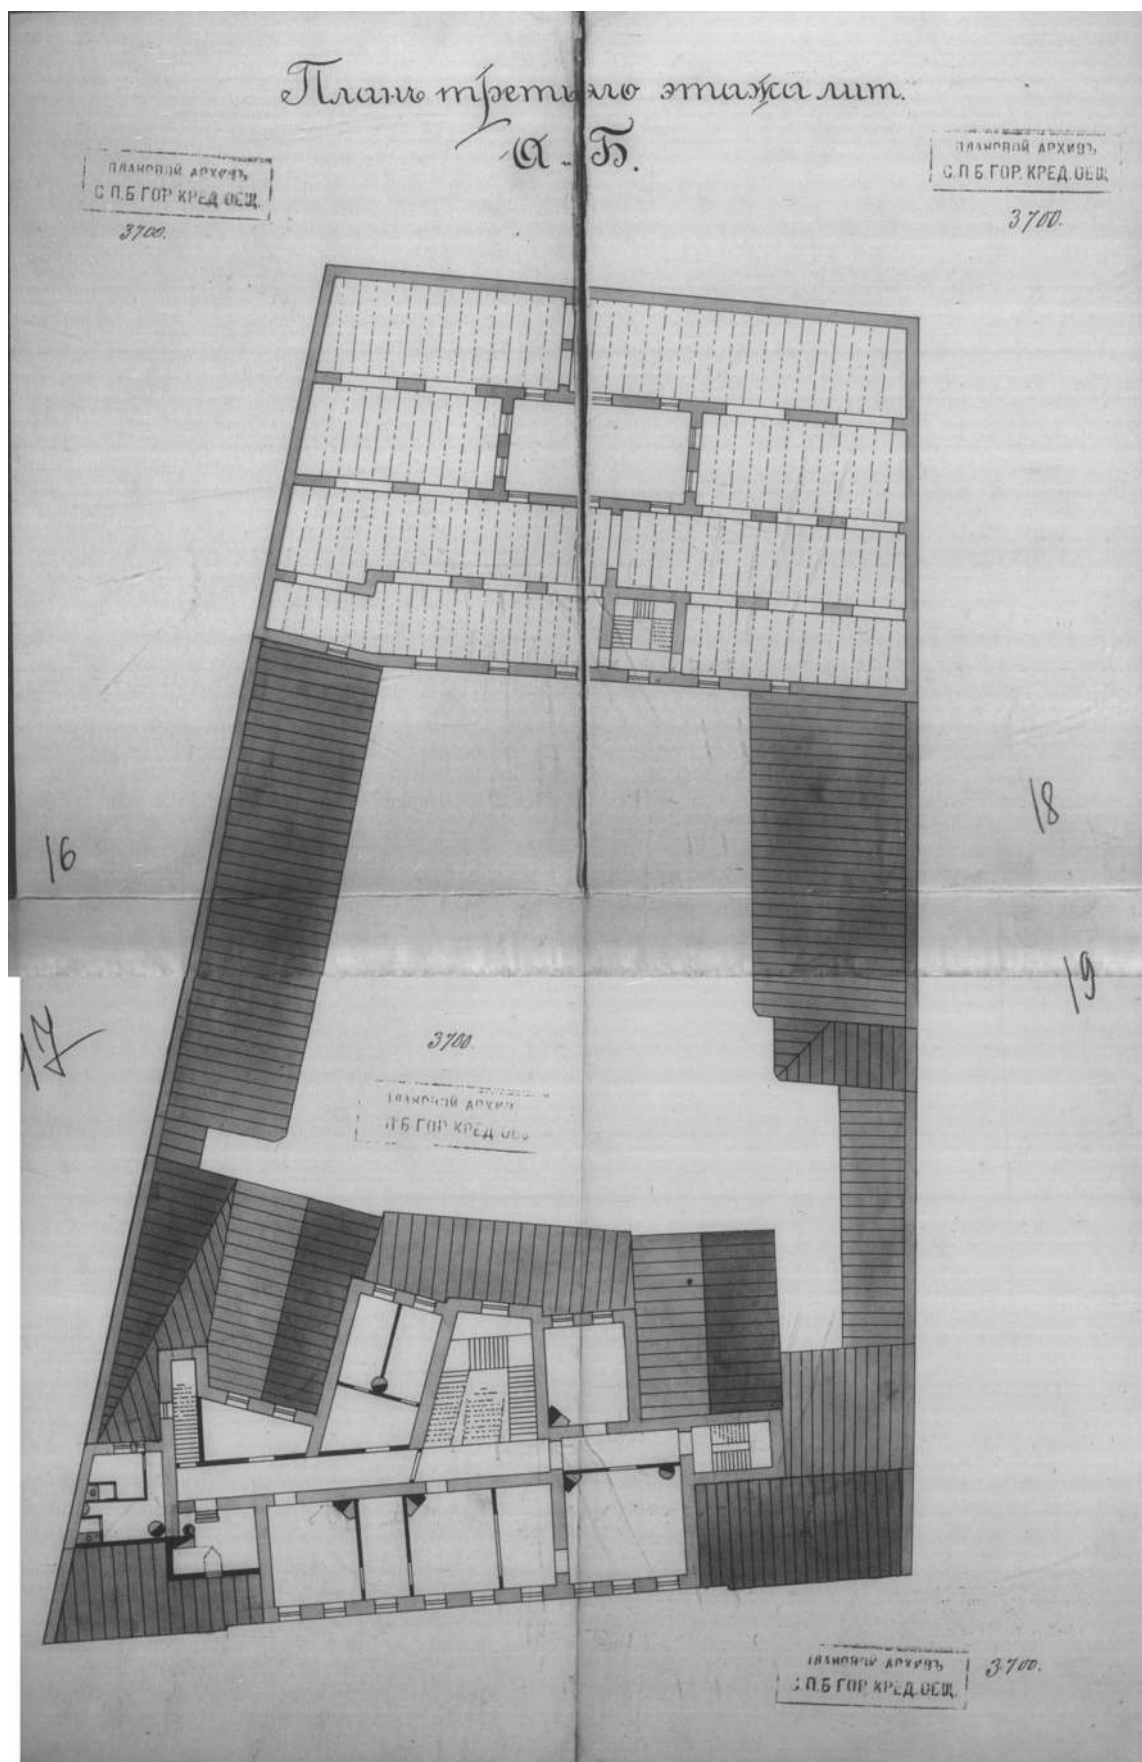
55. План третьего этажа.
Фиксационный чертеж. 1897г.
ЦГИА СПб. Ф. 515. Оп. 4. Д. 3521. Л. 16-19.
