АКТ

по результатам проведения государственной историко-культурной экспертизы проекта обеспечения сохранности объекта культурного наследия федерального значения «Дом, где в первой половине XIX в. размещалась Российско–Американская компания. Здесь в 1820–х гг. жили декабристы Бестужев–Марлинский А.А. и Рылеев К.Ф.», расположенного по адресу: Санкт-Петербург, набережная реки Мойки, дом 72, литера А (Мойки р. наб., 72), при проведении земляных, мелиоративных, хозяйственных работ, указанных в статье 30 Федерального закона №73-ФЗ работ по использованию лесов и иных работ в границах территории объекта культурного наследия либо на земельном участке, непосредственно связанном с земельным участком в границах территории объекта культурного наследия: «Проект обеспечения сохранности объекта культурного наследия федерального значения «Дом, где в первой половине XIX в. размещалась Российско–Американская компания. Здесь в 1820–х гг. жили декабристы Бестужев–Марлинский А.А. и Рылеев К.Ф.», расположенного по адресу: Санкт-Петербург, наб. р. Мойки, д. 72, лит. А», разработанного ООО «АЛЬБА» в 2025г., шифр 600000-ОСОКН, с целью определения соответствия проектной документации требованиям законодательс

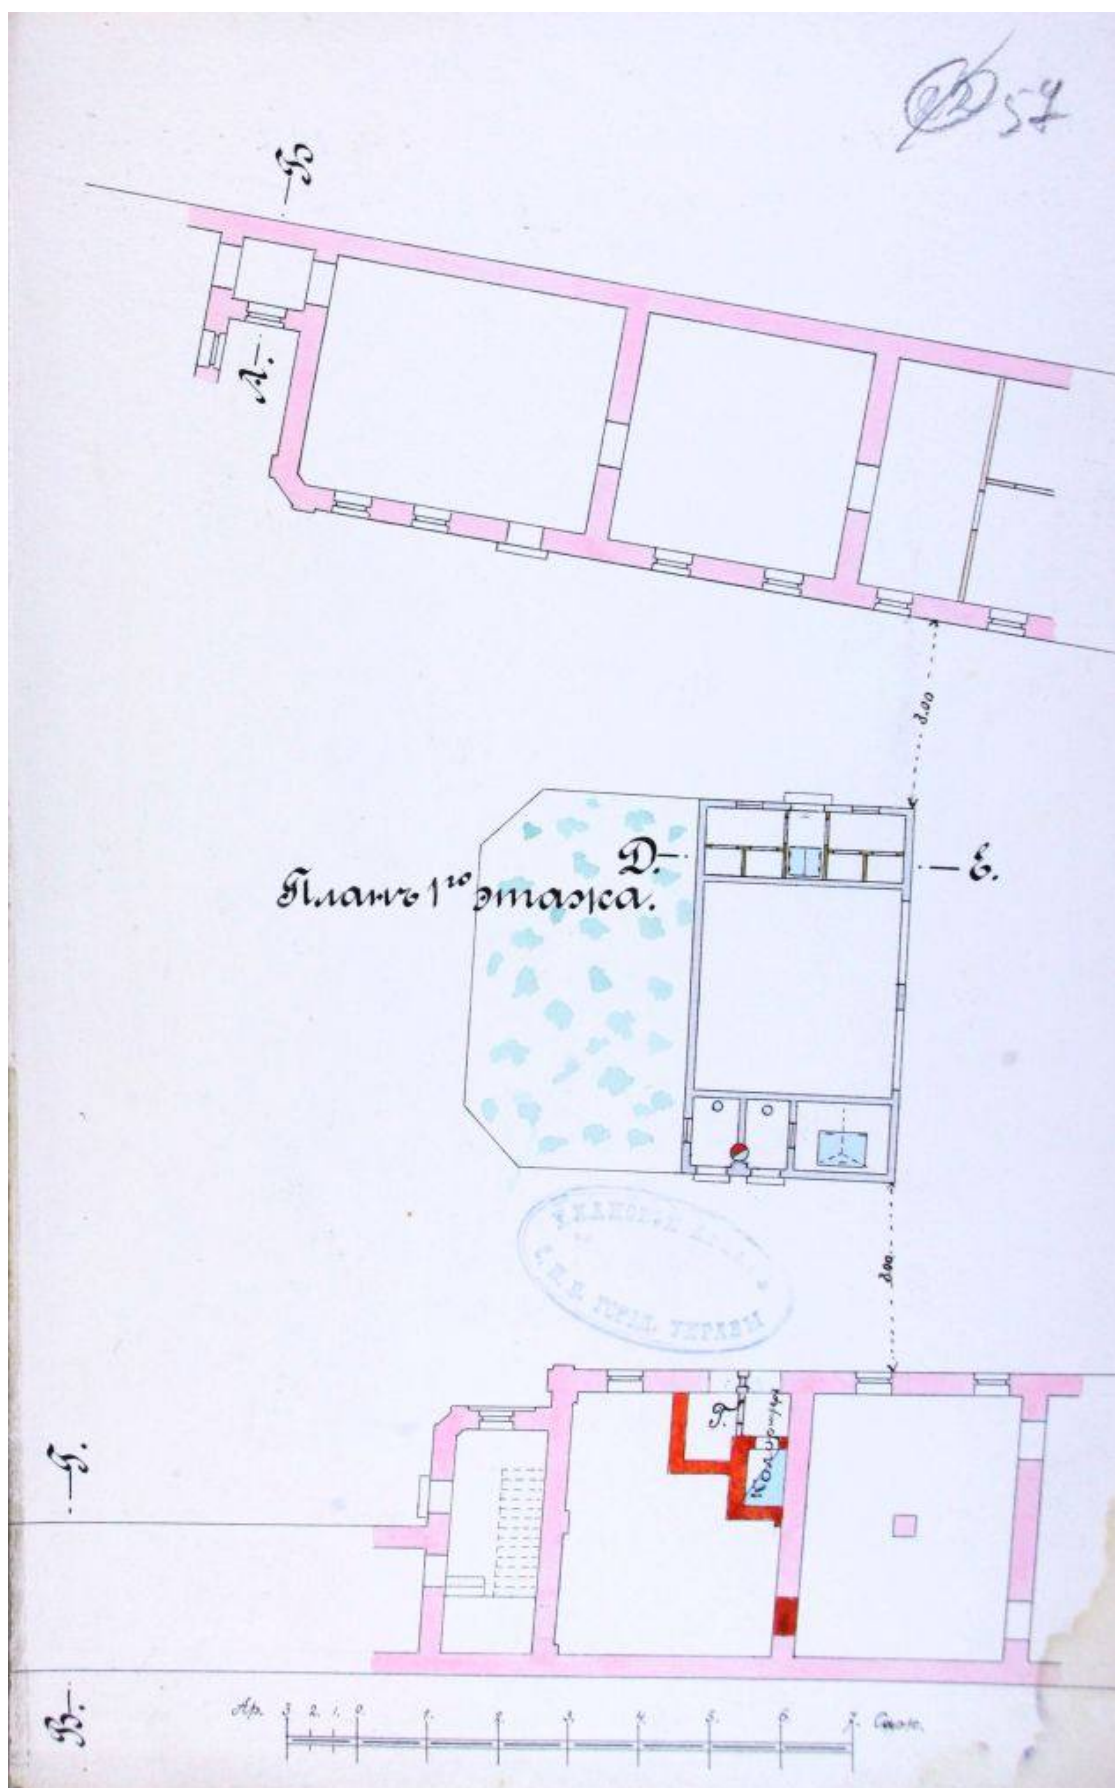
68. «Проект надстройки надворный служб. План 1 этажа.
12 ноября 1901г. Военный инженер Грибоедов».
ЦГИА СПб. Ф. 513. Оп. 102. Д. 3383. Л. 57.

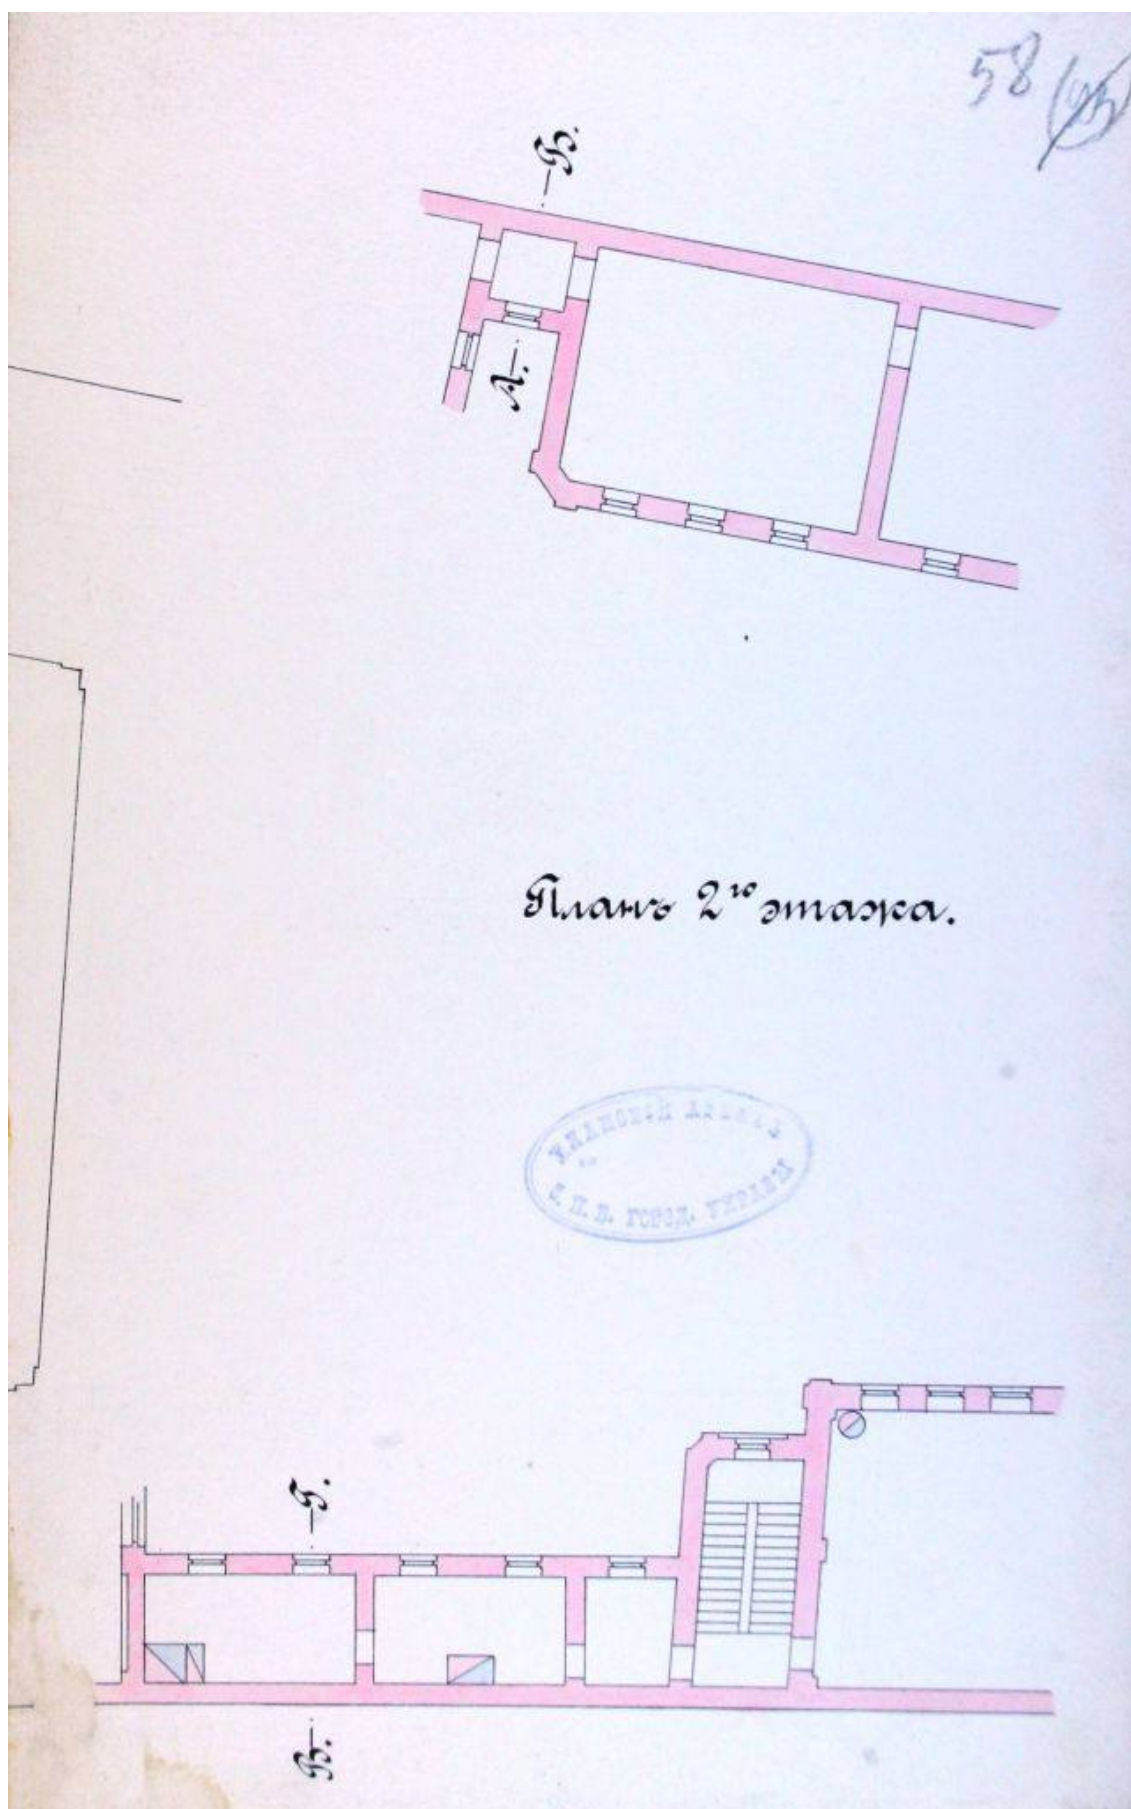
69. «Проект надстройки надворный служб. План 2 этажа.
12 ноября 1901г. Военный инженер Грибоедов».
ЦГИА СПб. Ф. 513. Оп. 102. Д. 3383. Л. 58.

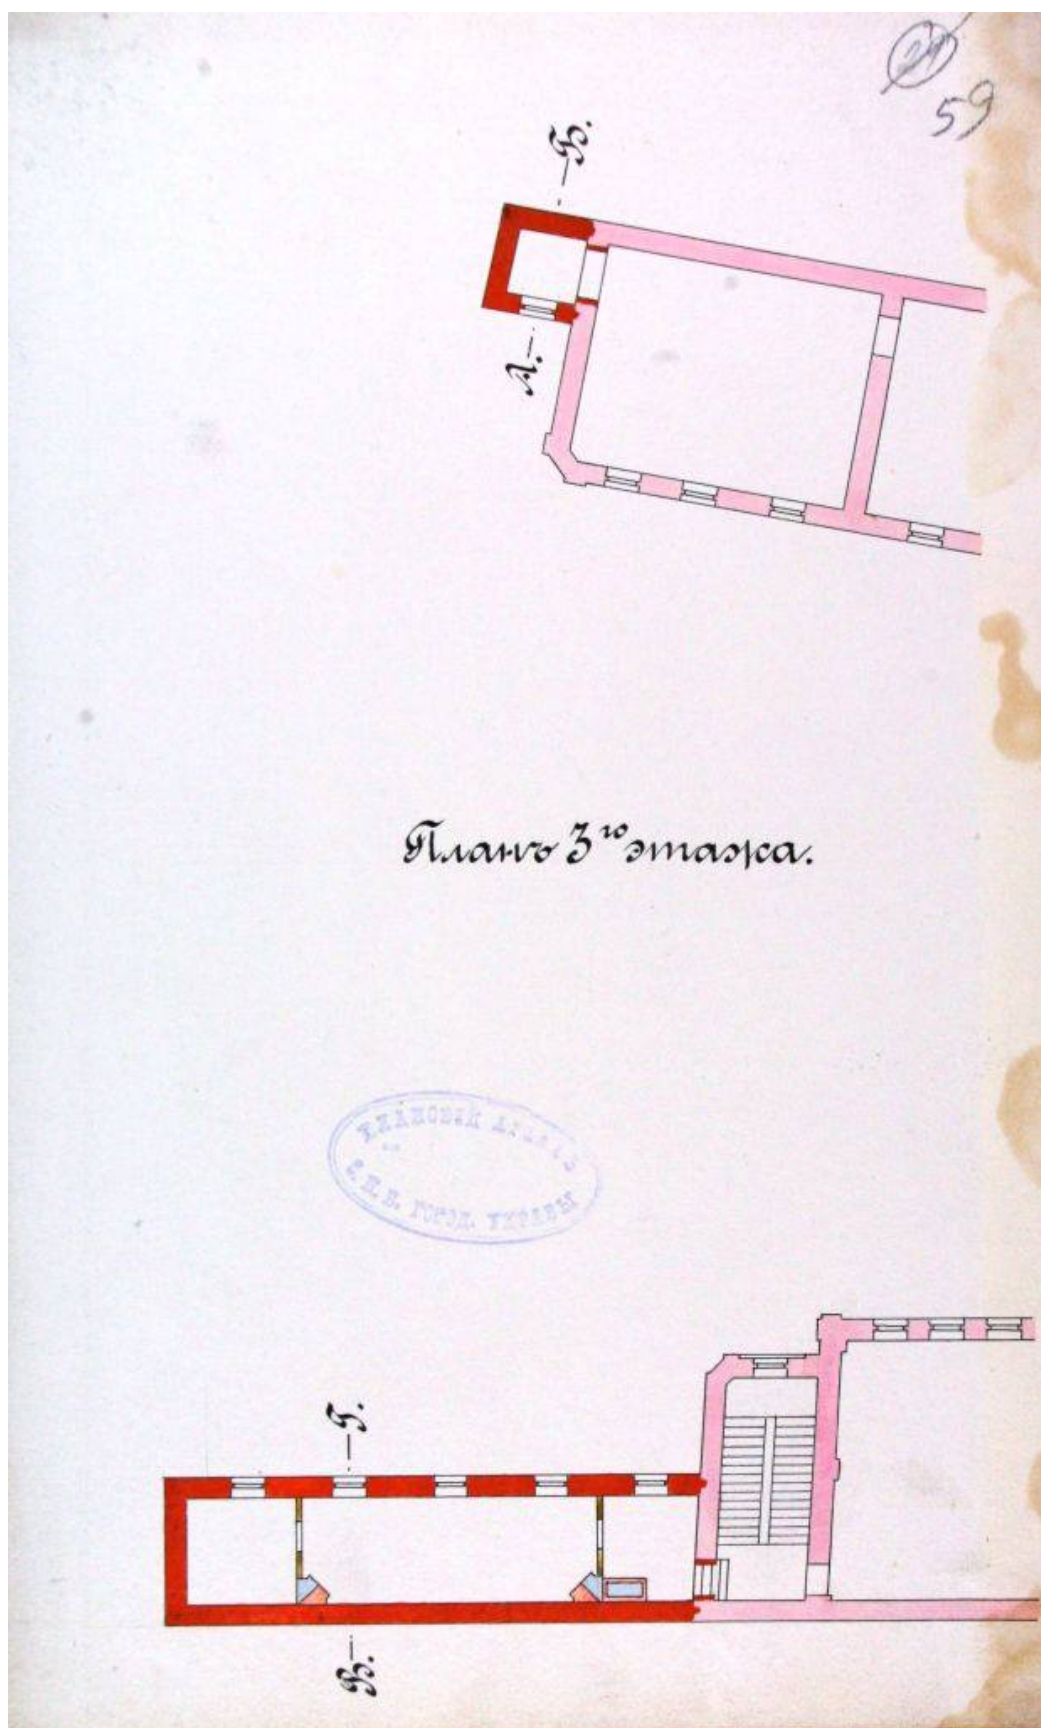
70. «Проект надстройки надворный служб. План 3 этажа.
12 ноября 1901г. Военный инженер Грибоедов».
ЦГИА СПб. Ф. 513. Оп. 102. Д. 3383. Л. 59.

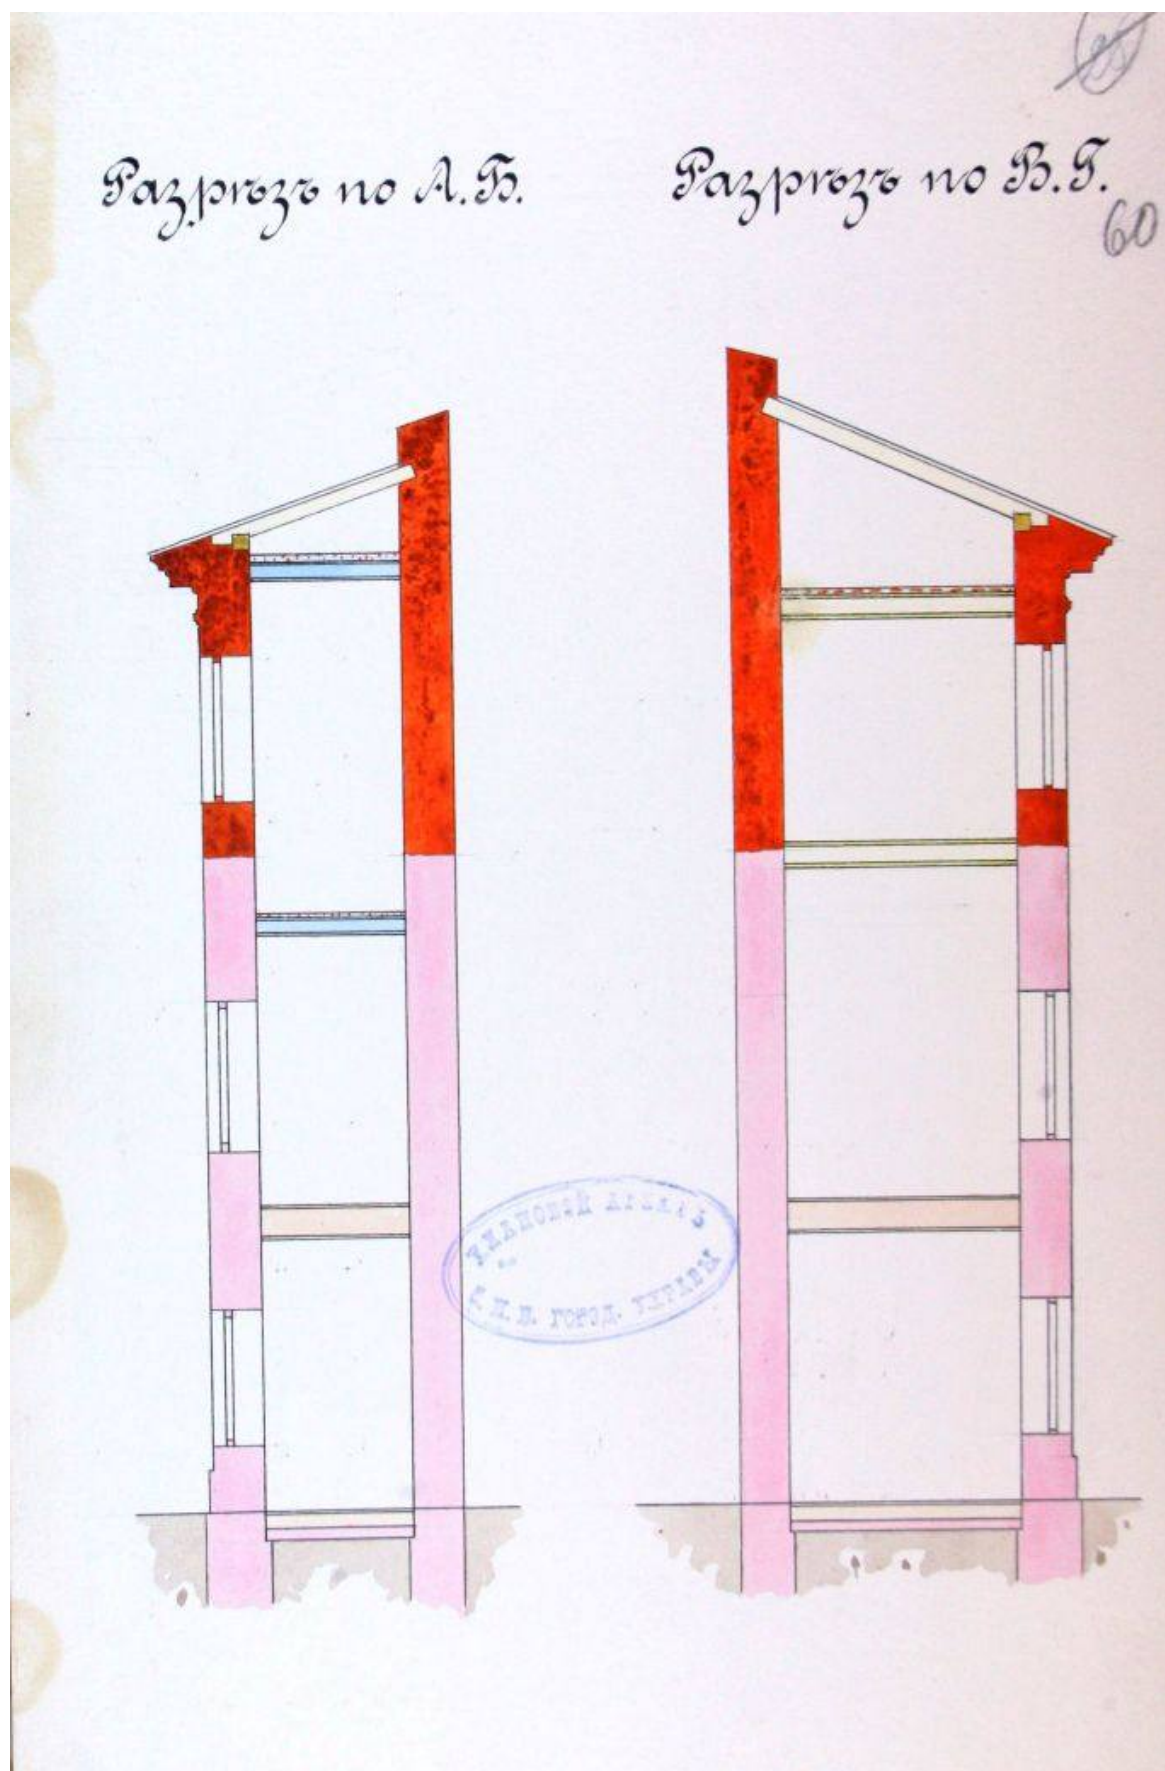
71. «Проект надстройки надворный служб. Разрезы.
12 ноября 1901г. Военный инженер Грибоедов».
ЦГИА СПб. Ф. 513. Оп. 102. Д. 3383. Л. 60.

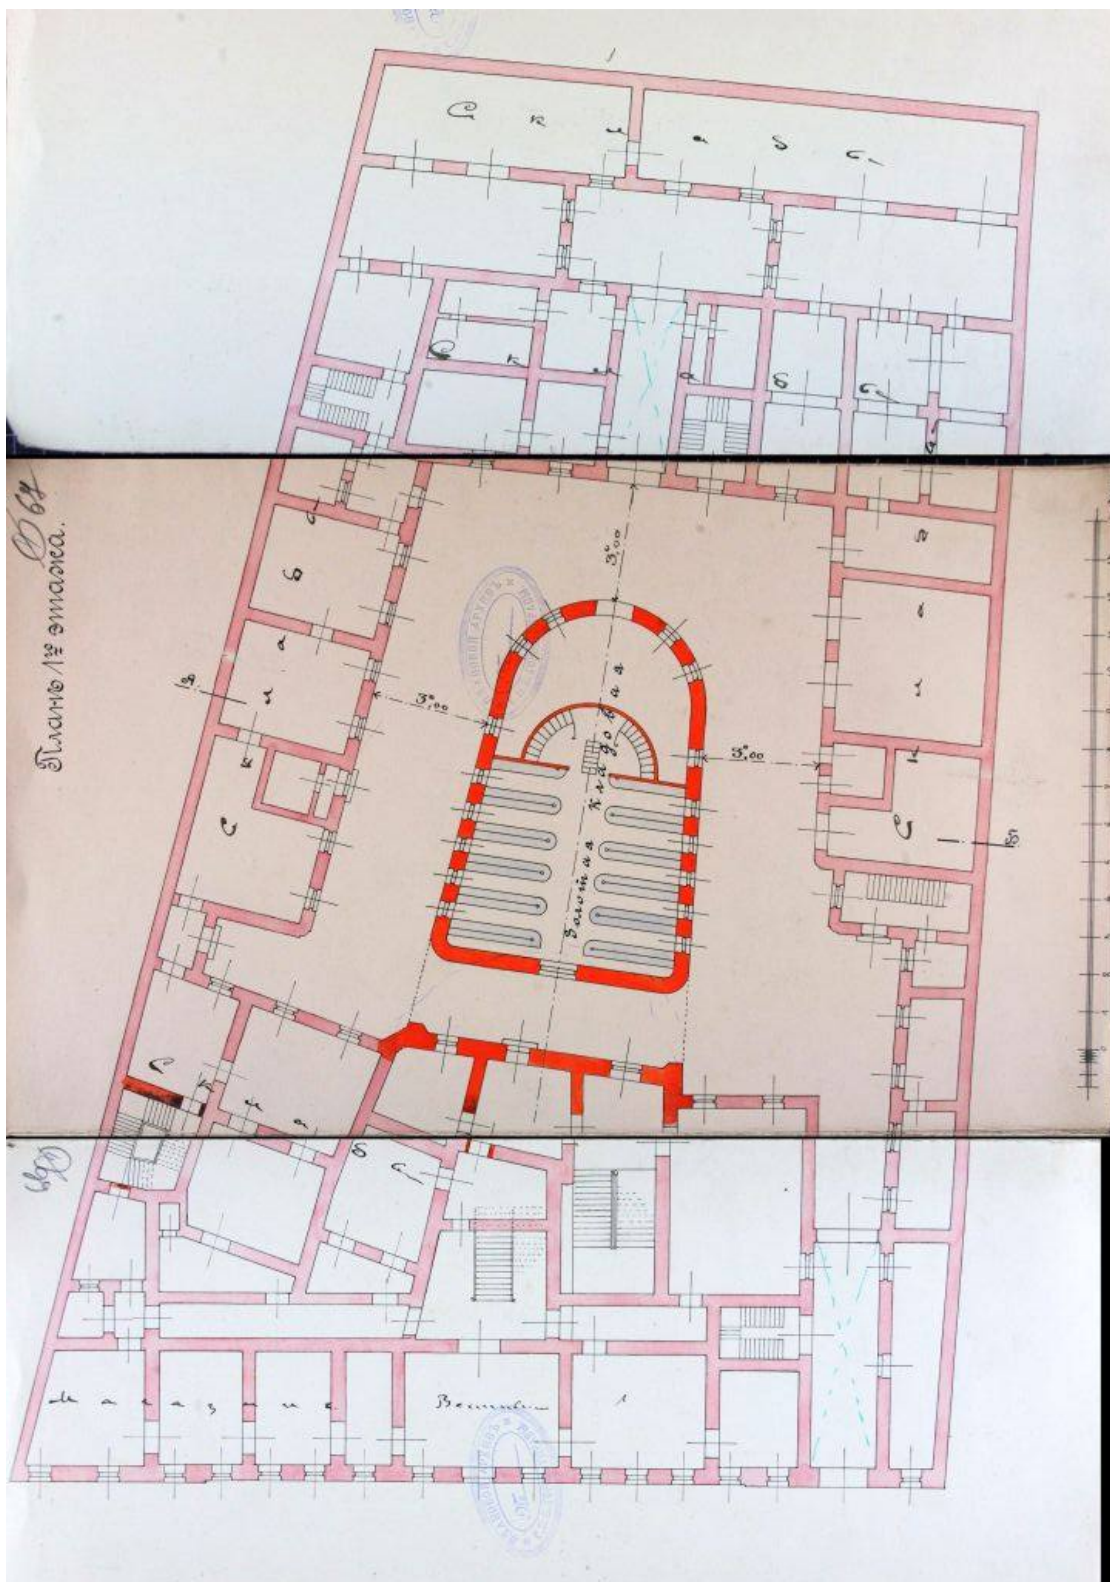
75. Проект надстройки лицевого и дворовых флигелей и устройства золотой кладовой. План 1 этажа.
 19 марта 1909г. Гражданский инженер Г. В. Барановский.
 ЦГИА СПб. Ф. 513. Оп. 102. Д. 3383. Л. 66–68.

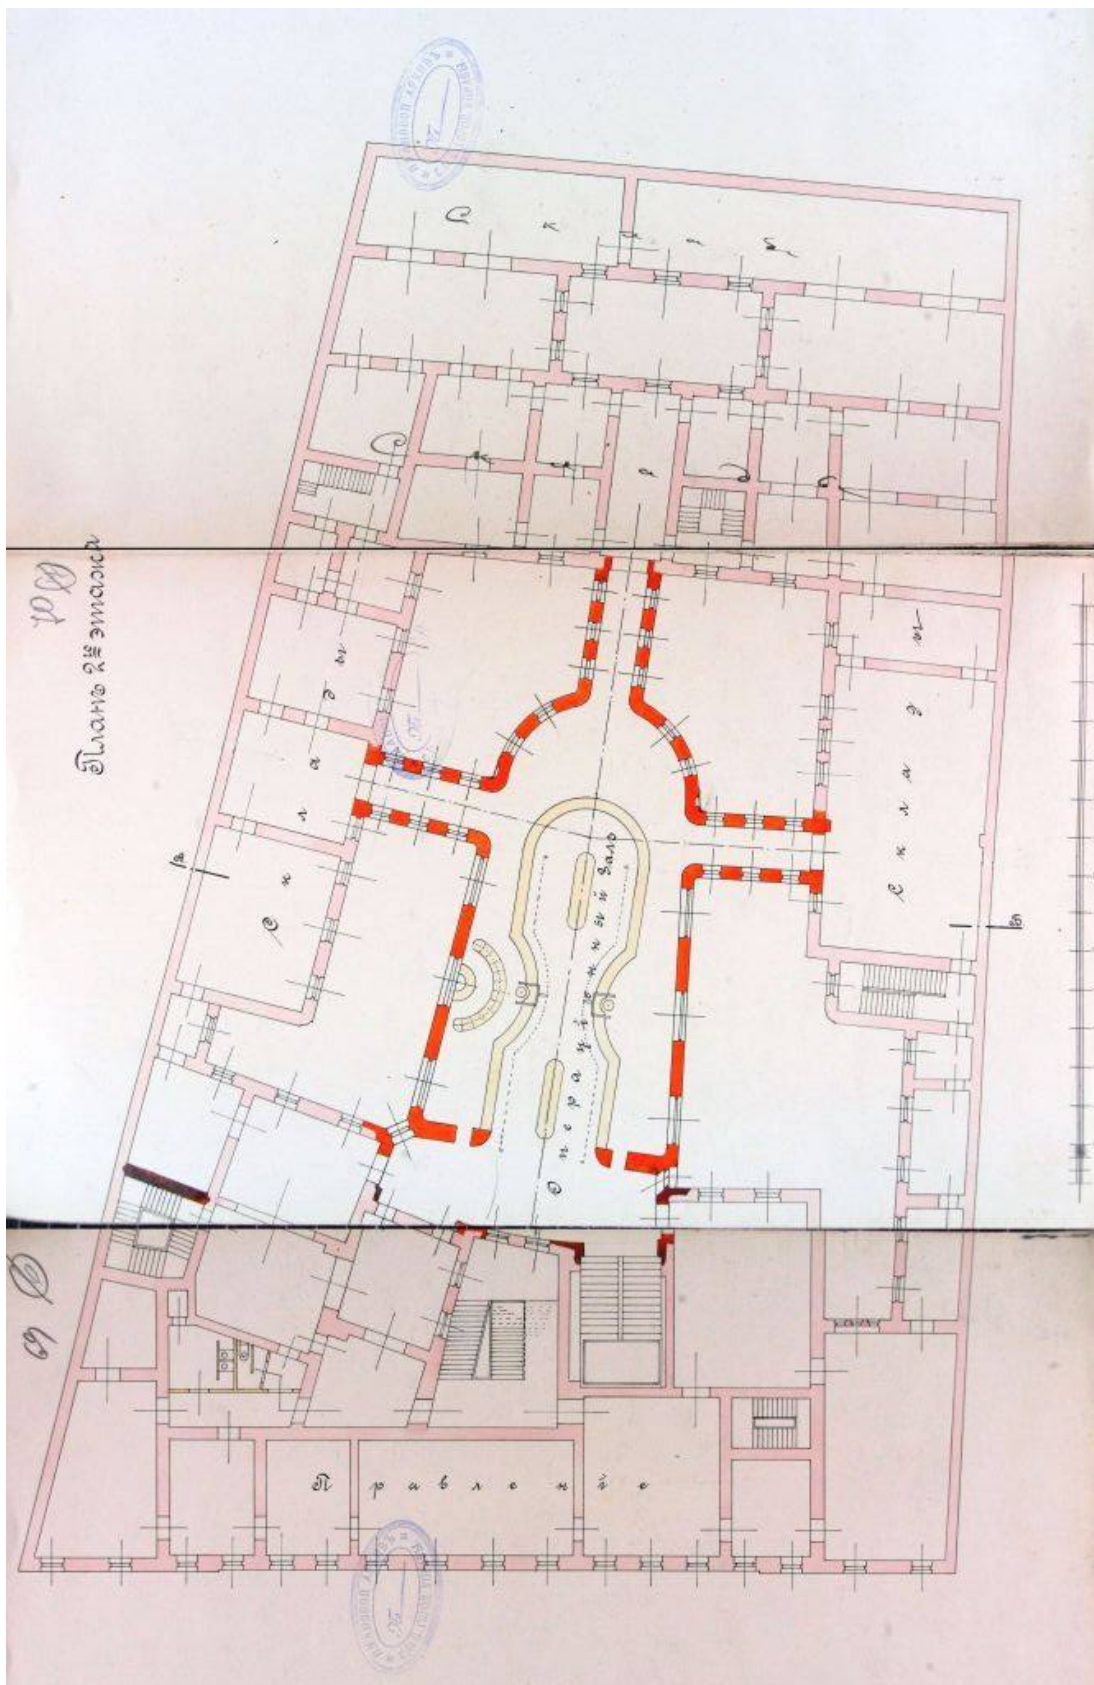
76. Проект надстройки лицевого и дворовых флигелей и устройства золотой кладовой. План 2 этажа.
19 марта 1909г. Гражданский инженер Г. В. Барановский.
ЦГИА СПб. Ф. 513. Оп. 102. Д. 3383. Л. 69-71.

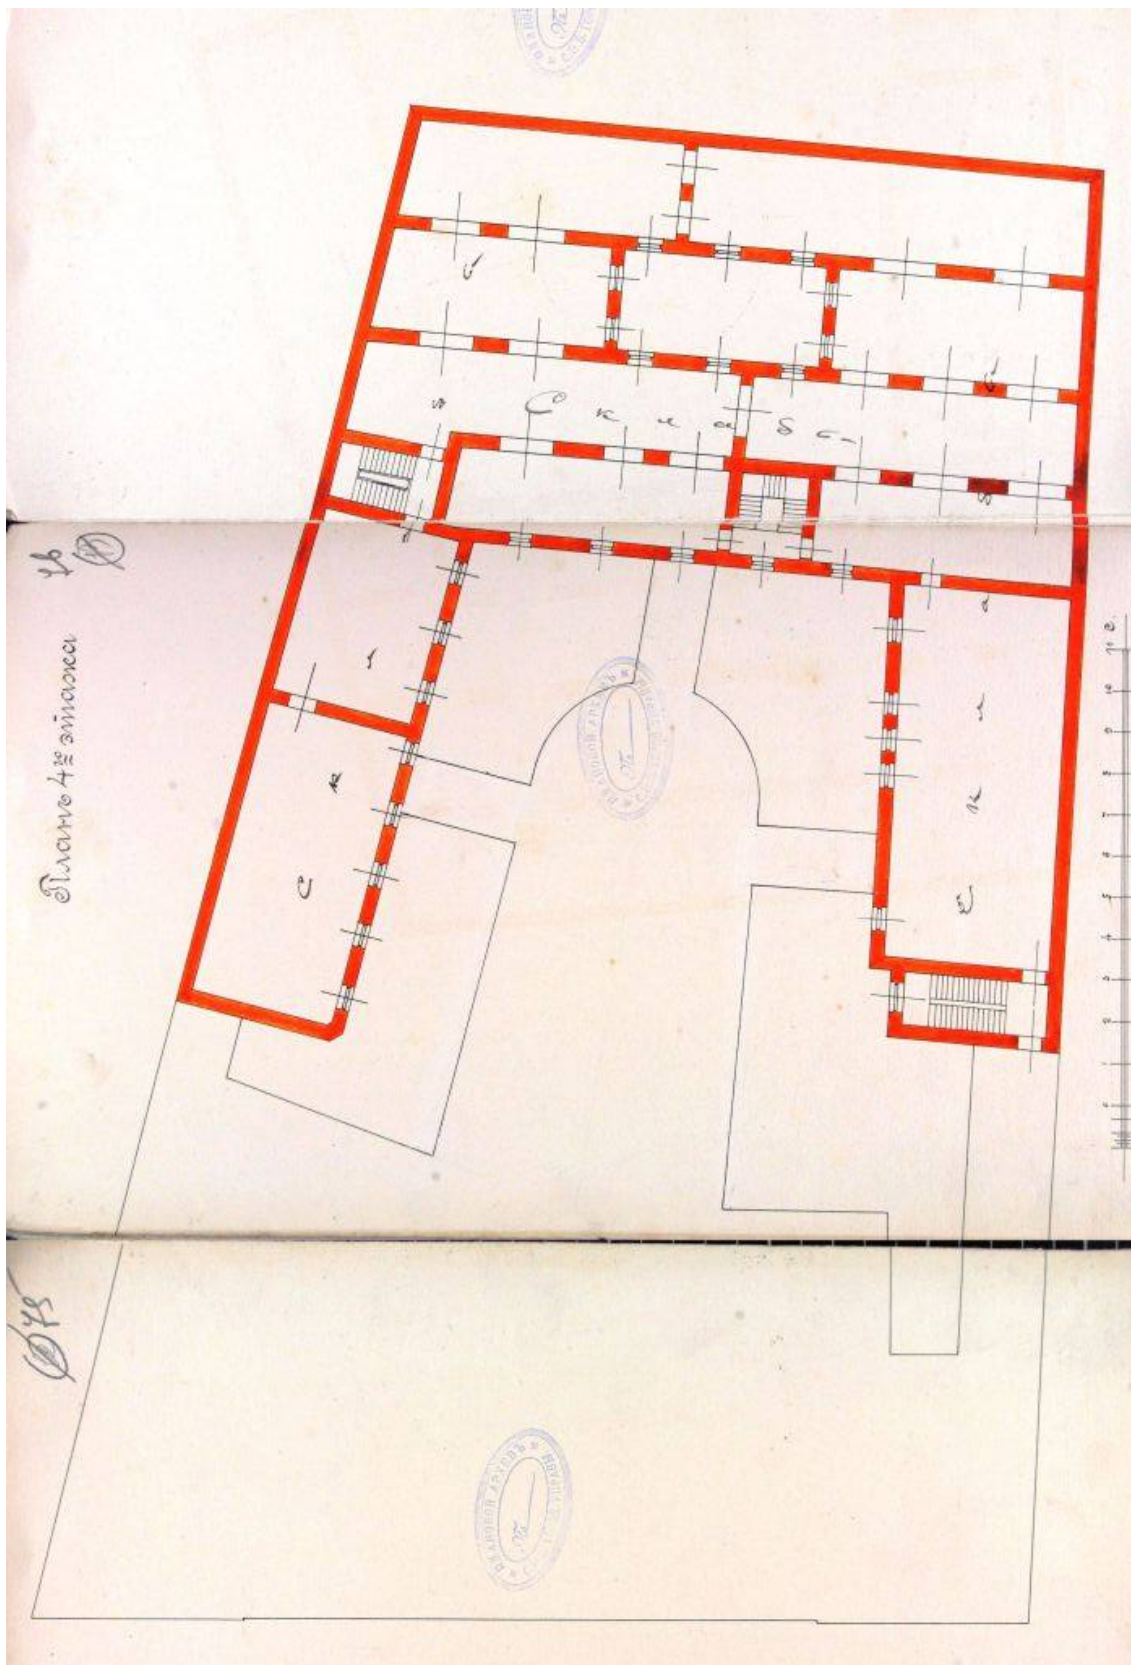
78. Проект надстройки лицевого и дворовых флигелей и устройства золотой кладовой. План 4 этажа.
19 марта 1909г. Гражданский инженер Г. В. Барановский.
ЦГИА СПб. Ф. 513. Оп. 102. Д. 3383. Л. 75-77.

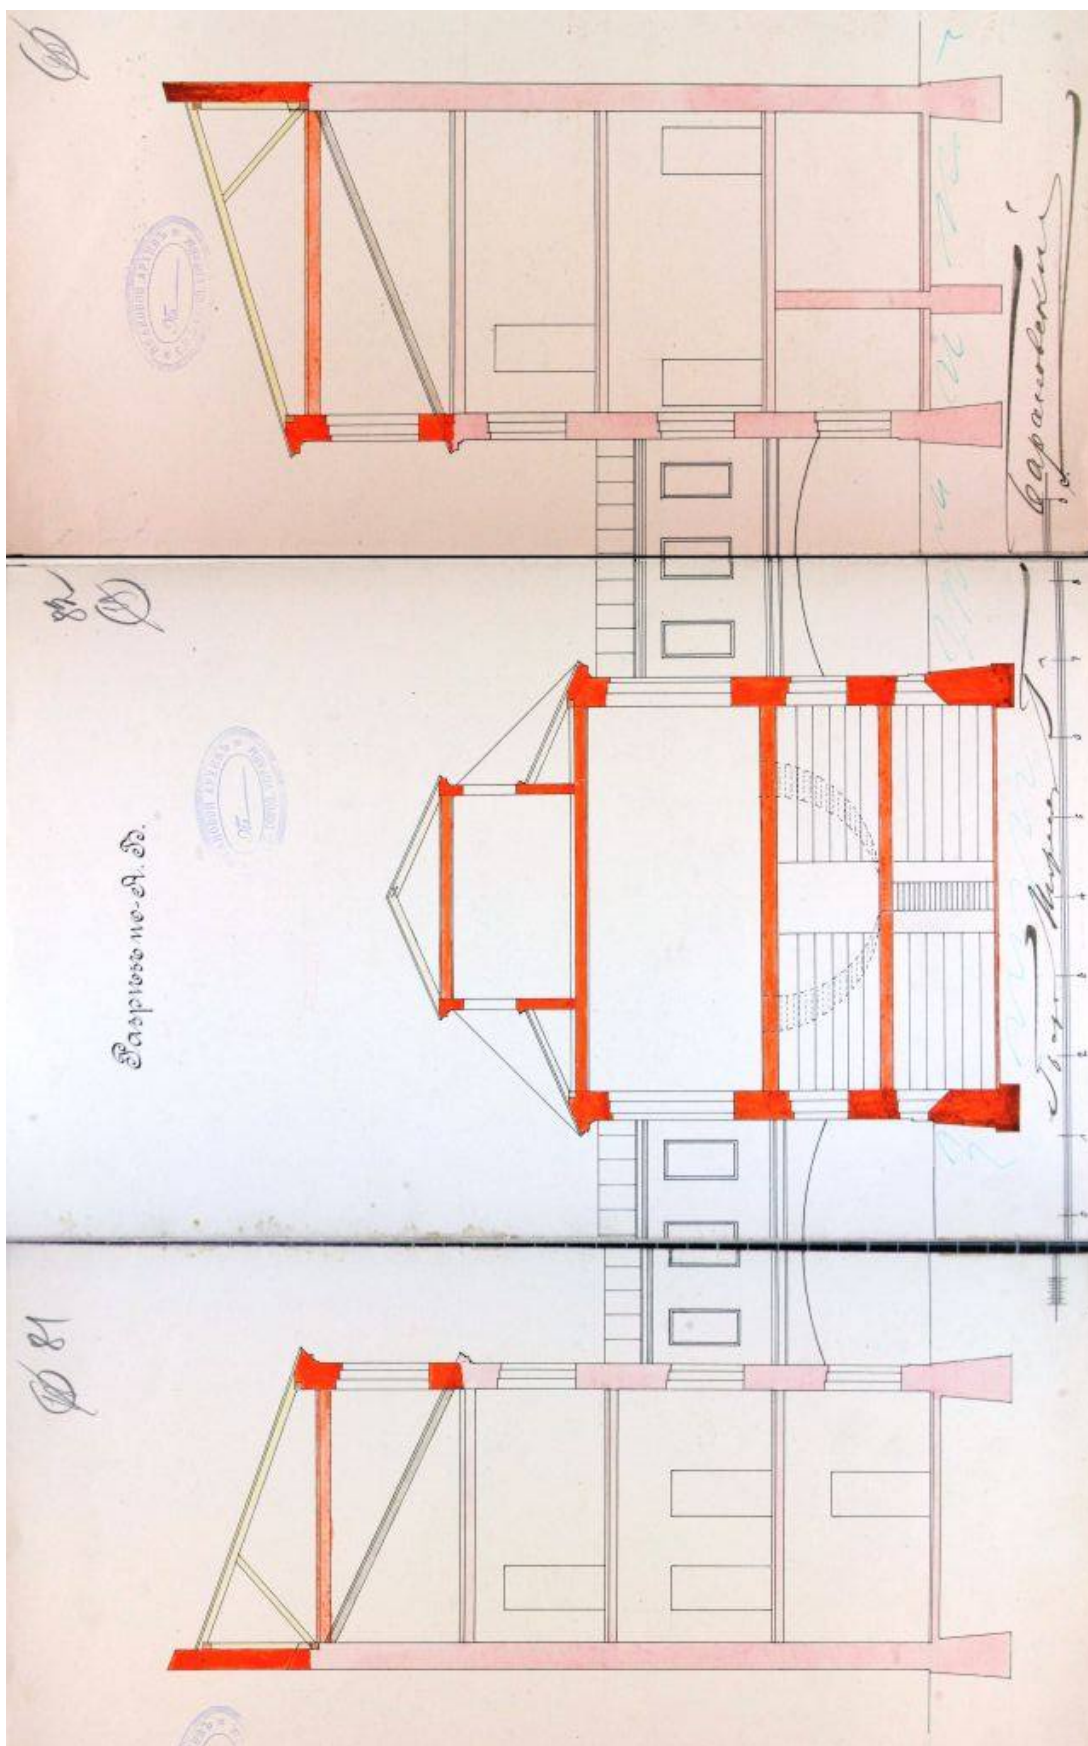
79. Проект надстройки лицевого и дворовых флигелей и устройства золотой кладовой. Разрез.
19 марта 1909г. Гражданский инженер Г. В. Барановский.
ЦГИА СПб. Ф. 513. Оп. 102. Д. 3383. Л. 81–83.

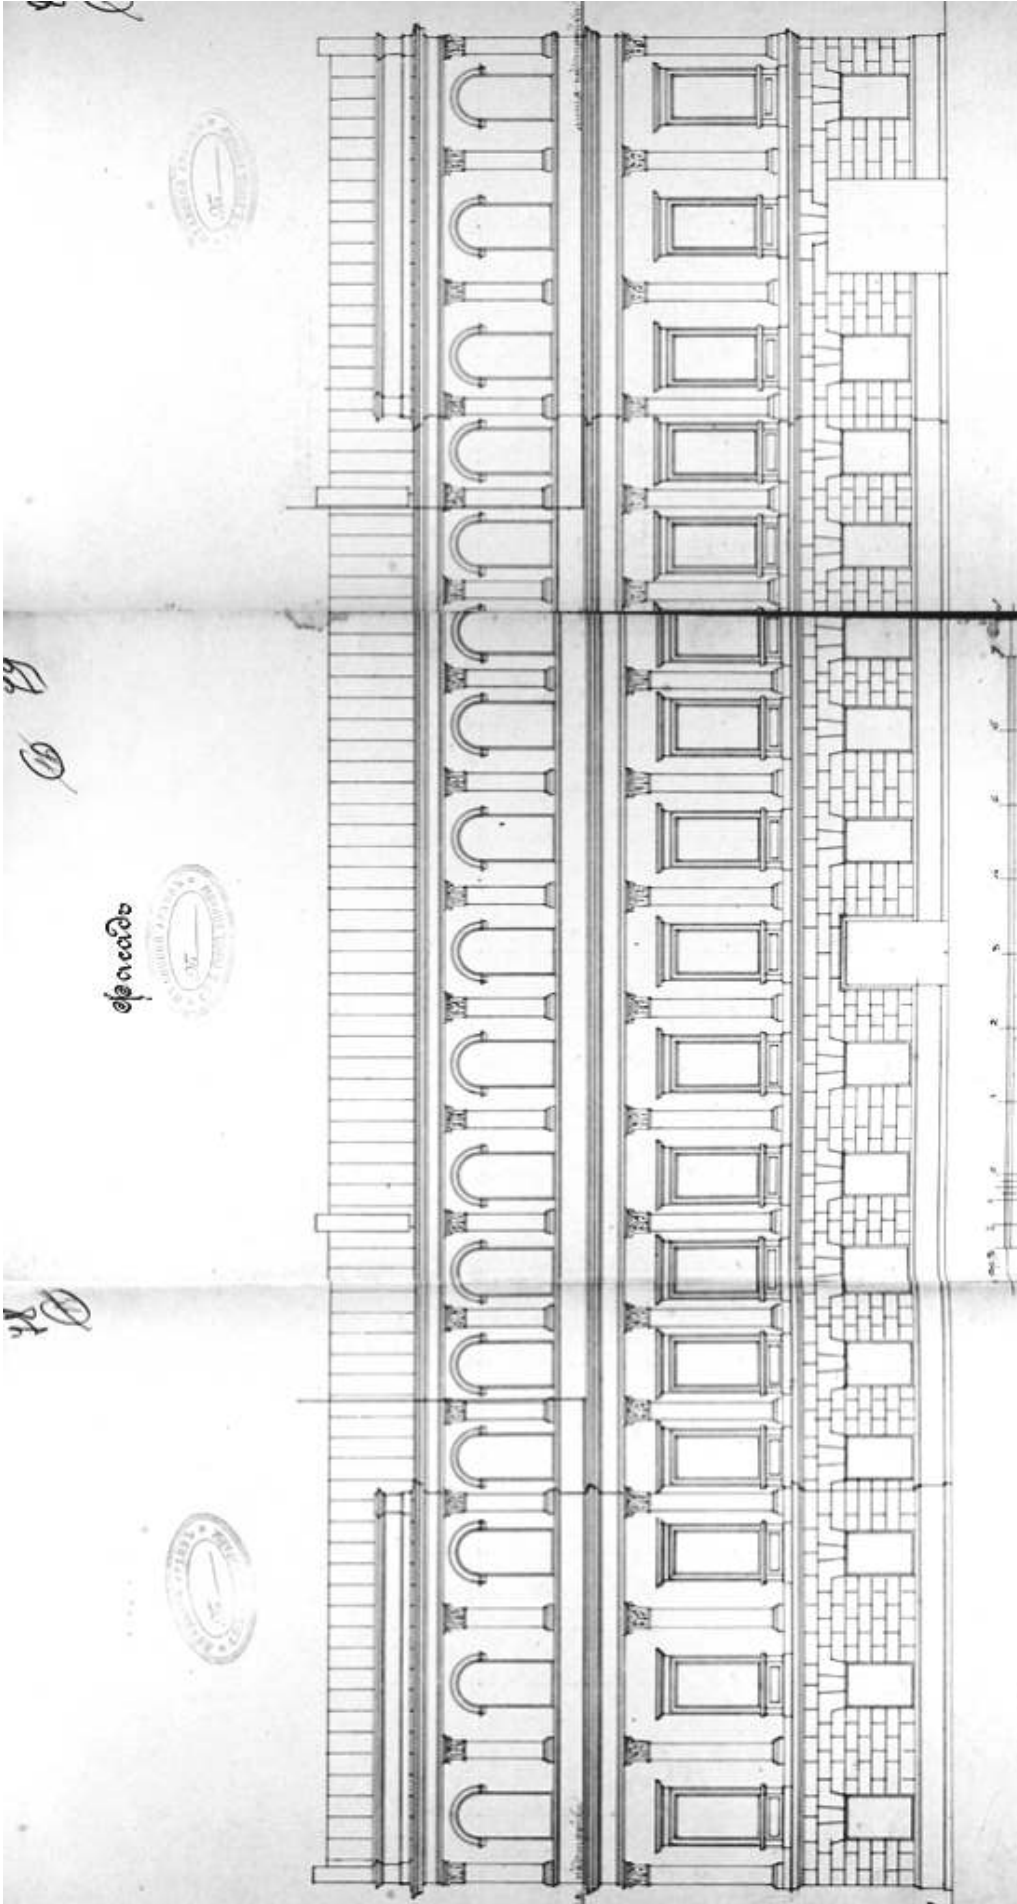
80. Проект надстройки лицевого флигеля. Фасад.
19 марта 1909г. Гражданский инженер Г. В. Барановский.
ЦГИА СПб. Ф. 513. Оп. 102. Д. 3383. Л. 78-80.

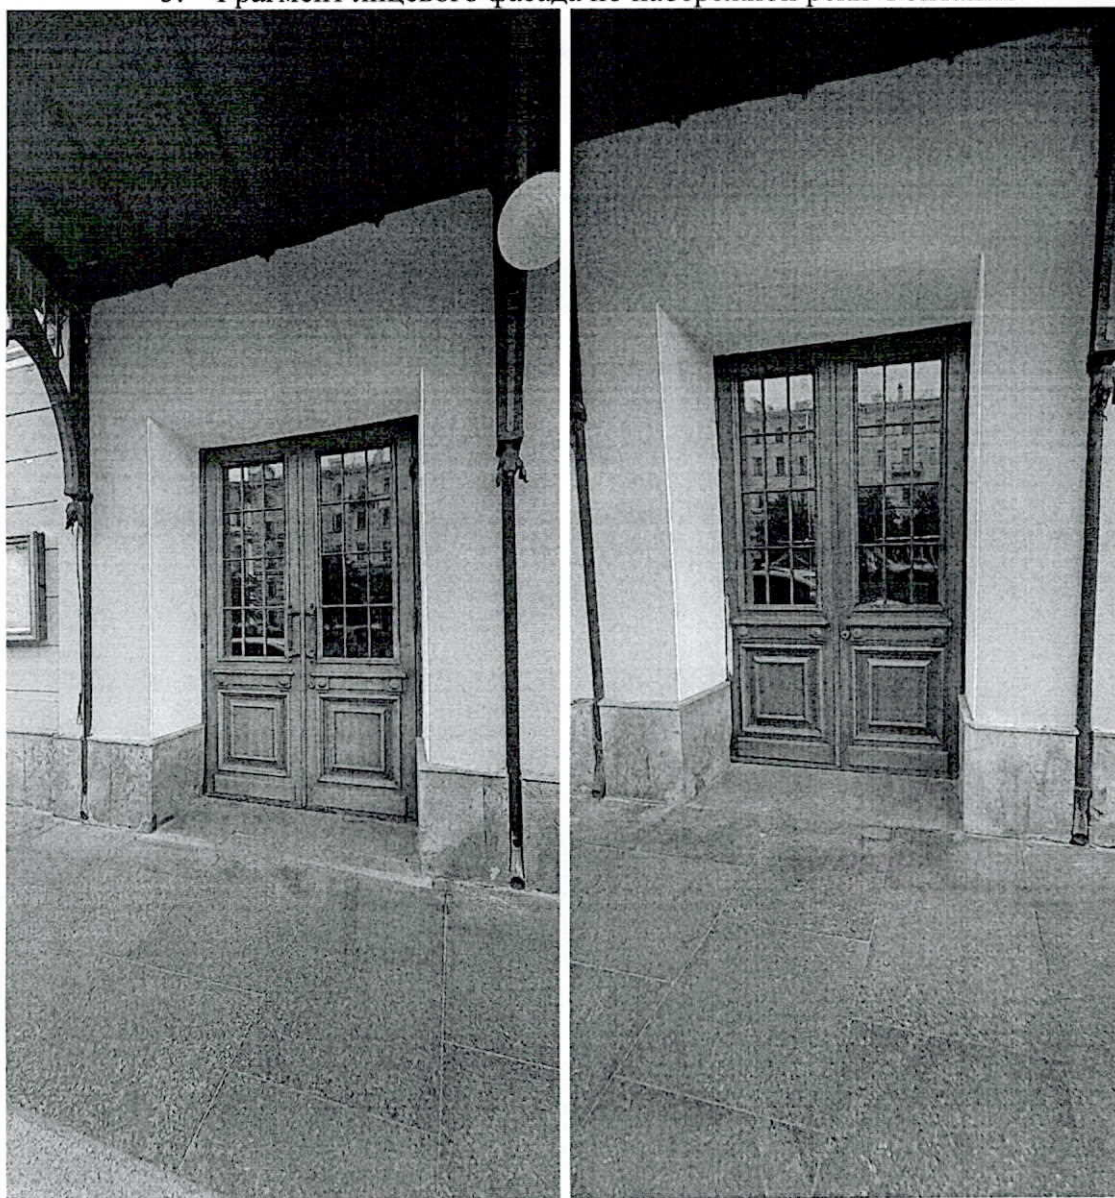
6. Дверное заполнение лицевого фасада по набережной реки Фонтанки

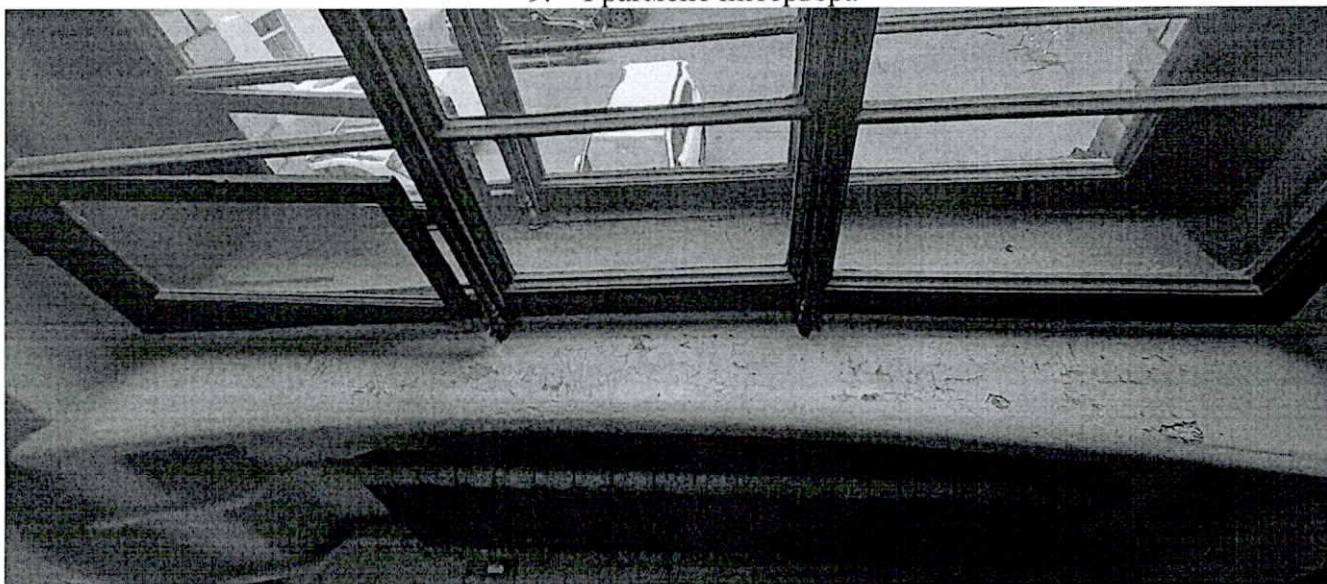
10. Дефекты подоконника
