по результатам государственной историко-культурной экспертизы

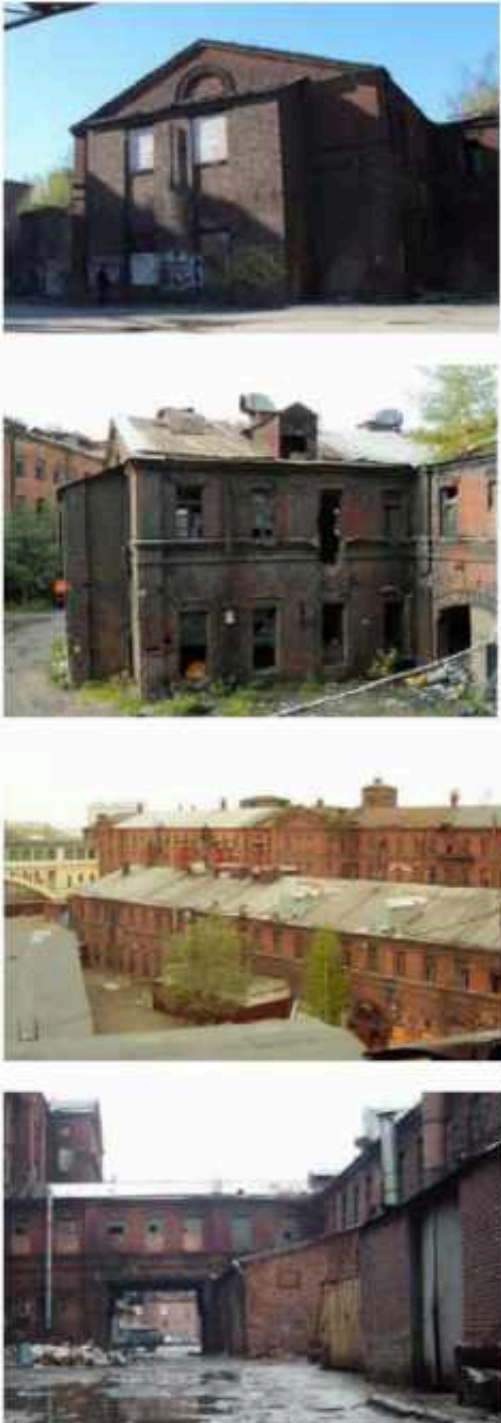
<p>The top row shows a brick building with a gabled roof. The middle row shows the same building in a state of severe disrepair with missing windows and structural damage. The bottom row shows an aerial view of a large industrial complex and a courtyard area with brick walls and a paved ground.</p>
2	<p>Конструктивная система здания.</p> <p>исторические наружные и внутренние капитальные стены; местоположение, материал (кирпич);</p>

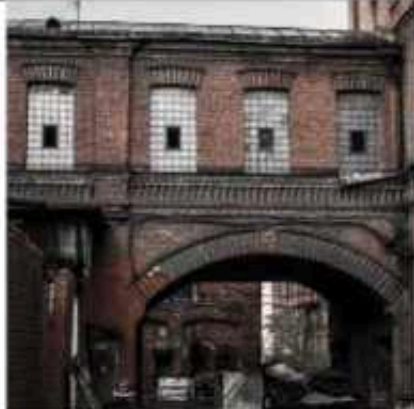
<p>A close-up photograph of a brick building facade, showing a large arched opening and several windows above it.</p>
