## АКТ

**по результатам государственной историко-культурной экспертизы проектной документации на проведение работ по сохранению объекта культурного наследия регионального значения «Дом для надзирателей» по адресу: Санкт-Петербург, Арсенальная набережная, дом 7, литера П, входящего в состав объекта культурного наследия регионального значения «Комплекс Санкт-Петербургской одиночной тюрьмы («Кресты»)»: «Реставрация, ремонт и приспособление для современного использования объекта культурного наследия регионального значения ансамбль «Комплекс Санкт-Петербургской одиночной тюрьмы («Кресты»)», 1884-1889 гг., 1909-1910-е гг., 1912 г., до 1917 г. расположенного по адресу: Санкт-Петербург, Арсенальная набережная, дом 7, литеры А, Б, В, Е1, Е2, Е3, Е4, Д, К, Л, М1, М2, П, О, Д, У.**

**Реставрация, ремонт и приспособление для современного использования объекта культурного наследия регионального значения «Дом для надзирателей» по адресу: Санкт-Петербург, Арсенальная набережная, дом 7, литера П» (шифр: 49/03-25/А2-2025-П), разработанной ООО «НИиПИ Спецреставрация» в 2026 году**

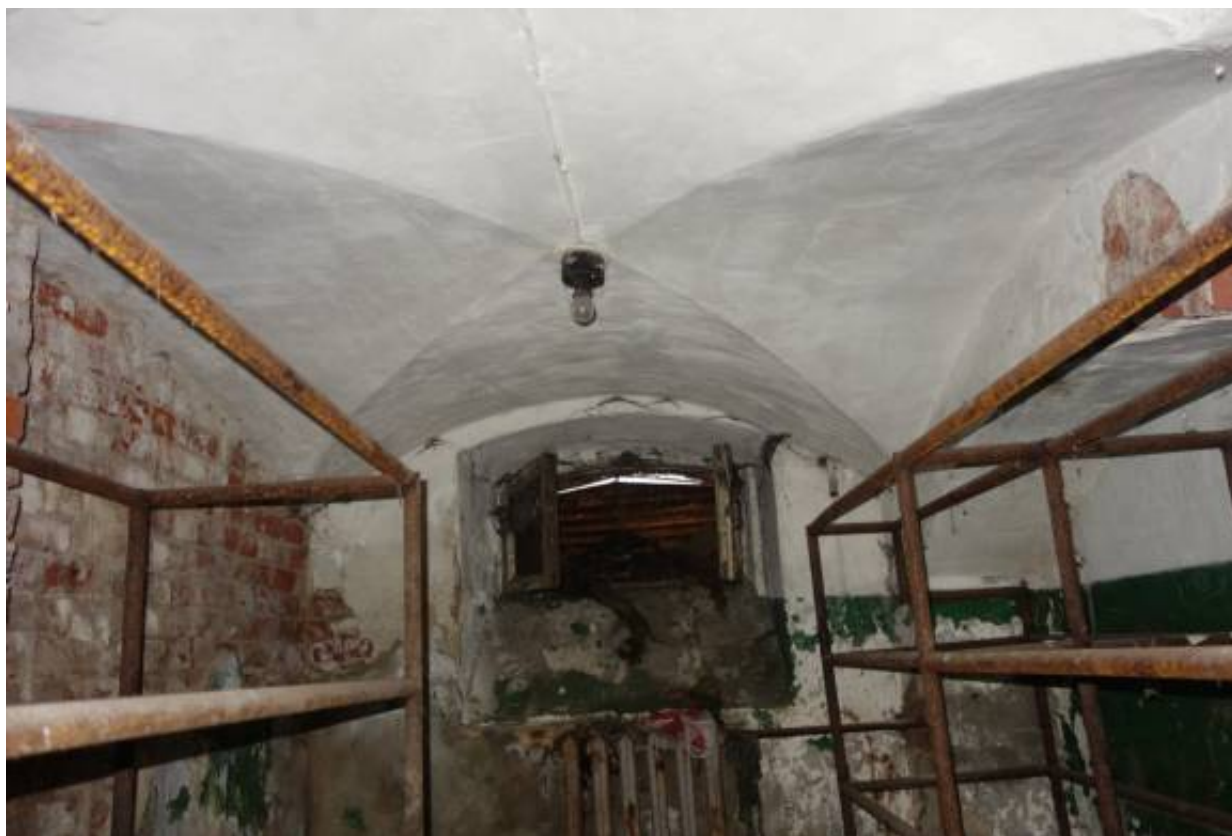
6. Объект культурного наследия регионального значения «Дом для надзирателей»  
по адресу: Санкт-Петербург, Арсенальная набережная, дом 7, литера П  
Помещение подвала  
Дата съемки: 14.04.2026

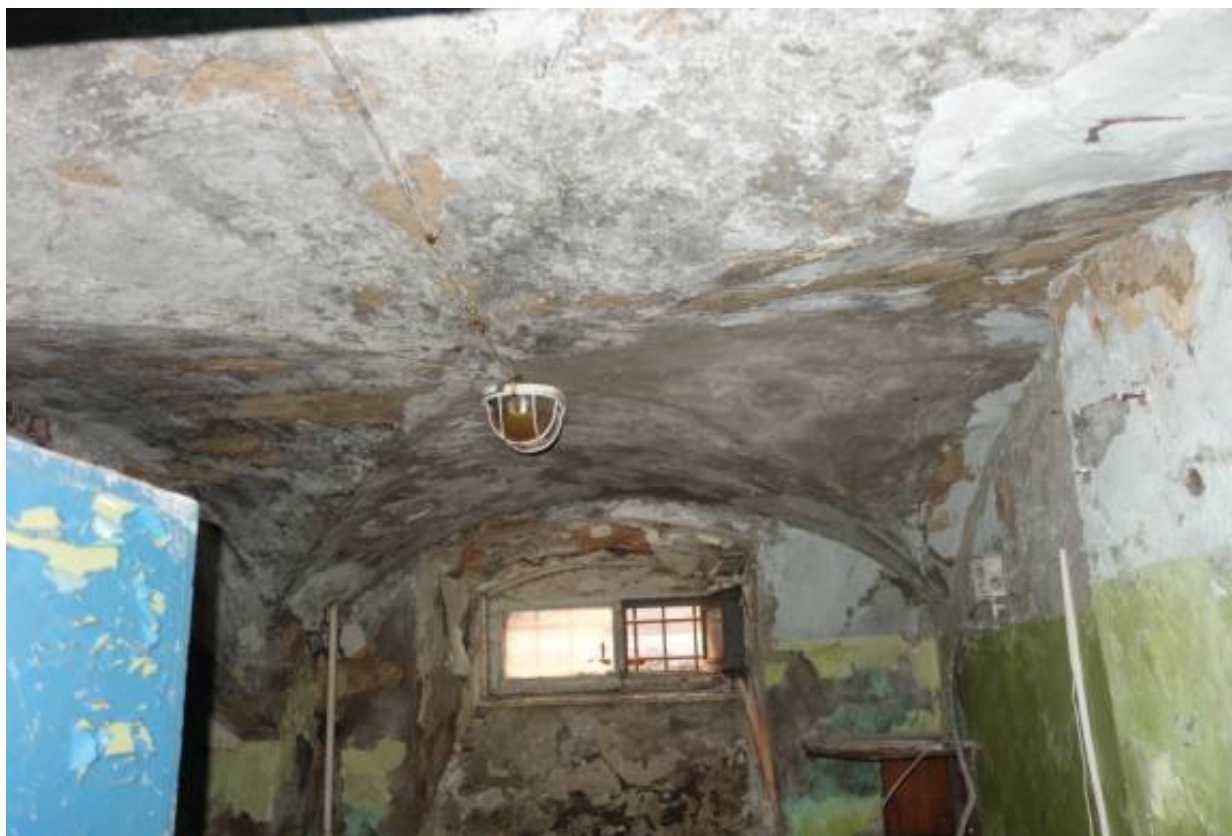
7. Объект культурного наследия регионального значения «Дом для надзирателей»  
 по адресу: Санкт-Петербург, Арсенальная набережная, дом 7, литера П  
 Помещение подвала  
 Дата съемки: 14.04.2026

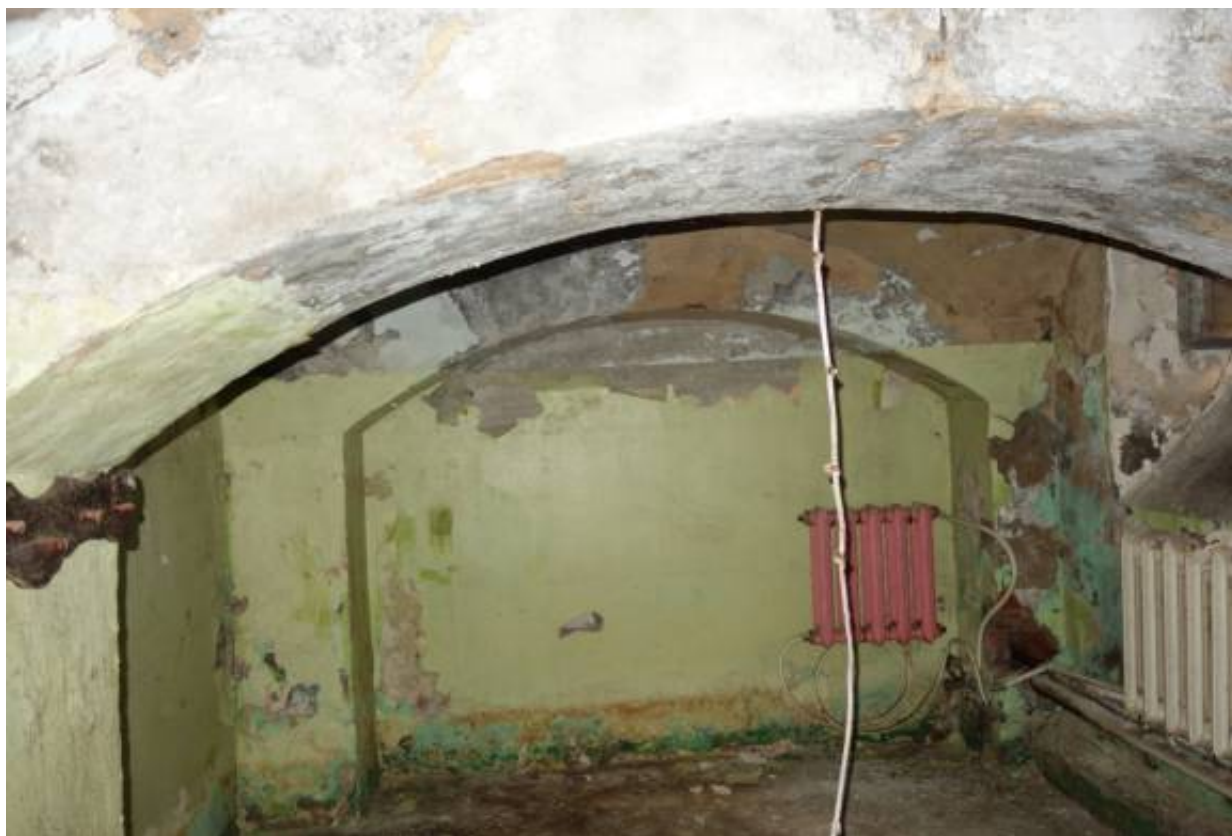
8. Объект культурного наследия регионального значения «Дом для надзирателей»  
по адресу: Санкт-Петербург, Арсенальная набережная, дом 7, литера П  
Помещение подвала  
Дата съемки: 14.04.2026

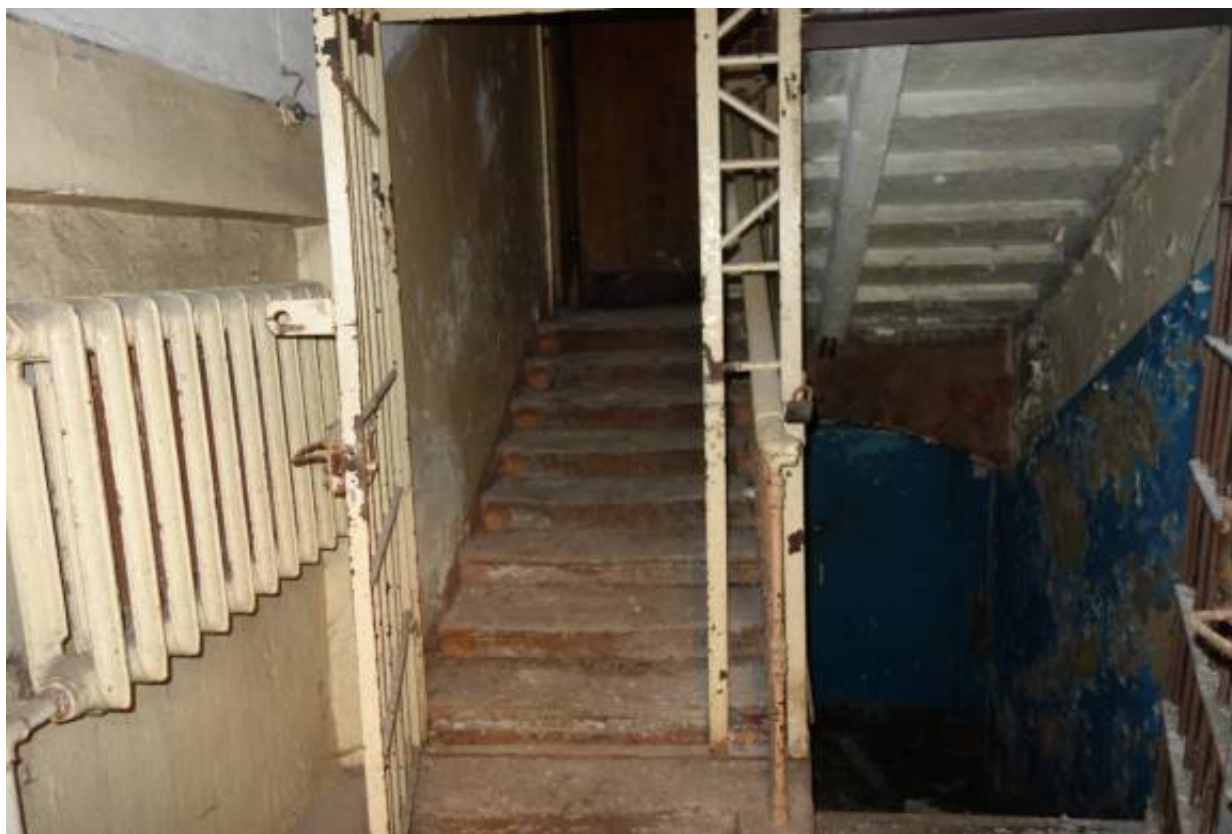
9. Объект культурного наследия регионального значения «Дом для надзирателей»  
по адресу: Санкт-Петербург, Арсенальная набережная, дом 7, литера П  
Лестница ЛК1 в уровне 1 этажа  
Дата съемки: 14.04.2026

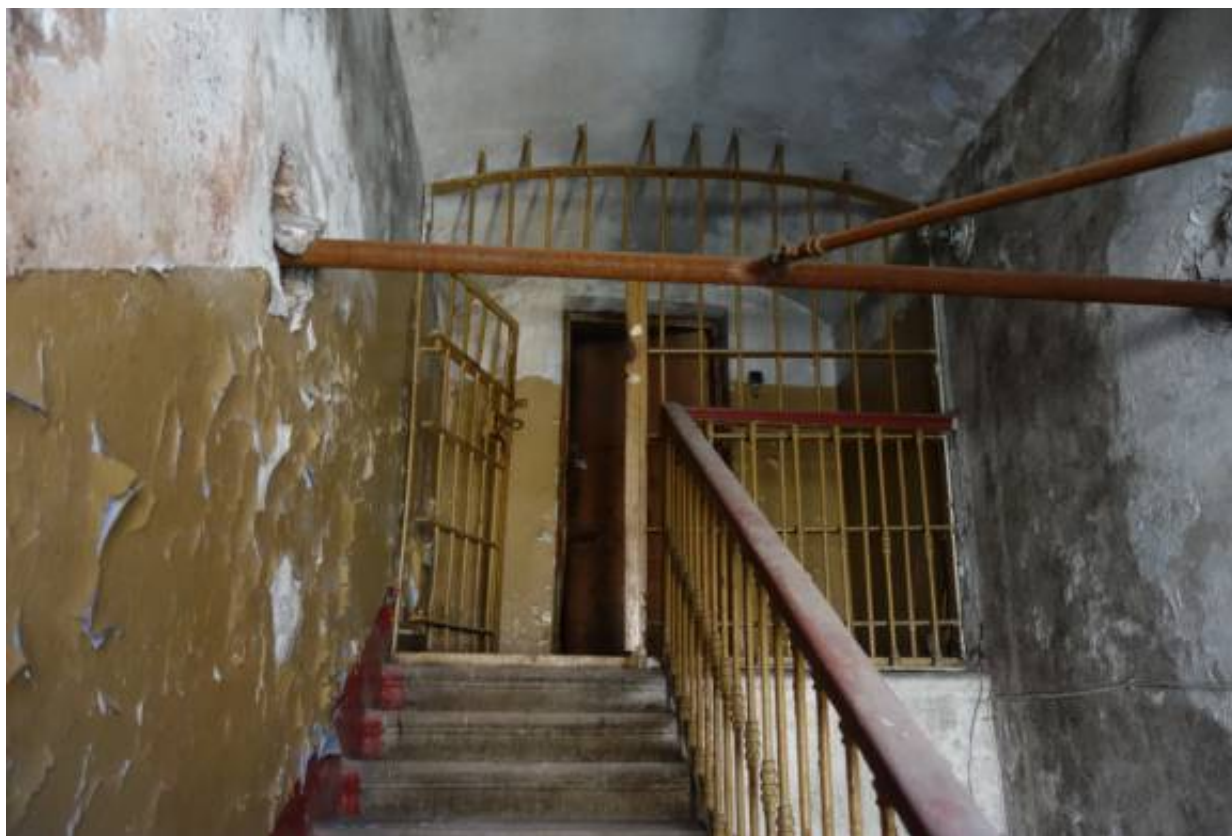
12. Объект культурного наследия регионального значения «Дом для надзирателей»  
по адресу: Санкт-Петербург, Арсенальная набережная, дом 7, литера П  
Лестница ЛК 1 в уровне чердака  
Дата съемки: 14.04.2026

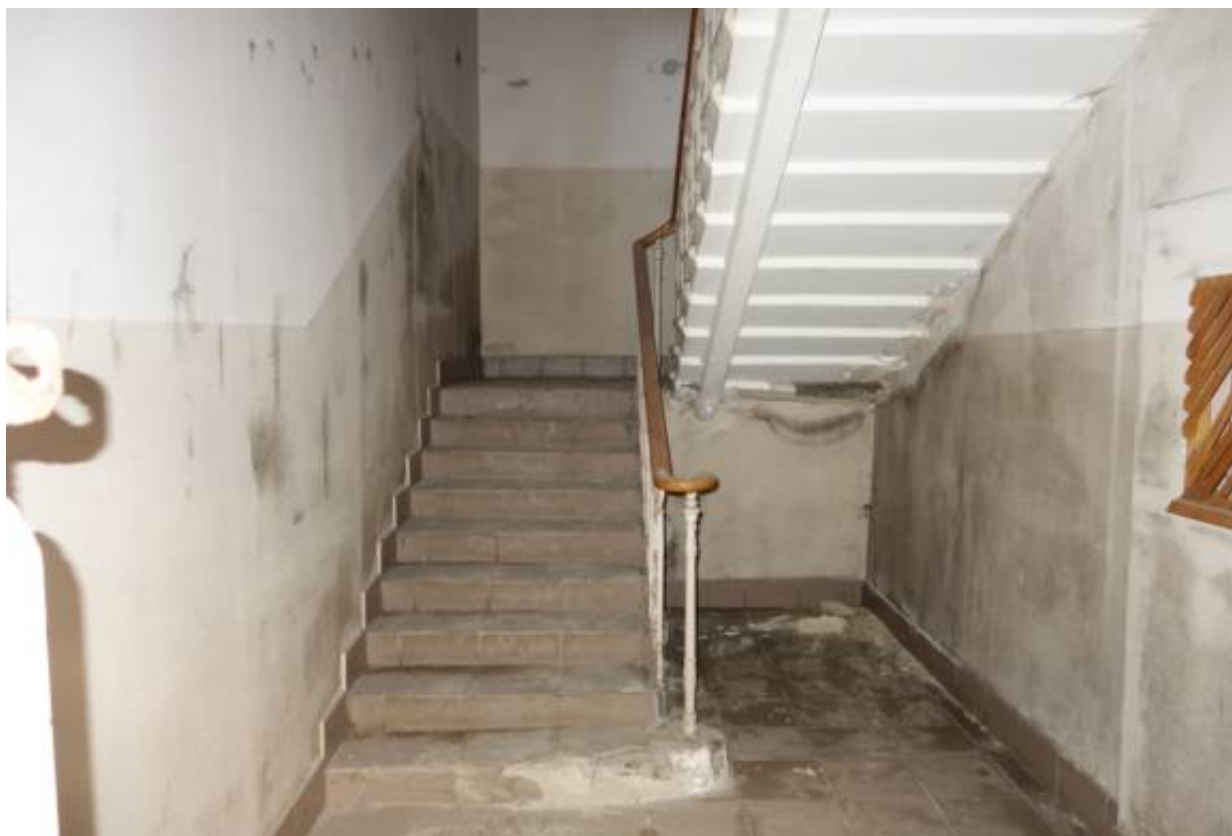
13. Объект культурного наследия регионального значения «Дом для надзирателей»  
по адресу: Санкт-Петербург, Арсенальная набережная, дом 7, литера П  
Лестница ЛК 2 в уровне 1 этажа  
Дата съемки: 14.04.2026

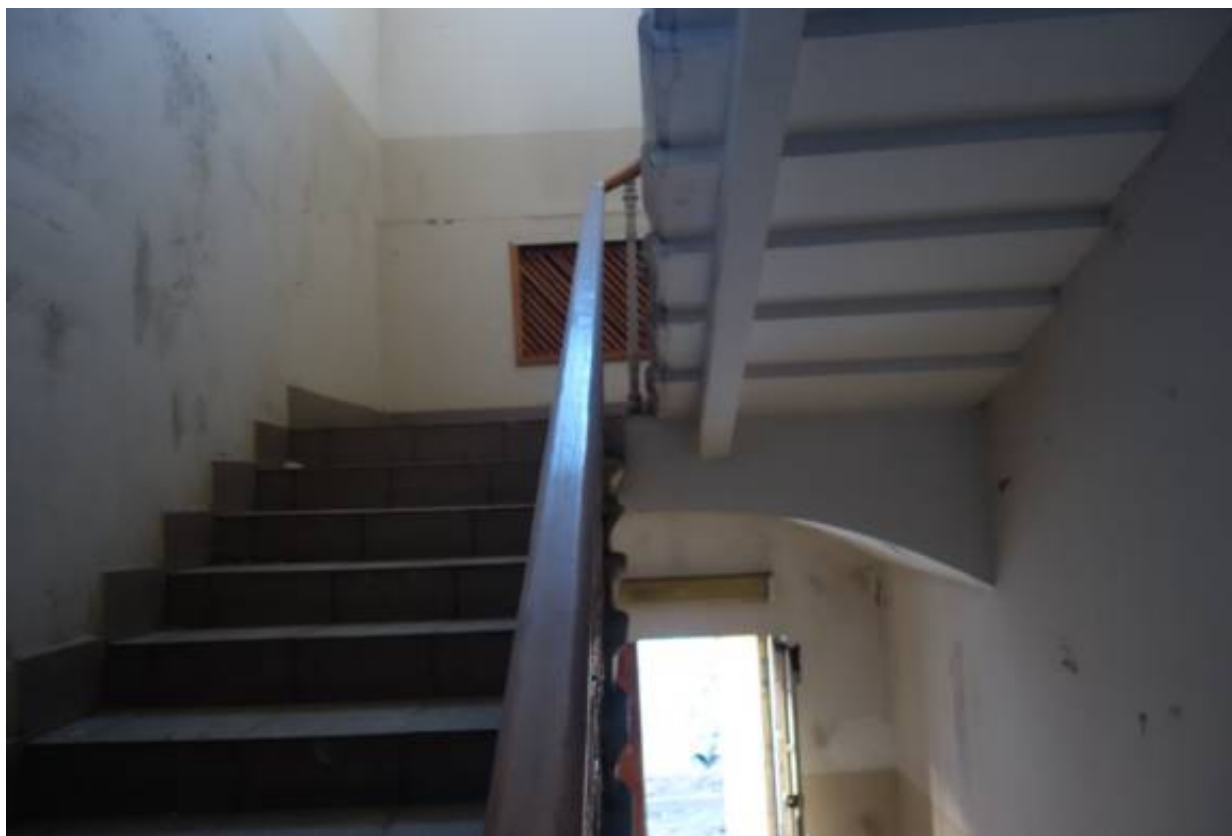
15. Объект культурного наследия регионального значения «Дом для надзирателей»  
по адресу: Санкт-Петербург, Арсенальная набережная, дом 7, литера П  
Лестница ЛК 2 в уровне 2 этажа  
Дата съемки: 14.04.2026

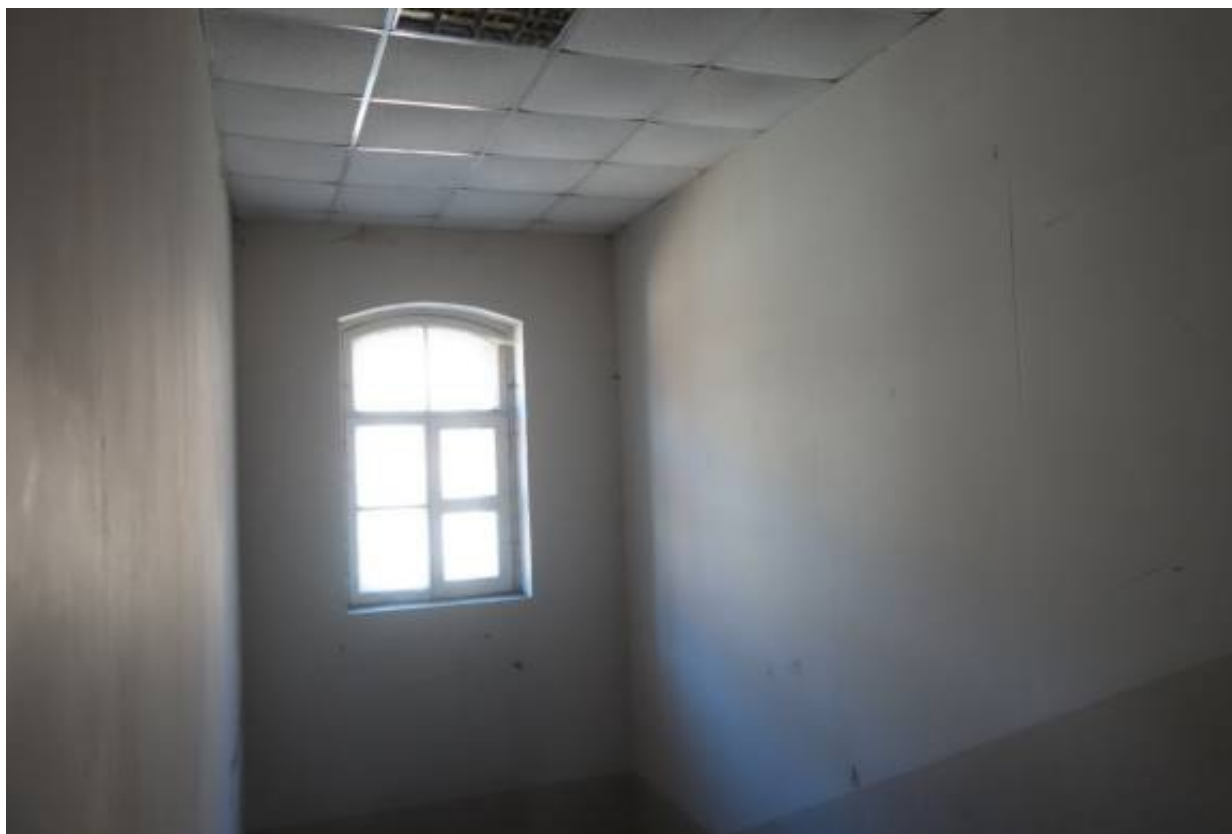
16. Объект культурного наследия регионального значения «Дом для надзирателей»  
по адресу: Санкт-Петербург, Арсенальная набережная, дом 7, литера П  
Лестница ЛК 2 в уровне 2 этажа  
Дата съемки: 14.04.2026

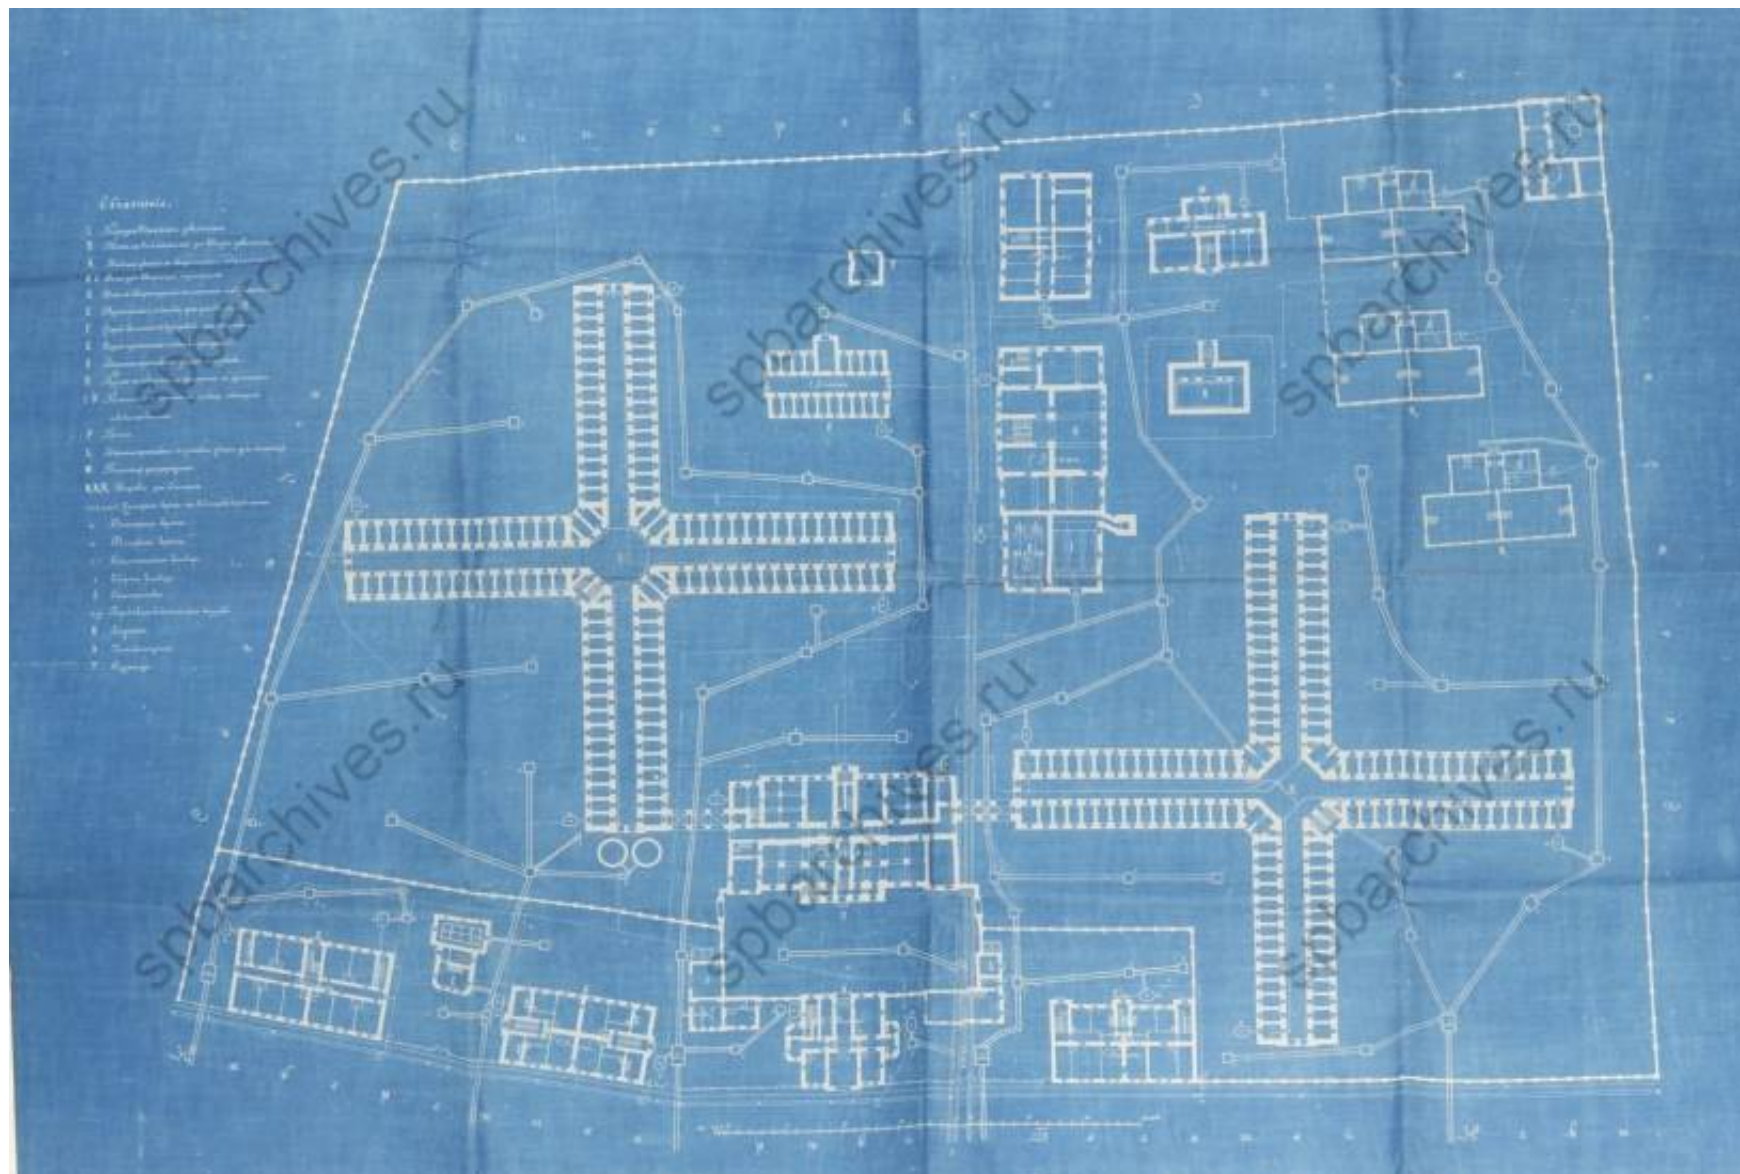
11. Чертеж общего расположения тюрьмы на Выборгской стороне. Арх. Томишко. 1888 г. // ЦГИА СПб. Ф. 1357. Оп. 10. Д. 403. Лл 1-8.

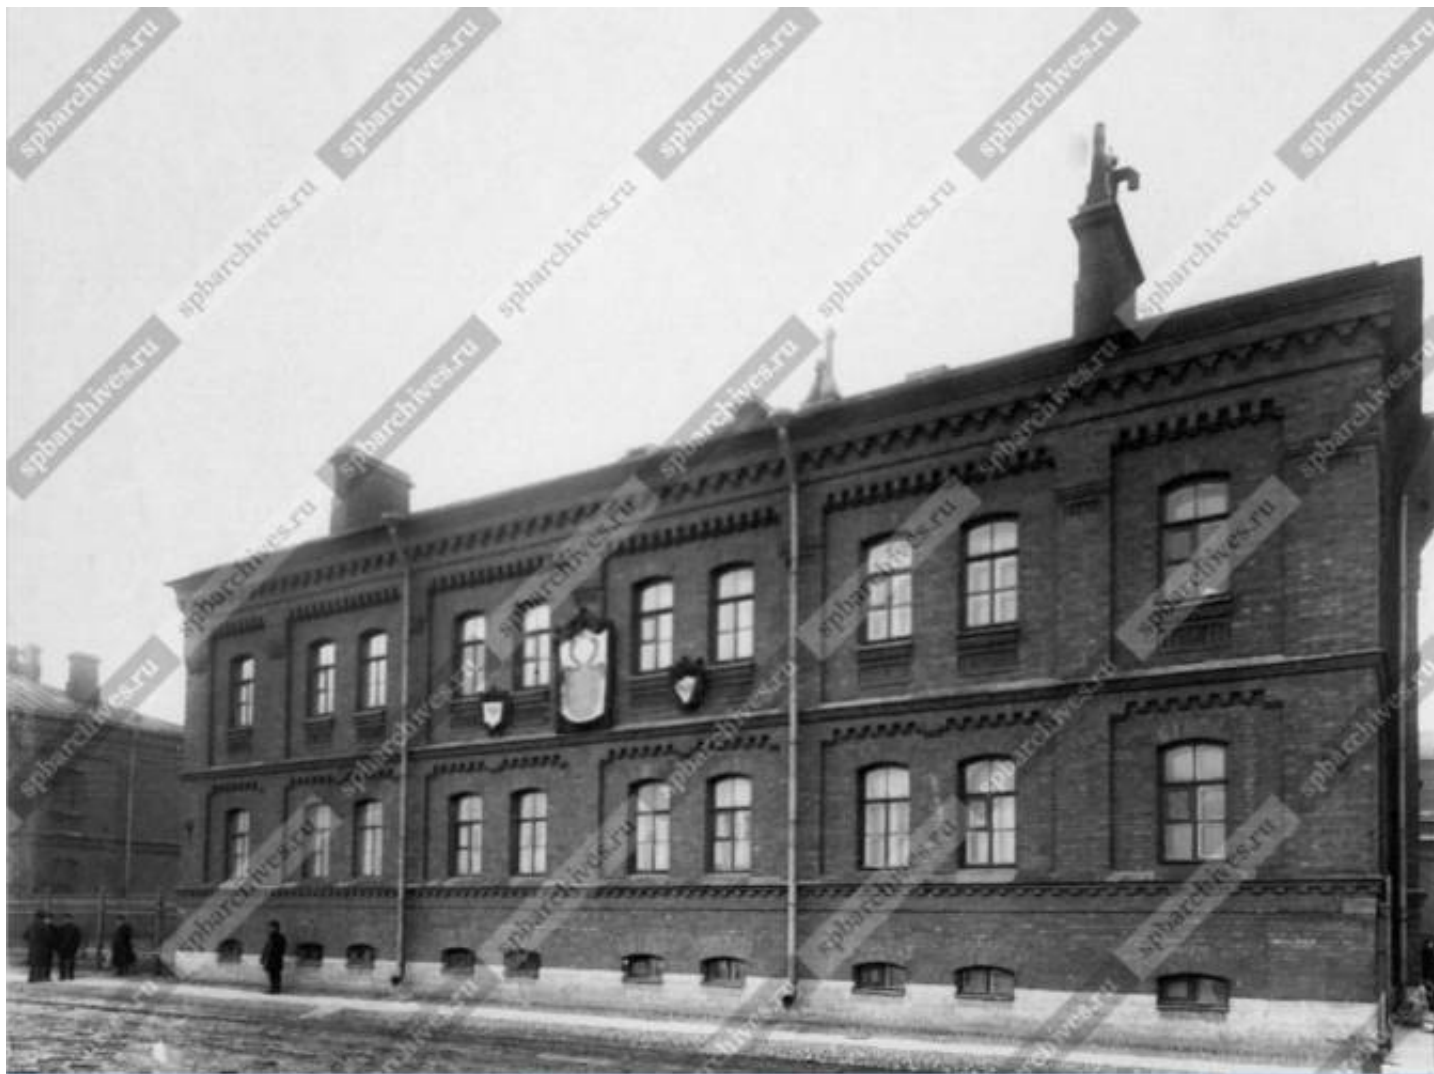
22. Фасад жилого дома для надзирателей (совр. лит. П). 1913 г. // ЦГА КФФД СПб. Фотодокументы. Оп. 1Е-11. Ед.хр.9767.

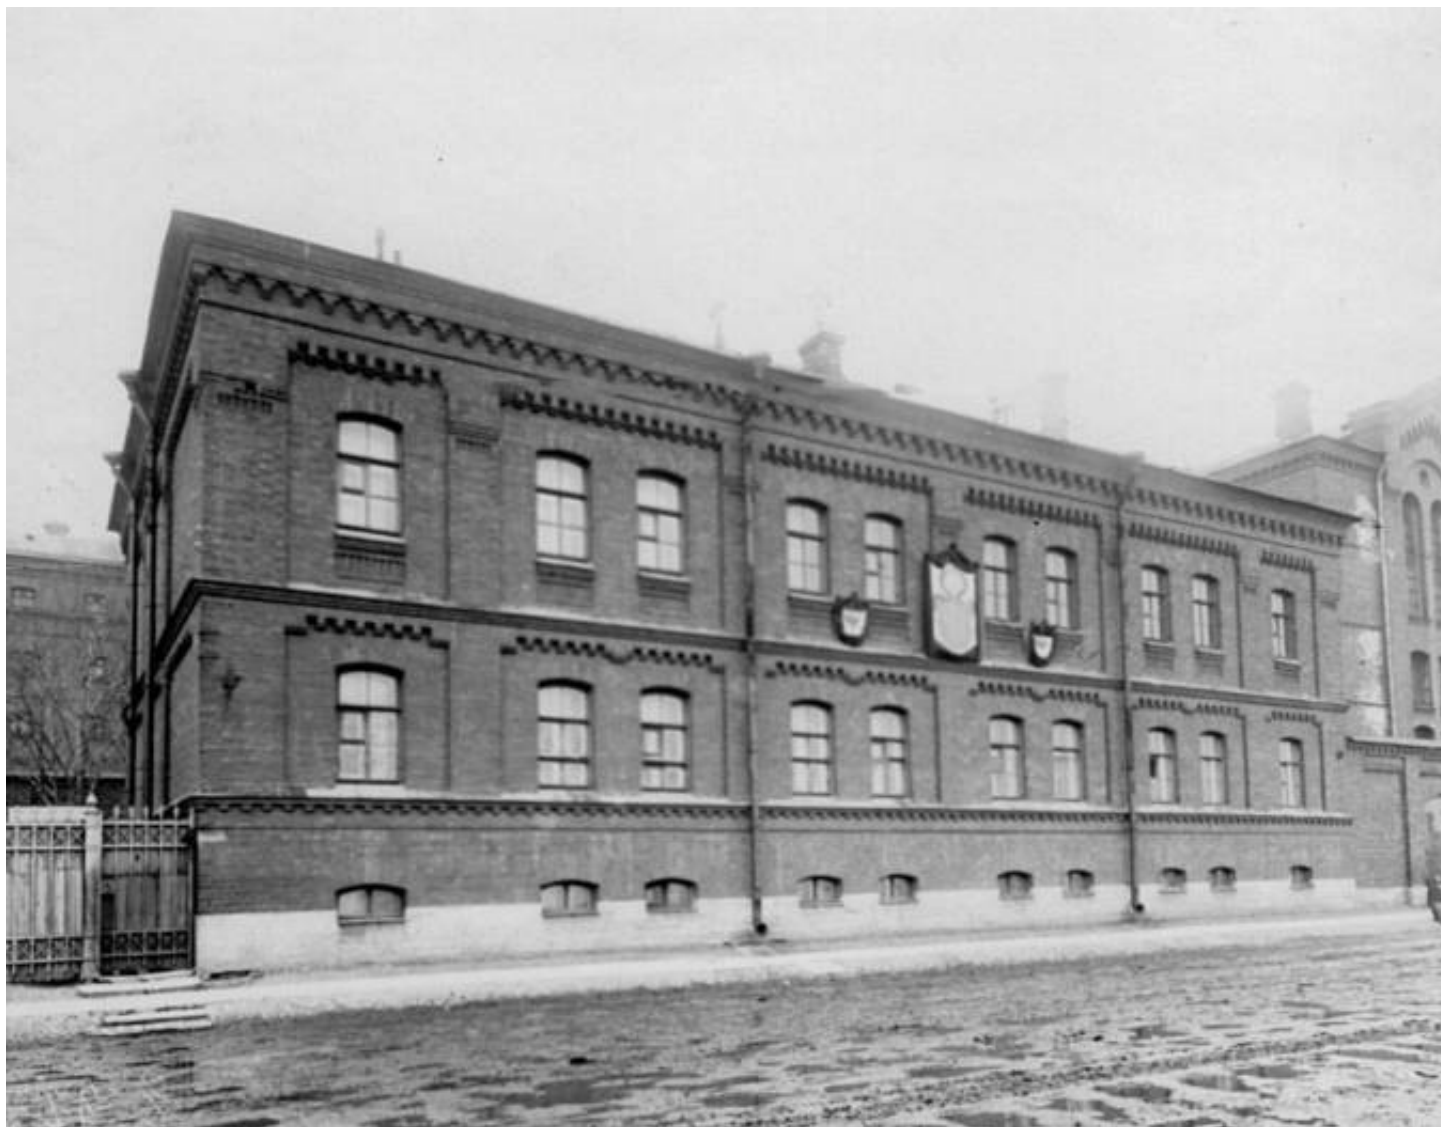
23. Фасад жилого дома для надзирателей (совр. лит. П). 1913 г. // ЦГА КФФД СПб. Фотодокументы. Оп. 1Е-11. Ед.хр.9770.
