АКТ

по результатам государственной историко-культурной экспертизы проектной документации на проведение работ по сохранению объекта культурного наследия регионального значения «Дом для надзирателей» по адресу: Санкт-Петербург, Арсенальная набережная, дом 7, литера П, входящего в состав объекта культурного наследия регионального значения «Комплекс Санкт-Петербургской одиночной тюрьмы («Кресты»)»: «Реставрация, ремонт и приспособление для современного использования объекта культурного наследия регионального значения ансамбль «Комплекс Санкт-Петербургской одиночной тюрьмы («Кресты»)», 1884-1889 гг., 1909-1910-е гг., 1912 г., до 1917 г. расположенного по адресу: Санкт-Петербург, Арсенальная набережная, дом 7, литеры А, Б, В, Е1, Е2, Е3, Е4, Д, К, Л, М1, М2, П, О, Д, У.

Реставрация, ремонт и приспособление для современного использования объекта культурного наследия регионального значения «Дом для надзирателей» по адресу: Санкт-Петербург, Арсенальная набережная, дом 7, литера П» (шифр: 49/03-25/А2-2025-П), разработанной ООО «НИиПИ Спецреставрация» в 2026 году

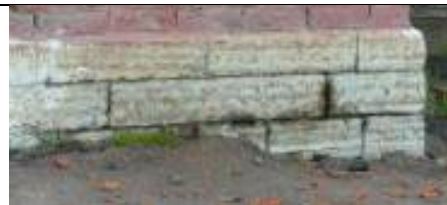
отделка цоколя – материал (известняк);
материал и характер отделки фасада – открытая кирпичная кладка;

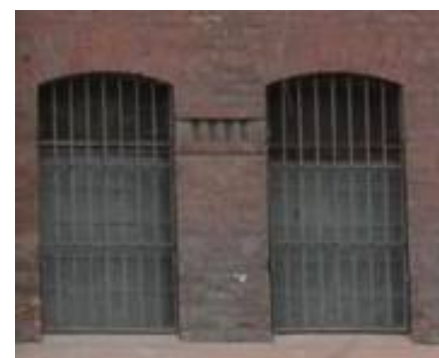
исторические оконные проемы – местоположение, габариты, конфигурация (с лучковыми перемычками, с полуциркульным завершением);

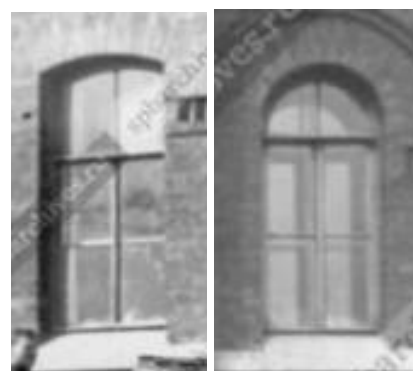
Фрагменты фотографий 1908 г.

оконные заполнения – исторический рисунок расстекловки и единообразие цветового решения;

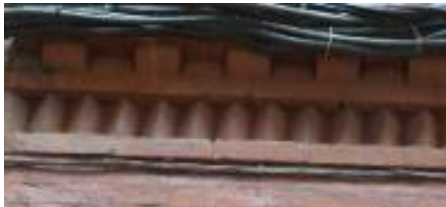
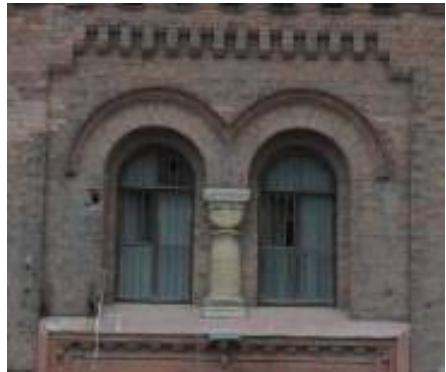
<p>воротный проезд стрельчатой конфигурации с декором «пила» и зубчатым декором, образованным торцевым кирпичом – местоположение (по центральным осям южного и северного фасадов);</p> <p>подоконная профилированная тяга с применением лекального кирпича и декора типа «пила» в уровне 2 этажа (в плоскости ризалита декор типа «пила» отсутствует);</p> <p>фриз «пила», фланкированный тягами простого профиля с применением лекального кирпича;</p> <p>отрезки фриза «пила» в межоконных пространствах проемов южного фасада (в уровне 1 этажа фланкирован тягами простого профиля);</p> <p>кирпичные архивольты простого профиля оконных проемов 2 этажа южного фасада;</p> <p>ниша с зубчатым декором в плоскости оконных проемов 2 этажа ризалита южного фасада;</p> <p>известняковая пилястра в межоконном пространстве проемов 2 этажа ризалита южного фасада;</p> <p>стилизованные угловые башни (южный, восточный, северный и западный фасады, в том числе повышенный объем ризалита лестничной клетки со стороны южного фасада);</p>	  <p><i>Фрагмент фотографии 1908 г.</i></p>

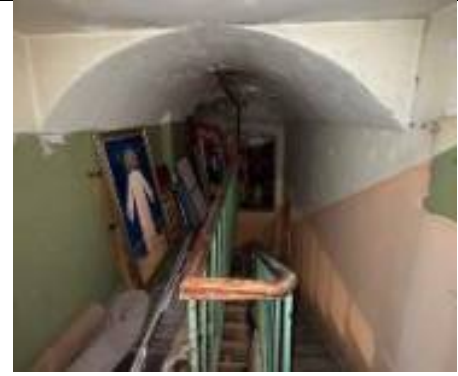
коробовый свод – местоположение (лестничная клетка на хоры, площадки парадной лестницы);

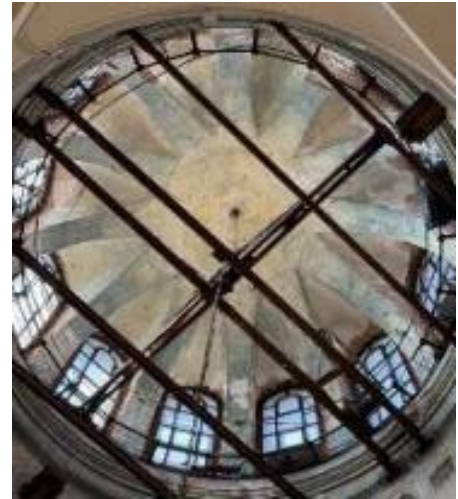
конструкция центрального купола: купол с распалубками, разделенный на сегменты ребрами, расходящимися от центра к основанию купола;

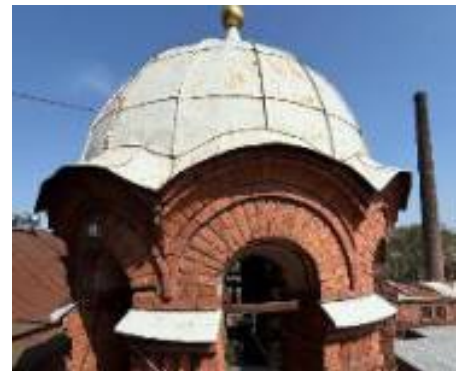
шлемовидная конфигурация покрытия глав с повышением над имитацией позакомарного завершения проемов;

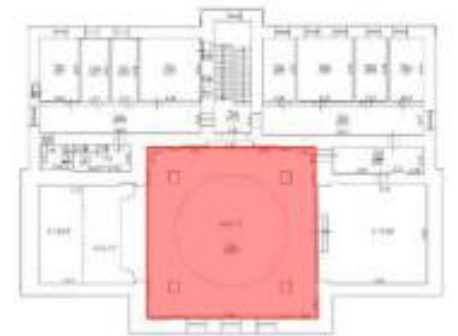
круглый в плане барабан через паруса опирается на четыре гранитных столба, между которыми перекинуты арки, образующие просторное центральное подкупольное квадратное в плане пространство, и боковые узкие компартименты, углы которых перекрыты крестовыми сводами;

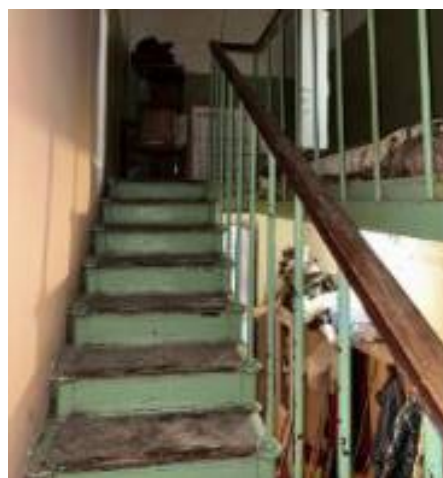
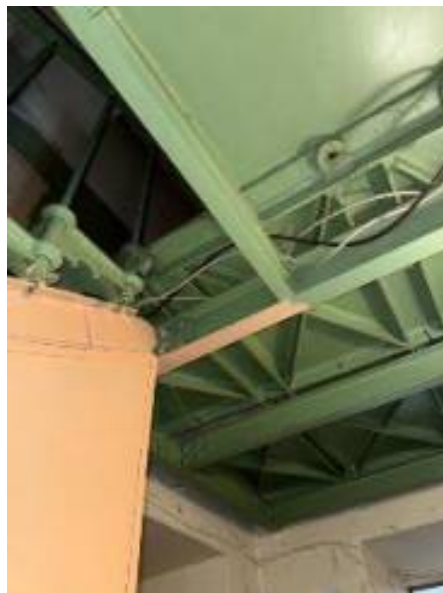
лестница на хоры:
 историческое местоположение,
 габариты, тип (металлическая
 на косоурах, с литыми клепанными
 ступенями и прямыми стойками
 ограждений, металлическая
 клепанная на ригелях площадка
 лестницы);

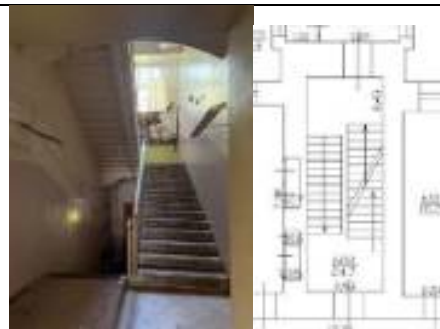
парадная лестница:
 историческое местоположение,
 габариты, тип (на косоурах
 с известняковыми ступенями
 маршей, с прямыми стойками
 ограждений, декорированными
 в основании, по центру
 и в завершении декорированными
 поясками растительного декора),

Реставрация ступеней и лестничных площадок из Путиловского известняка: комплексная очистка (ручная, смывки, ПАВ), докомпановка утрат вставками природного камня с использованием пиронов и клеевых составов, мастикование дефектов (полиэфирные или гидравлические составы), восстановление швов, шлифование и полировка.

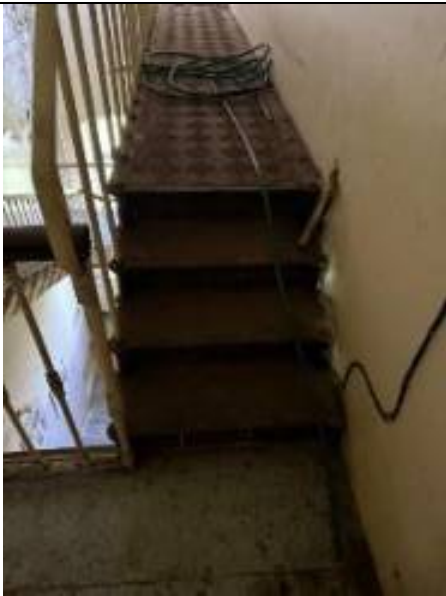
металлическая лестница
 с металлической площадкой,
 продолжающая центральную
 каменную и ведущая на кровлю –
 местоположение (в уровне
 мансардного этажа), габариты, тип
 (клепанная, с литыми ступенями
 на консольных ригелях с прямыми
 литыми стойками ограждений, в том
 числе площадки);

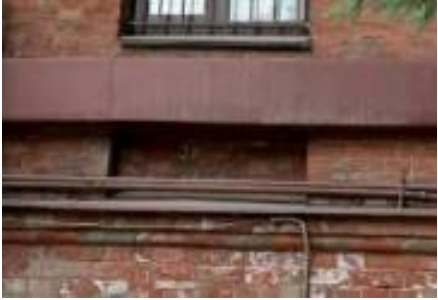
<p>фриз «пила», и междуэтажный карниз с зубчатым декором, с применением фигурного и торцевого кирпича между 1 и 2 этажами, продолжающиеся венчающим карнизом 1-этажного объема;</p> <p>венчающий профилированный карниз с применением фигурного, лекального и торцевого кирпича; фриз «пила», декоративные кронштейны, образованные торцевым и фигурным кирпичом;</p> <p>восточный и западный фасады:</p> <p>исторические оконные проемы – местоположение, конфигурация (прямоугольные с лучковыми и полуциркульными перемычками), габариты; заполнение оконных проемов – материал (дерево), исторический рисунок расстекловки и единообразия цветового решения;</p> <p>горизонтальные членения: фриз в виде зубчиков с применением фигурного кирпича в завершении ниш восточного и западного фасада;</p> <p>венчающая часть: фриз «пила»; венчающий профилированный карниз с декоративными кронштейнами с применением фигурного кирпича, кирпичная тяга в виде трехчетвертного валика;</p> <p>оформление арочных оконных проемов с восточной и западной сторон объема церкви – подоконные профилированные доски; профилированные архивольты с применением лекального кирпича.</p>

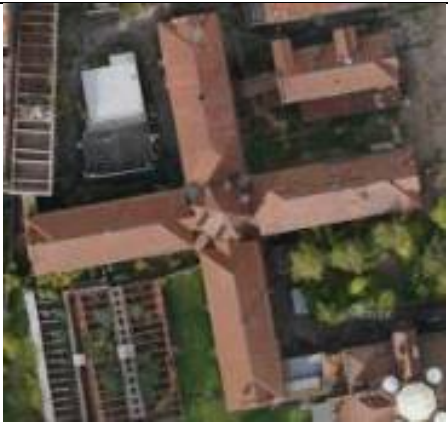
<p>крыша – габариты (в том числе высотные отметки коньков) и конфигурация;</p> <p>материал покрытия кровли – металл.</p>

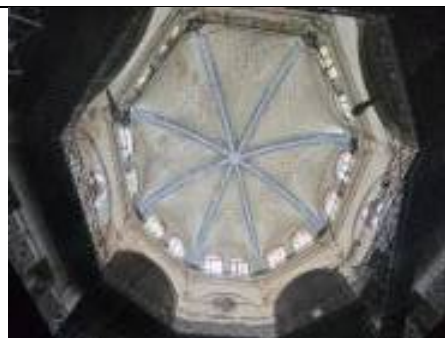
конфигурация; конструкция – купол с распалубками разделен на сегменты рёбрами, расходящимися от центра к основанию купола;

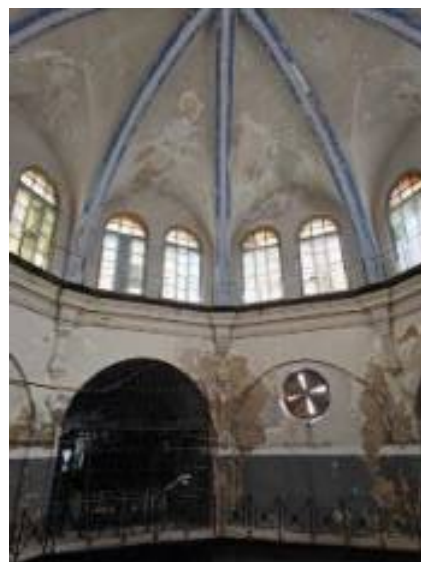
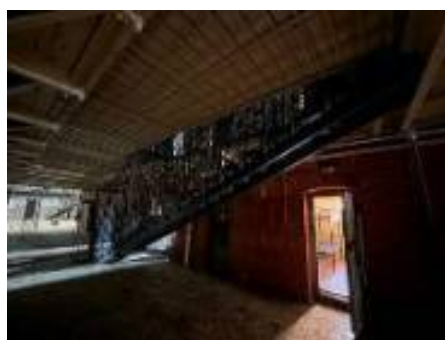
металлические лестницы (пять) – габариты, конфигурация, конструкция (на косоурах, клепанные, на винтах), решетки подступенков, литые ступени с фигурным рисунком торцевых частей, металлические кованные ограждения из прямых и поперечных прутков, пересечение прутков оформлено стилизованным изображением цветка;

Реставрация ограждения лестницы из черного металла (чугуна и стали с декором из свинца): очистка от коррозии и красок (химическая, СВАО в мастерской), антикоррозионная обработка, рихтовка, восстановление утраченных элементов (литье), шпаклевание, финишное покрытие.

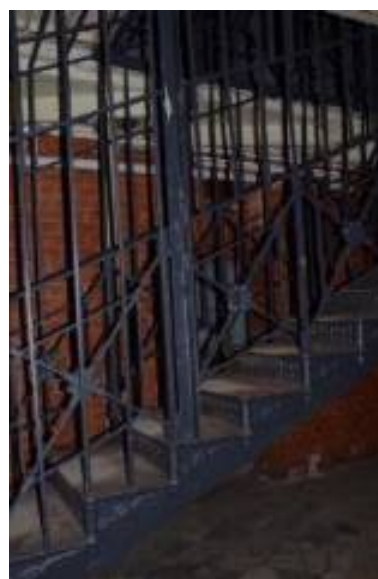
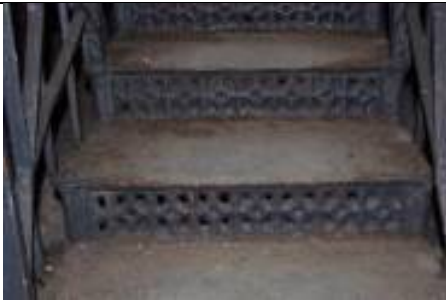
<p>поэтажные площадки – местоположение (атриум средокрестия и ветви крестообразного корпуса), высотные отметки, материал конструкций (металл);</p> <p>балкон – местоположение (в куполе средокрестия под оконными проемами), материал (металл), конструкция площадки (прорезная литая, клепанная, на винтах), материал ограждения (металл), техника исполнения ограждения (ковка).</p>

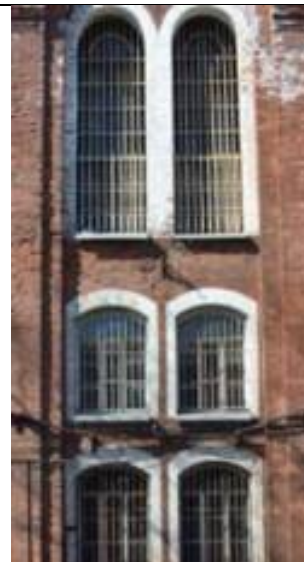
исторические оконные проемы – местоположение (2-4 этажи), конфигурация (с лучковыми перемычками, с полуциркульным завершением), габариты; заполнение оконных проемов – исторический тип рисунка расстекловки и единообразие цветового решения;

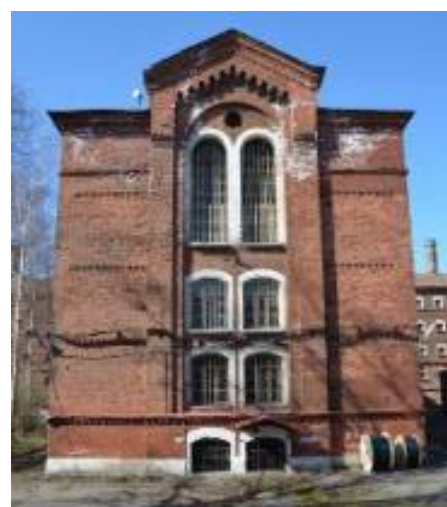
торцевые южный, северный, восточный и западный фасады с центральноосевой раскреповкой, завершенной высоким щипцом:

стилизованное флорентийское окно – два больших арочных окна с небольшим простенком между ними, объединенных одним общим архивольтом; круглое окно по центральной оси флорентийского окна; стилизованная аркатура со сквозными проемами, расположение которой следует треугольной конфигурации центрального щипца; профилированный карниз щипца;

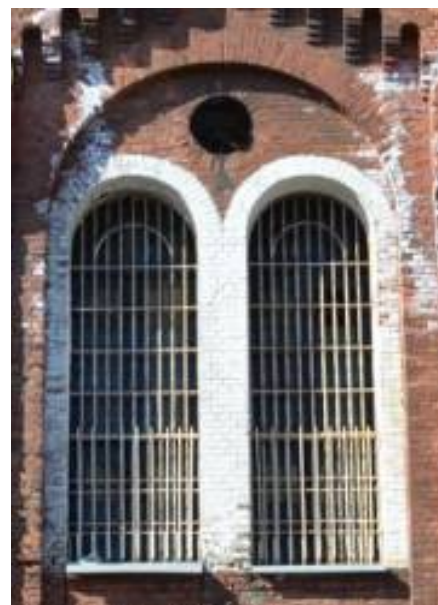
горизонтальные членения междуэтажной тягой с зубчиками и поясом, оформленным на уровне первого этажа; отрезки тяги, оформленной в виде фриза «пила», расположенные на фасадных стенах относительно центральной раскреповки; профилированная тяга; венчающий профилированный карниз с декоративными кронштейнами, с применением лекального кирпича;

центральный объем (средокрестие):
оформление шатровым завершением
и восьмигранным барабаном;

углы граней барабана выполнены в
виде стилизованных контрфорсов,
завершенных щипцом, над которым
возвышаются трубы; щипец
и завершения труб профилированы;

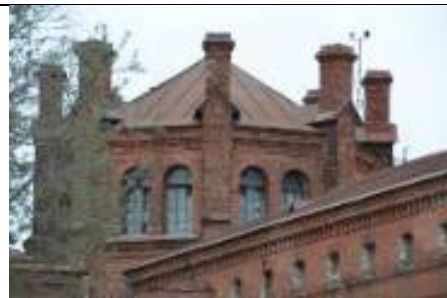
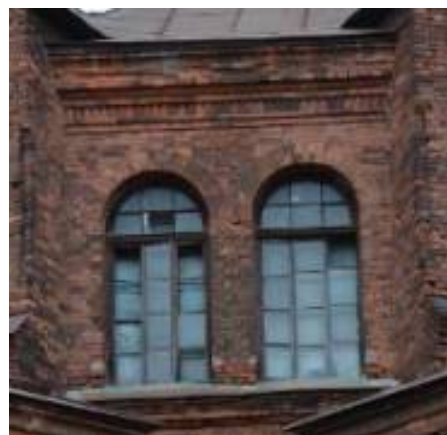
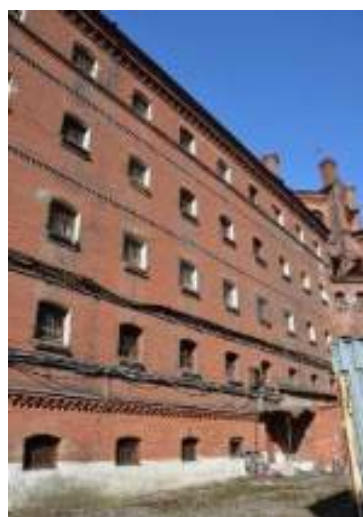
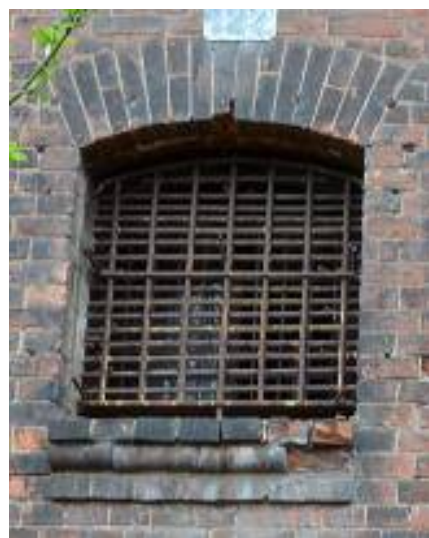
оформление оконных проемов (2-4
этажи) – профилированные
подоконные доски с применением
фигурного кирпича;

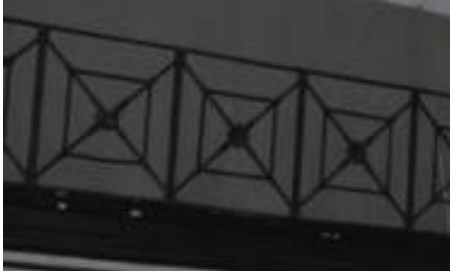
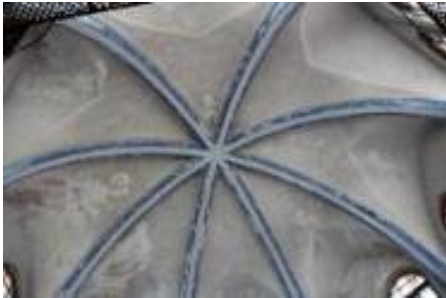
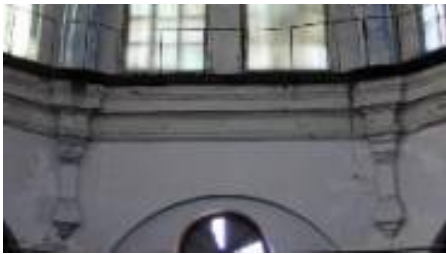
6	<p>Декоративно-художественное оформление интерьеров:</p>	<p>металлические ограждения площадок, рисунок ограждений из прямых и поперечных прутков с перекрестием, в месте которого помещено стилизованное изображение цветка – местоположение (поэтажные площадки атриума средокрестия и поэтажных площадок ветвей крестообразного корпуса);</p> <p>профилированные тяги ребер купола средокрестия и профилированные импосты с гирьками.</p>

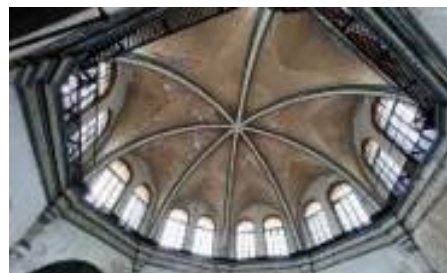
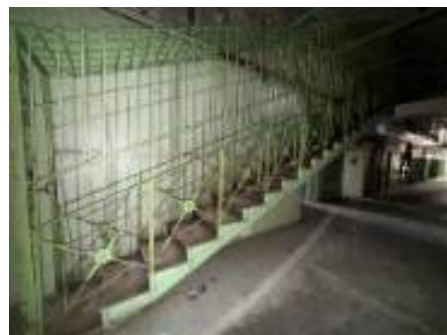
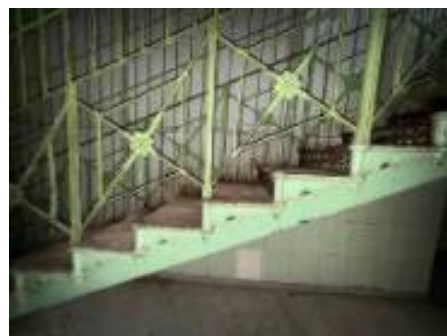
металлические лестницы (пять) – габариты, конфигурация, конструкция (на косоурах, клепанные, на винтах), решетки подступенков, литые ступени с фигурным рисунком торцевых частей, металлические кованные ограждения из прямых и поперечных прутков, пересечение прутков оформлено стилизованным изображением цветка.

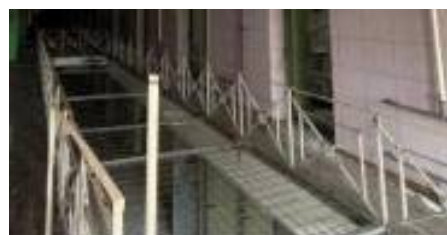
поэтажные площадки с переходами – местоположение (атриум средокрестия и ветви крестообразного корпуса), высотные отметки, материал конструкций (металл);

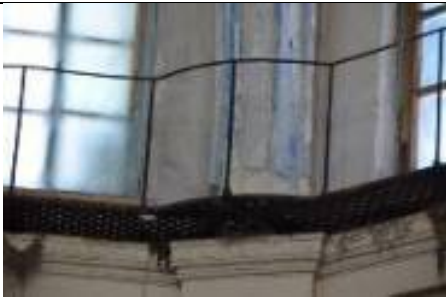
балкон – местоположение (в куполе средокрестия под оконными проемами), материал (металл), конструкция площадки (прорезная литая, клепанная, на винтах), материал ограждения (металл), техника исполнения ограждения (ковка).

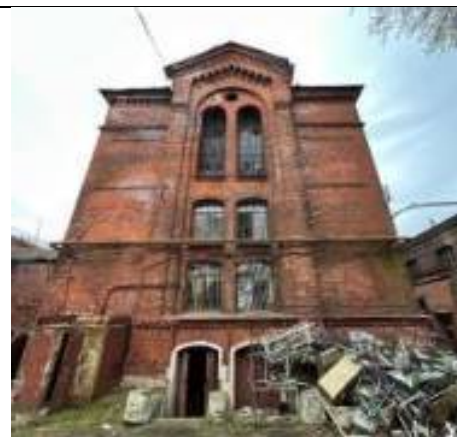
торцевые южный, северный, восточный и западный фасады с центральноосевой раскреповкой, завершенной высоким щипцом:

стилизованное флорентийское окно – два больших арочных окна с небольшим простенком между ними, объединенных одним общим архивольтом; круглое окно по центральной оси флорентийского окна;

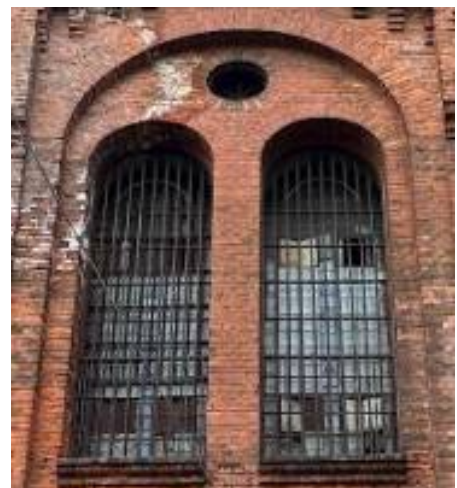
стилизованные машикули, расположение которых следует треугольной конфигурации центрального щипца; профилированный карниз щипца; горизонтальные членения междуэтажной тягой с зубчиками и поясом, оформленным на уровне первого этажа;

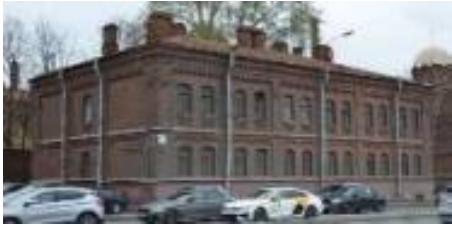
<p><i>Фрагмент фотографии 1889–1917 г.</i></p>
3	<p>Конструктивная система:</p>	<p>исторические капитальные стены – местоположение, вид материала (кирпич);</p> <p>коробовые своды с распалубками – местоположение (в помещениях подвала);</p> <p>лестница 1-ЛК: двухмаршевая по металлическим косоурам, материал ступеней известняк), профиль ступеней (валик);</p>

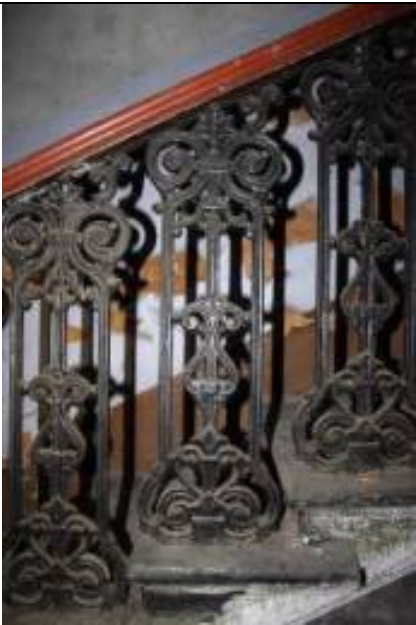
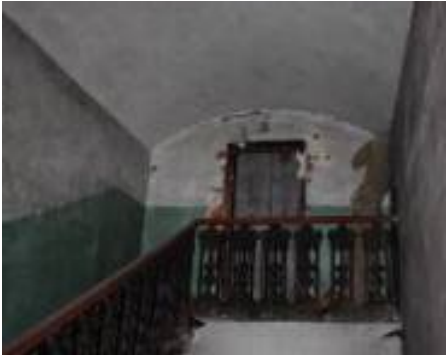
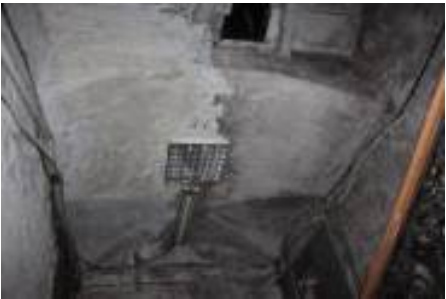
<p>металлическое ограждение лестницы – рисунок ограждения с завитками и растительными элементами, профилированный деревянный поручень, техника исполнения (литье);</p> <p>коробовый свод – местоположение (помещение лестничной клетки 1-ЛК);</p> <p>коробовые своды с распалубками – местоположение (поэтажные площадки лестничной клетки).</p>

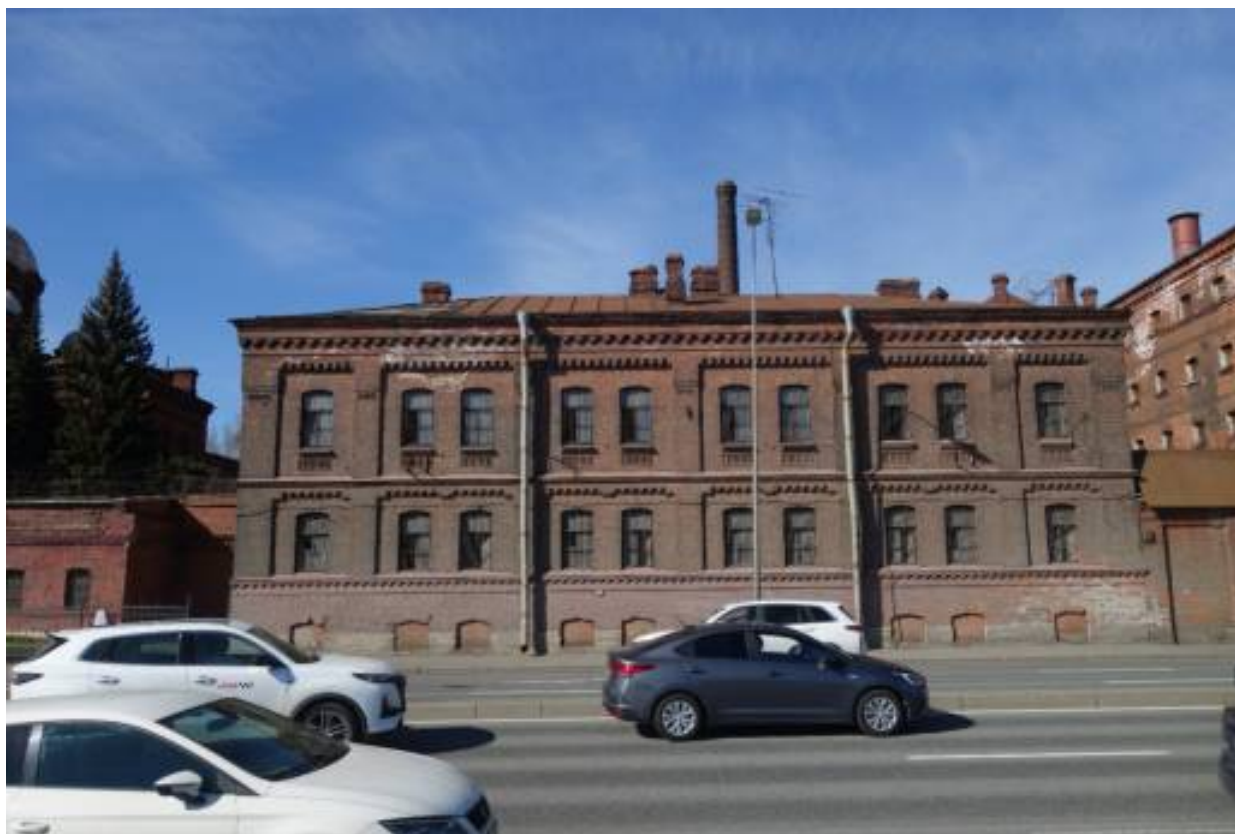
1. Объект культурного наследия регионального значения «Дом для надзирателей» по адресу: Санкт-Петербург, Арсенальная набережная, дом 7, литера П
Вид с юга
Дата съемки: 14.04.2026

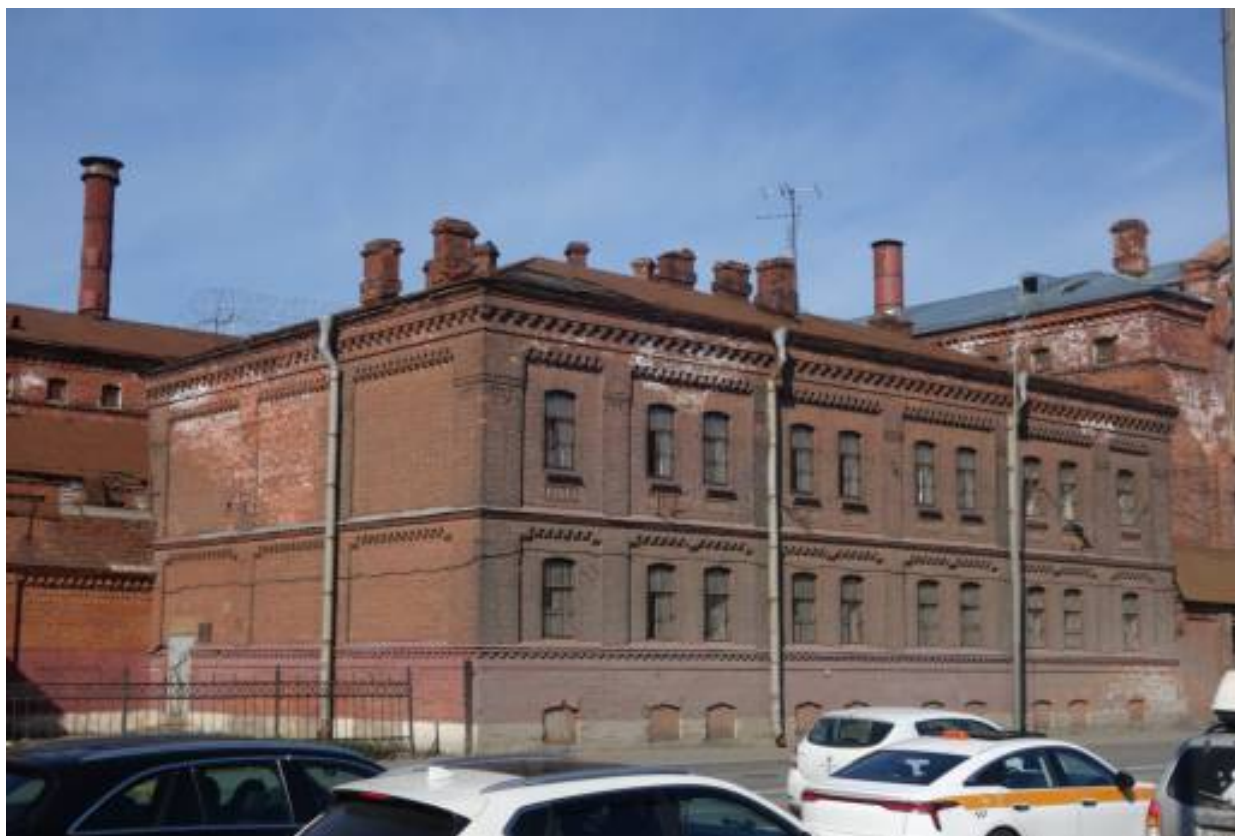
2. Объект культурного наследия регионального значения «Дом для надзирателей»
по адресу: Санкт-Петербург, Арсенальная набережная, дом 7, литера П
Вид с юго-запада
Дата съемки: 14.04.2026

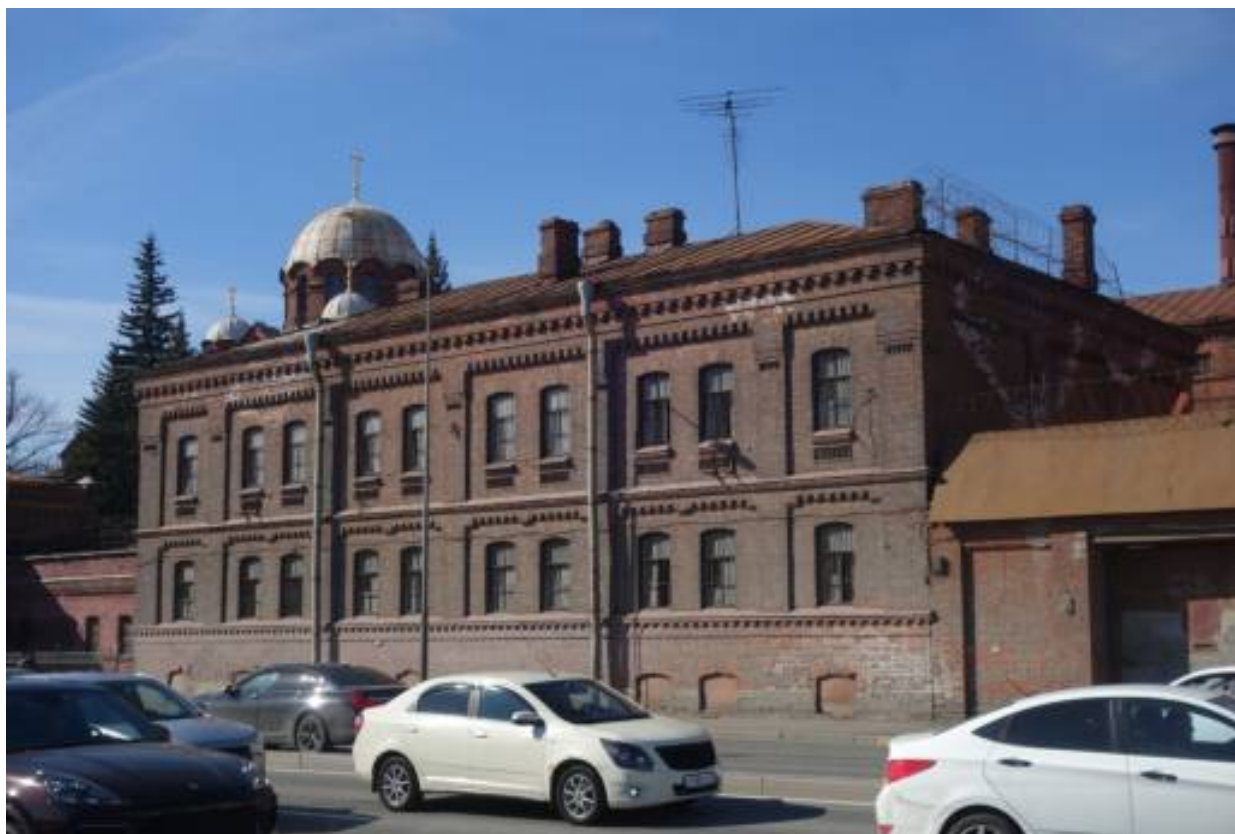
3. Объект культурного наследия регионального значения «Дом для надзирателей»
по адресу: Санкт-Петербург, Арсенальная набережная, дом 7, литера П
Вид с юго-востока
Дата съемки: 14.04.2026

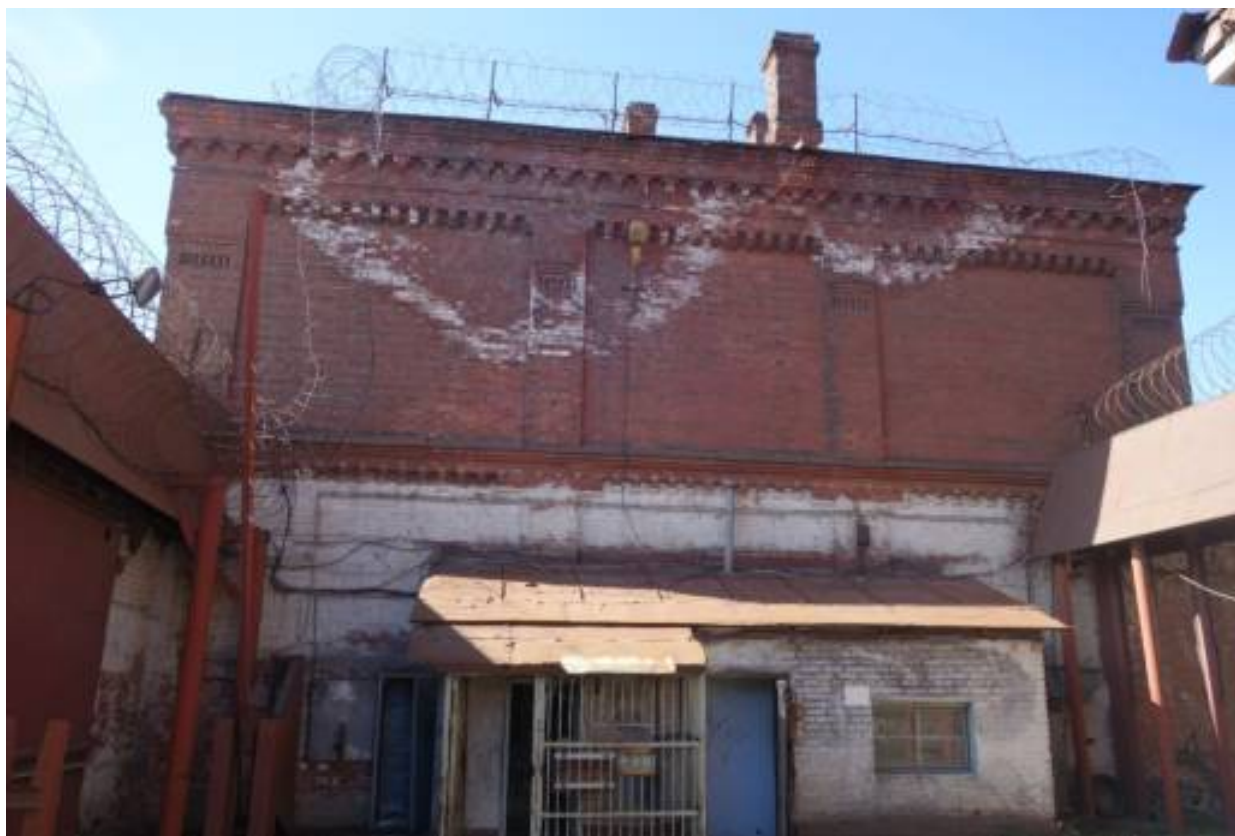
4. Объект культурного наследия регионального значения «Дом для надзирателей»
по адресу: Санкт-Петербург, Арсенальная набережная, дом 7, литера П
Вид с востока
Дата съемки: 14.04.2026

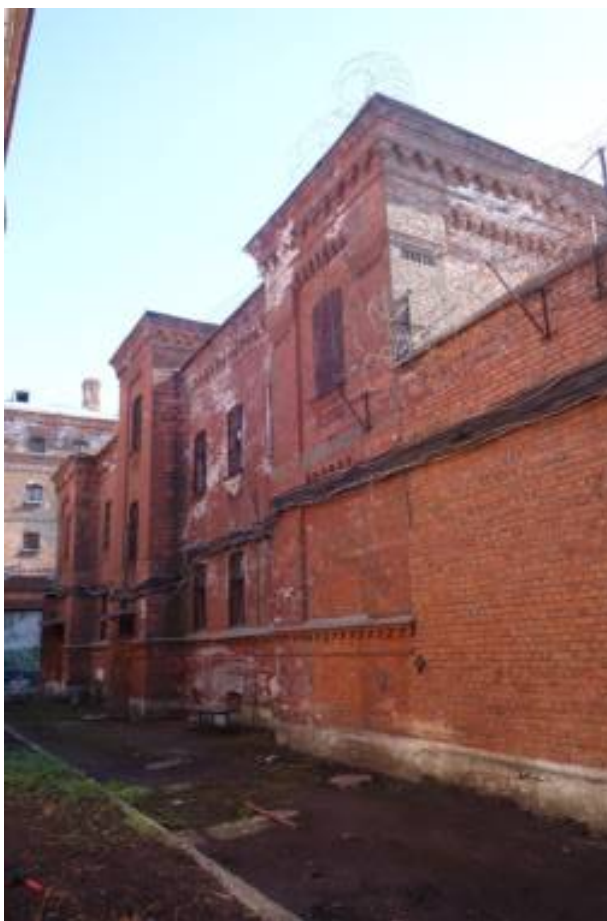
5. Объект культурного наследия регионального значения «Дом для надзирателей» по адресу: Санкт-Петербург, Арсенальная набережная, дом 7, литера П
Вид с запада
Дата съемки: 14.04.2026

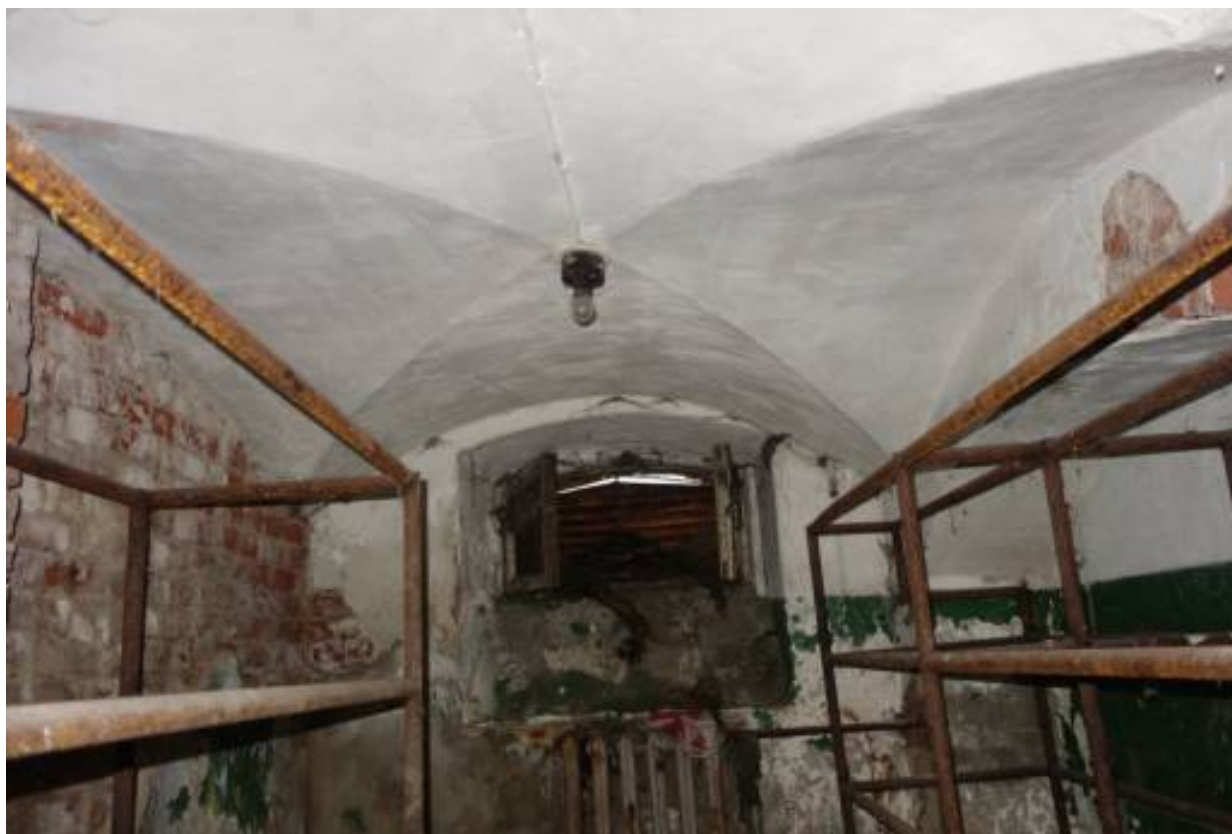
6. Объект культурного наследия регионального значения «Дом для надзирателей»
 по адресу: Санкт-Петербург, Арсенальная набережная, дом 7, литера П
 Помещение подвала
 Дата съемки: 14.04.2026

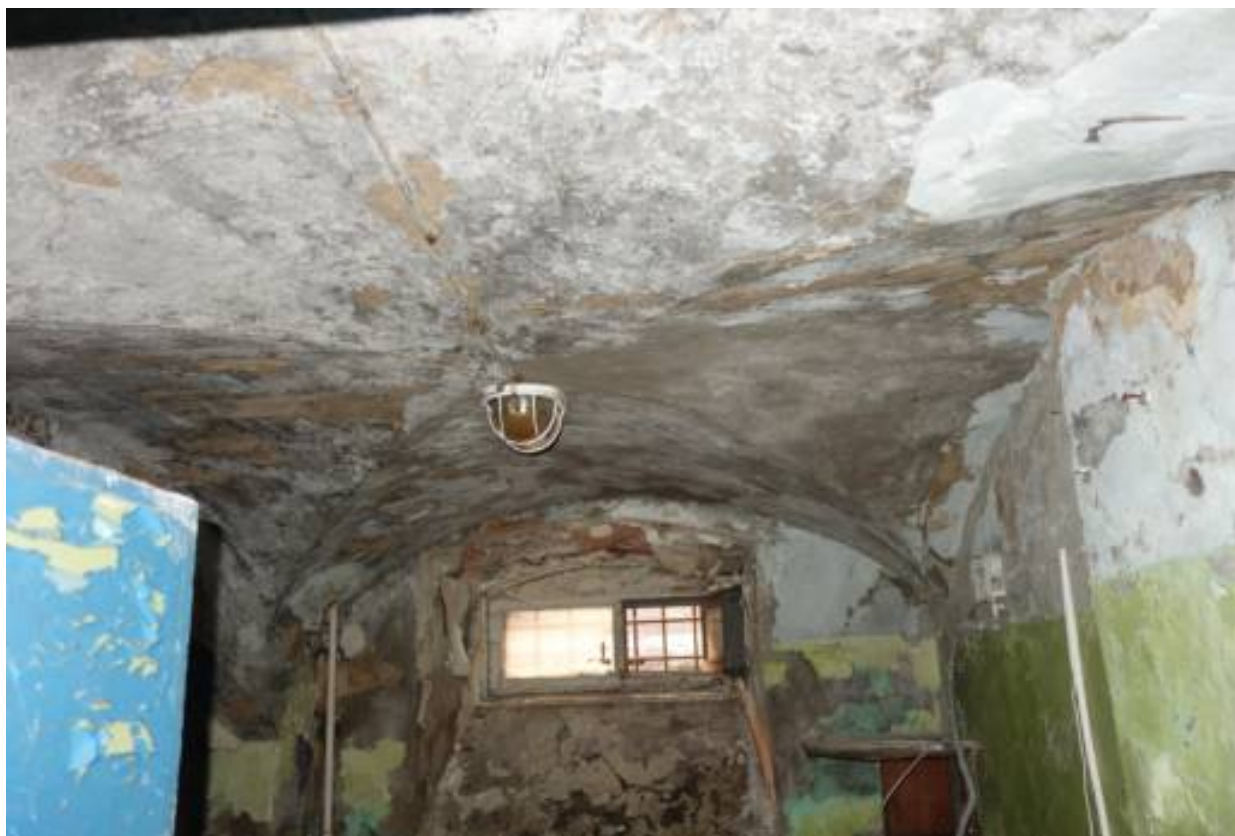
7. Объект культурного наследия регионального значения «Дом для надзирателей»
по адресу: Санкт-Петербург, Арсенальная набережная, дом 7, литера П
Помещение подвала
Дата съемки: 14.04.2026

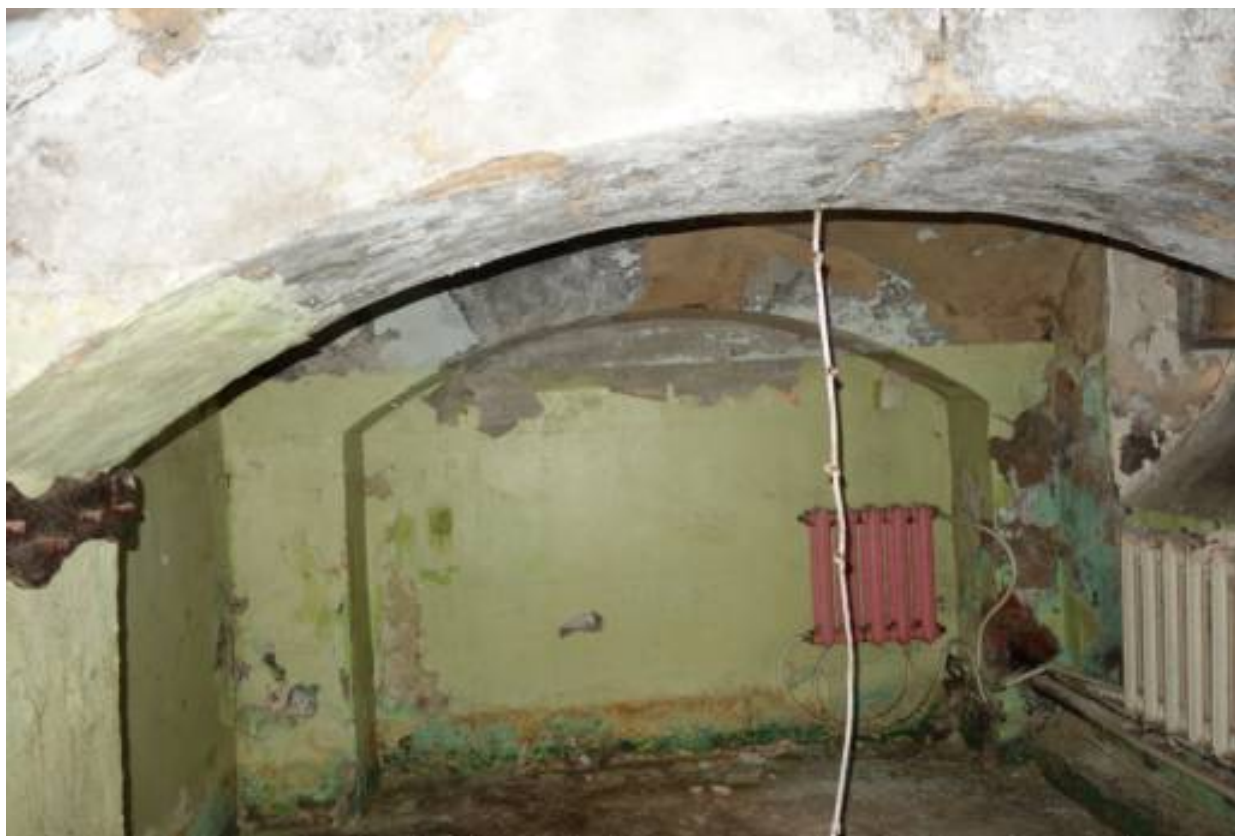
8. Объект культурного наследия регионального значения «Дом для надзирателей»
 по адресу: Санкт-Петербург, Арсенальная набережная, дом 7, литера П
 Помещение подвала
 Дата съемки: 14.04.2026

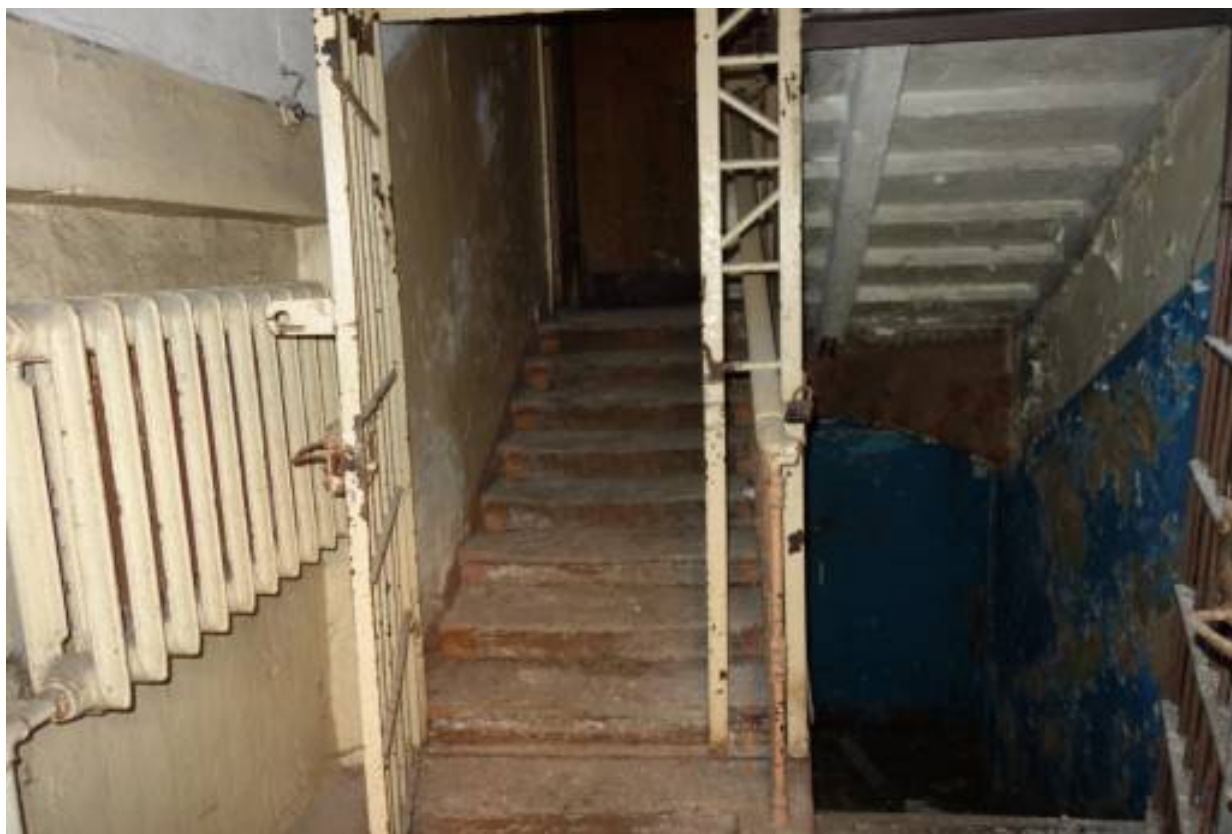
9. Объект культурного наследия регионального значения «Дом для надзирателей»
 по адресу: Санкт-Петербург, Арсенальная набережная, дом 7, литера П
 Лестница ЛК1 в уровне 1 этажа
 Дата съемки: 14.04.2026

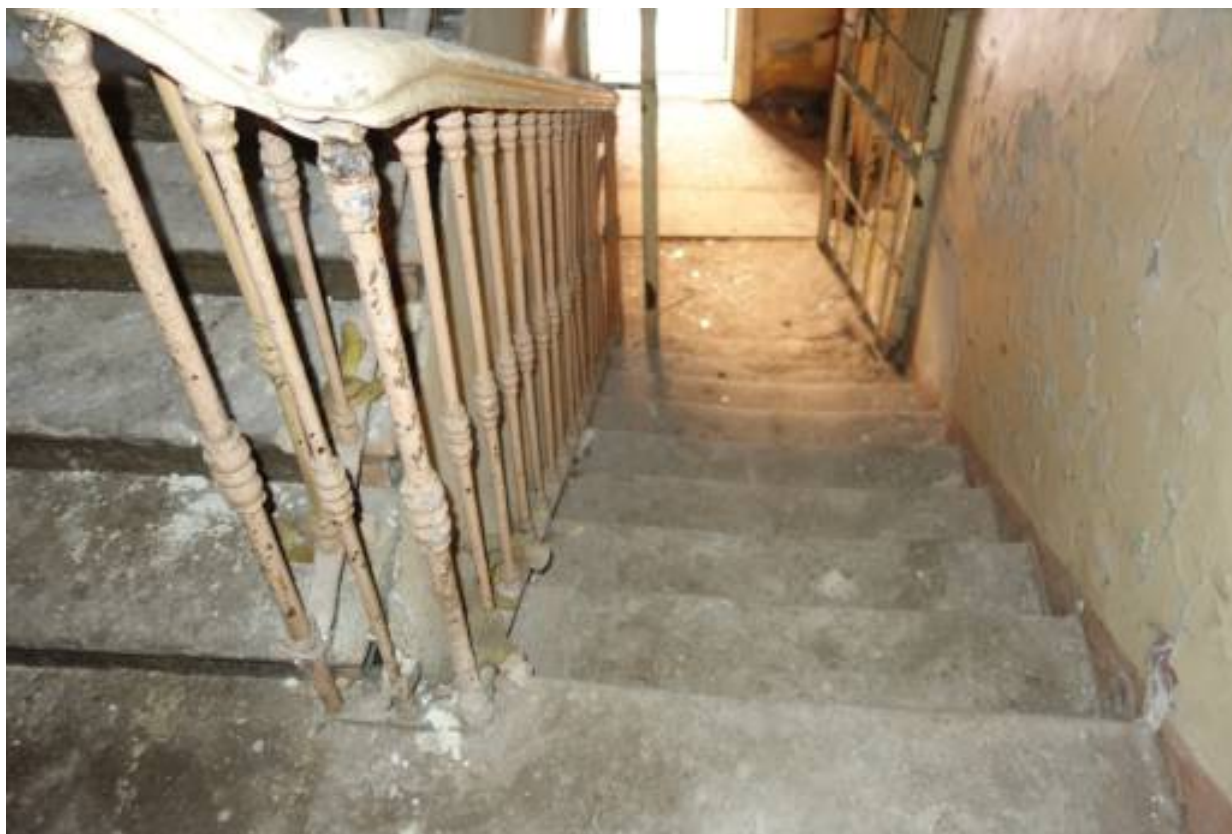
10. Объект культурного наследия регионального значения «Дом для надзирателей»
 по адресу: Санкт-Петербург, Арсенальная набережная, дом 7, литера П
 Лестница ЛК в уровне 1 этажа
 Дата съемки: 14.04.2026

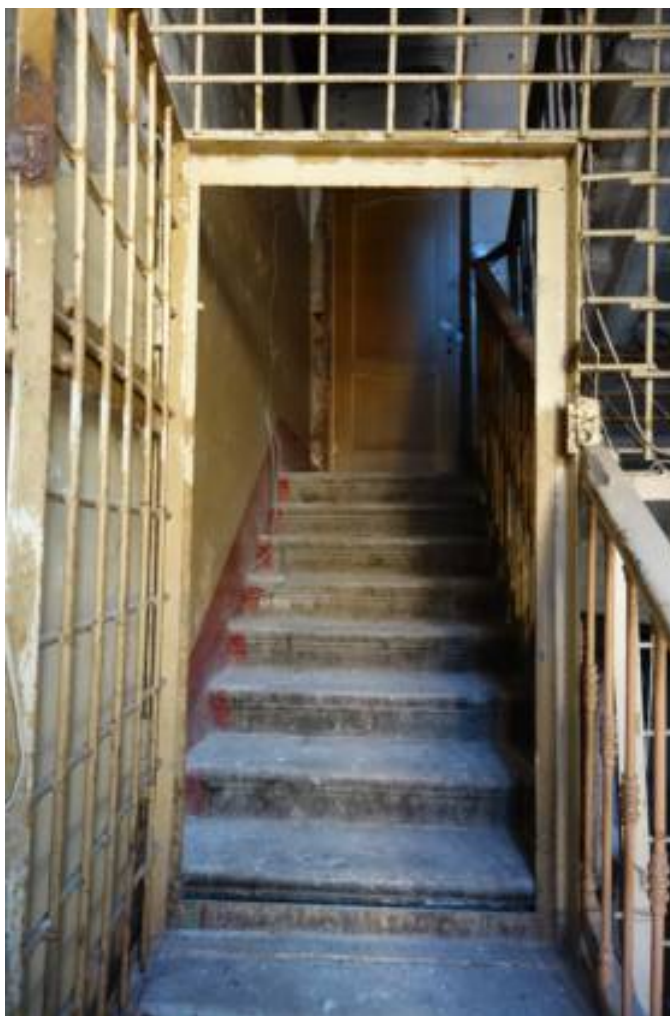
11. Объект культурного наследия регионального значения «Дом для надзирателей»
 по адресу: Санкт-Петербург, Арсенальная набережная, дом 7, литера П
 Лестница ЛК 1 в уровне 2 этажа
 Дата съемки: 14.04.2026

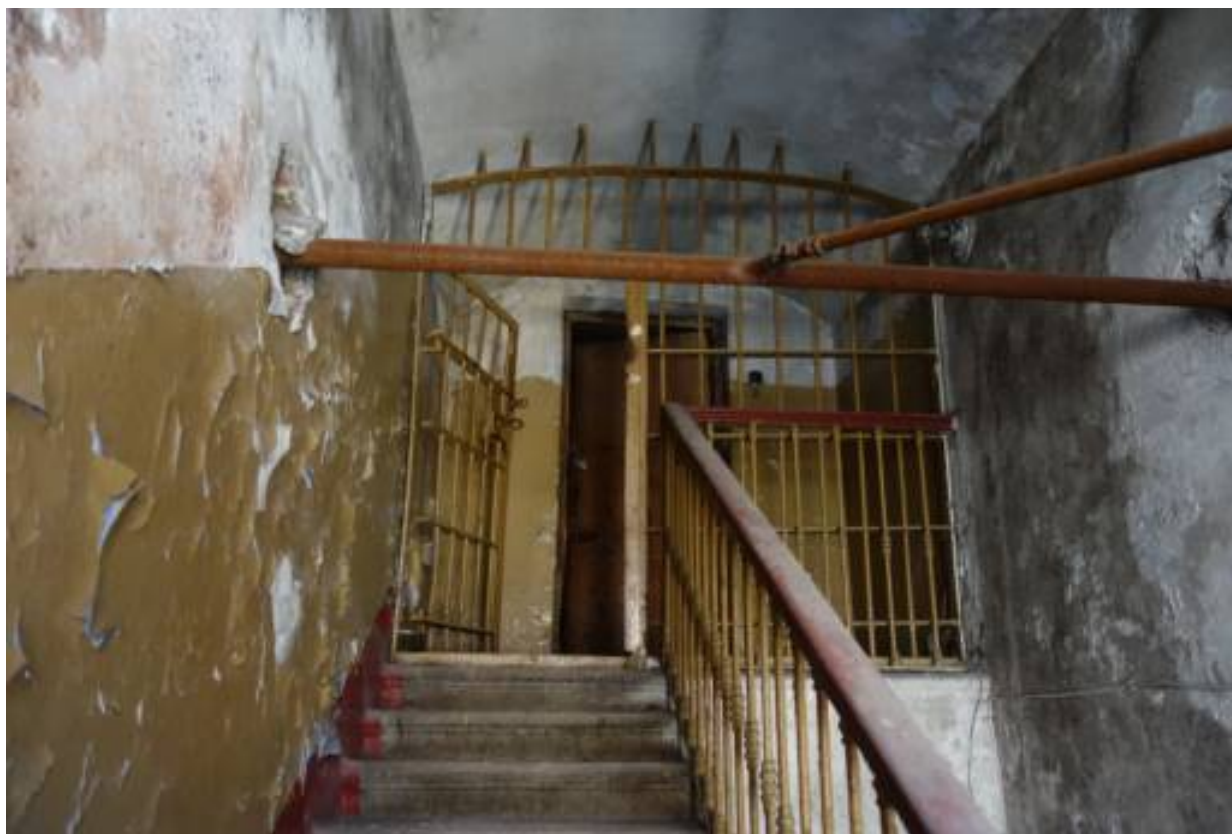
12. Объект культурного наследия регионального значения «Дом для надзирателей» по адресу: Санкт-Петербург, Арсенальная набережная, дом 7, литера П Лестница ЛК 1 в уровне чердака
Дата съемки: 14.04.2026
