АКТ

по результатам государственной историко-культурной экспертизы проектной документации на проведение работ по сохранению объекта культурного наследия регионального значения «Дом для надзирателей» по адресу: Санкт-Петербург, Арсенальная набережная, дом 7, литера П, входящего в состав объекта культурного наследия регионального значения «Комплекс Санкт-Петербургской одиночной тюрьмы («Кресты»)»: «Реставрация, ремонт и приспособление для современного использования объекта культурного наследия регионального значения ансамбль «Комплекс Санкт-Петербургской одиночной тюрьмы («Кресты»)», 1884-1889 гг., 1909-1910-е гг., 1912 г., до 1917 г. расположенного по адресу: Санкт-Петербург, Арсенальная набережная, дом 7, литеры А, Б, В, Е1, Е2, Е3, Е4, Д, К, Л, М1, М2, П, О, Д, У.

Реставрация, ремонт и приспособление для современного использования объекта культурного наследия регионального значения «Дом для надзирателей» по адресу: Санкт-Петербург, Арсенальная набережная, дом 7, литера П» (шифр: 49/03-25/А2-2025-П), разработанной ООО «НИиПИ Спецреставрация» в 2026 году

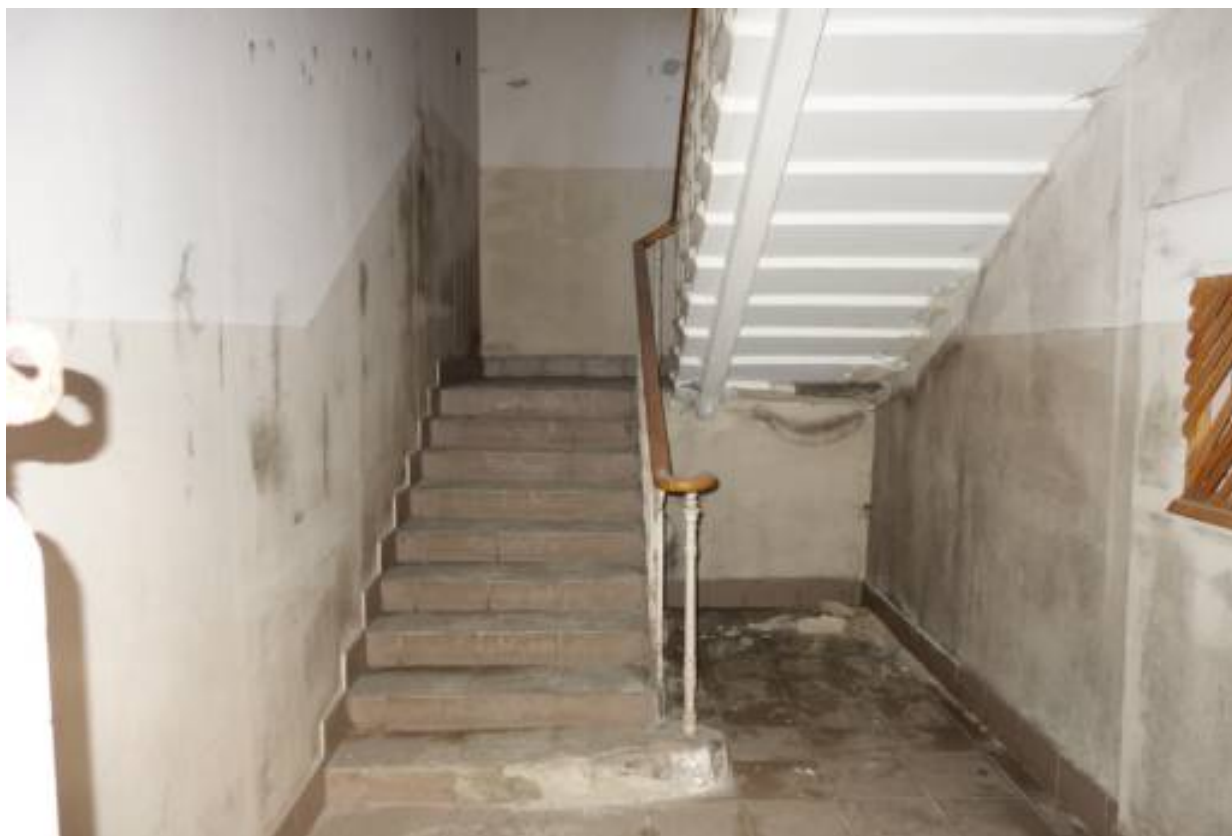
13. Объект культурного наследия регионального значения «Дом для надзирателей»
 по адресу: Санкт-Петербург, Арсенальная набережная, дом 7, литера П
 Лестница ЛК 2 в уровне 1 этажа
 Дата съемки: 14.04.2026

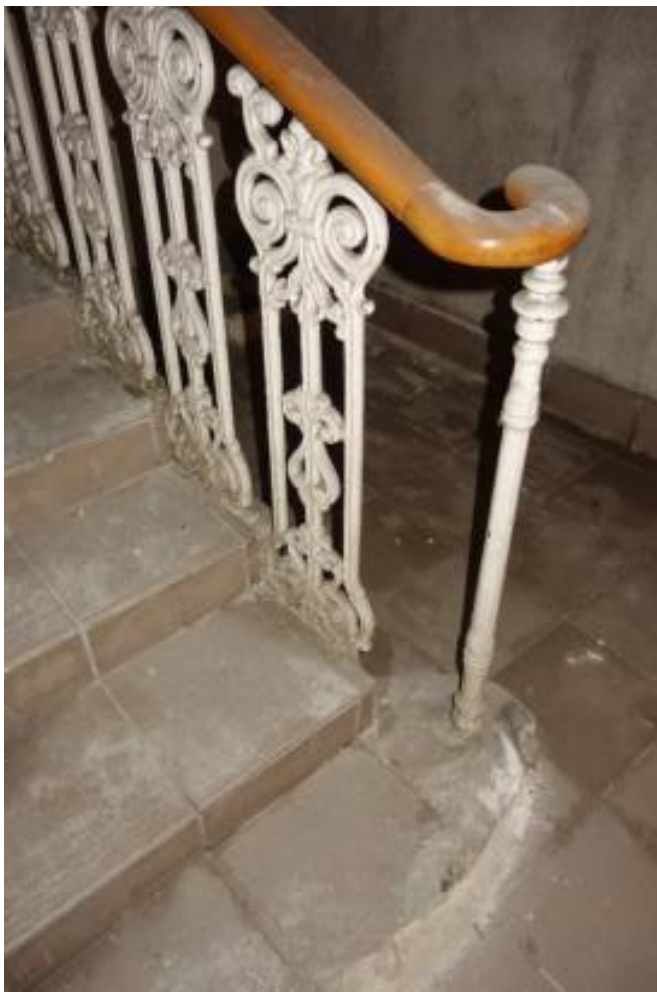
14. Объект культурного наследия регионального значения «Дом для надзирателей»
 по адресу: Санкт-Петербург, Арсенальная набережная, дом 7, литера П
 Лестница ЛК 2 в уровне 1 этажа
 Дата съемки: 14.04.2026

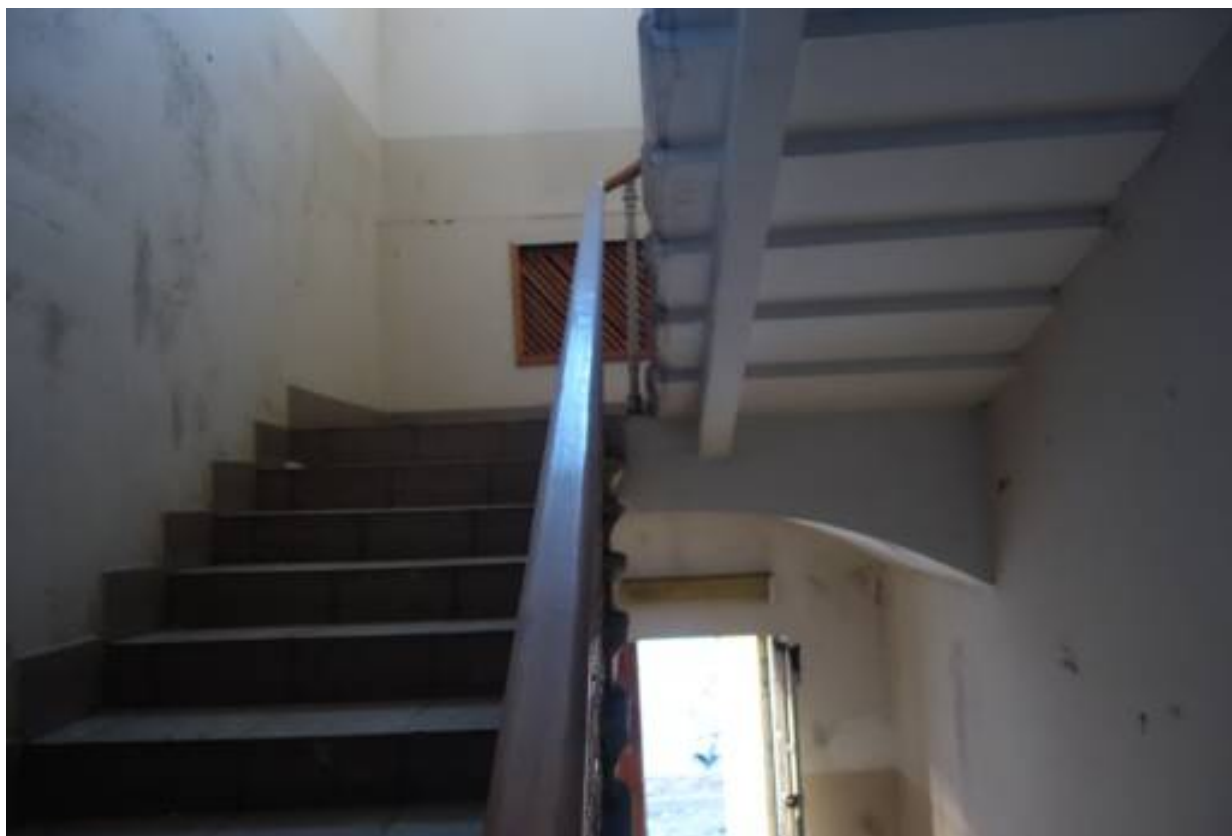
15. Объект культурного наследия регионального значения «Дом для надзирателей»
 по адресу: Санкт-Петербург, Арсенальная набережная, дом 7, литера П
 Лестница ЛК 2 в уровне 2 этажа
 Дата съемки: 14.04.2026

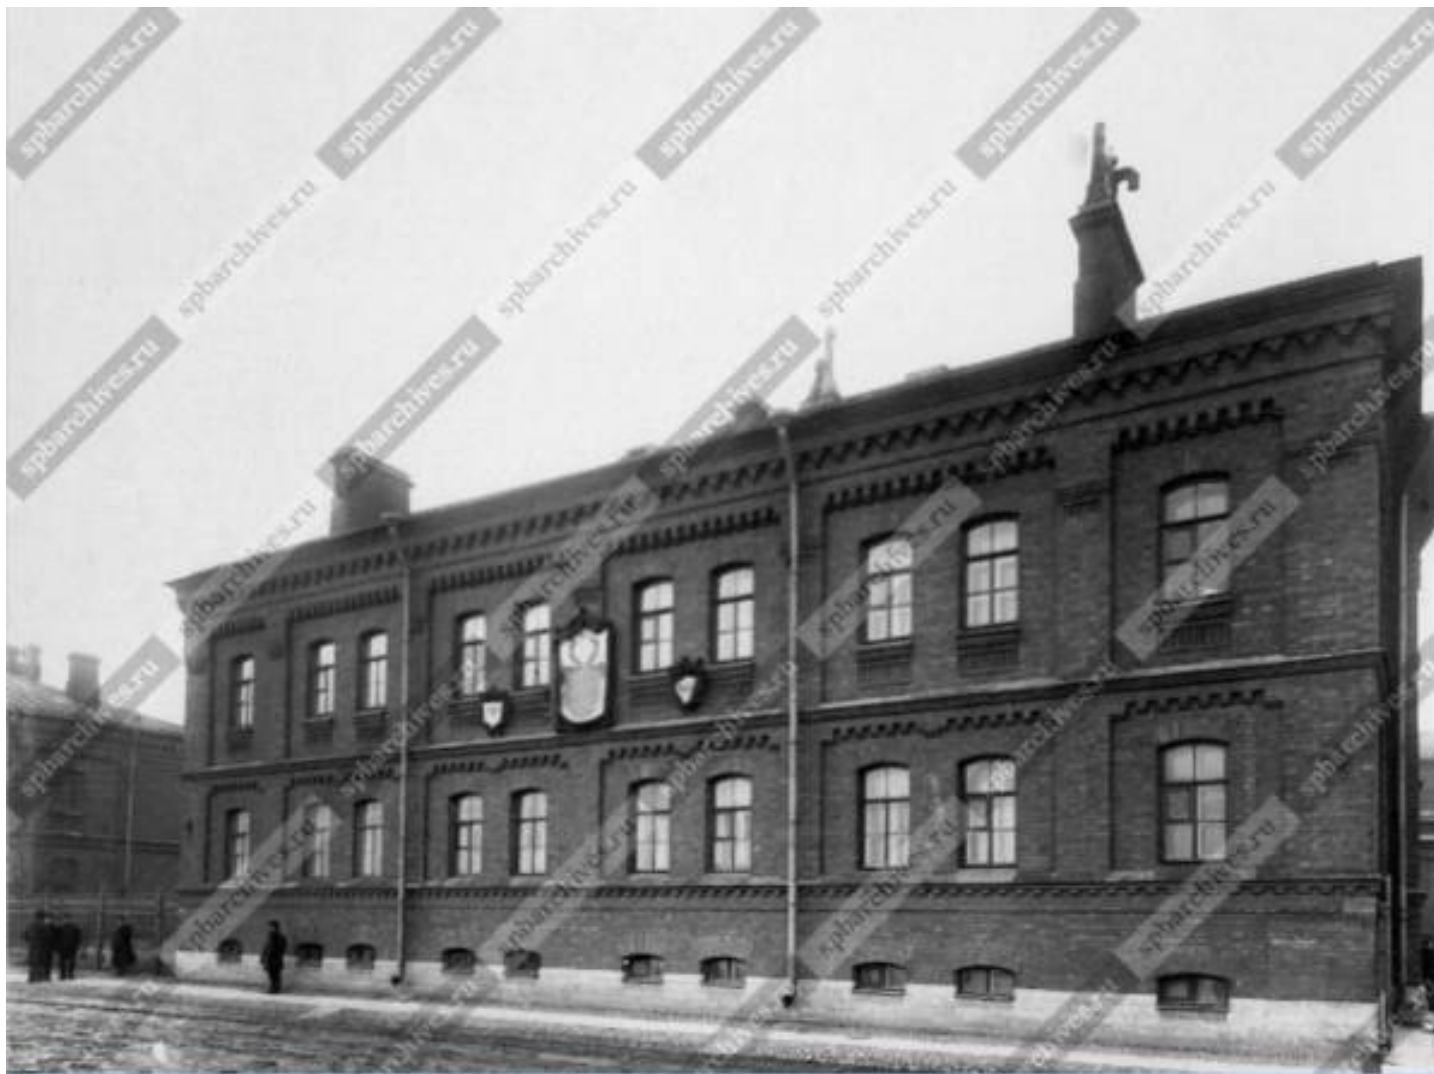
22. Фасад жилого дома для надзирателей (совр. лит. П). 1913 г. // ЦГА КФФД СПб. Фотодокументы. Оп. 1Е-11. Ед.хр.9767.

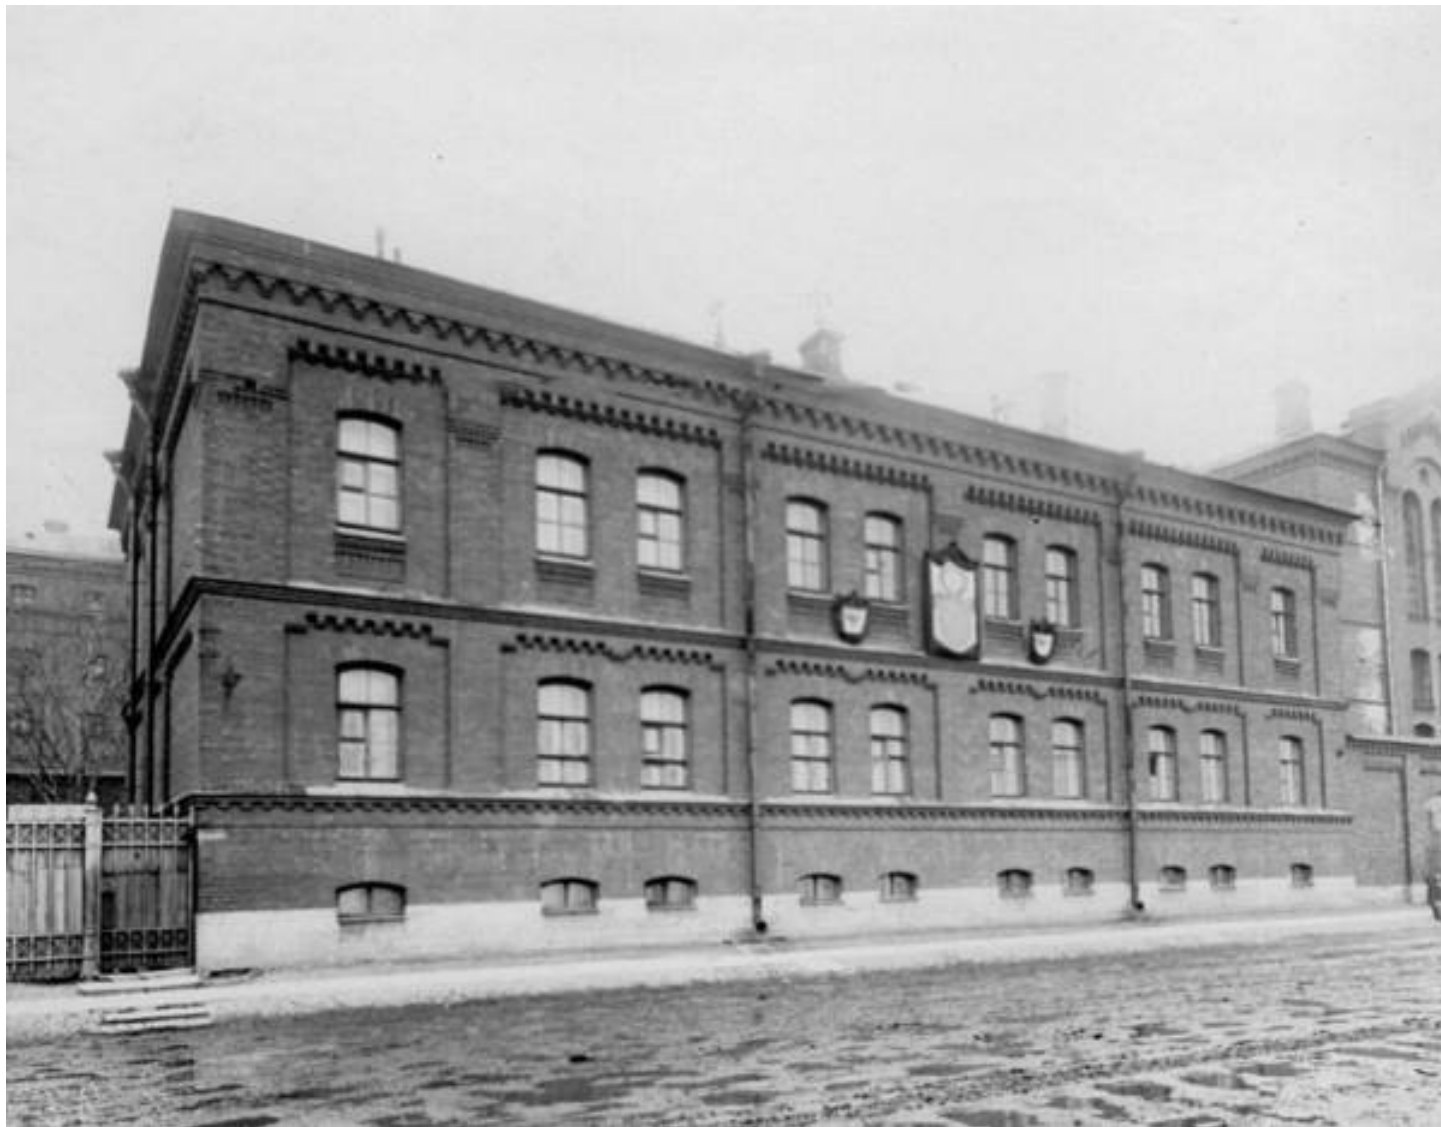
23. Фасад жилого дома для надзирателей (совр. лит. П). 1913 г. // ЦГА КФФД СПб. Фотодокументы. Оп. 1Е-11. Ед.хр.9770.
