## АКТ

по результатам государственной историко-культурной экспертизы проектной документации на проведение работ по сохранению объекта культурного наследия регионального значения «Дом Товарищества русских паровых маслобоек с палисадником и оградой», расположенного по адресу: г. Санкт-Петербург, Курляндская, дом 41<sup>1</sup>: «Проект ремонта и реставрации фасадов, крыши и ограды», разработанной ООО «СитиПроектСтрой» в 2025 г. (шифр 88-НПР/25)

г. Санкт-Петербург  
2026

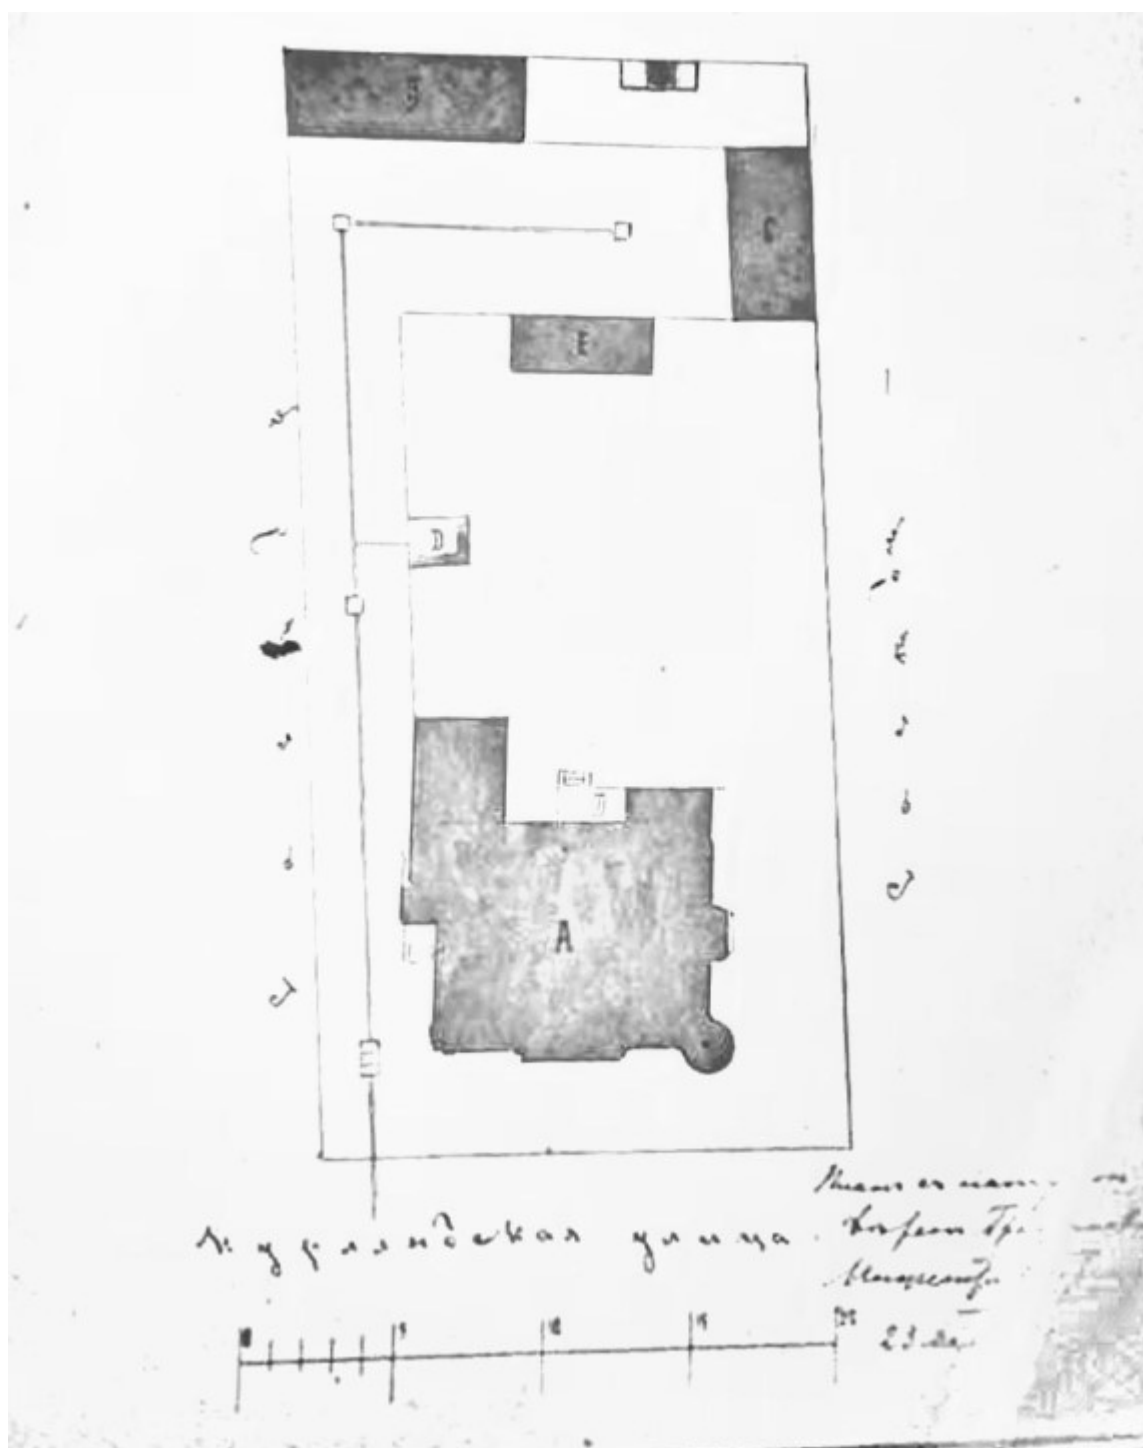
Илл. 4. Участок Дома Товарищества русских паровых маслобоек Курляндская ул., 37-39 (старый адрес). Проект строительства лицевого флигеля. План участка. Гражданский инженер В.Р. Бернгард. 1889 г. ЦГИА СПб. Ф. 513. Оп. 102. Д. 5521. Л.1 об.

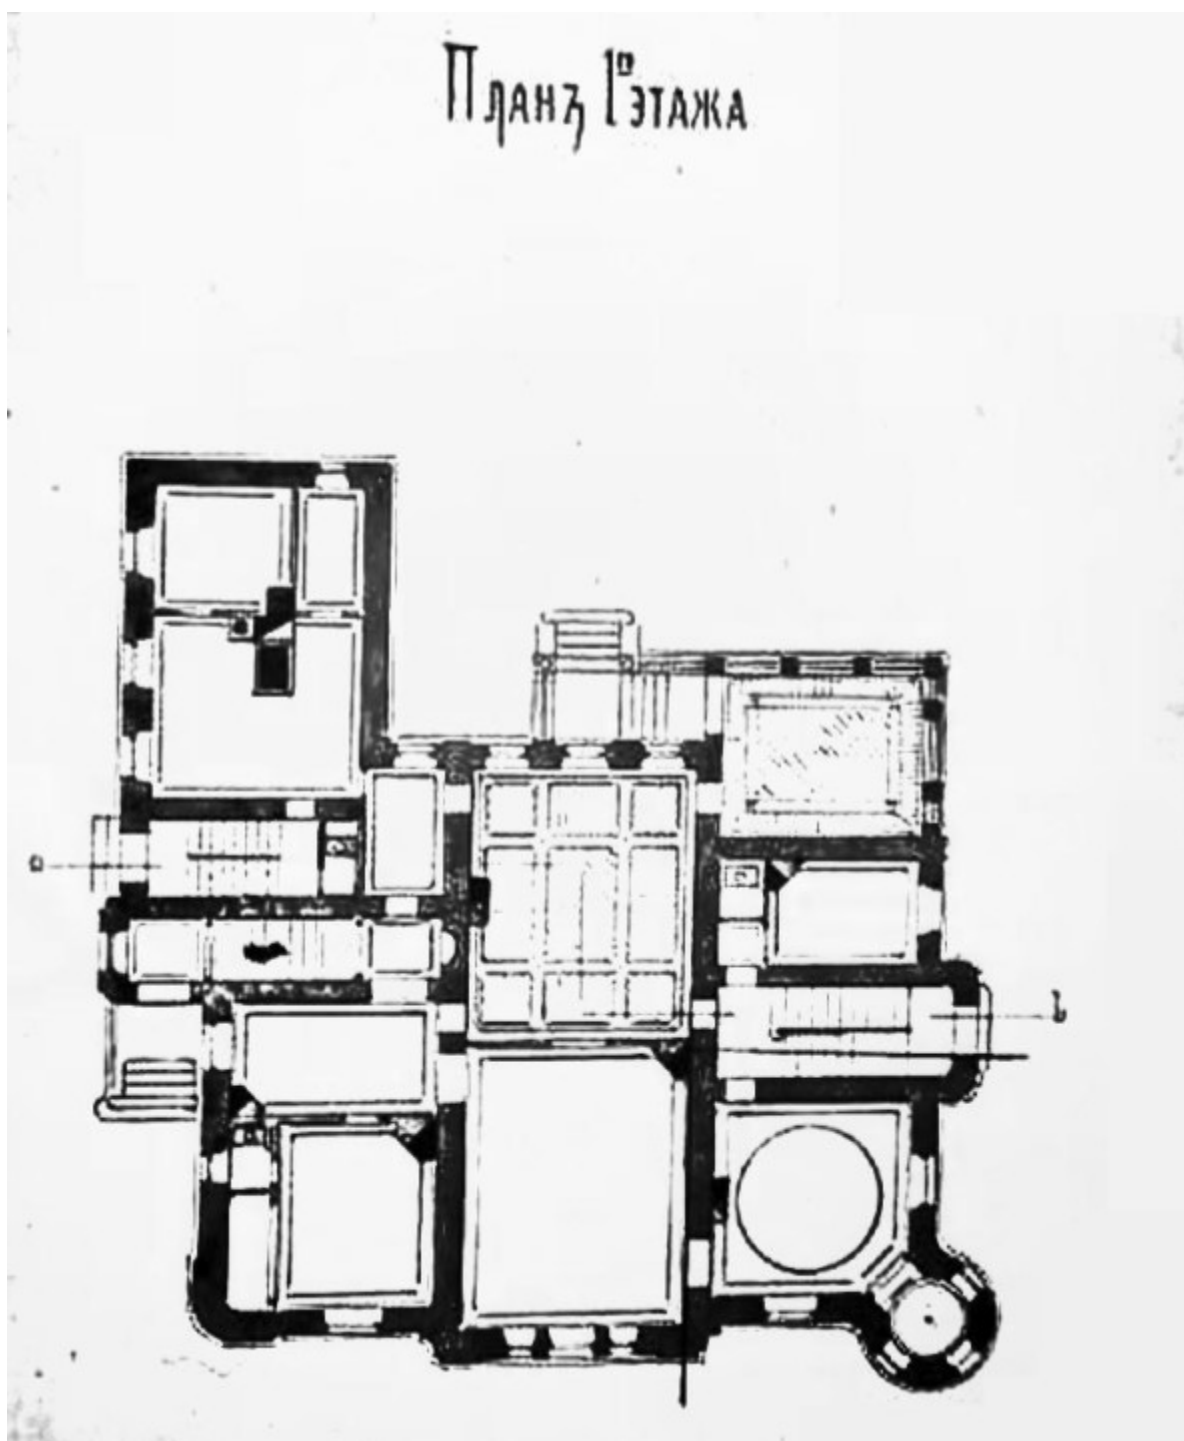
Илл. 5. Дом Товарищества русских паровых маслобоек. Курляндская ул., 37-39 (старый адрес). Проект строительства лицевого флигеля. План 1 этажа. Гражданский инженер В.Р. Бернгард. 1889 г. ЦГИА СПб. Ф. 513. Оп. 102. Д. 5521. Л.2.

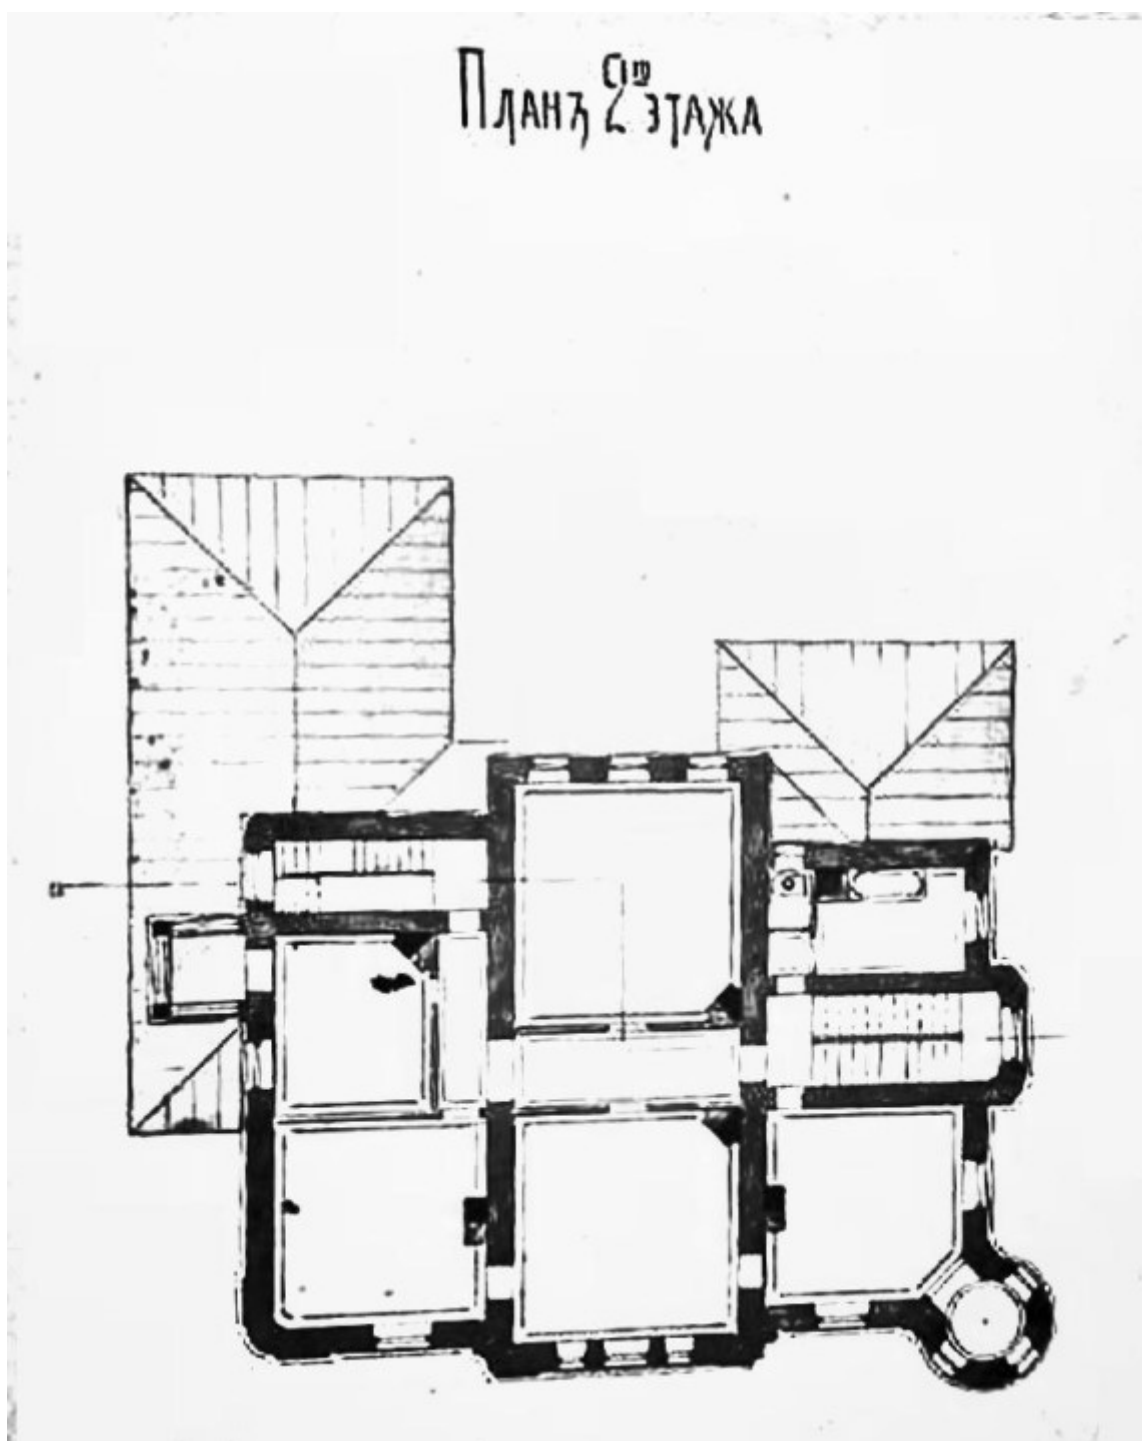
Илл. 6. Дом Товарищества русских паровых маслобоек. Курляндская ул., 37-39 (старый адрес). Проект строительства лицевого флигеля. План 2-этажа. Гражданский инженер В.Р. Бернгард. 1889 г. ЦГИА СПб. Ф. 513. Оп. 102. Д. 5521. Л.3.

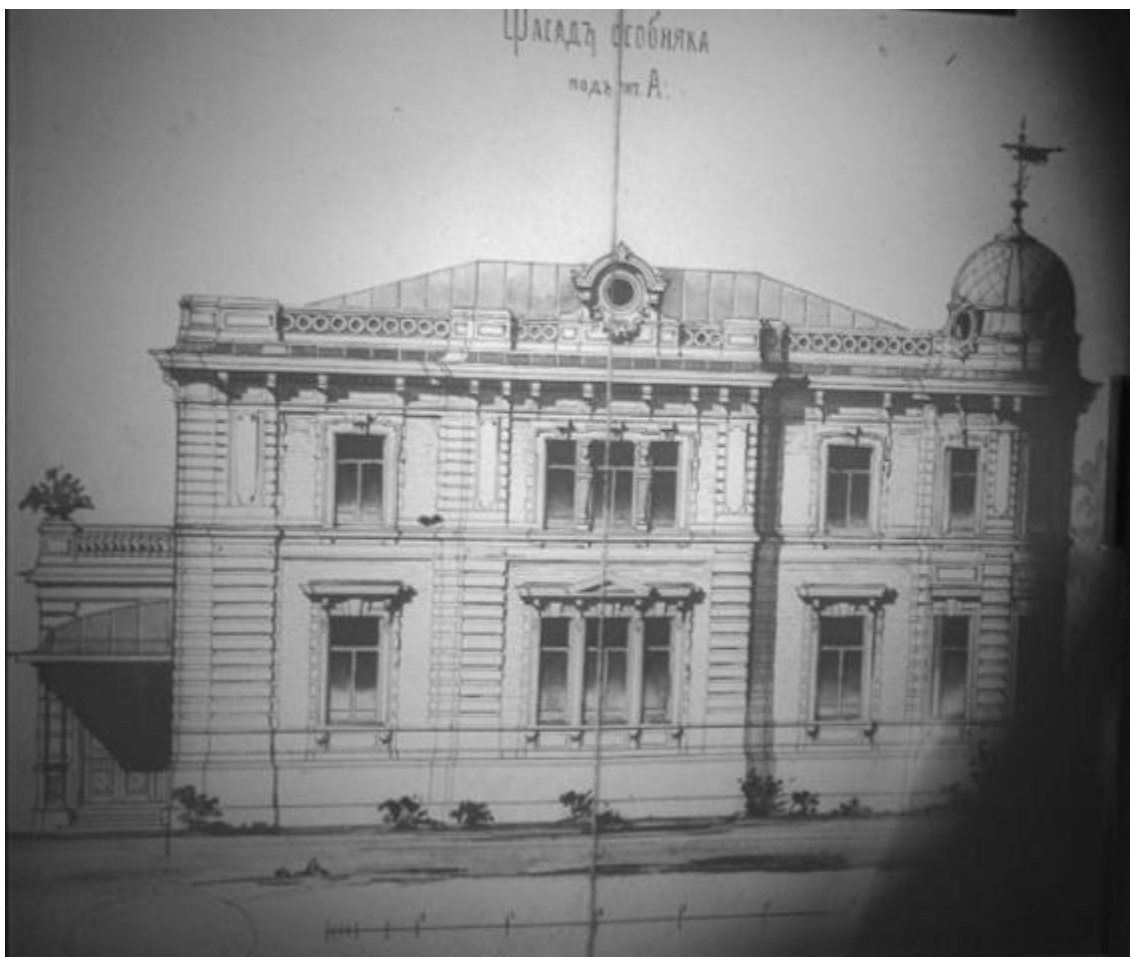
Илл. 7. Дом Товарищества русских паровых маслобоек. Курляндская ул., 37-39 (старый адрес). Проект строительства лицевого флигеля. Лицевой фасад. Гражданский инженер В.Р. Бернгард. 1889 г. ЦГИА СПб. Ф. 513. Оп. 102. Д. 5521. Л. 4-5.

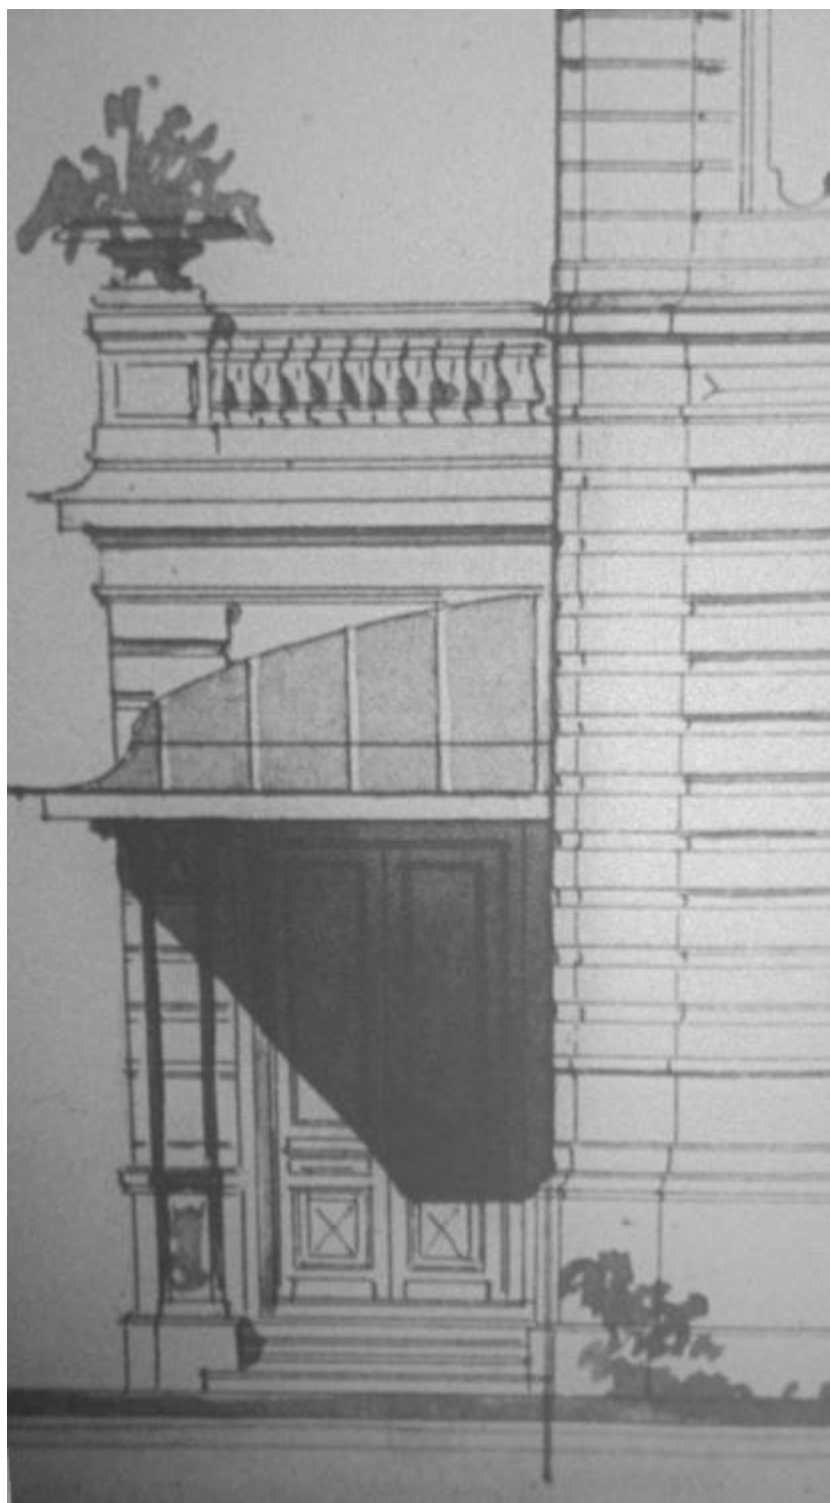
Илл. 8. Дом Товарищества русских паровых маслобоек. Курляндская ул., 37-39 (старый адрес). Проект строительства лицевого флигеля. Лицевой фасад. Фрагмент. Гражданский инженер В.Р. Бернгард. 1889 г. ЦГИА СПб. Ф. 513. Оп. 102. Д. 5521. Л. 4.

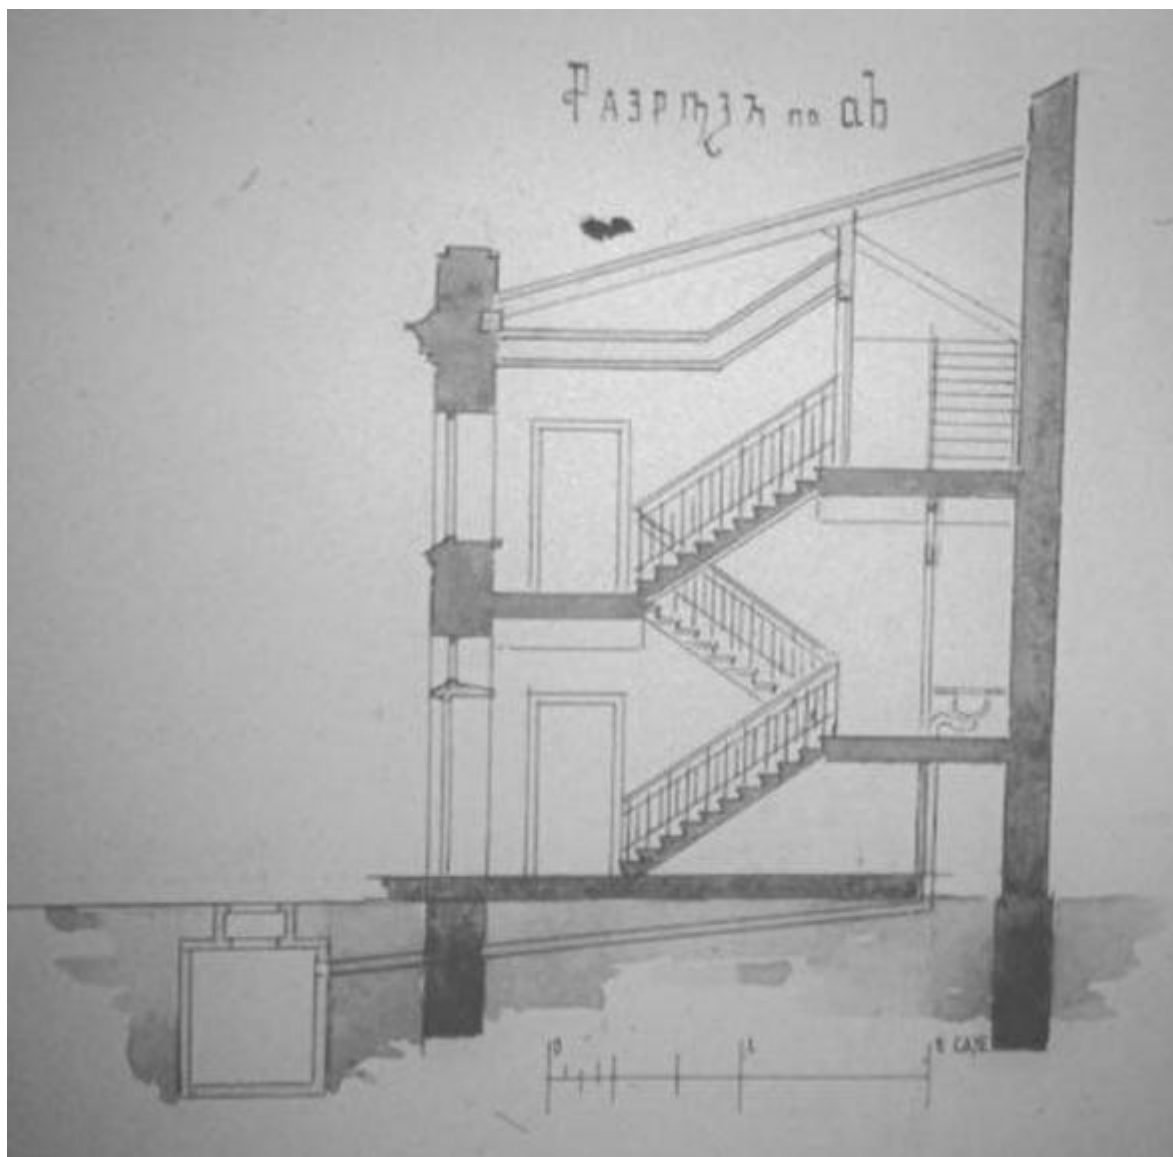
Илл. 9. Дом Товарищества русских паровых маслобоек. Курляндская ул., 37-39 (старый адрес). Проект строительства лицевого флигеля. Разрез по лестничной клетке. Гражданский инженер В.Р. Бернгард. 1889 г. ЦГИА СПб. Ф. 513. Оп. 102. Д. 5521. Л. 9.

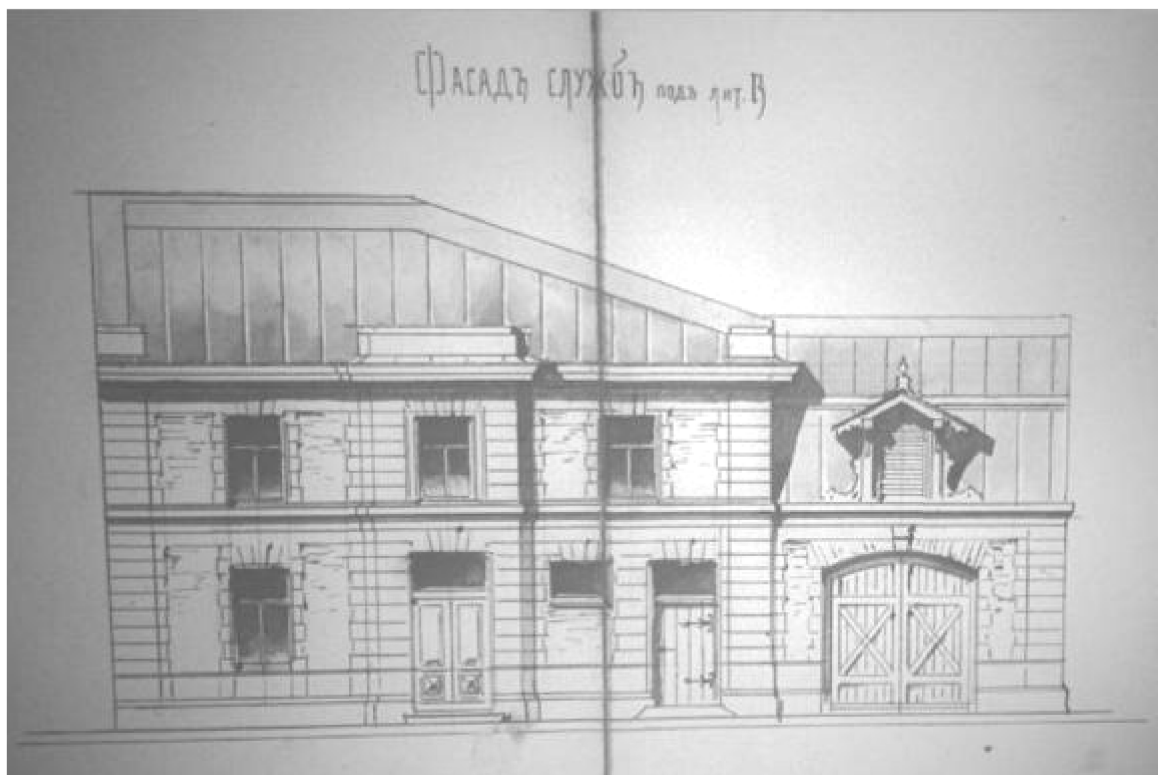
Илл. 10. Дом Товарищества русских паровых маслобоек. Курляндская ул., 37-39 (старый адрес). Проект строительства лицевого флигеля. Боковой (восточный) фасад. Гражданский инженер В.Р. Бернгард. 1889 г. ЦГИА СПб. Ф. 513. Оп. 102. Д. 5521. Л. 8-9.

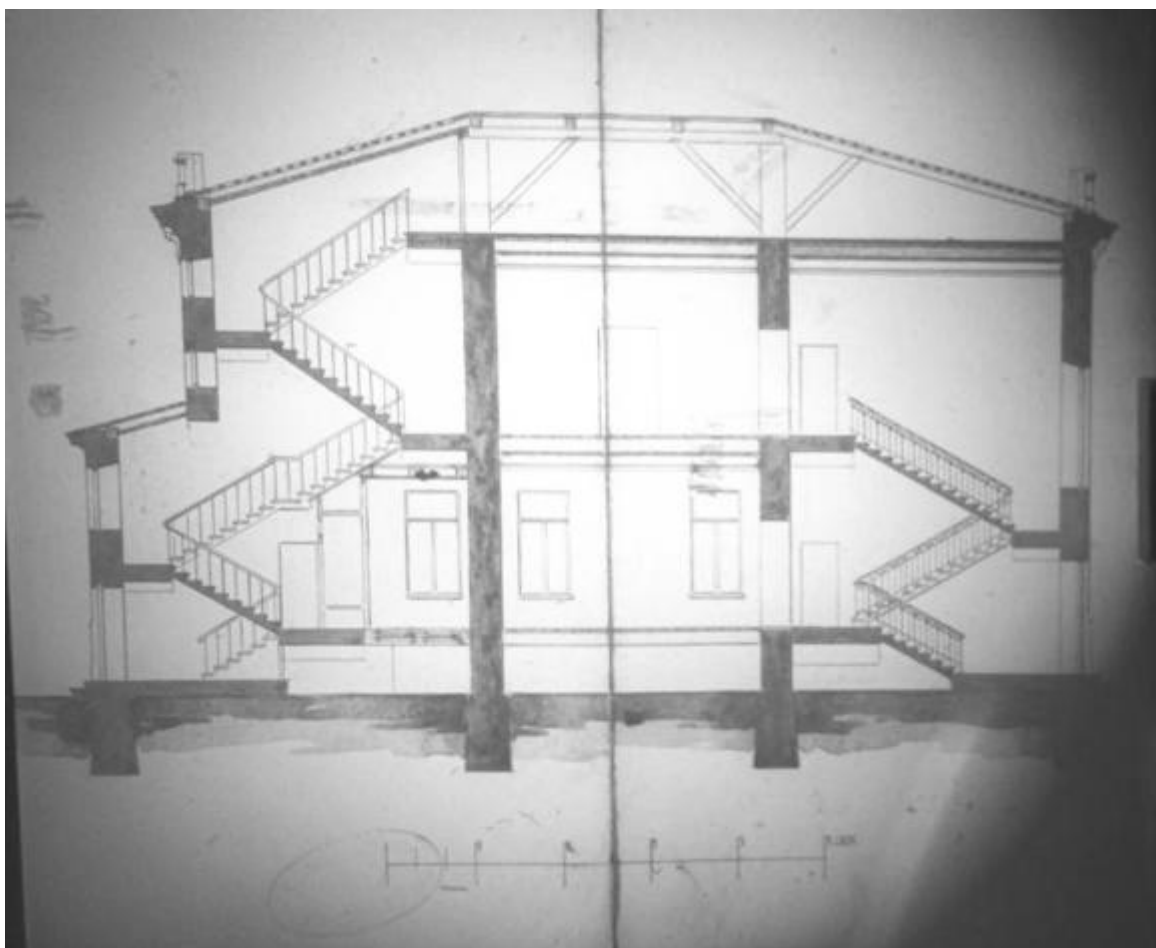
Илл. 11. Дом Товарищества русских паровых маслобоек. Курляндская ул., 37-39 (старый адрес). Проект строительства лицевого флигеля. Разрез. Гражданский инженер В.Р. Бернгард. 1889 г. ЦГИА СПб. Ф. 513. Оп. 102. Д. 5521. Л. 6-7.

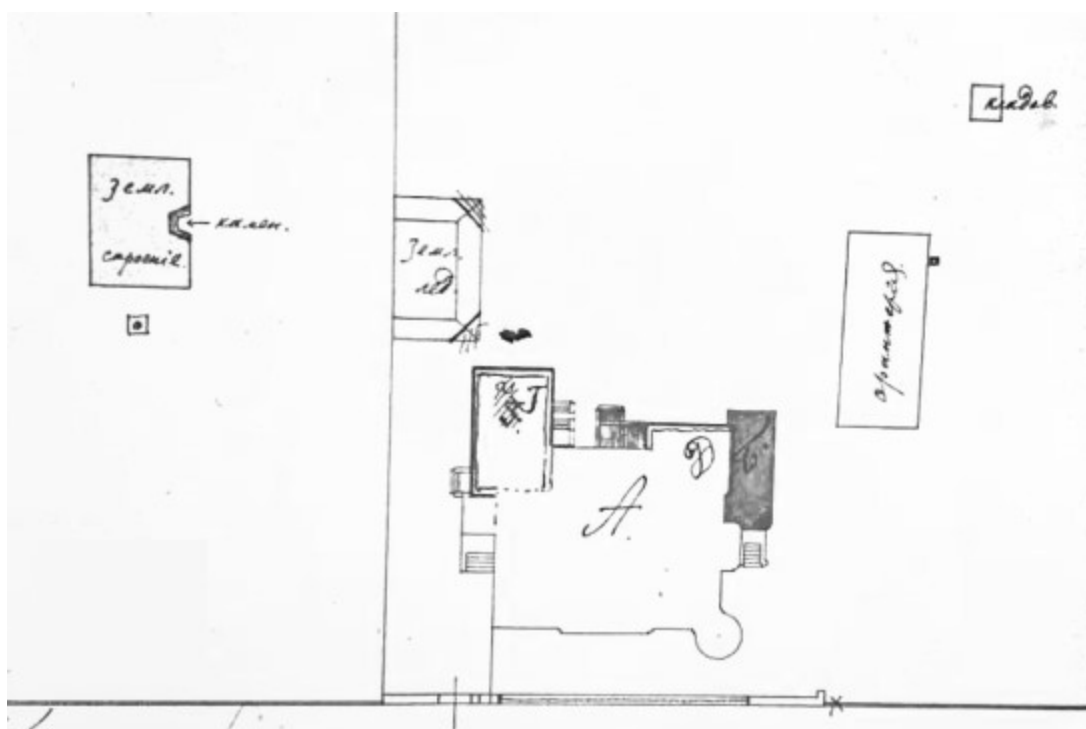
Илл. 12. Участок Товарищества русских паровых маслобоен. Курляндская ул., 37-39 (старый адрес). Проект надстройки лицевого флигеля. 1904 г. План участка. ЦГИА СПб. Ф. 513. Оп. 102. Д. 5521.

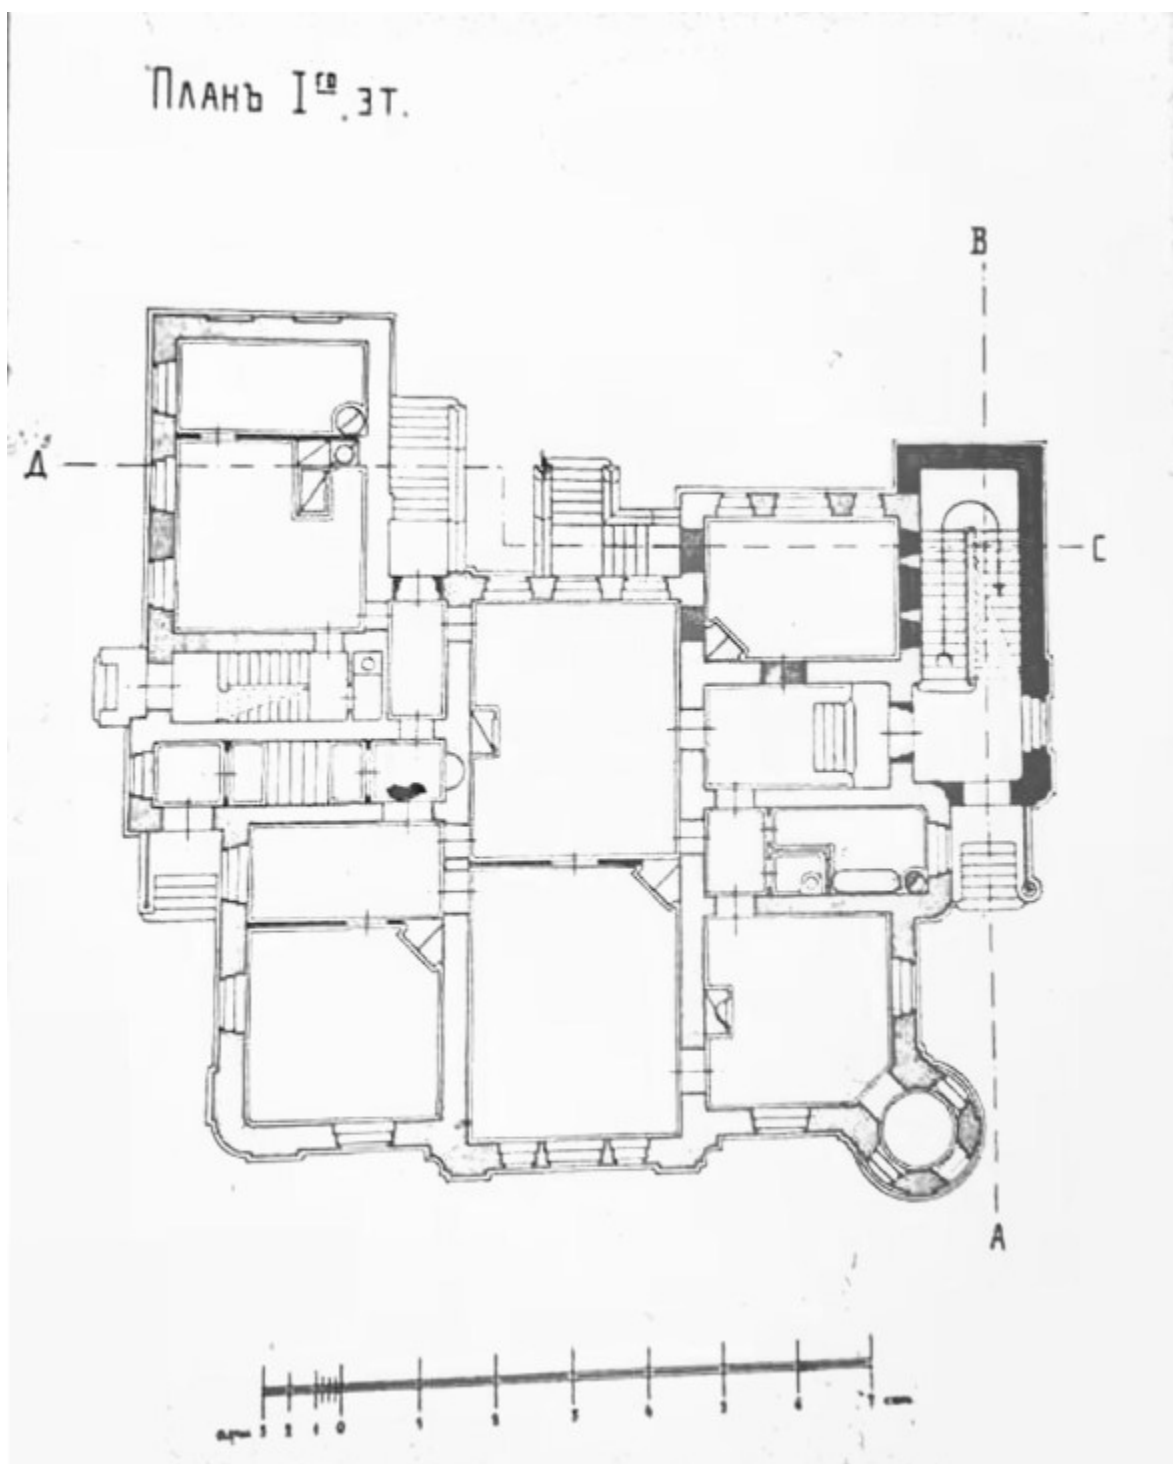
Илл. 13. Дом Товарищества русских паровых маслобоек. Курляндская ул., 37-39 (старый адрес). Проект надстройки лицевого флигеля. 1904 г. План 1 этажа. ЦГИА СПб. Ф. 513. Оп. 102. Д. 5521.

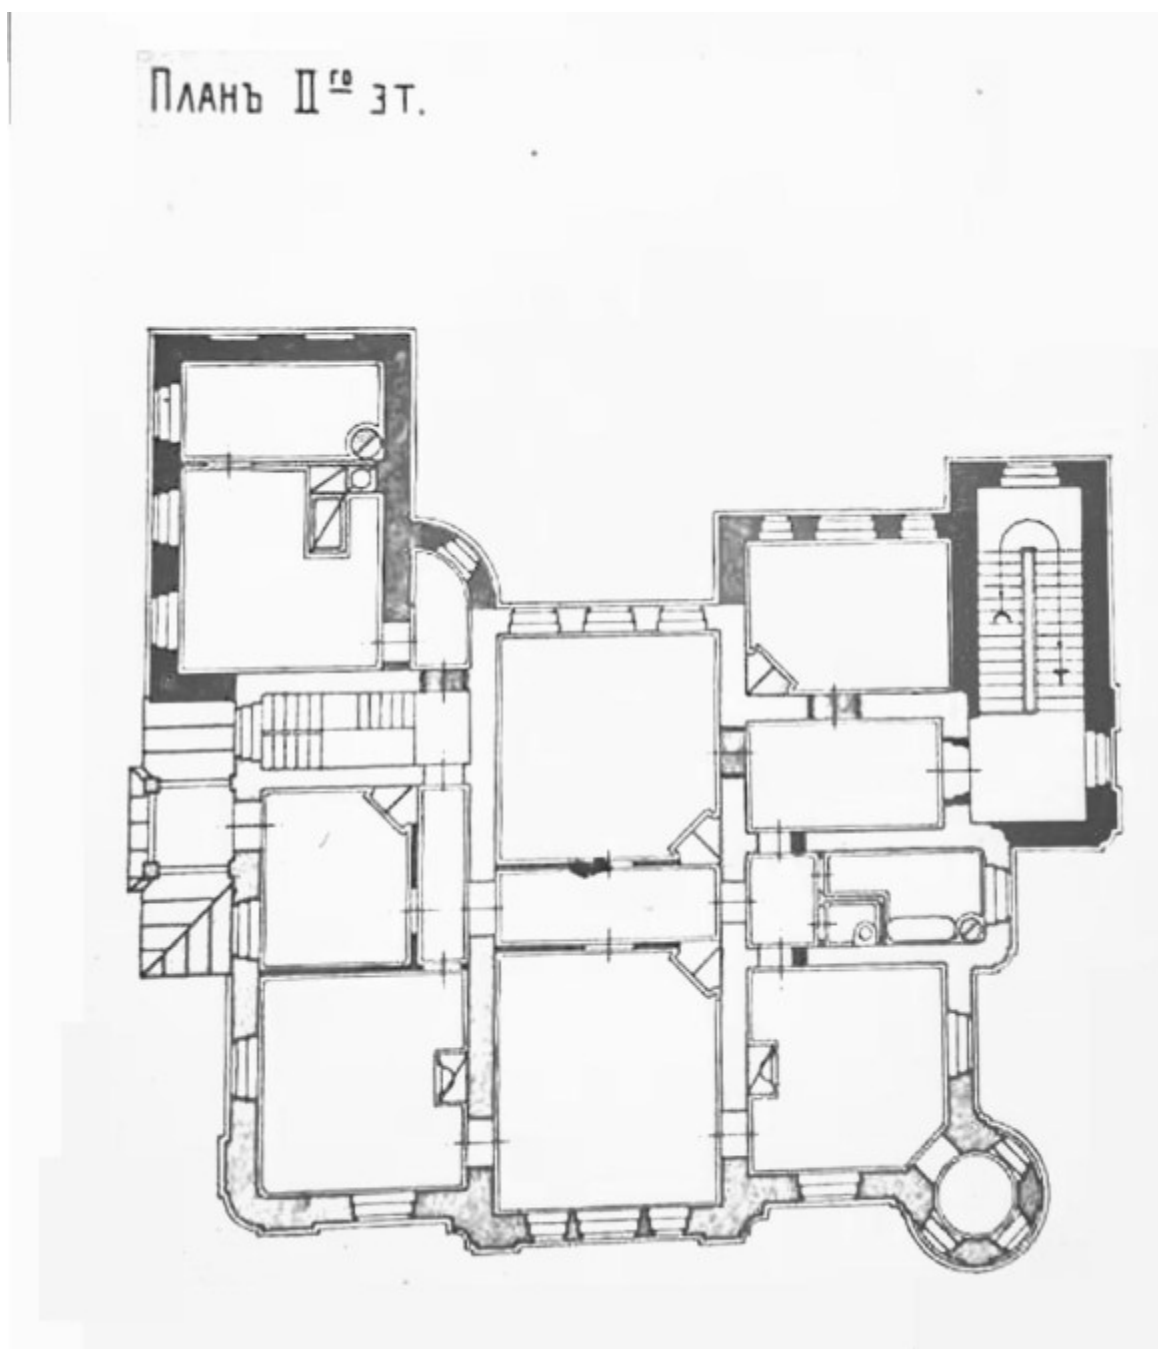
Илл. 14. Дом Товарищества русских паровых маслобоек. Курляндская ул., 37-39 (старый адрес). Проект надстройки лицевого флигеля. 1904 г. План 2 этажа. ЦГИА СПб. Ф. 513. Оп. 102. Д. 5521.

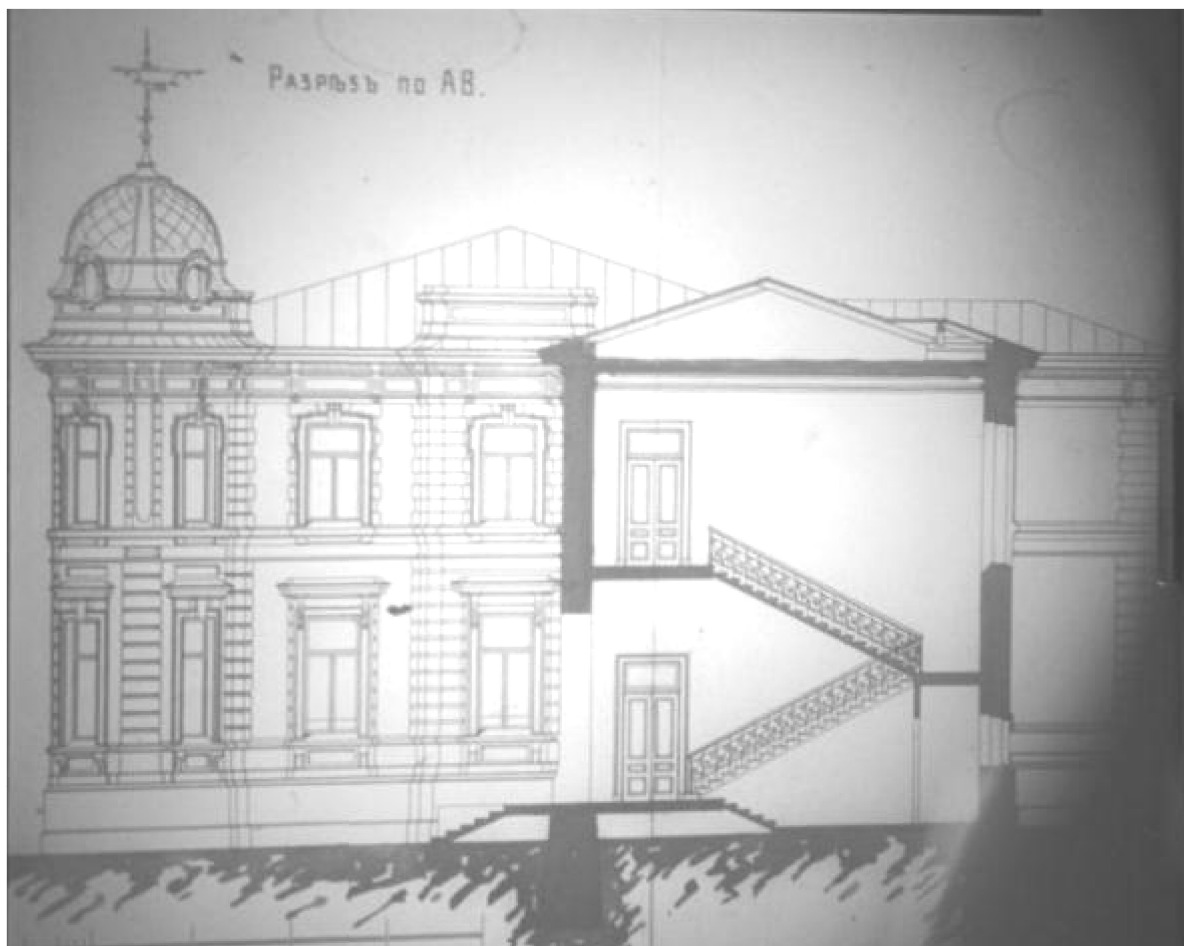
Илл. 15. Дом Товарищества русских паровых маслобоек. Курляндская ул., 37-39 (старый адрес). Проект надстройки лицевого флигеля. 1904 г. Боковой фасад и разрез. ЦГИА СПб. Ф. 513. Оп. 102. Д. 5521.

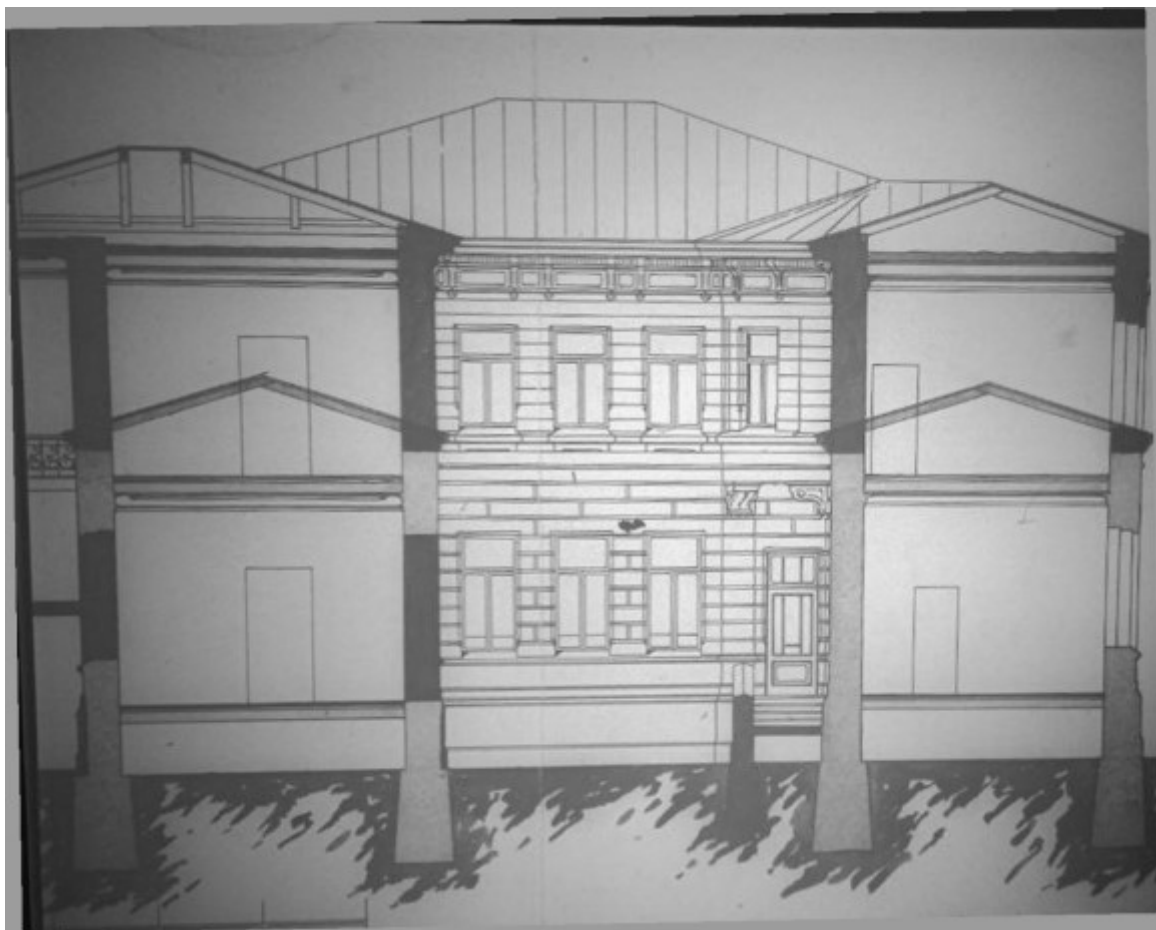
Илл. 16. Дом Товарищества русских паровых маслобоек. Курляндская ул., 37-39 (старый адрес). Проект надстройки лицевого флигеля. 1904 г. Задний фасад и разрезы боковых пристроек. ЦГИА СПб. Ф. 513. Оп. 102. Д. 5521.

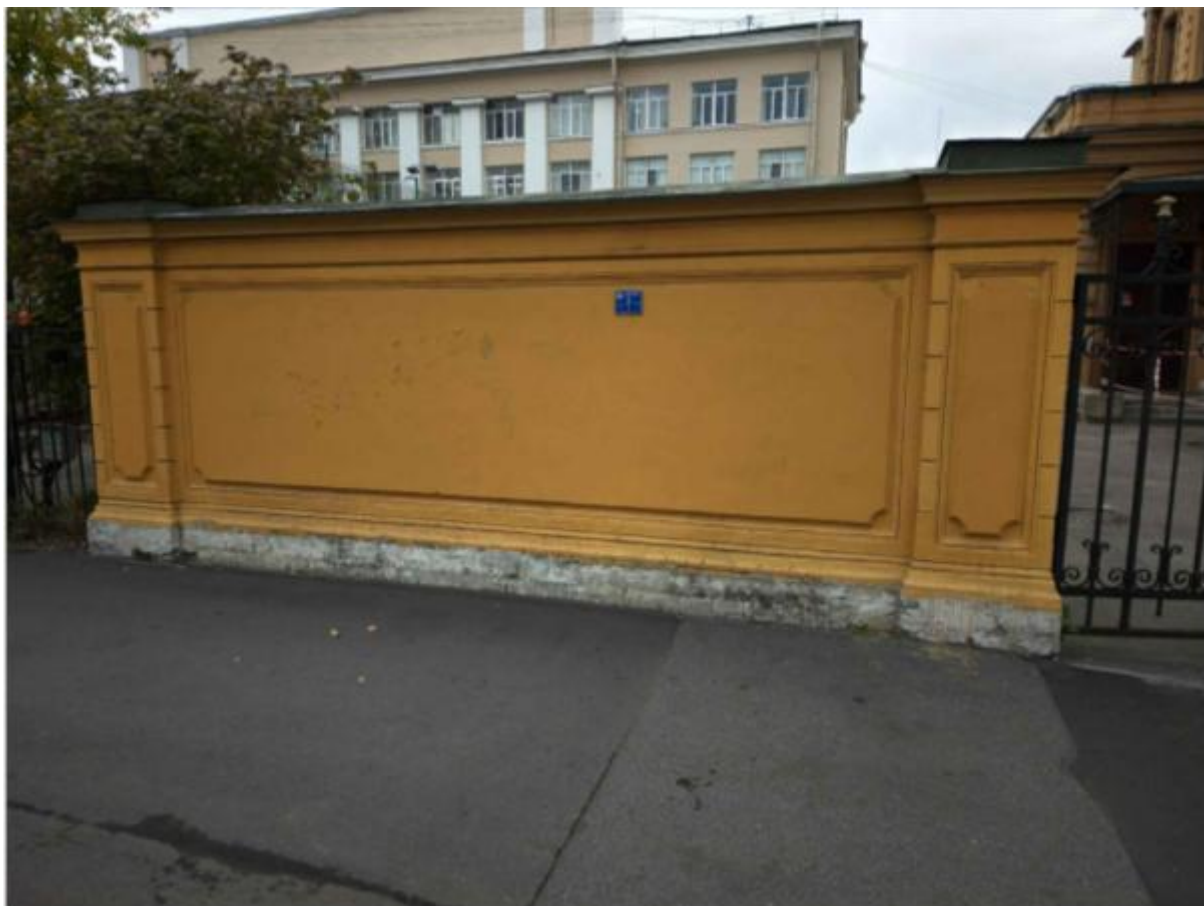
Фото 3. Объект культурного наследия регионального значения «Дом Товарищества русских паровых маслобоек с палисадником и оградой», расположенный по адресу: г. Санкт-Петербург, Курляндская, дом 41. Литера А. Фрагмент ограды.

*Металлические секции ограды* окрашены в чёрный цвет, пики и навершия выделены золотым. Наблюдаются шелушения, утраты окрасочного слоя, следы продуктов коррозии, непрофессиональная окраска с подтёками, механические деформации декоративных элементов. Отсутствует одна из секций ограды.

Металлические элементы ограды, предусмотрено: восстановление утраченной кованой секции ограждения, рихтовка деформированных элементов, расчистка от окрасочных слоев и коррозии, восстановление защитно-окрасочного слоя эмалью по металлу для наружных работ, рихтовка деформированных участков свесов и обрамлений окрытий каменных простенков ограждения из листовой стали исправление крена кирпичного столба ограждения.

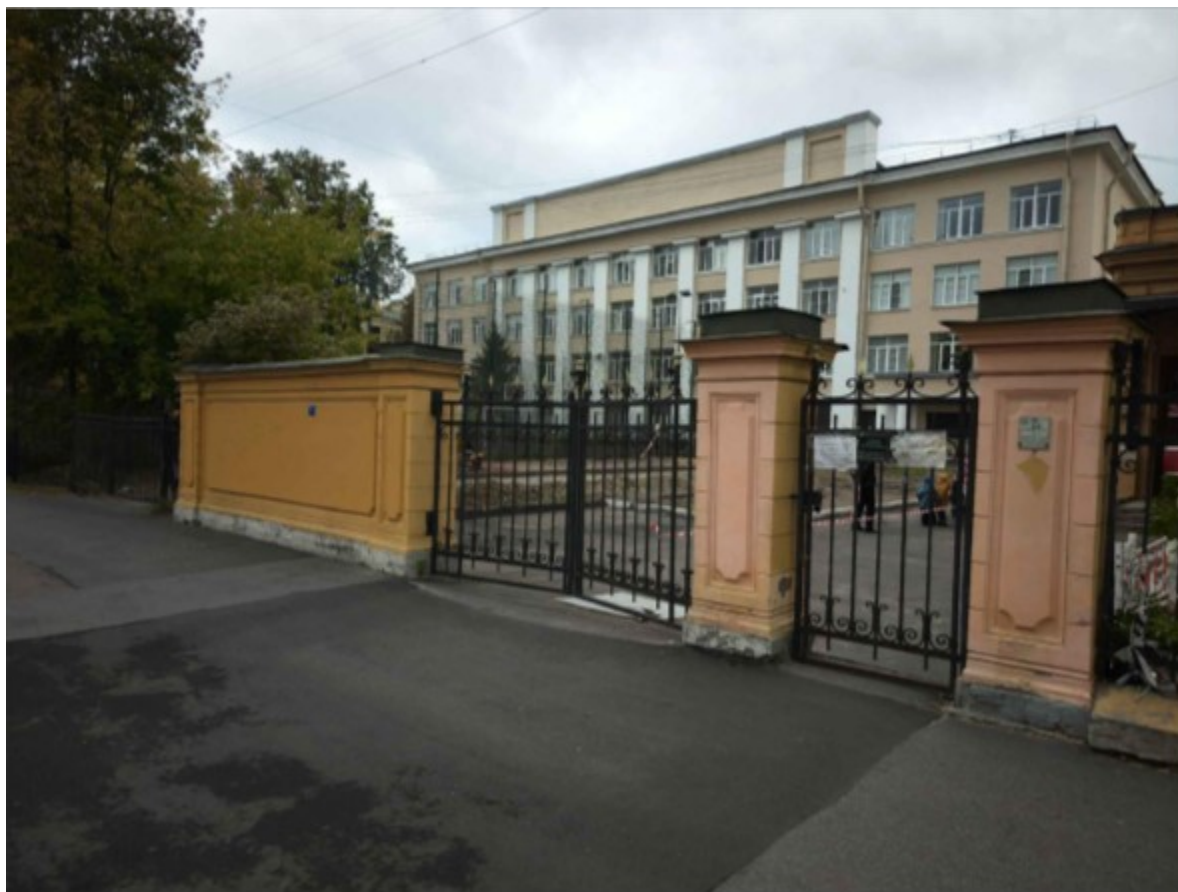
Фото 4. Объект культурного наследия регионального значения «Дом Товарищества русских паровых маслобоек с палисадником и оградой», расположенный по адресу: г. Санкт-Петербург, Курляндская, дом 41. Литера А. Фрагмент ограды здания с воротами и калиткой.

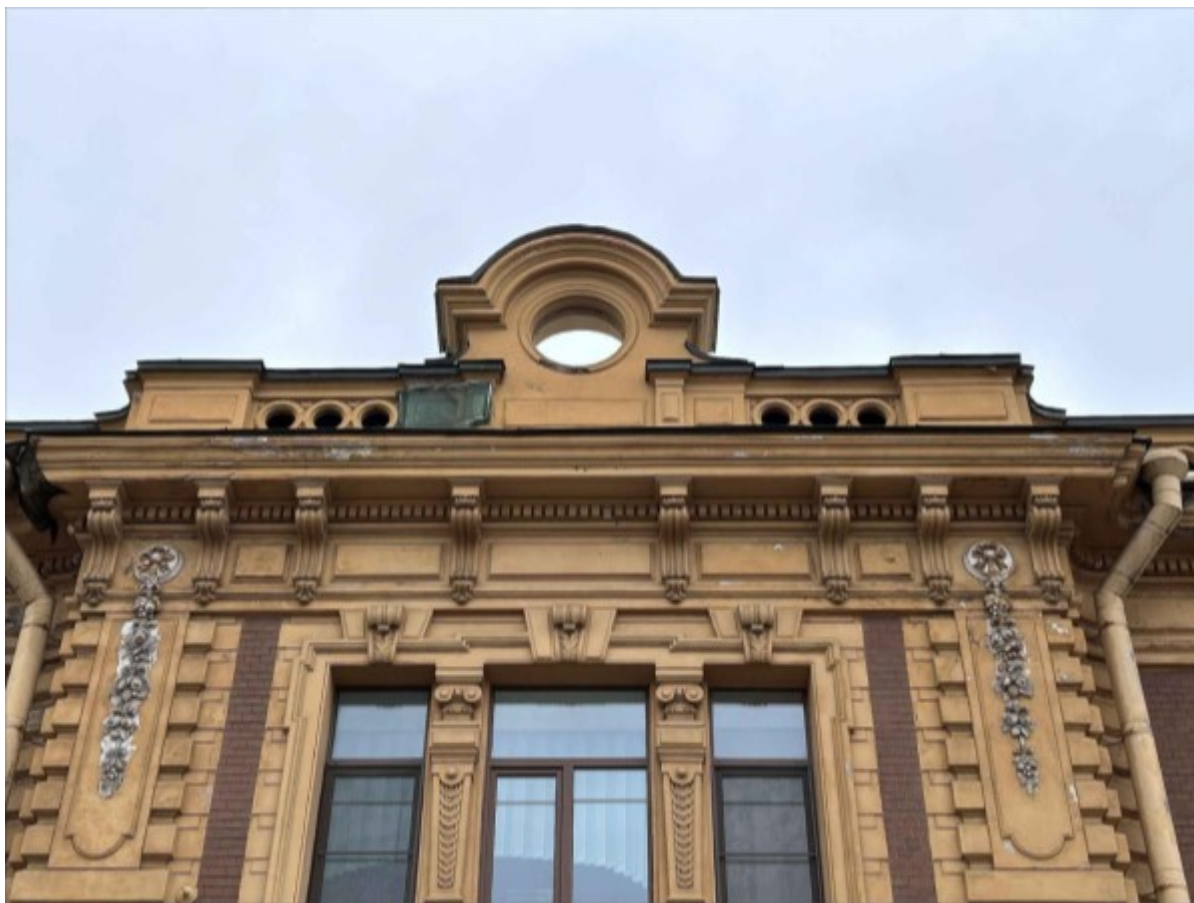
Фото 5. Объект культурного наследия регионального значения «Дом Товарищества русских паровых маслобоек с палисадником и оградой», расположенный по адресу: г. Санкт-Петербург, Курляндская, дом 41. Литера А. Лицевой фасад, фигурный аттик в завершении центральной оси ризалита.

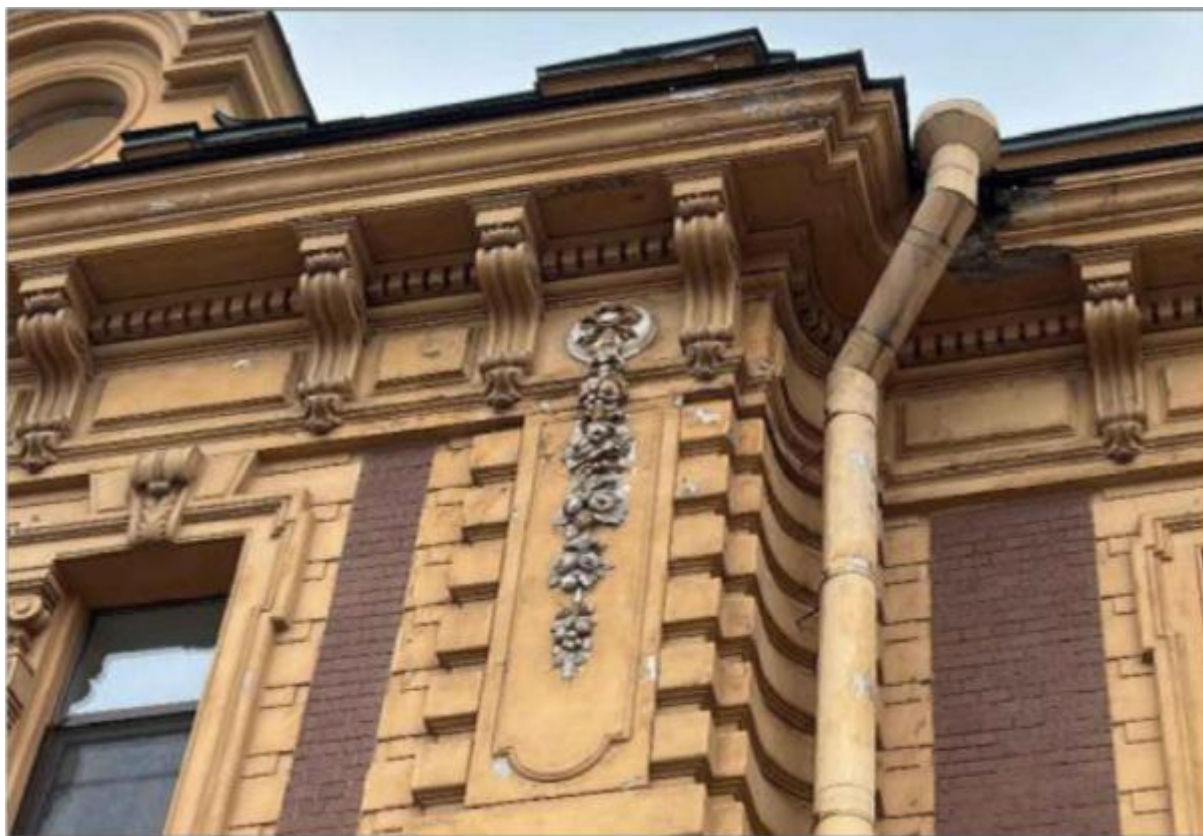
Фото 6. Объект культурного наследия регионального значения «Дом Товарищества русских паровых маслобоек с палисадником и оградой», расположенный по адресу: г. Санкт-Петербург, Курляндская, дом 41. Литера А. Лицевой фасад, венчающий профилированный раскрепованный карниз на каннелированных кронштейнах.

- Загрязнение окрасочного слоя.
- Деструкция и растрескивание окрасочного слоя.
- Сеть микротрещин на поверхности штукатурного слоя.
- Бухчение штукатурных слоёв, трещины.
- Утраты фрагментов штукатурной отделки.
