## АКТ

по результатам государственной историко-культурной экспертизы проектной документации на проведение работ по сохранению объекта культурного наследия регионального значения «Дом Товарищества русских паровых маслобоек с палисадником и оградой», расположенного по адресу: г. Санкт-Петербург, Курляндская, дом 41<sup>1</sup>: «Проект ремонта и реставрации фасадов, крыши и ограды», разработанной ООО «СитиПроектСтрой» в 2025 г. (шифр 88-НПР/25)

г. Санкт-Петербург  
2026

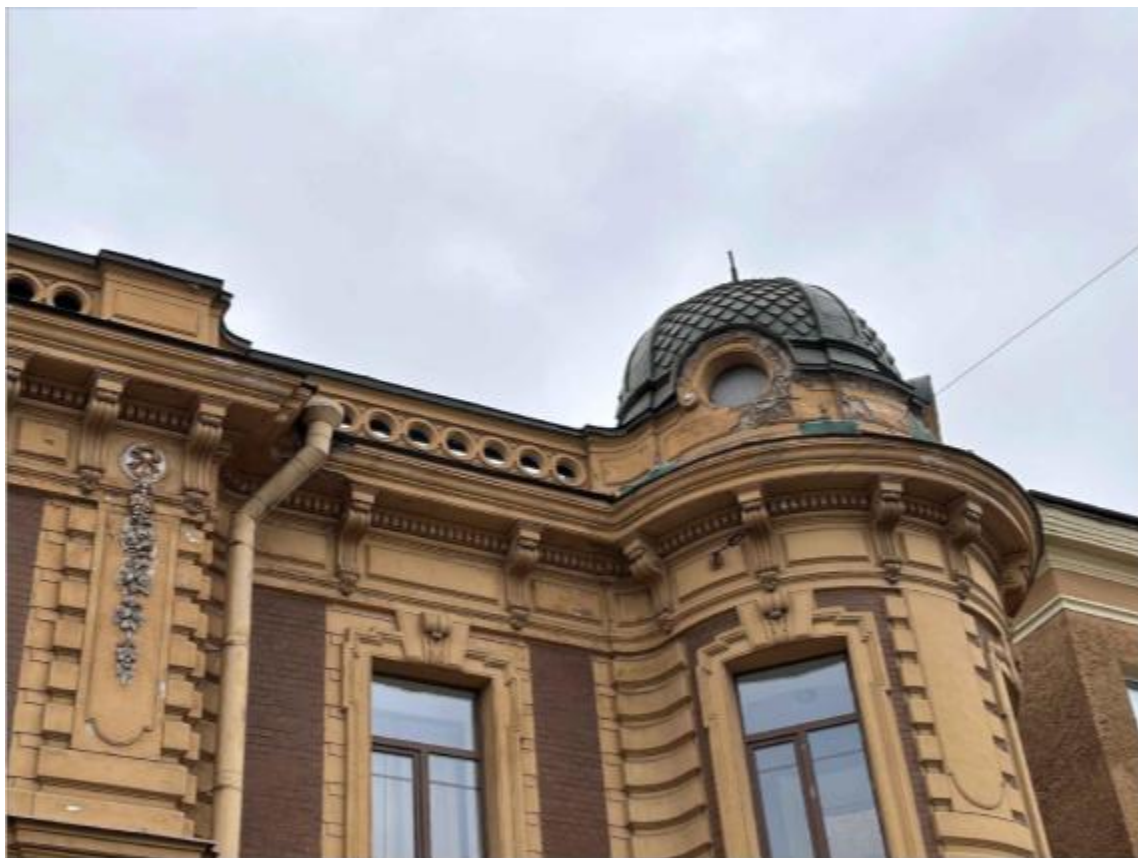
Фото 7. Объект культурного наследия регионального значения «Дом Товарищества русских паровых маслобоек с палисадником и оградой», расположенный по адресу: г. Санкт-Петербург, Курляндская, дом 41. Литера А. Лицевой фасад, юго-восточная часть, завершение эркера, купол.

Покрытие купола ротонды из металлической черепицы сохраняется. Предусмотрены: очистка, обработка существующего покрытия антикоррозионным составом, грунтовка, окраска поверхности.

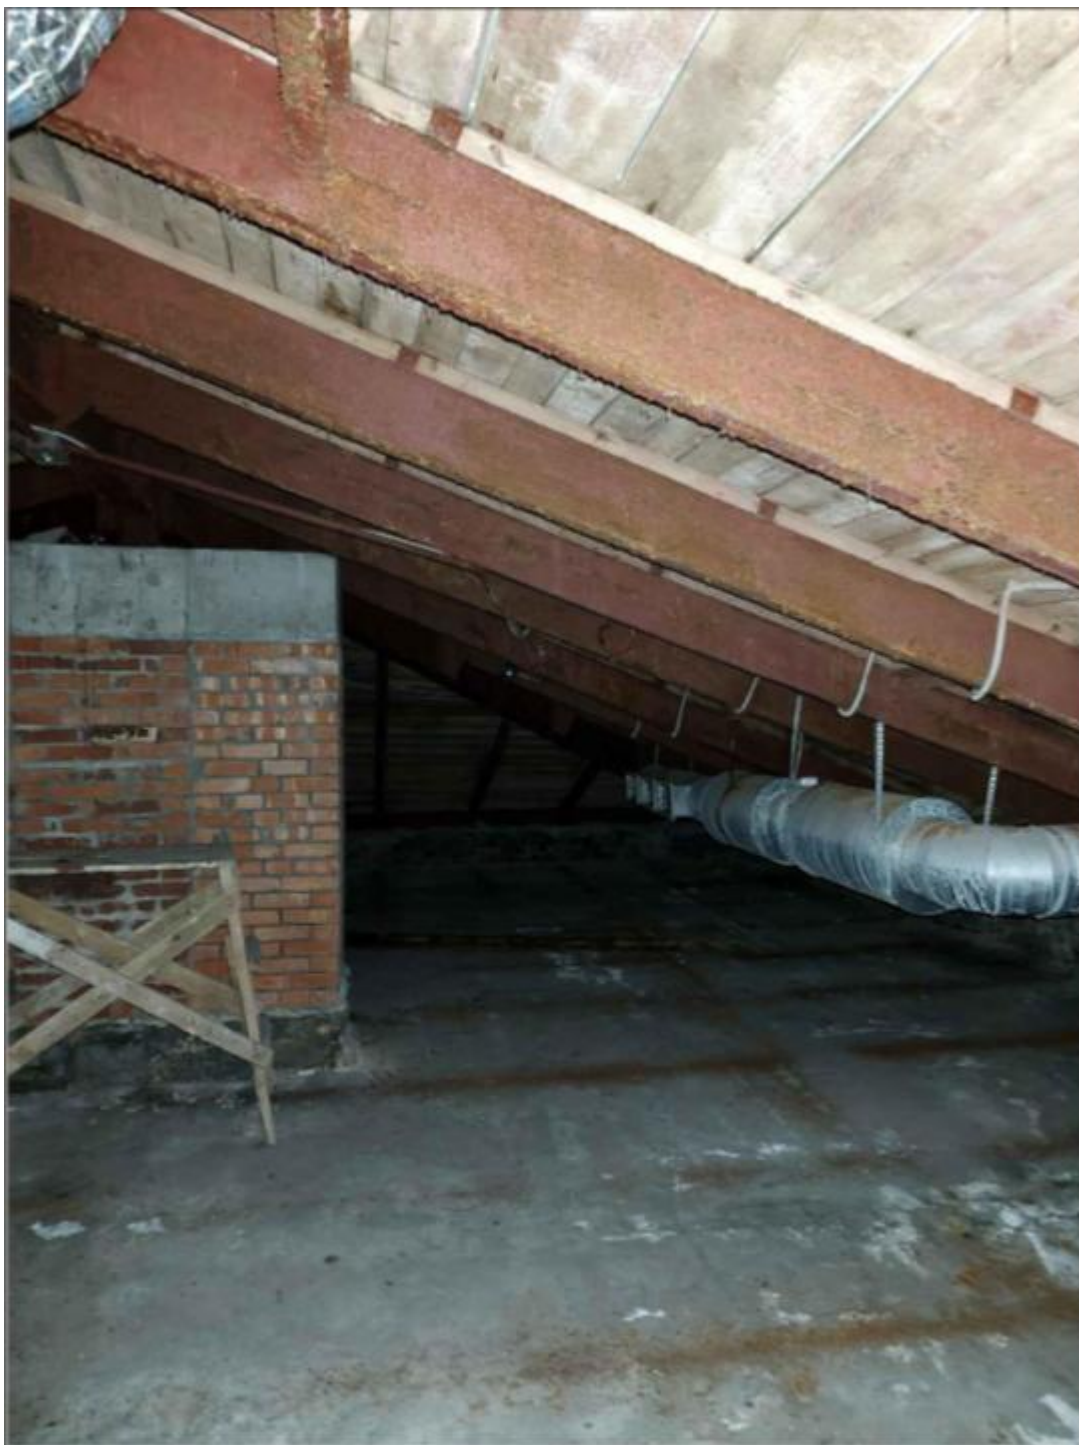
Фото 15. Объект культурного наследия регионального значения «Дом Товарищества русских паровых маслобоек с палисадником и оградой», расположенный по адресу: г. Санкт-Петербург, Курляндская, дом 41. Литера А. Помещение чердака. Стропильная система.

Ремонт крыши: демонтаж кровельного покрытия, деревянной обрешетки и контробрешетки, зачистка стальной стропильной системы от старого окрасочного слоя и коррозии, обработка антикоррозионным составом, устройство контробрешетки, сплошного деревянного настила и деревянного каркаса для формирования контруклона от аттика, установка ендовых нащельников, устройство металлического фальцевого покрытия кровли, монтаж покрытия контруклона из гладкой листовой стали, монтаж коньковых нащельников, устройство окрытий аттика (парапета), устройство водосточной системы.

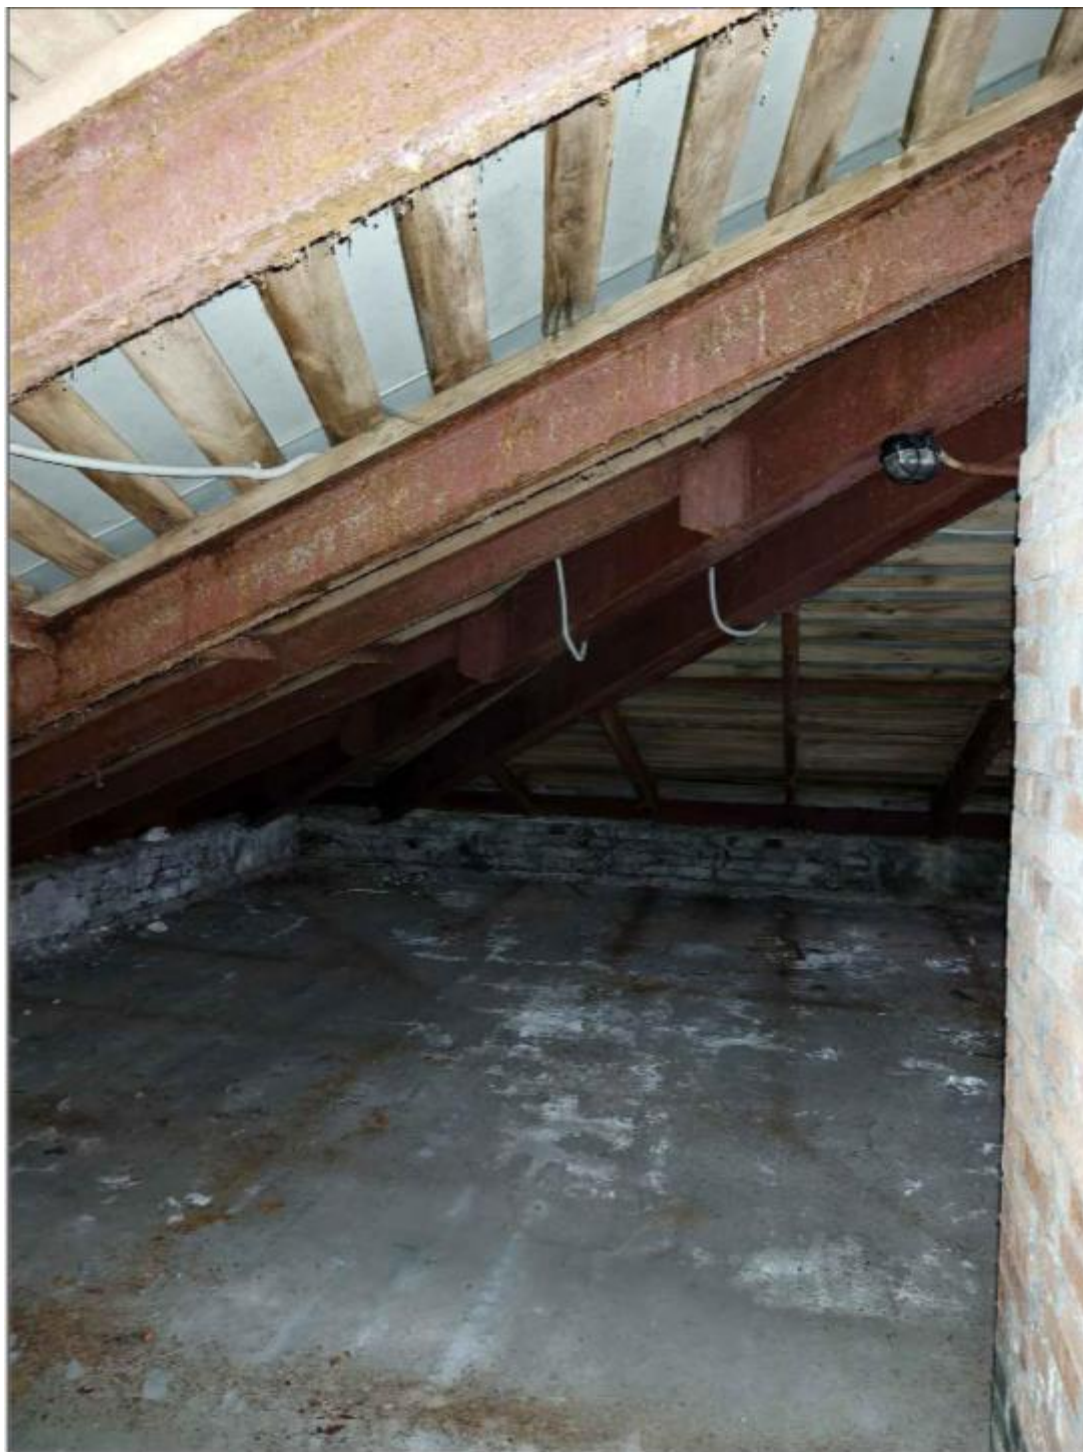
Фото 16. Объект культурного наследия регионального значения «Дом Товарищества русских паровых маслобоен с палисадником и оградой», расположенный по адресу: г. Санкт-Петербург, Курляндская, дом 41. Литера А. Помещение чердака. Стропильная система.

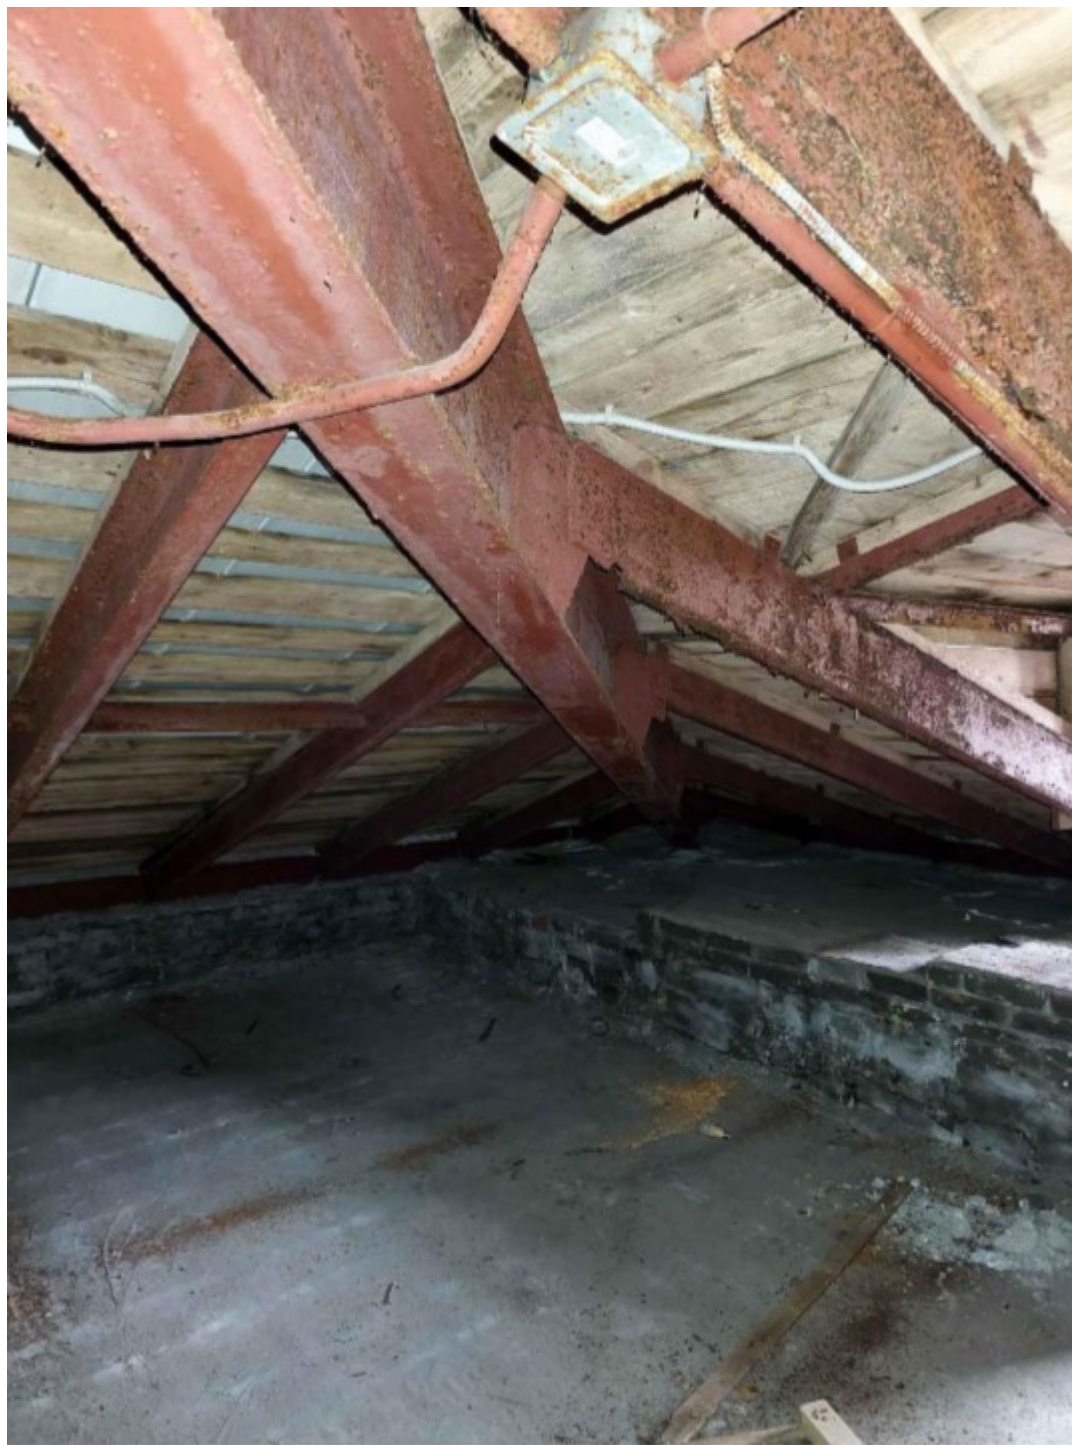
Фото 17. Объект культурного наследия регионального значения «Дом Товарищества русских паровых маслобоек с палисадником и оградой», расположенный по адресу: г. Санкт-Петербург, Курляндская, дом 41. Литера А. Помещение чердака. Стропильная система.
