**Акт**

**по результатам государственной историко-культурной экспертизы проектной документации на проведение работ по сохранению выявленного объекта культурного наследия «Дом Ф.В. Шеффера», расположенного по адресу: г. Санкт-Петербург, 9-я линия В.О., дом 58, литера А (9-я линия, 58): «Проект приспособления объекта культурного наследия для современного использования (в части перепланировки и переустройства) квартиры №25 по адресу: СПб, 9-я линия В.О., д.58, лит. А» (шифр: 18/7974-11.20), разработанной ГУП «ГУИОН» в 2021 г.**

Определение соответствия проектной документации на проведение работ по сохранению выявленного объекта культурного наследия «Дом Ф.В. Шеффера», расположенного по адресу: г. Санкт-Петербург, 9-я линия В.О.,

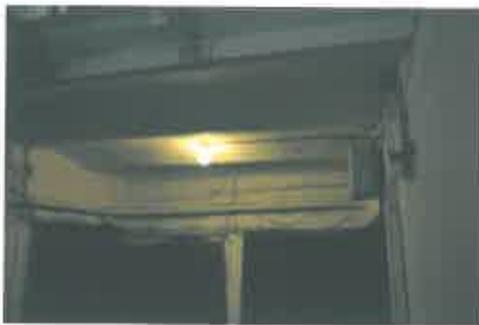
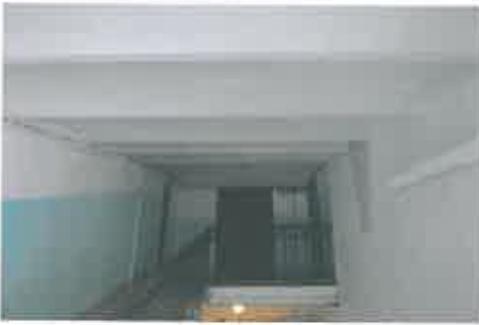
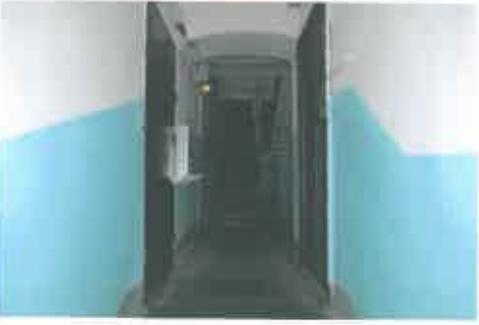
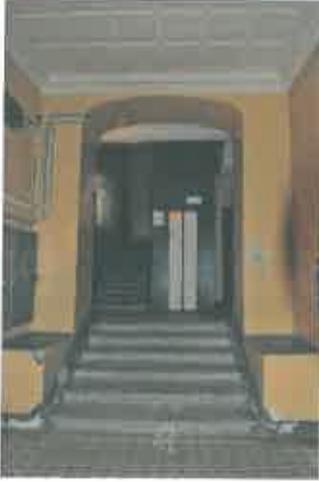
2	<p>Конструктивная система здания:</p>	<p>исторические конструкции:</p> <p>наружные и внутренние капитальные стены – материал (кирпич), местоположение;</p> <p>исторические отметки плоских междуэтажных перекрытий;</p> <p>своды:</p> <p>межэтажные лестничные площадки лестницы Л3 на прусских сводах по металлическим балкам, в завершении лестничного объема лестницы Л3 - прусские своды по металлическим балкам;</p> <p>арка с коробовым завершением в вестибюле при входе на лестницу Л-3, в вестибюле парадного входа;</p> <p>лестницы :</p> <p>парадная лестница Л1:</p> <p>Л1 - местоположение, габариты, конструкция (марши по косоурам), тип (двухмаршевая), межэтажные площадки на сводах по металлическим балкам, материал ступеней (лещадная плита);</p>

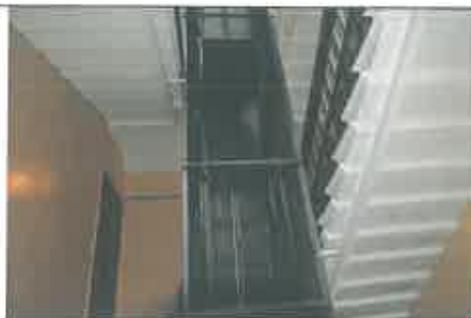
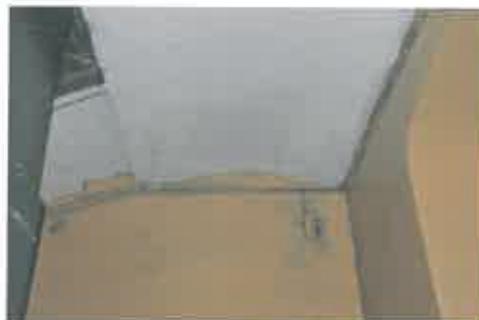
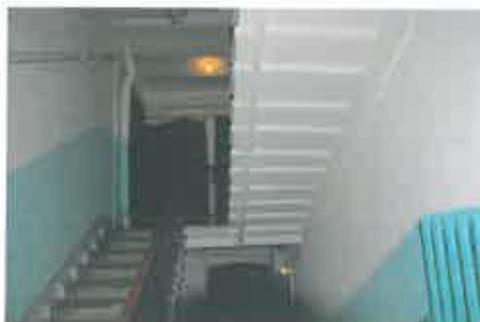
лестница Л3:  
Л3 - местоположение, габариты, конструкция (марши по косоурам), межэтажные площадки на прусских сводах по металлическим балкам, тип (двухмаршевая), материал ступеней (лещадная плита);

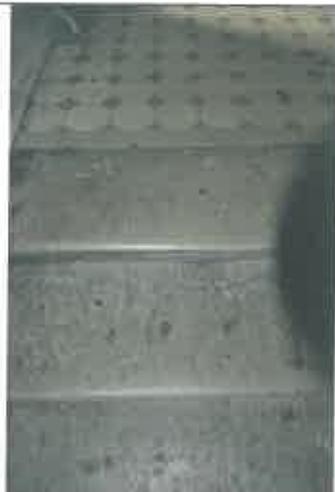
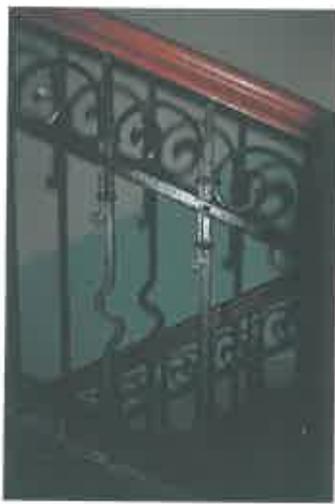
<p>ограждение маршей – материал (черный металл), техника исполнения (ковка, прокат), рисунок (вертикальные стержни прямоугольного сечения с волнообразным изгибом в средней части, в верхней тетиве волнитообразные завитки);</p> <p>поручни – материал (дерево), конфигурация (профилированные).</p>

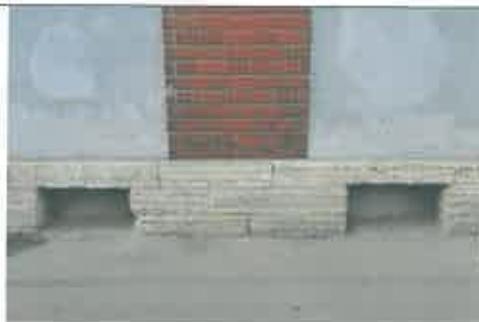
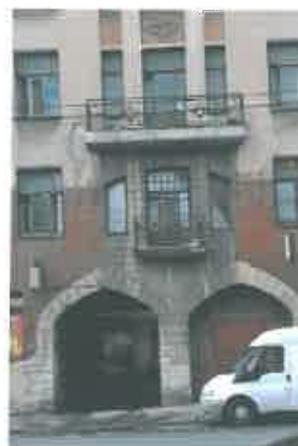
оформление фасада в уровне щипца по центральной оси фасада: штукатурка «под шубу», фланкирующие вставки из глазурованного кирпича «кабанчик» темно-синего цвета;

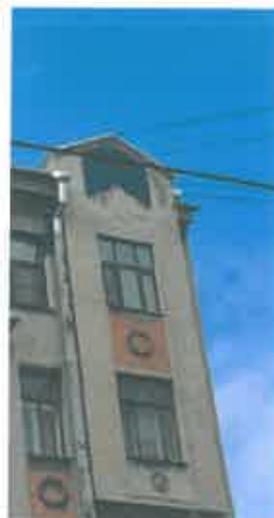
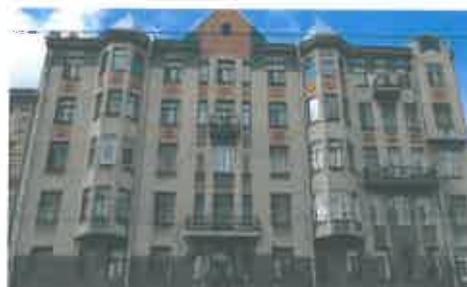
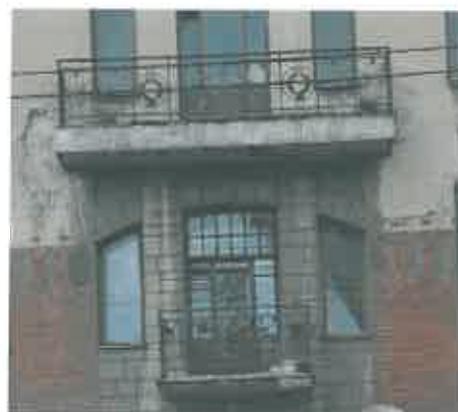
ограждение из черного металла, техника исполнения (прокат, литье, ковка), рисунок ограждения (стержни прямоугольного сечения с наложенными на них: тремя ромбами (овалы и восьмилепестковые розетки в центре), двумя кругами с лавровыми венками в центре);

три балкона на одну световую ось в уровне 2-го, 5-го и 6-го этажей;

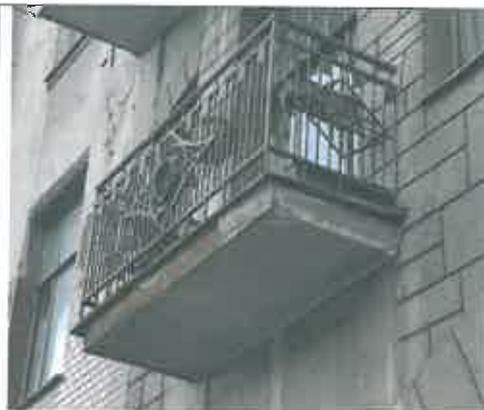
ограждение из черного металла, техника исполнения (прокат, литье, ковка), рисунок ограждения (стержни прямоугольного сечения с наложенными на них: тремя ромбами (лавровый венок и восьмилепестковые розетки в центре ромбов);

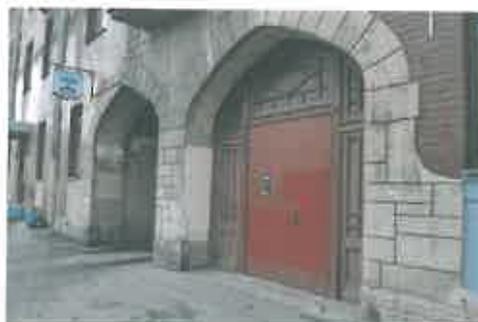
дверные проемы:  
проем парадного входа – местоположение, габариты и конфигурация в виде стрельчатой арки;

дверное заполнение парадного входа:  
материал (дерево), кон - фигурация (двухстворчатое)\*, рисунок (боковые нестворные части полусветлые в средней и верхней части мелкая расстекловка, в нижней части глухие филенки, над дверным проемом фрамуга с мелкой расстекловкой овал в центре;

\*частично утрачено;

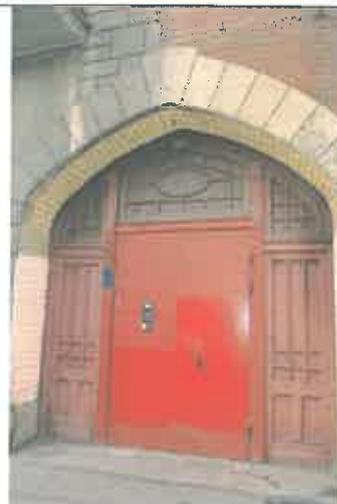
оконные проемы – местоположение, габариты, конфигурация (в том числе с лучковой перемычкой) расположены в разных уровнях, щелевидные окна в уровне 3-5 - го этажей по 6-й и 8-й световым осям, овальный в уровне щипца;

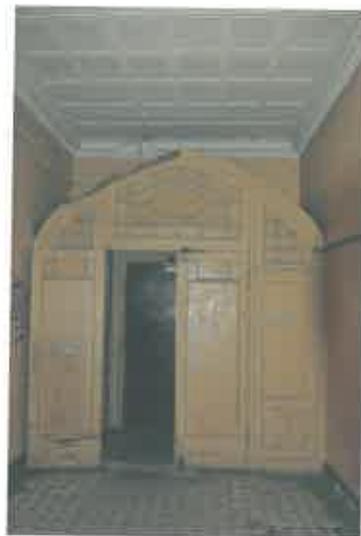
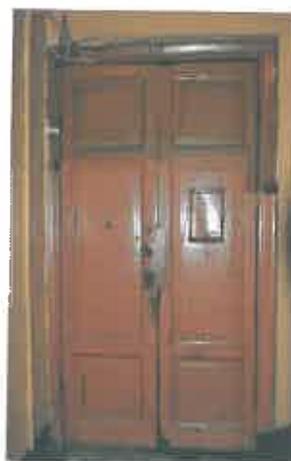
дверные заполнения\*- материал (дерево), конструкция (двустворчатая) рисунок (глухие створки на три филенки в нижней и верхней частях квадратные со скошенными углами, в средней части шестиугольная филенка);

\*сохранены частично.

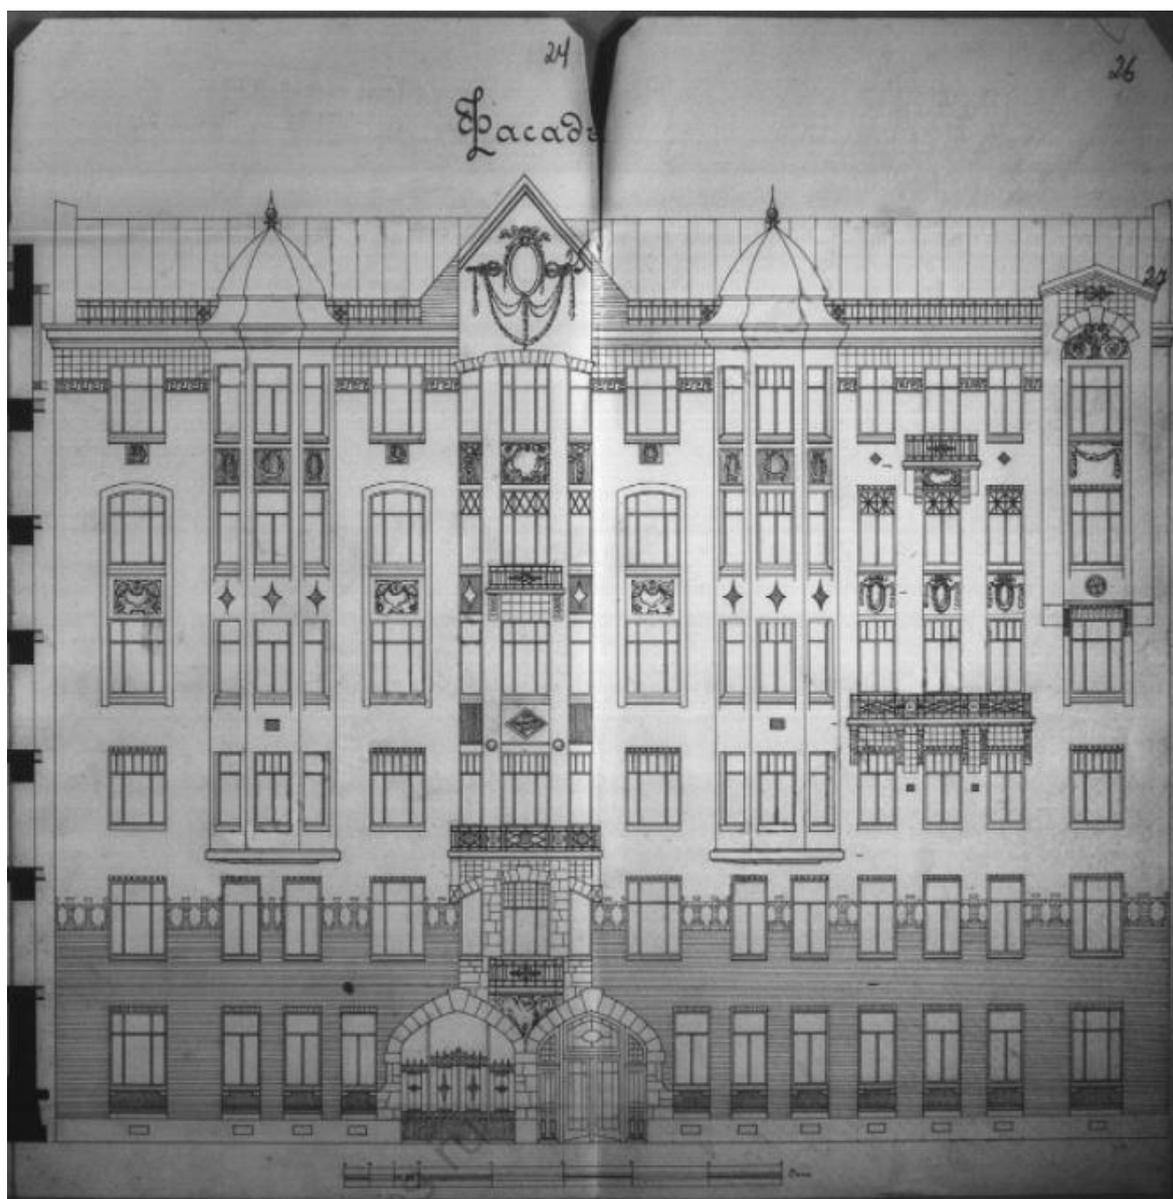
13. Чертеж фасада. 1911 г. ЦГИА СПб ф.515 оп.4 д.2821
