АКТ

по результатам государственной историко-культурной экспертизы проектной документации на проведение работ по сохранению выявленного объекта культурного наследия «Жилой дом», расположенного по адресу: Санкт-Петербург, Московский район, ул. Бассейная, д. 41, лит. А - «Проект по сохранению выявленного объекта культурного наследия «Жилой дом» (приспособление для современного использования помещений 1-Н, 17-н), расположенных по адресу: Санкт-Петербург, Московский район, ул. Бассейная, д. 41, лит. А.

РАЗДЕЛ 3. Архитектурные решения. Шифр 21-07-20-АР», выполненной в 2022 г. ООО «АКБ «ВАЙСС». ШИФР 21-07-20.

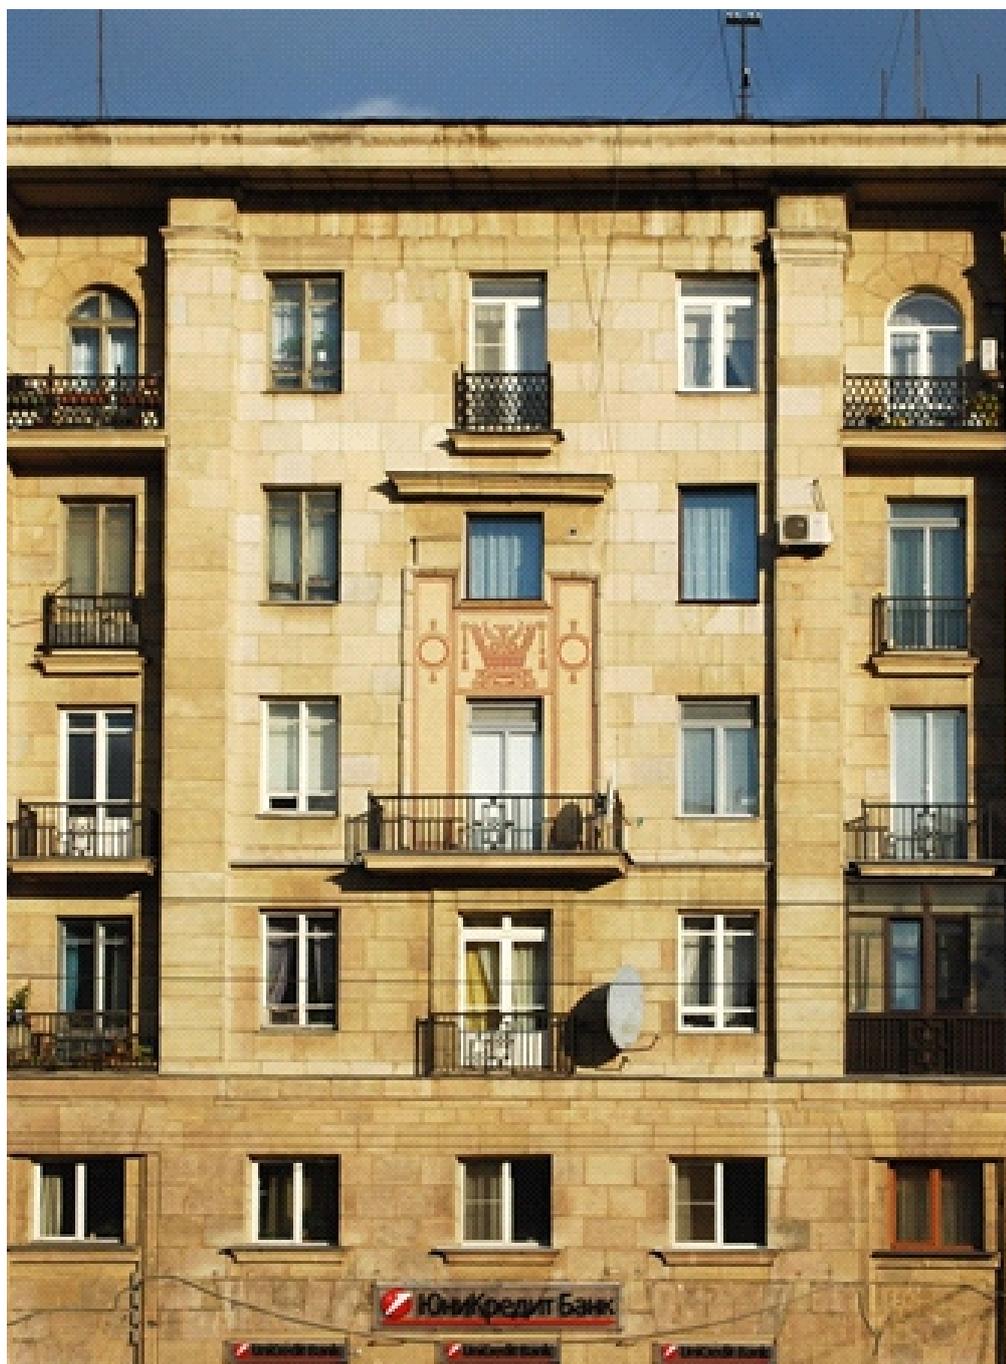
Ил.10 «Помпейская» роспись. Фото С. Васильев. 06.10.2008. — CityWalls
— Архитектурный сайт Санкт-Петербурга [Электронный ресурс].
URL:<http://www.citywalls.ru/photo148138.html>

«Помпейские» росписи– прием, возрожденный московским архитектором Иваном Жолтовским.

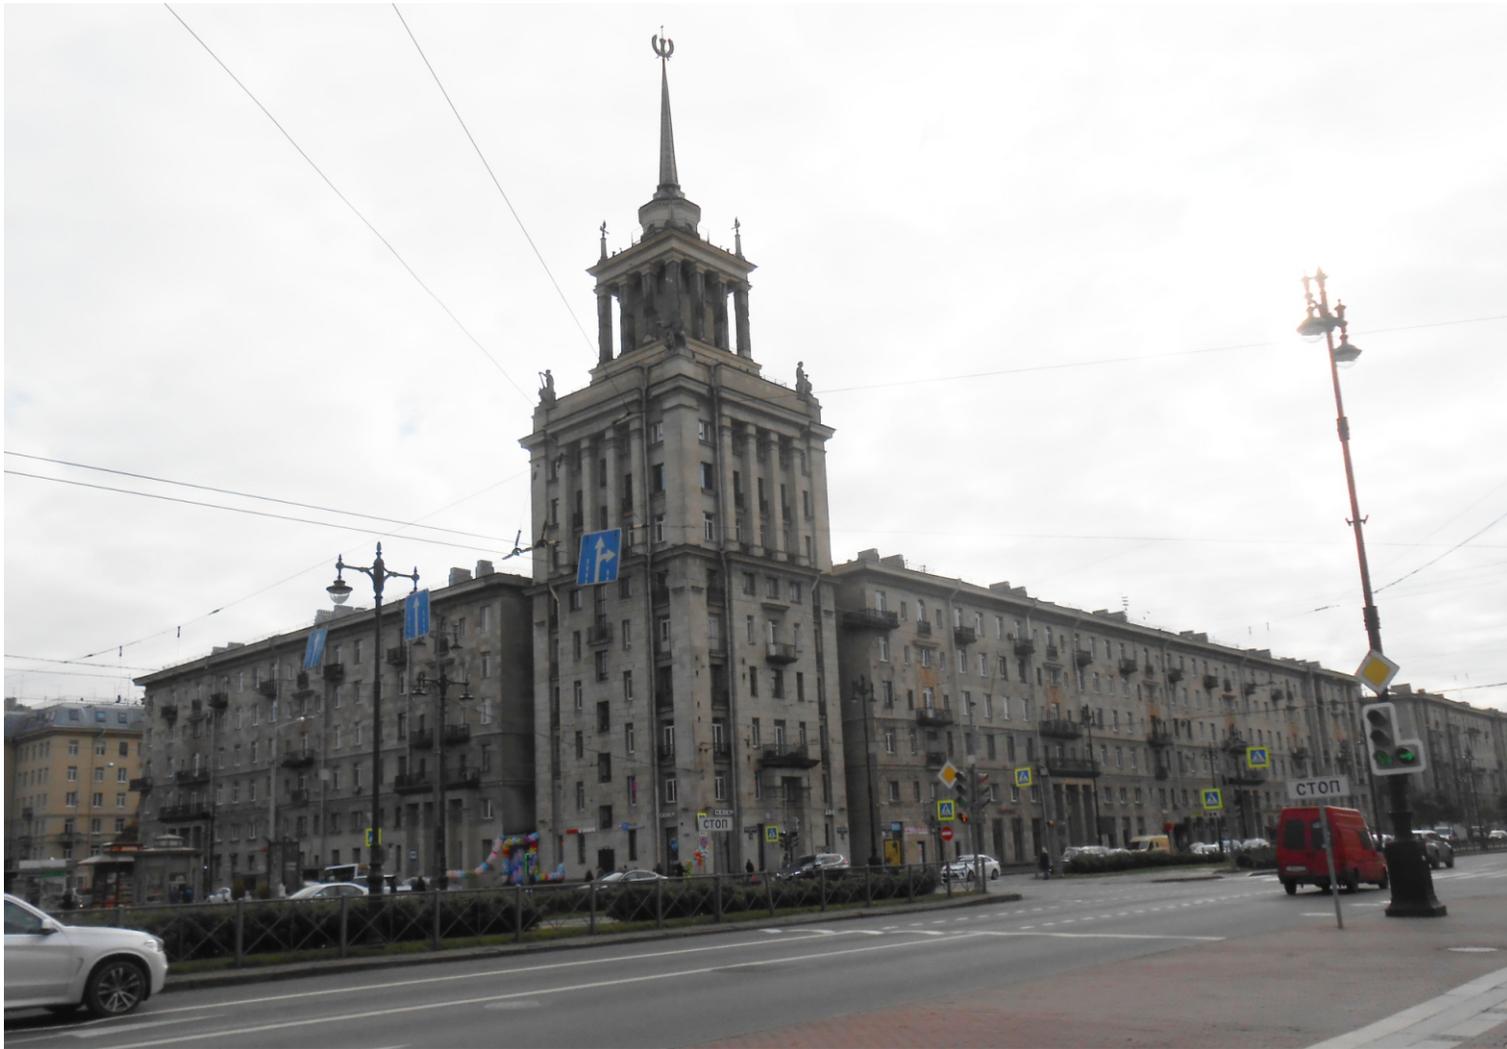
1. “Жилой дом”.
Санкт-Петербург, Московский район, ул. Бассейная, д. 41, лит. А.
Вид на лицевые фасады по Московскому пр. и Бассейной ул.
Фото: 20.05.2022 г.

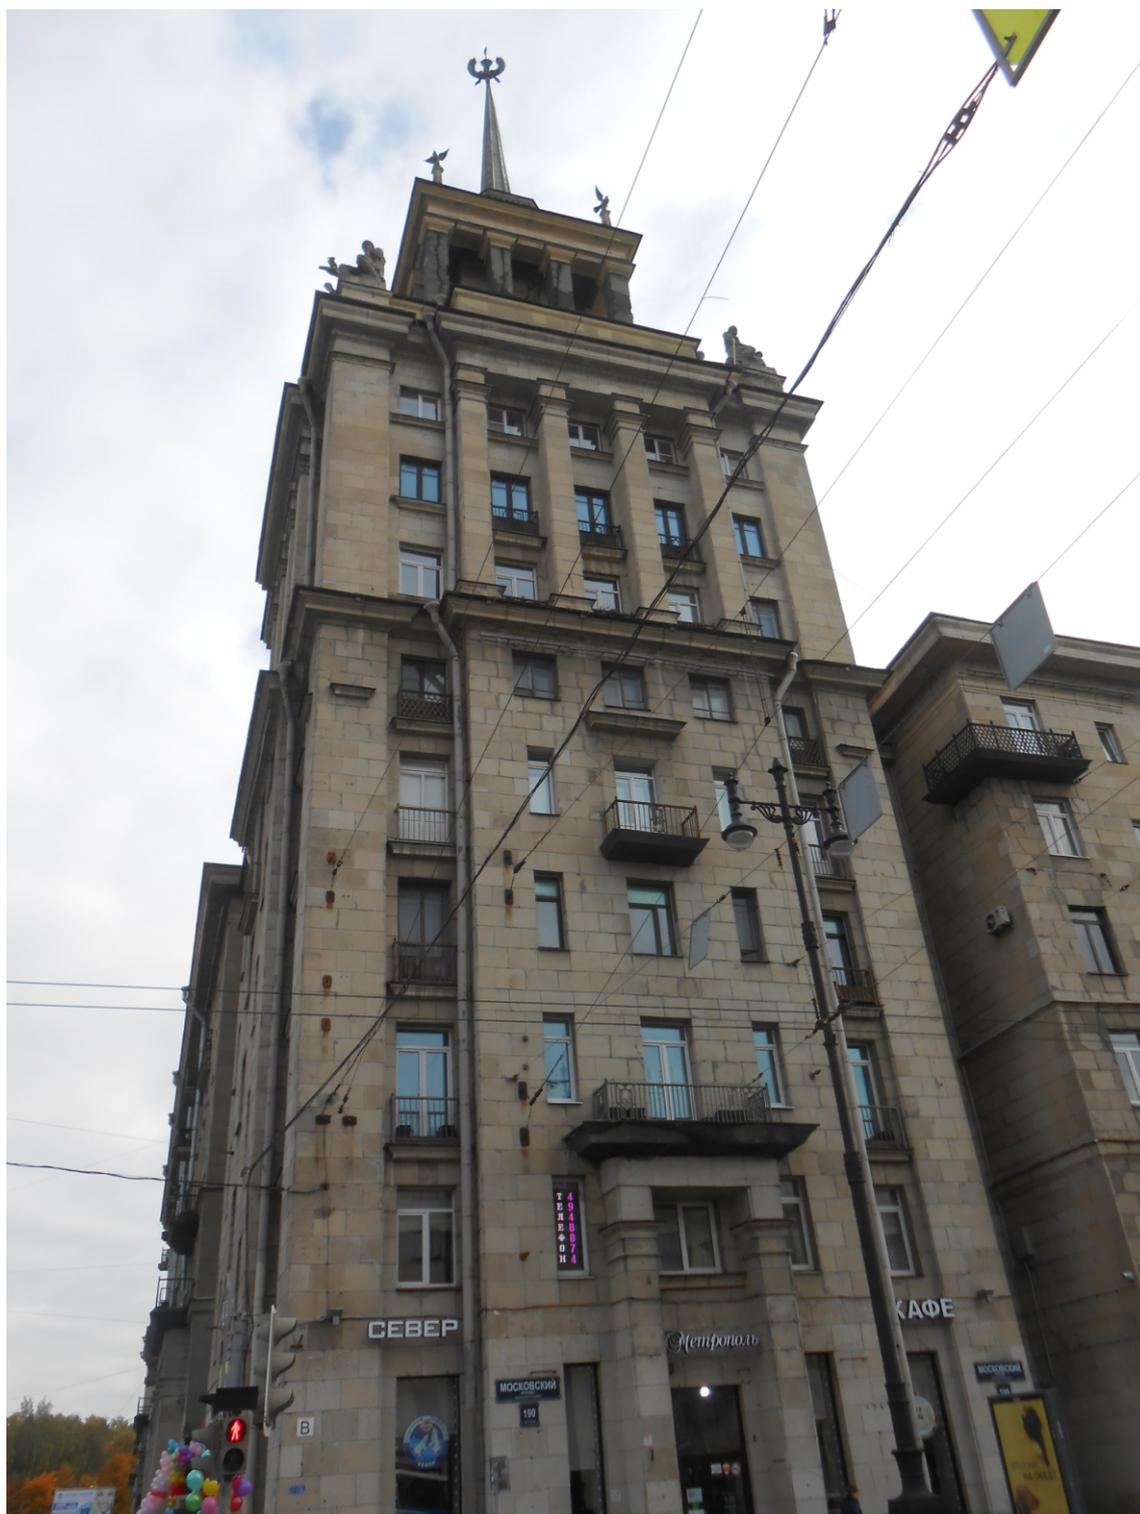
2. “Жилой дом”.
Санкт-Петербург, Московский район, ул. Бассейная, д. 41, лит. А.
Вид на угловую башню.
Фото: 20.05.2022 г.

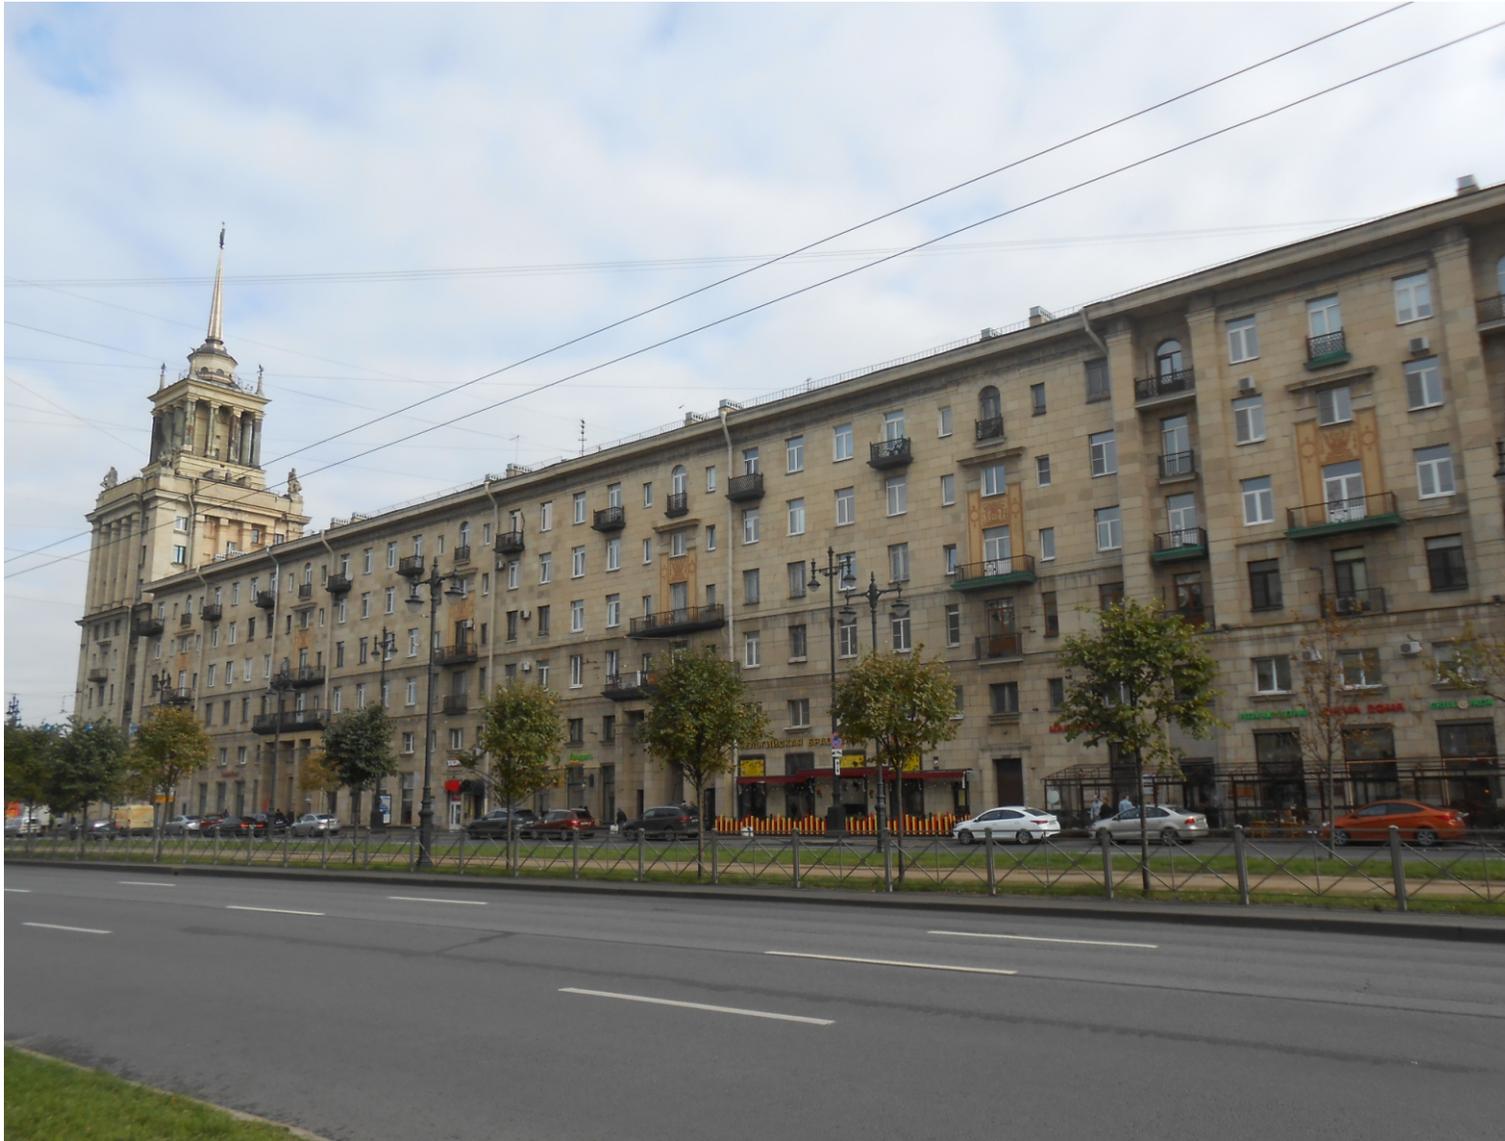
3. “Жилой дом”.
Санкт-Петербург, Московский район, ул. Бассейная, д. 41, лит. А.
Лицевой фасад по Московскому пр.
Фото: 20.05.2022 г.

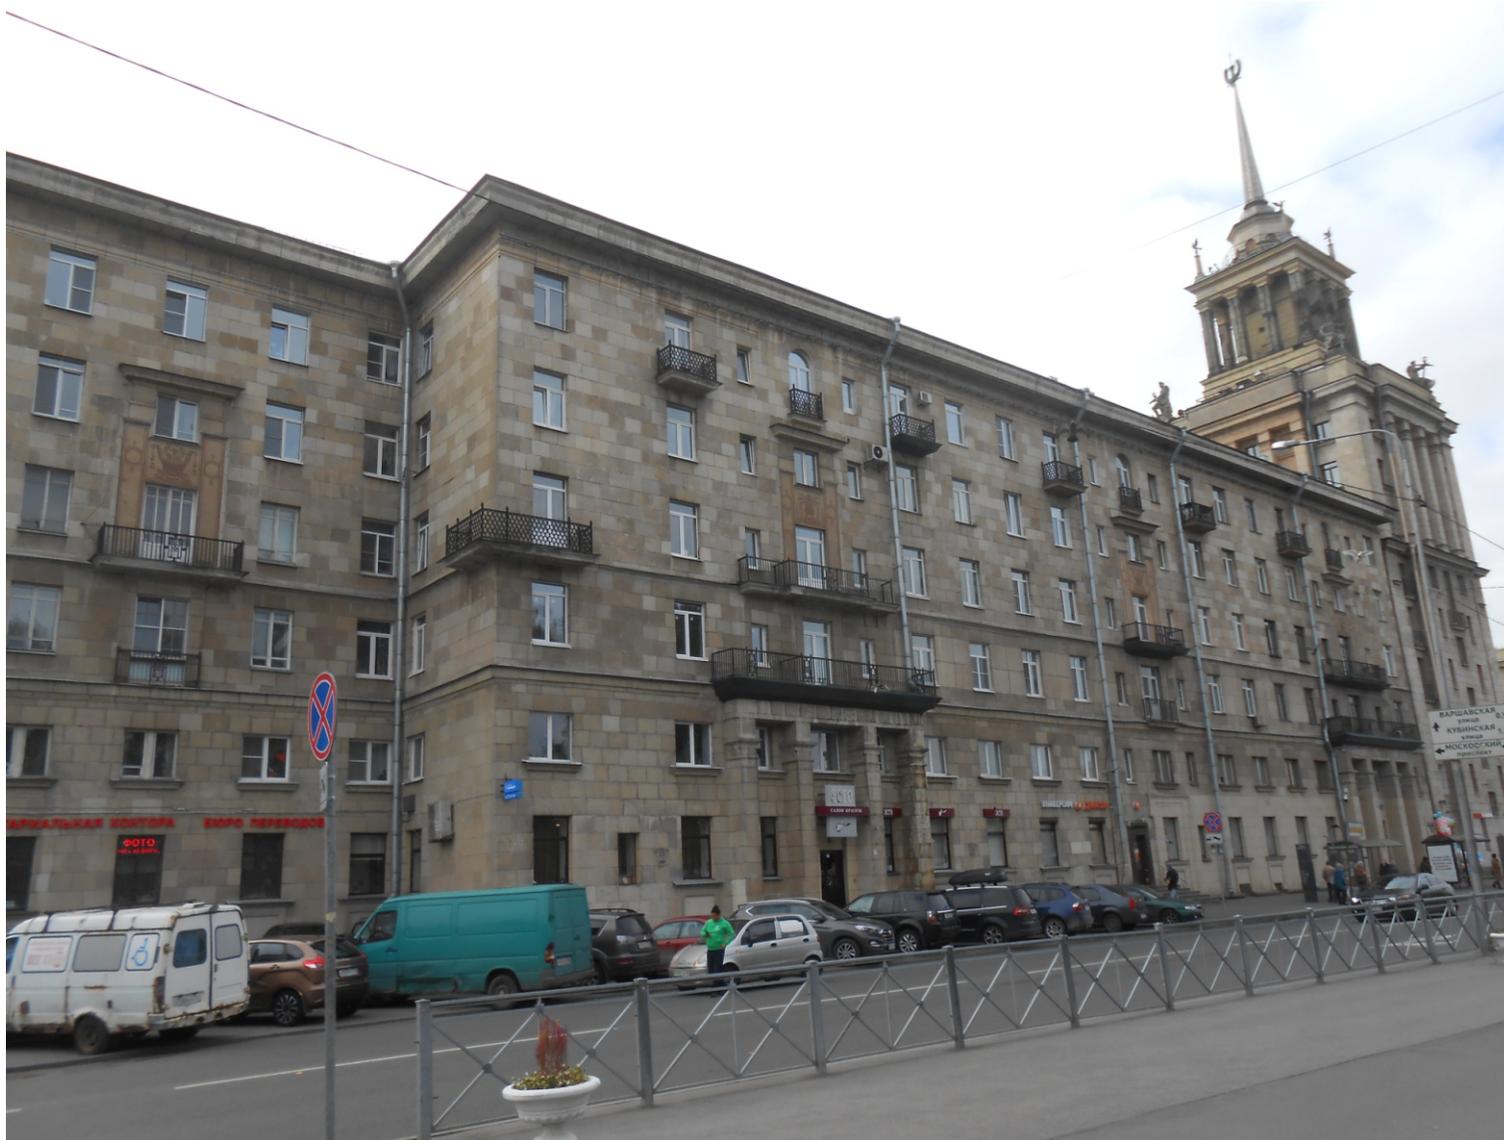
4. “Жилой дом”.
Санкт-Петербург, Московский район, ул. Бассейная, д. 41, лит. А.
Лицевой фасад по Бассейной ул.
Фото: 20.05.2022 г.

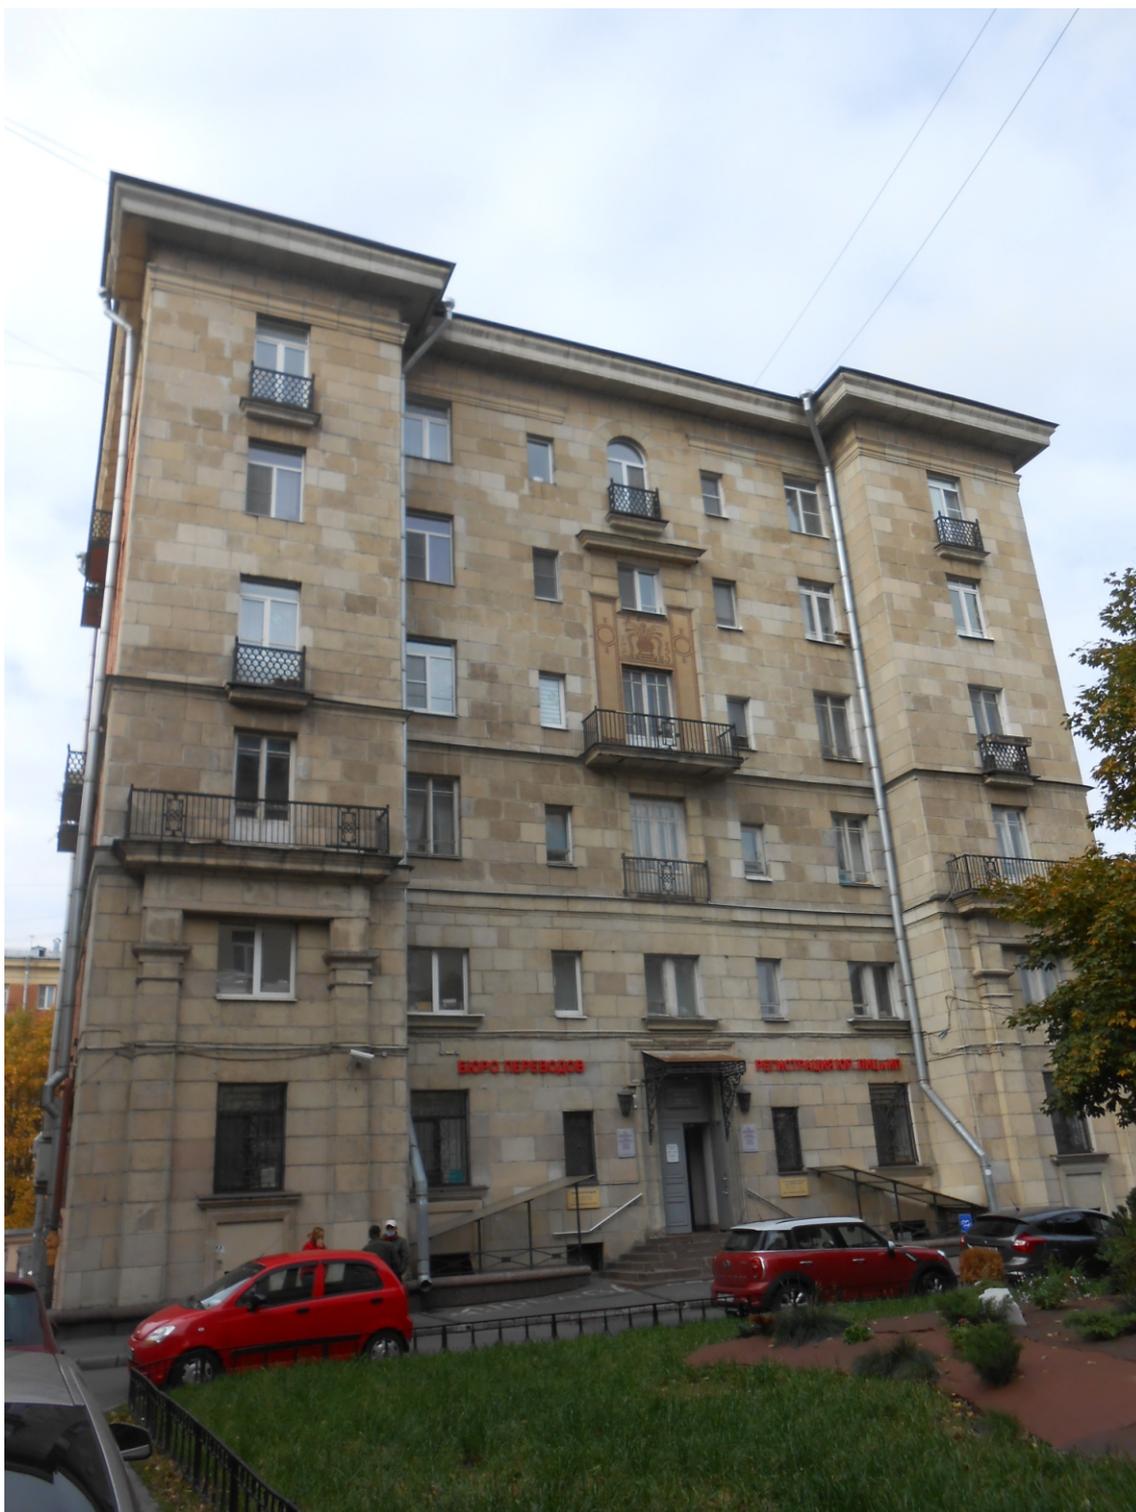
6. “Жилой дом”.
Санкт-Петербург, Московский район, ул. Бассейная, д. 41, лит. А.
Торцевой фасад по Бассейной ул.
Фото: 20.05.2022 г.

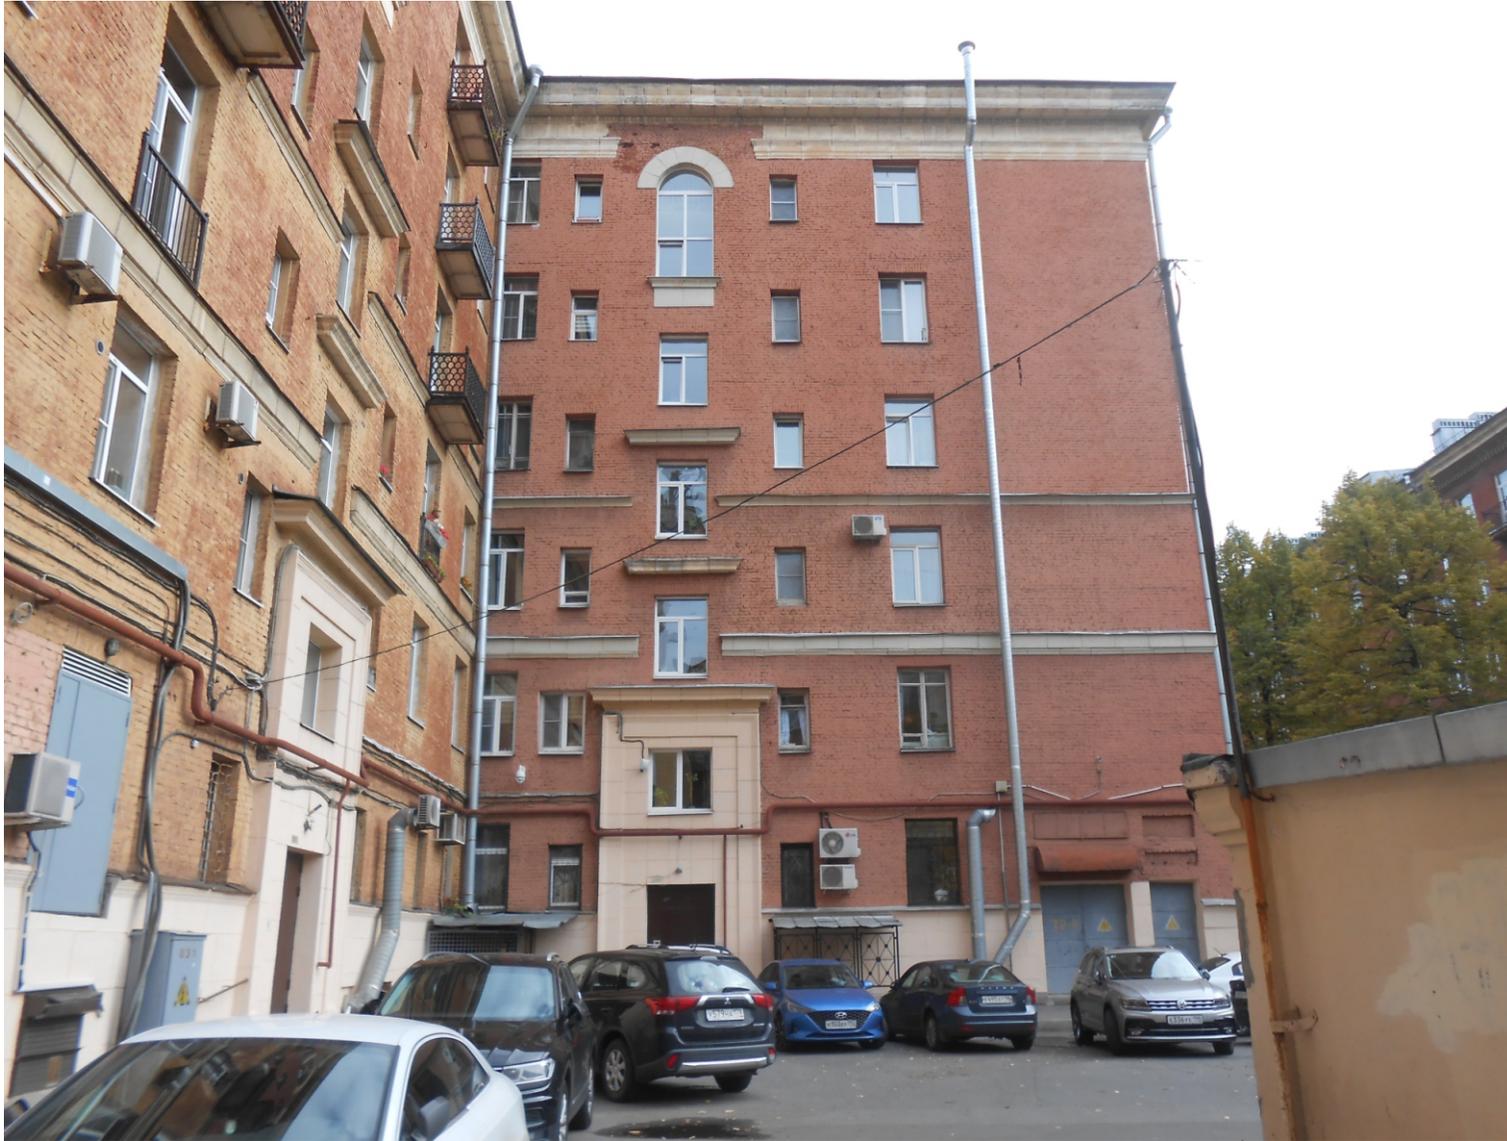
7. “Жилой дом”.
Санкт-Петербург, Московский район, ул. Бассейная, д. 41, лит. А.
Фасад со стороны двора.
Фото: 20.05.2022 г.

На момент проведения государственной историко-культурной экспертизы на дворовых фасадах (западный и южный) размещены кондиционеры, прямки западного дворового фасада закрыты металлическими решетками и перекрыты козырьками. На западном дворовом фасаде расположены 2 воздуховода. На двух оконных проемах западного дворового фасада и на двух оконных проемах южного дворового фасада установлены металлические решетки.

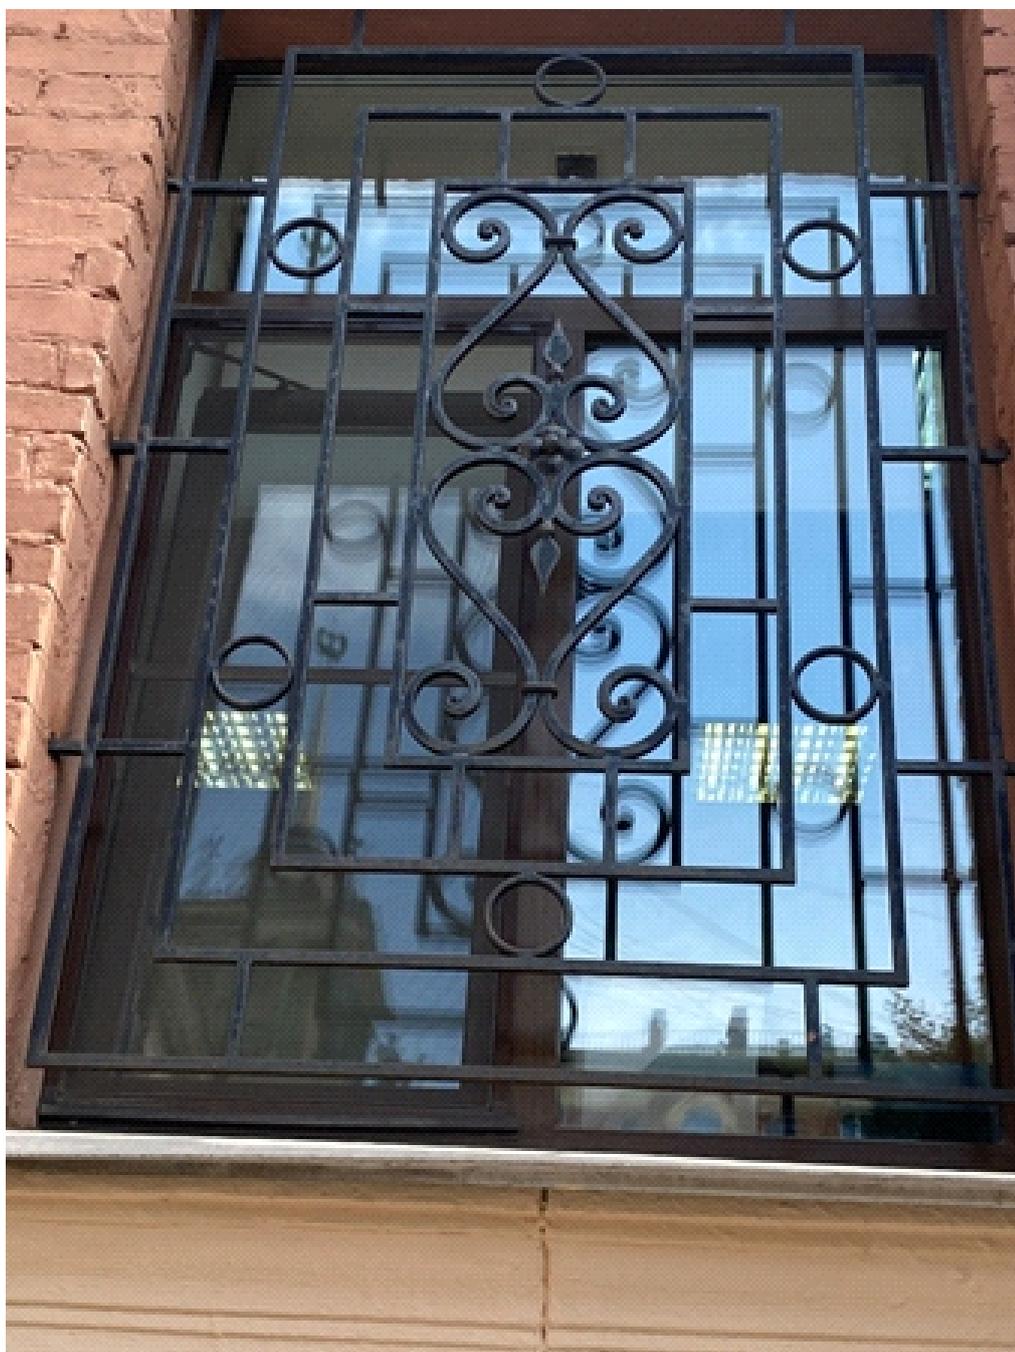
12. “Жилой дом”.
Санкт-Петербург, Московский район, ул. Бассейная, д. 41, лит. А.
Фасад со стороны двора. Фрагмент. Оконная решетка.
Фото: 20.05.2022 г.

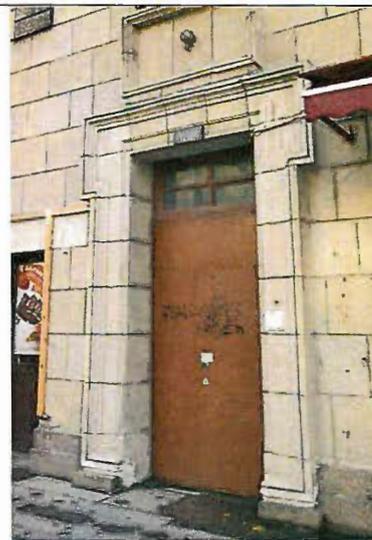
четыре портала на уровне 1-2 этажей, образованные пилястрами и завершением в виде балконов с металлическим ограждением (рисунок ограждений);
