Акт

по результатам государственной историко-культурной экспертизы проектной документации на проведение работ по сохранению объекта культурного наследия регионального значения «Апраксин двор с Мариинским рынком (б. Щукиным двором) — комплекс», расположенного по адресу: Санкт-Петербург, Центральный район, ул. Садовая, д. 28-30 — «Санкт-Петербург, Садовая ул., д. 28-30, корпус 1, пом. 143-Н. “Апраксин двор с Мариинским рынком (б. Щукиным двором) – комплекс”. Объект культурного наследия регионального значения. Проект реставрации и восстановления столярных заполнений дверных (витринных) проемов» (Шифр: 057-21), разработанной Обществом с ограниченной ответственностью «Архитектурно-реставрационная мастерская «Вега» в 2021 г., с целью определения соответствия проектной документации требованиям законодательства Российской Федерации в области государственной охраны объектов культурного наследия

**Санкт-Петербург
2022 г.**

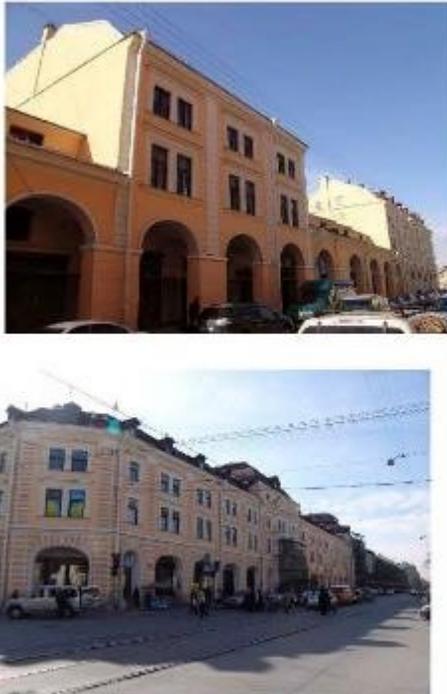
I. Корпус 1

1.	<p>Объемно-пространственное решение:</p>	<p>исторические габариты и объемно-пространственное решение корпуса:</p> <p>сплошная линия застройки, идущая вдоль Садовой улицы, прерывается по оси Банковского переулка отдельно стоящим корпусом ворот;</p> <p>от ворот до Щукина двора – трехэтажное здание, от ворот до Апраксина пер. и по переулку - двухэтажное здание; четырехэтажные корпуса, соединенные двухэтажными по ул. Ломоносова;</p> <p>архитектоника и композиция фасадов корпуса: трехэтажное здание с торговыми лавками и открытыми галереями первого этажа вдоль уличного и дворового фасадов;</p> <p>примыкающая к Щукину двору северная половина корпуса прорезана одноэтажными сквозными проходами с шагом через две торговые лавки;</p> <p>исторические конфигурация и уклон крыши *;</p> <p>* изменены в результате надстройки четвертого этажа и мансард с надворной стороны в начале XX в., изменения формы купола в середине XX в.</p> <p>местоположение и габариты исторических проездных арок.</p>

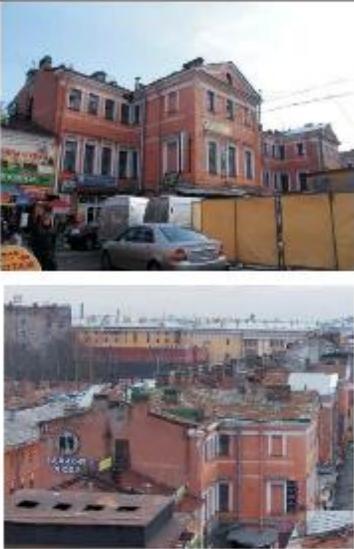
2.	<p>Конструктивная система:</p>	<p>исторические капитальные стелсы; исторические металлические колюшцы (12 шт.), поддерживающие своды в шести помещениях; исторические сводчатые перекрытия: кирпичные коробовые с расщелбками в подвале и полogie крестовые своды 1-го этажа;</p> <p>местоположение и композиция исторических лестниц: три двухмаршевые с 1-го по 3-й эт., одна трехмаршевая с 1-го по 2-й эт.;</p> <p>исторические конструкции и вид материала лестниц каменных по металлическим косоурам: три двухмаршевые с 1-го по 3-й эт., одна трехмаршевая с 1-го по 2-й эт.;</p> <p>исторические металлические ограждения лестничных маршей и площадок.</p>

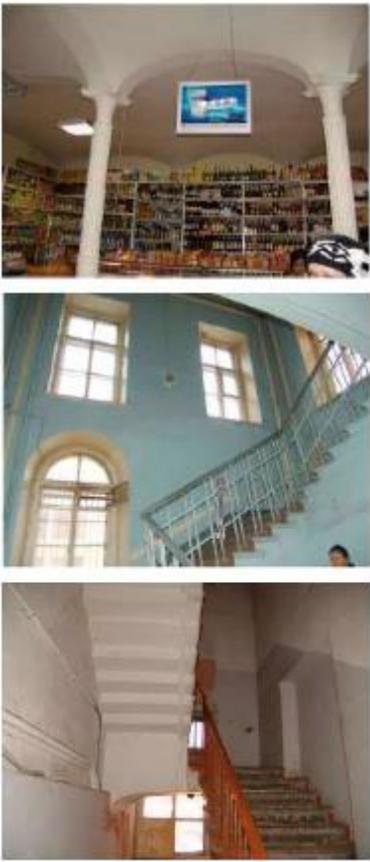
3.	Объемно-планировочное решение:	историческая планировочная структура.	
4.	Архитектурно-художественное решение фасадов:	<p>архитектоника и архитектурно-художественное решение фасадов корпуса;</p> <p>местоположение и габариты исторических дверных и оконных проемов фасадов (в том числе заложённых)*;</p> <p>отметки высоты и габариты ширины оконных проемов 1-го этажа дворовых фасадов;</p> <p>композиция проемов сохранившаяся в историческом виде (незначительное число проемов заложено в виде ниш);</p> <p>вид материала отделки фасадов (штукатурка);</p> <p>система и структурные элементы архитектурного декора фасадов (штукатурные профили, руст, замковые камни);</p> <p>вид материала и система кладки облицовки цоколя (известняковый камень).</p>

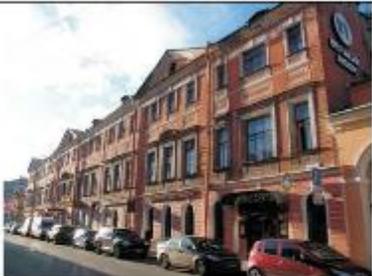
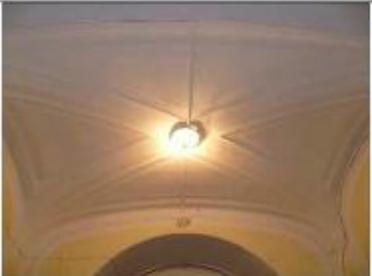
5.	Декоративно-художественное решение интерьеров:	<p>декор интерьеров (штукатурные профили) вестибюль лестницы Л-3;</p> <p>оформление потолка помещения Л-3 (1) - профилированные тяти ребер сводов;</p> <p>оформление стен помещения Л-3(1) – профилированные филенки с полуциркульным завершением;</p>

<p>оформление поля арки помещения Л-3 (1) профилированные филеики;</p> <p>дверной проем – местоположение (в помещении Л-3 (2), конфигурация (с пологим завершением), габариты; заполнение дверного проема тамбура – вид материала (дерево), конструкция (двухстворчатое, полуствелое, с двумя остекленными нестворными частями, остекленная фрамуга с пологим завершением), оформление (нижняя часть створок – глухая спрофилированными филеиками), вид покрытия (краска), цвет (белый);</p> <p>оформление плафона вестибюля - профилированные тяги ребер сводов;</p> <p>оформление стен вестибюля - профилированные филеики с полукруглым завершением;</p>

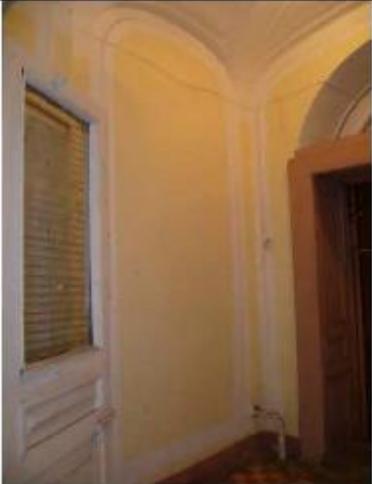
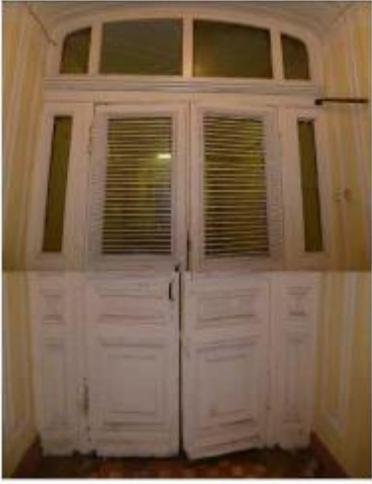
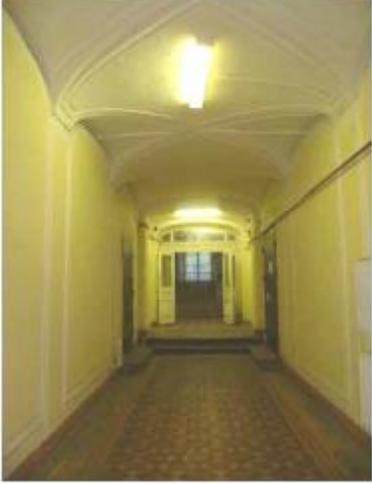
<p>покрытие пола вестибюля – вид материала (керамическая метлахская плитка), рисунок (геометрический), цвет (бардовый, бежевый, черный);</p> <p>дверной проем вестибюля – местоположение, конфигурация (с пологим завершением), габариты; заполнение дверного проема вестибюля вид материала (дерево), конструкция (двухстворчатое, полусветлос, с двумя остекленными пестворными частями, с остекленной фрамугой с полуциркульным завершением), оформление (нижняя часть створок – глухая, с профилированными филёнками);</p> <p>оформление стен лестницы - профилированные треугольные с угловыми раскреповками;</p>

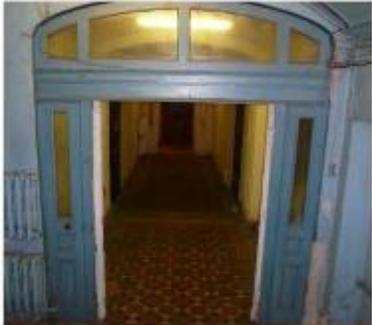
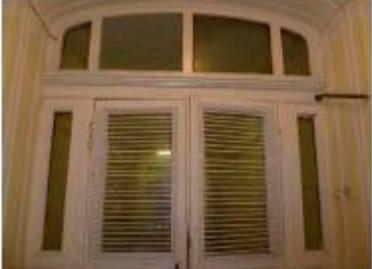
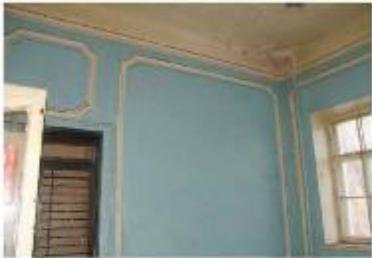
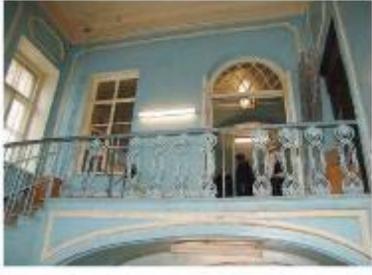
<p>помещение 8-Н (1), площадь 24,8 кв.м: оформление стен – профилированные штукатурные треугольные филенки, с полуциркульным завершением, две филенчатые пилястры с базой и сложным растительным орнаментом в капителях;</p> <p>оформление потолка - периметральный профилированный фриз с поясом дентикул;</p> <p>оформление поля арки - профилированные филенки;</p> <p>дверной проем – местоположение (в помещении 8-Н (1)), конфигурация (с полуциркульным завершением), габариты;</p>

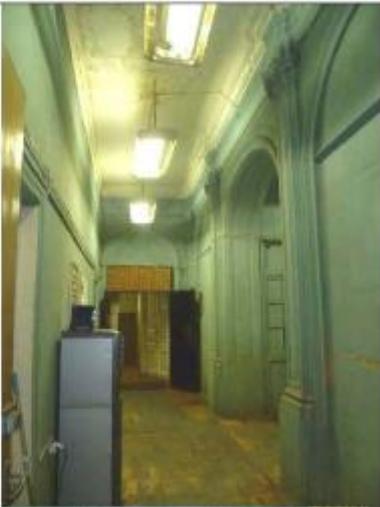
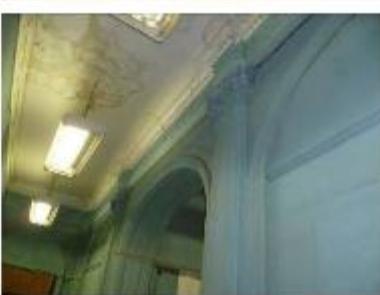
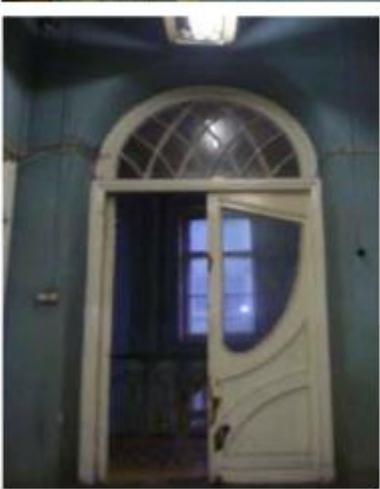
<p>заполнение дверного проема – материал (дерево), конструкция (двухстворчатое, полусветлое, с остекленной полукруглой фрамугой), оформление (нижняя часть створок глухая, с рисунком в стиле модерн; фрамуга – рисунок расстекловки в виде трельяжной сетки); оформление дверного проема – материал (дерево), техника исполнения (токаря работа), оформление (профилированный наличник);</p> <p>оформление дверного проема – материал (дерево), техника исполнения (токаря работа), оформление (профилированный наличник);</p> <p>помещение 8-Н (28), площадью 19,5 кв.м: оформление потолка - периметральная падуца с лепной композицией из листьев аканта, пальметт и цветов лотоса;</p> <p>помещение 8-Н (26), площадью 65,5 кв.м: оформление дверного проема - прямой сайдрик, декорированный фризом иоников на двух кронштейнах с акантовыми листьями;</p>

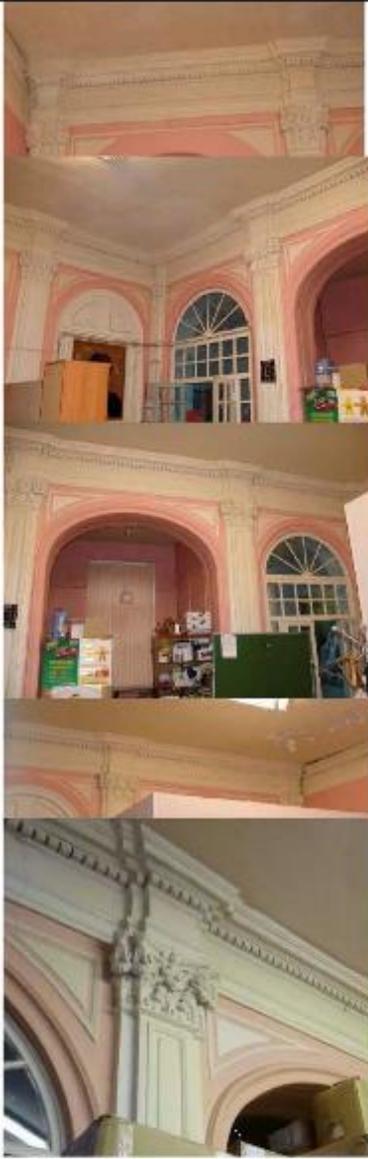
<p>помещение 8-Н (58), площадью 19,2 кв.м: оформление потолка лепная центральная розетка прямоугольной формы с растительным рисунком и лентами; угловые композиции из растительного и цветочного орнамента с завитками; периметральная падуга с лепными углами композициями из растительного и цветочного рисунка с завитками в виде вазонов; угловые лепные композиции с акантовыми листьями и листовым рисунком; периметральный фриз с лиственным орнаментом;</p>

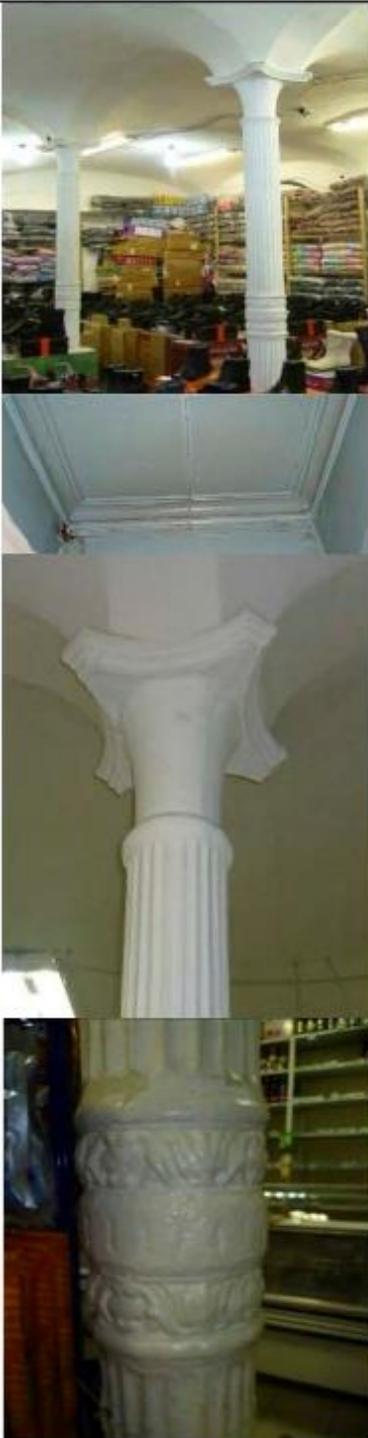
<p>помещения 4-П (12), площадью 23,6 кв.м, 4-П (14), площадью 41,0 кв.м, 4-Н (15), площадью 60.1 кв.м, 1-Н (7), площадью 62.18 кв.м, 1-Н (6), площадью 61,4, 1-Н (5), площадью 62.2 кв.м: колонны – количество (двенадцать), вид материала (металл), техника исполнения (литье), оформление (капители, каннелированные стволы с фризами из растительного и листового орнамента).</p>

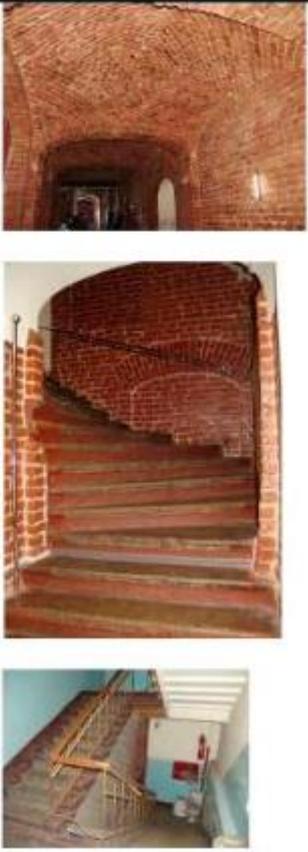
<p>местоположение и композиция исторических лестниц: две каменные двухмаршевые с 1-го на 5-й эт. (Л2, Л3), металлическая из подвала на 1-й этаж (Л4);</p> <p>вид материала и конструкция исторических лестниц: две каменные двухмаршевые с 1-го на 5-й эт. (Л2, Л3);</p> <p>исторические металлические ограждения лестничных маршей и площадок: одного марша и площадки каменной лестницы Л2 на 5-й эт.; металлической лестницы Л4 из подвала на 1-й эт.</p>

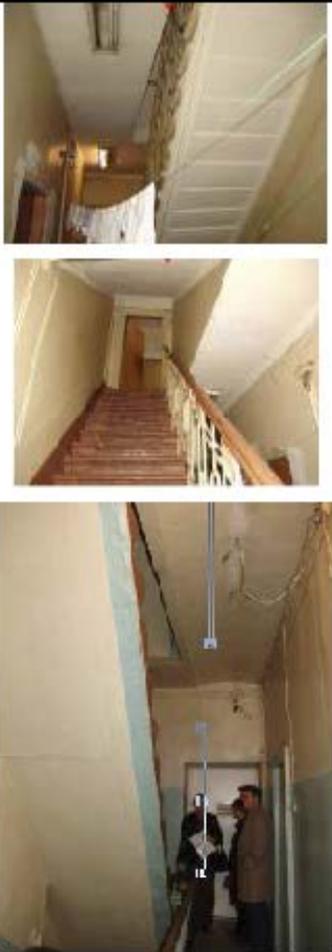
<p>местоположение и конструкции исторических каменных лестниц: лестницы юго-восточной части с 1-го по 5-й этаж, северо-западной – с 1-го на 2-й этаж;</p> <p>исторические металлические ограждения лестничных маршей и площадок.</p>

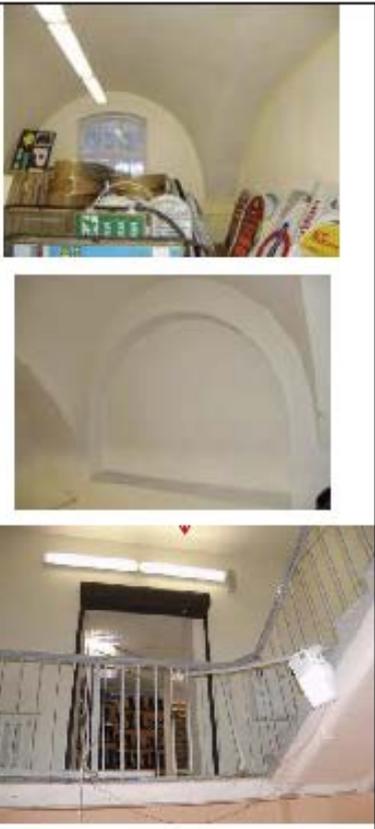
<p>местоположение и конструкции исторических лестниц – каменные по металлическим косоурам: одномаршевая с 1-го на 2-й этаж; двухмаршевая со 2-го на 3-й этаж.</p>

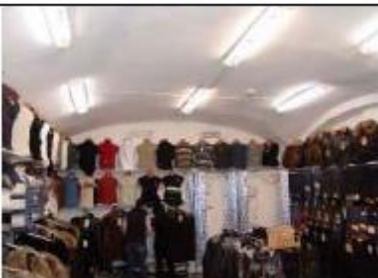
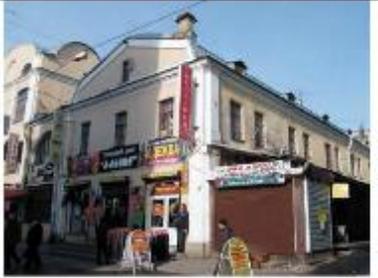
2.	Конструктивная система:	<p>исторические капитальные стены;</p> <p>исторические сводчатые перекрытия – кирпичные коробовые своды с расщелубками 1-го этажа;</p> <p>полусциркулярные кирпичные арки, объединяющие фасады соседних корпусов №№ 5 и 6.</p>

3.	Объемно-планировочное решение:	<p>историческая планировочная структура подвала и 1-го этажа.</p>	
4.	Архитектурно-художественное решение фасадов:	<p>архитектурно-художественное решение фасадов корпуса с полусциркулярной кирпичной аркой, объединяющей корпуса №5 и №6;</p> <p>местоположение и габариты (для окон 1-го этажа - отметки высоты и габариты ширины) исторических</p>

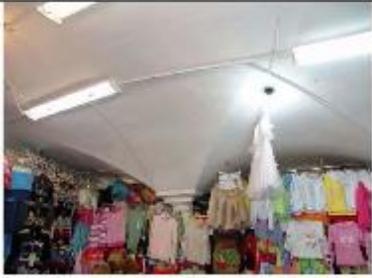
5.	Декоративно-художественное решение интерьеров:	<p>элементы архитектурного декора интерьера: на 1-м этаже чугунные литые колонны дорического ордера 1860-х гг. (5 шт. - две пары свободно стоящих, одна колонна частично встроена в ступу).</p>

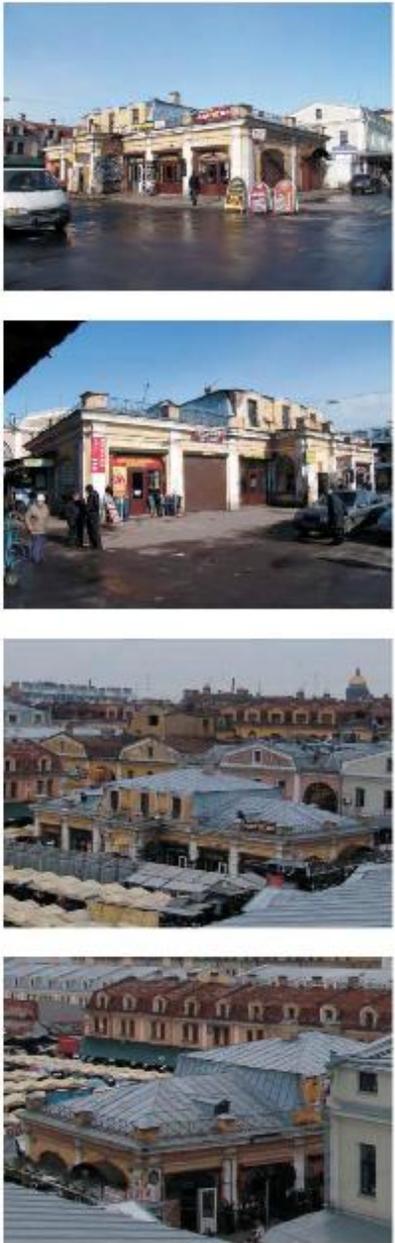
№ пп	Видовая принадлежность предмета охраны	Предмет охраны	Фотофиксация
1	2	3	4
1	Объемно-пространственное решение:	<p>исторические габариты и объемно-пространственное решение корпуса;</p> <p>исторические конфигурация и уклон крыши.</p>

<p>The photographs show the building from different perspectives: a street-level view of the main entrance with a classical facade, a closer view of the entrance, an aerial view of the entire complex with its distinctive rooflines, and another aerial view focusing on the building's structure and surrounding area.</p>
2	Конструктивная система:	исторические капитальные стены;

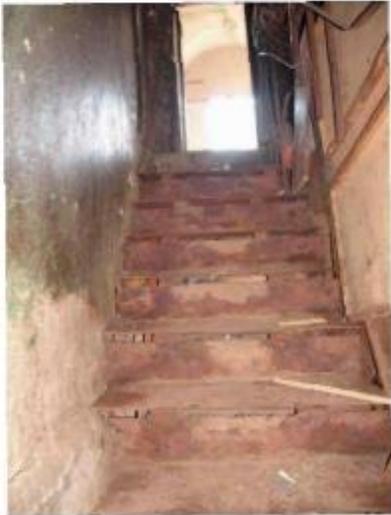
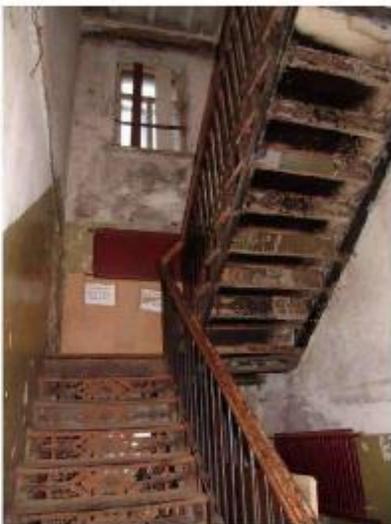
<p>исторические перекрытия: кирпичные своды по металлическим балкам подвала и 1-го этажа;</p> <p>местоположение и композиция исторических лестниц: центральная металлическая двухмаршевая на мезонин, каменная одномаршевая в подвал;</p> <p>вид материала и конструкция исторических лестниц: металлическая двухмаршевая на мезонин;</p> <p>чугунные литые ажурные подступенки и ограждение металлической лестницы.</p>

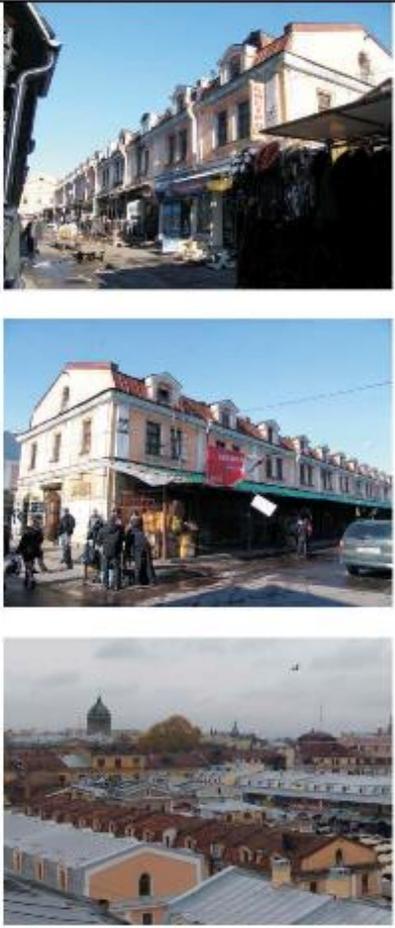
2	<p>Конструктивная система:</p>	<p>исторические капитальные стены;</p> <p>историческая конструкция, вид материала и декор металлической галереи 1-го этажа вдоль северо-восточного фасада (со стороны Ягодной площади);</p> <p>чугунные литые стойки круглого сечения с капителями и базами в металлической галерее 1-го эт. со стороны С-В фасада (13 шт.);</p> <p>исторические сводчатые перекрытия: кирпичные сводики по металлическим балкам 1-го этажа;</p>

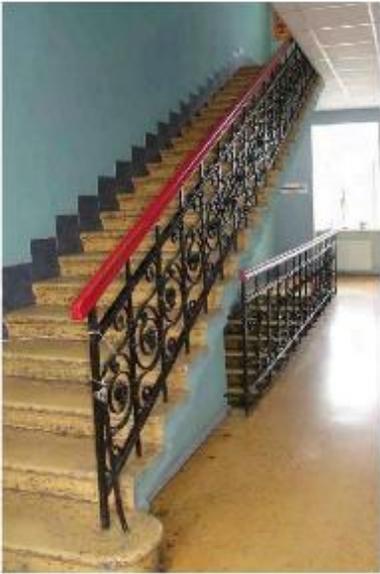
2	<p>Конструктивная система:</p>	<p>исторические капитальные стены (наружные);</p> <p>исторические сводчатые перекрытия 1-го этажа;</p> <p>местоположение и габариты исторической лестницы: каменная одномаршевая нач. XX века;</p> <p>вид материала и конструкция исторической лестницы: каменная одномаршевая нач. XX века;</p> <p>историческое металлическое ограждение каменной одномаршевой лестницы;</p>

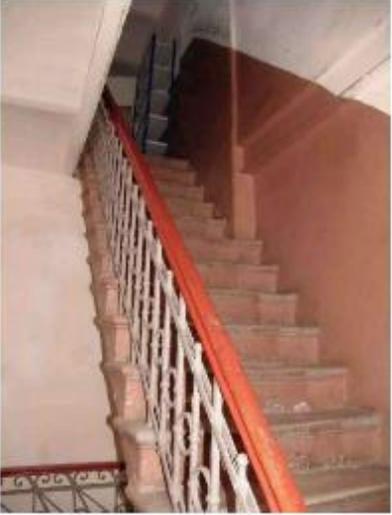
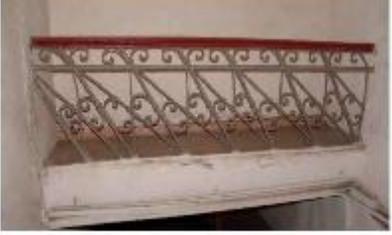
2	Конструктивная система:	<p>исторические капитальные стены (наружные);</p> <p>местоположение исторической каменной одномаршевой лестницы 1900-х гг.;</p> <p>вид материала и конструкция исторических лестниц;</p> <p>исторические металлические решетки ограждения лестничных маршей и площадок.</p>

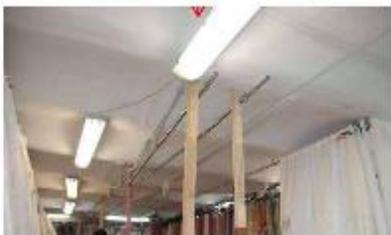
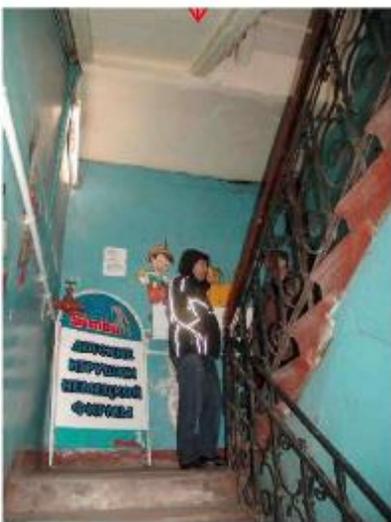
2	Конструктивная система:	<p>исторические капитальные стены;</p> <p>историческое местоположение и архитектурное решение металлической галереи 1-го этажа;</p> <p>исторические сводчатые перекрытия: кирпичные сводики по металлическим балкам подвала и 1-го этажа;</p> <p>местоположение, композиция исторической лестницы: каменная двухмаршевая по металлическим косярам;</p> <p>исторические конструкции, вид материала и декор лестницы: каменная двухмаршевая по металлическим косярам;</p>

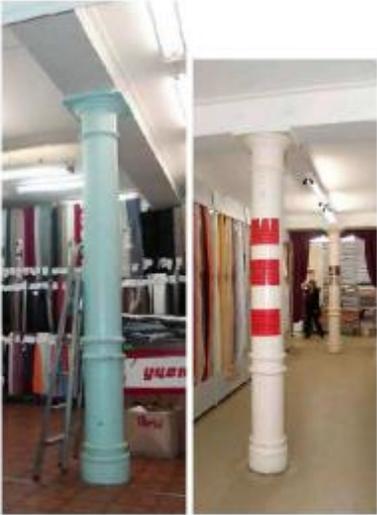
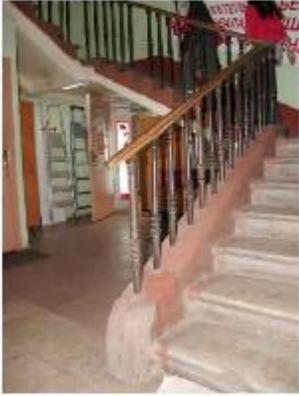
2	Конструктивная система:	<p>исторические металлические колонны, поддерживающие перекрытия в юго-восточной части корпуса: по 3 колонны на 1-м, 2-м и 3-м этажах;</p> <p>архитектурно-художественное решение и вид материала исторических лестниц: двух каменных трехмаршевых;</p>

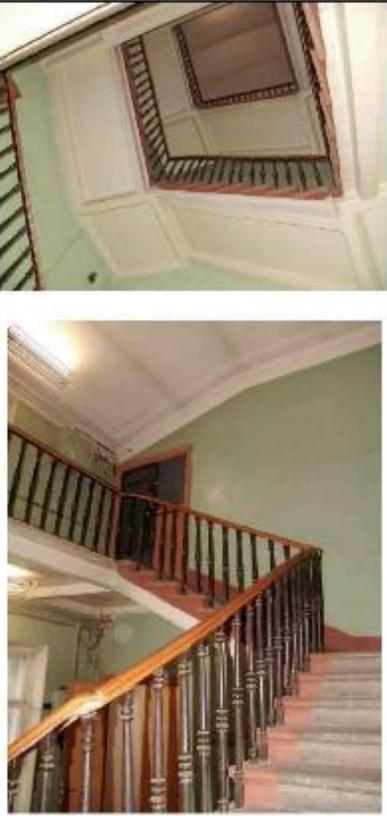
<p>исторические ажурные лестничных маршей.</p> <p>чугунные отражения</p>

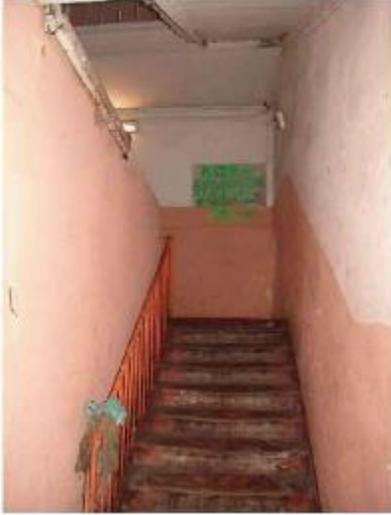
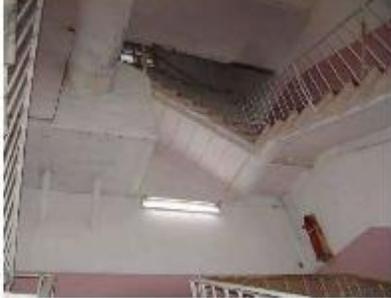
2	Конструктивная система:	<p>архитектурно-художественное решение и вид материала лестниц: каменных двухмаршевой (по центру корпуса) и трехмаршевой с 1-го по 4-й этаж;</p>

историческое чугунное ажурное ограждение лестничного марша двухмаршевой лестницы с 1-го на 2-й этаж.

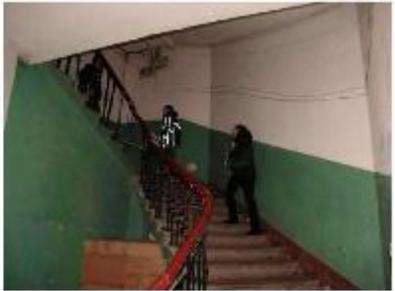
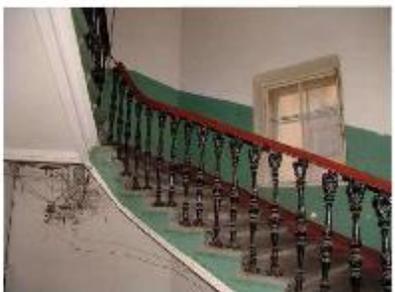
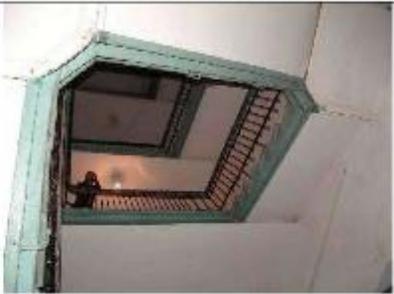
2	Конструктивная система:	<p>архитектурно-художественное решение и вид материала исторических лестниц: две трехмаршевые каменные на всю высоту здания;</p> <p>металлические отражения лестничных маршей и площадок двух трехмаршевых каменных лестниц на всю высоту здания.</p>

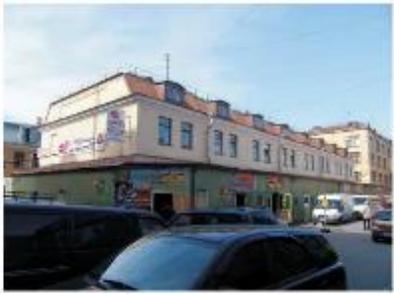
2	Конструктивная система:	исторические местоположение и габариты открытой металлической галереи 1-го этажа; исторические архитектурное решение и вид материала металлической галереи 1-го этажа.	
3	Архитектурно-художественное решение фасадов:	архитектурно-художественное решение (композиция) фасадов корпуса; местоположение и габариты (для окон 1-го этажа - отметки высоты и габариты ширины) исторических дверных и оконных проемов фасадов (в том числе заложённых); вид материала отделки фасадов (штукатурка); система архитектурного декора фасадов (включающий карниз и профилированные пиши на аггиковых стенках мансарды).

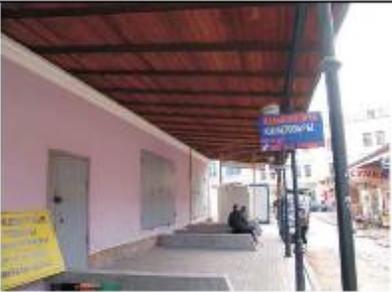
2	Конструктивная система:	<p>исторические местоположение и габариты открытой металлической галереи 1-го этажа;</p> <p>исторические архитектурное решение и вид материала металлической галереи 1-го этажа.</p>

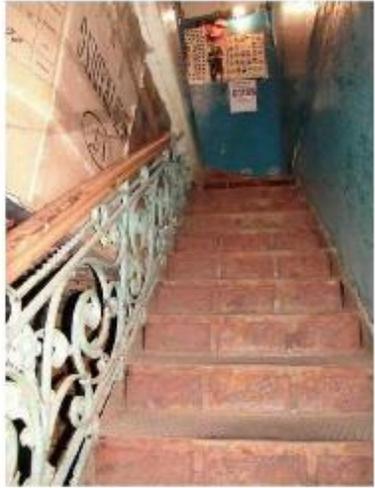
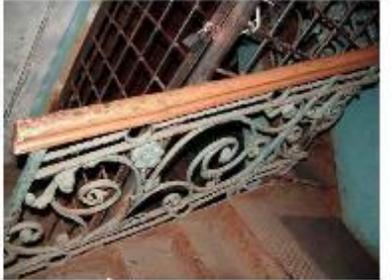
2	Конструктивная система:	<p>исторические металлические ограждения лестниц и лестничных площадок.</p>

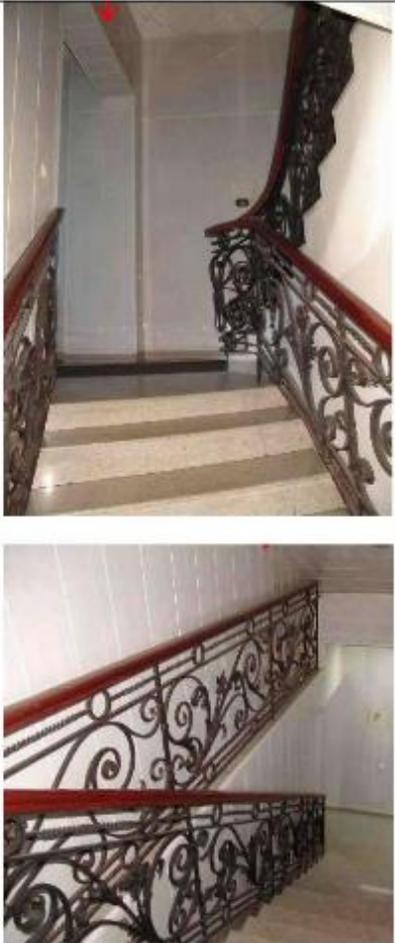
2	Конструктивная система:	историческое металлическое кованое ограждение двухмаршевой каменной лестницы по всей высоте здания.

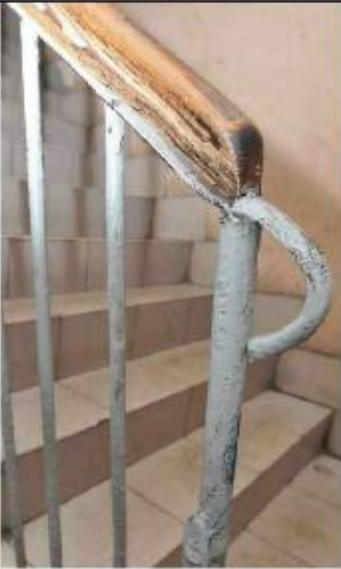
2	Конструктивная система:	архитектурно-художественное решение и вид материала исторических лестниц: двух камешных одномаршевых со 2-го этажа на чердак; историческое металлическое кованое ограждение лестничной площадки 2-го этажа.

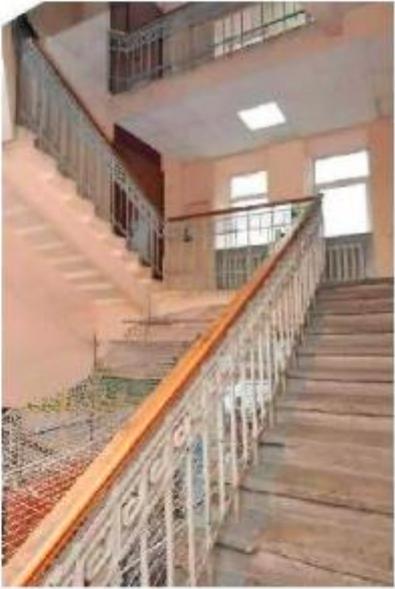
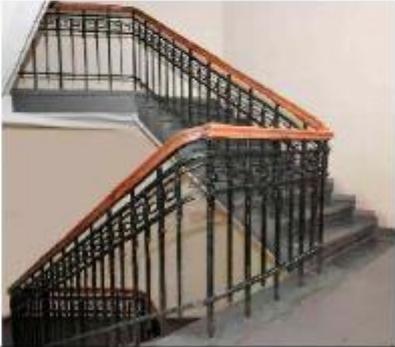
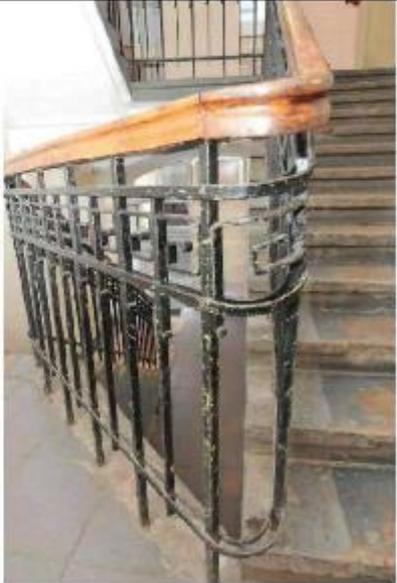
2	Конструктивная система:	исторические металлические ограждения лестниц: двухкаменных двухмаршевых.

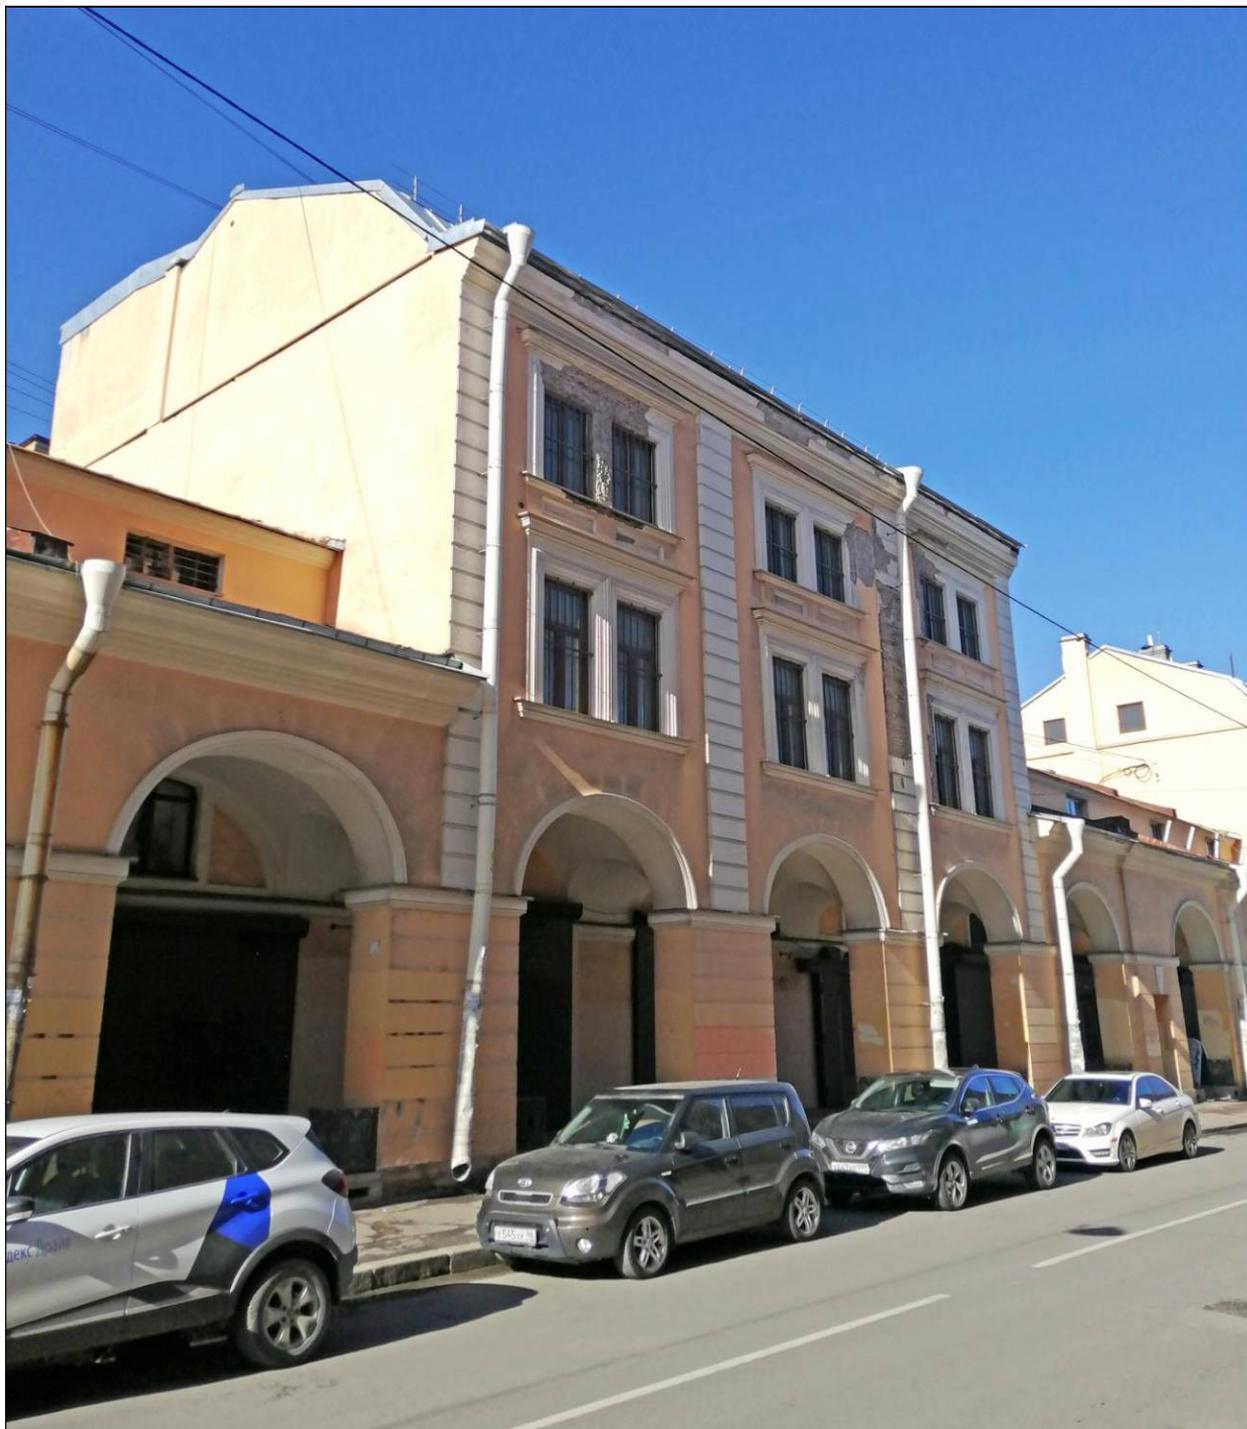
1. Объект культурного наследия регионального значения «Апраксин двор с Мариинским рынком (б. Щукиным двором) — комплекс». Фрагмент лицевого фасада по улице Ломоносова. Витринные окна помещения 143-Н.

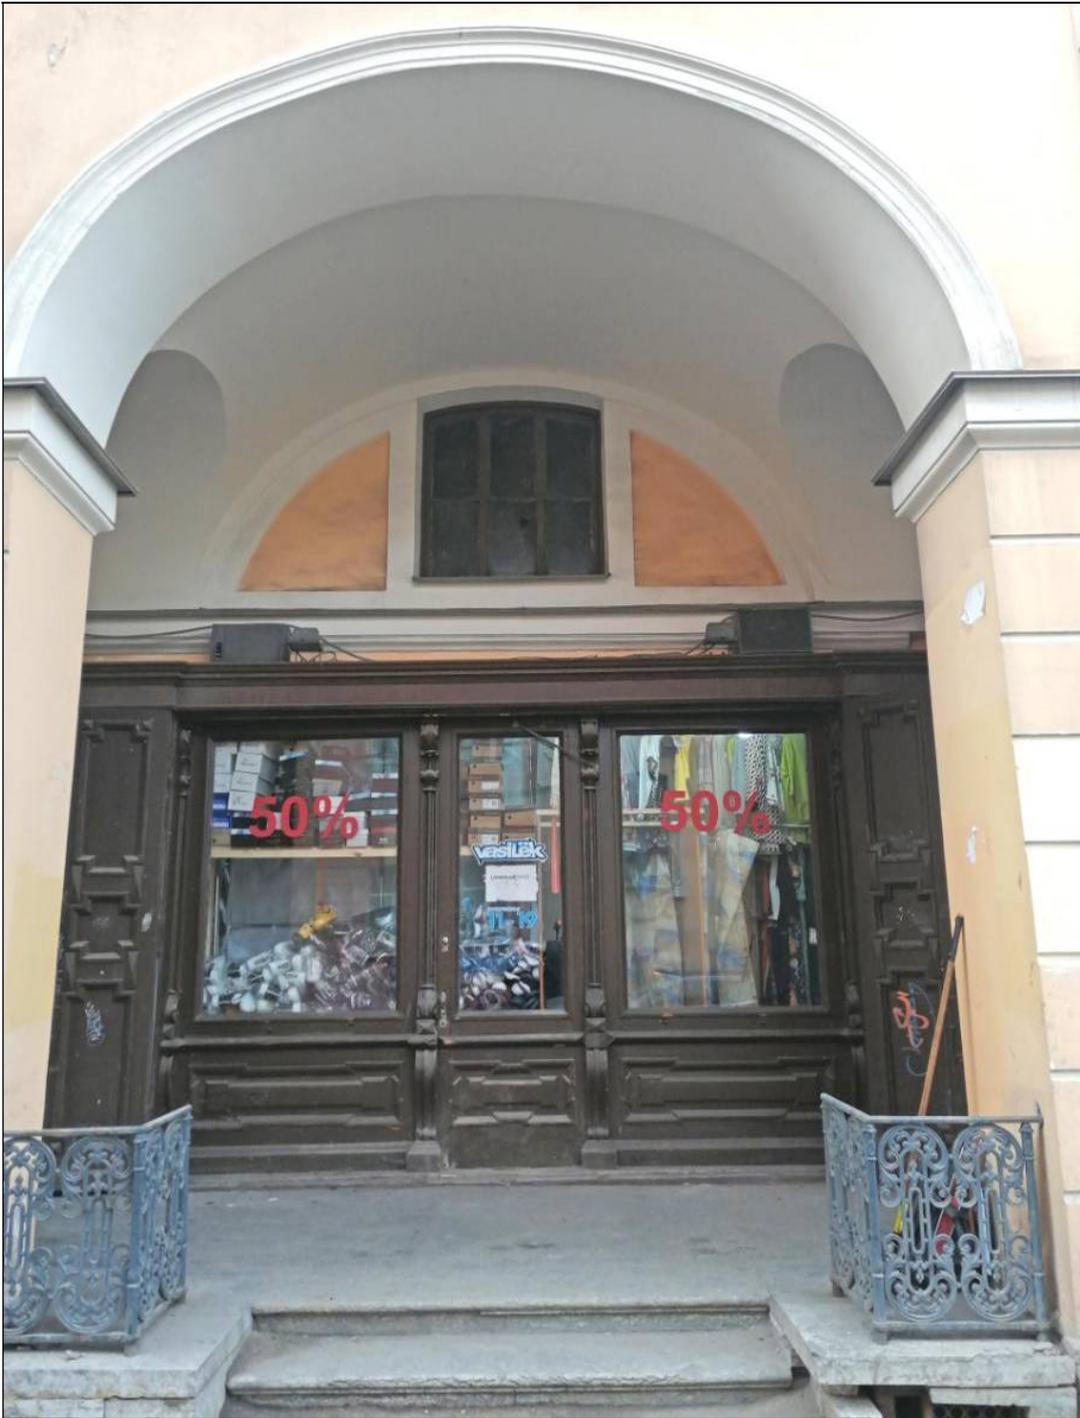
2. Объект культурного наследия регионального значения «Апраксин двор с Мариинским рынком (б. Щукиным двором) — комплекс». Фрагмент лицевого фасада по улице Ломоносова. Сохранившееся историческое витринное окно помещения 143-Н в/о «Р-П», подлежащее реставрации. Общий вид.

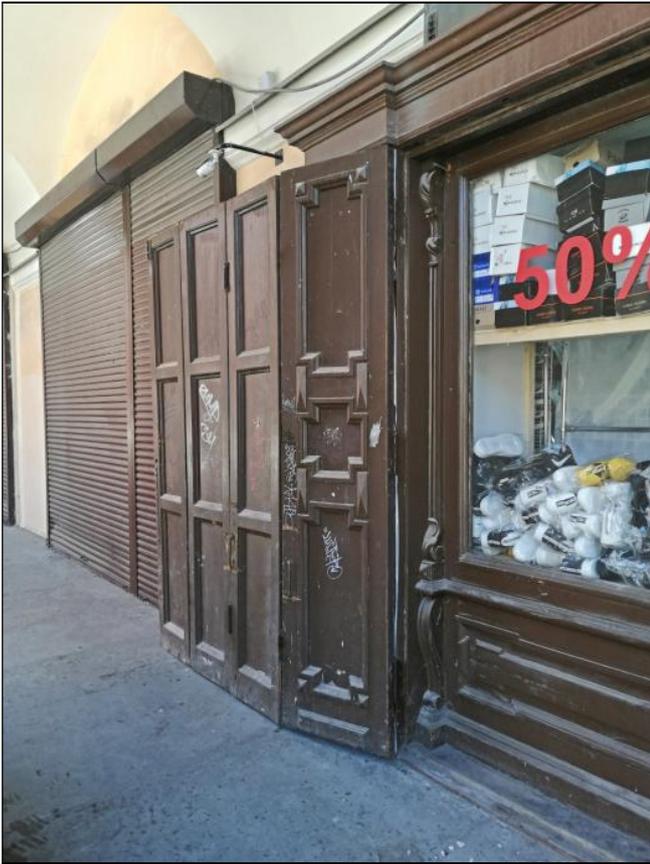
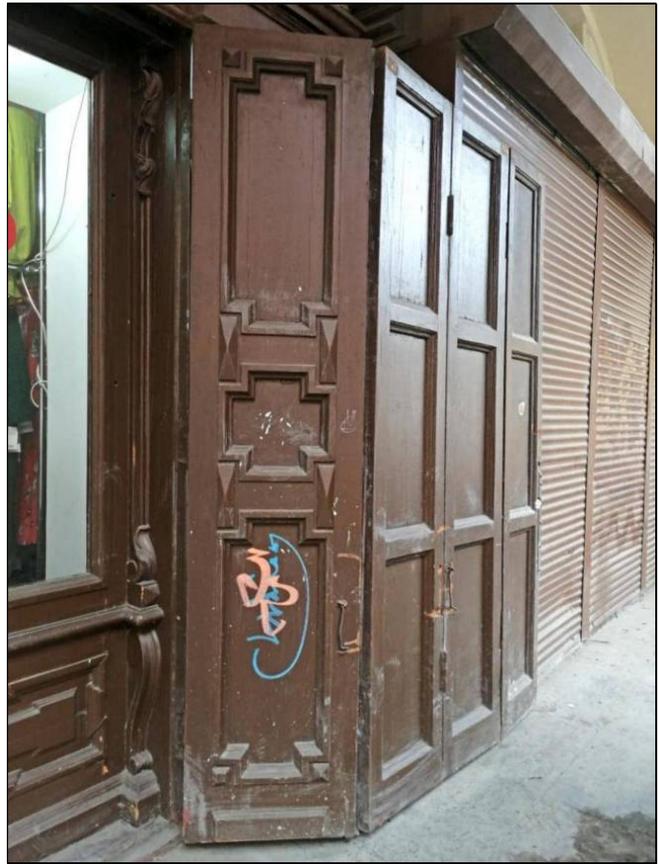
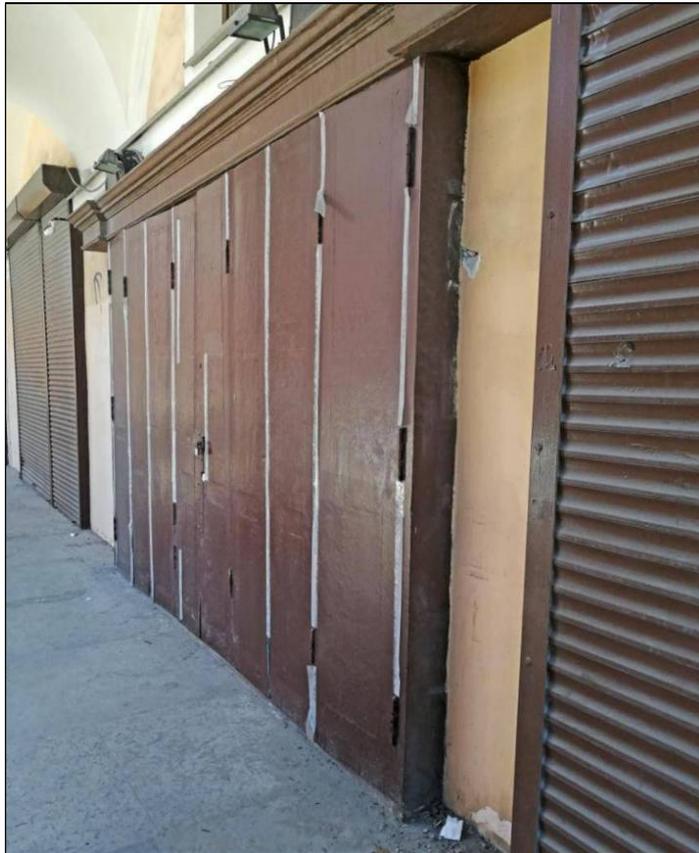
3. Объект культурного наследия регионального значения «Апраксин двор с Мариинским рынком (б. Шукиным двором) — комплекс». Сохранившееся историческое витринное окно помещения 143-Н, подлежащее реставрации, с открытыми и закрытыми ставнями. Детали.

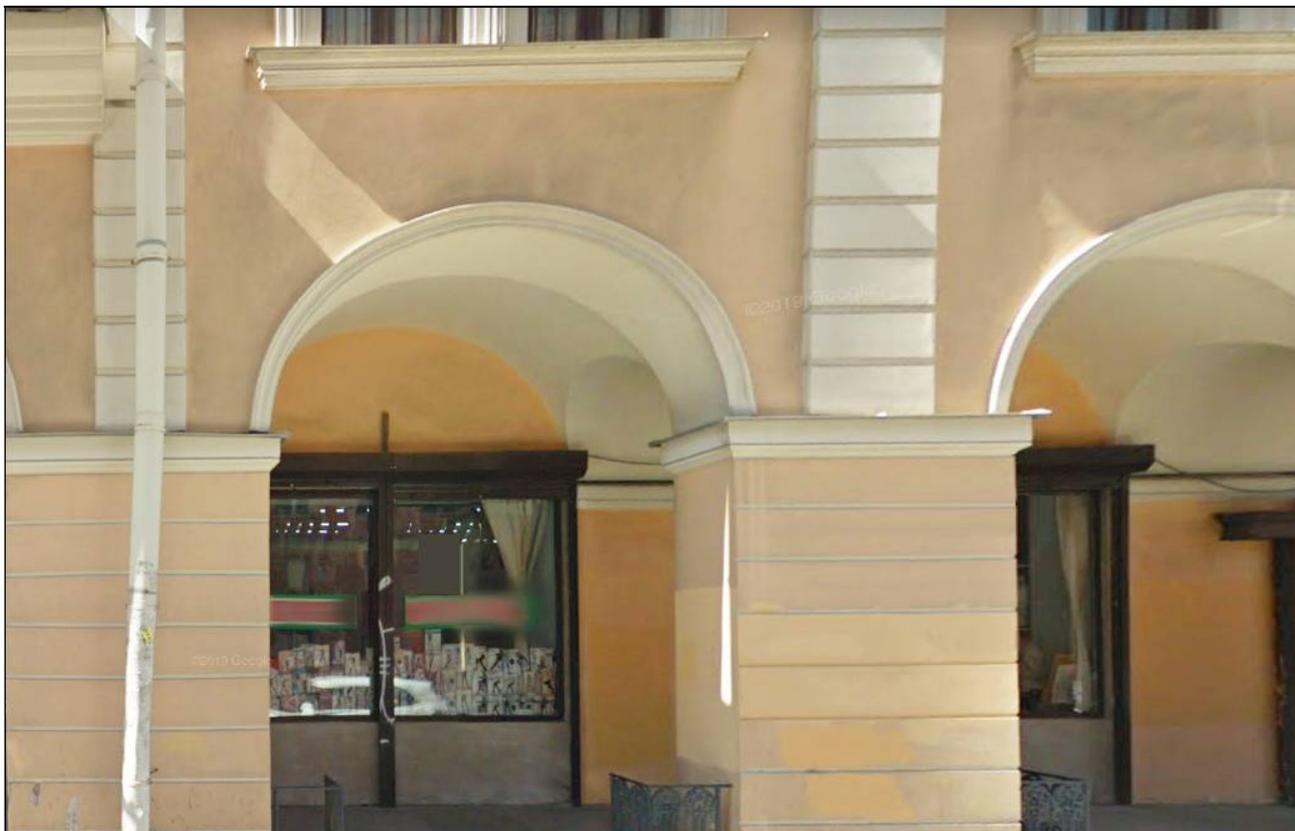
4. Объект культурного наследия регионального значения «Апраксин двор с Мариинским рынком (б. Щукиным двором) — комплекс». Неисторические витринные окна в/о «Т-С» и «С-Р» помещения 143-Н, не соответствующие Предмету охраны.

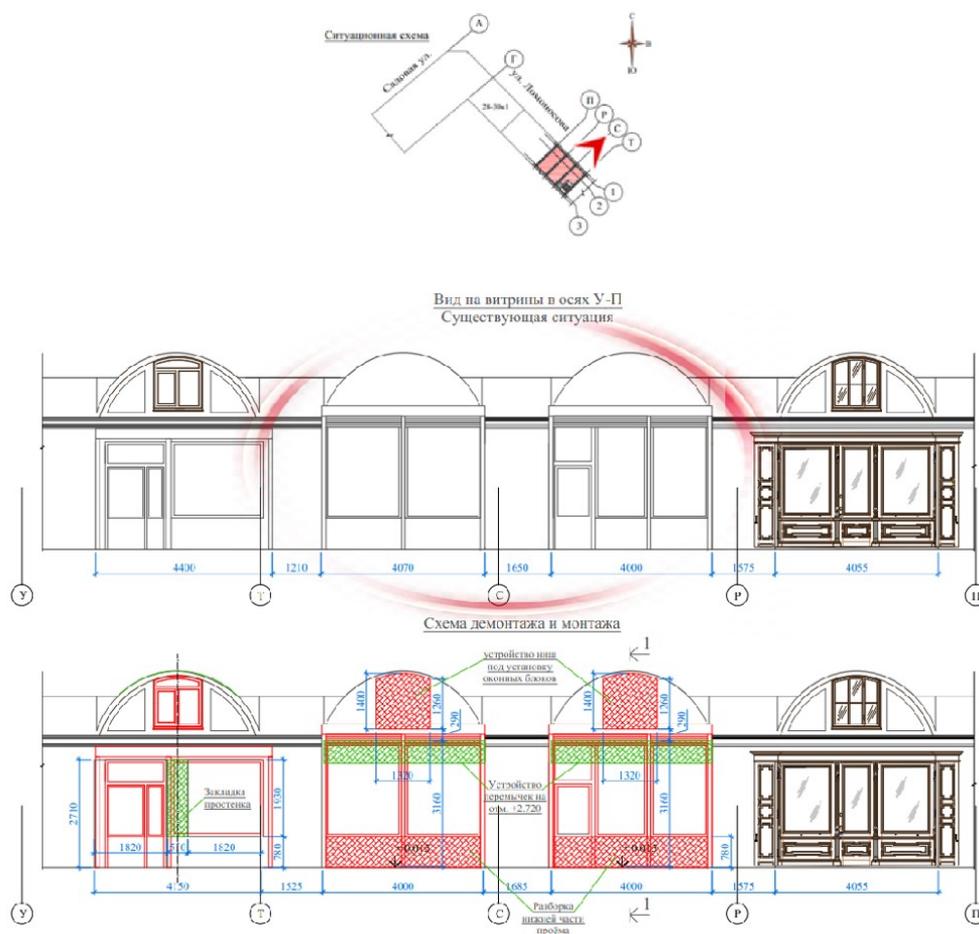
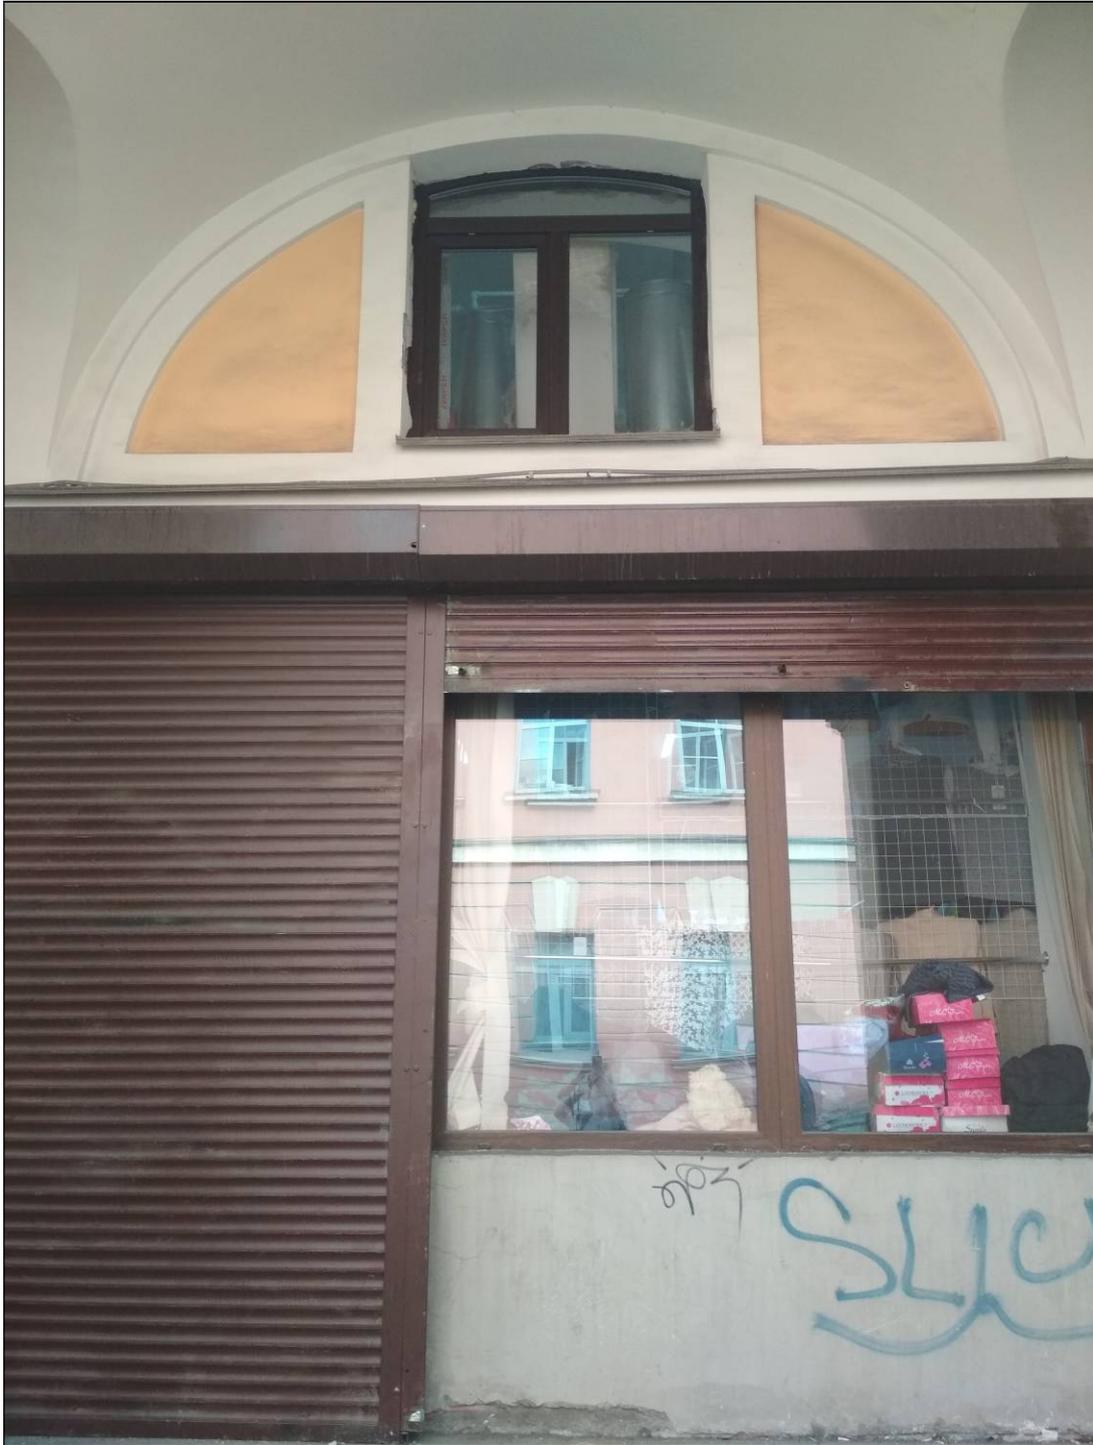
5. Объект культурного наследия регионального значения «Апраксин двор с Мариинским рынком (б. Щукиным двором) — комплекс» в/о «У-Т».

5. Объект культурного наследия регионального значения «Апраксин двор с Маринским рынком (б. Щукиным двором) — комплекс» в/о «У-Т».
